**BALIKESİR AYGÖREN, DUMLUPINAR,  
KARAOĞLAN MAHALLELERİ SİVİL  
MİMARLIK ÖRNEKLERİNİN İNCELENMESİ VE  
KORUMA ÖNERİLERİ GELİŞTİRİLMESİ**

**Mehmet Bora DÖNMEZ**

**Haziran, 2015**  
**İZMİR**

**Dokuz Eylül Üniversitesi Fen Bilimleri Enstitüsü  
Yüksek Lisans Tezi  
Mimarlık Anabilim Dalı, Restorasyon Programı**

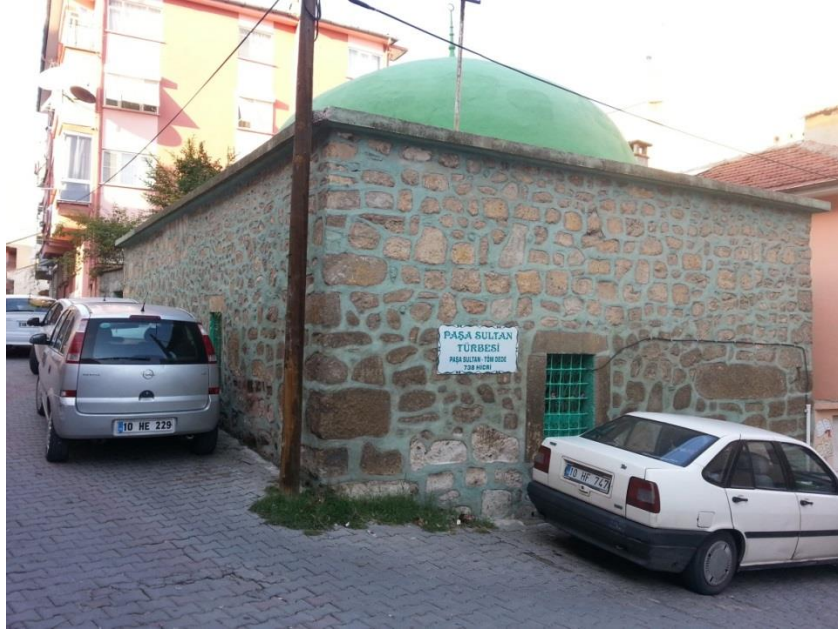
Şekil 2.23 Paşa Sultan Türbesi

Yapı plan şeması kareye yakın dikdörtgen formdadır. Duvarlarında birer adet küçük pencere bulunmaktadır. Ayrıca içinde üzerinde Paşa Sultan ve ailesine ait olduğu yazan 4 adet mezar sandukası bulunmaktadır.

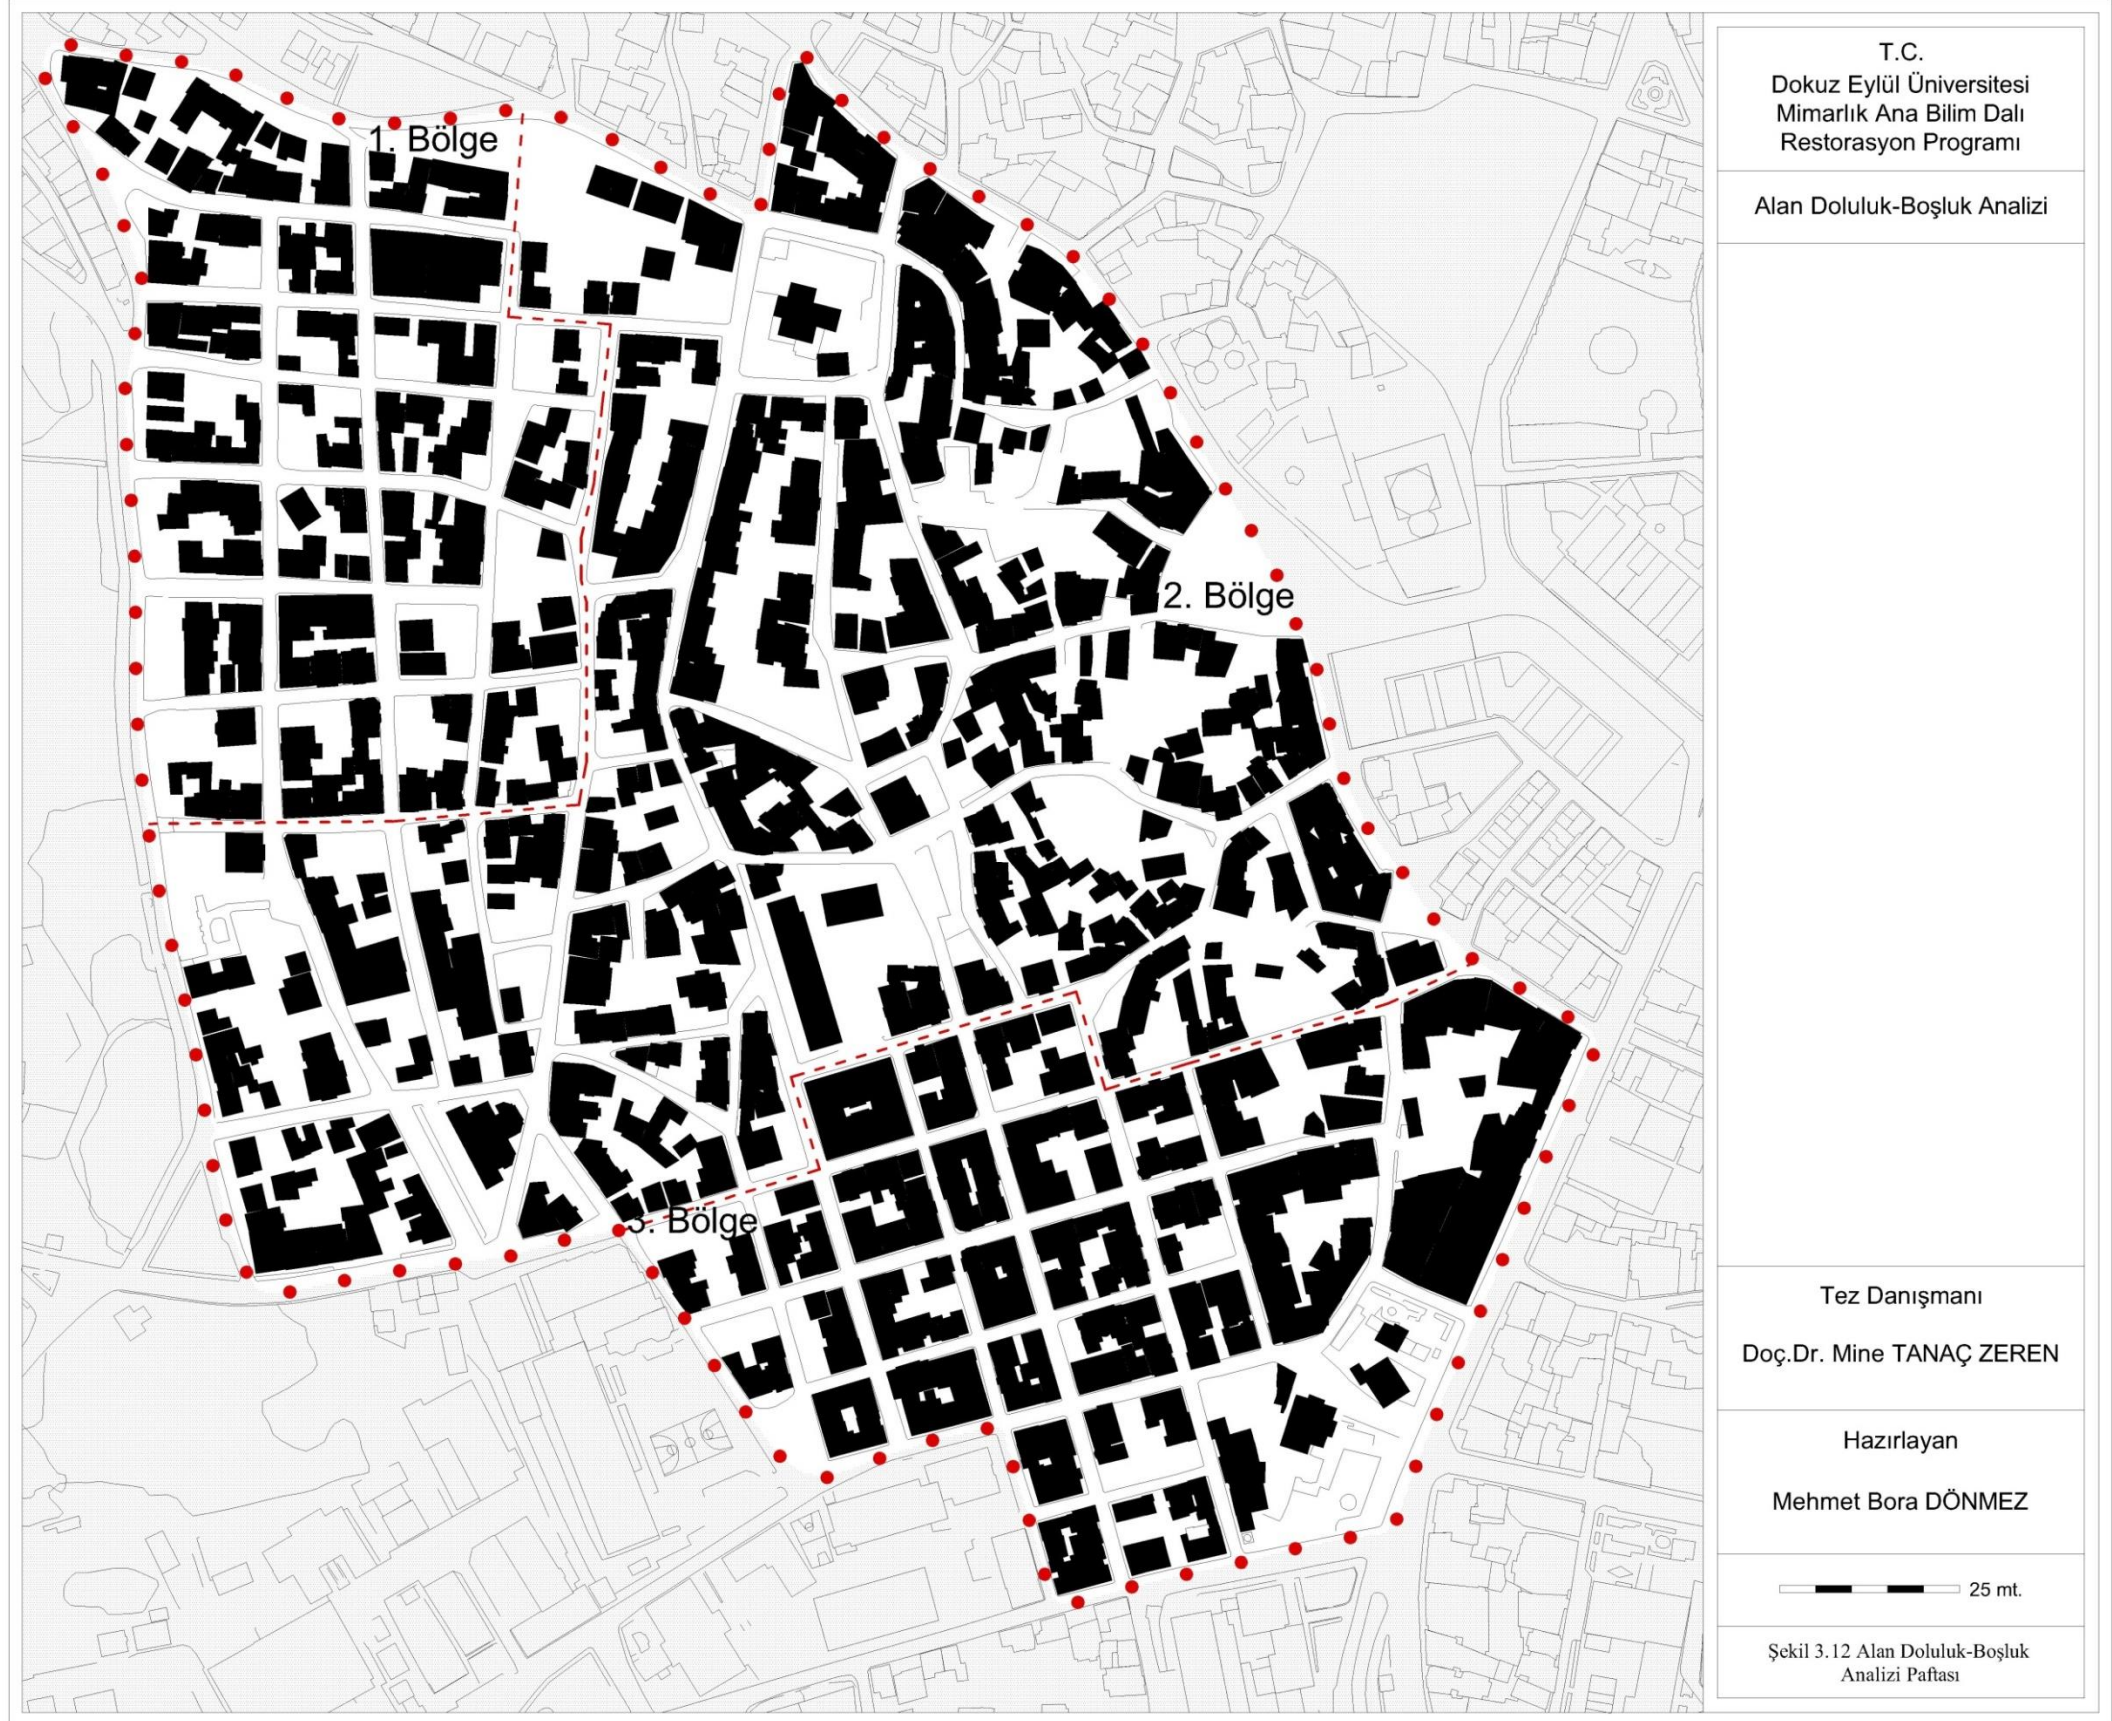
Şekil 3.12 Alan doluluk-boşluk analizi paftası

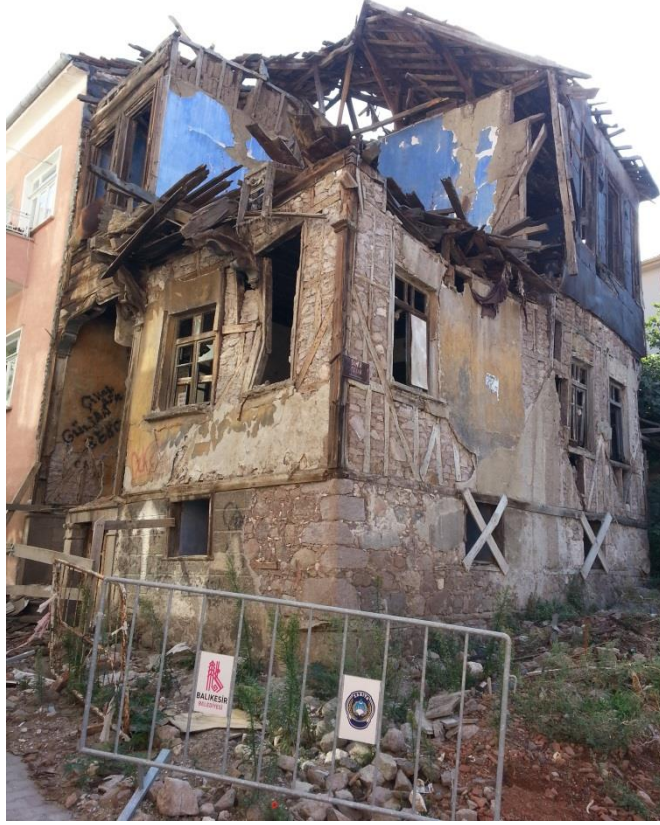
Şekil 3.23 Yangın sebebiyle ağır hasar alan bir yapı 14 ada, 5 parsel

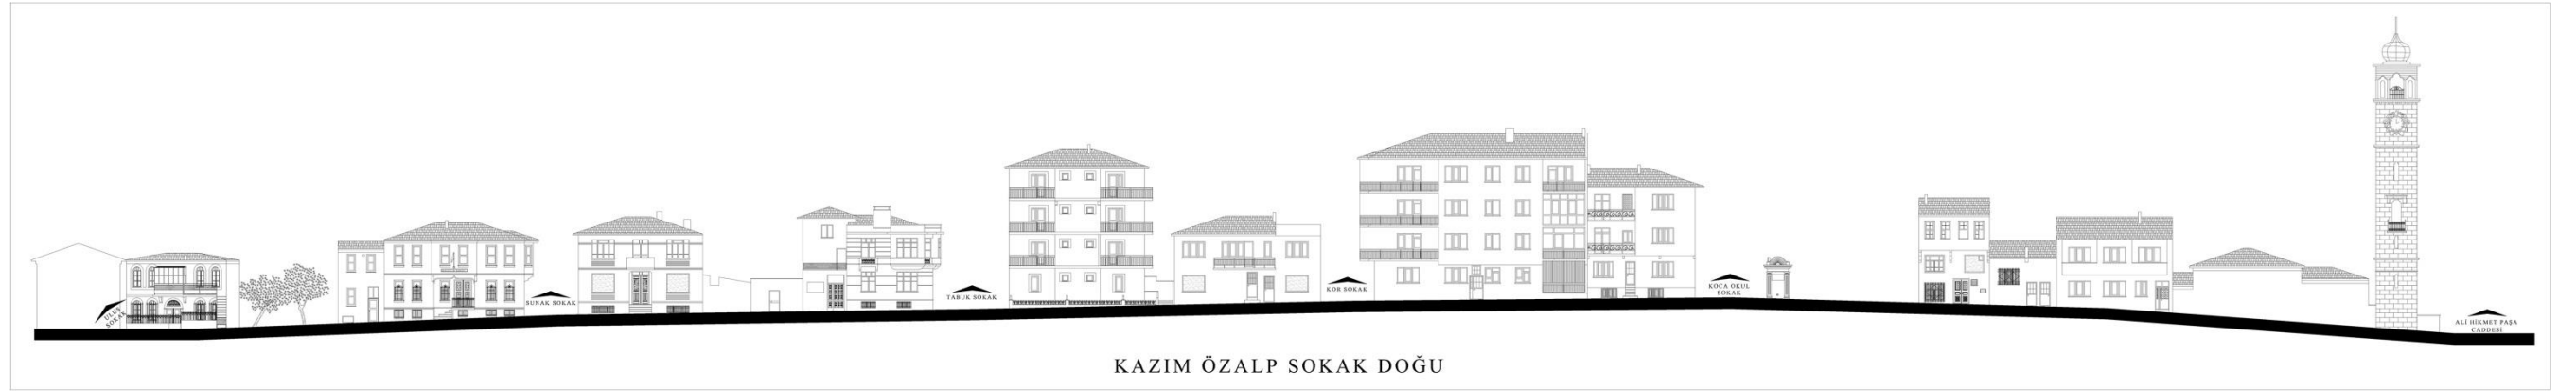
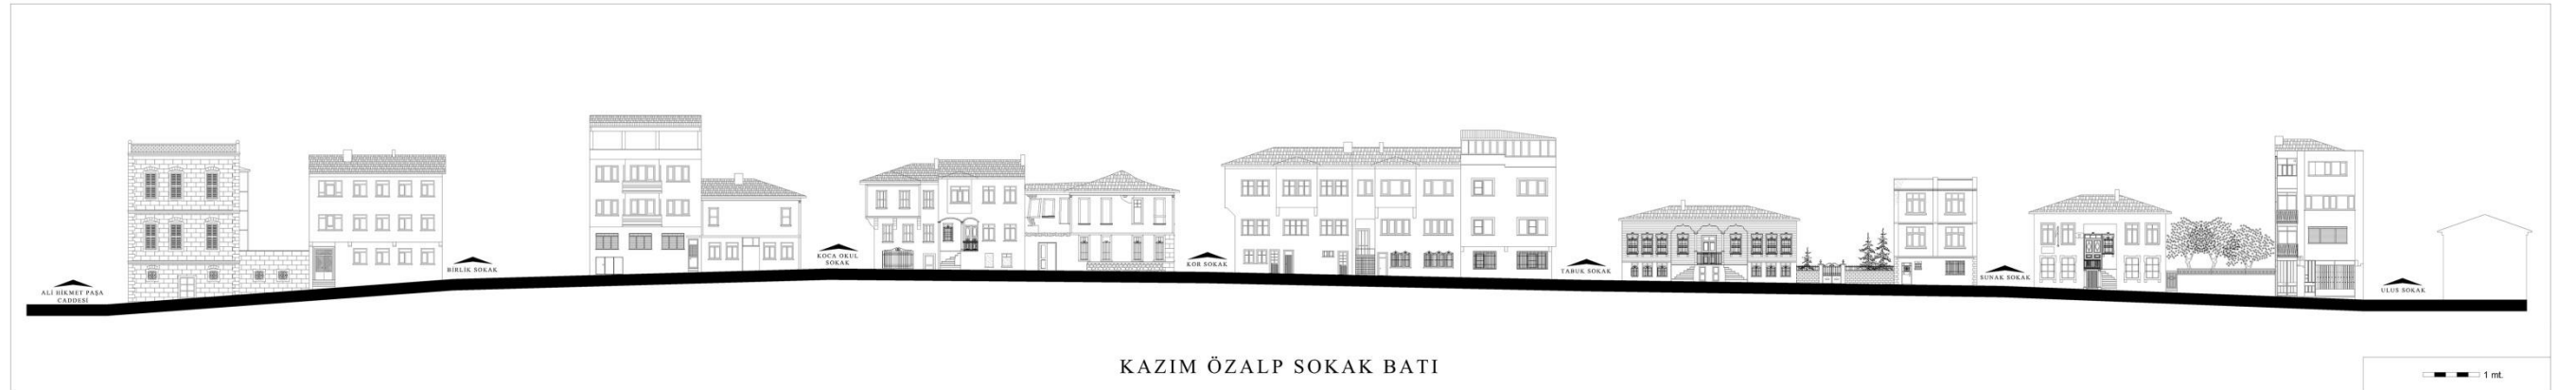
Şekil 4.3 Kazım Özalp Sokak Silüet Çalışması

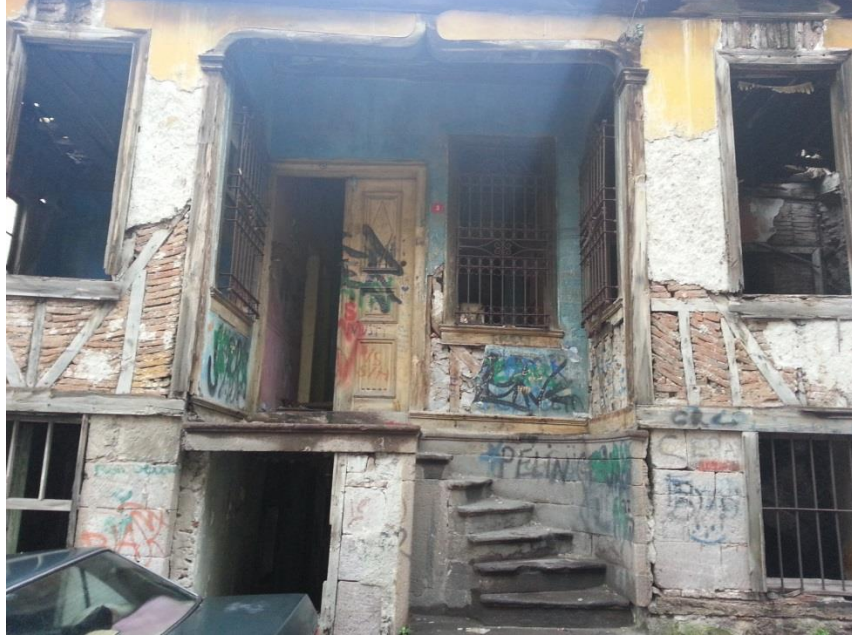
Şekil 4.7 Alan içinde sıklıkla görülen yerden yükseltilmiş giriş tipi

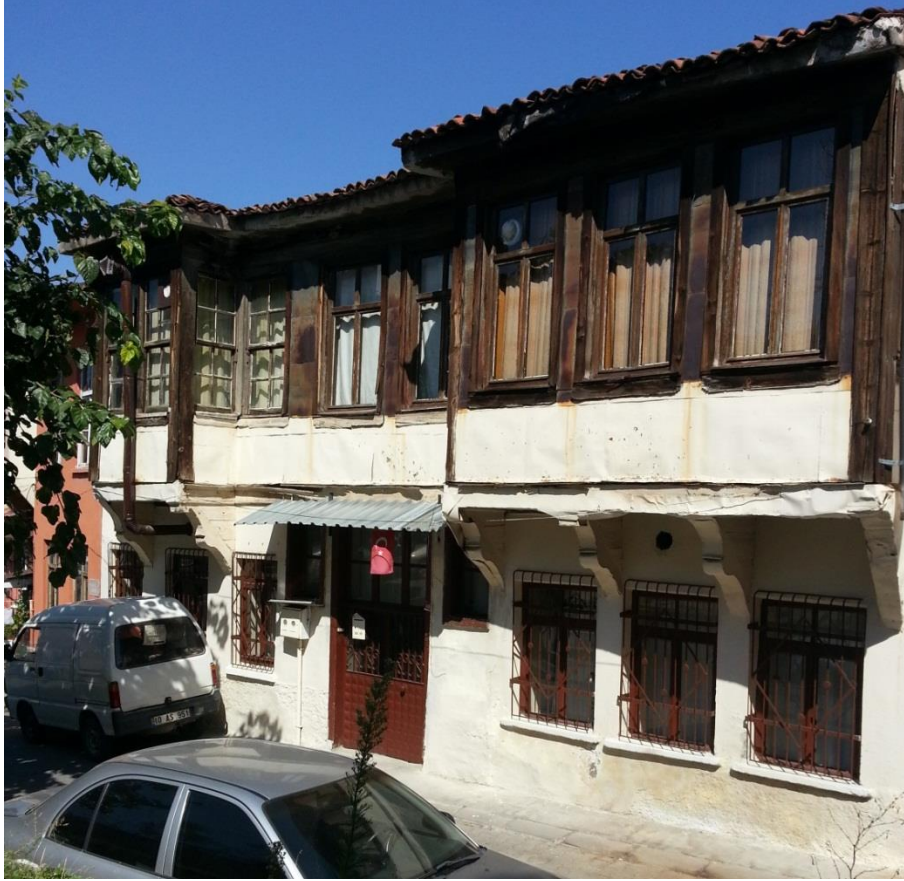
Şekil 4.13 İki yandan asimetrik cumbalı cephe örneği

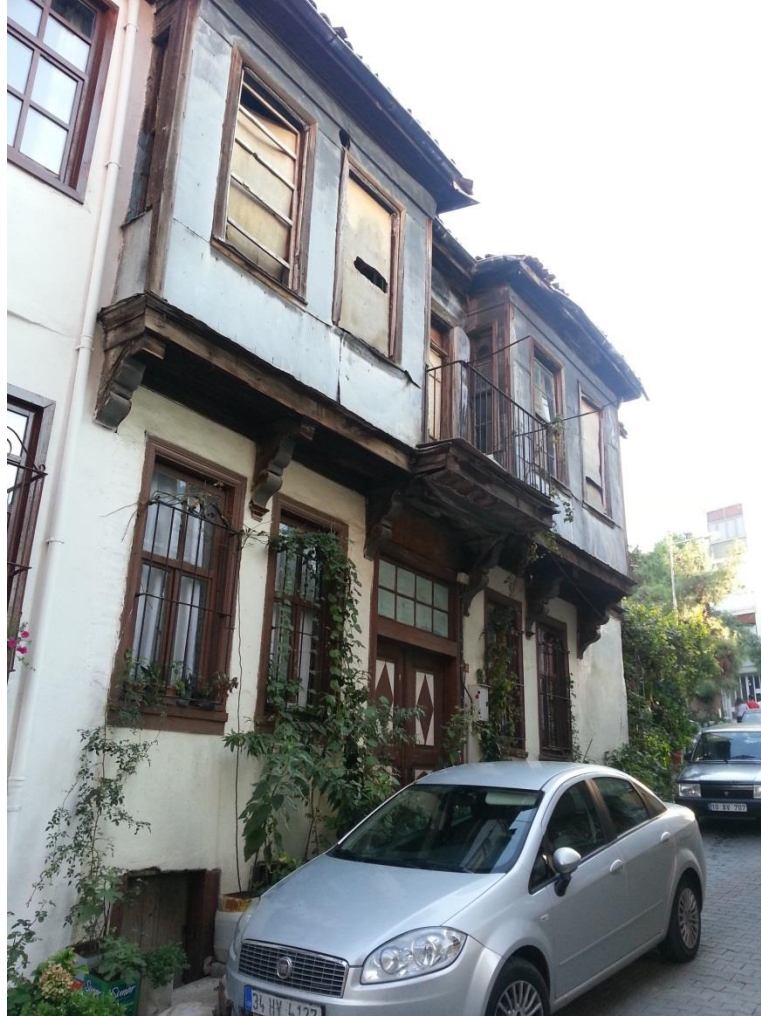
Şekil 4.15 Ahşap silme ve köşe bitimli cephe örneği

Konutlar üzerinde yapılan incelemelerde; ahşap yapıların saçak detaylarında ve döşeme hizalarında ahşap silme uygulamaları görülmektedir. Saçak kotunda yer alan silme ile kat seviyesinde yer alan silme ahşap köşe bitirmesi ile bağlanarak ahşap elemanların cephede çerçeve etkisi yaratması sağlanmıştır. Taş kagir yapıların silmeli örneklerinde ise silmeler yatay şerit halinde pencere alt hizaları ve döşeme hizalarında görülmektedir. Bu tür silmelerin fugalı ve bezemeli işlemler ile zenginleştirildiği de görülmektedir.

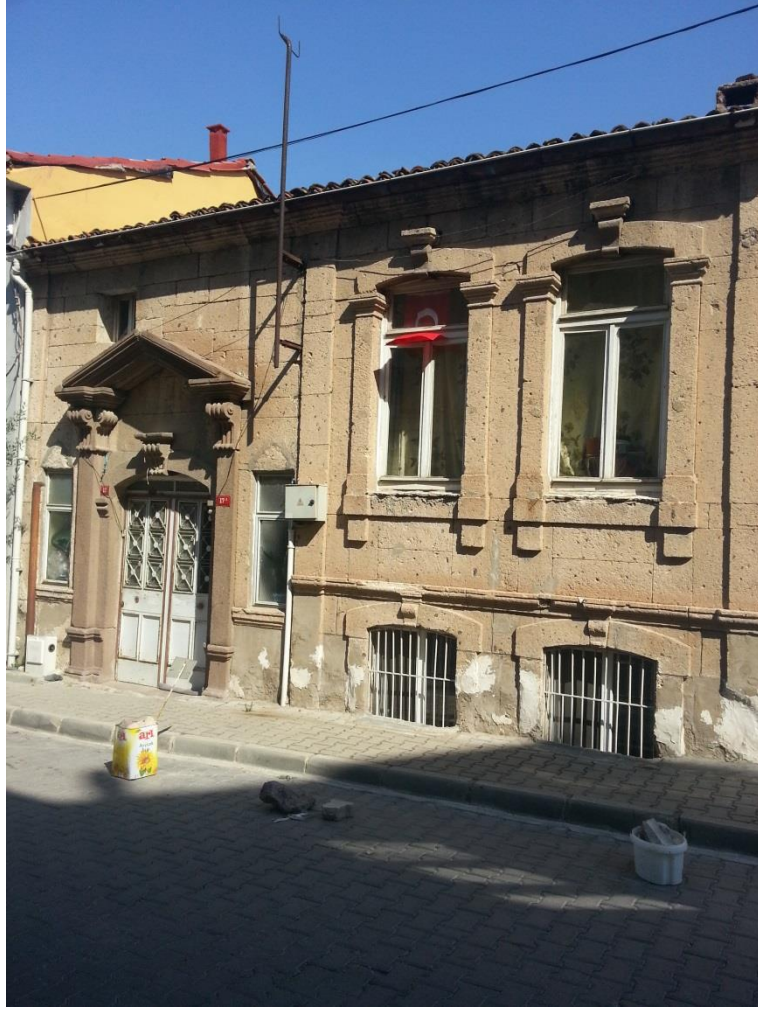
Şekil 4.16 Taş kagir sistem kat silmeli cephe örneği

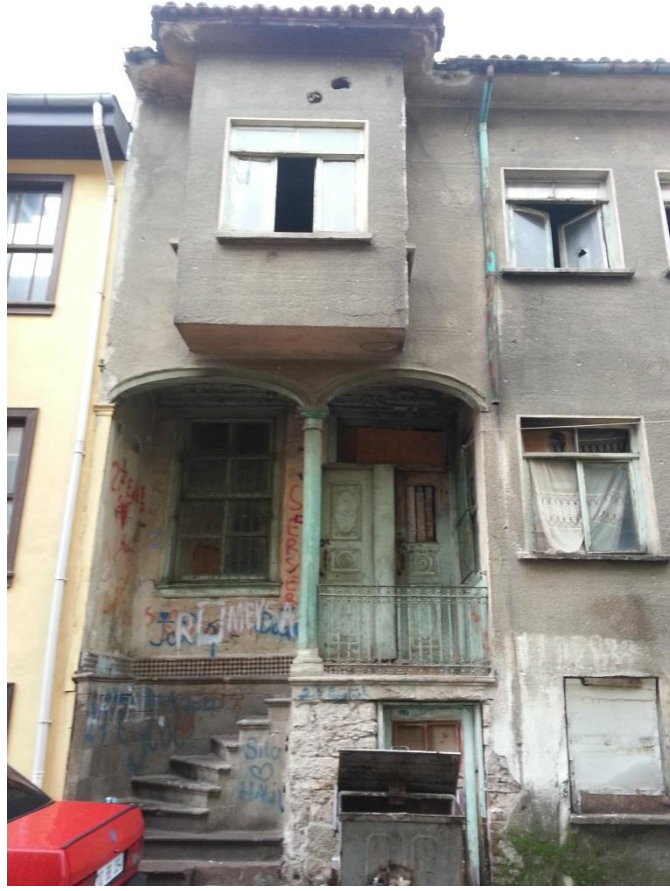
Şekil 4.17 Girişte taşıyıcı sütun örneği

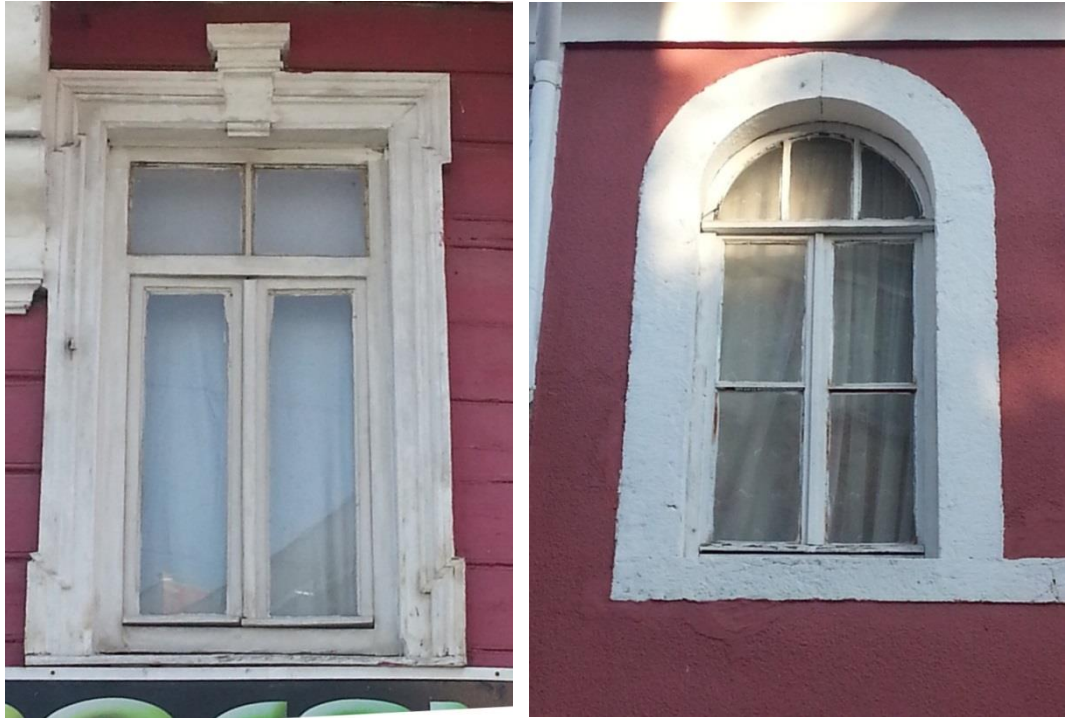
Şekil 4.20 Çalışma alanında bulunan ahşap ve taş söve örnekleri

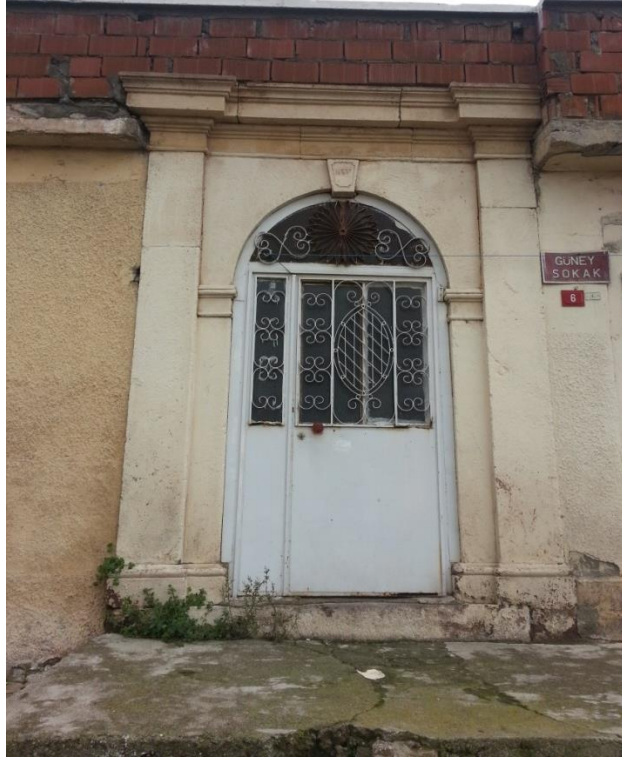
Şekil 4.21 Duvar örülerek yapı girişine dönüştürülmüş bahçe giriş takı

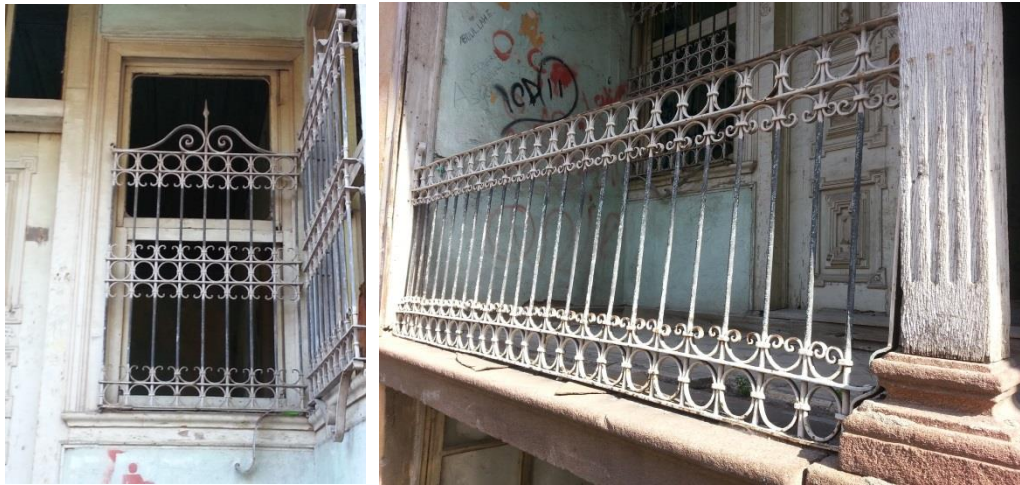
Şekil 4.22 Çalışma alanında bulunan parmaklık ve korkuluk örnekleri

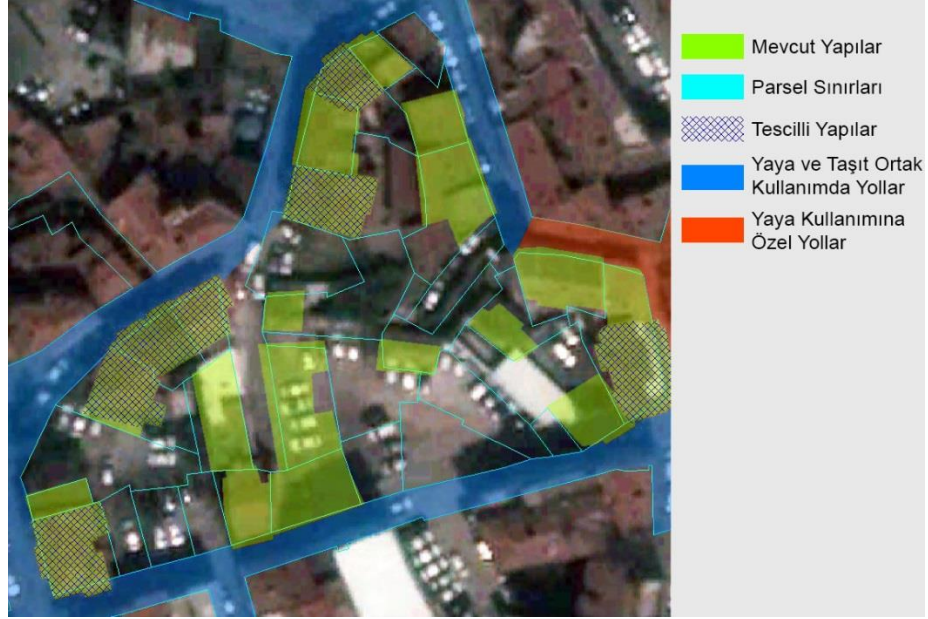
Şekil 5.2 20 nolu yapı adasına ait mevcut parsel ve yapı düzeni

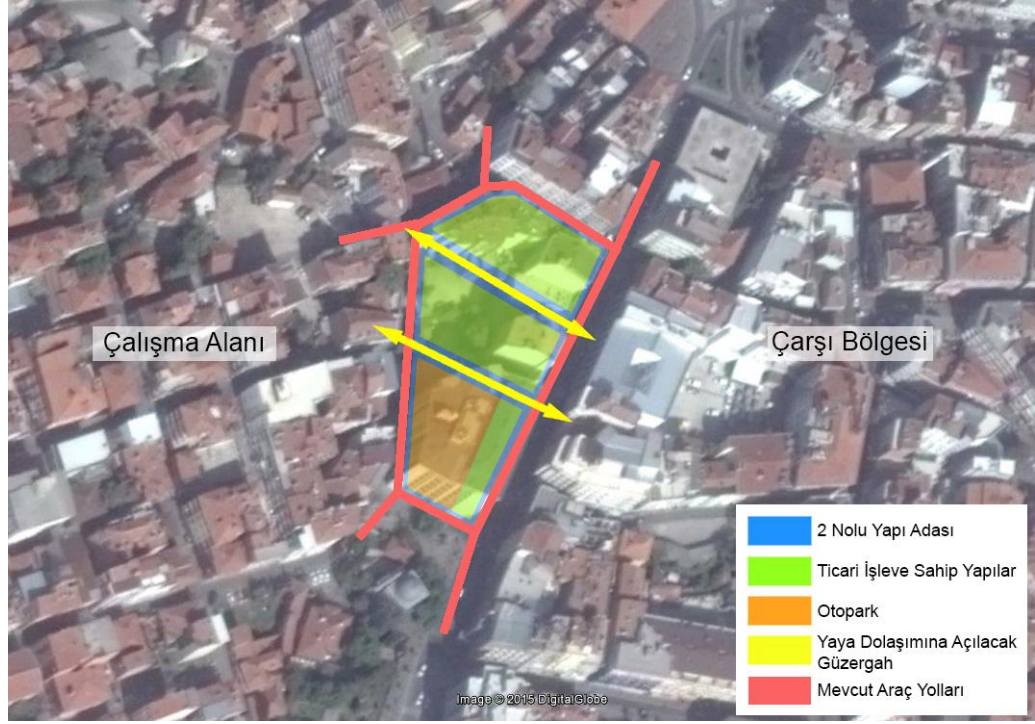
Şekil 5.6 2 nolu yapı adası için düzenlenen yapılaşma önerisi

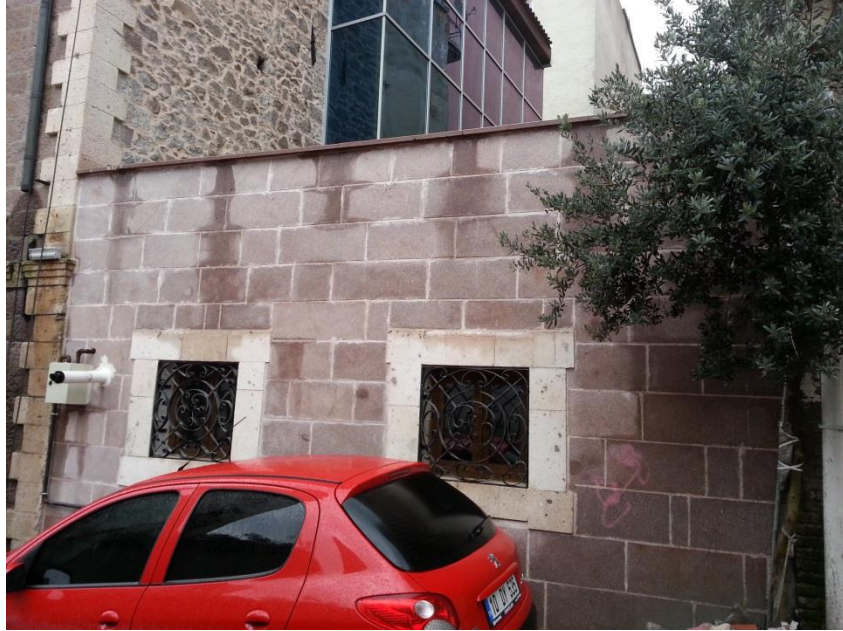
Şekil 5.9 Alan içinde uygulanan kontrast çağdaş ek örneği, 5 Ada 5 Parsel
