BARAJ GÖVDE DOLGUSU SÜRECİNDE MEYDANA GELEN
DEFORMASYONLARIN GNSS İLE İZLENMESİ, KARŞILAŞILAN
SORUNLAR VE ÇÖZÜM ÖNERİLERİ (GÖMÜKAN BARAJI ÖRNEĞİ)

YÜKSEK LİSANS

Murat ÇINAR

**MONITORING OF DEFORMATIONS OCCURRING IN DAM BODY FILLING
PROCESS WITH GNSS, PROBLEMS ENCOUNTERED AND SOLUTION
SUGGESTIONS (EXAMPLE OF GOMUKAN DAM)**

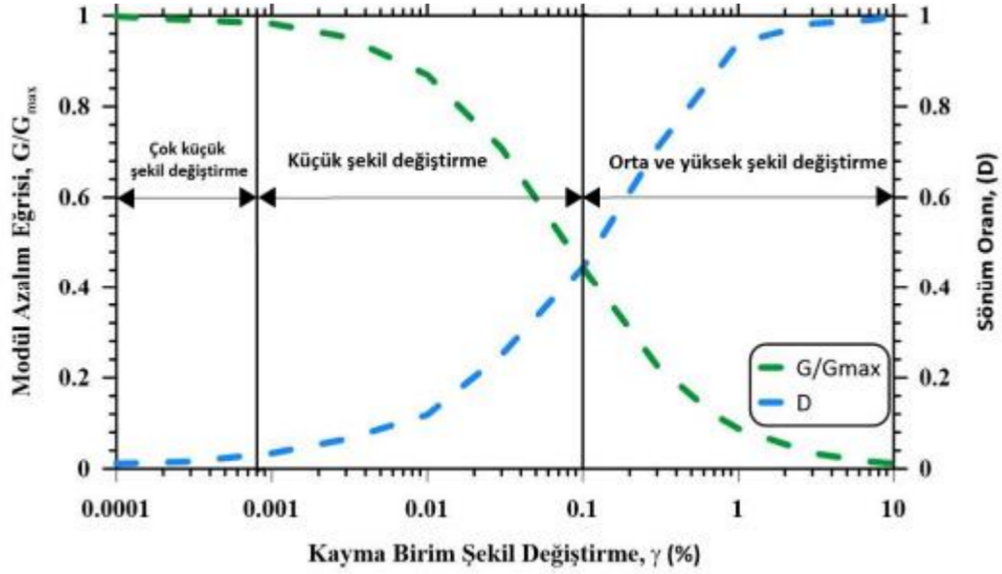
Şekil 6. Modül azalım ve sönüm eğrisi (Güler, 2021: 51).

Sönüm oranı (D), gerilim – gerilim histerezisine baęlı olacak řekilde hesap edilmekte ve tekrar eden yükler sonucunda harcanan enerji oranını göstermektedir. Farklı deformasyon düzeylerinde yer alan kayma modülü deęerlerinden, modül azalma eęrisine erişilebilmektedir. Rezonant kolon deneyi aracılıęıyla dinamik çok küçük ve küçük kayma birim řekil deęiřtirme düzeylerinde modülü sönüm eęrisi ve azalım eęrisi tespit edilebilmektedir (Güler, 2021: 51) (řekil 6).

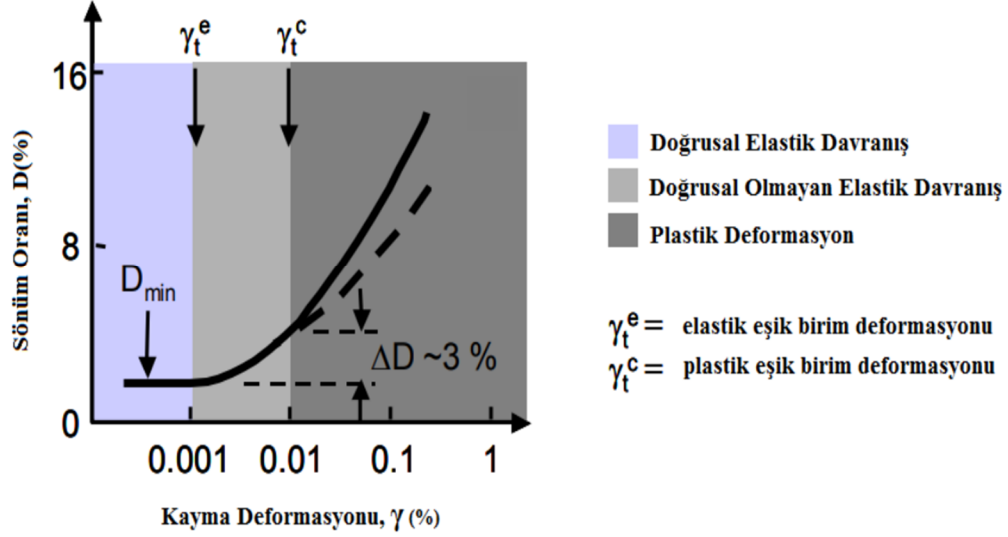
Şekil 8. Sönüm oranı sınırları ve davranış bölgeleri (Darendeli, 2001: 42).

Dinamik yüklerde oldukça az birim kayma deformasyonu seviyelerinde zeminlerin davranışı genel anlamda doğrusal elastik olmaktadır. Doğrusal elastik olduğu alanda sönüm davranışını vizkozite ya da daneler arasında meydana gelen sürtünme kuvveti tespit etmektedir. Söz konusu aralıkta sönüm oranı en az değerini D_{min} üstlenmektedir. Fakat birim deformasyon genliği yükseldikçe sönüm mekanizması “*doğrusal olmayan elastik davranış*” sergilemektedir. En yüksek kayma modülü değerinin %2 düştüğü birim deformasyon genliği, “*elastik eşit deformasyonu*” şeklinde isimlendirilmektedir. Ayrıca eşik deformasyonuna, “*doğrusal olmayan davranışa geçiş*” de denmektedir. Eşik deformasyonu üstünde doğrusal olmayan zemin davranışı sergilenmesine rağmen deformasyonlar elastik bir yapıya sahiptir ve söz konusu deformasyonun ardından sönüm oranı yükselmektedir (Şekil 8). En yüksek kayma modülü değerinin %20 azaldığı deformasyonun ardından çoğunlukla plastik deformasyonlar meydana gelmektedir. Plastik deformasyonların meydana geldiği sınır içerisinde sönüm oranı, başlangıçtaki sönüm oranından yüzde üç daha fazla olmaktadır (Darendeli, 2001: 42).

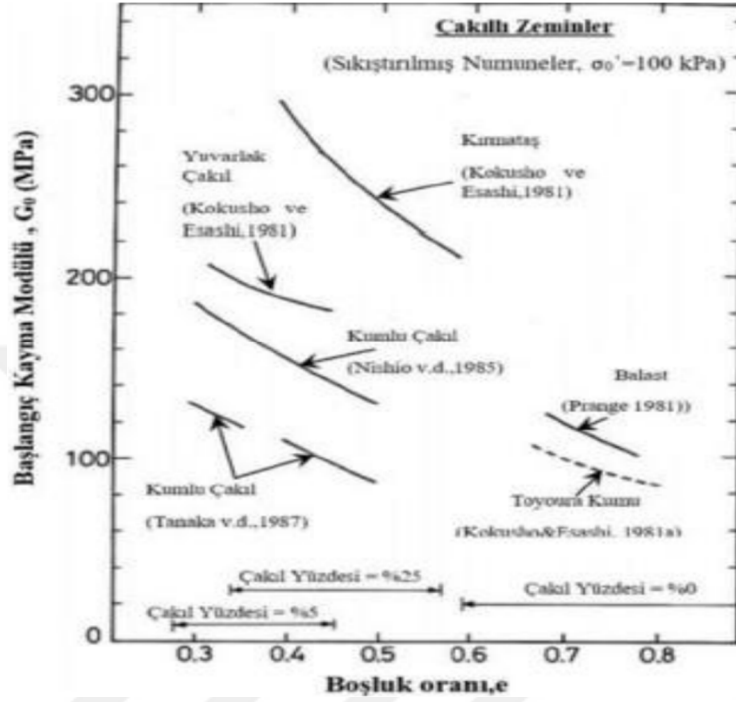
Şekil 10. Gmaks ile dane şekli ve boşluk oranı ilişkisi (Ishihara, 1996: 60).

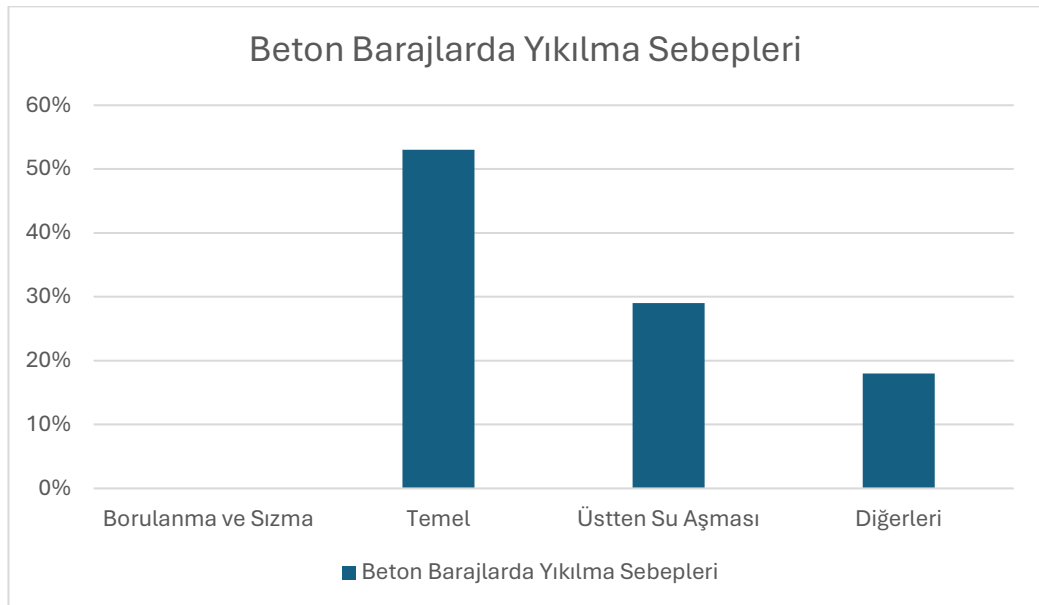
Şekil 14. Beton barajlarda yıkılma sebepleri (Ağırlioğlu, 2011: 82).

Şekil 14'te görüldüğü gibi, beton baraj yapılarında temel kaynaklı yıkılmalar, Şekil 15'te görüldüğü gibi dolgu baraj yapılarına borulanma kaynaklı yıkılmalar, Şekil 16'de görüldüğü gibi tüm baraj çeşitlerinde üstten su aşması kaynaklı yıkılmalar daha fazla gözlemlenmektedir. Türkiye'de az sayıda baraj hasarı yıkılma vakası görülmesinin nedeni, Türkiye'de bulunan barajların genel anlamda genç olmasından kaynaklı meydana gelmektedir.

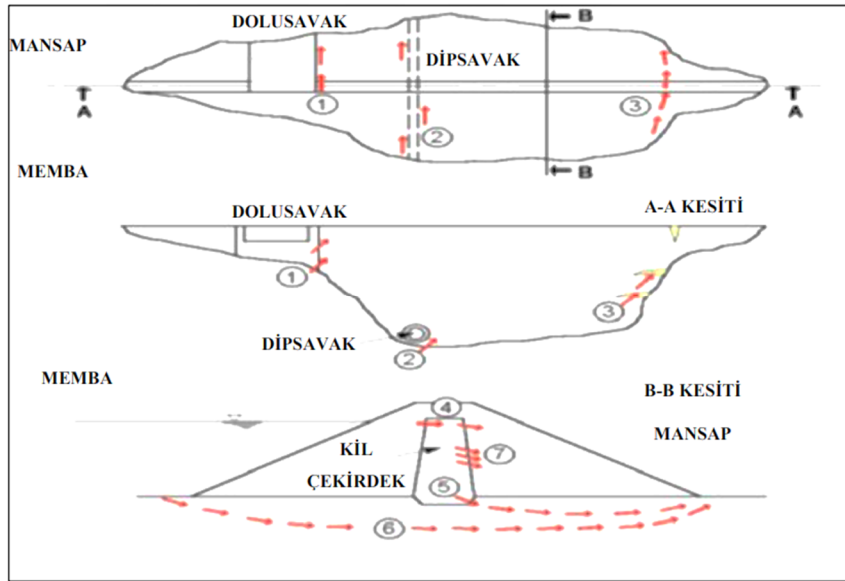
Şekil 18. Dolgu barajlarda sızmanın yaşandığı haller (Sherard, 1986: 905-927).

Şekil 18'de dolgu barajlarda sızmanın meydana geldiği hallere yer verilmiştir. Araştırmacı ve uzmanların iç erozyon mekanizmalarına yönelik gerçekleştirdikleri

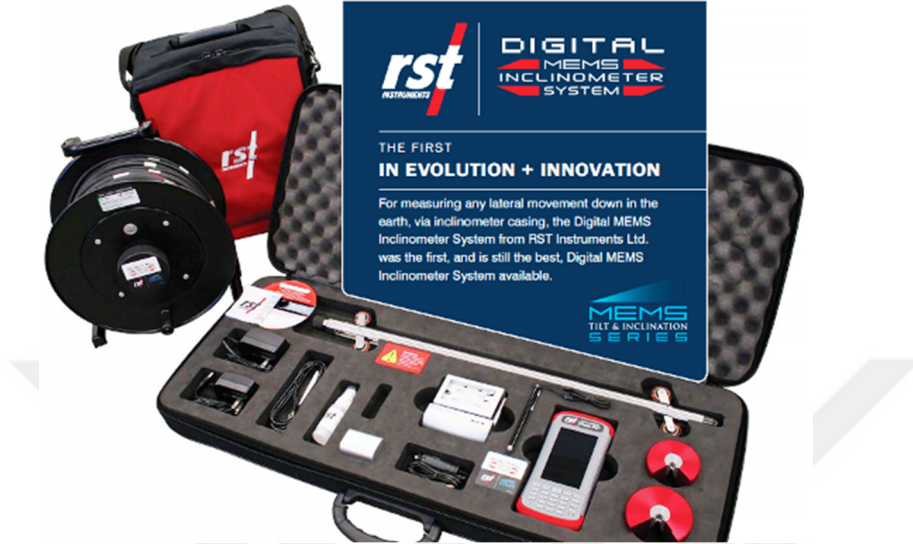
Şekil 24. İnklinometre ölçüm seti ve inklinometre borusu (Url 4).

gövdesine kurulum sürecinde yerleştirilebilmektedirler. Ancak yaygın bir şekilde baraj yapılarında daha sonradan açılmakta olan sondaj deliklerine kurulmaktadır. İnklinometre ölçümlerinin hassasiyeti bakımından inklinometre borusu ve sondaj deliği arasını dolgu niteliklerine en yakın mühendislik niteliklerine sahip grout maddesiyle doldurulması gerekmektedir.

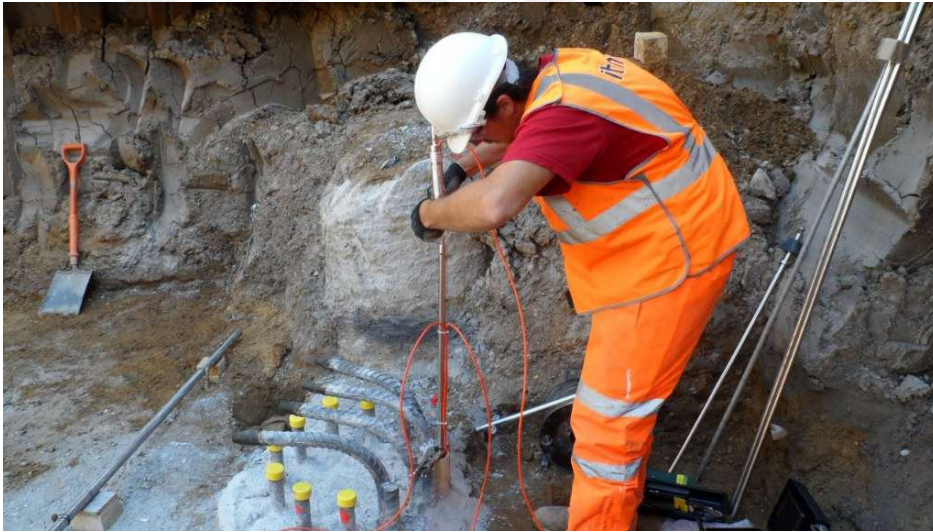
Şekil 26. Ekstansometre deneyi (Url 6).

Dolgu baraj yapılarında yatay ve düşey deplasman hareketini ölçmek amacıyla kullanılmaktadır. Ekstansometreler, çapraz kollu çökme röperiyle benzer niteliklerde, gövde içinde eşitli tabakalarda ortaya çıkan düşey deplasmanları ölçmektedirler.

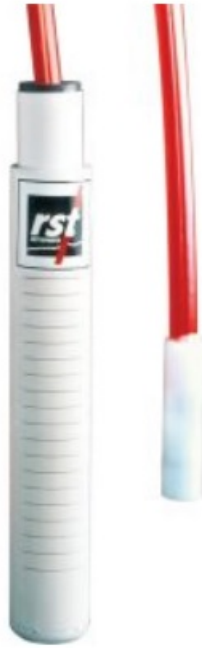
Şekil 27. Titreşim telli piyezometre (Url 7).

kıyaslama maksadıyla temel ve gövdeye yerleştirilmekte olan piyezometrelerden yararlanılmaktadır.

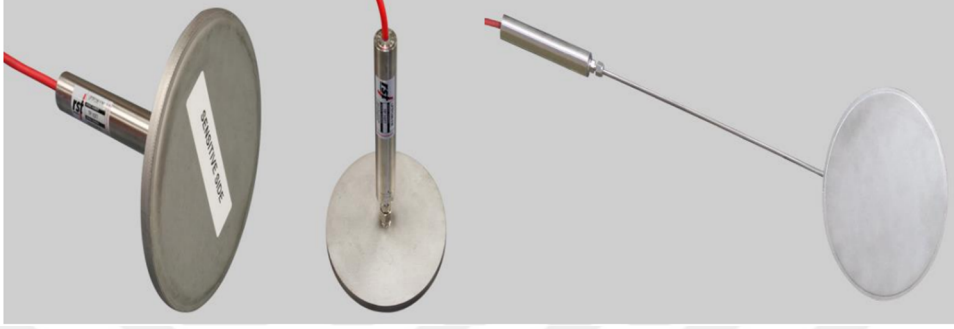
Şekil 28. Toplam basınç ölçer (Çetin ve Bilge, 2004: 1-10).

Zemin içinde bulunan ve bilhassa zemin ile beton yapıların arayüzlerinde meydana gelen gerilmelerin tespit edilmesinde kullanılmaktadırlar. Basınç hücresinin içi sıvı ile kaplıdır ve 2 adet esnek diyafram ile çevrelenmiştir. Basınç, diyafram arasında bulunan sıvı basıncının titreşen telli ya da pnömatik algılayıcılar ile ölçülmesi sonucunda tespit edilmektedir.

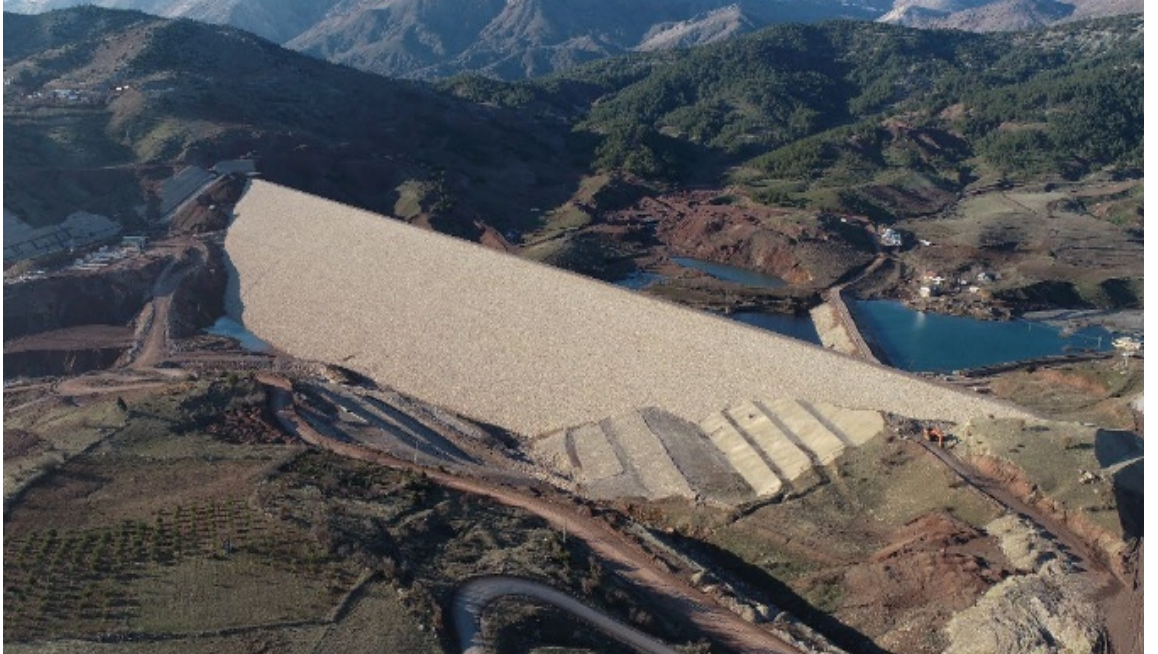
Şekil 30. Gömükan Barajı

Barajın tipi	Ön Yüzü Beton Kaplı Kum-Çakıl Dolgu Baraj
Temelden yüksekliği	80,50 m
Kret uzunluğu	900 m
Kret kotu	849,70 m
Kret genişliği	8,00 m
Gövde dolgu hacmi	3.859.572,00 m ³
Rezervuar hacmi	57,46 hm ³
Sulama sahası	7.261,00 ha

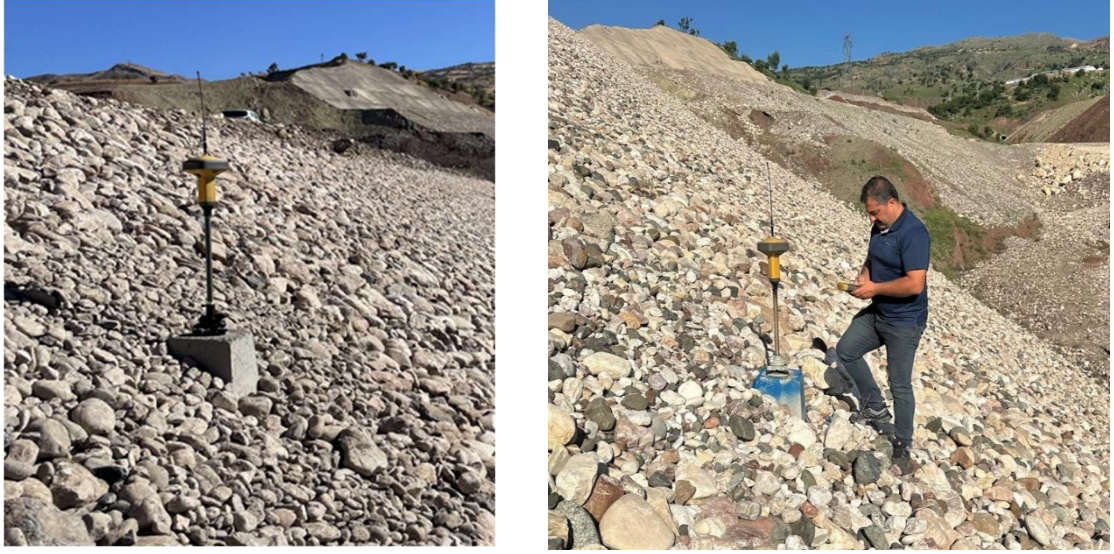
Şekil 33. Harici röper GPS okumaları

Statik ölçmelerde 226 kanallı ve $\pm 2\text{mm} + 2\text{ppm}$ hassasiyetli GNSS alıcısı kullanılmıştır. Her bir oturum 120 dakika süre ve 1 saniye kayıt aralığı ile ölçülmüştür. 800.00 kotunda bulunan R37, R38, R40, R41, R42, R43 harici röperleri inşa edilmiş ve GNSS alıcısı ile ilk okumalar yapılarak bu değerler referans kabul edilmiştir.

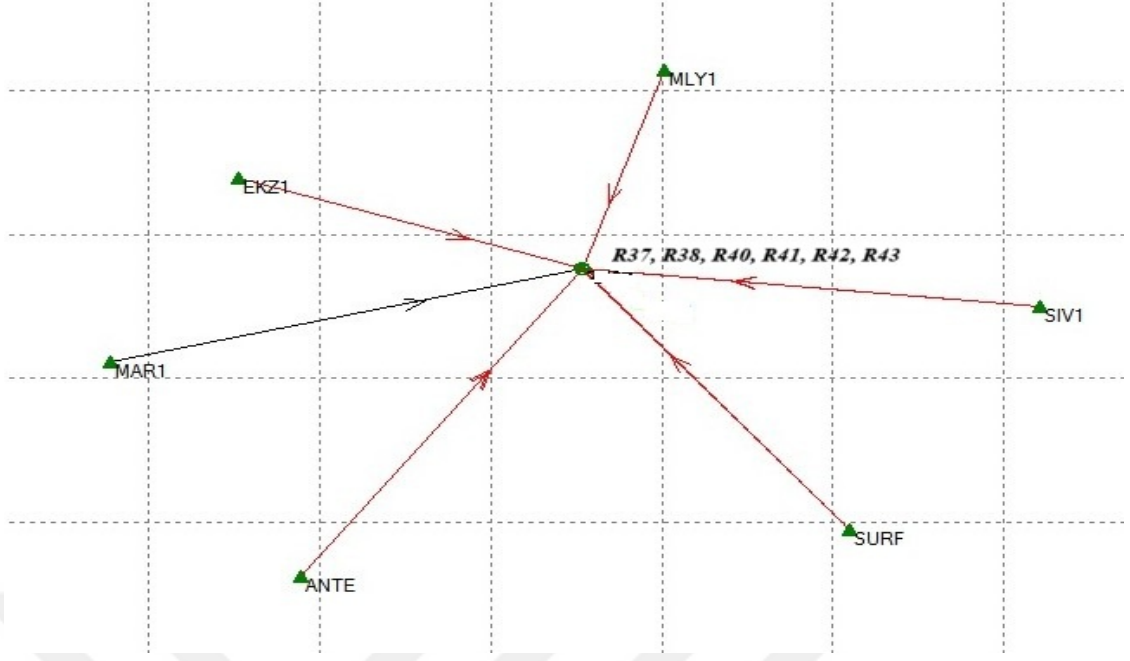
Şekil 35. TUSAGA-aktif istasyon haritası

Yapılan lmlerin deđerlendirilmesi iin koordinatı bilinen noktalar olarak TUSAGA-Aktif istasyonları kullanılmıřtır. alıřma alanını evreleyen ve dzgn genler oluřturabilecek; Malatya (MLY1), Siverek (SIV1), řanlıurfa (SURF), Gaziantep (ANTE), Kahramanmarař (MAR1) ve Ekinz'nde (EKZ1) bulunan TUSAGA-Aktif istasyonları tercih edilmiřtir. Belirlenen bu istasyonlara ait konum bilgileri, eř zamanlı yapılan lm deđerleri ve bu noktalara ait tektonik hareketlerden dolayı yıllık deđerifimlerini ifade eden hız bilgileri <https://www.tusaga-aktif.gov.tr/Web/IstasyonKonumBilgileri.pdf> adresinden elde edilmiřtir.

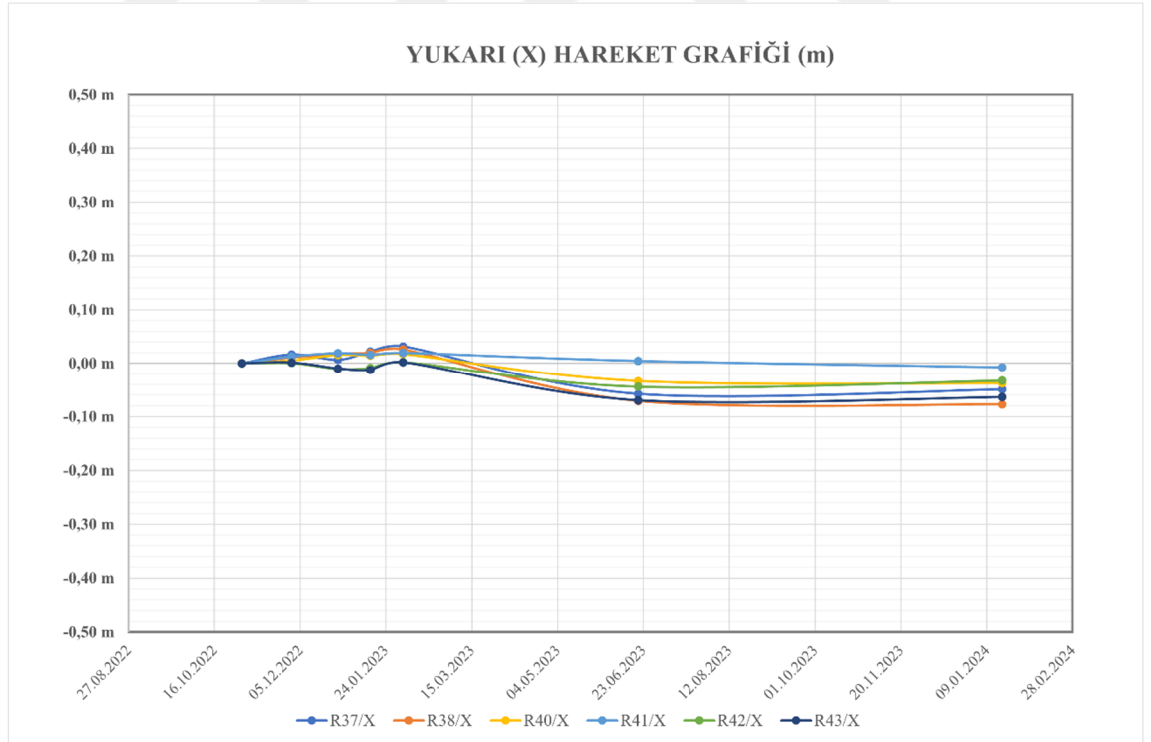
Şekil 36. Harici çökme röperlerinin X yönlü hareket grafiği

6.Oturum ve 7.Oturum kendi içinde değerlendirildiğinde sonucuna bakıldığında yatay düzlemde en fazla hareketlilik R42 nolu noktada gözlemlenmiş; SAĞA(Y) yönünde -0.010m, YUKARI (X) yönünde +0.012m hareket meydana gelmiştir. Düşey doğrultuda ise -0.016m'lik kabarma gözlemlenmiştir.
