**BATI ANADOLU'DAKİ HELENİSTİK**  
**YAPILARDA YAPI DÜZENLEYİCİ İZLERİN**  
**TANIMLANMASI, SINIFLANDIRILMASI VE**  
**KORUNMASI ÜZERİNE BİR ÇALIŞMA**

**İsmet Emre USTA**

**Şubat, 2018**

**Dokuz Eylül Üniversitesi Fen Bilimleri Enstitüsü  
Yüksek Lisans Tezi  
Mimarlık Anabilim Dalı, Restorasyon Programı**

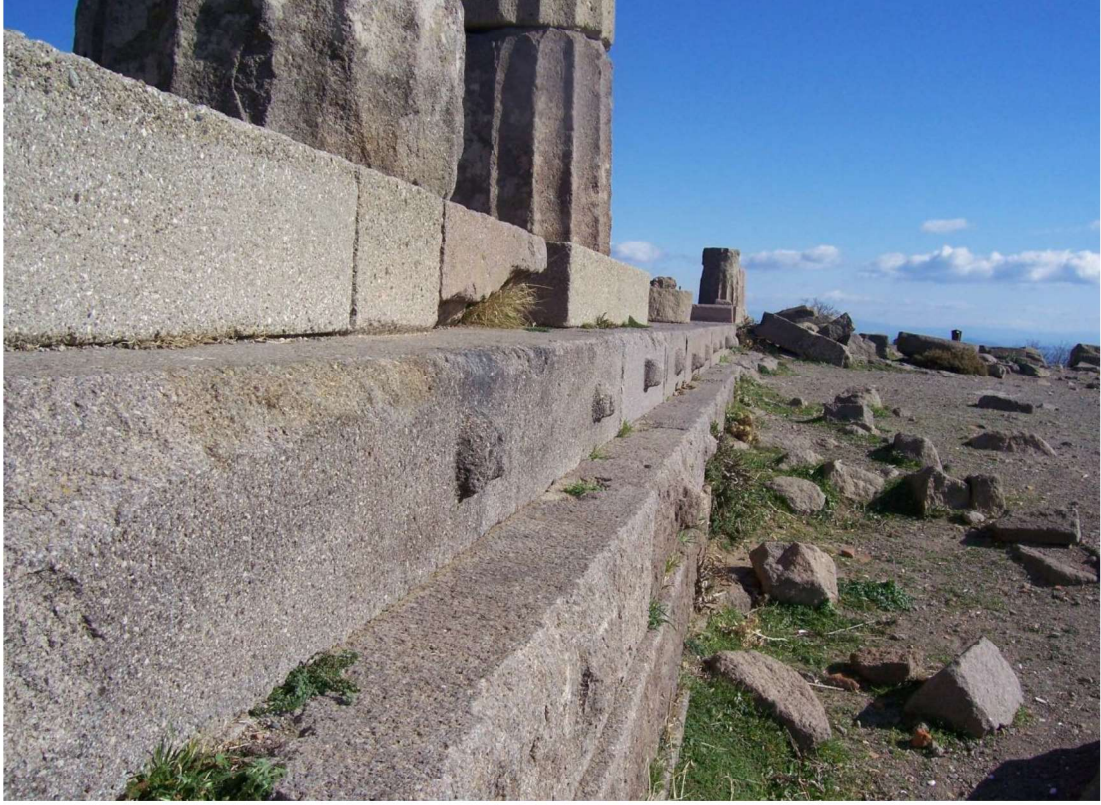
Şekil 2.3 Assos Athena Tapınağı krepis basamaklarında görülen mahmuz izleri (H. İbrahim Alpaslan kişisel arşivi, 2004)

bir biçimde taşın üzerinde kalır ve bu çıkıntılara halatlar yerleştirilerek kaldırma işlemi gerçekleştirilir. Yapı elemanlarının genellikle iki yanında görülen mahmuzlar, nadir de olsa sütun tamburları gibi yanında başka bir eleman konumlanmayacak olan yapı elemanlarının dört tarafında görülmektedir (Bingöl, 2004).

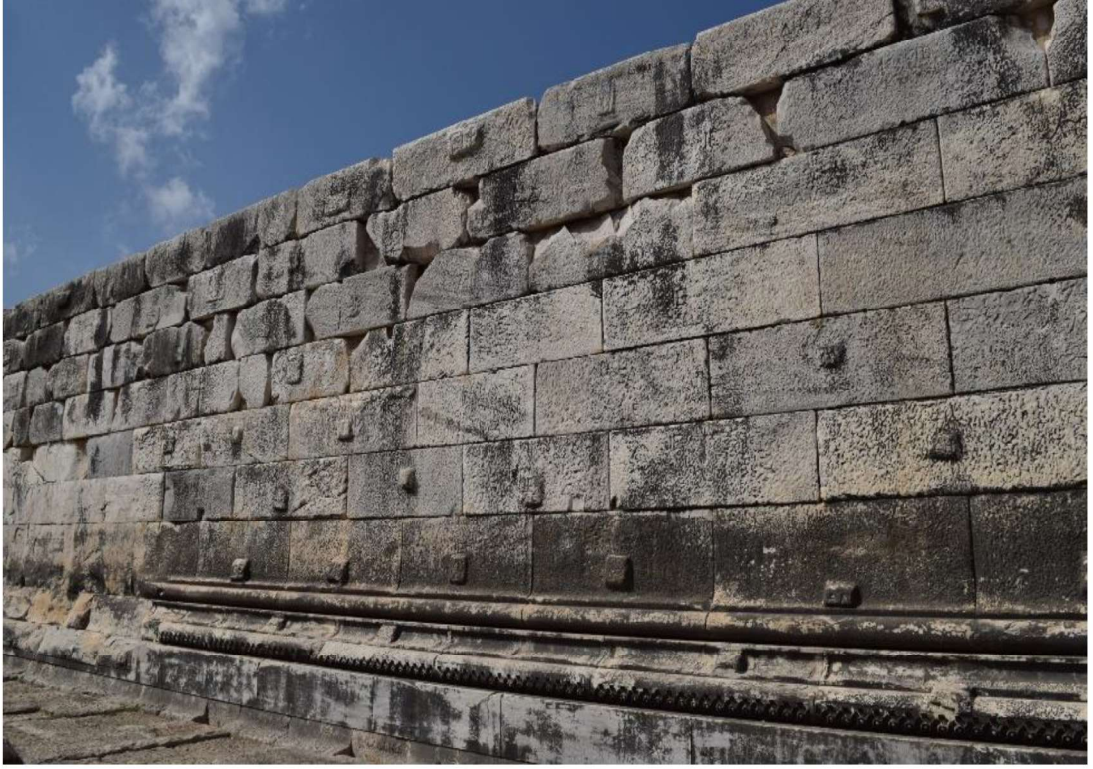
Şekil 2.4 Didim Apollon tapınağı duvarlarında görülen mahmuz izleri (Kişisel arşiv, 2016)

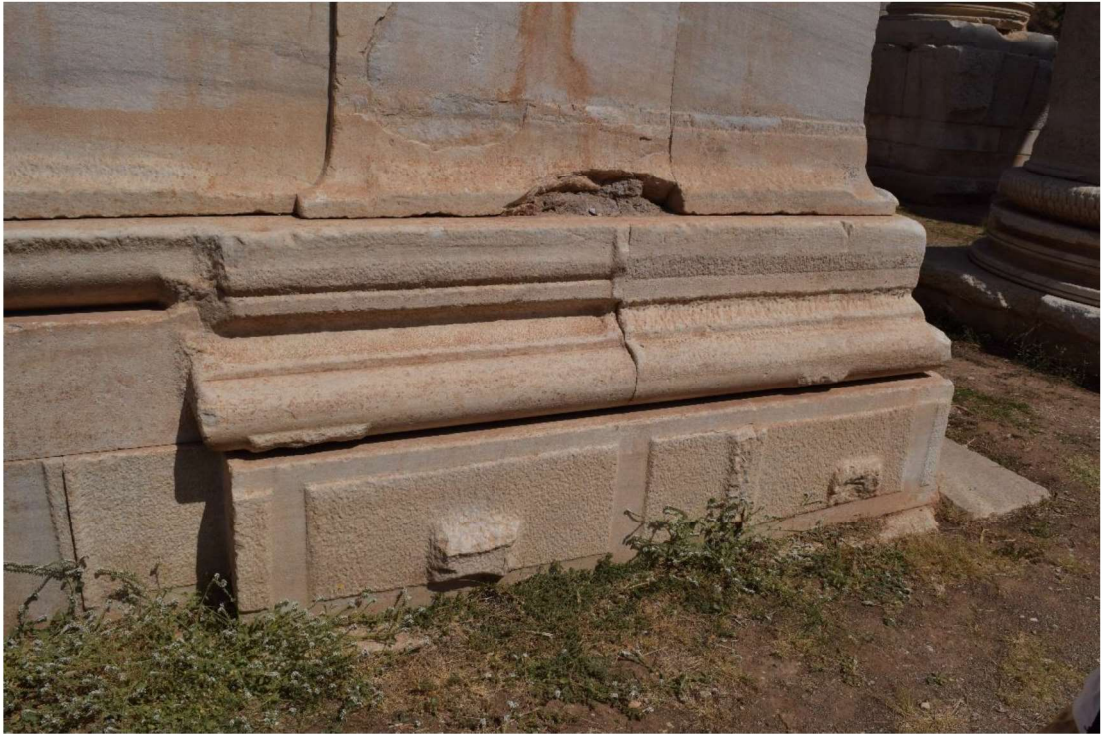
Şekil 2.5 Sardes Artemis tapınağında görülen mahmuz izleri (Kişisel arşiv, 2017)

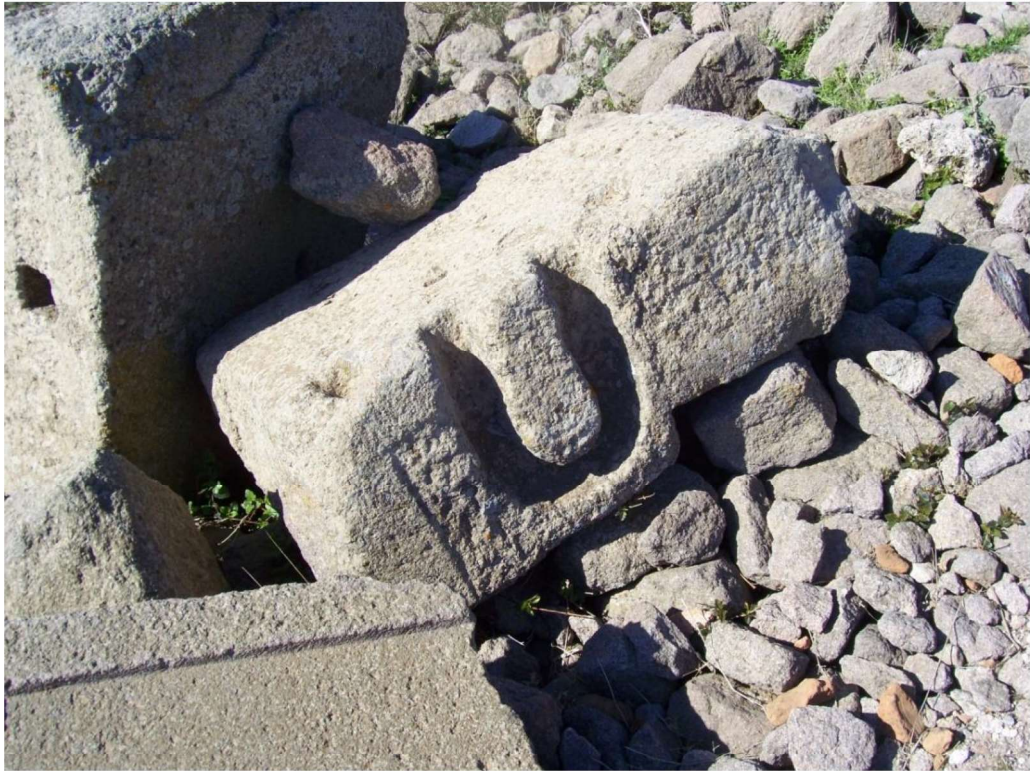
Şekil 2.8 Assos Athena Tapınağı'nda yan U oluk izinin görüldüğü bir mimari eleman (H. İbrahim Alpaslan kişisel arşivi, 2004)

Kanal sisteminin bir diğer biçimi olan yan U kanal sistemi taşınacak olan taş elemanın yan yüzeylerinde taşıma halatının geçeceği U biçimli bir kanal açılmasıyla oluşturulmaktadır (Şekil 2.8). Orlandos bu biçimin taşın içerisine bir delik açılmasındansa, dışına bir kanal açılmasının daha güvenli olması durumu nedeniyle bu yöntemden daha sonra kullanılmaya başlanmasının mümkün olduğunu aktarmaktadır (Orlandos, 1968). Bu sistem ile ayrıca yan yana gelecek olan iki elemandan sonradan konacak olanın mevcut eleman ile sıfırlanmasının rahatça yapılması sağlanmaktadır (Bingöl, 2004).

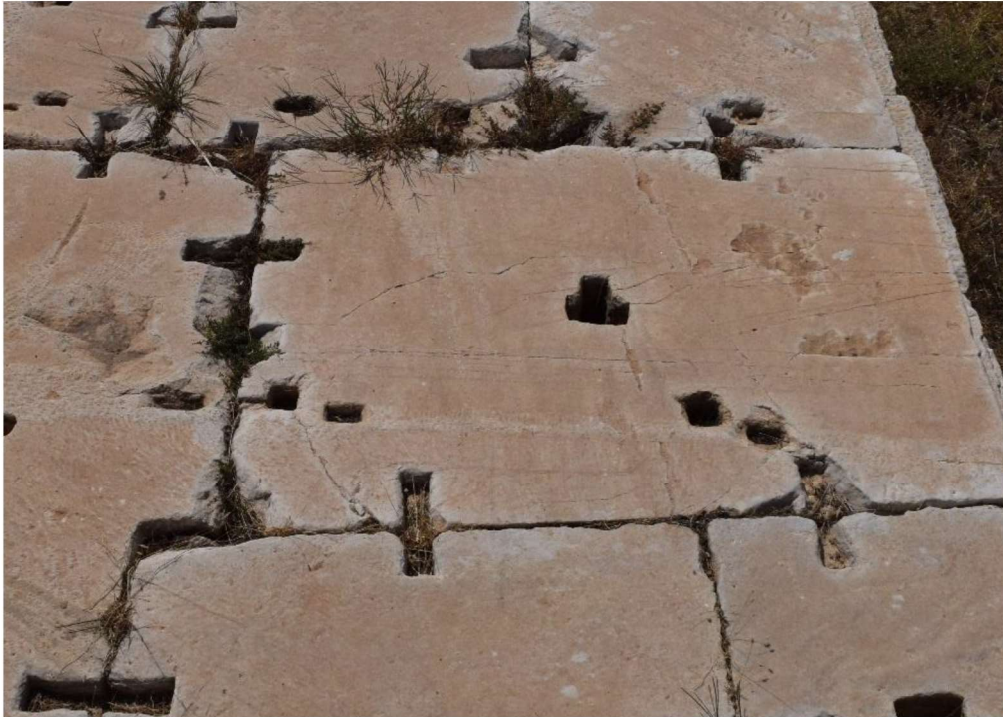
Şekil 2.11 Sardes Artemis tapınağında taş elemanın ortasında görülen kurt ağızı yuvası izi (Kişisel arşiv, 2017)

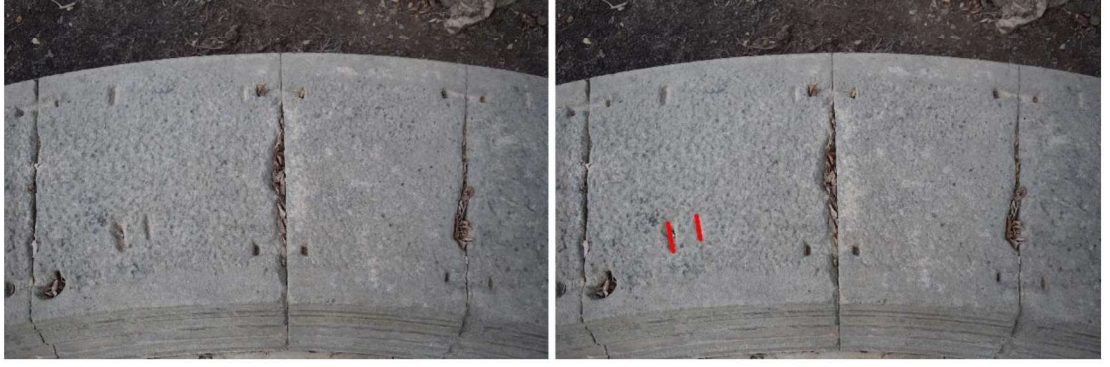
Şekil 2.14 Klaros'ta exedra yapısında görülen küskü yuvaları (Kişisel arşiv, 2016)

Bazı durumlarda yapılar üzerinde peş peşe açılmış kanırtma yuvaları gözlemlenebilmektedir. Bunun sebebi yanaştırma işleminin birden fazla kez yapılması ve ilk denemede tam yanaştırmanın mümkün olmamasıdır (Adam, 1994). Böyle bir uygulamanın örneğini Klaros'taki Büyük Eksedra yapısında gözlemleyebilmek mümkündür (Şekil 2.14).

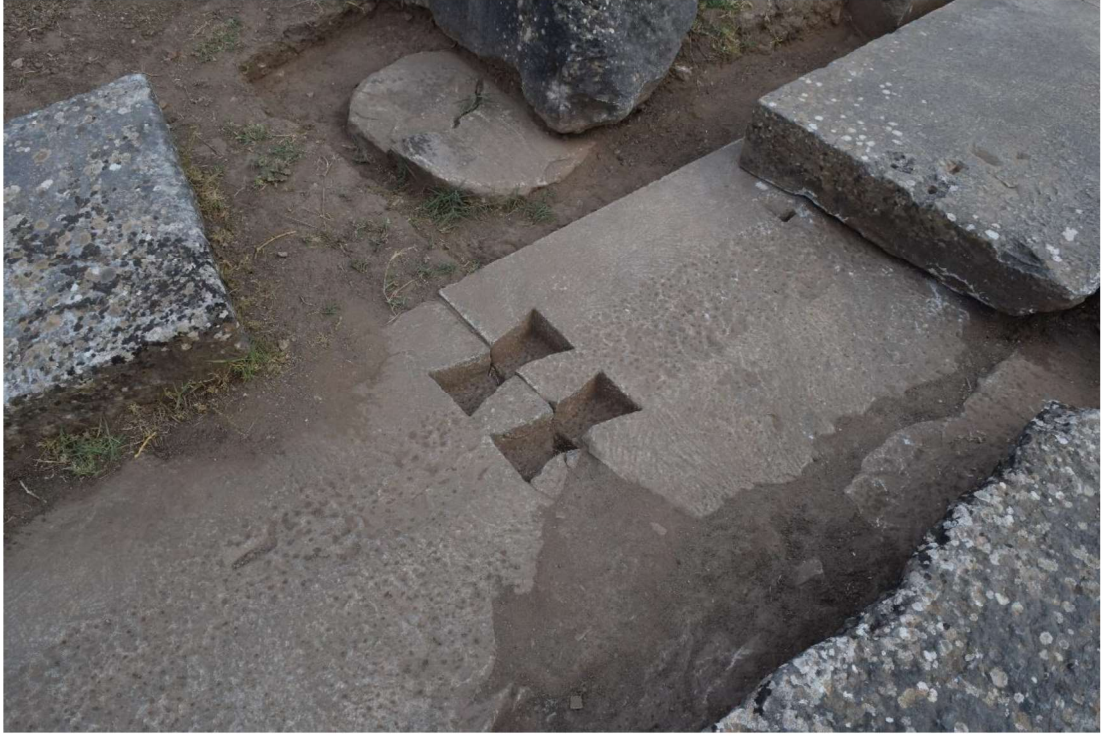
Şekil 2.17 Euromos Zeus tapınağında gözlemlenen kırkangıç kuyruğu kenet izleri (Kişisel arşiv, 2016)

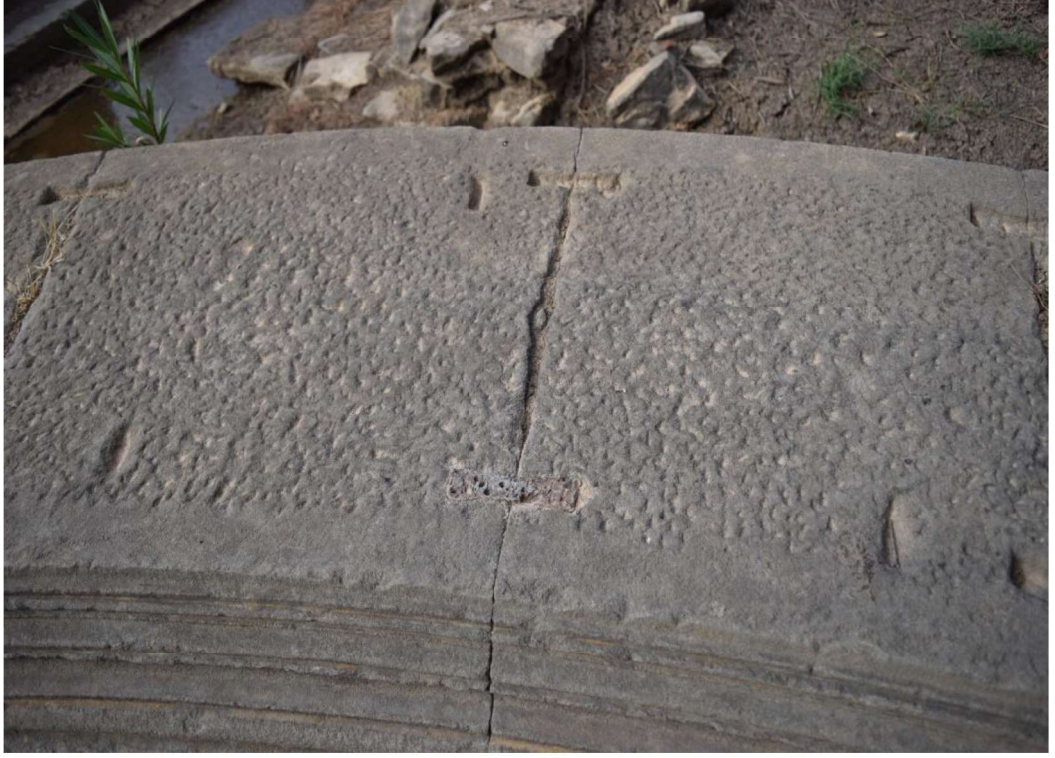
Şekil 2.18 Klaros Exedra yapısında görülen bağlantı izleri (Kişisel arşiv, 2016)

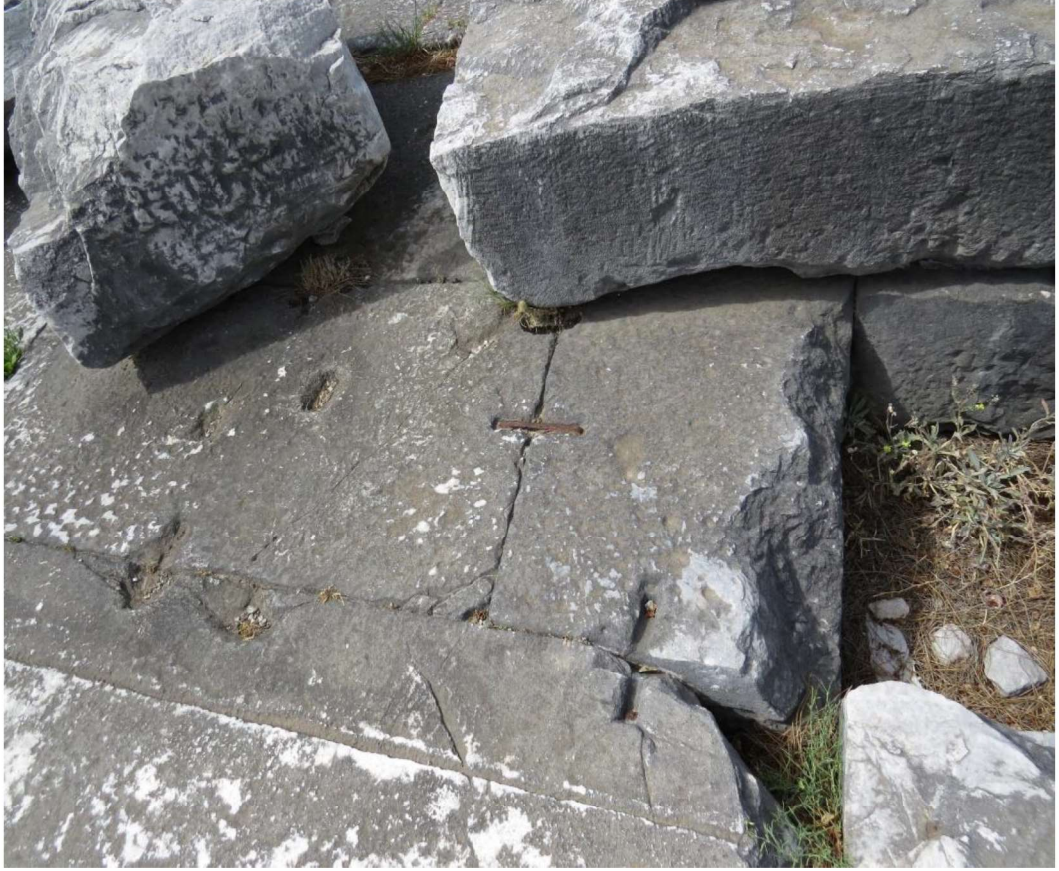
Şekil 2.19 Priene Athena Tapınağında görülen bağlantı izleri (Kişisel arşiv, 2016)

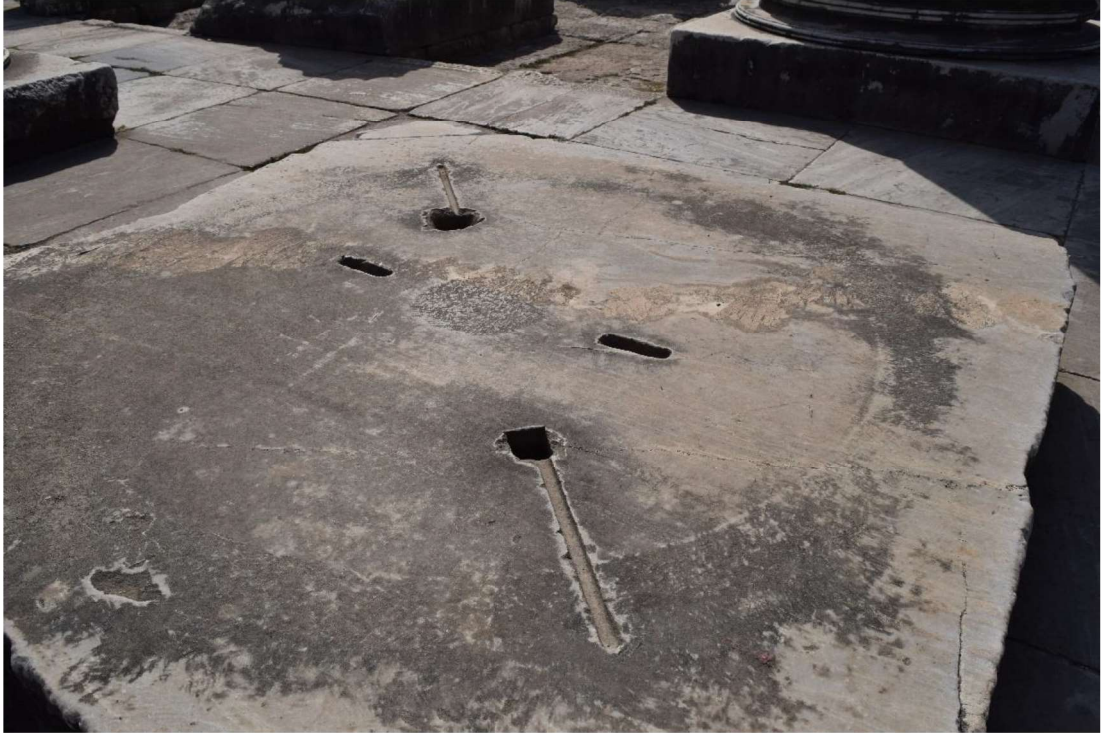
Şekil 2.20 Didim Apollon tapınğı sütun kaidesinde görülen zıvana ve akıtma kanalı izleri (Kişisel arşiv, 2016)

Yatay düzlemdeki bağlantı işlemlerini kenetler gerçekleştirirken düşeydeki bağlantıları sağlamak amacıyla zıvana adı verilen elemanlar kullanılmaktadır. Erken dönemde ahşap örnekleri görülen zıvanalar daha sonra demir ya da bronz malzemelerle yapılmaya başlanmıştır (Orlandos, 1968). Genel itibarıyla zıvanalar taş elemanların alt ve üst yüzeylerine açılan zıvana yuvalarına yerleştirilen, düşeydeki bir düzlemi başka bir düzleme bağlayan dikdörtgen formlu elemanlardır. Kenetlerde olduğu gibi zıvanalar için açılan yuvalar da içine girecek olan elemandan daha büyük boyutludur. Bunun sebebi metal zıvana elemanın bu boşluklara yerleştirildikten sonra, elemanların sabit kalmasını sağlayan, hava ve nem ile temasını keserek paslanmayı önleyen ve metalin genleşmesini kontrol altına alan erimiş kurşunun dökülecek olmasıdır (Camp ve Dinsmoor Jr., 1984). Kurşun akıtma gerçekleşmesi için taş elemanın üzerine akıtma kanalları açılmakta ve zıvana yuvasına bu akıtma kanalları vasıtasıyla kurşun dökülmektedir (Şekil 2.20). Akıtma kanalları üst üste gelen taşlarda; alttaki elemanın üzerinde, üstteki elemanın içerisinde ya da alt ve üst elemanların köşelerinde konumlanabilmektedir. Alt bloklarda kullanılan yatay akıtma kanalları çoğunlukla M.Ö. 4. yüzyılda kullanılmaya başlanmıştır (Fowler, 1906).

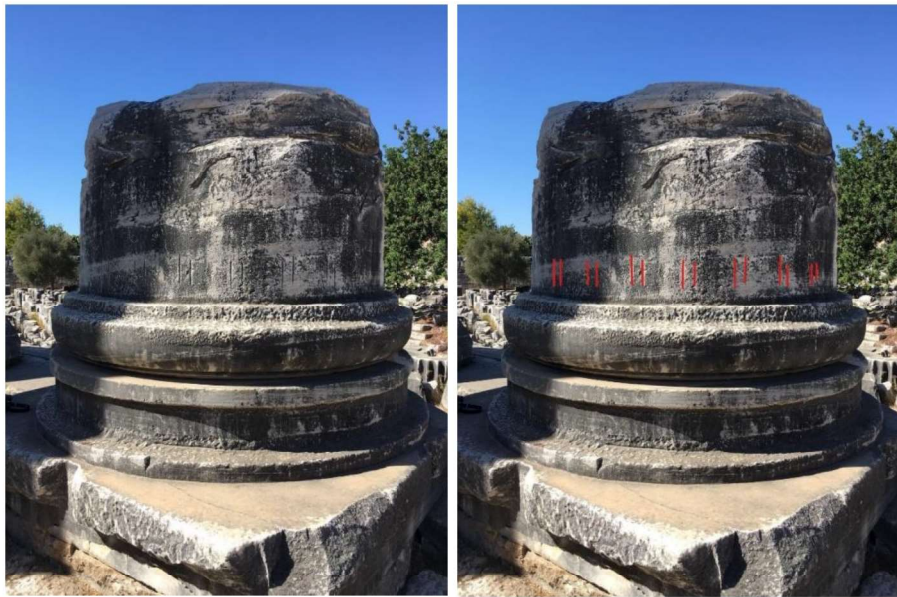
Şekil 2.24 Didyma Apollon tapınağı sütununda görülen açılacak olan yivlerin konumlarını gösteren çizgiler (H. İbrahim Alpaslan kişisel arşivi, 2017)

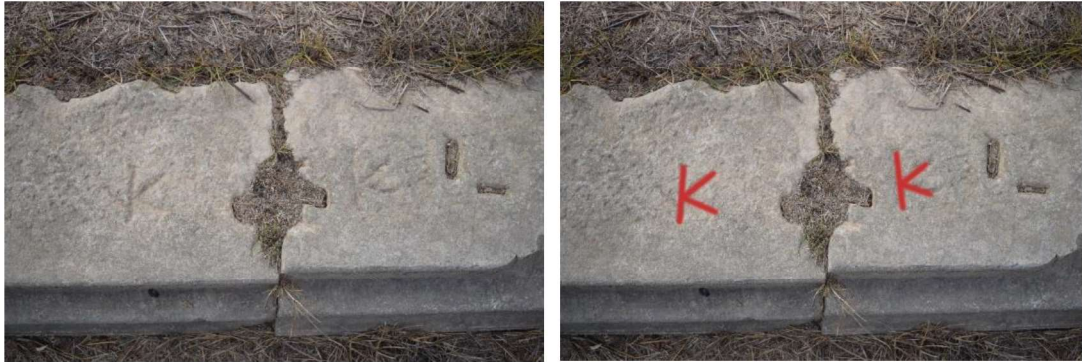
Şekil 2.27 Klaros Artemis Sunağı taşlarının birleşimi için kazınmış taşçı işaretleri (Kişisel arşiv, 2016)

Bahsi geçen izlerin bir diğeri kullanım şekli de yan yana konumlanan taş elemanların derz birleşim noktalarında görülmektedir. Bu kullanım biçiminde birbirine komşu olarak konumlanan taş elemanların birleşim yüzeylerine karşılıklı aynı simgeler gelecek şekilde işaret bırakılmakta, bu şekilde yan yana gelecek olan elemanların birleşiminde bir hata yapılması önlenmekte idi. Genellikle işaretlemenin yapılacağı bölümde ya da elemanda bir baştan A ile başlayan dizi her bir derzde A-A, B-B, Γ-Γ, Δ-Δ ... şeklinde devam etmektedir ve bu işaretleme metodu sayesinde hem işaretlenen elemanların sırası hem de hangi taşın hangi taşla yan yana geleceği belli olmaktadır (Şekil 2.27, Şekil 2.28) (Bingöl, 2004).

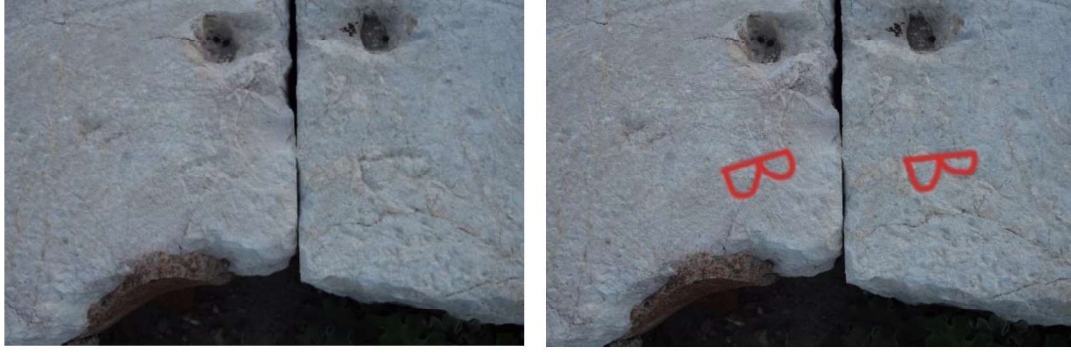
Şekil 2.28 Knidos'ta bir mimari elemanın birleşimi için kazınmış taşçı işaretleri (Kişisel arşiv, 2016)

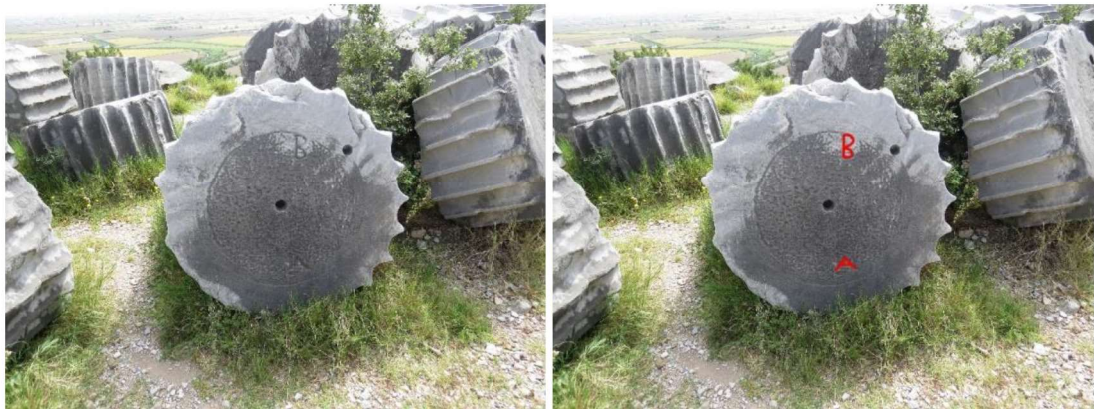
Şekil 2.29 Priene Athena Tapınağı sütun tamburlarında yerleştirme yönlerini gösteren izler (Kişisel arşiv, 2016)

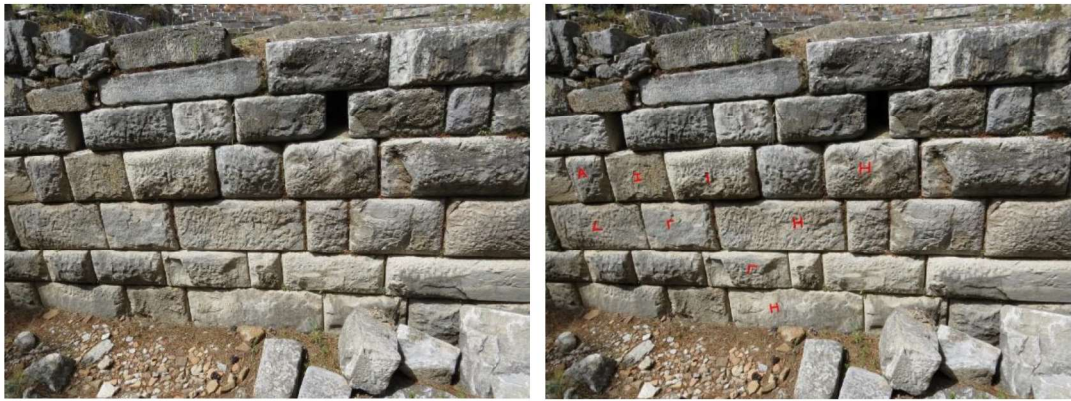
Şekil 2.30 Priene tiyatrosu duvarlarında görülen taşçı işaretleri (Kişisel arşiv, 2016)

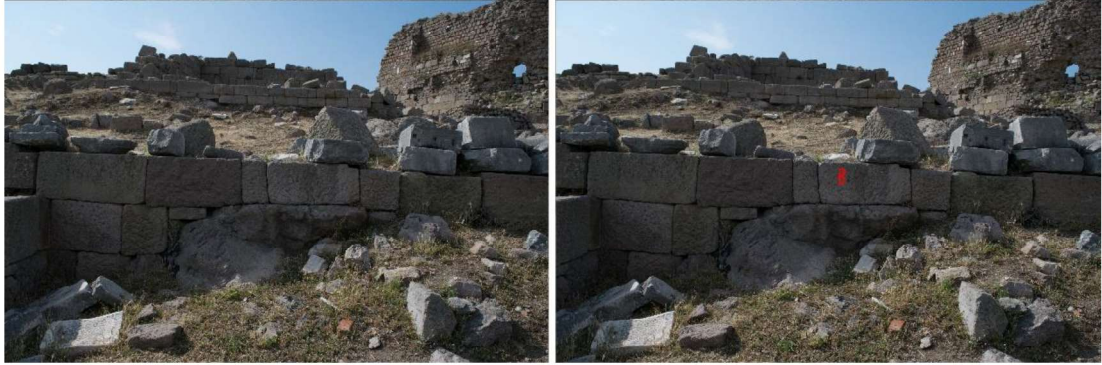
Şekil 2.32 Bergama'da görülen β harfî taşçı işareti (Kişisel arşiv, 2016)

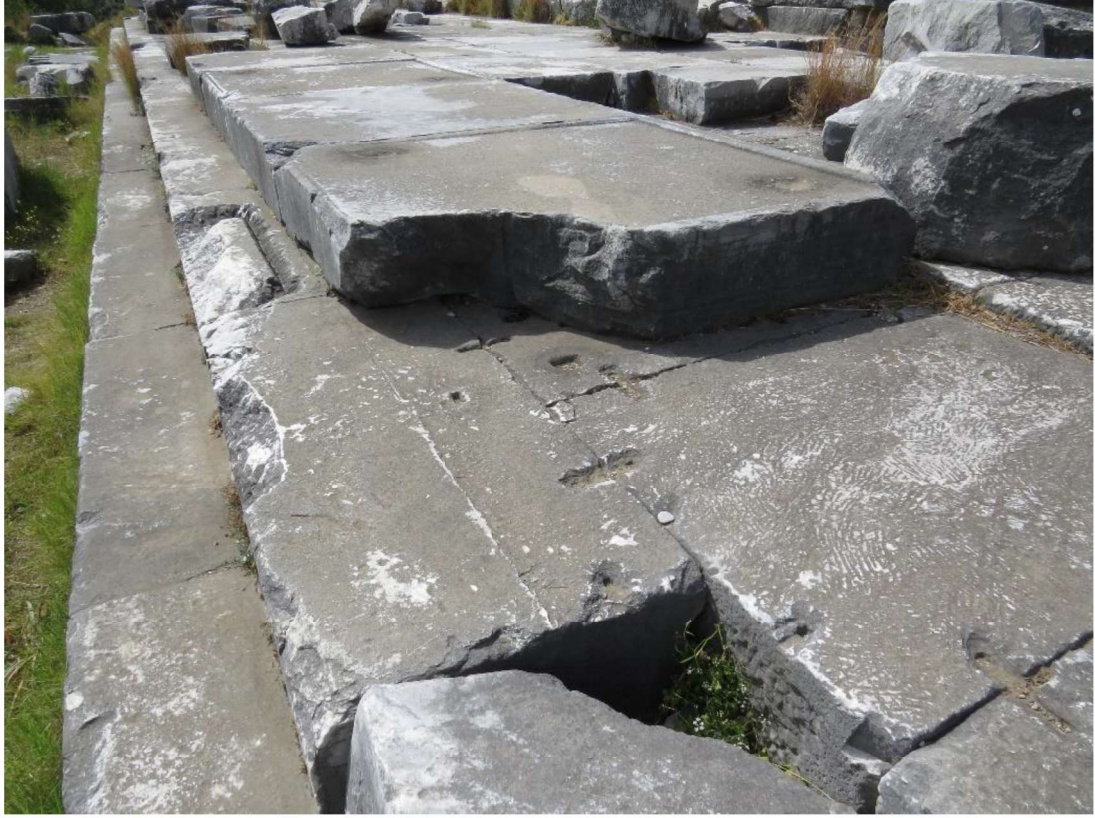
Şekil 3.1 Priene Athena tapınağı stylobat hizasının altında ortaya çıkmış vaziyette bulunan taş elemanlarda bağlantı ve yerleştirme çizgileri (Kişisel arşiv, 2016)

düzeltilmektedir (Dinsmoor, 1975). Bu durum da mimari bütünlüğü bozulmuş bir yapının özgün durumu hakkında birçok fikir verebilmektedir (Şekil 3.1).

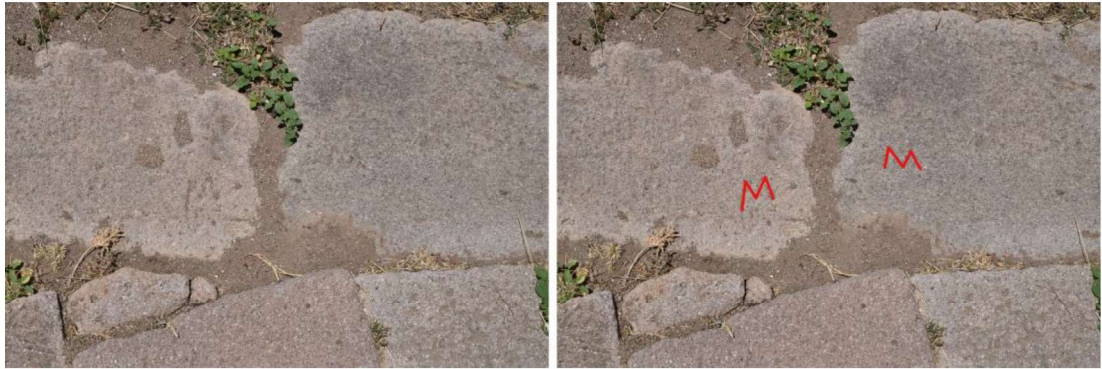
Şekil 3.4 Bergama'da Trajan Tapınağı kutsal alanında bulunan exedra yapısında görülen, çevresel koşullar nedeniyle aşınmaya uğramış birleşim izlerinin günümüzdeki durumu (Kişisel arşiv, 2017)

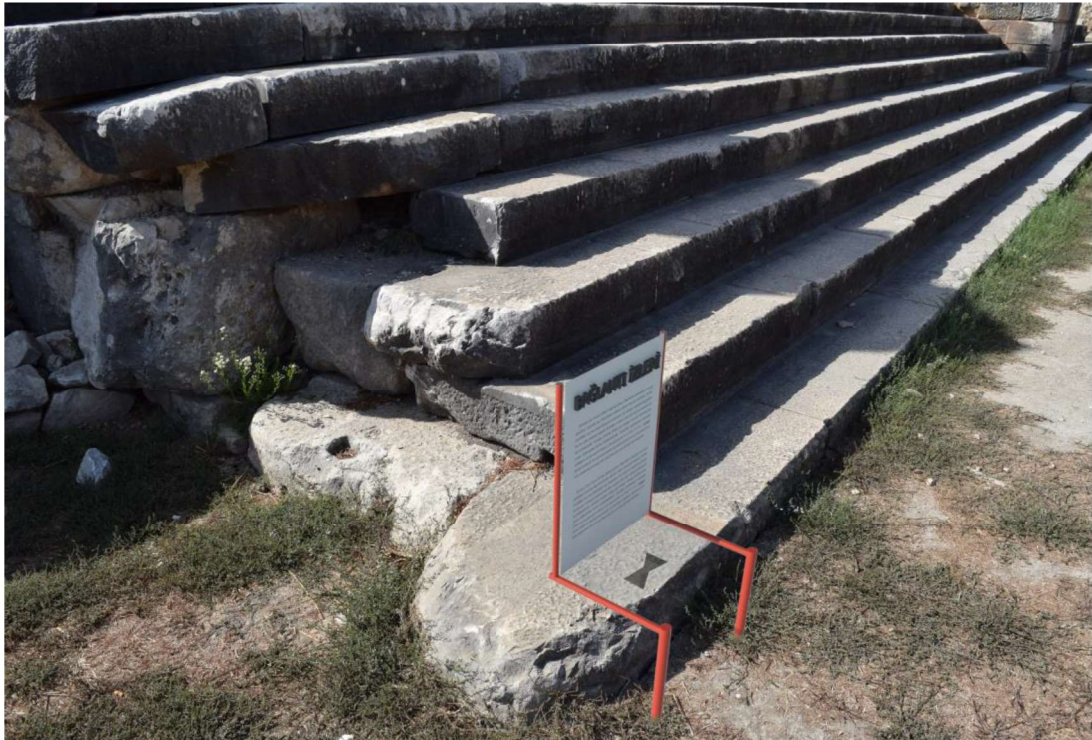
Şekil 3.5 Bağlantı izleri için tasarlanan koruma ve bilgilendirme tabelasının Didim Apollon Tapınağı üzerinde 3 boyutlu görselleştirmesi (Kişisel arşiv, 2017)

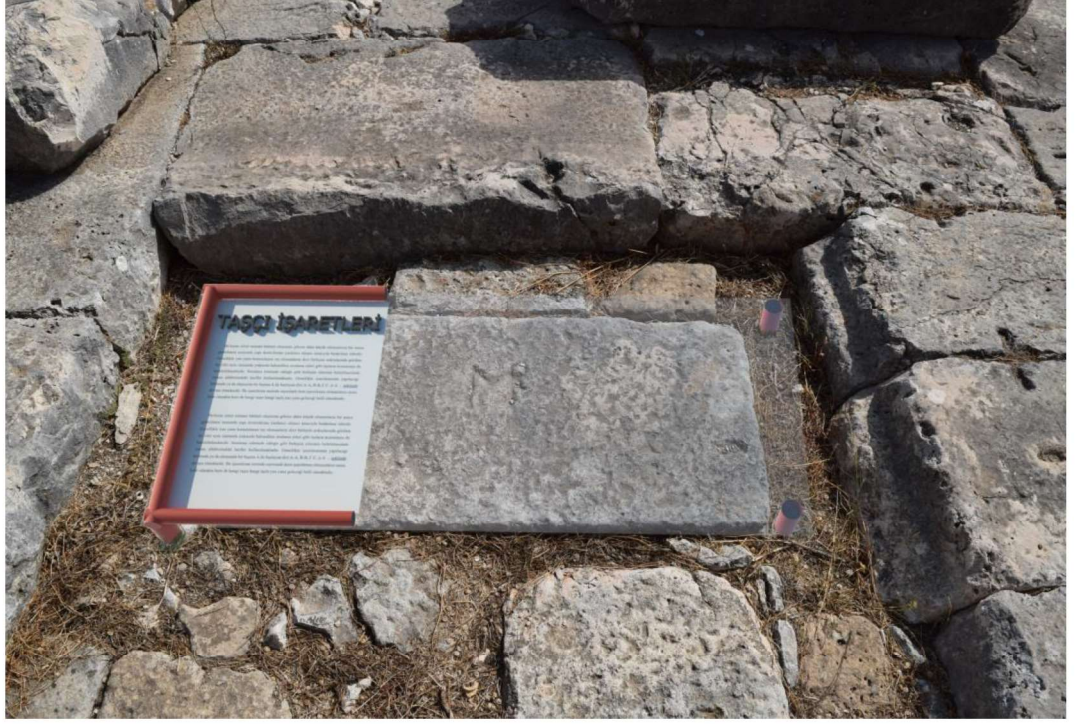
Şekil 3.6 Taşçı işaretleri için tasarlanan koruma ve bilgilendirme tabelasının Didim Apollon Tapınağı üzerinde 3 boyutlu görselleştirmesi (Kişisel arşiv, 2017)

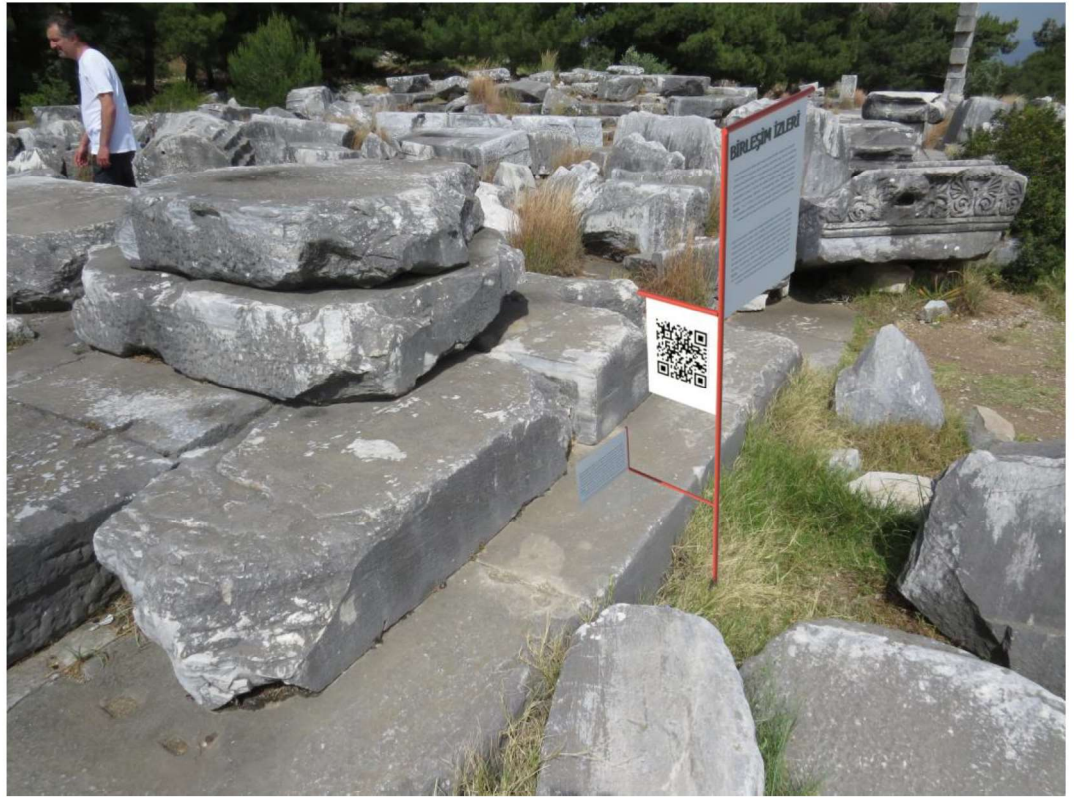
Şekil 3.7 Birleşim izleri için tasarlanan koruma ve bilgilendirme tabelasının Priene Athena tapınağı üzerinde 3 boyutlu görselleştirmesi (Kişisel arşiv, 2017)

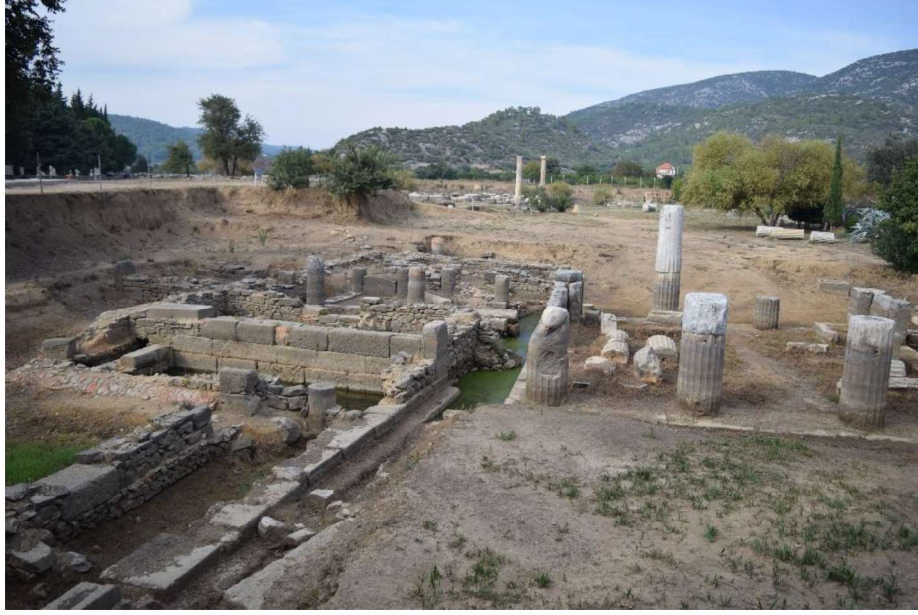
Şekil 4.4 Propylon ve Katagogeion yapılarının görünüşü (Kişisel arşiv, 2017)

Kutsal alanın anıtsal giriş yapısı olan propylon (Şekil 4.4) İ.Ö. II. yüzyılın sonuna tarihlenmektedir. Üç basamaklı krepis üzerinde yükselen kare planlı bu yapının kenar uzunlukları 11,22 metredir. Dor düzene sahip olan propylon yapısı güney cephesinde dört sütunlu prostylos bir görünüme sahipken, kuzey cephesinde antelerin arasındaki iki sütunuyla in antis görünümüne sahiptir. Pronaos ve naos şeklinde iki bölümden oluşan yapının bölümleri arasında üçlü bir kapı sistemiyle geçiş sağlanmaktadır (Şahin, 1998).

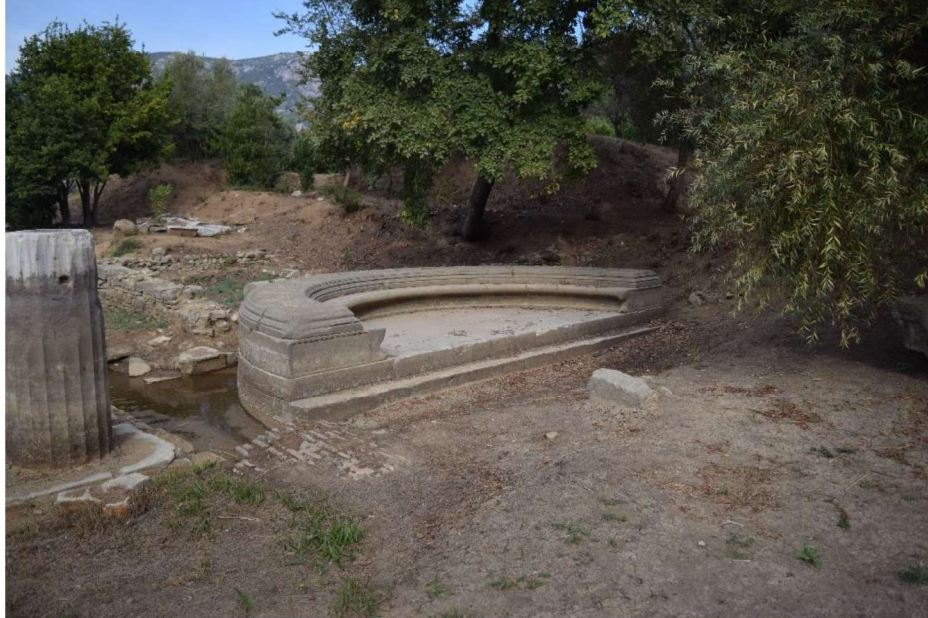
İstasyondaki diğer yapı olan Büyük Eksedra yapısı Propylon'un hemen yanında doğu tarafında yer almaktadır (Şekil 4.5). Üç basamaklı, yarım daire biçimli yapının genişliği 8 m.'dir. Günümüze oldukça iyi korunmuş bir vaziyette ulaşan yapı İ.Ö. I. yüzyılın ilk yarısına tarihlenmektedir (Şahin, 1998).

Şekil 4.5 Büyük Eksedra yapısının görünüşü (Kişisel arşiv, 2017)

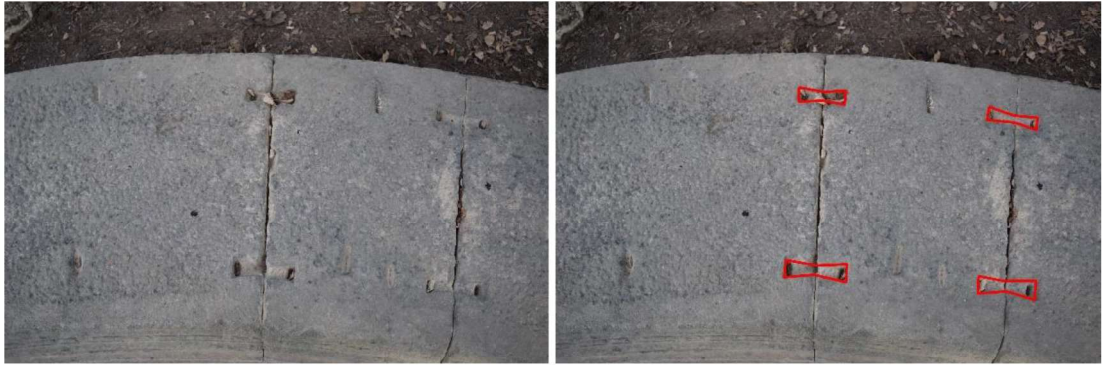
Şekil 4.6 Büyük Eksedra’da gözlemlenen kırlangıç kuyruğu biçimli kenet izleri (Kişisel arşiv, 2017)

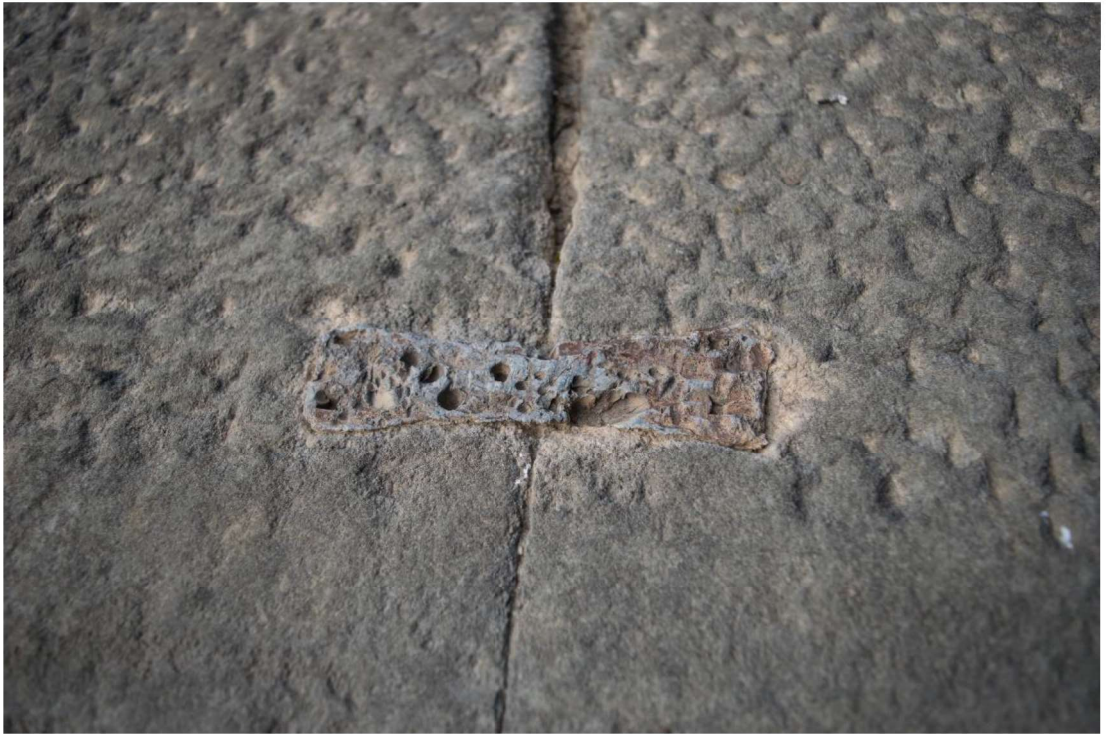
Şekil 4.8 Büyük Eksedra’da gözlemlenen kenet ve kurşun kalıntısı (Kişisel arşiv, 2017)

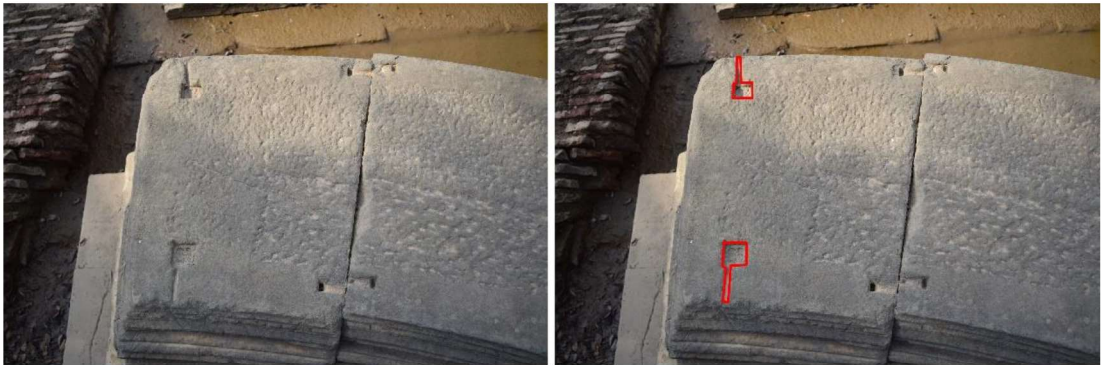
Şekil 4.9 Büyük Eksedra’da gözlemlenen zıvana yuvası ve akıtma kanalı izleri (Kişisel arşiv, 2017)

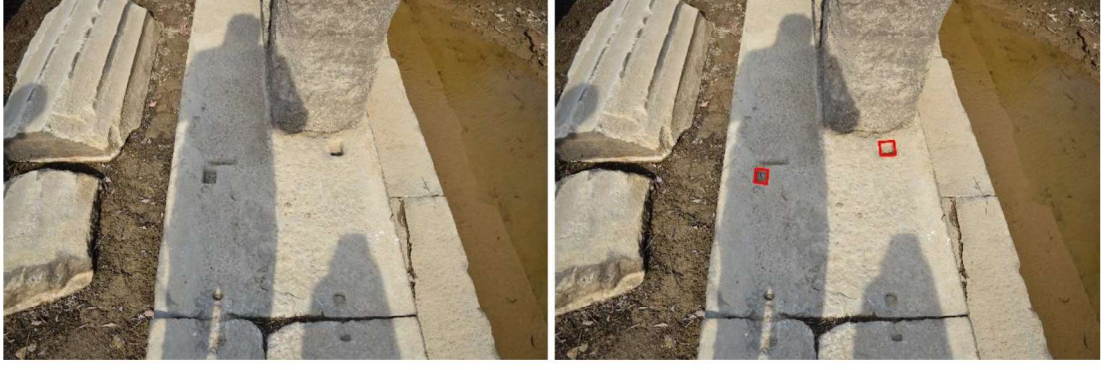
Şekil 4.10 Propylon’da gözlemlenen zivana yuvası izleri (Kişisel arşiv, 2017)

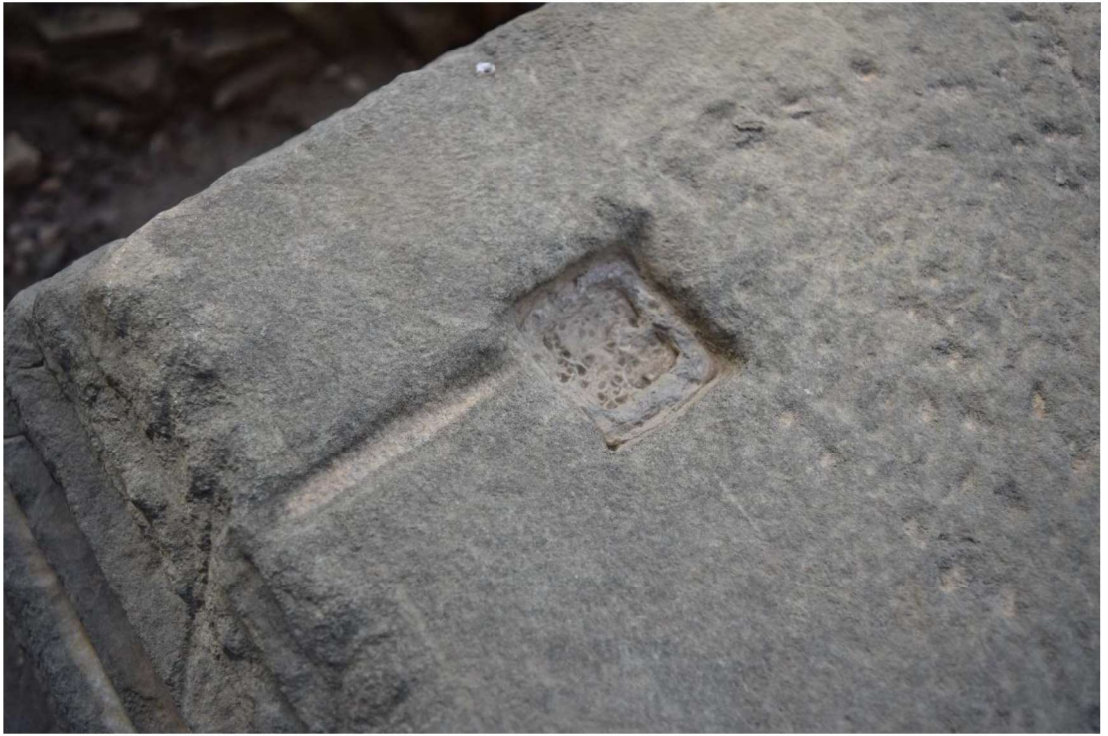
Şekil 4.11 Büyük Eksedra’da gözlemlenen zivana elemanı ve akıtma kanalına ait izler (Kişisel arşiv, 2017)

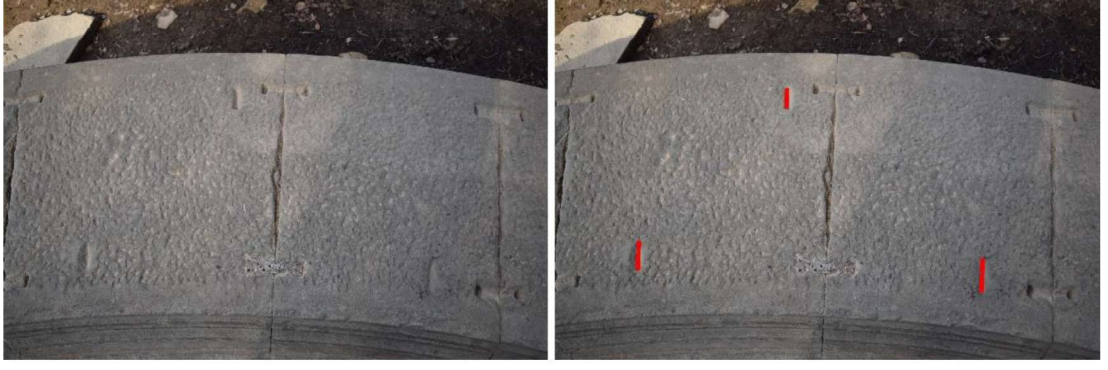
Şekil 4.12 Büyük Eksedra’da gözlemlenen küskü yuvası izleri (Kişisel arşiv, 2017)

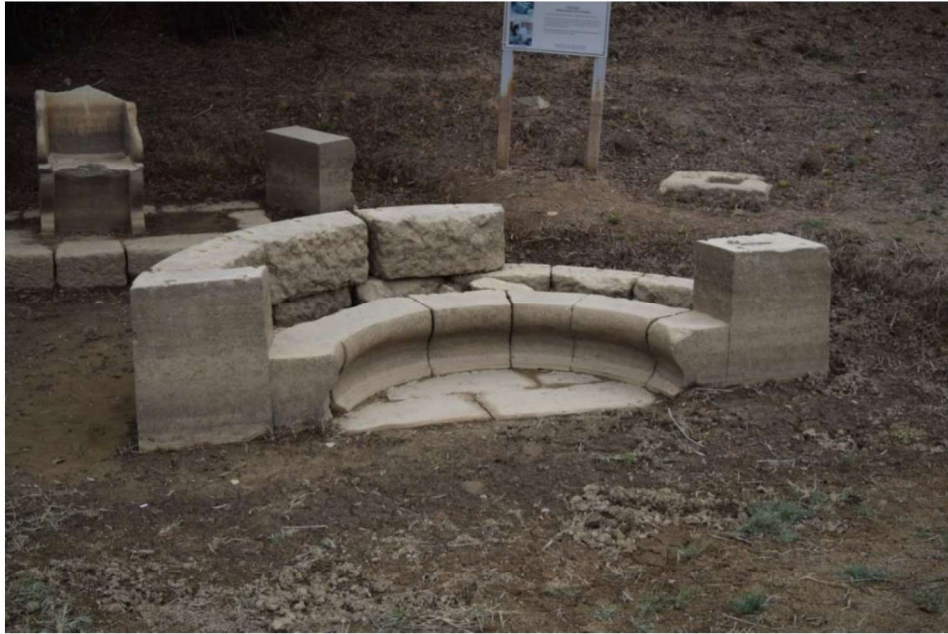
Apollon Sunağı'nın 10 m. güneyinde konumlanan Küçük Eksedra yapısı (bir diğer adıyla Herakleides Eksedrası) yarım daire formu ve iki kabuklu bir örgü tipine sahiptir (Çörtük, 2009). Yapının çap uzunluğu 4 m. olup, yay biçimli bir yüzeye dayanmış bir oturma birimine sahiptir. M.Ö. 2. yüzyılın sonlarına tarihlenen yapı sökülüp daha sonra yeniden bir araya getirilmiştir (Weber, 2014). Büyük oranda yapı bütünlüğünü korumuş olan yapıda malzeme kayıpları gözlemlenmektedir (Şekil 4.20).

Şekil 4.20 Küçük Eksedra görünüşü (Kişisel arşiv, 2017)

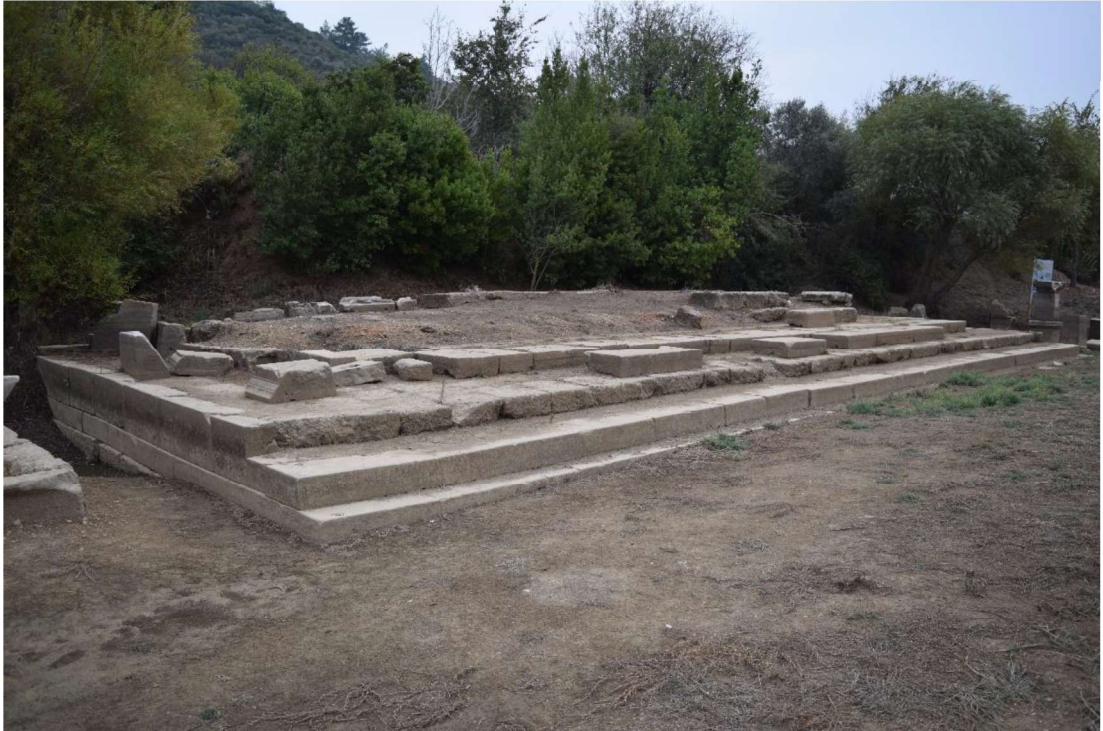
Apollon Sunağı 1958 yılında L. Robert tarafından yapılan kazılar sonucunda ortaya çıkarılmış olup, Apollon Tapınağı'nın 26 m. doğusunda, doğu-batı doğrultusunda konumlanmaktadır (Şekil 4.21). Apollon tapınağında gözlemlenen temel sistemi gibi iki sıra halinde yükseltilmiş temel üzerine oturan yapı 9x18,45 m. ölçülerinde dikdörtgen bir formdadır. Günümüze basamakları korunmuş biçimde ulaşan yapı Hellenistik Apollon tapınağı ile çağdaş olup İ.Ö. 3. yy.'a tarihlenmektedir (Şahin, 1998).

Şekil 4.21 Apollon Sunağı'nın görünüşü (Kişisel arşiv, 2017)
