**BATI ANADOLU'DAKİ HELENİSTİK**  
**YAPILARDA YAPI DÜZENLEYİCİ İZLERİN**  
**TANIMLANMASI, SINIFLANDIRILMASI VE**  
**KORUNMASI ÜZERİNE BİR ÇALIŞMA**

**İsmet Emre USTA**

**Şubat, 2018**

**Dokuz Eylül Üniversitesi Fen Bilimleri Enstitüsü  
Yüksek Lisans Tezi  
Mimarlık Anabilim Dalı, Restorasyon Programı**

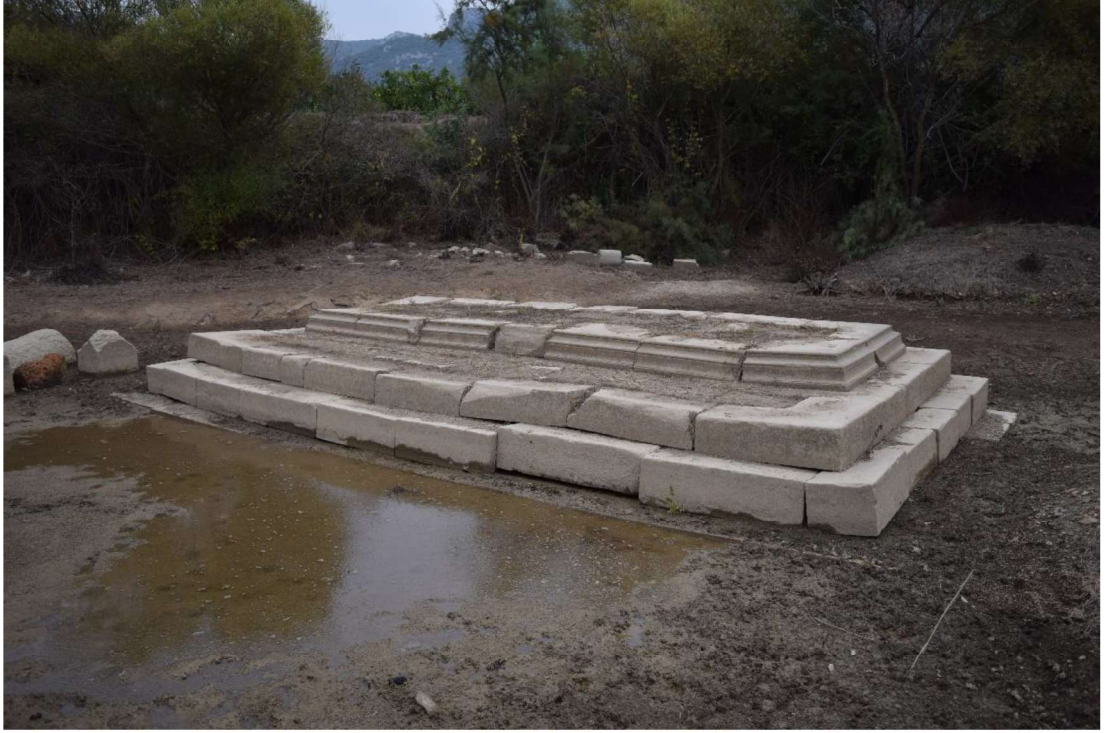
İstasyondaki son yapı olan Artemis Sunağı, Apollon Sunağının 9 m. kuzeyinde ve doğu-batı istikametinde konumlanmaktadır (Şekil 4.22). Apollon Sunağı'na göre daha küçük boyutlara sahip olan Artemis Sunağı'nın alandaki hekatomb ile aynı dönemde İ.Ö. 2. yy.'da yapıldığı ve daha sonra devşirme malzeme kullanılarak restore edildiği bilinmektedir (Şahin, 1998).

Şekil 4.22 Artemis Sunağı'nın görünüşü (Kişisel arşiv, 2017)

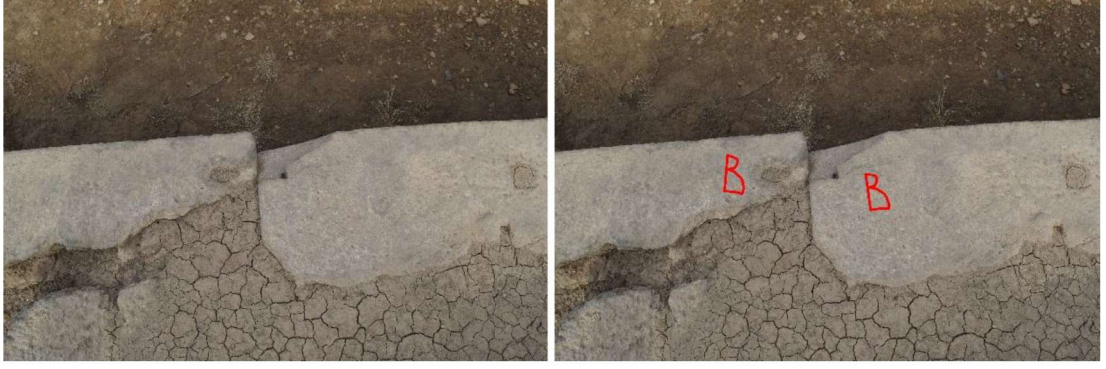
Şekil 4.26 Apollon Sunağı basamaklarında görülen  $\beta$ - $\beta$  birleşimini gösteren taşçı işaretleri (Kişisel arşiv, 2017)

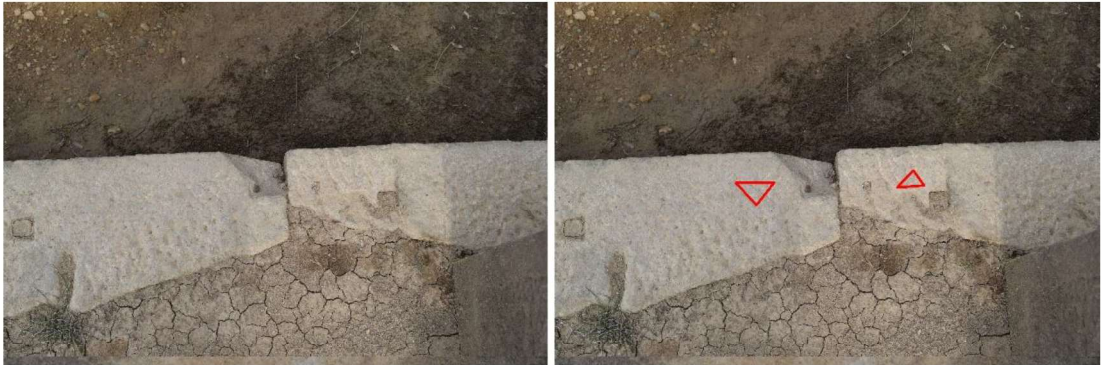
Şekil 4.28 Apollon Sunağı basamaklarında görülen  $\Delta$ - $\Delta$  birleşimini gösteren taşçı işaretleri (Kişisel arşiv, 2017)

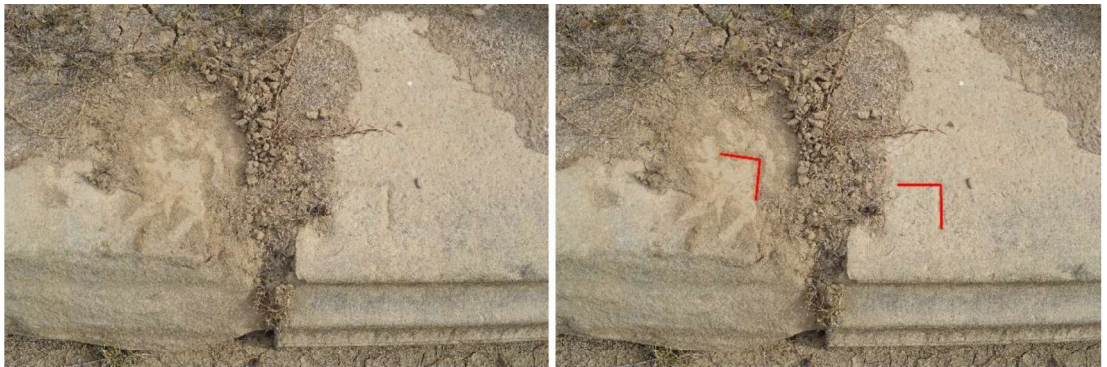
Şekil 4.31 Artemis Sunağı basamaklarında görülen  $\Gamma$ - $\Gamma$  birleşimini gösteren taşçı işaretleri (Kişisel arşiv, 2017)

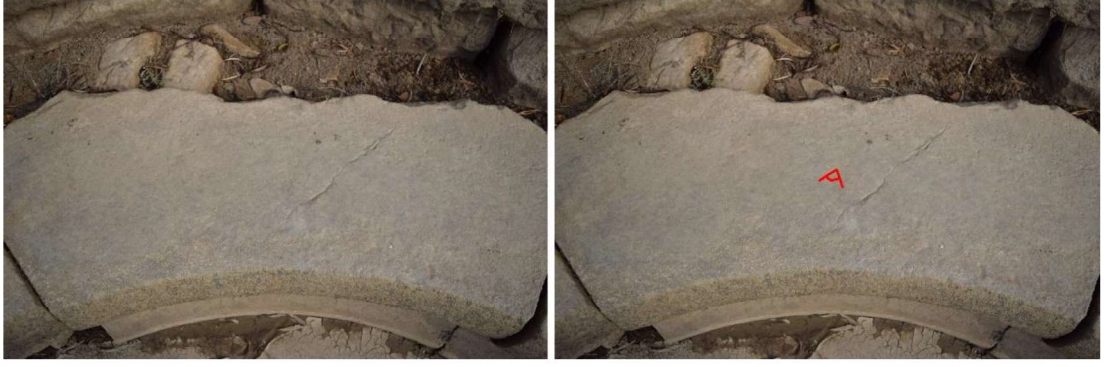
Şekil 4.32 Küçük eksedra elemanlarında sıralama belirten A harfli taşçı işareti (Kişisel arşiv, 2017)

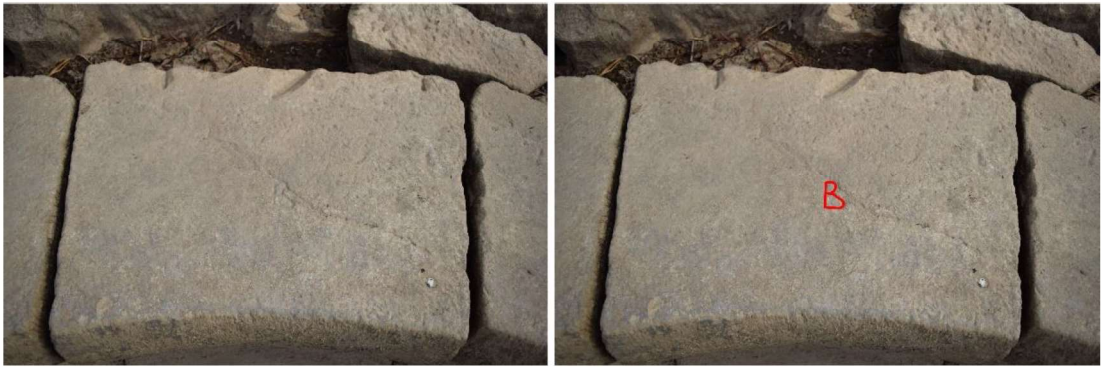
Şekil 4.33 Küçük eksedra elemanlarında sıralama belirten  $\beta$  harfli taşçı işareti (Kişisel arşiv, 2017)

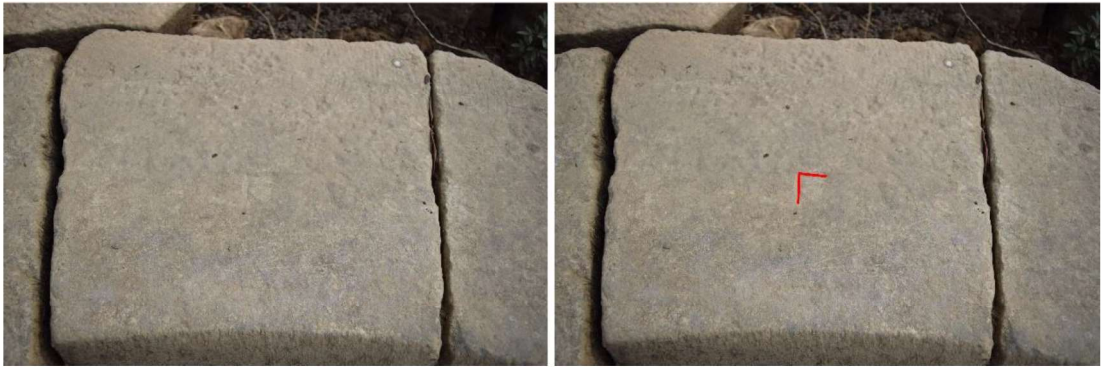
Şekil 4.34 Küçük eksedra elemanlarında sıralama belirten  $\Gamma$  harfli taşçı işareti (Kişisel arşiv, 2017)

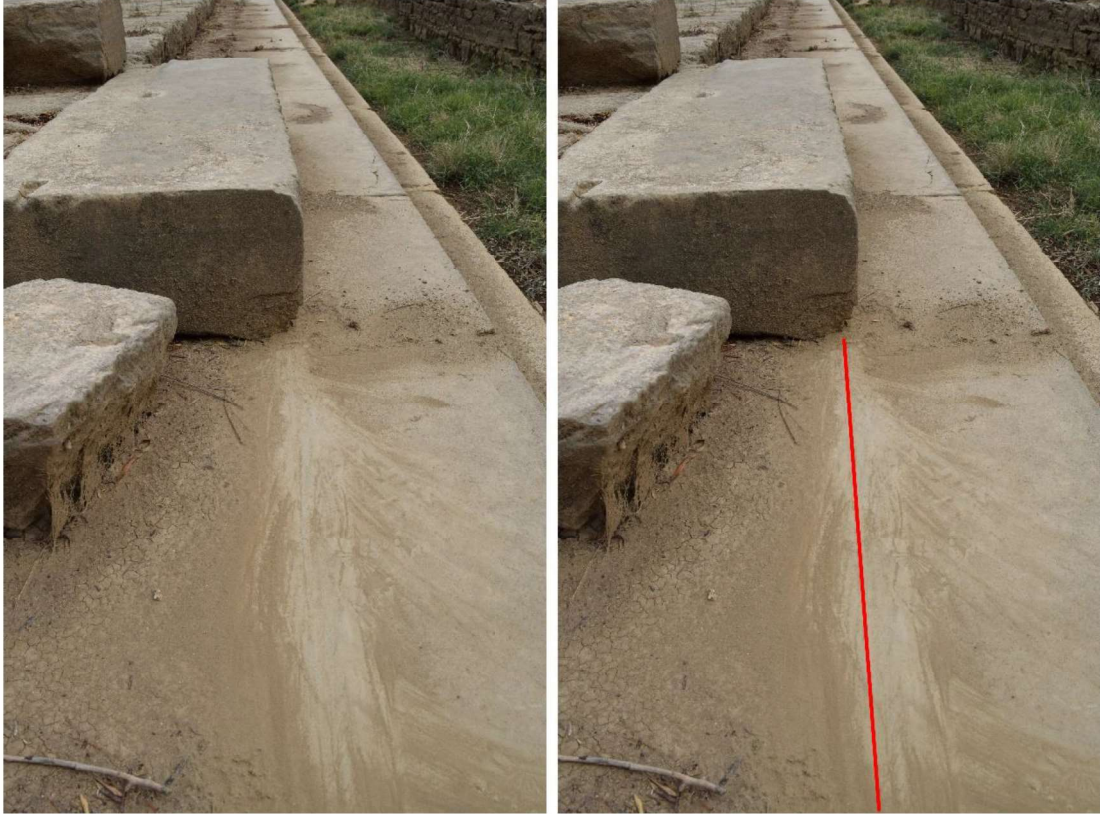
Şekil 4.39 Krepis bloklarında gözlemlenen yerleştirme çizgileri (Kişisel arşiv, 2017)
