**BAYBURT İLİ ÖLÇEĞİNDE EĞİTİM YAPILARININ  
DEPREM RİSKİNİN BAZI HIZLI DEĞERLENDİRME  
YÖNTEMLERİ İLE KARŞILAŞTIRMALI OLARAK  
BELİRLENMESİ**

**Yüksek Lisans Tezi  
İnşaat Mühendisliği Anabilim Dalı  
Doç. Dr. Ömer CAN  
2022  
(Her Hakkı Saklıdır)**

(Comparative Determination of The Earthquake Risk of Educational Structures on The Scale  
of Bayburt With Some Quick Assessment Methods)

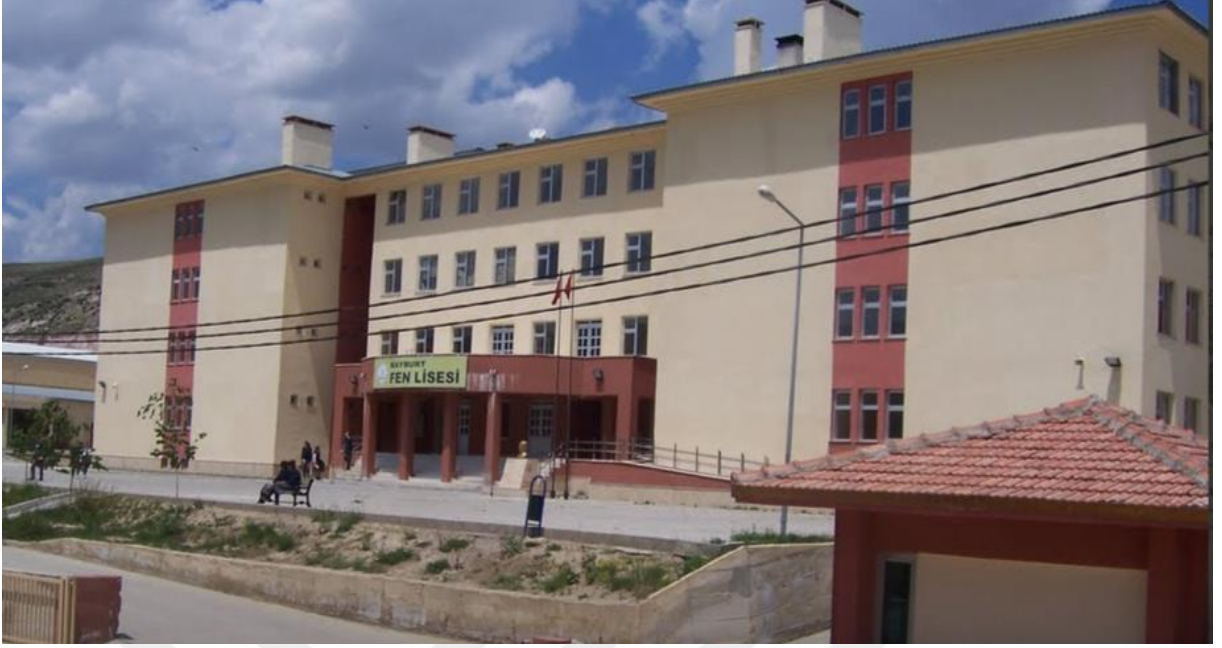
Bu tez çalışmasında uygulama yapılacak okullardan biri Şekil 1'de gösterilen Bayburt Fen Lisesi olarak seçilmiştir.

Şekil 1. Bayburt Fen Lisesi genel görünüşü.

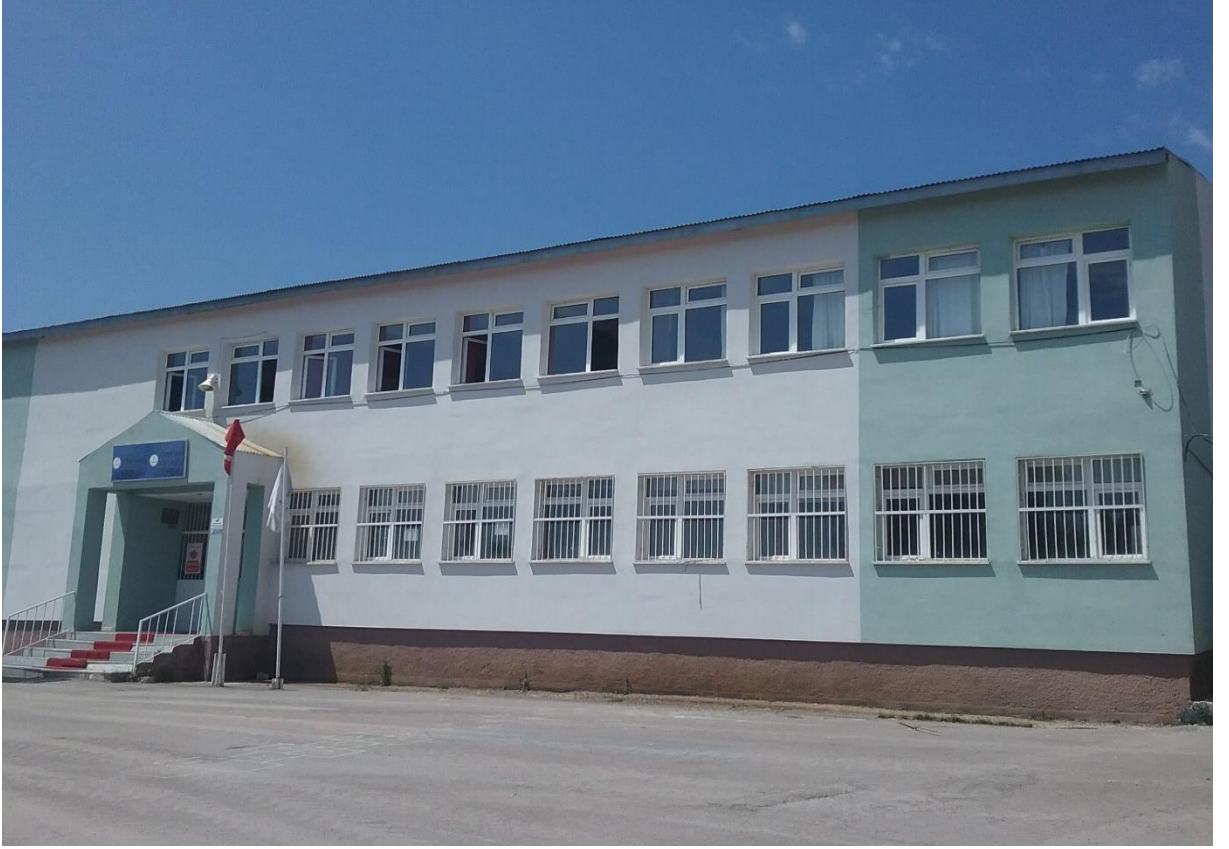
Şekil 3. Bayburt Kırkpınar İmam Hatip Ortaokulu genel görünüşü.

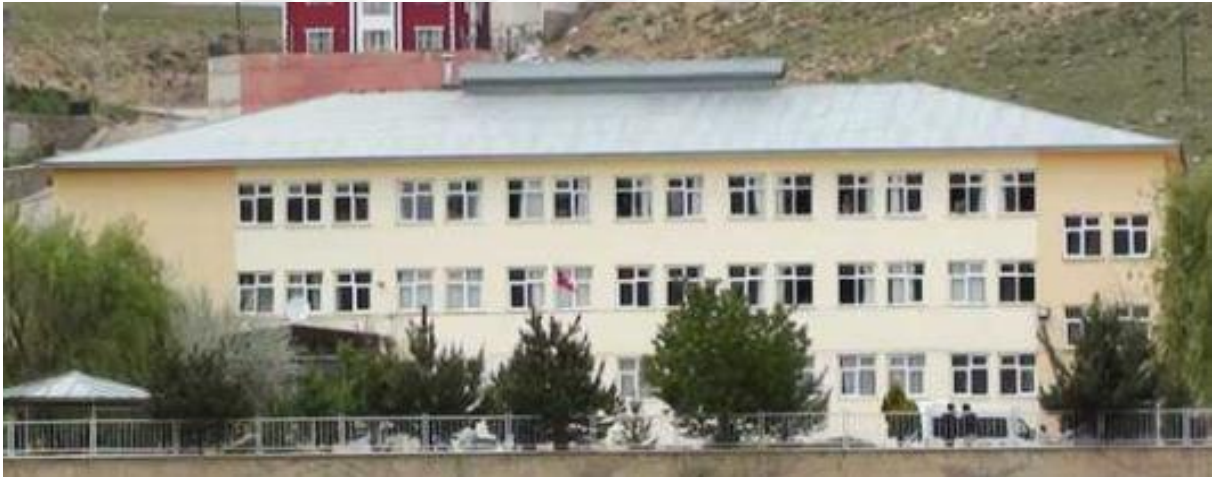
Bu tez çalışmasında uygulama yapılacak okullardan biri Şekil 7’de gösterilen Bayburt Rekabet Kurumu Kız Anadolu Lisesi olarak seçilmiştir.

*Şekil 7. Bayburt Rekabet Kurumu Kız Anadolu Lisesi Ortaokulu genel görünüşü.*

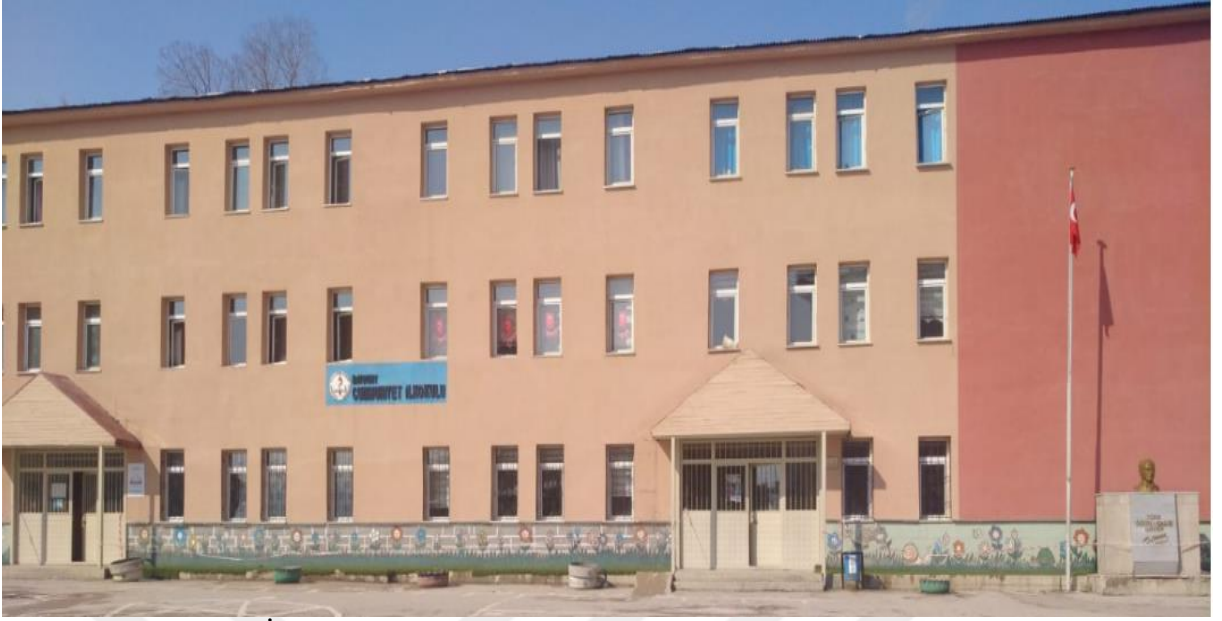
Bu tez çalışmasında uygulama yapılacak okullardan biri Şekil 9’da gösterilen Bayburt Cumhuriyet İlkokulu olarak seçilmiştir.

Şekil 9. Cumhuriyet İlkokulu genel görünüşü.
