**BETON BİLEŞENLERİNİN  
PLASTİK RÖTRE OLUŞUMU ÜZERİNE ETKİLERİ**

**YÜKSEK LİSANS TEZİ**

**Hasan Nuri TÜRKMENOĞLU**

**Tez Danışmanı: Doç. Dr. Hakan Nuri ATAHAN**

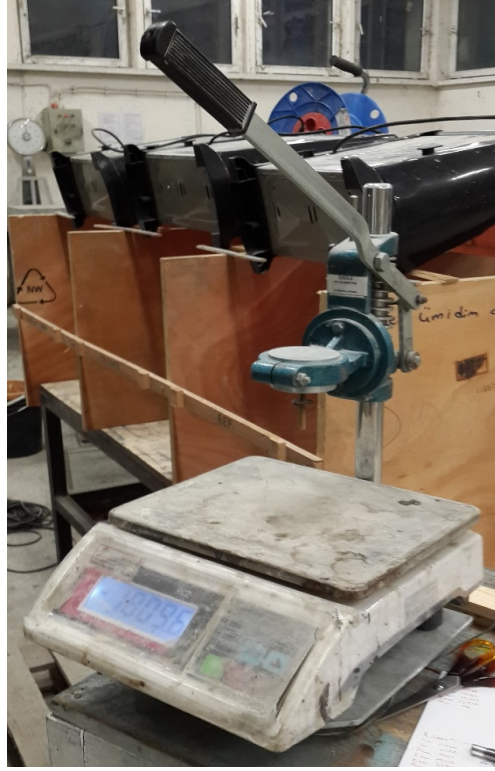
**Şekil 3.3 :** Priz süresi belirlemede kullanılan aparat.

Betonların, kullanılan deney düzeneği içerisindeki priz sürelerinin tayini TS 2987 [33] standartındaki kurallara uygun bir şekilde yapılmıştır. Kullanılan aparat Şekil 3.3'te gösterilmiştir.

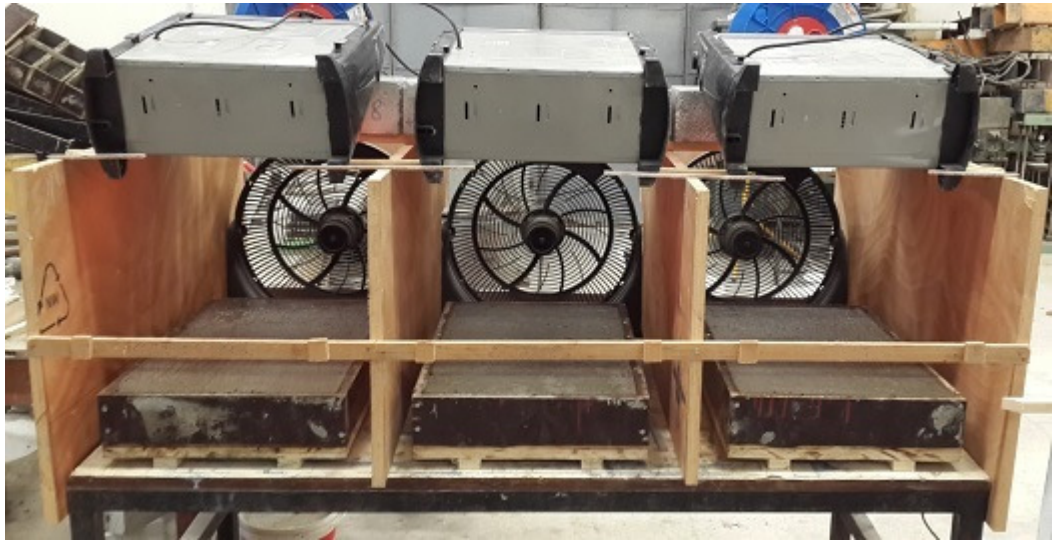
**Şekil 3.4 :** Plastik rötre deney düzeneği.

ASTM C 1579 [34] ve ICC-ES AC217 [35] yönetmelikleri deney yönteminin ana hattını oluşturmuştur. Bu yönetmeliklerde belirtilen deney düzeneklerinin bir benzeri, Malzeme Laboratuvarında mevcut bulunmaktadır ve çalışmalarda bu düzenek kullanılmıştır (Şekil 3.4).
