**BETONARME BİR OKUL YAPISININ GÜÇLENDİRME ÖNCESİ VE SONRASI  
YAPISAL DAVRANIŞININ KARŞILAŞTIRMALI ANALİZİ**

**YÜKSEK LİSANS TEZİ**

**İNŞAAT MÜHENDİSLİĞİ ANA BİLİM DALI**

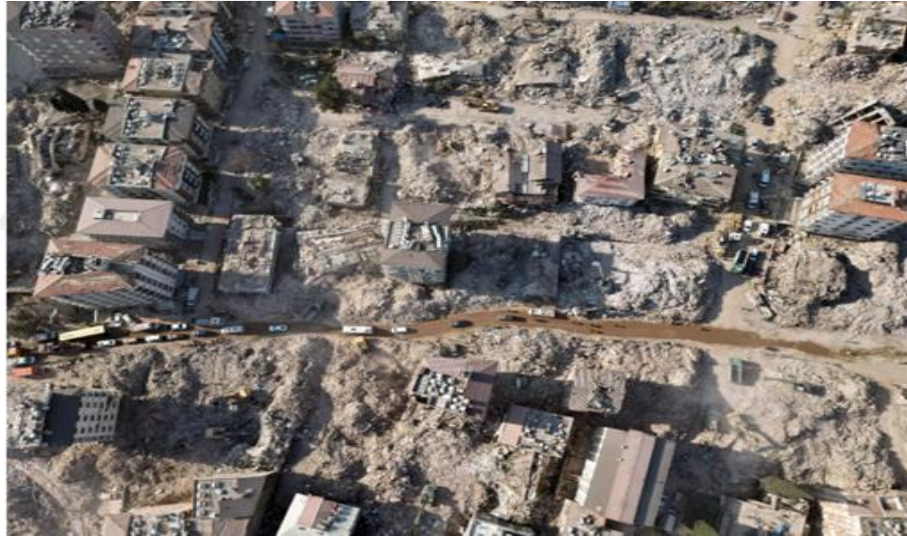
Şekil 2.2. Depremde hasar betonarme konut yapıları [30]

Etkilenen yapı stoğunun önemli bir bölümünü betonarme konutlar, kamu binaları ve özellikle eğitim yapıları oluşturmaktadır. Şekil 2.2’de gösterilmiştir. Depremler sonrasında yapılan hasar tespit çalışmalarında, çok sayıda okul binasının orta ve ağır hasarlı olduğu, bazılarının ise tamamen göçtüğü belirlenmiştir [29]. Bu durum, özellikle afet sonrası kullanılabilirliği hayati önem taşıyan okul yapılarının, mevcut deprem güvenliği düzeyinin sorgulanmasına sebep olmuştur.

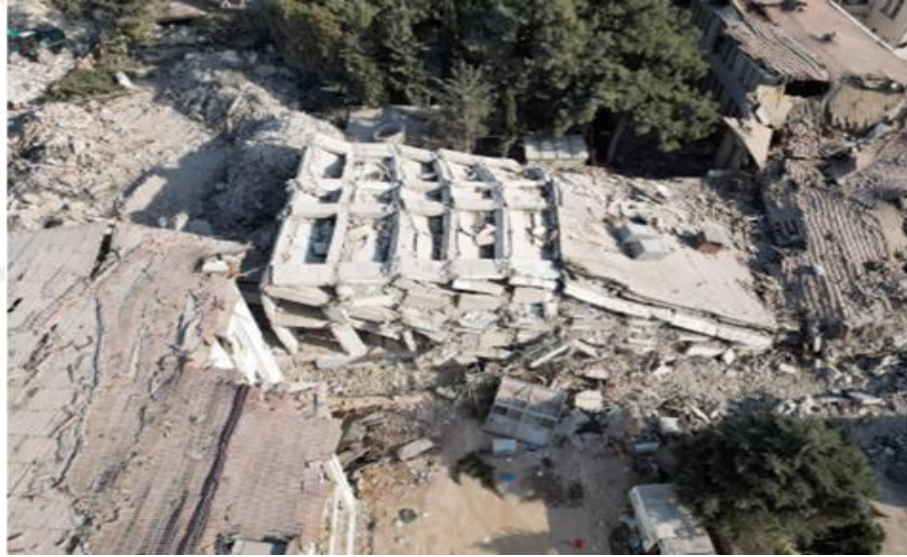
Şekil 2.3. Yönetmeliğe uygun tasarlanmamış bir yapı [30]

Söz konusu depremler, sadece bölgesel değil aynı zamanda yapısal tasarım anlayışları açısından da bir kırılma noktası oluşturmuştur. Sahadan elde edilen veriler, birçok binanın yeterli süneklik, rijitlik ve detaylandırma kriterlerini karşılamadığını; dolayısıyla yapıların önemli bir bölümünün, yürürlükteki deprem yönetmeliklerine uygun tasarlanmamış veya uygun şekilde inşa edilmemiş olduğunu ortaya koymuştur. Şekil 2.3’ de yönetmeliğe uygun tasarlanmamış ve yıkılmış bir yapı gösterilmiştir [31].

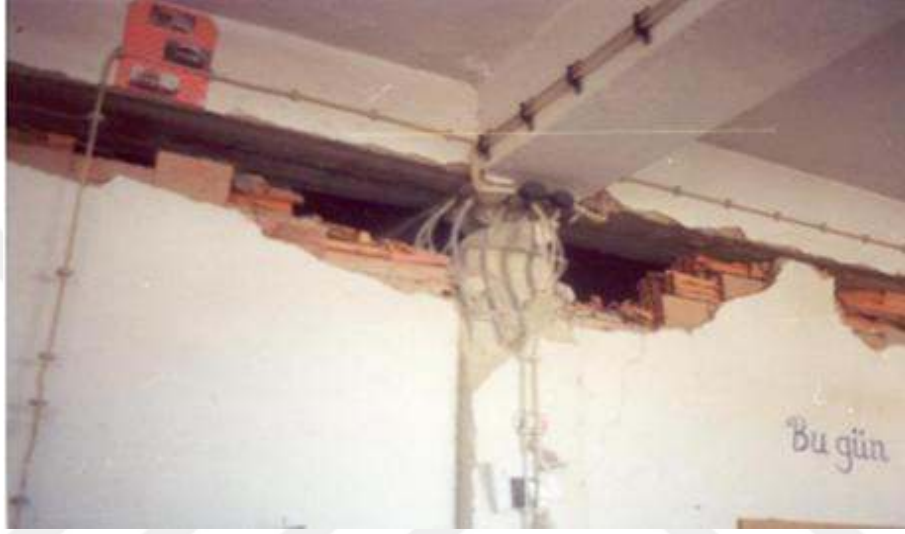
Deprem sırasında meydana gelen moment etkilerinin yoğunluk kazandığı bölgeler genellikle kiriş ve kolon uçlarıdır. Bu bölgelerde, plastik mafsall oluşumu beklendiği durumlarda yeterli detaylandırma yapılmamışsa ezilme, çatlama ve donatı kopması gibi hasarlar gelişebilir. Özellikle kolon uçlarında gözlenen ani kesme kırılmaları, yapının göçme riskini artıran kritik hasar türlerindendir. Şekil 2.4'te bu hasar turu gösterilmiştir [35].

Şekil 2.4. Kolon-kiriş birleşim bölgesi hasarı

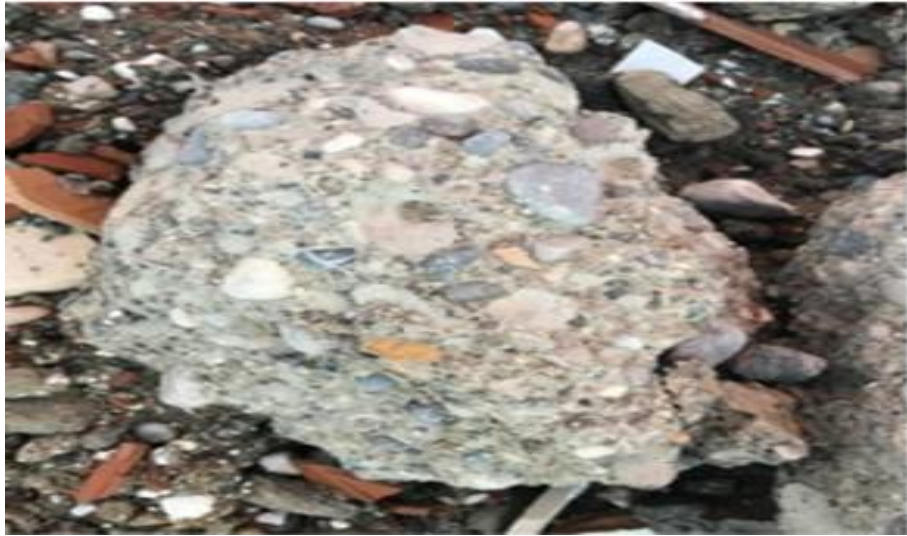
ezilme bölgeleri ve donatı kopmaları oluşur. Şekil 2.6’da düşük beton kalitesi ile ilgili şekil gösterilmiştir [35].

Şekil 2.6. Betonun tüvenan agregaların içermesi [38]

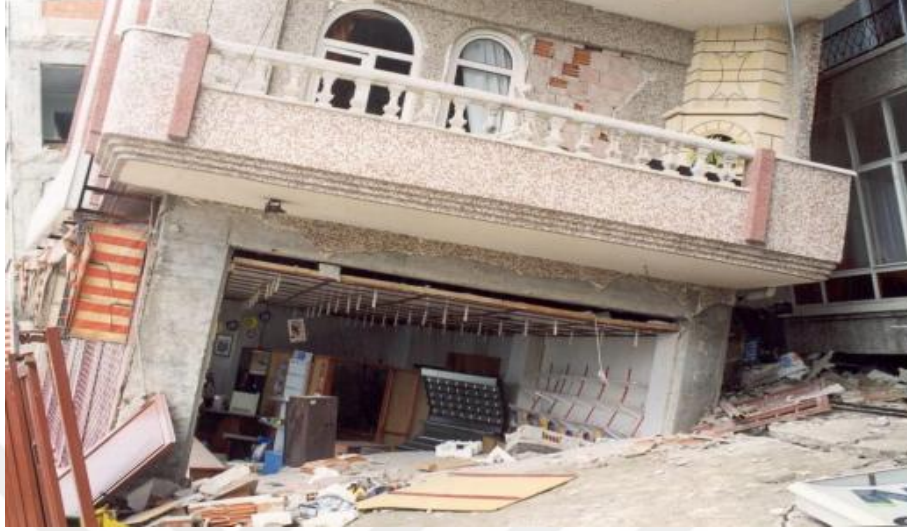
Deprem esnasında taşıyıcı olmayan duvar, kaplama ve dolgu elemanları da ciddi hasarlara uğrayabilir. Bu hasarlar yapısal bütünlüğü doğrudan etkilemese de, can güvenliği açısından risk oluşturur [36]. Bazı durumlarda hasar, doğrudan taşıyıcı sistemin zayıflığından değil; yapının oturduğu zemin koşullarından kaynaklanır. Şekil 2.7’de gösterildiği gibi yetersiz

temel derinliđi, oturma farklılıkları veya sıvılaşma gibi zemin kaynaklı sorunlar, taşıyıcı sistemde hasarların gelişmesine yol açar [35].

Şekil 2.7. Uygun olmayan bir zeminde yapılmış yapı [39]

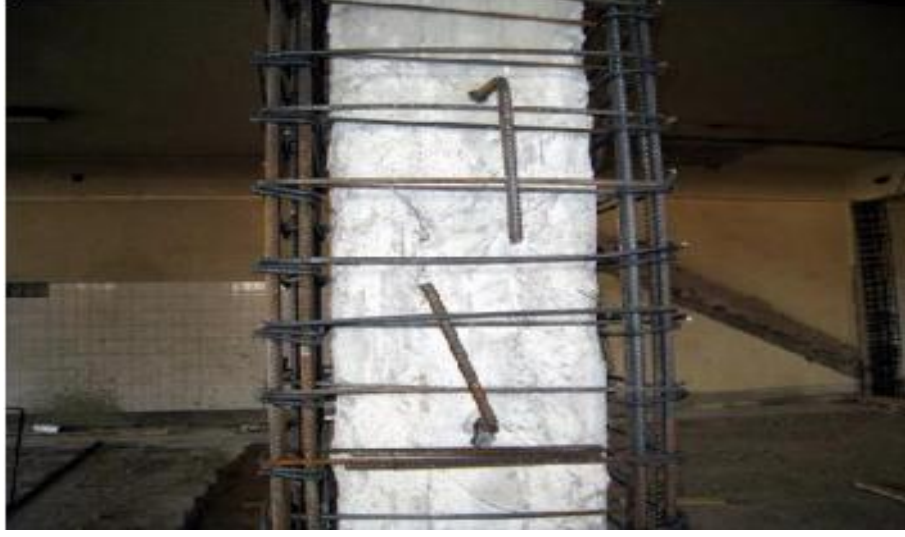
Şekil 3.1. Mantolamada donatı uygulaması [50]

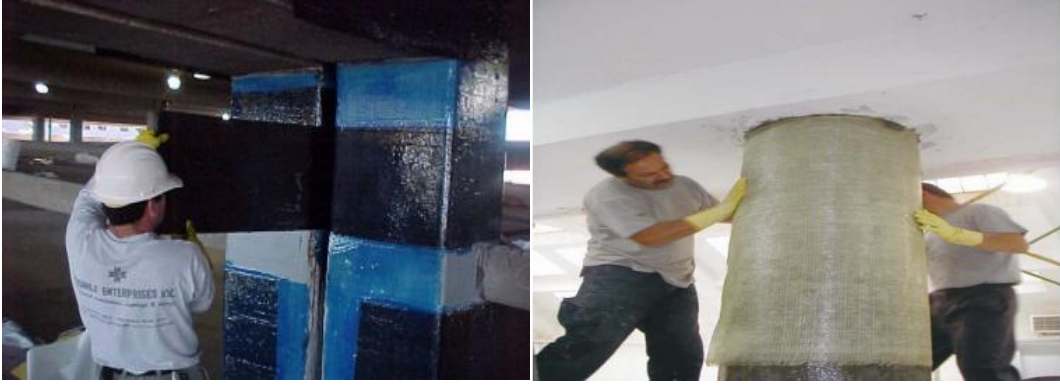
Şekil 3.2. Kolonun sarılarak güçlendirilmesi [51]

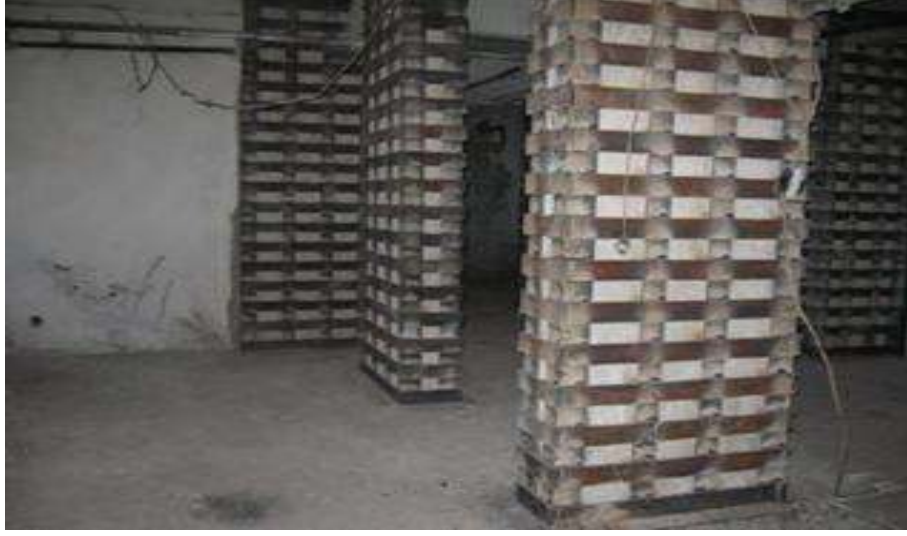
Şekil 3.3'te gösterildiği gibi çelik plaka veya profil eklenmesi yöntemi ile kiriş ve kolonlara çelik plakalar ya da profiller eklenerek taşıma kapasitesi artırılır; bu uygulama hem birleşim bölgesinde hem de eleman boyunca gerçekleştirilebilir. Epoksi enjeksiyonu ve hasarlı alanların onarımı ile mevcut çatlaklar epoksi ile doldurularak monolitik davranış sağlanır ve eleman dayanımı artırılır [40].

Şekil 3.3. Kolonların çelik ile sarılması [50]

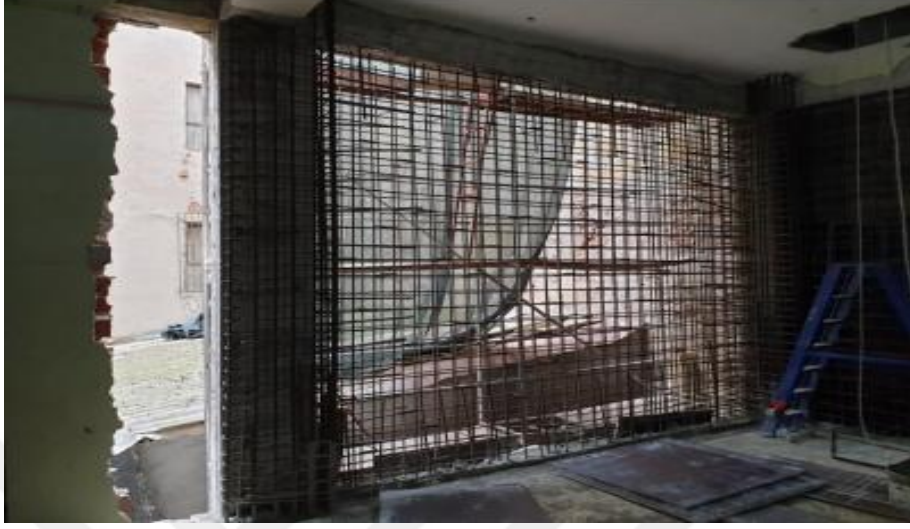
Şekil 3.4. Yeni betonarme perde eklenmesi [53]

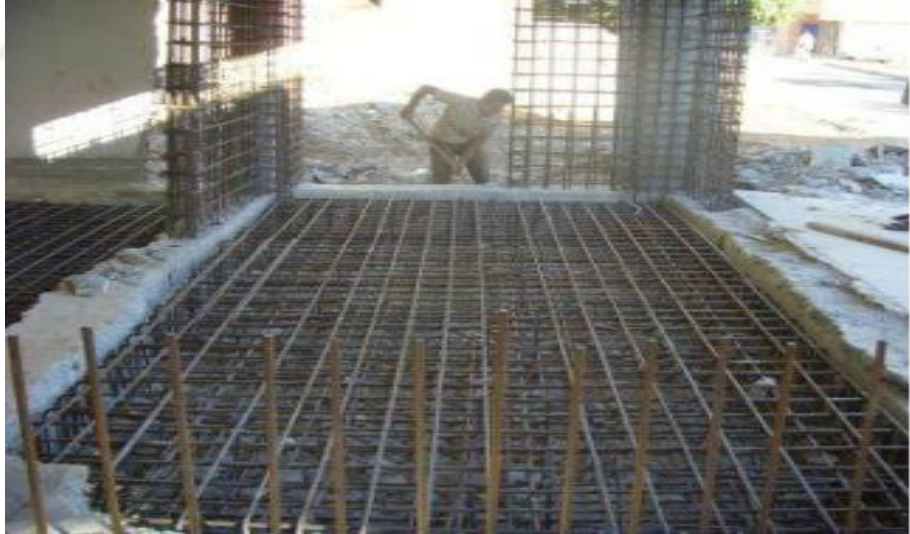
Şekil 3.5. Perde güçlendirmesi için yapılan temel güçlendirme işlemi [50]

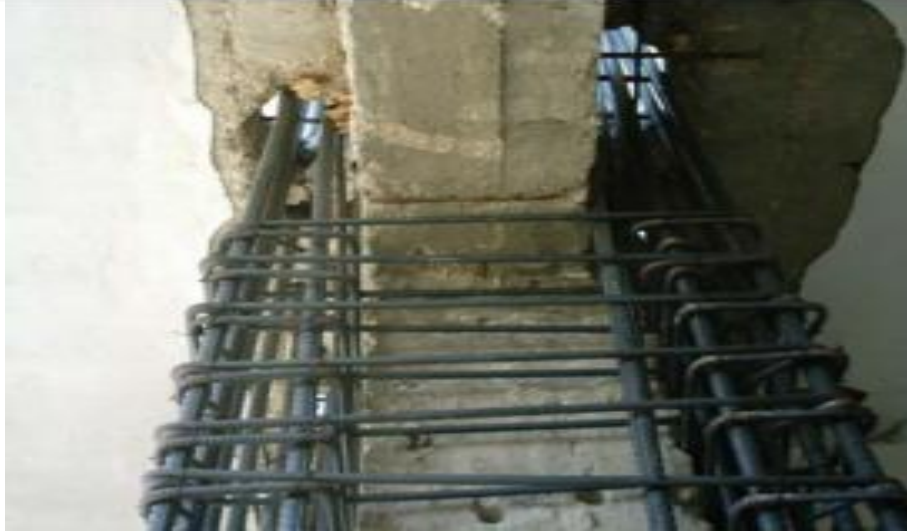
Şekil 3.6. Kolonun betonarme ile mantolanması [51]

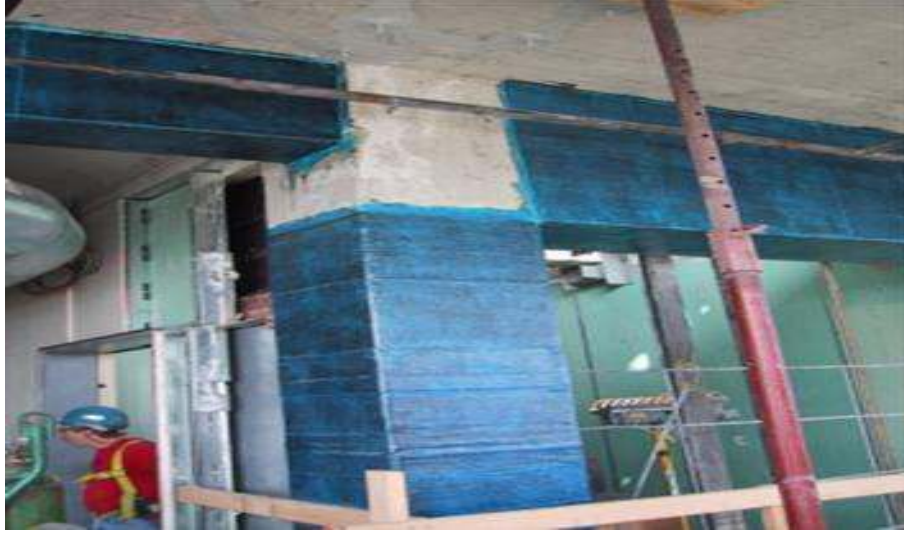
Şekil 3.7. Karbon Lifli Polimerle (FRP) kiriş kapasitelerinin arttırılması [51]

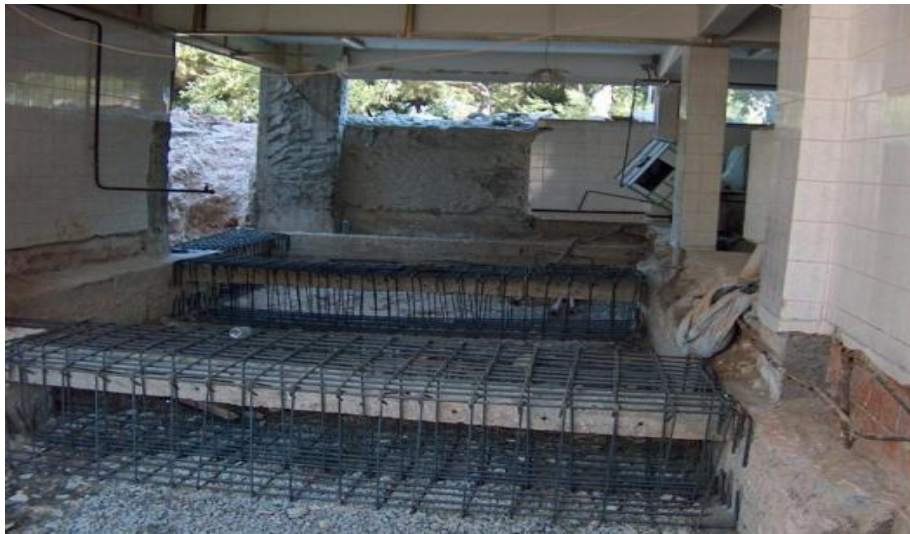
Şekil 3.8. Temellerin güçlendirilmesi [50]

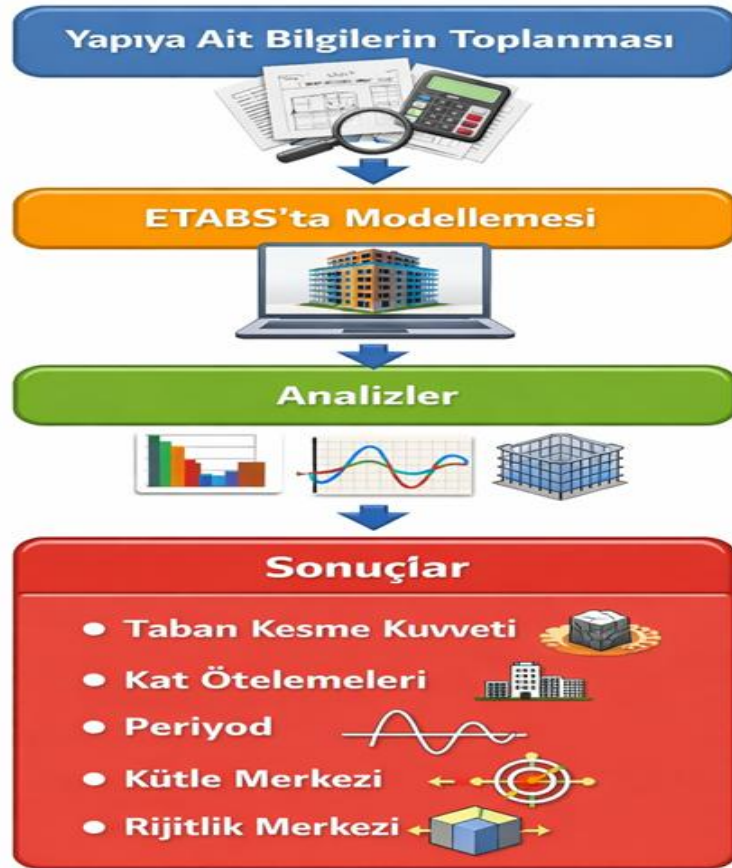
Bu çalışmada, mevcut durumda bulunan bir betonarme okul yapısının deprem etkisi altındaki yapısal davranışı hem güçlendirme öncesi hem de güçlendirme sonrası için incelenmiştir. Çalışma kapsamında izlenen yol, yapının detaylı olarak analiz edilmesi, uygun modelleme tekniklerinin uygulanması ve elde edilen sonuçların karşılaştırılması şeklinde ilerlemiştir. İlk aşamada, yapı ile ilgili mevcut projeler incelenmiş, taşıyıcı sistemin geometrisi, malzeme özellikleri ve genel durumu değerlendirilmiştir. Yapının üç boyutlu modeli, ETABS programı kullanılarak oluşturulmuş ve taşıyıcı sistem elemanları (kolon, kiriş, perde vb.) yapıdaki gerçek konfigürasyonlarına uygun şekilde modellenmiştir. Malzeme dayanımları ve yükleme durumları (sabit, hareketli ve deprem yükleri) ilgili yönetmeliklere göre tanımlanmıştır. Genel şema Şekil 4.1’de gösterilmiştir.

Şekil 4.1. Yapı modellemesi ve analiz süreci genel şeması

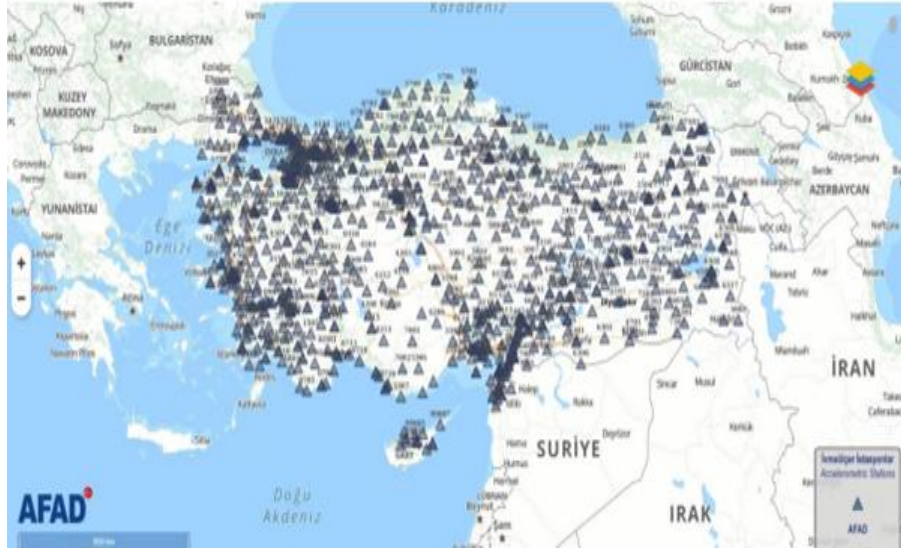
Şekil 4.2. Türkiye’de bulunan istasyonlar [58]

İstasyonlara ait ivme değerleri karşılaştırılmış ve bu karşılaştırma sonucunda düşük, orta ve yüksek düzeyde ivme etkisini temsil eden üç istasyon seçilmiştir. Seçilen bu istasyonlar sırasıyla 3133, 3123 ve 3125 numaralı istasyonlardır. Türkiye’de bulunan istasyonlar Şekil 4.2 , Şekil 4.3’de ve Tablo 4.1’de gösterilmiştir.

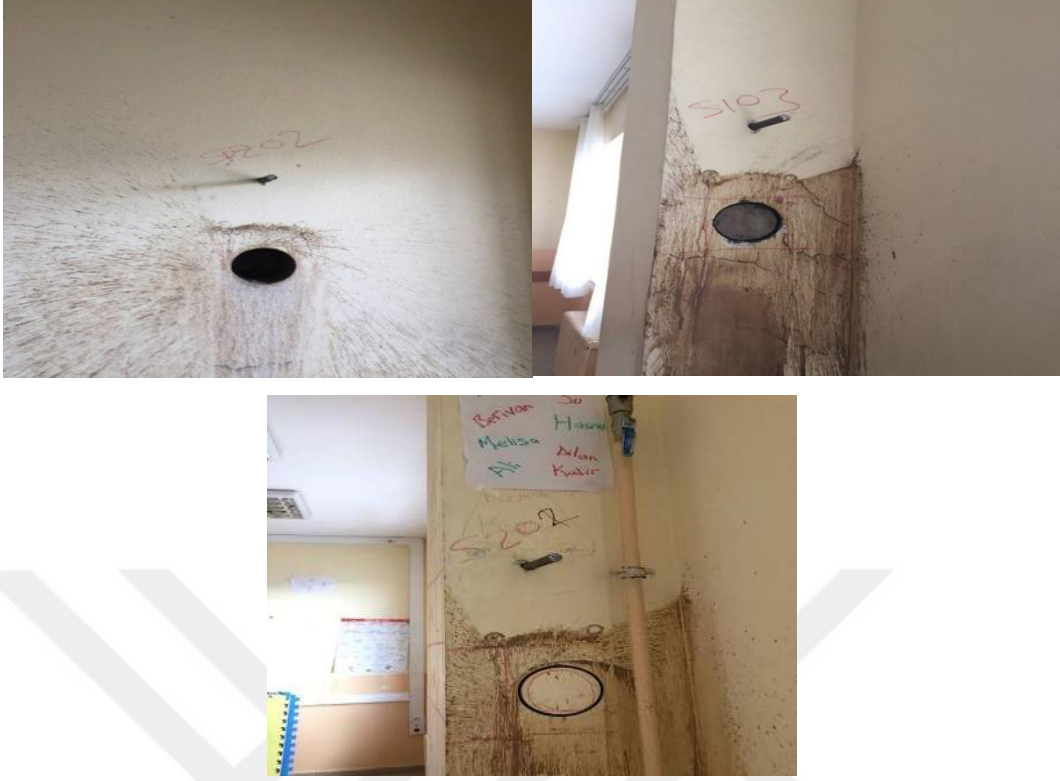
Bu sebeple beton kalitesinin yerinde belirlenmesi amacıyla bodrum kat, zemin kat, 1.kat ve 2. Kat kolonlarından 3’er adet olmak kaydıyla toplamda 12 adet karot numunesi daha önce yapılan çalışmalardan alınmıştır. Karot görselleri Şekil 4.4’de gösterilmiştir ve Karot sonuçlarında Tablo 4.2’de gösterilmiştir.

Şekil 4.4. Karot görüntüleri

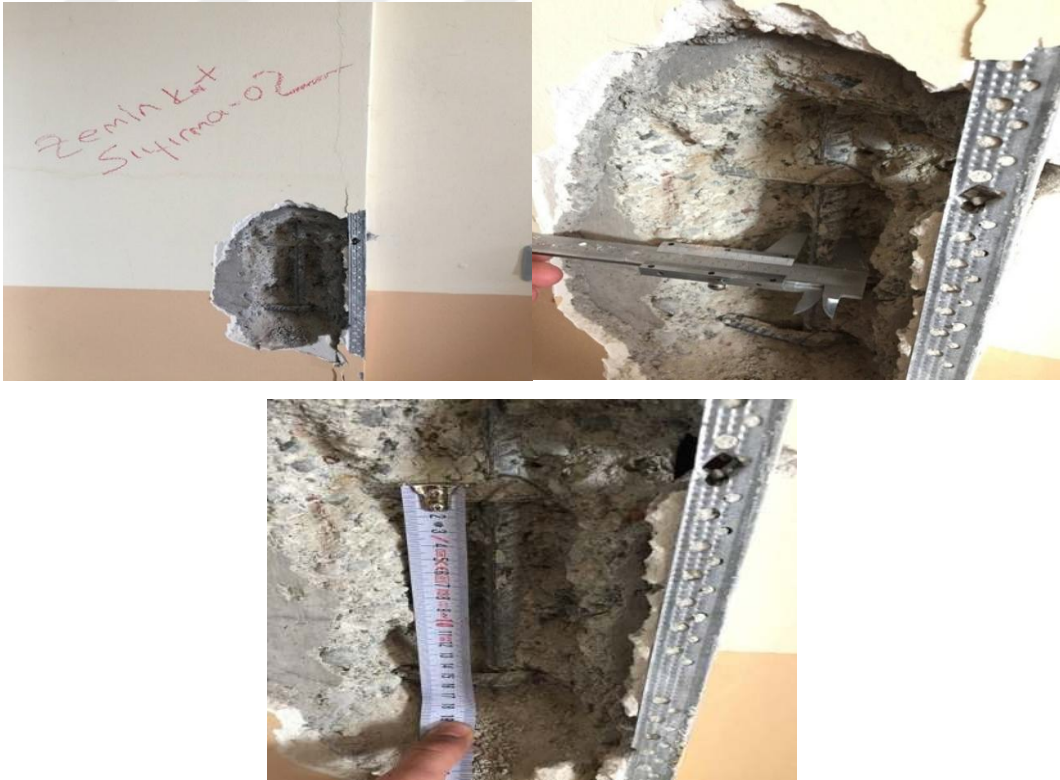
Yine TBDY 2018’de yer alan “Elemanların kapasitelerinin hesaplanmasında, örneklerden elde edilen (ortalama – standart sapma) değeri ile (0,85 x ortalama) değeri arasında yüksek olan değer, mevcut beton dayanımı olarak kabul edilecektir.” İbares i uyarınca performans analizinde dikkate alınarak beton dayanım sınıfı tespit edilmiştir. Beton basınç dayanımı 11,45 MPa olarak elde edilmiştir [41]. Bunlara ek olarak bina genelinde donatı sıyırma işlemleri yapılarak donatı aralıkları ve çapı tespit edilmiş. Şekil 4.5 ve Şekil 4.6’da gösterilmiştir.

Şekil 4.5. Yapılan donatı testleri

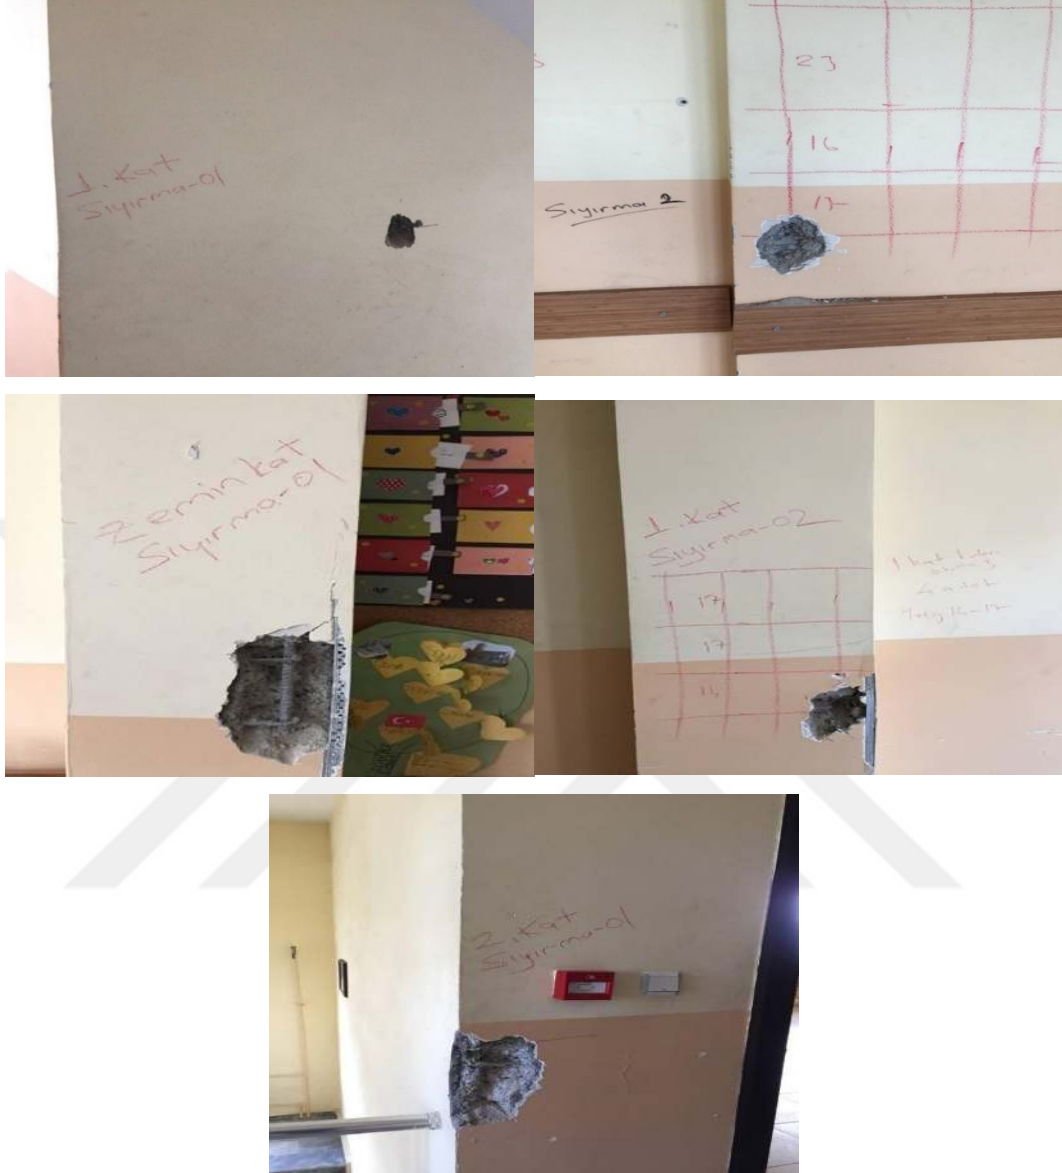
Şekil 4.6. Yapılan sıyrma işlemleri

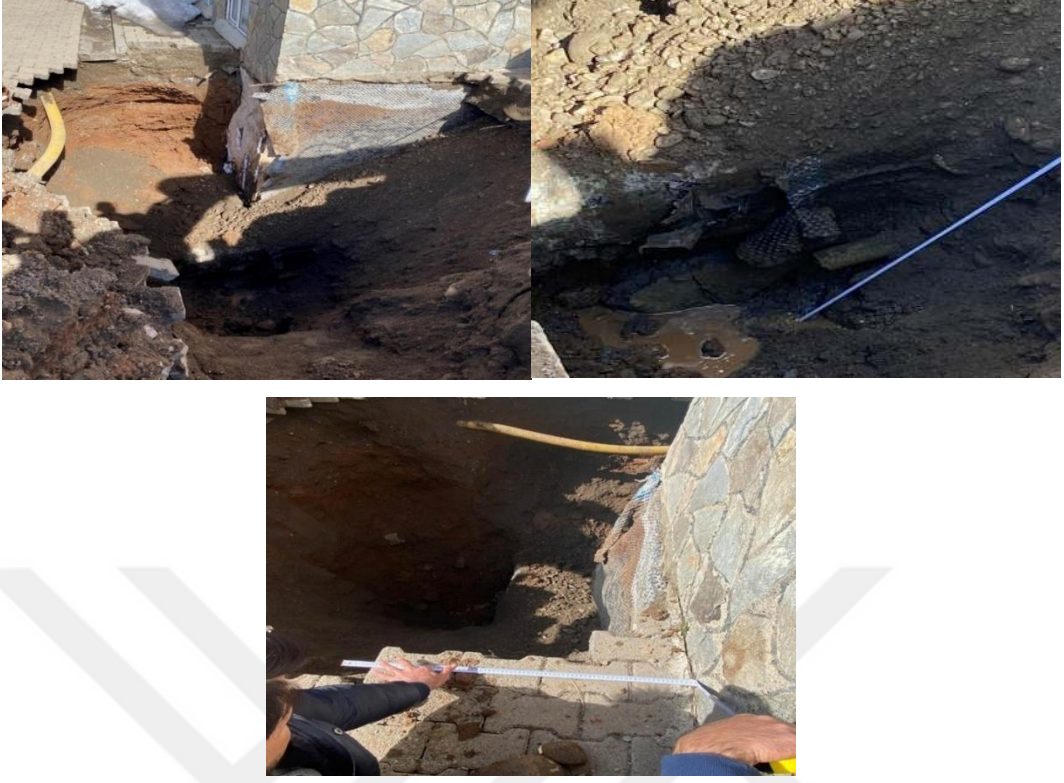
Şekil 4.8. Yapıya ait gözlem çukurları

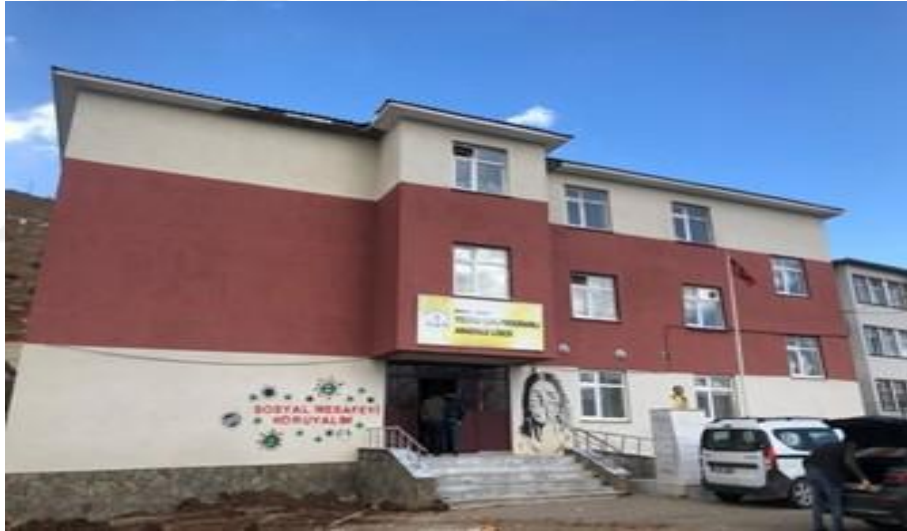
Şekil 5.1. Okul yapısının görüntüsü

İnceleme konusu yapı Şekil 5.1’de görüldüğü gibi Bingöl ili Yedisu İlçesi Merkez Mahallesi’nde bulunan 7 derslik okul binası olarak hizmet veren betonarme bir binadır. Okulun coğrafi konumu Şekil 5.2’de gösterilmiştir.

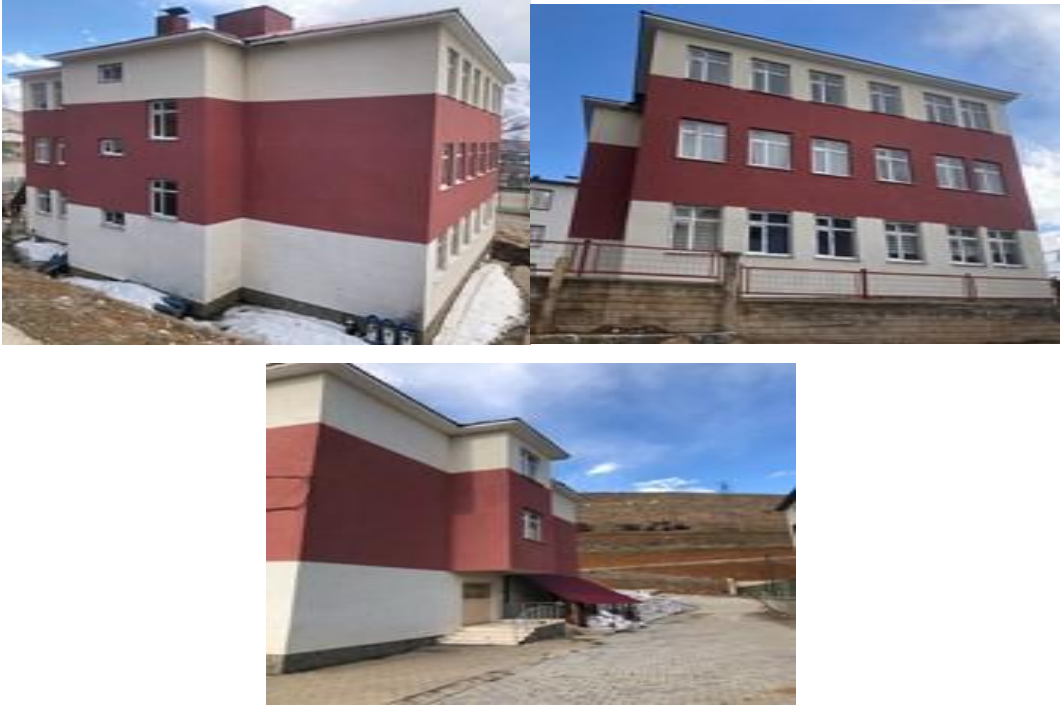
Şekil 5.4. Okul yapısının görüntüsü

Yapı ayırık bir nizamda serbest konumdadır. Şekil 5.4’te gösterilmiştir. Bir bodrum, zemin ve 2 normal kat olmak üzere 4 kattan ibarettir. Okul binası 2012 yılında yapımı başlamış 2015 yılında eğitime açılmıştır.

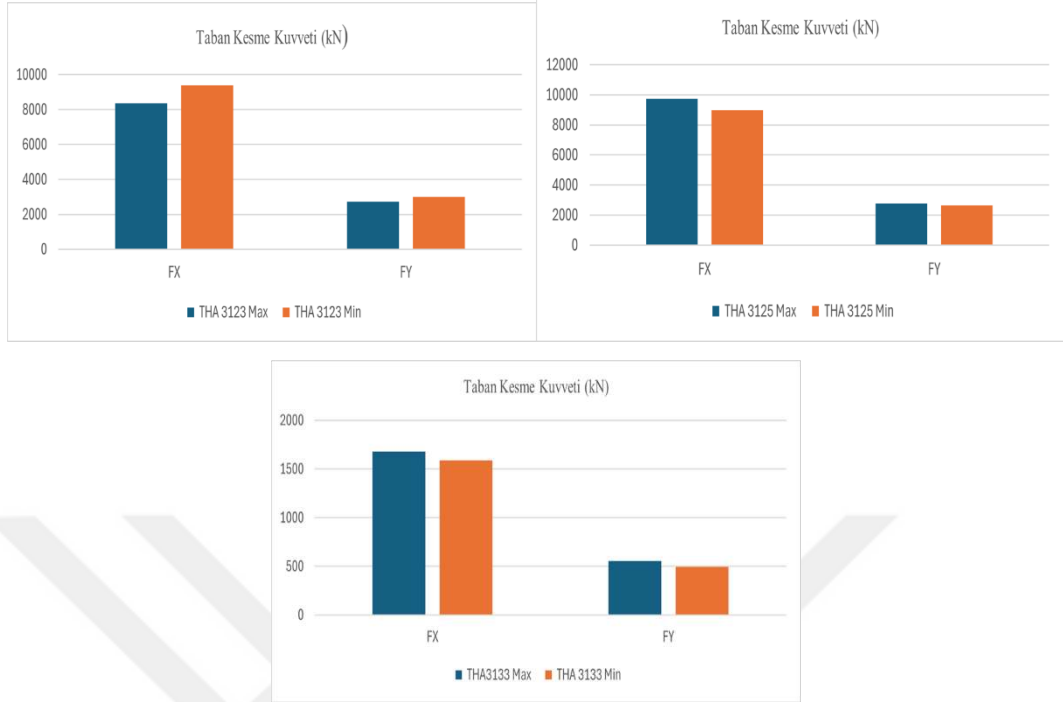
Şekil 6.2. Mevcut durum THA3123, THA3125 ve THA3133 deprem kayıtları için Fx ve Fy doğrultusunda maksimum ve minimum taban kesme kuvvetleri

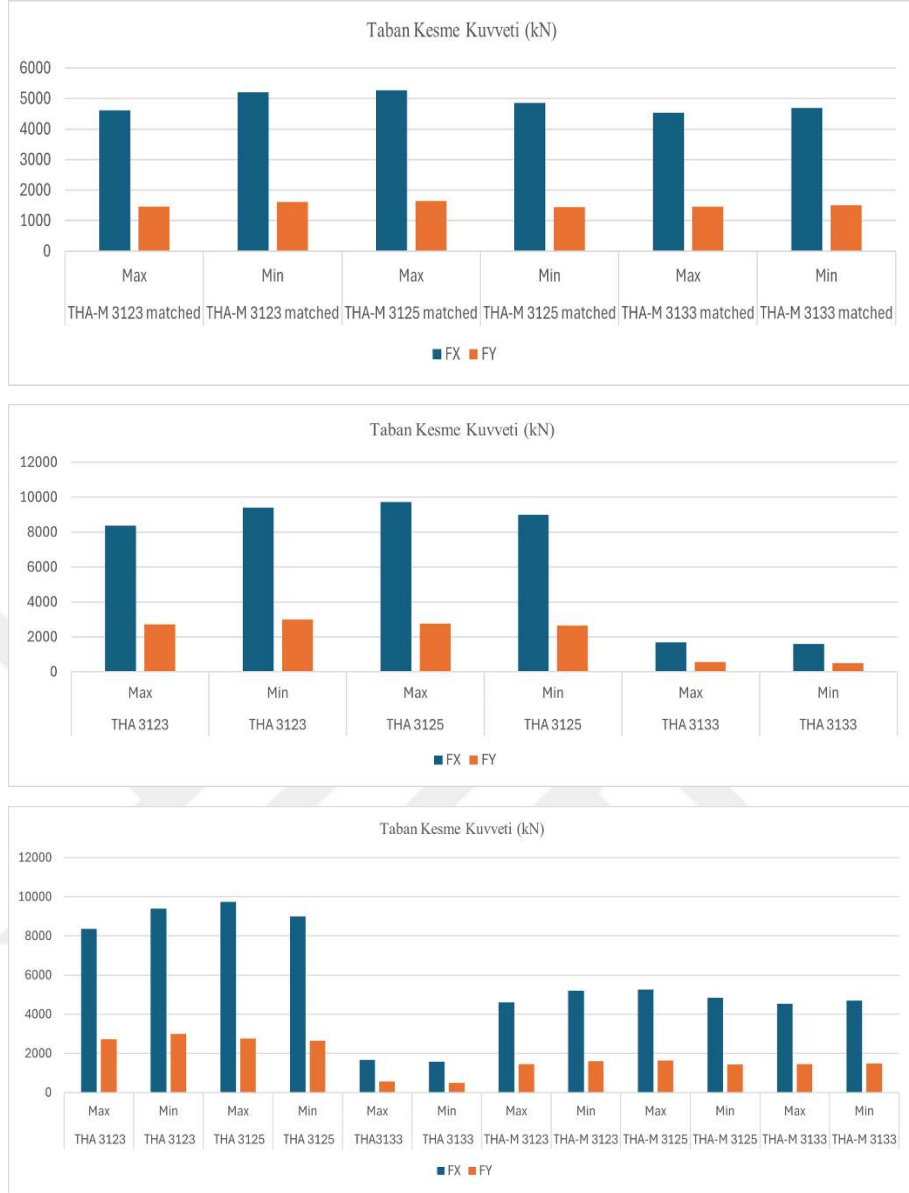
Şekil 6.4. Mevcut durum THA3123, THA3125 ve THA3133 deprem kayıtları için FX ve FY doğrultularında maksimum–minimum taban kesme kuvvetlerinin karşılaştırılması, ölçeklendirilmiş kayıtlar, gerçek kayıtlar, gerçek ve ölçeklendirilmiş kayıtların birlikte karşılaştırılması

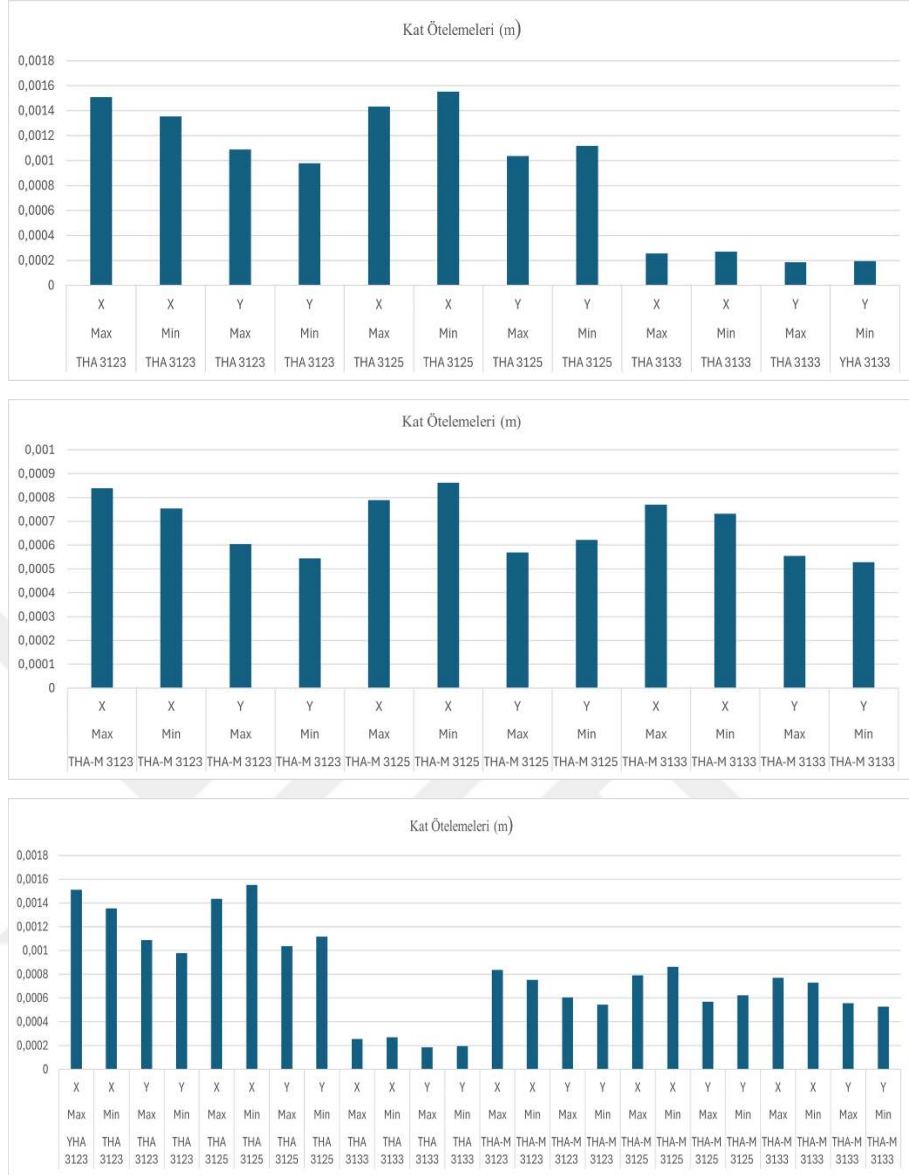
Şekil 6.7. Mevcut durum zemin kat THA3123, THA3125 ve THA3133 deprem kayıtları için FX ve FY doğrultularında maksimum–minimum kat ötelemesi karşılaştırılması, ölçeklendirilmiş kayıtlar, gerçek kayıtlar, gerçek ve ölçeklendirilmiş kayıtların birlikte karşılaştırılması

Şekil 6.5–6.26 arasında verilen sonuçlarda, yapının kat ötelenmeleri güçlendirme öncesi ve sonrası koşullar için değerlendirilmiştir. Elde edilen veriler incelendiğinde, yapı her iki durumda da çok yüksek kat ötelenmelerine sahip bir yapı değildir. Literatürde bazı çalışmalarda kat ötelenmesi, yapısal hasar ile ilişkilendirilen önemli parametre olarak incelenmektedir. Ama bu yapı özelinde, kat ötelenmelerinin görece düşük seviyelerde olmasına rağmen yapının hasar görmüş olması, kat ötelenmesinin yalnız başına hasar seviyesini temsil etmede her zaman yeterli ve güvenilir bir gösterge olmadığını ortaya koymaktadır. Bu durum, özellikle mevcut yapıların değerlendirilmesinde, hasarın doğru

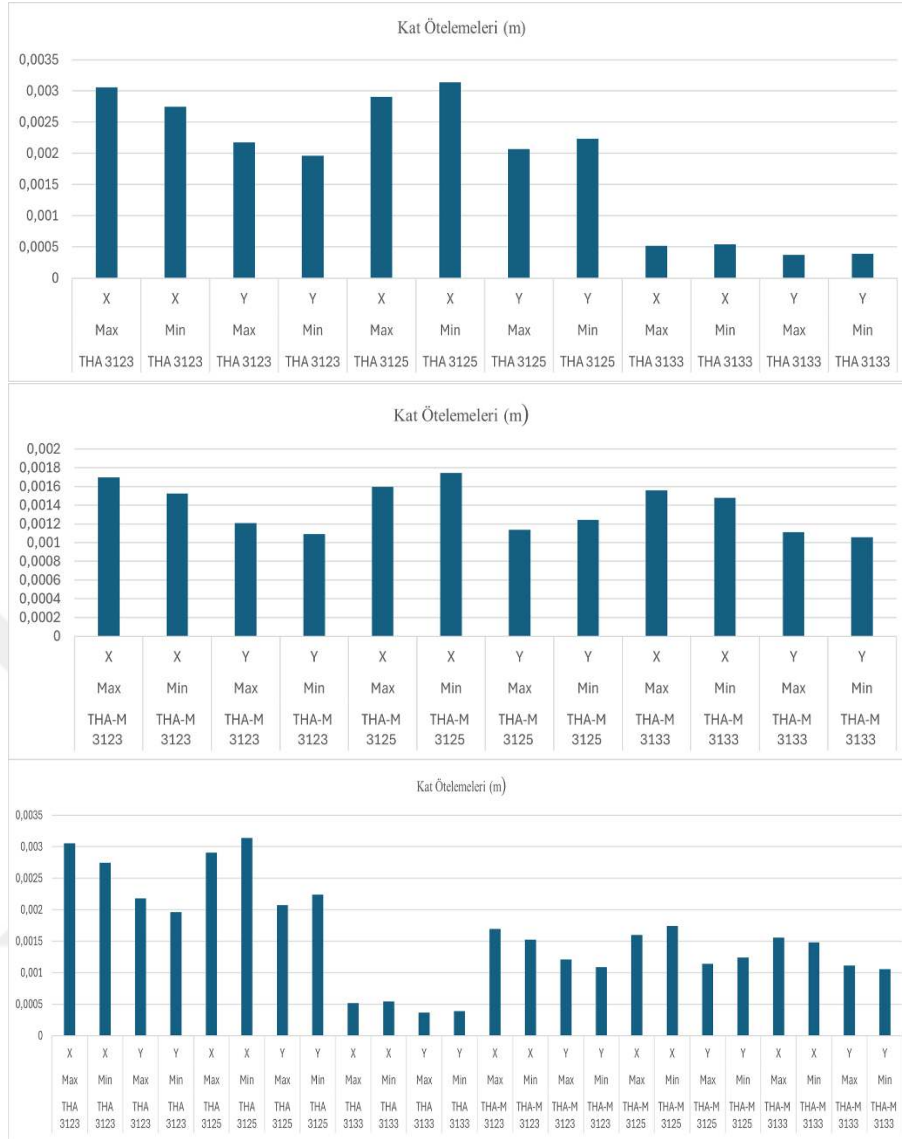
Şekil 6.10. Mevcut durum 1.Kat THA3123, THA3125 ve THA3133 deprem kayıtları için FX ve FY doğrultularında maksimum–minimum kat ötelemesi karşılaştırılması, ölçeklendirilmiş kayıtlar, gerçek kayıtlar, gerçek ve ölçeklendirilmiş kayıtların birlikte karşılaştırılması

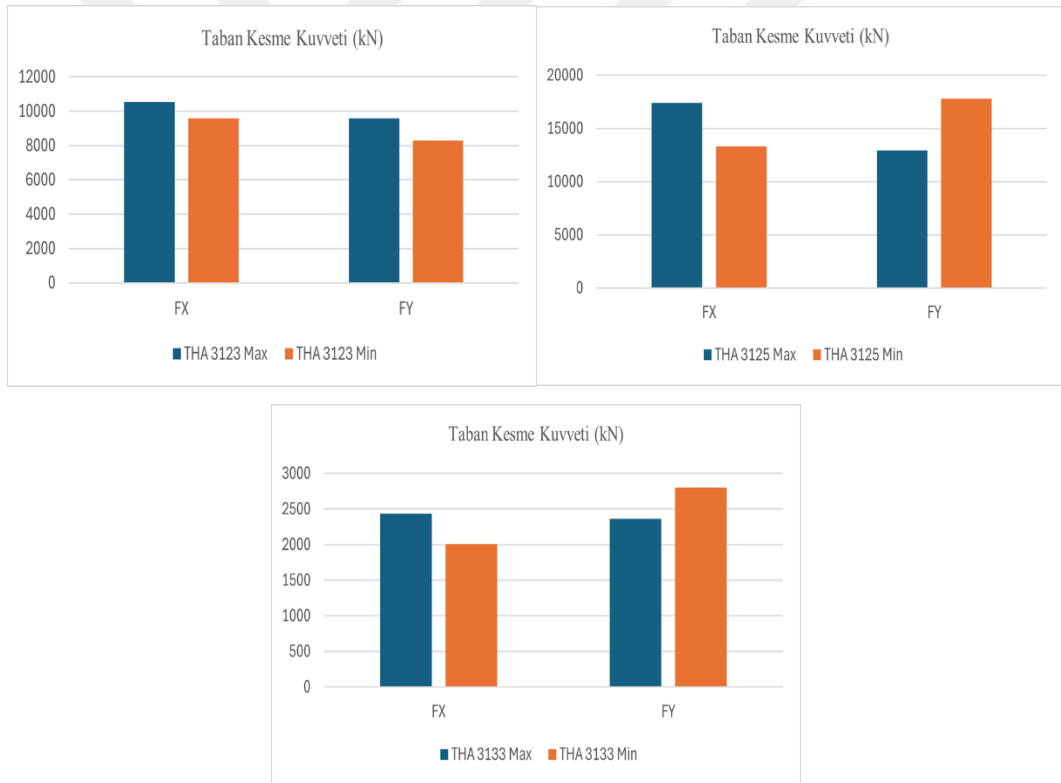
Şekil 6.15. Güçlendirilmiş durum THA3123, THA3125 ve THA3133 deprem kayıtları için Fx ve Fy doğrultusunda maksimum ve minimum taban kesme kuvvetleri

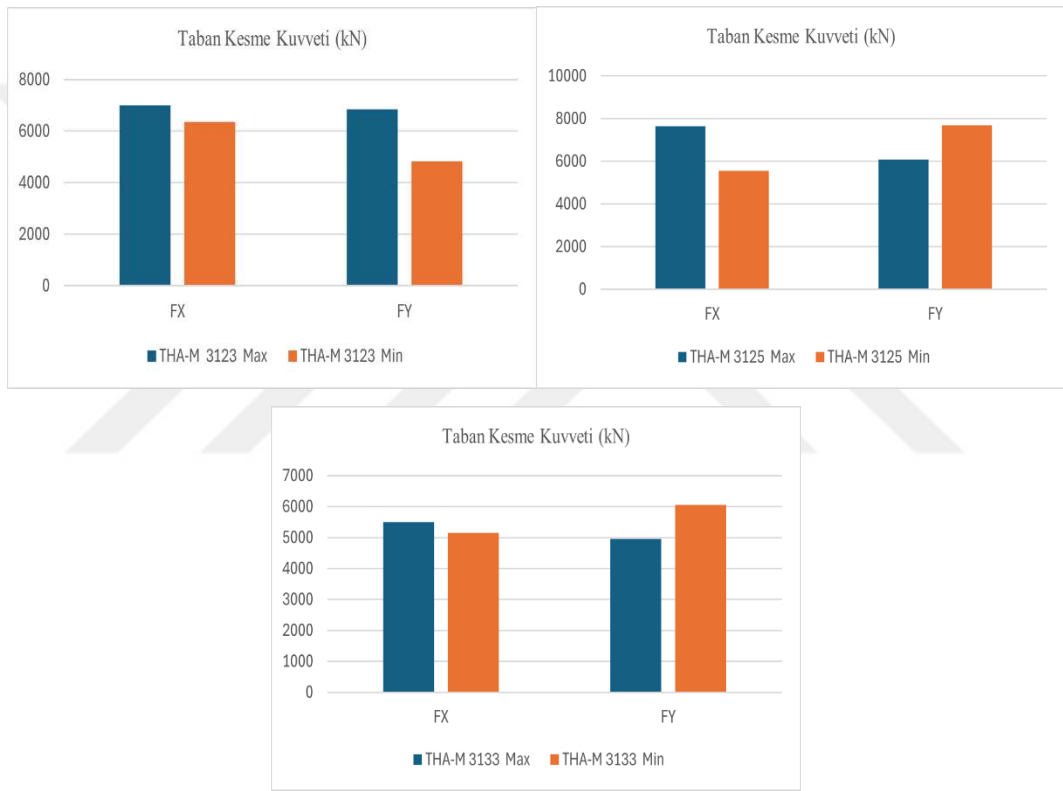
Şekil 6.16. Güçlendirilmiş durum THA-M 3123, THA-M 3125 ve THA-M 3133 deprem kayıtları için Fx ve Fy doğrultusunda maksimum ve minimum ölçeklendirilmiş taban kesme kuvvetleri

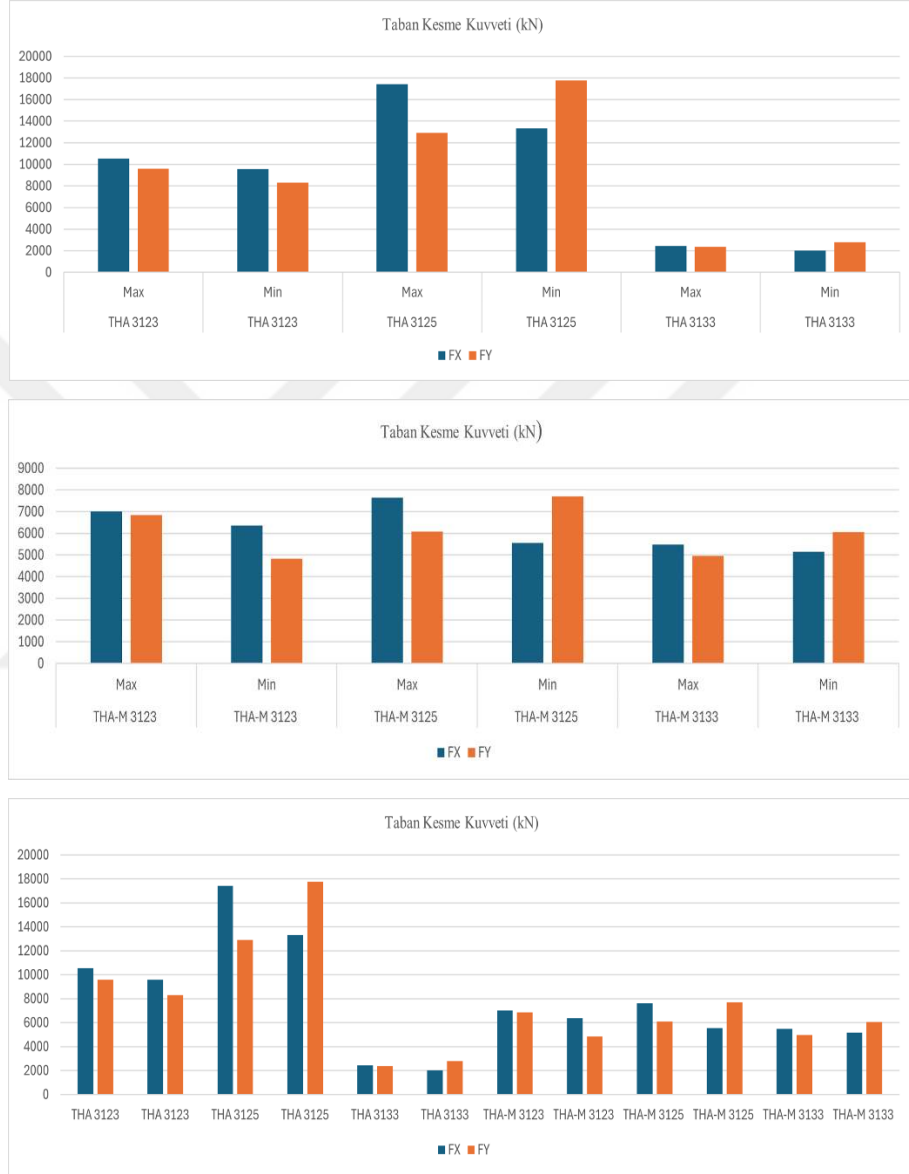
Şekil 6.17. Güçlendirilmiş durum THA3123, THA3125 ve THA3133 deprem kayıtları için FX ve FY doğrultularında maksimum–minimum taban kesme kuvvetlerinin karşılaştırılması, ölçeklendirilmiş kayıtlar, gerçek kayıtlar, gerçek ve ölçeklendirilmiş kayıtların birlikte karşılaştırılması

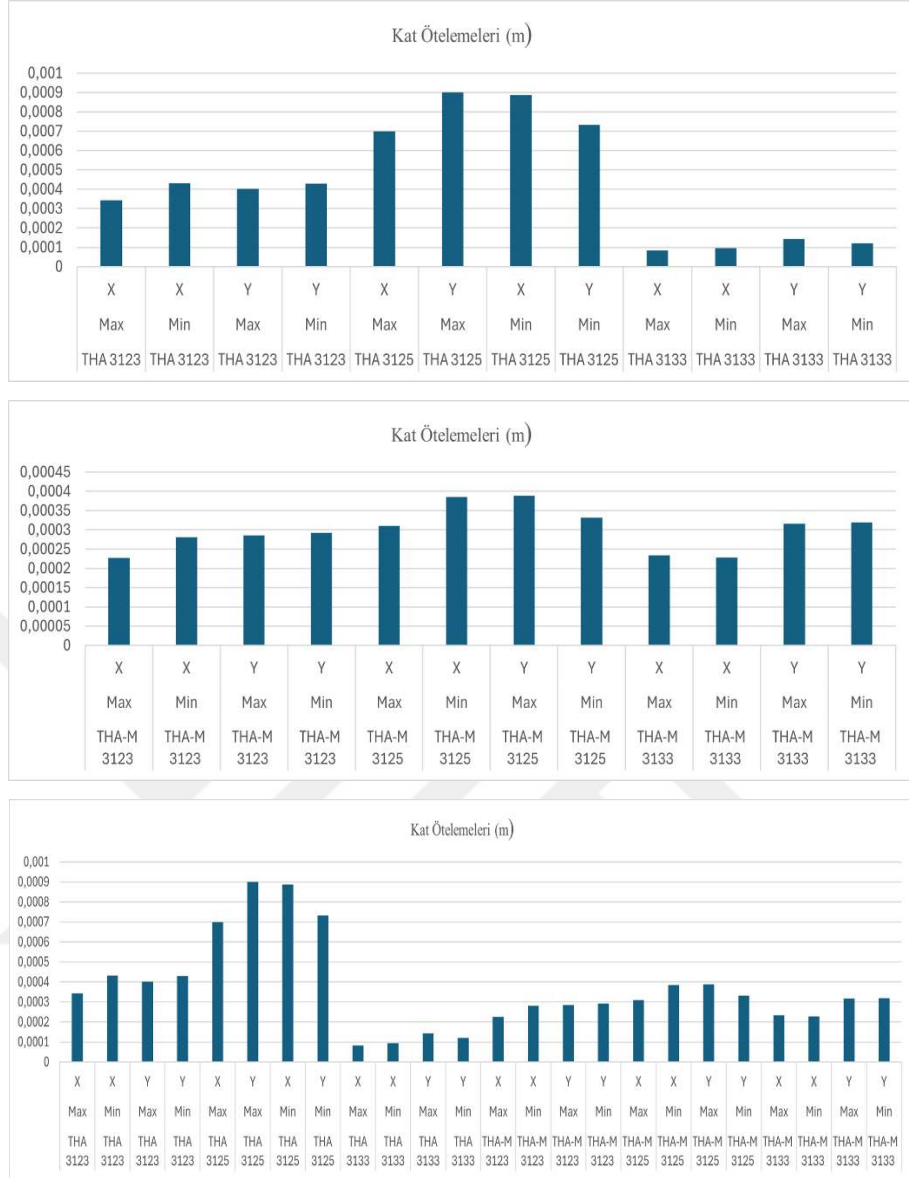
Şekil 6.23. Güçlendirilmiş durum 1.Kat THA3123, THA3125 ve THA3133 deprem kayıtları için FX ve FY doğrultularında maksimum–minimum kat ötelemesi karşılaştırılması, ölçeklendirilmiş kayıtlar, gerçek kayıtlar, gerçek ve ölçeklendirilmiş kayıtların birlikte karşılaştırılması
