**BETONARME BİR OKUL YAPISININ GÜÇLENDİRME ÖNCESİ VE SONRASI  
YAPISAL DAVRANIŞININ KARŞILAŞTIRMALI ANALİZİ**

**YÜKSEK LİSANS TEZİ**

**İNŞAAT MÜHENDİSLİĞİ ANA BİLİM DALI**

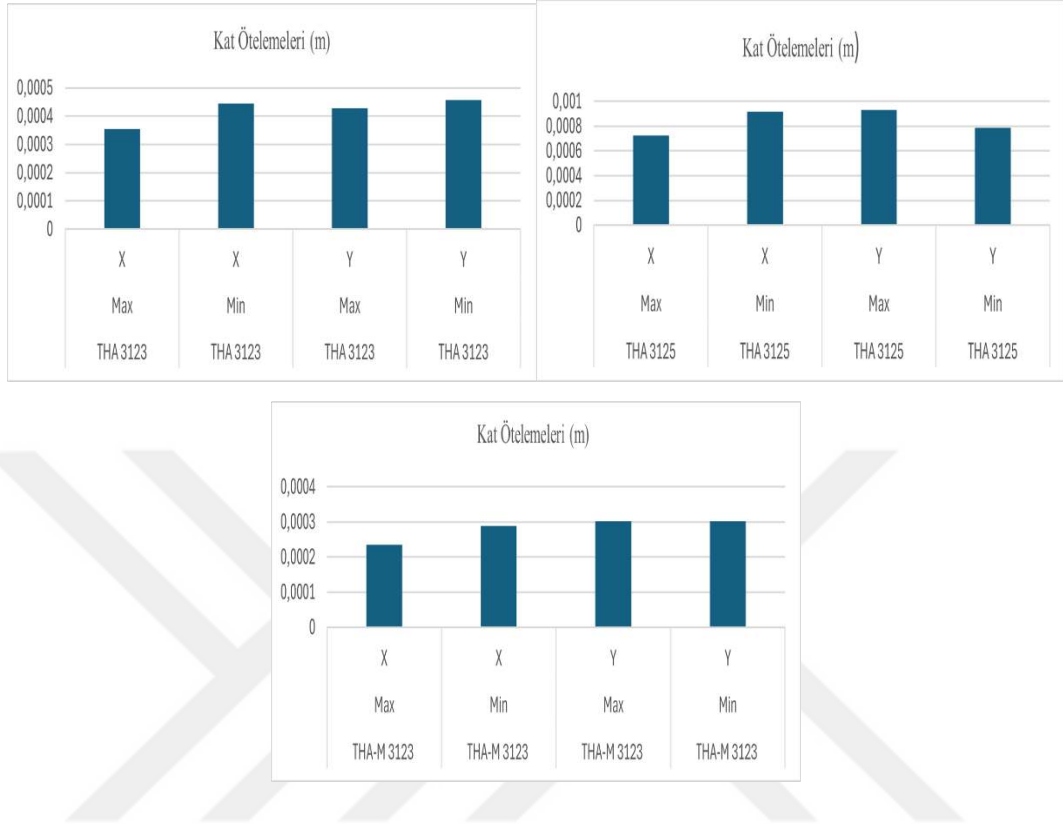
Şekil 6.24. Güçlendirilmiş durum 2.Kat THA3123, THA3125 ve THA3133 deprem kayıtları için X ve Y doğrultularında maksimum–minimum kat ötelemeleri

Şekil 6.5–6.26 arasında verilen sonuçlarda, yapının kat ötelenmeleri güçlendirme öncesi ve sonrası koşullar için değerlendirilmiştir. Elde edilen veriler incelendiğinde, yapı her iki durumda da çok yüksek kat ötelenmelerine sahip bir yapı değildir. Literatürde bazı çalışmalarda kat ötelenmesi, yapısal hasar ile ilişkilendirilen önemli parametre olarak incelenmektedir. Ama bu yapı özelinde, kat ötelenmelerinin görece düşük seviyelerde olmasına rağmen yapının hasar görmüş olması, kat ötelenmesinin yalnız başına hasar seviyesini temsil etmede her zaman yeterli ve güvenilir bir gösterge olmadığını ortaya koymaktadır. Bu durum, özellikle mevcut yapıların değerlendirilmesinde, hasarın doğru

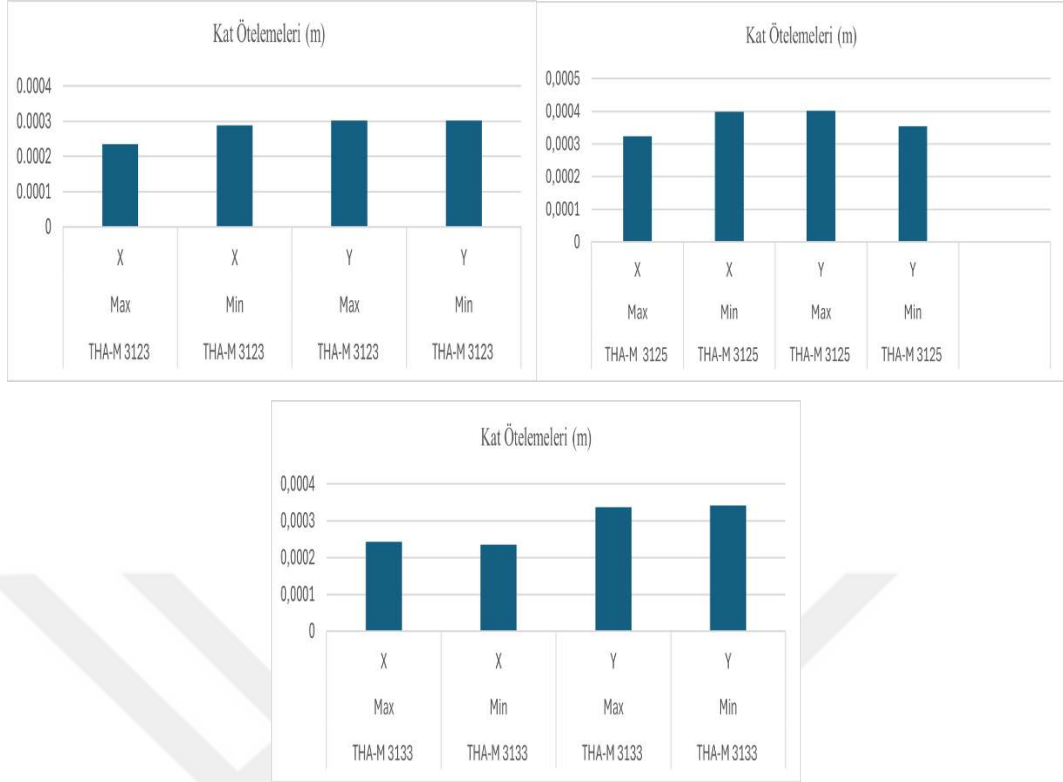
Şekil 6.25. Güçlendirilmiş durum 2.Kat THA- M 3123, THA-M 3125 ve THA-M 3133 deprem kayıtları için X ve Y doğrultularında maksimum–minimum ölçeklendirilmiş kat ötelemeleri
