AKDENİZ ÜNİVERSİTESİ  
SOSYAL BİLİMLER ENSTİTÜSÜ

BEYŞEHİR KÖY ODALARI

Sanat Tarihi Anabilim Dalı  
Yüksek Lisans Tezi

Antalya, 2022

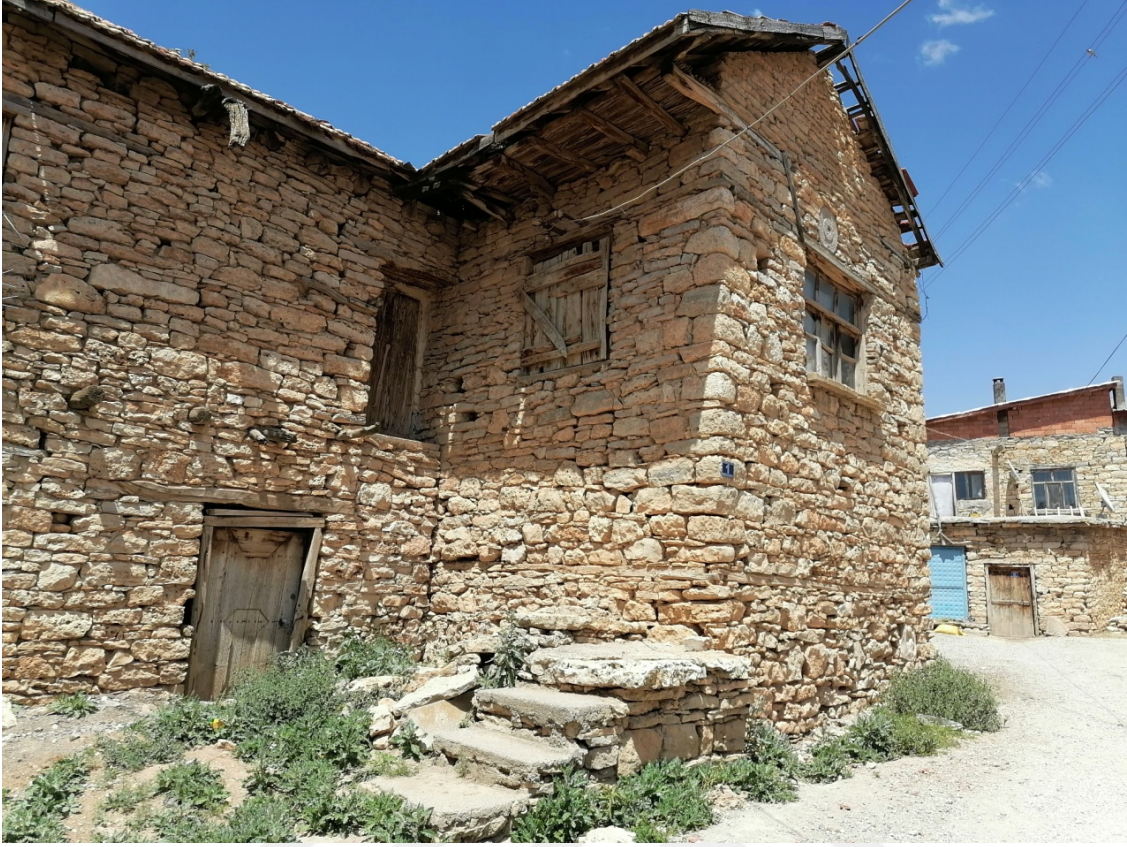
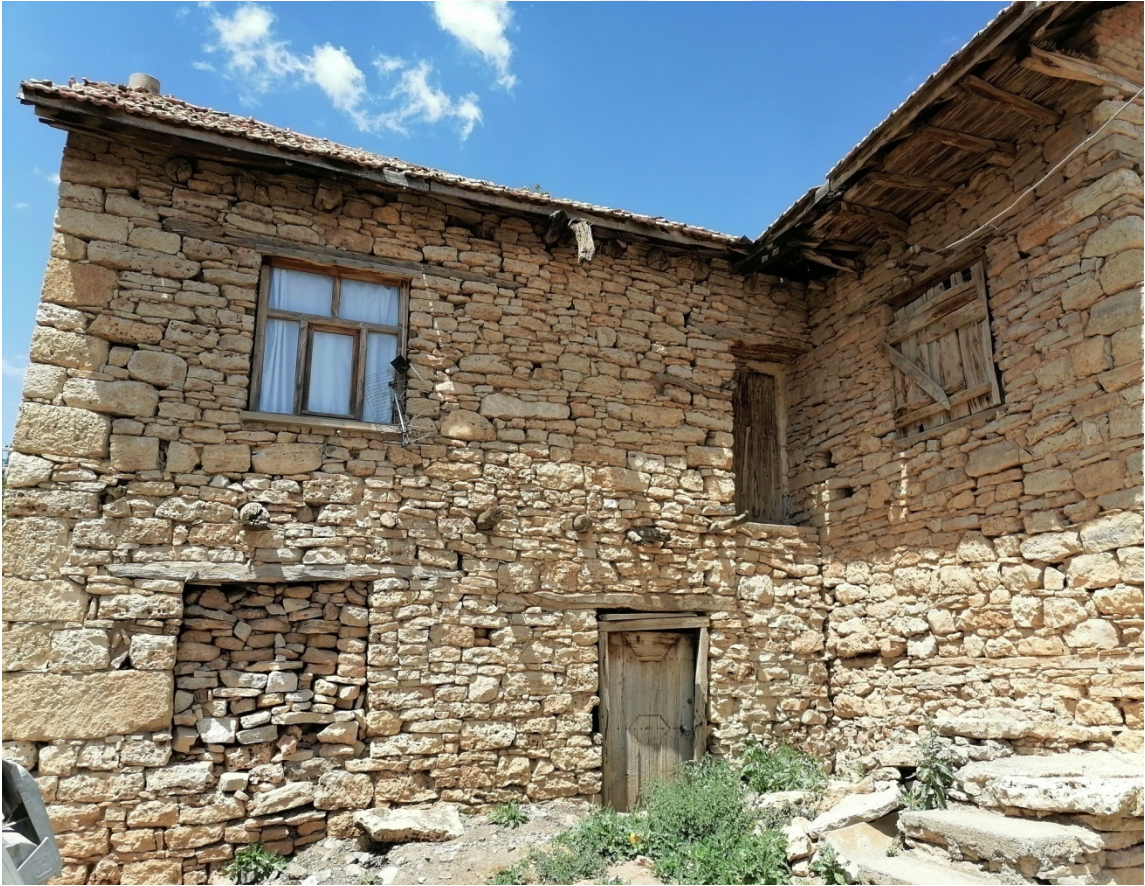
Fotoğraf 2.21. Ali Ağa Odası Genel Görünüş

Yapı L tipi planlı olmakla birlikte, ilk yapıldığında tek katlı olan yapı 1970-1980 arasında yapılan onarım ile iki kat olarak tekrardan düzenlenmiştir. Alt kat ahır üst kat oda olarak kullanılmıştır. Alt kat L şeklinde tek oda olarak kullanılırken, üst kat bir sofaya açılan iki odadan oluşmaktadır. Üst kata giriş bir merdiven yardımıyla dışarıdan sağlanır. Ancak günümüzde bu merdiven bakımsızlıktan yıkılmış durumdadır.

Giriş güney cephesindedir. Giriş cephesindeki güney odasında iki ahşap pencere bulunurken diğer cepheler tamamen sağırdır. Yığma taş tekniği kullanılan yapıda hatıllar, pencere, kapı doğramaları ile tavan ve zeminde ahşap malzeme kullanılmıştır. Dışarıdan sıvasız olan yapı içeriden kerpiç ile sıvanmıştır. İki katlı olan yapı ilk yapıldığında düz dam iken sonrasındaki onarımlarda kiremit kaplı kırma çatı ile örtülmüştür. Bu yapı üzerinde de Veyseller odasının da olduğu gibi nereden geldiği bilinmeyen dairesel formda üzerinden Bismillah ve Allah yazan bir adet devşirme taş güneydeki pencere alınlığına yerleştirilmiştir. Taşın ortası delikli olup daha çok bir değirmen taşına benzemektedir. Yapı günümüzde kullanılmamaktadır.

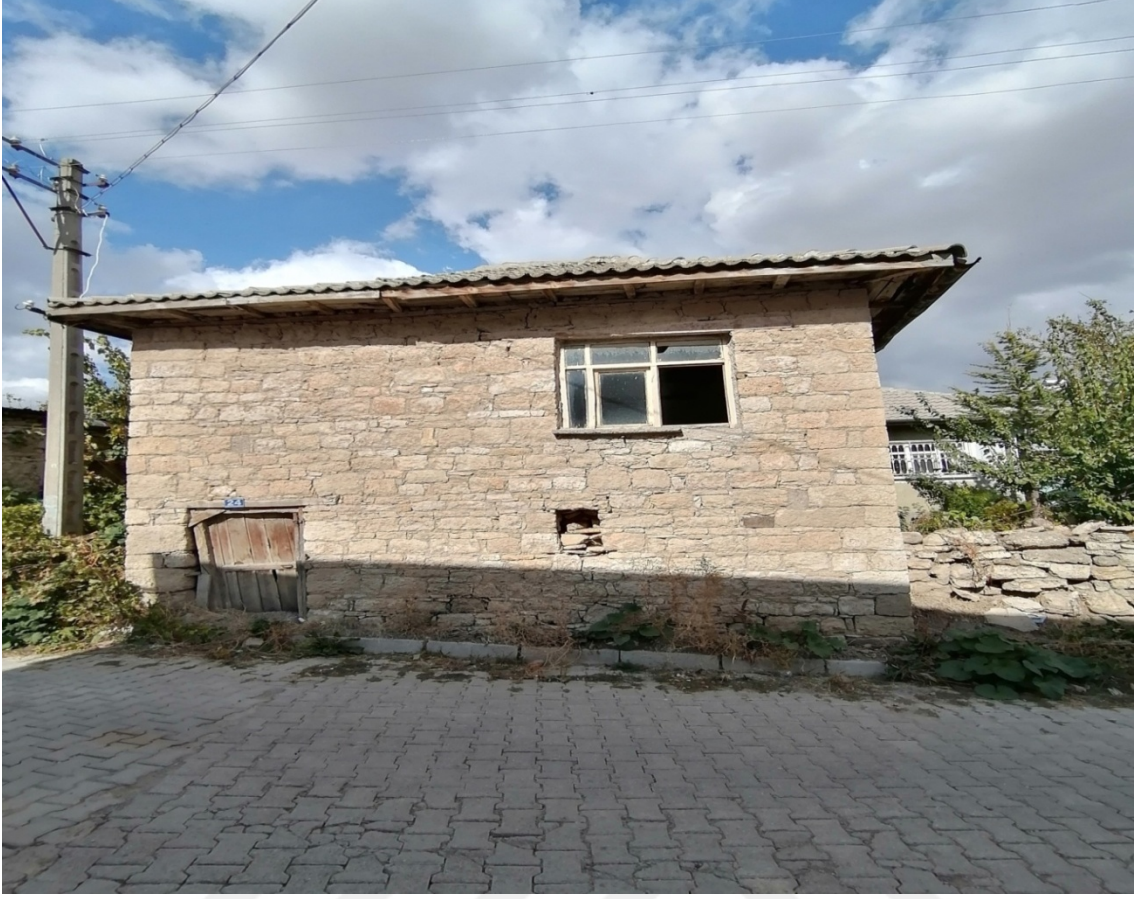
**Fotoğraf 2.26. Sülen Odası Giriş Cephesi Genel Görünüş**

Ana giriş kapısı kuzey cephesinde olan yapıya girişi ahşap bir kapı ile sağlanır. Giriş kapısının karşısında üst kata ulaşımı sağlayan bir ahşap merdiven bulunur. Giriş kapısının hemen sağında bir başka ahşap kapı ile ahıra ulaşım sağlanmıştır. Merdivenden yukarı çıkıldığında dar bir sofa ve bu sofaya bakan bir kapı ile odalara giriş sağlanır. Sofa merdivenin hemen üstünde bulunan bir pencere sayesinde aydınlatılmıştır. Odaya sofanın batısında yer alan ahşap bir kapı ile giriş sağlanmaktadır. Oda doğuda ve güneyde birer adet ahşap pencere ile aydınlatılmıştır. Yapı ilk olarak düz toprak dam olarak yapılmışsa da sonrasındaki onarımda kırma çatı ile kapatılmıştır. Yapı günümüzde kullanılmadığı için bakımsız durumdadır. Yapıya ait bir süsleme bulunmamaktadır.

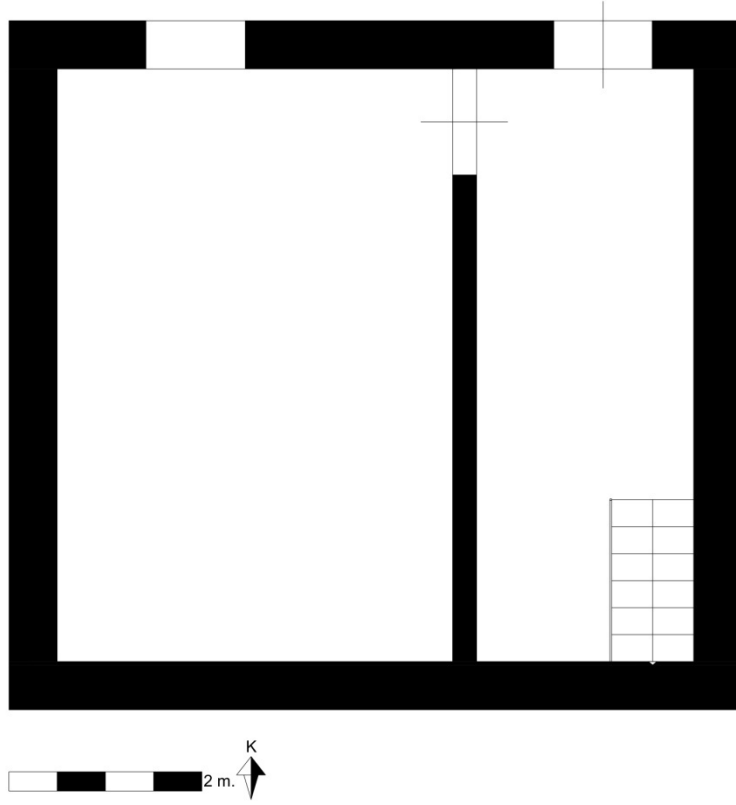
Çizim 2.13. Eyüp Ağa Odası Alt Kat Planı

Yapıya giriş kuzeyden ahşap bir kapı ile sağlanmıştır. Kat ayrımı ahşap hatilla vurgulanmıştır. Yapının kapı ve pencere doğramaları ile üst katın zemin ve tavan döşemeleri ahşaptır. Ancak zemin katın tabanı topraktır. Ana giriş kuzey cephesinden ahşap bir kapı ile sağlanır. Giriş kapısının karşısında üst kata ulaşımı sağlayan bir ahşap merdiven bulunur. Giriş kapısının hemen sağında bir başka ahşap kapı ile ahıra ulaşım sağlanmıştır. Ayrıca ahıra batı cephesinden başka bir kapı ile de giriş çıkış sağlanmıştır.

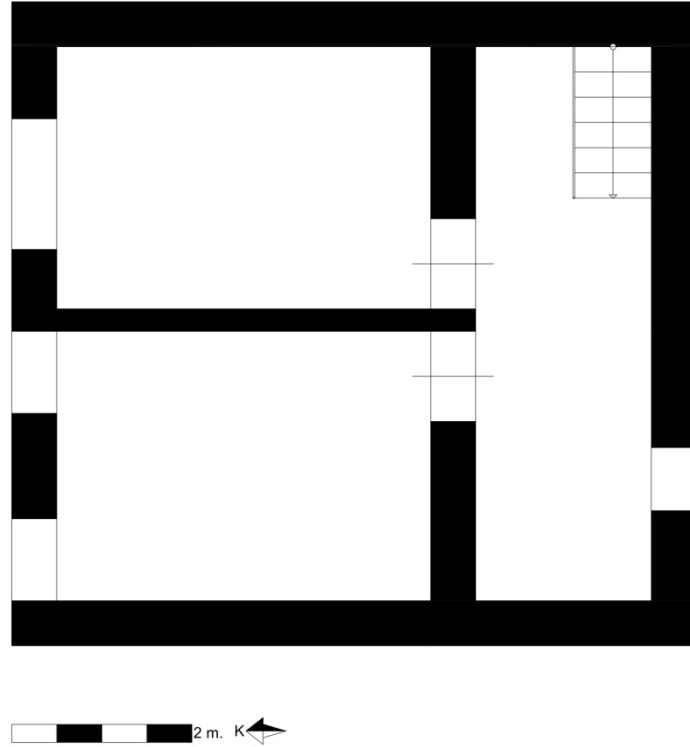
Çizim 2.14. Eyüp Ağa Odası Üst Kat Planı

Merdivenden yukarı çıkıldığında küçük dar bir iç sofa ve bu sofaya simetrik bakan iki kapı ile iki farklı odaya giriş sağlanır. Sofa merdiven üstü ve merdiven yanı olarak iki küçük pencere ile aydınlatılmıştır. Kuzey cephesindeki oda doğudan bir pencere ile aydınlatılırken, güney cephesindeki ana oda doğudan iki pencere ile aydınlatılmıştır. Ana odada bir de iki pencere arasında kerpiçten bir ocak bulunmaktadır. Ancak bakımsızlıktan bu ocak yıkılmıştır. Yapının üst örtüsü yapıldığında düz toprak dam iken günümüzde kırma çatı ve alaturka kiremit örtülüdür. Yapıya ait bir süsleme bulunmamaktadır. Yapı günümüzde kullanılmamaktadır.

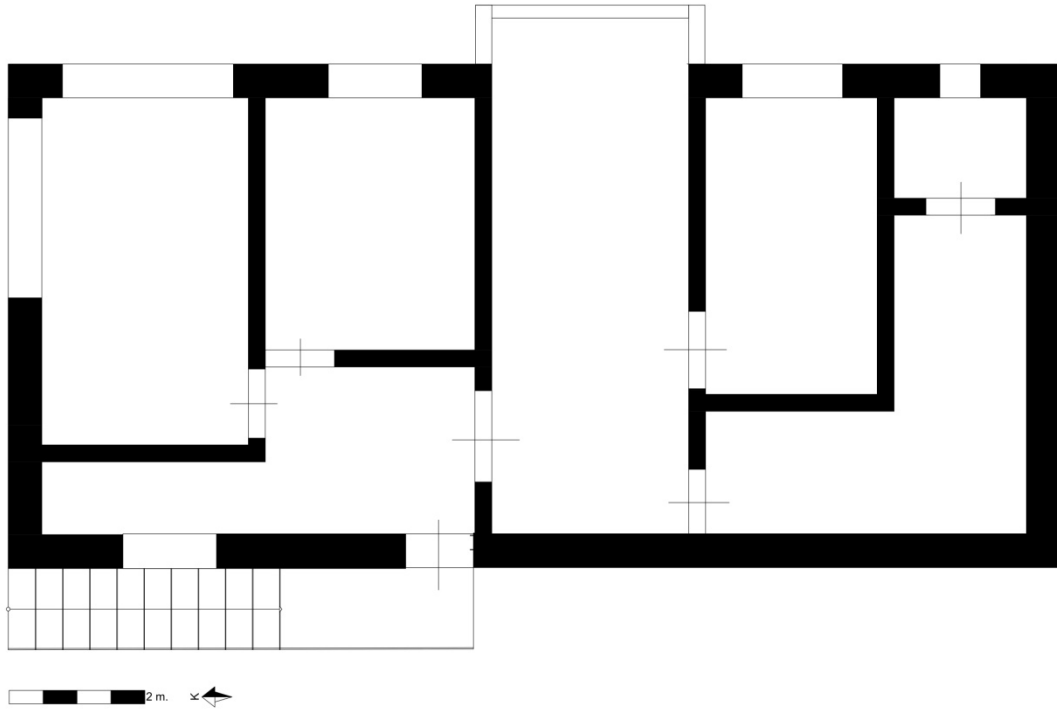
Çizim 2.15. Gökçimen Meydan Konağı / Odası Üst Kat Planı

Yapının üst katına giriş yapının batısında uzanan taş merdiven ve ahşap bir kapı ile sağlanmaktadır. Yapının üst kat ana giriş kapısından girilince bir açıklık bulunmaktadır. Giriş kapısının karşısında yan yana iki oda ile karşılaşılır bu odaları ahır bölümünün üstünde yer alır. Giriş kapısının güneyinde bulunan bir ahşap kapı ile cumbalı orta sofaya geçiş sağlanır. Bu sofaya açılan iki kapı ile bir oda bir depoya geçiş sağlanırken depo içerisinde yapıya sonradan ilave olan bir helâ bulunmaktadır. Yapı ayakta kaldığı sürece muhtarlık binası ve sıbyan mektebi olarak kullanılmıştır<sup>34</sup>.

Ayrıca yapı, incelemeler sonucunda Beyşehir ilçesine bağlı olan köylerin içerisinde bulunan en büyük köy odası(Köy Konağı) statüsüne sahiptir. Yapının üst katında toplam dört oda bir cumbalı sofa bulunmaktadır. Odalar yapının güney yüzünde sıralı bir biçimde iken odaları birbirinden ters T şeklindeki cumbalı sofa ayırmaktadır. Ayrıca sofanın oda olarak kullanılması için ahşap çift kapılı kapılar ilave edilmiştir. Yapıya ana girişten girildiğinde kapının karşısında 1 ve 2 numaralı odalar ile karşılaşılır. 1 numaralı oda yapının en doğusunda yer alırken biri doğuda büyük biri de güneyde küçük olmakla birlikte iki pencere ile aydınlatılır. Ayrıca odanın doğu duvarında bir adet gömme dolapta yer alır. 2 numaralı oda ise 1 numaralı oda ve sofa arasında yer almaktadır. Odayı büyük bir çift kanatlı ahşap pencere aydınlatmaktadır. Ana giriş kapısından sağa dönüldüğünde çift kapılı ahşap kapıdan cumbalı

kapalı sofaya geiş saėlanır. Sofa bir cumba ile uzatılmıştır. Sofanın g neyinde iki kapı yer almaktadır. Bu kapılardan biri b y k bir odaya aılırken bir diėeri L planlı bařla bir odaya aılır ayrıca bu odanın doėusuna sonradan bir hel  ilave edilmiřtir.

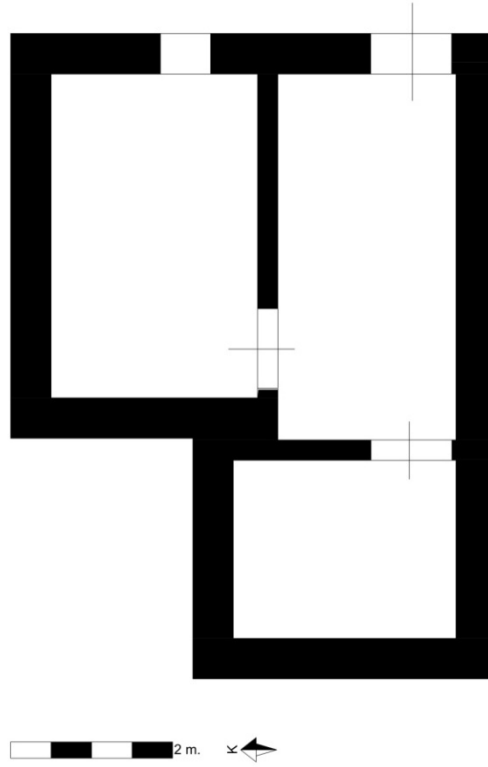
Çizim 2.17. Hacı Yusuf Odası Kat Planı

Yapıya giriş doğu cephesinden sağlanmaktadır. Ana kapı ufak bir sofaya açılır. Ana kapının tam karşısındaki batı cephesinde yer alan kapı yapıya sonradan eklenen helâya açılır. Ana giriş kapısının sağında yer alan ahşap bir kapı ile odaya geçiş sağlanmaktadır. Oda geniş bir pencere ile aydınlatılmıştır. Yapının üst örtüsü sundurma çatıdır. Bu sebeple yapının sofa tavan yüksekliği ile oda tavan yüksekliği birbirinden farklıdır. Bu fark kullanılarak sofanın aydınlatması kapı üzerinden bir pencere ile sağlanmıştır. Yapılan inceleme sonucunda yapıya ait herhangi bir süsleme unsuruna rastlanılmamış olup yapı günümüzde onarılmış ve kullanılmaktadır.

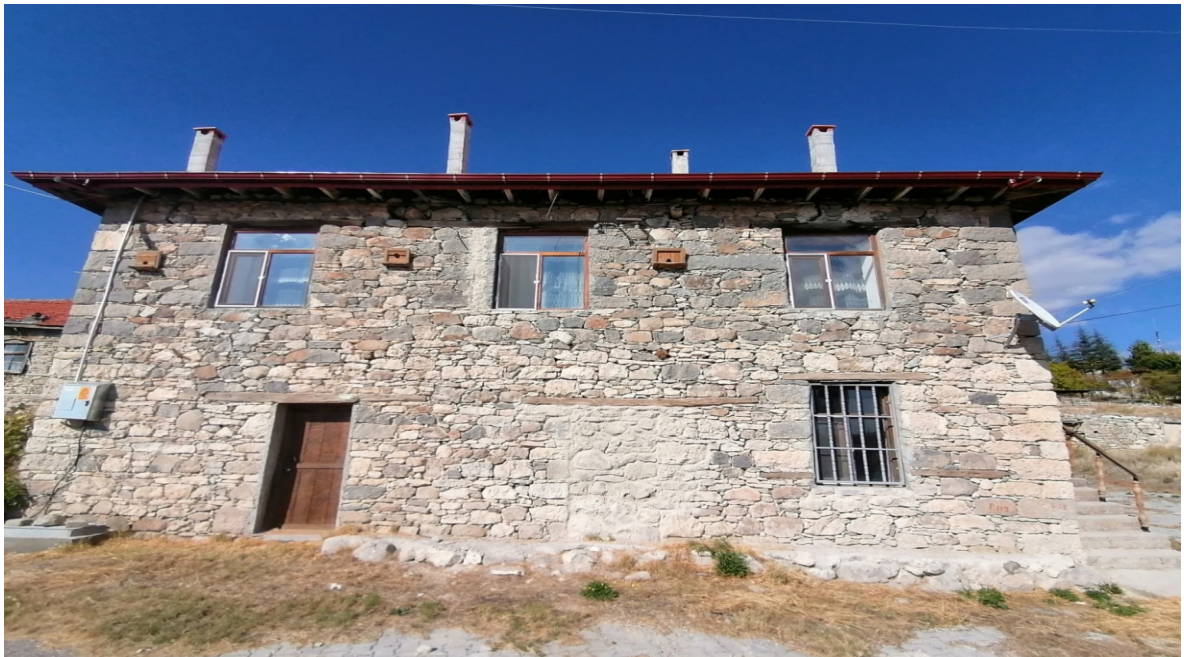
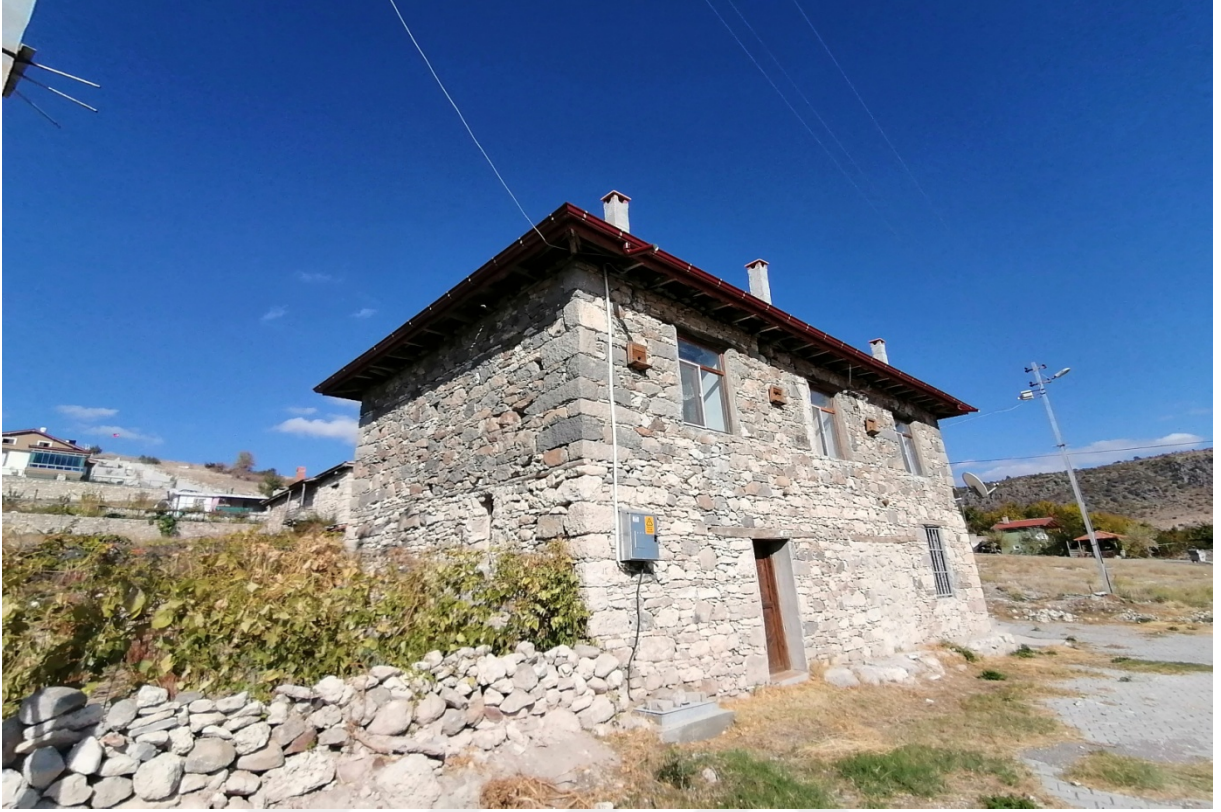
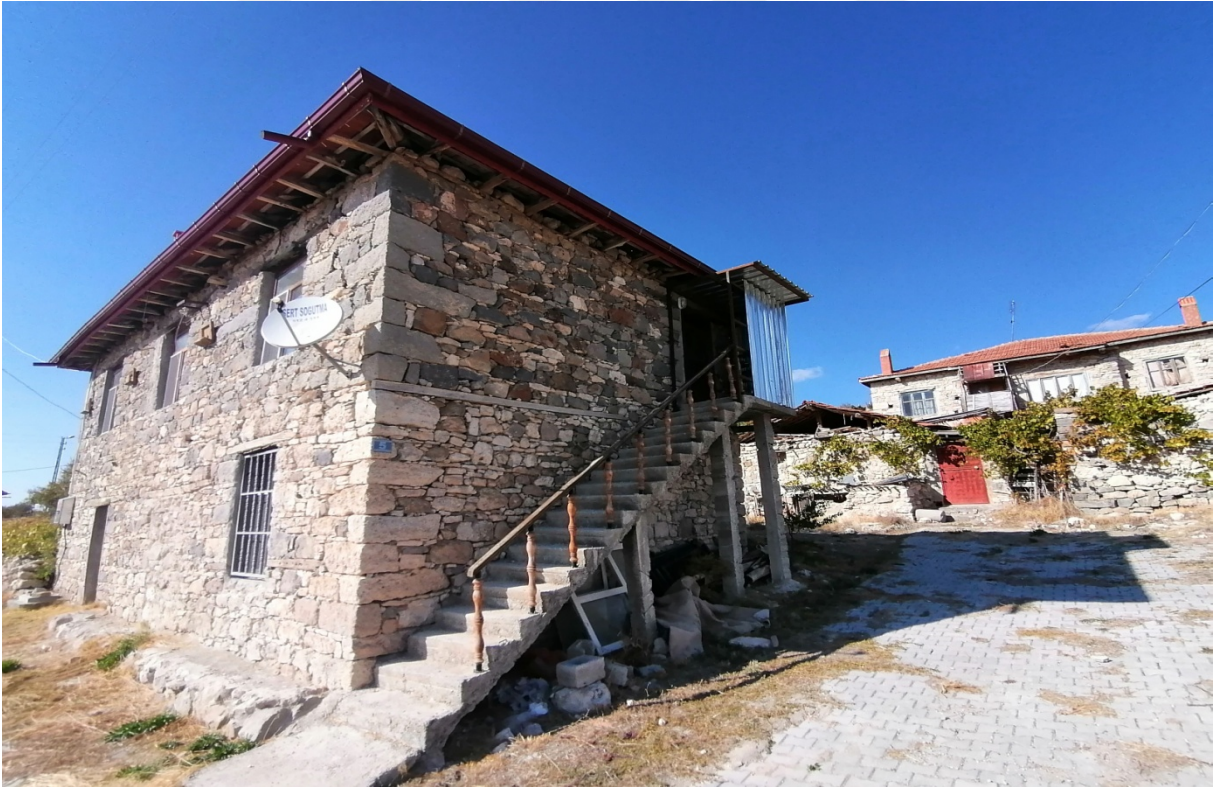
Fotoğraf 2.39. Çivril Köy Odası Genel Görünüş

Yapının köy merkezine uzaklığı 400 m'dir. Kuzeydoğu istikametinde düz bir arazi üzerine inşa edilmiştir. Müstakil olarak inşa edilen yapı iki katlıdır. Alt kat ahır üst kat oda olarak düzenlenmiş olan yapının ana malzemeleri taş, kerpiç ve ahşaptır. Dışarıdan sıvasız olan yapının içi toprak sıvalı ve badanalıdır. Yapı genel olarak dikdörtgen planda olup oda orijinalinden uzak bir şekilde yeniden onarılmıştır.

Yapıya giriş özgün halinde zemin kattan sağlanırken günümüzde yapının doğusundan ikinci kata uzanan bir merdiven sayesinde yeni açılan bir kapıdan giriş sağlanmaktadır. Alt kat günümüzde ahırdan depoya çevrilmiştir. Üst kat iki oda bir iç sofa şeklindeyken günümüzde odanın biri mutfak olarak değiştirilmiştir. Yapının özgün halindeki düz toprak dam örtünün üzeri kırma çatı ve alafranga kiremit ile kapatılmıştır. Yapının orijinal ahşap kapı ve pencere doğramaları yine ahşap olarak yenilenmiştir. Yapıda herhangi bir süsleme bulunmamıştır. Yapı günümüzde ayakta ve kullanılmaktadır.

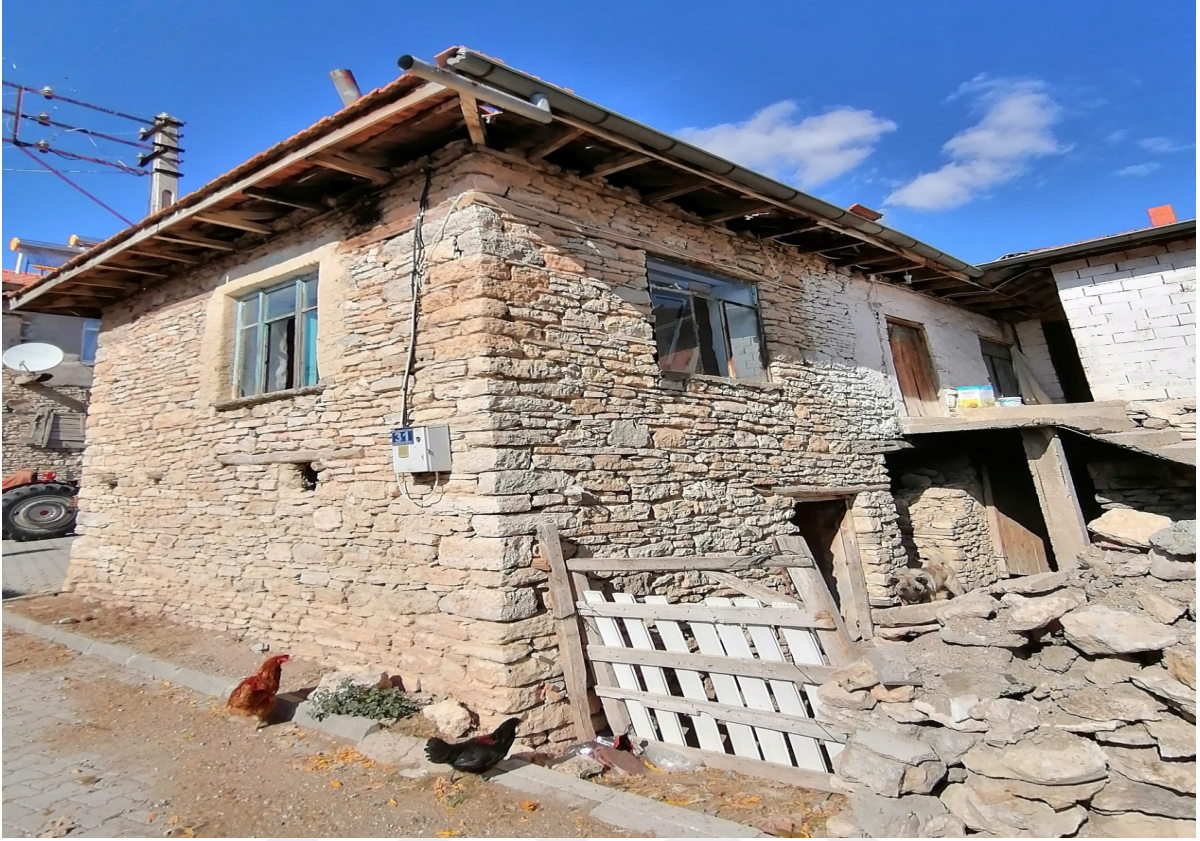
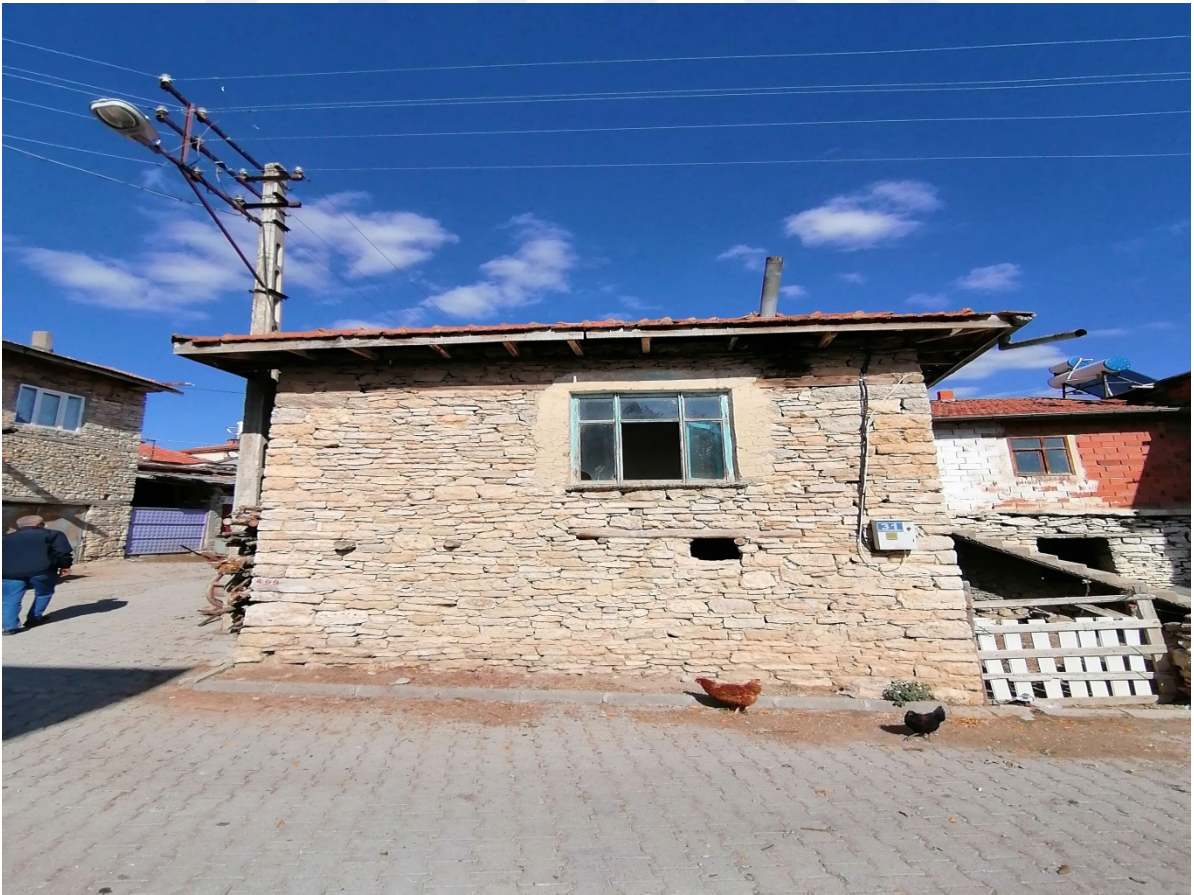
Fotoğraf 2.41. Avdancık Köy Odası Genel Görünüş

Yapının köy merkezine uzaklığı 150 m olan dar bir sokak köşesine inşa edilmiştir. Başka bir yapı ile bitişik ve iki katlı olarak inşa edilen yapının alt katı ahır üst katı bir sofa ve oda olarak yapılmıştır. Yapının kendisine ait bir bahçesi bulunmaktadır. Bu bahçenin güneyinden yapının ana giriş kapısına yükselen ve sonradan inşa edilen betonarme bir merdiven ile üst kata geçiş sağlanmaktadır. Yapının ana malzemeleri taş, kerpiç ve ahşaptır. Dışarıdan sıvasız olan yapının içi toprak sıvalı ve badanalıdır. Yapı genel olarak dikdörtgen plandadır. Üst kat yapıya sonraki onarımlar ile inşa edilmiştir.

Yapının güneyinden üst kat ana giriş kapısına yükselen sonradan inşa edilen betonarme bir merdiven ile geçiş sağlanmaktadır. Ana kapısından içeri girildiğinde iç sofaya geçiş sağlanır. Ana giriş kapısının solunda ahşap malzemeden yapılmış oda kapısı bulunmaktadır. Oda kare planda olup iki ahşap pencere ile aydınlatılmıştır. Yapının ana malzemeleri taş, kerpiç ve ahşaptır. Dışarıdan sıvasız olan yapının içi toprak sıvalı ve badanalıdır. Günümüzde kullanım dışı kalan yapı bakımsız kalmıştır. Yapı günümüzde köpekler için bir barınak olarak faaliyet göstermektedir. Bu sebepten dolayı yapının plan ölçüleri alınamamıştır. Yapı hakkında bilgi köy muhtarı Faik Kılız tarafından alınmıştır.

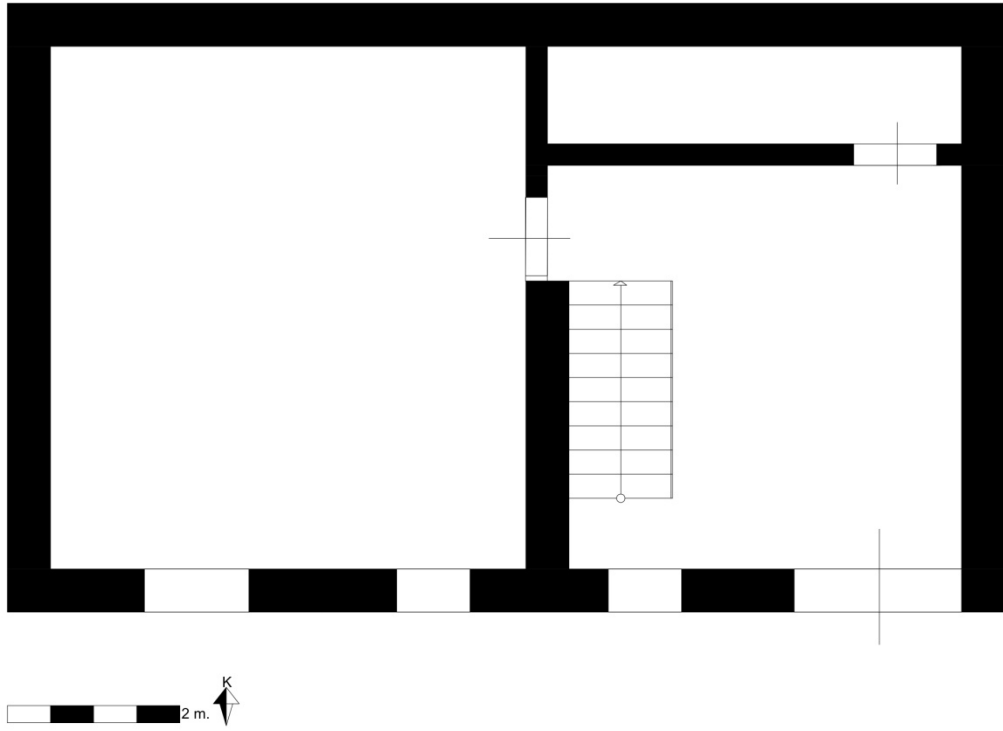
Çizim 2.18. İmamların Odası Alt Kat Planı

Yapıya giriş kuzeyden ahşap bir kapı ile sağlanmıştır. Yapı sonradan onarım görmüş ve üst katta bulunan ahşap pencereler yenisi ile değiştirilmiştir. Yapıya giriş batıdan ahşap bir kapı ile sağlanmıştır. Giriş kapısının tam karşısında helâ bulunmaktadır. Giriş kapısının solunda helâ kapısına bitişik ahşap kapıdan ahıra girilmektedir. Günümüzde burası depo ve odunluk olarak kullanılmaktadır. Yine giriş kapısının solunda ahşap bir merdiven ile üst kata geçiş sağlanmıştır. Merdiven bir iç sofaya açılır sofanın sağında ve solunda birer tane olmak üzere iki oda bulunmaktadır. Kuzey cephesindeki oda güney cephesindeki odadan kısmen daha küçüktür. Burası günlük hayatta sürekli kullanılan odadır. Güney cephesinde bulunan geniş oda ise odaya misafir olanların konakladığı oda olarak bilinmektedir. Güney odası yapının büyük odası olup dikdörtgen planda inşa edilmiştir. Bu odayı kuzey odası gibi bir tane büyük pencere aydınlatmaktadır. Yapının üst örtüsü ilk inşasında yapıldığında düz toprak dam iken günümüzde kırma çatı ve alaturka kiremit örtülüdür. Yapılan inceleme sonucunda yapıya ait herhangi bir süsleme unsuruna rastlanılmamıştır. Yapı günümüzde ayakta olsa da kullanılamaz hale gelmiştir.

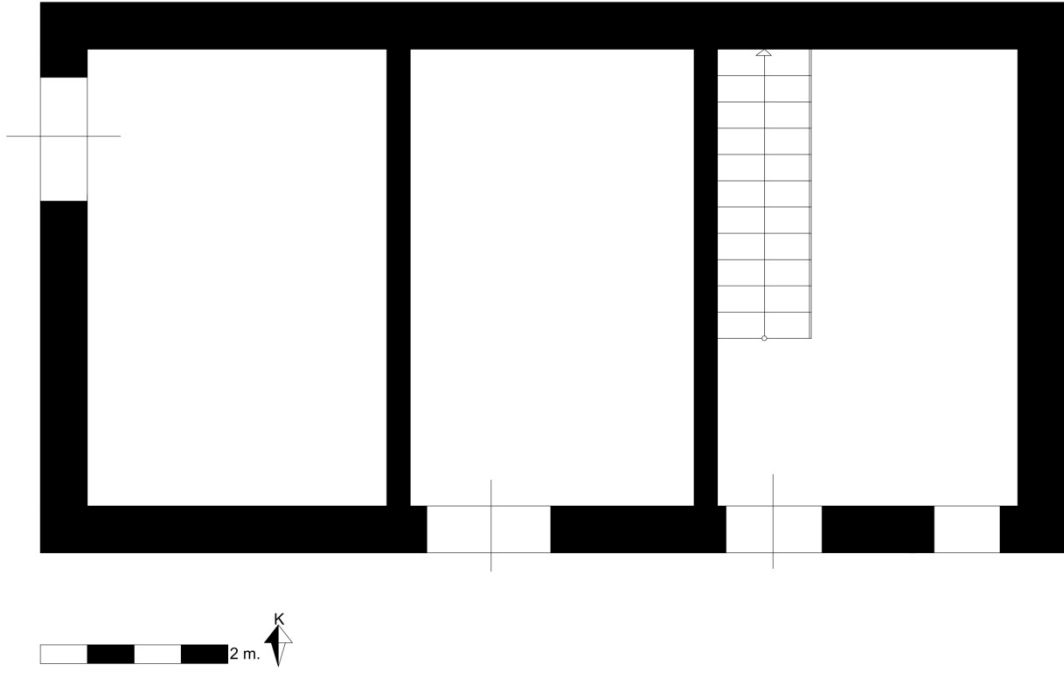
Çizim 2.20. Ayhanlar Odası Alt Kat Planı

Yapıya giriş güneydendir. Cümle kapısı sonradan yapılan onarımlar ile ahşap olan eski kapı yerine günümüzde demir bir cümle kapı ile değiştirilmiştir. Cümle kapısının hemen sağında yer alan diğer bir kapı ile yapının ahır bölümüne geçilir. Yapının batı cephesinde bulunan diğer bir ufak kapı ise yapının samanlık veya odunluk bölümüne açılmaktadır. Yapının ölçüsü içeriye girilemediği için dıştan dışa alınmıştır. Cümle kapısının kuzeyinde bulunan ahşap merdiven ile üst kata geçiş sağlanır. Batı bir tane doğuda bir tane olmak üzere iki odaya sahip olan yapı köyde bulunan bir diğer köy odası olan İmamların Odası ile aynı plan şemasına sahiptir<sup>35</sup>. Odaların pencereleri günümüzdeki onarım ile yenileri ile değiştirilmiştir. Özgün yapıda üst örtü düz toprak dam iken günümüzde alaturka kiremit kaplı kırma çatı ile örtülüdür. Yapılan inceleme sonucunda yapıya ait herhangi bir süsleme unsuruna rastlanılmamıştır. Yapı günümüzde ayakta olsa da kullanılmamaktadır.

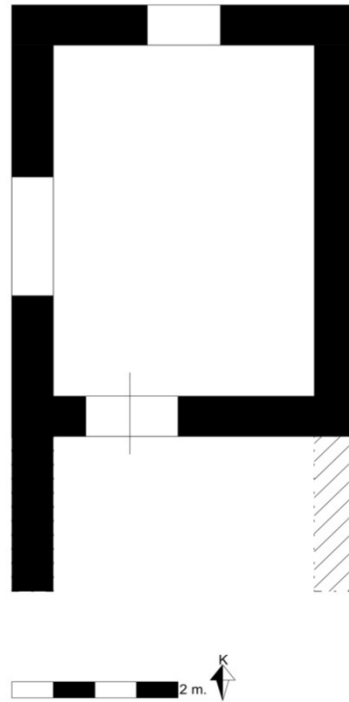
Çizim 2.21. Karabayat Köy Odası Kat Planı

Yapının ana malzemeleri taş, kerpiç ve ahşaptır. Dışarıdan ve içeriden toprak sıvalı ve badanalıdır. Yapı dikdörtgen planlıdır. Tek oda olarak inşa edilen yapıyı iki ufak ahşap pencere aydınlatır. Ahşap ana giriş kapısının üstü düz toprak dam bir sundurma ile örtülmüştür. Yapının tavan, zemin, kapı ve pencereleri ahşap ve orijinal halinde yerinde durmaktadır. Yapılan inceleme sonucunda yapıya ait herhangi bir süsleme unsuruna rastlanılmamıştır. Yapı günümüzde kullanılmamaktadır.

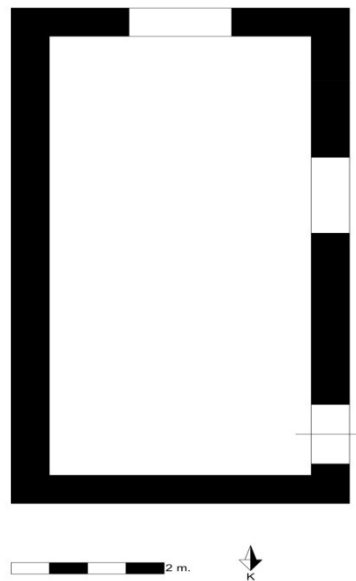
**Çizim 2.22. Hoca Mektebi Odası Kat Planı**

Yapının ana malzemeleri taş, kerpiç ve ahşaptır. Dışarıdan kerpiç sıvalı olan yapı, içeriden de toprak sıvalı ve badanalıdır. Yapı dikdörtgen planlıdır. Tek oda olarak inşa edilen yapıyı iki ufak ahşap pencere aydınlatır. Yapıya giriş doğuda bulunan bir sundurmadan yapılmaktadır. Ahşap ana giriş kapısının etrafı demir bir koruma ile genişletilmiştir. Yapının kapı, tavan ve zemini ahşap malzemedendir. Yapının özgün ahşap pencereleri onarımdan sonra demir pencere çerçeveleri ile değiştirilerek sağlamlaştırılmıştır. Yapının üst örtüsü düz topak dam iken gördüğü onarımlarda sundurma çatı ile değiştirilmiştir. Yapıda herhangi bir süsleme bulunmamaktadır.

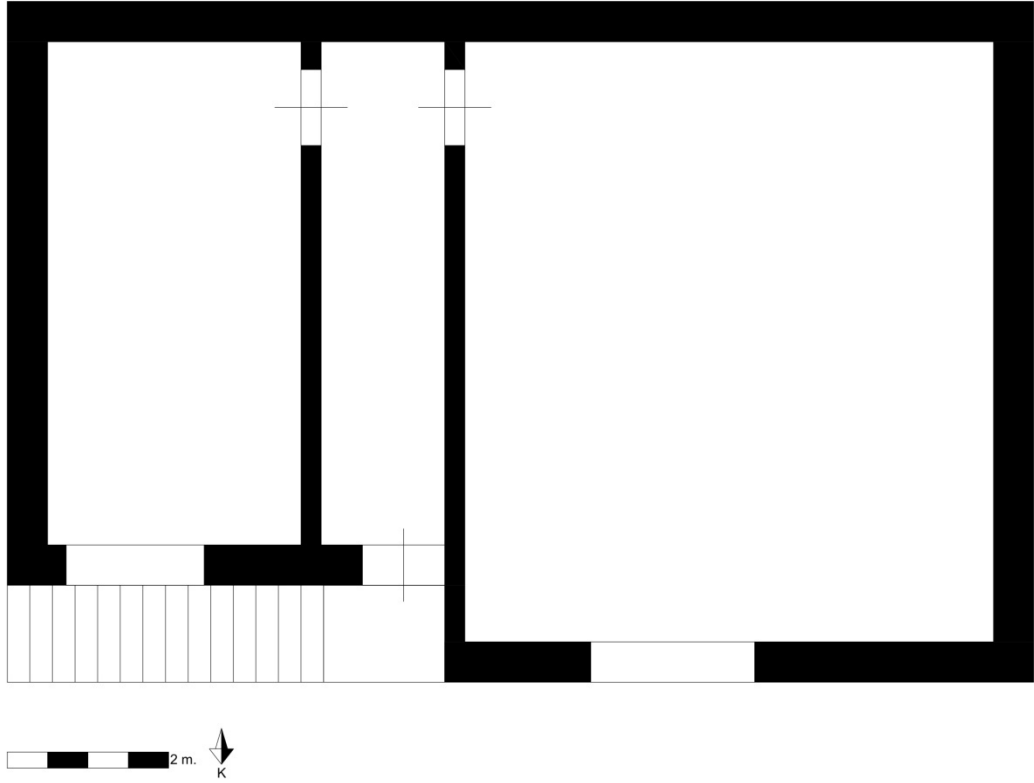
Çizim 2.23. Tellinin Odası Üst Kat Planı

Cümle kapısı bir iç sofaya açılan yapının doğu ve batı cephelerinde birer tane olmakla birlikte toplam iki odası bulunur. Yapı ilk olarak tek kat inşa edilmişse de sonraki onarımlarda yaşam alanı yeni yapılan üst kata taşınmıştır. Yapının içten içe ölçümü yalnızca üst kattan yapılmıştır. Bunun sebebi alt katın kullanılamaz durumda ve kapılarının önünün taş ile doldurulmuş olmasıdır. Yapının ana malzemeleri taş, kerpiç ve ahşaptır. Yapı dışarıdan ve içeriden toprak sıvalı ve badanalıdır. Yapı dikdörtgen planlıdır. Yapının zemini taştır. Tavan, kapı ve pencereleri ahşap malzemeden olup cümle kapısı bölgedeki diğer evler gibi koruma yönünden yüksek demir kapı ile değiştirilmiştir. Özgün planda üst örtü düz toprak dam iken onarım sonrası çıkılan ikinci katta üst örtü alaturka kiremit kaplı kırma çatı ile örtülüdür. Yapının 1950 yıllarında büyük bir onarım görmüş ve ikinci kat o zaman çıkılmıştır<sup>36</sup>. Yapıya ait herhangi bir süsleme bulunmamaktadır.

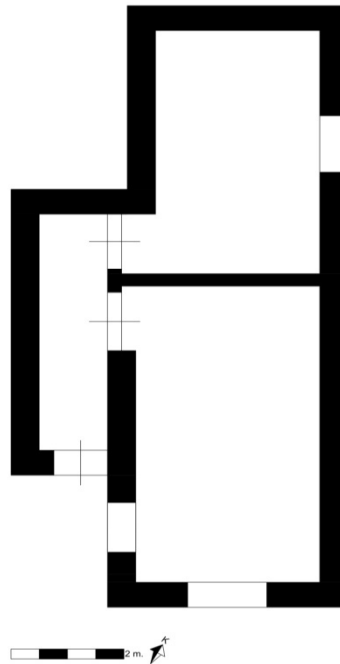
Çizim 2.24. Kuruşoğlu Odası Kat Planı

Yapının ahşap cümle kapısı uzun bir iç sofaya açılırken, sofanın kuzey cephesinde sıralı iki oda bulunmaktadır. Bu odalardan biri misafir odası bir diğeri ise günlük yaşam alanıdır. Her iki odayı da birer pencere aydınlatmaktadır. Yapının güney odasına ait ahşap penceresi üzerinde dış cephede taşla oyulmuş şekilde yapının 1961 yılında yapıldığı bir kitabe bulunmaktadır. Dışarıdan sıvasız olan yapı, içeriden toprak sıvalı ve badanalıdır. Yapının zemini toprak zemindir. Tavan, kapı ve pencereleri ahşap malzemeden yapılmıştır. Çatı sundurma çatı tipi ile inşa edilmiştir. Yapıya ait herhangi bir süsleme bulunmamaktadır. Yapı günümüzde ayakta olup kullanılmamaktadır.

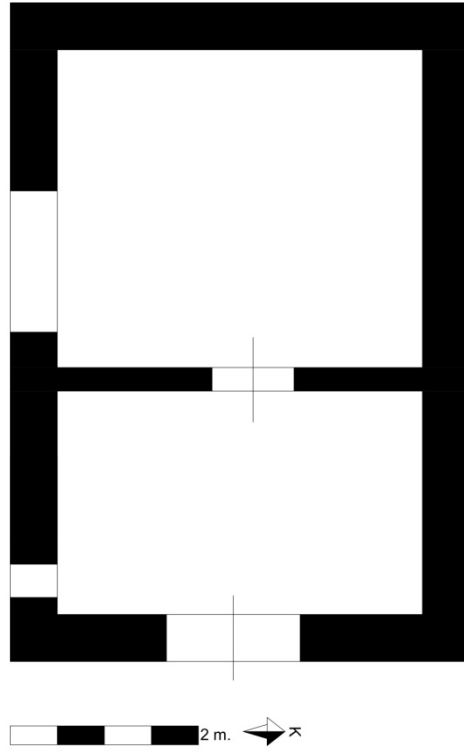
Çizim 2.25. Kopuzoğlu Odası Üst Kat Planı

Yapı köy merkezinde eğimli bir arazide müstakil olarak inşa edilmiştir. Yol eğimi sebebi ile yapının kuzey ve güney tarafındaki kot farkı oldukça yüksektir. Dikdörtgen planlı iki katlı olan yapının alt katı ahır ve samanlık, üst katı ise bir iç sofa ve tek odadan oluşmaktadır. İsaköy Caminin hemen batısında yer almaktadır. Yapının ana malzemesi kaba yonu taş, kerpiç ve ahşaptır. Yapının dış duvarı inşa edilirken ahşap hatıllar ile desteklenmiştir. Dışarıdan ve içeriden sıvasızdır. Yapı yıkılma riski taşıdığı için üst katın planı dıştan dışa göre alınmıştır.

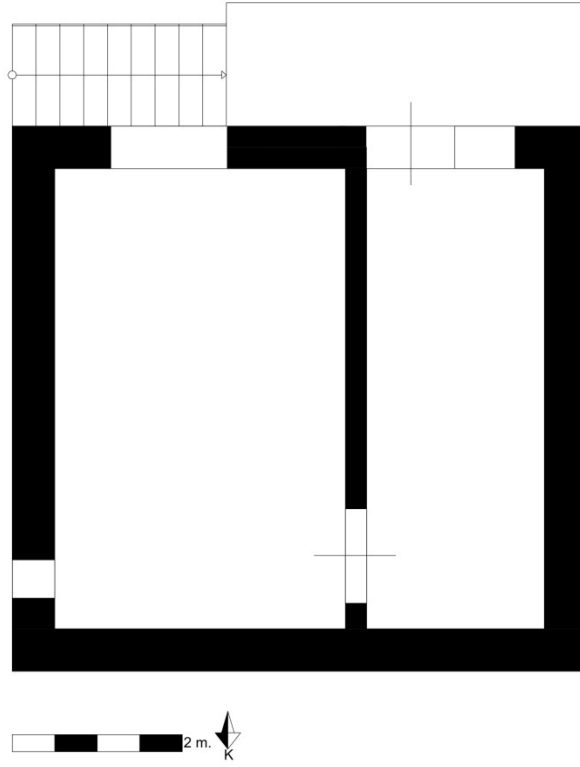
Çizim 2.26. Issıları / Hatıpların Odası Üst Kat Planı

Yapıya giriş sonradan değiştirilen betonarme bir merdiven ile güney cephesinden sağlanmaktadır. Giriş kapısı dar ve uzun bir iç sofaya açılmaktadır. Sofa kapının hemen bitişiğinde bulunan küçük bir pencere ile aydınlatılmıştır. Bu pencere ayrıca eve kimin geldiğini öğrenmek amacı ile de kullanılmaktadır. Sofanın sonunda ahşap bir kapı ile odaya geçiş sağlanmaktadır. Yapı oldukça sade olsa da halen aktif olarak kullanıldığı için dışı ve içi sıvalı ve badanalıdır. Yapının ana malzemesi taş, kerpiç ve ahşaptır. Kapı, pencere tavan ve zemin döşemeleri ahşap malzemeden yapılmıştır. Yapının üst örtüsü sonradan yapılan onarımlar ile düz toprak damdan kırma çatı ile değiştirilmiş ve alaturka kiremit ile örtülmüştür. Yapı müstakil olarak sahibi Ömer Issı'nın evinin hemen arkasına inşa edilmiştir. Yapıya ait herhangi bir süsleme bulunmamaktadır. Yapı bakımsız kalmış olsa da günümüzde aktif olarak kullanılmaktadır.

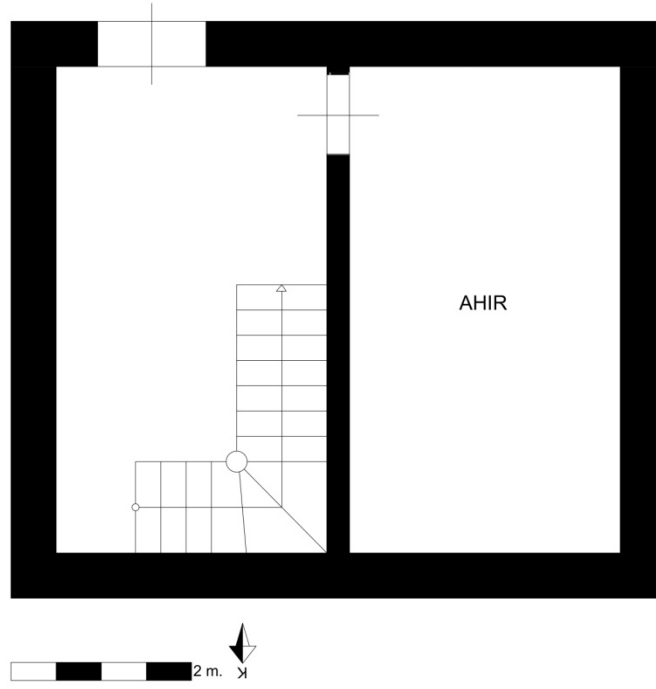
Çizim 2.28. Kavaslari Odası Alt Kat Planı

Yapıya geniş bir ahşap kapıdan kuzey cephesinden girilir. Giriş kapısının hemen solunda bir ahşap kapı ile ahır bölümüne geçiş sağlanmaktadır. Yine kapının karşısında ahşap bir merdiven ile üst kat sofaya geçiş sağlanmaktadır. Üst kat sofaya açılan iki oda bir helâ kapısı bulunmaktadır. Helâ binaya sonradan bir çıkma ile dâhil edilmiştir. Yapının kuzey ve doğu cephesinde birer oda bulunmaktadır. Bu odalardan kuzey cephesine bakan oda misafir odası iken doğu cephesindeki geniş oda günlük yaşam alanıdır. Doğru cephesindeki odada ahşap bir yüklük bulunur. Yapının zemini taş zemindir. Tavan, kapı ve pencereler ahşap malzemeden olup halen özgünlüğünü korumaktadır. Yapının üst örtüsü düz topak dam iken sonrasındaki gördüğü onarımlarda sundurma çatı ile değiştirilmiştir. Yapıya ait herhangi bir süsleme bulunmamaktadır.

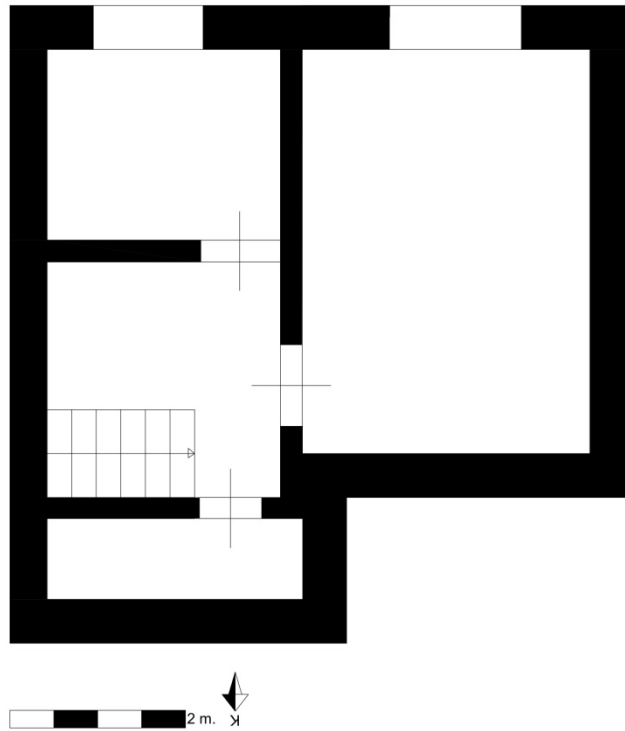
Çizim 2.29. Kavaslari Odası Üst Kat Planı

Yapı köy meydanının yaklaşık 250 m doğusunda düz bir arazide müstakil olarak inşa edilmiştir. Müstakil olarak inşa edilen yapı iki katlıdır. Yapının alt katı ahır ve samanlık, üst katı ise bir iç sofa ve iki odadan oluşmaktadır. Yapılan onarımla yapının üst katına sonradan bir de helâ eklenmiştir. Yapının ana malzemesi kaba yonu taş, kerpiç ve ahşaptır. Yapı kare planda olup oda sahibine ait bir bilgiye ulaşılamamıştır. Dışarıdan sıvalı olan yapı, içeriden de toprak sıvalı ve badanalıdır.

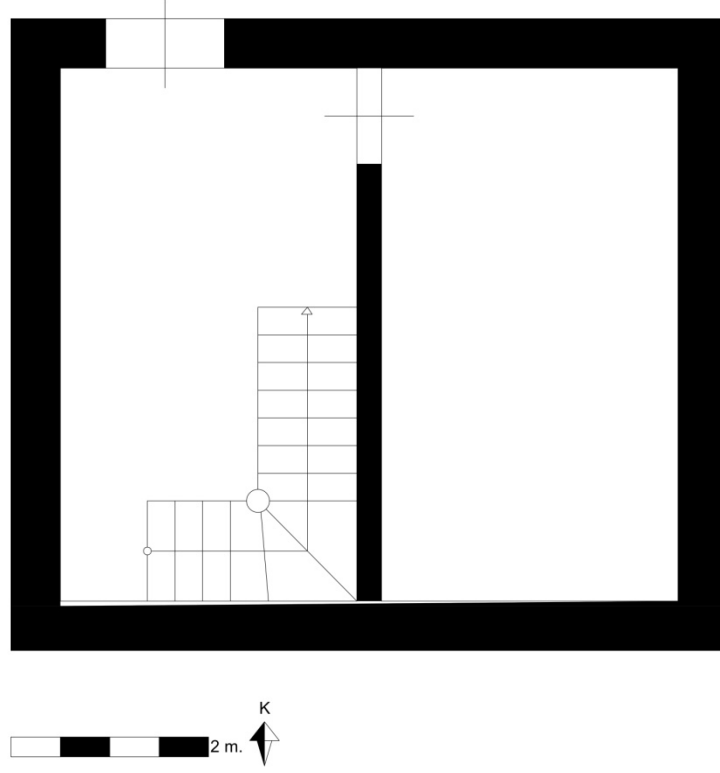
Çizim 2.30. Karaböceklerin Odası Alt Kat Planı

Yapının alt katı ahır ve samanlık, üst kattı bir iç sofa ve iki odadan oluşturmaktadır. Yapıya onarım sonrası üst katta bir de helâ eklenmiştir. Özgün planda üst örtü düz toprak dam iken onarım sonrası kiremit kaplı kırma çatı ile değiştirilmiştir. Yapıya ait herhangi bir süsleme bulunmamaktadır. Yapı günümüzde kullanılmamaktadır.

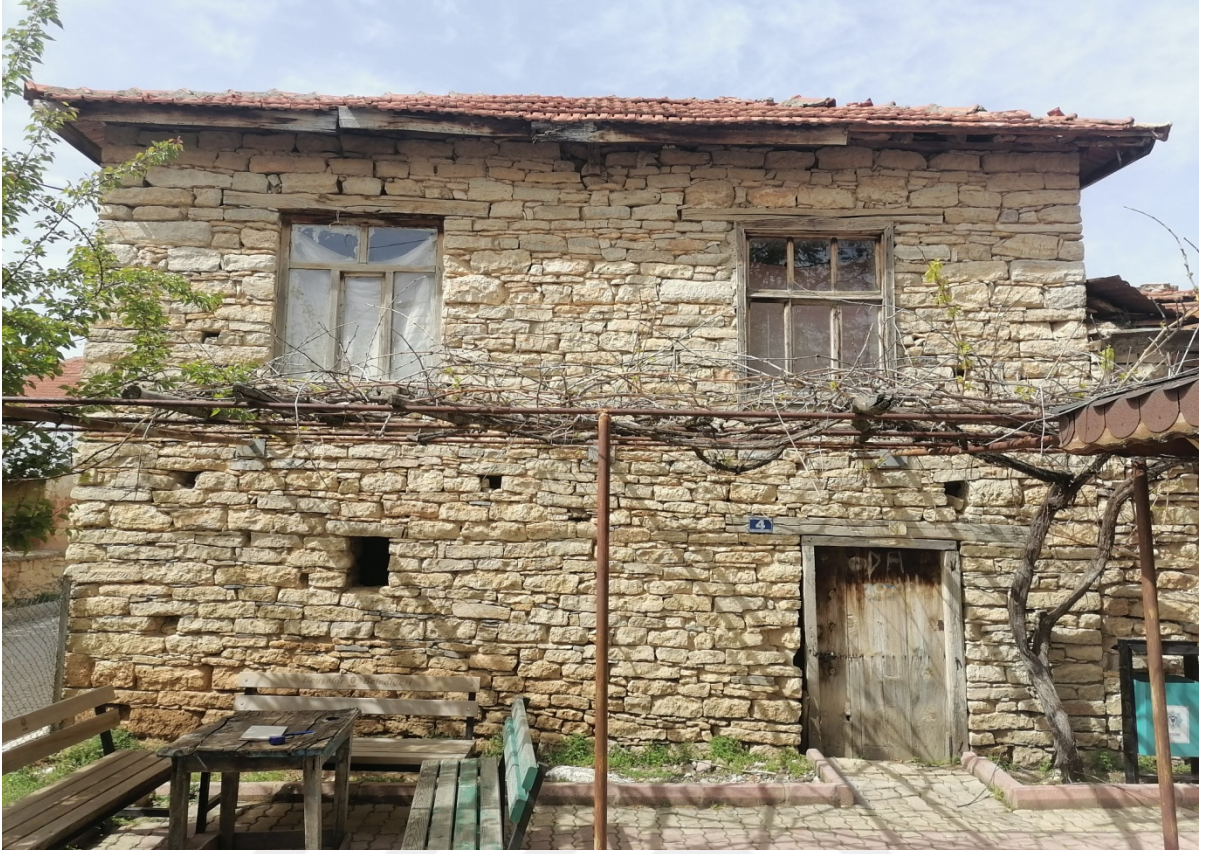
**Fotoğraf 2.59. Karaböceklerin Odası Genel Görünüş**

Yapı köy merkezinde müstakil olarak inşa edilmiştir. Müstakil olarak inşa edilen yapı iki katlıdır. Alt kat ahır üst kat oda olarak düzenlenmiş olan yapının ana malzemesi kesme taş, kerpiç ve ahşaptır. Dışarıdan sıvasız olan yapının içi toprak sıvalı ve badanalıdır. Yapı genel olarak kare planda olup kendisine ait ufak bir bahçeye sahiptir.

Yapıya giriş kuzeyden ahşap kapı ile sağlanmıştır. Kat ayrımı ahşap hatıllar ile vurgulanmıştır. Yapının kapı ve pencere doğramaları ile üst katın zemin ve tavan döşemeleri ahşaptır. Ancak alt katın zemini topraktır. Oda günümüzde kullanılmadığından dolayı içerisine girilememiş ve bu sebepten dolayı plan ölçüsü dıştan dışa alınmak zorunda kalınmıştır. Yapının iç özelliklerine ait bilgileri Beyşehir Belediyesinde mimarlık yapmakta olan Mehmet Albaş aktarmıştır<sup>39</sup>. Bir diğer köy odası olan Kavasların Odası ile aynı plan şemasına sahiptir. Bunun sebebi köydeki evlerin genelinin aynı ustalar tarafından kopya edilerek yapılmasından kaynaklıdır.

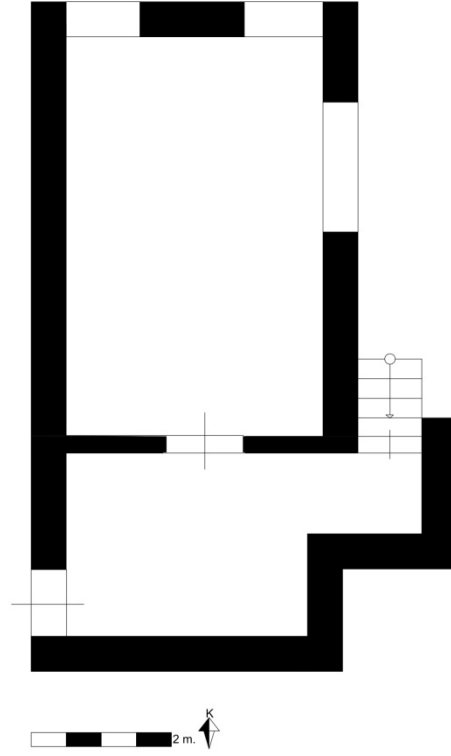
Çizim 2.32. Paşagilin Odası Kat Planı

Yapı bir sofa ve bir odadan oluşmaktadır. Yapının ana malzemesi kesme taş, kerpiç ve ahşaptır. Yapı genel olarak dikdörtgen planda olup dışarıdan ve içeriden sıvalı ve badanalıdır. Yapı özgünlüğünü büyük ölçüde kaybetse de onarımlarla günümüze kadar gelmiş ve halen ayakta olup kullanılmaktadır. Yapının ahşap kapı ve pencereleri tamamen değiştirilmiş düz toprak zemini betonarme ile kaplanmıştır. Üst örtüsü orijinalindeki gibi kırma çatı ve kiremit örtülüdür. Yapıya ait herhangi bir süsleme bulunmamaktadır. Yapı günümüzde kullanılmamaktadır.

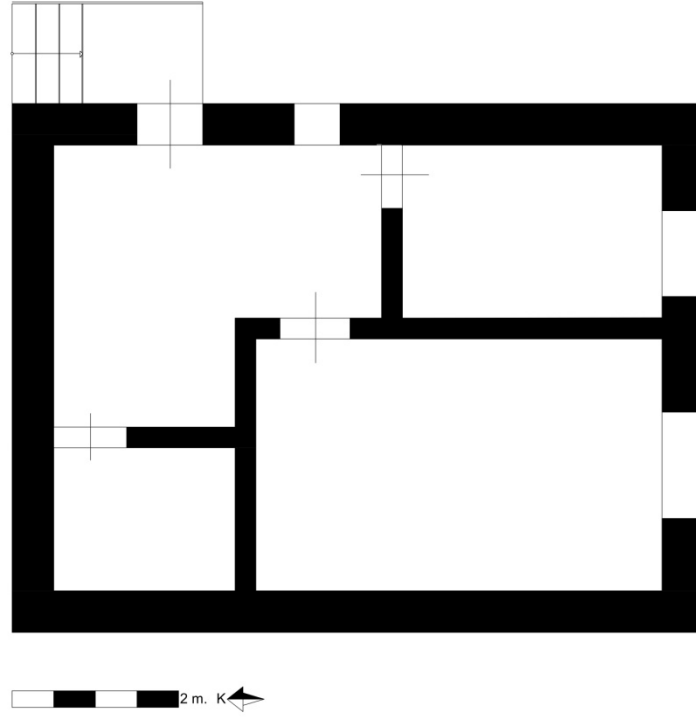
Çizim 2.33. Mustali Odası Kat Planı

Yapıya giriş kuzeyden üç basamaklı bir merdiven ile sağlanır. Giriş geniş bir sofaya açılır. Sofanın hemen karşısına sonradan yapılmış helâ bulunurken, giriş kapısının hemen solunda bulunan iki kapı ile odalara geçiş sağlanmaktadır. Giriş kapısının hemen solundaki kapıdan girildiğinde burada küçük oda diye tabir edilen günlük hayatta kullanılan oda bulunur. Giriş kapısının solunda yer alan batı kapısından ise misafirlerin kaldığı geniş odaya geçiş sağlanmaktadır. Her iki oda da birer geniş ahşap pencere ile aydınlatılmıştır<sup>40</sup>. Yapıya ait herhangi bir süsleme bulunmamaktadır. Yapı günümüzde kullanılmaktadır.
