AKDENİZ ÜNİVERSİTESİ  
SOSYAL BİLİMLER ENSTİTÜSÜ

BEYŞEHİR KÖY ODALARI

Sanat Tarihi Anabilim Dalı  
Yüksek Lisans Tezi

Antalya, 2022

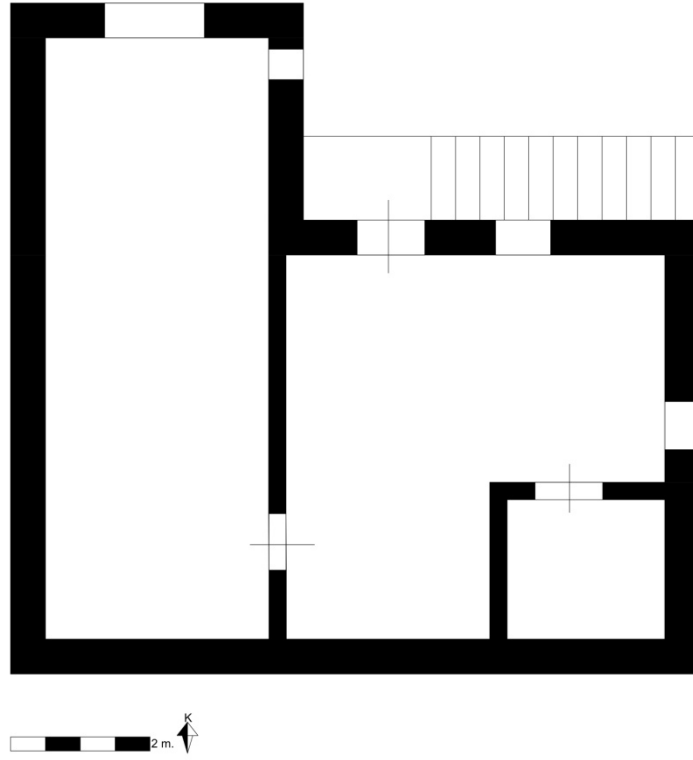
Çizim 2.34. Memişlerin Odası Kat Planı

Yapının malzemesi kesme taş olup kapı, pencere ve tavan ahşap malzemedir. Onarımdan sonra ahşap olan zemin düz bir beton malzeme ile tesviye edilmiştir. Yapı içten ve dıştan sıvalıdır. Özgün halinde düz toprak dam örtü ile örtülü yapı onarımdan sonra kiremit kaplı kırma çatı örtülmüştür. Yapılan onarımlarla yapının özgünlüğü tamamen bozulmuş olsa da bu onarımlar sayesinde yapı günümüze kadar ayakta kalmayı başarmıştır. Yapıya giriş kuzeyden birkaç basamaklı beton bir merdiven ile yükseltiden sağlanmaktadır. Giriş kapısı geniş bir sofaya açılır. Sofanın hemen sol karşısına sonradan yapılmış helâ bulunur. Giriş kapısının hemen sağında bulunan bir kapı ile odaya geçiş sağlanır. Girişin hemen sağında bulunan ahşap kapıdan odaya giriş sağlanmaktadır. Oda dikdörtgen planda olup kuzeyden bir büyük ahşap pencere ile aydınlatılmıştır. Yapıya ait herhangi bir süsleme bulunmamaktadır. Yapı günümüzde ayakta olup aktif olarak kullanılmaktadır.

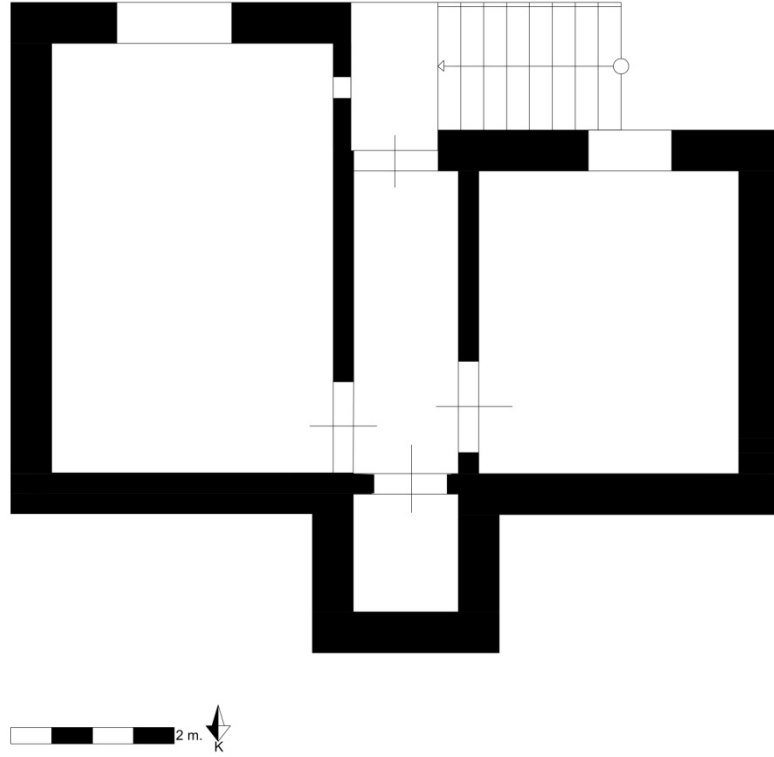
Çizim 2.35. Kel İbrahim Odası Kat Planı

Yapıya giriş güneyden birkaç basamaklı beton bir merdivenli yükseltiden sağlanır. Giriş kapısı geniş bir sofaya açılır. Sofanın hemen karşısında sonradan yapılmış helâ bulunurken, giriş kapısının hemen sağında bulunan bir kapı ile odaya geçiş sağlanmaktadır.

Girişin hemen sağında bulunan ahşap kapıdan odaya giriş sağlanır. Oda dikdörtgen planda olup güneyden bir büyük ahşap pencere ve kapı merdivenine bakan bir küçük pencere ile aydınlatılmıştır. Yapıya ait herhangi bir süsleme bulunmamaktadır. Yapı günümüzde kullanılmasa da bakımı yapılmaktadır.

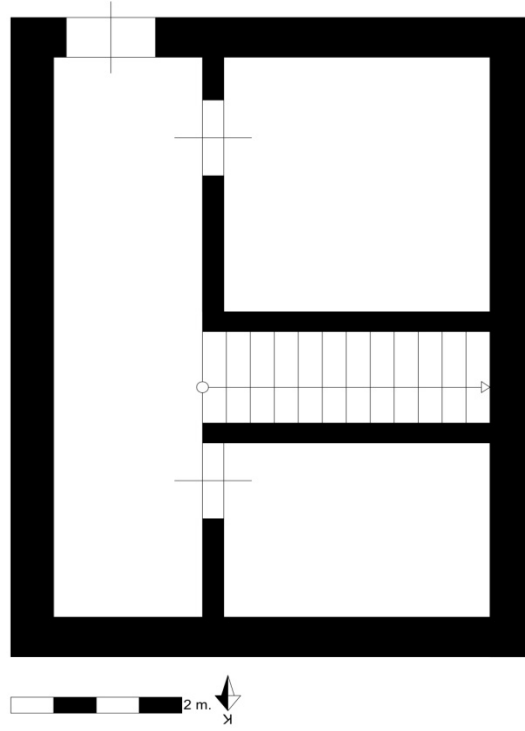
Çizim 2.36. Ömer Çavuş Odası Alt Kat Planı

Köy merkezinin kuzeydoğu istikametinde 200-250 m uzaklıkta yer alır. Yapının banisi Ömer Çavuş olup yapının günümüzdeki sahibi Mustafa Arı'nın dedesidir<sup>42</sup>. Yapı iki katlı olup yapı sahibi Mustafa Arı'nın evine bitişik olarak inşa edilmiştir. Yapıya giriş güney cephesindeki demir bir kapıdan sağlanır. Alt kat ahır ve samanlık olarak kullanılmış olup giriş kapısının hemen solunda bulunan ilk ahşap kapı ahıra sol tarafta bulunan diğer ahşap kapı ise samanlık bölümüne açılır. Ahır ve samanlığın arasından ahşap bir merdiven ile üst kata geçiş sağlanmıştır. Yapının ana malzemesi kesme taş olup kapı, pencere, tavan ve üst kat zemini ahşaptır. Yakın zamanda yapılan onarımdan sonra ahşap olan alt kat zemini düz bir beton malzeme ile tesviye edilmiştir. Yapı içten sıvalı olup dıştan sıvasızdır. Onarımdan önce özgün halinde düz toprak dam örtü ile örtülü olan yapı onarımdan sonra kırma çatı ile örtülmüştür. Yapılan onarımlarla yapının özgünlüğü bozulmamış ve bu onarımlar sayesinde yapı günümüze kadar ayakta kalmayı başarmıştır.

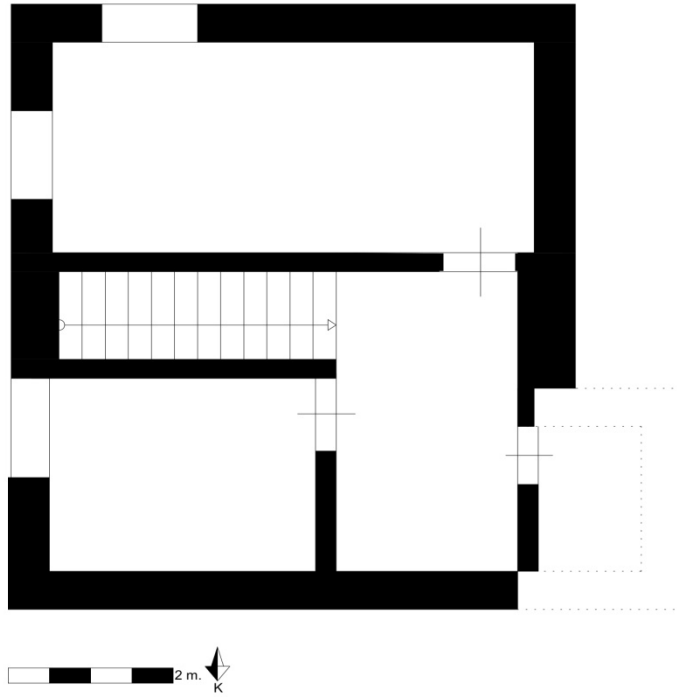
Çizim 2.37. Ömer Çavuş Odası Üst Kat Planı

Ana giriş kapısının karşısındaki ahşap merdivenden üst katta geçiş sağlanmaktadır. Geniş bir sofa etrafında iki oda ve sonradan ilave edilmiş bir helâ bulunur. Bu odaları biri büyük biri küçük olmak üzere, büyük oda merdivenin solunda güney cephesinde yer alırken küçük oda merdivenin hemen sağında kuzey cephesinde yer alır. Bu odalar, kullanım şekli olarak büyük oda misafirlerin kalması için tasarlanmış olup küçük oda günlük aktiviteler için yapılmıştır. Büyük odaya ahşap bir kapıdan içeri geçiş sağlanılırken biri güney biri batı cephesinde olmak üzere iki pencere ile aydınlatılmıştır. Batı cephesindeki pencere yapının ana giriş kapısının hemen üzerinde yer alır. Yapıya ait herhangi bir süsleme bulunmamaktadır. Yapı günümüzde kullanılmamaktadır.

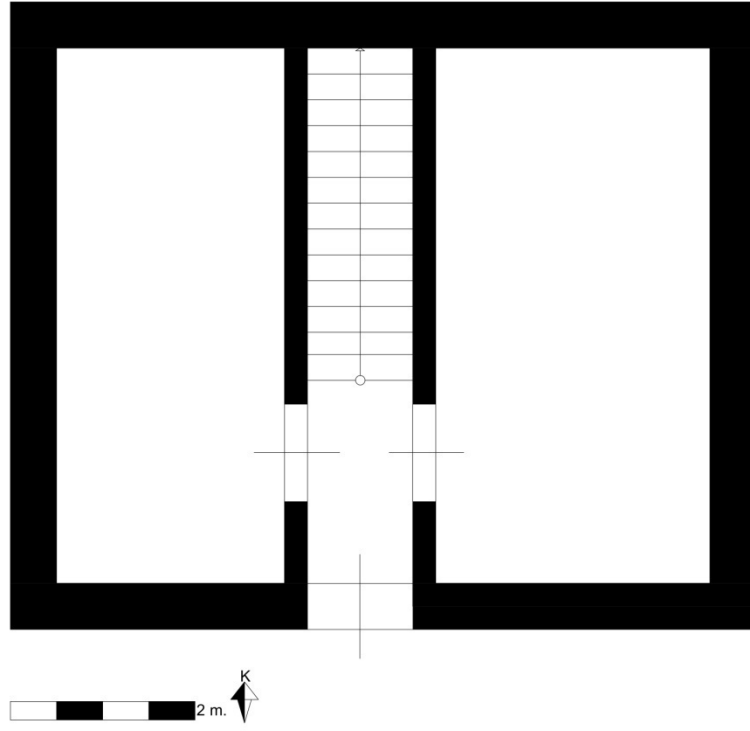
Çizim 2.38. Karaböcüler Odası Alt Kat Planı

Köy merkezinin kuzeydoğu istikametinde 400-450 m uzaklıkta yer alır. Yapının banisi bilinmemektedir. Müstakil olarak inşa edilen yapı iki katlı olup, başka bir yapıya bitişik olarak inşa edilmiştir. Yapıya giriş güney cephesindeki ahşap bir kapıdan sağlanır. Alt kat ahır ve samanlık olarak kullanılmış olup giriş kapısının hemen solunda bulunan ilk ahşap kapı ahıra, sağında bulunan diğer ahşap kapı ise samanlık bölümüne açılır. Giriş kapısının hemen karşısındaki ahşap merdiven ile üst kata geçiş sağlanmaktadır. Yapının ölçüleri olarak birbirinden farklı olsa da Ömer Çavuş Odası ile aynı plan tipine sahiptir.

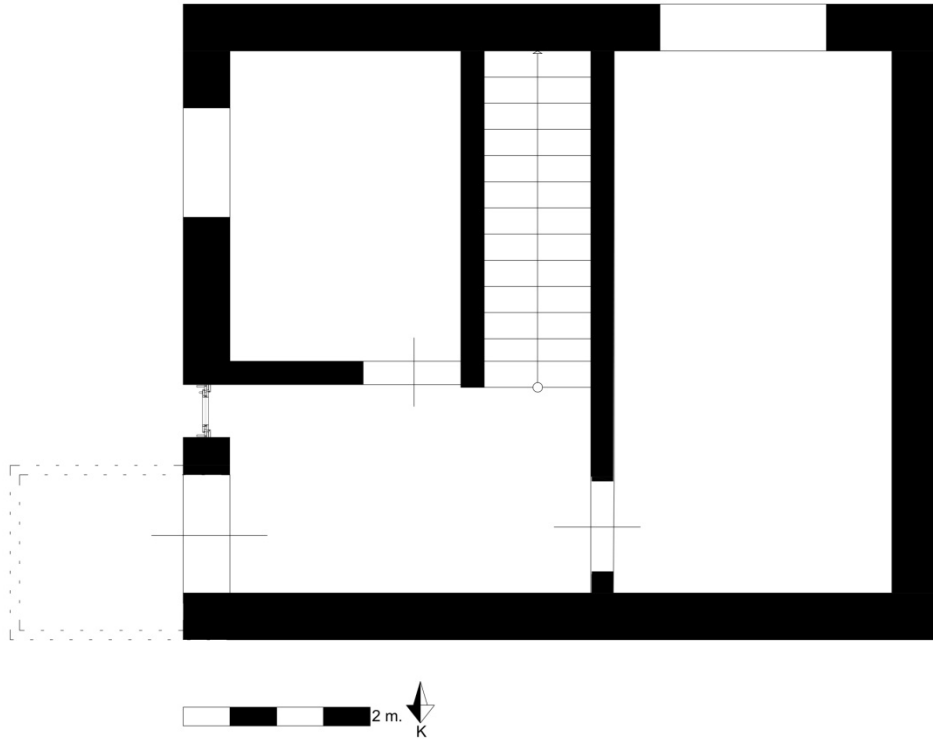
Çizim 2.39. Karaböcüler Odası Üst Kat Planı

Ana giriş kapısının karşısında yer alan ahşap merdivenden üst katta geçişte geniş bir iç sofa bulunur. Sofa etrafında iki oda ve yapıya sonradan ilave edilen bir helâ bulunur. Bu odalar Ömer Çavuş Odasındaki gibi biri büyük biri küçük olarak yapılmıştır. Büyük oda merdivenin solunda batıda yer alırken küçük oda merdivenin hemen sağında doğuda yer alır. Bu odalar, kullanım şekli olarak büyük oda misafirlerin kalması için tasarlanmış olup küçük oda günlük aktiviteler için yapılmıştır. Büyük odaya ahşap bir kapıdan içeri geçiş sağlanılırken biri güney biri batı cephesinde olmak üzere iki pencere ile aydınlatılmıştır. Batı cephesindeki pencere yapının ana giriş kapısının hemen üzerinde yer alır.

Sofanın batısında yer alan ahşap küçük bir kapıdan helâyâ geçiş sağlanır. Merdivenin sağındaki ahşap bir kapıdan ise günlük yaşam için kullanılan küçük odaya geçiş sağlanır bu oda ise ahşap bir pencere ile aydınlatılmıştır. Yapılan inceleme sonucunda yapıya ait herhangi bir süsleme unsuruna rastlanılmamıştır. Yapı günümüzde ayakta olsa da bakımsızlıktan kullanılamaz hale gelmiştir.
