**YILDIZ TEKNİK ÜNİVERSİTESİ  
FEN BİLİMLERİ ENSTİTÜSÜ**

**BİLECİK - OSMANELİ ANITSAL YAPILARININ  
ANALİTİK AÇIDAN DEĞERLENDİRİLMESİ**

**YÜKSEK LİSANS TEZİ**

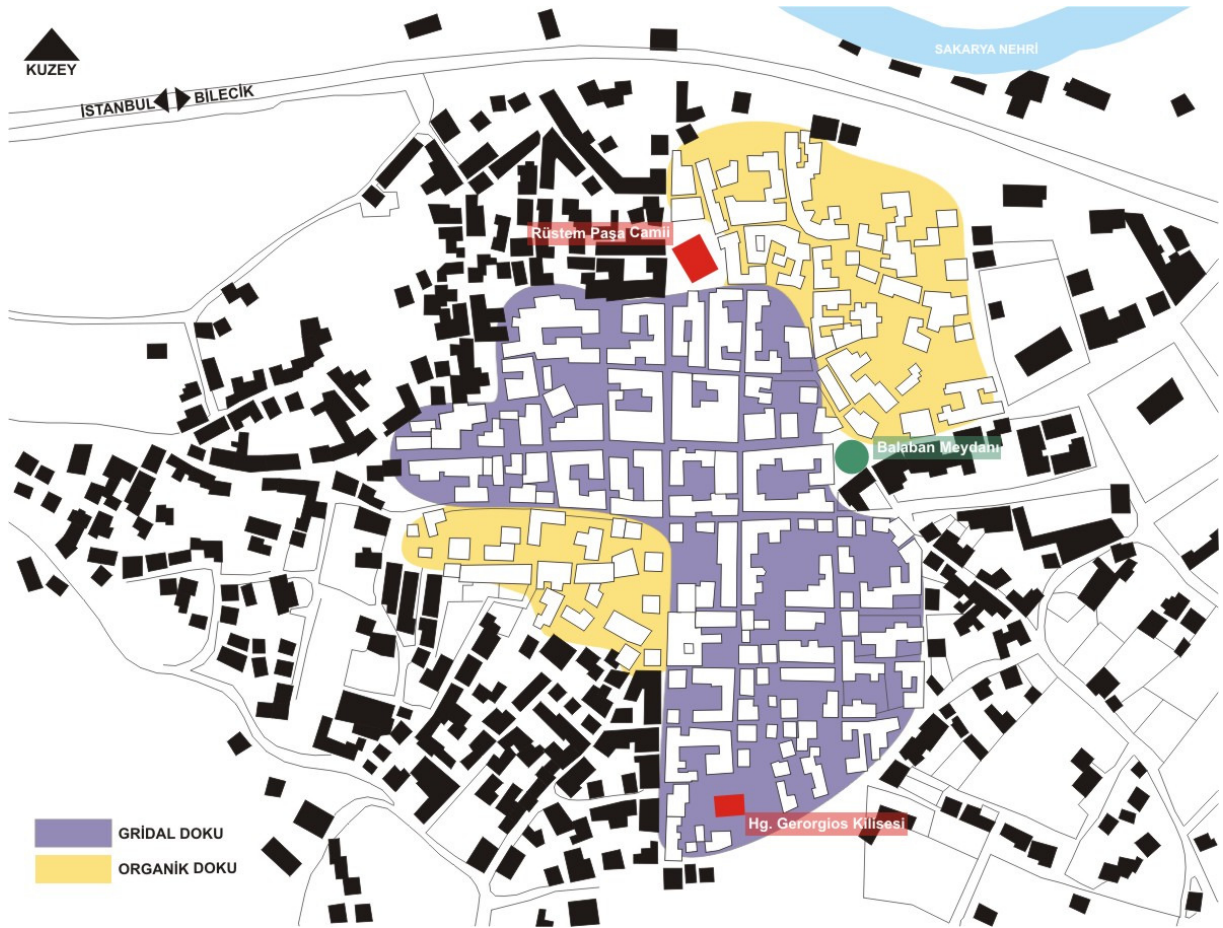
Şekil 2.1Yerleşimin organik ve gridal dokusu

Osmaneli'nin yerleşim planına bakıldığında gridal planın ağırlıkta olduğu görülmektedir. 1874 yılındaki büyük yangından sonra kasabaya gelen, yazılı kaynaklarda\*\*\* 'Macar mühendis' diye bahsedilen mühendis tarafından kasabanın yeni imar plan yapılmıştır. Bu plan yerleşimin yangından önceki organik dokusunun aksine gridal olarak planlanmıştır. Bu nedenle bugün bile yangından sonraki yerleşim ve yangından kurtulan az sayıda yerleşim bölgesi bu plan nedeniyle ayırt edilebilmektedir (Çiçek Ünal,2007:6) (Şekil 2.1).

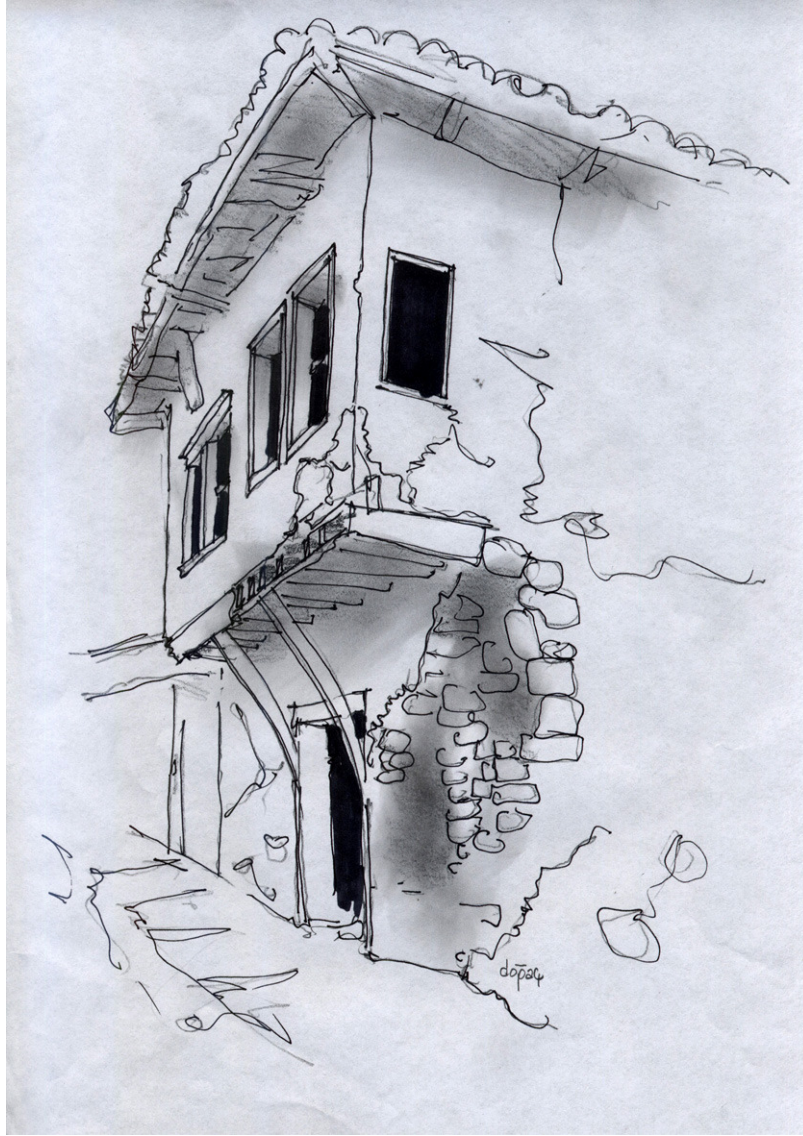
Osmaneli evleri genellikle iki yada üç katlıdır. Bu yapıların zemin katları yığma taş yada kerpiç, üst katları ise kerpiç dolgu hımıştır (Resim 2.1). Bazı yapılarda tüm katların hımış yapım tekniğiyle inşa edilmiş olduğu görülebilir (Resim 2.2).

Resim 2.1 Zemin katı kerpiç yığma, üst katı hımış yapım sistemiyle yapılmış bir ev

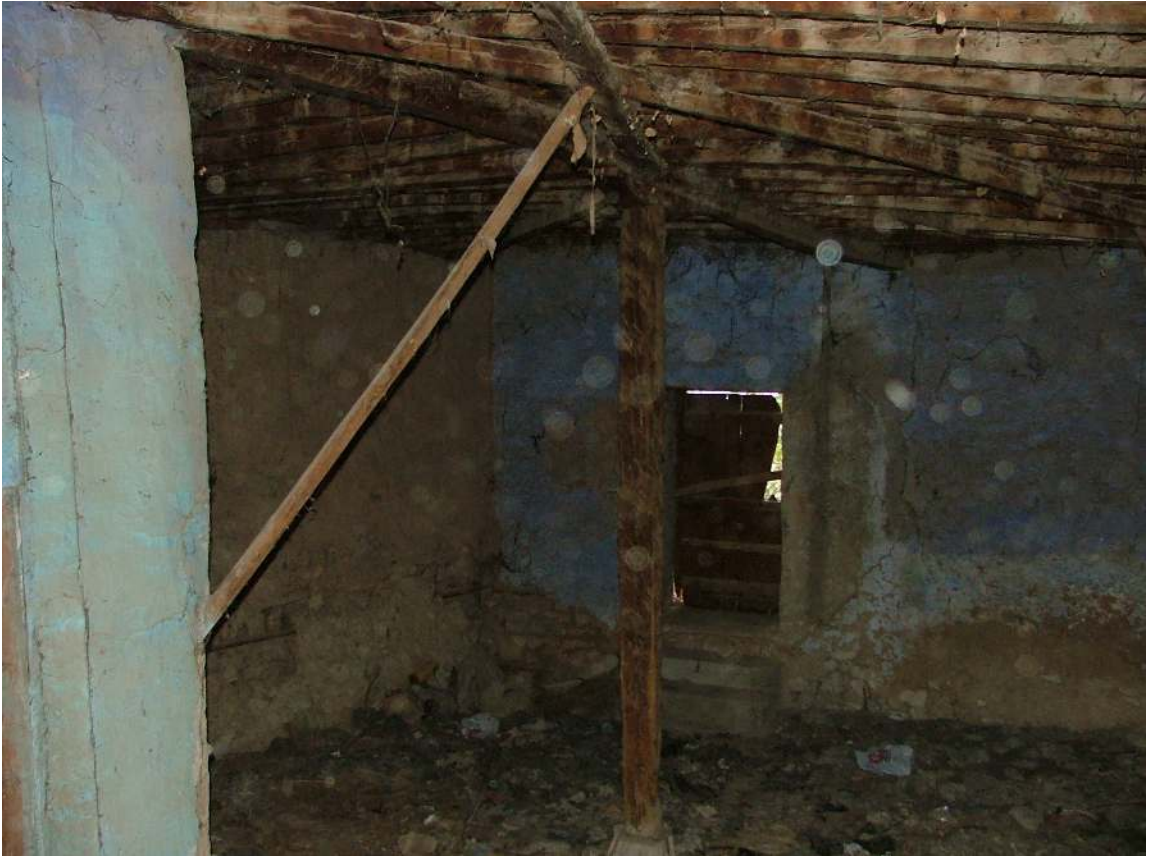
Resim 2.4 Ahşap döşemelerde kullanılan çapraz kirişlemeler

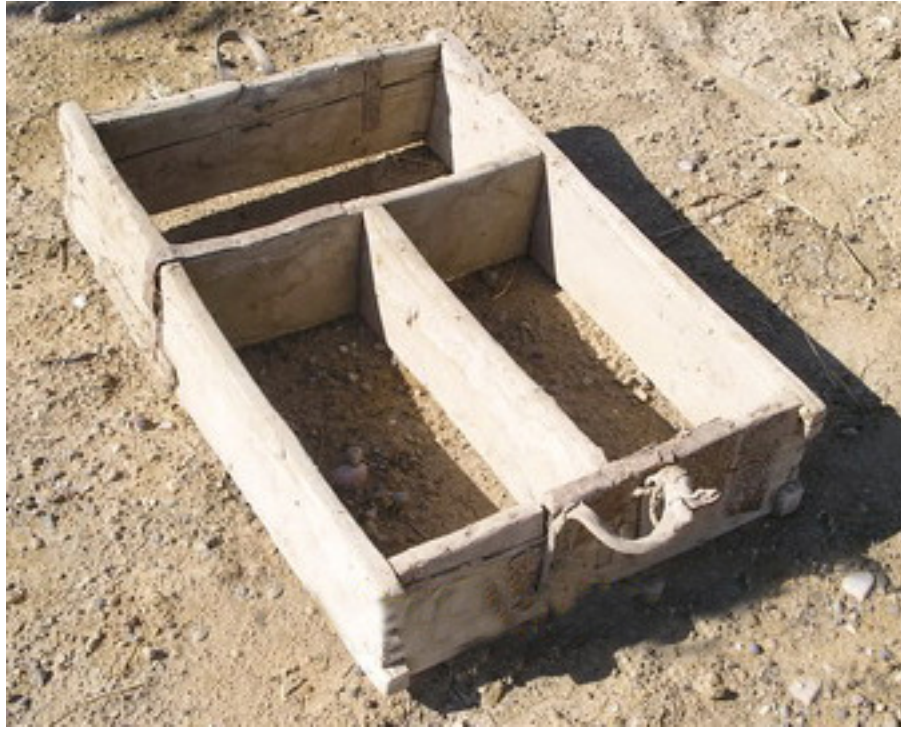
Resim 2.8 Kerpiç kalıbı [5]

Kerpiç balçık kıvamında olan çamurun saman çöpleri ile karıştırılarak tuğla şeklinde kalıplarda kurutulması ile elde edilir. Bu çamurun içinde bitki artıkları olmamasına özen gösterilir. Kullanılan toprak çok killidir. Toprakla karıştırılan saman ve bunun gibi başka parçalar öncelikle gölgede kurutulur. Daha sonra bünyesindeki sudan kurtulması için güneşte kurumaya bırakılır (Resim 2.8).

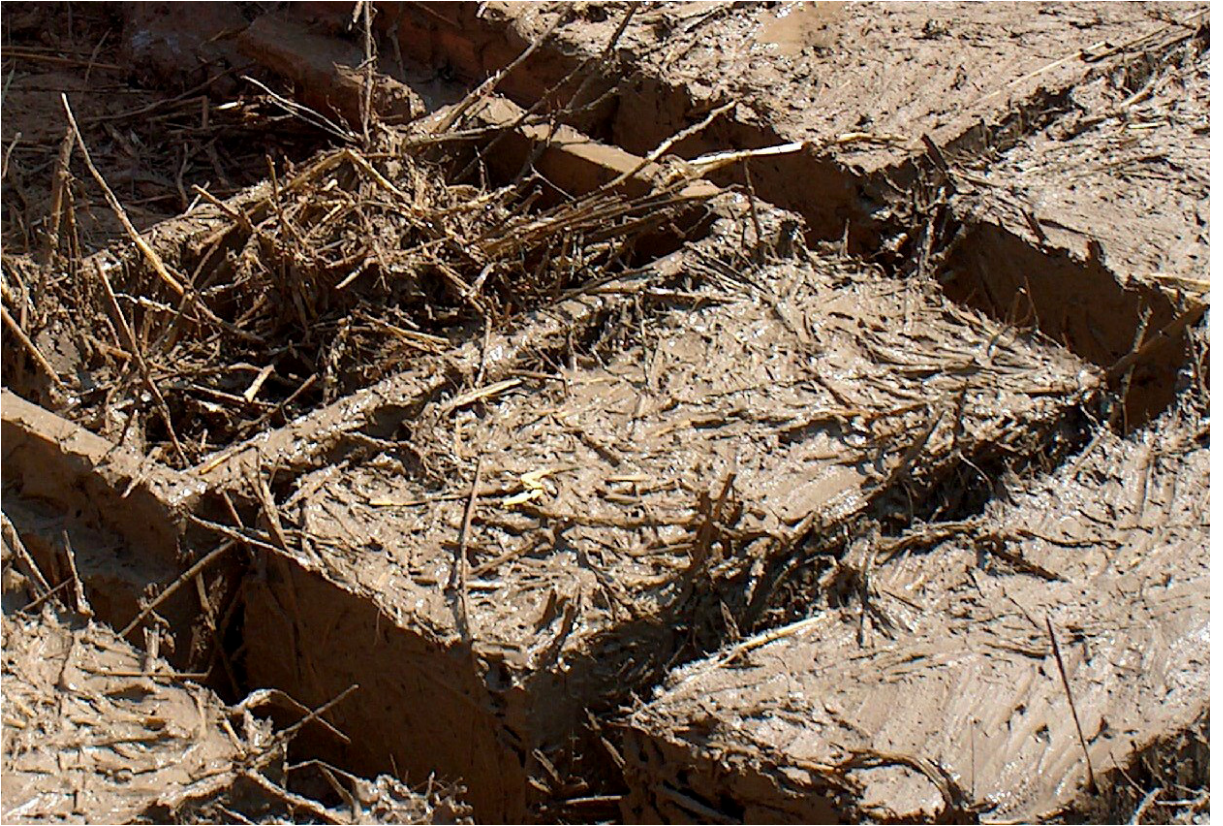
Kerpiç kalıpları çeşitli boyutlarda kerpiç oluşturulabilmesi için birkaç gözden oluşturulabilir.

Resim 2.9 Kerpiç kalıbına yeni dökülmüş karışım [1]

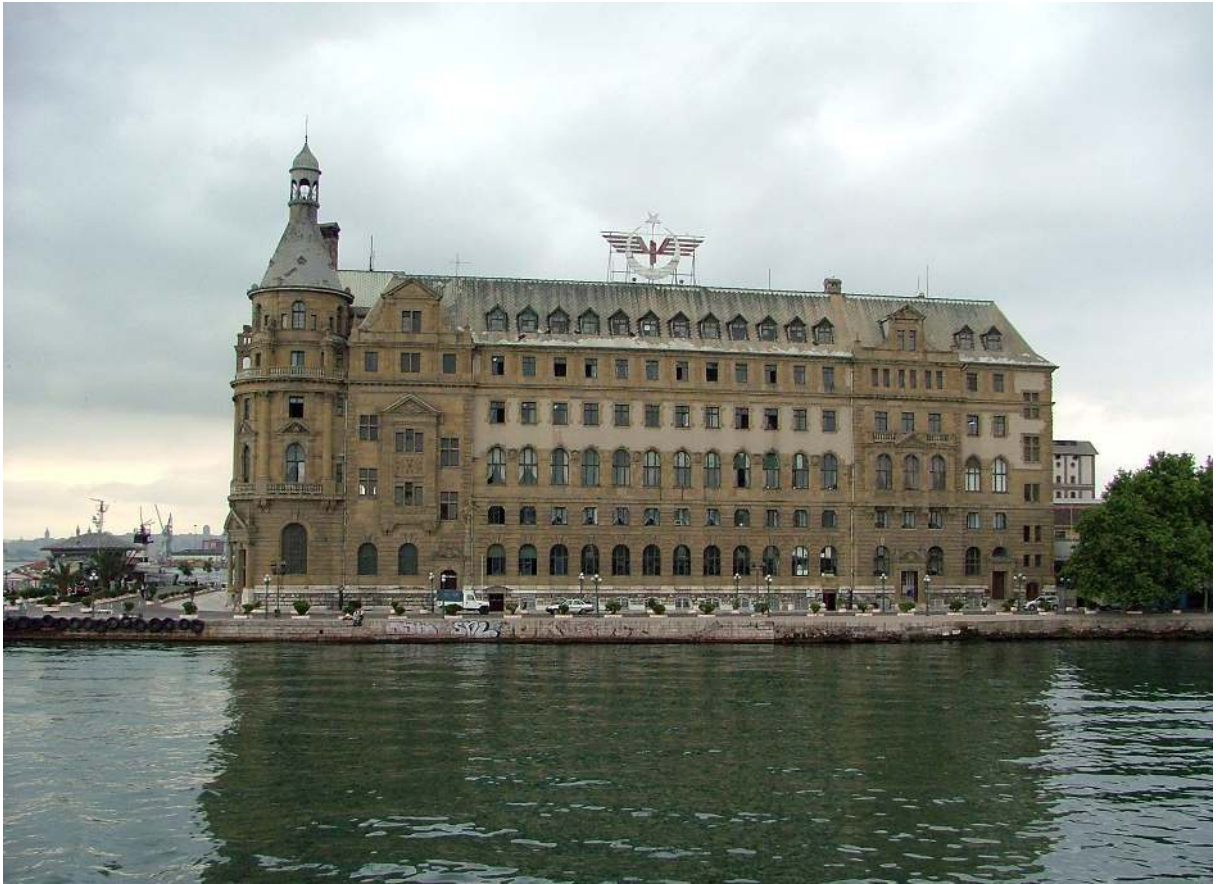
Resim 2.10 Haydarpaşa tren garı sağ yan cephesi (2005)

Lefke taşının Osmaneli’ndeki yapılar dışında, Haydarpaşa tren garında da kullanıldığı bilinmektedir (Resim 2.10).

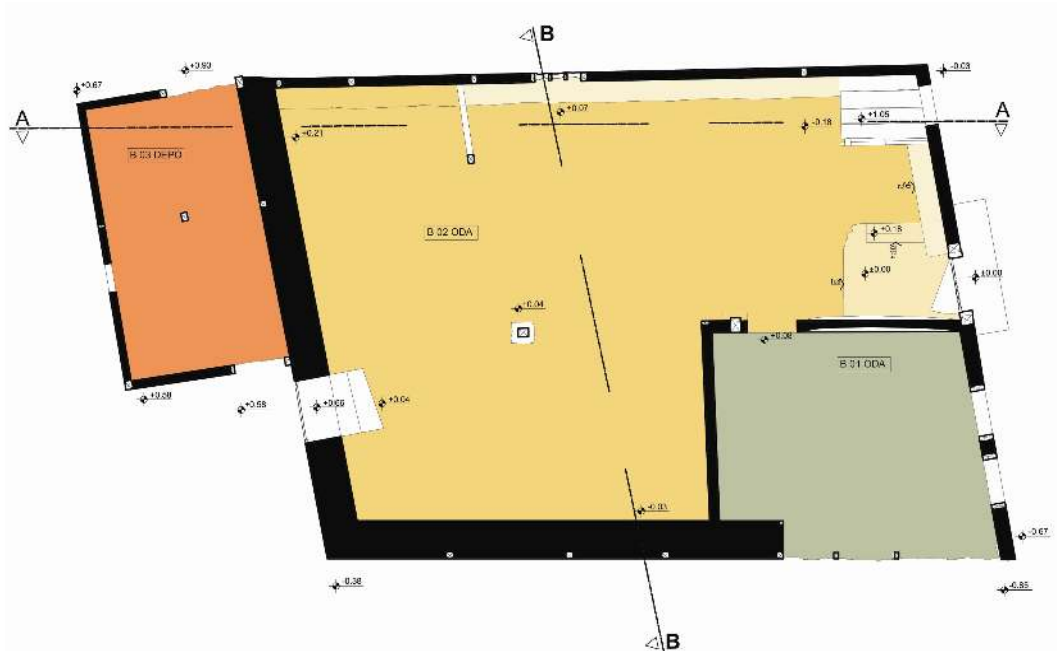
Şekil 3.2 Cebecioğlu Konağı zemin kat planı (Rölöve)

Yapı yaklaşık 11,32m. x 8,32m boyutlarında paralel kenar bir yapıdır. Yapının oturduğu arazide eğim azdır. Yapının giriş katında dükkan olarak kullanıldığı tahmin edilen bir bölümden başka bölüntü yoktur. Bu bölümün girişi batı cephesinde (yol cephesi) olup, diğer girişlerinden bağımsızdır (Şekil 3.2). Yapının zemin katta bundan başka iki girişi vardır. Bir tanesi yapının ana girişi niteliğindeki, kuzey cephesindeki giriştir. Bir diğeri ise bahçeye açılan ve güneyde bulunan giriştir. Bu girişin hemen yanında yapının güney duvarına bitişik olarak yapılan tuvalet mutfak gibi işlevleri barındıran bir ek yapı vardır. Yapının batı duvarına bitişik olarak yapılan ahşap merdivenle üst katlara ulaşılır. Üst katlarda ahşap döşemelerde büyük ölçüde eğim vardır.

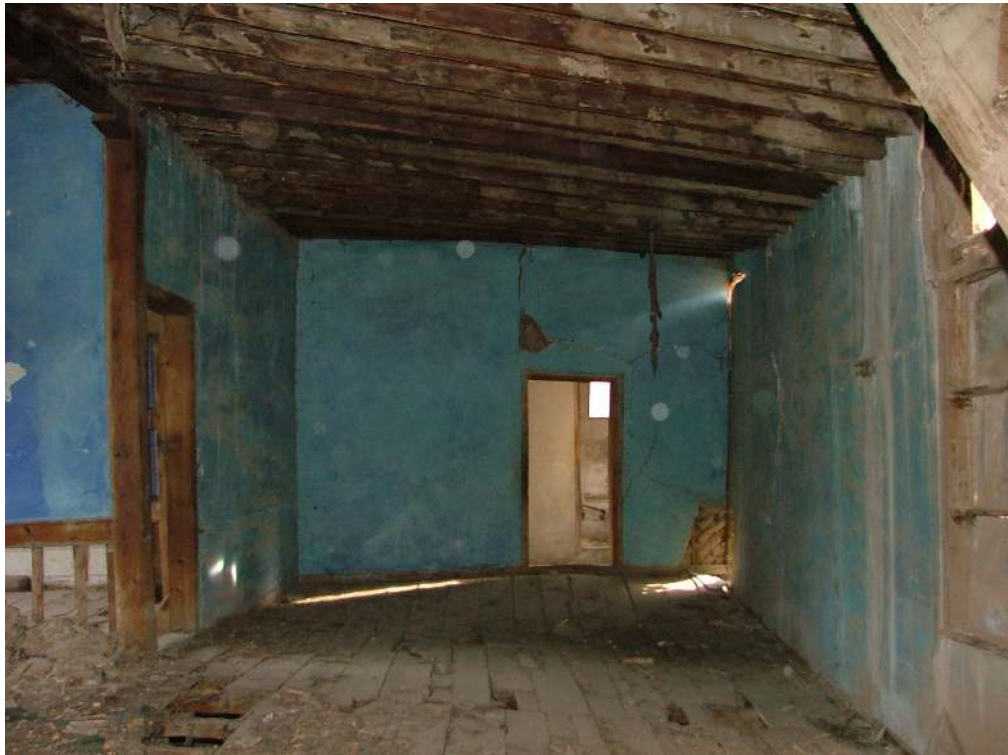
Resim 3.1 Ahşap döşeme kaplamaları

Bu katta ve diğer katta da döşemeler ahşap kirişlemeler üzerine ahşap döşeme kaplamasıyla yapılmış, döşeme altları kaplanmamıştır (Şekil 3.4) Yalnızca doğu cephesindeki odalarda tavan kaplaması kullanılmıştır (Resim 3.3).

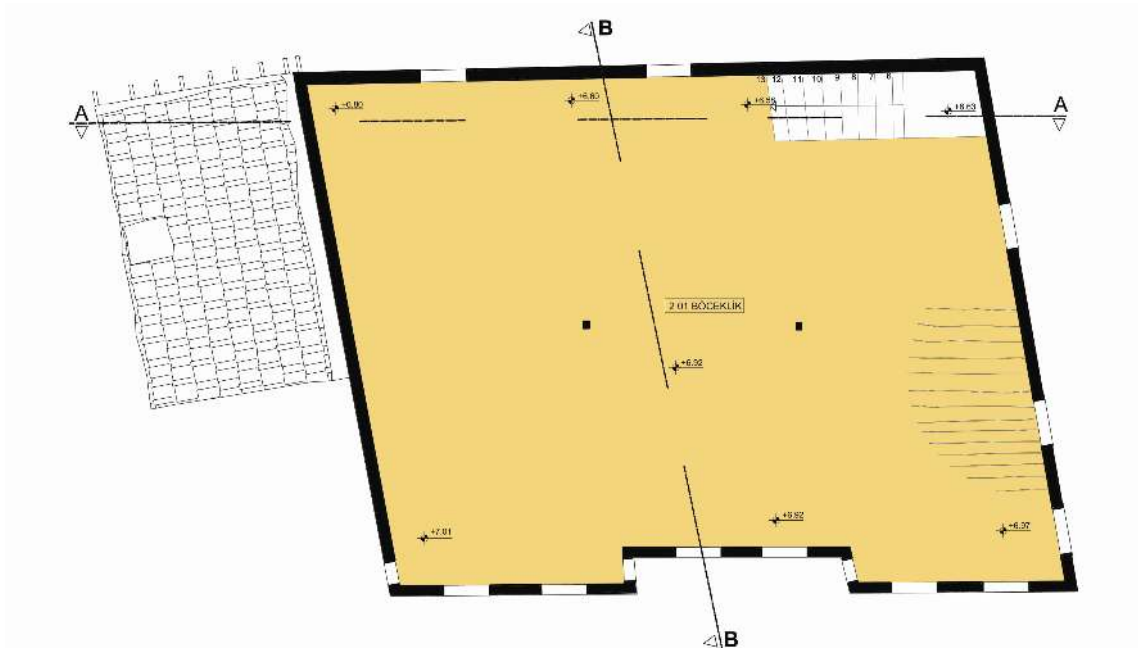
Şekil 3.5 Cebecioğlu Konağı ikinci kat planı (Rölöve)

Yapının en üst katı ise böceklik olarak kullanıldığından tamamen açık ve bölüntüsüzdür (Şekil 3.5). Bu yapıda da ipek böcekçiliği yapılan diğer yapılarda olduğu gibi çatı konstrüksiyonu açıktadır (Resim 3.4). Çatı kırma çatı şeklinde ve alaturka kiremit kaplıdır.

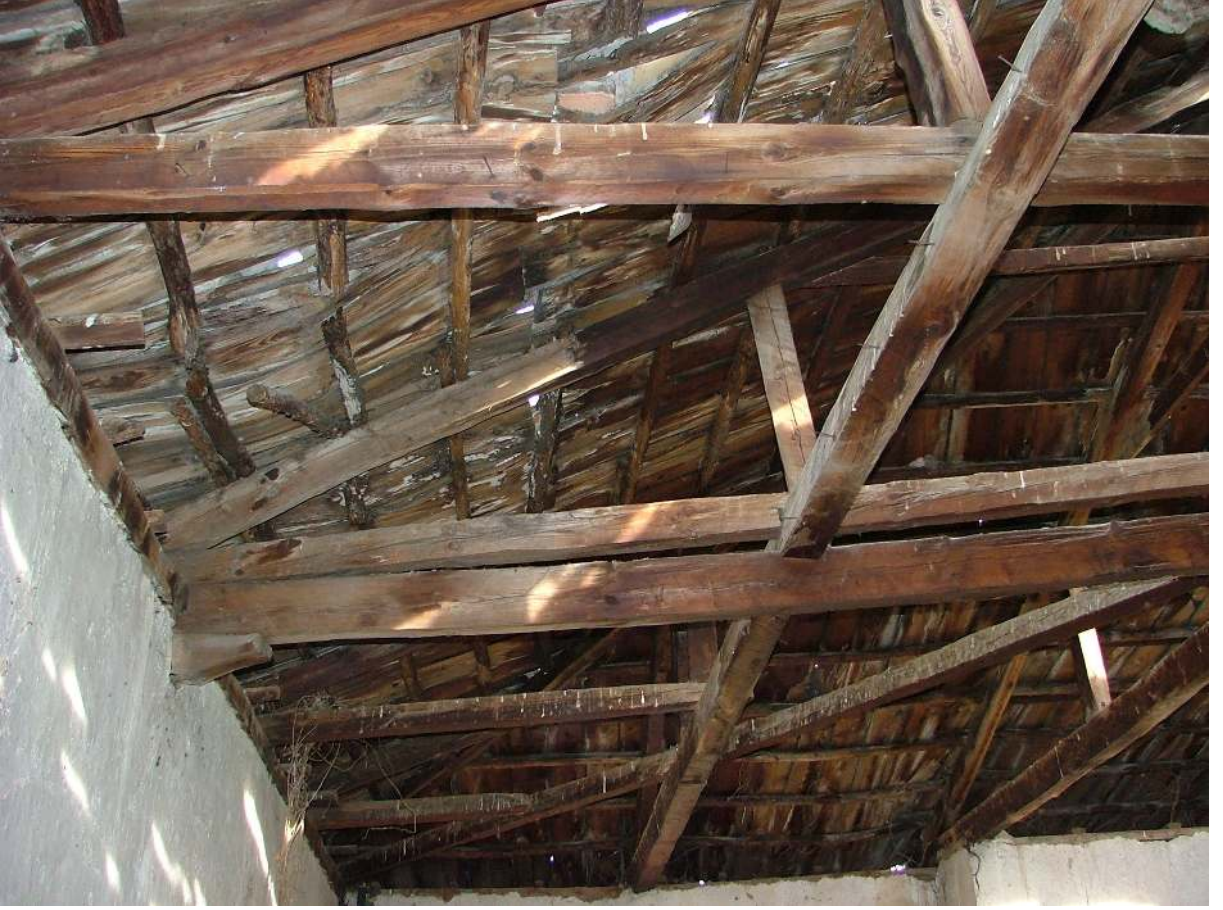
Resim 3.4 Cebecioğlu Konağı çatı konstrüksiyonu

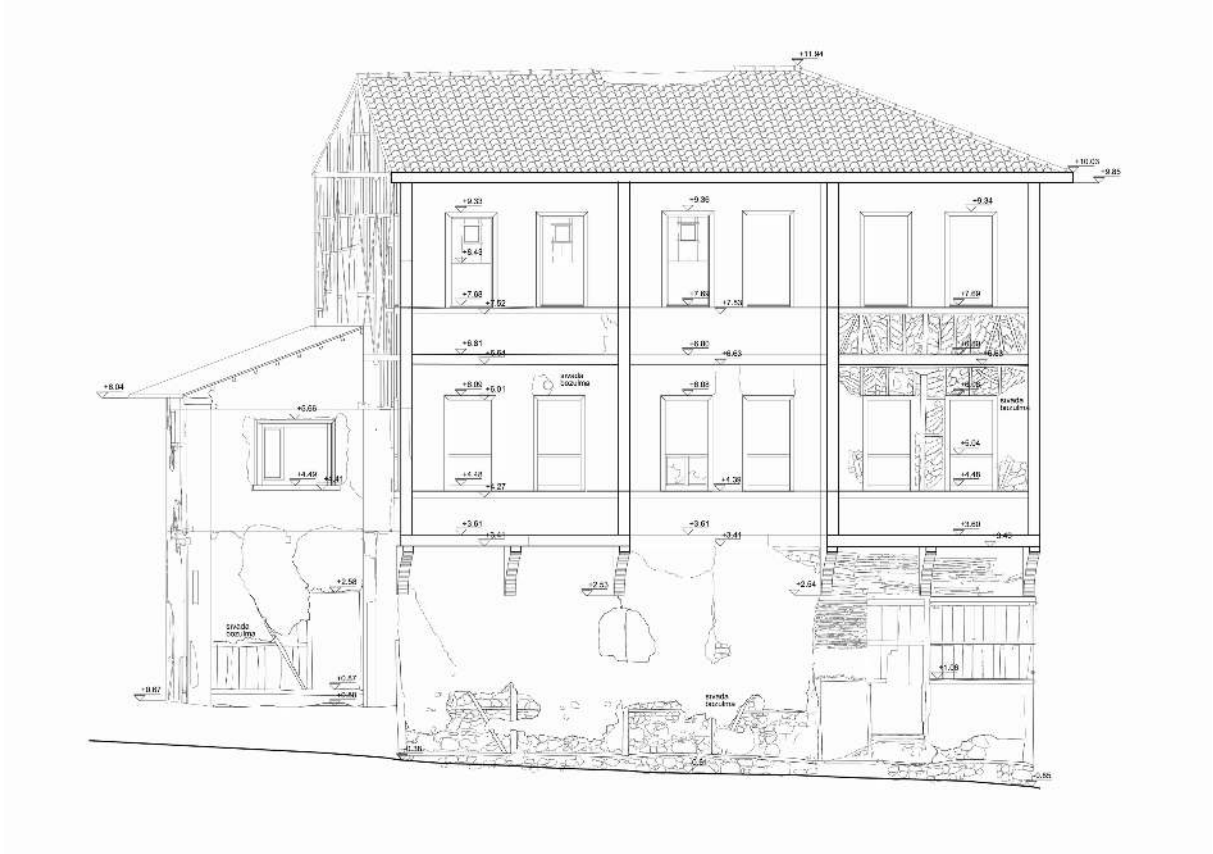
Cebecioğlu Konağı'nda geleneksel Türk evi cephe oranları izlenebilmektedir. Zemin kattan itibaren yapının her iki kolunda bulunan çıkmalar cephe özelliği açısından simetriktir. Bu çıkmalar ahşap köşe pervazlarıyla vurgulanmış ve orta mekanda bulunan cepheden ayrılmıştır.

Şekil 3.6 Cebecioğlu Konağı doğu cephesi (Rölöve)

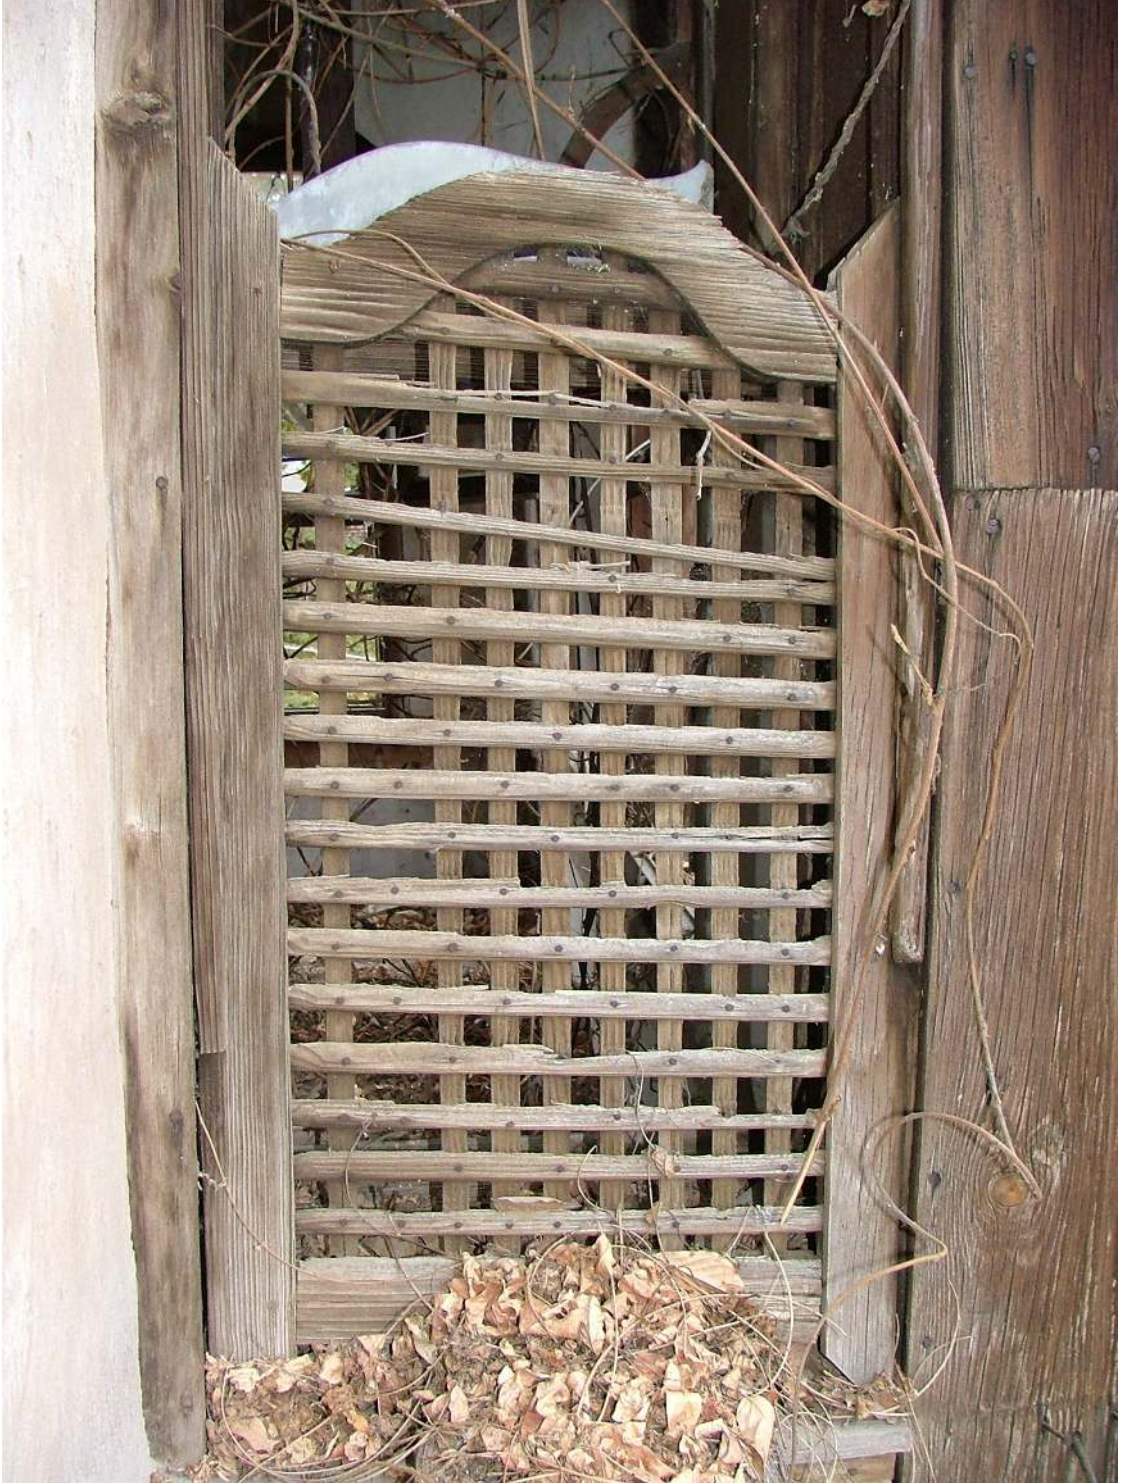
Birinci kat pencerelerinde kullanılan ahşap kafeslerin bir tanesi hariç tümü yok olmuştur (Resim 3.8). Yapının batı ve güney cephesi sağırdır. Güney cephesinde sonradan açılmış olduğu anlaşılan bir kapı boşluğu bulunmaktadır.

Resim 3.8 Yapı cephesinde tek kalmış ahşap kafes

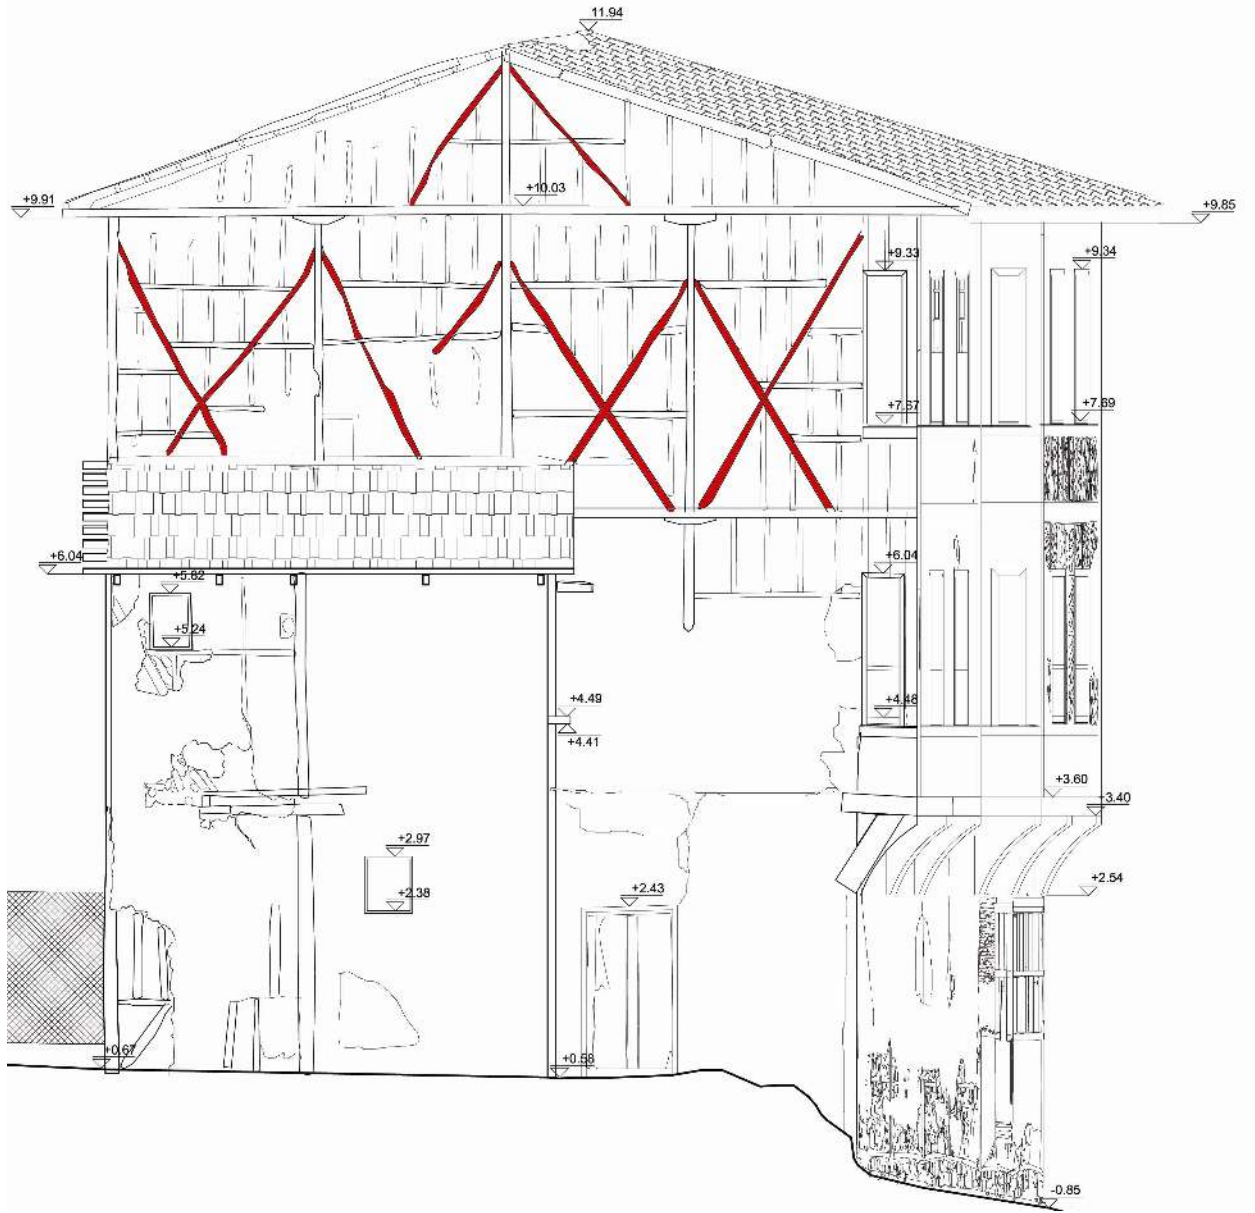
Yapının taşıyıcı sistemi incelendiğinde günümüz çelik çerçeve yapıları ile arasındaki benzerlik dikkat çekicidir. Yapıya etkiyen yanal yükleri karşılama için taşıyıcı sistem içerisinde payandalar oluşturulmuştur. Böylece taşıyıcı duvar bir bütün halinde mukavemet gösterme kabiliyetine kavuşmuştur. Yapının sıvası dökülmüş cephelerinden bu sistem açıkça görülebilmektedir (Şekil 3.8)(Şekil 3.9). Yapının planları incelendiğinde kabaca paralel kenar bir şemaya sahip olduğu anlaşılmaktadır. Yanal yüklerin yanı sıra yapıya daha sonradan eklendiği düşünülen mutfak bölümü yapıya birleştiği yerde fazladan bir mesnet oluşturmuştur. Deprem yükleri karşısında oluşan moment, yapının sahip olduğu, yapı malzemesinden ileri gelen esnekliğe, bu esneklik içerisinde gerekli olan rijitliği sağlayan ahşap payandalara rağmen yapıda çıplak gözle de fark edilen ve ölçümler yardımıyla da anlaşılan büyük bir deformasyona yol açmıştır (Şekil 3.10)(Resim 3.10).

Şekil 3.8 Cebecioğlu Konağı batı cephesi ahşap payanda izleri

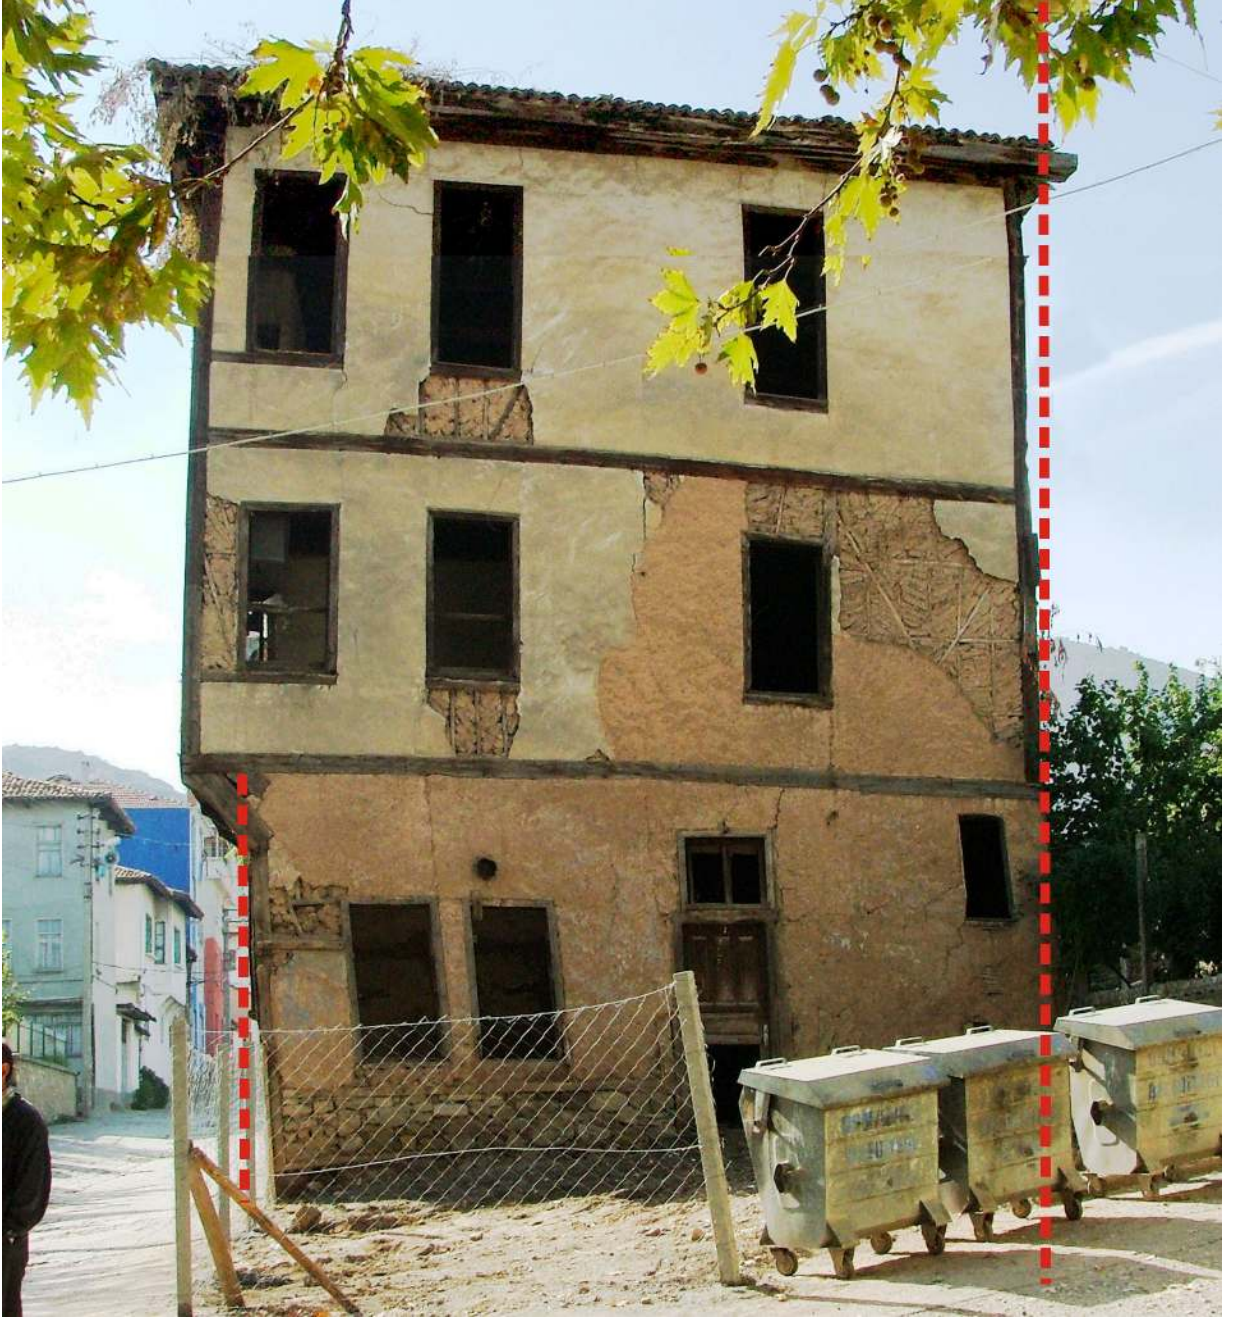
Resim 3.10 Yapıda dönme momenti etkisiyle oluşan düşeyden kaçma

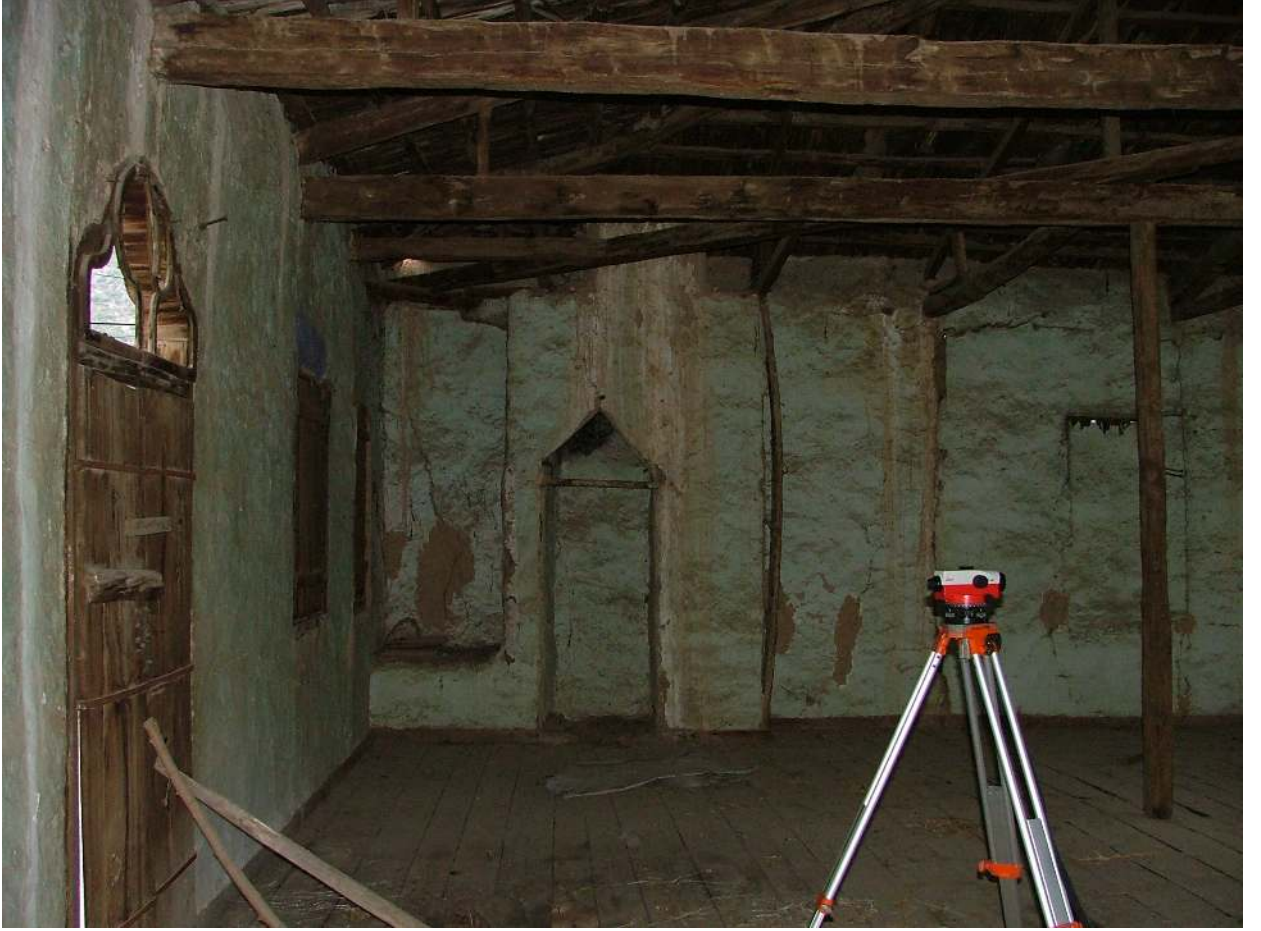
Resim 3.13 Ellezler konağı birinci katta bulunan ocak

Orta kat, ve üst kat hıms tekniğinde yapılmıştır. Ahşap karkas arası kerpiçle doldurulmuş ve üzeri kırıktık harçla sıvanmıştır. Orta kata doğu cephesinden girilmektedir. Bu katın taşlık olarak kullanılan kısmı toprağa oturmaktadır. Bu katta ve üst katta yapının batı duvarına ocak yapılmıştır (Resim 3.13)(Resim 3.13).

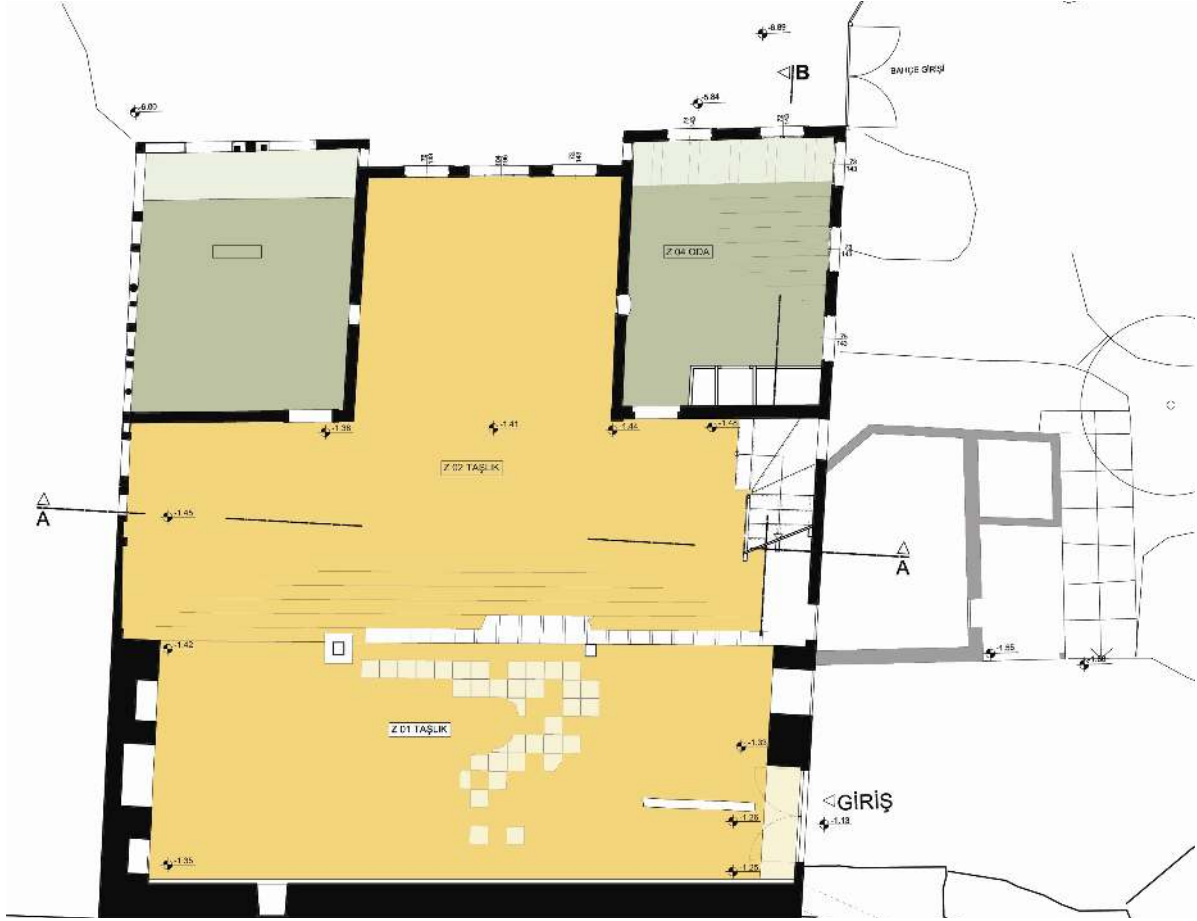
Bu katta ayrıca sofa ve çıkmaların olduğu yerlerde iki adet oda bulunmaktadır. Bu odaların batı tarafında olanı yanmıştır fakat tümüyle yok olmamıştır. İki odada da geleneksel Türk evinde bulunan yüklük ve sekinin bulunduğu izler vardır (Şekil 3.15).

Şekil 3.15 Ellezler konağı zemin kat planı (Rölöve)

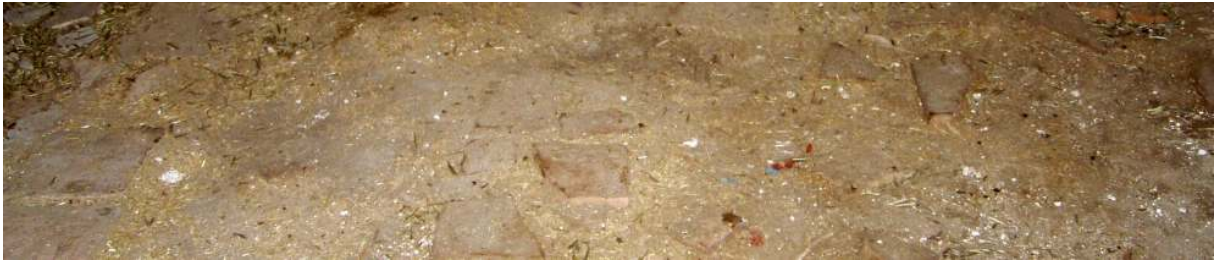
Resim 3.14 Zemin kat taban tuğlaları

Zemin kata bahçeden girilmektedir. Giriş bölümü ve ocağa kadar olan alan taban tuğlası ile kaplanmıştır (Resim 3.14). Zaman içerisinde gerçekleşen tahribat nedeniyle kaplamaların bir bölümü günümüze kadar ulaşamamıştır.

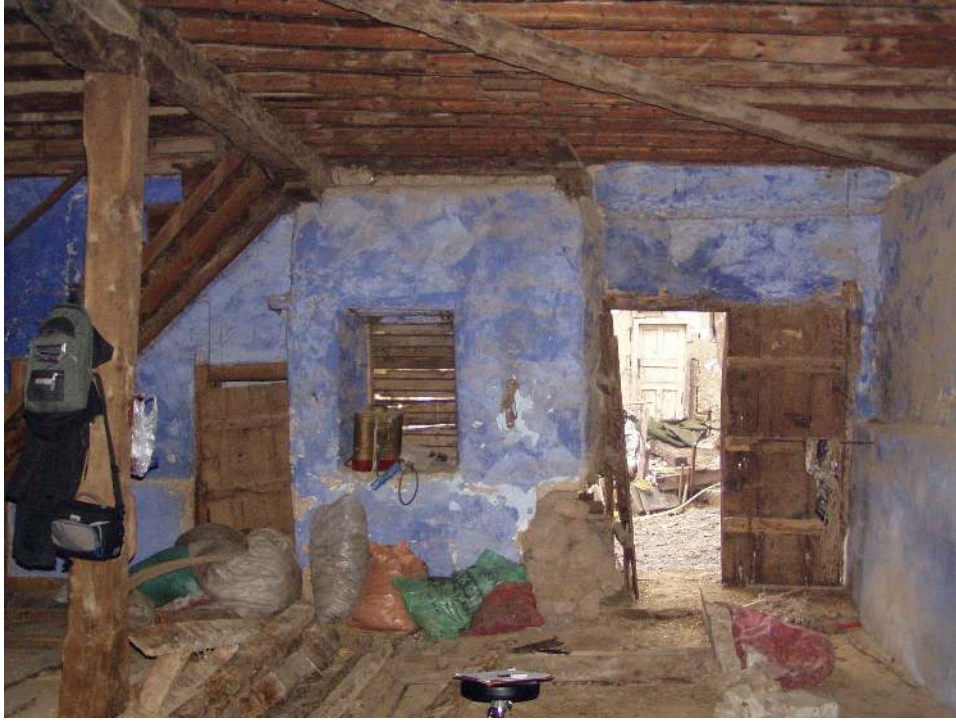
Resim 3.15 Tavan kaplaması yapılmamış mekanlar (zemin kat).

Yapının sadece zemin katında bulunan odalarında tavan kaplaması kullanılmıştır. Diğer mekanlarda döşeme elemanları açıktadır (Resim 3.15).

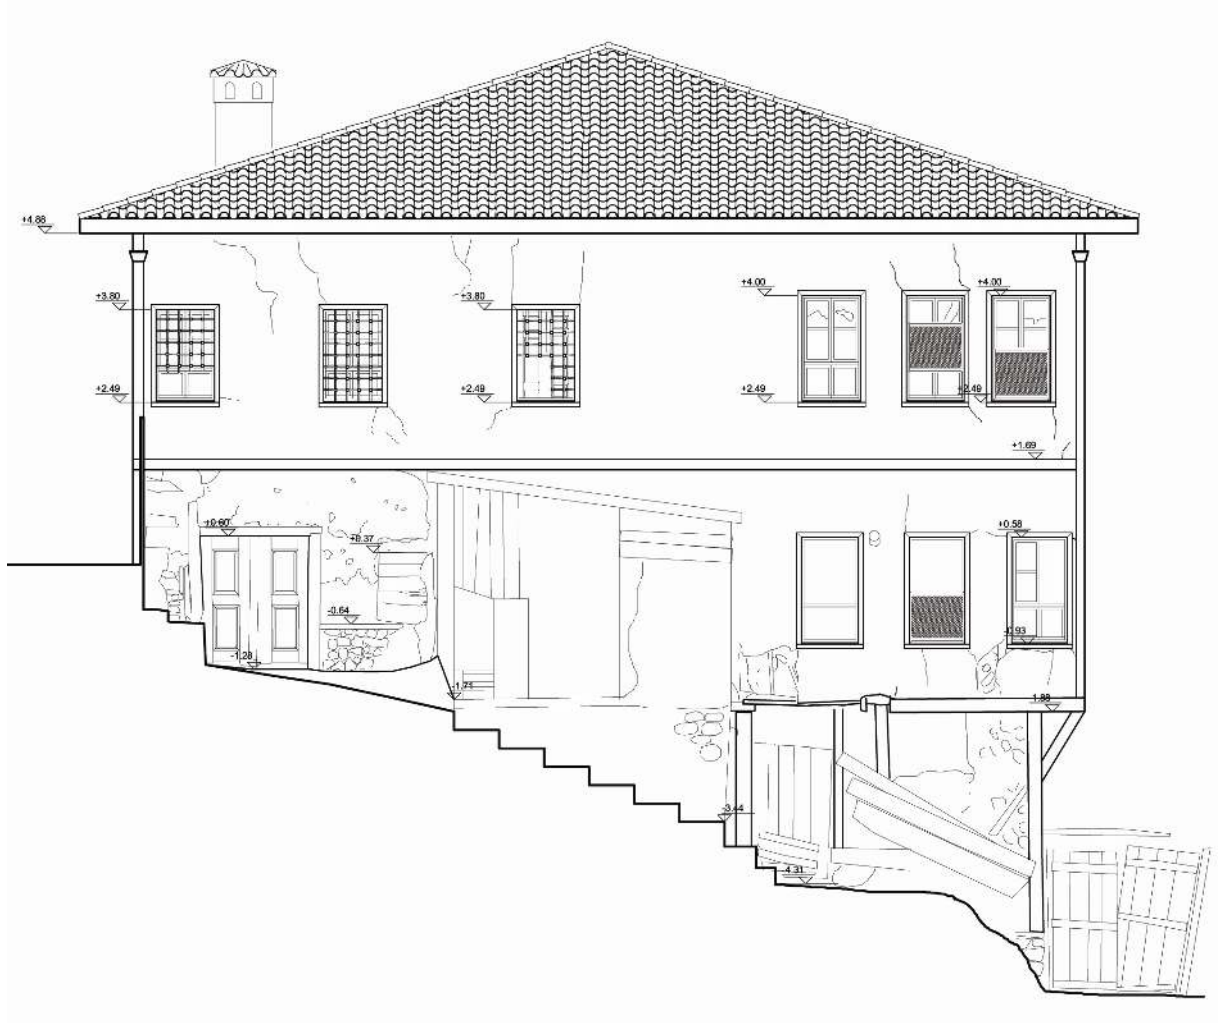
Şekil 3.17 Ellezler konağı doğu cephesi

Yapının iç bahçesinde bulunan ek bina doğu cephesini bozmaktadır. Sonradan yapıldığı belli olan bu yapı iki katlıdır. Asıl yapının zemin katı ve bodrum katı kotlarında bulunan iki girişi olan iki katlı bir yapıdır (Şekil 3.17). Ellezler konağının doğu cephesinde taşıyıcı sistem sorunlarından kaynaklanan yıkılmalar söz konusudur(Resim 3.17).

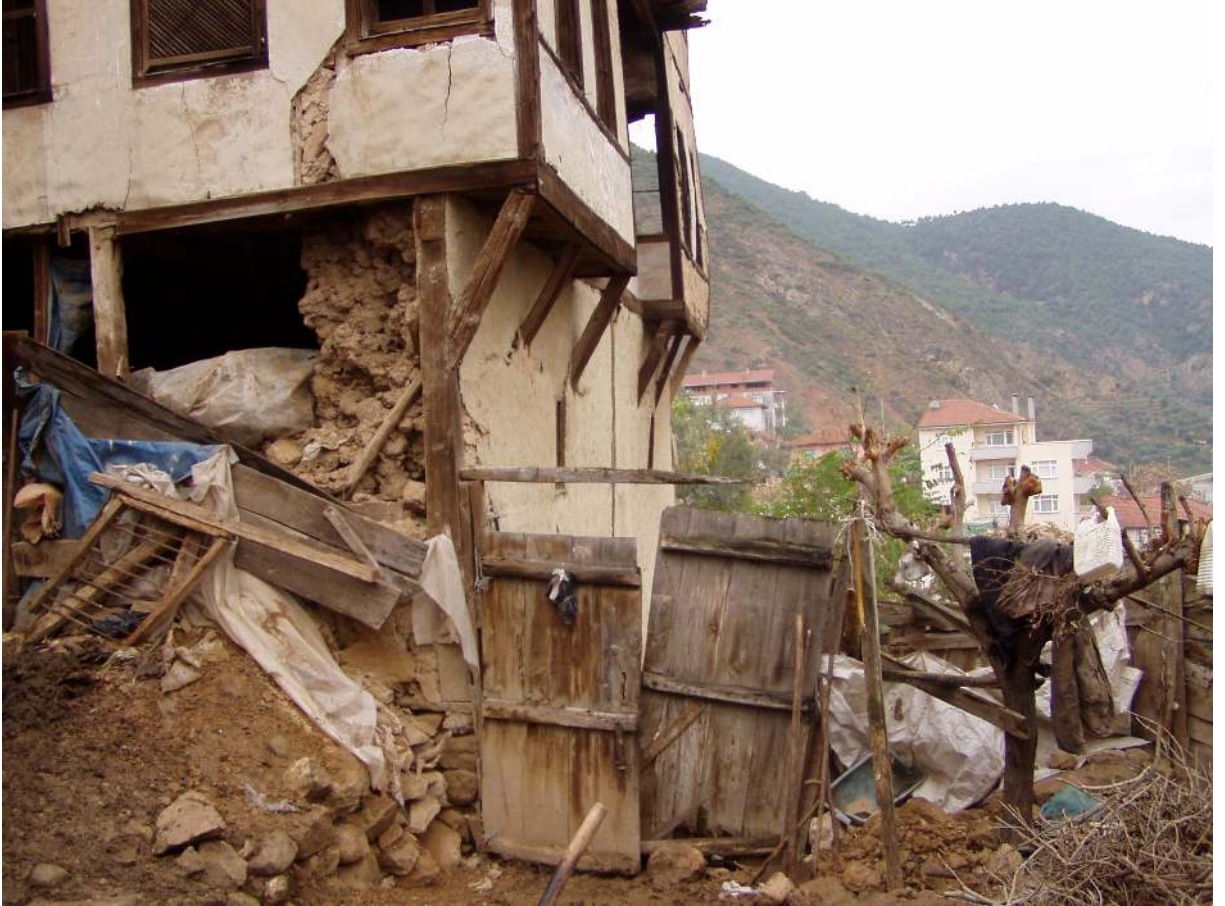
Resim 3.17 Yapının doğu cephesindeki yıkılma
