**YILDIZ TEKNİK ÜNİVERSİTESİ  
FEN BİLİMLERİ ENSTİTÜSÜ**

**BİLECİK - OSMANELİ ANITSAL YAPILARININ  
ANALİTİK AÇIDAN DEĞERLENDİRİLMESİ**

**YÜKSEK LİSANS TEZİ**

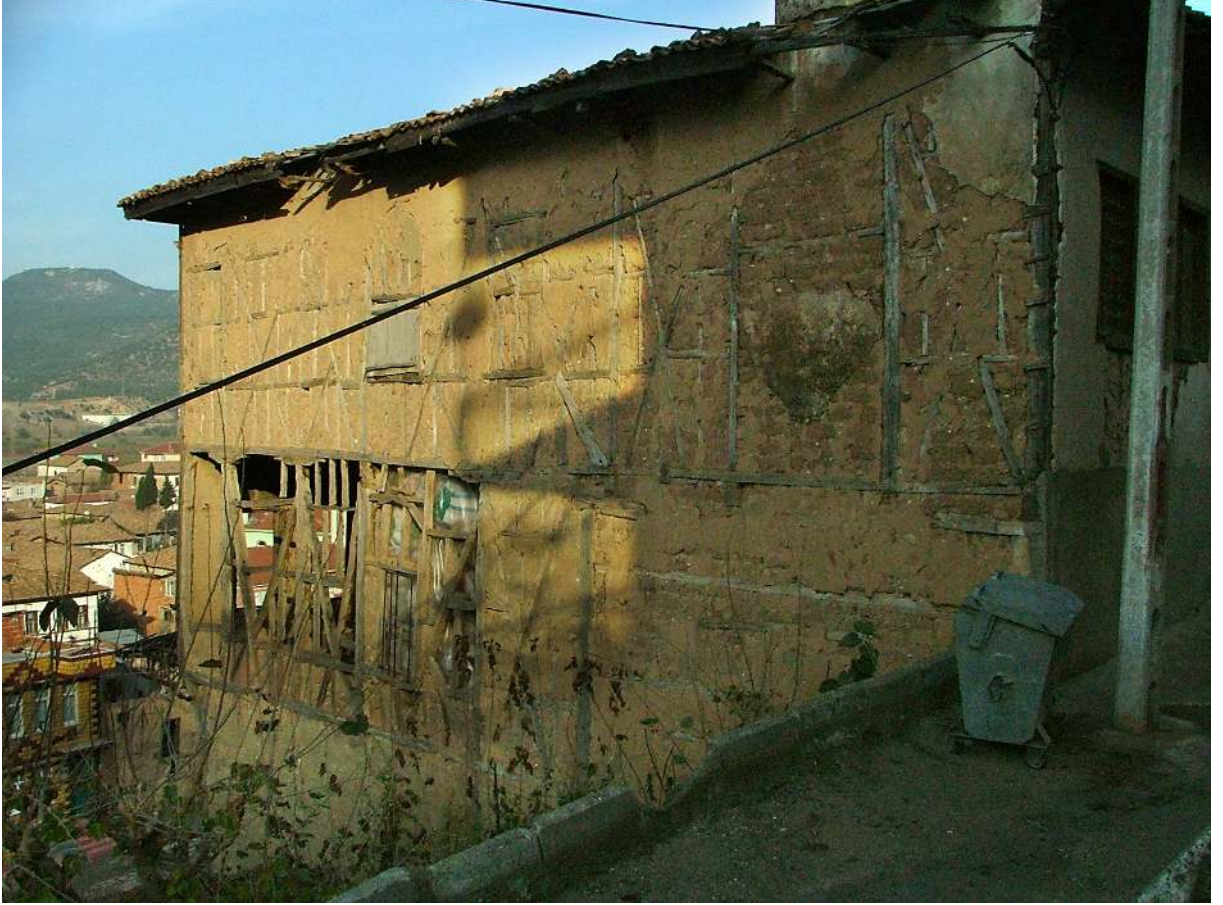
Yapının tüm cephelerinde pencere bulunmaktadır. Batı cephesindeki pencerelerin sonradan kapatılmış olduğu düşünülmektedir. Bu cephedeki sıvalarda yoğun dökülmeler söz konusudur. Yapının zemin katında bulunan odanın batı cephesindeki duvarı yanmış ve kerpiç dolgusu tamamen yok olmuştur. Taşıyıcı dikmeler tamamen açıktadır (Resim 3.18)

Resim 3.18 Ellezler konağı batı cephesi

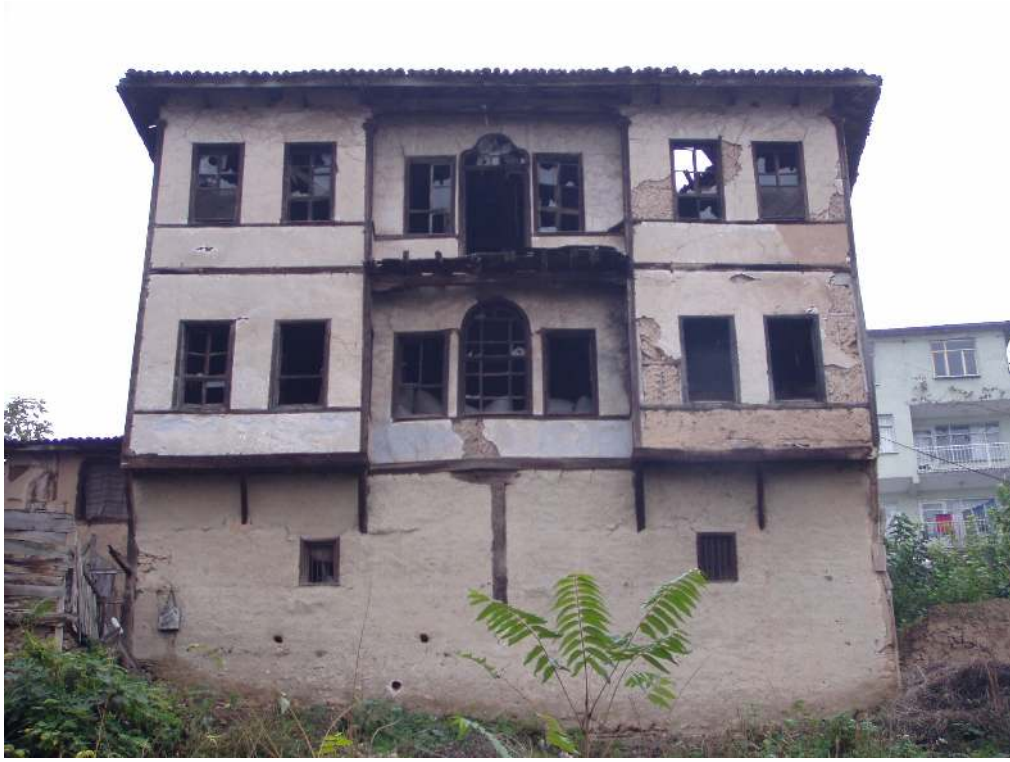
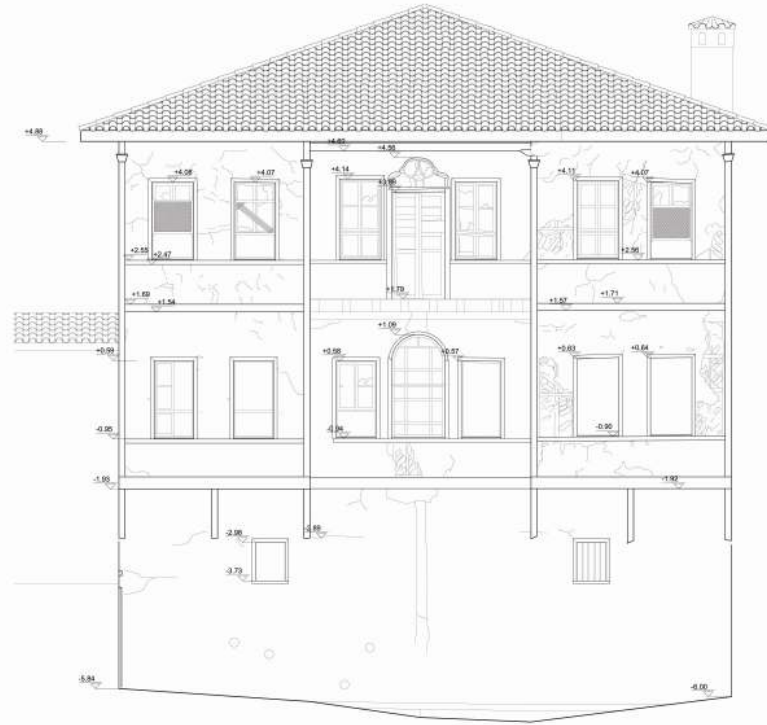
Şekil 3.18 Ellezler konağı kuzey cephesi

Yapının en özenli yapılan cephesi kot farkından dolayı 3 katın da açığa çıktığı kuzey cephesidir. Bu cephe , yapı yüksek bir konumda olduğundan bir çok yerden görülebilmektedir. Çıkmalara bulunduğu bu cephede orta ve üst katta , çıkmalarda ikişer pencere orta kısımda üç açıklık bulunmaktadır. Orta katta bulunan ortadaki pencere diğer pencerelere göre daha büyük ve kemerlidir. En üst katta ise ortada balkona açılan kapı ve iki yanında birer pencere bulunmaktadır (Resim 3.19)(Şekil 3.18).

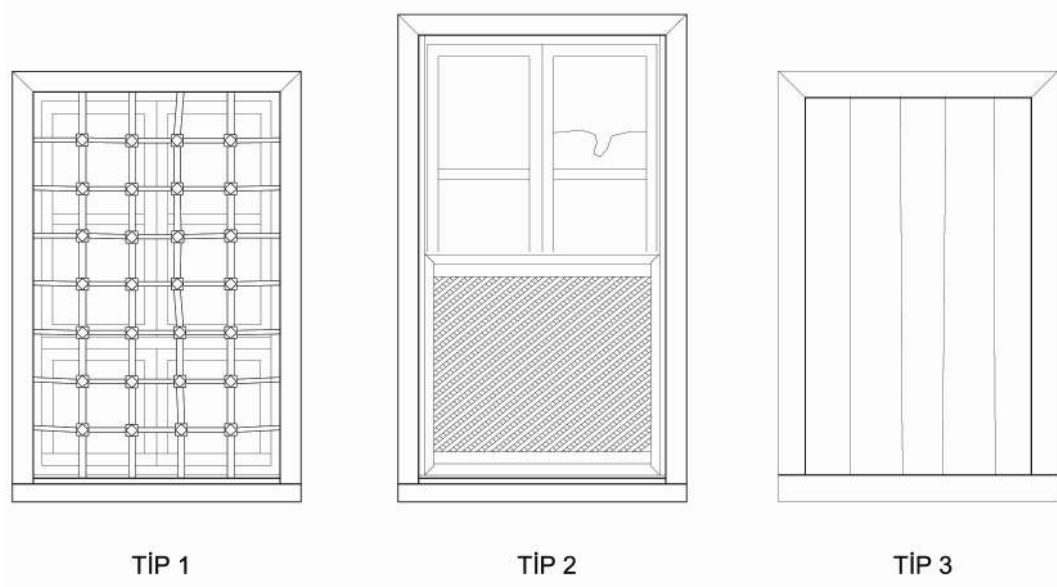
Şekil 3.19 Ellezler konağı pencere tipleri

Ellezler konağı pencerelerinin üç tip ahşap kepengi vardır. Bunlar yapının 3 cephesine dağılmış haldedir (Şekil 3.19).

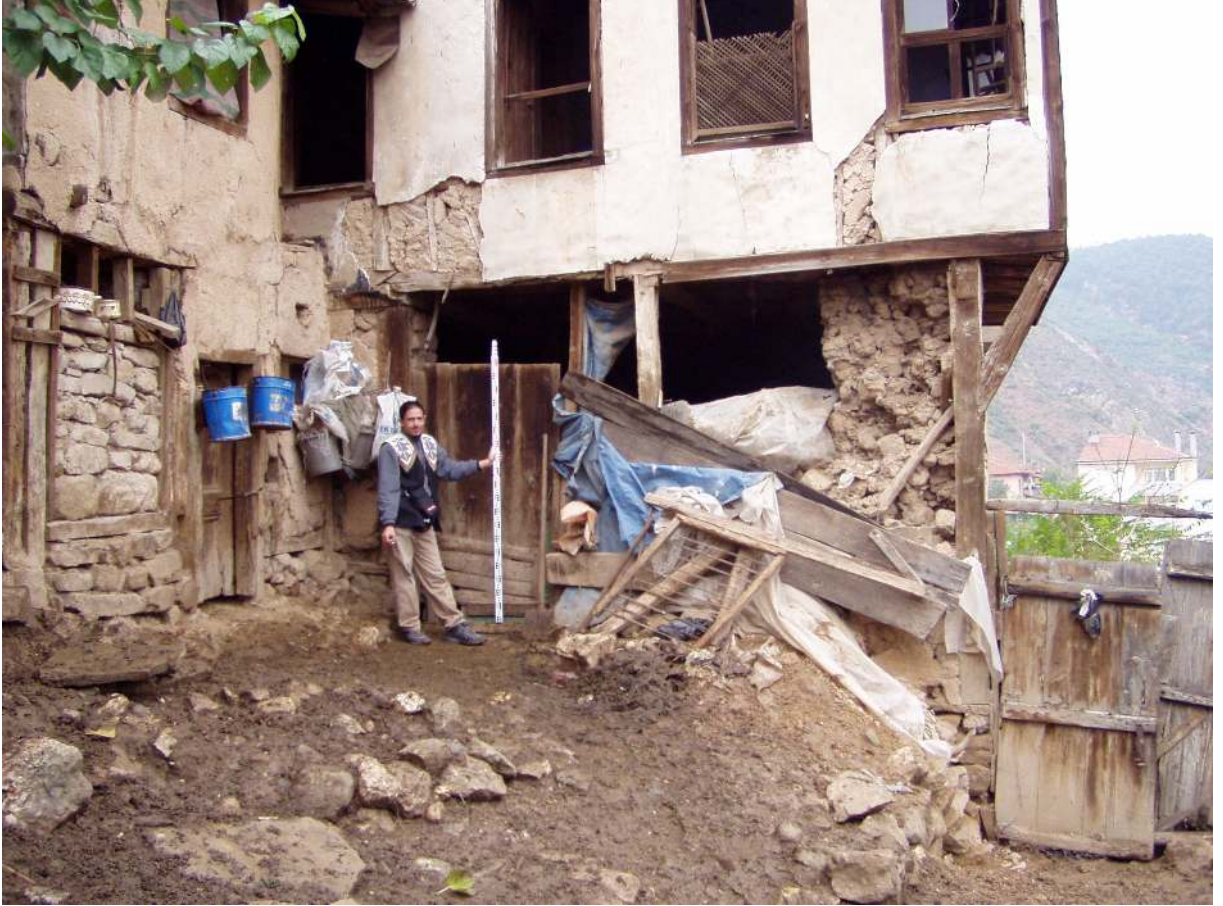
Yapının gney cephesini oluřturan Keskinler Sokađı ile kuzey cephesi arasında yaklařık 6.50m kota farkı bulunmaktadır. Bu kot farkı arasındaki tm zemin ykn yapının kuzey cephesinde bulunan bodrum katı karřılamaktadır. Bodrum kat duvarları 60 cm kalınlıđında olmasına rađmen zaman ierisinde deformasyona uđramıřtır (Resim 3.20).

Resim 3.20 Kuzey ve gney cephesindeki deformasyon

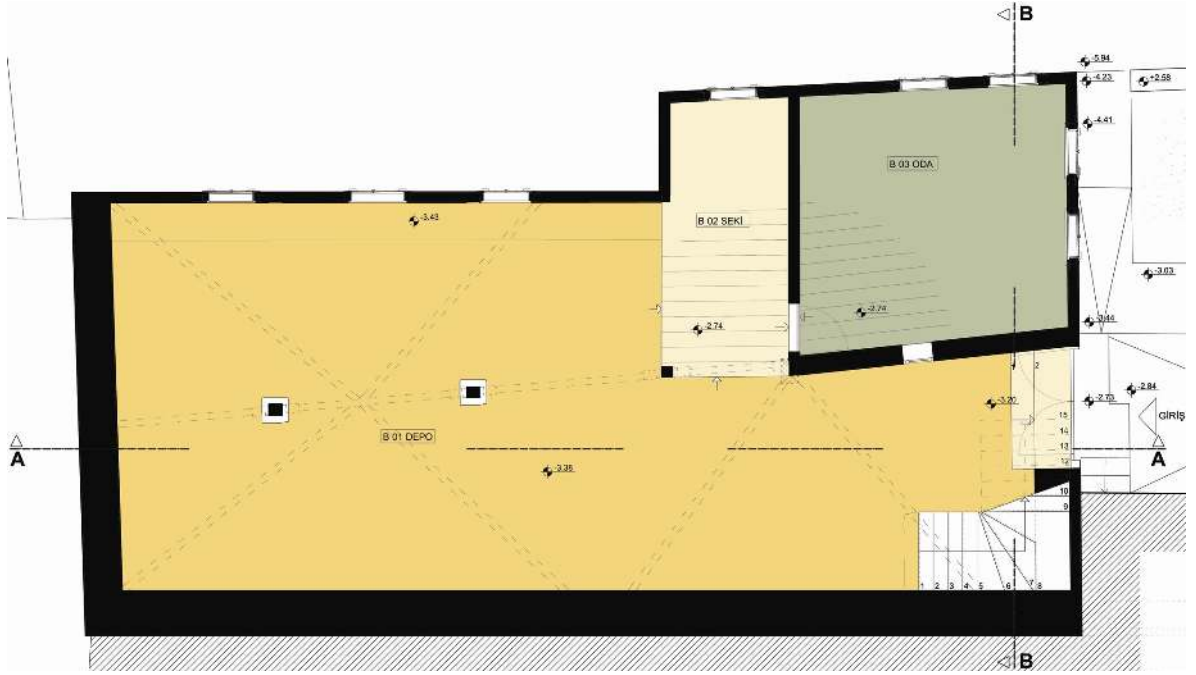
Şekil 3.27 Mehmet Özden Evi birinci bodrum katı

Birinci bodrum kat yapının tamamına yayılmaktadır. Bu katta depo olarak kullanılan bir mekan ve ahşap döşemeyle yükselmiş bir sekide bulunan oda mevcuttur. Bu kattan doğudaki bahçeye çıkış vardır (Şekil 3.27)(Resim 3.22).

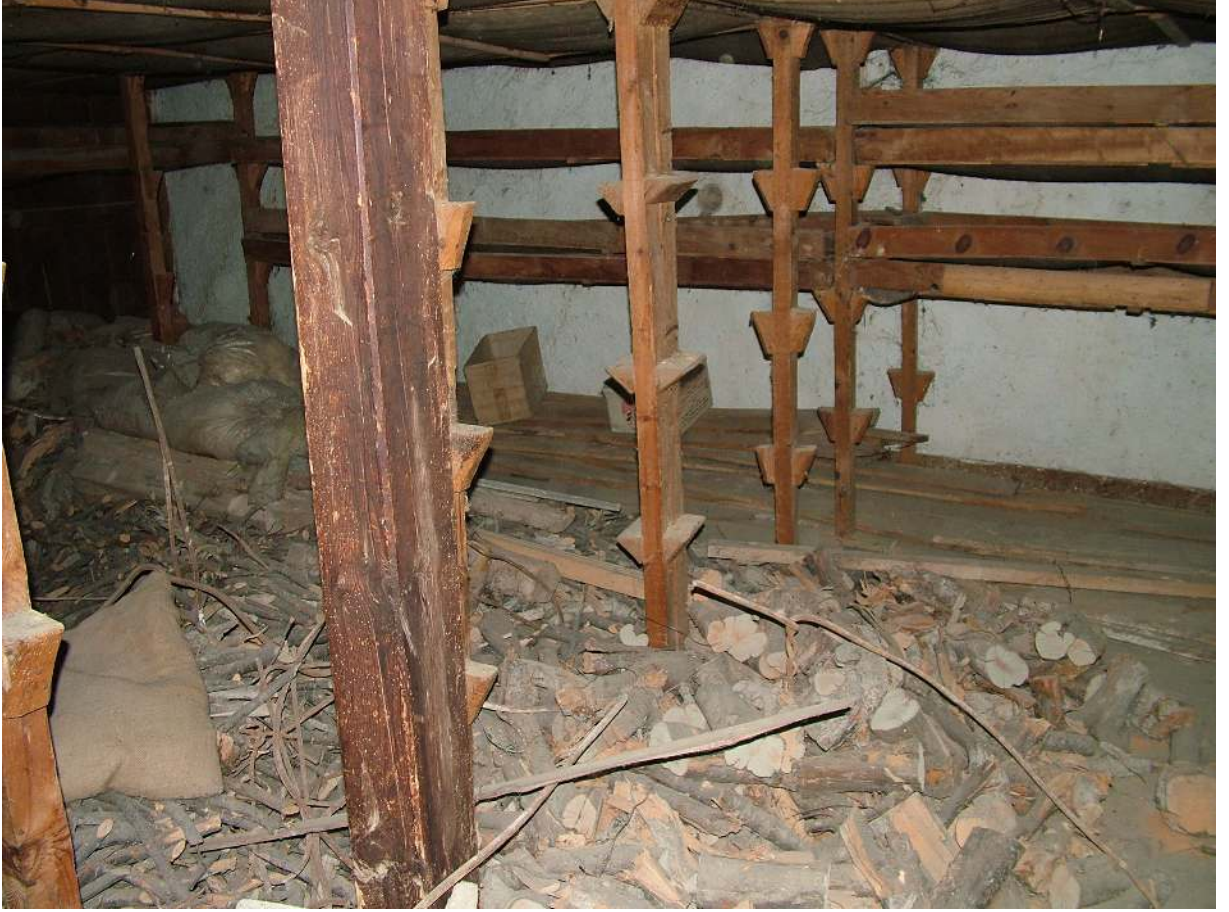
Giriş kat her yönden toprak üzerindedir ve böceklik olarak kullanılmaktadır. Böceklik olarak kullanılan bu katta ipekböceklerinin yetiştirildiği levhaların yerleştirildiği ahşap dikmeler bulunmaktadır. Her dikmenin üzerinde belli aralıklarla dişler vardır. Levhalar bu dişlere oturtulmaktadır (Resim 3.23)(Resim 3.24).

Resim 3.23 İpekböceklerinin yetiştirildiği levhaları taşıyan ayaklar

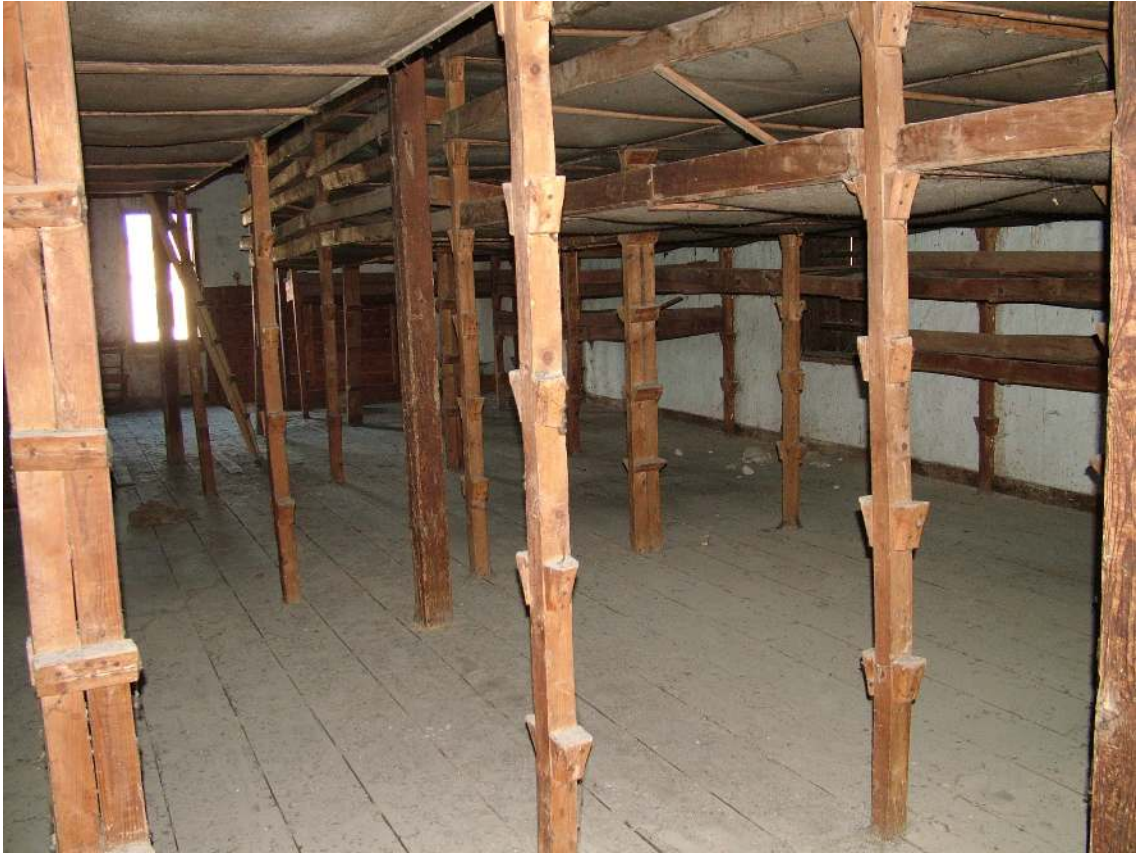
Zemin katta da alt katta olduğu gibi bir oda mevcuttur. Oda dışında kalan mekan tamamen böcekçilik yapılmak üzere planlanmıştır. Bir alt katta bulunan ahşap dikmeler bu katta da mevcuttur (Resim 3.25).

Resim 3.25 Zemin katta bulunan ahşap dikmeler

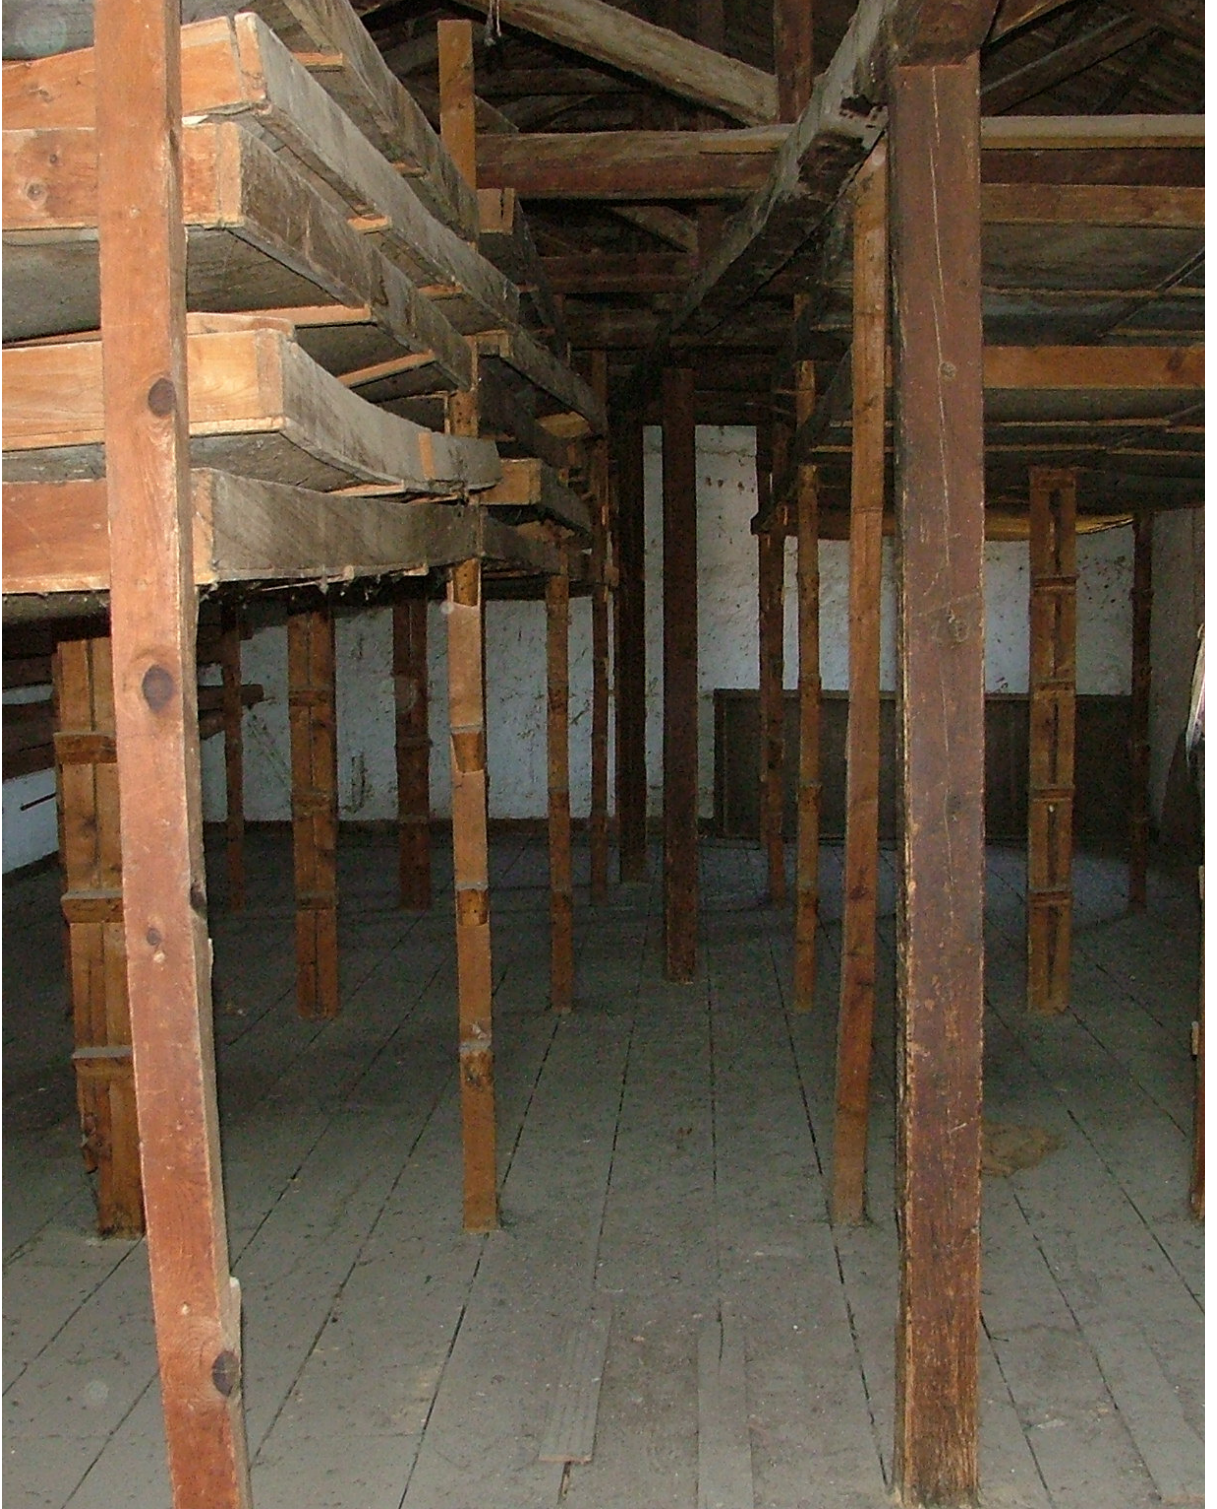
Resim 3.26 Mehmet Özden Evi birinci katı

En üst kat ise bölüntüsüz tek mekandır ve böceklik olarak kullanılmaktadır (Resim 3.26). Bu kata ahşap bir merdivenle ulaşılır. Yapının büyük kesitli ahşap elemanlardan oluşan çatı konstrüksiyonu açıktadır (Resim 3.27)(Resim 3.28)(Şekil 3.28).

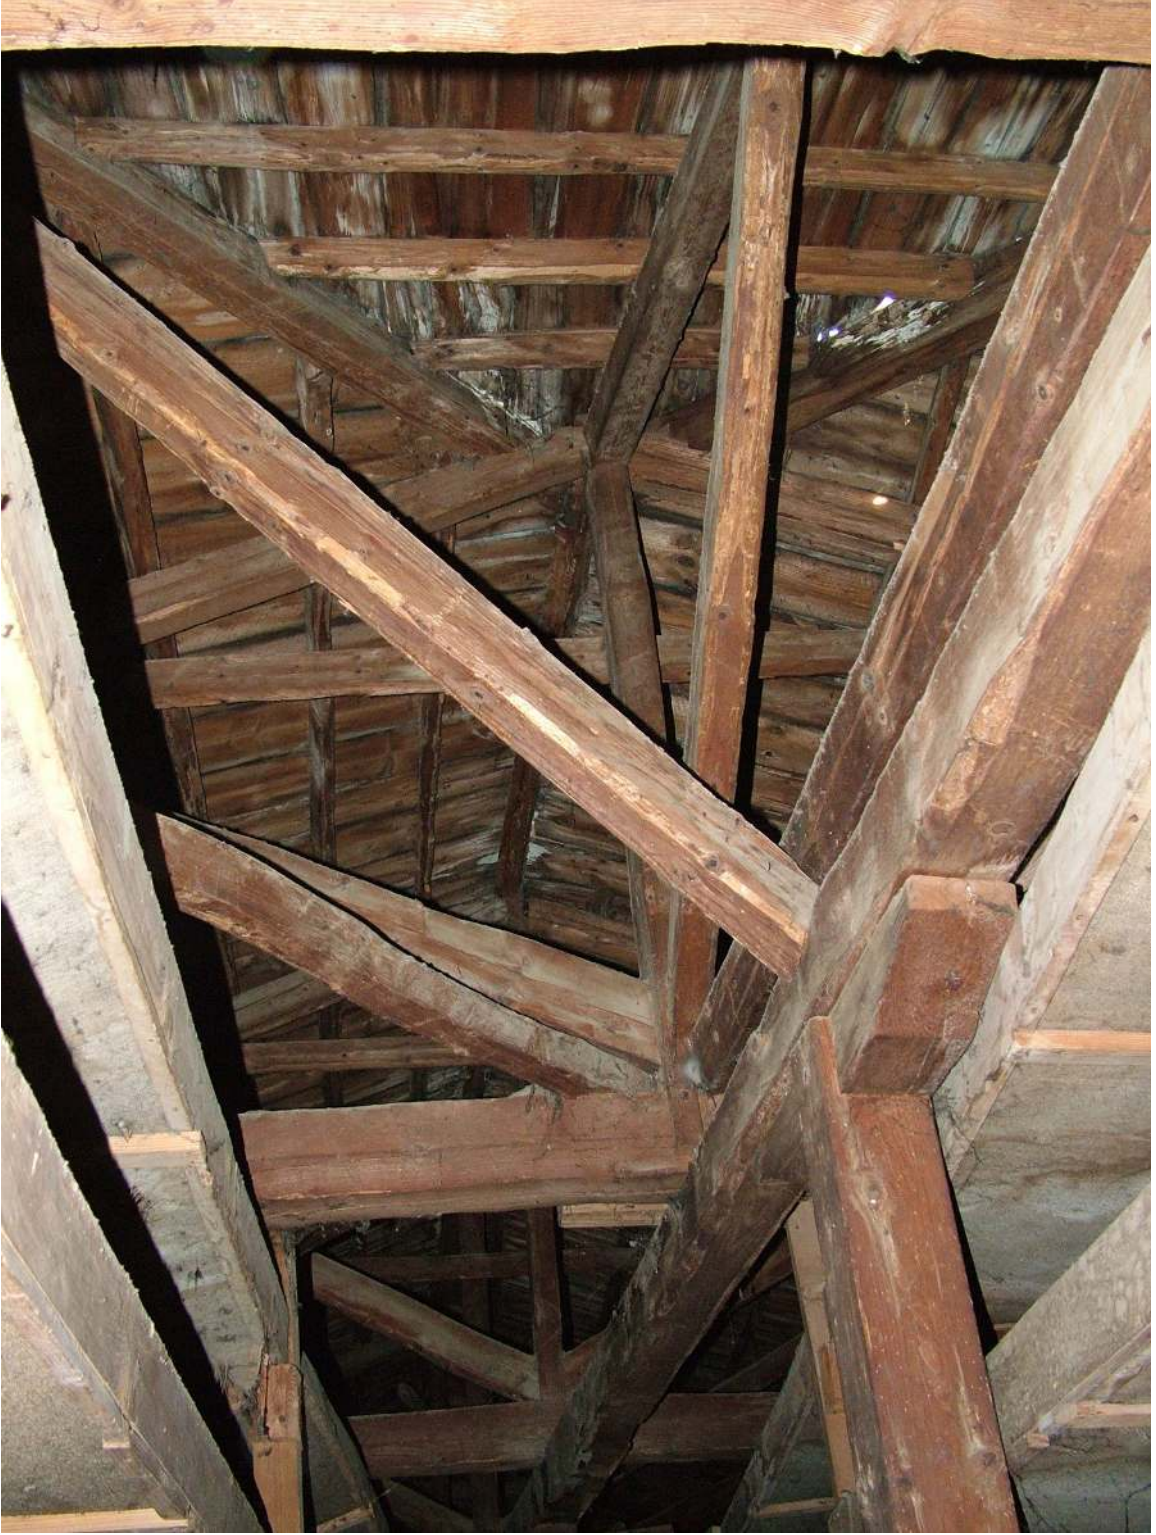
Resim 3.27 Mehmet Özden Evi çatı konstrüksiyonu

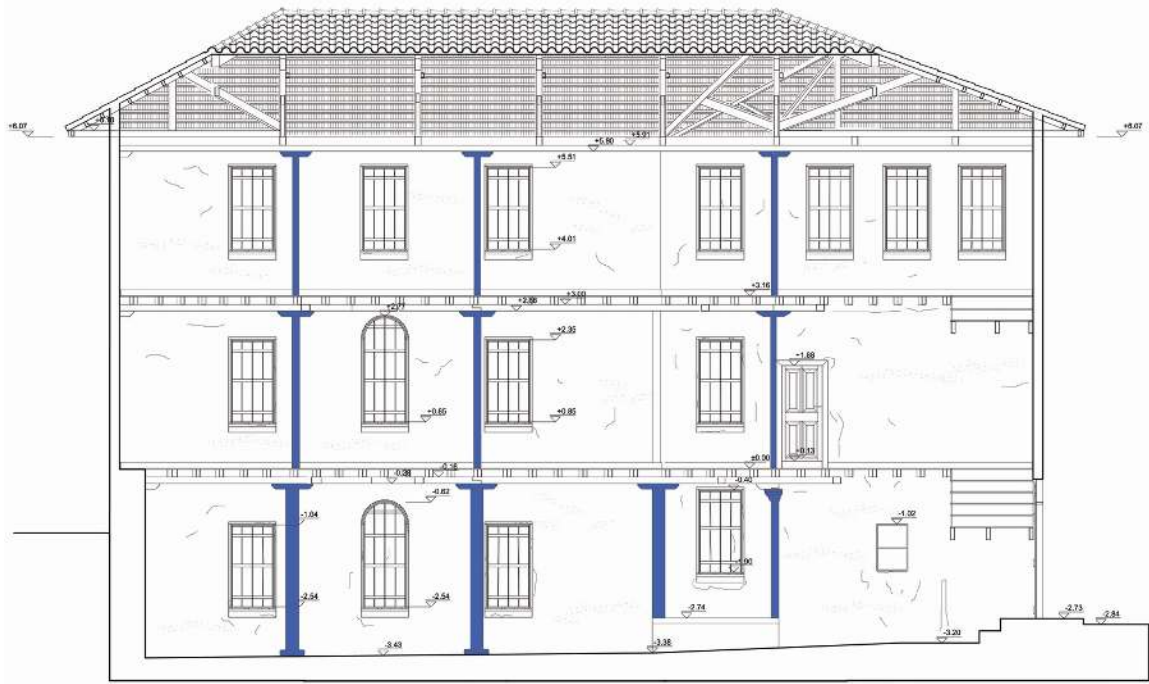
Şekil 3.35 Ahşap dikmeler

Döşemeler cephelerde duvarlara taşıtılmış içerde ise ahşap dikmeler ile desteklenmiştir (Şekil 3.35).

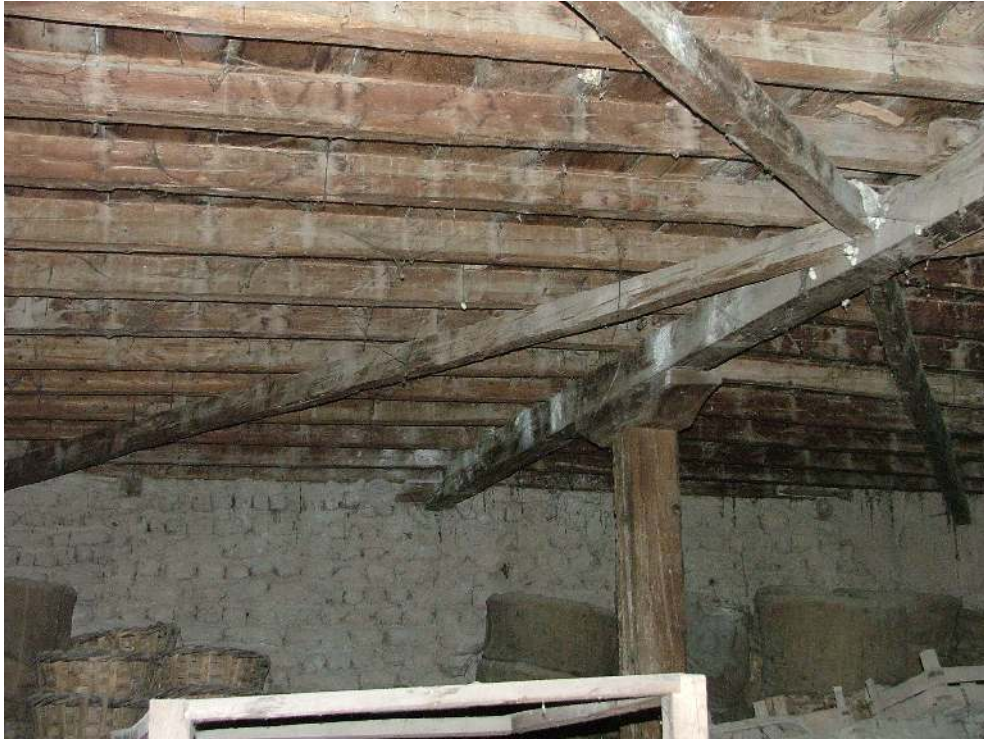
Resim 3.33 Çapraz döşeme kirişleri

Döşeme sistemi çelik yapılarda olduğu gibi döşeme dörtgeninin köşegenlerince uzanan çaprazlar ile yanal yüklere ve dönmeye karşı güçlendirilmiştir (Şekil 3.36)(Şekil 3.37).

Düşey taşıyıcılarda yapıya etkiyen yanal yükleri karşılamak amacıyla taşıyıcı sistem içerisinde payandalar oluşturulmuştur. Böylece taşıyıcı duvar bir bütün halinde mukavemet gösterme kabiliyetine kavuşmuştur (Resim 3.33).

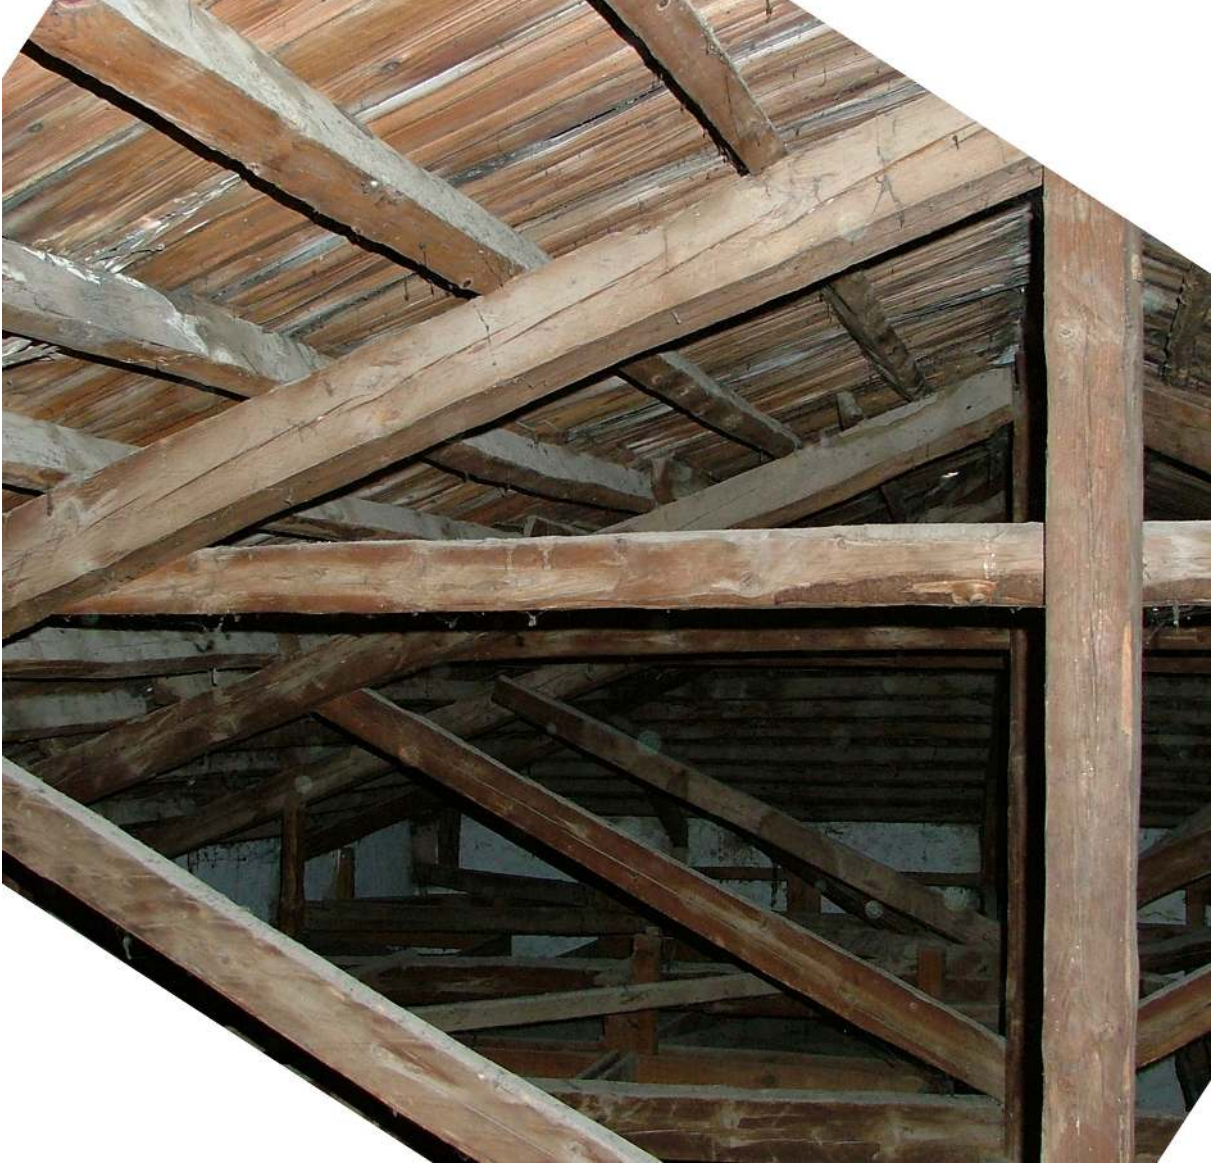
Yapının üst örtüsü kısa açıklığı geçen ve sık aralıklarla tekrarlanan çatı makasları ile çözülmüştür. Eğik mahya ve eğik dere aşıkları da karşılıklı olarak dikmeler, gergiler ve göğüslemeler ile güçlendirilmiş ve asıl makasları  $45^\circ$  ile kesen makaslar oluşturularak sistem daha komplike bir yapıya kavuşturulmuştur (Resim 3.34).

Resim 3.34 Asıl makasları  $45^\circ$  ile kesen makaslar

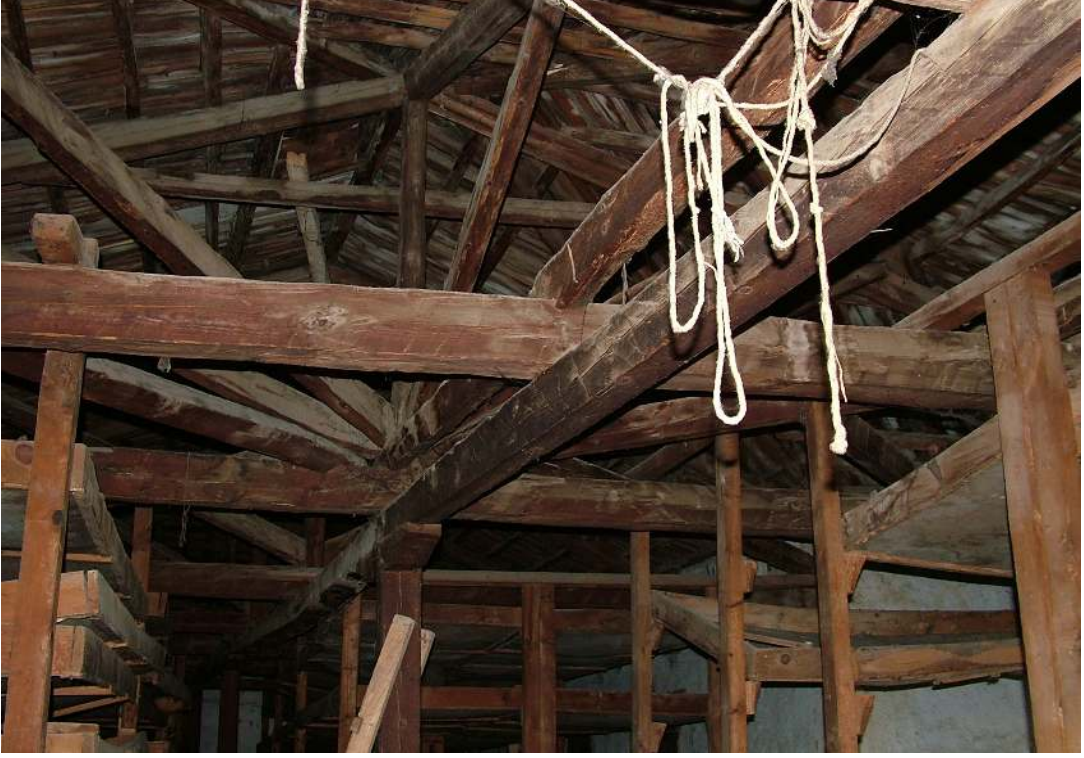
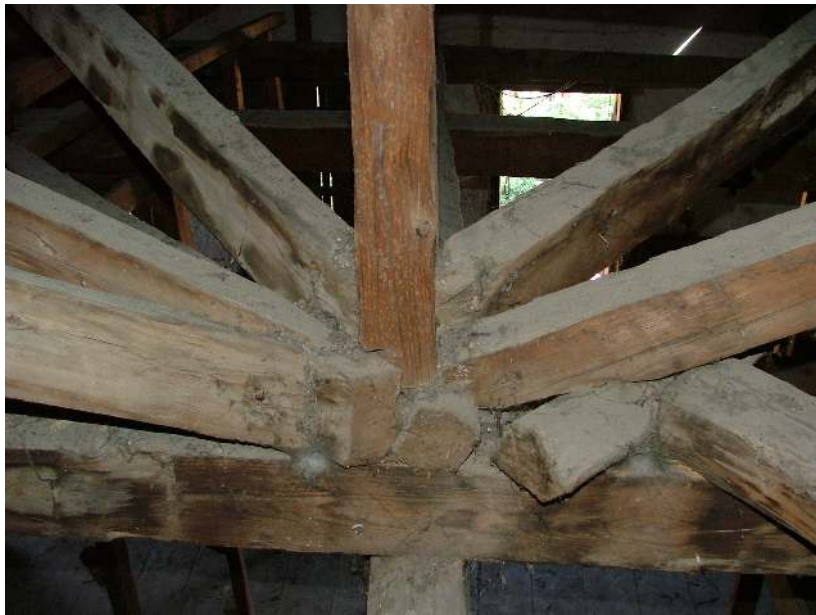
Resim 3.35 Mehmet Özden Evi çatı elemanları

Çatı örtüsü ise makasların aralarını geçen ve yaklaşık 50 cm. arayla yer alan eğime dik ufak kirişlemelerin üzerine çakılmış olan, eğime paralel çatı kaplaması ve nihayet en üstte bulunan alaturka kiremitle son bulmaktadır (Resim 3.35)(Resim 3.36).

Çatı örtüsünü oluşturan bu son katman mertek bulunmayışı ve kaplama tahtasının eğime paralel kullanılmış oluşu ile alışlagelmiş geleneksel sistemle farklılık göstermektedir (Resim 3.37).

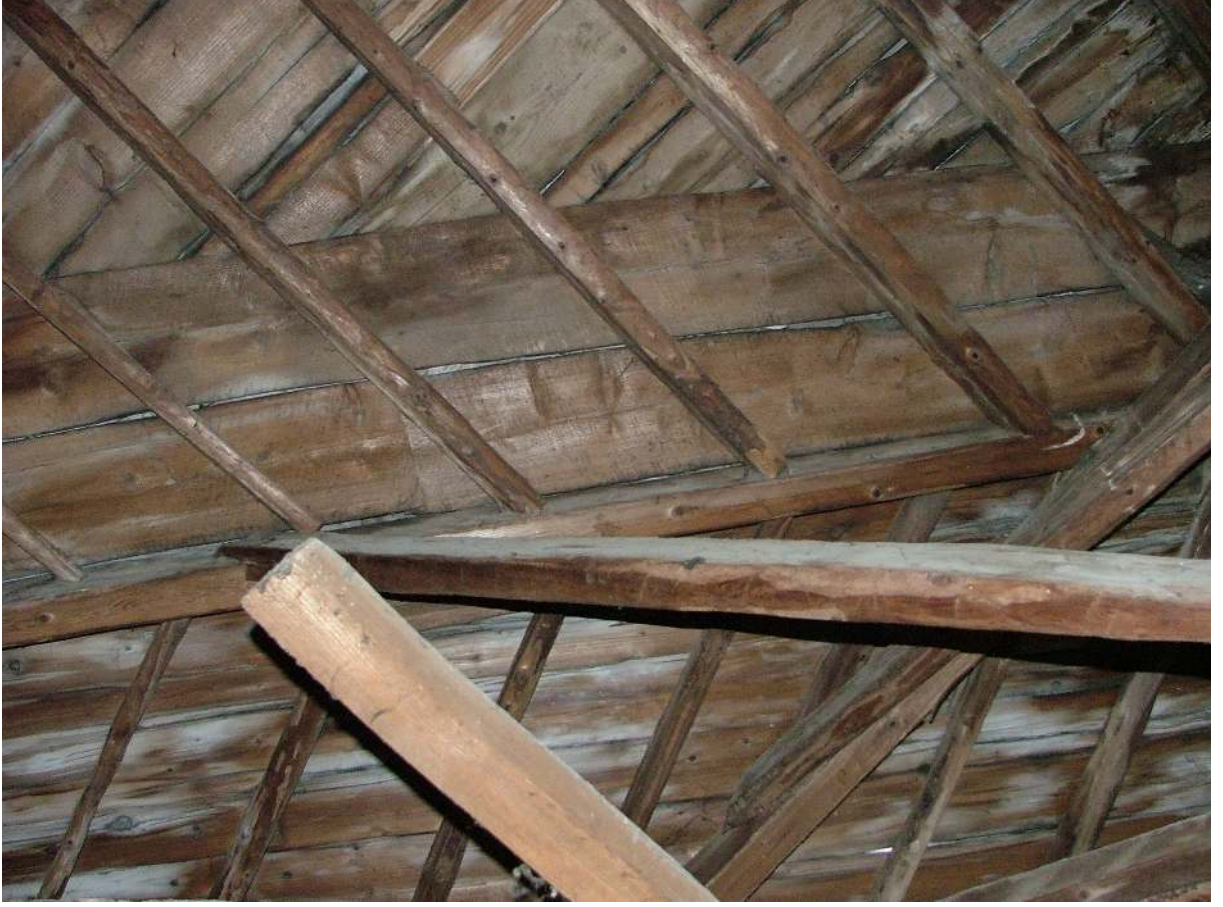
Resim 3.37 Eğime paralel kullanılan kaplama tahtası

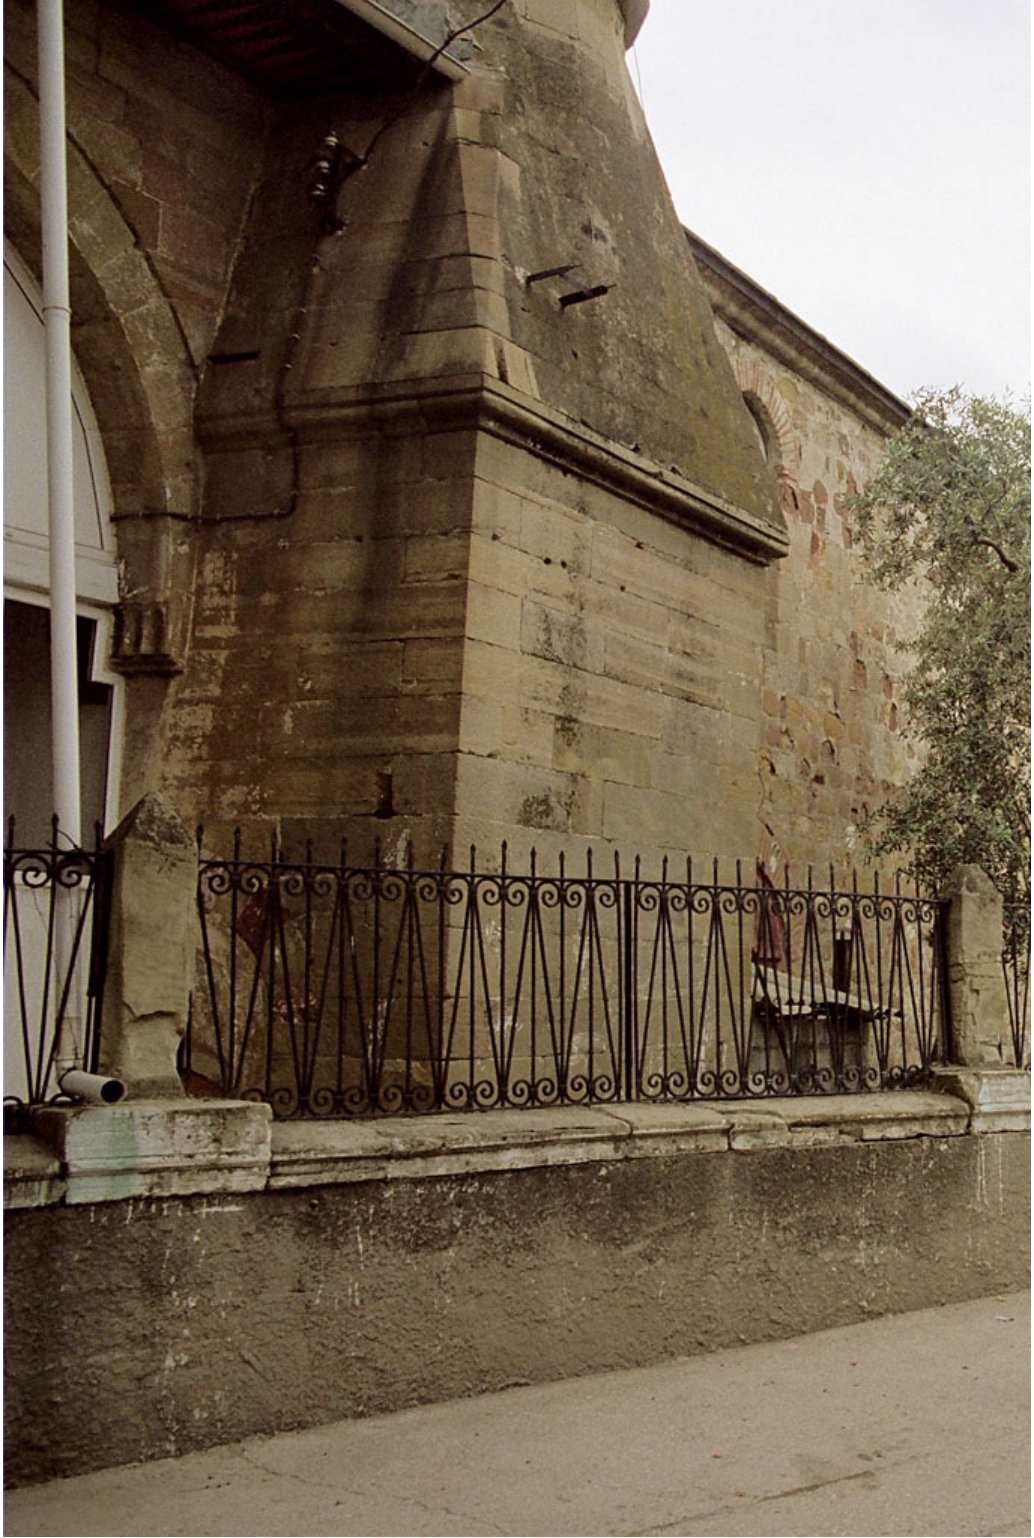
Minare dikdörtgen taban üzerine oturmaktadır (Resim 3.39)(Resim 3.42). Minarenin gövdesi ve şerefesi çokgendir. Yapının giriş aksının tam karşısında mihrap bulunmaktadır. Mihrap yapı dışından çıkıntı yapmamaktadır.

Resim 3.39 Rüstem Paşa Camii'nin kar tabanlı minaresi

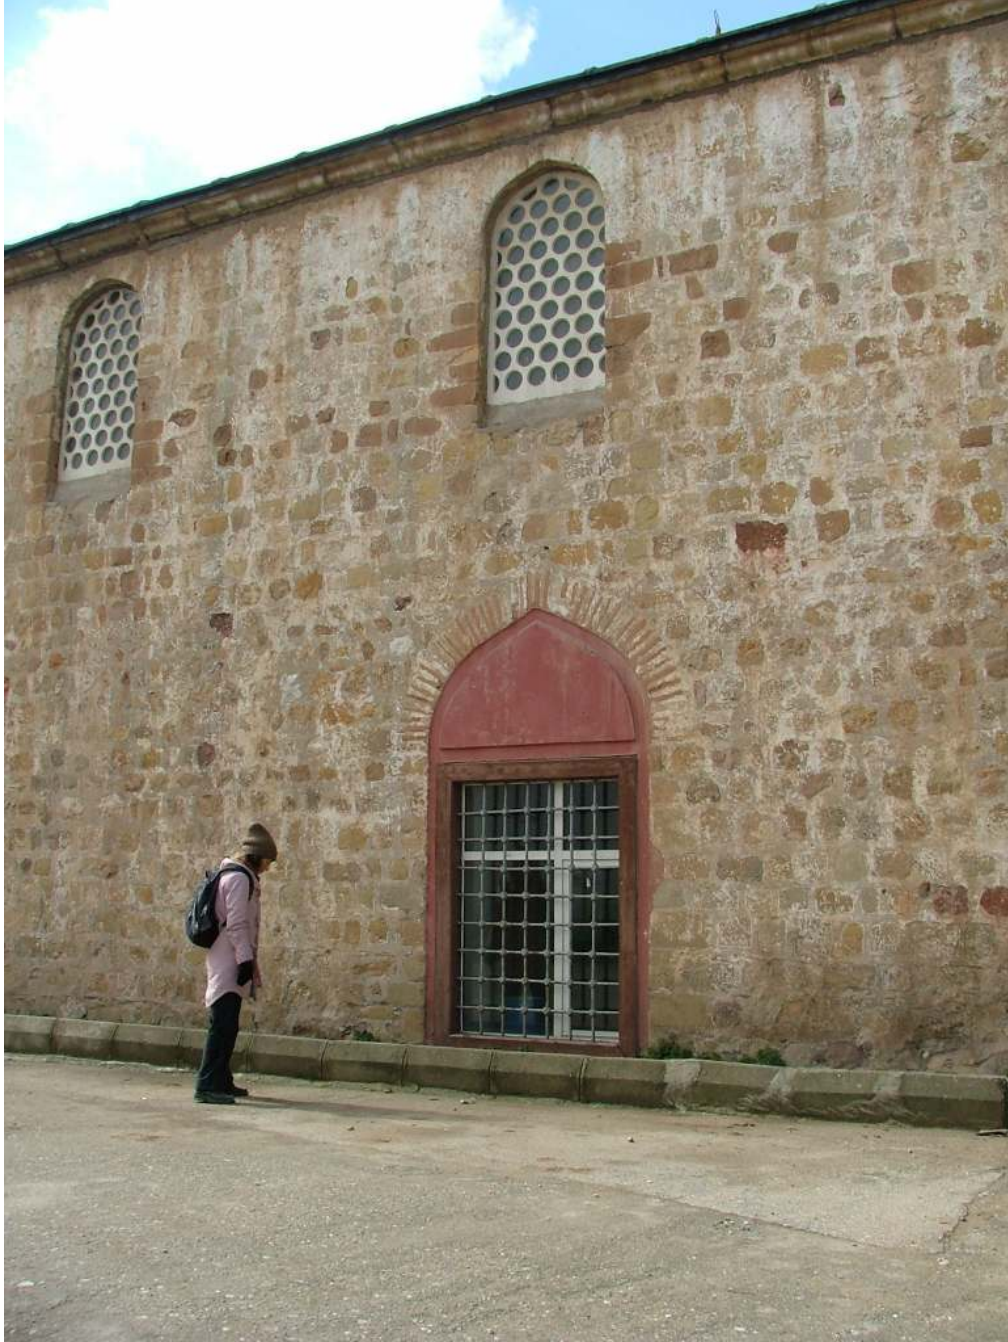
Resim 3.41 Pencere açıklıkları

Duvarları taş olan yapı tamamen sıvasızdır (Resim 3.41). Yapıda iki sıra pencere dizisi bulunmaktadır. Alt hizadaki pencereler sivri kemerlidir. Bu kemerlerin yapımında tuğla kullanılmıştır (Resim 3.42). Kemer aynaları taşla kapatılan pencerelerin açıklıkları kareye yakın orandadır. Üst hizada bulunan revzenler alt hizadaki pencerelere oranla daha küçüktür. Sivri kemerli olan bu revzenlerde de kemerler tuğla ile örülmüştür.

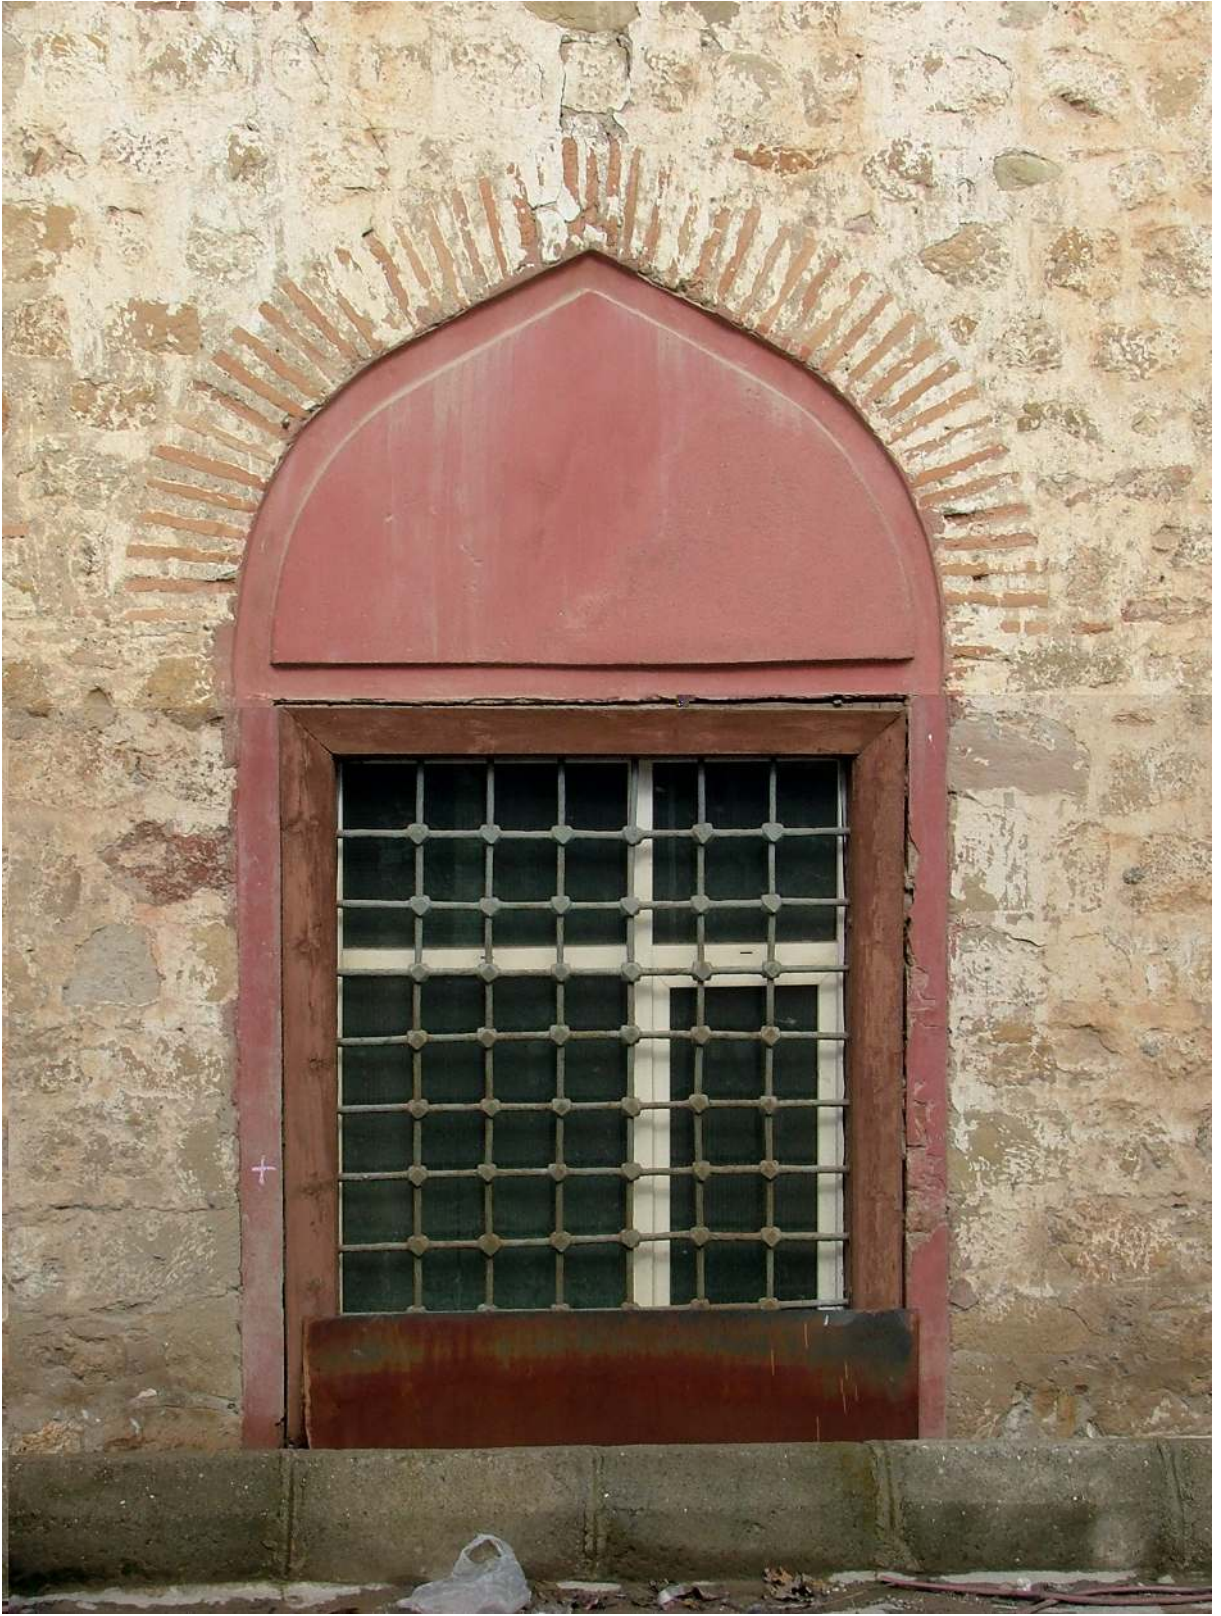
Resim 3.42 Tuğla kemerli pencere açıklığı

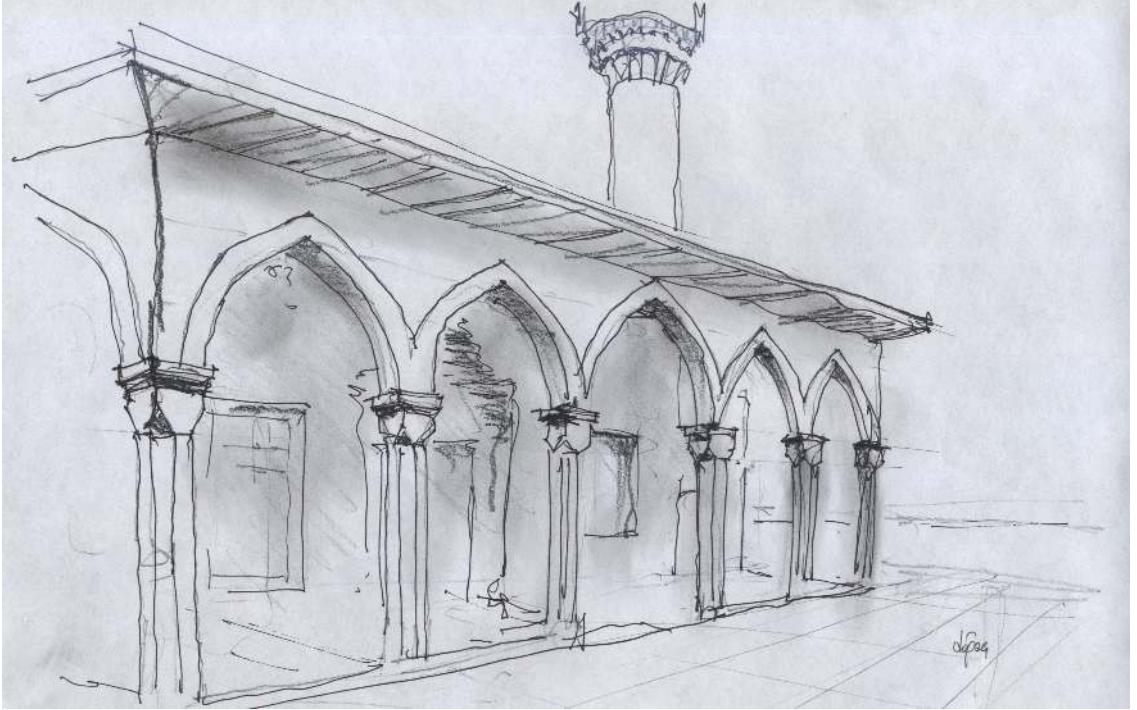
Şekil 3.42 Sivri kemerlerle geçilen açıklıklar

Yapının giriş cephesinde ise beş adet açıklık Lefke taşından yapılan sivri kemerlerle geçilmiştir (Şekil 3.42)(Resim 3.43). Bu kemerler yine Lefke taşından yapılan sekizgen ayaklara oturmaktadır.
