**YILDIZ TEKNİK ÜNİVERSİTESİ  
FEN BİLİMLERİ ENSTİTÜSÜ**

**BİLECİK - OSMANELİ ANITSAL YAPILARININ  
ANALİTİK AÇIDAN DEĞERLENDİRİLMESİ**

**YÜKSEK LİSANS TEZİ**

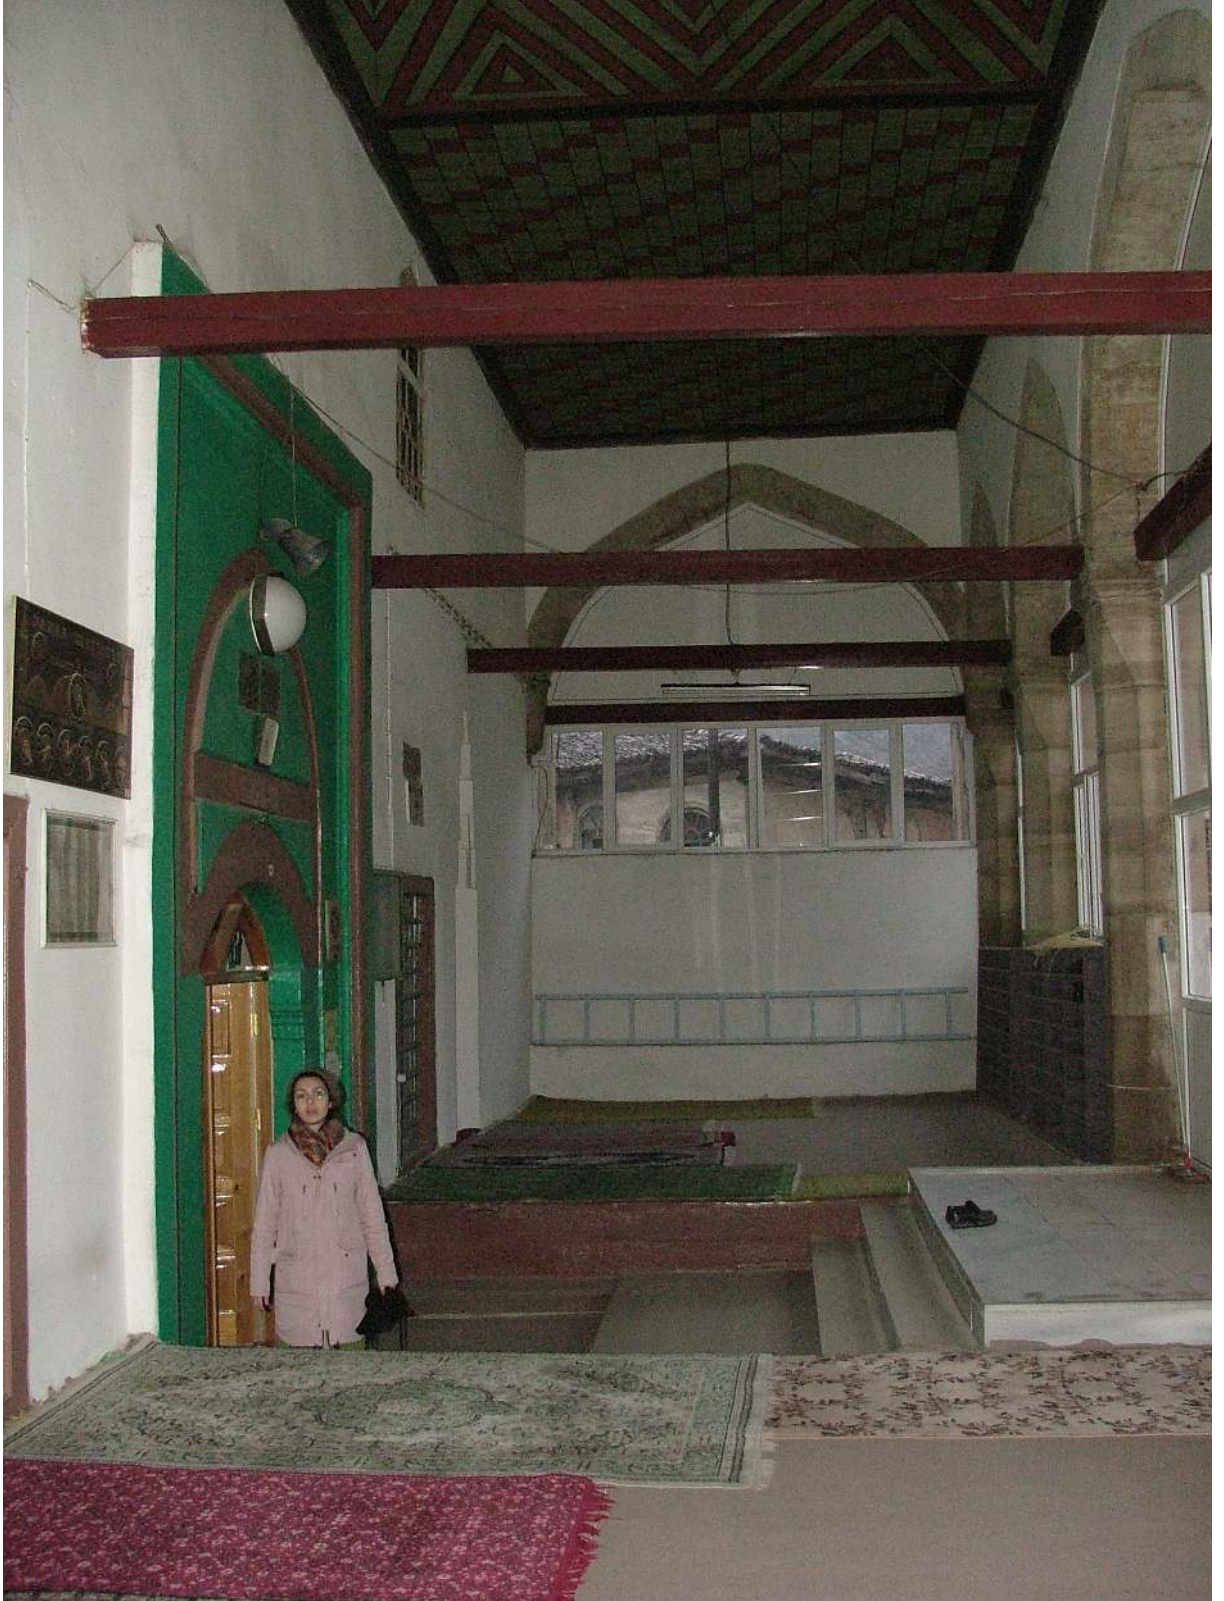
Resim 3.44 Giriş kapısı yanında bulunan niş, seki ve pencereler

Giriş kapısının iki yanında sekiler bulunmaktadır. Bu sekilerin ortasına gelen yerlerde nişler bulunmaktadır. Bu nişlerle giriş kapısı arasında da birer adet pencere bulunmaktadır (Resim 3.44).

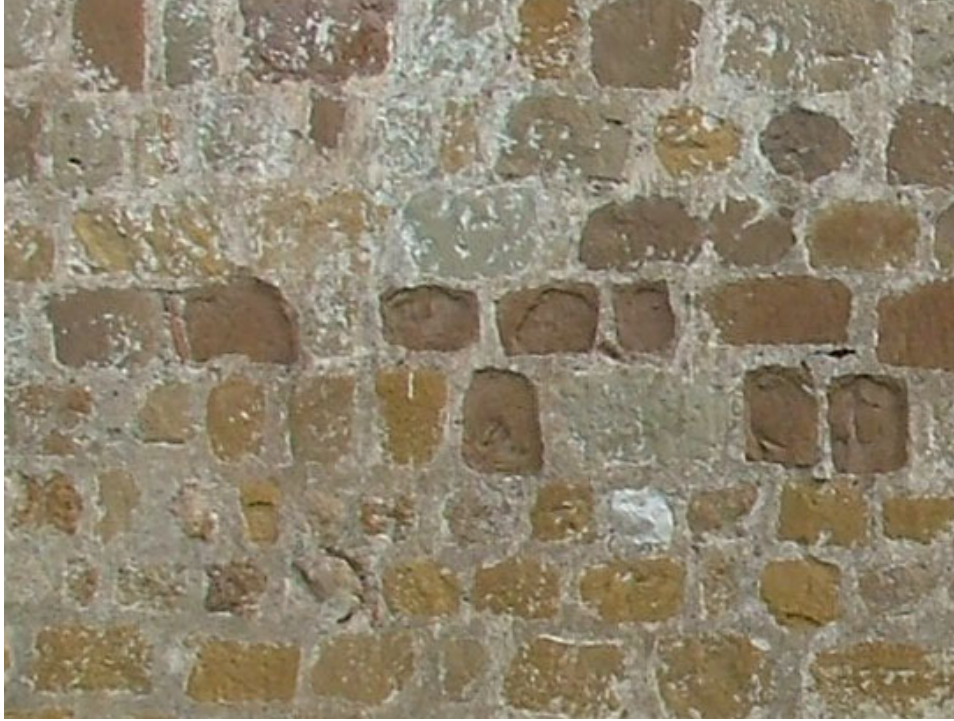
Resim 3.45 Rüstem Paşa Camii'nde kullanılan Lefke taşları

Rüstem Paşa Camii yığma sistemde inşa edilmiştir. Yığma yapı malzemesi olarak yöreye özgü Lefke taşı kullanılmıştır (Resim 3.45).

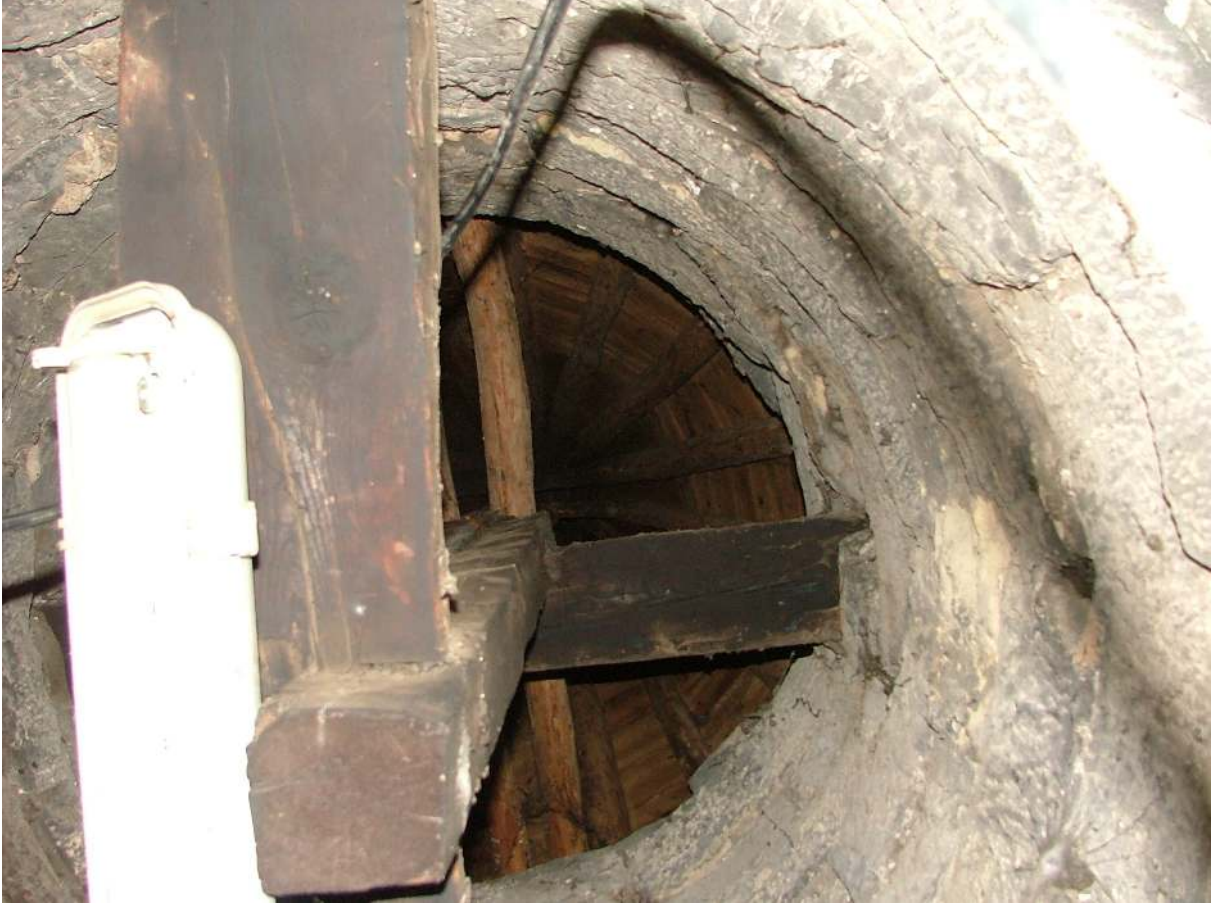
Resim 3.46 Rüstem Paşa Camii minaresinde havada kalan seren direği

Minarenin ilginç olan kısmı seren direğinin şerefe hizasında merdiven çekirdeğine oturması gerekirken havada kalıp ahşap kirişlerle desteklenmiş olmasıdır. Bunun nedenin zaman içerisinde yapılan yanlış bir müdahale olduğu düşünülmektedir (Resim 3.46).

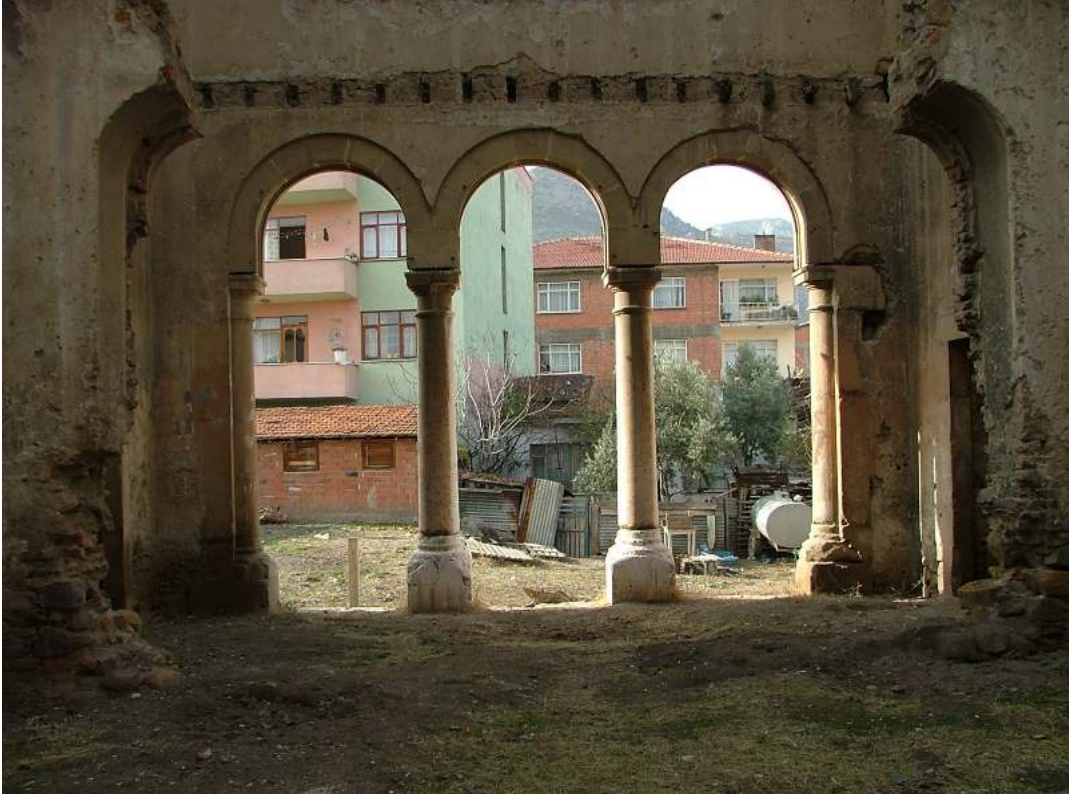
Resim 3.47 Arkada yapıya girişi sağlayan üç açıklıklı duvar ve narteksten naosa girilen ancak günümüzde yıkık olan duvar

Yapı, giriş katta narteks, naos, pastophorion hücreleri(diakonikon, prothesis) ve absid kısımlarından oluşmaktadır. Narteksin iki yanındaki odalardan üst kattaki kadınlar mahfili kısmına ulaşılmaktadır ancak üst kat döşemesi ve merdivenler günümüze ulaşamamıştır (Şekil 3.49). Narteks, yaklaşık 3,60X7,48 m. boyutlarında dikdörtgen planlı kuzey-güney bir mekandır. Doğudan üç açıklıklı kemerlerin altından giriş yapılır. Bu mekandan naosa geçilir. Ancak naosa açılan duvar büyük ölçüde yıkılmıştır. Duvardaki izlerden, üzerinde üç açıklık bulunduğu düşünülmektedir (Resim 3.47).

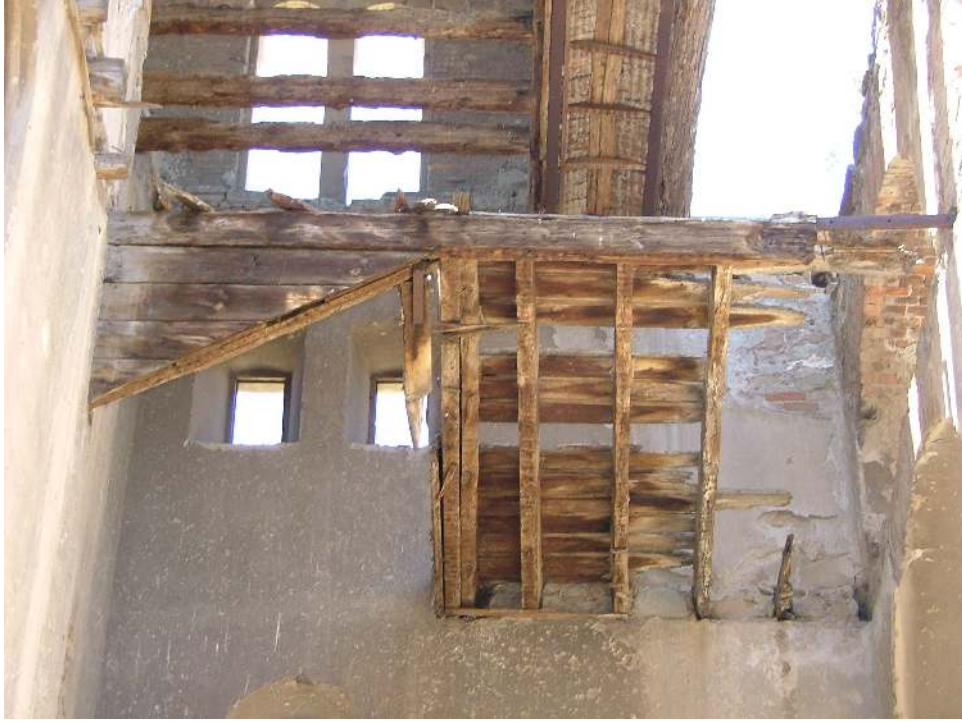
Resim 3.49 Kulelerde ahşap döşeme kalıntıları ve merdiven izleri

Ahşap döşeme izleri duran galeri katı narteksin üzerinde iki kat olarak devam etmektedir (Şekil 3.50). Bu katlara çıkan ahşap merdiven ve döşeme izleri çan kulelerinde de görülmektedir (Resim 3.49).

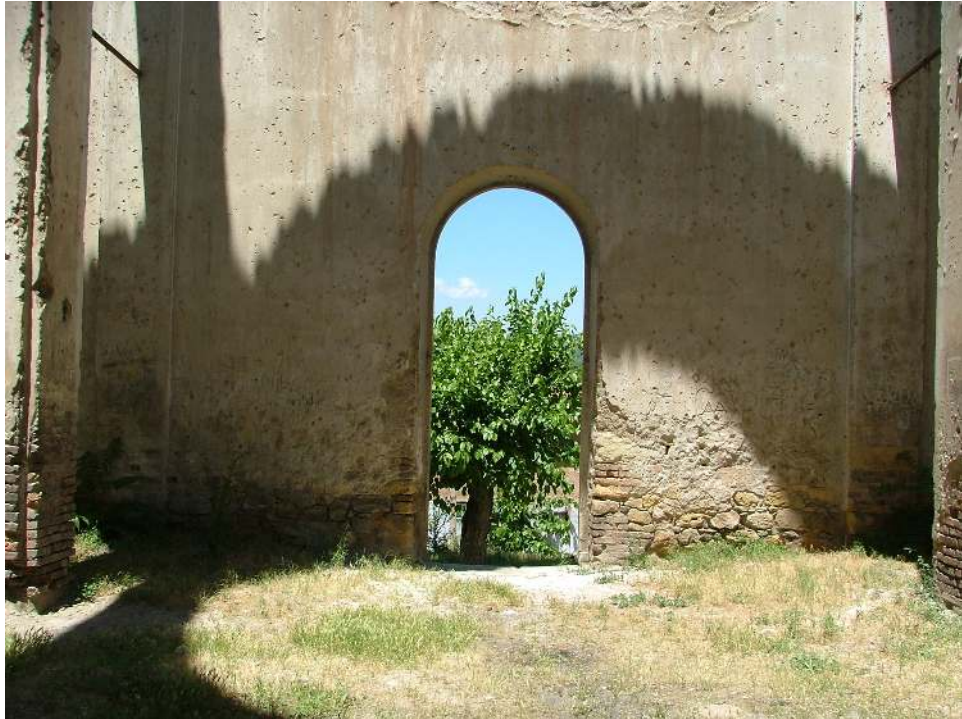
Resim 3.50 Naosun kuzey duvarındaki giriş kapısı

Naos, yaklaşık 13,44X15,06 m boyutlarında, dikdörtgen planlı bir mekandır. Naosun kuzey ve güney duvarında mekana direk girişi dağılayan iki adet kapı bulunmaktadır (Resim 3.50).

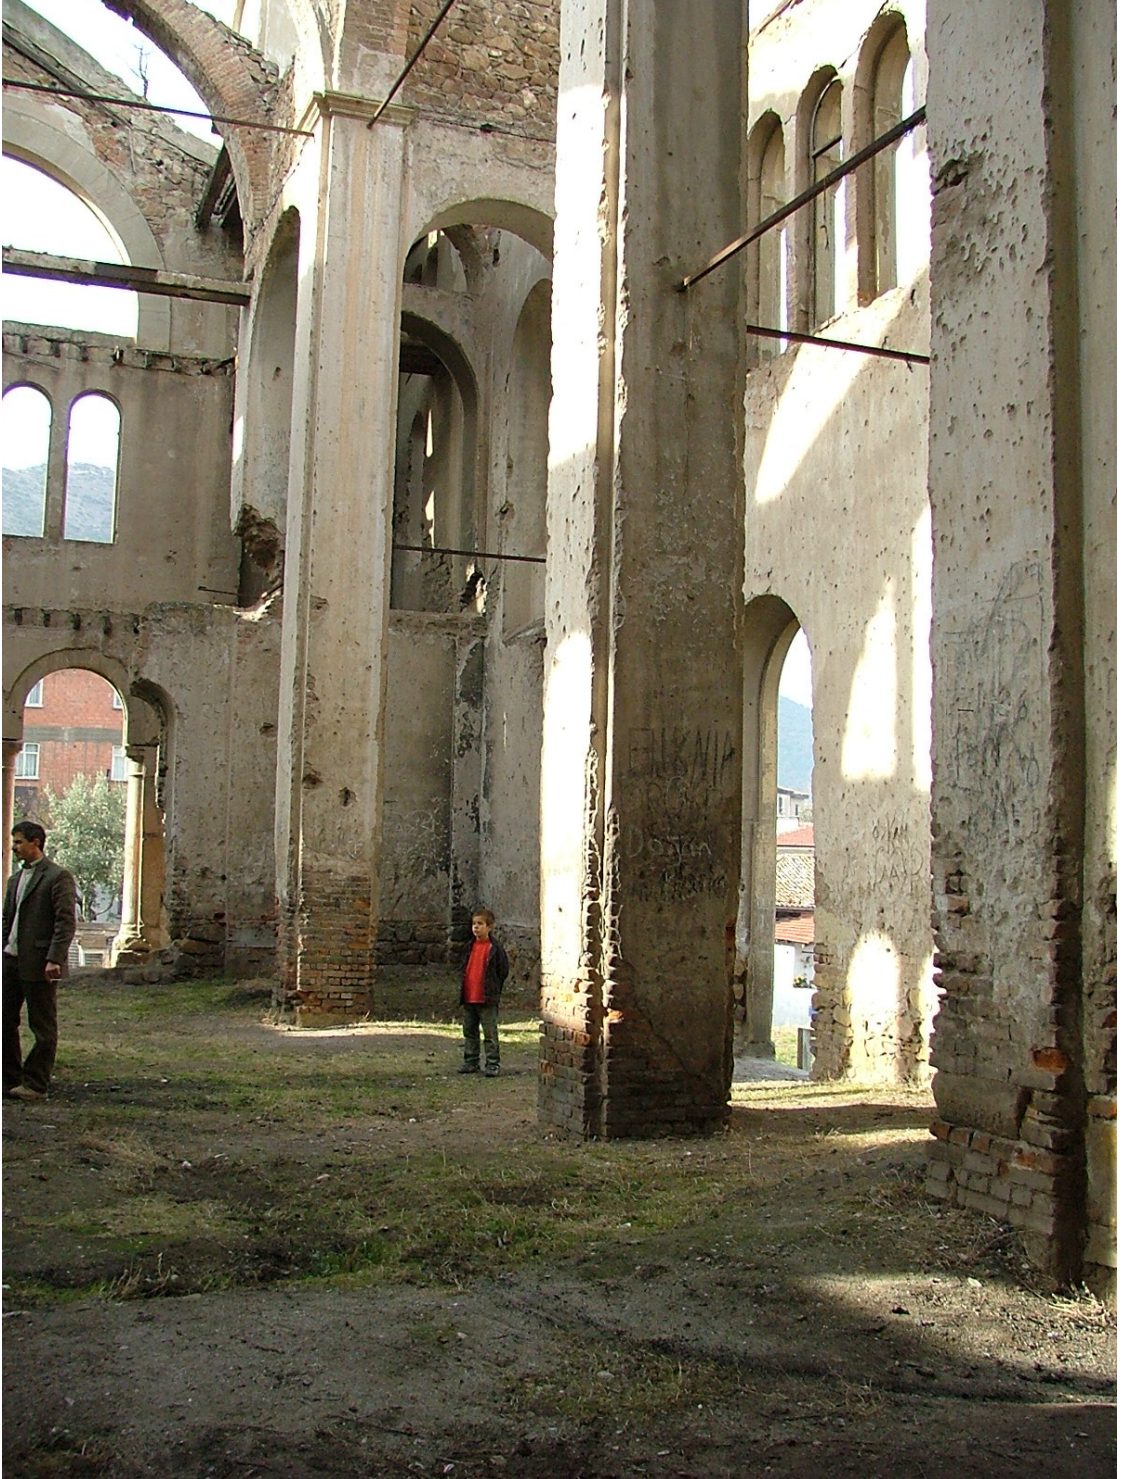
Resim 3.51 Naos içinde bulunan taşıyıcı tuğla ayaklar

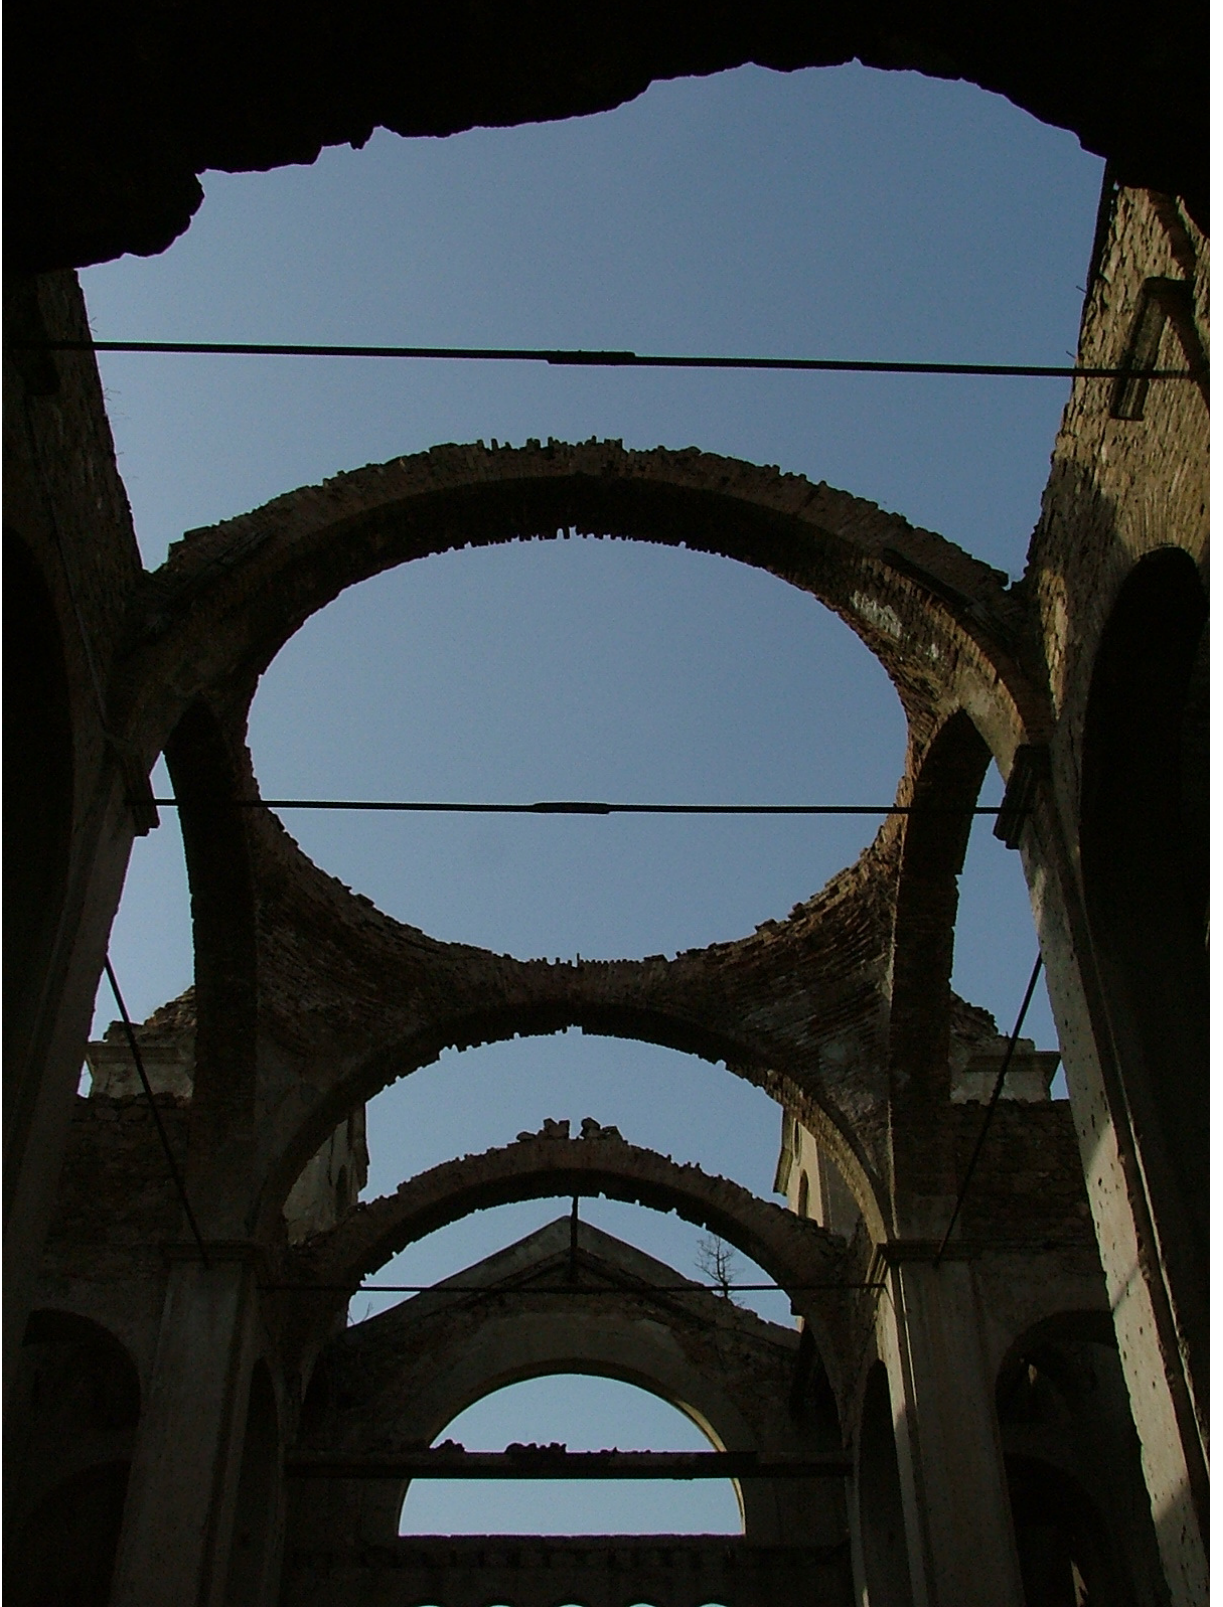
Resim 3.52 Hg. Georgios Rum Kilisesi kubbe kasnağı

Nasoun üzerinde taşıyıcı ayaklara oturan kubbe günümüze ulaşamamıştır (Resim 3.52). Günümüze ulaşabilen kubbe kasnağı ise tuğla ve Lefke taşından yapılmıştır (Resim 3.53).

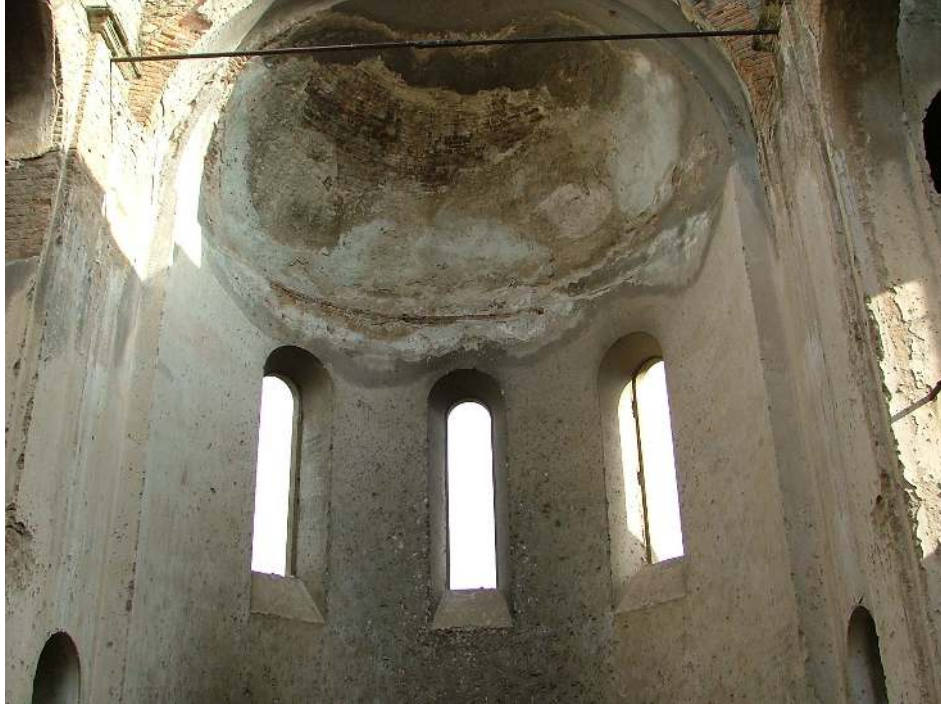
Resim 3.54 Absid

Absid, yapının doğusunda içeriden 3,23 m. yarı çaplı bir yarım daire, dışarı da ise çokgen planlıdır, üzeri kagir bir yarım kubbe ile örtülüdür (Resim 3.54). Absidin hemen önünde pastophorion hücrelerine açılan karşılıklı iki adet kapı bulunmaktadır.

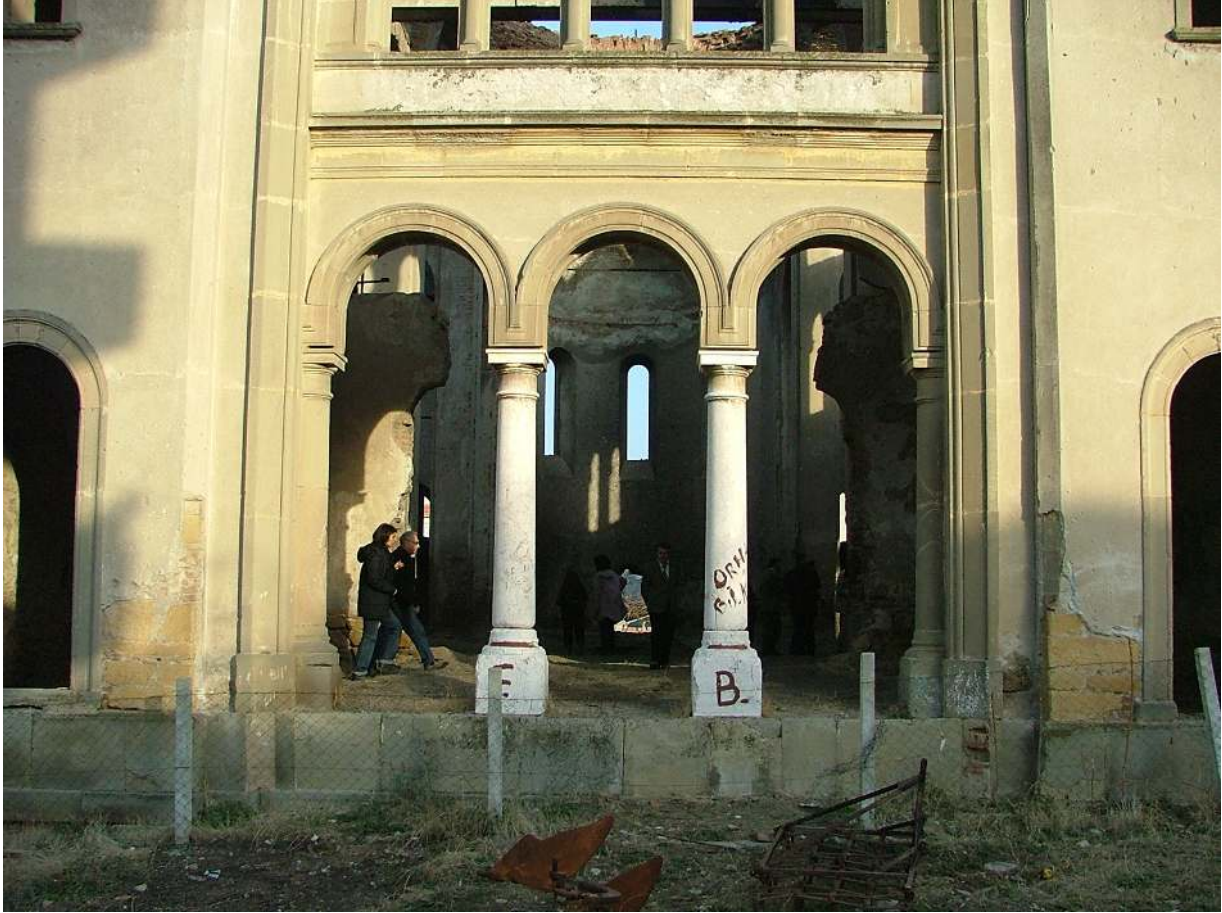
Resim 3.56 Batı cephesindeki üçlü düzen giriş açıklığı

Batı cephesi yapının giriş cephesidir. Yüksek bir subasmanın üzerine oturan yapıda giriş kısmında merdiven izine rastlanmamıştır. Ortada bulunan üç açıklıklı kemerli girişte kemerler ortada iki adet renkli mermer sütuna yanlarda duvarlara birleşmiş Lefke taşı yarım sütunlara basmaktadır (Resim 3.56).

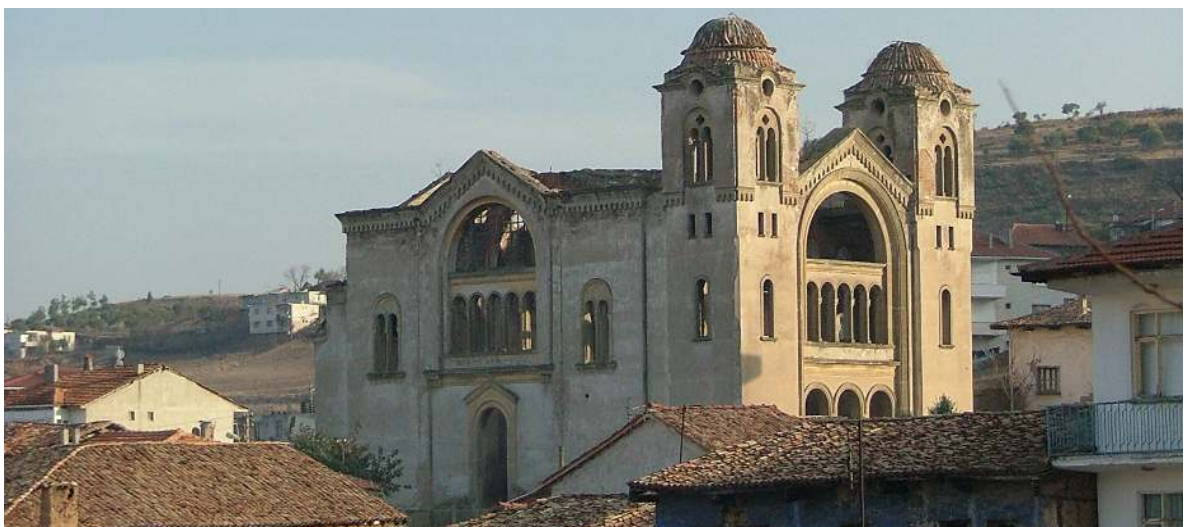
Resim 3.57 Yapının kuzey ve batı cepheleri, çan kuleleri

Kuzey cephesi yaklaşık 24,5 m. genişliğindedir. Cephenin doğusunda prothesisi ve absidi örten yarım kubbeler, batısında ise çan kulesi bulunmaktadır. Cephenin orta noktasından naosa giriş vardır. Bu girişin önünde de merdiven yoktur. Bu cephede de giriş üzerinde birinci ve ikinci kat hizalarında, batı cephesindeki açıklık düzeni kullanılmıştır. Giriş kısmının yan taraflarında ise birbirinin simetriği olan kemerli pencereler kullanılmıştır (Resim 3.57).

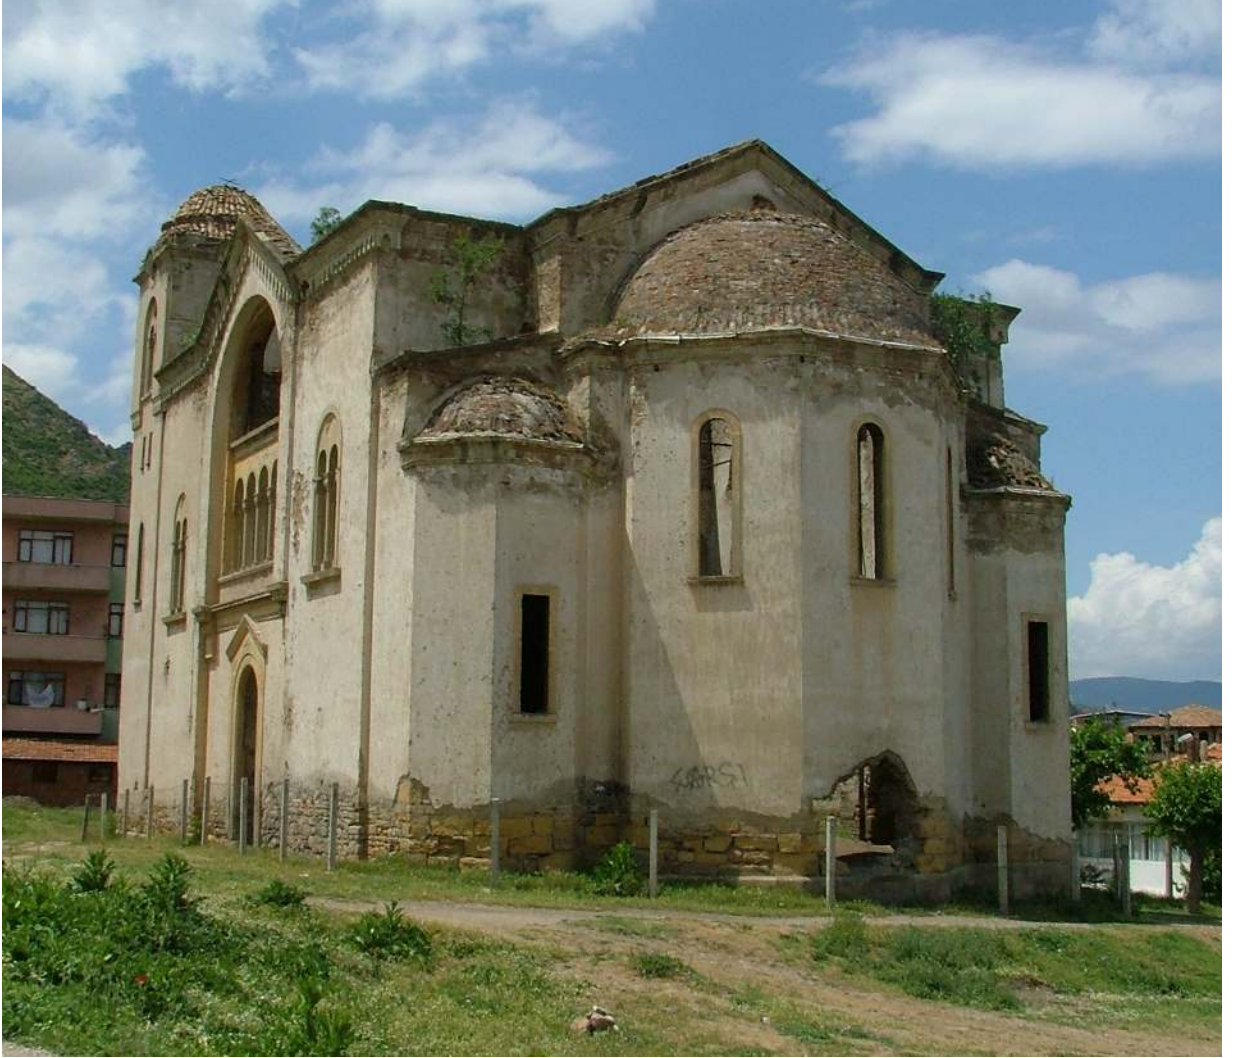
Resim 3.59 Doğu cephesinin genel görünümü

Doğu cephesi absidin ve pastophorion hücrelerinin bulunduğu cephe. Bu mekanlar içte yarım daire dışta çokgen olarak çıkıntı yapmaktadırlar. Absidin ve hücrelerin üzerleri kagir

yarım kubbelerle örtülüdür. Daha büyük olan absidin kubbesi daha yüksektir, hücrelerin kubbeleri ise daha küçük ve daha alt kottadır. Hücrelerin doğu cephesine birer dikdörtgen açıklıklı penceresi vardır, absid kısmında ise her kenarda olmak üzere kemerli üç adet pencere bulunmaktadır (Resim 3.59).

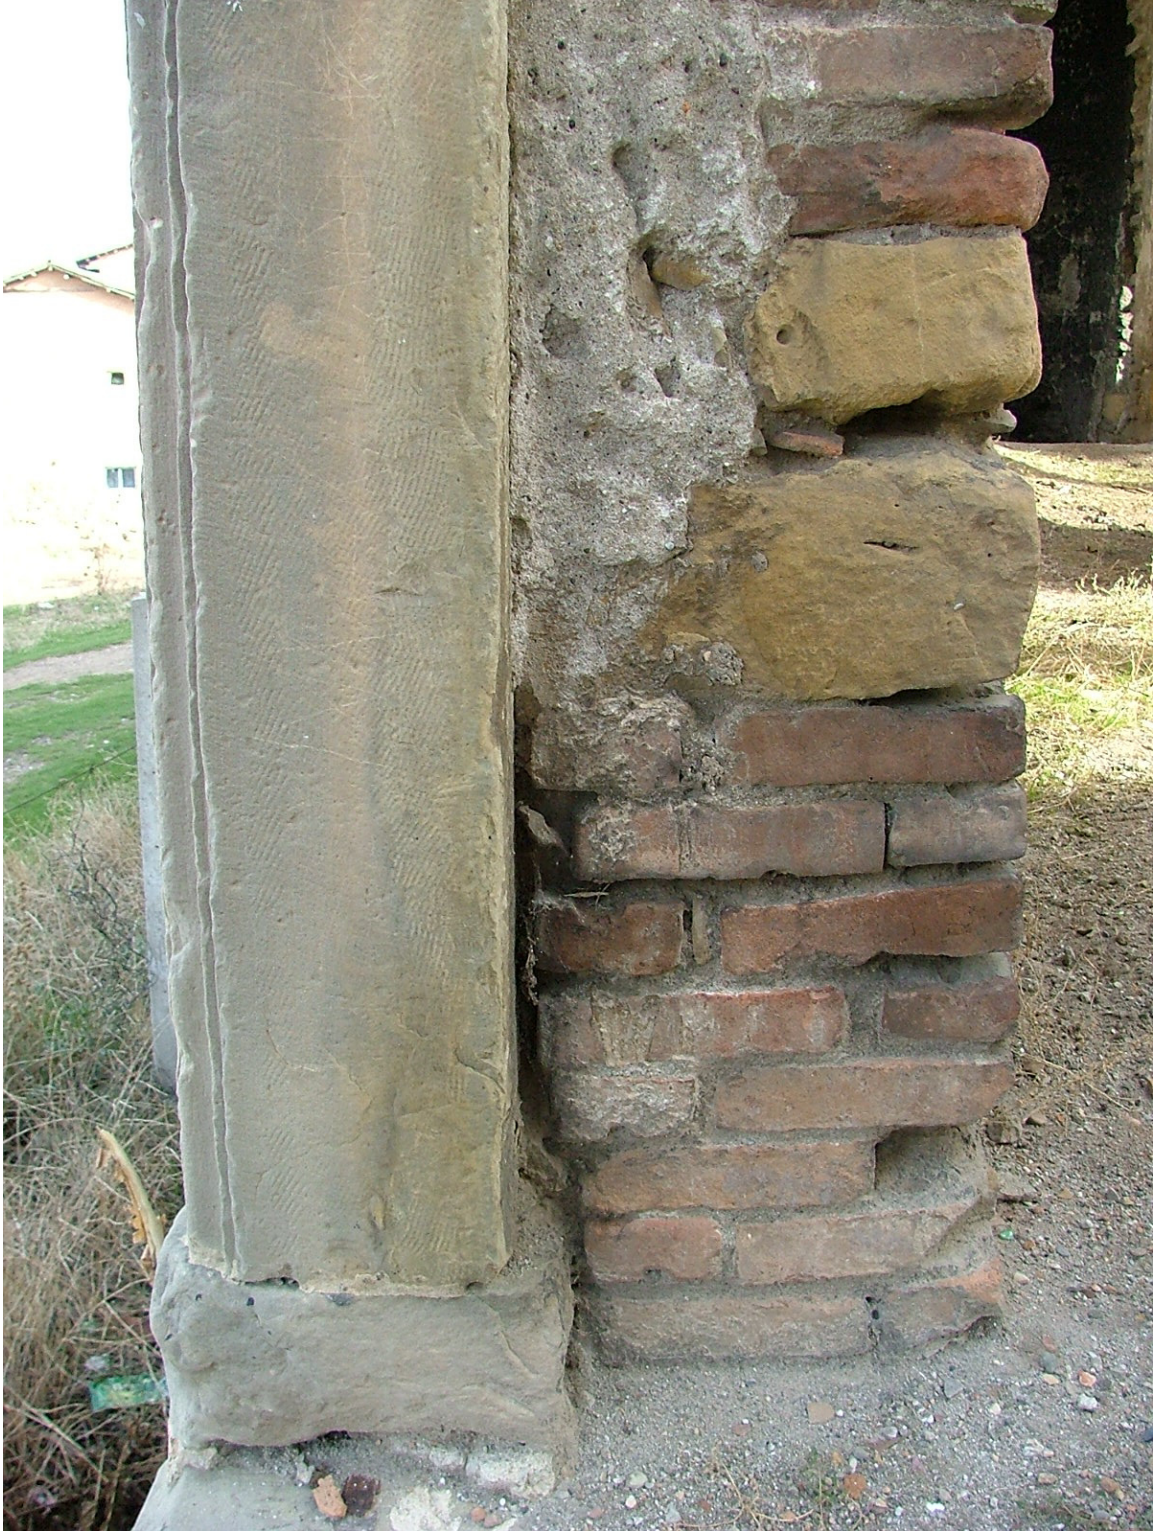
Resim 3.61 Tuğla ve Lefke taşının birlikte kullanımı

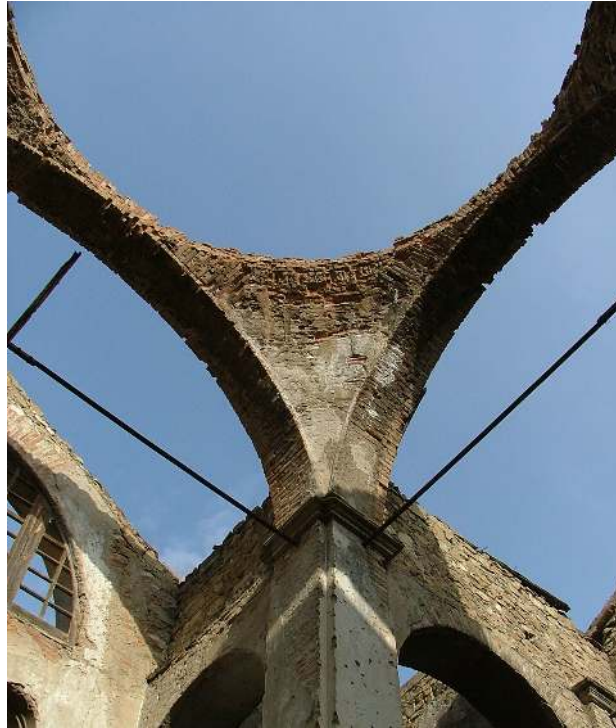
Resim 3.62 Kubbe kasnağı ve tuğla taşıyıcı ayaklar

Kubbe kasnağının yarı çapı yaklaşık 3.50 m'dir. Kasnağı taşıyan ayaklar 0.94m x 0.94 m boyutlarındadır. Bu ayakların ve kubbe kasnağının yapı malzemesi tuğladır ve lefke taşıdır (Şekil 3.53). Yapının taşıyıcılık açısından önem taşıyan bölgelerinde tuğla tercih edilmiştir çünkü basınç dayanımı Lefke taşından daha büyüktür. Kemerle geçilen açıklıklarda ayrıca demir gergiler de kullanılmıştır. Kemerlerin arasının ahşap tonozlarla geçildiği yapıda kalan izlerden anlaşılmaktadır.

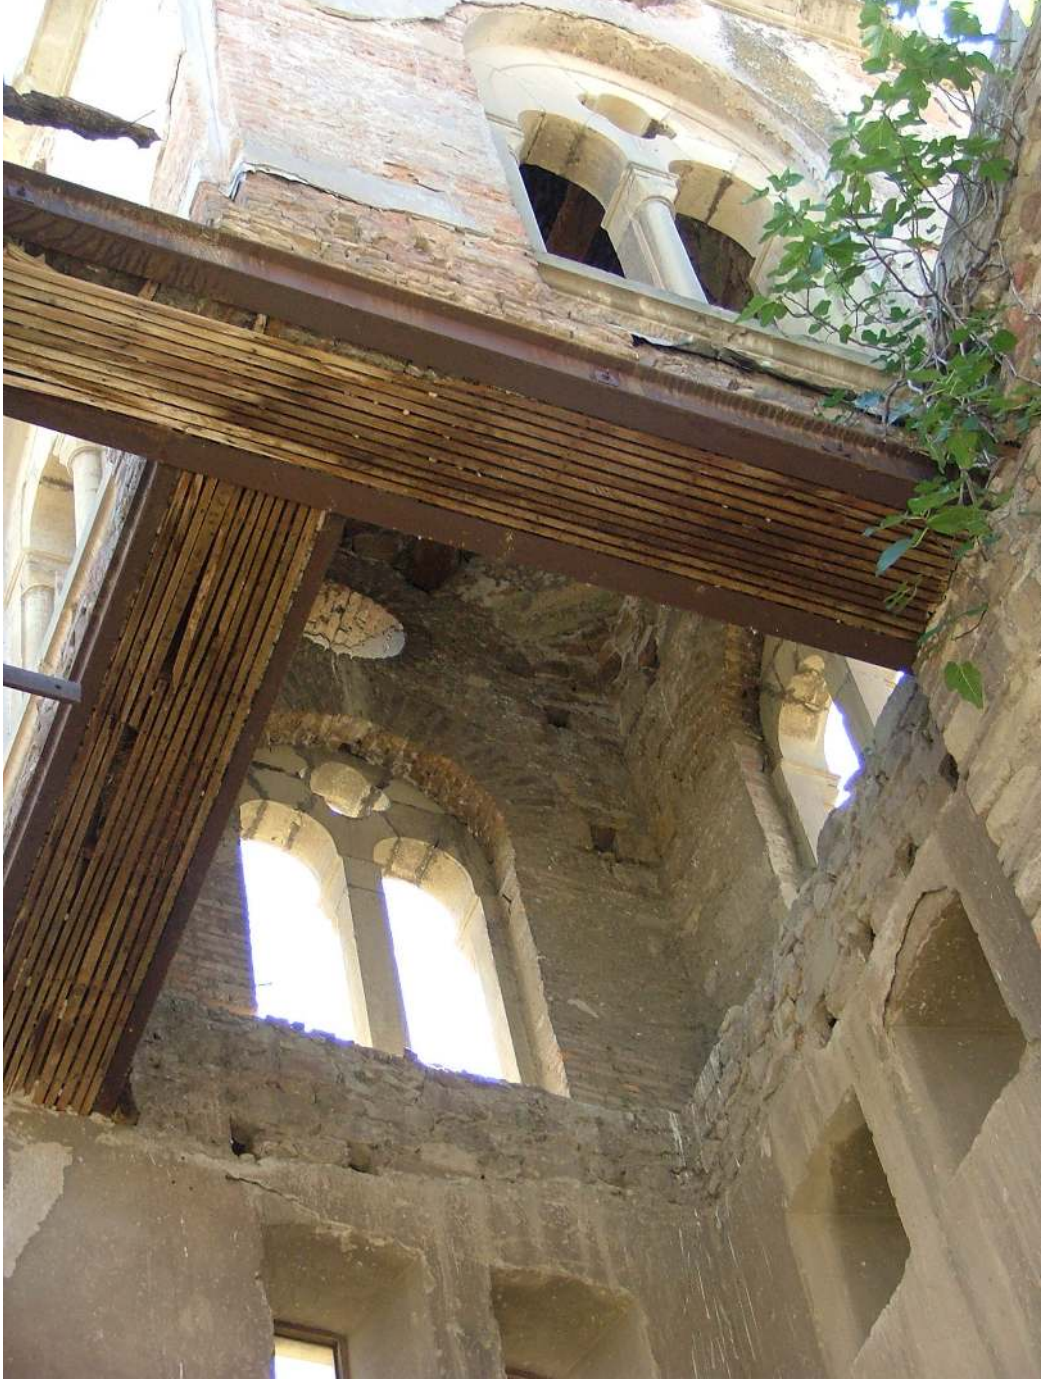
Resim 3.63 Çan kuleleri

Yapının batı cephesinde bulunan çan kuleleri yığma sistemde inşa edilmiştir. Kare planlı olan bu kuleler son katta ana yapıdan yükselirler böylece ana yapıya bitişik olan cepheleri de son katta açığa çıkar (Şekil 3.55).

Boşlukta yükselen bu iki duvarı, putreller ve arasında volta döşemede olduğu gibi yerleştirilen tuğlalarla oluşturulan kirişler taşımaktadır. Aynı yöntemle yapılmış bir başka kiriş, narteksle naosun ortak duvarı üzerinde, yerinde mevcut olmayan, yapıdaki izlerden ahşap kirişlerle yapıldığı anlaşılan döşemeyi taşımak için kullanılmıştır (Resim 3.63 Çan kuleleri).
