**YILDIZ TEKNİK ÜNİVERSİTESİ  
FEN BİLİMLERİ ENSTİTÜSÜ**

**BİLECİK – OSMANELİ  
(ESKİ LEUKAİ , LEFKE)  
KESKİNİZADE MUHTAR KONAĞI ve ÇEVRESİ  
İNCELEMESİ**

**YÜKSEK LİSANS TEZİ**

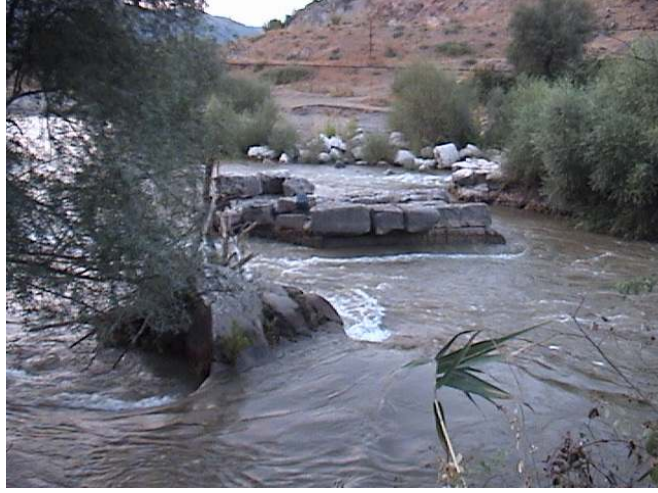
Şekil 3.4 Taş Köprü

Rüstem Paşa tarafından Mimar Sinan'a yaptırılan Sakarya ırmağı üzerindeki taş köprüden günümüze sadece köprünün ayak kısımlarının kalıntıları kalmıştır(Şekil 3.4).

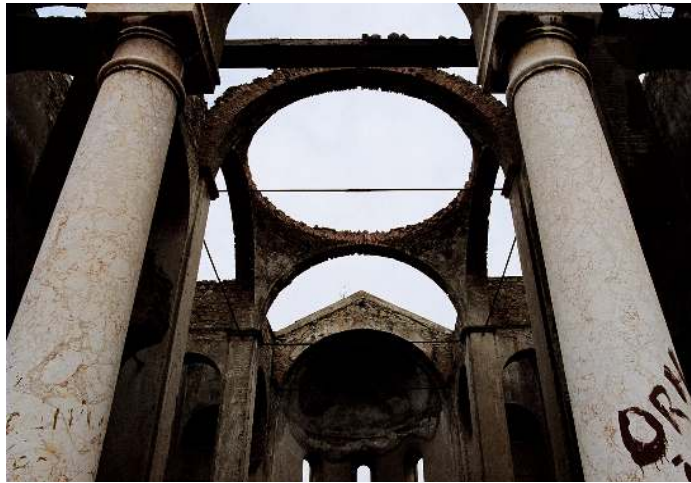
Şekil 3.5 Hagios Georgios Kilisesi

19.yy. sonlarında yapılan Rum kilisesi üç nefli,bazilikal planlıdır.Kubbe dışında kalan çatı örtüsünün içerden tonozla örtüldüğü anlaşılmaktadır. Ön cephesinin iki yanında birer çan kulesi yükselmektedir.

Mübadele sonucu cemaati göç edince kilise de atıl kalmış, evsizlere barınak olmuş ve ahır olarak kullanılmıştır. Bu zaman zarfında kubbesi ve çatısı yok olmuştur (şekil 3.5).

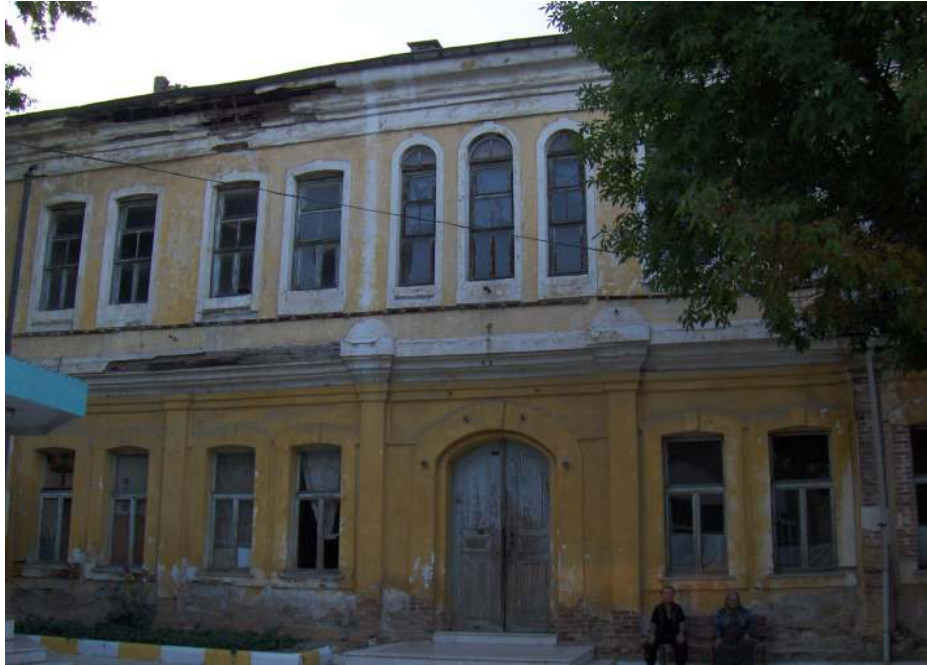
Şekil 3.6 Eski Hükümet Konağı

Zemin kat mekansal olarak bir 'T' koridor üzerine sıralanan odalardan ve giriş aksında bir merdivenden oluşur. Yapı zemin katı dış duvarları temelin devamı olarak yükselen almaşık (moloz taş+dolu tuğla) duvardır.Bu dış duvar batı cephesinde ince (27 cm) diğer cephelerde normal boyutlarındadır.İç duvarlar ahşap karkas,arası kerpiç dolguludur. Dış cephe sıvası 2 cm lik kırıklı kireç sıvadır.İç cephe ahşap karkas duvarların kerpiç dolgusu 1-2 cm geriden örülerek kırıklı sıvanın yüzeye tutunması sağlanmıştır.Döşeme; holde karo mozaikle,odalarda genel olarak 2.5 cm kalınlığında 25-30 cm eninde ahşaplarla kaplıdır.Bazı odalarda pencere alt pervazı hizasında koltuk silmeleri görülür.Ahşap ana giriş kapısı orijinaldir(Şekil 3.6).

Gerek içinde barınmış olan insanların gerekse doğa şartlarının etkileriyle tahrip olan yapı en büyük deformasyona '99 Gölçük Depremi sırasında uğramıştır. Özellikle kuzey cephe duvarları ,zemin katında strüktürel çatlaklar oluşmuştur. Çatının zamanla tahribatı ,çatı arasına kuşların yuvalanmalarına izin vermiş;bu durum tahribatı daha da arttırmıştır. Çatıdan giren su, üst kat tavan kaplamalarını -özellikle baca diplerinde- yer yer çürütmüştür. Üst kat ahşap karkası, bu sudan etkilenerek deforme olmuş ve sonucunda duvarların çoğunda sıvalar dökülmüş, dış cephenin bağdadi çıtaları ortaya çıkmış, çıtaların çoğunluğu da çürümüştür.

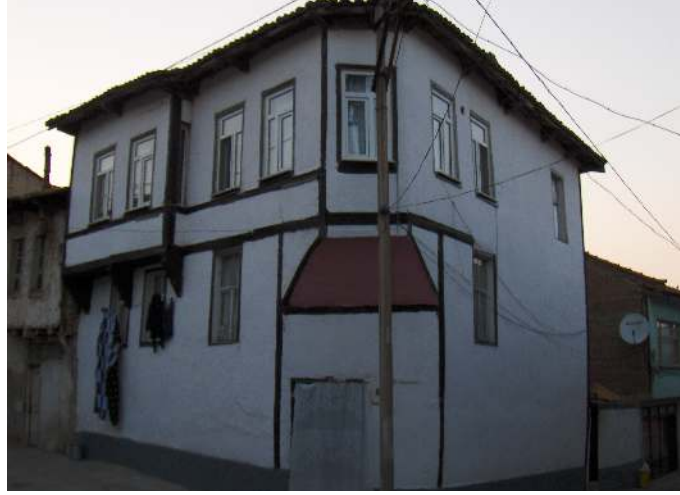
Şekil 4.6 Pencere boşluklarında ve doğramalarda değişim

doku içinde rastlanır.Düşey sürme pencere ve tepe penceresi az sayıda konutta görülmektedir.Böcek bakılan evlerde böcekliklerde pencereler kapaklıdır. Pencere açıklıkları 40-90 cm arasında, yükseklikleri 40-200 cm arasında değişir.Günümüzde bir çok hımış konutta pencere açıklıkları betonarme konutlara öykünerek genişletilmiş,bazılarına da pvc esaslı doğramalar takılmıştır(Şekil 4.6).

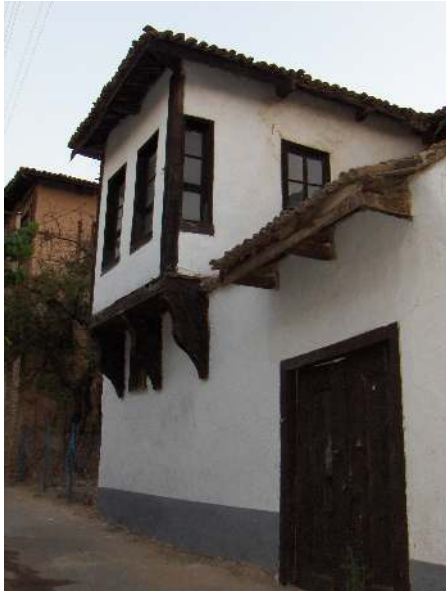
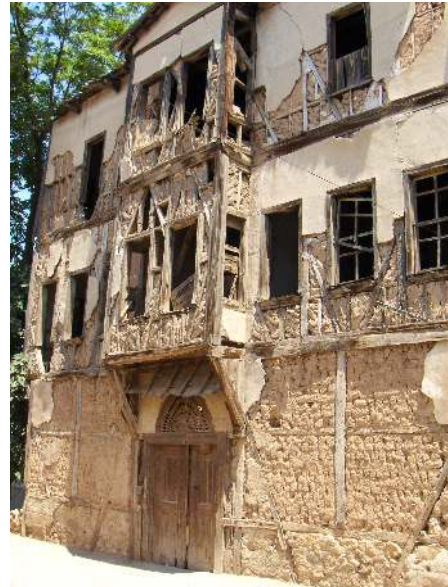
Şekil 4.7 Konut- kapı ilişkisi

Sokak ve konutun avlusu arasında geçiş sağlayan bahçe kapıları daha çok çift kanatlı,geniş ahşap çatkı kapılardır(Şekil 4.7).Üzerlerinde karakteristik olan saçakları bulunur.Metal menteşeleri , kilitleri ,kapı arkası dirsek demiri ve sürgüsü dövme demirdendir.Açıklıkları

150-250 cm , yükseklikleri 200-300 cm arasında değişir. Konutlara direk girişi sağlayan ahşap tablalı kapılar cephede simetriyi sağlayacak şekilde konumlanırlar. Üst kısımlarında çoğunlukla, penceresiz zemin katları biraz olsun aydınlatmak amacıyla , tepe pencereleri bulunur. Bu pencereler kimi zaman ahşap kimi zaman demir parmaklıklıdır. Genelde sade ahşap işçiliği olan kapıların dökme demir tokmakları süslüdür (Şekil 4.8). Yükseklikleri zemin kat kadar, bazen 1.5 kat boyundadır. Genişlikleri 90-220 cm arasındadır. Bakımsızlıktan günümüze ulaşmayan ahşap kapıların yerine metal kapılar takılmıştır.

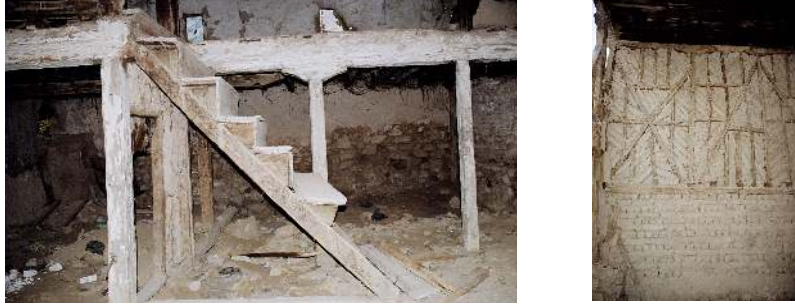
Şekil 4.11 İç duvarda ahşap karkas sistem ve merdivenlerde ahşap kullanımı

kullanılmıştır.Ahşap karkas arası bölmelerin dolgusunda kullanılan kerpiç tuğlası boyutu 10x35x10'dur.

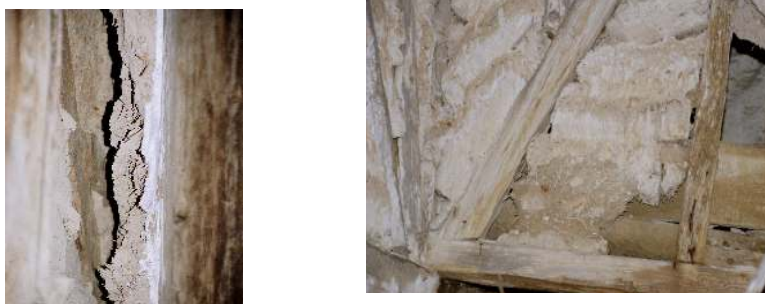
Şekil 4.13 Kıtıklı sıva ve kerpiç tuğlası

**Kıtıklı sıva;** çamur+kendir,saman karışımı kıtıklı sıvayla karkas sistem üzeri sıvanmıştır.Sıvayı tutmak için yer yer bağdadi çitası kullanılmış,yer yer de kerpiç duvar örgüsü bir miktar geriye çekilerek örülmüştür.

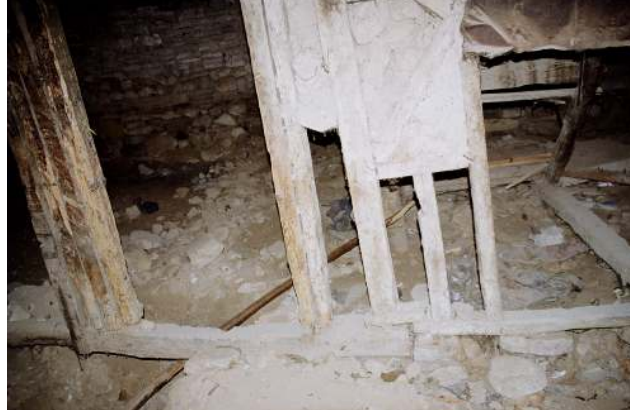
Şekil 4.14 Zemin katta moloz taş kullanımı

**Doğal taş;** sokl kısmında ve zemin kattaki dut yaprağı depolanan bölümün dış duvarında, yığma duvas örgüsünde strüktürel olarak kullanılmıştır.Boyutları çok çeşitli olmakla beraber 10 cm den küçük ve 60 cm den büyük değildir. Moloz taş olarak kullanılmış, işlenmemiştir.

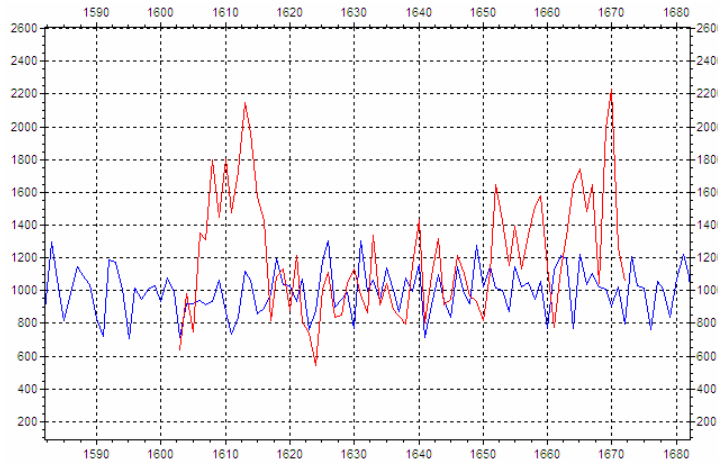
Çizelge 5.1 Osmaneli civarına en yakın karaçam ana kronoloji (Bolu) ve Tokluoğulları Konağından alınan örneğin karşılaştırması. Son yıl 1672; iki grafik arasındaki uyum yüzdesi %66,  $t=3.63$  ve  $D=57.92$  dir. Grafikte, x eksenı yıllar; y eksenı halka indisleridir.

Yapının yapım zamanı bilinmemekle birlikte, aynı döneme ait olduğu düşünülen "Tokluoğulları Konağı"ndan alınan ahşap kiriş parçası üzerinde yapılan Dendrokronolojik yaş saptama çalışması sonucunda, kullanılan ağacın son yıllık halkası 1672 yılına tarihlendirilmiş olup, yaşı 335 olarak tespit edilmiştir\* (Çizelge 5.1). Keskinizade Konağı'nın da 400 yıllık olduğu yaşlı çevre sakinlerince söylenmektedir.

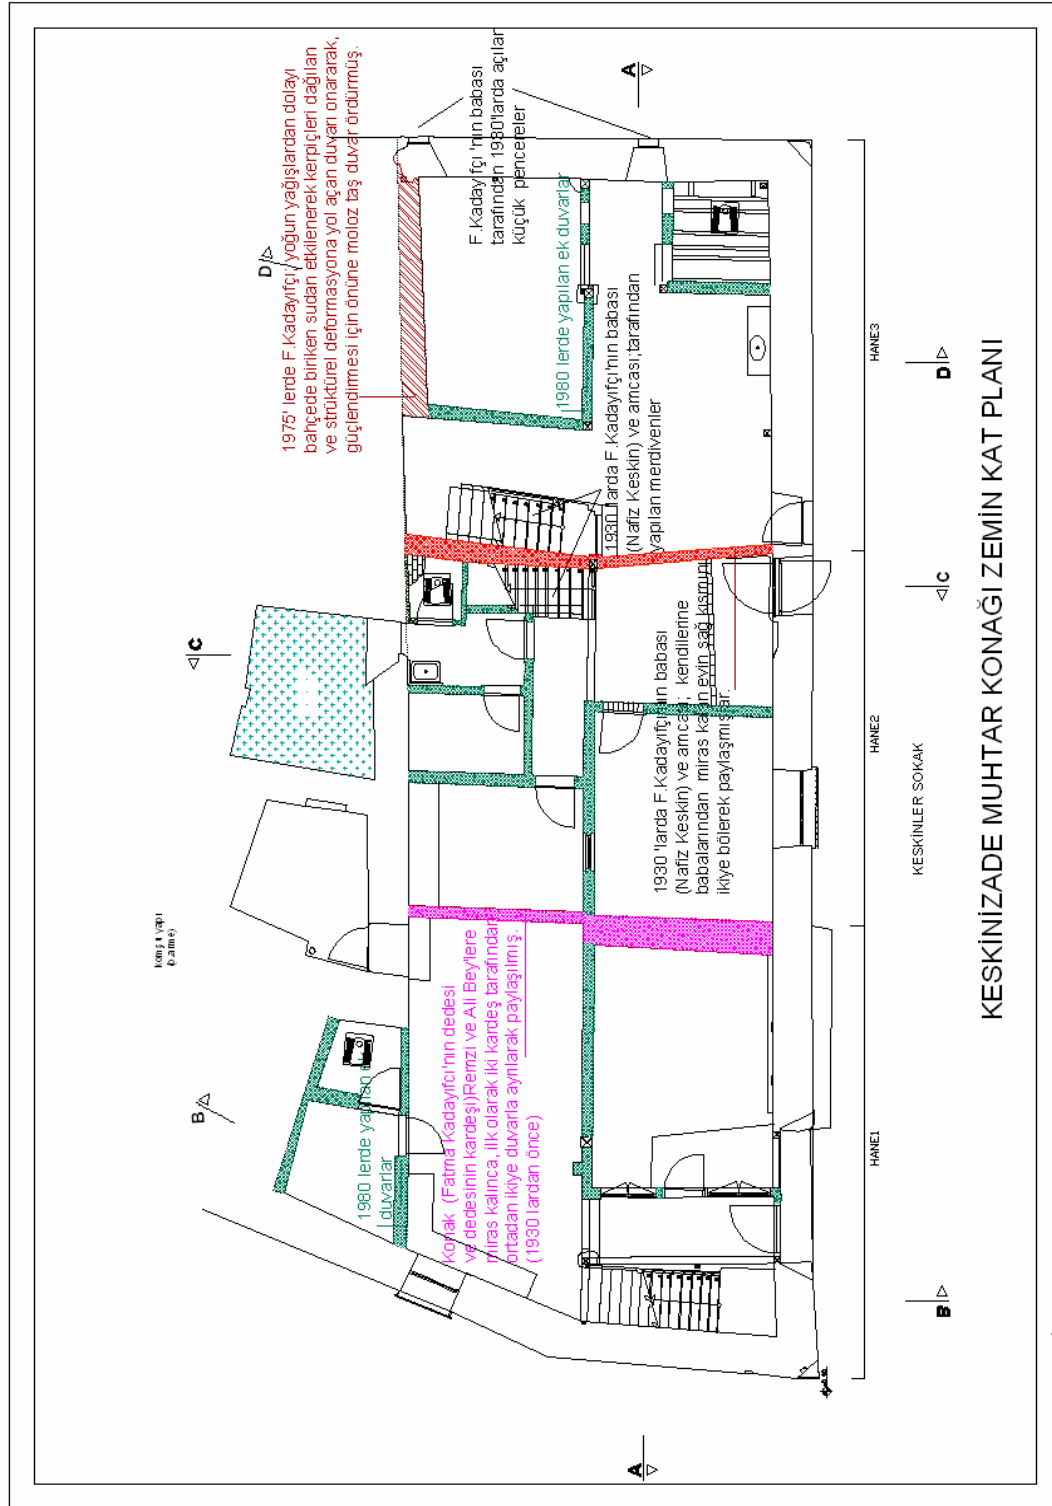
Şekil 5.2 Keskinizade Muhtar Konağı'na yapılan ekler(zemin kat planı)

19. yüzyıl sonlarında konak miraslarla paylaşılıp bölünmeye başlanmıştır.Cumhuriyetle birlikte harem ve sayvan da farklı mülkiyetlere geçerek, parselleri ayrılmıştır.Selamlık kısmı (Fatma Kadayıfçı' nın dedesi ve dedesinin kardeşi)Remzi ve Ali Bey'lere miras kalınca ortadan ikiye duvarla ayrılarak paylaşılmıştır.1930 'larda F.Kadayıfçı' nın babası (Nafiz Keskin) ve amcası;kendilerine babalarından miras kalan evin sağ kısmını da ikiye bölerek paylaşmışlar ve birde ara kat eklemişlerdir.1930'lar da bölünen sağ kısım içine yapılan ara katları da bağlamak için ahşap merdivenler yapılmıştır.Sonuç olarak selamlık, üç haneyi barındıracak şekilde bölünlenmiştir (Şekil 5.2, Şekil 5.3 , Şekil 5.4).

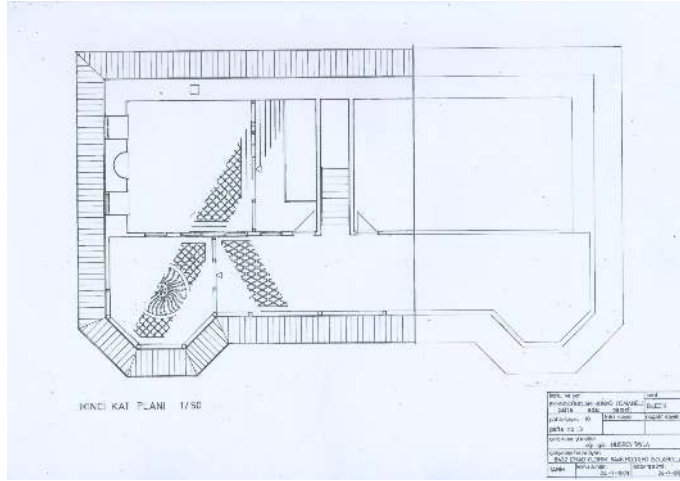
Şekil 5.5 Harem kısmı ikinci kat planı(M.S.Ü. Restorasyon Anabilim Dalı Arşivi).

Bu kısma girilememiş olsa da , M.S.Ü. Restorasyon Ana Bilim Dalı arşivinde yapılan incelemede yapının 1970 'li yıllarda yapılan bazı rölöve çizimleri bulunmuştur.Bu çizimlerden ve yapının bugünkü fotoğraflarından edinilen veriler göre zemin+2 katlı olan yapının son katı yıkılarak yok olmuştur.İki odalı,dış sofalı plan tipine sahiptir(Şekil 5.5).Sofa avluya bakar.Odaların arasındaki ahşap merdivenle katlara çıkılır.İçe dönük bir yapıdır.Zemin katı avluya açılır.Ethem Bey sokağa bakan tarafında bir köşkü bulunur(Şekil 5.6).Selamlık gibi haremde de revzenleri, süslü ahşap tavanları vardır.Merdivenlerin baba süslemelerinde nar şekli dikkat çeker(Şekil 5.7).

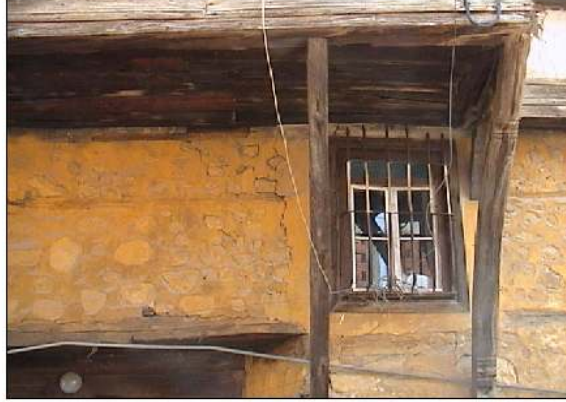
3 ve 4 nolu eğri payandalar ve 1 03 nolu oda penceresi

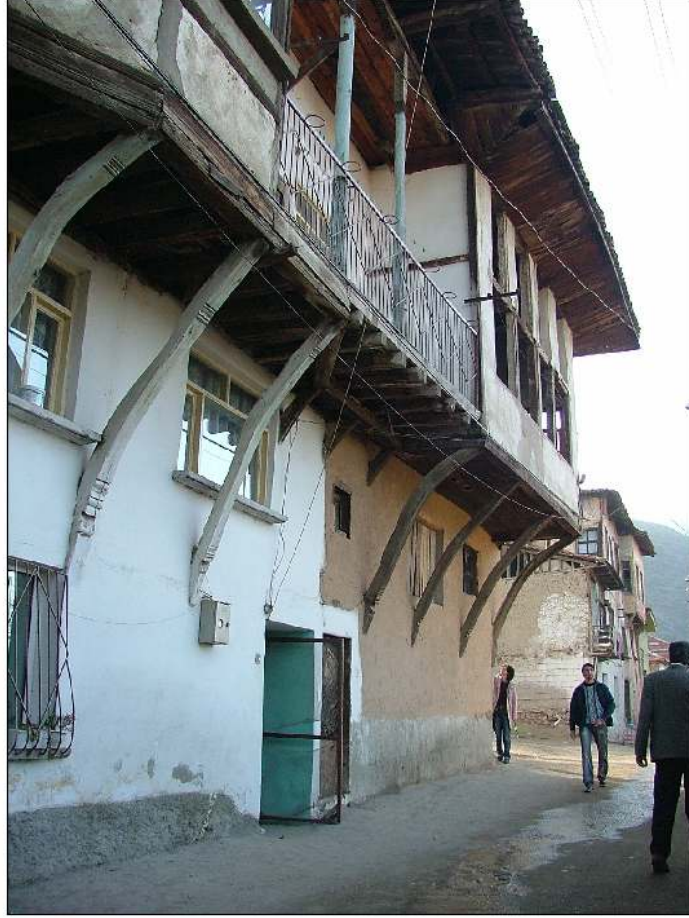
12

Balkon ekleyerek, kapatılan açık sofa  
( ön cephe orta ve sağ kısım)

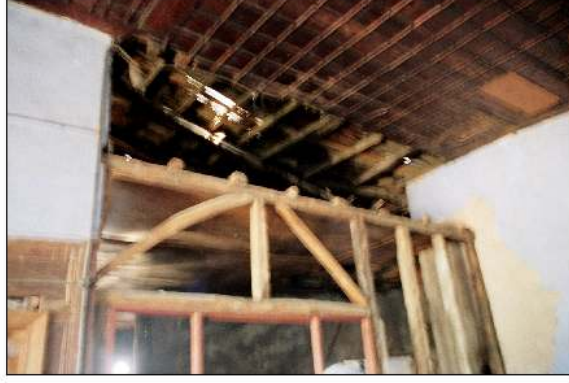
20

Tavan ve çatıda ahşap mlz. çürüme,kırılma...

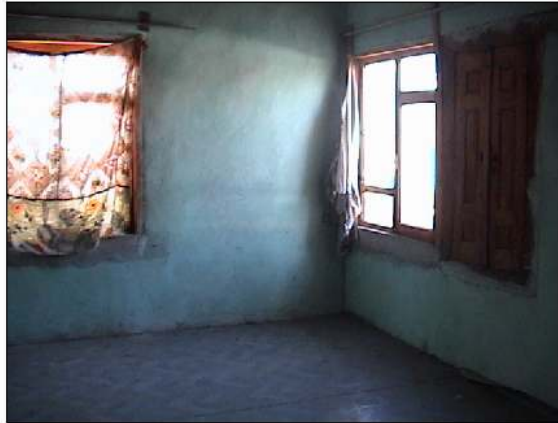
22

Muhdes pencereler
