**BİR AĞIR TİCARİ ARAÇ MOTORU BİYEL KOLUNUN BÜYÜK UÇ KIRMA  
PARAMETRELERİ OPTİMİZASYONU**

**YÜKSEK LİSANS TEZİ**

**Makina Mühendisliği Anabilim Dalı**

**MAYIS 2015**

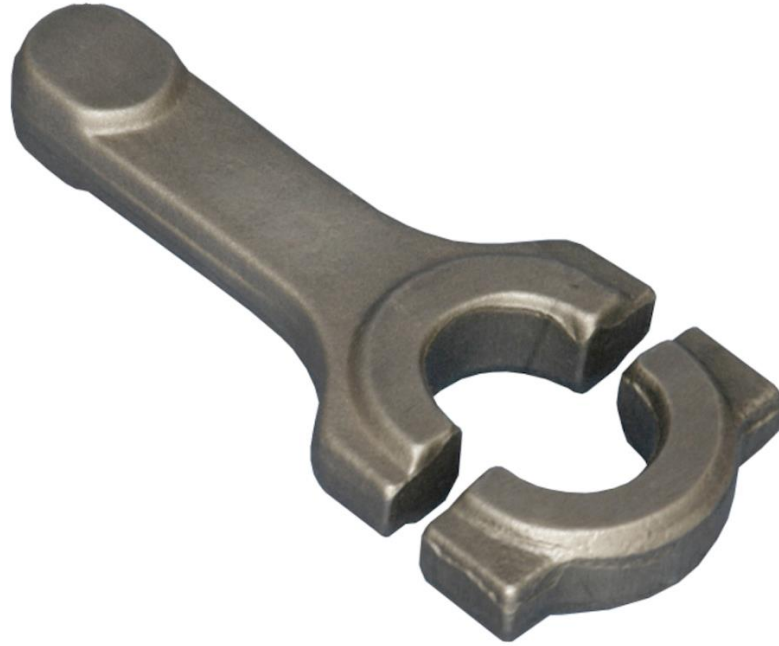
İlk etapta geleneksel yani kep ve biyel tarafı ayrı ayrı dövülüp ardından birleştirilerek motor montajına hazır edilen süreç iredelenecektir.

**Şekil 3.1 :** Kep ve biyel kolu ayrı dövülmüş biyel kolu.

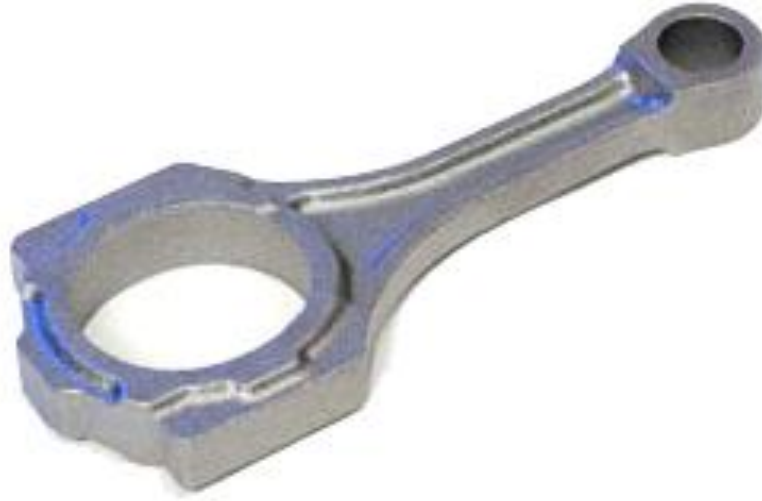
**Şekil 3.2 :** Yekpare dövülmüş biyel kolu.

Bu yöntemde biyel kolu dövme imalatçısından yekpare olarak alınır ve talaşlı imalatlara başlanır. Yöntemin avantajlarından bir tanesi henüz ham parçanın tedarik aşamasında başlar. Seri imalat şartları bakımından gerek lojistik gerekse parça saklama anlamında az parça sayısı üreticiler için her zaman tercih edilmiştir.

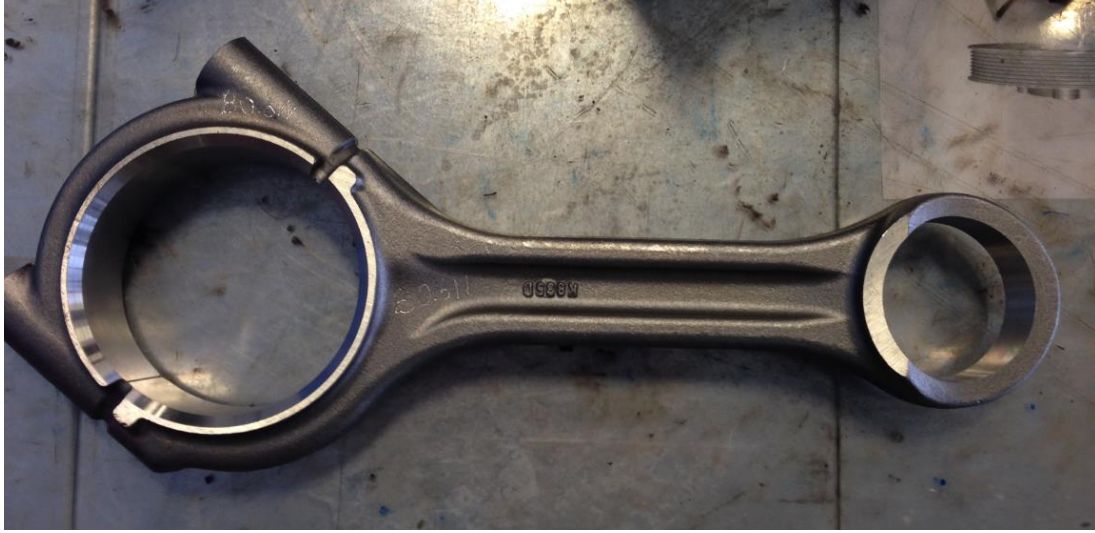
**Şekil 4.1 :** Tek parça üretilen ve üzerinde çalışılan biyel kolu.

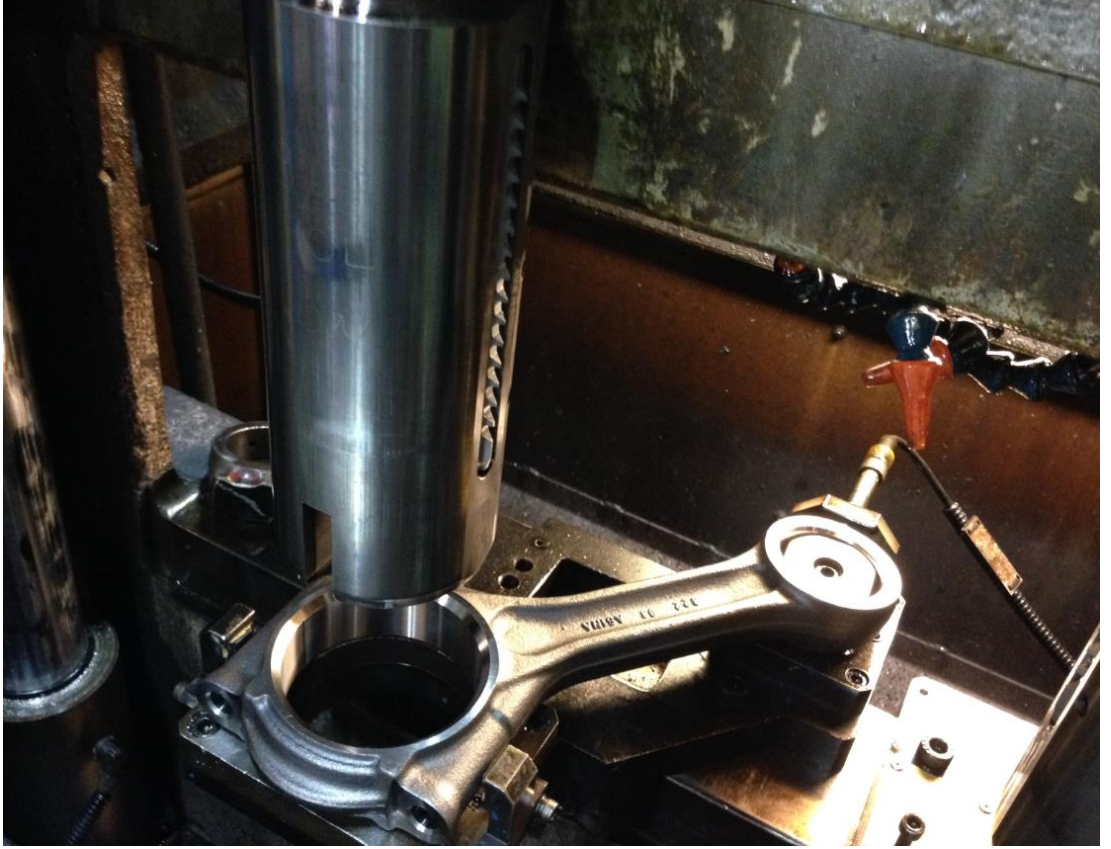
**Şekil 4.2 :** Kullanılan broş takımı.

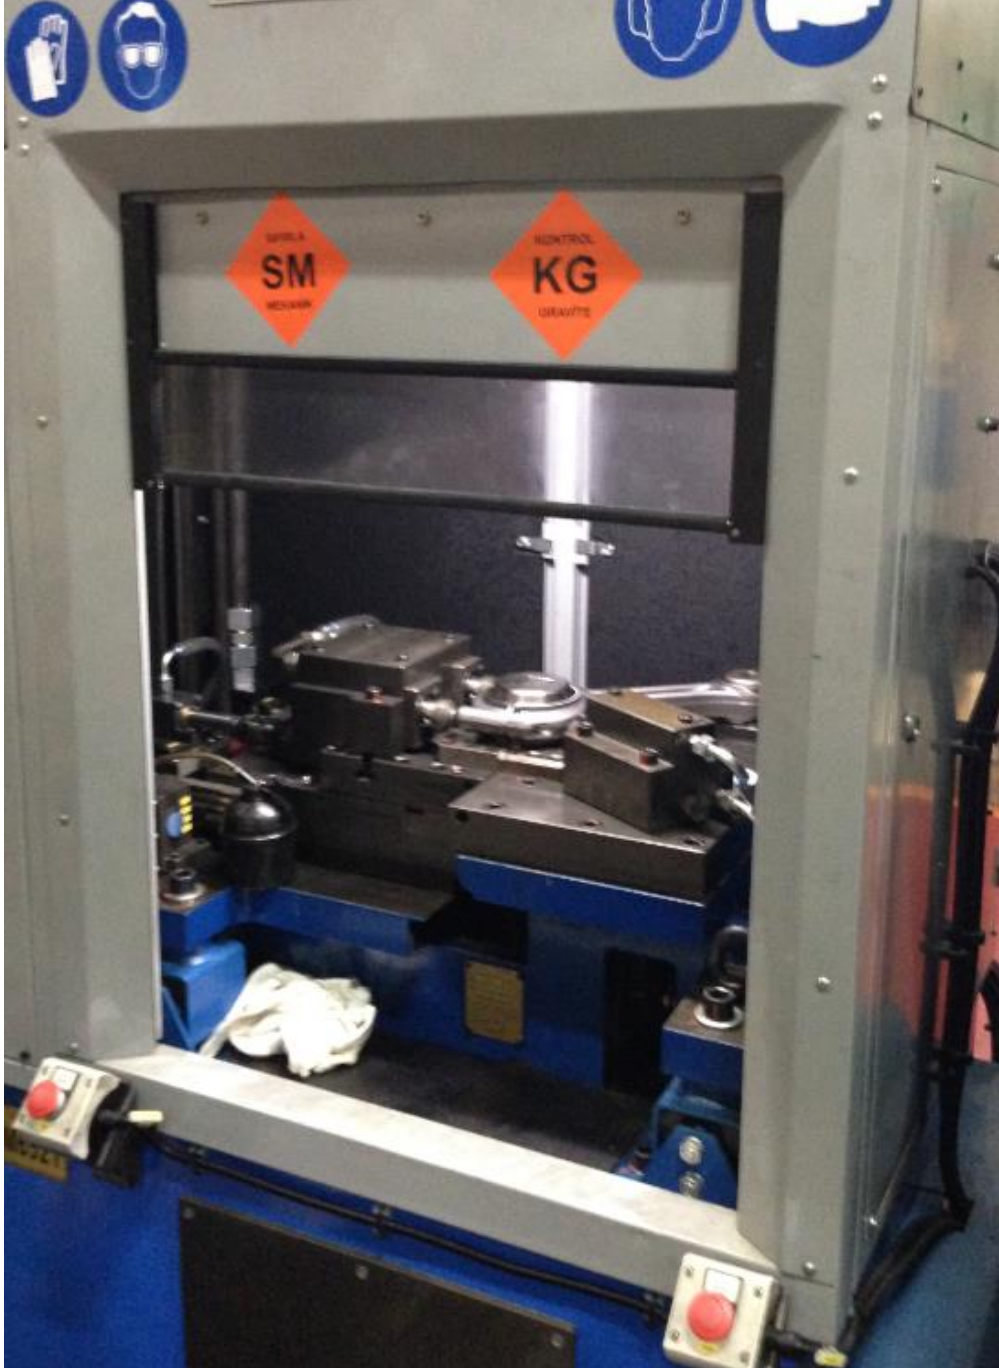
Şekil 4.9 : Kırma tezgahı.

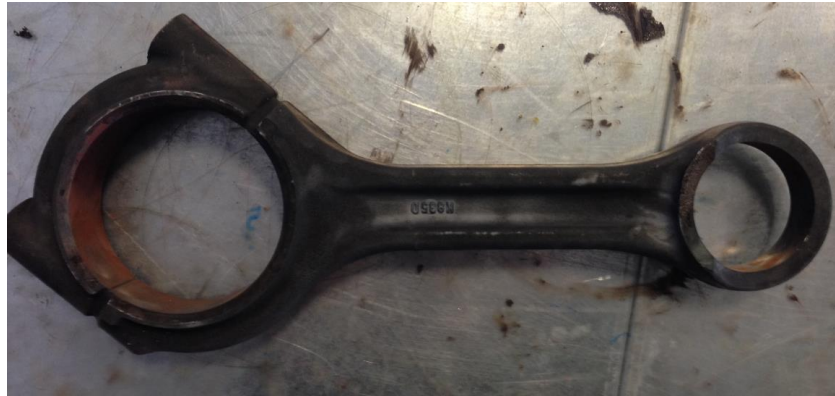
Bunlardan ilki gerilim gidermedir. Bu işlemle parçada dövme sonucu olası iç gerilmelerin ortadan kaldırılması hedeflenmiştir. Bu amaçla biyel kolları ısı işlem fırınında A1 sıcaklığının altında  $650^{\circ}\text{C}$ 'de iki saat tutulmuş ve müteakiben yavaş bir şekilde soğutulmuştur. Şekil 4.11'de gerilim giderme işlemine maruz kalmış biyel kolunun fotoğrafı görülebilmektedir.

**Şekil 4.11 :** Gerilim giderme uygulanmış biyel kolu.

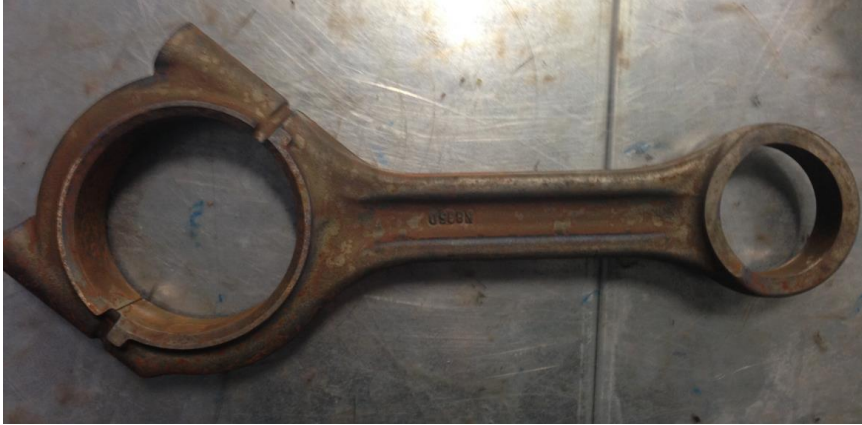
**Şekil 4.12 :** 180 °C’de temperlenen biyel kolu.

İkinci işlem ise su verme ve temperlemedir. Uygulanan ısı işlem ile su verme sonucu daha sert bir yapı elde edilip, müteakiben parçaların temperlenerek daha kararlı içyapıya ulaşılması hedeflenmiştir. Bu maksatla biyel kolları ilk etapta östenit bölgesi olan 850 °C’de %70 potansiyelinde 1 saat tutulmuştur. Ardından 60 °C’de yağda 30 dakika su verilmiştir. Böylece martensitik yapı elde edilmiştir. Su verilip sertleştirilen biyel kolları üç farklı şartta temperlemiştir. Temperleme detayları aşağıdaki gibidir.

- 180 °C’de 1,5 saat temperleme
- 450 °C’de 1,5 saat temperleme
- 620 °C’de 1,5 saat temperleme

Resim 4.12, 4.13 ve 4.14’te farklı sıcaklıklarda temperleme tavlaması uygulanmış biyel kollarının fotoğrafları verilmiştir.

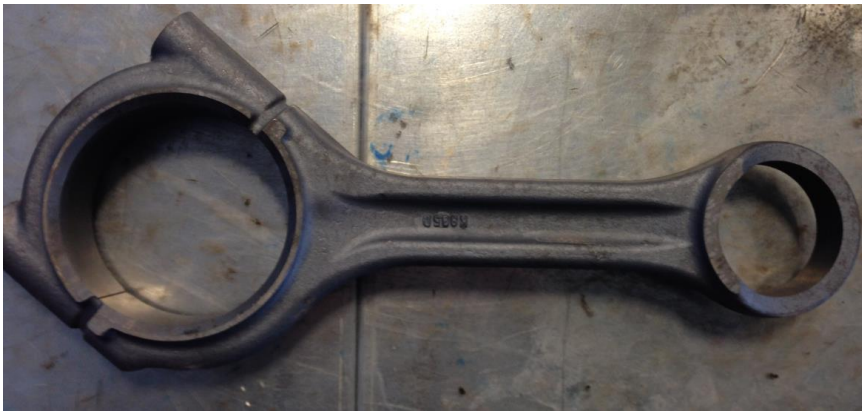
**Şekil 4.13 :** 450 °C’de temperlenen biyel kolu.

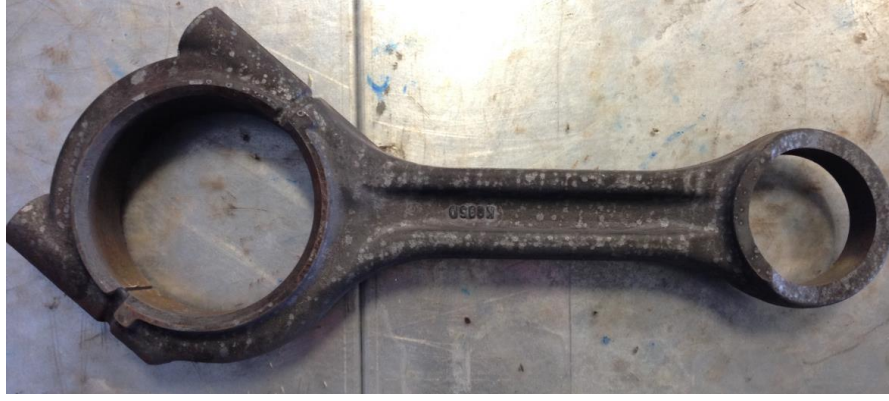
**Şekil 4.14 :** 620 °C’de temperlenen biyel kolu.

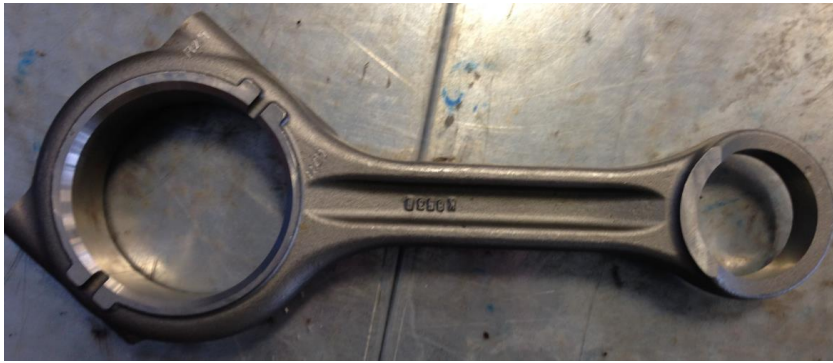
Dövülmüş teste hazır kalın kesitli biyel kolunun kırılma öncesindeki fotoğrafı da şekil 4.17’de verilmiştir.

**Şekil 4.17 :** Dövme sonrası kırılmaya hazır kalın kesitli biyel kolu.

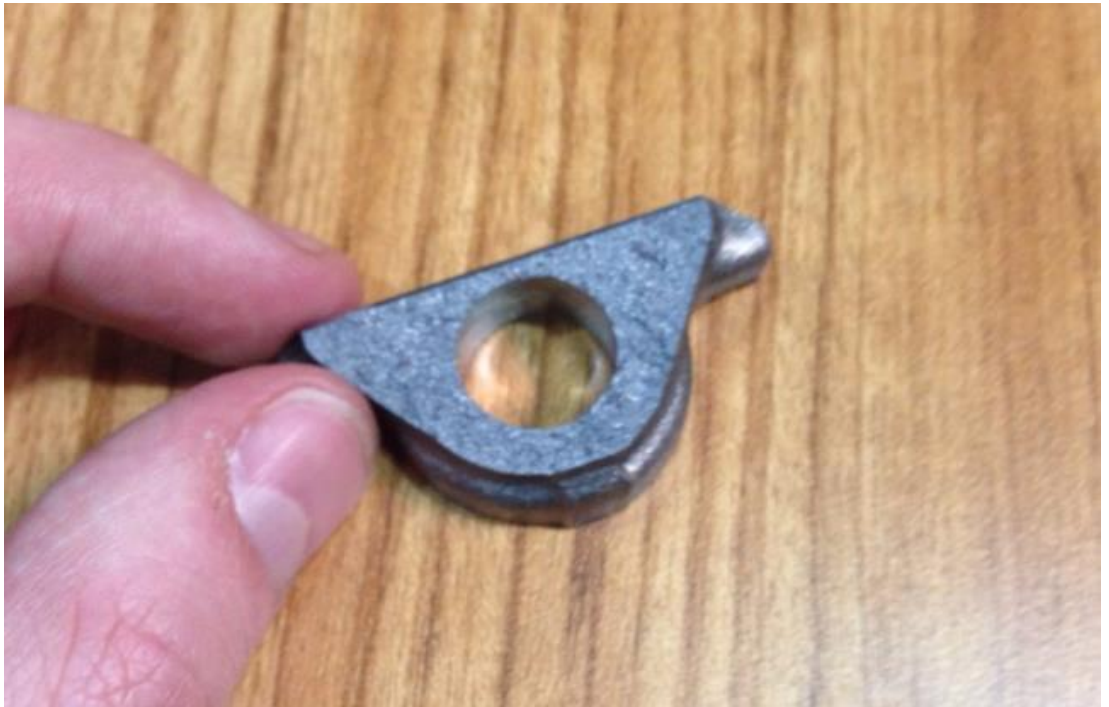
Kırık yüzeylerin daha iyi irdelenmesi için alınan numunler elektron mikroskobu altında incelenmiştir. Kırılma yüzeyinin 1,5 mm altından kesilen numunelerden örnek bir görüntü şekil 5.11’de verilmiştir.

**Şekil 5.11 :** Elektron mikroskobu görüntüsü için çıkartılan numune örneği.

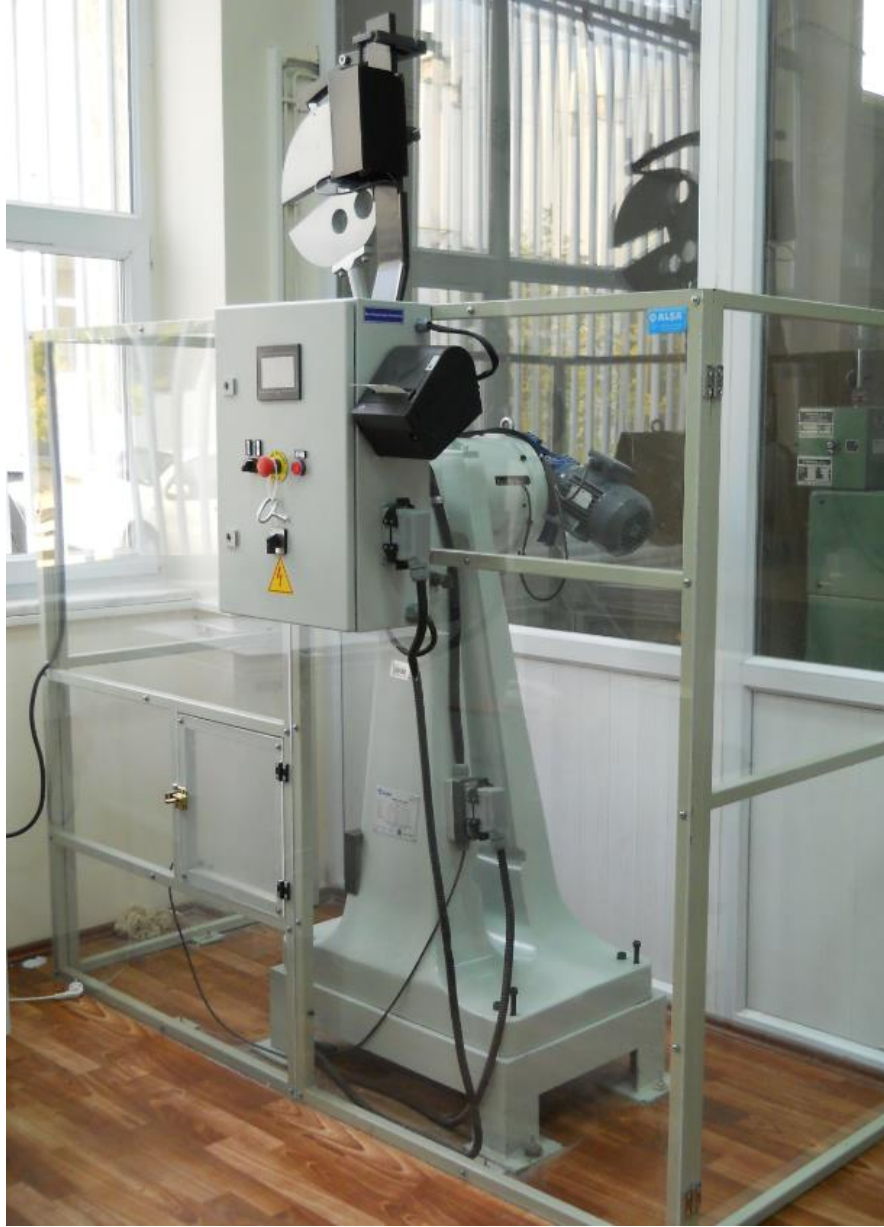
Şekil 5.20 : Alşa çentik darbe test cihazı.

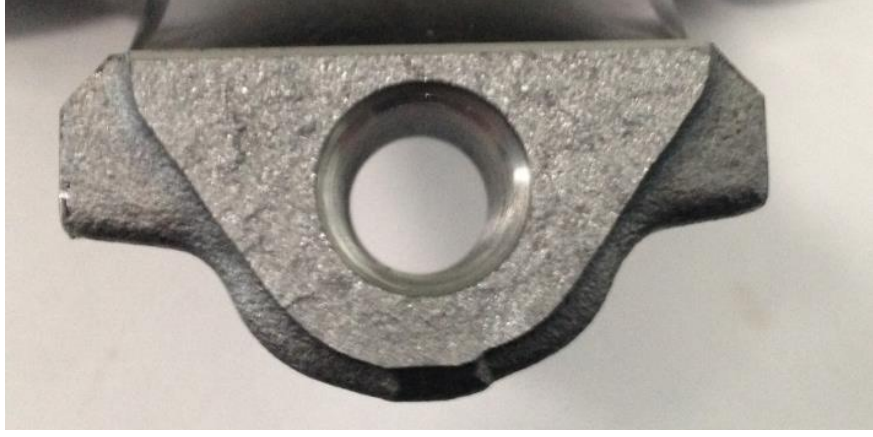
**Şekil 5.22 :** B6O kırılma sonrası yüzey fotoğrafı.

Şekil 5.22 – 5.25 incelendiğinde ilk etapta ısıtıl işlem görmemiş O grubu parçaların SEM sonuçlarıyla paralel şekilde büyük taneler halinde gevrek kırıldığı gözlemlenmiştir. Yine gevrek tarzda kırılma görüntülerine sahip olmalarına rağmen bu fotoğraflardan detaylı olarak çentik derinliği ya da çentik açma tipinin etkisi gözlemlenememiştir. Bu kısım ve parametrelerin etkileri yuvarlaklık ölçümleri

başlığı altında tartışılacaktır. Fakat hiç bir parça üzerinde daha sonra parçaların birleşmesini etkileyecek ve sıkma kuvvetini azaltacak büyük ölçekte ikincil çatlak yüzeyleri gözlemlenmemiştir.

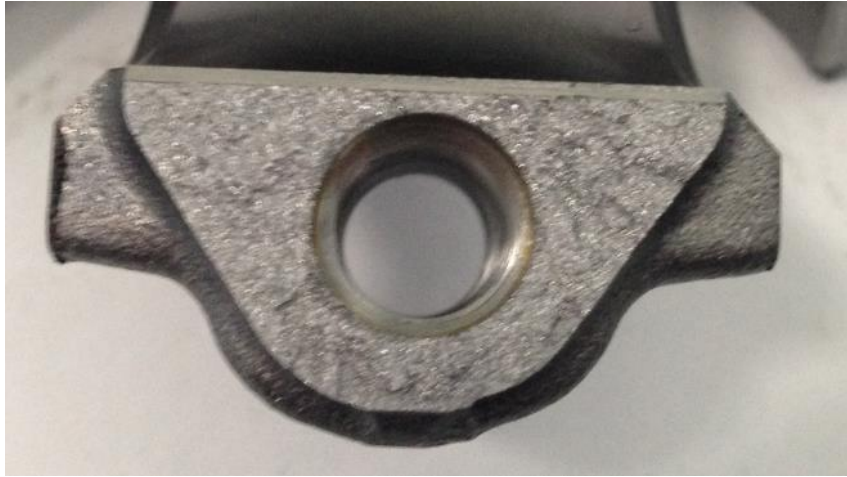
**Şekil 5.24 :** B10O kırılma sonrası yüzey fotoğrafı.

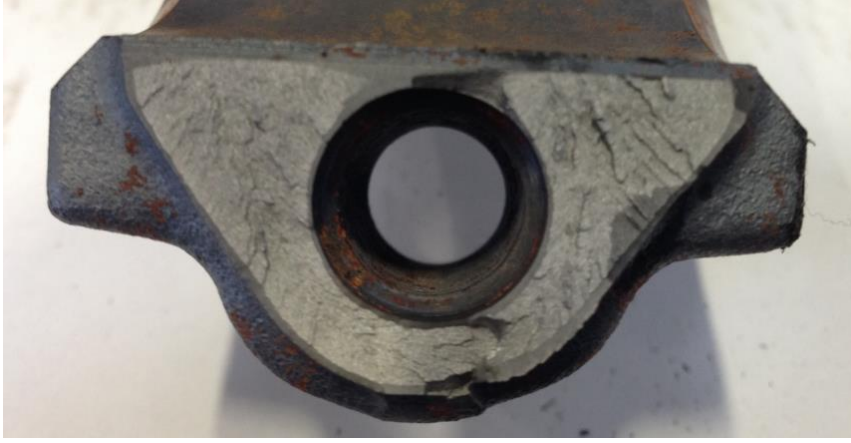
**Şekil 5.37 :** B10T2 kırılma sonrası yüzey fotoğrafı.

Su verme yöntemi ile sertleştirilip ardından belirli temperleme sıcaklıklarında ısıtma işlemi gören T1, T2 ve T3 grubu parçaların mikro yapılarının değişmesinden kaynaklı ilk grup parçalardan farklı görüntüler ortaya koyduğu söylenebilmektedir. Tüm temperleme gurubu parçalarının yine gevrek tarzda kırılma sergilediği gözlemlenirken kırılmanın daha küçük ölçekli taneler halinde gerçekleştiği de değerlendirilmiştir. Bunun yanında özellikle civata deliği yanlarında ikincil çatlak yüzeylerinin oluştuğu ve kırılma sonrası çok fazla miktarda metal parçacığın ortaya çıktığı tespit edilmiştir. Bu durum motorun sorunsuz çalışmasını ciddi şekilde etkileyebilecek ve montaj öncesi parçaların temizliğini zor hale getirecektir.

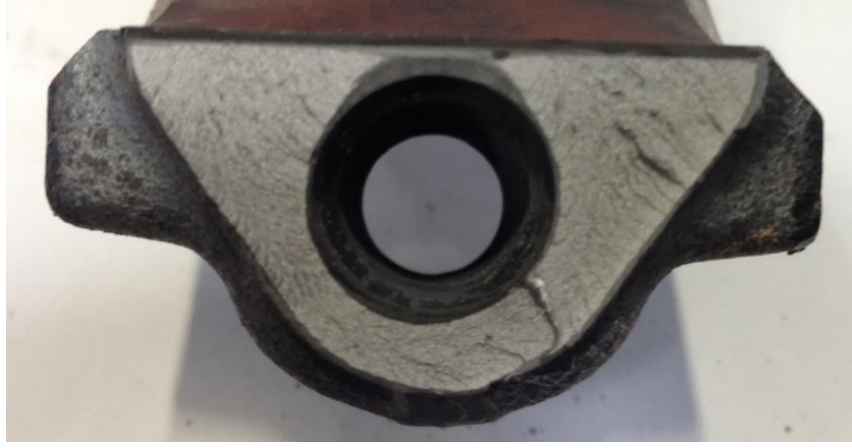
**Şekil 5.40 :** B8T3 kırılma sonrası yüzey fotoğrafı.

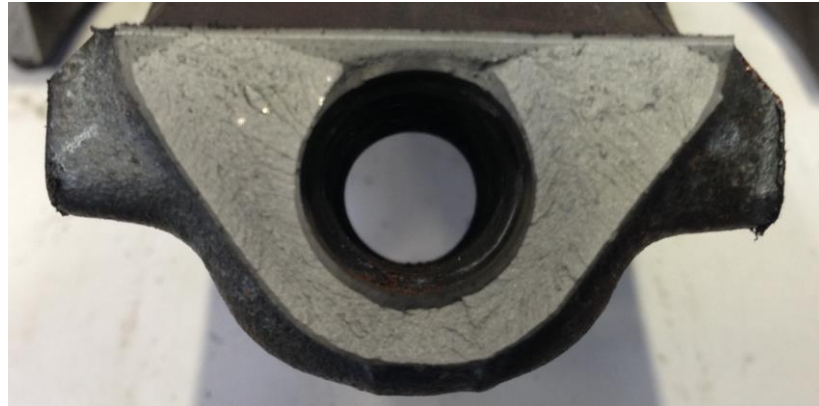
**Şekil 5.42 :** L6T3 kırılma sonrası yüzey fotoğrafı.

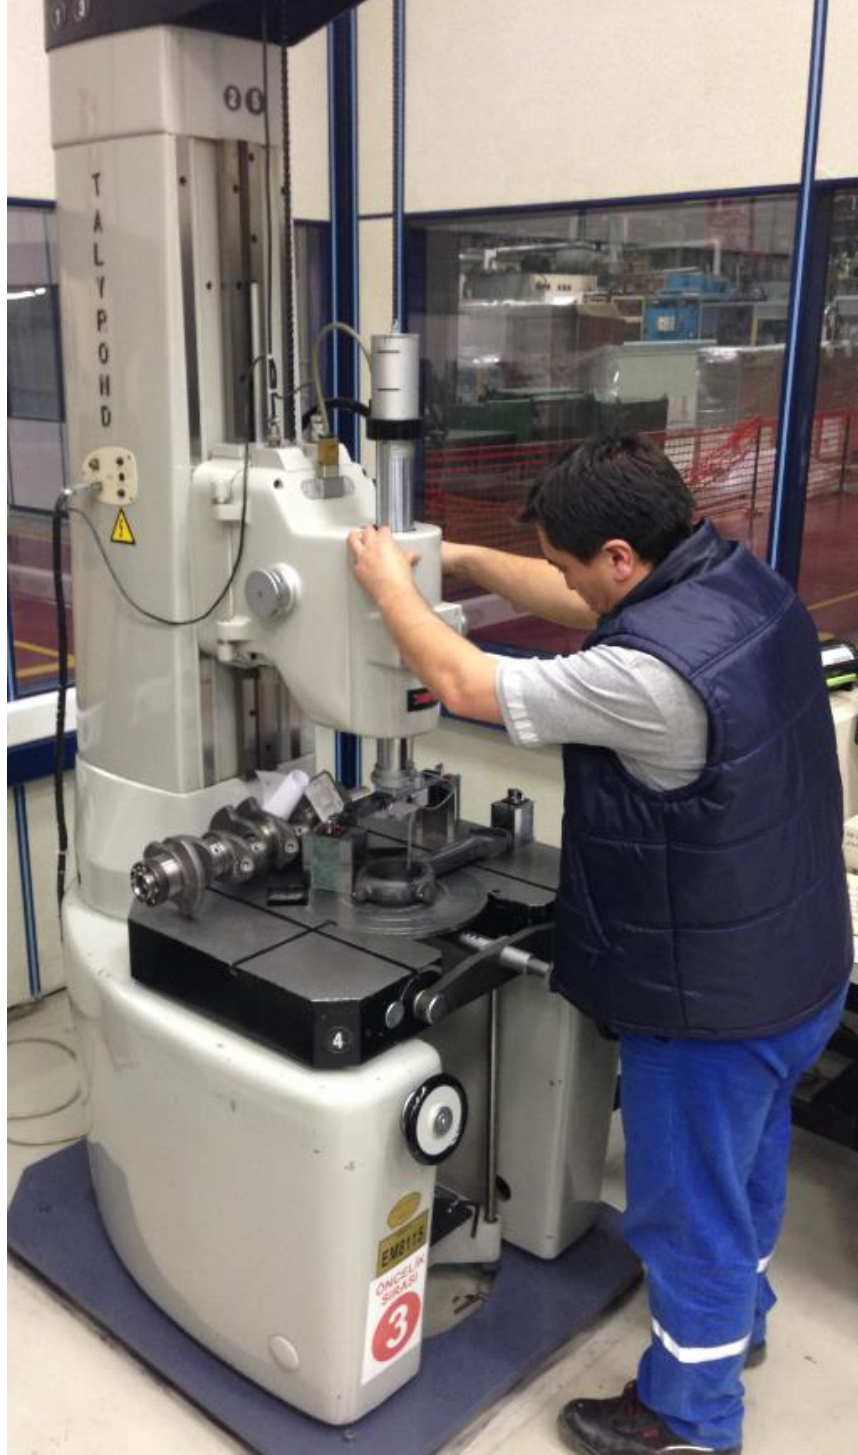
Ölçümler Taylor Hobson Talyrond marka yuvarlaklık ölçüm ekipmaları ile alınmıştır. Şekil 5.43 ve 5.44 ekipman ve parçaların ölçüm esnasındaki fotoğraflarını göstermektedir.

Şekil 5.43 : Yuvarlaklık ölçüm ekipmanı.

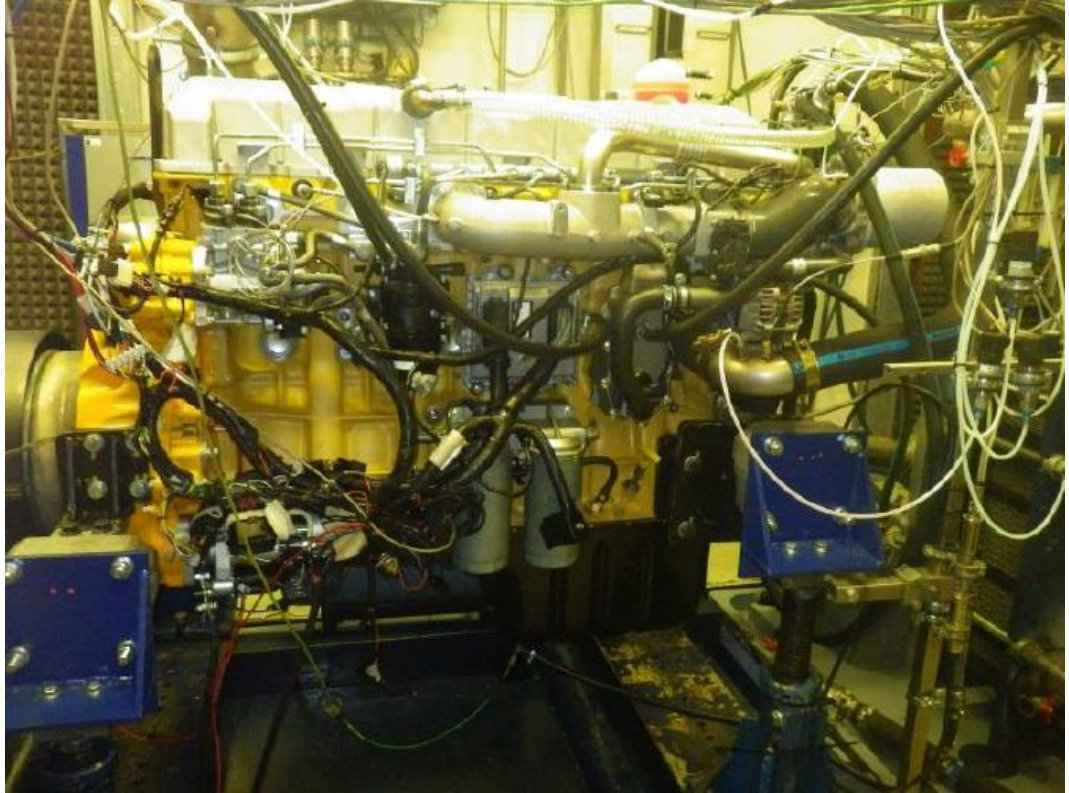
Yukarıdaki kriterler göz önünde bulundurularak test öncesi ölçülen ilk 12 adet biyel kolu motorlara montaj edilmiştir ve 2300 saatlik hızlandırılmış ömür testleri dinamometerlerde koşulmuştur. Şekil 5.74 dinamometrede ömür testi koşan motorun fotoğrafını göstermektedir.

**Şekil 5.74 :** Seçilen yöntemle imal edilmiş biyel kolu ile koşulan dinamometre motoru ömür testi.
