**BİR CUMHURİYET MİRASI OLARAK**  
**EREĞLİ SÜMERBANK KAMPÜSÜNÜN**  
**MORFOLOJİK AÇIDAN OKUNMASI**

**YÜKSEK LİSANS TEZİ**

**Şehir ve Bölge Planlama Anabilim Dalı**

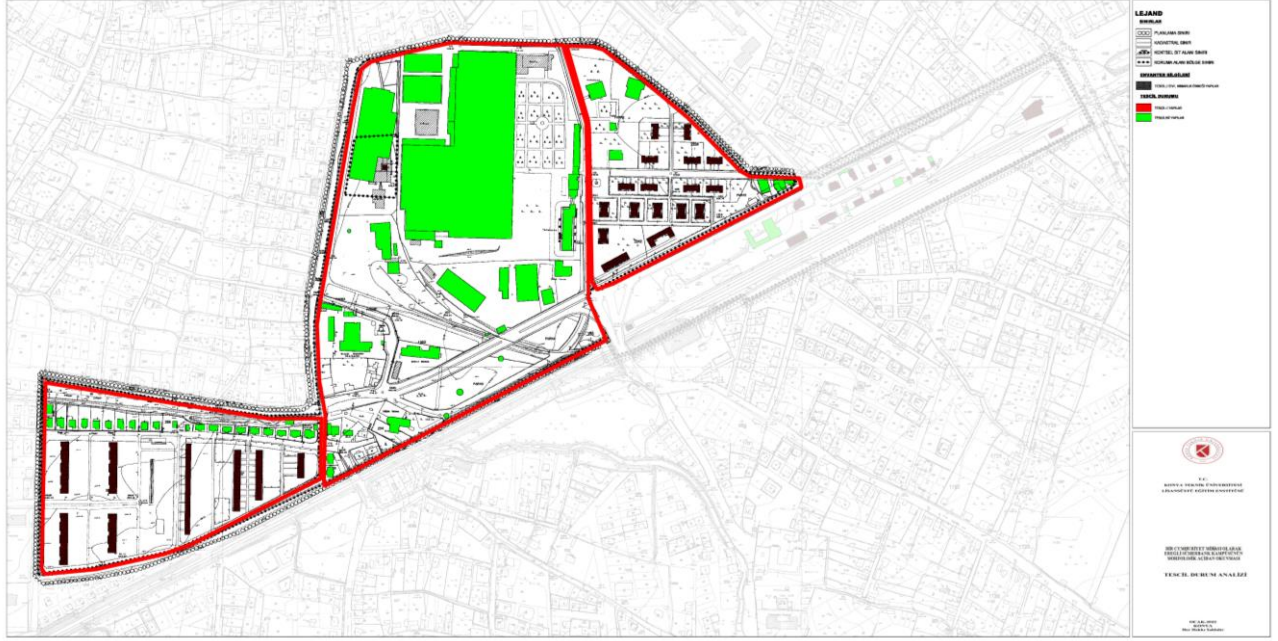
Şekil 3.12. Sümerbank Kampüs Alanının Tescil Durumu (K.A.İ.P Notu-Yazar Çalışması)

Sümerbank kampüs alanının bulunduğu bölge 2010 yılında sit alanı olarak belirlenmiş ve bu alana en son 12.05.2013 tarihinde koruma amaçlı imar planı yapılmış ve yürürlükte halen bu plan bulunmaktadır (Ereğli Bel. İmar Müd. Arşivi, 2022). Bu plana göre bazı yapılar tescillenmiş bazıları ise niteliklerini kaybettikleri ve harabe halde oldukları için tescil dışı olarak kabul edilmiştir.

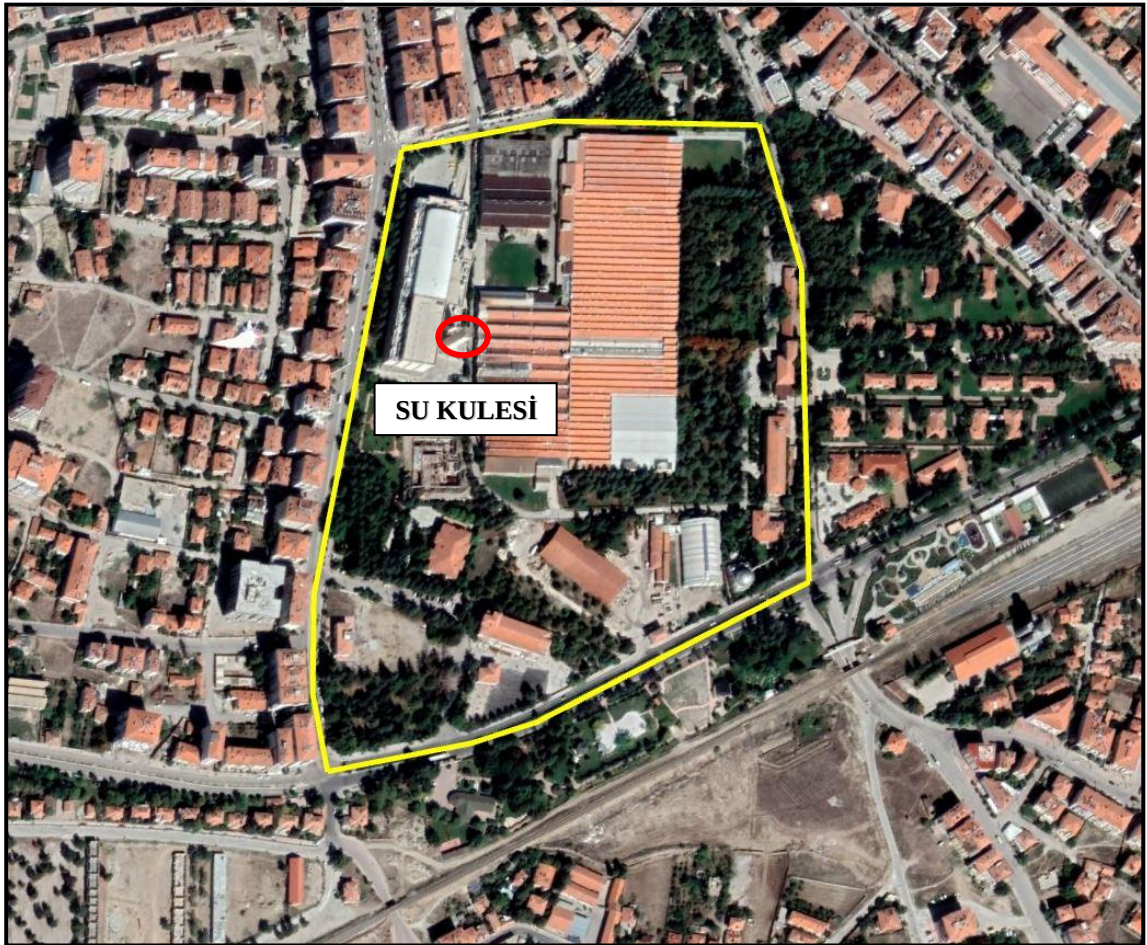
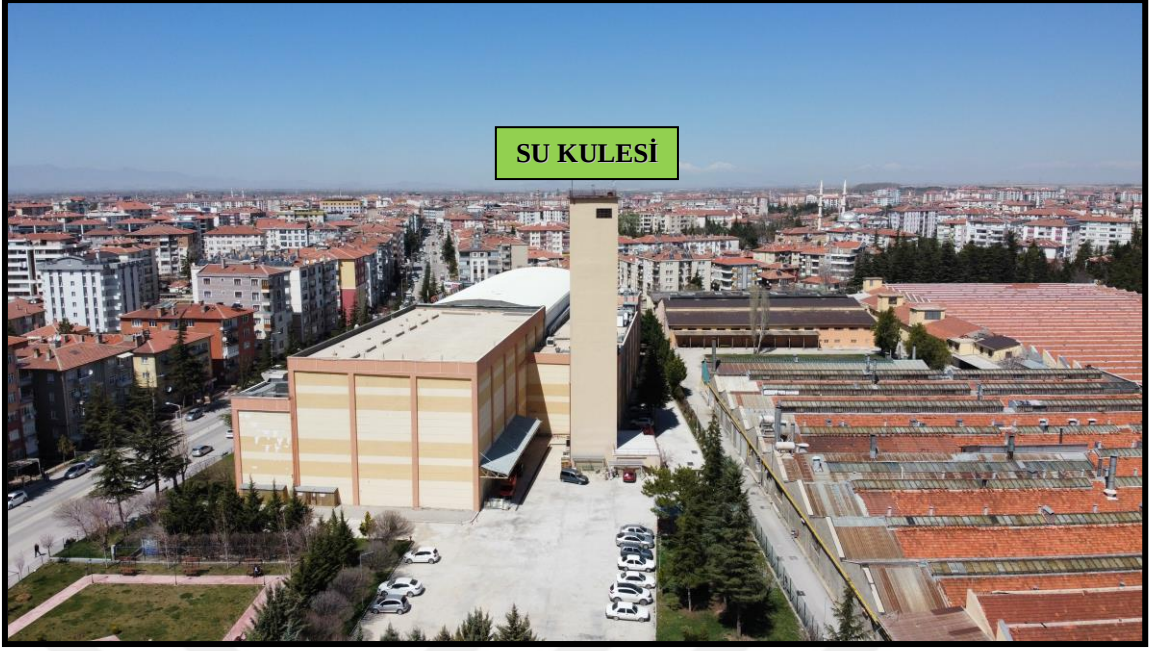
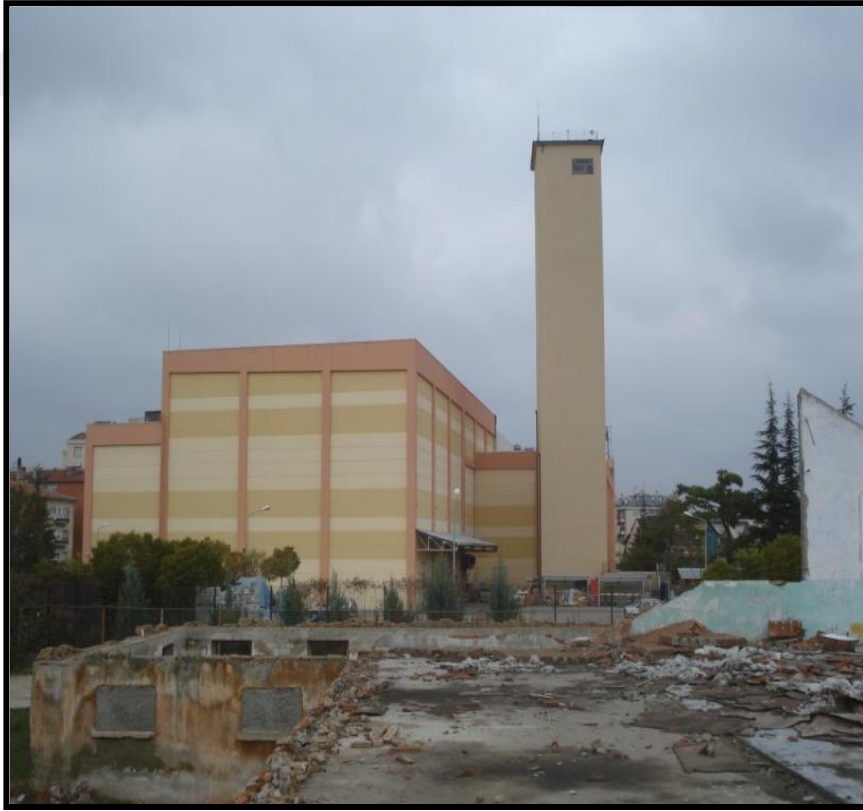
Şekil 5.32. Sümerbank Fabrika Sahası Su Kulesi Hava fotoğrafı (Google Map, 2022)

Şekil 5.33. Sümerbank Fabrika Sahası Su Kulesi (Yazar Arşivi, 2022)

Şekil 5.34. Sümerbank Fabrika Sahası Su Kulesi (Yazar Arşivi, 2022)

Fabrika yapısının arkasında, Rasim Erel Caddesi tarafında bulunan yapı kare planlıdır. İki cephesinde kat seviyelerinde ahşap doğramalı pencereler varken diğer iki cephesi tamamen sağırdır. Fabrikaya bakan cephesinin üst bölümünde bir saat bulunmaktadır. Yaklaşık 36 metre yüksekliğinde olduğu tahmin edilen kulenin üst örtüsü teras çatıdır. Yapı halen günümüzde Ereğli'nin en yüksek yapısıdır. Yapı günümüzde kullanılmayan boş haliyle durmaktadır (Şekil, 5.32-33-34).

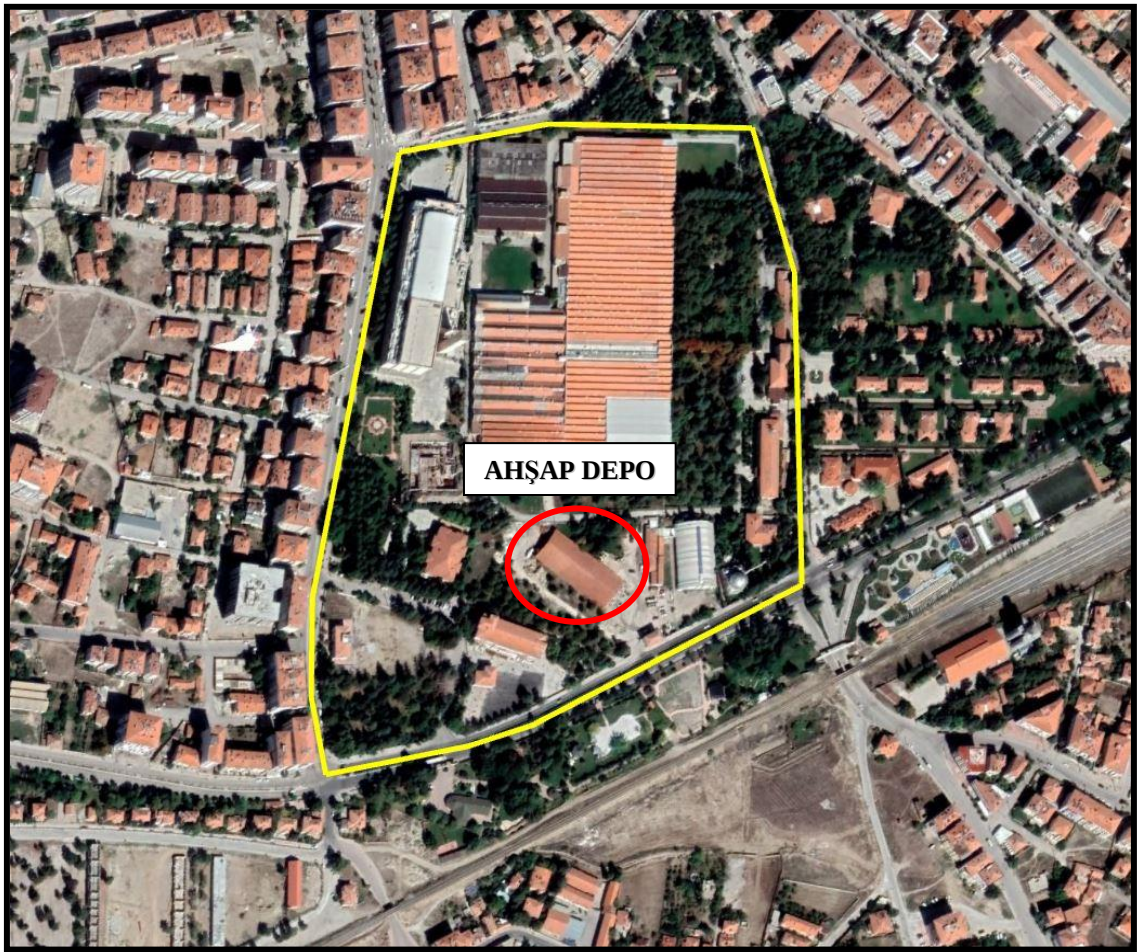
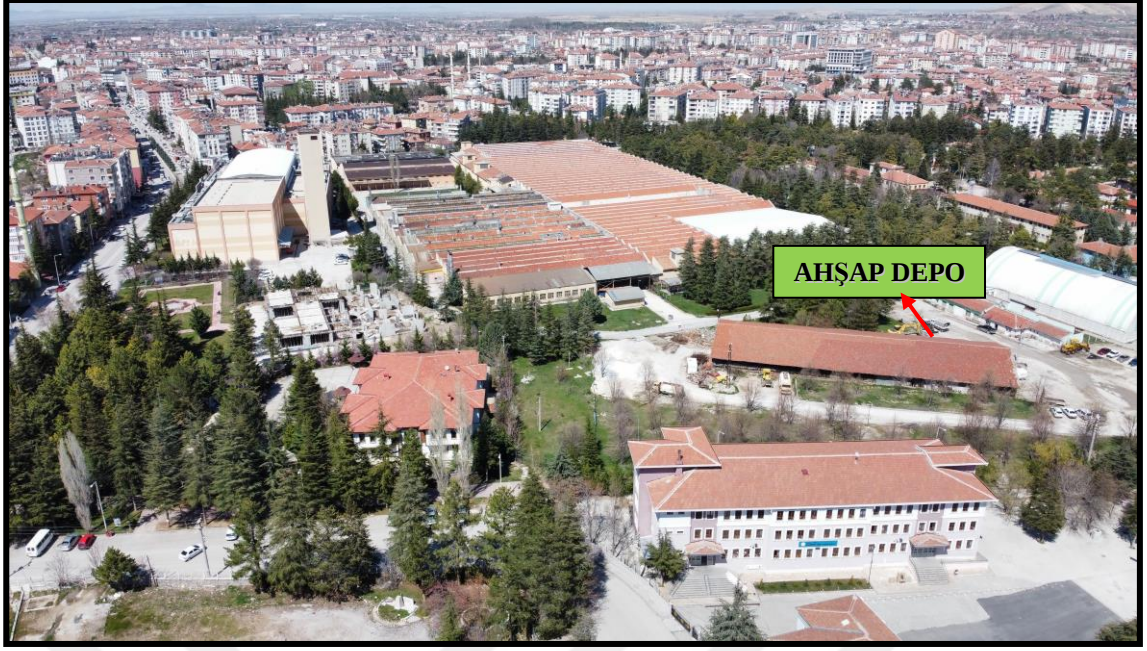
Şekil 5.35. Sümerbank Fabrika Sahası Ahşap Depo Hava fotoğrafı (Google Map, 2022)

Şekil 5.36. Sümerbank Fabrika Ahşap Depo Kulesi (Yazar Arşivi, 2022)

Yaklaşık 30X70 metre boyutlarında olan ve “salaş ambar” diye de bilinen yapının 1950’lerden önce inşa edildiği tahmin edilmektedir. Tamamı ahşap konstrüksiyon üzerine bir sundurma şeklindeki yapının yanları zaman içerisinde çeşitli malzemelerle kapatılmıştır. İçindeki taşıyıcı sistemin kalitesi, birleşim detayları ve oluşturduğu etkileyici perspektif ile dikkat çekici bir yapıdır (Şekil, 5.35-36-37). Yapı günümüzde kullanılmayan harabe durumdadır.

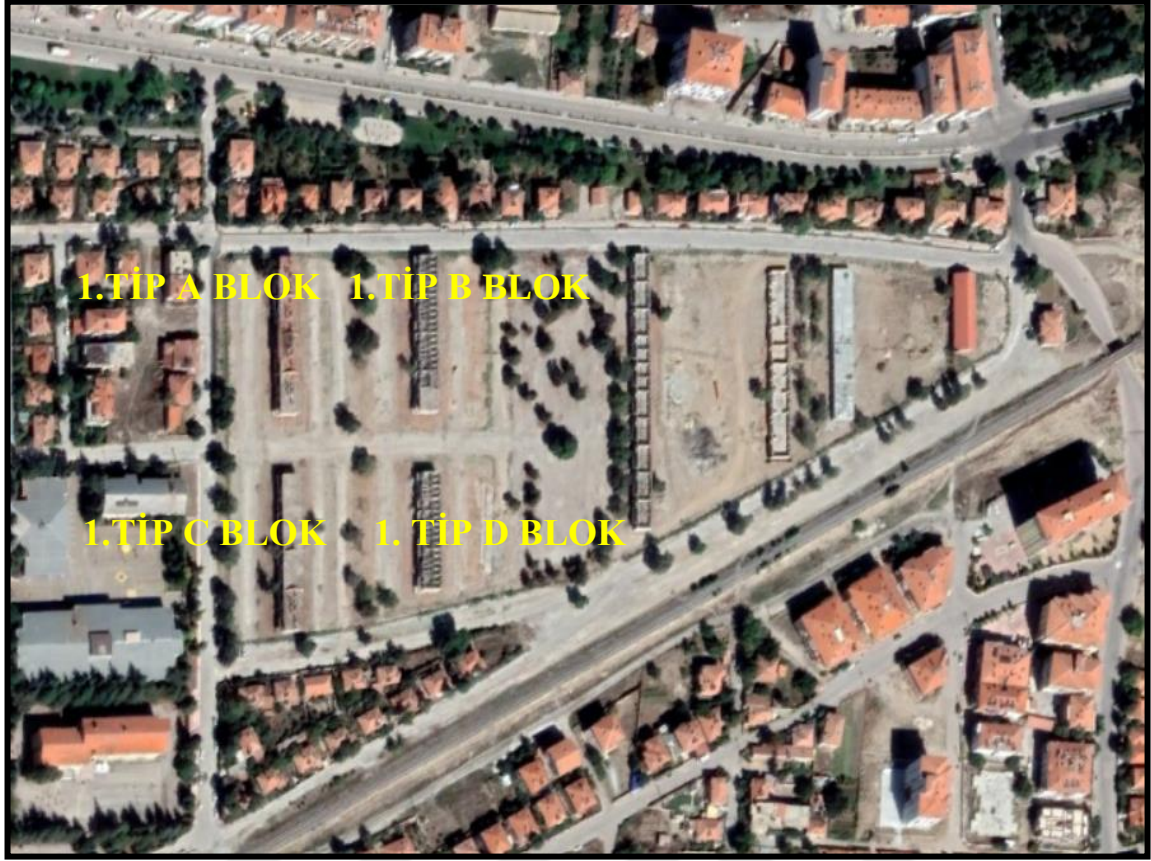
Şekil 5.54. İşçi Evleri (Taş Evler) Tipolojisi Tip 1 (Google Map-Ereğli Belediyesi, 2022)

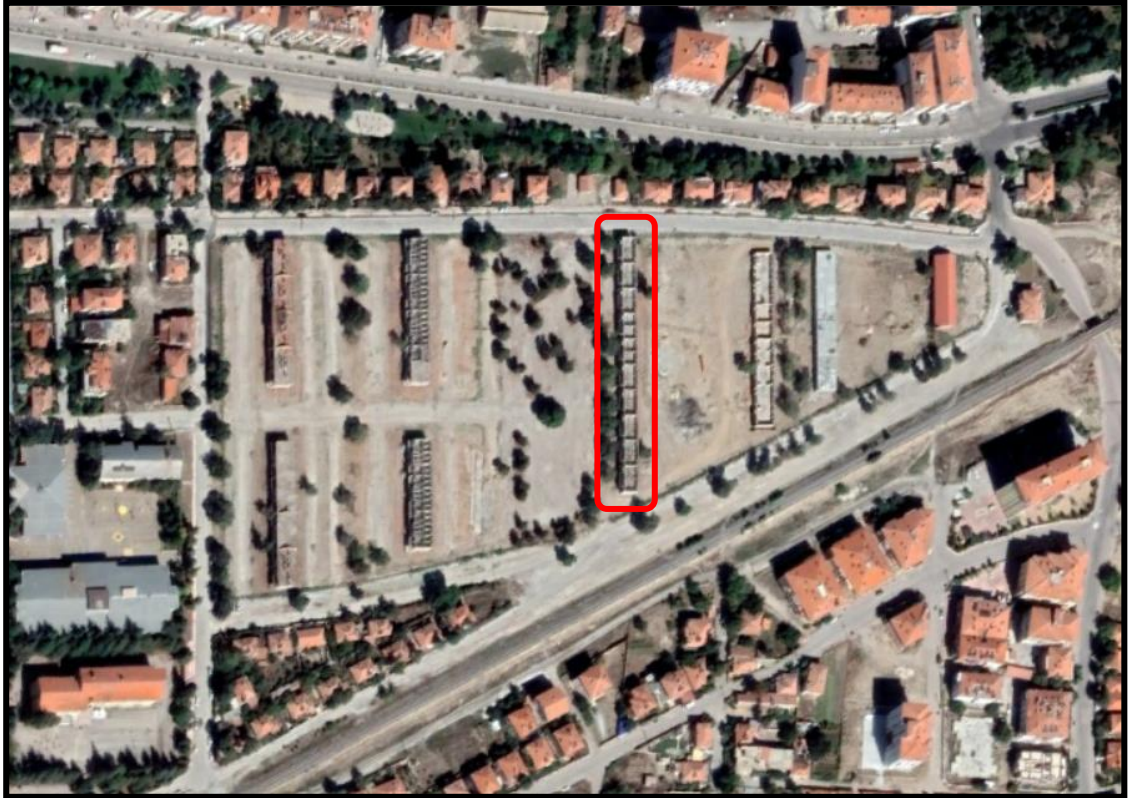
Şekil 5.59. Sümerbank Ereğli Fabrikası, İşçi Konutları-Taş Evler, 2.TİP (Google Map 2022)

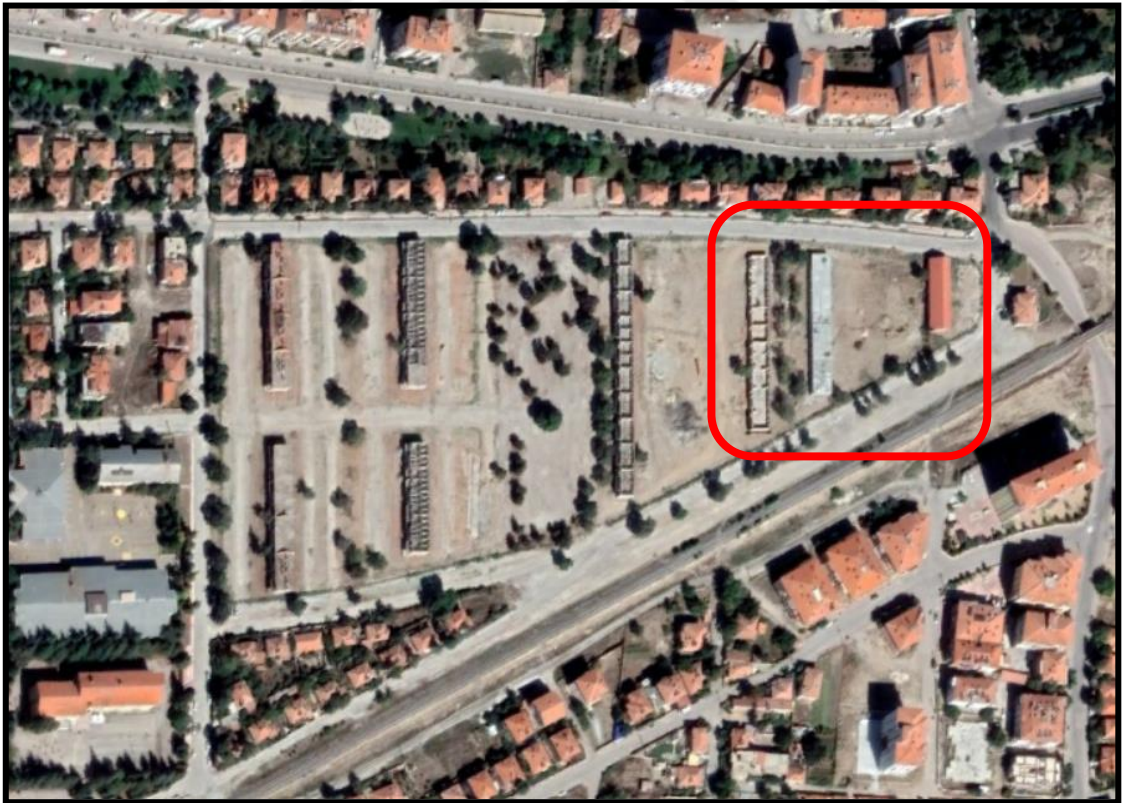
Şekil 5.63. Sumerbank Ereğli Fabrikası, İşçi Konutları-Taş Evler, 3.TİP (Google Map 2022)
