**BOLU İL MERKEZİNDE BULUNAN ESKİ EVLER**

**YÜKSEK LİSANS TEZİ**

**HAZIRLAYAN  
Ebru EROĞLU**

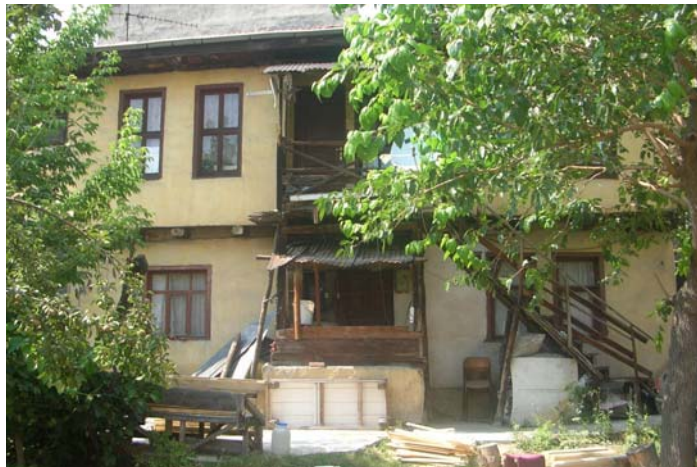
**2.1.4.Yapının Tanımı:** Yapı bahçe içerisinde yer alan konutlardandır. Herhangi bir yapıyla bitişik düzende değildir. Yapının etrafında herhangi bir eklenti bölüm bulunmamaktadır. (Fotoğraf 1).

**Fotoğraf 1: Yapıdan kuzeybatı görünüm**

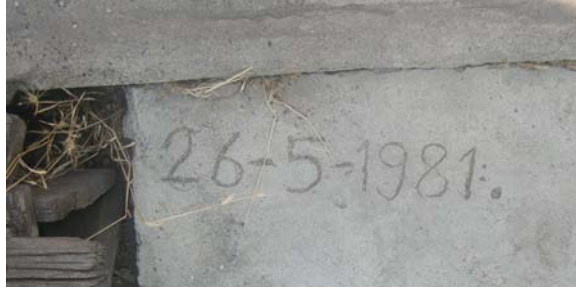
**2.1.5.Yapının Tarihi:** Yapıya ilgili bahçeden hemen girince zemin kata yakın bir yerde tarih bulunmaktadır. Bu tarihe göre yapı 26.05.1981 tarihinde onarım geçirmiş olmalıdır. (Fotoğraf 2). Yapının tarihini içeren herhangi bir kitabesi bulunmamaktadır.

**Fotoğraf 2:Yapının tamir kitabesi**

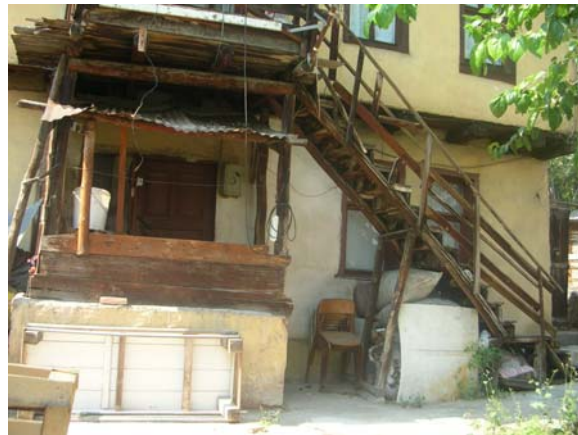
Fotoğraf 3:Yapıdan kuzeybatı görünüm

**2.1.10.Dış Görünüşü:** Yapı dış görünüş olarak iki katlı ve bahçe içinde yer alan bir konuttur. Kıрма çatılı ve saçak altı kapalıdır. Çatı kaplaması olarak marsilya kiremitler kullanılmaktadır. Kuzeybatı cephesi çift köşe çıkmalı olan yapıda çıkma altı desteksiz bırakılmıştır. Fakat çıkma altından ahşap krişler görülmektedir. Yapı kuzeybatı cephesi dış görünüş olarak simetrik tutulmaya çalışılmıştır. Yapıda zemin kat ve birinci katı ayıran ahşap silmeler belirgin bir şekilde görülmektedir. (Fotoğraf 3).Yapıda her iki kata giriş birbirinden bağımsız ahşap ve tek kanatlı ayrı birer kapıyla sağlanmaktadır. (Fotoğraf 4). Yapıda birinci kata çıkış merdiveni düz merdivendir ve yapının kuzeybatı cephesinde bulunmaktadır. (Fotoğraf 5). Merdiven korkulukları da oldukça sadedir. Birinci katta çift köşe çıkmaları arasında yapıya giriş bulunmaktadır. Yine çift köşe çıkmalarında ikişer dikdörtgen pencere kullanılmıştır. Zemin katta ise birinci katın altına gelen sol köşede birinci kattaki gibi ikişer dikdörtgen pencere bulunmaktadır. Fakat zemin katın sağ köşesinde iki pencere yerine dikdörtgen ve diğerlerine oranla eni daha büyük tek bir pencere yer almaktadır. Pencereler dikdörtgen formda olup enine ve boyuna dikdörtgen olarak iki pencere formu görülmektedir. Pencereler tür olarak içe açılan kanat biçiminde pencere ve giyotin penceredir.

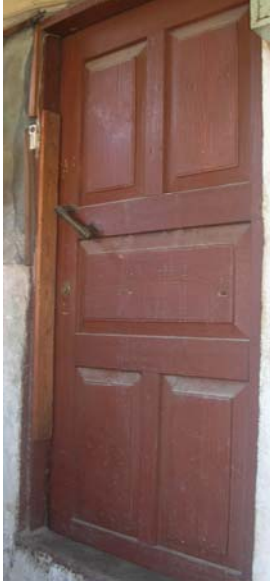
**2.1.9.Süsleme:** Yapının içine girilemediği için yapının iç süslemeleri hakkında bilginiz bulunmamaktadır. Yapının dış cephesinde bir süsleme yoktur. Fakat yapının ana giriş kapılarında dikdörtgenlerin kullanıldığı

geometrik bir düzenleme dikkat çekmektedir. Ahşap olan bahçe korkuluklarında da dekoratif düzenlemeler ile karşılaşmaktadır.

**Fotoğraf 4:Yapının ana giriş kapısı**

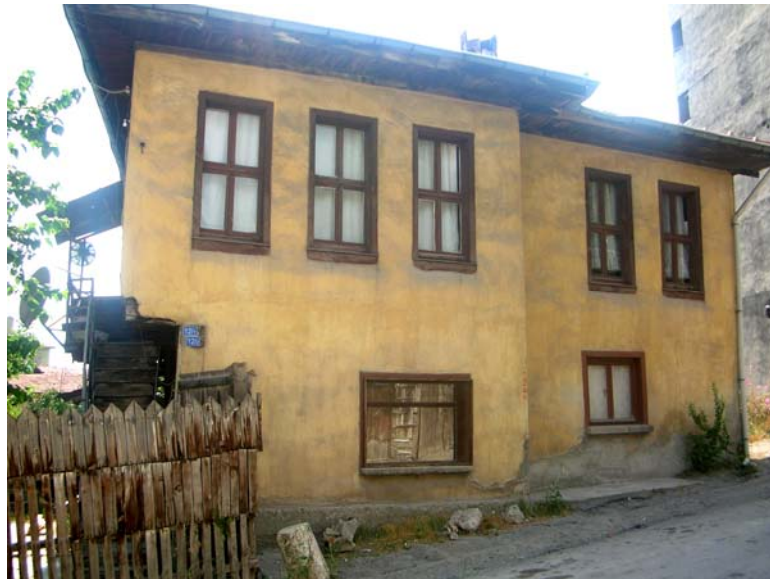
Yapının güneybatı cephesi ise tek köşe çıkmalıdır. Kuzeybatı cepheye oranla çok simetrik bir düzenleme bulunmamaktadır. Yapıda bu cephede birinci kat çıkımlarında sırasıyla üçerli ve ikişerli pencere düzeni hâkimdir. Yine bu cephenin zemin katında ise çıkımlarda sırasıyla dikdörtgen ve tek pencere kullanımı bulunmaktadır. (Fotoğraf 6).

**Fotoğraf 6:Yapıdan güneybatı görünüm**

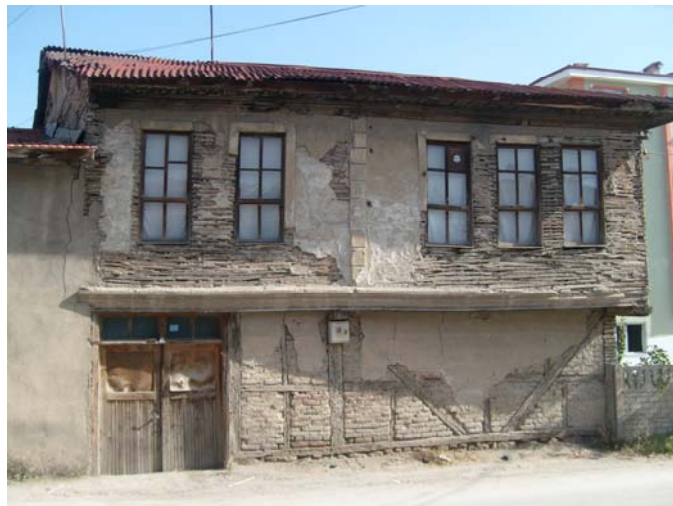
**2.2.4.Yapının Tanımı:** Yapı ön cephesi batıda yer almakta ve sokak tarafına bakmaktadır. Yapının kuzey cephesi diğer yapıyla bitişik nizamdadır. Yapının dış cephesinde herhangi bir eklenti bölüm bulunmamaktadır. Yapının güney cephesi ise bir bahçeye bakmaktadır. (Fotoğraf 7).

**Fotoğraf 7: Yapıdan batı cephe görünümü**

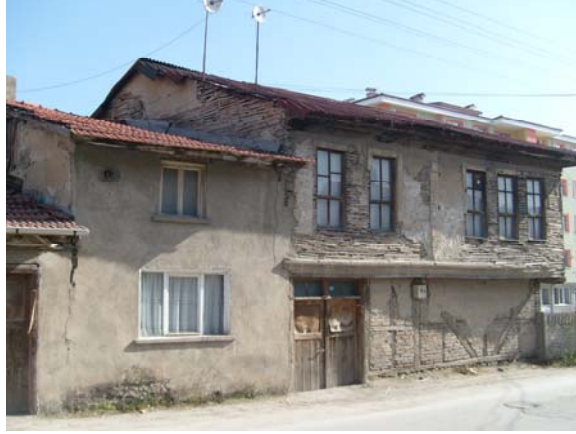
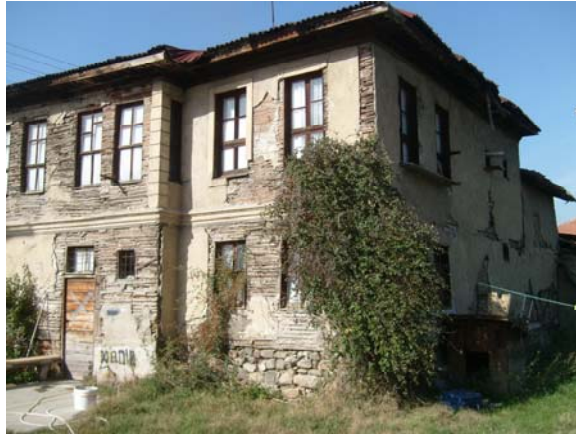
**2.2.10.Dış Görünüşü:** Yapı dış görünüş olarak iki katlı bir konuttur. Yapı zemin kat ve birinci kat olmak üzere iki katlıdır. Beşik çatılı ve saçak altı açıktır. Çatı kaplaması olarak sac kullanılmaktadır. Yapıda çatı örtüsünde kiremit kullanımı bulunmamaktadır. Yapıda zemin kat ve birinci kat ayrımı silmeler ile belirtilmiştir. Yapı ön cephesi dış görünüş olarak simetrik tutulmaya çalışılmıştır. Yapının ön cephesi kat çıkmalıdır. Ana giriş kapısı çift kanatlıdır. Yapıda pencereler dikdörtgen formda ve incedir. Pencereler tür olarak giyotin penceredir. Birinci katta batı cephede beş pencere bulunmaktadır. Birinci kat güney cephede yedi ve birinci kat doğu cephede

dört pencere yer almaktadır. Zemin katta batı cephede pencere kullanımı bulunmamaktadır. Zemin kat güney ve doğu cephelerde üçer pencere yer almaktadır. (Fotoğraf 8–9).

**Fotoğraf 8: Yapıdan kuzeybatı görünüm**

**Fotoğraf 9: Yapıdan güneydoğu görünüm**

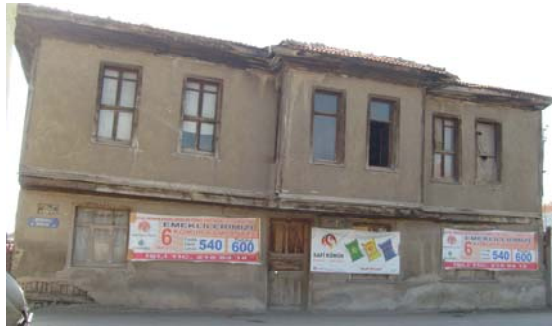
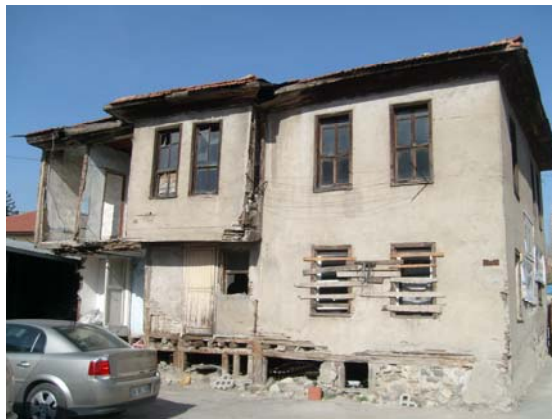
**2.3.7.Bugünkü Durumu:** Yapı bugün konut işlevindedir. Fakat kullanılmamaktadır. Zaten yapının arka cephesi harabe durumunda ve yıkıktır.

**2.3.10.Dış Görünüşü:** Yapı dış görünüş olarak iki katlı ve arkasında bahçesi bulunan bir konuttur. Beşik çatılı ve saçak altı kapalıdır. Çatı kaplaması olarak marsilya kiremitler kullanılmaktadır. Yapıda zemin kat ve birinci kat ahşap hatıllar ile ayrılmıştır. Yapı güneybatı cephesi dış görünüş olarak simetrik tutulmaya çalışılmıştır. Yapı cephe ortasında tek çıkmalıdır ve çıkma altı desteksiz bırakılmıştır. Her iki kata giriş güneybatı cephede zemin katta yer alan tek kanatlı kapıyla sağlanmaktadır. Yapının kuzeydoğu cephesinde tek kanatlı bir kapı daha bulunmaktadır. Ve muhtemelen yapının kuzeydoğu cephesinde şuan bulunmasa da bir merdiven olduğu ve yıkıldığı anlaşılmaktadır. Çünkü kuzeydoğu cephede yer alan kapıya zemin arasında

yükseklik farkı bulunmaktadır. Birinci katta güneybatı cephede cephe ortasında yer alan çıkmada iki ön pencere ve birer yan pencere bulunmaktadır. Yapının güneybatı cephesinde, zemin katta sol tarafta dikdörtgen ve diğer pencerelere oranla eni daha büyük bir pencere, sağ tarafta ise yine eni daha büyük ve dikdörtgen formda iki pencere kullanılmıştır. Yapının kuzeybatı cephesinde birinci katta ince ve dikdörtgen formda üç pencere, zemin katta ise biri diğerine oranla daha küçük boyut iki pencere kullanılmaktadır. Yapının kuzeydoğu cephesinde birinci katta güneybatı cephedeki birinci kat düzeni aynen tekrarlanmıştır. Yapının kuzeydoğu cephesinin zemin katında ise üç pencere ve bir kapı ayakta kalabilmiştir. Birinci kat pencereleri tamamen giyotin, zemin kat pencerelerinden ön cephede olanlar içe açılan kanat biçiminde pencere, bahçeye açılan yan cephe ve arka cephedekiler giyotin penceredir. (Fotoğraf 11–12–13–14). Yapıda yer alan pencereler enine ve boyuna dikdörtgen formda olup incedir. Pencerelerde tür olarak giyotin ve içe açılan kanat biçiminde pencere kullanımı bulunmaktadır.

**Fotoğraf 11:Yapıdan güneybatı cephe**

**Fotoğraf 12:Yapıdan kuzeydoğu cephe**

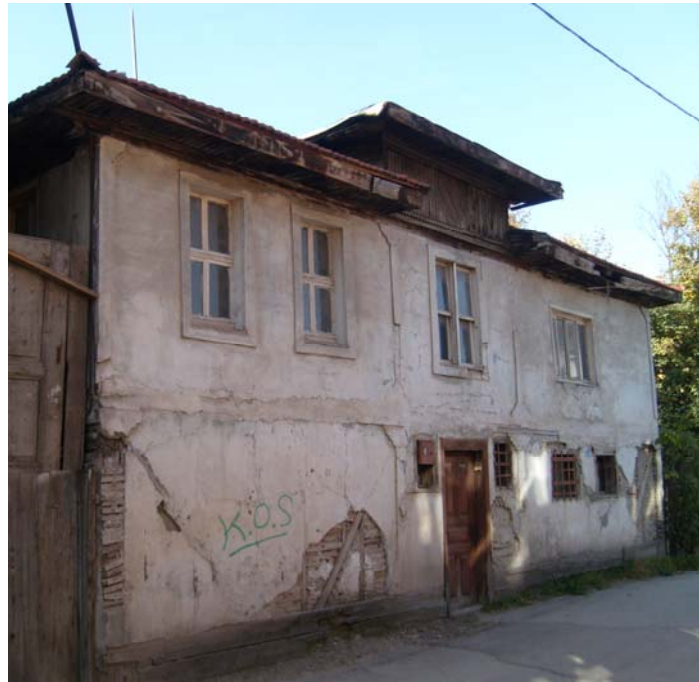
**2.4.4.Yapının Tanımı:** Yapı batı cephesi sokağa bakmaktadır. Yapının kuzey cephesi başka bir yapıyla bitişik nizamdadır. Yapıya herhangi bir eklenti bölüm bulunmamaktadır. (Fotoğraf 15).

**Fotoğraf 15: Yapıdan kuzeybatı görünüm**

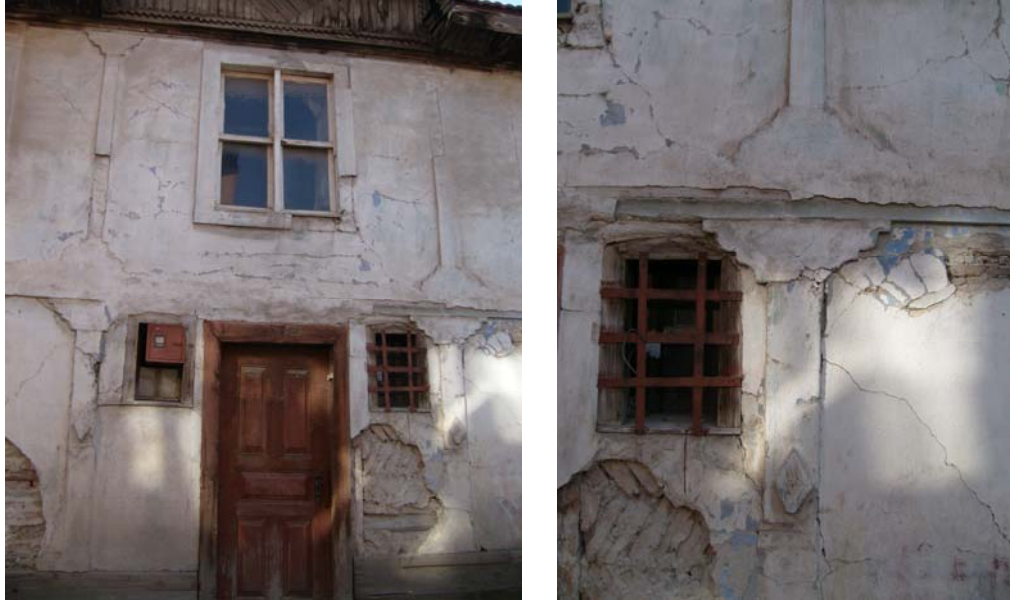
**2.4.9.Süsleme:** Yapının içine girilemediği için yapının iç süslemeleri hakkında bilgimiz yoktur. Yapının dış cephesini hareketlendirmek için yapılmış süslemeler bulunmaktadır. Yapının dış cephesinde zemin kat ve birinci katta boydan boya yapılan simetrik düzenlemeler vardır. Özellikle yapının batı cephesinde yapı köşelerinde ve ana giriş kapısının her iki tarafında simetrik yerleştirilen desenler karşımıza çıkmaktadır. Bu düzenlemelerde uzun sütun her iki ucundan kıvrımlar yaparak son bulmaktadır. Yine bu sütun üzerinde tam ortada bir baklava deseni yer almaktadır. (Fotoğraf 16–17).

**Fotoğraf 16- 17:Yapıdan dış cephe düzenlemesi**

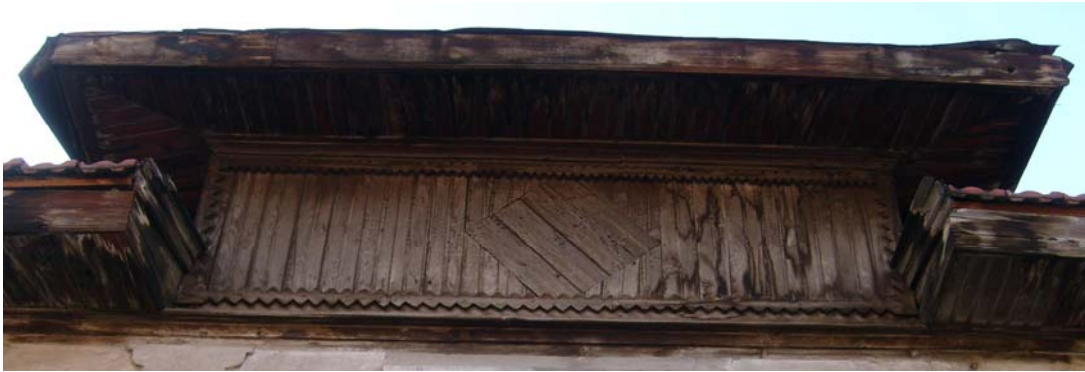
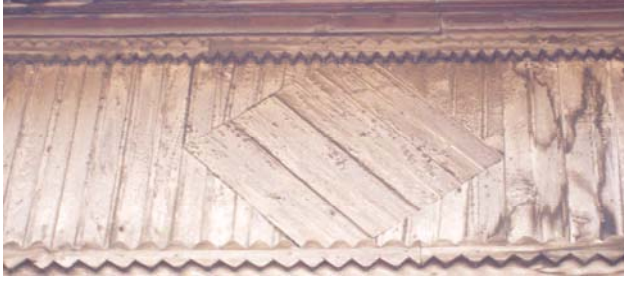
Yapıda yer alan dikdörtgen alınlıkta ise tam ortada bir kare formu bulunmaktadır ve bu kare formun etrafında ise ahşap uçlarına şekil verilerek oluşturulmuş düzenleme görülmektedir. (Fotoğraf 18–19). Yapının batı cephesindeki ana giriş kapısında dikdörtgenlerin kullanıldığı geometrik bir düzenleme dikkat çekmektedir. (Fotoğraf 20).

**Fotoğraf 18:Yapıdan alınlık düzenlemesi**

**Fotoğraf 19: Yapıdan alınlık detayı**

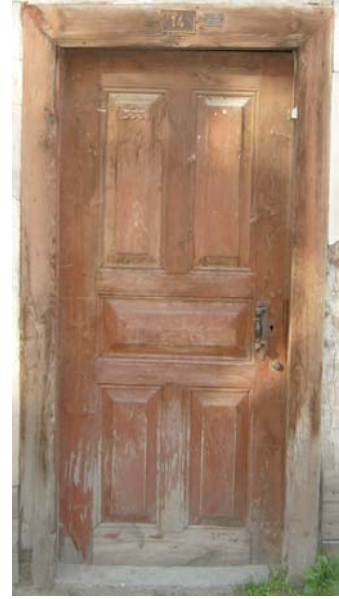
**Fotoğraf 20: Yapının giriş kapısı**

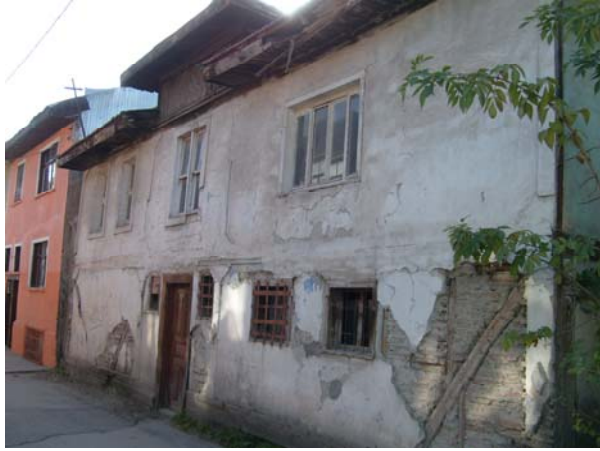
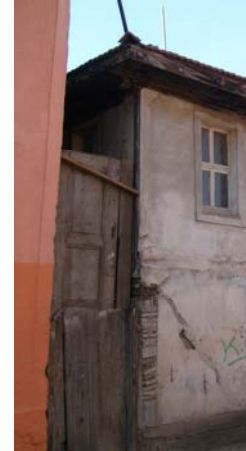
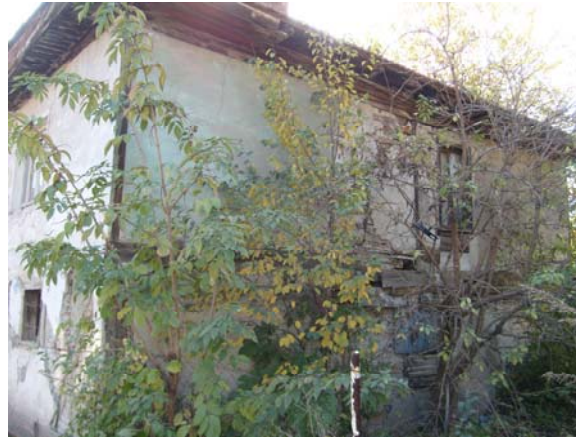
**2.4.10.Dış Görünüşü:** Yapı dış görünüş olarak iki katlı konuttur. Yapı zemin kat ve birinci kat olmak üzere iki katlı olarak inşa edilmiştir. Kıрма çatılı ve saçak altı kapalıdır. Çatı kaplaması olarak marsilya kiremitler kullanılmaktadır. Çıkmasız olan bir yapıdır. Yapıda birinci katı çatıya dikdörtgen bir alınlık bağlamaktadır. Yapıda zemin kat ve birinci katı ahşap silmeler ile ayrılmıştır. Yapı batı cephesi dış görünüş olarak simetrik tutulmaya çalışılmıştır. Yapının batı cephesinde zemin katta cephe ortasında tek kanatlı ana giriş kapısı bulunmaktadır. Yapıda yer alan pencereler ise dikdörtgen formda ve incedir. Pencereler tür olarak giyotin ve içe açılan kanat biçiminde penceredir. Birinci katın batı cephesinde dört pencere bulunmaktadır. Yine birinci katın güney cephesinde ise bir pencere bulunmaktadır. Birinci kat pencereleri boyuna dikdörtgen formda ve giyotin penceredir. Yapıda zemin katın batı cephesinde ikisi ana giriş kapısı yanında ikisi sol köşede olmak üzere enine ve boyuna dikdörtgen dört pencere bulunmaktadır. (Fotoğraf 21–22–23).

**Fotoğraf 21–22: Yapıdan batı cephe ve kuzey cephe**

**Fotoğraf 23: Yapıdan güney cephe**

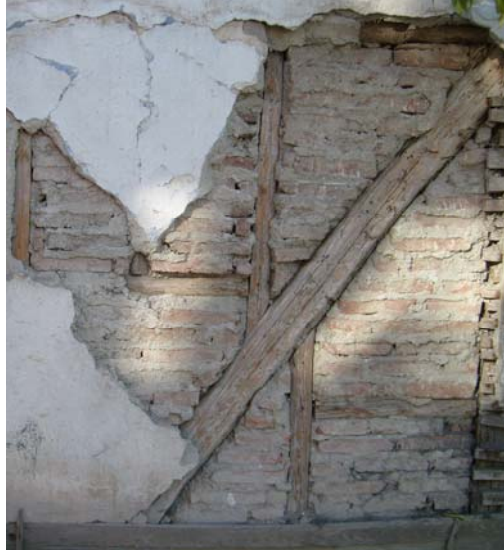
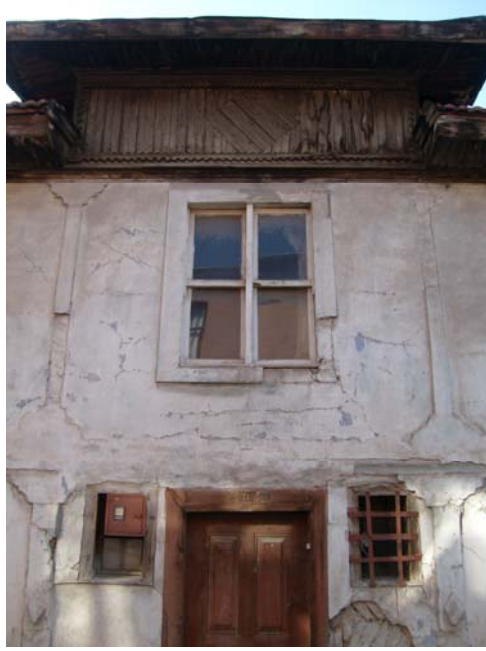
**2.4.11.Malzeme ve Duvar Tekniği:** Yapı hımış tekniğinde olup üzeri sıva ile sıvanmıştır. Yapıda üçgen alınlık köşelerinde ve yapıda yer alan dış cephe süslemesinde ise aplike tekniği görülmektedir. Çatı kaplaması olarak marsilya kiremitler kullanılmıştır. Yapıda saçak altları, ana giriş kapıları, pencere söveleri ve iki katı birbirinden ayıran silmeler ve yapıda yer alan dikdörtgen alınlık tamamen ahşap malzemenin ağırlıkta olduğu yerlerdir. Kapı tutacağında, ana giriş kapısı yanında ve zemin katın doğu köşesinde yer alan pencere korkuluklarında ise metal malzeme, pencerelerde ise cam kullanılmaktadır. (Fotoğraf 24–25).

**Fotoğraf 24: Yapının inşa tekniği**

**Fotoğraf 25: Yapının dış cephe süsleme tekniği**

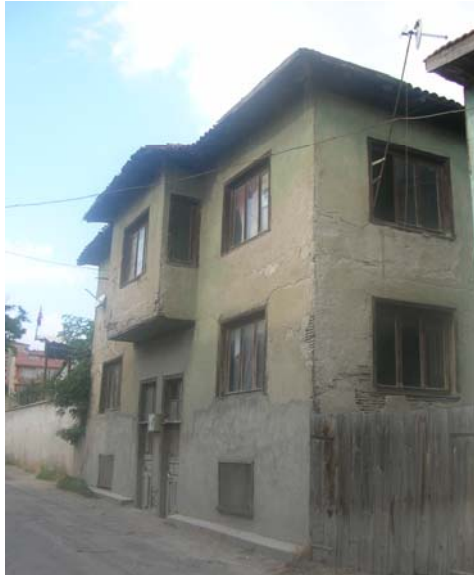
**2.5.4.Yapının Tanımı:** Yapı kuzeybatı cephesinde bahçesi bulunan konutlardandır. Yapının dış cephesine herhangi bir ilave yapılmamıştır. Yapının güneydoğu cephesi sokağa bakmaktadır. (Fotoğraf 26).

**Fotoğraf 26:Yapıdan güneydoğu görünüm**

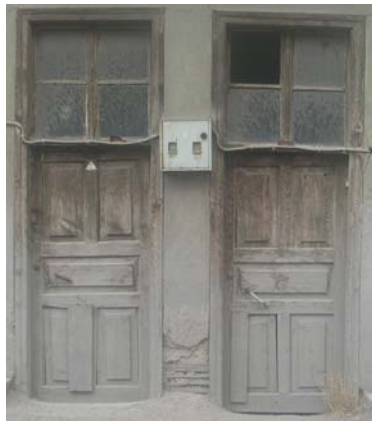
**2.5.9.Süsleme:** Yapının içine girilemediği için yapının iç süslemeleri hakkında bilğimiz bulunmamaktadır. Yapının dış cephesinde herhangi bir süsleme yoktur. Fakat yapının ana giriş kapılarında dikdörtgenlerin kullanıldığı geometrik bir düzenleme dikkat çekmektedir.(Fotoğraf 27).

**Fotoğraf 27:Yapının ana giriş kapıları**

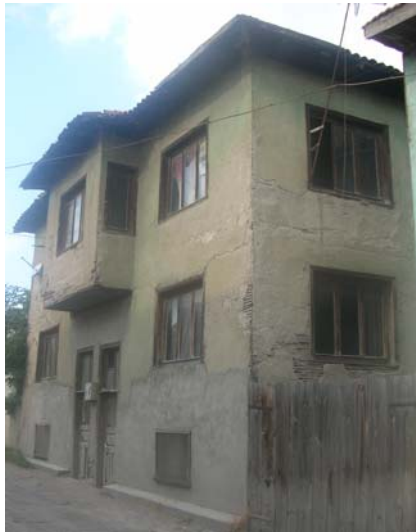
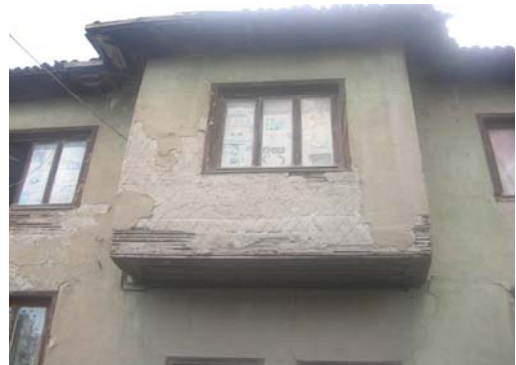
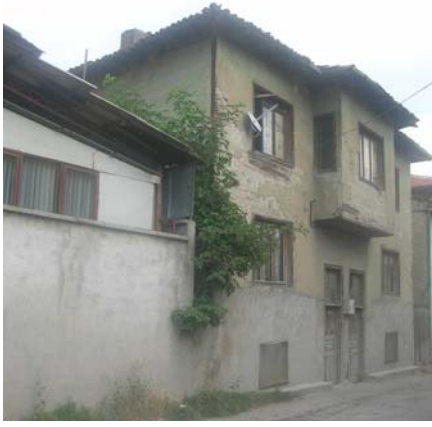
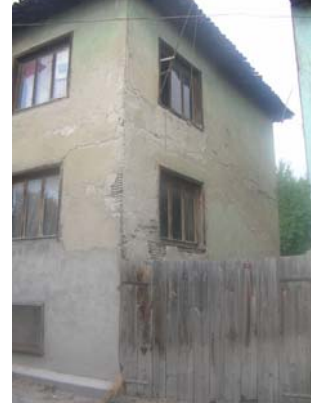
**2.5.10.Dış Görünüşü:** Yapı dış görünüş olarak zemin kat ve birinci kat olmak üzere iki katlı ve arkasında bahçesi yer alan bir konuttur. Kıрма çatılı ve saçak altı açık bırakılmıştır. Çatı kaplaması olarak marsilya kiremitler kullanılmaktadır. Yapı ön cephesi güneydoğuya bakmaktadır. Ve ön cephesi cephe ortasında tek çıkmalıdır ve çıkma altı desteksiz bırakılmıştır. Yapı ön cephesi dış görünüş olarak oldukça simetrik tutulmuştur. Yapıda zemin kat ve birinci katı ayıran ahşap silmeler belirgin değildir. Yapıda her iki kata giriş birbirinden bağımsız ve güneydoğu cephede yer alan tek kanatlı ayrı birer kapıyla sağlanmaktadır. Güneydoğu cephede birinci katta cephe ortasında yer alan çıkmada dikdörtgen formda iki yan ve bir ön pencere bulunmaktadır. Yine yapının güneydoğu cephesinde birinci katta çıkmanın kuzeydoğu ve güneybatıya bakan yönlerinde dikdörtgen formda birer pencere bulunmaktadır. Yapının birinci katında güneybatı ve kuzeydoğuda yer alan yan cephelerde de dikdörtgen formda pencereler görülmektedir. Zemin katın güneydoğu cephesinde ise iki adet dikdörtgen pencere bulunmaktadır. Yapıda bodrum katın güneydoğu cephesinde ise enine dikdörtgen iki pencere bulunmaktadır. Yapıya bütün olarak baktığımızda sadece çıkmanın kuzeydoğu ve güneybatı köşesinde yer alan pencereler giyotindir. Diğerleri içe açılan kanat biçiminde penceredir. Ve pencerelerin hepsi ahşap sövelidir. (Fotoğraf 28–29–30–31).

**Fotoğraf 28–29: Yapıdan güneydoğu cephe ve çıkması**

**Fotoğraf 30–31: Yapının güneybatı ve kuzeydoğu cepheleri**

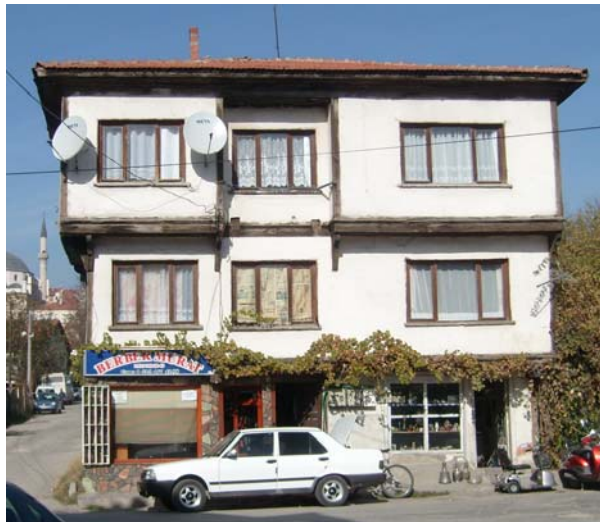
**2.6.4.Yapının Tanımı:** Yapı İhtiyaroğlu sokakta yer alan ahşap konutlar içerisinde yer almaktadır. Yapı İhtiyaroğlu sokakta tam köşede yer almaktadır. Yapı kuzeybatı cephesi ve güneybatı cephesi diğer yapıyla bitişik nizamdadır. Yapının kuzeydoğu cephesine bir tamirhane eklenmiştir. Yine yapının zemin katında ise dükkânlar yer almaktadır. (Fotoğraf 32).

**Fotoğraf 32:Yapıdan güneydoğu görünüm**

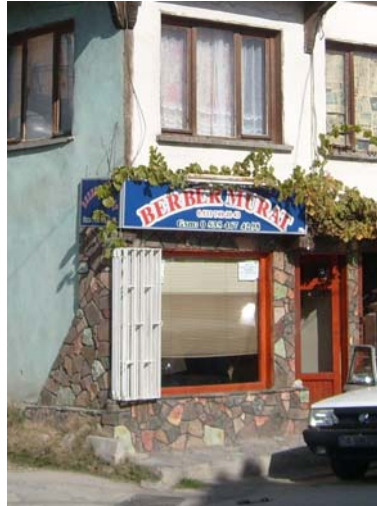
**2.6.6.Geçirdiği Onarımlar:** Yapıya girilemediği için geçirdiği onarımlarla ilgili bilgi edinilememiştir. Fakat yapıda giyotin ve içe açılan kanat biçiminde pencerelerin kullanılması aslında yapıda yer alan pencerelerin bir kısmının sonradan değiştirildiğini göstermektedir. Yine zemin katın dükkân olarak kullanılması da onarım geçirdiğine en güzel kanıttır.(Fotoğraf 33). Yapı zemin katında yer alan dükkânlardan birinde renkli taşlarla yapılmış duvar döşemesinin de sonradan ilave edildiği görülmektedir.

**Fotoğraf 33: Yapıdan dükkân olarak kullanılan kısımdan görünüm**

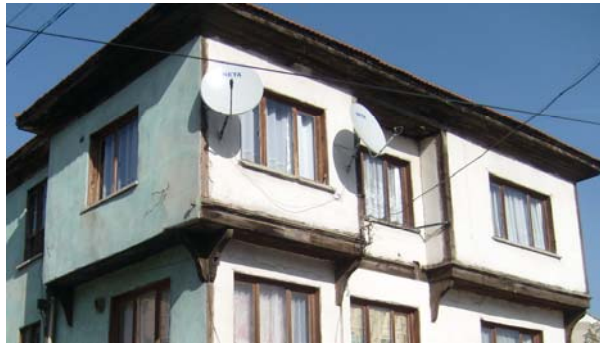
**2.6.10.Dış Görünüşü:** Yapı dış görünüş olarak zemin kat, birinci kat ve ikinci kat olmak üzere üç katlıdır. Zemin kat dükkân, diğer katlar konut işlevindedir. Kırma çatılıdır ve saçak altı kapatılmıştır. Çatı kaplaması olarak marsilya kiremitler kullanılmaktadır. Yapı ön cephesi çift köşe çıkmalıdır ve çıkma altı ahşap konsollarla desteklenmiştir. Yapının sol yan cephesi ise tek köşe çıkmalıdır ve yine çıkma altı ahşap konsollarla desteklenmiştir.(Fotoğraf 34)

**Fotoğraf 34: Yapının çıkması ve çıkma destekleri**

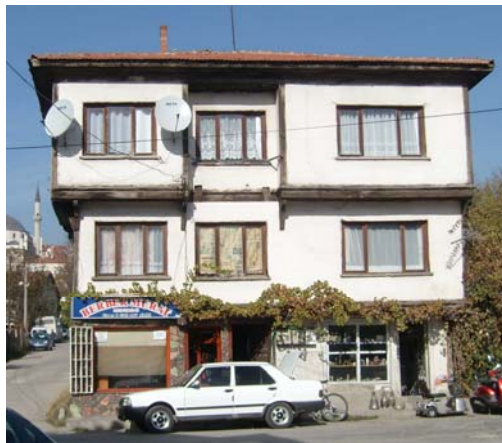
**Fotoğraf 35: Yapının güneydoğu cephesi**

Yapının güneydoğu yönünde yer alan ön cephesi dış görünüş olarak oldukça simetrik tutulmuştur. Yapıda zemin kat ve birinci katı ayıran ahşap silmeler belirgindir. Yapının birinci ve ikinci kata girişler yapının güneybatı cephesindedir. Güneybatı cephede yer alan girişler birbirinden bağımsız tek kanatlı ve ayrı birer kapıyla sağlanmaktadır. Yapının güneydoğuda yer alan zemin katı bugün üç farklı dükkân olarak kullanılmaktadır. Dolayısıyla üç ayrı giriş bulunmaktadır. Konutta zemin ve birinci katlar birbirinden bağımsızdır.

Pencereler dikdörtgen formda olup enine ve boyuna dikdörtgen olarak iki pencere formu görülmektedir. Pencereler tür olarak içe açılan kanat biçiminde pencere ve giyotin penceredir. Güneydoğu cephenin ikinci katında yer alan çift köşe çıkmasında çıkma ön cephesinde birerden iki ve çıkma arasında da bir olmak üzere toplam üç adet dikdörtgen formda, ahşap söveli ve içe açılan kanat biçiminde olan pencereler bulunmaktadır. İkinci katın güneybatı cephesinde bir enine, bir boyuna dikdörtgen, birde boyut olarak daha küçük olmak üzere üç pencere, kuzeydoğu cephesinde de iki pencere bulunmaktadır. Ve kuzeydoğu cephedeki pencerelerden biri giyotin, kuzeydoğu ve güneybatı cephelerde yer alan diğer pencereler ise içe açılan kanat biçiminde penceredir. Yapıda birinci katta güneydoğu cephede üç adet dikdörtgen formda, ahşap söveli ve içe açılan kanat biçiminde olan üç adet pencere bulunmaktadır. Yapının birinci katında güneybatı cephede dört, kuzeydoğu cephede iki dikdörtgen ve ahşap söveli pencere bulunmaktadır. Birinci katın güneybatı cephesinde yer alan iki pencere giyotindir. Bunun dışında güneybatı ve kuzeydoğu cephelerde birinci katta yer alan pencerelerin tümü içe açılan kanat biçiminde penceredir. Yapının zemin katında ise güneydoğu cephede oldukça yeni dükkân pencereleri bulunmaktadır. Zemin katın güneybatı cephesinde bir adet enine dikdörtgen planlı ve ahşap söveli, tür olarak ta içe açılan kanat biçiminde olan pencere yer almaktadır. Zemin katın kuzeydoğu cephesi dükkâna ilave edilen garajla bütünleştiği için pencereler görülmemektedir. (Fotoğraf 35–36–37).

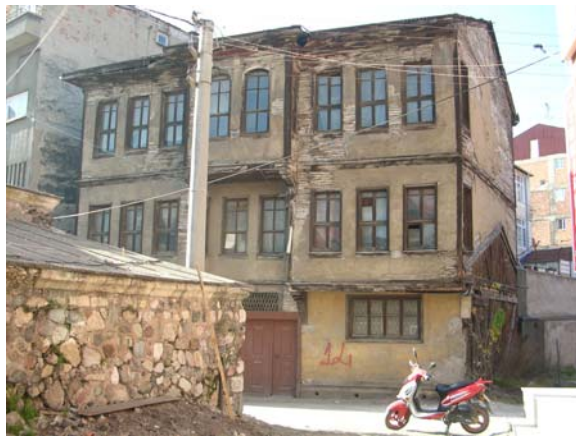
**Fotoğraf 38:Konuttan güneybatı görünüm**

**2.7.4.Yapının Tanımı:** Yapının güneybatı yönünde yer alan ön cephesi sokağa bakmaktadır. Yapının güneybatısında yer alan zemin katında bir garaj bölümü yer almaktadır. Kuzeybatı ve güneydoğuya bakan yan cepheler herhangi bir yapıyla bitişik düzende değildir. Yine yapıda herhangi bir eklenti bölümde bulunmamaktadır. (Fotoğraf 38).

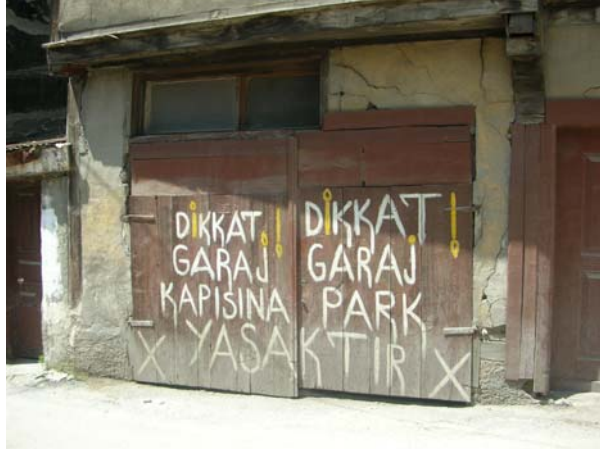
**Fotoğraf 39:**Yapıdan güneybatıya bakan ön cephe

**2.7.7.Bugünkü Durumu:** Yapı bugün konut işlevindedir ve kullanılmamaktadır. Yapının güneybatıya bakan ön cephesinin sol kısmı garajdır.(Fotoğraf 39).

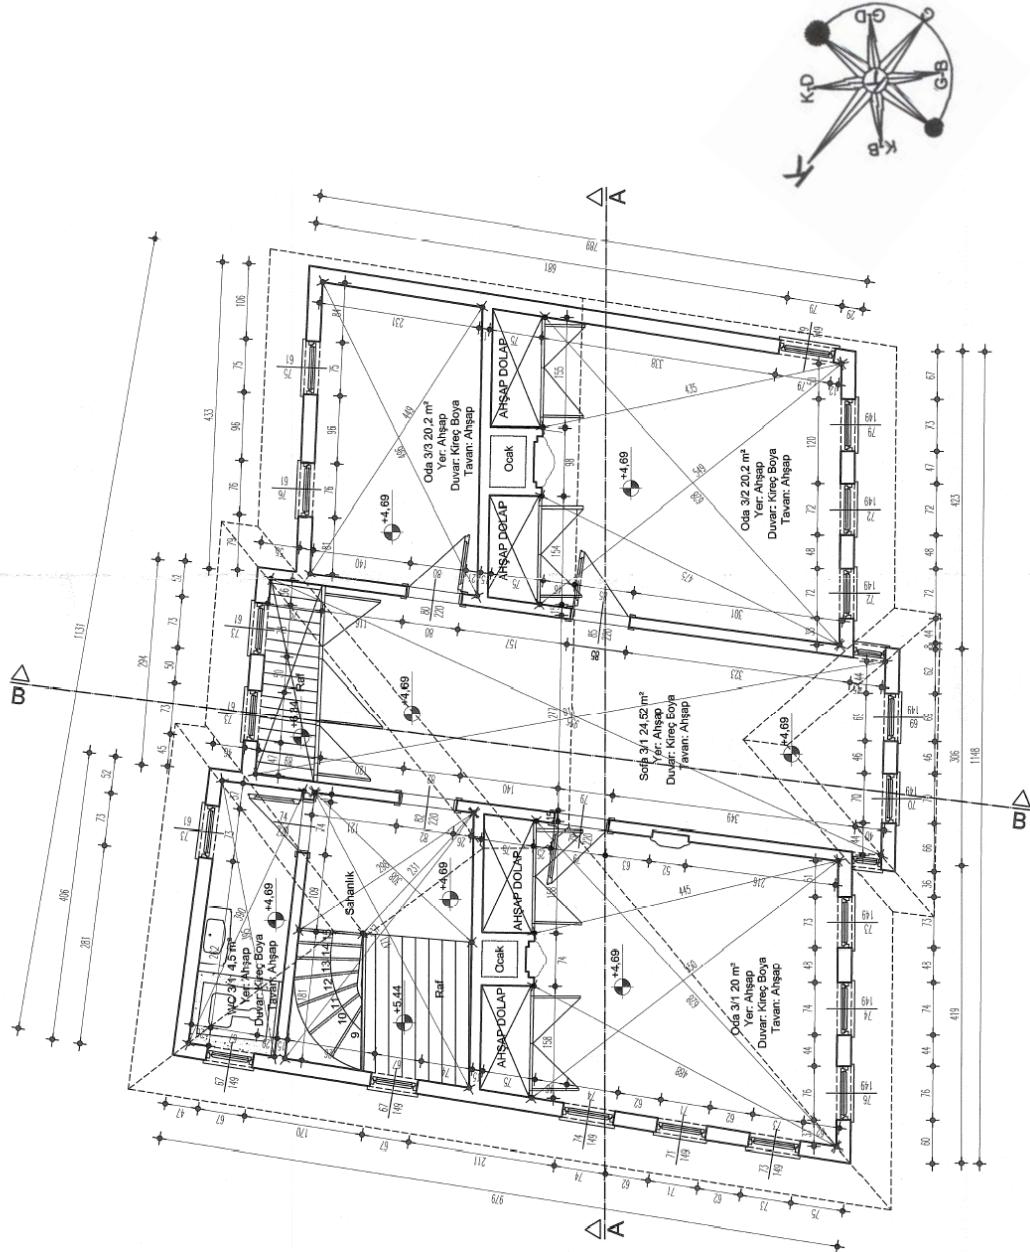
Plan 2: İkinci kat planı (Ankara Kültür ve Tabiat Varlıklarını Koruma Bölge Kurulu arşivinden alınmıştır.)

**2.7.8.Plan ve Kesiti:** Yapı güneybatı-kuzeydoğu yönünde uzanmaktadır. Yapının ön cephesi güneybatıya, arka cephesi kuzeydoğuya bakmaktadır. Yan cepheler ise kuzeybatı ve güneydoğuya bakmaktadır. Yapı Ankara Kültür ve Tabiat Varlıklarını Koruma Bölge Kurulu arşivinden alınan planlara göre ikinci kat, birinci kat ve zemin kat ikiyüzlü iç sofalı(karniyarık) plan tipine girmektedir (Plan 2–3–4, Kesit 1–2).

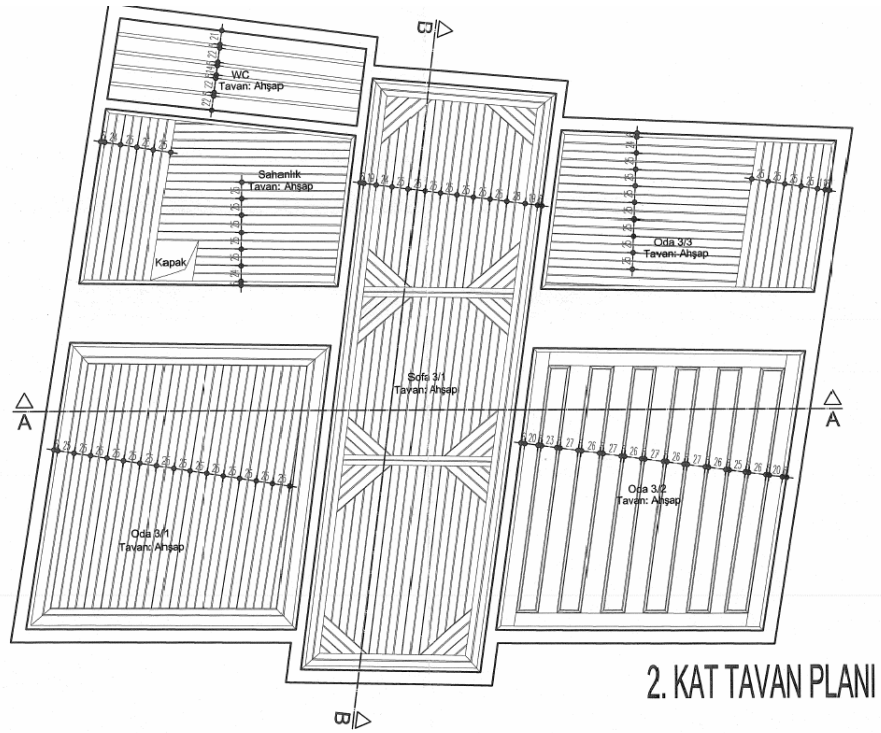
**Plan 5: İkinci kat tavan planı(Ankara Kültür ve Tabiat Varlıklarını Koruma Bölge Kurulu arşivinden alınmıştır.)**

Yapının içinde yer alan süslemeler ile ilgili bilğimiz bulunmamaktadır. Fakat Yapı Kültür ve Tabiat Varlıklarını Koruma Genel Müdürlüğü arşivinden alınan çizimler doğrultusunda tavanlarda da ahşap çitalarla bazı düzenlemeler yapıldığı görülmektedir. (Plan 5–6–7).

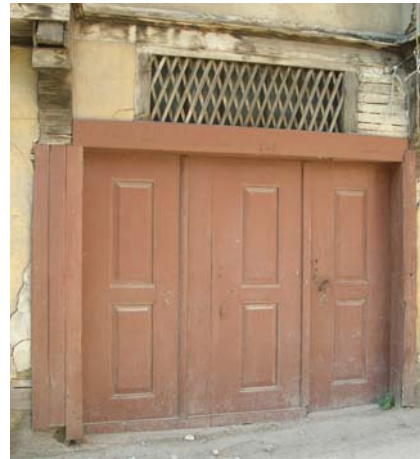
**Fotoğraf 41:**Konuttun ana giriş kapısı

kemerlidir. Bunun dışında güneybatı cephede yer alan ana giriş kapısı üzerinde yer alan kafes bölümünde de baklava desenleri dikkat çekmektedir. Yapının ana giriş kapısında da dikdörtgenlerin kullanıldığı geometrik bir düzenleme dikkat çekmektedir.

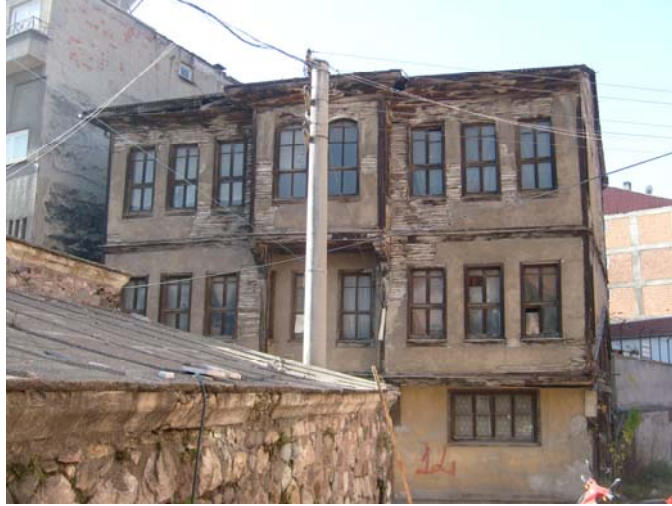
**Fotoğraf 46:Yapıdan güneybatı cephe**

**2.7.10.Dış Görünüşü:** Dış görünüş olarak oldukça simetrik olan yapı zemin kat, birinci kat ve ikinci kat olmak üzere üç katlıdır. Beşik çatılı ve saçak altı kapalıdır. Çatı kaplaması olarak alaturka kiremitler kullanılmaktadır. Yapının güneybatıda yer alan ön cephesi cephe ortasında tek çıkmalıdır ve çıkma altı ahşap konsollar ile desteklenmiştir. (Fotoğraf 40). Yapının kuzeydoğuda yer alan arka cephesi ise gönyeli çıkmalıdır. Yapının güneybatıda bulunan ön cephesi dış görünüş olarak oldukça simetrik. Yapıda kat ayrımı belirgindir. Yapıda her iki kata giriş güneybatıda cephede yer alan çift kanatlı ahşap kapıyla sağlanmaktadır. (Fotoğraf 41). Kapı üzerinde ise bir kafes bölümü bulunmaktadır. (Fotoğraf 42). Pencereler enine ve boyuna dikdörtgen formdadır. (Fotoğraf 43–44–45, Çizim 2–3). Yapının birinci ve ikinci katının güneybatı cephesinde onar, kuzeybatı cephesinde altışar, güneydoğu cephesinde ise birer pencere bulunmaktadır. Zemin katın güneybatı cephesinde iki pencere bulunmaktadır. Birinci katta çıkmada yer alan pencerelerin kemerli olması yapıdaki diğer pencerelerden farklı bir düzenlemedir. Pencereler tür olarak giyotin ve içe açılan kanat biçiminde penceredir. Ve pencerelerin hepsi ahşap sövelidir. (Fotoğraf 46–47–48–49, Çizim 4–5–6–7).

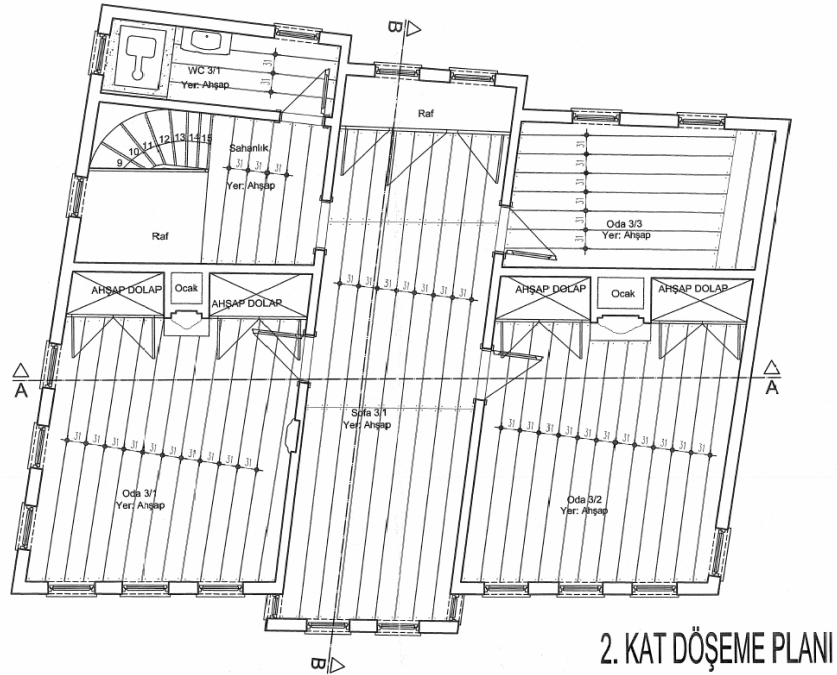
**Plan 8: İkinci kat döşeme planı(Ankara Kültür ve Tabiat Varlıklarını Koruma Bölge Kurulu arşivinden alınmıştır.)**

**2.7.11.Malzeme ve Duvar Tekniği:** Yapıda inşa tekniği olarak hımiş üzeri bağdadi uygulama görölmektedir. Ana giriş kapısı üzerinde yer alan bölümde ise çıtalarla oluşturulan kafes bölümü elde edilmiştir. Çatı kaplaması olarak alaturka kiremitler görölmektedir. Yapıda pencere söveleri, ana giriş kapısı, saçak altı, iki katı birbirinden ayıran silmeler, ana giriş kapısı üzerinde yer alan kafes bölümü tamamen ahşap malzemenin ağırlıkta olduđu yerlerdir. Kapı tutacaklarında metal, pencerelerde ise cam kullanılmaktadır. Birinci kat garaj döşemesi toprak, taş, diğerkat döşemeleri ahşaptır( Plan 8–9–10).

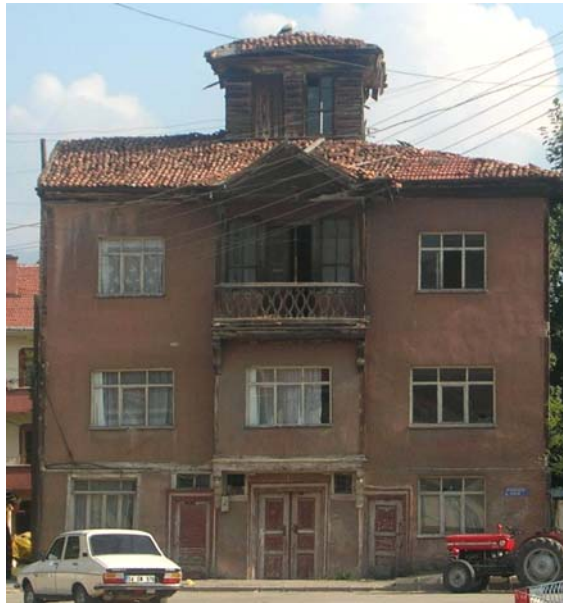
**Fotoğraf 50:Yapıdan kuzey cephe görünümü**

**2.8.4.Yapının Tanımı:** Yapının dış cephesine herhangi bir ilave yapılmamıştır. Yapının kuzey cephesi sokağa bakmaktadır. Yapının cepheleri herhangi bir yapıyla bitişik düzende değildir. (Fotoğraf 50).

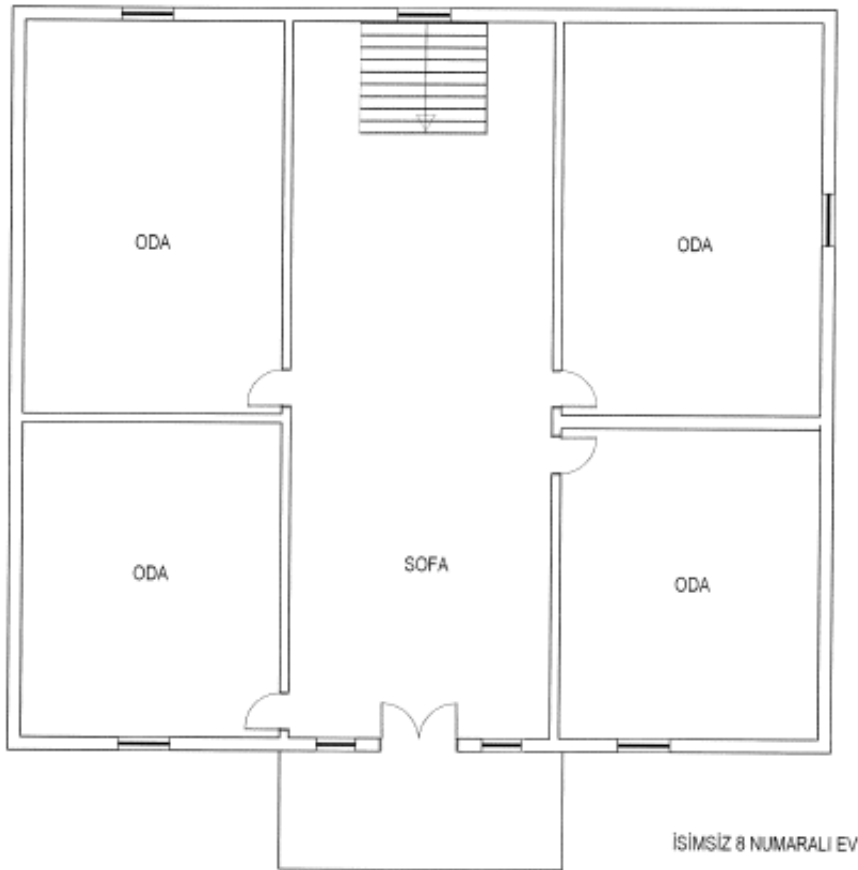
**Plan 11: 8 Numaralı Ev İkinci Kat Planı(Hazırlayan Ebru Eroğlu)**

sağlanmaktadır. Birinci kata çıkış ahşap, tek yönlü dönel merdiven ile sağlanmaktadır.(Fotoğraf 52). Yapıda tavanlar ahşaptır. Tavanlar düz çıtakari tavandır. Odalarda yer alan ocaklar taş kemerlidir. Yüklük dolapları ahşaptır. Yapıda yer alan çizeklik oldukça sade ve süslemesizdir.(Fotoğraf 53–54–55).

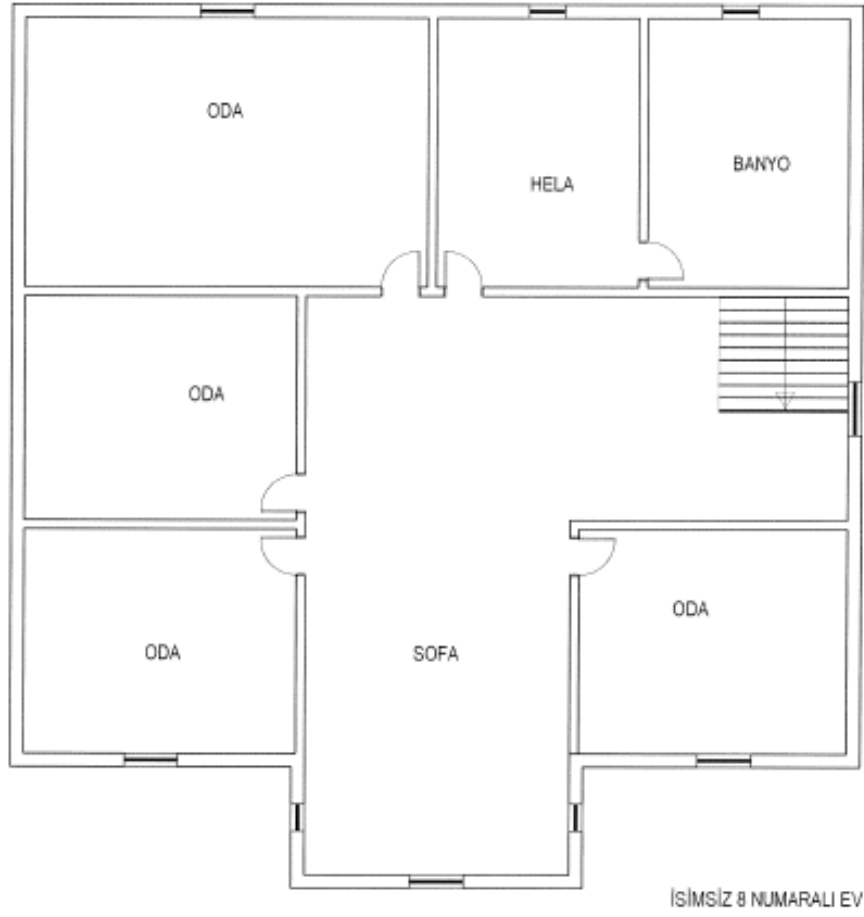
**Plan 12: 8 Numaralı Ev Birinci Kat Planı(Hazırlayan Ebru Eroğlu)**

Yapının birinci katında ise dört oda, bir helâ ve banyo yer almaktadır. Odalardan güneydoğuda yer alan diğerlerinden farklı büyüklüktedir.

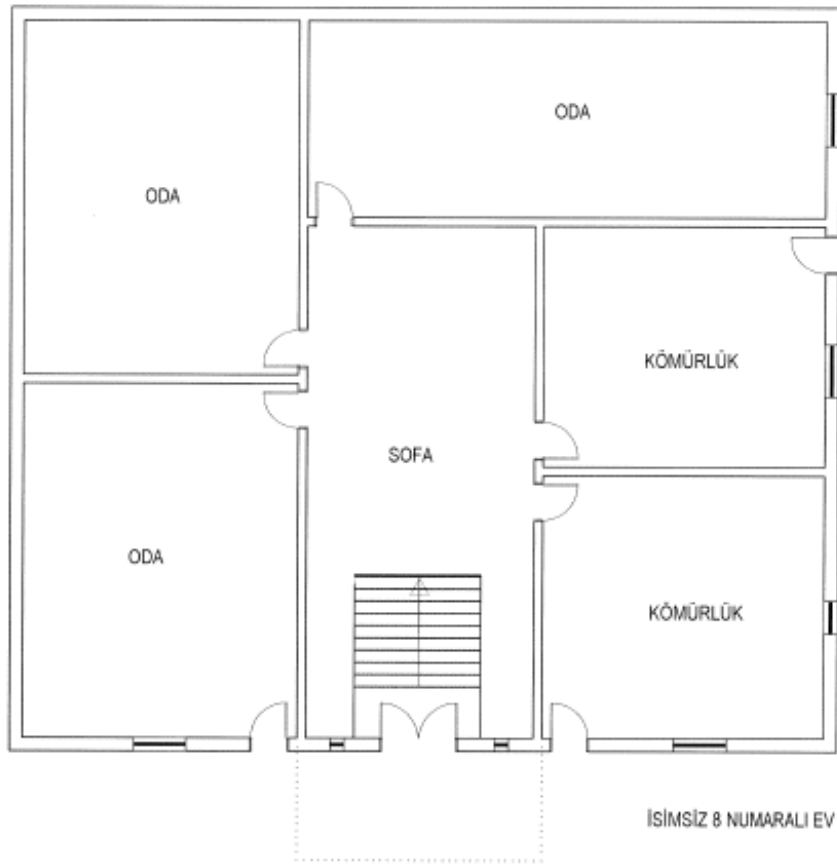
**Plan 13: 8 Numaralı Ev Zemin Kat Planı(Hazırlayan Ebru Eroğlu)**

**2.8.8.Plan ve Kesiti:** Bu konutla ilgili yapılan çalışma bulunmamaktadır. Ancak yaptığımız çalışmalar sonucunda çizdiğimiz planlarda yapının ikinci katı ikiyüzlü iç sofalı plan tipine girmektedir(Plan 11). Yapının birinci katı dış sofalı L plan tipindedir. Yalnız artık dış sofalı planda açık olan sofa kapanmıştır. (Plan 12). Yapının zemin katı ise üç tarafı odalı dış sofalı plan tipine girmektedir. (Plan 13).

Yapıda zemin katta üç oda ve iki kömürlük bulunmaktadır. Zemin katta doğu yönünde yer alan iki oda aynı ölçülerdedir. Fakat yapıda güneybatıda yer alan oda diğerlerinden daha büyük ebatlardadır. Yapının zemin katında batı cephesinde ise iki kömürlük yer almaktadır. Yine zemin katta yapı içinde bir adet çeşme bulunmaktadır.(Fotoğraf 51).

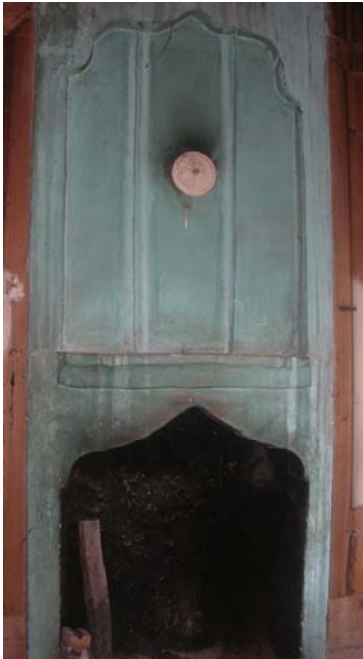
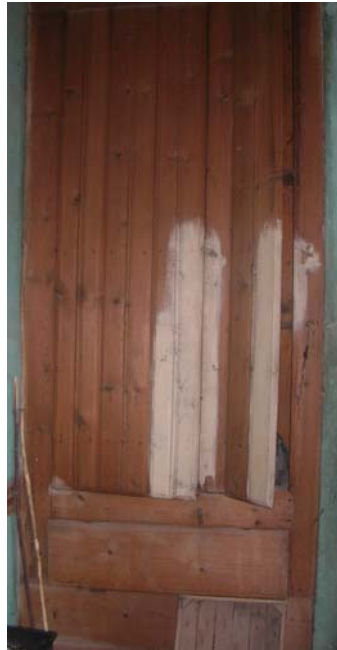
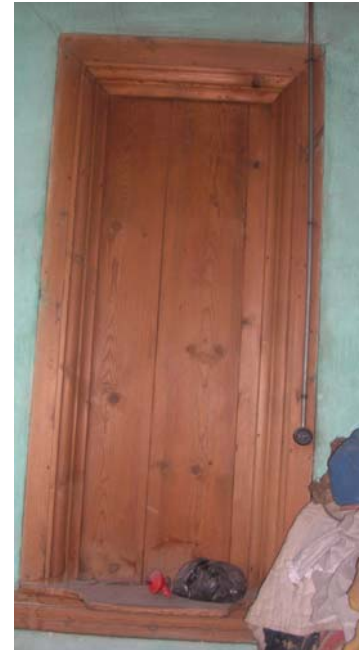
**Fotoğraf 53–54–55: Yapıda yer alan ocak, yüklük ve çiçeklik**

Konut Türk evinin genel özellikleri olan ocak, yüklük, gusülhane, çiçeklik gibi birimleri içermektedir. Odalar arasındaki bağlantı sofa ile

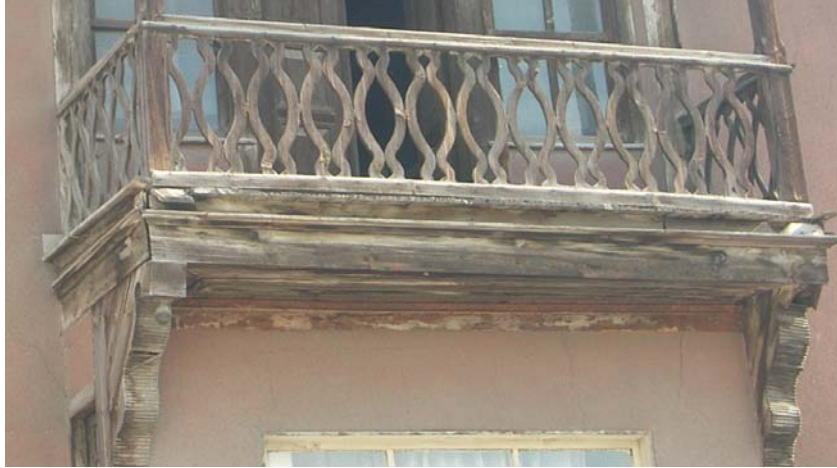
**Fotoğraf 56: Yapıdan balkon korkuluğu süslemesi**

**2.8.9.Süsleme:** Yapının dış cephesinde herhangi bir süsleme yoktur. Sadece yapının ön cephesinde yer alan balkon korkuluğu dekoratif düzenlemeler içermektedir. Balkon korkuluğunda üçgen, çeşitli şekillerinde içinde yer aldığı muhtelif düzenlemelerden oluşmaktadır.(Fotoğraf 56). Yapının ana giriş

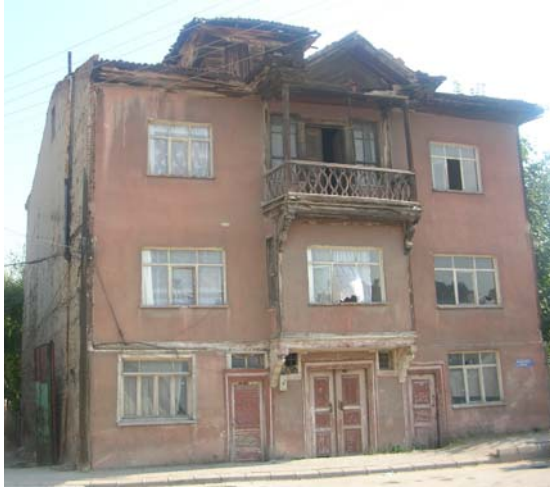
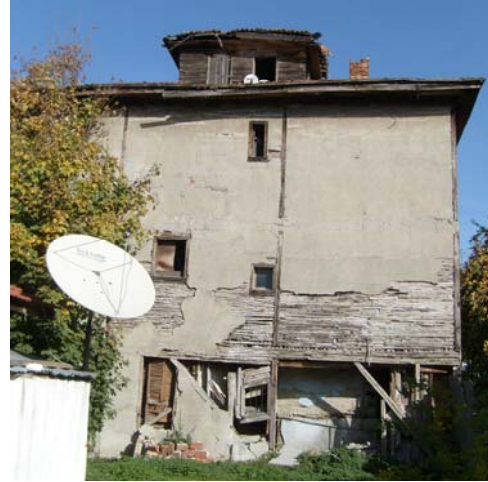
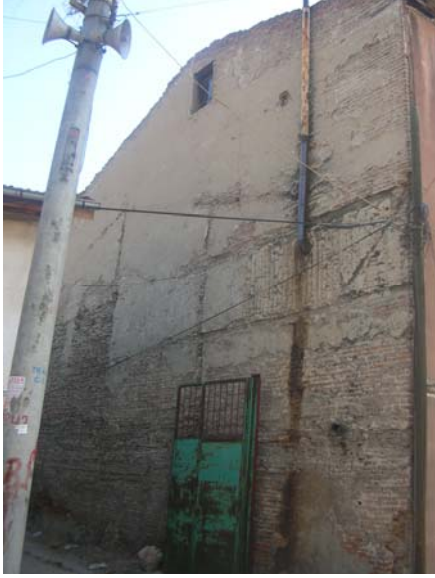
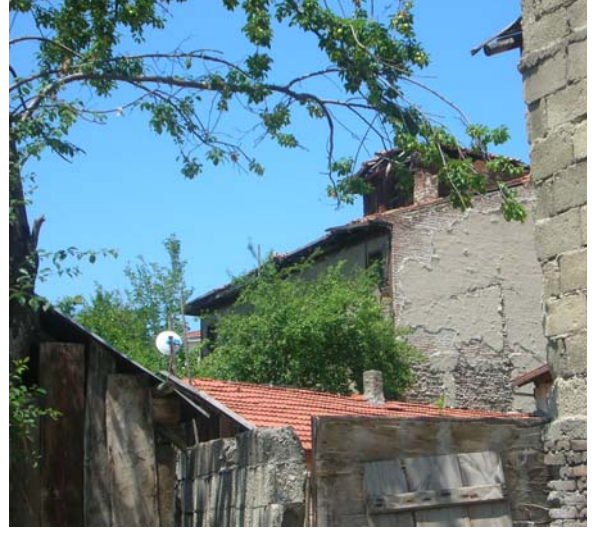
**2.8.10.Dış Görünüşü:** Dış görünüş olarak oldukça simetrik olan yapı zemin kat, birinci kat, ikinci kat ve cihannüma katı olmak üzere dört katlıdır. (Fotoğraf 57–58–59–60). Kıрма çatılı ve saçak altı kapalıdır. Yapıda saçak kuzey cephede yer almaktadır. Diğer cephelerde saçak devam etmemektedir. Çatı kaplaması olarak alaturka kiremitler kullanılmaktadır. Yapı kuzey cephesi cephe ortasında tek çıkmalıdır. Fakat çıkma ikinci katta balkon olarak devam etmektedir.(Fotoğraf 61–62). Çıkma altı ahşap konsollar ile desteklenmiştir. (Fotoğraf 63). Yapı üçgen alınlıkla çatıya bağlanmaktadır. Yapıda katları ayıran silmeler belirgin değildir. Yapı kuzey cephesi dış

**Fotoğraf 57–58:Yapıdan kuzey ve batı cephe**

**Fotoğraf 59–60:Yapıdan doğu ve güney cephe**

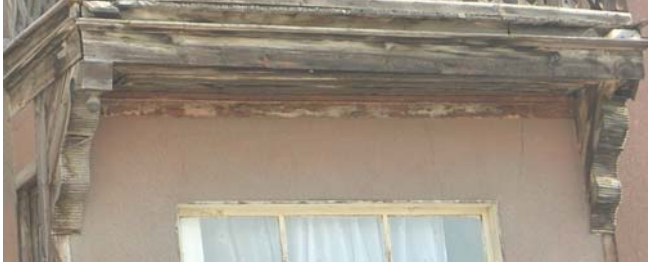
Fotoğraf 63: Çıkma altı desteği
