**BOLU İL MERKEZİNDE BULUNAN ESKİ EVLER**

**YÜKSEK LİSANS TEZİ**

**HAZIRLAYAN  
Ebru EROĞLU**

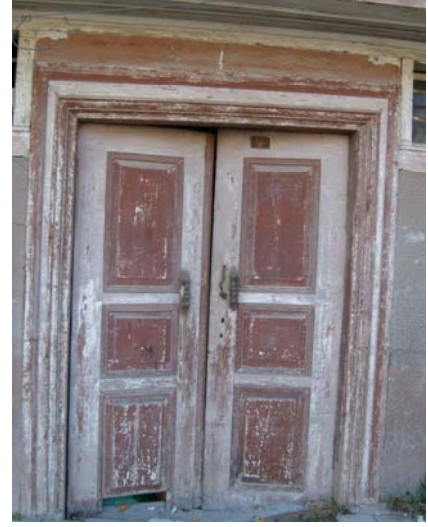
Fotoğraf 64: Yapının ana giriş kapısı

görünüş olarak simetrik tutulmamıştır. Yapıya giriş kuzey cephede yer alan çift kanatlı ahşap kapıyla sağlanmaktadır. (Fotoğraf 64). Bunun dışında kuzey cephede zemin katta bir odaya ve kömürlüğe açılan tek kanatlı iki ahşap kapı daha bulunmaktadır. İkinci katta yer alan balkona çıkış kapısı ise çift kanatlı ve ahşaptır. Pencereler enine ve boyuna dikdörtgen formdadır. Yapının ikinci katında ise kuzey cephede dört, batı cephede ve arka cephede bir pencere bulunmaktadır. Birinci katta kuzey cephede beş, batı cephede iki ve arka cephede iki pencere bulunmaktadır. Zemin kat kuzey cephesinde beş pencere bulunmaktadır. Bu beş pencereden üçü küçük boyutta olup sofayı aydınlatma amaçlı yapılmıştır. Pencereler tür olarak içe açılan kanat biçiminde pencere ve giyotin penceredir. Ve pencerelerin hepsi ahşap sövelidir.

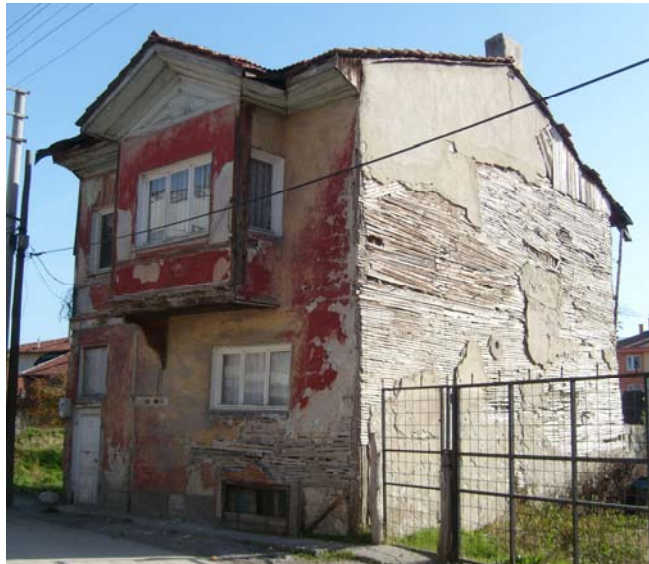
**Fotoğraf 65:Yapıdan güneydoğu görünüm**

**2.9.4.Yapının Tanımı:** Yapı herhangi bir yapıyla bitişik nizamda değildir. Yapının kuzey cephesine sonradan ilave mekân yapıldığı görülmektedir. Yapının güney yönündeki ön cephesi sokağa bakmaktadır. (Fotoğraf 65).

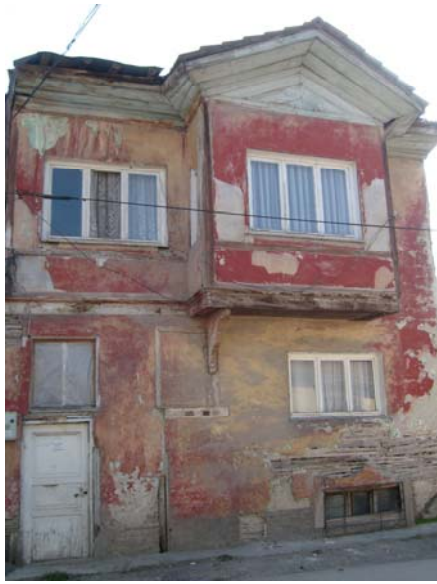
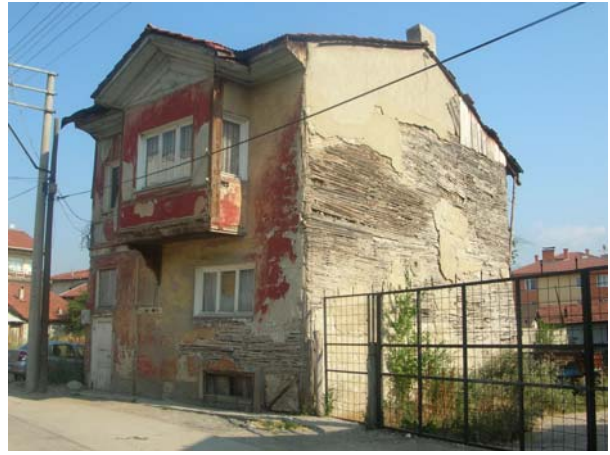
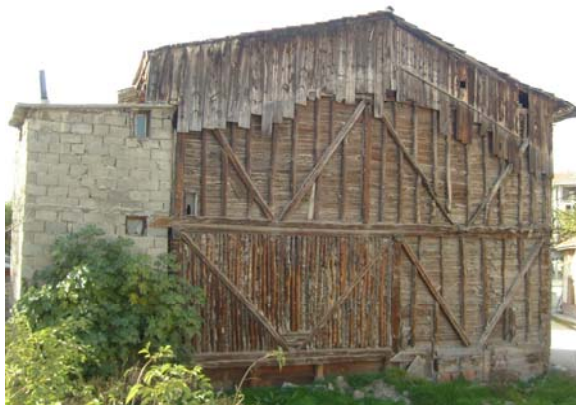
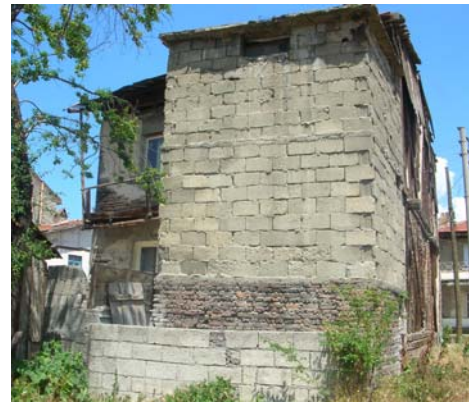
**2.9.10.Dış Görünüşü:** Dış görünüş olarak simetrik bir yapı değildir. Yapı zemin kat ve birinci kat olmak üzere iki katlıdır. (Fotoğraf 66–67–68–69). Beşik çatılı ve saçak altı kapalıdır. Saçak ön cephede yer almakta yani tüm cepheleri dolanmamaktadır. Çatı kaplaması olarak marsilya yani yeni kiremitler kullanılmaktadır. Çatının bir bölümünde de sac malzeme kullanımı bulunmaktadır. Yapıda birinci kat üçgen alınlıkla çatıya bağlanmaktadır. Yapının güney cephesi cephe ortasında tek çıkmalıdır ve çıkma altı ahşap konsollar ile desteklenmiştir. Yapıda kat ayrımı belirgin değildir. Yapıda her

iki kata giriş güney cephede yer alan tek kanatlı ahşap kapıyla sağlanmaktadır. Pencereler enine ve boyuna dikdörtgen formdadır. Yapının birinci katının güney cephesinde dört pencere bulunmaktadır. Zemin kat güney cephesinde iki pencere bulunmaktadır. Yapının güney cephesinde bodrum seviyesinde bir penceresi bulunmaktadır. Pencereler tür olarak içe açılan kanat biçiminde penceredir. Ve pencerelerin hepsi ahşap sövelidir. Bodrumda yer alan bir pencere ise demir parmaklıklıdır.

**Fotoğraf 66–67:Yapıdan güney cephe ve doğu cephe**

**Fotoğraf 68–69:Yapıdan batı cephe ve kuzey cephe**

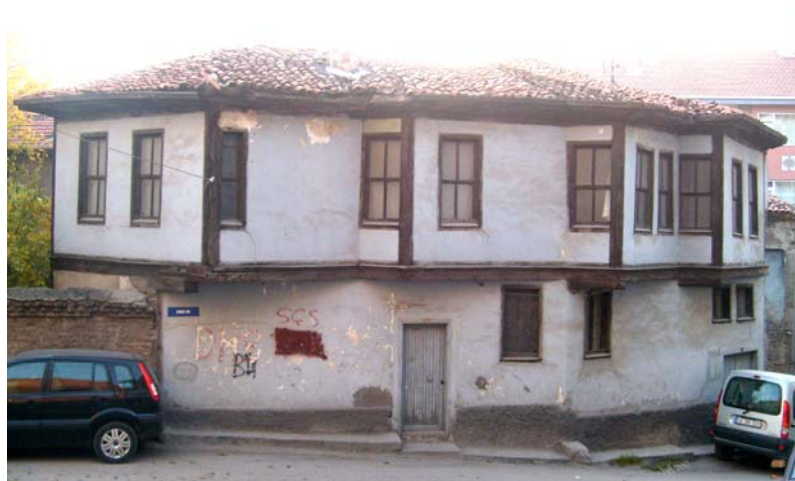
**Fotoğraf 70: Yapıdan güneybatı görünüm**

**2.10.4.Yapının Tanımı:** Kuzeye bakan arka cephesinde bahçesi bulunan bir yapıdır. Yapının batı cephesi bahçe duvarıyla bitişik düzendedir. Yapının doğu cephesi de önceden başka bir yapıyla bitişik düzende iken bu yapının yıkılması sonucu yapının doğu cephesi bağımsız kalmıştır. (Fotoğraf 70).

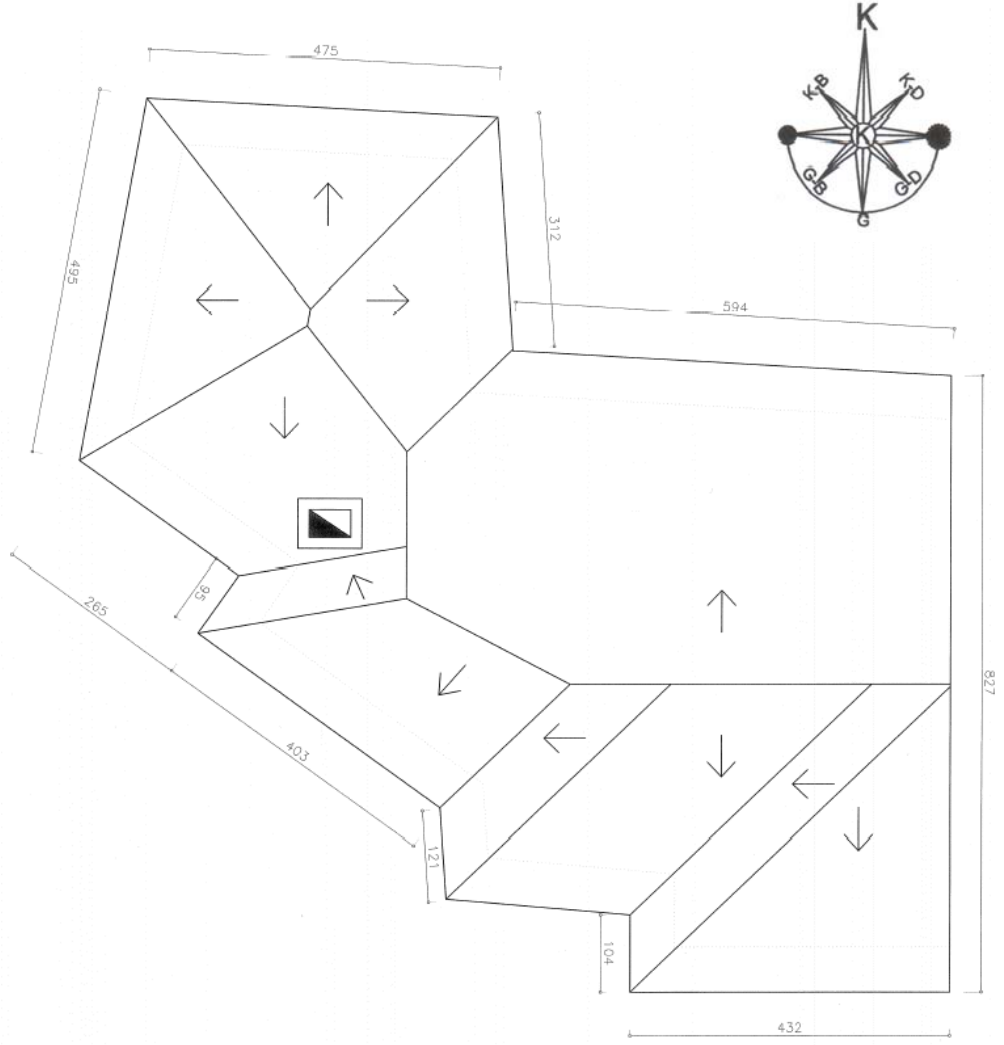
**Plan 14: Çatı planı (Ankara Kültür ve Tabiat Varlıklarını Koruma Bölge Kurulu arşivinden alınmıştır.)**

**2.10.8.Plan ve Kesiti:** Yapı güney-kuzey yönünde uzanmaktadır. Yapının ön cephesi güneye, arka cephesi kuzeye, yan cepheler ise batıya ve doğuya bakmaktadır. Ankara Kültür ve Tabiat Varlıklarını Koruma Bölge Kurulu arşivinden alınan planları doğrultusunda yapının zemin katı ve birinci katı ikiyüzlü iç sofalı plan tipine girmektedir(Plan 14–15–16–17, Kesit 3–4–5).

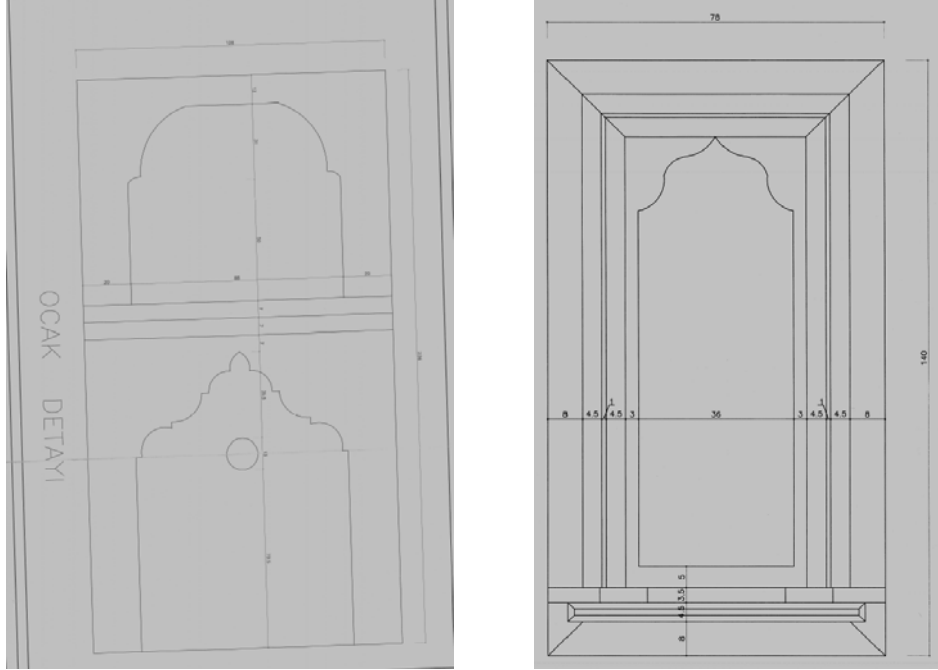
Yapının içine girilemediği için iç düzenlemeleri hakkında bilgimiz bulunmamaktadır. Fakat Kültür Bakanlığından alınan çizimlerden yola çıkarak yapıda ocak ve çiçekliğin var olduğu anlaşılmaktadır(Çizim 8–9). Odalarda yer alan ocaklar kaş kemer ve Bursa tipi kemerden oluşmaktadır.

**Çizim 8-9: Ocak ve Çiçeklik çizimi**(Ankara Kültür ve Tabiat Varlıklarını Koruma Bölge Kurulu arşivinden alınmıştır.)

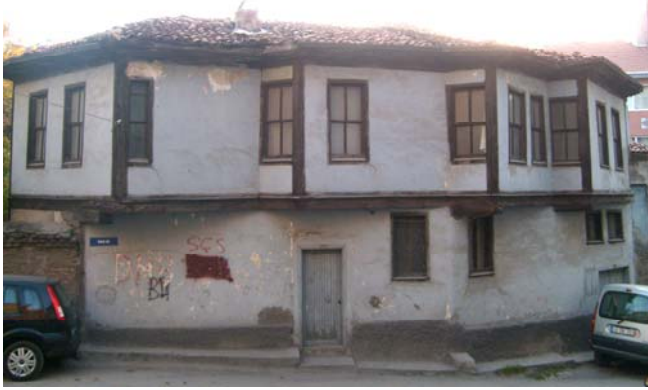
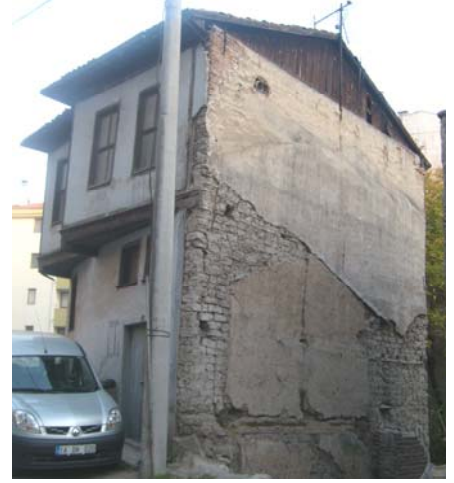
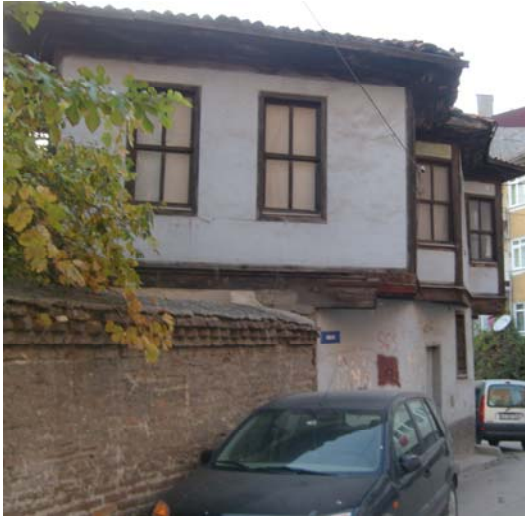
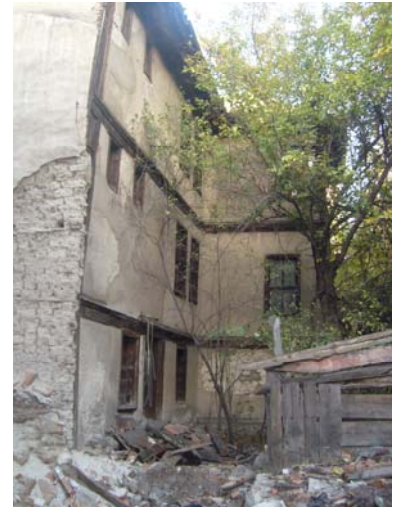
**Fotoğraf 71–72: Yapıdan güney cephe ve doğu cephe**

**Fotoğraf 73–74: Yapıdan batı cephe ve kuzey cephe**

**2.10.10.Dış Görünüşü:** Dış görünüş olarak simetrik olmayan yapı bodrum kat, zemin kat ve birinci kat olmak üzere üç katlıdır. Kat arası silmelerle ayrılmıştır. Kırmızı çatılı ve saçak altı kapalıdır. Çatı kaplaması olarak alaturka kiremitler kullanılmaktadır. Yapıda gönyeli çıkma kullanılmıştır. Çıkma altı ahşap krişler ile desteklenmiştir. Yapıda güney cephede ve batı cephede iki adet ana giriş bulunmaktadır. Ana girişlerden teki çift kanatlı ve ahşap, diğeri tek kanatlı ve ahşaptır. Yapı kuzey cephesinde bodruma açılan tek kanatlı ahşap kapı yer almaktadır. Pencereler boyuna ve enine dikdörtgen formdadır. Birinci katta güney cephede yedi, batı cephede dokuz, kuzey cephede altı ve doğu cephede bir pencere yer almaktadır. Zemin kat güney cephesinde dört, batı cephesinde iki, kuzey cephesinde altı ve doğu cephesinde ise bir pencere bulunmaktadır. Bodruma açılan kuzey cephede

dört adet pencere yer almaktadır. Pencere tür olarak giyotin penceredir. (Fotoğraf 71–72–73–74)(Çizim 10–11–12–13).

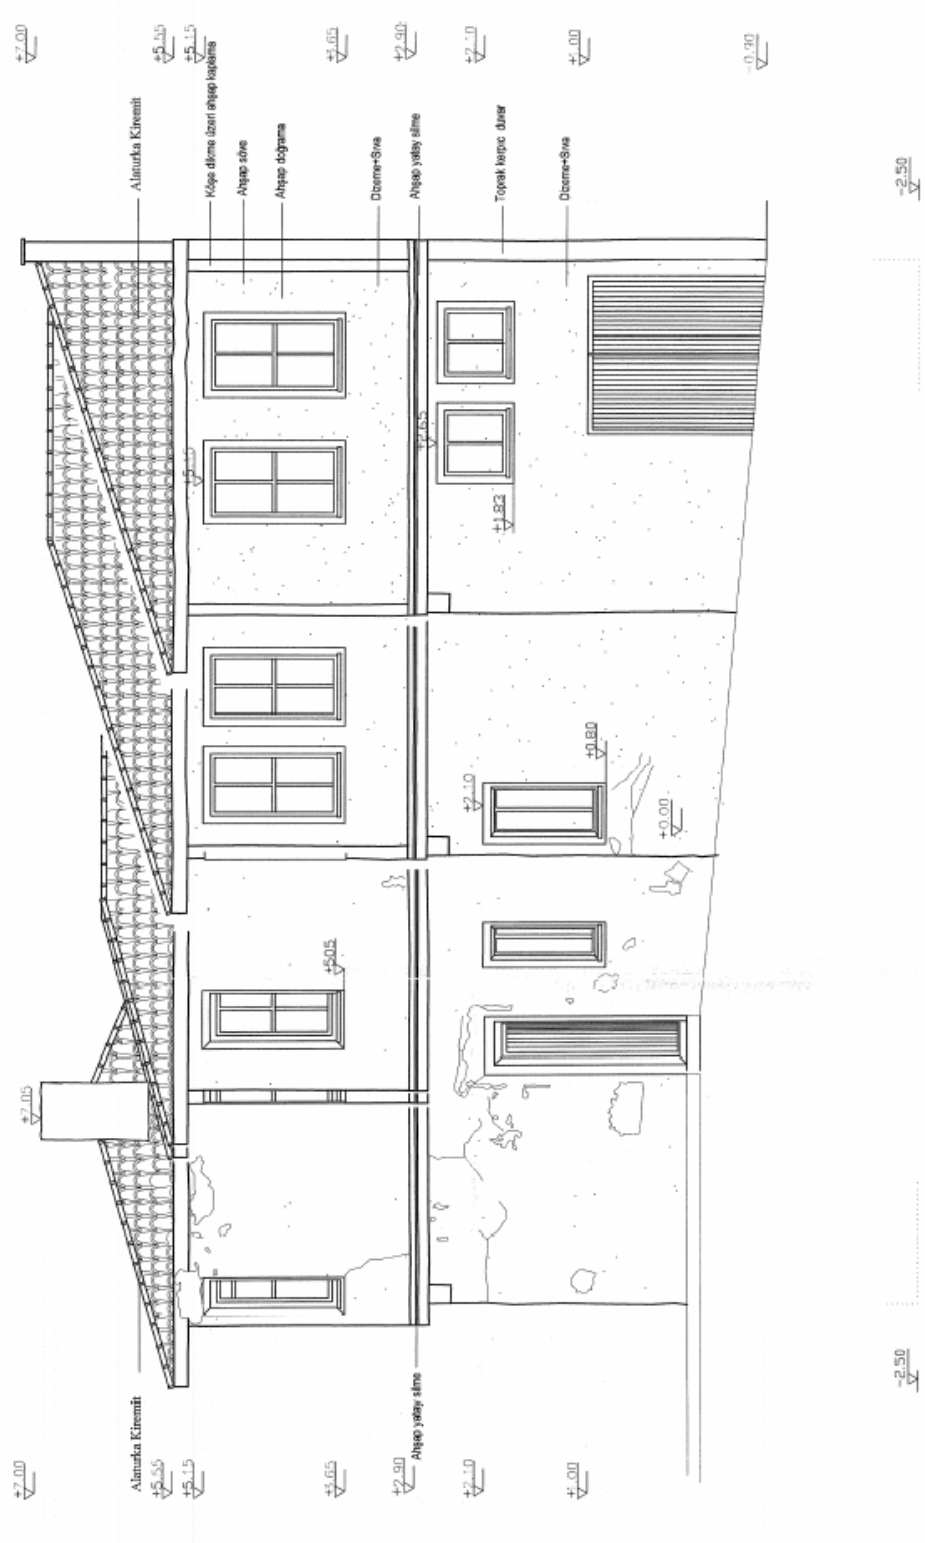
Çizim 10: Yapıdan güney cephe (Ankara Kültür ve Tabiat Varlıklarını Koruma Bölge Kurulu arşivinden alınmıştır.)

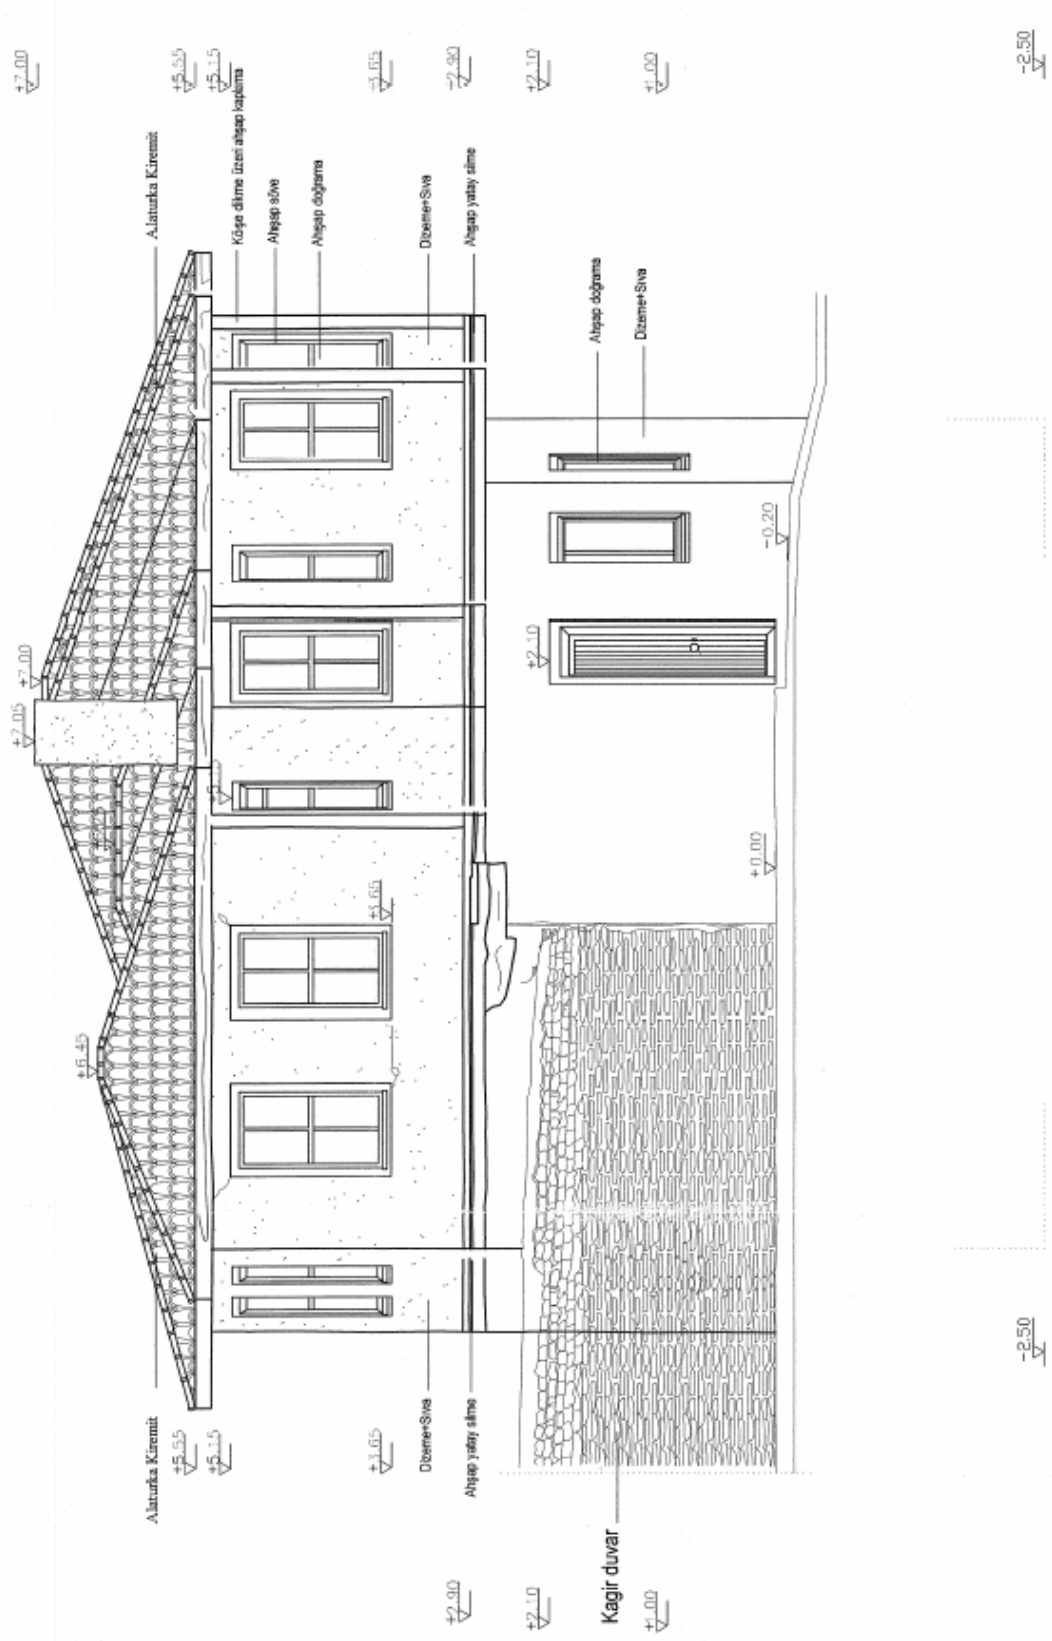
Çizim 11: Yapıdan batı cephe (Ankara Kültür ve Tabiat Varlıklarını Koruma Bölge Kurulu arşivinden alınmıştır.)

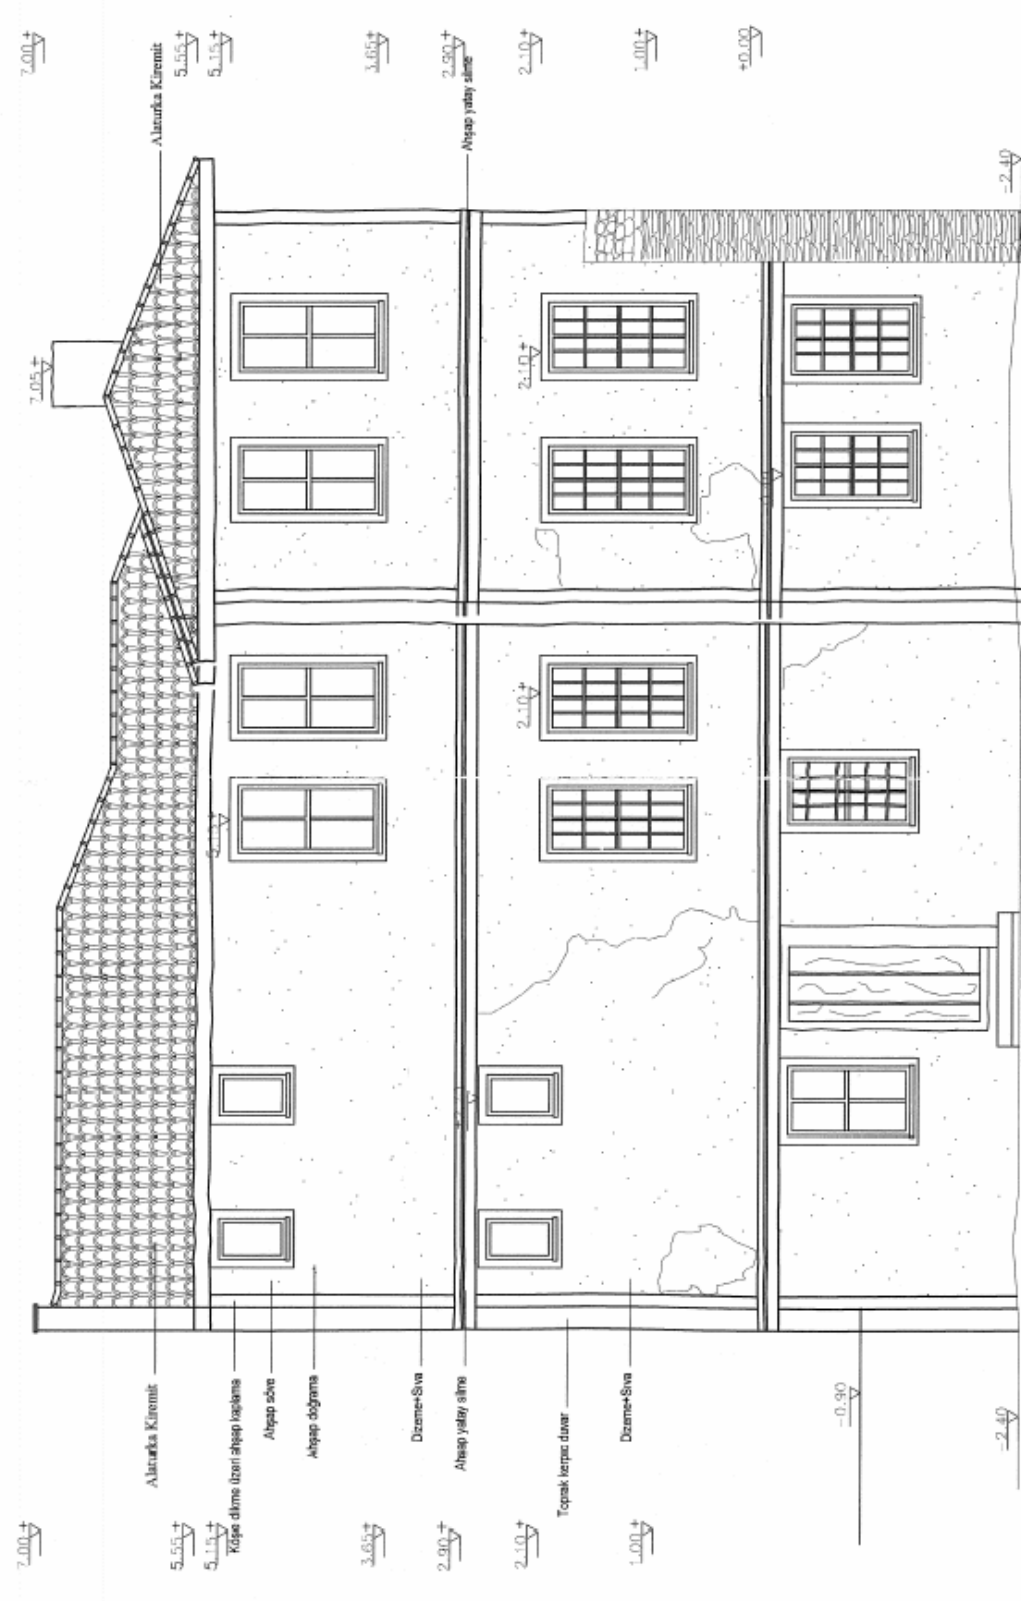
Çizim 12: Yapıdan kuzey cephe(Ankara Kültür ve Tabiat Varlıklarını Koruma Bölge Kurulu arşivinden alınmıştır.)

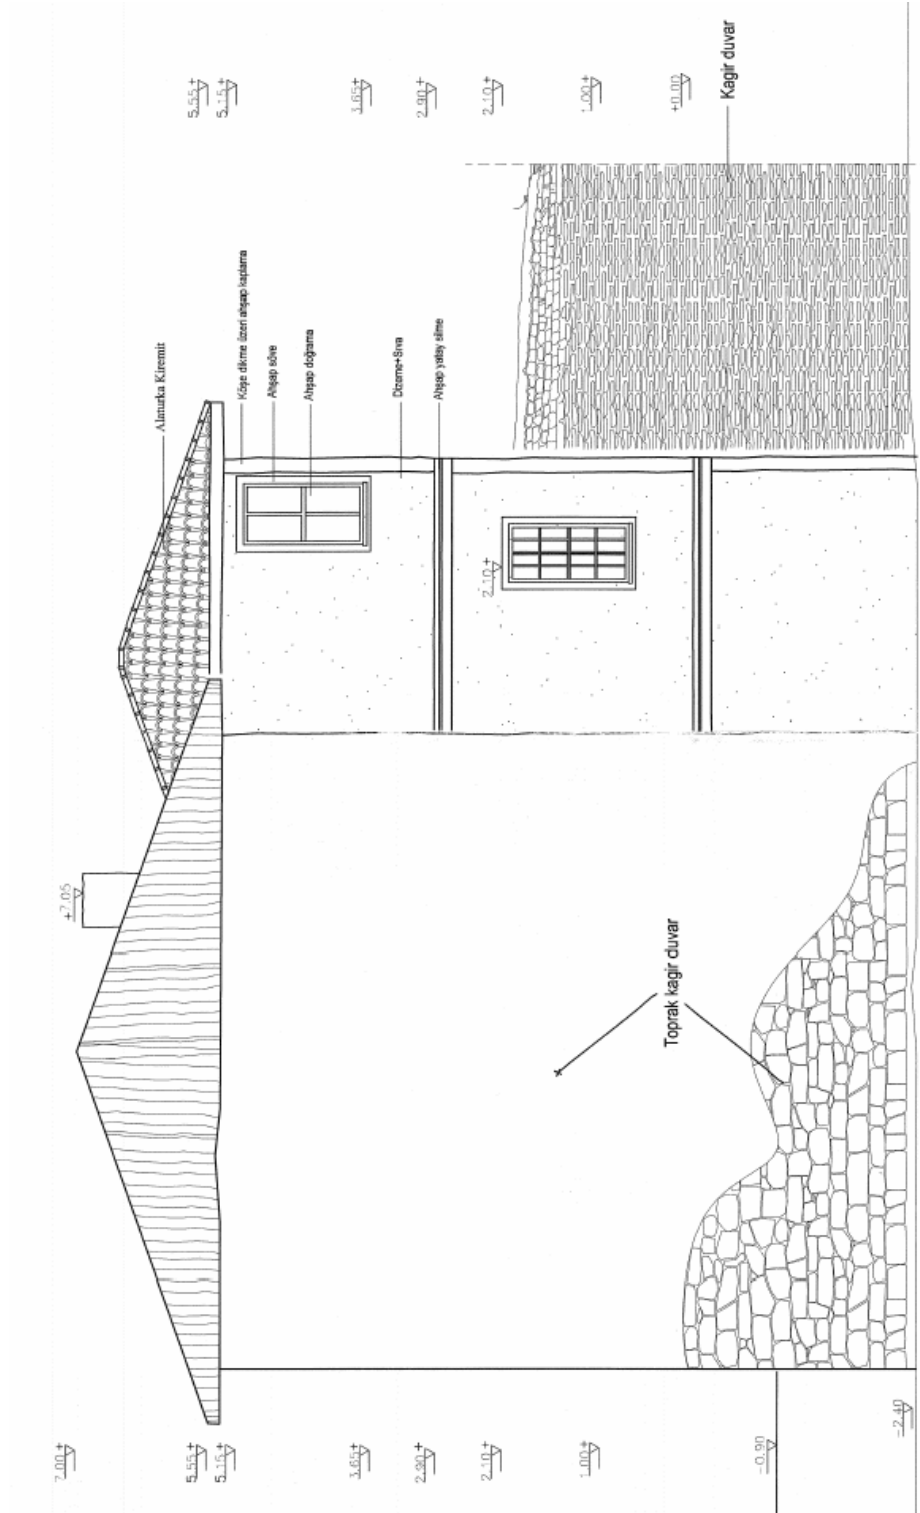
**Çizim 13: Yapıdan doğu cephe (Ankara Kültür ve Tabiat Varlıklarını Koruma Bölge Kurulu arşivinden alınmıştır.)**

**2.10.11.Malzeme ve Duvar Tekniđi:** Yapının dođu cephesi tuđla ile örölmüştür. Fakat yapıda diđer cepheler sıvalı olduđu için teknik bilinmemektedir. Ama Bolu Merkez eski evlerinde yaygın teknik hımış üzeri bağdadi uygulama olduđu için bu teknik kullanılmış olabilir. Çatı kaplaması olarak alaturka kiremitler kullanılmıştır. Yapıda kat silmeleri, ana giriş kapıları ve saçak altları tamamen ahşap malzemenin ağırlıkta olduđu yerlerdir. Kapı tutacaklarında metal, pencerelerde ise cam görölmektedir.

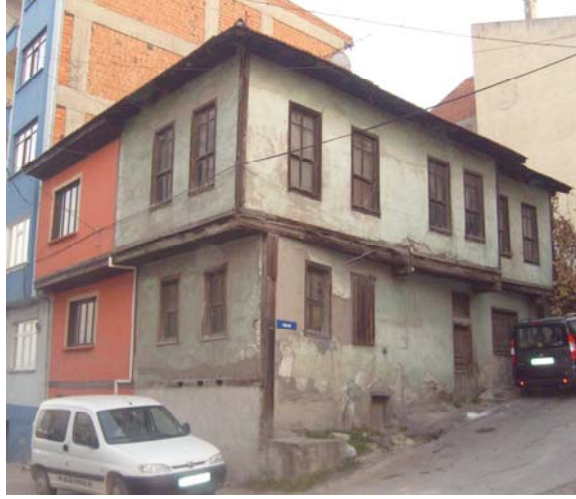
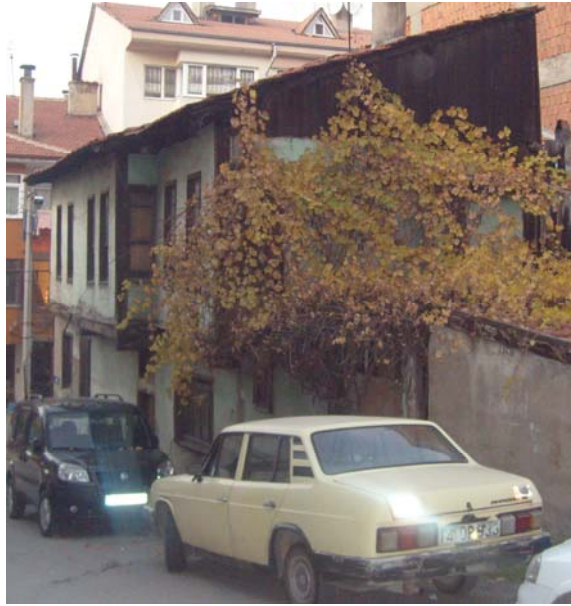
**Fotoğraf 76: Yapıdan kuzeybatı cephe**

**Fotoğraf 77: Yapıdan güney cephe**

**2.11.10.Dış Görünüşü:** Dış görünüş olarak simetrik olmayan yapı zemin kat ve birinci kat olmak üzere iki katlıdır. Yapıda subasman seviyesinde kalan ve kat oluşturmeyen bodrum bölümü yer almaktadır. (Fotoğraf 76–77).Kat arası siltmelerle ayrılmıştır. Kıрма çatılı ve saçak altı açıktır. Çatı kaplaması olarak alaturka kiremitler kullanılmaktadır. Yapıda batı cephe gönyeli çıkma, kuzey cephede kat çıkması görülmektedir. Çıkma altı ahşap krişler ile desteklenmiştir. Yapının batı cephesinde tek kanatlı ve ahşap ana giriş kapısı bulunmaktadır.(Fotoğraf 78). Pencereler boyuna ve enine dikdörtgen formdadır. Subasman seviyesinde kalan bodruma açılan batı cephede bir pencere yer almaktadır. Birinci katta batı cephede yedi ve kuzey cephede iki

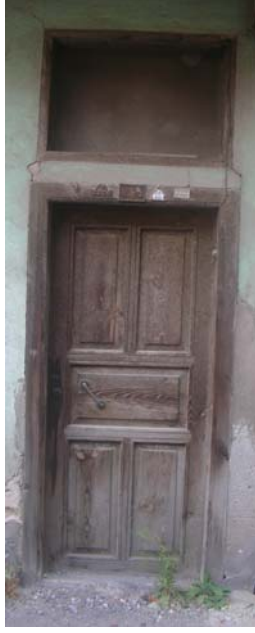
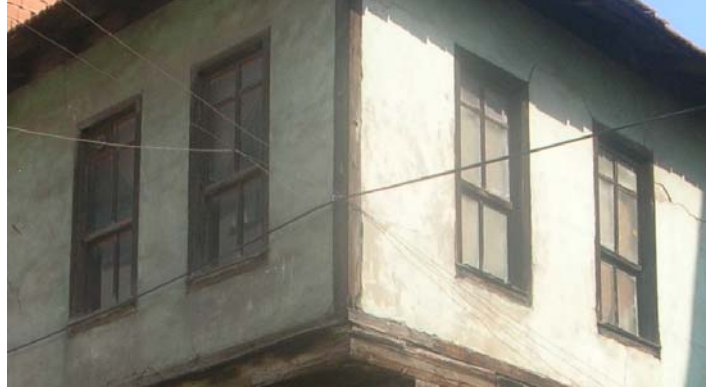
**Fotoğraf 78–79: Yapının ana giriş kapısı ve pencere örnekleri**

**2.11.9.Süsleme:** Yapının dış cephesinde kayda değer bir süsleme yoktur. Sadece ana giriş kapısında dikdörtgenlerin kullanıldığı bir düzenleme dikkat çekmektedir.

pencere yer almaktadır. Pencereler tür olarak giyotin penceredir. Zemin kat batı cephesinde biri kapı üzerinde yer almak üzere beş, kuzey cephesinde iki pencere bulunmaktadır. (Fotoğraf 79).

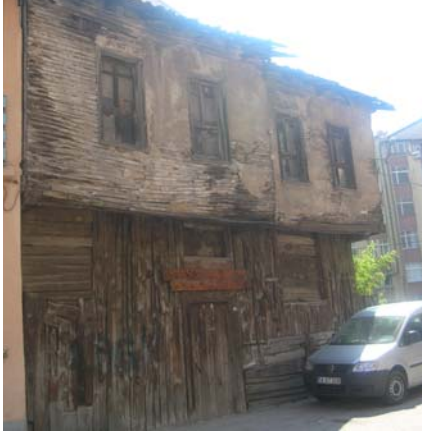
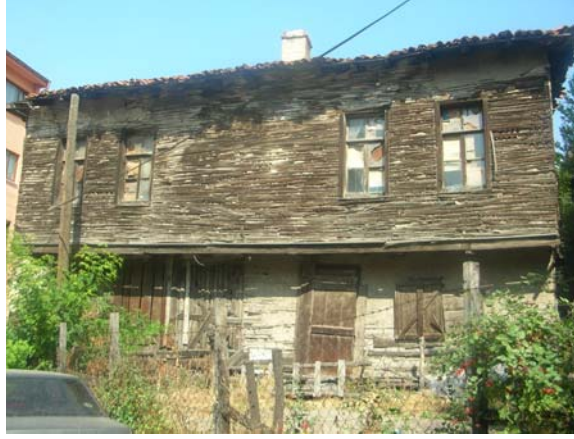
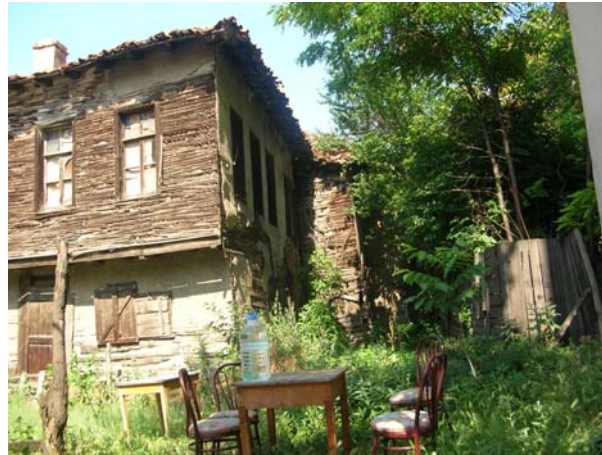
Fotoğraf 81–82: Yapıdan g ney ve doėu cephe

Fotoğraf 83: Yapıdan kuzey cephe

**2.12.10.Dış Görünüşü:** Dış görünüş olarak simetrik olmayan yapı zemin kat ve birinci kat olmak üzere iki katlıdır.(Fotoğraf 81–82–83). Kıрма çatılı ve saçak altı açıktır. Çatı kaplaması olarak alaturka kiremitler kullanılmaktadır. Yapıda güney cephede gönyeli çıkma, doğu cephede ise kat çıkması kullanılmıştır. Yapının batı cephesi ise diğer yapıyla bitişiktir. Çıkma altları desteksiz bırakılmıştır. Yapıda güney cephede yer alan ana giriş kapısı tek kanatlı ve ahşaptır. Bunun dışında yapının doğu cephesinde bugün kapatılmış olan ahşap bir kapı daha bulunmaktadır. Pencereler boyuna dikdörtgen formdadır. Birinci katta güney cephede beş, doğu cephede ve kuzey cephede dört pencere yer almaktadır. Zemin kat güney cephesinde biri kapı üzerinde yer almak üzere iki pencere bulunmaktadır. Bu pencerelerden kapı üzerinde yer almayan bugün kapatılmıştır. Zemin katın doğu cephesinde

ise kapatılmış bir pencere bulunmaktadır. Pencere t r olarak giyotin penceredir.

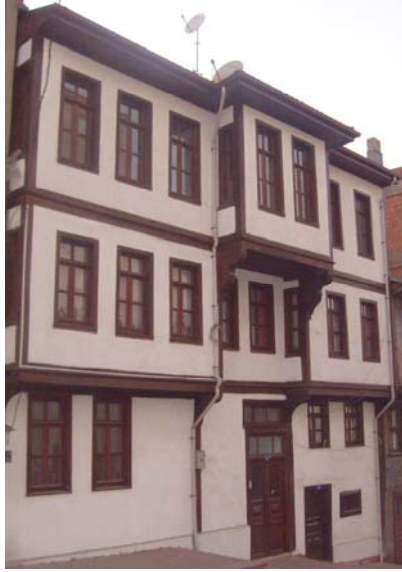
**Fotoğraf 86: Yapıdan batı cephe**

**2.13.10.Dış Görünüşü:** Dış görünüş olarak simetrik tutulmaya çalışılan yapı zemin kat, birinci kat ve ikinci kat olmak üzere üç katlıdır.(Fotoğraf 86). Katları ayıran silmeler belirgin şekilde görülmektedir. Yapının kuzey ve güney cepheleri diğer yapılarla bitişik düzendedir. Kıрма çatılı ve saçak altı kapalıdır. Çatı kaplaması olarak marsilya yani yeni kiremitler kullanılmaktadır. Yapıda batı cephe, cephe ortasında tek çıkmalıdır.(Fotoğraf 87). Çıkma altı ahşap konsollar ile desteklenmiştir. Yapıda batı cephede iki adet giriş kapısı bulunmaktadır. Kapılar tek kanatlı ve çift kanatlı olup ahşaptır. Pencereler enine ve boyuna dikdörtgen formdadır. Birinci kat ve ikinci kat batı cephesinde dokuzar pencere yer almaktadır. Zemin kat batı cephesinde ikisi kapı üzerinde yer almak üzere yedi pencere bulunmaktadır. Pencere tür olarak giyotin penceredir.

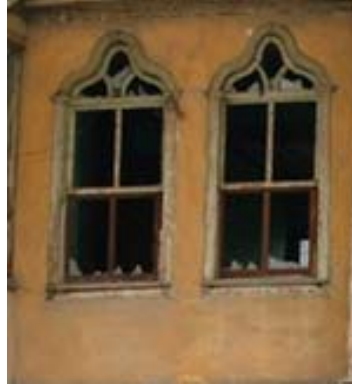
**Fotoğraf 91:Yapıdan pencere detayı**

**2.14.9.Süsleme:** Yapının dış cephesinde herhangi bir süsleme programı yoktur. Sadece ön cephede çıkma arasında yer alan pencereler kemerlidir.(Fotoğraf 91). Ana giriş kapılarında ise dikdörtgenler dikkat çekmektedir.

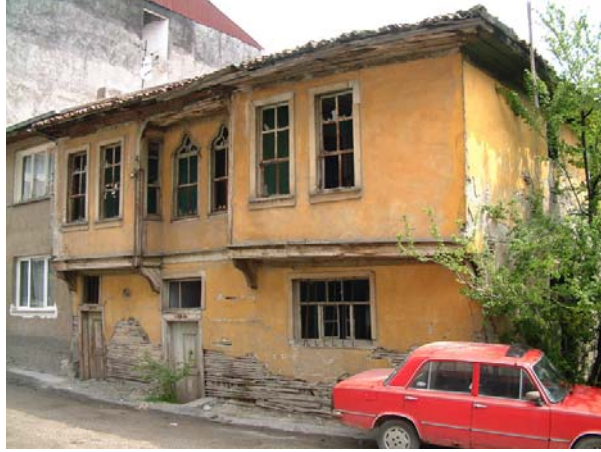
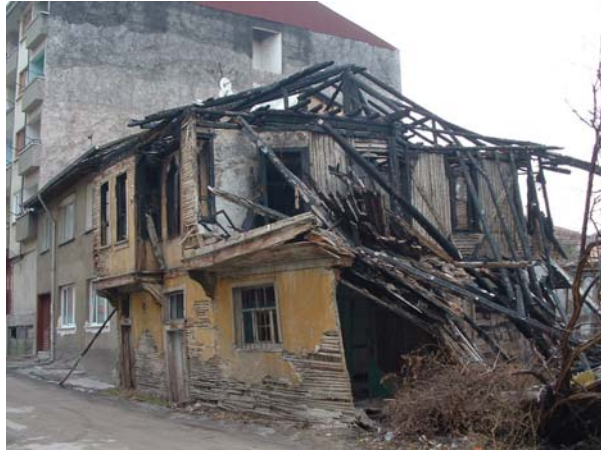
**Fotoğraf 92:Yapıdan genel görünüm ve çıkma**

**Fotoğraf 93:Yapıdan genel görünüm ve çıkma**

**2.14.10.Dış Görünüşü:** Dış görünüş olarak simetrik tutulmaya çalışılan yapı zemin kat ve birinci kat olmak üzere iki katlıdır.(Fotoğraf 92–93). Kıрма çatılı ve saçak altı kapalıdır. Fakat bazı yerlerde saçak altını kapatan ahşaplar dökülmüştür. Çatı kaplaması olarak alaturka kiremitler kullanılmaktadır. Yapıda ön cephe, çift köşe çıkmalı ve çıkma altı ahşap konsol desteklidir. Yapıda ana giriş kapıları tek kanatlı ve ahşaptır. Yapıda ana giriş kapısında

kapı tokmağı bulunmamaktadır. Pencereleer enine ve boyuna dikdörtgen formdadır. Birinci kat ön cephesinde ise sekiz pencere yer almaktadır. Zemin kat ön cephesinde ikisi kapı üzerinde yer almak üzere üç pencere bulunmaktadır. Pencereleer tür olarak giyotin ve içe açılan kanat biçiminde pencereleerdir.

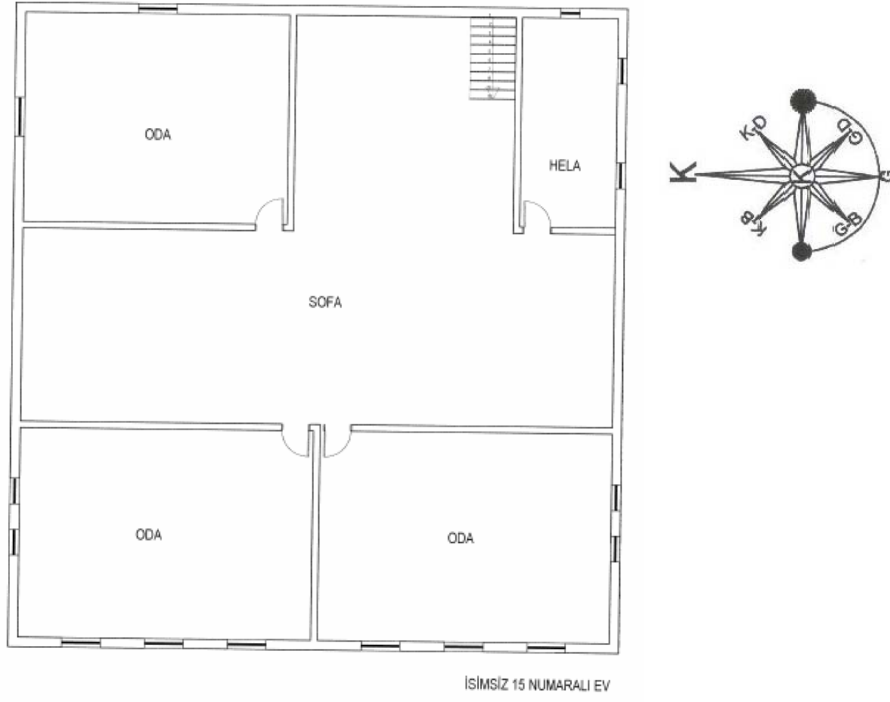
**Plan 18: 15 Numaralı Ev Birinci Kat Planı(Hazırlayan Ebru Eroğlu)**

Yapı plan olarak şöyledir: Birinci katta üç oda ve bir helâ bulunmaktadır. Odaların hepsi aynı ölçülerdedir. Yalnızca helâ diğerlerinden farklı ölçüdedir. Yapıda zemin katta iki oda ve bir helâ bulunmaktadır. Yine odalar aynı ölçüdedir. Katlar arası bağlantı tek yönlü dönel ve ahşap merdiven ile sağlanmaktadır.(Fotoğraf 95). Yapıda Türk evinin genel özelliklerinden ocak, yüklük, gusülhane ve çiçeklik kalmıştır.(Fotoğraf 96–97–98). Yapıda mutfak için ayrı bir yer yoktur. Odalarda yer alan ocak ve dolaplı kısımlar mutfak olarak kullanılmaktadır. (Fotoğraf 99). Yapıda yer alan tavanlar düz tavandır. Tavanlar dikdörtgenlere ayrılmıştır. Yapı içinde kullanılan kapılarda tek kanatlı ve ahşaptır.

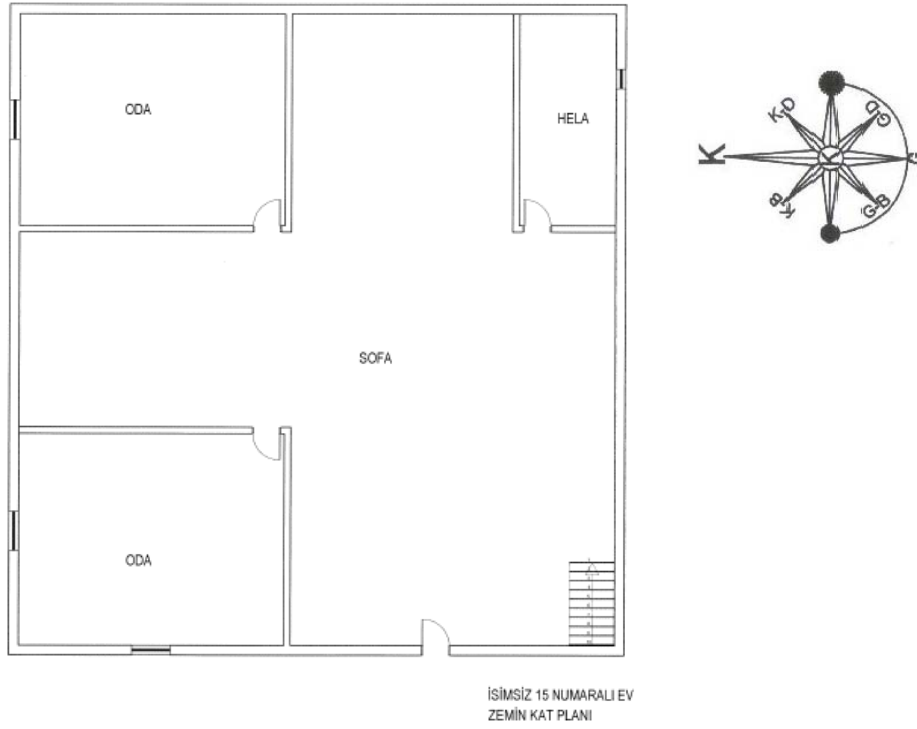
**Plan 19: 15 Numaralı Ev Zemin Kat Planı(Hazırlayan Ebru Eroğlu)**

**2.15.8.Plan ve Kesiti:** Yapı batı-doğu yönünde uzanmaktadır. Yapının ön cephesi batıya, arka cephesi doğuya ve yan cepheler kuzey ve güneye bakmaktadır. Yapıyla ilgili yapılmış çalışma bulunmamaktadır. Yapının tarafımızdan yapılan çizimleri neticesinde birinci katı dış sofalı L plan tipindedir. Yine dış sofalı planın orijinalinde açık olan sofa burada kapalıdır. Zemin katı ise dış sofalı eyvanlı plan grubundadır. (Plan 18–19).

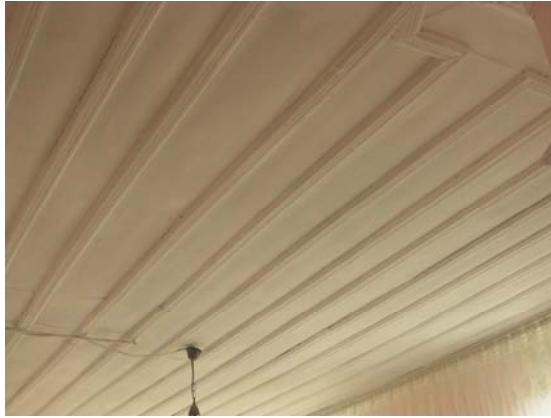
**Fotoğraf 100: Yapıdan tavan örneği**

**2.15.9.Süsleme:** Yapıda dış cephede belirgin bir süsleme yoktur. Yapı içinde tavanlarda sade, ocaklarda da kemerli düzenlemeler görülmektedir. Tavanlarda dikdörtgenler kullanılmakta ve merdiven korkuluklarında ise muhtelif şekiller yer almaktadır.(Fotoğraf 100).

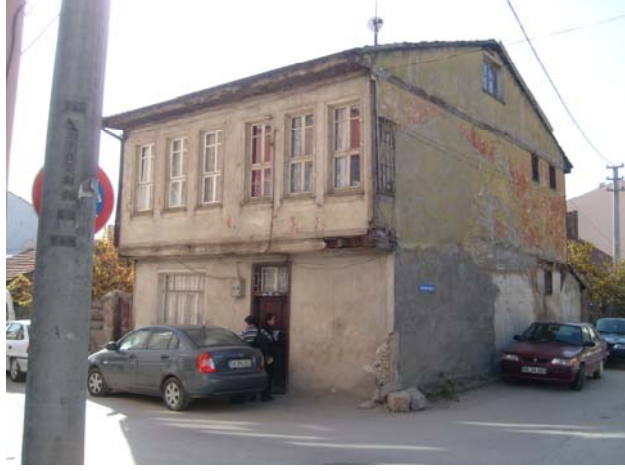
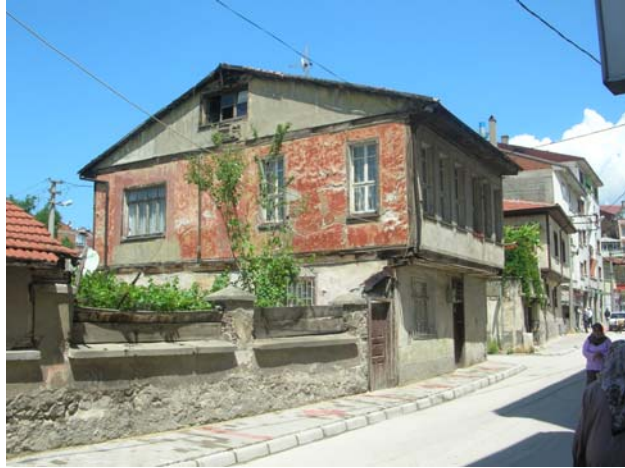
**Fotoğraf 101: Yapıdan güneybatı cephe**

**Fotoğraf 102:Yapıdan kuzey cephe**

**2.15.10.Dış Görünüşü:** Yapı dış görünüş olarak üç katlı ve bahçesi bulunan bir konuttur. (Fotoğraf 101–102–103). Beşik çatılı ve saçak altı kapalıdır. Çatı kaplaması olarak marsilya kiremitler kullanılmaktadır. Yapı batı cephesi dış görünüş olarak simetrik değildir. Yapıda zemin kat ve birinci katı ayıran ahşap silmeler belirgin bir şekilde görülmektedir. Yapıya giriş batı cephede yer alan ahşap ve tek kanatlı kapı ile sağlanmaktadır. Yapı batı cephesi kat çıkmalıdır ve çıkma altı desteksiz bırakılmıştır. Çatı katında kuzey ve güney cephelerde birer adet penceresi yer almaktadır. Yapıda birinci kat batı cephesinde altı, kuzey cephesinde üç, güney cephesinde ise iki pencere bulunmaktadır. Yapıda zemin kat batı cephesinde biri kapı üzerinde yer almak üzere iki, güney ve kuzey cephelerde de birer pencere bulunmaktadır. Pencerele içe açılan kanat biçiminde pencere ve giyotin penceredir ve form olarak enine ve boyuna dikdörtgen formdadır.

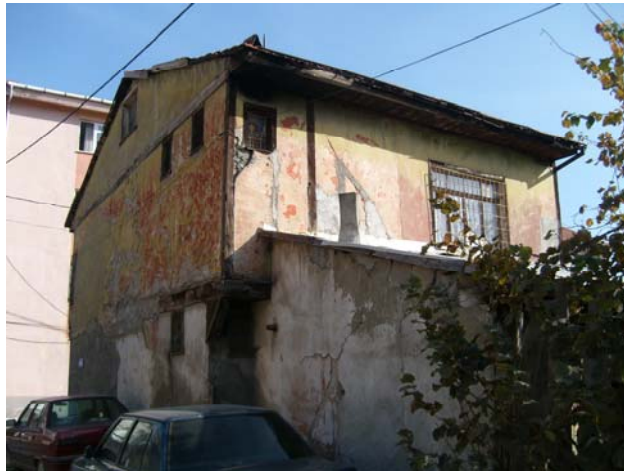
**Fotoğraf 103: Yapıdan güneydoğu cephe**

**2.15.11.Malzeme ve Duvar Tekniđi:** Yapıda teknik olarak hımıř úzeri bađdadi uygulama gúrúlmektedir. Yapıda tavanlarda akma tekniđi kullanılmaktadır. atı kaplaması olarak marsilya kiremitler tercih edilmiřtir. Yapıda pencere sűveleri, ana giriř kapısı, saak altları, iki katı birbirinden ayıran silmeler, úst kata ıkıř merdiveni, tavanlar, yúklúkler ve ieklikler tamamen ahřap malzemenin ađırlıkta olduđu yerlerdir. Kapı tutacaklarında metal malzeme, yapıda yer alan ocaklarda ise tař malzeme bulunmaktadır. Pencerelerde ise cam gúrúlmektedir. Yapı iinde zemin dűřemesi olarak zemin katta fayans, diđer katlarda ahřap kullanılmaktadır.

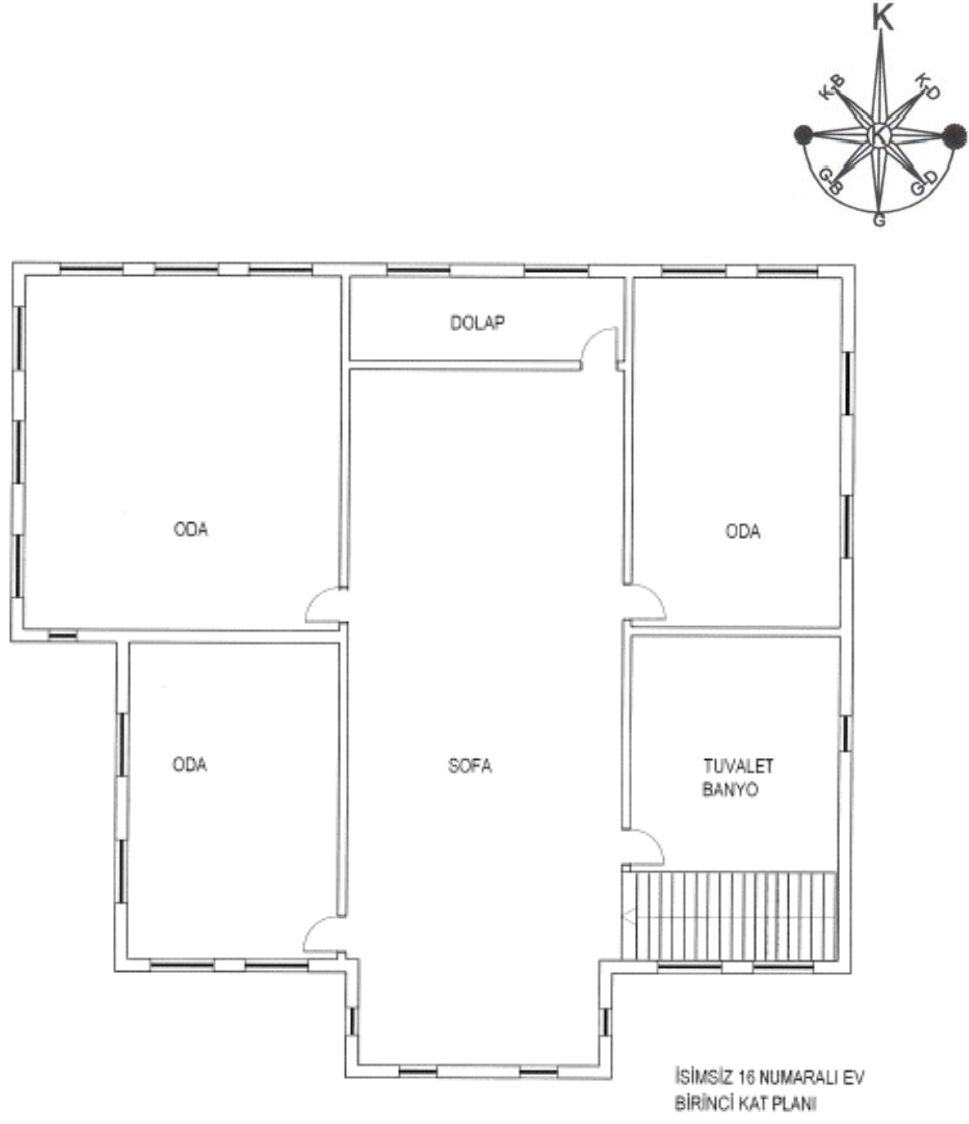
**Plan 20: 16 Numaralı Ev Birinci Kat Planı(Hazırlayan Ebru Eroğlu)**

Yapı plan olarak şöyledir. Yapıda birinci katta ise üç oda, bir helâ ve banyo, bir adette sofada dolap yer almaktadır. Birinci katta yer alan odalardan kuzeybatı yönünde olan oda diğerlerine oranla daha büyüktür. Birinci katta kuzeydoğu ve güneybatıda yer alan odalar aynı ölçüdedir. Zemin katta dört oda bulunmaktadır. Zemin katta güneyde yer alan odalar aynı ölçüdedir. Yine zemin katta güneybatıda yer alan oda diğer odalara oranla daha büyük tutulmuştur. Katlar arası bağlantı tek yönlü dönel ve ahşap merdiven ile sağlanmaktadır.(Fotoğraf 105). Yapıda Türk evinin genel özelliklerinden ocak, yüklük, gusülhane ve çiçeklik kalmıştır.(Fotoğraf 106–107). Yapıda yer alan ocaklar taş kemerlidir. Yapıda mutfak için ayrı bir yer yoktur. Odalarda yer alan ocak ve dolaplı kısımlar mutfak olarak kullanılmaktadır. Yapıda yer alan tavanlar düz tavandır. Birinci kat sofa tavanında güzel bir tavan göbeği bulunmaktadır. Yapı içinde kullanılan kapılarda tek kanatlı ve ahşaptır.

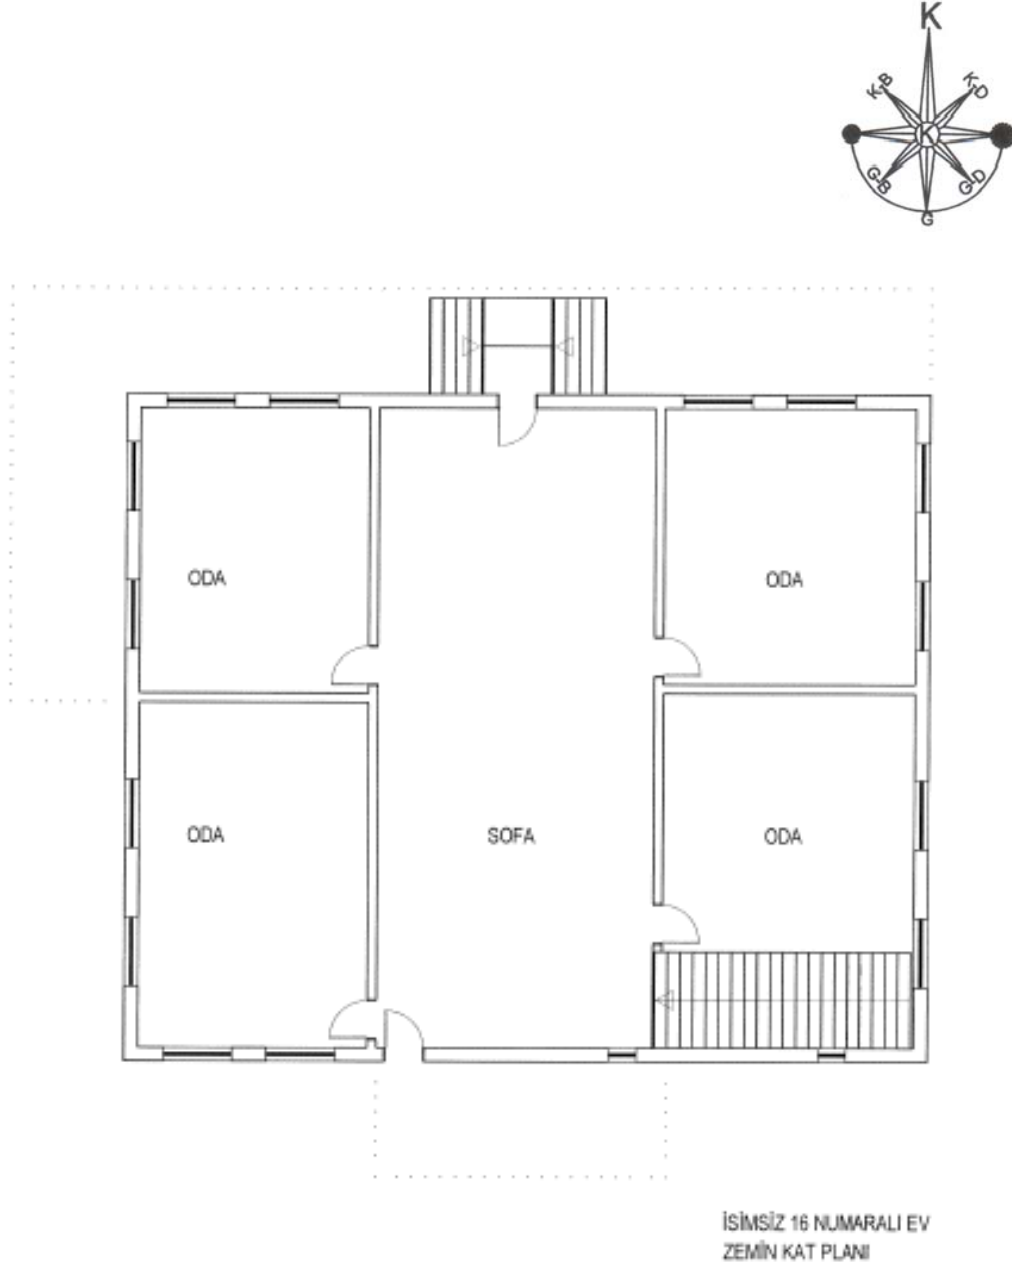
**Plan 21: 16 Numaralı Ev Zemin Kat Planı(Hazırlayan Ebru Eroğlu)**

**2.16.8.Plan ve Kesiti:** Yapı güney-kuzey yönünde uzanmaktadır. Yapının ön cephesi güneye, arka cephesi kuzeye, yan cepheler ise doğu ve batıya bakmaktadır. Yapının plan ve kesiti ile ilgili yapılmış bir çalışma bulunmamaktadır. Fakat yapıyla ilgili yapmış olduğumuz çizimlerden yola çıkarak birinci kat ve zemin katın ikiyüzlü iç sofalı yani karniyarık plan tipine girdiği görülmektedir(Plan 20–21).

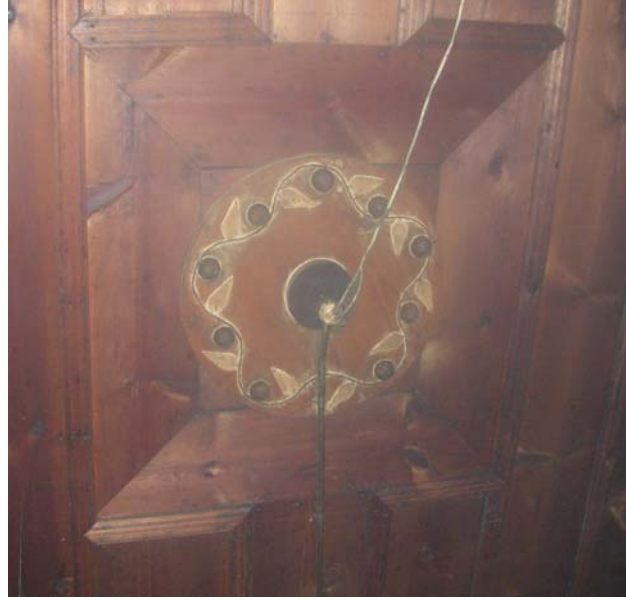
**Fotoğraf 108: Yapıdan tavan örneği**

**2.16.9.Süsleme:** Yapıda dış cephede belirgin bir süsleme yoktur. Yapı içinde de sadece tavanlarda düzenlemeler görülmektedir. Yapıda yer alan tavanlardan hepsi düz tavan olup sadece birinci kat sofa tavanında aplike tekniğinde yapılmış güzel bir tavan göbeği bulunmaktadır.(Fotoğraf 108). Bu tavan göbeğinde de sırayla yaprak ve meyve olması muhtemel düzenleme bulunmaktadır. Yapıda merdiven korkuluklarında muhtelif şekiller yer almaktadır.
