**BOLU İL MERKEZİNDE BULUNAN ESKİ EVLER**

**YÜKSEK LİSANS TEZİ**

**HAZIRLAYAN  
Ebru EROĞLU**

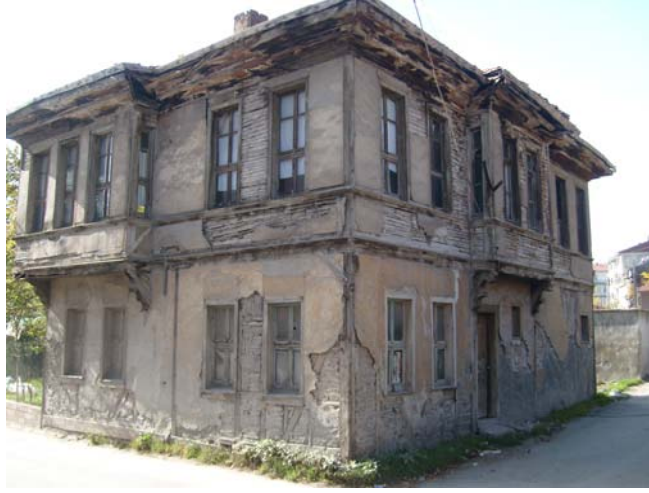
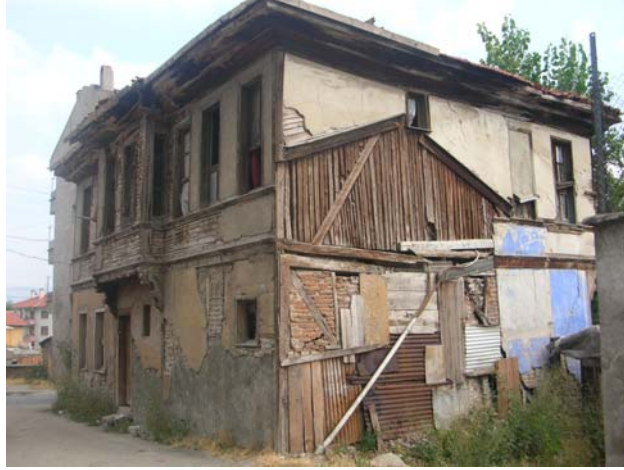
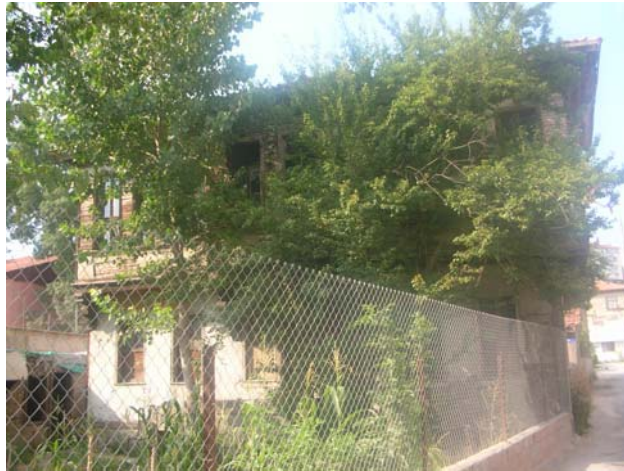
**2.16.10.Dış Görünüşü:** Yapı dış görünüş olarak iki katlı ve bahçesi bulunan bir konuttur. (Fotoğraf 109–110–111). Kıрма çatılı ve saçak altı kapalıdır. Çatı kaplaması olarak alaturka kiremitler kullanılmaktadır. Yapı dış görünüş olarak simetrik tutulmaya çalışılmıştır. Yapıda zemin kat ve birinci katı ayıran ahşap silmeler belirgin bir şekilde görülmektedir. Yapıya giriş ahşap ve tek kanatlı kapı ile sağlanmaktadır. Yapının arka cephesinde de bahçeye çıkış kapısı yer almaktadır. Ve arka cephede yer alan kapıya merdiven ile ulaşılmaktadır. Güney cephesi cephe ortasında tek çıkmalı, batı cephesi tek köşe çıkmalı ve kuzey cephesi kat çıkmalıdır. Yapıda çıkma altları ahşap konsollar ile desteklenmiştir. Yapıda birinci kat güney cephesinde sekiz, batı cephesinde altı, doğu cephesinde üç, kuzey cephesinde ise yedi pencere bulunmaktadır. Yapıda zemin kat güney cephesinde dört, doğu ve batı cephelerde ve kuzey cephesinde dörder pencere bulunmaktadır. Pencerele içe açılan kanat biçiminde pencere ve giyotin penceredir ve form olarak enine ve boyuna dikdörtgen formdadır.

**2.16.11.Malzeme ve Duvar Tekniđi:** Yapıda zemin katta hımıř, birinci katta hımıř üzeri bađdadi uygulama grlmektedir. Yapıda tavanlarda, balkon ve merdiven korkuluklarında, pencere alınlıklarında, ıkma desteklerinde akma tekniđi kullanılmaktadır. atı kaplaması olarak alaturka kiremitler bulunmaktadır. Yapıda pencere sveleri ve pencere alt kısımları, ana giriř kapısı, saak altları, iki katı birbirinden ayıran silmeler, st kata ıkıř merdiveni, tavanlar, yklkler ve ieklikler tamamen ahřap malzemenin ađırlıkta olduđu yerlerdir. Kapı tutacaklarında metal, yapıda yer alan ocaklarda ise tař malzeme grlmektedir. Pencereelerde ise cam kullanılmaktadır. Yapı iinde zemin dřemesi zemin katta ve birinci katta ahřaptır.

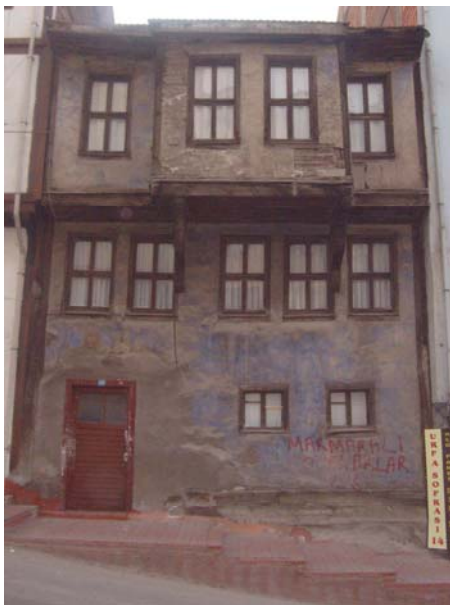
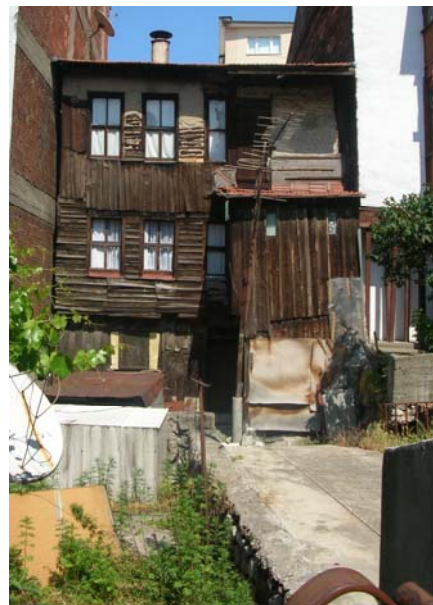
**Fotoğraf 112–113: Yapıdan batı cephe ve doğu cephe**

**2.17.4.Yapının Tanımı:** Bahçesi bulunan bir yapıdır. Yapının doğu cephesinde bir bahçesi bulunmaktadır. Yapının kuzey ve güney cepheleri diğer yapılarla bitişik düzendedir. (Fotoğraf 112–113).

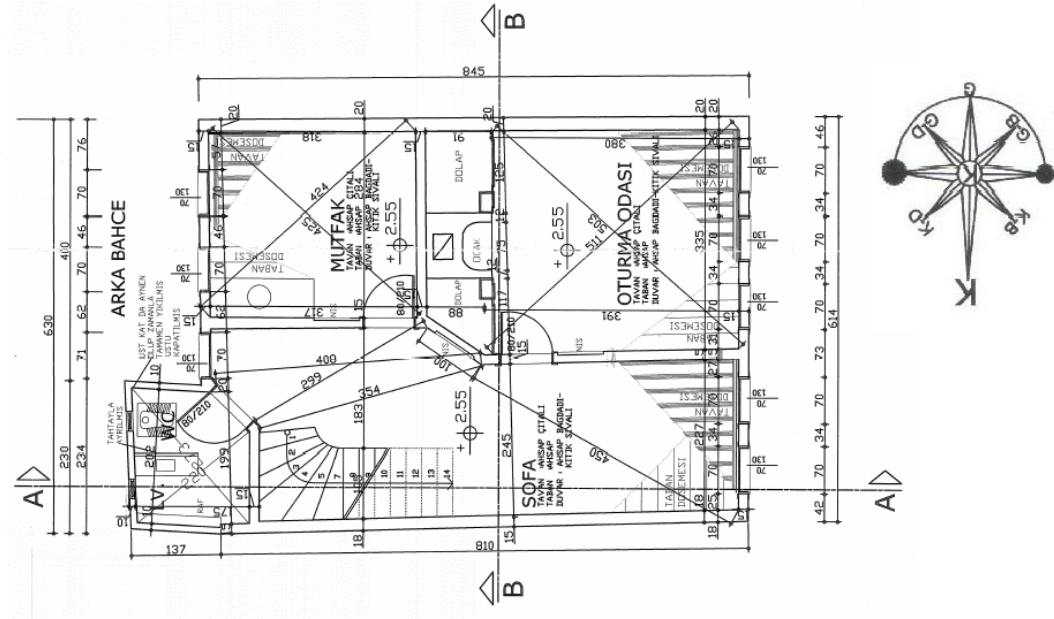
Plan 24: Birinci Kat Planı (Ankara Kültür ve Tabiat Varlıklarını Koruma Bölge Kurulu arşivinden alınmıştır).

Yapının içine girilemediği için iç düzenlemeleri hakkında bilğimiz bulunmamaktadır. Fakat yapının çizilmiş planlarında ikinci katta ise iki oda, birinci katta bir oda, mutfak ve helâ ve zemin katta iki odunluk ve bir kiler bulunduğu görülmektedir. İkinci katta güneybatıda yer alan odanın eni, güneydoğuda yer alan yatak odasına oranla daha büyüktür. Aynı şekilde birinci katta güneybatıda yer alan odanın eni, güneybatıda yer alan mutfağa oranla daha geniştir. Zemin katta güneybatıda yer alan kiler, güneydoğuda yer alan odunluğa oranla daha küçük ölçülerdedir. Yine zemin katta kuzeydoğuda yer alan odunluk ise oldukça küçük ebatlardadır. Katlar arası bağlantı ise tek yönlü dönel ve ahşap merdiven ile sağlanmaktadır. Yapı Türk ev mimarisinin özelliklerinden ocak, yüklük, gusülhane ve çiçeklik gibi birimleri içermektedir(Çizim 14–15). Ocaklar beş dilimli kemer ve basık kemerden oluşmaktadır. Tavanlar düz tavan olup göbeklidir.

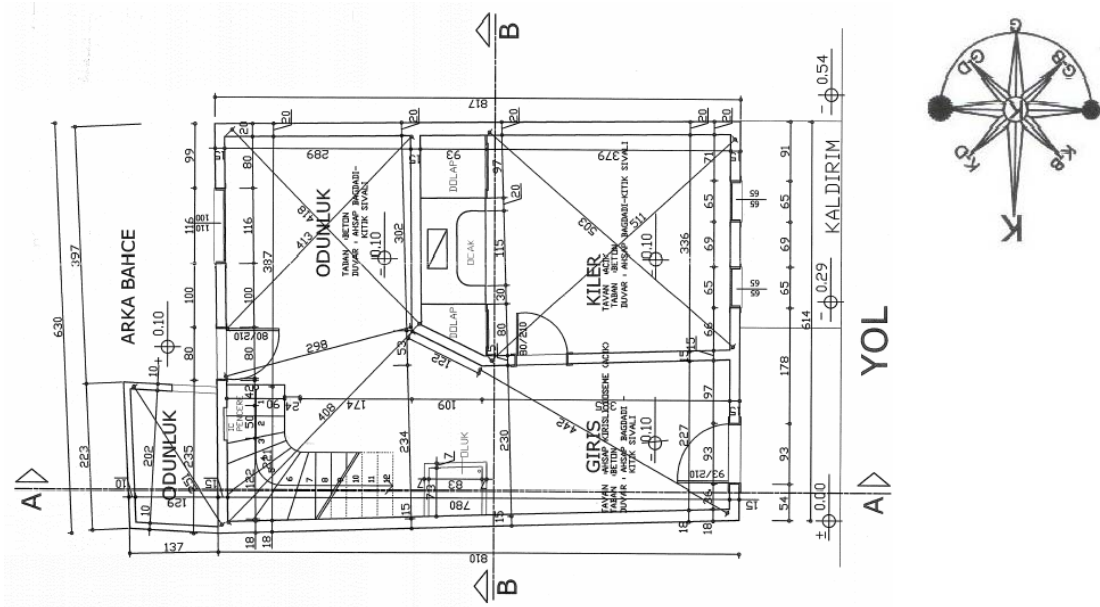
Plan 25: Zemin Kat Planı (Ankara Kültür ve Tabiat Varlıklarını Koruma Bölge Kurulu arşivinden alınmıştır).

**2.17.8.Plan ve Kesiti:** Yapı batı-doğu yönünde uzanmaktadır. Yapının ön cephesi batıya, arka cephesi doğuya, yan cepheleri ise kuzey ve güneye bakmaktadır. Yapının Ankara Kültür ve Tabiat Varlıklarını Koruma Bölge Kurulu arşivinden alınan planlarına göre ikinci kat, birinci kat ve zemin katı dış köşe sofalı plan tipine girmektedir.(Plan 22–23–24–25, Kesit 6–7).

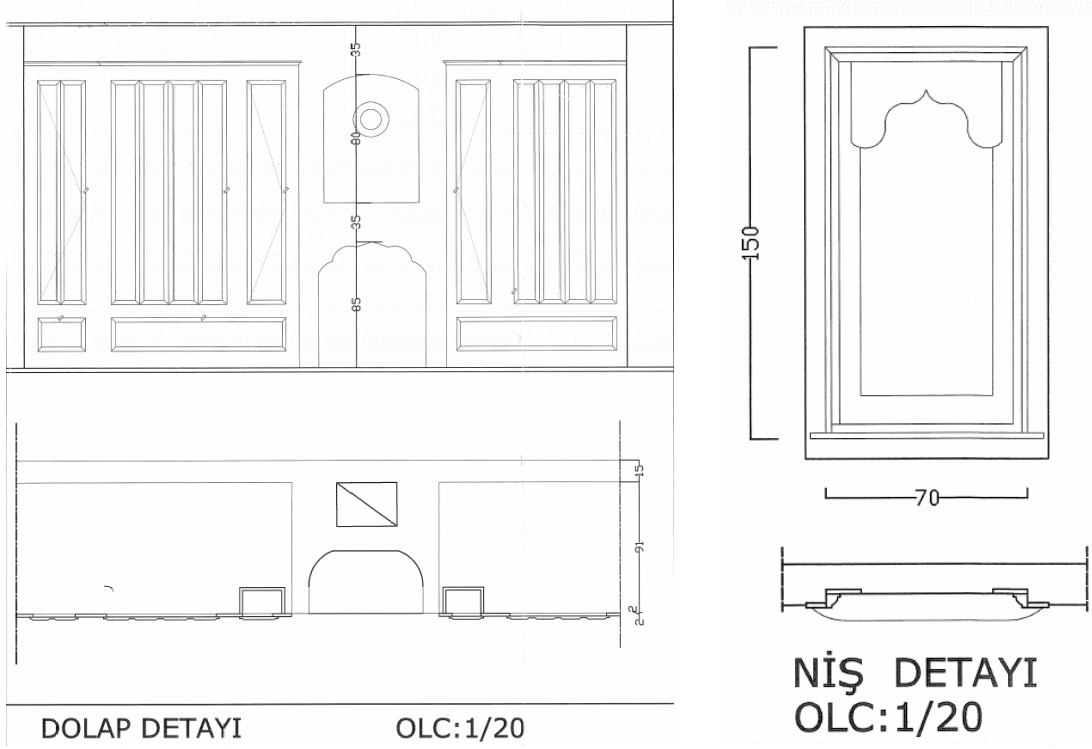
Çizim 14-15: Ocak, yüklük ve çiçeklik (Ankara Kültür ve Tabiat Varlıklarını Koruma Bölge Kurulu arşivinden alınmıştır).

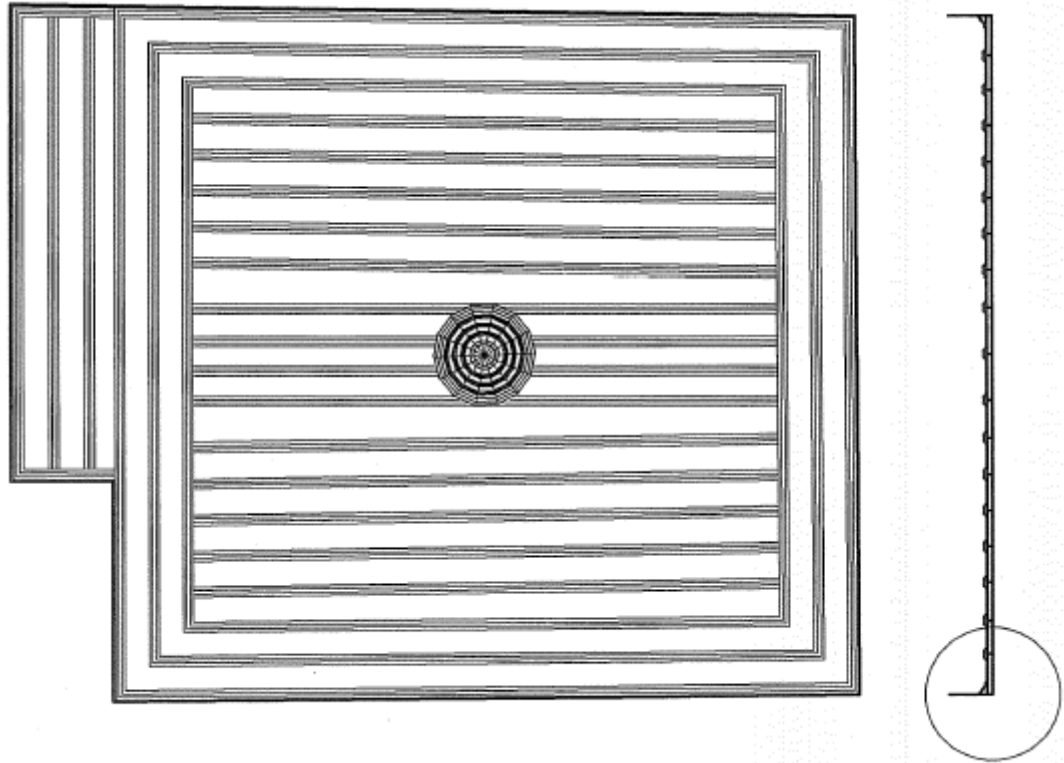
**2.17.9.Süsleme:** Yapının dış cephesinde herhangi bir süsleme yoktur. Sadece yapının arka cephesinde yer alan zemin kat pencerelerinden biri kafeslidir. Yapı içinde ise tavanlar ve ocaklar süslemelidir. Ocaklar kemerli olup, tavanlardan çizimi olan bir örnek göbeklidir.(Çizim 16).

**Çizim 16: Yapıdan Göbekli Tavan Örneği(Ankara Kültür ve Tabiat Varlıklarını Koruma Bölge Kurulu arşivinden alınmıştır.**

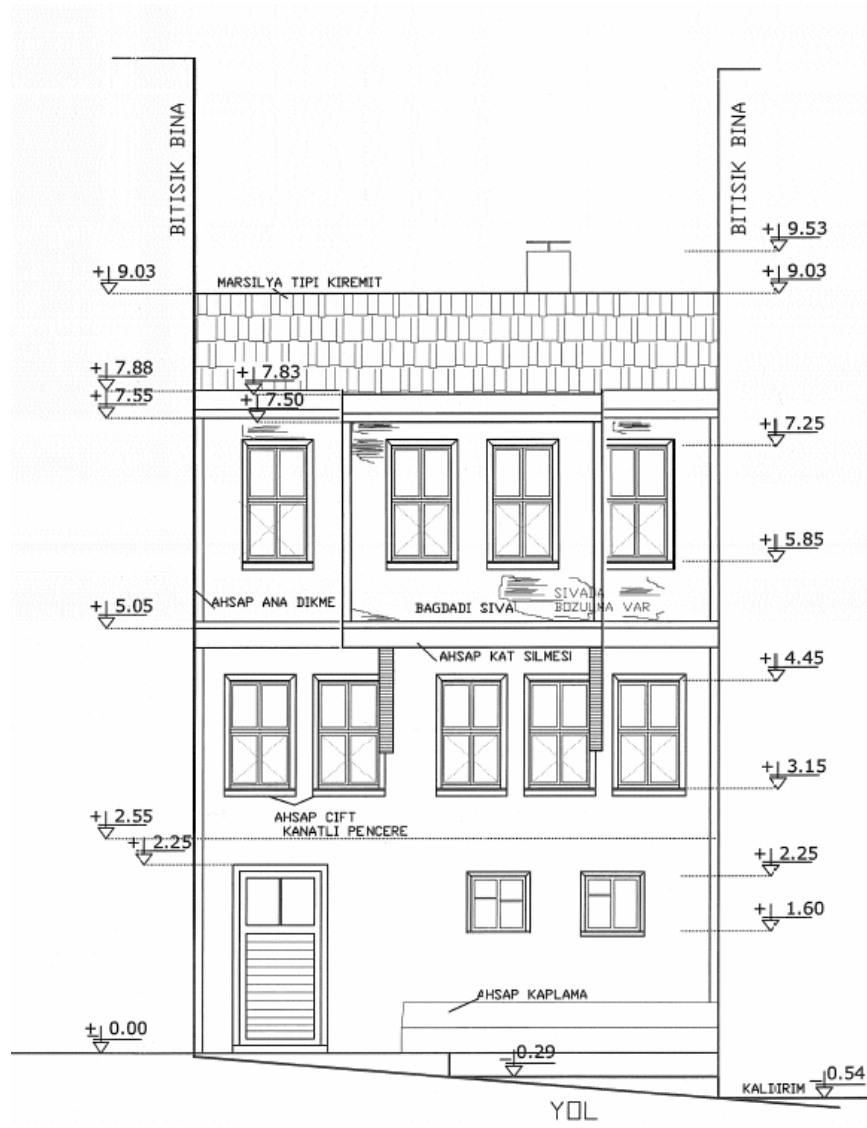
Çizim 17: Batı Cephe(Ankara Kültür ve Tabiat Varlıklarını Koruma Bölge Kurulu arşivinden alınmıştır.

**2.17.10.Dış Görünüşü:** Dış görünüş olarak simetrik olmayan yapı zemin kat, birinci kat ve ikinci kat olmak üzere üç katlıdır.(Çizim 17–18). Beşik çatılı ve saçak altı kapalıdır. Çatı kaplaması olarak marsilya kiremitler kullanılmaktadır. Yapıda batı cephede cephe ortasında tek çıkma kullanılmıştır. Doğu cephede ise tek köşe çıkması dikkat çekmektedir. Çıkma altı ahşap konsollar ile desteklenmiştir. Yapıda batı cephede bir adet tak kanatlı ahşap ana giriş bulunmaktadır. Yapı doğu cephesinde ise bahçeye açılan tek kanatlı ahşap bir kapı yer almaktadır. Pencereler boyuna ve enine dikdörtgen formdadır. İkinci katta batı cephede altı, doğu cephede ise üç pencere bulunmaktadır. Birinci katta batı cephede beş ve doğu cephede üç pencere yer almaktadır. Zemin kat batı cephesinde iki ve doğu cephesinde biri kapı üzerinde yer almak üzere iki pencere bulunmaktadır. Pencereler tür olarak giyotin ve içe açılan kanat biçiminde penceredir.

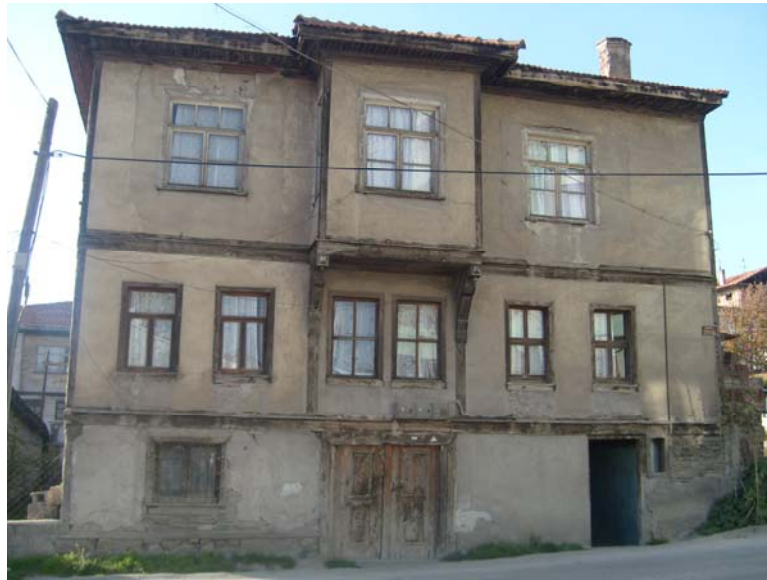
**Fotoğraf 114: Yapıdan batı cephe**

**2.18.4.Yapının Tanımı:** Bahçesi bulunan yapılar içerisinde yer almaktadır. Yapının kuzey cephesinde bahçesi bulunmaktadır. Yapının cepheleri herhangi bir yapıyla bitişik nizamda değildir. (Fotoğraf 114).

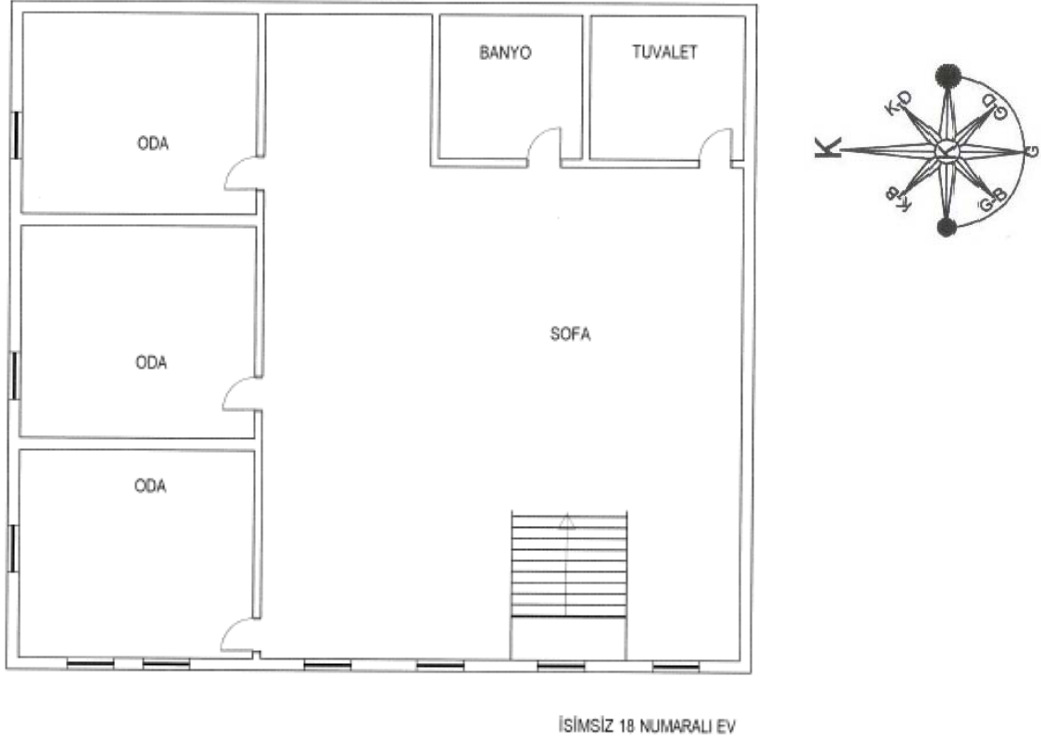
**Plan 26: 18 Numaralı Ev Birinci Kat Planı(Hazırlayan Ebru Eroğlu)**

Yapı plan olarak şöyledir: Birinci katta ve üçüncü katta üç oda, helâ ve banyo yer almaktadır. Yapıda zemin katta iki oda, bir helâ ve banyo bulunmaktadır. Odaların hepsi aynı ebatlardadır. Katlar arası bağlantı düz, tek yönlü ve ahşap merdiven ile sağlanmaktadır.(Fotoğraf 115). Yapıda Türk evinin genel özelliklerinden ocak, yüklük, gusülhane kalmıştır.(Fotoğraf 116). Ocaklar basık kemer ve kaş kemerden oluşmaktadır. Yapıda mutfak için ayrı bir yer yoktur. Odalarda yer alan ocak ve dolaplı kısımlar mutfak olarak kullanılmaktadır. (Fotoğraf 117). Yapıda yer alan tavanlar düz tavadır. (Fotoğraf 118). Yapı içinde kullanılan kapılarda tek kanatlı ve ahşaptır.

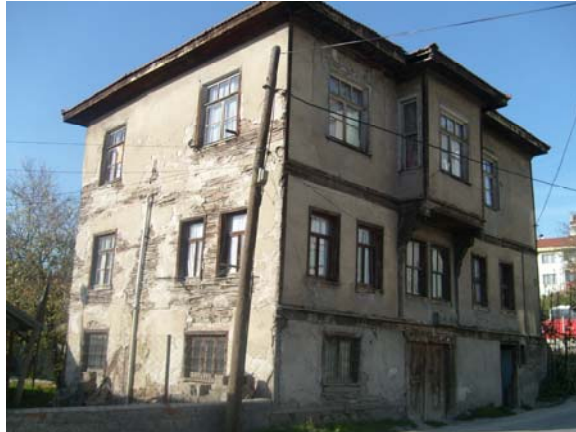
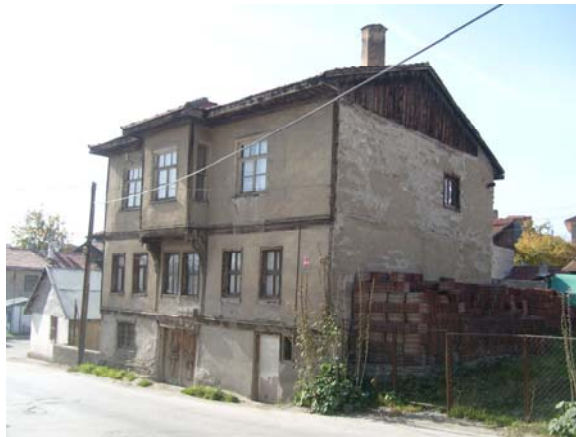
**2.18.10.Dış Görünüşü:** Yapı dış görünüş olarak üç katlı bir konuttur. (Fotoğraf 119–120). Kıрма çatılı ve saçak altı kapalıdır. Çatı kaplaması olarak marsilya yani yeni kiremitler kullanılmaktadır. Yapı dış görünüş olarak simetrik değildir. Yapıda katları ayıran ahşap silmeler belirgin bir şekilde görülmektedir. Yapıya iki giriş bulunmaktadır. Bunlardan biri ahşap ve tek kanatlı kapıyla sağlanırken, diğeri ahşap ve çift kanatlı kapıyla sağlanmaktadır. (Fotoğraf 121–122). Batı cephesi cephe ortasında tek çıkmalıdır. Yapıda çıkma altları ahşap konsollar ile desteklenmiştir. Yapıda ikinci kat batı cephesinde beş ve kuzey cephesinde iki pencere yer almaktadır. Yapıda birinci kat batı cephesinde altı, kuzey cephesinde ise üç pencere bulunmaktadır. Yapıda zemin kat batı cephesi ve kuzey cephesinde iki pencere bulunmaktadır. Pencereler içe açılan kanat biçiminde pencere ve giyotin penceredir ve form olarak enine ve boyuna dikdörtgen formdadır.

**2.18.11.Malzeme ve Duvar Tekniği:** Yapıda teknik olarak hımiş üzeri bağdadi uygulama görülmektedir. Yapıda tavanlarda çakma tekniği kullanılmaktadır. Çatı kaplaması olarak marsilya kiremitler görülmektedir. Yapıda pencere söveleri, ana giriş kapısı, saçak altları, katları birbirinden ayıran silmeler, çıkma altı destekleri, üst kata çıkış merdiveni, tavanlar ve yüklükler tamamen ahşap malzemenin ağırlıkta olduğu yerlerdir. Kapı tokmaklarında metal, pencerelerde ise cam malzeme tercih edilmiştir. Yapı içinde zemin döşemesi olarak zemin katta taş, diğer katlarda ahşap kullanılmıştır.

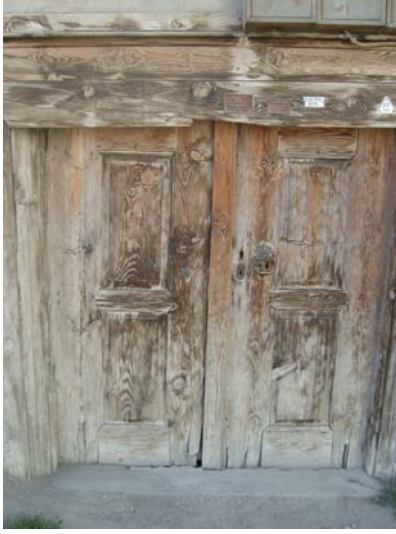
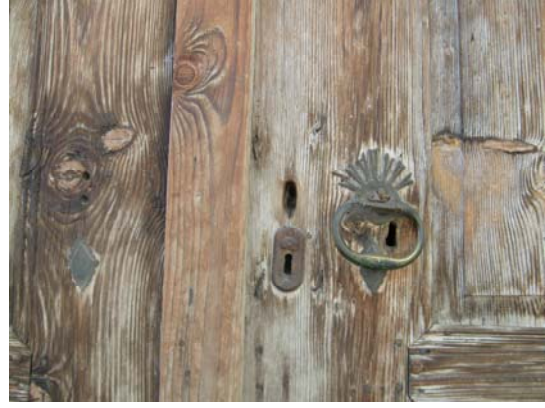
**Fotoğraf 121–122: Yapıdan ana giriş kapısı ve kapı tokmağı**

**2.18.9.Süsleme:** Yapıda dış cephede belirgin bir süsleme yoktur. Yapı içinde de süsleme programı bulunmamaktadır. Yapıda merdiven korkuluklarında muhtelif şekiller yer almaktadır. Yine yapıda güzel kapı tokmağı bulunmaktadır.

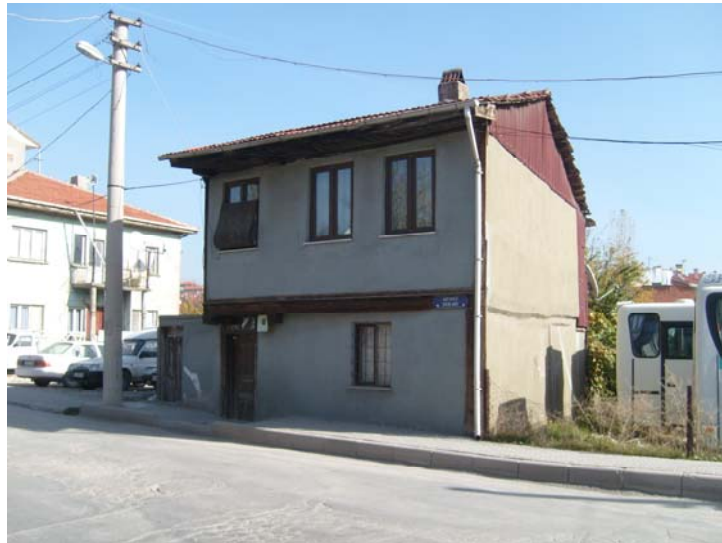
**Fotoğraf 123: Yapıdan kuzey batı cephe**

**2.19.4.Yapının Tanımı:** Bahçesi bulunan yapılar içerisinde yer almaktadır. Yapının güneydoğu cephesinde bir bahçesi bulunmaktadır. Yapı herhangi bir yapıyla bitişik düzende değildir. (Fotoğraf 123).

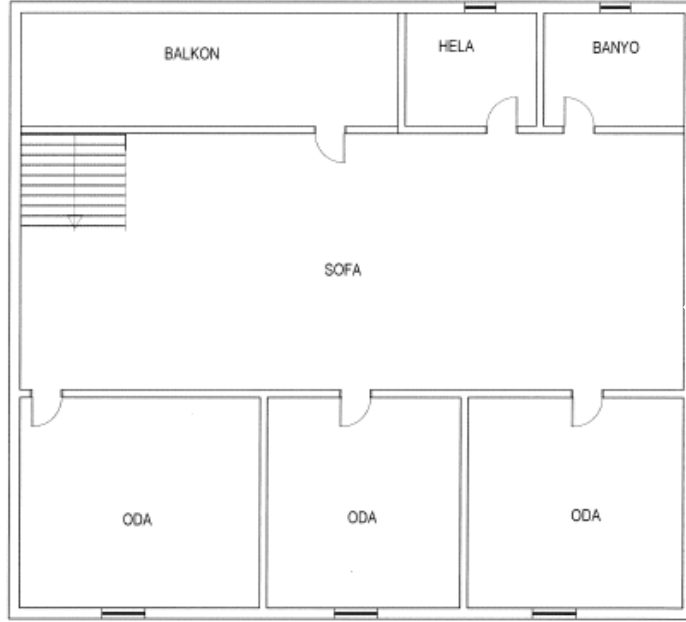
**Plan 27: 19 Numaralı Ev Birinci Kat Planı(Hazırlayan Ebru Eroğlu)**

**2.19.8.Plan ve Kesiti:** Yapı kuzeybatı-güneydoğu yönlerinde uzanmaktadır. Yapının ön cephesi kuzeybatıya, arka cephesi güneydoğuya, yan cepheleri ise kuzeydoğu ve güneybatıya bakmaktadır. Yapının plan ve kesiti ile ilgili yapılmış bir çalışma bulunmamaktadır. Fakat yapıyla ilgili yapmış olduğum çizimlerden yola çıkarak yapının birinci katı iki yüzlü iç sofalı, zemin katı dış sofalı iki odalı plan grubuna girmektedir(Plan 27–28).

Yapı plan olarak şöyledir: Yapıda birinci katta iki oda, bir helâ ve banyo yer almaktadır. Birinci katta kuzeybatıda yer alan odalardan ortadaki diğer iki odaya oranla daha küçük ölçülerdedir. Zemin katta iki oda, bir helâ ve banyo yer almaktadır. Zemin katta yer alan odalar güneybatı cephede ve aynı ölçülere sahiptir. Katlar arası bağlantı dönel ve ahşap merdiven ile sağlanmaktadır.(Fotoğraf 124). Yapıda Türk evinin genel özelliklerinden ocak, yüklük, gusülhane kalmıştır. Ocaklar kaş kemer ve beş dilimli kemerden oluşmaktadır.(Fotoğraf 125).Yapıda mutfak için ayrı bir yer yoktur. Odalarda yer alan ocak ve dolaplı kısımlar mutfak olarak kullanılmaktadır.(Fotoğraf 126). Yapıda yer alan tavanlar düz tavandır. Yapı içinde kullanılan kapılarda tek kanatlı ve ahşaptır.

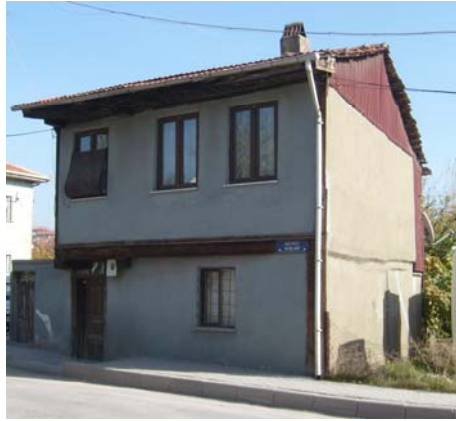
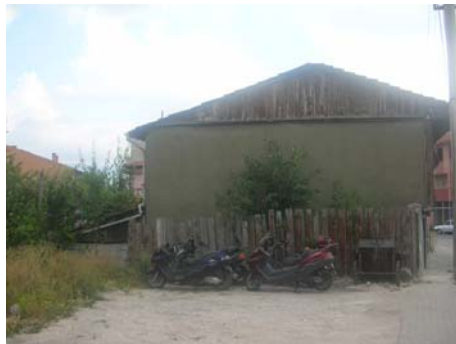
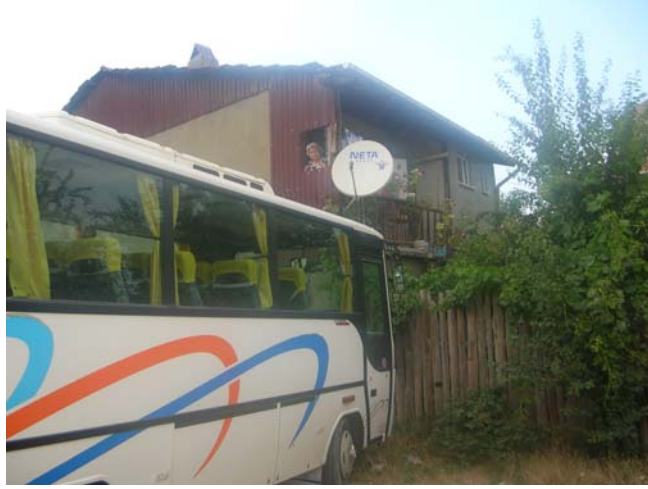
**2.19.10.Dış Görünüşü:** Bahçesi bulunan yapı dış görünüş olarak iki katlı bir konuttur.( Fotoğraf 127–128–129). Beşik çatılı ve saçak altı kapalıdır. Çatı kaplaması olarak marsilya yani yeni kiremitler kullanılmaktadır. Yapı dış görünüş olarak simetrik değildir. Yapıda katları ayıran ahşap silmeler belirgin bir şekilde görülmektedir. Yapıya giriş kuzeybatı cephede yer alan ahşap tek kanatlı kapıyla sağlanmaktadır. Yine kuzeybatı cephede ahşap ve tek kanatlı bahçeye giriş kapısı bulunmaktadır. Yapının güneydoğu cephesinde bir balkon yer almaktadır. Balkona da birinci katta yer alan kapıyla girilmektedir. Yapıda birinci kat kuzeybatı cephesinde üç, güneydoğu cephesinde ise üç pencere bulunmaktadır. Yapıda zemin kat kuzeybatı cephesinde bir pencere yer almaktadır. Pencereler içe açılan kanat biçiminde penceredir ve form olarak enine ve boyuna dikdörtgen formdadır. Kuzeybatı cephe pencerelerinden biri kafeslidir.

**2.19.11.Malzeme ve Duvar Tekniği:** Yapı üzeri sıvalı olduğu için teknik belli olmamaktadır. Ama Bolu Merkezde yaygın teknik hımış üzeri bağdadi uygulama olduğu için bu yapıda bu teknikte yapılmış olabilir. Yapıda ön cephede yer alan pencere önünde ahşap çitalarla yapılan kafes tekniği görülmektedir. Çatı kaplaması olarak marsilya kiremitler kullanılmıştır. Yapıda pencere söveleri, ana giriş kapısı, saçak altları, katları birbirinden ayıran silmeler, üst kata çıkış merdiveni, tavanlar ve yüklükler tamamen ahşap malzemenin ağırlıkta olduğu yerlerdir. Kapı tutacaklarında metal malzeme, pencerelerde ise cam malzeme tercih edilmiştir. Yapı içinde zemin döşemesi olarak zemin katta taş, diğer katlarda ahşap kullanılmıştır.

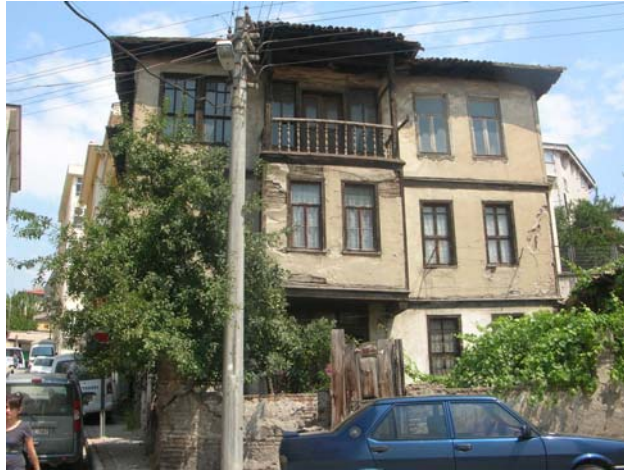
**Fotoğraf 130:Yapıdan güneybatı görünüm**

**2.20.4.Yapının Tanımı:** Bahçe içerisinde yer alan bir yapıdır. Yapının güneybatı cephesinde bahçesi bulunmaktadır. Yapının cepheleri herhangi bir yapıyla bitişik nizamda değildir.(Fotoğraf 130).

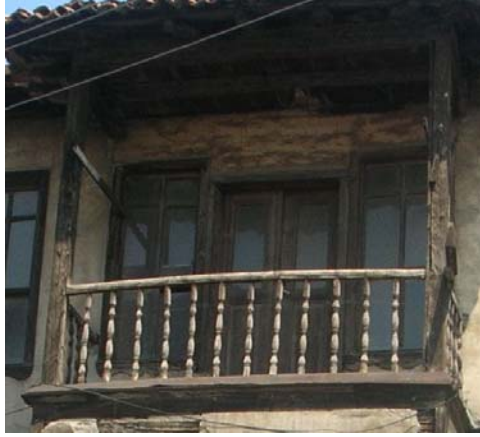
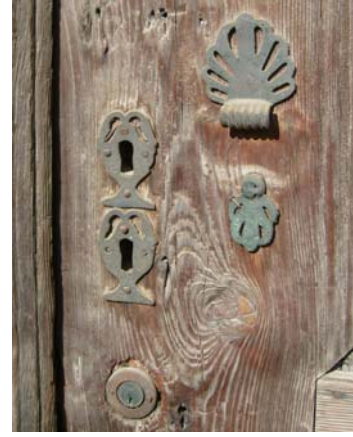
**2.20.9.Süsleme:** Yapının dış cephesinde herhangi bir süsleme yoktur. Sadece yapının ana giriş kapısında dikdörtgenlerin kullanıldığı geometrik bir düzenleme dikkat çekmektedir. Yine yapının balkon korkulukları da dekoratif düzenlemeler içermektedir. (Fotoğraf 131). Yine kapıda her ne kadar kırılmış olsa da güzel kapı tokmağı bulunmaktadır. (Fotoğraf 132). Yapı kilitli olduğu için içinde yer alan süslemeler ile ilgili bilgimiz bulunmamaktadır.

Fotoğraf 131-132:Yapıdan balkon korkuluğu ve

kırık olan kapı tokmağı

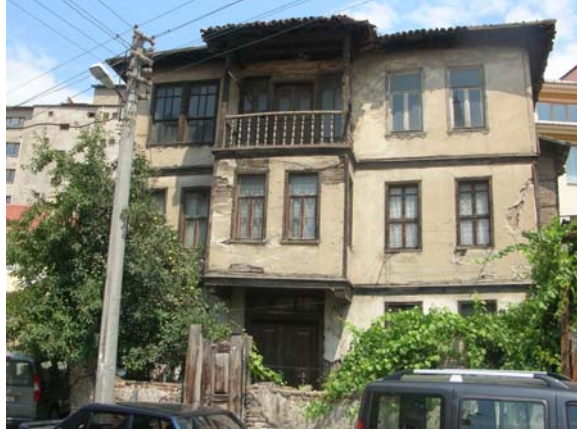
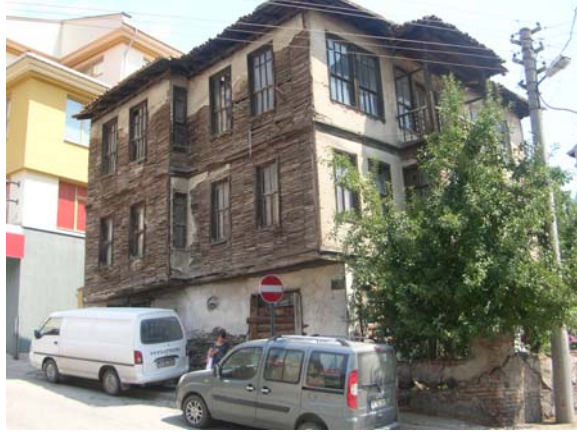
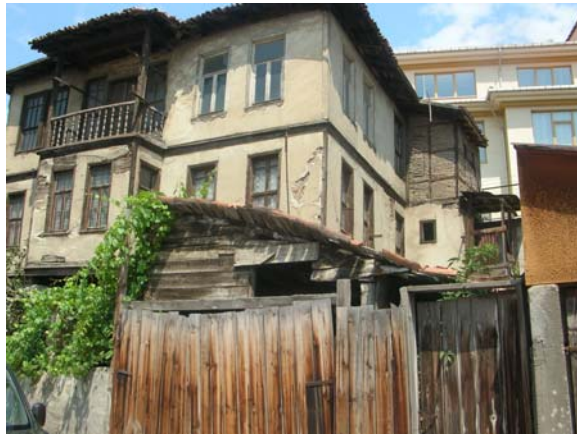
**2.20.10.Dış Görünüşü:** Dış görünüş olarak simetrik tutulmaya çalışılan bir yapıdır. Yapı zemin kat, birinci kat ve ikinci kat olmak üzere üç katlıdır. (Fotoğraf 133–134–135). Kıрма çatılı ve saçak altı açıktır. Saçak tüm cepheleri dolanmaktadır. Çatı kaplaması olarak alaturka kiremitler kullanılmaktadır. Yapı güneybatı cephesi cephe ortasında tek çıkmalı, kuzeybatı cephesi ise tek köşe çıkmalıdır. Çıkma altı ahşap krişler ile desteklenmiştir. Yapıda kat ayrımı ahşap silmeler ile belirtilmiştir. Yapının güneybatı cephesinde bir balkonu bulunmaktadır. Yapıda katlara giriş güneybatı cephede yer alan çift kanatlı ahşap kapı ve kuzeybatı cephede yer alan tek kanatlı ahşap kapıyla sağlanmaktadır. Pencereleer enine ve boyuna dikdörtgen formdadır. Yapının ikinci katının güneybatı cephesinde altı, kuzeybatı cephesinde beş, güneydoğu cephesinde dört pencere bulunmaktadır. Birinci kat güneybatı cephesinde altı, kuzeybatı cephesinde beş, güneydoğu cephesinde dört pencere bulunmaktadır. Yapının zemin katının güneybatı cephesinde dört, kuzeybatı cephesinde üç penceresi bulunmaktadır. Pencereleer tür olarak giyotin penceredir. Ve pencereleerleer hepsi ahşap sövelidir. Yine zemin kat pencereleerleerinden güneybatı cephede yer alanlar metal korkulukludur. Yine zemin kat pencereleerleerinden kuzeybatıda yer alanlardan bazıları ise ahşapla kapatılmıştır.

**2.20.11.Malzeme ve Duvar Tekniđi:** Yapıda inşa tekniđi olarak hımıř üzeri bađdadi uygulama grlmektedir. atı kaplaması olarak alaturka kiremitler kullanılmıřtır. Yapıda pencere sveleri, ana giriř kapısı, ıkma desteđi, katları ayıran silmeler, balkon korkulukları ve saak altı tamamen ahřap malzemenin ađırlıkta olduđu yerlerdir. Kapı tokmađında metal, pencerelerde ise cam malzeme tercih edilmiřtir.

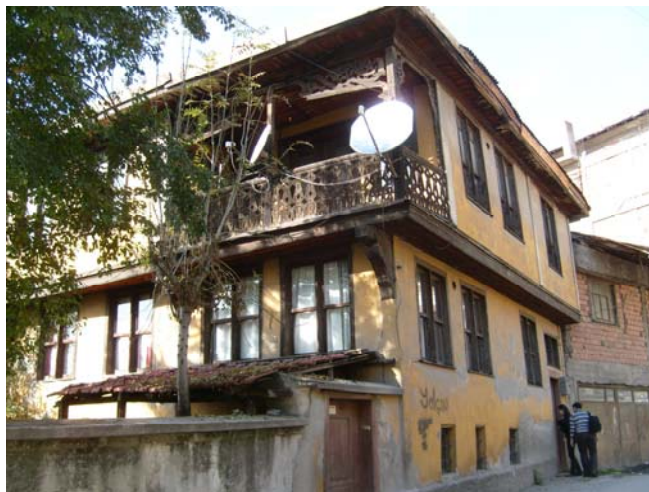
**Fotoğraf 136: Yapıdan kuzeybatı görünüm**

**2.21.4.Yapının Tanımı:** Bahçesi bulunan konutlar içerisinde yer almaktadır. Yapının kuzey cephesinde bir bahçesi bulunmaktadır. Yapının güney cephesi yanındaki yapıyla bitişik nizamdadır. (Fotoğraf 136).

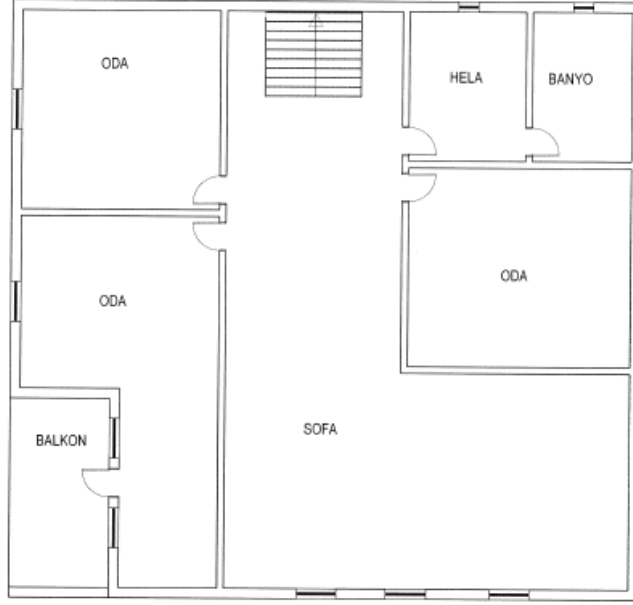
**Plan 29: 21 Numaralı Ev Birinci Kat Planı(Hazırlayan Ebru Eroğlu)**

Yapı plan olarak şöyledir. Yapıda birinci katta üç oda ve bir banyo yer almaktadır. Birinci katta kuzeybatıda L şeklinde bir oda ve bir balkon yer almaktadır. Odalardan kuzeydoğuda yer alan diğerlerine oranla daha küçüktür. Yapıda birinci katta güneydoğu köşede helâ ve banyo yer almaktadır ve aynı ölçülerdedir. Zemin katta iki oda bulunmaktadır. Zemin kat odalarından kuzeybatıda olan diğer odaya oranla daha büyüktür. Katlar arası bağlantı tek yönlü düz ve ahşap merdiven ile sağlanmaktadır.(Fotoğraf 137). Yapıda Türk evinin genel özelliklerinden ocak, yüklük, gusülhane kalmıştır. (Fotoğraf 138–139). Ocaklar kaş kemerlidir. Yapıda mutfak için ayrı bir yer yoktur. Yapının sofasının bir bölümü mutfak olarak kullanılmaktadır. (Fotoğraf 140). Yapıda yer alan tavanlar düz tavandır. Yapı içinde kullanılan kapılarda tek kanatlı ve ahşaptır.

**2.21.8.Plan ve Kesiti:** Yapı batı-doğu yönünde uzanmaktadır. Yapının plan ve kesiti ile ilgili yapılmış bir çalışma bulunmamaktadır. Fakat yapıyla ilgili yapmış olduğum çizimlerden yola çıkarak yapının birinci katı dış sofalı L plan tipindedir. Yine dış sofalı planda açık olan sofa burada kapalıdır. Yapının zemin katı ise dış sofalı iki odalı plan tipine girmektedir. (Plan 29–30).

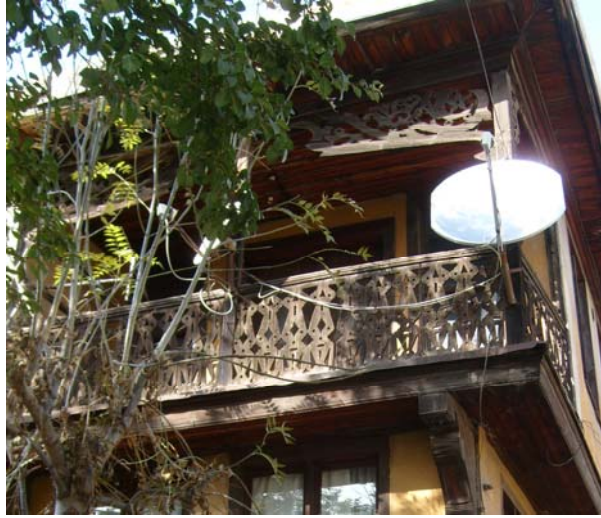
**Fotoğraf 141: Yapıdan balkon ve balkon korkuluğu**

**2.21.9.Süsleme:** Yapıda dış cephede sadece balkon korkuluğu ve kapı tutacakları dekoratif görüntüler içermektedir. Balkon korkuluğunda daire, üçgen ve yıldızların yer aldığı muhtelif şekiller yer almaktadır.(Fotoğraf 141). Yapı ana giriş kapılarında ise dikdörtgenler kullanılmaktadır. Yapı içinde kayda değer bir süsleme bulunmamaktadır. Yapı içinde tavanlar düzdür(Fotoğraf 142), ocaklar kemerlidir ve dolaplarda geometrik düzenlemeler görülmektedir.

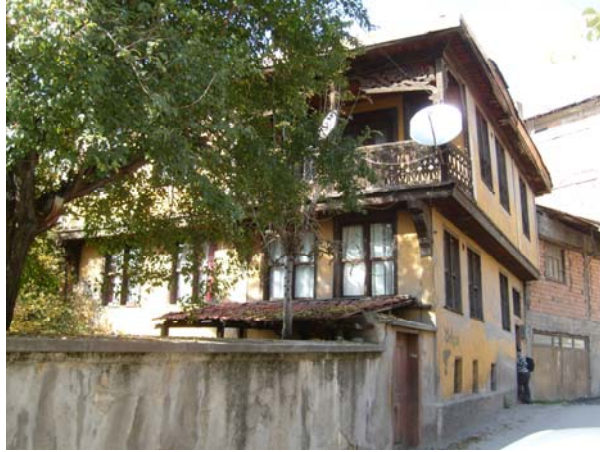
Fotoğraf 143: Yapıdan kuzeybatı cephe

**2.21.10.Dış Görünüşü:** Bahçesi bulunan yapı dış görünüş olarak iki katlı bir konuttur. Zemin kat ve birinci kat olmak üzere iki katlı olan yapıda, subasman seviyesinde kalan ve kat oluşturmeyen bodrum kısmı yer almaktadır. (Fotoğraf 143). Kırma çatılı ve saçak altı kapalıdır. Çatı kaplaması olarak marsilya yani yeni kiremitler kullanılmaktadır. Yapı dış görünüş olarak simetrik değildir. Yapıda katları ayıran ahşap silmeler belirgin bir şekilde görülmektedir. Yapı kuzey cephesi tek köşe çıkmalıdır. Çıkma altı ahşap konsollar ile desteklenmiştir. Ve köşe çıkmasının hemen yanında balkon yer almaktadır. Yapının batı cephesi kat çıkmalıdır ve çıkma altı desteksiz

bırakılmıştır. Yapının batı cephesinde tek kanatlı bir kapısı bulunmaktadır. Ana giriş kapısında kapı tokmağı bulunmamaktadır. Fakat güzel kapı tutacağı yer almaktadır. Yapıda batı cephede yer alan bahçeye giriş kapısında güzel bir kapı tokmağı örneği bulunmaktadır. Yapıda batı cephede bodrum bölümünde üç adet pencere bulunmaktadır. Yapıda zemin kat batı cephesinde bir pencere yer almaktadır. Yapıda birinci kat kuzey cephesinde dört, batı cephesinde ise biri kapı üzerinde yer almak üzere dört pencere bulunmaktadır. Birinci kat kuzey cephesinde üç, batı cephesinde de üç pencere yer almaktadır. Pencereleer içe açılan kanat biçiminde pencere ve giyotin penceredir ve form olarak enine ve boyuna dikdörtgen formdadır.

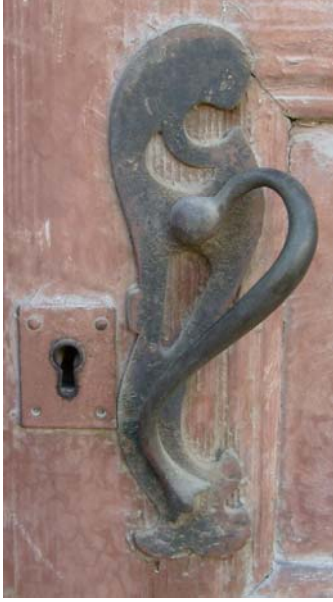
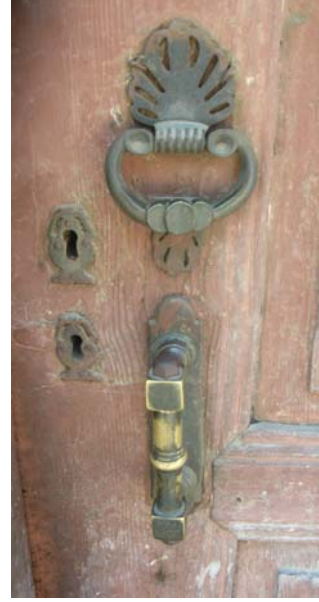
**Fotoğraf 144–145: Yapıdan metal kapı tutacağı ve bahçe kapısına ait kapı tokmağı**

**2.21.11.Malzeme ve Duvar Tekniği:** Yapı sıvalı olduğu için hangi teknikte olduğu belli olmamaktadır. Fakat Bolu merkezde yer alan eski evlerde uygulanan yaygın teknik hımiş üzeri bağdadi uygulama olduğu için bu yapıda bu teknikte yapılmış olabilir. Balkon korkuluğunda ise ajur tekniği görülmektedir. Çatı kaplaması olarak marsilya kiremitler görülmektedir. Yapıda pencere söveleri, ana giriş kapıları, saçak altları, katları birbirinden ayıran silmeler, balkon korkulukları, çıkma destekleri, üst kata çıkış merdiveni, tavanlar ve yüklükler tamamen ahşap malzemenin ağırlıkta olduğu yerlerdir. Kapı tutacaklarında, bahçe kapısındaki kapı tokmağında ve bazı pencere korkuluklarında metal malzeme (Fotoğraf 144–145), pencerelerde

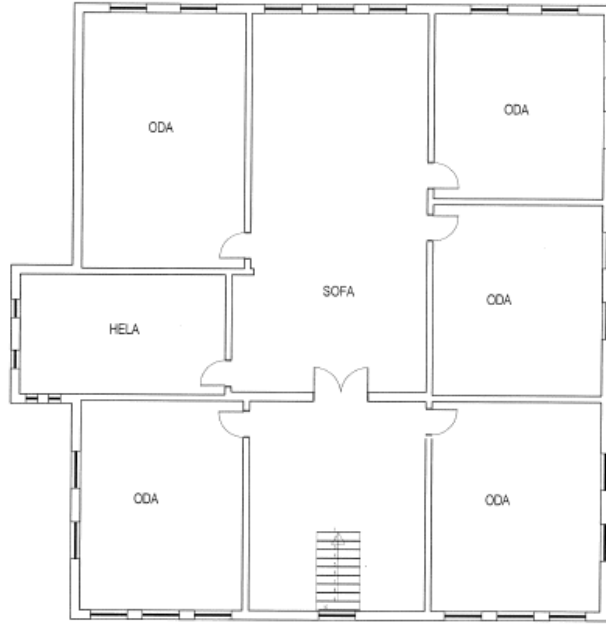
**Plan 31: 22 Numaralı Ev İkinci Kat Planı(Hazırlayan Ebru Eroğlu)**

Yapı plan olarak şöyledir: Yapıda ikinci katta beş oda ve bir helâ bulunmaktadır. İkinci kat odalarının hepsi aynı ölçüde olup sadece güneydoğu ile güneybatı köşede yer alan oda diğerlerinden daha büyük ölçülerdedir. Birinci katta ise dört oda ve bir helâ yer almaktadır. Yine birinci kat odalarının hepsi aynı ölçüde olup sadece güneydoğu ile güneybatı köşede yer alan oda diğerlerinden daha büyük ölçülerdedir. Katlar arası bağlantı tek yönlü dönel ve ahşap merdiven ile sağlanmaktadır.(Fotoğraf 147). Yapıda Türk evinin genel özelliklerinden ocak, yüklük, gusülhane, çiçeklik ve kiler bulunmaktadır.(Fotoğraf 148–149–150). Ocaklar kaş kemerlidir. Yapıda mutfak için ayrı bir yer yoktur. Yapının sofasının bir bölümü mutfak olarak kullanılmaktadır. Yapıda yer alan tavanlar düz tavadır. Yapı içinde kullanılan kapılarda tek kanatlı ve ahşaptır.

**2.22.8.Plan ve Kesiti:** Yapı kuzeydoğu-güneybatı yönünde uzanmaktadır. Yapının ön cephesi kuzeydoğuya, arka cephesi güneybatıya bakmaktadır. Yapının yan cepheleri ise güneydoğu ve kuzeybatıya bakmaktadır. Yapının plan ve kesiti ile ilgili yapılmış bir çalışma bulunmamaktadır. Fakat yapıyla ilgili yapmış olduğum çizimlerden yola çıkarak yapının ikinci katı iki yüzlü iç sofalı plan tipine, birinci katı ise dış sofalı L plan tipine girmektedir. Dış sofada açık olan sofa burada kapalıdır. Yapının zemin katına ev sahibinin izin vermemesi dolayısıyla girilemediğinden plan tipi ile ilgili bilgimiz bulunmamaktadır (Plan 31–32).

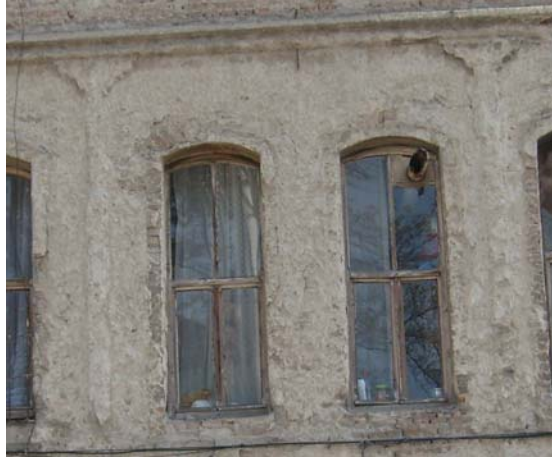
**Fotoğraf 151: Yapıdan kemerli pencere örneği**

**2.22.9.Süsleme:** Yapıda dış cephede sadece kapılarda dikdörtgenler yer almakta, pencerelerde de kemerler bulunmaktadır.(Fotoğraf 151). Yapı dış cephesini hareketlendirmek için bazı düzenlemeler yapılmıştır. Bunun dışında bir süsleme içermez. Yapı içinde de tavanlar düzdür. Ocaklar kemerlidir. Dolaplarda da geometrik düzenlemeler bulunmaktadır.

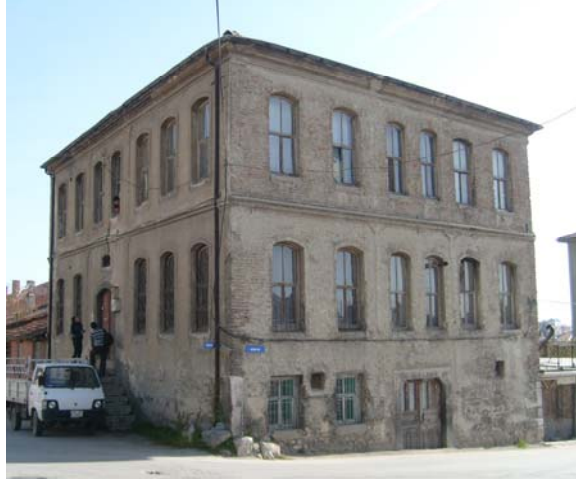
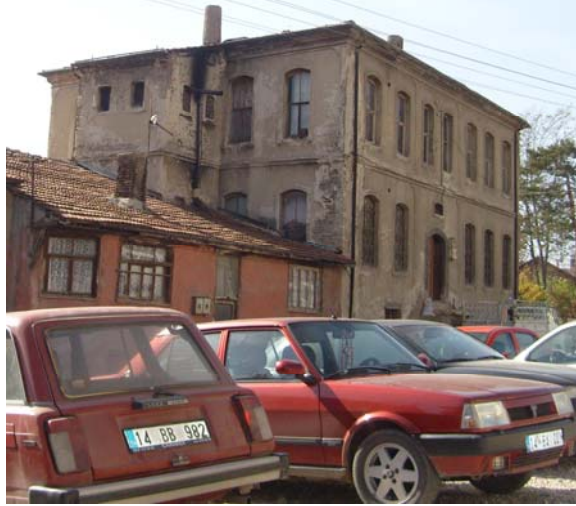
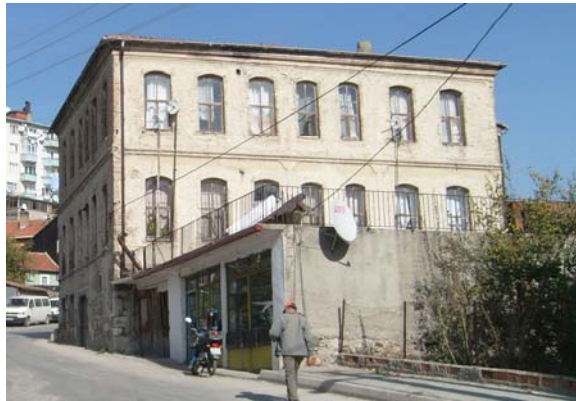
**2.22.10.Dış Görünüşü:** Yapı dış görünüş olarak üç katlı bir konuttur. Zemin kat, birinci kat ve ikinci kat olmak üzere üç katlıdır.(Fotoğraf 152-153-154). Yapı güneybatı cephesi ve kuzeybatı cephesi zemin katı bir yapıyla bitişik nizamdadır. Kıрма çatılı ve saçak altı kapalıdır. Çatı kaplaması olarak marsilya yani yeni kiremitler kullanılmaktadır. Yapı dış görünüş olarak zemin kat dışında simetriktir. Yapıda katları ayıran ahşap silmeler belirgin bir şekilde görülmektedir. Yapının güneydoğu cephesinde yer alan cephe ortasında tek çıkması dışında çıkması bulunmamaktadır. Yapının iki adet girişi bulunmaktadır. Bunlardan birisi kuzeydoğu cephede yer almaktadır. Kuzeydoğu cephede yer alan giriş çift kanatlı ve ahşaptır.(Fotoğraf 155). Bu girişe çift yönlü merdiven ile ulaşılmaktadır.(Fotoğraf 156). Bu giriş doğrudan birinci kata açılmaktadır. Yapının kuzeybatı cephesinde yer alan girişte çift kanatlı ve ahşaptır. Bu girişte zemin kata açılmaktadır. Kapılarda kapı tokmağı bulunmamaktadır. Yapıda ikinci kat kuzeydoğu cephesinde yedi, kuzeybatı cephesinde altı, güneybatı cephesinde ise yedi pencere yer almaktadır. Yapıda birinci kat kuzeydoğu cephesinde biri kapı üzerinde yer almak üzere beş, kuzeybatı cephesinde altı ve güneybatı cephesinde yedi pencere bulunmaktadır. Yapıda zemin katın kuzeybatı cephesinde dört pencere yer almaktadır. Pencerele içe açılan kanat biçiminde pencere ve giyotin penceredir ve enine ve boyuna dikdörtgen formdadır. Bazı

pencerelerde demir parmaklıklar yer almaktadır. Zemin kat pencereleri dışındakiler ise kemerli penceredir.

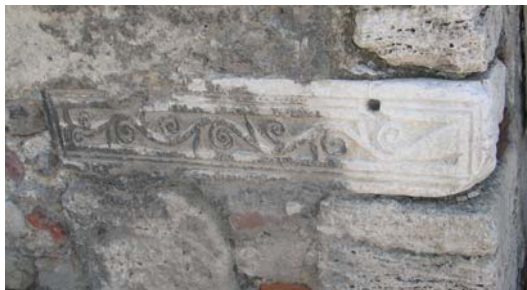
**Fotoğraf 157: Yapıdan devşirme malzeme**

**2.22.11.Malzeme ve Duvar Tekniği:** Yapı yığma tuğla tekniğindedir. Çatı kaplaması olarak marsilya kiremitler kullanılmıştır. Yapıda pencere söveleri, ana giriş kapıları, saçak altları, katları birbirinden ayıran silmeler, üst kata çıkış merdiveni, tavanlar, yüklükler, kiler ve çiçeklik tamamen ahşap malzemenin ağırlıkta olduğu yerlerdir. Kapı tutacaklarında ve bazı pencere korkuluklarında metal, pencerelerde cam bulunmaktadır. Yine yapıda dış cephede yer alan birinci kata çıkış merdiveni ise taştandır. Yapı içinde zemin döşemesi olarak zemin katta taş, diğer katlarda ahşap kullanılmıştır. Yapıda bazı devşirme malzemelerde görülmektedir. Yapının kuzeybatı cephesinde kıvrımlı bir düzenlemenin olduğu devşirme taş dikkat çekmektedir. (Fotoğraf 157).

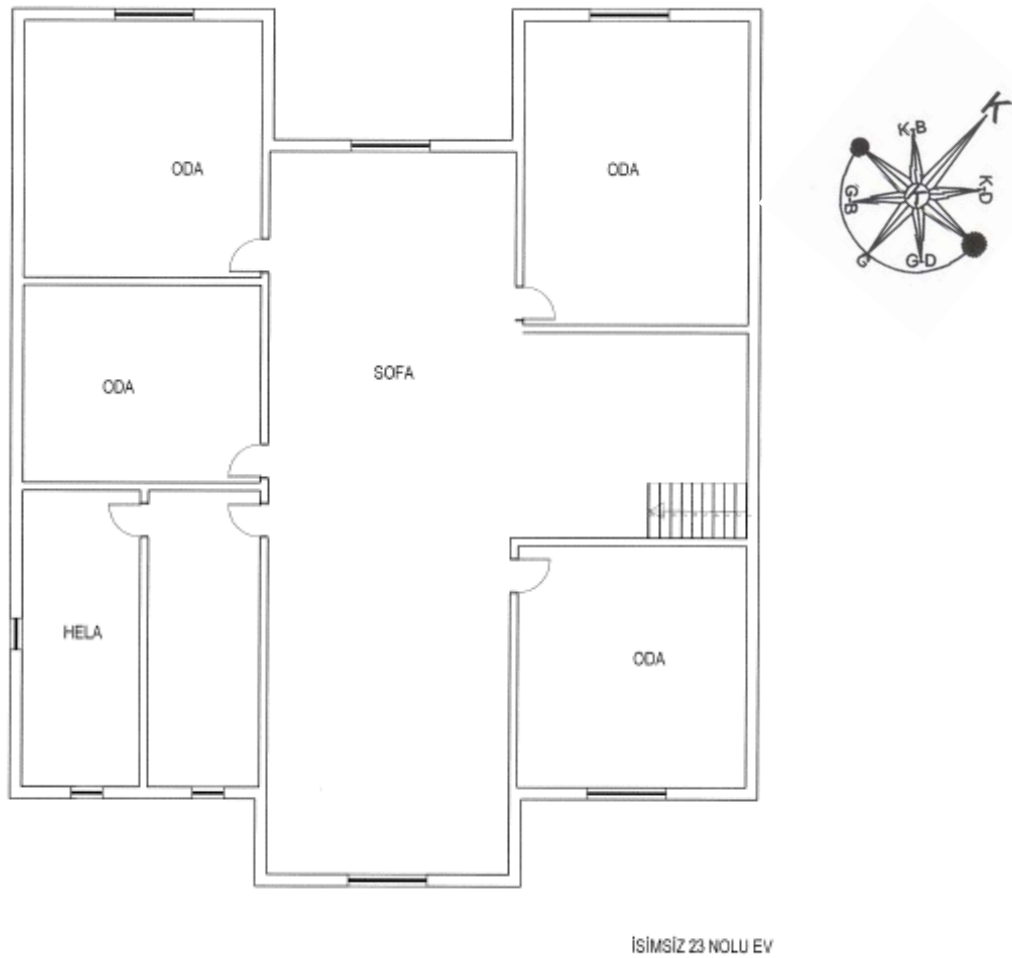
**Plan 33: 23 Numaralı Ev İkinci Kat Planı(Hazırlayan Ebru Eroğlu)**

diğerlerinden daha büyük ölçülerdedir. Birinci katta üç oda ve bir helâ yer almaktadır. Birinci katta kuzeydoğu ve kuzeybatı köşede yer alan oda da diğerlerinden daha büyük ölçülerdedir. Katlar arası bağlantı dönel ve ahşap olan merdivenler ile sağlanmaktadır. (Fotoğraf 160). Yapıda Türk evinin genel özelliklerinden ocak, yüklük, gusûlhane, sergen ve kiler bulunmaktadır.(Fotoğraf 161–162–163). Ocaklar basık sivri kemer ve kaş kemerden oluşmaktadır. Bunun dışında kaş kemer ve köşeli kemerden oluşan ocaklarda bulunmaktadır. Yapıda mutfak için ayrı bir yer yoktur. Odalarda yer alan ocak ve dolaplı kısımlar mutfak olarak kullanılmaktadır. (Fotoğraf 164). Yapıda yer alan tavanlar düz tavandır. Yapı içinde kullanılan kapılarda tek kanatlı ve ahşaptır.

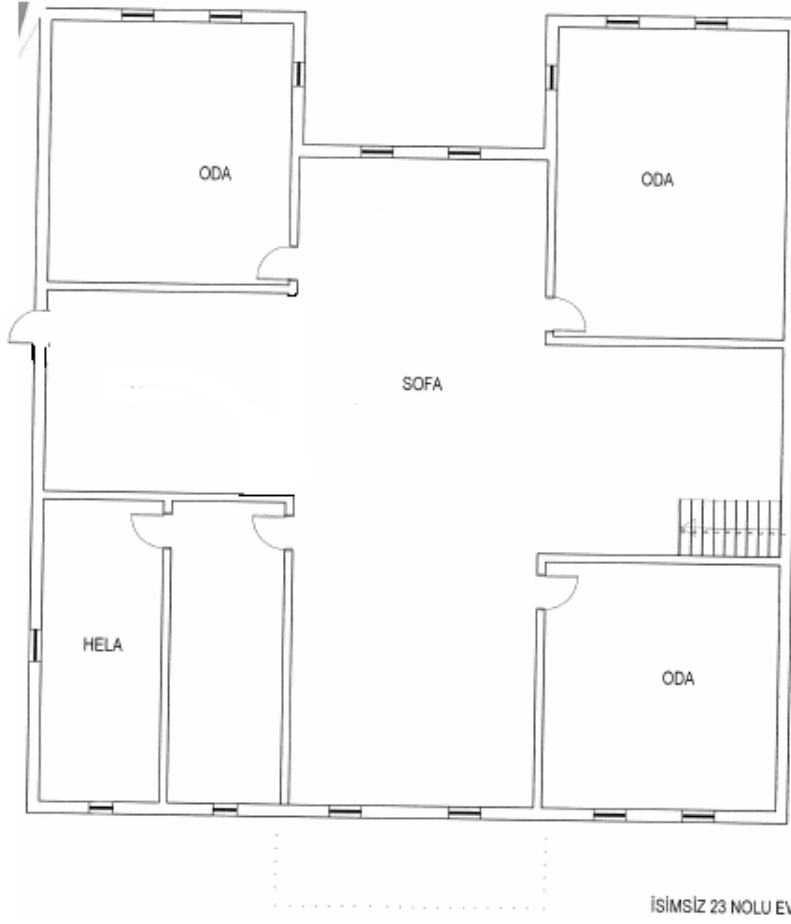
**Plan 34: 23 Numaralı Ev Birinci Kat Planı(Hazırlayan Ebru Eroğlu)**

Yapı plan olarak şöyledir: Yapıda ikinci katta dört oda ve bir helâ yer almaktadır. İkinci katta kuzeydoğu ve kuzeybatı köşede yer alan oda

**2.23.8.Plan ve Kesiti:** Yapı güneydoğu-kuzeybatı yönünde uzanmaktadır. Yapının ön cephesi güneydoğuya, arka cephesi kuzeybatıya, yan cepheler ise kuzeydoğu ve güneybatıya bakmaktadır. Yapının plan ve kesiti ile ilgili yapılmış bir çalışma bulunmamaktadır. Fakat yapıyla ilgili yapmış olduğum çizimlerden yola çıkarak yapının ikinci katı iki yüzlü iç sofalı plana girer. Fakat burada iki yüzlü iç sofalı plana bir eyvan ilavesi yapılmıştır. Yapının birinci katı ise dört köşeli orta sofalı plan tipine girmektedir (Plan 33–34).

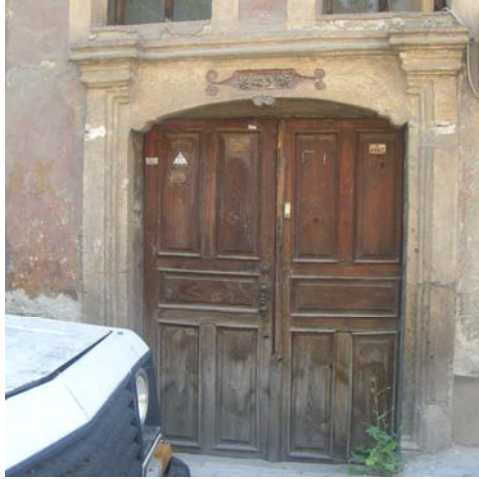
Fotoğraf 165: Yapıdan ana giriş kapısı ve düzenlemesi

**2.23.9.Süsleme:** Yapıda dış cephede yer alan ana giriş kapılarında dikdörtgenler kullanılmaktadır. Dış cephe bazı düzenlemeler ile hareketlendirilmiştir.(Fotoğraf 165). Yapı dış cephesinde gömme sütunlar dikkat çekmektedir. Yine yapıda dış cephede pencereler kemerlidir. Ana giriş kapısı üzerinde yer alan kitabede de iç içe kıvrımlar ve çiçekler

görülmektedir. Yapının içinde tavanlar düz olup süsleme içermez. Ocaklar kemerlidir. Dolap kapaklarında da dikdörtgenler kullanılmıştır.
