**BOLU İL MERKEZİNDE BULUNAN ESKİ EVLER**

**YÜKSEK LİSANS TEZİ**

**HAZIRLAYAN  
Ebru EROĞLU**

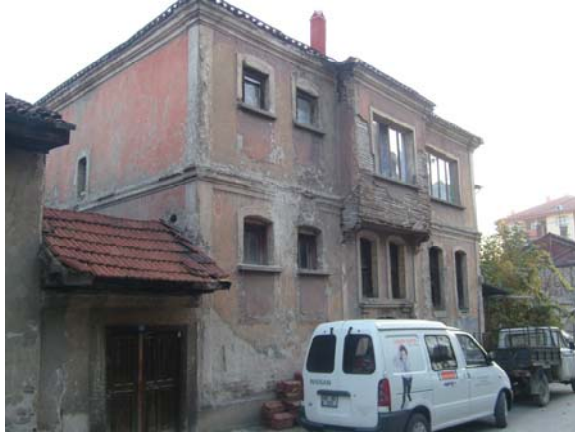
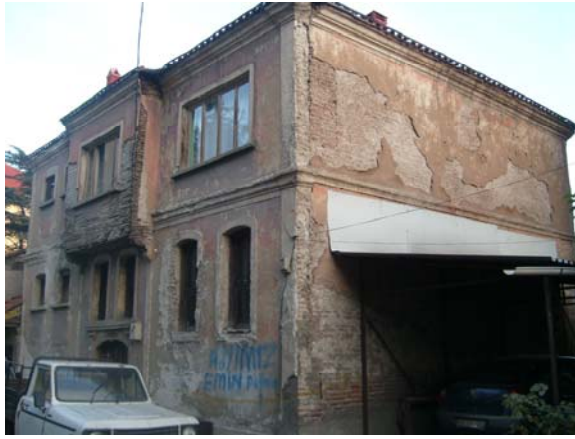
**2.23.10.Dış Görünüşü:** Yapı zemin kat, birinci kat ve ikinci kat olmak üzere üç katlı bir konuttur. (Fotoğraf 166–167).Yapı kuzeydoğu cephesinde garaj, güneybatı cephesinde ise bahçeye giriş kapısı bulunmaktadır. Kıрма çatılı ve saçak altı kapalıdır. Çatı kaplaması olarak marsilya yani yeni kiremitler kullanılmaktadır. Yapı dış görünüş olarak simetrik değildir. Yapıda katları ayıran ahşap silmeler belirgindir. Yapının güneydoğu cephesi cephe ortasında tek çıkmalıdır. Kuzeybatı cephesi ise çift köşe çıkmalıdır. Çıkma altı ahşap konsollar ile desteklenmiştir. Yapının üç adet girişi bulunmaktadır. Bunlardan birisi güneydoğu cephede, birisi güneybatı cephede, biriside kuzeybatı cephededir. Güneydoğu cephede yer alan giriş çift kanatlı ve ahşap, güneybatı ve kuzeybatıda yer alan iki giriş ise tek kanatlı ve ahşaptır. Bahçeye giriş ise tek kanatlı ve ahşaptır. Kapılarda kapı tokmağı bulunmamaktadır. Güneydoğu cephede yer alan ana giriş kapısı üzerinde ise kitabe bulunmaktadır. Yapıda ikinci kat güneydoğu cephesinde dört, güneybatı cephesinde bir, kuzeybatı cephesinde ise üç pencere yer almaktadır. Birinci kat güneydoğu cephesinde altı, güneybatı cephesinde bir, kuzeybatı cephesinde ise yedi pencere bulunmaktadır. Zemin kat kuzeybatı cephesinde ise üç pencere bulunmaktadır. Pencereleler içe açılan kanat

biçiminde pencere ve giyotin penceredir ve enine ve boyuna dikdörtgen formdadır. Pencereilerin büyük çoğunluğu kemerlidir.

**2.23.11.Malzeme ve Duvar Tekniği:** Yapı kuzeydoğu cephesi hariç hımış üzeri bağdadi uygulama görülmektedir. Yapının kuzeydoğu cephesi ise yığma tuğladır. Çatı kaplaması olarak marsilya kiremitler kullanılmıştır. Yapıda pencere söveleri, çıkma altı destekleri, ana giriş kapıları, üst kata çıkış merdiveni, tavanlar, kiler ve yüklük tamamen ahşap malzemenin ağırlıkta olduğu yerlerdir. Kapı tutacaklarında metal, pencerelerde cam malzeme görülmektedir. Yapı içinde zemin döşemesi olarak zemin katta taş, diğer katlarda taş üzeri ahşap kaplama kullanılmıştır.

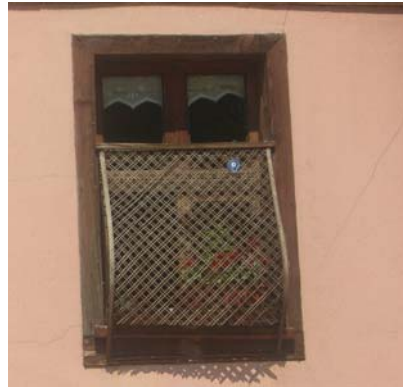
**Fotoğraf 169: Yapıdan kafesli pencere**

**2.24.9.Süsleme:** Yapıda kuzey cephede yer alan ana giriş kapısı ve bahçe kapısında dikdörtgenler kullanılmaktadır. Yine yapıda kuzey cephede yer alan pencerede kafes yer almaktadır.(Fotoğraf 169). Yapıda kuzey cephede çıkma ön cephesinde yer alan pencereler kemerlidir.

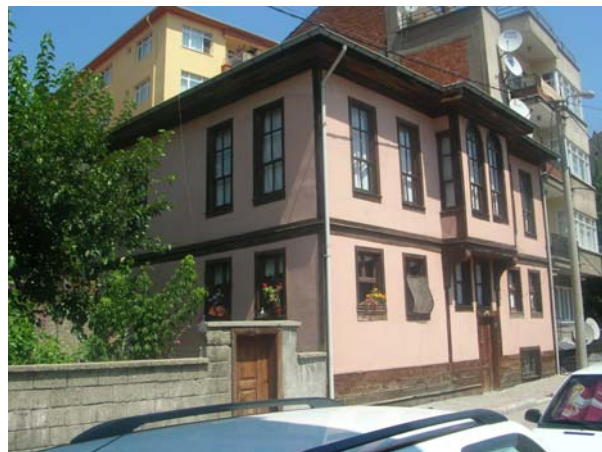
**Fotoğraf 170: Yapıdan kuzeydoğu görünüm**

**2.24.10.Dış Görünüşü:** Yapı dış görünüş olarak zemin kat ve birinci kat olmak üzere iki katlı bir konuttur. Yapıda subasman seviyesinde kalan ve kat oluşturmeyen bodrum bölümü yer almaktadır.(Fotoğraf 170). Kıрма çatılı ve saçak altı kapalıdır. Çatı kaplaması olarak marsilya yani yeni kiremitler kullanılmaktadır. Yapı dış görünüş olarak oldukça simetriktir. Yapıda katları ayıran ahşap silmeler belirgindir. Yapının kuzey cephesi cephe ortasında tek çıkmalıdır. Çıkma altı ahşap konsollar ile desteklenmiştir. Yapıya giriş kuzey cephede yer alan tek kanatlı ahşap kapıyla sağlanmaktadır. Yapıya girişin dışında birde yapının doğu cephesinde bahçeye giriş bulunmaktadır. Bu giriş tek kanatlı ve ahşaptır. Kapılarda kapı tokmağı bulunmamaktadır. Yapıda birinci kat kuzey cephesinde sekiz, doğu cephesinde ise dört pencere bulunmaktadır. Zemin kat kuzey cephesinde altı, doğu cephesinde ise üç pencere bulunmaktadır. Yapıda bodruma açılan kuzey cephede bir pencere bulunmaktadır. Yapının batı cephesi yanındaki yapıyla bitişik olduğu için pencere yoktur. Pencereler giyotin penceredir, enine ve boyuna dikdörtgen formdadır. Pencerelerin kuzeyde yer alan çıkma ön cephesinde olanları kemerlidir. Kuzey cephede yer alan iki pencere kafeslidir. Bodruma açılan pencere demir kafesli, zemin kata açılan pencere ise ahşap kafeslidir. (Fotoğraf 171–172).

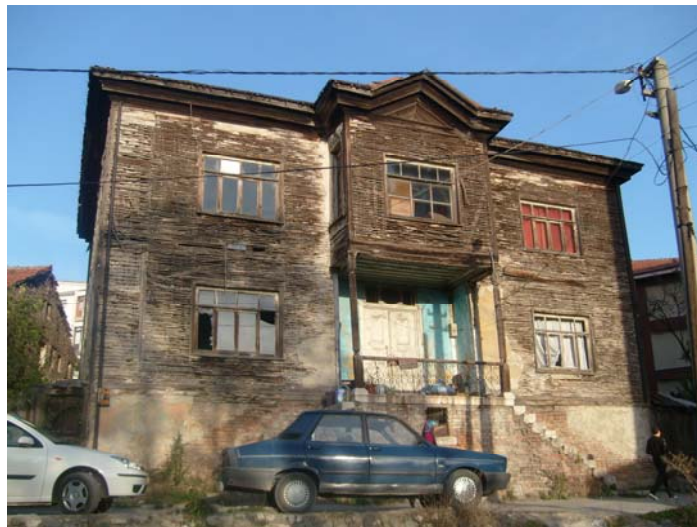
**Fotoğraf 173:Yapıdan güneybatı cephe görünümü**

**2.25.4.Yapının Tanımı:** Bahçesi bulunan yapılar içerisinde yer almaktadır. Yapının kuzeydoğu cephesinde bir bahçesi bulunmaktadır. Yapı herhangi bir yapıyla bitişik düzende değildir.(Fotoğraf 173)

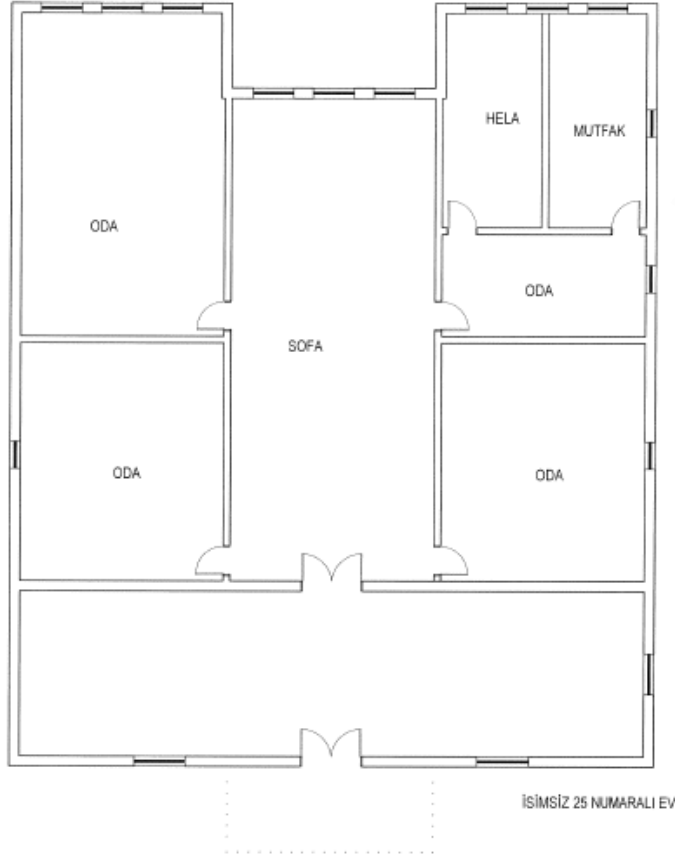
**Plan 35: 25 Numaralı Ev Birinci Kat Planı(Hazırlayan Ebru Eroğlu)**

**2.25.8.Plan ve Kesiti:** Yapı güneybatı-kuzeydoğu yönünde uzanmaktadır. Yapının ön cephesi güneybatıya, arka cephesi kuzeydoğuya, yan cepheler ise güneydoğu ve kuzeybatıya bakmaktadır. Yapının plan ve kesiti ile ilgili yapılmış bir çalışma bulunmamaktadır. Fakat yapıyla ilgili yapmış olduğum çizimlerden yola çıkarak yapının birinci katı iki yüzlü iç sofalı plan tipine girmektedir ( Plan 35). Yapının sadece birinci kat çizimi yapılabilmektedir. Çünkü diğer katlara konut sahibinin izni olmadığı için girilememiştir.

Yapı plan olarak şöyledir: Yapıda birinci katta dört oda, bir helâ ve bir mutfak yer almaktadır. Odalardan kuzeybatı ve kuzeydoğu köşenin birleştiği yerde yer alan oda diğer odalara oranla daha büyük ölçülerdedir. Yapının birinci kat dışında diğer katlarına girilememiştir. Yapıda Türk evinin genel özelliklerinden ocak, yüklük ve gusülhane bulunmaktadır.(Fotoğraf 174–175). Ocaklar kemerlidir. Yapıda mutfak için ayrı bir yer yoktur. Odalarda yer alan ocak ve dolaplı kısımlar mutfak olarak kullanılmaktadır. Yapıda yer alan tavanlar düz tavandır.(Fotoğraf 176). Yapı içinde kullanılan kapılarda tek kanatlı ve ahşaptır.

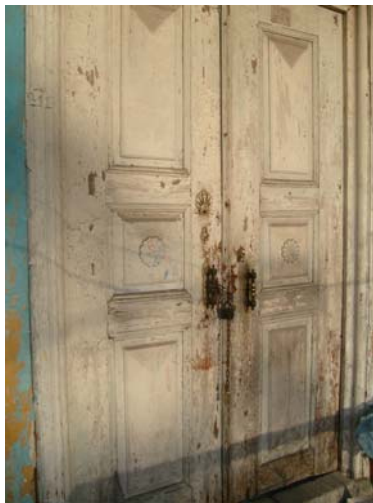
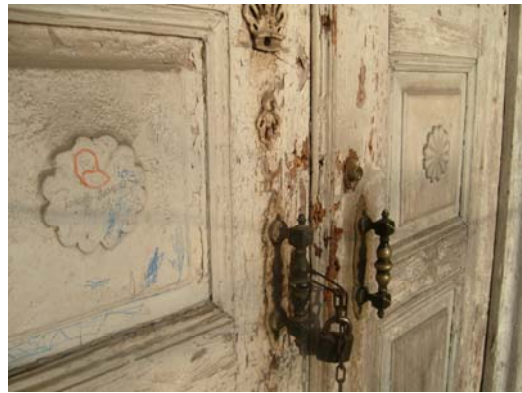
**Fotoğraf 177–178:Yapıdan ana giriş kapısı ve detayı**

**2.25.9.Süsleme:** Yapıda güneybatı cephede yer alan ana giriş kapılarında dikdörtgenler kullanılmaktadır.(Fotoğraf 177–178). Ayrıca ana giriş kapısında bugün kırılmış olan kapı tokmağın da bazı düzenlemeler görülmektedir. Yine ana giriş kapısı üzerinde aplike tekniği ile yapılmış çiçekler dikkat çekmektedir. Çıkmayı taşıyan ahşap direk başlarında da dekoratif şekiller bulunmaktadır.(Fotoğraf 179). Yine yapıda kuzeydoğu cephe pencereleri kemerlidir. Yapının içinde tavanlar düz olup süsleme içermez. Ocaklar kemerlidir. Dolap kapaklarında da dikdörtgenler kullanılmıştır.

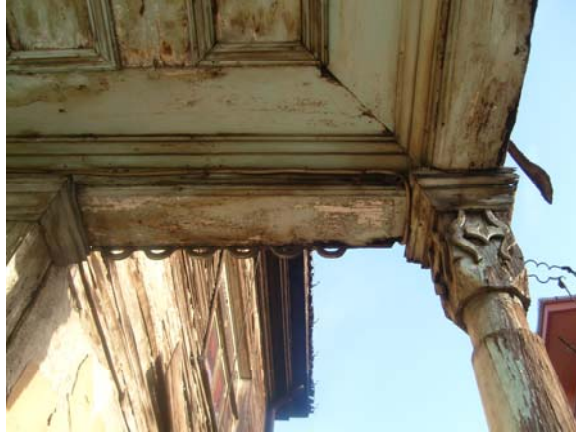
**Fotoğraf 179:**Yapıdan çıkmayı taşıyan ahşap sütun başlarındaki dekoratif şekiller

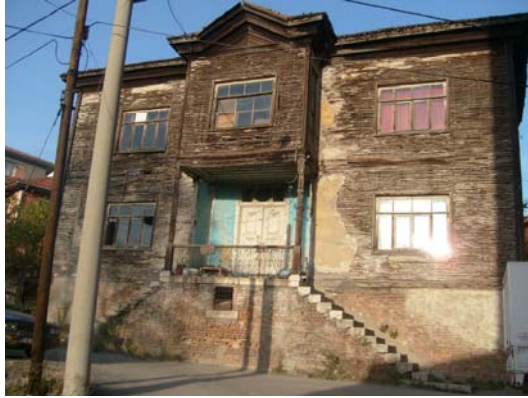
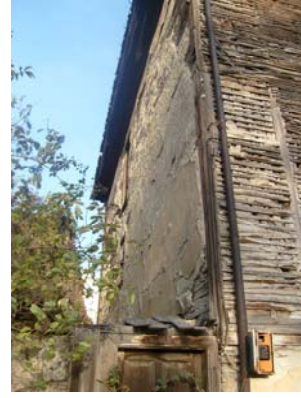
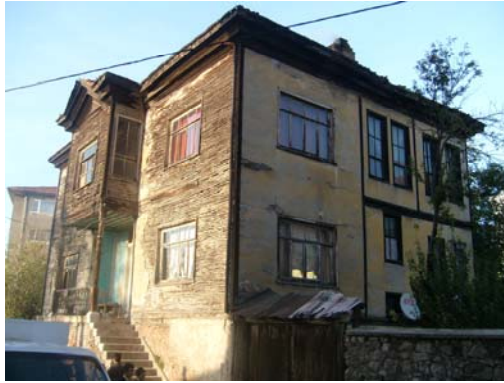
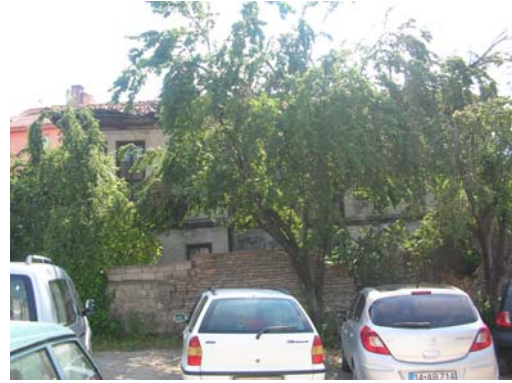
**2.25.10.Dış Görünüşü:** Yapı zemin kat, birinci kat ve ikinci kat olmak üzere üç katlı bir konuttur.(Fotoğraf 180–181–182–183). Kıрма çatılı ve saçak altı kapalıdır. Çatı kaplaması olarak alaturka kiremitler kullanılmaktadır. Yapı dış görünüş olarak simetriktir. Yapıda katları ayıran ahşap silmeler belirgin değildir. Yapının güneybatı cephesi cephe ortasında tek çıkmalıdır. Kuzeydoğu cephesi ise çift köşe çıkmalıdır. Güneybatı cephede yer alan çıkma ahşap sütunlar ile taşınmaktadır. Yapıya giriş güneybatı cephede yer alan çift kanatlı ahşap kapıyla sağlanmaktadır. Bu ana giriş kapısına kapı tokmağı kırılmış yerine kapı tutacakları yerleştirilmiştir. Güneybatı cephede yer alan ana giriş kapısı doğrudan birinci kata açılmaktadır. Bu girişe ise çift yönlü ve taş basamaklı merdiven ile ulaşılmaktadır.(Fotoğraf 184). Yapının kuzeybatı cephesinde ise tek kanatlı ve ahşap bahçeye giriş kapısı bulunmaktadır. Güneybatı cephede yer alan ana giriş kapısı üzerinde üç adet sofayı aydınlatmak için konulan pencere bulunmaktadır. İkinci kat güneybatı cephesinde beş, kuzeybatı cephesinde bir, güneydoğu cephesinde beş, kuzeydoğu cephesinde ise on bir pencere yer almaktadır. Birinci kat güneybatı cephesinde üçü kapı üzerinde yer almak üzere beş, kuzeybatı cephesinde bir, güneydoğu cephesinde dört, kuzeydoğu cephesinde ise on bir pencere bulunmaktadır. Yapıda zemin kat güneybatı cephesinde bir pencere bulunmaktadır. Pencereler içe açılan kanat biçiminde pencere ve

**Fotoğraf 180–181:Yapıdan güneybatı cephe ve kuzeybatı cephe**

**Fotoğraf 182–183:Yapıdan güneydoğu cephe ve kuzeydoğu cephe**

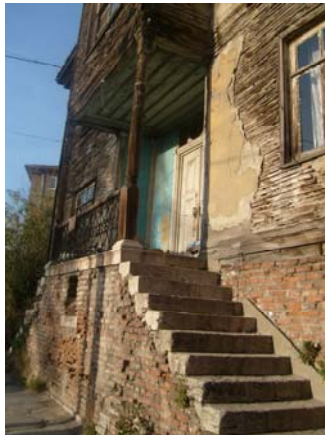
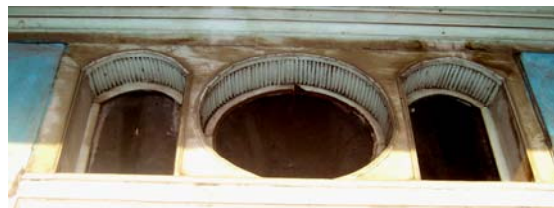
**Fotoğraf 184–185:Yapıdan birinci kata çıkış merdiveni ve pencere detayı**

giyotin penceredir, enine ve boyuna dikdörtgen formdadır. Güneybatı cephede ana giriş üzerinde yer alan pencerelerden kenardakiler kemerli ortadaki daire formundadır.(Fotoğraf 185).

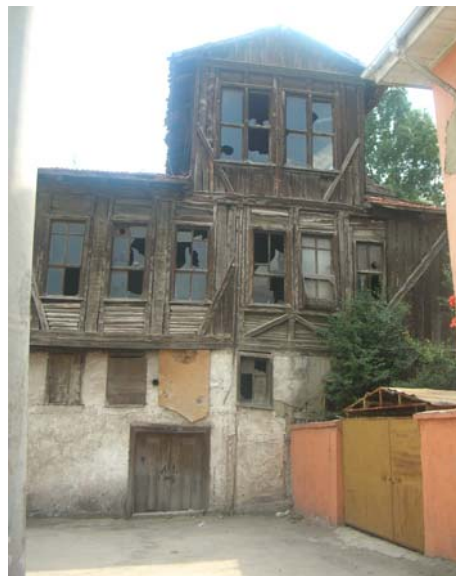
**Fotoğraf 186: Yapıdan güneybatı cephe**

**2.26.4.Yapının Tanımı:** Yapı bahçesi olan yapılar içerisinde yer almaktadır. Yapının kuzeydoğu cephesinde bir bahçesi yer almaktadır. Yapı kuzeybatı cephesi diğer yapıyla bitişik düzendedir. Yapının güneybatı cephesine diğer yapıya ait bir giriş eklenmiştir.(Fotoğraf 186).

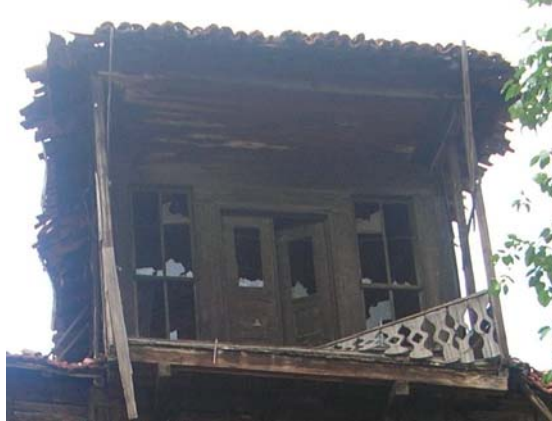
**2.26.9.Süsleme:** Yapıda güneybatı cephede yer alan ana giriş kapısında dikdörtgenler kullanılmaktadır. Yapının kuzeydoğu cephesinde yer alan cihannüma katında ise balkon korkulukları muhtelif şekiller içermektedir. (Fotoğraf 187).

**Fotoğraf 187:Yapıdan yıkılmış balkon korkuluğu**

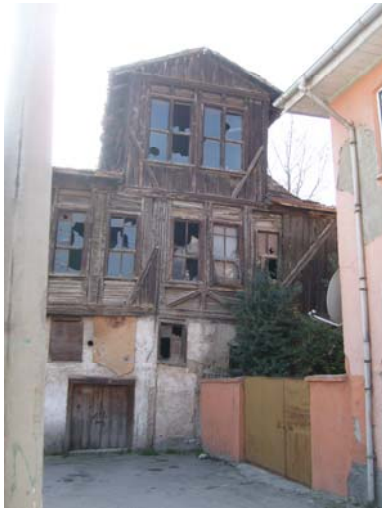
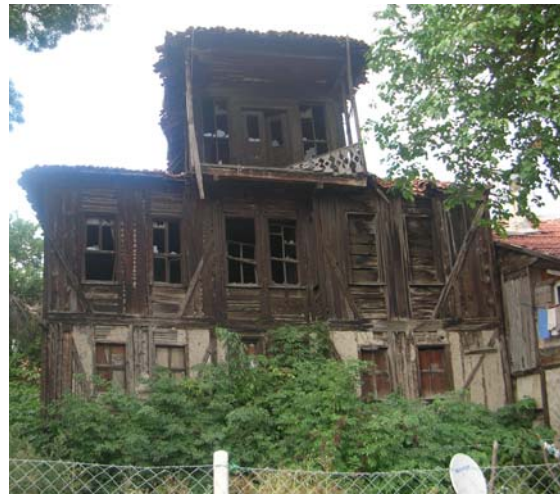
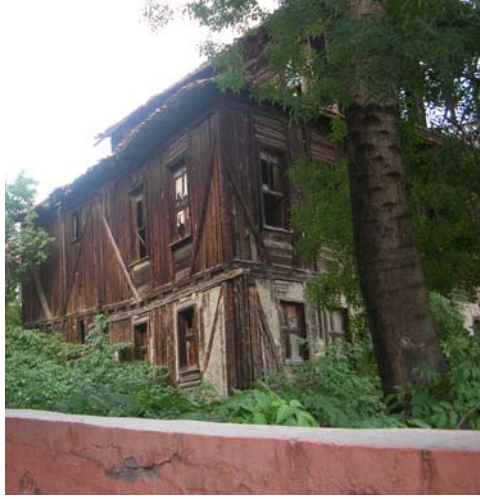
**2.26.10.Dış Görünüşü:** Yapı dış görünüş olarak zemin kat, birinci kat ve cihannüma katından oluşmaktadır.(Fotoğraf 188–189–190). Kırma çatılı ve saçak altı açıktır. Çatı kaplaması olarak alaturka kiremitler kullanılmaktadır. Yapı dış görünüş olarak simetrik değildir. Yapıda katları ayıran ahşap silmeler belirgindir. Yapının çıkması bulunmamaktadır. Kuzeydoğu cephede cihannüma katında bir balkonu bulunmaktadır. Yapıya giriş güneybatı cephede yer alan çift kanatlı ahşap kapıyla sağlanmaktadır. Yapıda balkona çıkış kapısı da çift kanatlı ve ahşaptır. Kapılarda kapı tokmağı bulunmamaktadır. Yapının cihannüma katının güneybatı cephesinde iki, kuzeydoğu cephesinde de iki pencere bulunmaktadır. Birinci kat güneybatı cephesinde altı, güneydoğu cephesinde üç ve güneybatı cephesinde ise altı pencere bulunmaktadır. Zemin kat güneybatı cephesinde üç, güneydoğu cephesinde üç ve kuzeydoğu cephesinde ise altı pencere bulunmaktadır. Pencereleer giyotin penceredir ve form olarak boyuna dikdörtgen formdadır.

**Fotoğraf 188–189:**Yapıdan güneybatı ve kuzeydoğu cephe

**Fotoğraf 190: Yapıdan güneydoğu cephe**

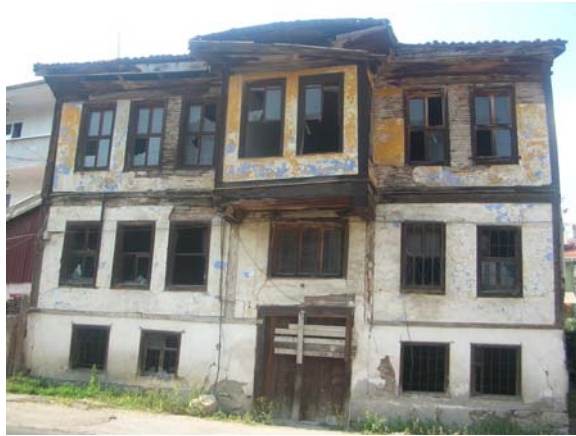
**Fotoğraf 191:** Yapıdan güneydoğu cephe

**2.27.4.Yapının Tanımı:** Yapı güneybatı cephesi diğer bir yapıyla bitişik düzendedir. Yapının bir bahçesi ya da yapının dış cephesine eklenmiş bir bölümü bulunmamaktadır.(Fotoğraf 191).

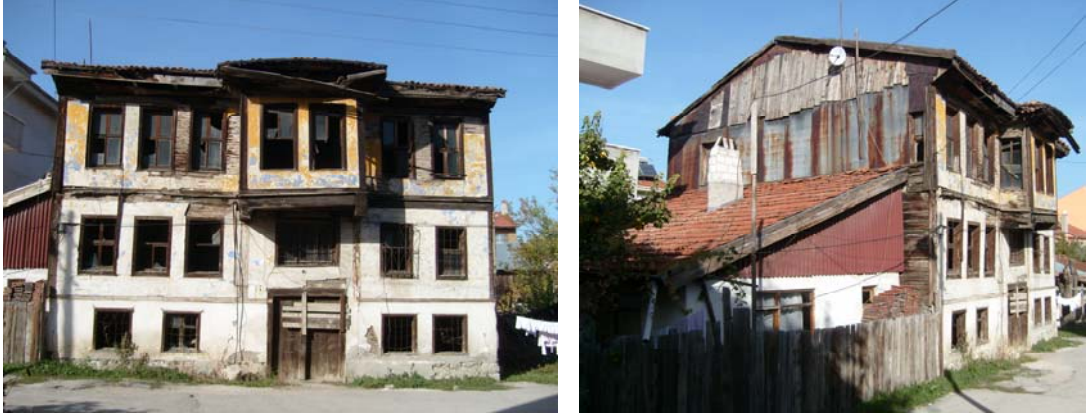
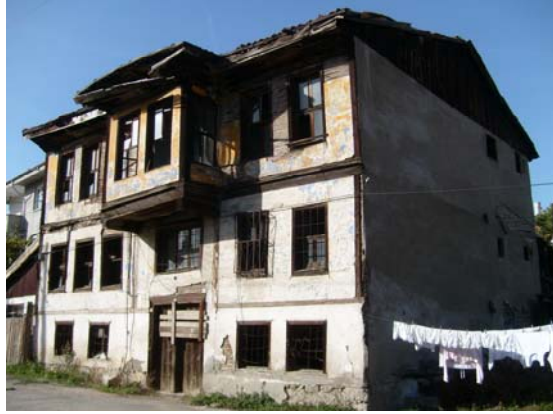
**2.27.10.Dış Görünüşü:** Yapı dış görünüş olarak zemin kat, birinci kat ve ikinci kat olmak üzere üç katlı bir konuttur.(Fotoğraf 192–193–194).Kırma çatılı ve saçak altı kapalıdır. Çatı kaplaması olarak alaturka kiremitler kullanılmaktadır. Yapı dış görünüş olarak çok fazla simetrik değildir. Yapıda katları ayıran ahşap silmeler belirgindir. Yapı güneydoğu cephesi cephe ortasında tek çıkmalıdır. Çıkma altı düz ahşap kiriş ile desteklenmiştir. Yapıya giriş güneydoğu cephede yer alan çift kanatlı ahşap kapıyla sağlanmaktadır. Ana giriş kapısında kapı tokmağı bulunmamaktadır. Yapının ikinci katının güneydoğu cephesinde dokuz, kuzeydoğu cephesinde ise iki pencere bulunmaktadır. Birinci kat güneydoğu cephesinde altı, kuzeydoğu cephesinde iki pencere bulunmaktadır. Zemin kat güneydoğu cephesinde dört pencere bulunmaktadır. Pencereler içe açılan kanat biçiminde ve giyotin penceredir, enine ve boyuna dikdörtgen formdadır.

Fotoğraf 192-193: Yapıdan güneydoğu cephe ve güneybatı cephe

Fotoğraf 194: Yapıdan kuzeydoğu cephe

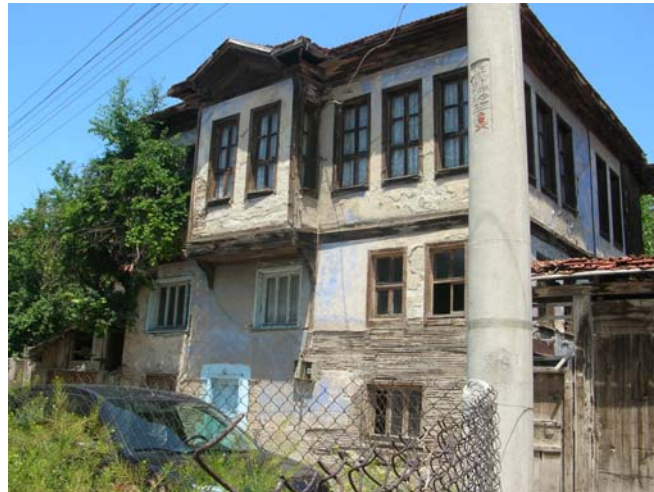
**Fotoğraf 195: Yapıdan doğu cephe**

**2.28.4.Yapının Tanımı:** Yapı bahçesi olan yapılar içersinde yer almaktadır. Yapının doğu cephesinde bahçesi yer almaktadır. Yapının batı cephesinde ise odunluk kısmına giriş bulunmaktadır. Yapının doğu cephesi bahçeye giriş kapısıyla bitişiktir. (Fotoğraf 195).

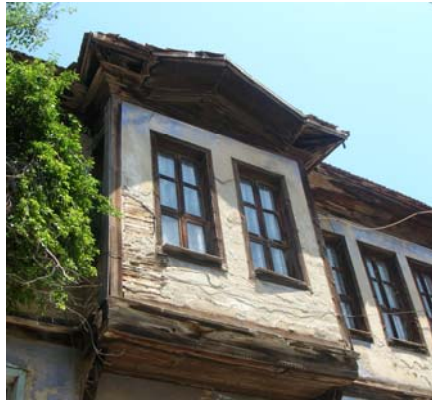
Fotoğraf 196:Yapıdan alınlık detayı

**2.28.9.Süsleme:** Yapının içine girilememiştir. Dolayısıyla iç süslemeleri hakkında bilğimiz bulunmamaktadır. Yapının dış cephesinde sadece güzel bir alınlık kısmı yer almaktadır. (Fotoğraf 196).

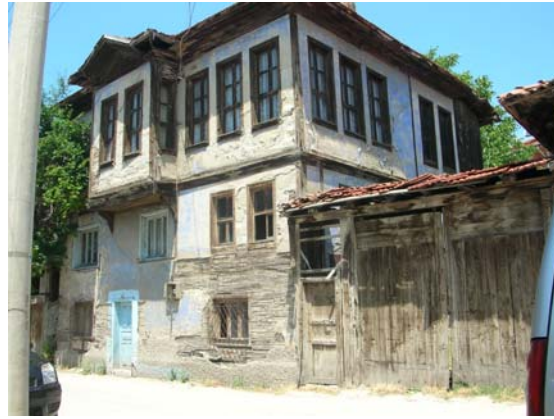
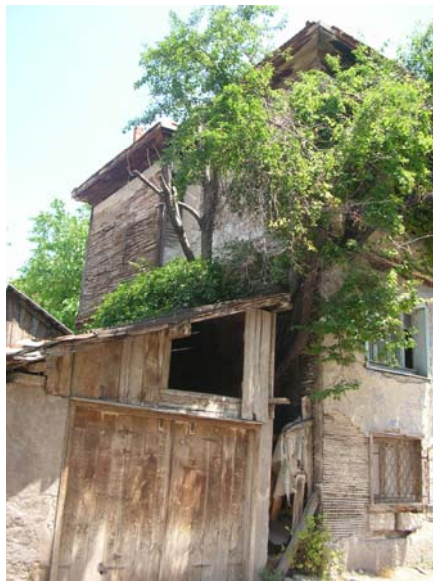
**2.28.10.Dış Görünüşü:** Yapı dış görünüş olarak zemin kat, birinci kat ve ikinci kat olmak üzere üç kattan oluşmaktadır.(Fotoğraf 197–198 ). Kıрма çatılı ve saçak altı kapalıdır. Çatı kaplaması olarak alaturka kiremit ve

marsilya kiremit kullanılmaktadır. İkinci kat çatıya üçgen bir alınlıkla bağlanmaktadır. Yapı dış görünüş olarak simetrik değildir. Yapıda katları ayıran ahşap silmeler belirgindir. Yapının kuzey cephesi cephe ortasında tek çıkmalıdır. Yapının batı cephesi ise tek köşe çıkmalıdır. Kuzey cephedeki Çıkma içi dolu ahşap konsollar ile desteklenmiştir. Yapıya giriş kuzey cephede yer alan tek kanatlı ahşap kapıyla sağlanmaktadır. Kapılarda kapı tokmağı bulunmamaktadır. Yapının ikinci katının kuzey cephesinde on ve doğu cephesinde beş pencere bulunmaktadır. Birinci kat kuzey cephesinde dört pencere bulunmaktadır. Zemin kat kuzey cephesinde ise iki pencere bulunmaktadır. Pencereler giyotin pencere ve içe açılan kanat biçiminde penceredir, boyuna ve enine dikdörtgen formdadır.

**Fotoğraf 197:Yapıdan güneybatı ve kuzeydoğu cephe**

**Fotoğraf 198: Yapıdan güneydoğu cephe**

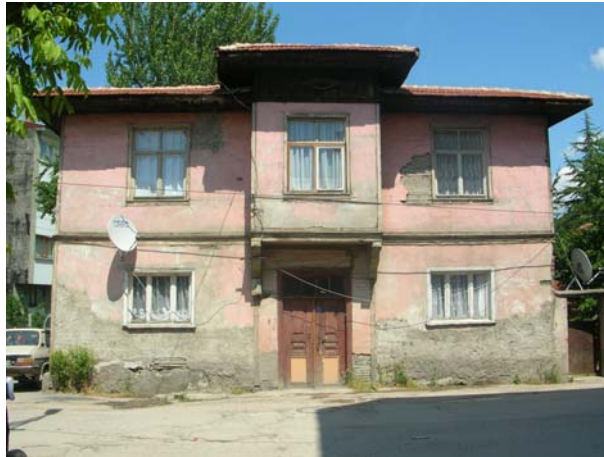
**Fotoğraf 199: Yapıdan kuzeydoğu cephe**

**2.29.4.Yapının Tanımı:** Yapı bahçesi olan yapılar içersinde yer almaktadır. Yapının kuzeybatı cephesinde bahçesi yer almaktadır. Yapının kuzeybatı cephesi bahçeye giriş kapısıyla bitişiktir. (Fotoğraf 199).

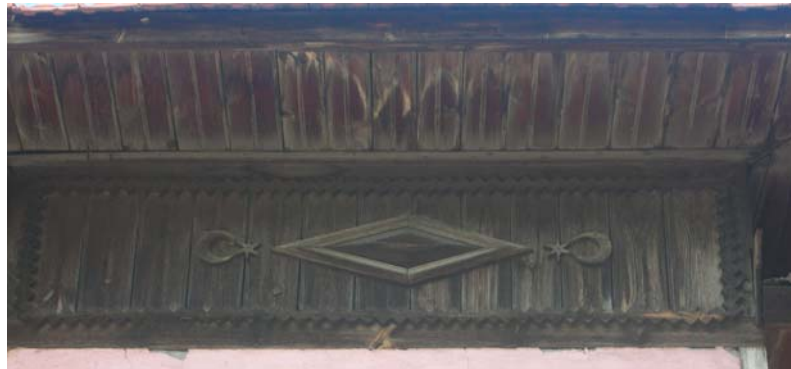
**Fotoğraf 200:Yapıdan alınlık detayı**

**2.29.9.Süsleme:** Yapının içine girilememiştir. Dolayısıyla iç süslemeleri hakkında bilgimiz bulunmamaktadır. Yapının dış cephesinde sadece güzel bir alınlık kısmı yer almaktadır. Alınlık kısmında ortada bir baklava deseni, baklava deseninin iki ucunda da ay ve yıldız motifi yer almaktadır. (Fotoğraf 200).

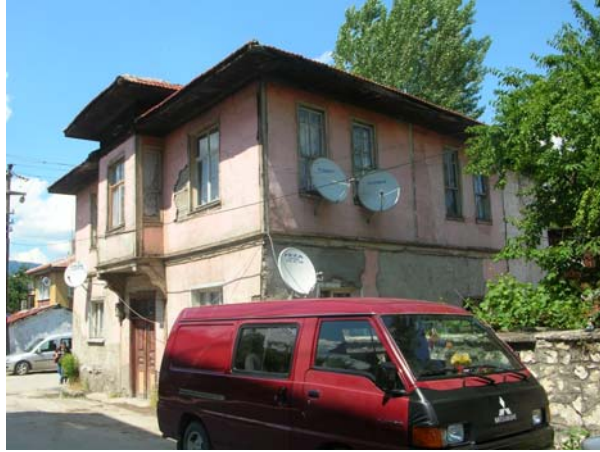
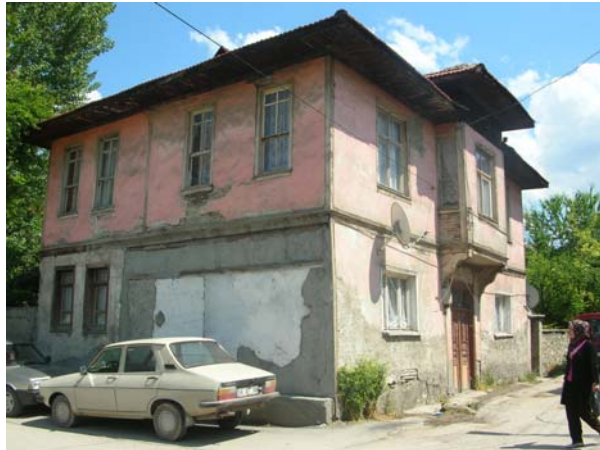
**2.29.10.Dış Görünüşü:** Yapı dış görünüş olarak zemin kat, birinci kat olmak üzere iki kattan oluşmaktadır.(Fotoğraf 201–202 ). Kıрма çatılı ve saçak altı

kapalıdır. Çatı kaplaması olarak marsilya kiremit kullanılmaktadır. Birinci kat çatıya dikdörtgen bir alınlıkla bağlanmaktadır. Yapı dış görünüş olarak simetriktr. Yapıda katları ayıran ahşap silmeler belirgindir. Yapının kuzeydoğu cephesi cephe ortasında tek çıkmalıdır. Çıkma içi dolu ahşap konsollar ile desteklenmiştir. Yapıya giriş kuzeydoğu cephede yer alan çift kanatlı ahşap kapıyla sağlanmaktadır. Kapılarda bugün kırılmış olmasına rağmen kapı tokmağı var olduğu görölmektedir. Yapının birinci katının kuzeydoğu cephesinde beş, güneydoğu ve kuzeybatı cephesinde dört pencere bulunmaktadır. Zemin kat kuzeydoğu ve güneydoğu cephesinde iki, kuzeybatı cephesinde bir pencere bulunmaktadır. Pencereleer giyotin pencere ve içe açılan kanat biçiminde penceredir, enine ve boyuna dikdörtgen formdadır.

**Fotoğraf 201:**Yapıdan kuzeydoğu ve kuzeybatı cephe

**Fotoğraf 202:**Yapıdan güneydoğu ve güneybatı cephe

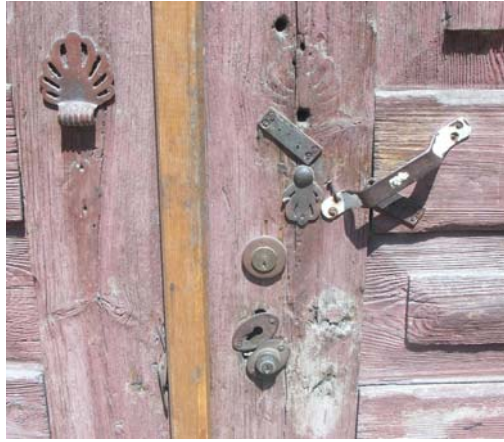
**Fotođraf 203: Yapıdan kapı tutacađı ve kapı tokmađı**

**2.29.11.Malzeme ve Duvar Tekniđi:** Yapıda inřa tekniđi olarak hımıř uzeri bađdadi uygulama g r lmektedir. Yapıda alınlık kısmında aplike tekniđinde yapılmıř s slemeler bulunmaktadır.  atı kaplaması olarak marsilya kiremitler kullanılmıřtır. Yapıda pencere s veleri, ana giriř kapısı, kat silmeleri, alınlık kısmı ve sa ak altı kaplamaları tamamen ahřap malzemenin ađırlıkta olduđu yerlerdir. Kapı tutacaklarında ve tokmaklarında metal malzeme(Fotođraf 203), pencerelerde cam g r lmektedir.

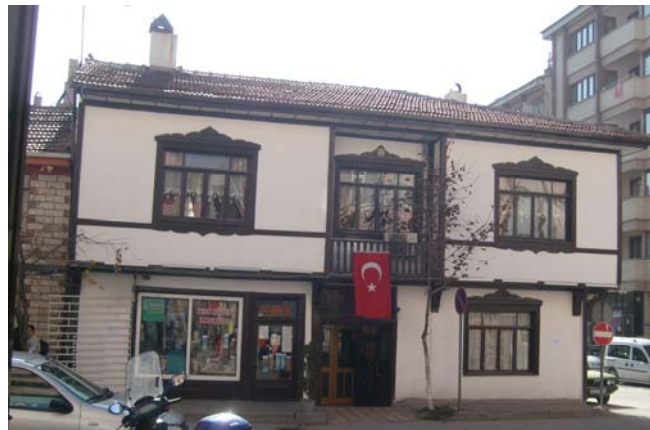
**Fotoğraf 204: Yapıdan güneydoğu cephe**

**2.30.4.Yapının Tanımı:** Yapı bahçesi bulunan konutlardandır. Bu bahçe kısmı yapıya sonradan ilave edilmiştir. Zaten yapı restore geçiren konutlar içersinde yer almaktadır. Güneybatı cephe diğer yapıyla bitişik nizamdadır. Yapının güneydoğu cephesinde zemin kat dükkân olarak kullanılmaktadır. (Fotoğraf 204).

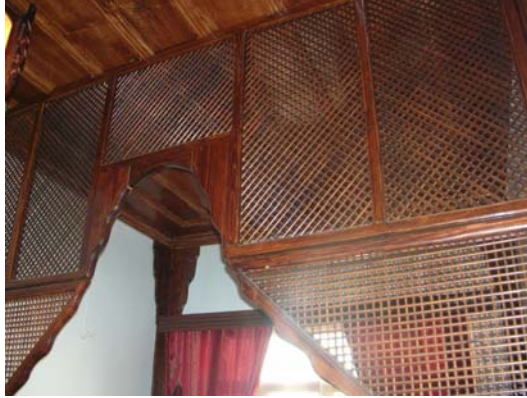
Yapının içinde de oldukça değişiklik yapılmıştır. Yapıda güneydoğu cephedeki girişten girince karşımıza çıkan çift kanatlı kapı sonradan ilave edilmiştir. Yapı içinde birinci kattan ikinci kata çıkış merdiveni boyunca yer alan camlı kısımda sonradan ilave edilmiştir. (Fotoğraf 206). Birinci kat sofasında yer alan ahşap bölmede sonradan ilave edilmiştir. (Fotoğraf 207).

Fotoğraf 207: Birinci kat sofasında yer alan kafesli bölme

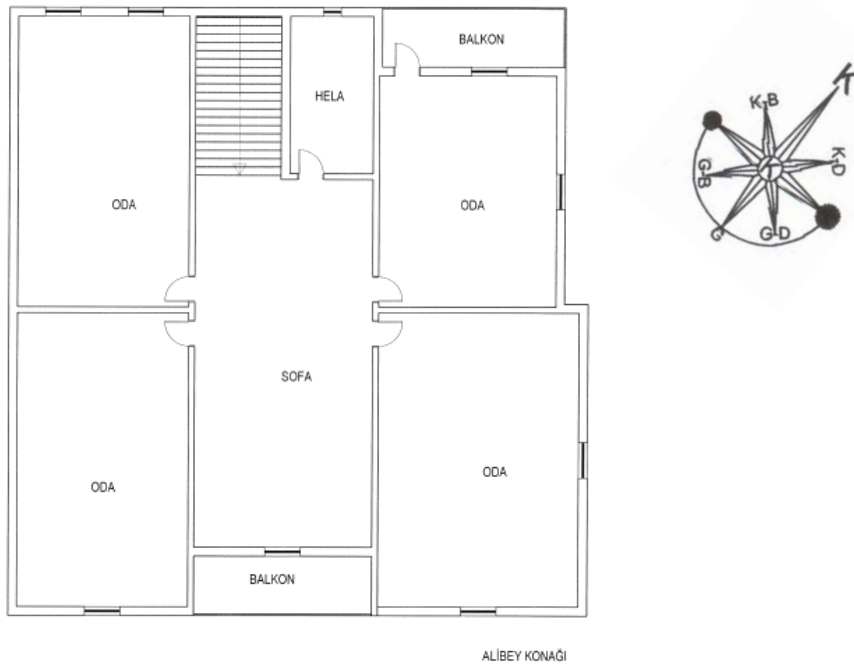
Plan 36: Alibey Konak Birinci Kat Planı(Hazırlayan Ebru Eroğlu)

Yapı plan olarak şöyledir. Birinci katta dört oda ve bir helâ bulunmaktadır. Yapıda zemin katta iki oda, bir helâ ve bir mutfak bulunmaktadır. Zemin kattan birinci kata tek yönlü dönel ve ahşap merdiven ile çıkılmaktadır. (Fotoğraf 208).

**2.30.8.Plan ve Kesiti:** Yapının birinci kat ve zemin kat planları yapmış olduğumuz çizimler sonucunda üç tarafı odalı dış sofalı plan tipine girmektedir. (Plan 36–37).

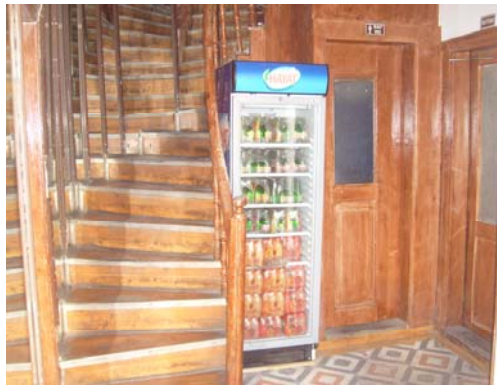
**Fotoğraf 208: Yapı içinden üst kata çıkış merdiveni**

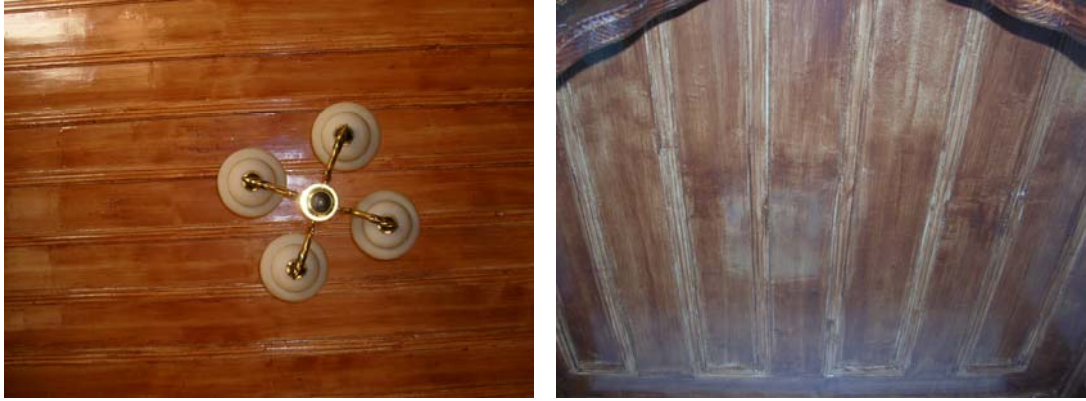
Yapıda Türk evinin genel özelliklerinden sadece ocaklar kalmıştır. Yapıda yer alan tavanlar düz tavandır.(Fotoğraf 209–210). Tavanlar karelere

ve dikdörtgenlere ayrılmıştır. Yapı içinde kullanılan kapılardan birinci kat kapıları çıkarılmış ve kemerli bir düzen haline getirilmiştir.(Fotoğraf 211)

Fotoğraf 209–210: Yapıdan tavan örnekleri

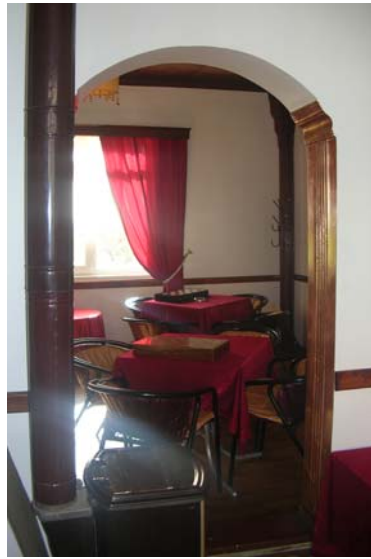
Fotoğraf 211: Yapıdan kemerli kapı

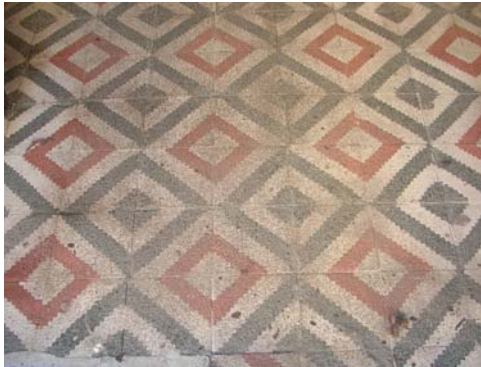
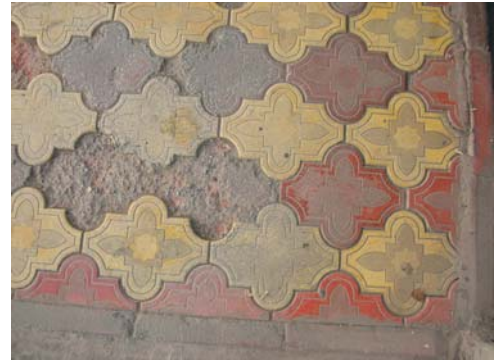
**2.30.9.Süsleme:** Yapıda dış cephede ve yapı içinde süsleme programları ile karşılaşılmaktadır. Dış cephede giriş kapılarında, pencere alınlıklarında ve yine pencere altlarında, balkon korkuluklarında, kuzeybatı cephede yer alan katları ayıran silmeler üzerinde süslemeler bulunmaktadır. Yine yapıda güneydoğu cephede ana giriş kapısı önünde ve kuzeybatı cephede yer alan zemin döşemelerinde de süslemeler görülmektedir.(Fotoğraf 212–213–214). Yapıda güneydoğu cephede ana giriş kapısı önünde yer alan karolarda iç içe

karelerden ve merkezdeki sekiz kollu yıldızdan türetilen süslemeler görülmektedir. Yapının kuzeybatı cephesinde de daire, elips gibi geometrik düzenlemeler ile çiçeklerden oluşan karolar görülmektedir. Yapı güneydoğu cephesinde yer alan kapıda dikdörtgen ve üçgenlerden oluşan düzenleme, yapının kuzeybatı cephesinde zemin katta yer alan kapıda kareler ve kıvrımlar yaparak birleşen muhtelif şekiller, yapının kuzeybatı cephesi birinci katında yer alan kapıda ise karelerden oluşan düzenlemeler görülmektedir. Yapı dış cephesinde birinci kat pencere alınlıklarında ve pencerelerin alt kısımlarında kaş kemer tarzı düzenlemeler görülmektedir. Yapıda zemin kat pencerelerinde ise sadece pencere alınlıklarında kaş kemer tarzı düzenlemeler görülmektedir.(Fotoğraf 215). Yapıda balkon korkuluklarında muhtelif şekillerde düzenlemeler bulunmaktadır. Yapının kuzeybatı cephesinde katları ayıran silmeler üzerinde ok uçları ve muhtelif bazı düzenlemelerin hâkim olduğu süslemeler bulunmaktadır. (Fotoğraf 216).

**Fotoğraf 212–213: Güneydoğu cephe zemin döşemeleri**

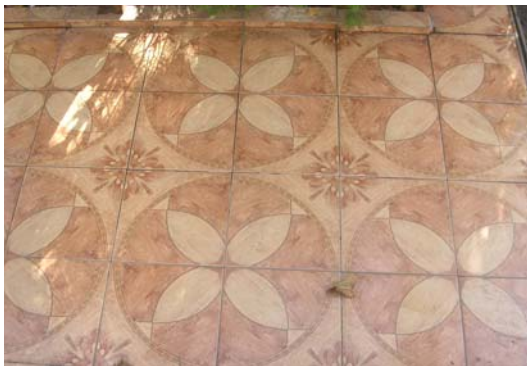
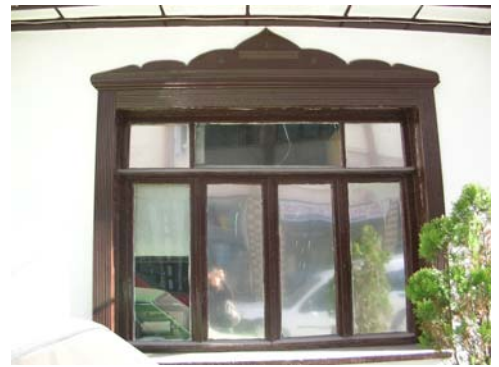
**Fotoğraf 214: Kuzeybatı cephe zemin döşemesi**

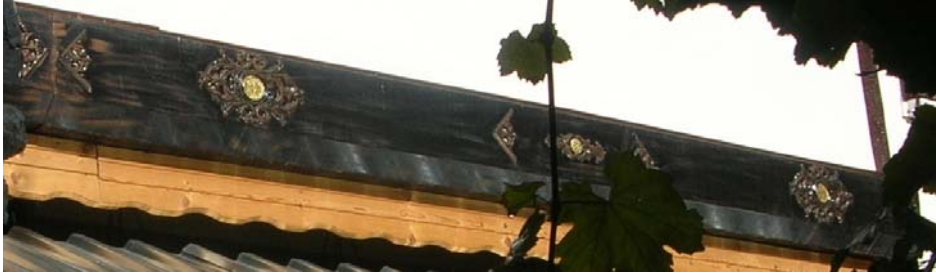
**Fotoğraf 216: Katları ayıran silme üzerinde yer alan düzenleme**

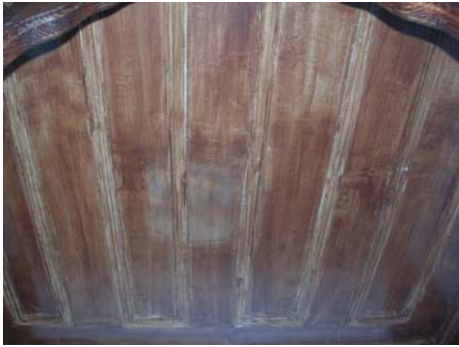
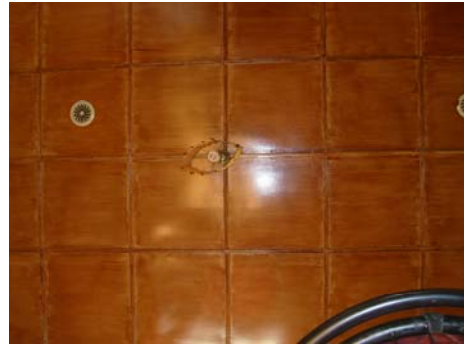
Yapı içinde ise tavanlarda, sofada yer alan bölmede, merdiven korkuluklarında, zemin döşemesinde süslemeler bulunmaktadır. Tavanlar uzun dikdörtgenlere ve karelere ayrılmıştır. (Fotoğraf 217–218). Tavanların bazıları sadece ahşaptan iken bazıları ahşap üzeri boyamadır. (Fotoğraf 219). Merdiven korkuluklarında muhtelif şekiller yer almaktadır. Sofada yer alan bölmede ise kafes düzenlemesi görülmektedir.

**Fotoğraf 217–218:Yapıdan tavan örnekleri**

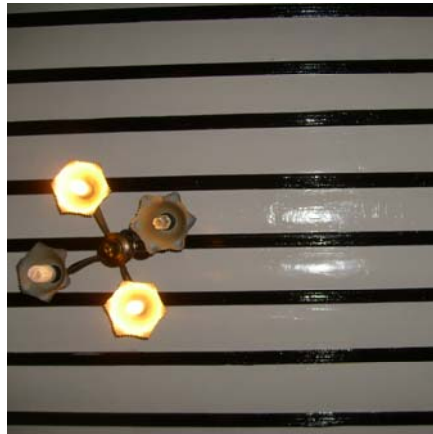
**Fotoğraf 219: Yapıdan tavan örneği**

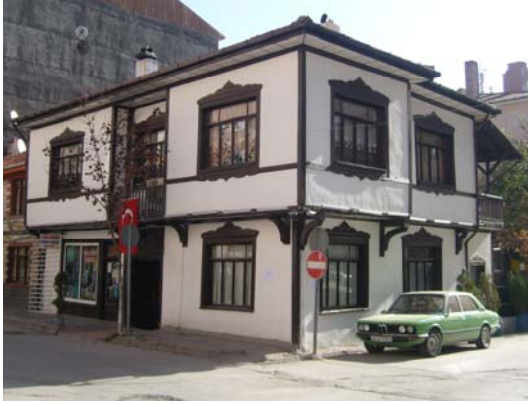
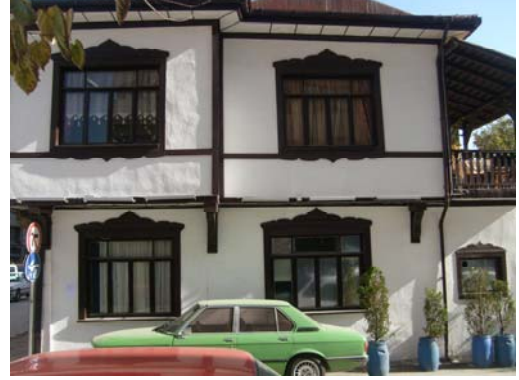
**2.30.10.Dış Görünüşü:** Yapı dış görünüş olarak iki katlı ve bahçesi bulunan bir konuttur.(Fotoğraf 220–221–222). Kıрма çatılı ve saçak altı kapalıdır. Çatı kaplaması olarak marsilya kiremitler kullanılmaktadır. Yapı güneydoğu cephesi dış görünüş olarak simetrik tutulmaya çalışılmıştır. Yapıda zemin kat ve birinci katı ayıran ahşap hatıllar belirgin bir şekilde görülmektedir. Yapı güneydoğu cephesi çift köşe çıkmalı, kuzeydoğu cephesi gönyeli çıkmalı ve kuzeybatı cephesi cephe ortasında tek çıkmalıdır. Güneydoğu cephe ve kuzeydoğu cephe çıkma altları içi boş ahşap konsollar ile desteklenmiştir. Kuzeybatı cephede yer alan çıkma altı desteksiz bırakılmıştır. Birinci katta güneydoğu cephede çift köşe çıkmaları arasında balkon bulunmaktadır. Fakat balkona giriş kapısı yoktur. Balkon tamamen dekoratif olarak yapılmıştır. Yapının kuzeybatı cephesinde bahçesi bulunmaktadır. Kuzeybatı cephede birinci kata çıkmayı sağlayan ahşap ve tek yönlü dönel bir merdiven bulunmaktadır. Yapıda dört ayrı giriş bulunmaktadır. Bunlardan biri güneydoğu cephede zemin katta, diğer ikisi kuzeybatı cephede zemin katta, bir diğeri de kuzeybatı cephede birinci kattadır. Girişlerden güneydoğu cephede yer alana çift kanatlı kapıyla, kuzeybatı cephede yer alan ikisine tek kanatlı kapıyla, diğerine ise camekânlı düzenlemeyle giriş yapılır. (Fotoğraf 223–224–225–226). Yapıda güneydoğu cephede birinci katta ve zemin katta üçer pencere kullanımı bulunmaktadır. Bu pencerelerden sol yanda yer alan ikisi dükkâna aittir. Yapının güneybatı cephesi yanında yer alan diğer yapıyla bitişiktir. Kuzeydoğu cephesinde ise birinci katta iki, zemin katta üç olmak üzere beş pencere kullanımı bulunmaktadır. Kuzeybatı cephede ise birinci katta altı, zemin katta ise iki pencere ve bir camekânlı giriş bulunmaktadır. Pencerelerin hepsi içe açılan kanat biçiminde penceredir ve form olarak enine ve boyuna dikdörtgen formdadır.

**Fotoğraf 220–221: Yapıdan güneydoğu cephe ve kuzeydoğu cephe**

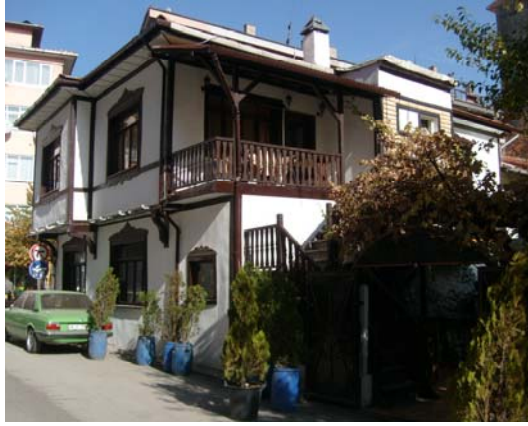
**Fotoğraf 222: Yapıdan kuzeybatı cephe**

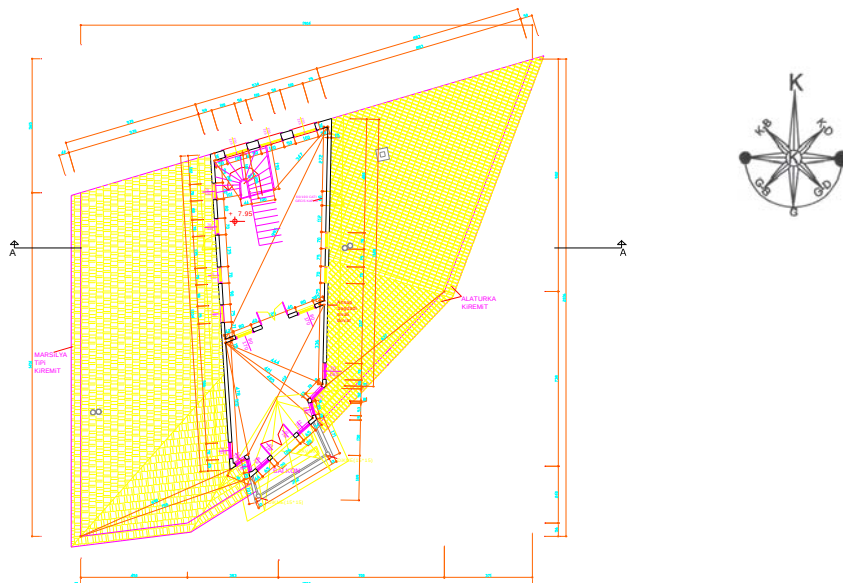
**Plan 38: Çatı Kat Planı(Bolu Belediye'si arşivinden alınmıştır**

Yapı plan olarak şöyledir: Yapıda ikinci katta yedi oda ve bir helâ bulunmaktadır. Birinci katta yedi oda ve iki kiler odası yer almaktadır. Zemin katta üç oda, bir kiler odası ve bir mutfak bulunmaktadır. Katlarda yer alan odaların büyüklük ve küçüklüğü değişmektedir. Katlar arası bağlantı düz, dönel ve ahşap olan merdivenler ile sağlanmaktadır. Yapıda Türk evinin genel özelliklerinden ocak, çiçeklik, yüklük, sergen ve sedir kalmamıştır. Yapı duvarları, döşemeleri, tavanları tamamen yenilenmiştir.

**2.31.8.Plan ve Kesiti:** Yapı batı-doğu doğrultusunda uzanmaktadır. Yapının ön cephesi batıya, arka cephesi doğuya, yan cepheleri ise kuzey ve güneye bakmaktadır. Yapının yapılmış plan ve kesitlerinden yola çıkarak yapının zemin, birinci ve ikinci katları üç tarafı odalı dış sofalı plan grubuna girmektedir. (Plan 38–39–40–41, Çizim 19–20–21–22)

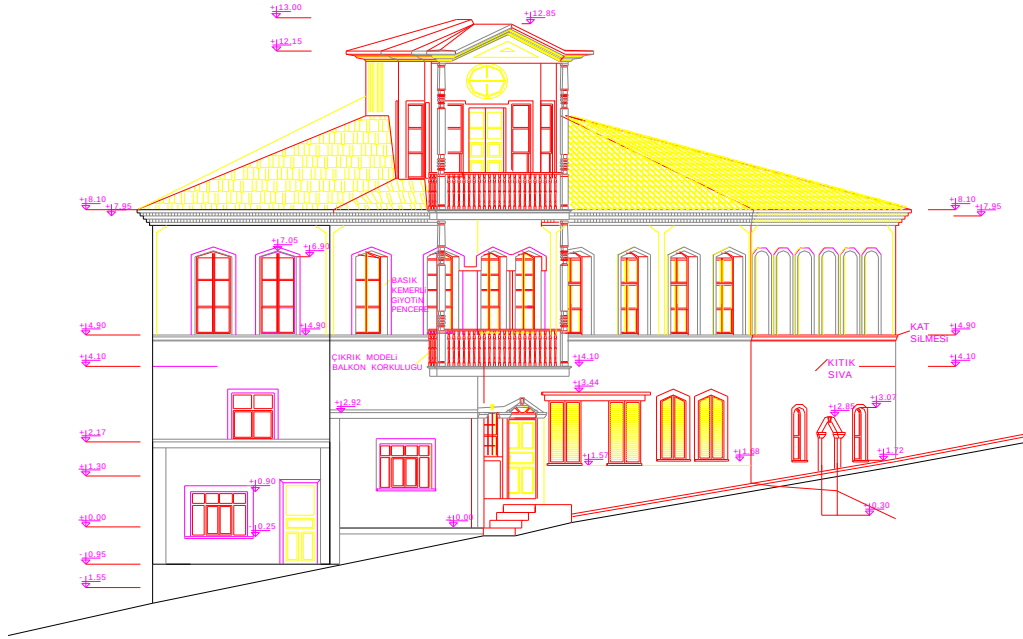
Çizim 20: Yapıdan güney cephe(Bolu Belediye'si arşivinden alınmıştır.)

**2.31.10.Dış Görünüşü:** Yapı dış görünüş olarak dört katlı bir konuttur. Zemin kat, birinci kat, ikinci kat ve çatı katı olmak üzere dört katlıdır. (Fotoğraf 228–229–230–231). Kıрма çatılı ve saçak altı kirpi saçak düzenlemesiyle kapatılmıştır. Çatı kaplaması olarak marsilya yani yeni kiremitler kullanılmaktadır. Yapı dış görünüş olarak simetriktr. Yapıda katları ayıran silmeler belirgindir. Yapının çıkması bulunmamaktadır. Yapının güney cephesinde iki balkon yer almaktadır. Yapının batı cephesinde iki, güney cephesinde ise bir girişi bulunmaktadır. Yapıda batı cephede birinci katta yer alan kapıya çift yönlü merdiven ile ulaşılmaktadır. Güney cephedeki kapıya ise tek yönlü merdiven ile ulaşılmaktadır. Kapılarda kapı tokmağı

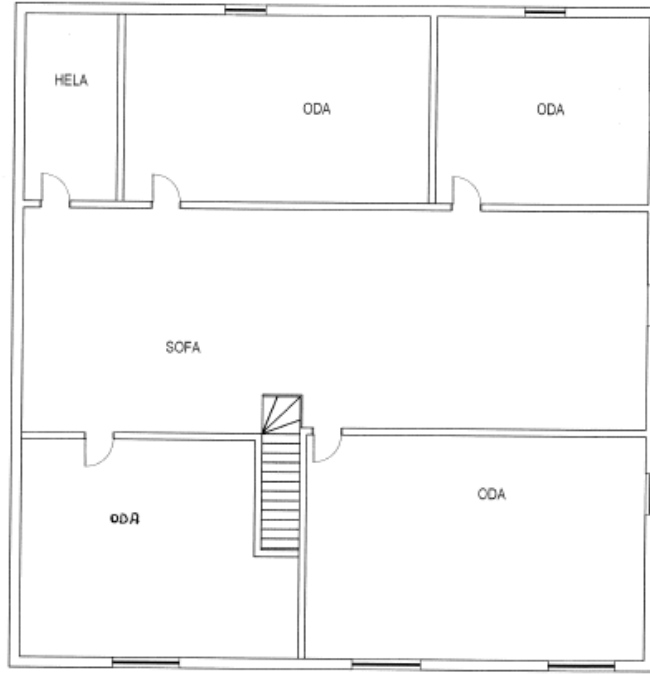
**Plan 42: Emine Tağcı Evi Birinci Kat Planı(Hazırlayan Ebru Eroğlu)**

Yapı zemin kat ve birinci kat olmak üzere iki katlıdır. Yapıda birinci katta dört oda ve bir helâ yer almaktadır. Yapıda zemin katta ise üç oda ve bir helâ yer almaktadır. Mutfak için ayrı bir bölüm oluşturulmamıştır ve odanın bir bölümü mutfak olarak kullanılmaktadır. (Fotoğraf 232). Odalar arasındaki bağlantı sofa ile sağlanmaktadır. Birinci kata çıkış tek yönlü dönel merdiven ile sağlanmaktadır.(Fotoğraf 233). Konut Türk evinin genel özellikleri olan ocak, yüklük, gusülhane gibi birimleri içermektedir.(Fotoğraf 234)Tavanlar düz çıtakari tavadır. (Fotoğraf 235–236). Zemin kat tavanında ise katları ayıran silmeler belirgin şekilde görülmektedir. Odalarda yer alan ocaklar kaş kemerlidir.(Fotoğraf 237).

**2.32.8.Plan ve Kesiti:** Yapı kuzey-güney yönünde uzanmaktadır. Yapının ön cephesi kuzeye, arka cephesi güneye, yan cepheleri ise batı ve doğuya bakmaktadır. Bu konutla ilgili yapılan çalışma bulunmamaktadır. Ancak yaptığımız çalışmalar sonucunda çizdiğimiz planlarda yapının birinci katı iki yüzlü iç sofalı plan tipine ve zemin katı üç tarafı odalı dış sofalı plan tipine girmektedir. (Plan 42–43).

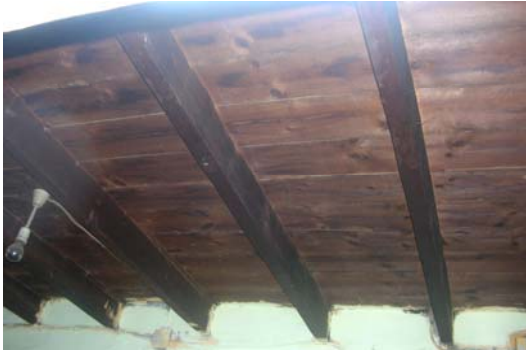
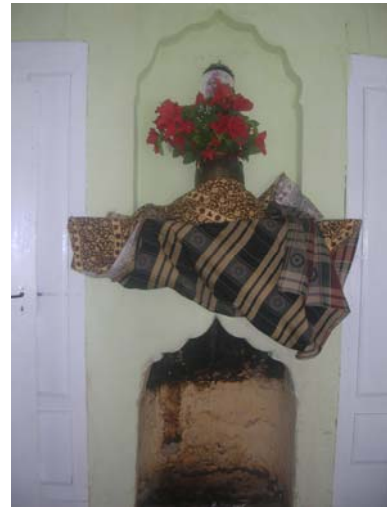
**Fotoğraf 236–237: Yapıdan tavan örneği ve ocak**

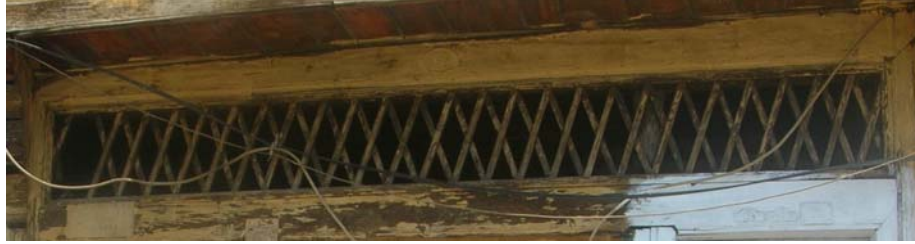
**2.32.9.Süsleme:** Yapının dış cephesinde yoğun bir süsleme yoktur. Sadece yapının ön cephesinde yer alan kömürlük bölümünün üstünde bir sıra halinde iç içe geçmiş zikzaklardan oluşan bir bölüm yer almaktadır.(Fotoğraf 238). Yapının ana giriş kapılarında dikdörtgenlerin kullanıldığı geometrik bir düzenleme dikkat çekmektedir.

**Fotoğraf 238:** Yapıdan kömürlük bölümü üzerinde yer alan düzenleme

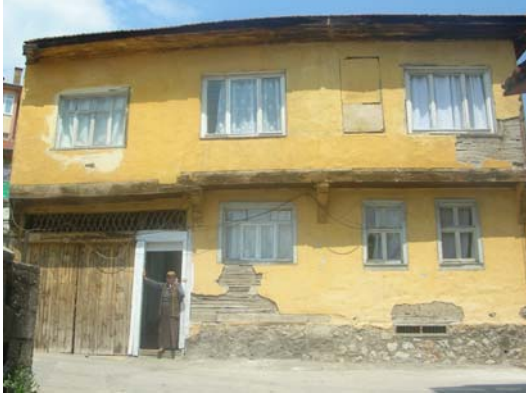
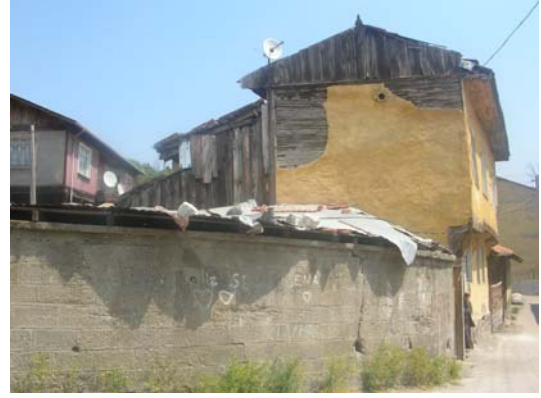
Fotoğraf 239–240: Yapıdan kuzey ve doğu cephe

**2.32.10.Dış Görünüşü:** Yapı dış görünüş olarak zemin kat ve birinci kat olmak üzere iki katlı ve bahçesi bulunan bir konuttur. (Fotoğraf 239–240–241–242). Beşik çatılı ve saçak altı kapalıdır. Çatı kaplaması olarak marsilya kiremitler kullanılmaktadır. Yapı kuzey cephesi kat çıkmalıdır ve çıkma altı ahşap konsollar ile desteklenmiştir. Yapı kuzey cephesi dış görünüş olarak simetrik tutulmamıştır. Yapıda zemin kat ve birinci katı ayıran ahşap silmeler belirgindir. Yapıda her iki kata giriş tek kanatlı ahşap kapıyla sağlanmaktadır. Yapının birinci katta kuzey ve batı cephede üç, güney cephede iki pencere bulunmaktadır. Yapının zemin katının kuzey cephesinde üç, batı cephesinde iki, güney cephesinde ise bir pencere bulunmaktadır. Yapıya bütün olarak baktığımızda tüm pencereleri tamamen içe açılan kanat biçiminde penceredir. Ve pencerelerin hepsi ahşap sövelidir. Pencereler dikdörtgen formda olup enine ve boyuna dikdörtgen olarak iki pencere formu görülmektedir.

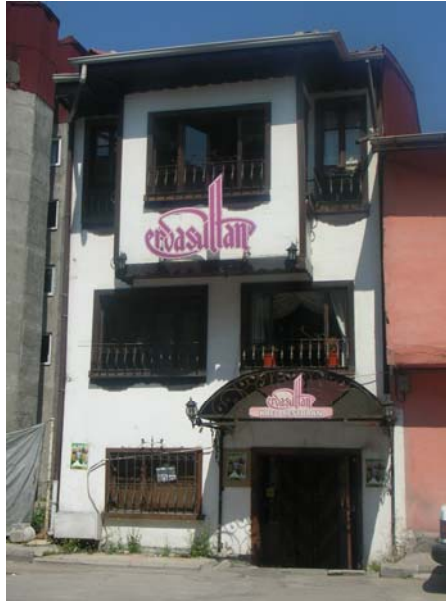
**Fotoğraf 243:**Yapıdan kuzeybatı cephe

**2.33.4.Yapının Tanımı:** Yapının güneydoğu cephesinde bir bahçesi bulunmaktadır. Yapının güneybatı cephesi yanındaki yapıyla bitişik düzendedir. (Fotoğraf 243).
