**BOLU İL MERKEZİNDE BULUNAN ESKİ EVLER**

**YÜKSEK LİSANS TEZİ**

**HAZIRLAYAN  
Ebru EROĞLU**

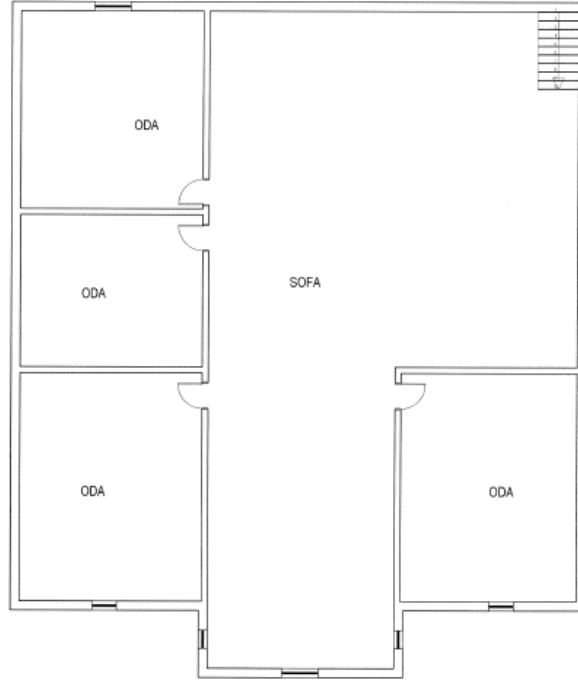
**Plan 44: İkinci Kat Planı(Hazırlayan Ebru Eroğlu)**

**2.33.8.Plan ve Kesiti:** Yapı kuzeybatı-güneydoğu yönünde uzanmaktadır. Yapının ön cephesi kuzeybatıya, arka cephesi güneydoğuya, yan cepheleri ise güneybatıya ve kuzeydoğuya bakmaktadır. Yapının plan ve kesiti ile ilgili yapılmış bir çalışma bulunmamaktadır. Fakat yapıyla ilgili yapmış olduğum çizimlerden yola çıkarak ikinci kat dış sofalı L plan tipindedir. Birinci kat ve zemin kat dış sofalı eyvanlı plan grubuna girmektedir. (Plan 44–45–46).

Yapı plan olarak şöyledir: Yapıda ikinci katta dört oda yer almaktadır. Birinci katta ve zemin katta iki oda ve bir helâ bulunmaktadır. İkinci kat odalarının ölçüler diğerlerine göre farklıdır. Onun dışında odalar birbirlerine yakın ölçülerdedir. Katlar arası bağlantı tek yönlü, düz, dönel ve ahşap olan merdivenler ile sağlanmaktadır.(Fotoğraf 244–245). Yapıda Türk evinin genel özelliklerinden ocak, çiçeklik ve kiler bulunmaktadır.(Fotoğraf 246–247–248). Ocaklar sivri kemerlidir ve tamamen yenilenmiştir. Yapı tamamen yenilendiği için ve restoran olarak kullanıldığı için mutfak için ayrı bir bölüm yer almaktadır. Yapıda yer alan tavanlar düz tavandır. Sadece bir tavanda tavan göbeği bulunmaktadır. Yapı içinde kullanılan kapılarda tek kanatlıdır.

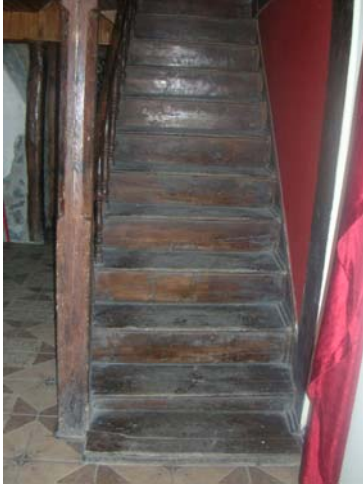
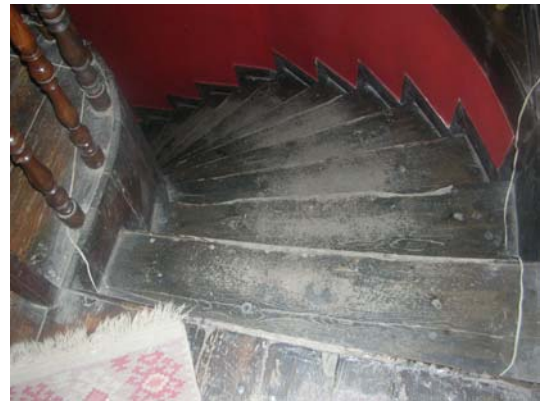
**Fotoğraf 244–245:Yapıdan düz ve dönel merdiven**

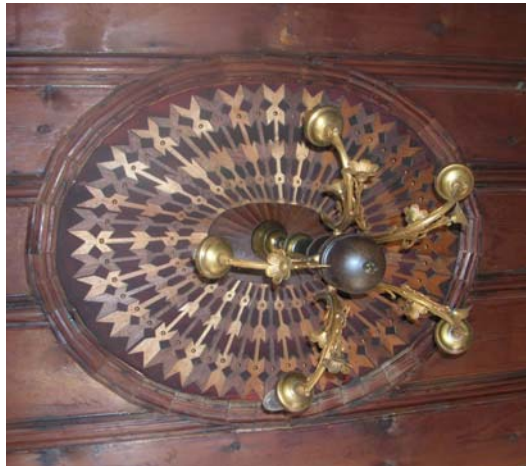
Fotoğraf 249:Yapıdan göbekli tavan

**2.33.9.Süsleme:** Yapıda dış cephede yer alan ana giriş kapılarında dikdörtgenler kullanılmaktadır. Yine yapıda dış cephe pencerelerinde yer alan demir parmaklıklarda muhtelif şekiller içermektedir. Yapının içinde tavanda aplike tekniği ile yapılmış bir adet tavan göbeği bulunmaktadır.(Fotoğraf 249). Yine yapı içinde duvarlarda üzeri boyanmış kalemişleri dikkat çekmektedir.(Fotoğraf 250). Yapıda yer alan çiçeklik içinde ise sonradan eklenmiş çiçek desenleri bulunmaktadır. (Fotoğraf 251).

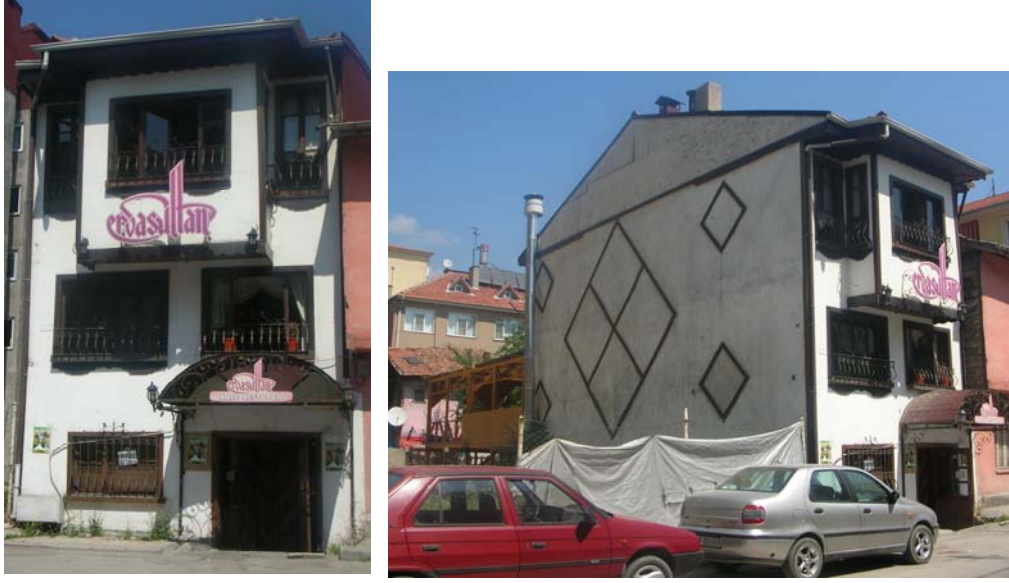
Fotoğraf 252–253:Yapıdan kuzeybatı ve kuzeydoğu cephe

**2.33.10.Dış Görünüşü:** Yapı dış görünüş olarak üç katlı bir konuttur. Zemin kat, birinci kat ve ikinci kat olmak üzere üç katlıdır.(Fotoğraf 252–253). Yapı güneybatı cephesi bir yapıyla bitişik nizamdadır. Kıрма çatılı ve saçak altı kapalıdır. Çatı kaplaması olarak marsilya yani yeni kiremitler kullanılmaktadır. Yapı dış görünüş olarak simetrik değildir. Yapıda katları ayıran ahşap silmeler belirgin değildir. Yapının kuzeybatı cephesi cephe ortasında tek çıkmalıdır. Yapının ana giriş kapısı tek kanatlı olup kuzeybatı cephede yer almaktadır. Kapıda kapı tokmağı bulunmamaktadır. İkinci kat kuzeybatı cephesinde beş, güneydoğu cephesinde ise bir pencere bulunmaktadır. Birinci kat kuzeybatı cephesinde iki ve zemin kat güneydoğu cephesinde iki pencere bulunmaktadır. Yapıda zemin kat kuzeybatı cephesinde bir ve zemin kat güneydoğu cephesinde iki pencere bulunmaktadır. Pencereleler içe açılan kanat biçiminde pencere ve giyotin penceredir ve form olarak enine ve boyuna dikdörtgen formdadır. Pencerelelerde demir parmaklıklar yer almaktadır.

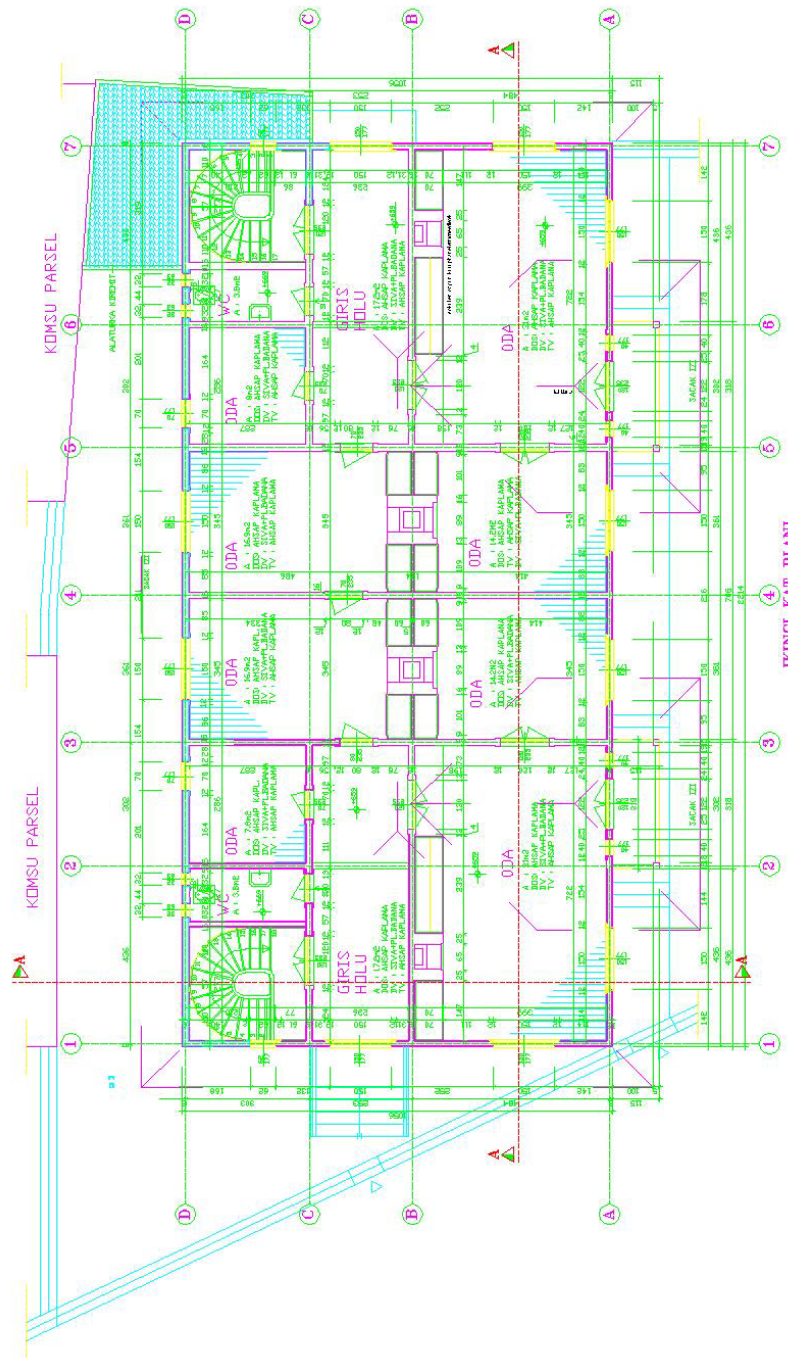
Plan 47: Gülezerler Konağı İkinci Kat Planı(Bolu Belediyesi arşivinden alınmıştır.)

Yapı plan olarak şöyledir: Yapıda zemin katta sekiz oda, iki helâ ve bir depo bulunmaktadır. Birinci katta ve ikinci katta sekiz oda ile iki helâ yer almaktadır. Katlar arası bağlantı tek yönlü dönel merdivenler ile sağlanmaktadır. Yapıda Türk evinin genel özelliklerinden ocak, yüklük, gusülhane bulunmaktadır.

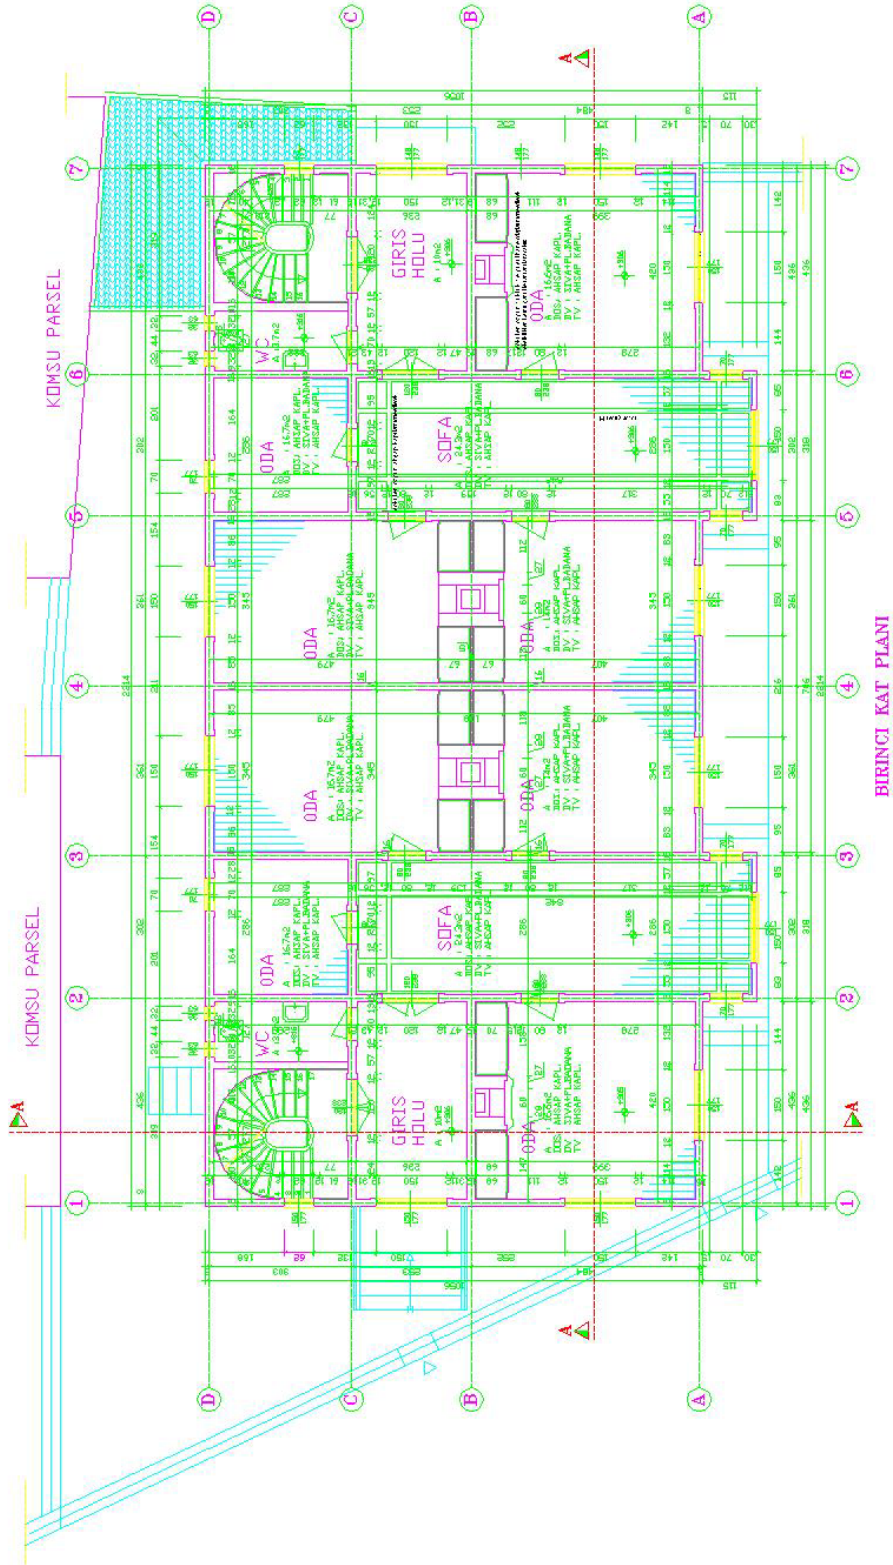
Plan 48: Gülezerler Konağı Birinci Kat Planı(Bolu Belediyesi arşivinden alınmıştır.)

**2.34.8.Plan ve Kesiti:** Yapının yapılmış plan ve kesitlerinden yola çıkarak tüm katların üç tarafı odalı dış sofalı plan grubuna girdiği görülmektedir(Plan 47–48–49, Kesit 8–9, Çizim 23–24–25–26) .

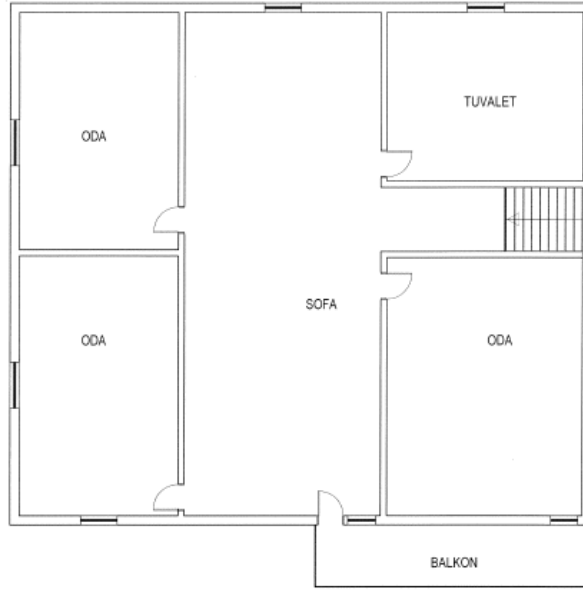
**Plan 50: Hülya Orhan Evi Birinci Kat Planı**

**2.35.8.Plan ve Kesiti:** Yapı batı-doğu yönünde uzanmaktadır. Yapının ön cephesi batıya, arka cephesi doğuya, yan cepheleri ise kuzey ve güneye bakmaktadır. Bu konutla ilgili yapılan çalışma bulunmamaktadır. Ancak yaptığımız çalışmalar sonucunda çizdiğimiz planlarda yapının birinci katı iki yüzlü iç sofalı plan tipine, zemin katı dış sofalı L plan tipine girmektedir. (Plan 50–51).

Yapıda birinci katta iki oda ve bir tuvalet yer almaktadır. Yapıda zemin katta bir oda, bir odunluk ve bir kiler bulunmaktadır. Yapıda birinci katta ve zemin katta güneybatı cephede yer alan oda diğer odalardan daha büyük ölçülerdedir. Yine zemin katta yapı içinde bir adet çeşme bulunmaktadır. (Fotoğraf 255). Konut Türk evinin genel özellikleri olan ocak, yüklük, gusülhane ve sergen gibi birimleri içermektedir. (Fotoğraf 256–257–258). Yapıda kaş kemerli ocaklarla beraber beşik kemer ve Bursa tipi kemerden oluşan ocaklarda kullanılmaktadır. Yapıda ocak yanında yer alan dolaplardan biri bugün değiştirilmiş ve mutfak eşyalarının konulduğu raf olarak kullanılmaktadır.(Fotoğraf 259). Ocak bölümünün içerisine ise günümüzde kullanılan ocak konulmuştur. (Fotoğraf 260). Yapıda mutfak için ayrı bir birim yapılmamıştır. Odalar arasındaki bağlantı sofa ile sağlanmaktadır. Birinci

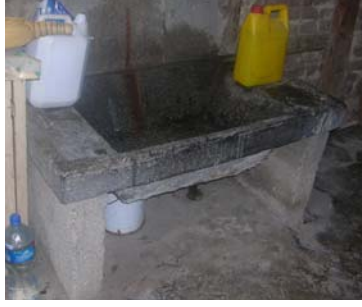
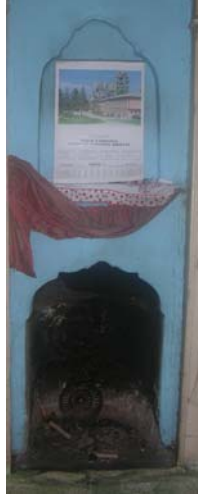
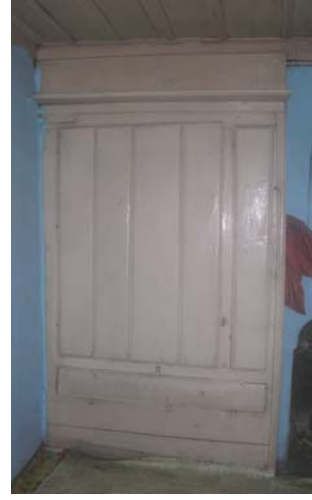
**Fotoğraf 255–256–257: Yapıdan zemin katta yer alan çeşme, yapıdan ocak ve yüklük**

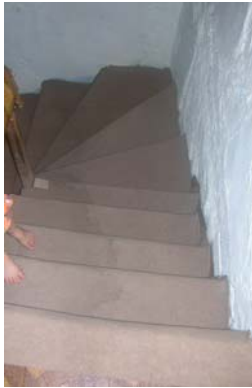
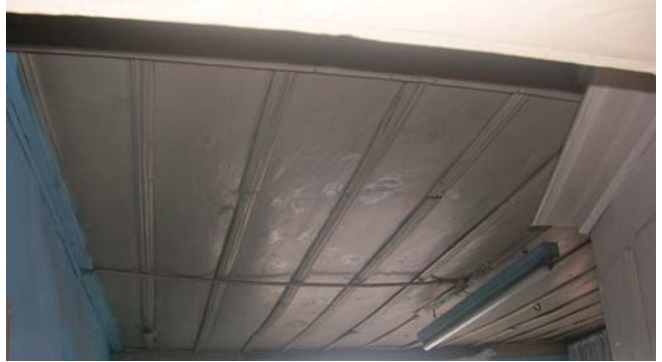
**Fotoğraf 261–262: Yapıdan üst kata çıkış merdiveni ve tavan örneği**

kata çıkış tek yönlü dönel merdiven ile sağlanmaktadır. (Fotoğraf 261).  
Tavanlar düz çıtakari tavandır. (Fotoğraf 262–263).

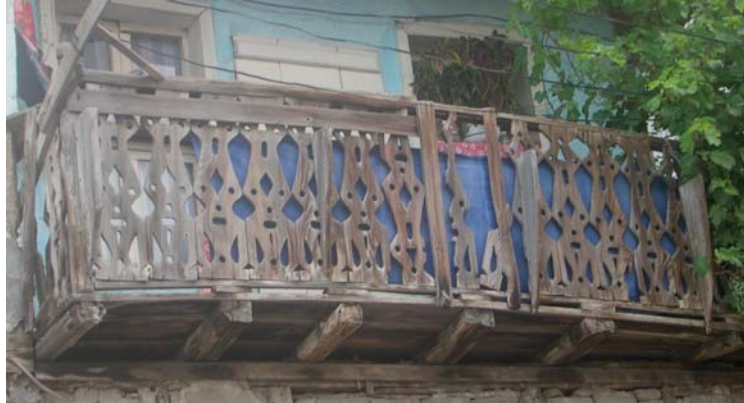
**Fotoğraf 264: Yapıdan balkon korkuluğu örneği**

**2.35.9.Süsleme:** Yapının dış cephesinde yoğun bir süsleme yoktur. Sadece yapının ön cephesinde yer alan balkon korkuluğu dekoratif düzenlemeler içermektedir. (Fotoğraf 264). Balkon korkuluğunda üçgen, daire gibi geometrik şekillerinde içinde yer aldığı muhtelif düzenlemelerden oluşmaktadır. Yapının ana giriş kapılarında dikdörtgenlerin kullanıldığı geometrik bir düzenleme dikkat çekmektedir.

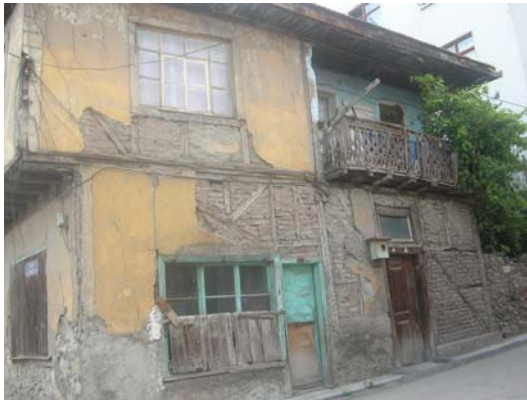
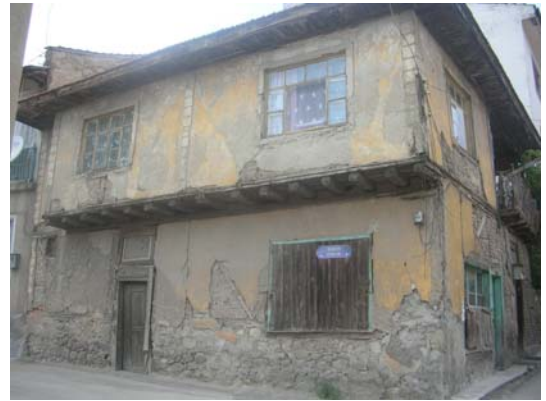
Fotoğraf 265–266: Yapıdan batı ve kuzey cephe

**2.35.10.Dış Görünüşü:** Dış görünüş olarak çok fazla simetrik olmayan yapı zemin kat ve birinci kat olmak üzere iki katlıdır. (Fotoğraf 265–266). Kıрма çatılı ve saçak altı kapalıdır. Çatı kaplaması olarak marsilya kiremitler kullanılmaktadır. Yapının kuzey cephesi kat çıkmalıdır ve çıkma altı desteksiz bırakılmıştır. Fakat katları ayıran hatıllar çıkma altından görülmektedir. Yapının batı cephesinde ise balkonun yer aldığı ve balkon bölümünün altının da desteksiz bırakıldığı görülmektedir. Yapı batı cephesi dış görünüş olarak simetrik tutulmamıştır. Yapıda zemin kat ve birinci katı ayıran ahşap silmeler belirgindir. Yapıda her iki kata giriş farklıdır. Zemin kata iki giriş bulunmaktadır. Bunlardan biri kuzey cephede diğeri batı cephededir. Yapının birinci katına giriş ise batı cephede yer alan kapıdan sağlamaktadır. Bütün giriş kapıları tek kanatlıdır. Yapıda birinci katta ise balkona çıkış kapısı yer almaktadır ve yine tek kanatlıdır. Pencerele enine ve boyuna dikdörtgen formdadır. Birinci katta batı ve kuzey cephede ikişer pencere bulunmaktadır. Zemin kat batı cephesinde biri kapı üzerinde yer almak üzere iki ve kuzey cephesinde üç pencere bulunmaktadır. Zemin katta batı cephede ve kuzey cephede yer alan pencerelerden kapı üzerinde yer alanlar sofayı aydınlatmak için kullanılmaktadır. Pencerele tür olarak içe açılan kanat biçiminde penceredir.

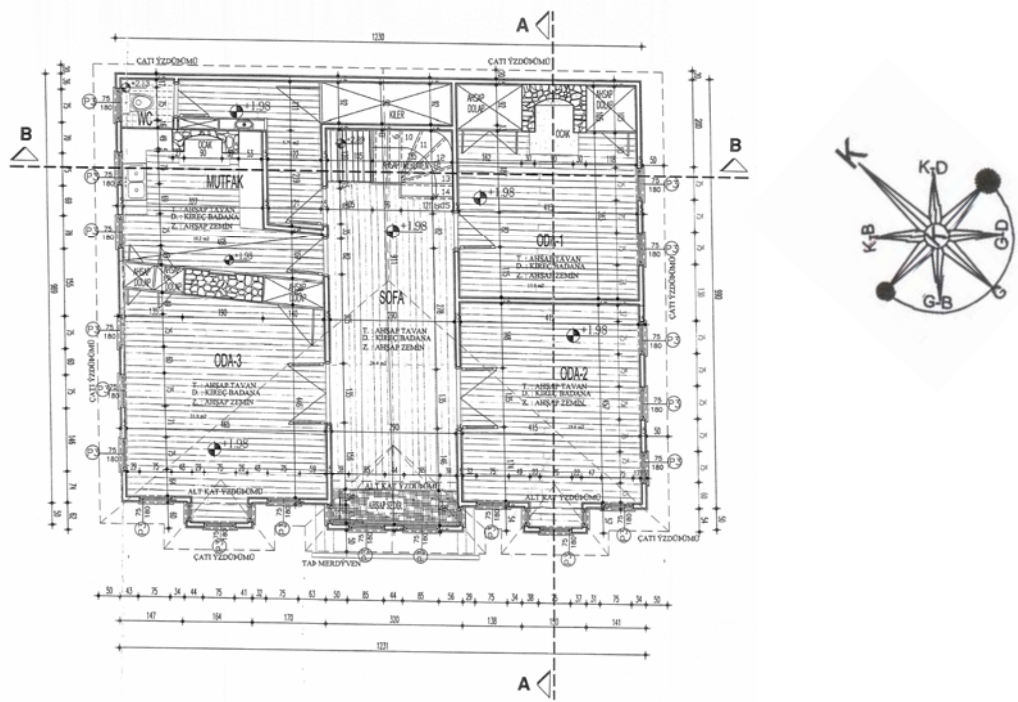
Plan 52: Birinci Kat Planı(Bolu Belediyesi arşivinden alınmıştır.)

Yapıda birinci katta üç oda, bir mutfak ve helâ bulunmaktadır. Yapıda zemin katta üç oda, bir depo ve helâ yer almaktadır. Oda kapıları sofaya açılmaktadır.(Fotoğraf 268). Katlar arası bağlantı tek yönlü dönel merdiven ile sağlanmaktadır. Yapıda Türk evinin genel özelliklerinden ocak, yüklük ve sedir yer almaktadır. (Fotoğraf 269–270–271). Yapıda kaş kemerli ocaklarla beraber düz kemer ve Bursa tipi kemerin beraber kullanıldığı ocaklarda bulunmaktadır. Tavanlar çakma tekniğinde olup bezelidir. Sofa tavanı kademeli olarak ilerlemektedir. Sofa tavanında aplike tekniği ile dekoratif bir görüntü elde edilmiştir.

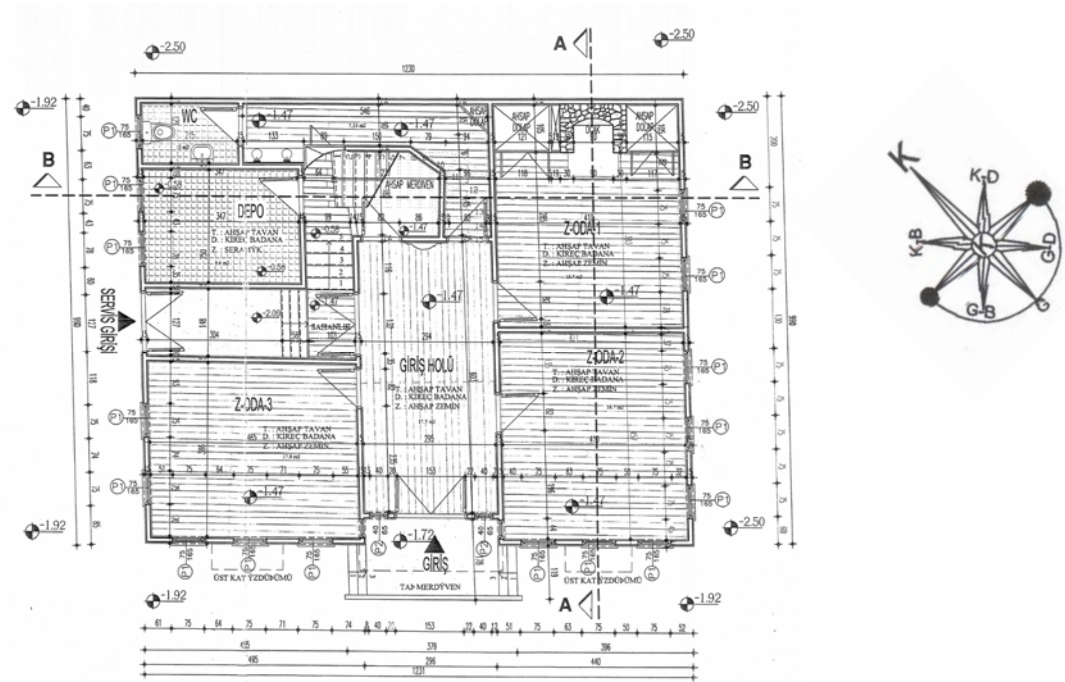
Plan 53: Zemin Kat Planı(Bolu Belediyesi arşivinden alınmıştır.)

**2.36.8.Plan ve Kesiti:** Yapı güneybatı-kuzeydoğu yönünde uzanmaktadır. Yapının ön cephesi güneybatıya, arka cephesi kuzeydoğuya bakmaktadır. Yan cepheler ise güneydoğu ve kuzeybatıya bakmaktadır. Yapının Bolu Belediyesi arşivinden aldığımız planı doğrultusunda birinci katı ve zemin katı ikiyüzlü iç sofalı(karnıyarık) plan tipine girmektedir.(Plan 52–53, Kesit 10–11, Çizim 27–28–29–30).

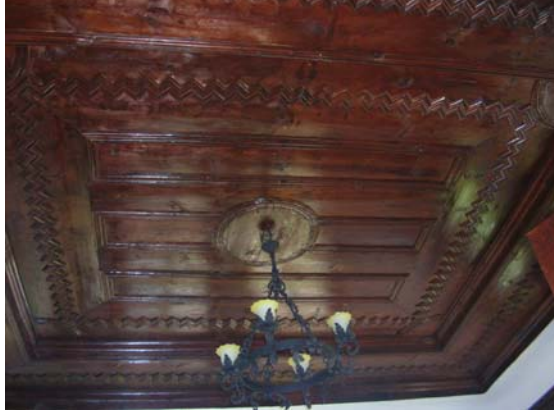
**Fotoğraf 272:Yapıdan tavan örneği**

**2.36.9.Süsleme:** Yapıda dış cephede ana giriş kapısı üzerinde sofayı aydınlatmak amacıyla yapılan oval pencere bulunmaktadır. Bunun dışında yapının ana giriş kapısında güzel kapı tutacakları bulunmaktadır. Yapının içinde tavanlar oldukça süslüdür.(Fotoğraf 272, Çizim 31) Tavanlar çakma tekniğinde olup bezelidir. Sofa tavanı kademeli olarak ilerlemektedir. (Fotoğraf 273–274). Sofa tavanında aplike tekniği ile dekoratif bir görüntü elde edilmiştir. Yapı birinci kat sofasında ise ahşap çıtaların çakılmasıyla oluşturulan kafes bölümü yer almaktadır.

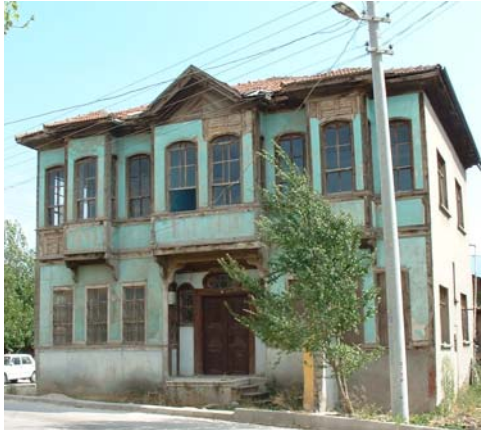
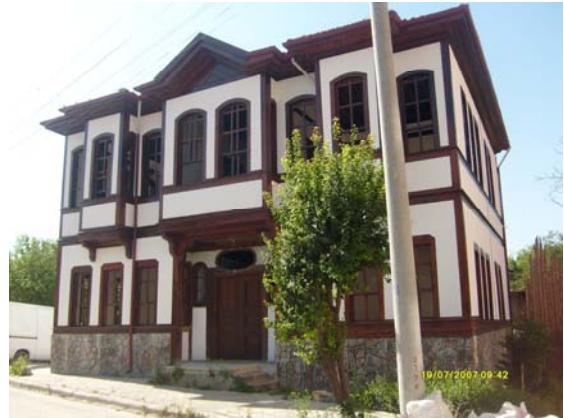
**Fotoğraf 275–276: Yapıdan güneybatı cephe eski görünümü ve yeni görünümü**

**2.36.10.Dış Görünüşü:** Yapı dış görünüş olarak iki katlı bir konuttur.(Fotoğraf 275–276–277–278–279–280). Zemin kat ve birinci kat olmak üzere iki katlıdır. Kıрма çatılı ve saçak altı kapalıdır. Çatı kaplaması olarak alaturka kiremitler kullanılmaktadır. Yapı dış görünüş olarak simetriktr. Yapıda katları ayıran silmeler belirgindir. Yapının ön cephesinde üç adet çıkma bulunmaktadır. Ön cephede ortada yer alan çıkma üçgen alınlıkla çatıya bağlanmaktadır. Yapının çıkma altları ahşap konsollar ile desteklenmiştir. Yapının güneybatı cephesinde ve kuzeybatı cephesinde çift kanatlı bir girişi bulunmaktadır. Kapıda kapı tutacağı bulunmaktadır. Pencereler form olarak boyuna dikdörtgendir. Tür olarak ise pencereler içe açılan kanat biçiminde penceredir. Birinci kat güneybatı cephesinde on dört, güneydoğu cephesinde beş, kuzeybatı cephesinde altı pencere bulunmaktadır. Yapıda zemin kat güneybatı cephesinde on, güneydoğu cephesinde beş ve kuzeybatı cephesinde altı pencere yer almaktadır.

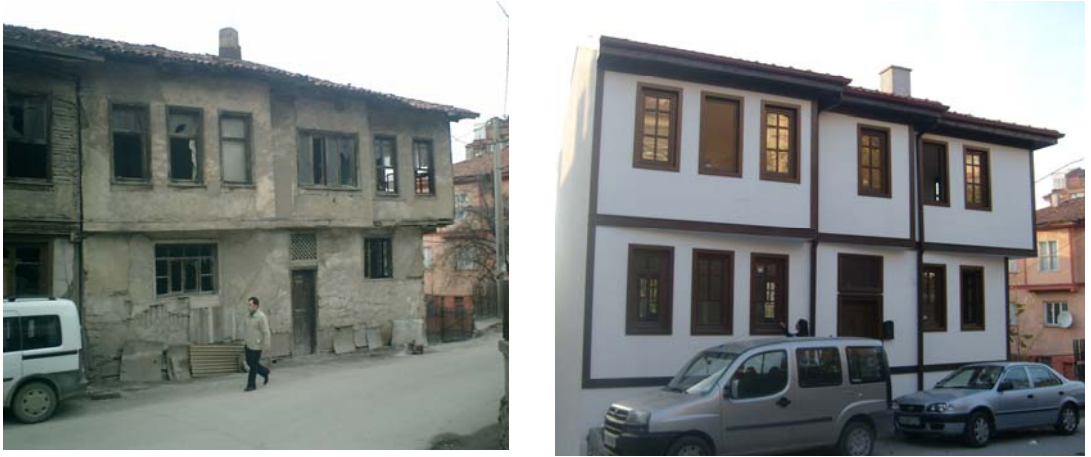
**Fotoğraf 282–283: Yapıdan batı cephe eski ve yeni görünümü**

**2.37.6.Geçirdiği Onarımlar:** Yapı tamamen yenilenmiştir. Yapıda yer alan pencereler, kapılar, tavanlar, ocak ve yüklükler, döşeme ve duvarlar tamamen yenilenmiştir. Beşik çatılı olan yapıda şuan marsilya yani yeni kiremit kullanımı bulunmaktadır.(Fotoğraf 282–283). Fakat yapı restore geçirmeden önce çatıda alaturka kiremit kullanıldığı resimlerden görülmektedir. Yapıda saçak tüm cepheleri dolanmaktadır. Yapının saçak altları kapatılmıştır. Fakat restore öncesi saçak altları açıktır. Yapının orijinalinde batı ve güney cephede tek kanatlı ahşap birer girişi bulunmaktadır. Fakat restore sonrası yapıya baktığımızda güney cephede yer alan girişin kaldırıldığını görüyoruz.(Fotoğraf 284–285). Yenilenen yapının ana giriş kapısında kapı tutacağı ve kapı tokmağı görülmektedir. Yapı orijinalinde batı cephede enine ve boyuna dikdörtgen pencereler bulunmaktadır. Fakat restore sonrası pencere sayıları ve pencere formları değiştirilmiştir. Şuan yapıda yer alan pencereler boyuna dikdörtgen formdadır. Pencereler tür olarak orijinalinde içe açılan kanat biçiminde pencere ve giyotin pencereyken, şuan sadece içe açılan kanat biçiminde penceredir.

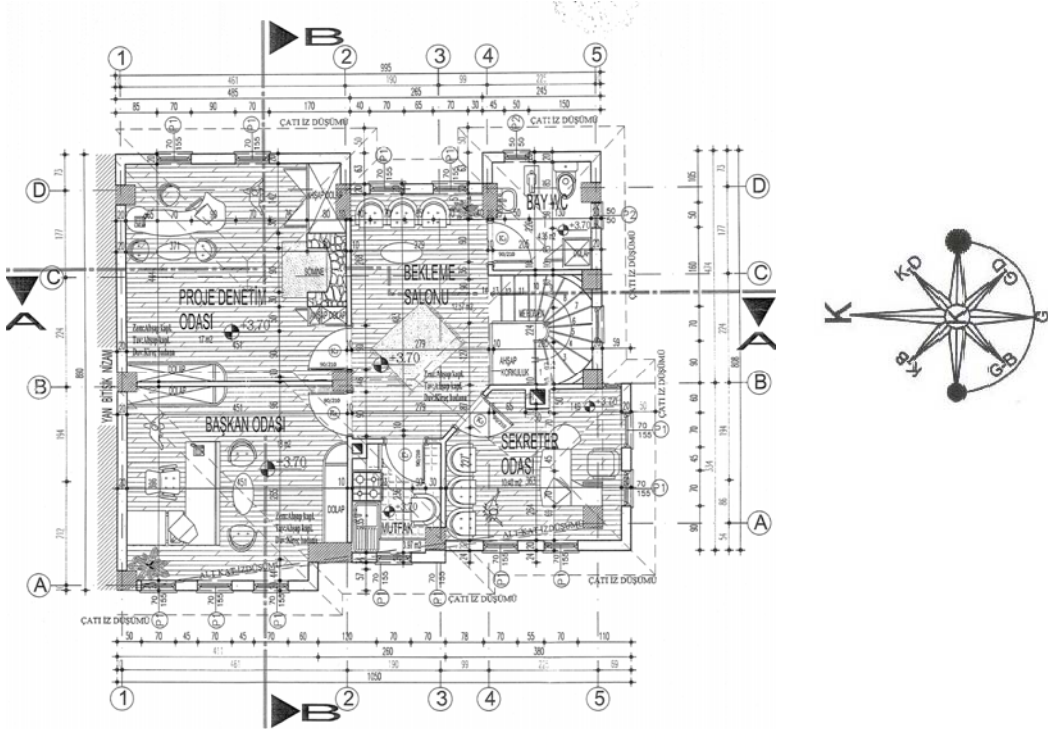
**Plan 55: Birinci Kat Planı (Bolu Belediye'si arşivinden alınmıştır.)**

**2.37.8.Plan ve Kesiti:** Yapı batı-doğu yönünde uzanmaktadır. Yapının ön cephesi batıya, arka cephesi doğuya, yan cepheleri ise kuzey ve güneye bakmaktadır. Yapının Bolu Belediyesi arşivinden aldığımız planları doğrultusunda birinci kat ve bodrum kat üç tarafı odalı dış sofalı plan tipine girmektedir. Zemin katı ise iki yüzlü iç sofalı plan tipine girmektedir. (Plan 54–55–56–57, Kesit 12–13, Çizim 32–33–34).

Yapıda birinci katta sekreter odası, başkan odası, proje denetim odası ve helâ bulunmaktadır. Zemin katta sekreter odası, toplantı salonu ve helâ yer almaktadır. Yapıda bodrum katında kütüphane, kafeterya, kazan dairesi ve çay ocağı bulunmaktadır. Yapıda yer alan odalar sofaya açılmaktadır.(Fotoğraf 286). Katlar arası bağlantı tek yönlü dönel merdivenler ile sağlanmaktadır. (Fotoğraf 287). Yapıda Türk evinin genel özelliklerinden hiçbir şey kalmamıştır. Yapı tamamen yenilenmiştir.

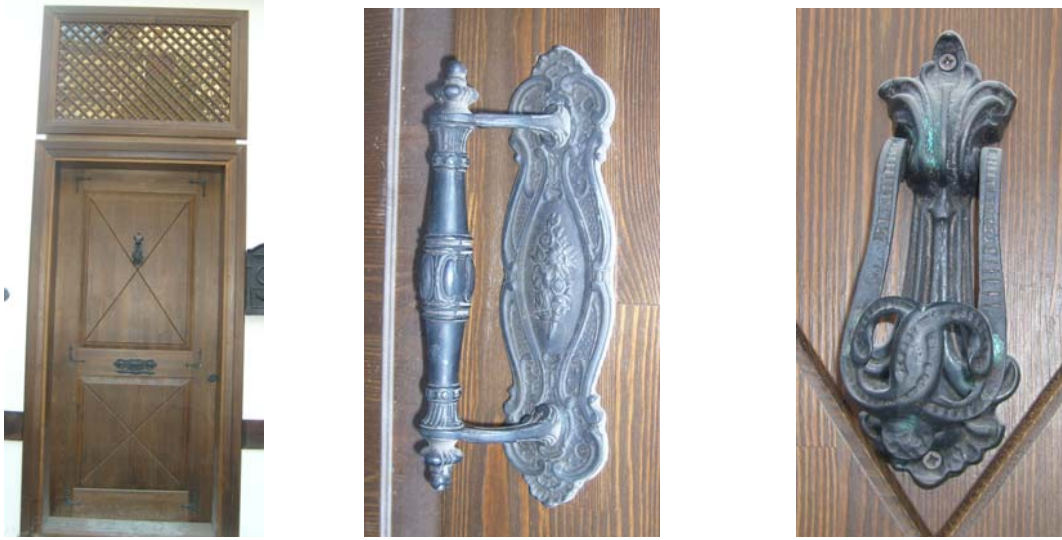
Fotoğraf 288–289–290: Yapıdan ana giriş kapısı, kapı tutacağı ve kapı tokmağı

**2.37.9.Süsleme:** Yapıda batı cephede yer alan ana giriş kapısında sonradan eklenen güzel bir kapı tokmağı ve kapı tutacağı bulunmaktadır. Bunun dışında yapının ana giriş kapısı üzerinde bir kafes bölümü yer almaktadır.

(Fotoğraf 288–289–290). Yapıda başka herhangi bir süsleme bulunmamaktadır.

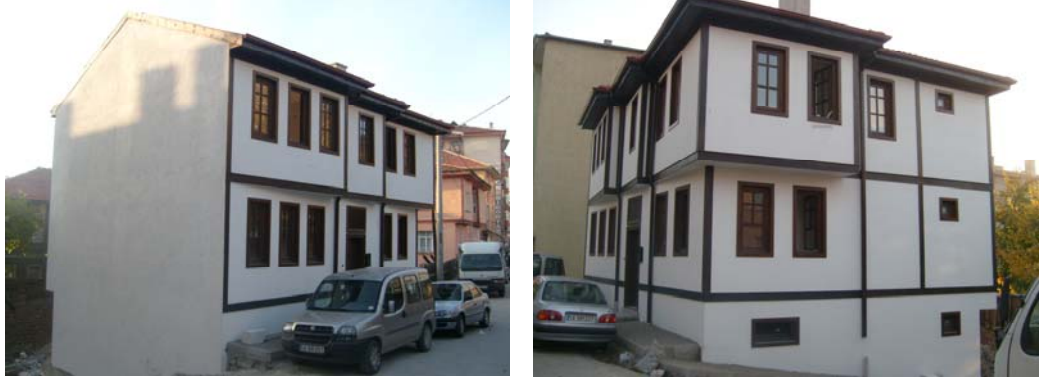
**Fotoğraf 291–292: Yapıdan kuzeybatı cephe ve güney cephe görünümü**

**2.37.10.Dış Görünüşü:** Yapı dış görünüş olarak üç katlı bir konuttur. (Fotoğraf 291–292–293). Bodrum kat, zemin kat ve birinci kat olmak üzere üç katlıdır. Beşik çatılı ve saçak altı kapalıdır. Çatı kaplaması olarak marsilya yani yeni kiremitler kullanılmaktadır. Yapı dış görünüş olarak simetriktir. Yapıda katları ayıran silmeler belirgindir. Yapının batı cephesi gönyeli çıkmalıdır. Yine aynı şekilde güney cephede tek köşe çıkmalıdır. Doğu cephe ise çift köşe çıkmalıdır. Yapının çıkma altları desteksiz bırakılmıştır. Yapının batı cephesinde tek kanatlı bir girişi bulunmaktadır. Kapıda kapı tokmağı ve kapı tutacağı bulunmaktadır. Ana giriş kapısı üzerinde bir kafes bölümü yer almaktadır. Pencere form olarak boyuna dikdörtgendir. Restore sonrası pencere sayıları ve pencere formları değiştirilmiştir. Şuan yapıda yer alan pencereler boyuna dikdörtgen formdadır. Pencere tür olarak orijinalinde içe açılan kanat biçiminde pencere ve giyotin pencereyken, şuan sadece içe açılan kanat biçiminde penceredir.

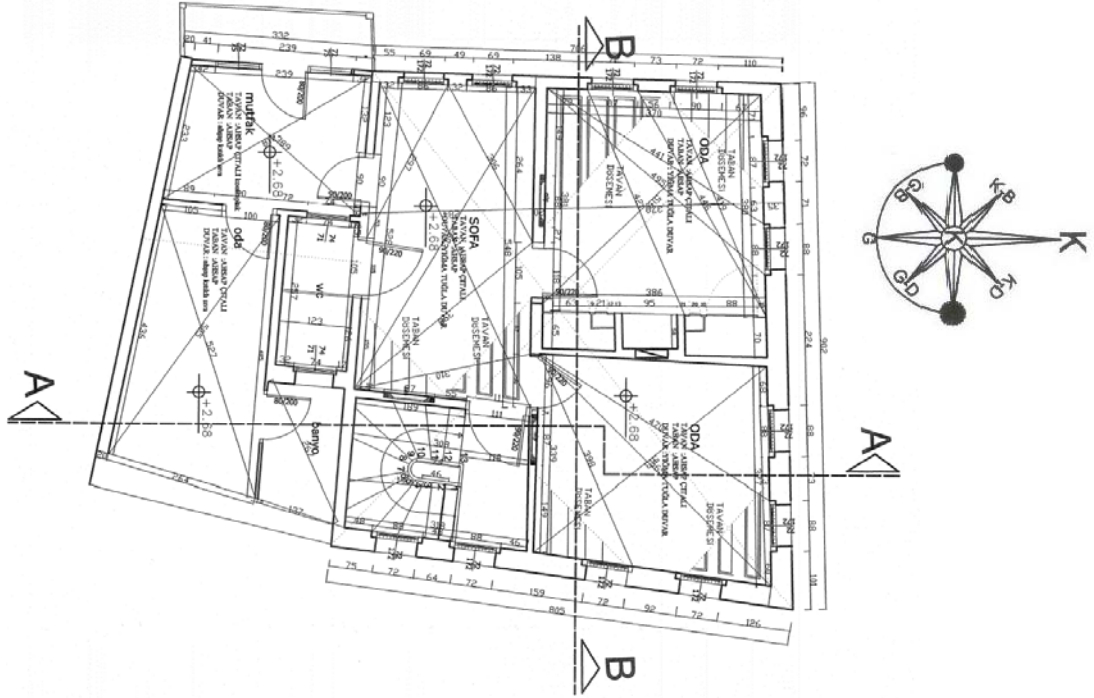
**Plan 58: Birinci Kat Planı (Ankara Kültür ve Tabiat Varlıklarını Koruma Bölge Kurulu arşivinden alınmıştır.)**

Birinci katta üç oda ve bir helâ, banyo ve mutfak yer almaktadır. Yapıda zemin katta iki oda ve bir helâ bulunmaktadır. Konut Türk evinin genel özellikleri olan ocak, yüklük, gusûlhane ve çiçeklik gibi birimleri içermektedir.(Fotoğraf 295–296). Odalar arasındaki bağlantı sofa ile sağlanmaktadır. Birinci kata çıkış ahşap, tek yönlü dönel merdiven ile sağlanmaktadır. Tavanlar düz çıtakari tavadır. Odalarda yer alan ocaklar kaş kemer ve Bursa tipi kemerden oluşmaktadır.

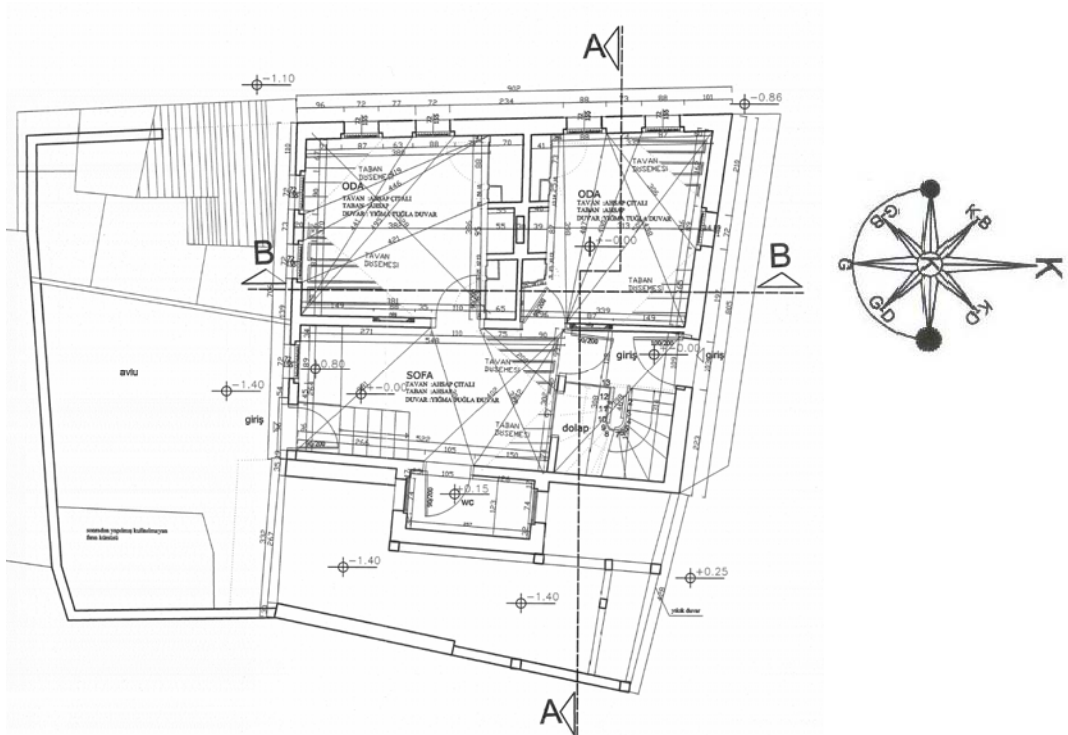
**Plan 59: Zemin Kat Planı (Ankara Kültür ve Tabiat Varlıklarını Koruma Bölge Kurulu arşivinden alınmıştır.)**

**2.38.8.Plan ve Kesiti:** Yapı kuzey-güney yönünde uzanmaktadır. Yapının ön cephesi kuzeye, arka cephesi güneye, yan cepheler ise doğu ve batıya bakmaktadır. Yapı Ankara Kültür ve Tabiat Varlıklarını Koruma Bölge Kurulu arşivinden alınan planlara göre birinci kat üç tarafı odalı dış sofalı plan tipine, zemin kat ise dış köşe sofalı plan tipine girmektedir(Plan 58–59–60, Kesit 14–15, Çizim 35–36–37).

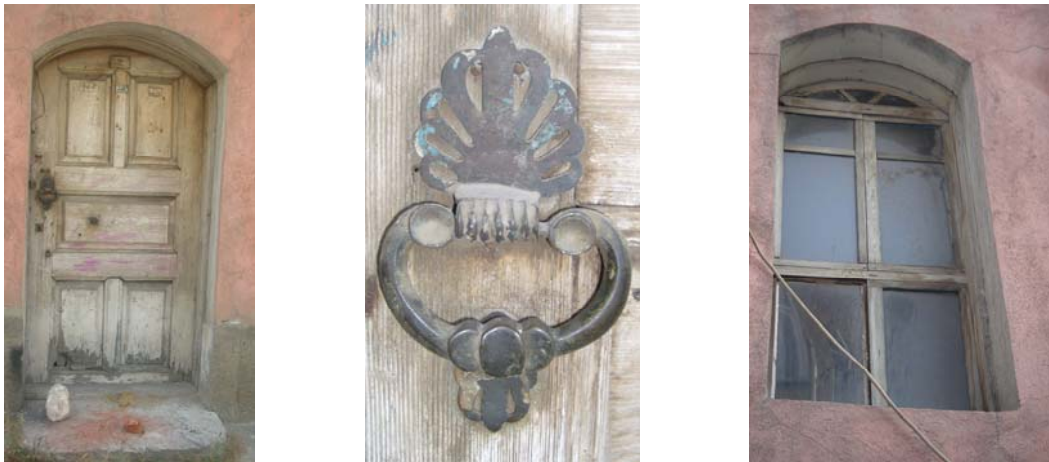
Fotoğraf 297–298–299:Yapıdan ana giriş kapısı, kapı tokmağı ve pencere detayı

**2.38.9.Süsleme:** Yapının dış cephesinde yoğun bir süsleme yoktur. Yapının ana giriş kapılarında dikdörtgenlerin kullanıldığı geometrik bir düzenleme dikkat çekmektedir. Yine ana giriş kapısında dekoratif bir düzenlemeye sahip kapı tokmağı bulunmaktadır. Yapı ana giriş kapıları ve kapı tokmağı düzenlemesiyle beraber pencerelerinde kemerli olması dışında dış cephede herhangi bir süsleme içermez. (Fotoğraf 297–298–299).

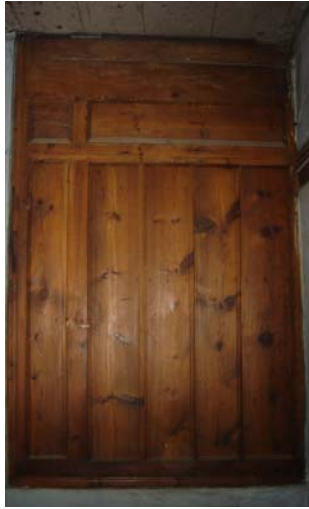
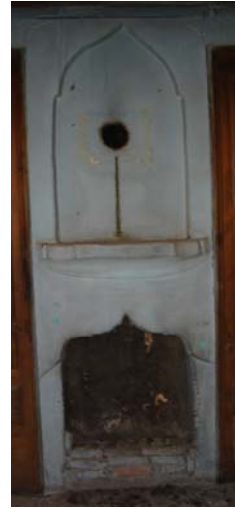
**Fotoğraf 300–301:Yapıdan yüklük dolabı ve ocak**

Yapının içinde yüklük dolaplarında, ocaklarda ve çiçekliklerde süslemeler ile karşılaşmaktadır.(Fotoğraf 300–301–302, Çizim 38–39–40–41) Yine bunlarda çok yoğun süsleme programları değildir. Tavanlar ise oldukça sade bırakılmıştır. Yapının yüklük dolaplarında geometrik düzenlemeler bulunmaktadır. Ocaklarda ise kemerli düzenlemeler görülmektedir.

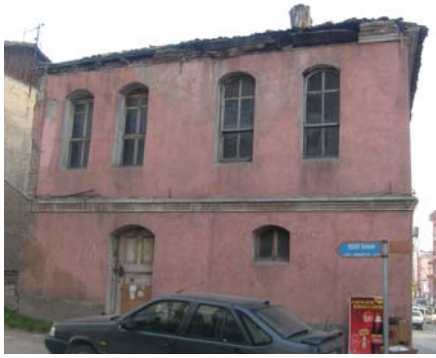
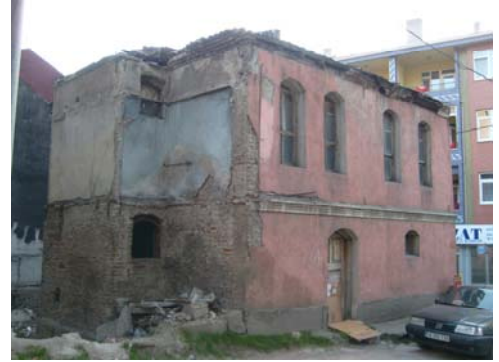
**Fotoğraf 303–304: Yapıdan kuzey cephe ve doğu cephe**

**2.38.10.Dış Görünüşü:** Dış görünüş olarak oldukça simetrik olan yapı zemin kat ve birinci kat olmak üzere iki katlıdır.(Fotoğraf 303–304–305).yapıda bodrum seviyesinde kalan ve kat oluşturmayan bodrum bölümü yer almaktadır. Kat arası silmelerle ayrılmıştır. Kırma çatılı ve saçak altı kapalıdır. Çatı kaplaması olarak alaturka kiremitler kullanılmaktadır. Yapıda herhangi bir çıkma yoktur. Yapıda ana giriş kuzey cephededir. Ana giriş tek kanatlıdır. Yapı güney cephesinde bodruma ve birinci kata açılan iki ayrı tek kanatlı kapı yer almaktadır. Pencere boyuna ve enine dikdörtgen formdadır. Subasman seviyesinde kalan bodruma açılan güney cephede iki adet pencere yer almaktadır. Birinci katta kuzey cephede dört, batı cephede dört, doğu cephede bir ve güney cephede dört pencere yer almaktadır. Zemin kat kuzey cephesinde bir, batı cephesinde dört, doğu cephesinde bir, güney cephesinde ise dört pencere bulunmaktadır. Pencere tür olarak giyotin ve içe açılan kanat biçiminde penceredir. Bodruma açılan pencereler dışında tüm pencereler kemerlidir(Çizim 42–43–44–45–46–47).

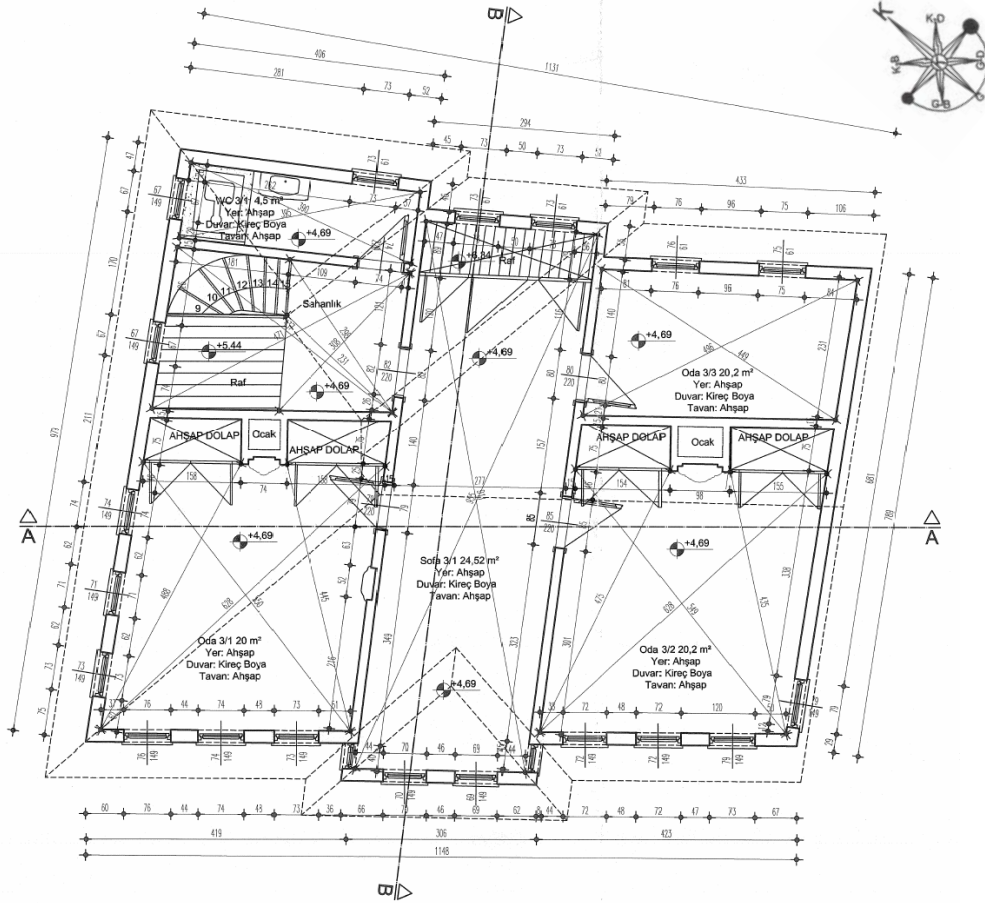
**Plan 61: 7 Numaralı ev ikinci kat planı**

Bu plan tipi planı olan yirmi bir evden on birinde görülmektedir. 7 Numaralı evin zemin, birinci ve ikinci katında, 8 Numaralı evin ikinci katında, 10 Numaralı evin zemin ve birinci katında, 16 Numaralı evin zemin ve birinci katında, 19 Numaralı evin birinci katında, 22 Numaralı evin ikinci katında, 25 Numaralı evin birinci katında, Emine Tağcı Evi birinci katında, Hülya Orhan Evi birinci katında, Yeşil Konak zemin ve birinci katında, Mimarlar Odasına ait yapının zemin katında bu plan tipi uygulanmaktadır.(Plan 61). Konya, İstanbul, İzmit, Ankara, Ereğli, Uşak, Üsküdar, Edirne, Kula, Kadıköy evlerinde de bu plan tipi ile karşılaşılmalıdır<sup>24</sup>.

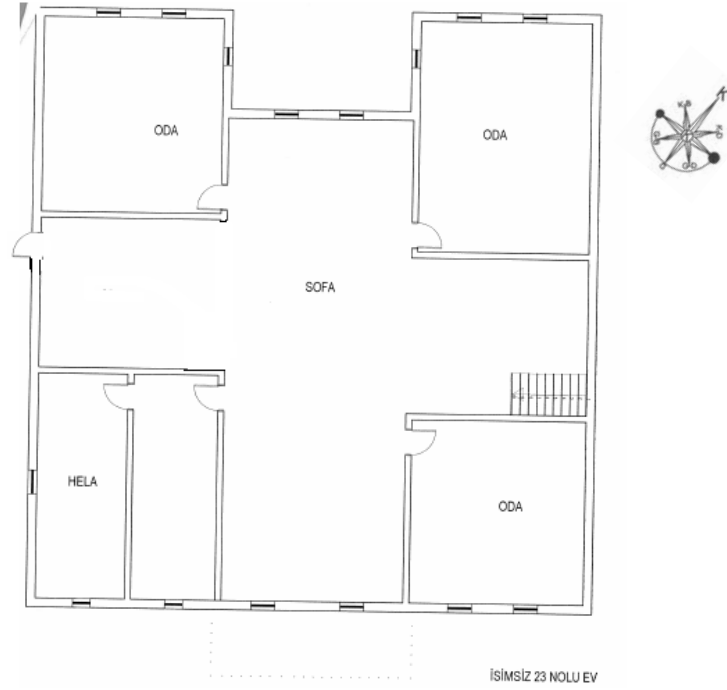
**Plan 62: 23 Numaralı Ev birinci kat planı**

Bu plan tipi sadece bir evde görülmektedir. 23 Numaralı evin zemin kat planında karşımıza çıkmaktadır. (Plan 62).bu plan tipine ait Ankara<sup>25</sup>, Bolu Mengen Pazarköy Merkez evlerinde de karşılaşılmaktadır.

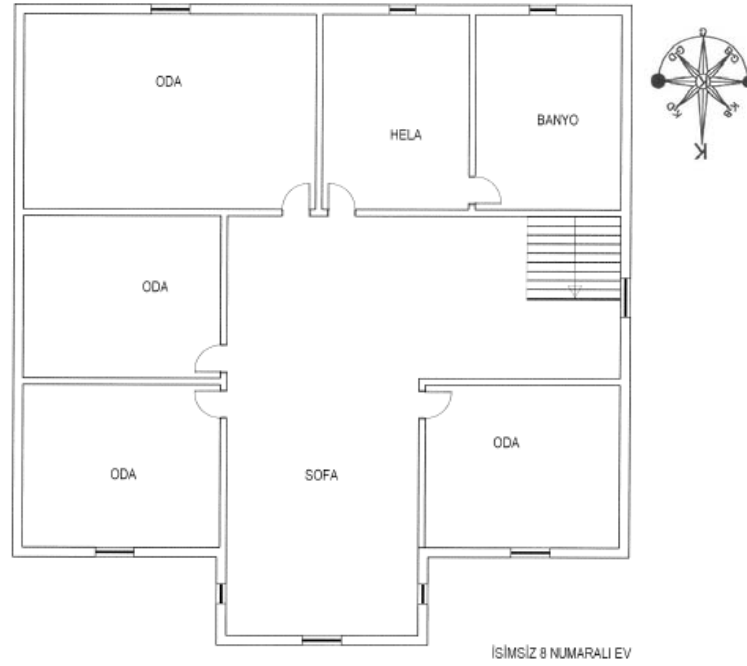
**Plan 63: 8 Numaralı Ev birinci kat planı(Hazırlayan Ebru Eroğlu)**

Dış sofalı L plan tipi Bolu Merkez eski evlerinde planı olan yirmi bir evden altı tanesinde görülmektedir.8 Numaralı ev birinci katında, 15 Numaralı ev birinci katında,21 Numaralı ev birinci katında,22 Numaralı ev birinci katında, Erva Sultan Ev ikinci katında, Hülya Orhan Evi zemin katında bu plan

tipi ile karşılaşılmaktadır. Bu planın çoğunlukta birinci katlarda uygulandığı görülmektedir.(Plan 63).Tire’de, Kula’da, Birgi’de, Yenişehir’de, Uşak’ta, Ödemiş’te bu planın örneklerini görmek mümkündür<sup>27</sup>.

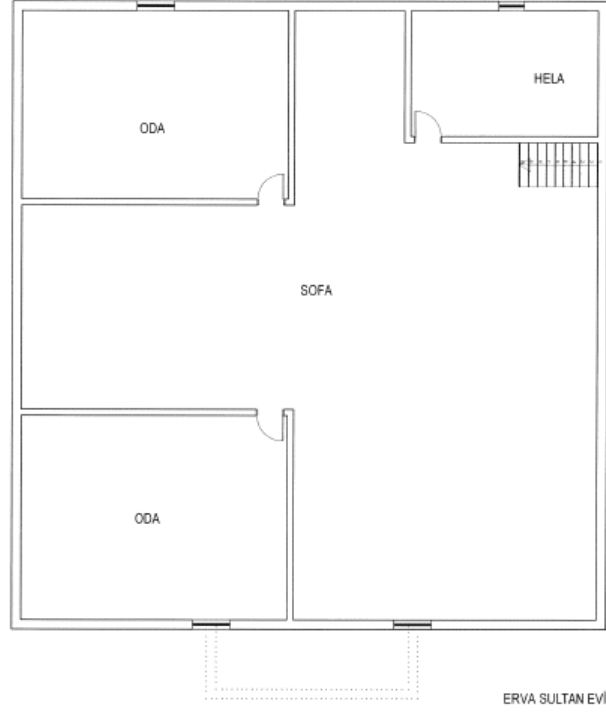
**Plan 64: Erva Sultan Evi zemin kat planı(Hazırlayan Ebru Eroğlu)**

Dış sofalı eyvanlı plan tipi Bolu Merkez eski evlerinde planı olan yirmi bir evden iki tanesinde görülmektedir. 15 Numaralı ev zemin katında, Erva Sultan Evi birinci kat ve zemin katında bu plan örneği bulunmaktadır. (Plan 64). Her iki evde sofalarda yer alan helâ kısımları sonradan ilave edilmiş olmalıdır. Bursa’da, Mudanya’da, Yenişehir’de, Zagora’da, Adana’da, Diyarbakır’da Tarsus’ta, Tire’de, İstanbul’da, Edirne’de, Bursa’da, Edremit’te, Urfa’da bu plan tipi ile karşılaşılmaktadır<sup>28</sup>.

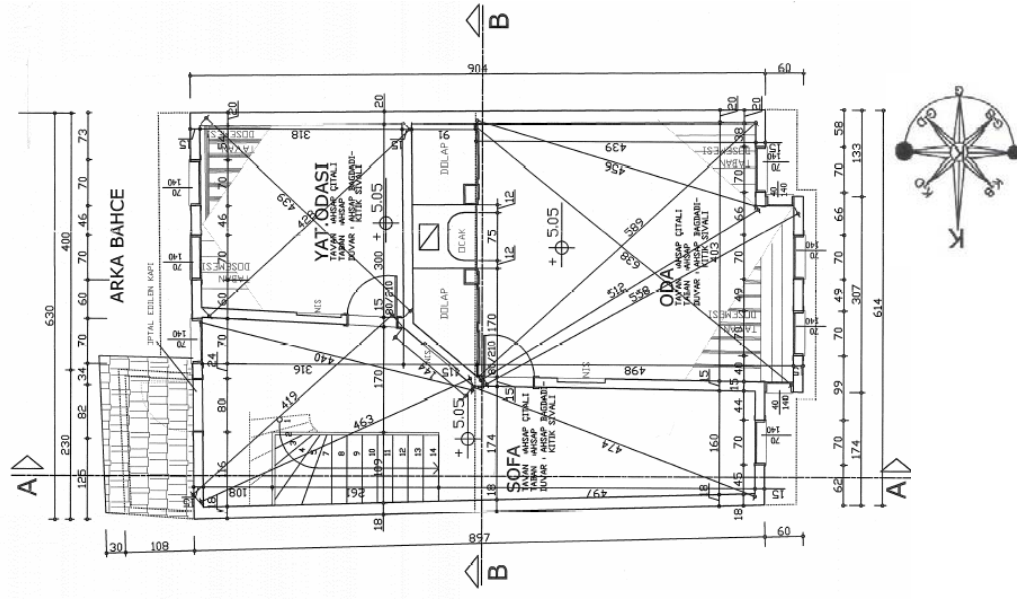
**Plan 65: 17 Numaralı ev ikinci kat planı(Ankara Kültür ve Tabiat Varlıklarını Koruma Bölge Kurulu arşivinden alınmıştır.**

Dış köşe sofalı plan tipi Bolu Merkez eski evlerinde planı olan yirmi bir evden iki tanesinde görülmektedir. 17 Numaralı ev ikinci kat, birinci kat ve zemin katında, Fethiye Sarı Bina zemin katında bu plan tipi yer almaktadır. (Plan 65). İstanbul'da, Ankara'da, Gebze'de, Amasya'da, Samsun'da, Üsküdar'da, Yenişehir'de, Uşak'ta, İzmit'te ve Zeyrek'te bu plan tipinin örneklerini görmek mümkündür<sup>29</sup>.

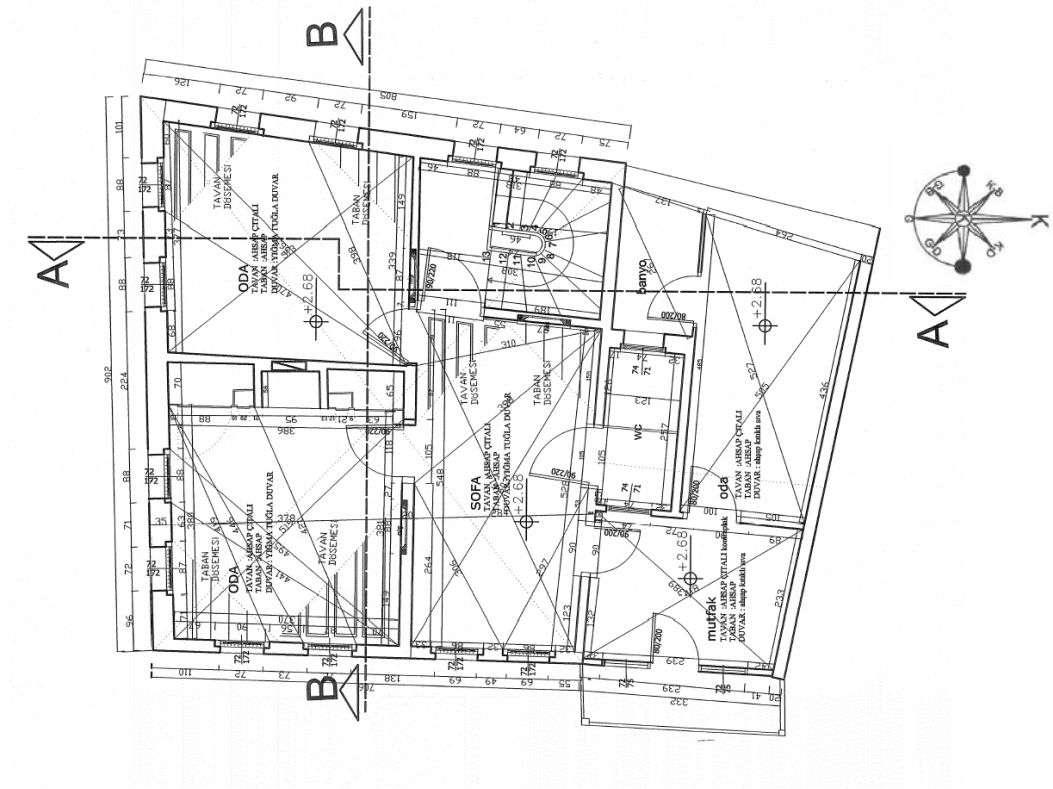
**Plan 66: Fethiye Sarı Bina birinci kat planı (Ankara Kültür ve Tabiat Varlıklarını Koruma Bölge Kurulu arşivinden alınmıştır.)**

Üç tarafı odalı dış sofalı plan tipi Bolu Merkez eski evlerinde planı olan yirmi bir evden altı tanesinde görülmektedir. 8 Numaralı ev zemin katında, Alibey Konak birinci katında, Benliay Konağı ikinci kat ve birinci katında, Gülezerler Konağı ikinci kat, birinci kat ve zemin katında, Mimarlar Odasına ait yapının birinci kat ve bodrum katında, Fethiye Sarı Bina'nın zemin katında bu plan uygulanmaktadır. (Plan 66). Edirne'de, Tekirdağ'da, Ankara'da, Pirlepe'de, Tetova'da bu plan tipi ile karşılaşılmaktadır<sup>30</sup>.
