**BOLU İL MERKEZİNDE BULUNAN ESKİ EVLER**

**YÜKSEK LİSANS TEZİ**

**HAZIRLAYAN  
Ebru EROĞLU**

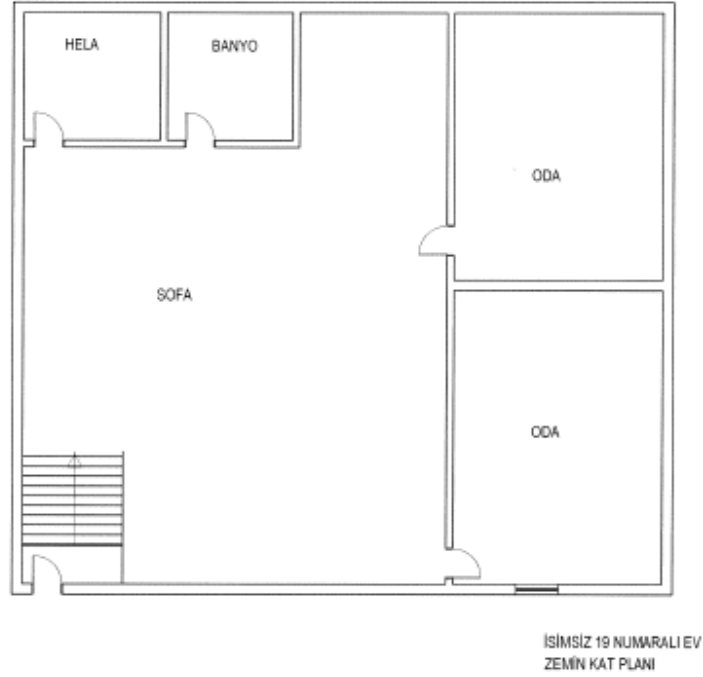
**Plan 67: 19 Numaralı Ev Zemin Kat Planı(Hazırlayan Ebru Eroğlu)**

Dış sofalı iki odalı plan tipi Bolu Merkez eski evlerinde planı olan yirmi bir evden iki tanesinde görülmektedir. 19 Numaralı ev zemin katında ve 21 Numaralı ev zemin katında bu plan ile karşılaşılmaktadır. (Plan 67). 19 Numaralı evde sofada yer alan helâ ve banyo sonradan ilave edilmiş olmalıdır. Yukarıdaki örneklerden de anlaşıldığı üzere bu plan tipi, planı olan örnekler içerisinde zemin katlarda uygulanmıştır. Antalya'da, Kula'da, İstanbul'da, Ankara'da, Mudanya'da, Bursa'da, İzmit'te, Sapanca'da, Gebze'de, Bergama'da, Rodos'ta bu plan tipi görülmektedir.

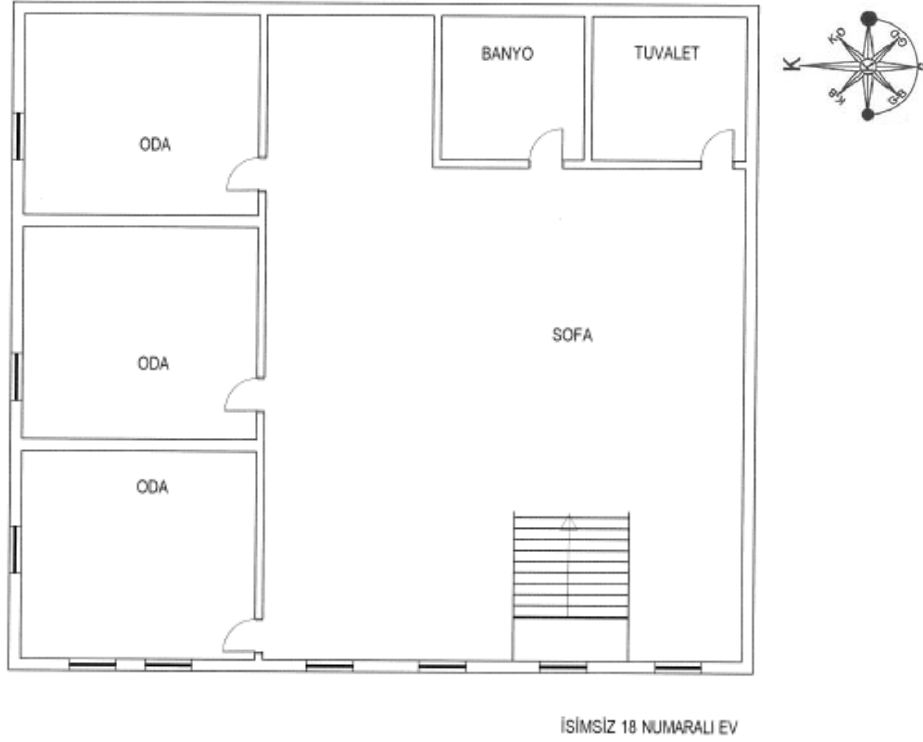
**Plan 68: 68 Numaralı Ev Birinci Kat Planı(Hazırlayan Ebru Eroğlu)**

Dış sofalı üç odalı plan tipi Bolu Merkez eski evlerinde planı olan yirmi bir evden bir tanesinde görülmektedir. Sadece 18 Numaralı evin birinci katında bu plan bulunmaktadır. Bu evin sofasında yer alan banyo ve helâ da sonradan ilave edilmiş olmalıdır. (Plan 68). Tarsus'ta, Rodos'ta, Antalya'da, Akşehir'de, Diyarbakır'da, Vezirköprü'de, Tire'de, Bergama'da, Kula'da, İzmir'de, İstanbul'da, Zagora'da, Ödemiş'te de bu plan tipi yer almaktadır<sup>31</sup>.

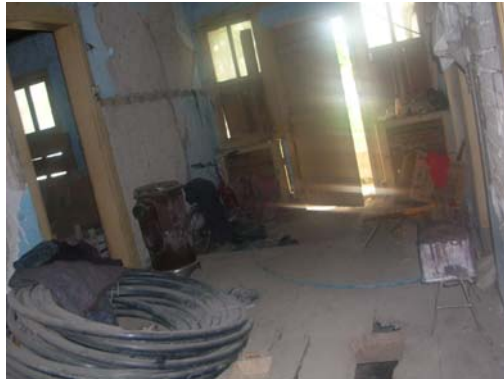
**Fotoğraf 309: 16 Numaralı yapıdan sofa**

Odaların boyutları arasında evden eve farklılıklar söz konusudur. Ve odalar ortak kullanım alanı olan sofanın çevresine yerleştirilmektedir(Fotoğraf 309).

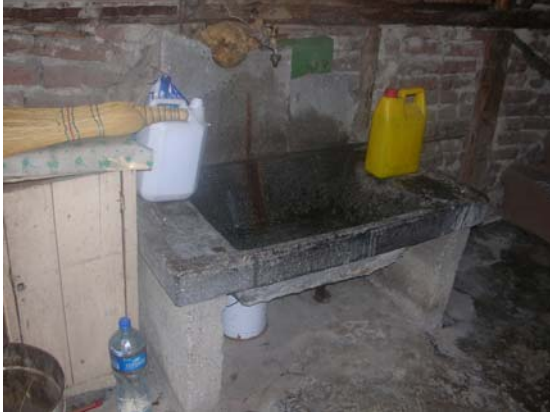
**Fotoğraf 314: Hülya Orhan Evi çeşmesi**

Yapılardan Hülya Orhan evi ve 8 Numaralı ev zemin kat sofasında çeşme bulunmaktadır(Fotoğraf 314–315). Bu çeşmeler sonradan ilave edilmiş olup orijinal değildir.

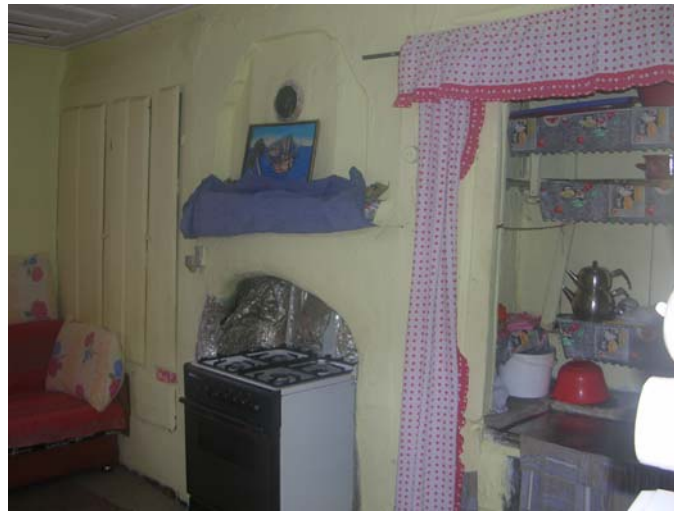
**Fotoğraf 316: Hülya Orhan Evi mutfak olarak kullanılan odanın bir bölümü**

Yapılarda ocaklı odalar hem oturma hem de mutfak işlevi görmektedir. Genelde yüklük dolapları mutfak rafına dönüştürülmüştür. Ocak içerisine ise günümüz teknolojisindeki ocaklar konulmuştur. Emine Tağcı Evi, Hülya Orhan Evi(Fotoğraf 316), 15(Fotoğraf 317), 16, 18, 19, 21, 22, 23 ve 25 Numaralı evler olmak üzere on yapıda mutfak için ayrı bir yoktur. Bu evlerde odada yer alan ocaklı kısım ve yüklük dolapları mutfak olarak değerlendirilmiştir.

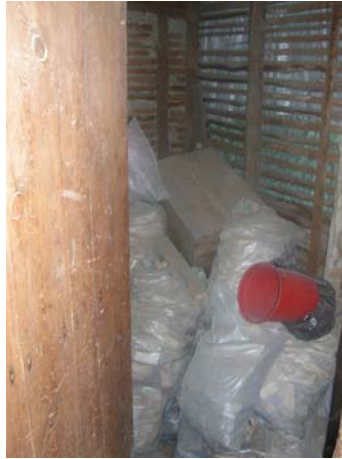
Fotoğraf 320: Hülya Orhan Evi zemin katta yer alan odunluk

Bolu Merkez eski evlerinde odunluk kullanımı çok yaygın değildir. Odunluklar genelde bodrum ve zemin kat planlarında karşımıza çıkmakla beraber dikdörtgen planlıdır(Fotoğraf 320). Bodrum katı olan evlerde bodrum katında, bodrum katı olmayan evlerde ise zemin katında bir odunluk bölümü bulunmaktadır. Fakat yenilenen yapılarda odunluk yer almamaktadır.

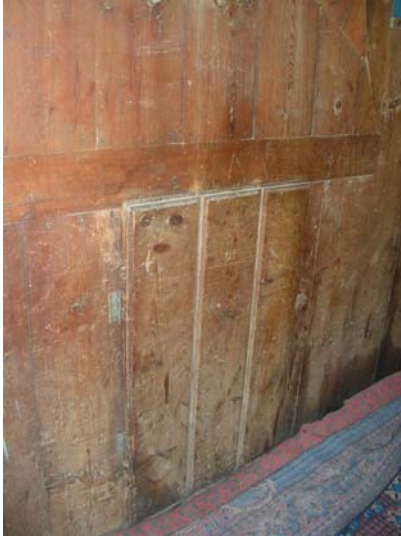
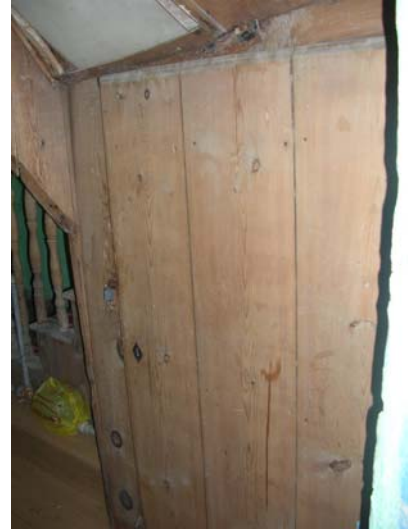
**Fotoğraf 321–322: 22 ve 23 Numaralı evlerden kiler örnekleri**

alan örnekleri bulunmaktadır. Bolu Merkezde yer alan Hülya Orhan Evi, Fethiye Sarı Bina, Erva Sultan Restoranı, 14, 15, 17, 22(Fotoğraf 321) ve 23(Fotoğraf 322) Numaralı evler olmak üzere sekiz konutta kiler bulunmaktadır. Bu kilerlerden Benliay Konağı ve Erva Sultan Evi dışında kalanlar orijinaldir. Bunların dışında katalogda yer alan konutlarda kiler bulunmamaktadır. Bolu’da kiler olarak geçmekte fakat Doğu Karadeniz de yiyecek saklamak için yapılan kilerlerin adı ilden ile değişmekte, Ordu’dan Artvin’e kadar kilerin on beşe yakın değişik adı bulunmaktadır<sup>48</sup>. Bu adlardan bazıları sergen, serinti, mazi, tekir, serander, nayla, bagen ve ayvandır<sup>49</sup>.

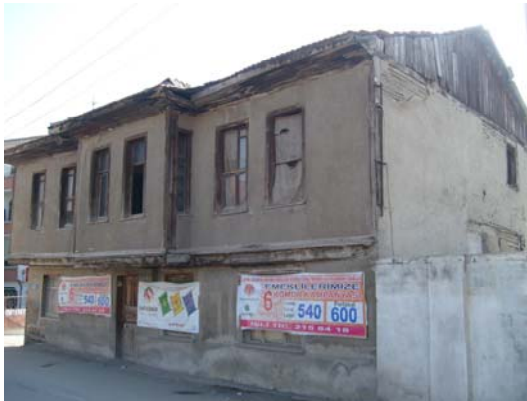
**Fotoğraf 323: 3 Numaralı evden zemin kat ve birinci kattan oluşan iki katlı ev**

1, 2, 3(Fotoğraf 323), 4, 12, 14, 16, 19,29 Numaralı evler, Yeşil Konak, Hülya Orhan Evi ve Alibey Konak zemin kat ve birinci kat olmak üzere iki katlı konutlardır. Farklı şehirlerde de benzer kat örnekleri görülmektedir(Fotoğraf 324).

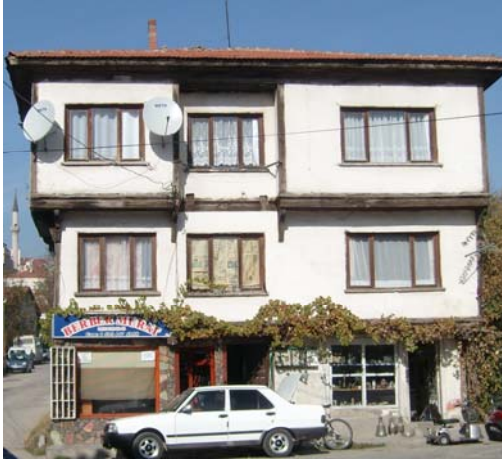
**Fotoğraf 325:** 6 Numaralı evden zemin kat, birinci kat ve ikinci kattan oluşan üç katlı ev

6(Fotoğraf 325), 7, 17, 18, 20, 22, 23, 25, 27, 28 Numaralı evler ve Gülezerler Konağı zemin kat, birinci kat ve ikinci kat olmak üzere üç katlı konutlardır.(Fotoğraf 326).

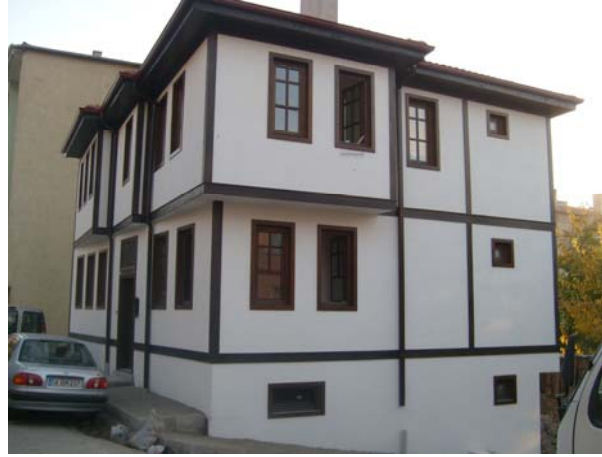
**Fotoğraf 327:** Mimarlar Odası Binasından bodrum kat, zemin kat ve birinci kattan oluşan üç katlı ev

10 Numaralı ev ve Mimarlar Odası Binası(Fotoğraf 327) bodrum kat, zemin kat ve birinci kat olmak üzere üç katlı konuttur.

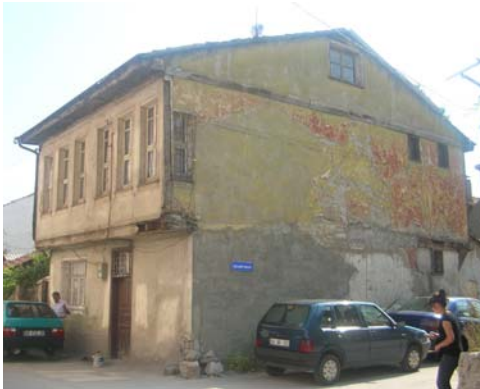
**Fotoğraf 328:** 15 Numaralı evden zemin kat, birinci kat ve çatı katından oluşan üç katlı ev

15 Numaralı ev (Fotoğraf 328) zemin kat, birinci kat ve çatı katından oluşmaktadır. Bolu'ya bağılı Pazarköy'de de benzer kat örnekleri bulunmaktadır(Fotoğraf 329).

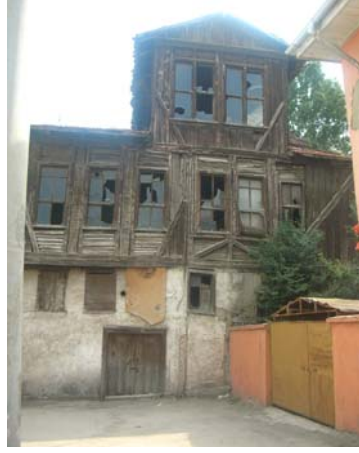
**Fotoğraf 330: 26 Numaralı evden zemin kat, birinci kat ve cihannüma katından oluşan ev**

26 Numaralı ev (Fotoğraf 330) zemin kat, birinci kat ve cihannüma katından oluşmaktadır.

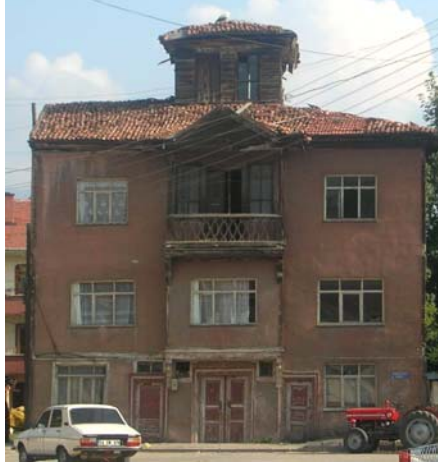
**Fotoğraf 331: 8 Numaralı evden zemin kat, birinci kat, ikinci kat ve cihannüma katından oluşan ev**

8 Numaralı ev (Fotoğraf 331) zemin kat, birinci kat, ikinci kat ve cihannüma katından oluşmaktadır.(Fotoğraf 332).

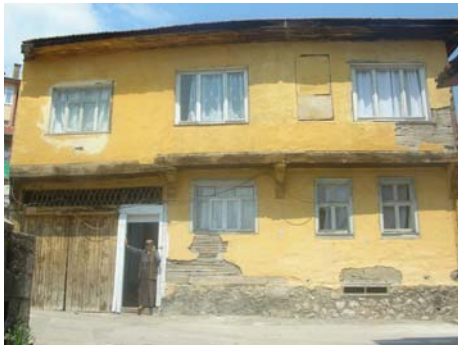
**Fotoğraf 333: Emine Tağcı Evi'nden subasman seviyesinde bodrum, zemin kat ve birinci kattan oluşan ev**

5, 9, 11, 21, 24 Numaralı evler, Fethiye Sarı Bina ve Emine Tağcı Evi (Fotoğraf 333) subasman seviyesinde bodrum, zemin kat ve birinci kattan oluşmaktadır.(Fotoğraf 334).

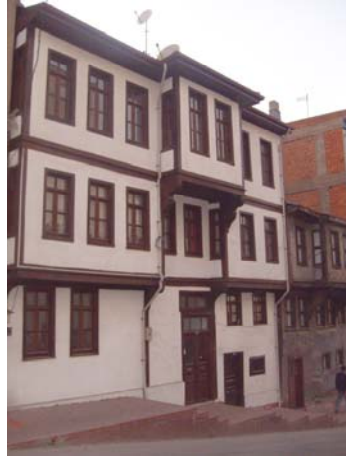
**Fotoğraf 335: 13 Numaralı evden subasman seviyesinde bodrum, zemin kat, birinci kat ve ikinci kattan oluşan ev**

13 Numaralı ev (Fotoğraf 335)subasman seviyesinde bodrum, zemin kat, birinci kat ve ikinci kattan oluşmaktadır.

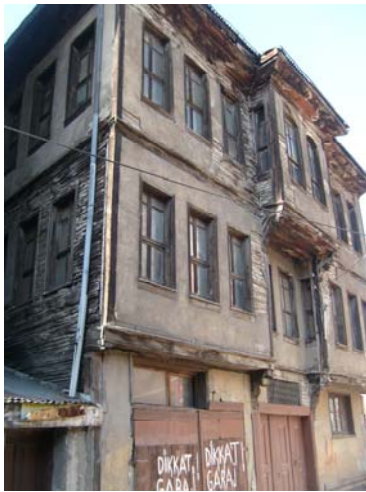
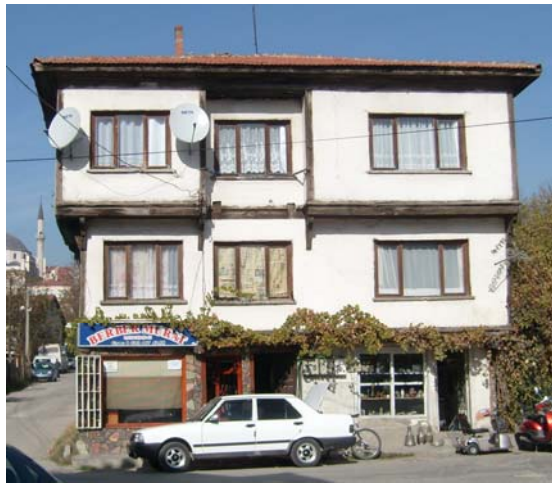
**Fotoğraf 336: 7 Numaralı evden garaj Fotoğraf 337: 6 Numaralı evden dükkân**

Bolu Merkez eski evlerinde zemin katlarda planı etkileyen bölümler bulunmaktadır. Bunlardan biri garaj, bir diğeri de dükkân kısımlarıdır. Sadece 7 Numaralı evde zemin katta garaj bulunmaktadır (Fotoğraf 336). Bu garaj bölümü orijinaldir. 6 Numaralı evin zemin katında (Fotoğraf 337), Alibey Konak'ın zemin katında dükkân bölümleri bulunmaktadır. Bu dükkân bölümleri sonradan eklenmiştir. 23 Numaralı evin kuzeydoğu cephesinde ise sonradan eklenen garaj bölümü yer almaktadır.

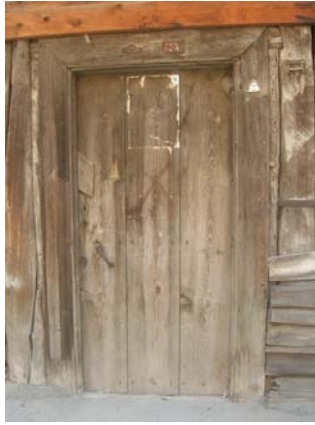
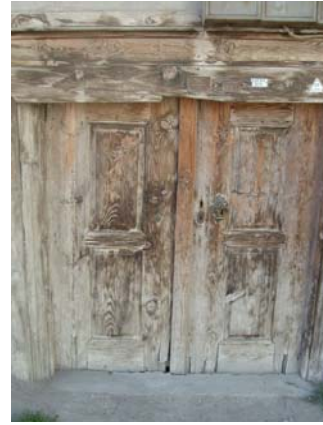
**Fotoğraf 338-339:** 12 Numaralı evden tek kanatlı kapı örneği ve 18 Numaralı evden çift kanatlı kapı örneği

- Tek Kanatlı (Fotoğraf 338)
- Çift Kanatlı (Fotoğraf 339)

Ana giriş kapıları tek kanatlı ve çift kanatlı olmak üzere iki gruba ayrılır. Bölgede çift kanatlı kapılar yaygın değildir. Genelde tek kanatlı kapıların kullanıldığı görülür. 1, 3, 4, 5, 6, 9, 10, 11, 12, 13, 14, 15, 16, 17, 19, 21, 24, 28 Numaralı evlerde, Emine Tağcı Evi'nde, Mimarlar Odasına ait yapıda ve Fethiye Sarı binada olmak üzere yirmi bir evde ana girişlerde tek kanatlı kapılar görülmektedir. 2, 7, 8, 18, 20, 22, 23, 25, 26, 27, 29 Numaralı evlerde, Alibey Konak'ta, Benliay Konağında, Erva Sultan Evi'nde, Hülya Orhan Evi'nde, Yeşil Konak'ta olmak üzere on altı evde çift kanatlı kapılar ana girişlerde kullanılmaktadır. Çift kanatlı kapılardaki kanatlardan biri çakılarak kapatılmakta ve diğer kanat kullanılmaktadır. Erzurum, Urfa, İzmit gibi şehirlerde evlerde tek kanatlı kapıların varlığı bilinmektedir<sup>68</sup>. Beypazarı<sup>69</sup>, Ürgüp, Erzurum, Safranbolu, İstanbul, Bursa, Avanos, Urfa, Uşak, Tekirdağ evlerinde<sup>70</sup> çift kanatlı kapılar ile ana girişlerde karşılaşılmaktadır. Muğla, .Bölgede yer alan evlerde kapılar sade ve ahşaptır. Genelde ahşap olan kapılardan başka demir malzemeden yapılan kapılarda vardır. Özellikle

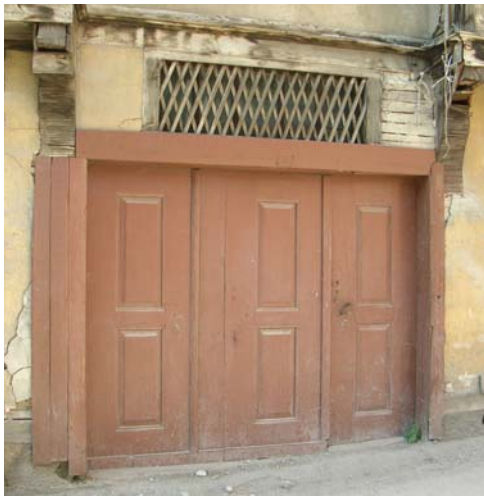
**Fotoğraf 340:** 7 Numaralı evden kafes düzenlemesi

Alibey Konak'ta bahçeye giriş kapısının demirden olduğu görülmektedir. Kapılarda kare, dikdörtgenler, oval silmelerle oluşturulan formlar ve baklava desenleri veren geometrik kompozisyonlar ile karşılaşılmaktadır. Bazı kapıların üzerinde kafes kısımları yer almaktadır(Fotoğraf 340). Farklı yerlerde de benzer kafes düzenlemeleri yer almaktadır(Fotoğraf 341). Ana giriş kapıları üzerinde çoğunlukla aydınlatma penceresi bulunmaktadır(Fotoğraf 342-343). Kapılarda kayda değer kapı tokmakları sadece 7, 8, 18, 20, 25, 29 Numaralı evlerde, Mimarlar Odasına ait yapıda ve Fethiye Sarı Bina olmak üzere toplam sekiz evde karşımıza çıkmaktadır. (Fotoğraf 344-345-346-347-348-349). Yine kapıların çoğunda kapı tokmağı yerine kapı tutacakları bulunmaktadır (Fotoğraf 350-351).

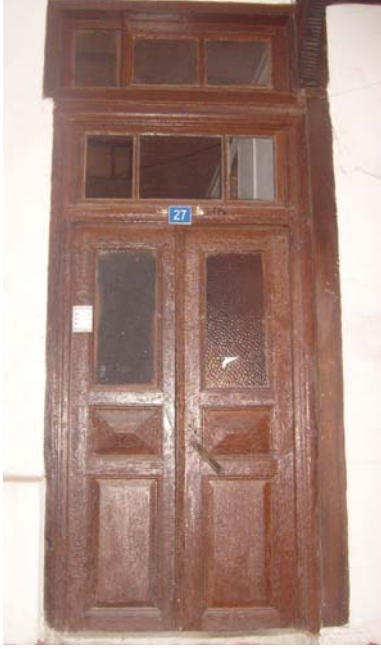
**Fotoğraf 342: 13 Numaralı evden aydınlatma pencereli kapı örneği**

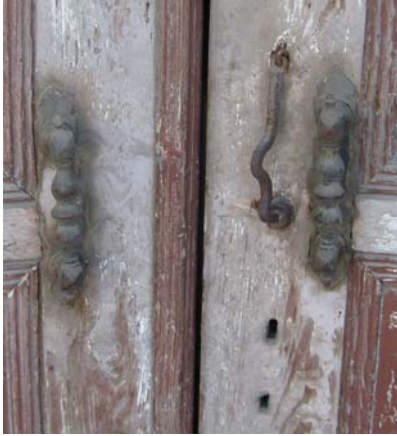
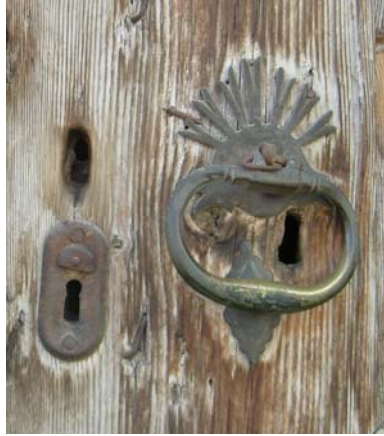
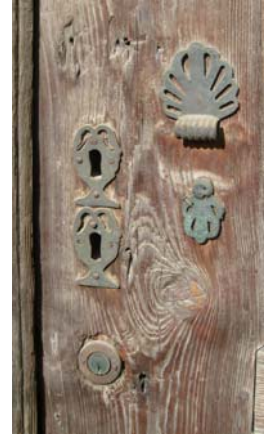
**Fotoğraf 344–345–346: 8, 18 ve 20 Numaralı evlerden kapı tokmağı örnekleri**

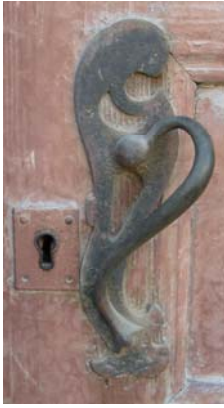
**Fotoğraf 350: 21 Numaralı evden kapı tutacağı**

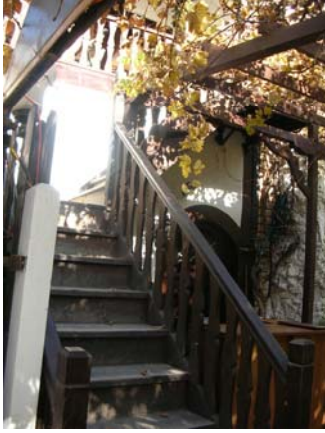
**Fotoğraf 357: Alibey Konak  
tek yönden dönel merdiven n**

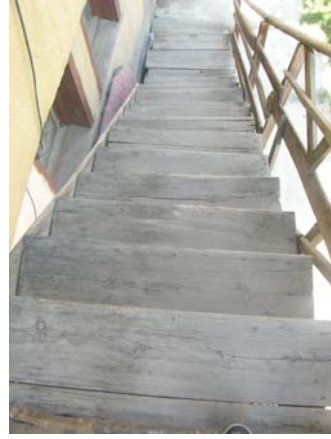
**Fotoğraf 358: 1 Numaralı evden  
tek yönlü düz merdiven**

- Tek yönden düz merdiven(1Numaralı ev)(Fotoğraf 358–359)
- Çift yönden düz merdiven(22(Fotoğraf 360), 23 ve 25 Numaralı evler)

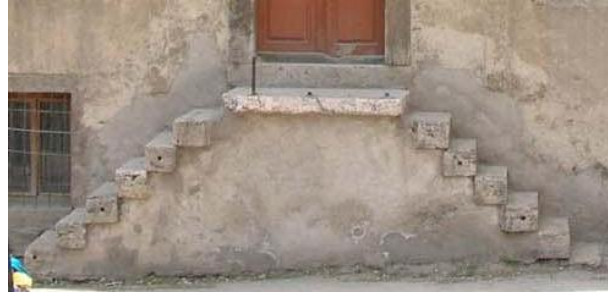
**Fotoğraf 360: 22 Numaralı evden çift yönden düz  
merdiven**

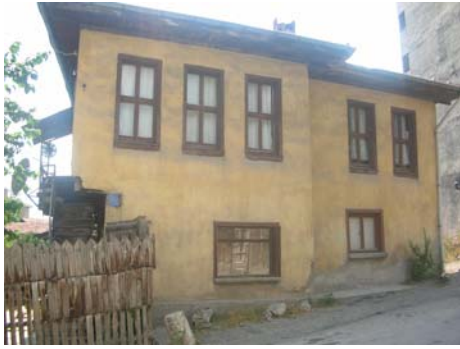
**Fotoğraf 361: 1 Numaralı evden dikdörtgen pencereler**

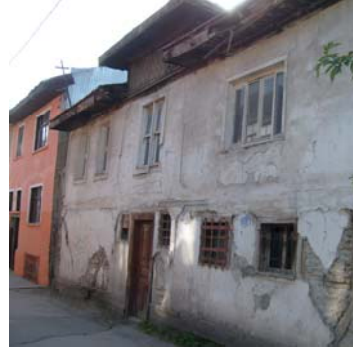
**Fotoğraf 362: 4 Numaralı evden dikdörtgen ve kare pencereler**

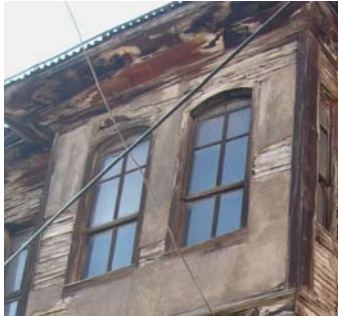
**Fotoğraf 363–364: 3 ve 14 Numaralı yapıdan kemerli pencere**

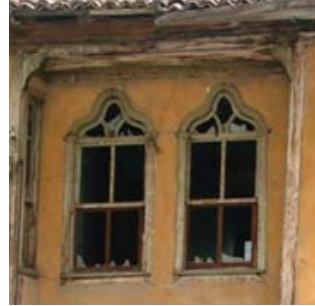
**Fotoğraf 365: 2 Numaralı evden giyotin pencere örneği**

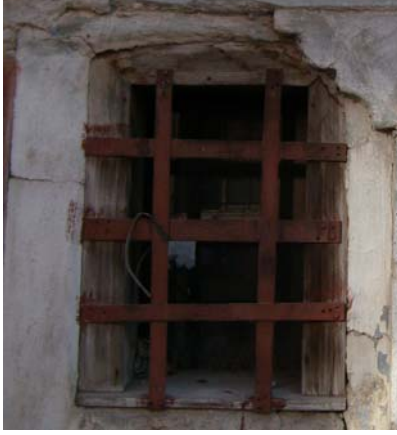
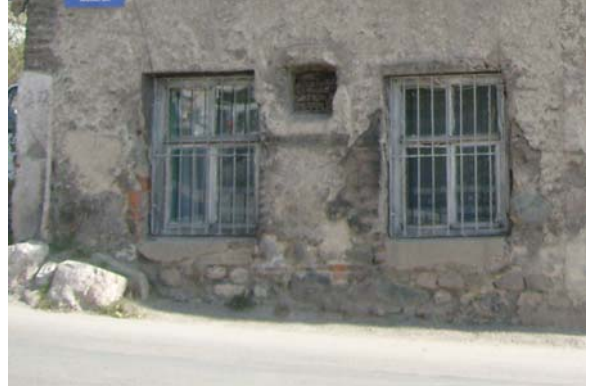
**Fotoğraf 367–368: 4 ve 22 Numaralı evlerden parmaklıklı pencere**

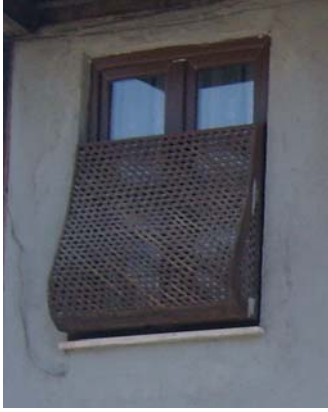
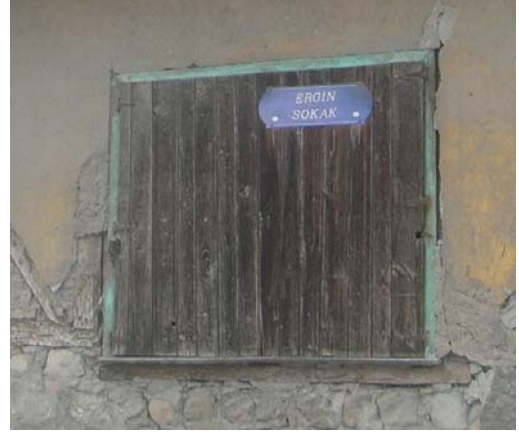
**Fotoğraf 369: 19 Numaralı evden kafesli pencere örneği**

**Fotoğraf 370: Hülya Orhan Evi ahşapla kapatılmış pencere örneği**

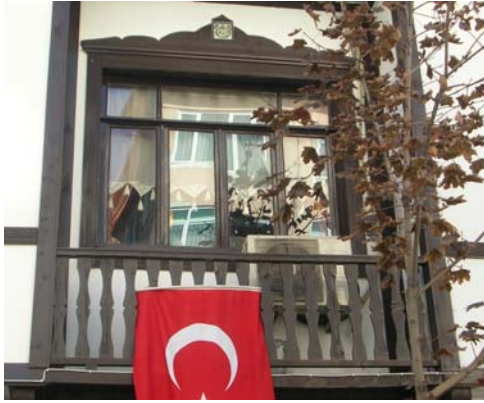
**Fotoğraf 376: Alibey Konak'tan bir cephesi açık balkon**

- Bir cephesi açık balkonlar(Alibey Konak)(Fotoğraf 376).
- İki cephesi açık balkonlar(21 Numaralı ev)(Fotoğraf 377).
- Üç cephesi açık balkonlar(Hülya Orhan Evi, 8, 20,26 Numaralı evler)(Fotoğraf 378–379)

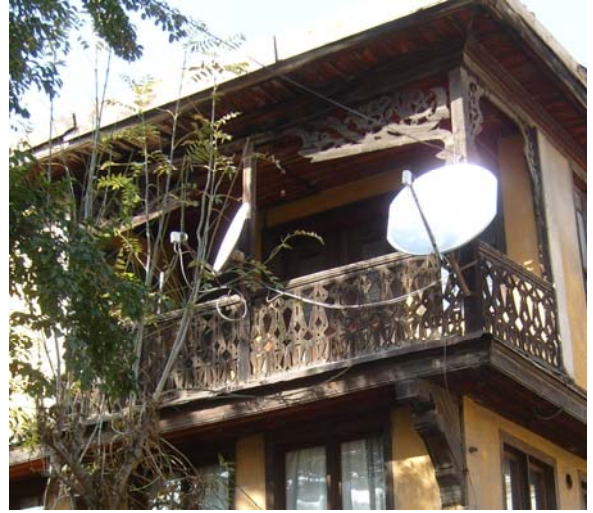
**Fotoğraf 377: 21 Numaralı evden iki cephesi açık balkon**

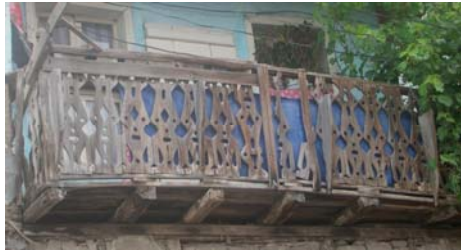
**Fotoğraf 378: Hülya Orhan Evi üç cephesi açık balkon**

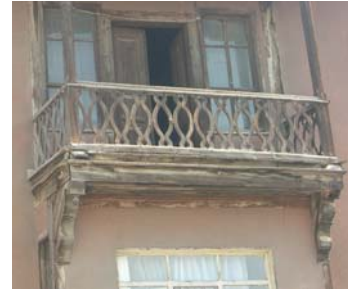
**Fotoğraf 379: 8 Numaralı evden üç cephesi açık balkon**

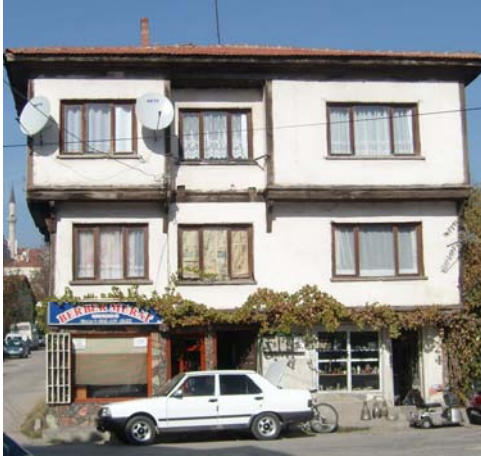
**Fotoğraf 380: 6 Numaralı evden  
çift köşe çıkması**

1, 6, 14 ve 25 Numaralı evlerde ve Alibey Konak'ta çift köşe çıkması görülmektedir.(Fotoğraf 380–381). Çift köşe çıkmalı tip Tokat<sup>88</sup>, Kula<sup>89</sup> ve Kütahya<sup>90</sup> Gümüşhane<sup>91</sup> evlerinde kullanılmıştır.

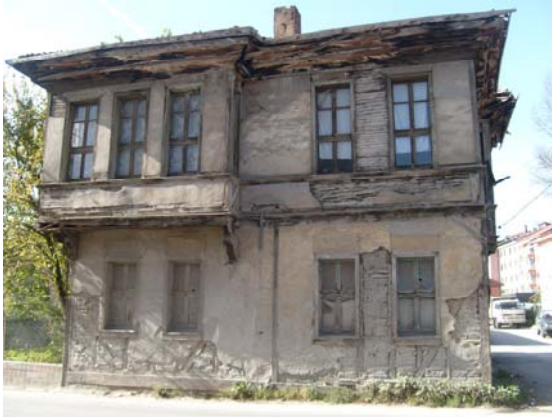
**Fotoğraf 382: 16 Numaralı evden  
tek köşe çıkması örneği**

1, 6, 16, 17 ve 21 Numaralı evlerde görülmektedir. (Fotoğraf 382–383). Avanos evlerinde<sup>92</sup>, Eskişehir evlerinde<sup>93</sup>, Sivas evlerinde<sup>94</sup>, Beypazarı evlerinde, Safranbolu evlerinde, İstanbul evlerinde, Trabzon evlerinde<sup>95</sup> tek köşe çıkmalı örnekler ile karşılaşmak mümkündür.

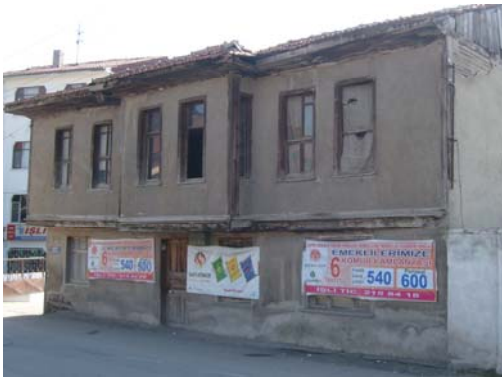
**Fotoğraf 384: 3 Numaralı evden  
cephe ortasında tek çıkma**

3, 5, 7, 8, 13, 16, 17, 18, 20, 22, 23, 24, 25, 27,28 Numaralı evlerde ve Erva Sultan yapısında bu çıkma görülmektedir. (Fotoğraf 384–385).Tokat evlerinde<sup>96</sup>, Eskişehir evlerinde<sup>97</sup>, Sivas evlerinde<sup>98</sup>, İstanbul evlerinde, Beypazarı evlerinde, Bolu İli köy evlerinde, Gümüşhane evlerinde<sup>99</sup> bu çıkma ile karşılaşmak mümkündür.

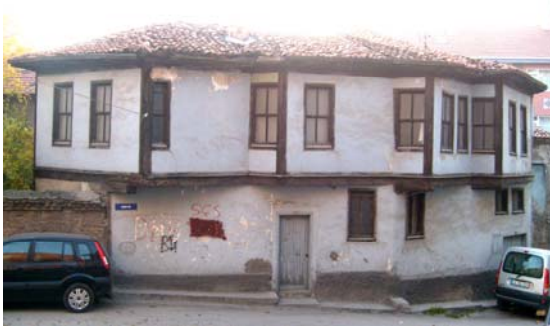
**Fotoğraf 386: 10 Numaralı evden gönyeli çıkma örneği**

7, 10, 11 ve 12 Numaralı evlerde bu çıkma görülmektedir. (Fotoğraf 386–387).Sivas evlerinde<sup>100</sup>, Tokat evlerinde<sup>101</sup>, Bolu köy evlerinde bu çıkmaya ait örnekler görmek mümkündür.

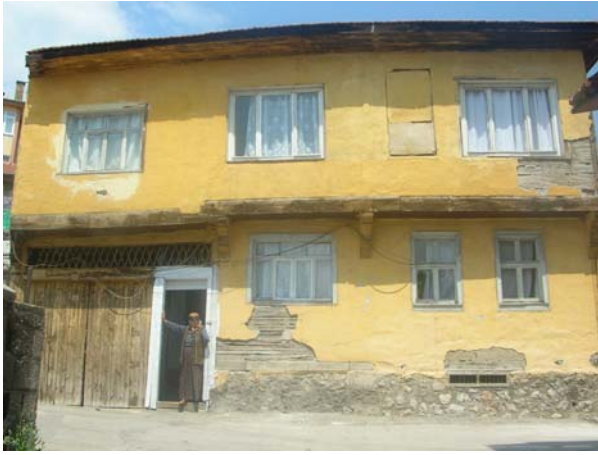
**Fotoğraf 388: Emine Tağcı Evi kat çıkması**

2, 11, 15, 16 Numaralı evlerde, Emine Tağcı Evin’de ve Hülya Orhan Evi’nde bu çıkma görülmektedir. Kat çıkmalı tip Avanos<sup>102</sup> evlerinde de kullanılmaktadır. (Fotoğraf 388–389).

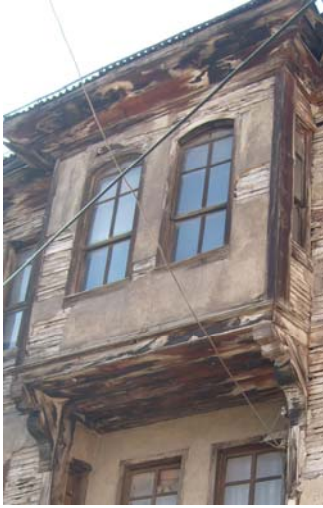
**Fotoğraf 390: 7 Numaralı evden içi dolu ahşap konsol örneği**

- İçi dolu ahşap konsol(6, 7, 8, 9, 13, 14, 16, 17, 18, 21, 23, 24, 28, 29 Numaralı evlerde ve Emine Tağcı Evi'nde görülmektedir.)(Fotoğraf 390–391).
- İçi boş ahşap konsol(Alibey Konak)(Fotoğraf 392).
- Ahşap Direk (25 Numaralı ev)(Fotoğraf 393–394).
- Ahşap giriş(1, 20, 27 Numaralı evler ve Hülya Orhan Evi'nde görülmektedir.)(Fotoğraf 395).

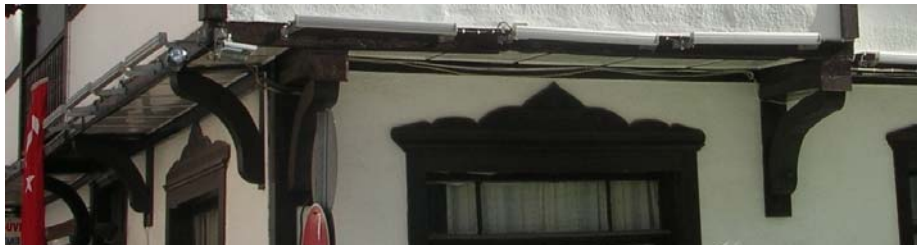
**Fotoğraf 392: Alibey Konak içi boş ahşap konsol**

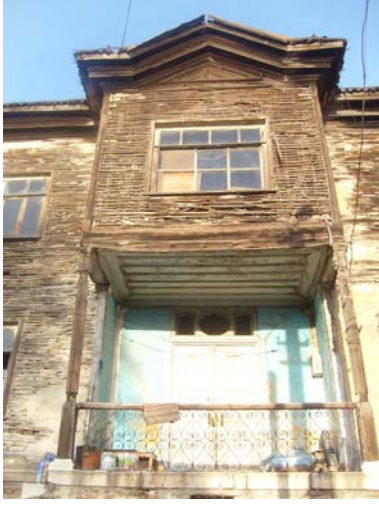
**Fotoğraf 393: 25 Numaralı evden ahşap direklerle taşınan çıkma**

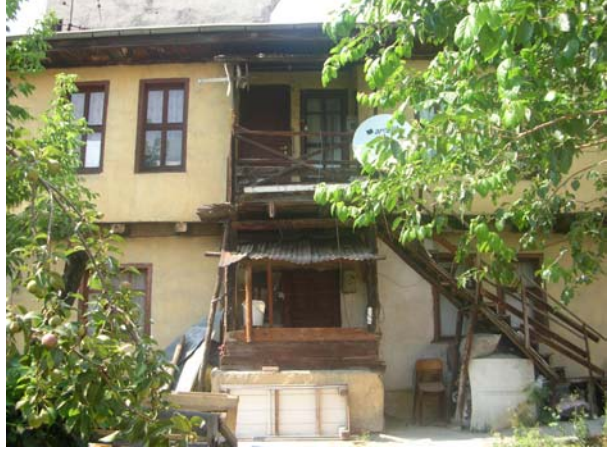
**Fotoğraf 394: 1 Numaralı evden ahşap kirişle destekli çıkma**

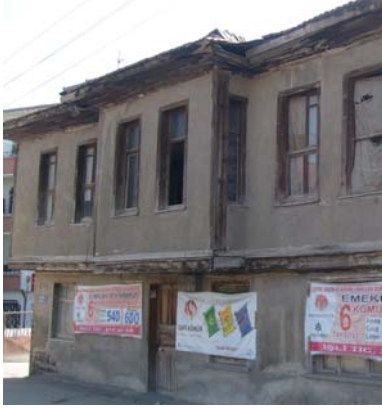
**Fotoğraf 395: 3 Numaralı evden çıkma altı desteksiz örnek**

Çıkma altı desteksiz örneklerde bulunmaktadır. 2, 3, 5, 10, 12, 15 Numaralı evlerde ve Erva Sultan Evi'nde görülmektedir(Fotoğraf 396–397–398).

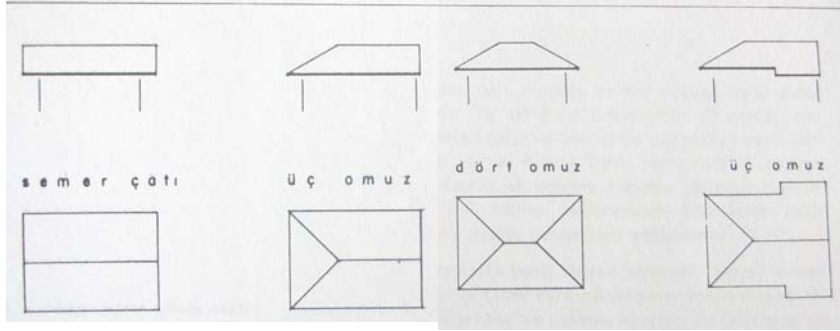
**Çizim 48: Doğu Karadeniz evlerine ait çatı çizimleri(Orhan Özgüner'den)**

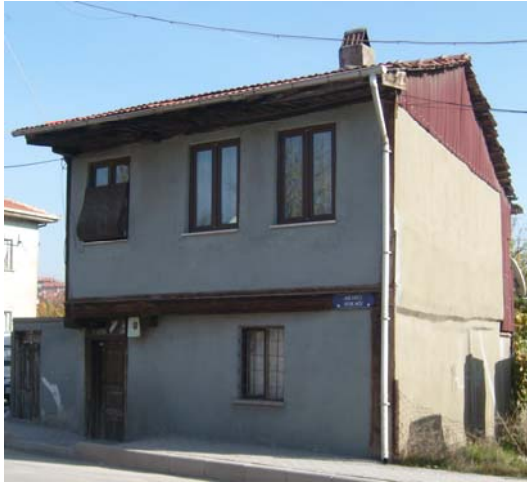
**Fotoğraf 398: 19 Numaralı evden çatı örneği**

- Kırma çatı (Fotoğraf:398–399)
- Beşik çatı (Fotoğraf:400–401)

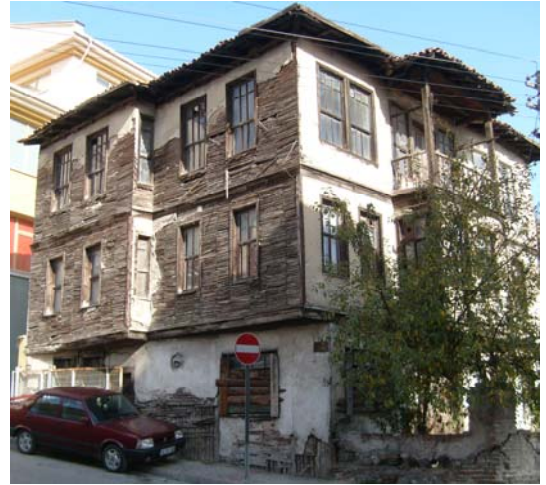
**Fotoğraf 399: 20 Numaralı evden kırma çatı beşik örneği**

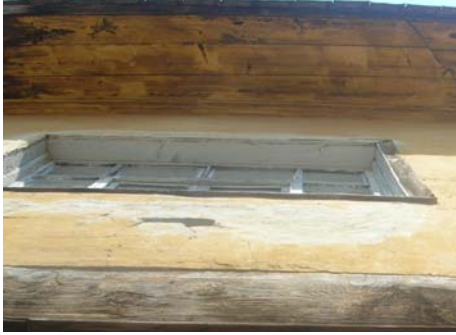
**Fotoğraf 402: Emine Tağcı Evi saçak altı ahşapla kaplı örnek**

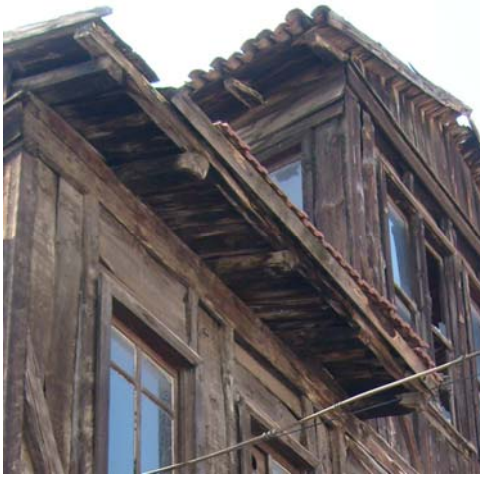
**Fotoğraf 404: 26 Numaralı evden saçak altı açık örnek**

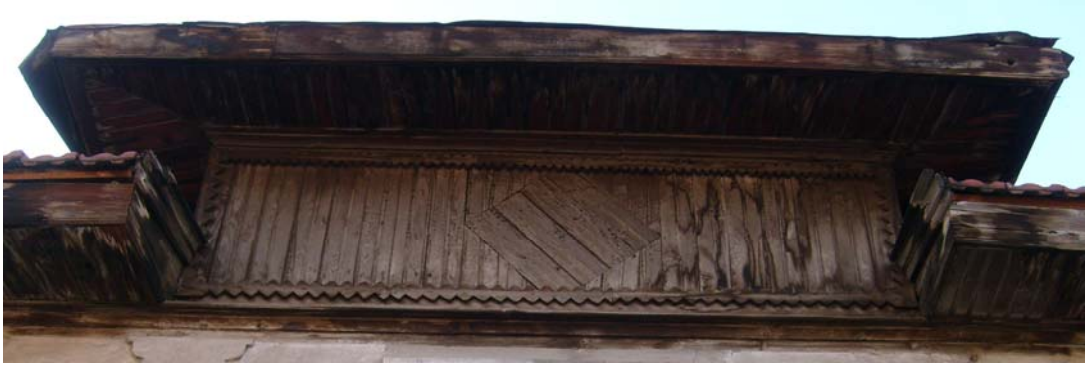
**Fotoğraf 406: 4 Numaralı evden dikdörtgen alınlık**

- Dikdörtgen alınlık(4, 29 Numaralı evlerde)(Fotoğraf 406).

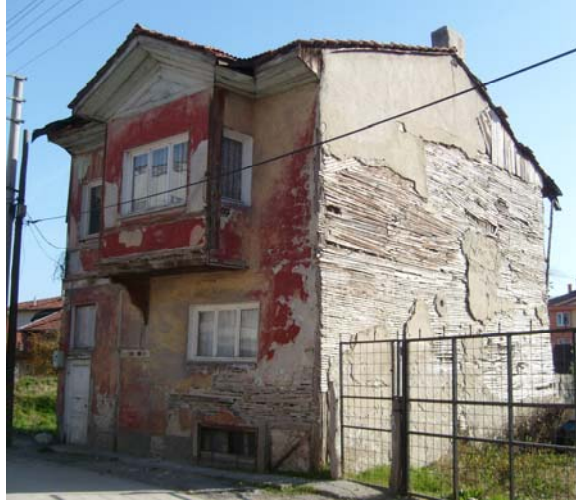
**Fotoğraf 407: 9 Numaralı evden üçgen alınlık**

- Üçgen alınlık( 8, 9, 25, 28 Numaralı evlerde ve Yeşil Konak'ta)(Fotoğraf 407).

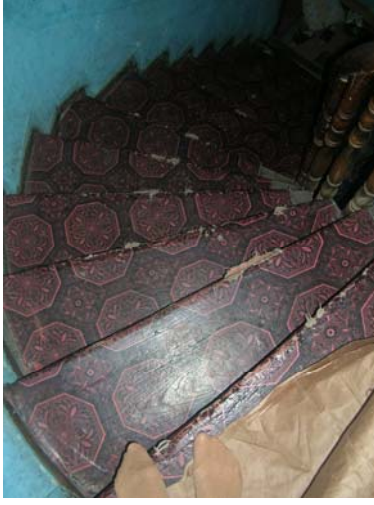
**Fotoğraf 411: 22 Numaralı evden tek yönlü dönel merdiven**

- Tek yönlü dönel merdiven (Alibey Konak, Emine Tağcı Evi, Hülya Orhan Evi, Erva Sultan yapısı, Fethiye Sarı Bina, 7, 8, 14, 15, 16, 17, 19, 22 ve 23 Numaralı evlerde görülmektedir. )(Fotoğraf 411).

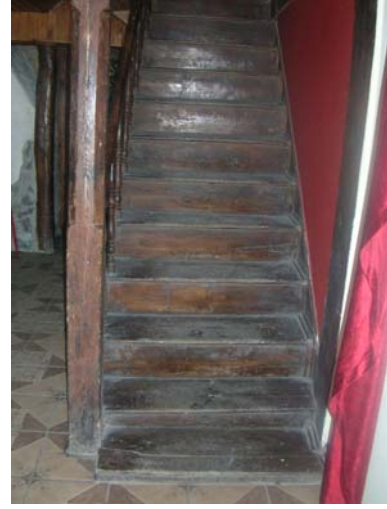
**Fotoğraf 412: Erva Sultan yapısından tek yönlü düz merdiven**

- Tek yönlü düz merdiven(Erva Sultan Evi, 18 ve 21 Numaralı evlerde görülmektedir.) (Fotoğraf 412).

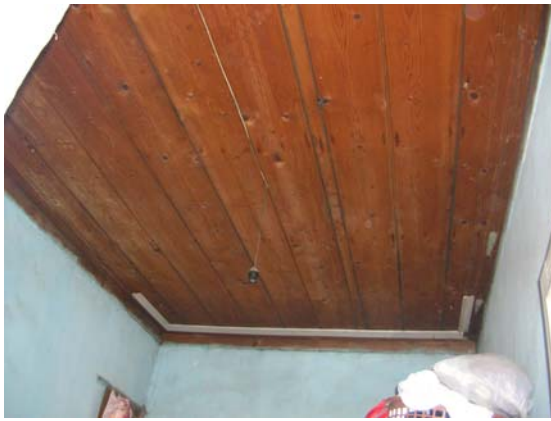
**Fotoğraf 413: 18 Numaralı evden düz tavan**

Tavanlarda düz tavan ve göbekli tavan olmak üzere iki tavan şekli ile karşılaşılmaktadır(Fotoğraf 413–414–415–416–417). Ahşap malzeme ile yapılan tavan örneklerinin dışında orijinalinden uzaklaşılan evlerde betonarme tavanlar ile de karşılaşılmaktadır. Bazı tavanlar düz bırakılırken bazı tavanlarda çeşitli formlar ile oluşturulan geometrik düzenlemeler yer almaktadır. Bazı tavanlarda ortada farklı geometrik formlarda bir tavan göbeği bulunmaktadır. Göbeğin etrafında, köşelerde ve kenarlarda da yine farklı formlarda çeşitli motifler yer alır. Bazı tavanların ahşap çıtalarla sade bir şekilde biçimlendirildiği görülür. Bolu Merkez eski evlerinde tekne tavan örneği araştırma yapılan evler kapsamında bulunmamaktadır. Fakat Erzurum<sup>115</sup>, Safranbolu<sup>116</sup>, Bolu Mengen ve Pazarköy ilçeleri, Mudurnu ve Göynük, Datça<sup>117</sup>, Mersin<sup>118</sup>, Kayseri<sup>119</sup>, Muğla<sup>120</sup> gibi muhtelif birçok yerde

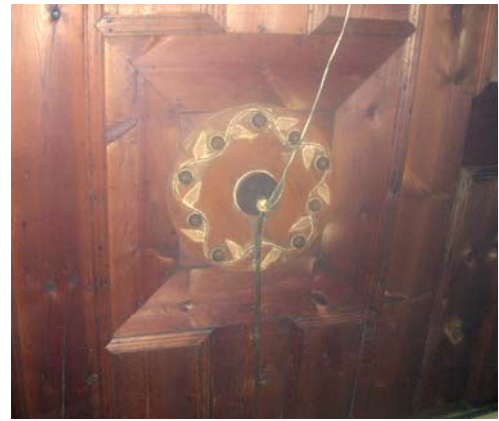
**Fotoğraf 414: 16 Numaralı evden göbekli tavan**

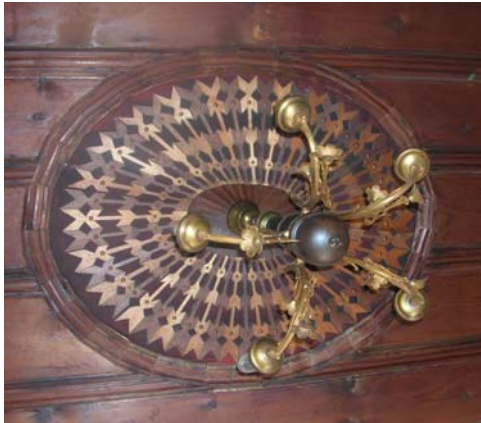
**Fotoğraf 415: Erva Sultan Evi’nden göbekli tavan**

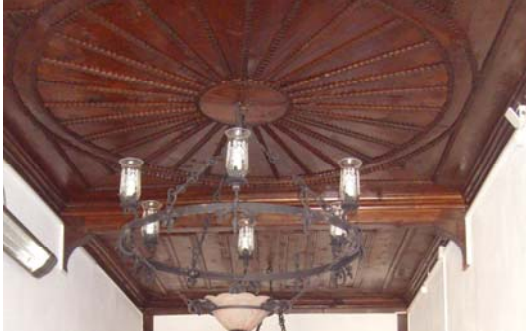
**Fotoğraf 417: Yeşil Konak'tan göbekli tavan**

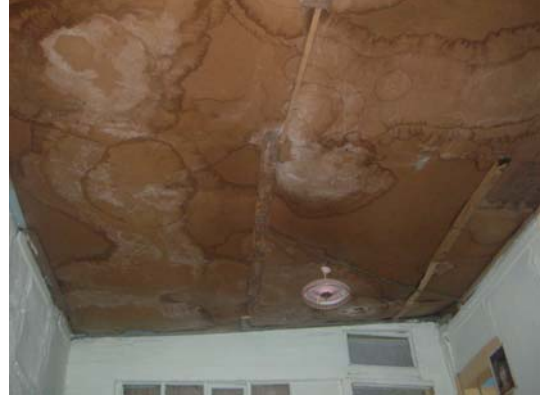
**Fotoğraf 420: Hülya Orhan Evi kontra plak kaplı (Muzaffer Doğanbaş'dan) tavan örneği**

Yine Bolu Merkezde yer alan Hülya Orhan Evi ve 22 Numaralı evde ise tavanda kontra plak kullanıldığı görülmektedir(Fotoğraf 420).

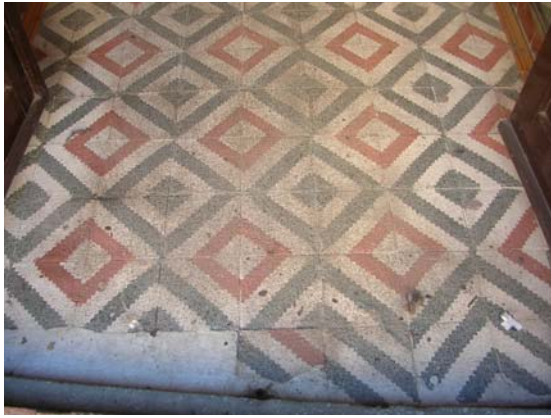
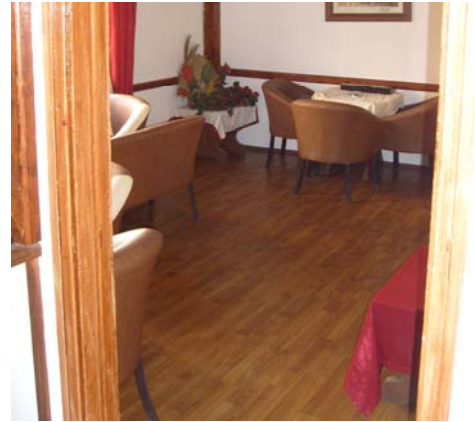
**Fotoğraf 421–422: Alibey Konak’tan karo ve ahşap kaplamalı döşeme örnekleri**

Döşeme olarak karo, ahşap, taş, sıkı toprak ve fayans kullanıldığı görülmektedir. Alibey Konak ön cephesinde kullanılan karolar dışında karo ve fayans kullanımı orijinal değildir. Bunlar daha çok yenilenen evlerde kullanılmaktadır. Alibey Konak'ta zemin kat döşemeleri taş karo, diğer katlar ahşap kaplamadır(Fotoğraf 421–422). Emine Tağcı Evi, Hülya Orhan Evi, Fethiye Sarı Bina, 8, 18, 19, 21, 22 ve 25 Numaralı evlerde zemin kat taş, diğer katlar ahşaptır. 7 Numaralı evde garaj döşemesi sıkı toprak, diğer katlar ahşaptır. 15 Numaralı evde zemin kat fayans, diğer katlar ahşaptır(Fotoğraf 423). 16 Numaralı evde zemin ve diğer katlar ahşaptır. Erva Sultan Evi, Yeşil

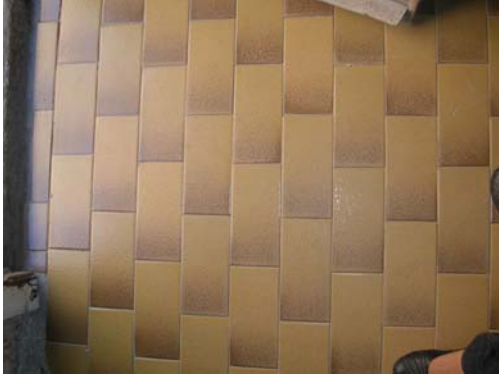
**Fotoğraf 423: 15 Numaralı evden  
fayans döşemesi**

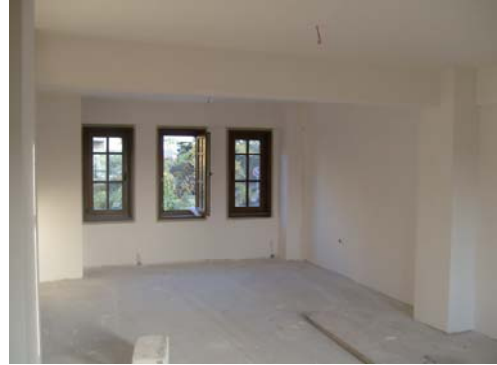
**Fotoğraf 424: Mimarlar Odası'ndan  
taş döşeme**

Konak ve 23 Numaralı evlerde zemin kat taş, diğer katlar taş üzeri ahşap kaplamadır. Benliay Konağı ve Mimarlar Odası yapısında ise kat döşemeleri taş kaplamadır(Fotoğraf 424).

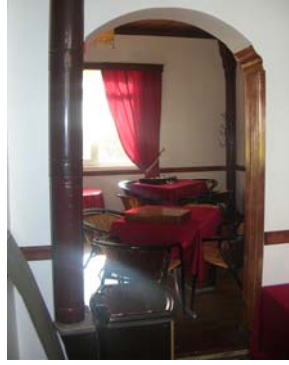
Fotoğraf 425: Alibey Konak'tan kemerli düzenleme içeren kapı

geometrik düzenlemeler içermektedirler. Yapı içlerinde yoğun olarak tek kanatlı kapılar kullanılmaktadır. Beypazarı yapılarında tek kanatlı kapılar ikinci derecedeki girişlerde kullanılır<sup>128</sup>. Alibey Konak'ta yapı içinde yer alan kapılardan bazıları kaldırılmış ve kemerli bir düzenlemeyle hareketlendirilmiştir(Fotoğraf 425). Kula evlerinde de oda kapılarının tek kanatlı olduğu görülmektedir<sup>129</sup>.

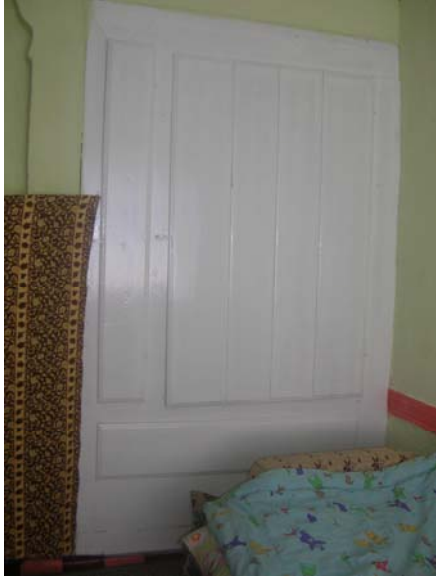
**Fotoğraf 426: Emine Tağcı Evi yüklük örneği**

Konak, 7, 8, 10, 15, 16, 17, 18, 19, 21, 22, 23 ve 25 Numaralı evlerde yüklük bulunmaktadır(Fotoğraf 426–427). Toplam on beş yapıda yüklük kullanımı bulunmaktadır. Farklı birçok yerde de yüklük örnekleri bulunmaktadır(Fotoğraf 428–429).

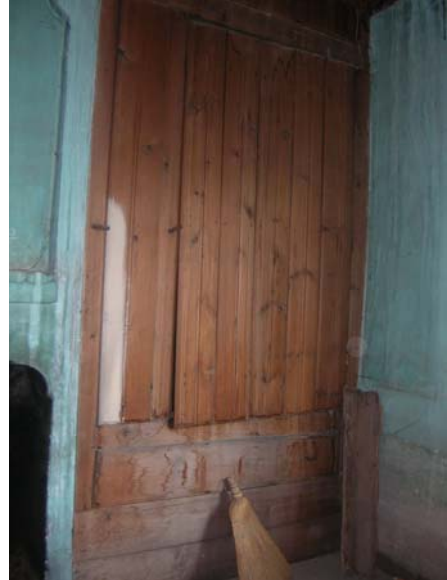
**Fotoğraf 427: 8 Numaralı evden yüklük örneği**

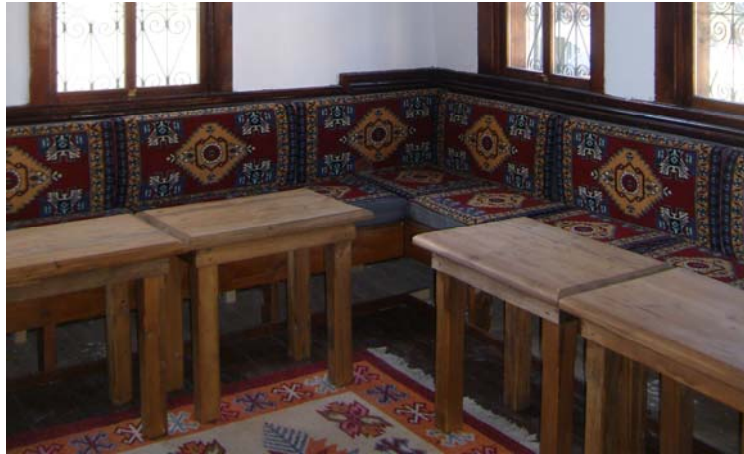
Fotoğraf 430: Yeşil Konak'tan sedir örneği

Sedir zeminden hafifi yüksek yapılan ve oturma eylemine karşılık kullanılan yerlerdir. Genelde sedirlerde oturulmaktadır. Sedir sadece Yeşil Konak'ta karşımıza çıkmaktadır(Fotoğraf 430–431–432).

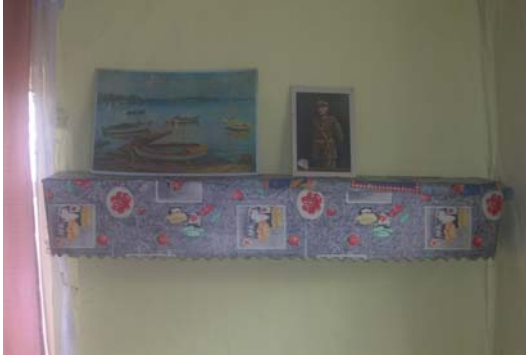
Fotoğraf 433: Hülya Orhan Evi sergen örneği

Sergen denilen raflar ise duvarlarda tavanların alt kısımlarında yer alan raflardır ve buralara da çeşitli malzemeler koyulmaktadır. Kastamonu'da sergen denilen rafların diğer illere oranla daha az kullanıldığı dikkat çekmektedir. Sergen denilen raf Bolu Merkez'de sadece Hülya Orhan Evi'nde bulunmaktadır(Fotoğraf 433–434).

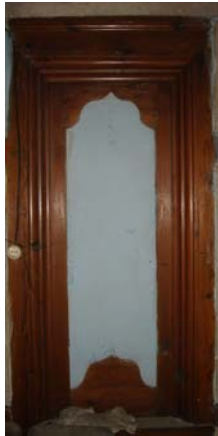
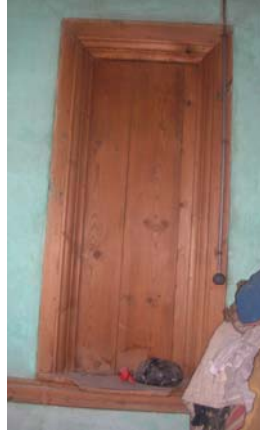
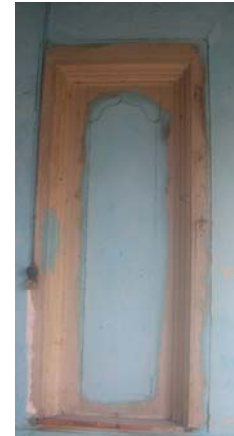
Fotoğraf 435–436–437: Fethiye Sarı Bina, 8 ve 16 Numaralı evlerden çiçeklik örnekleri

Çiçeklik odalarda yer alan ve çiçek koyulmak için yapılan alanlardır. Farklı şekillerde düzenlemeleri vardır. Çiçeklik ise Fethiye Sarı Bina, Erva Sultan Restoranı, 8, 10, 15, 16, 17, 22 ve 23 olmak üzere dokuz yapıda görülmektedir(Fotoğraf 435–436–437).

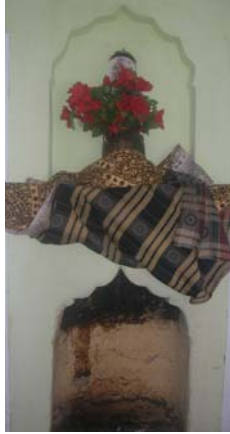
**Fotoğraf 438-439: Emine Tağcı Evi kaş kemerli ve kaş kemer-Bursa tipi kemerli ocaklar**

- Kaş kemerli ocaklar(Emine Tağcı Evi, Hülya Orhan Evi, Yeşil Konak, 7, 8, 16, 21 ve 22 Numaralı evlerde görülmektedir.) (Fotoğraf 438).
- Kaş kemer ve Bursa tipi kemerden oluşan ocaklar(Fethiye Sarı Bina, Emine Tağcı Evi ve 10 Numaralı evde görülmektedir.) (Fotoğraf 439).
- Beşik kemer ve Bursa tipi kemerden oluşan ocaklar(Hülya Orhan Evi) (Fotoğraf 440).
- Basık kemer ve kaş kemerden oluşan ocaklar(18 Numaralı ev) (Fotoğraf 441).
- Kaş kemer ve beş dilimli kemerden oluşan ocaklar(19 Numaralı ev) (Fotoğraf 442).
- Basık sivri kemer ve kaş kemerli ocaklar(23 Numaralı ev) (Fotoğraf 443).
- Sivri kemerli ocaklar(Erva Sultan yapısı) (Fotoğraf 444).

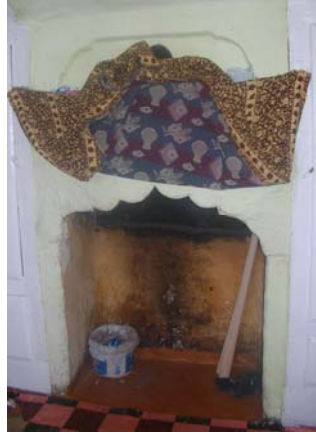
**Fotoğraf 440: Hülya Orhan Evi beşik kemer-bursa tipi kemerli ocak**

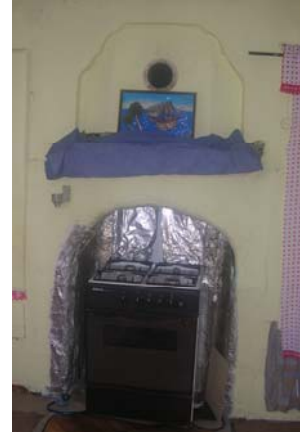
**Fotoğraf 441: 18 Numaralı evden basık kemer-kaş kemerli ocak**

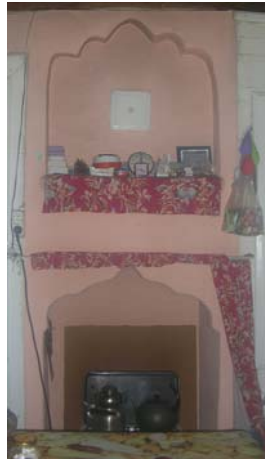
**Fotoğraf 442: 19 Numaralı evden kaş kemer-beş dilimli kemerden oluşan ocak**

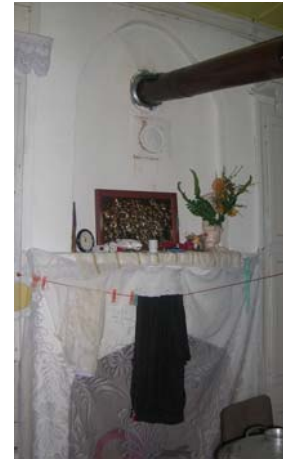
**Fotoğraf 443: 23 Numaralı evden kaş kemer ve basık sivri kemerden oluşan ocak**

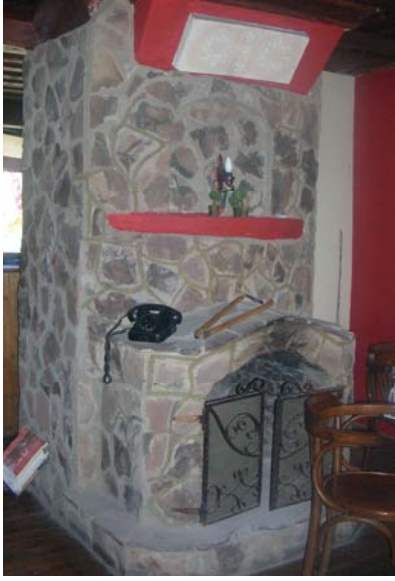
**Fotoğraf 444: Erva Sultan Evi  
sivri kemerli ocak**

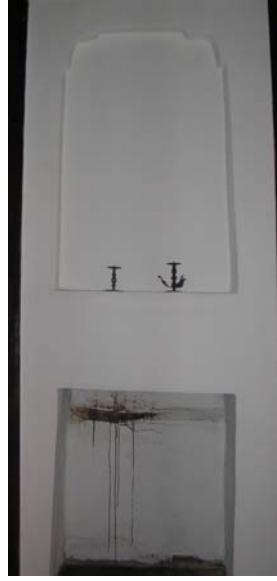
**Fotoğraf 445: Yeşil  
Konak'tan düz kemer ve  
Bursa tipi kemerli ocak**

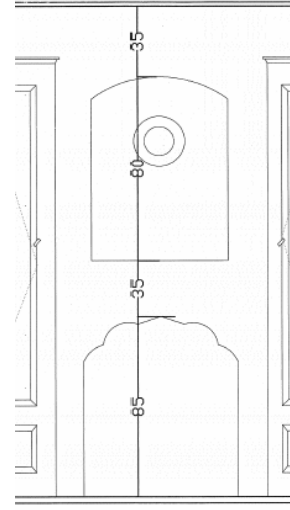
**Çizim 49: 17 Numaralı  
evden basık kemer- beş dilimli  
kemerli ocak(Kültür ve Turizm  
Bakanlığı'ndan alınmıştır.)**

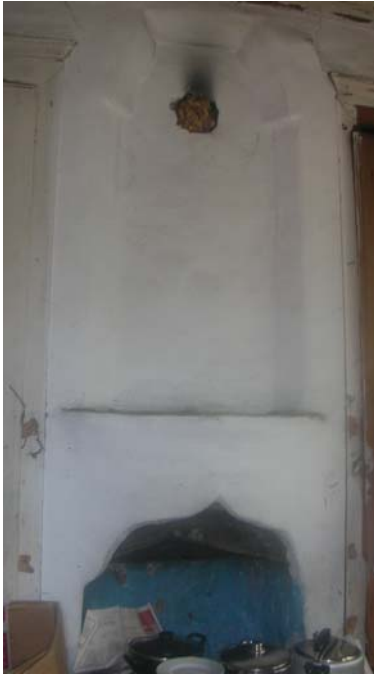
**Fotoğraf 446: 25 Numaralı evden  
kaş kemer- köşeli kemerli ocak**

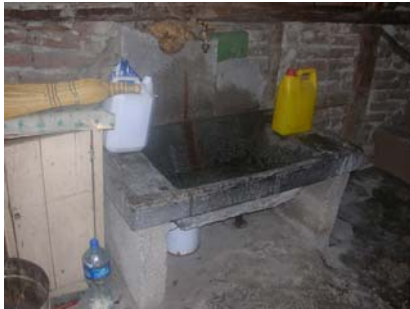
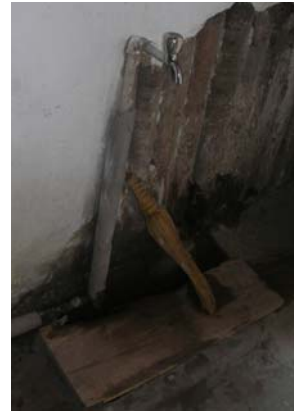
Fotoğraf 450–451: Hülya Orhan Evi ve 8 Numaralı evden çeşme örnekleri

Bolu Merkez eski evlerine baktığımızda yapı içinde iki yapıda çeşme ile karşılaşılacaktır. Bu yapılar Hülya Orhan Evi ve 8 Numaralı evdir. (Fotoğraf 450–451). Bu evlerde yer alan çeşmeler orijinal değildir.
