**BOLU İL MERKEZİNDE BULUNAN ESKİ EVLER**

**YÜKSEK LİSANS TEZİ**

**HAZIRLAYAN  
Ebru EROĞLU**

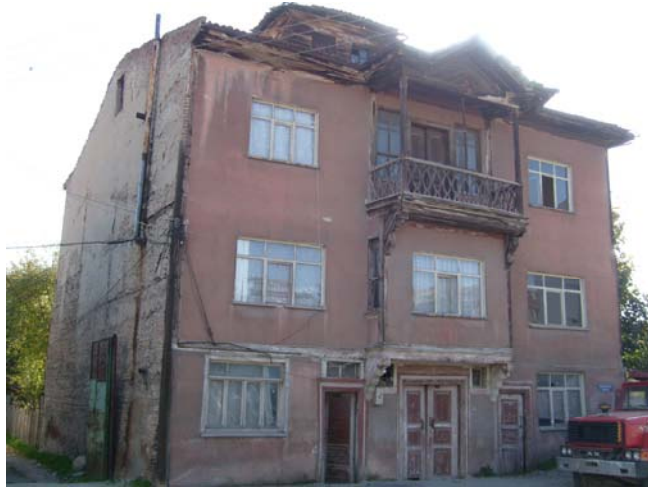
Fotoğraf 452: 8 Numaralı evden dış cephe ahşap kullanımı

Ahşap malzeme kullanımı dış cephede ve iç yüzeyde karşımıza çıkmaktadır. Ahşap malzeme yapılarda inşa malzemesi ya da süsleme malzemesi olarak kullanılmaktadır. Özellikle tavanlarda, kapılarda, yüklük dolaplarında, çiçekliklerde, döşeme ve duvarlarda, yapı içindeki kapılarda, çıkma altlarında, pencere sövelerinde, ana giriş kapılarında, iki katı birbirinden ayıran silmelerde, saçak altı kaplamalarında ve balkonlarda ahşap malzeme ile karşılaşılmaktadır(Fotoğraf 452–453–454–455–456–457–458–

459–460–461). İnşa malzemesi olarak ahşabın kullanıldığı evlerin dışında, Alibey Konak'ta olduğu gibi betonarme olup üzeri ahşap kaplamalı evlerde bulunmaktadır. Zemine kadar ahşap ile kaplanan evlerin dışında bodrum katında farklı malzemeye sahip olan evler de vardır. Emine Tağcı Evi gibi bodrum bölümünde moloz taş kullanılan evler de görülmektedir. Dolayısıyla kullanılan malzemede de bazı değişiklikler meydana gelmektedir. Özellikle ahşap olan eski evler restore geçirince tavan kaplamalarında kullanılan malzeme değişmektedir. Konya<sup>146</sup> evlerinde oda kapılarında, Kayseri<sup>147</sup> evlerinde de inşa malzemesi olarak ahşabın kullanıldığı görülmektedir.

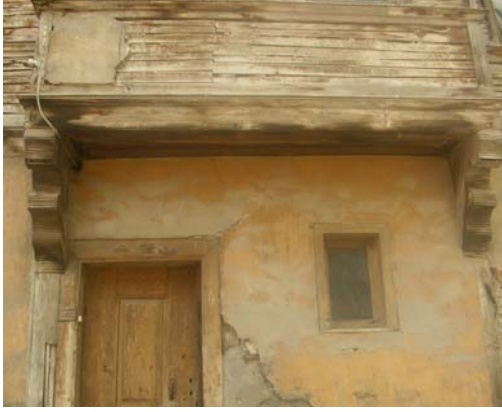
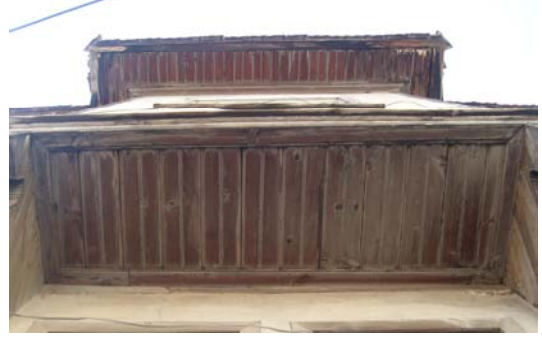
**Fotoğraf 453–454: 16 ve 18 Numaralı evlerden ahşap çıkma desteği**

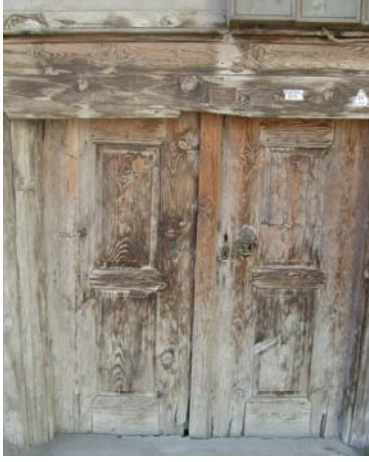
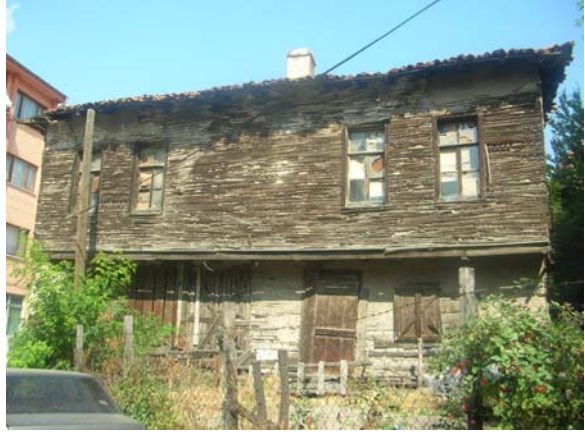
**Fotoğraf 455–456: 8 Numaralı evden ahşap kapı örneği ve 12 Numaralı evden ahşap kapı ve pencere örnekleri**

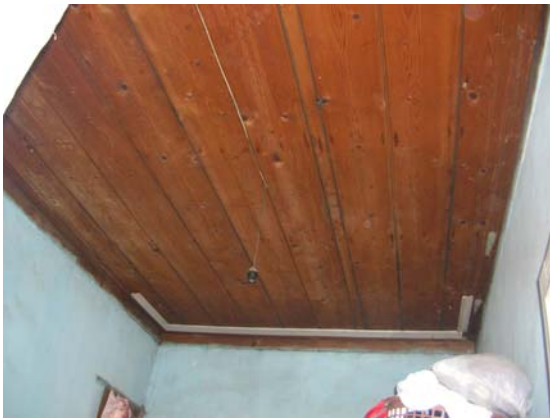
**Fotoğraf 457: 18 Numaralı evden ahşap tavan**

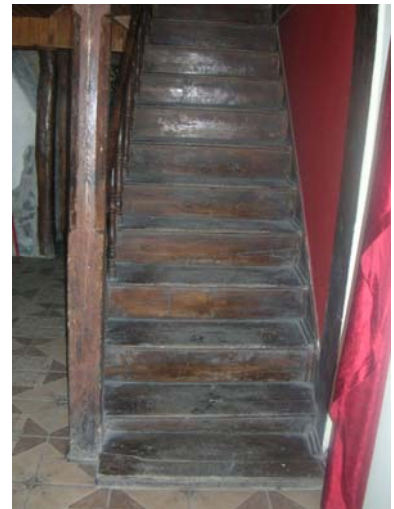
**Fotoğraf 458: Erva Sultan Evi'nden ahşap merdiven**

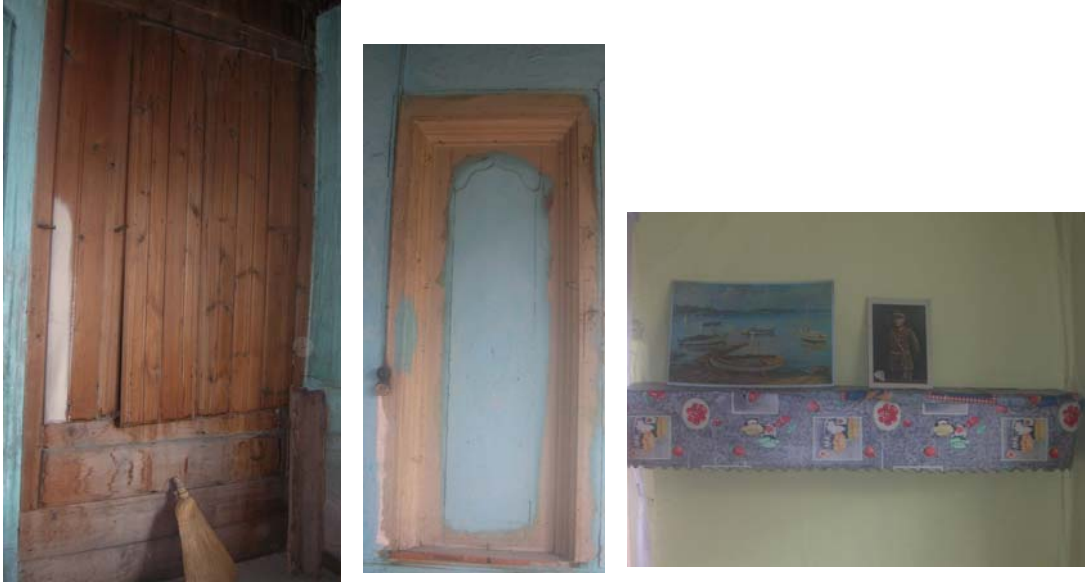
**Fotoğraf 459–460–461: 8, 16 Numaralı evler ve Hülya Orhan Evi’nden ahşap yüklük, çiçeklik ve sergen**

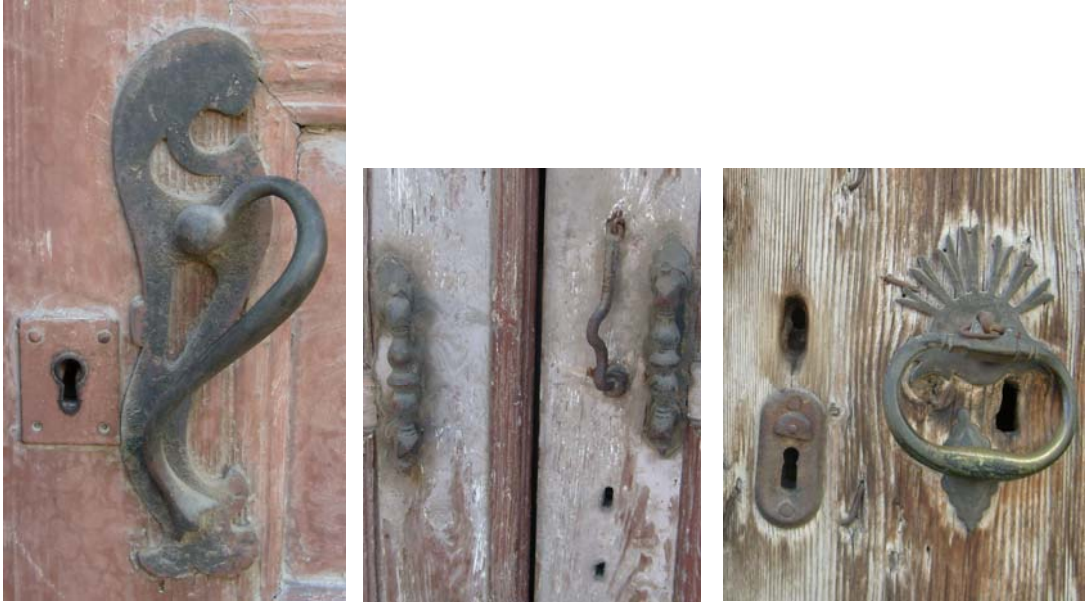
Metal malzeme ile pencerelerde ve kapılarda karşılaşılmaktadır. Özellikle kapı tutacaklarında ve kapı tokmaklarında metalin bol miktarda kullanıldığı görülmektedir(Fotoğraf 462–463–464–465–466). Yine yapılarda pencere korkuluklarında da metal malzeme kullanımı bulunmaktadır. Ana giriş önünde metal şebekenin kullanıldığı örneklerde bulunmaktadır. Simetrik olarak yerleştirilen metal parmaklıklar belirli motifler ile hareketlendirilmektedir. Fakat düz bırakılan metal şebekeler de bulunmaktadır.

Fotoğraf 462–463–464: 21, 8 ve 18 Numaralı evlerden metal kapı tutacağı ve kapı tokmağı

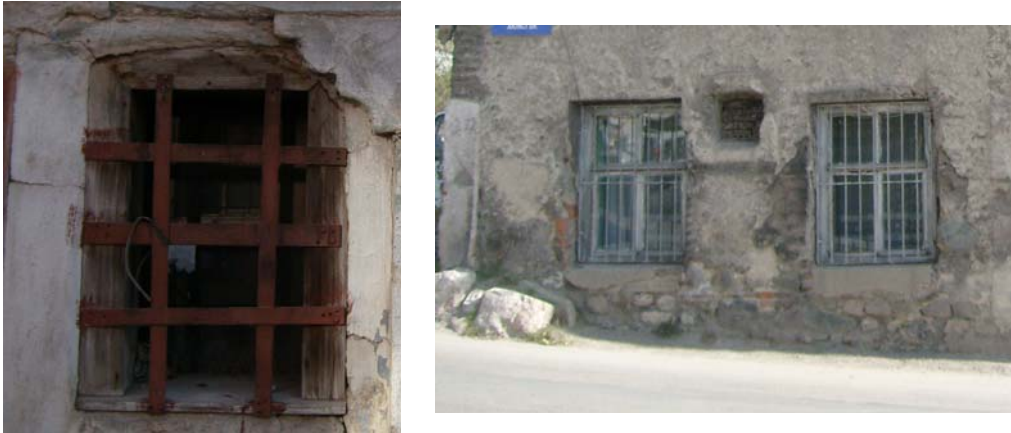
Fotoğraf 465–466: 4 ve 22 Numaralı evlerden metal parmaklıklı pencere

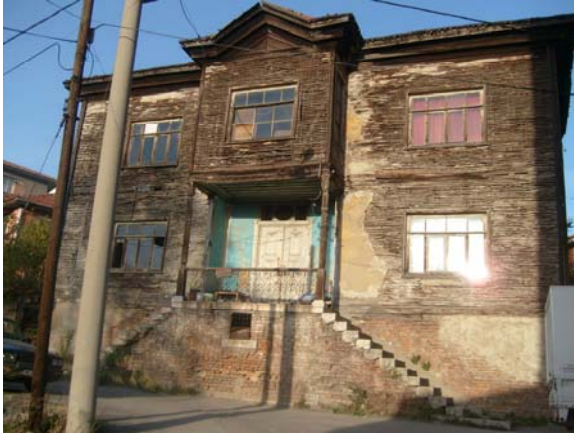
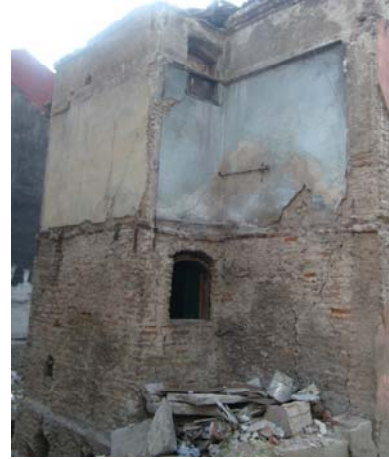
Fotoğraf 467: 25 Numaralı evden tuğla kullanımı Fotoğraf 468: Fethiye Sarı Bina’dan tuğla kullanımı

Bolu Merkez eski evlerinde nadir de olsa tuğla malzeme ile karşılaşılmaktadır. Tuğla evlerde genellikle inşa malzemesi olarak karşımıza çıkmaktadır. 25, 10 Numaralı evlerde ve Fethiye Sarı Bina’da tuğla inşa malzemesi olarak karşımıza çıkmaktadır(Fotoğraf 467–468). Diyarbakır Evlerinde de tuğla malzeme kullanımı ile karşılaşılmaktadır<sup>149</sup>. Ayrıca Ankara Evlerinde döşeme kaplamaları tuğla malzeme ile yapılmıştır<sup>150</sup>.

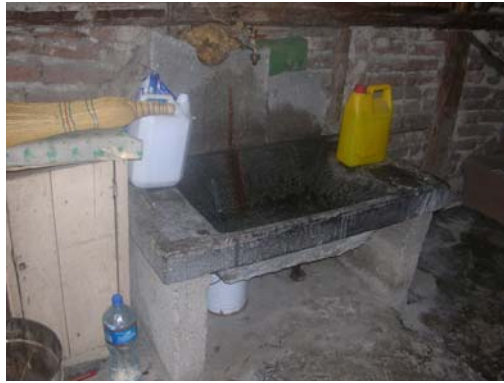
Fotoğraf 469: Hülya Orhan Evi mermer oluğu olan çeşme

Mermer malzeme kullanımı oldukça azdır. Sadece Hülya Orhan Evi'nde yer alan çeşmenin oluk kısmı mermerden yapılmıştır(Fotoğraf 469). Bu çeşmede yapıya sonradan ilave edilmiştir.

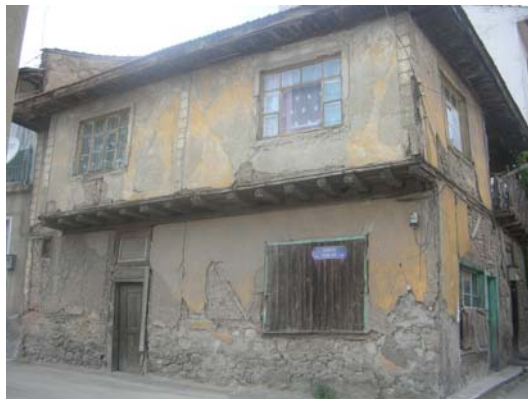
Fotoğraf 470: Hülya Orhan Evi moloz taş malzeme kullanımı

Moloz taş kullanımı ile çok sık olmasa da karşılaşılmaktadır. Sadece Hülya Orhan Evi'nde ve Emine Tağcı Evin'de zemin kat aşağısında moloz taş malzeme kullanımı bulunmaktadır(Fotoğraf 470–471).

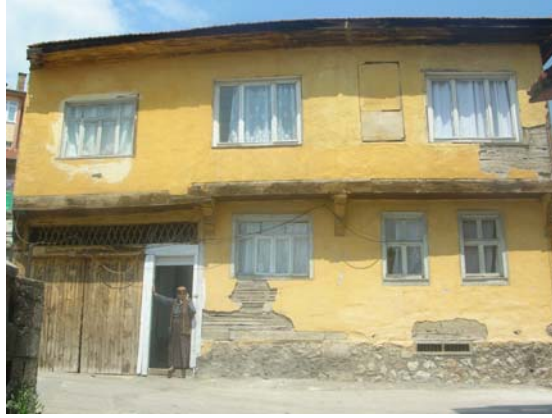
**Fotoğraf 471: Emine Tağcı Evi moloz taş malzeme kullanımı**

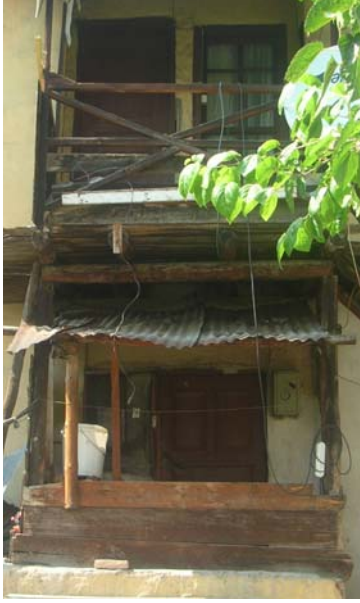
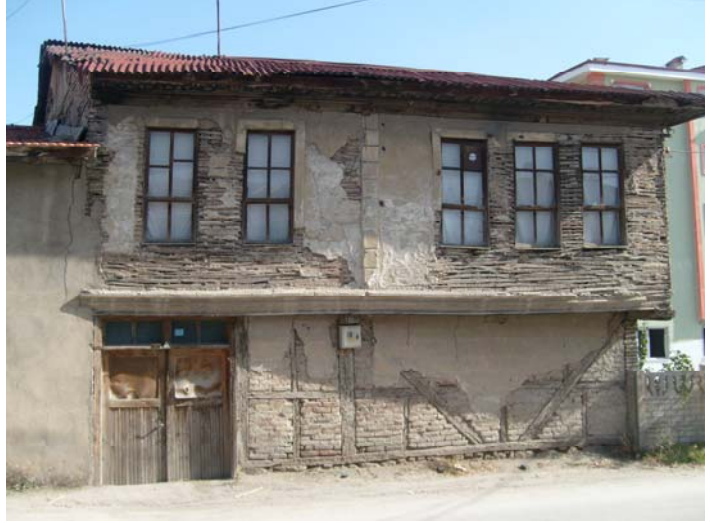
**Fotoğraf 472–473: 1 ve 2 Numaralı evlerden sac malzeme kullanımı**

Sac malzeme ile çatı kaplaması olarak ya da çıkma altında kalan kısımlarda sundurma üstlerinde karşılaşılmaktadır. 1 Numaralı evde ve Alibey Konak'ta sundurma üzerinde kullanılan sac malzeme bulunmaktadır(Fotoğraf 472). Yine 2 Numaralı evde ise çatı kaplaması olarak sac malzeme karşımıza çıkmaktadır(Fotoğraf 473). Bu evlerde kullanılan sac yeni malzemedir ve yapılara sonradan ilave edilmiştir.

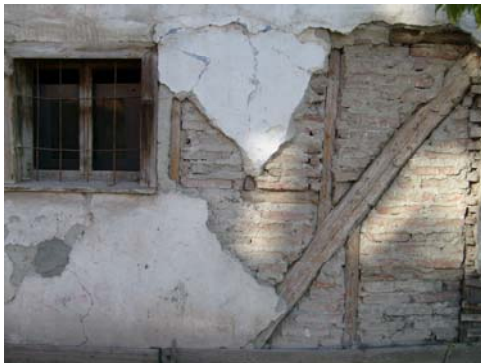
**Fotoğraf 474: 4 Numaralı evden hımiş teknik**

- Hımiş tekniği (Katalog No: 4, 35, 38)(Fotoğraf 474).
- Hımiş üzeri bağdadi uygulama(Katalog No: 3, 5, 6, 7, 8, 9, 10, 11, 12, 14, 15, 17, 18, 20, 23, 25, 26, 27, 28, 29, 32 )(Fotoğraf 475).
- Hımiş ve hımiş üzeri bağdadi düzenlemenin bir arada olduğu teknik (Katalog No:2, 16 )(Fotoğraf 476).
- Yığma tuğla (Katalog No:8, 10, 22, 23, 38 )(Fotoğraf 477).
- Tekniği bilinmeyenler(Katalog No:1, 13, 19, 21, 24 )

Hımiş tekniği ile üç evde, hımiş üzeri bağdadi uygulama ile yirmi bir evde, zemin katlar hımiş, üst katlar hımiş üzeri bağdadi teknik ile iki evde, yığma tuğla tekniğiyle ise beş evde karşılaşılmaktadır. 22 Numaralı ev tamamen tuğla yığmadır. 8, 10 ve 23 Numaralı evlerde yan cepheler tuğla yığmadır. 25 Numaralı evde ise zemin kat tuğla yığma tekniğindedir. Alibey Konak, Erva Sultan Evi, Yeşil Konak, Benliay Konağı ve Mimarlar Odasına ait yapı tamamen yenilenmiş betonarme yapılardır.

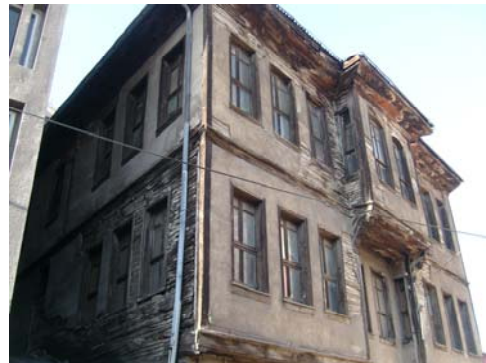
**Fotoğraf 475: 7 Numaralı evden hımiş üzeri bağdadi sıvalı teknik**

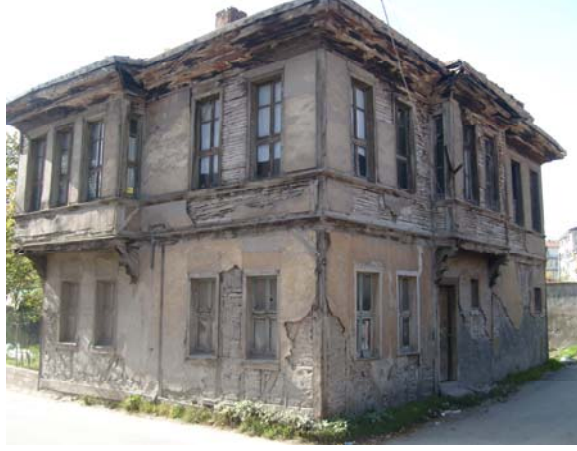
**Fotoğraf 476: 16 Numaralı evden alt kat hıms, üst kat hıms üzeri bağdadi sıva**

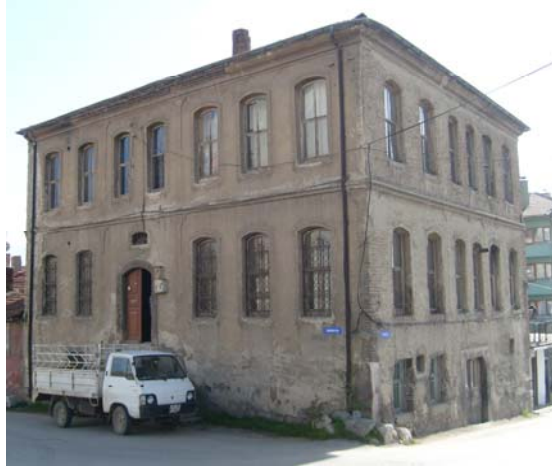
**Fotoğraf 477: 22 Numaralı evden tuğla yığma**

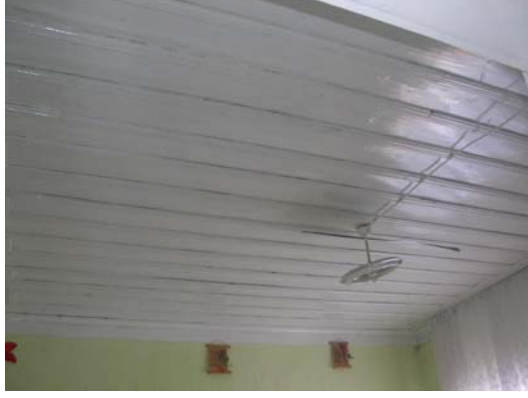
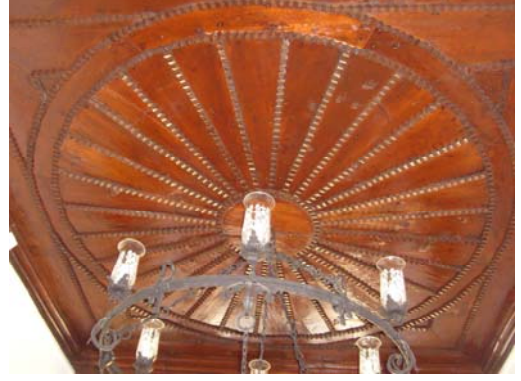
**Fotoğraf 478–479: Emine Tağcı Evi çakma tekniğinde, Yeşil Konak’tan aplike tekniğinde tavan örneği**

- Çakma tekniği(Fotoğraf 478;Katalog no:32).
- Aplike tekniği(Fotoğraf 479–480–481–482;Katalog no:36, 16, 25).
- Kalemışı(Fotoğraf 483–484; Katalog no:33).
- Boyama tekniği(Fotoğraf 485; Katalog no:33).
- Oyma ve Kabartma tekniği(Fotoğraf 486; Katalog no:23 ).
- Ahşap çıtalarla yapılan kafes tekniği(Fotoğraf 487–488–489; Katalog no:24, 19, 7).
- Ajur tekniği(Fotoğraf 490–491; Katalog no:35,21).
- Döküm tekniği(Fotoğraf 492–493; Katalog no:18,36).

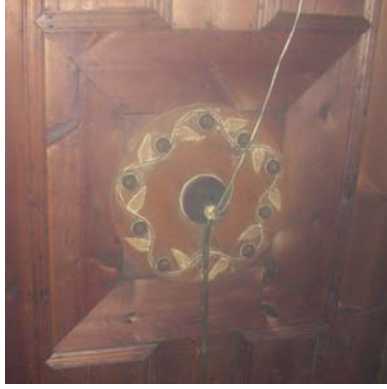
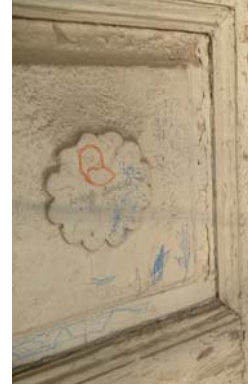
**Fotoğraf 480–481: 16 ve 25 Numaralı evlerden aplike örnekleri**

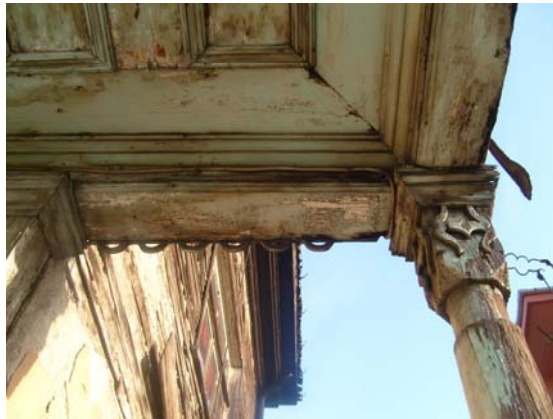
**Fotoğraf 482: 25 Numaralı evden aplike örneği**

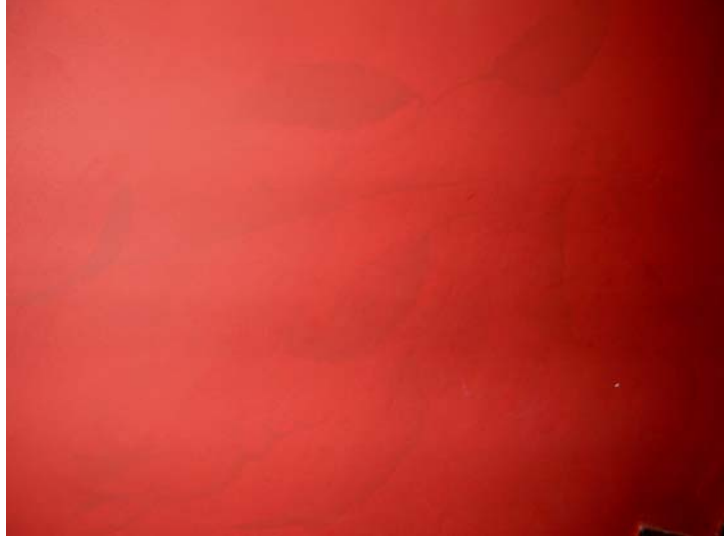
**Fotoğraf 483: Erva Sultan Evi'nden üzeri boyanmış kalemişleri**

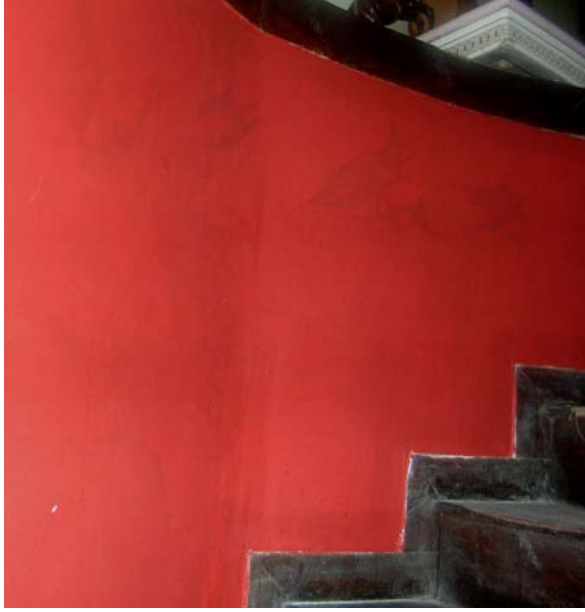
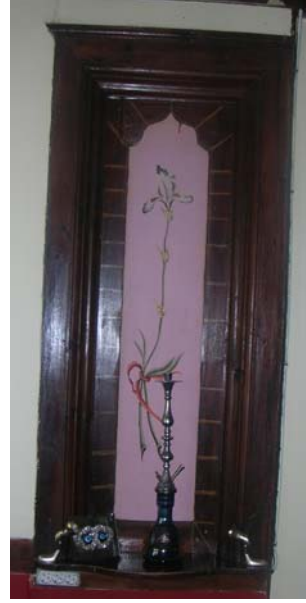
**Fotoğraf 484–485: Erva Sultan Evi'nden üzeri boyanmış kalemişleri ve çiçeklikteki boyama tekniği**

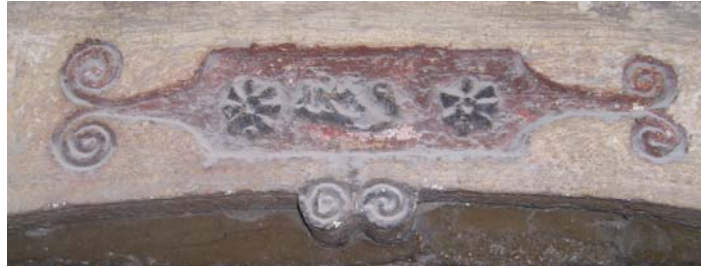
**Fotoğraf 486: 23 Numaralı yapıdan oyma ve kabartma tekniği**

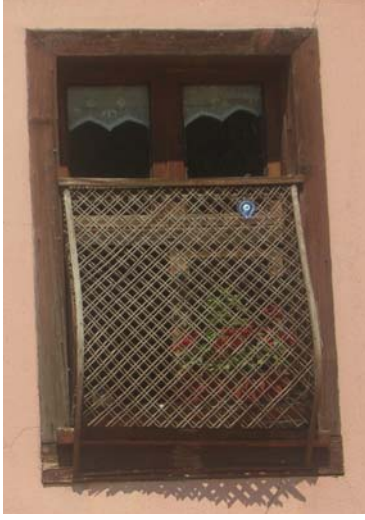
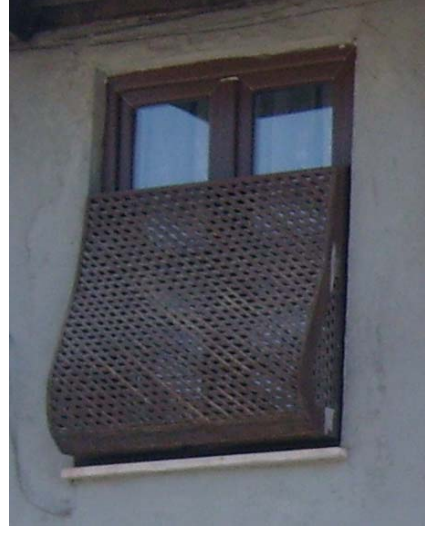
**Fotoğraf 487–488: 24 ve 19 Numaralı evlerden ahşap çıtalarla yapılan kafes tekniği**

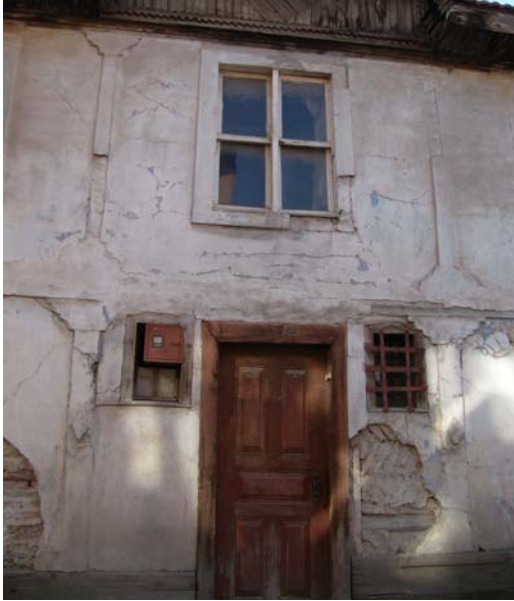
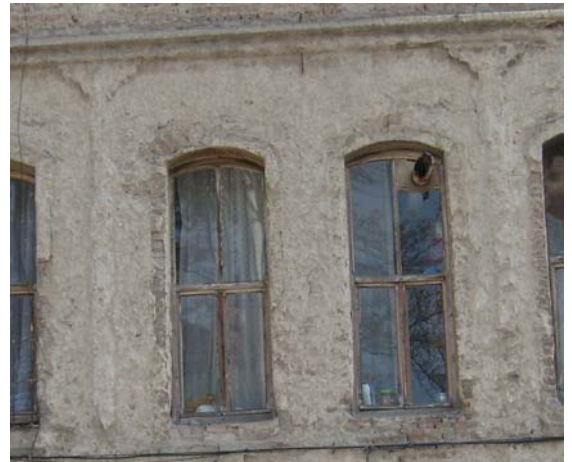
Fotoğraf 494–495: 4 ve 22 Numaralı evlerden dış cephe düzenlemesi

Yapı dışında 4, 22, 23 numaralı evler olmak üzere üç evde ön cephe duvarlarında sütunlardan oluşan dekoratif düzenlemeler ile karşılaşılmaktadır. Bu sütunlar 4 Numaralı evde daha büyüktür ve üzerinde baklava desenleri vardır. 22 Numaralı evdeki sütunlar diğerlerine oranla daha ince tutulmuştur. (Fotoğraf 494–495) 23 Numaralı evdeki sütunlar ise ana giriş kapısı etrafını çevirmektedir.

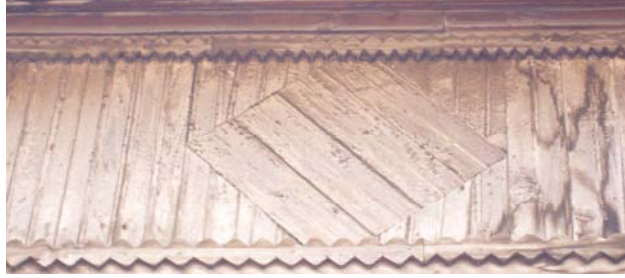
**Fotoğraf 496: 4 Numaralı evden alınlık detayı**

4 ve 29 numaralı evler olmak üzere iki evde dış cephede yer alan alınlıklar dekoratif öğeler içermektedir. 4 Numaralı evde ortada bir kare formu bulunmaktadır. 29 Numaralı evde ise alınlıkta ay, yıldız ve baklava formları yer almaktadır.

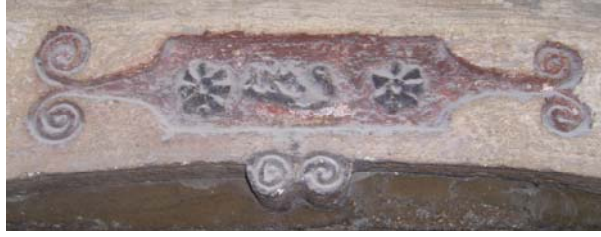
**Fotoğraf 498: 23 Numaralı evden kitabe düzenlemesi**

Dış cephede kapılarda bulunan kapı tutacakları ve kapı tokmakları 7, 8, 18, 20, 25, 29, numaralı evler, Fethiye Sarı Bina ve Mimarlar Odasına ait yapı olmak üzere sekiz evde dekoratif düzenlemeler içermektedir.(bkz. Katalog no: 8, 18, 20, 25, 37, 38). Yalnız Mimarlar Odasına ait yapıda yer alan kapı tokmakları ve kapı tutacakları yenidir ve orijinal değildir. Yine Emine Tağcı Evi odunluk kapısı üzerinde de ahşaplarla yapılan zikzaklar bulunmaktadır. 23 Numaralı Evde ana giriş kapısı üstünde yer alan kitabede çiçek motifleri ve kıvrımlar ile karşılaşmaktadır(Fotoğraf 498).

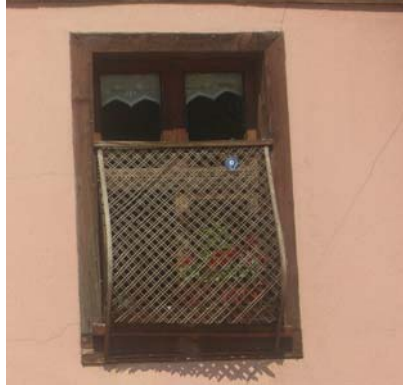
**Fotoğraf 499: 24 Numaralı Ev'den kafesli pencere**

Pencereler 7, 13, 14, 23, 24 numaralı evler ve Fethiye Sarı Bina olmak üzere altı yapıda kemerlerle hareketlendirilmiştir. Yine 17, 19 ve 24 numaralı evlerde birer pencere önünde kafesli düzenlemeler bulunmaktadır(Fotoğraf 499).

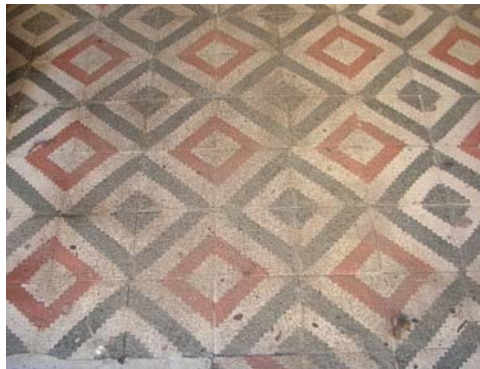
**Fotoğraf 500: Alibey Konak'tan zemin döşemeleri**

Alibey Konak ön cephesinde yer alan zemin döşemeleri orijinal olup buralarda iç içe kareler, sekiz kollu yıldızlar, daire ve elips formları yer almaktadır(Fotoğraf 500).

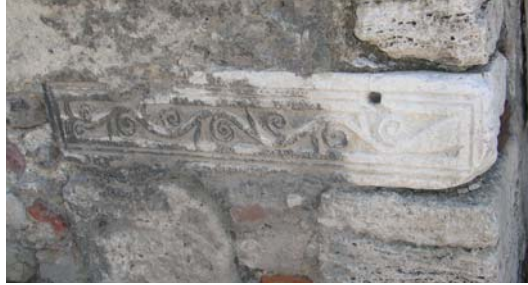
**Fotoğraf 501: 22 Numaralı Ev'den devşirme malzeme**

22 Numaralı Evde yan cephelerden birinde kıvrımlı düzenlemenin olduğu devşirme bir taş dikkat çekmektedir(Fotoğraf 501).

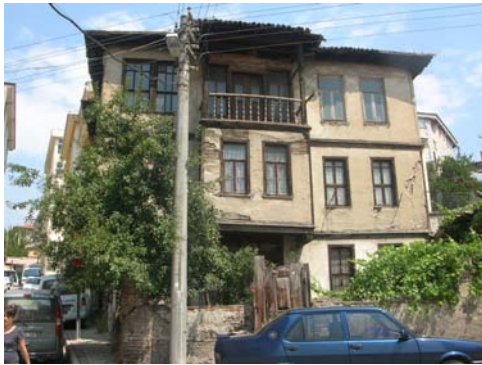
**Fotoğraf 590: 3 Numaralı evden bahçe**

Evlerinin bazılarının dış cephe düzeni içersinde bahçeye sahip olduğu görülmektedir. Katalogda yer alan 25 evde bahçe bulunmaktadır. Bu evler 1,3(Fotoğraf 590), 5, 8, 10, 11, 12, 13, 15, 16, 17, 18, 19, 20, 21, 23, 24, 25, 26, 28, 29 Numaralı evlerde, Alibey Konak, Emine Tağcı Evi, Erva Sultan Evi ve Fethiye Sarı Binadır. Bunun yanı sıra tek cepheden ve iki cepheden diğer yapıyla bitişik nizamda yapılan konutlarda bulunmaktadır. 2, 4, 5, 12(Fotoğraf 591), 14, 27 Numaralı evler, Emine Tağcı Evi ve Erva Sultan evinde yapılar tek cepheden diğer yapıyla bitişik nizamdadır. 11, 13, 17(Fotoğraf 592) ve 23 Numaralı evlerde iki cephelerde diğer yapıyla bitişik nizamdadır. Bolu Merkez eski evlerinde hem diğer yapıyla bitişik düzende ya da bitişik nizamda olmayıp hem de bahçesi bulunan konutlarda yer almaktadır. 3, 10, 15(Fotoğraf 593), 16, 20, 21, 24, 25, 26 Numaralı evler, Alibey Konak ve Hülya Orhan Evi bu gruba giren evler içerisinde bulunmaktadır. Diğer bir grup evler ise her hangi bir yapıyla bitişik olmayan bağımsız evler olarak karşımıza çıkmaktadır. 6, 7, 8, 9(Fotoğraf 594), 18, 19, 22 Numaralı evler, Benliay Konağı, Yeşil Bina ve Mimarlar Odasına ait yapıda bu gruba girmektedir.

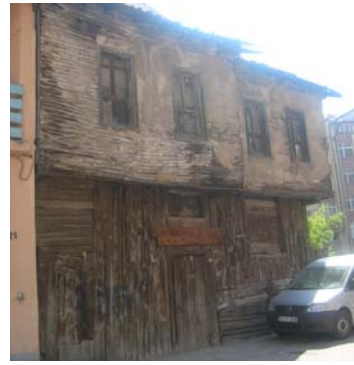
**Fotoğraf 591: 12 Numaralı evden tek cepheden bitişik nizamlı konut**

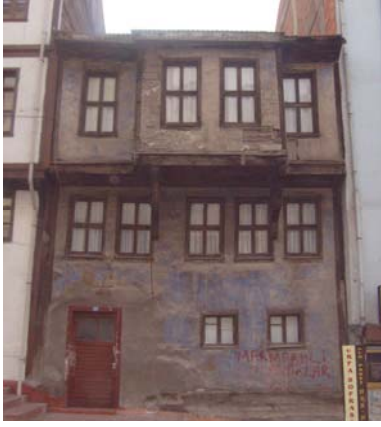
**Fotoğraf 592: 17 Numaralı evden  
İki cepheden bitişik nizamlı konut**

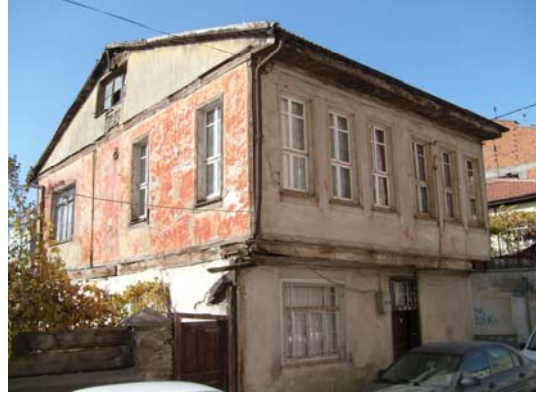
**Fotoğraf 593: 15 Numaralı evden tek cephesi  
açık ve bahçeli konut**

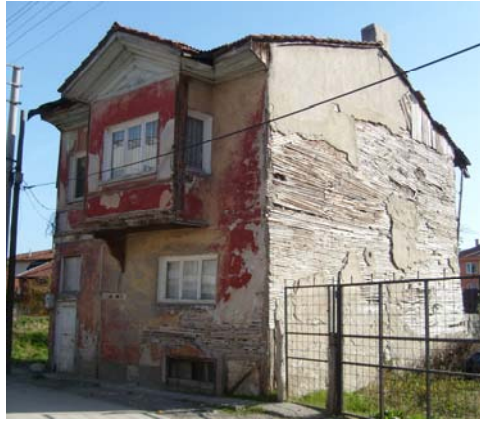
**Fotoğraf 594: 9 Numaralı evden tüm cepheleri açık düzenleme**
