**BURSA, KUMYAKA (Sige),  
BAŞMELEKLER (Archangeloi) KİLİSESİ**

Doktora Tezi

Ankara, 2018

Çalışmanın temel amacı yapının belgelenmesi, tanıtılması, sorunlarının ortaya konulması ve sorunlarına çözüm önerileri getirilmeye çalışılmasıdır. Çalışmanın öncelikli konusu Başmelekler Kilisesi'nin mimarisidir. Bu bağlamda yapının mimarisinden ayrı tutulamayacak olan duvar resimleri, mimari plastiği ve malzeme tekniği de ayrı ayrı ele alınmıştır. Bu kapsamda ele alınan konular Bithynia bölgesinin kısa tarihçesi, Başmelekler Kilisesi ile ilgili yapılmış araştırmalar, Başmelekler Kilisesi'nin ayrıntılı mimari tasviri, mimari plastik katalogu, yapıda bulunan duvar resimlerinin tanıtımı, Kiborion plan tipi, karşılaştırmalı değerlendirme, yapıyla ilgili restitüsyon önerileri, sonuç ve malzeme analizleridir.

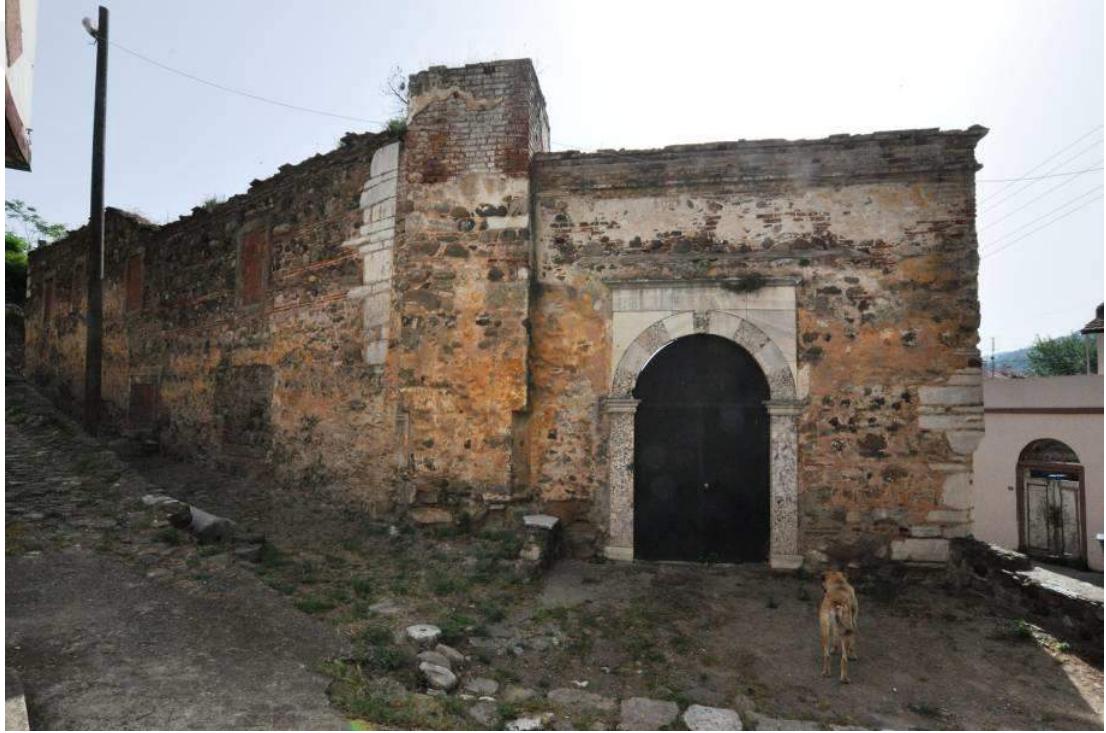
Resim 78. Batı Cephe, Genel Görünüş, Doğuya Bakış (2015)

Güneye doğru eğimli olan batı cephe iki düzlemde oluşmaktadır<sup>76</sup> (Resim 78, Çizim 24). H Mekanının (Giriş Mekanı) batı cephesi, batı cephenin birinci düzlemini oluşturmaktadır<sup>77</sup> (Resim 79). Cephedeki ana giriş kapısı iki payenin taşıdığı yuvarlak kemerli dikdörtgendir<sup>78</sup>. Lentonun üstünde ahşap hatıl, hatılın üstünde silme ve çıkma yer almaktadır<sup>79</sup>.

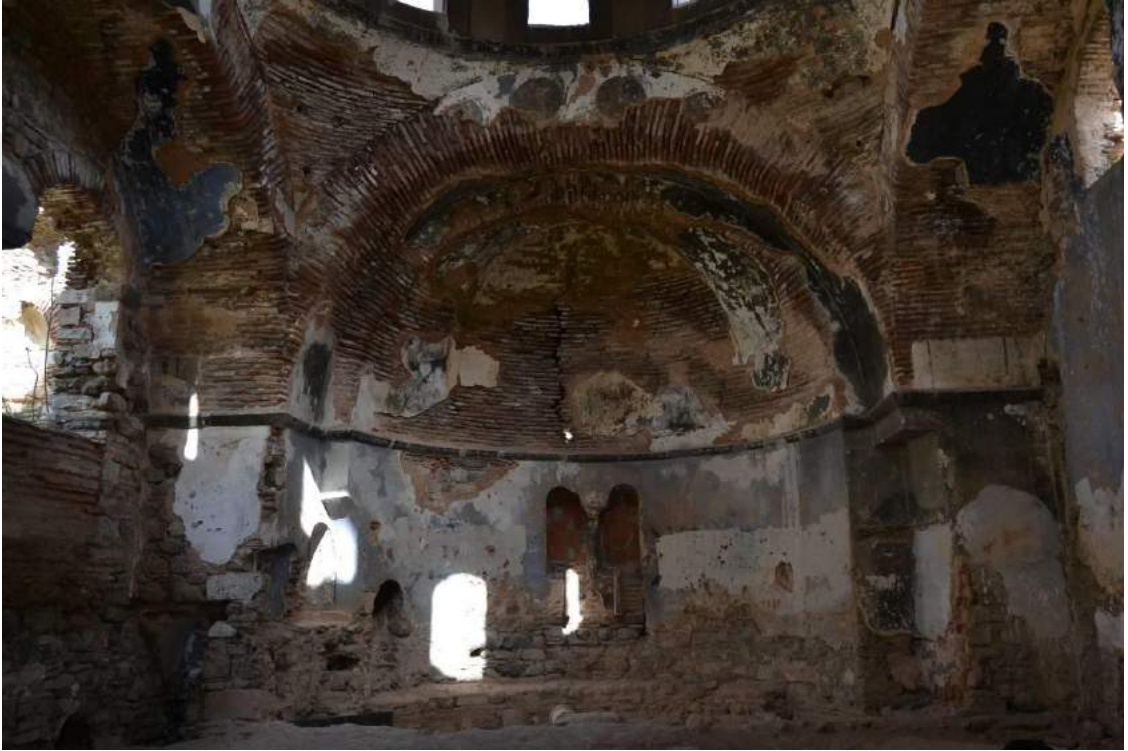
Resim 89. Apsisteki Silme, Doğuya Bakış (2015)

Yapıda, apsis yarım kubbesinin başlangıç seviyesinde tüm naosu ve sütun başlıklarının alınlıkları seviyesinde tüm narteksi saran bir silme bulunmaktadır. Silme önlü arkalı iki üçgen motiften oluşmaktadır. Günümüzde yer yer yok olmuş silmede koyu yeşil, siyah ve beyaz kök boyalar kullanılmıştır (Resim 89-99, Çizim 27-28).

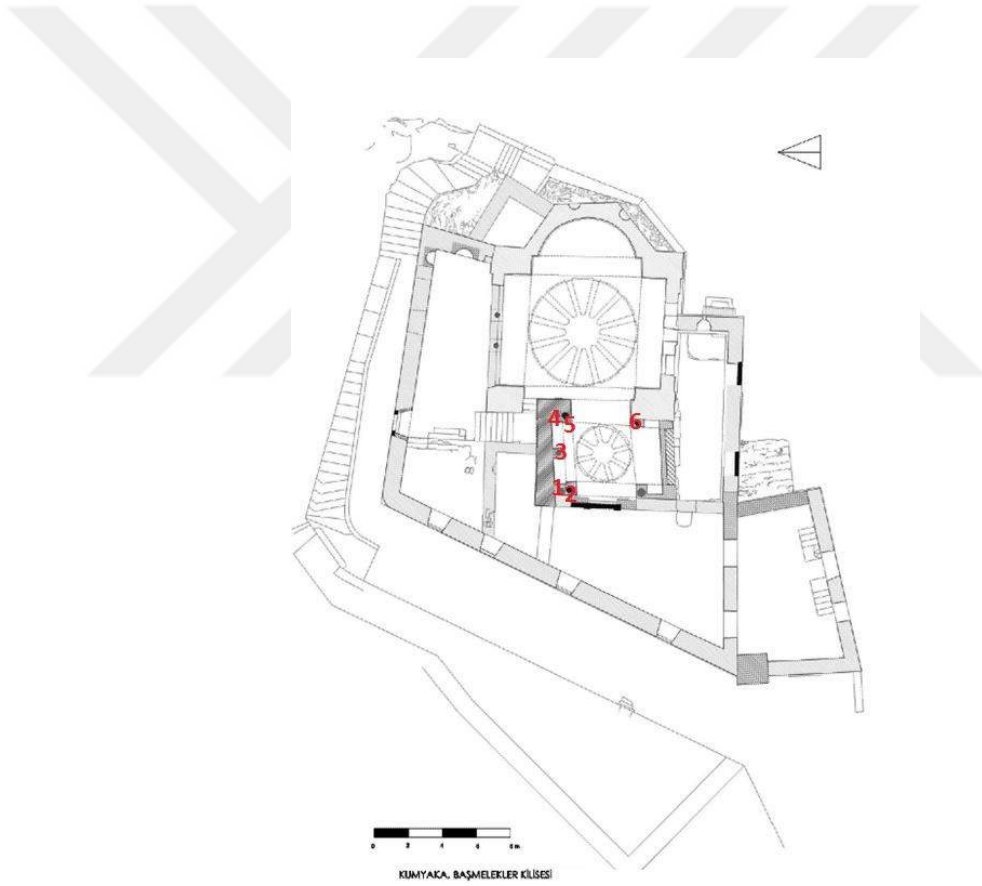
Çizim 29. Sütun Kaidelerinin Yapı Topluluğundaki Yerleri  
(Çizen: YPD, Genim'den Değiştirilerek-2017)

Bu bölümde, yapıda mimariye bağlı olarak kullanılan ya da bağımsız olarak mimarinin içinde bulunan veya duvar örgü sisteminde devşirme malzeme olarak kullanılan ve yapının cephelerinde kullanılan, tasvir edilebilen elli altı mimari plastik parça ele alınmıştır. Bu parçalar işlevlerine göre mimari işlevli taş eserler, litürjik işlevli taş eserler, diğer taş eserler ve işlevi belirlenemeyen taş eserler olmak üzere dört bölümde incelenmiştir (Çizim 29-35).

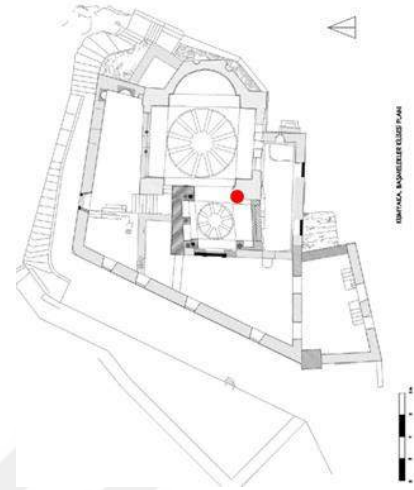
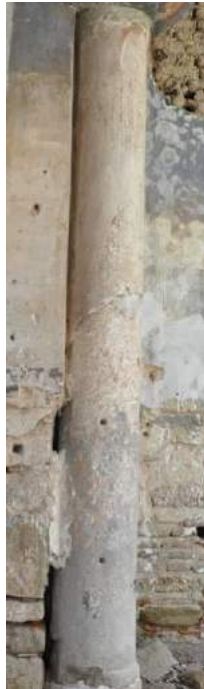
Resim 117. Narteks Güney Duvar, Çizim 43. Güneydoğudaki Sütun  
Güneydoğudaki Sütun, Güneye Bakış (2015) (Çizen: YPD, Genim-2016)

**Katalog No: 13****Türü:** Sütun.**Malzeme:** Mermer.**Boyutlar:** Gövde alt çap 0.42 m., üst çap 0.37 m., yükseklik 2.81 m.**Yeri ve Durumu:** Narteksin güneydoğusunda yer almaktadır. Gövdenin ortasında çatlaklar görülmektedir.

**Tasvir:** Sütun gövdesinde zeminden 1.00 m. yükseklikte bir delik, 1.44 m. yükseklikte ise çatlak bulunmaktadır. Tüm yüzey düzgün yontulmuştur.**Karşılaştırma:** -**Tarihleme Önerisi:** -

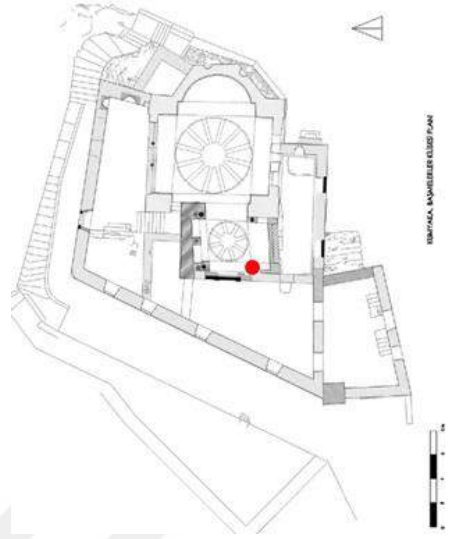
**Katalog No: 14****Türü:** Sütun.**Malzeme:** Mermer.**Boyutlar:** Gövde alt çap 0.49 m., üst çap 0.46 m., yükseklik 3.15 m. Sütun bileziği üstte 0.03 m.**Yeri ve Durumu:** Narteksin güneybatısında yer almaktadır. Gövdede çatlaklar ve sıva izleri görülmektedir.

**Tasvir:** Sütun gövdesinin üst bölümünde bilezik bulunmaktadır. Gövde üstten alta doğru kalınlaşmaktadır. Sütun gövdesinin alt bölümü toprağa gömülüdür. Tüm yüzey düzgün yontulmuştur.**Karşılaştırma:** -**Tarihleme Önerisi:** -

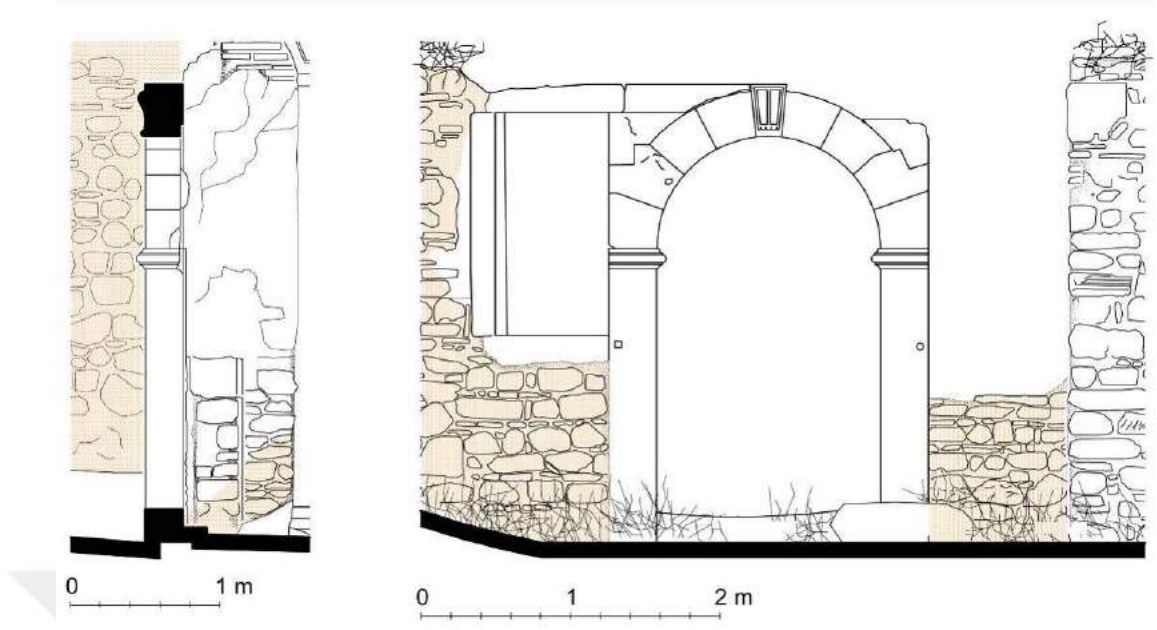
Çizim 67. Söveler, Kesit ve Görünüş (Çizen: YPD, Genim-2016)

**Katalog No: 36****Türü:** Söve.**Malzeme:** Mermer.

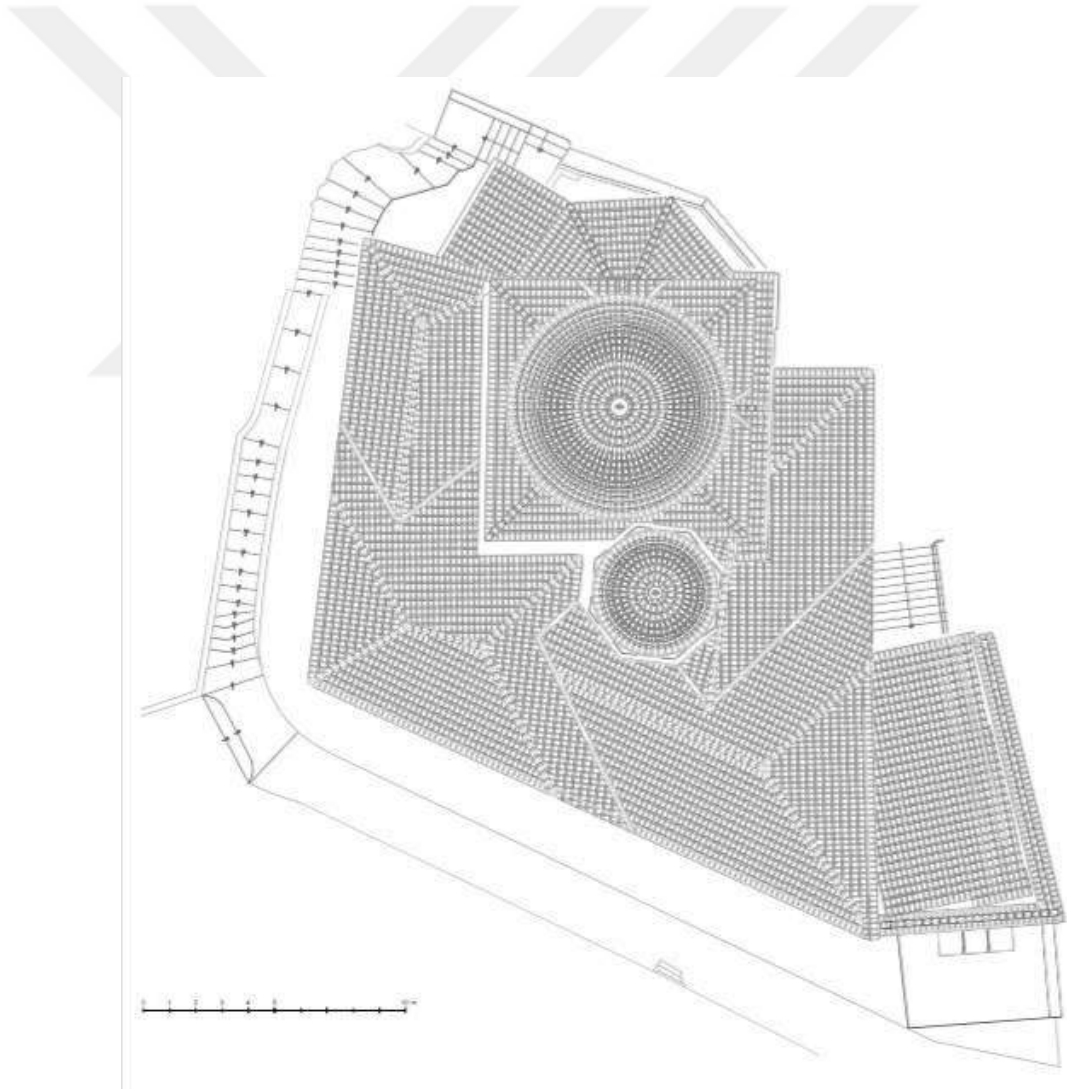
Çizim 129. Restitüsyon Önerisi XXIV, Örtü Sistemi  
(Çizen: YPD, Genim'den Değiştirilerek D. Gür- 2017)

Naosun ve narteksin kubbesi hariç diğer bölümlerin örtü sistemleri günümüze gelememiştir. Günümüze gelebilen kubbelerin ise yapının ilk inşa tarihinden sonraki bir dönemde yapılmış olduğu araştırmacılar tarafından belirtilmektedir (Hasluck, 1906/7: 297; Buchwald, 1969: 32). Bu bağlamda Hasluck narteksteki kubbenin 1818 tarihinde yapılmış olabileceğini belirtirken, Buchwald naos ve narteksteki kubbelerin 1818 ile 1862 tarihleri arasında yeniden yapılmış olabileceğini (1969: 32), kubbelerin haricinde yapının diğer tüm bölümlerinin ise ahşap kırma çatı ile örtülü olduğunu belirtmektedir (1967: 305) (Çizim 129). Yapı topluluğundaki çalışmalarımız sırasında, malzeme ve teknikten yola çıkıldığında araştırmacıların önerilerinin doğru olduğu anlaşılmaktadır.

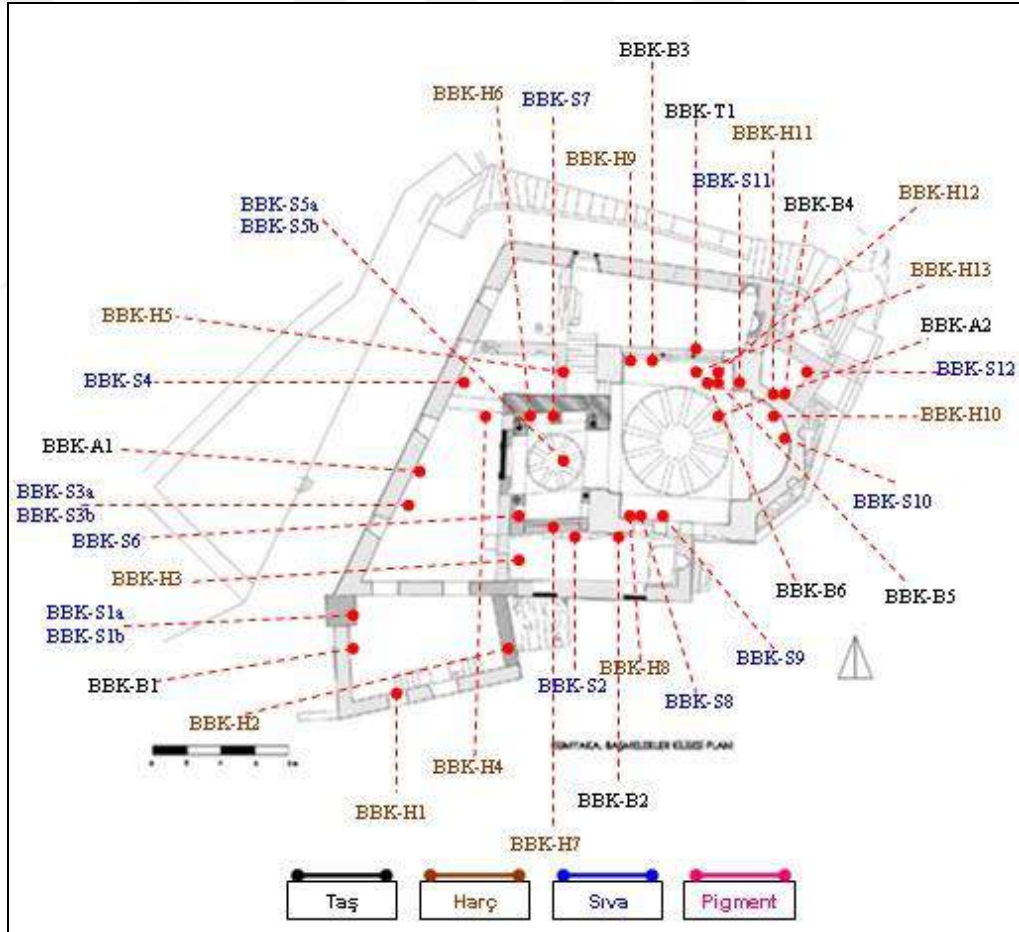
Şekil 1. Başmelekler Kilisesi Örneklemeleri

(\*) Belirtilen rakamlar örnekleme sırasını ifade etmektedir
