**ÇAĞDAŞ EKLERİN TARİHİ YAPININ**  
**ENERJİ PERFORMANSINA ETKİSİNİN**  
**İNCELENMESİ**

**YÜKSEK LİSANS**

**Mimarlık Anabilim Dalı**

**Haziran-2023**  
**KONYA**  
**Her Hakkı Saklıdır**

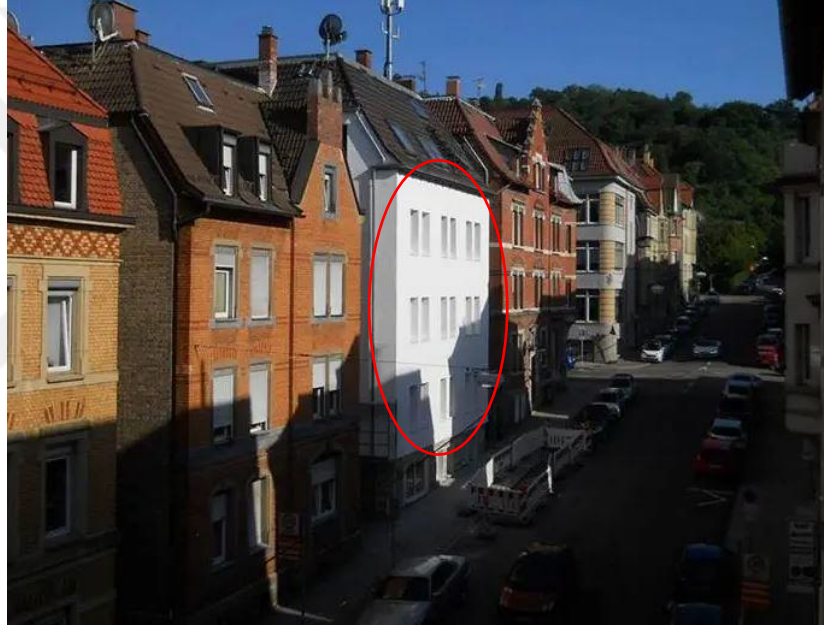
Şekil 2.35. Tarihi yapılarda yalıtımlı dış sıva uygulaması, Stuttgart, Germany (URL-21).

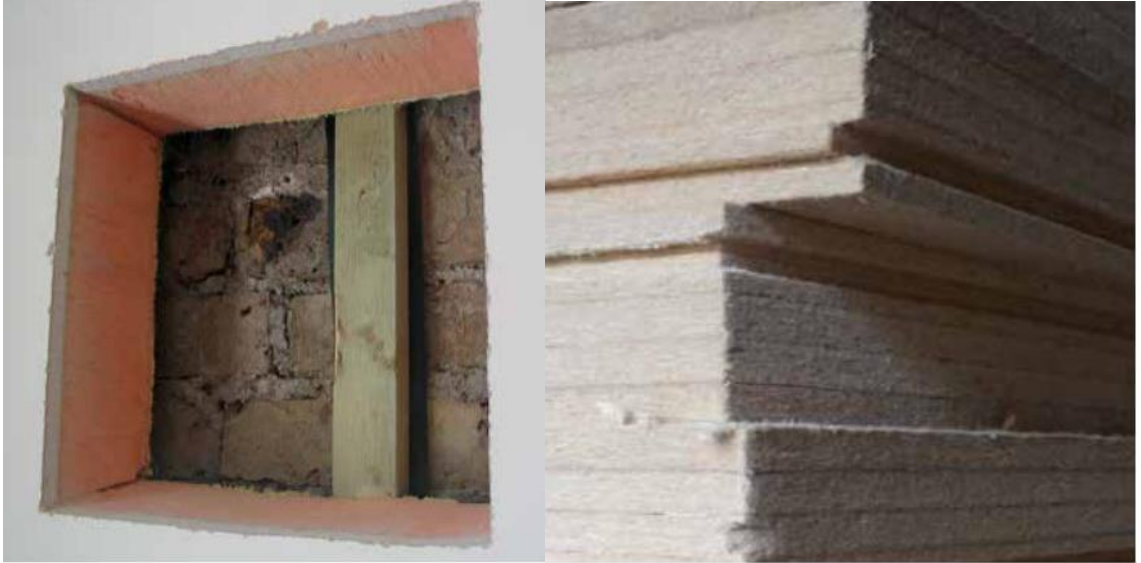
Şekil 2.37. İç duvar yalıtım detayı, ahşap lifli levha yalıtımı (Historic England, 2016a).

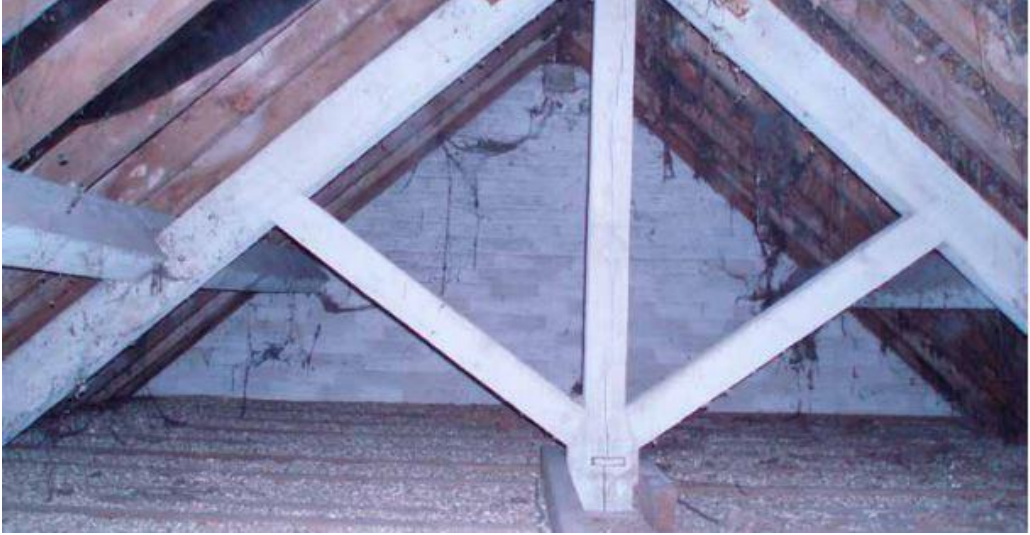
Şekil 2.40. Tarihi Çatılarda Yalıtım Uygulamaları (Historic England, 2011b).

Tarihi yapıların düz ya da eğimli çatılarında kullanılacak yalıtım malzemesinin nefes alan yapıda olması çok önemlidir. Geleneksel yapıların nefes alması gerektiği için çatılarında enerji güçlendirmeleri yapılırken modern yapılarda kullanılan buhar bariyeri ve bu işlevi gören çeşitli malzemeler kullanılmamalıdır. Bu malzemeler nemi bünyesinde hapsedtiği için yapıda çeşitli sorunlar oluşturabilir. Tarihi yapılarda çatı yalıtımında geleneksel binalarla uyumlu olan, ulaşması kolay ve doğal malzemelerden yapılan koyun yünü, kenevir elyaf, doğal elyaf ve ahşap lifi gibi malzemeler önerilmektedir (Şekil 2.41). Çünkü bu malzemeler nemi tutup serbest bırakabilme özelliğine sahip olmakla birlikte nemli olduğunda bile yalıtım işlevini kaybetmemesi avantajına sahiptir. Kiriş araları gibi dar alanlar için de daha kolay kullanım imkanı sağlayacağı için esnek yalıtım malzemeleri kullanılabilir (Historic England, 2011a; Historic England, 2011b; Genç, 2022).

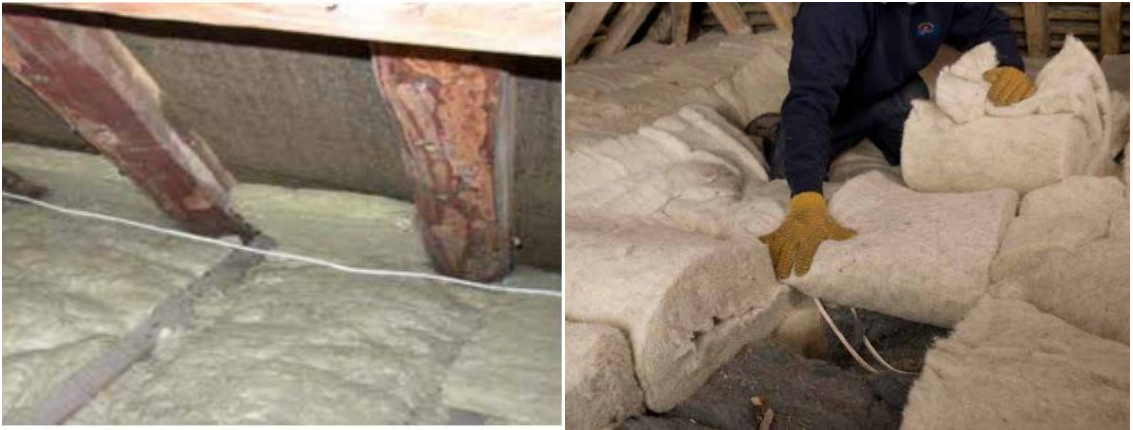
Şekil 2.41. Tarihi Çatılarda Yalıtım Uygulamaları (Historic England, 2011b).

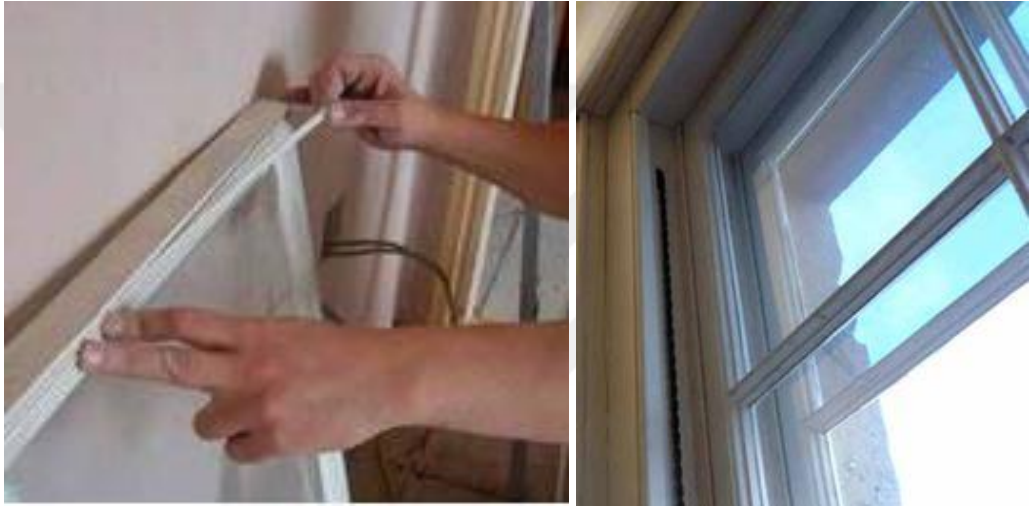
Şekil 2.45. Pencerelerde yalıtım uygulamaları (Historic England, 2016c).

Tarihi yapılarda enerji iyileştirmeleri kapsamında duvarlarda, döşemelerde ve çatıda sağlanan yalıtım önlemlerine ek olarak kapı ve pencerelerin de yalıtımının sağlanması önemlidir. Tarihi yapı elemanlarının küçük müdahaleler ile enerji etkinliğinin artırılması sağlanabilir. Kapı ve pencerelerin yalıtımında temel amaç hava sızıntılarını engellemektir. Kapı ve pencerelerde hava sızdırmazlığını sağlamak için ikincil cam ilavesi, mevcut camın çift cam veya üçlü cam ile değişimi, çerçeve ve kasaların iyileştirilmesi, hava sızdırmazlık contaları kullanımı veya kepenk gibi elemanların kullanıldığı uygulamalar görülmektedir (Historic England, 2016c; 3ENCULT, 2009) (Şekil 2.45).

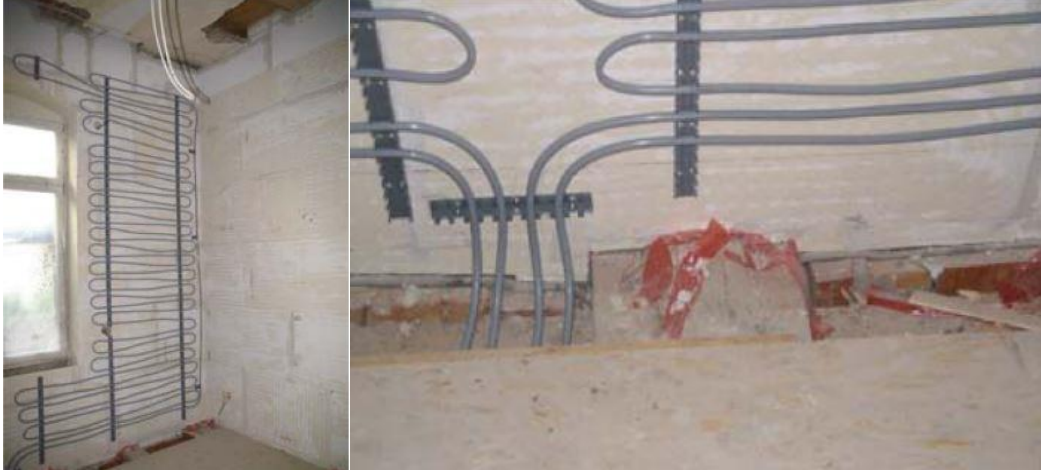
**Şekil 2.46.** Tarihi yapılarda duvardan ısıtma tekniği ve uygulanması (3ENCULT, 2009).

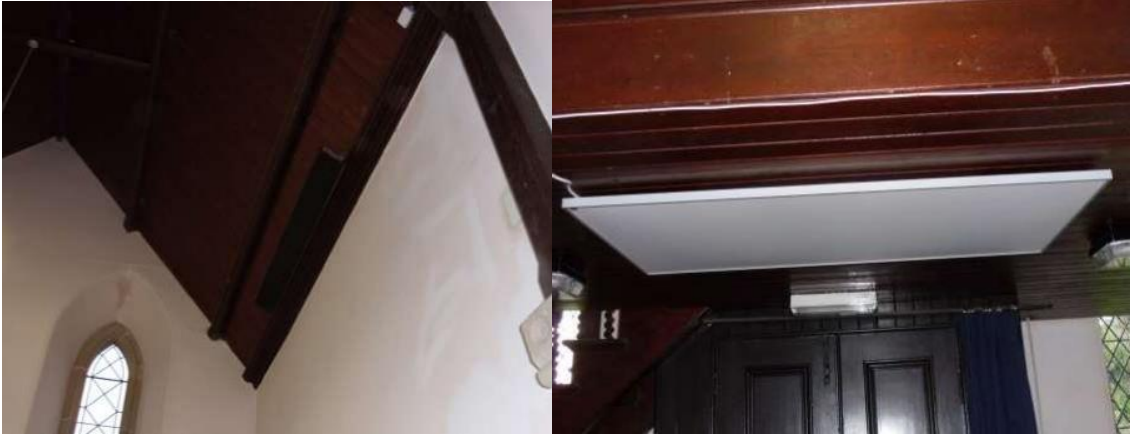
**Şekil 2.47.** Tarihi yapılarda radyant ısıtıcı kullanımı (Historic Environment Scotland, 2015).

Tarihi yapılarda enerji iyileştirmesi sağlamak için ısıtma soğutma, havalandırma ve aydınlatma sorunlarının çözümüne odaklanılmaktadır. Bu sorunlar genellikle HVAC sistemleri kurularak ya da yenilenebilir enerji sistemlerinden faydalanılarak çözüldüğü görülmektedir. Küçük ya da büyük ölçekte fark etmeksizin birçok tarihi yapının temel olarak konfor koşullarına uygun ısıtma ve soğutma sistemlerinin minimum enerji ile çözümlenmesi gerekmektedir. Mevcut çalışmalar incelendiğinde ısıtma soğutma sorununu çözmek amaçlı HVAC sistemlerinden radyant ısıtıcılar, fan coil üniteleri, yerden ısıtma, ısı pompaları ve klima sistemleri gibi uygulamaların tercih edildiği görülmektedir (Massarotti ve diğ., 2020; Magrini ve diğ., 2015; Genç, 2022; Alev ve diğ., 2014). Örneğin Bughrara ve arkadaşları çalışmalarında 1905 yılında İzmir’de inşa edilen Salepçioğlu Camii’nde yerden ısıtma sistemi tasarlayarak bir yıllık süre boyunca dinamik simülasyonlar üzerinden incelemeler yapmışlardır. Radyant sistemlerinden yerden ısıtma sistemini içeren uygulamanın yapının termal konforunu arttırdığı sonucuna ulaşılmıştır. Bu sistemin yapının tarihi değerine ve özgün kısımlarına zarar vermeden dikkatle uygulanması gerektiği belirtilmiştir (Bughrara ve diğ., 2017). Tarihi yapılarda enerji güçlendirmesine ve enerji kullanımının azaltılmasına dikkat eden 3ENCULT ve EFFESUS AB araştırma projeleri örnek vakalar üzerinden yapılara uygulanan sistemleri ve aktif radyant sistemlerini inceleyerek değerlendirmektedir (3ENCULT, 2009; EFFESUS, 2013) (Şekil 2.47).

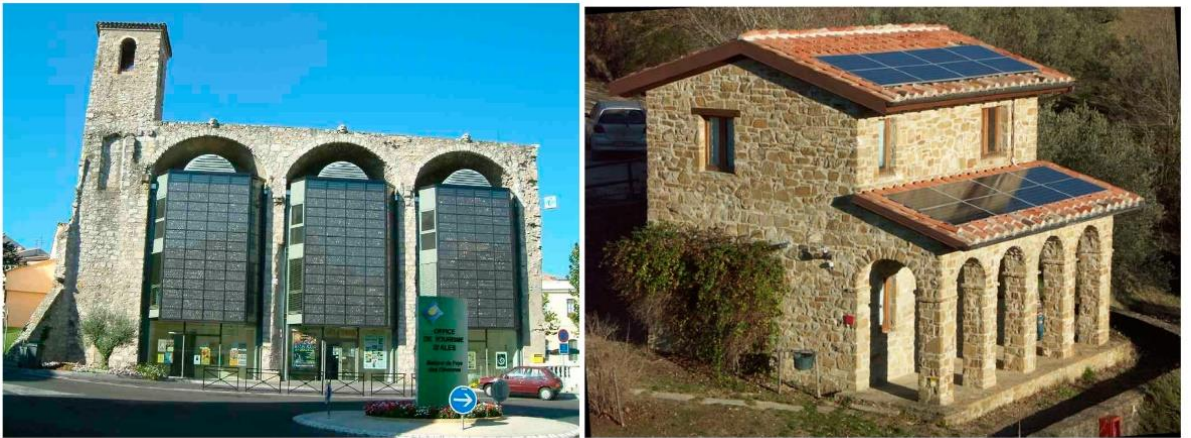
**Şekil 2.50.** Tarihi Kültür Mirası yapılarında BIPV sistemlerin uygulanması (Rosa, 2020).

Diğer bir enerji iyileştirmesi yöntemi olan yenilebilir enerji kaynakları kullanımının tarihi yapılara da entegre edildiği uygulamalar son zamanlarda artmaktadır. Genel olarak güneş enerjisini kaynak olarak kullanan sistemlerden olan güneş panelleri ve fotovoltaik paneller gibi birçok yöntem mevcuttur. Özellikle son zamanlarda binaya entegre edilmiş fotovoltaik panel (Building-Integrated Photovoltaics- BIPV) kullanımı tarihi yapıların koruma kurallarının izin verildiği durumlarda tercih edilen etkili bir yöntemdir (Şekil 2.50). Görsel olarak daha az etkiye sahip olan pencereye entegre fotovoltaik panel (Window-Integrated Photovoltaics, WIPV) sistemleri kullanımı da mevcuttur. Bu sistemde kullanılan renkli cam seçicidir ve rengi sağlamak için görünür ışığın dar bir spektral bandını yansıtacak şekilde tasarlanmıştır. Güneş spektrumunun geri kalanı cihaza iletilir ve sonrasında enerjiye dönüştürülerek depolanır (Franco, 2018). Aktif güneş enerjisi sistemlerinin kullanımlarına ek olarak hibrit sistemlerden oluşan güneş jeotermal ısı pompaları veya güneş enerjisi destekli toprağa bağlı ısı pompası kullanımları da önerilmektedir (Martinopoulos ve Tsalikis, 2014). Rosa çalışmasında tarihi yapıların geleneksel yapı bileşenlerine entegre edilmiş yeni nesil fotovoltaik panellerin kullanılmasını ve potansiyel etkilerini incelemiştir. Çeşitli teknikleri birbirleri ile kıyaslayarak avantaj ve dezavantajları üzerine analizler yapmıştır. Sonuç olarak renkli ve son derece görünürlüğü az olan fotovoltaik panellerin (Color Photovoltaic Cells) yapının enerji ihtiyacının karşılanmasındaki etkisinin üzerinde durulmuştur. Renkli fotovoltaik panellerin enerji ve maliyete olumlu katkılarına ek olarak geleneksel yapı bileşenleriyle uyumlu birçok çeşidinin olması ve yapı malzemesiyle bütünlük oluşturması gibi sebeplerden dolayı tarihi geleneksel yapılarda önerilmektedir (Rosa, 2020).

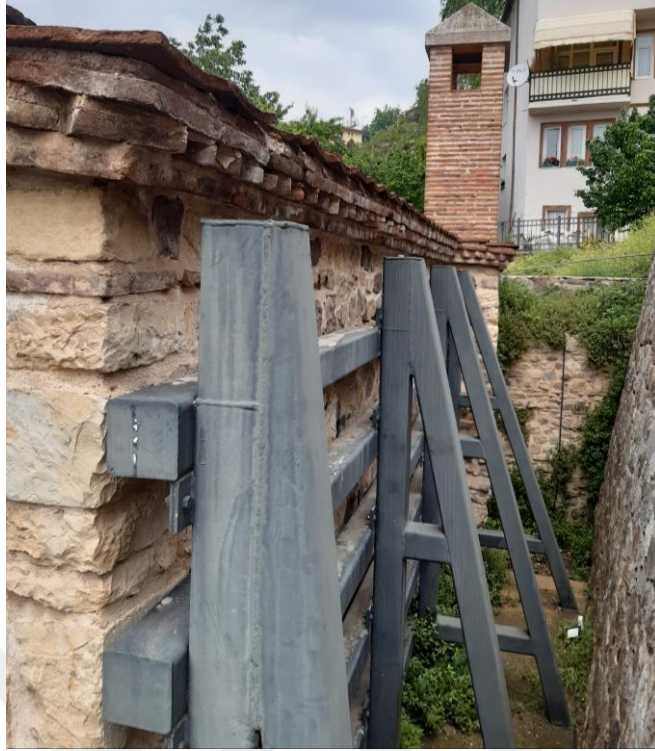
**Şekil 3.10.** Süleyman Paşa Hamamı Restorasyon Sonrası Arka Çephe Güçlendirmeleri (Kişisel Arşiv).

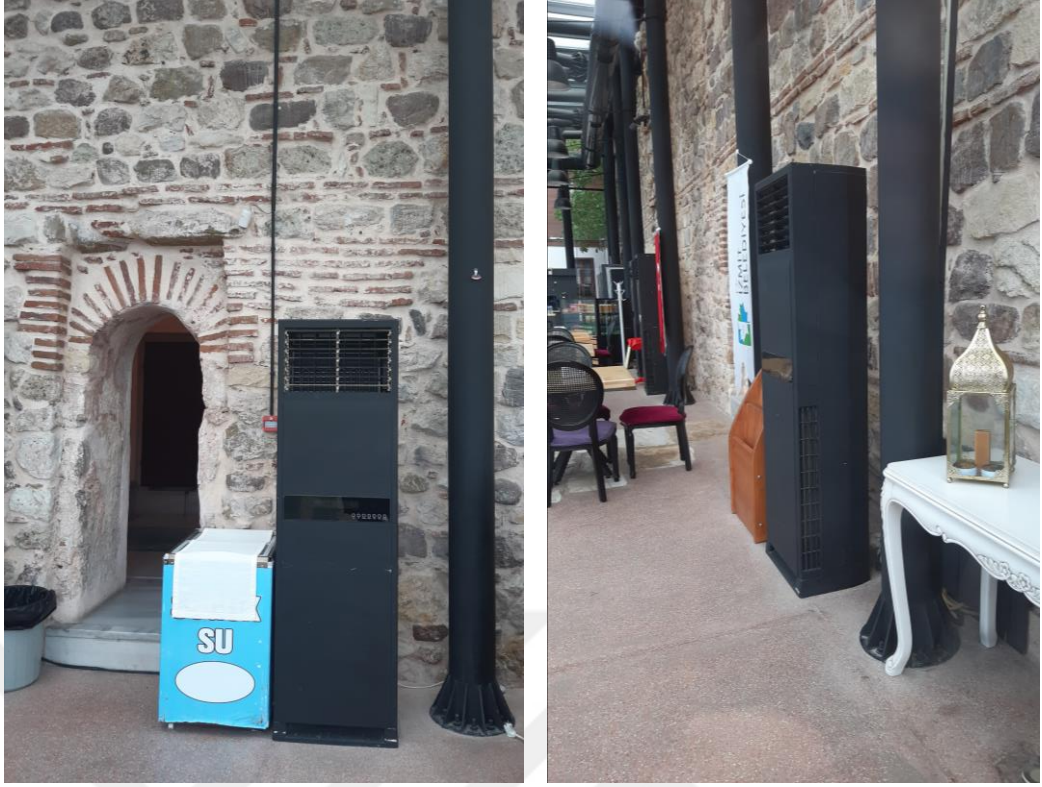
Şekil 4.3. Süleyman Paşa Hamamı'nın restoranında kullanılan HVAC sistemleri (Kişisel Arşiv).

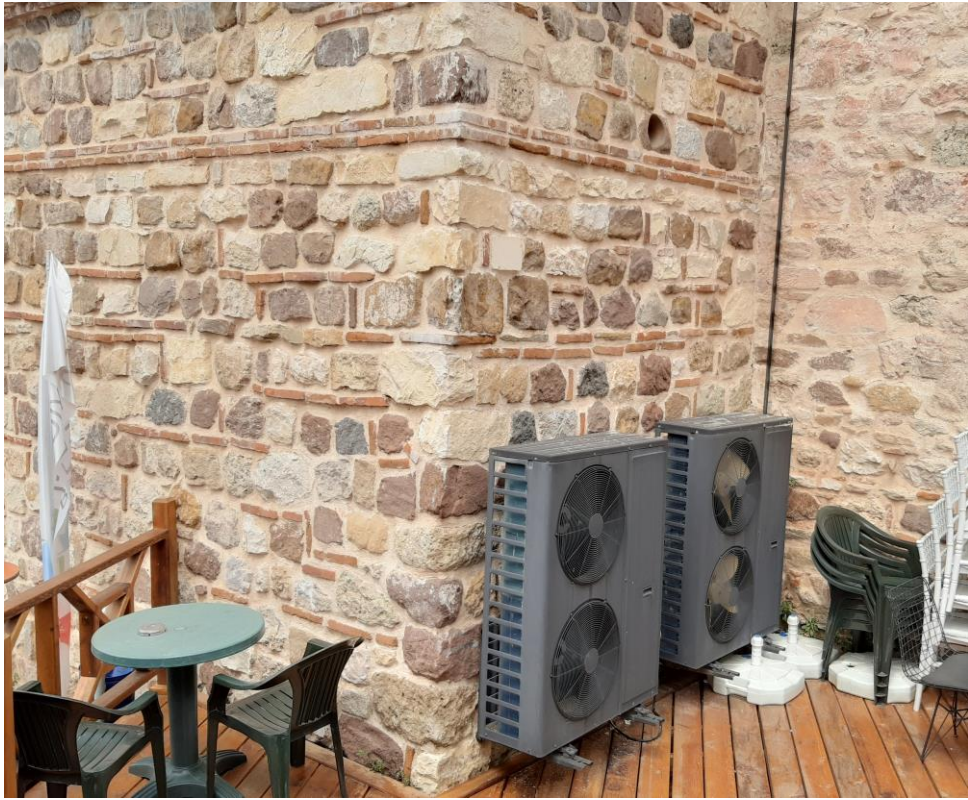
Şekil 4.4. Süleyman Paşa Hamamı'nın restoranında kullanılan HVAC sistemleri (Kişisel Arşiv).
