**CBS YÖNTEMİYLE BURSA’NIN BÜTÜNLEŞİK DOĞAL**  
**TEHLİKE ANALİZİ**  
**(YÜKSEK LİSANS TEZİ)**

**CBS YÖNTEMİYLE BURSA'NIN BÜTÜNLEŞİK DOĞAL TEHLİKE ANALİZİ**

**(YÜKSEK LİSANS TEZİ)**

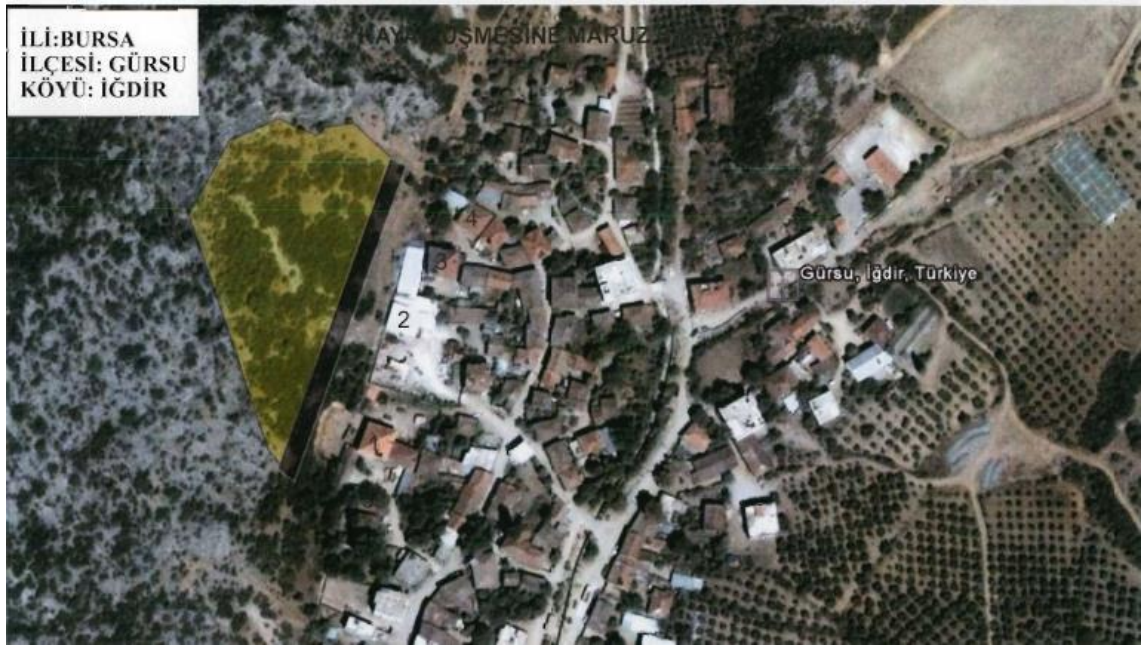
**Fotoğraf 2.** Gürsu İğdir Mahallesi’nde meydana gelen kaya düşmesi olayının koordinat atamasında kullanılan fotoğraf (Bayındırlık ve İskan Bakanlığı Afet İşleri Genel Müdürlüğü Afet Etüt ve Hasar Tespit Dai. Bşk. lığı Jeolojik Etüt ve İzleme Şube Müdürlüğü, 2009)

Gürsu İğdir Mahallesi’nde Mart 2009 tarihinde meydana gelen kaya düşmesi raporundaki fotoğraf (Fotoğraf 2) koordinat atamasında kullanılmıştır.

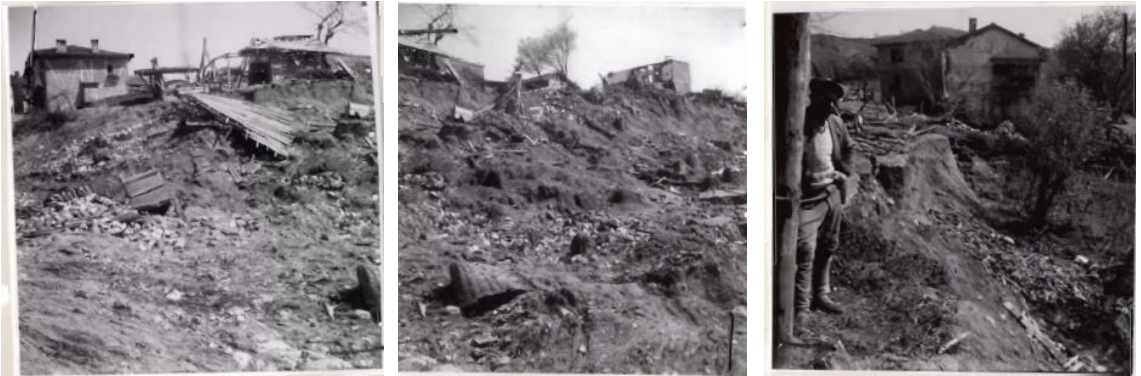
**Fotoğraf 5.** 1963'te İnegöl'ün Doğanyurdu Mahallesi'nde meydana gelen heyelana ait fotoğraflar (T.C. İmar ve İskan Bakanlığı Planlama ve İmar Genel Müdürlüğü Şehircilik Dairesi Başkanlığı, 1963)

22.2.1963 tarihinde İnegöl Doğanyurdu Mahallesi'nde meydana gelen heyelanda 44 ev zarar görmüştür. Bununla ilgili köye nisan ayında bir etüt düzenlenmiş ve mayıs ayında bir rapor hazırlanmıştır. Fotoğraf 5 bu rapordaki resimlerden bazılarını göstermektedir. Doğanyurdu köyünde ayrıca 1988 ve 2016 tarihlerinde tekrar heyelan olayı gerçekleşmiştir.

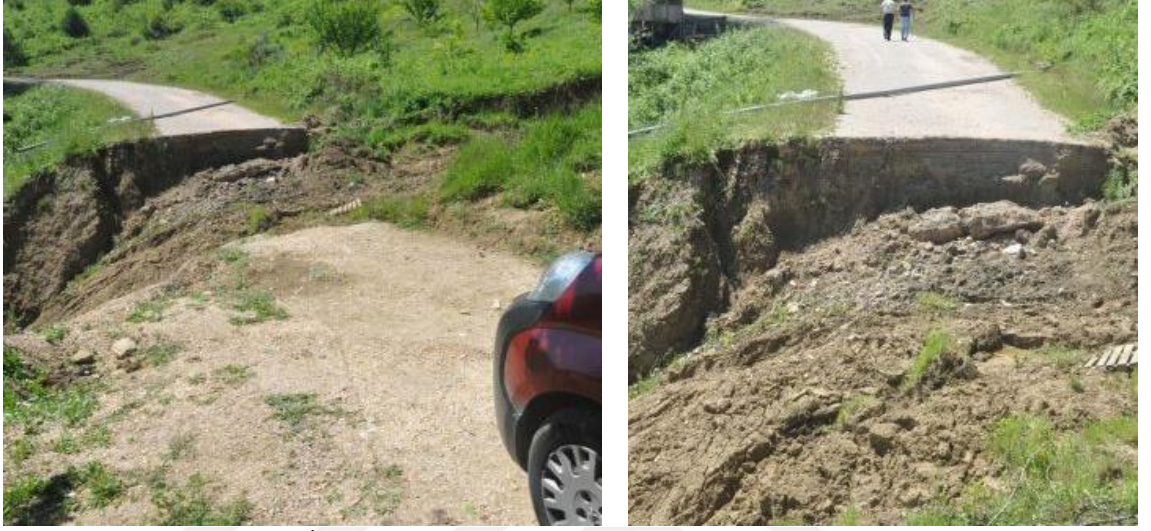
İnegöl'ün Gülbahçe Mahallesi'nde 1965–2012 yılları arasında 13 heyelan meydana gelmiştir. Bu heyelanlar sonucunda 31 ev hasar görmüştür. 8.6.2012 yılında gerçekleşen heyelan sonucunda mahalleyi İnegöl'e bağlayan yol kullanılamaz hale gelmiştir (Fotoğraf 6).

**Fotoğraf 6.** 2012'de İnegöl'ün Gülbahçe Mahallesi'nde meydana gelen heyelana ait fotoğraflar (Sondakika Gazetesi, 2012)

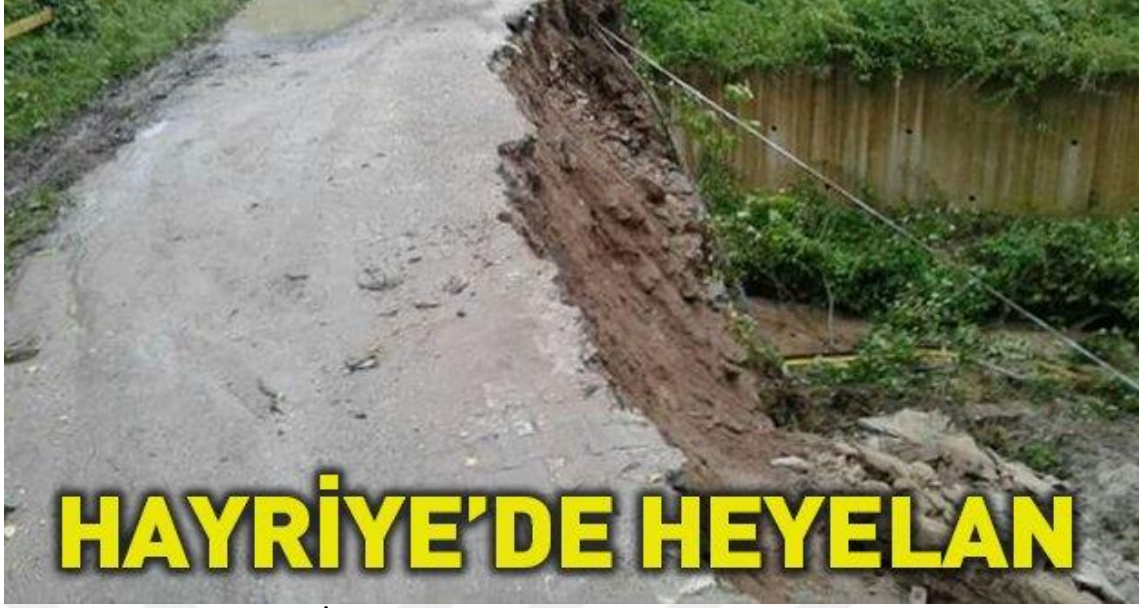
İnegöl Hayriye Mahallesi 10 heyelan ile yoğun heyelan yaşanan bir diğer mahalledir. Bu heyelanlar sonucunda 2 ev hasar görmüştür. Hayriye Mahallesi'nde 6 Haziran 2017 tarihinde aşırı yağışlar sonrasında yaşanan heyelan sonucunda kırsal mahalleleri birbirine bağlayan yol çökmüştür (Fotoğraf 7).

**Fotoğraf 7.** 2017'de İnegöl'ün Hayriye Mahallesi'nde meydana gelen heyelana ait fotoğraf (E-İnegöl Gazetesi, 2017)

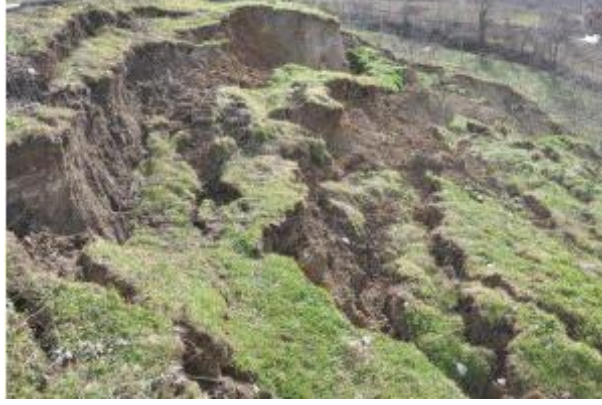
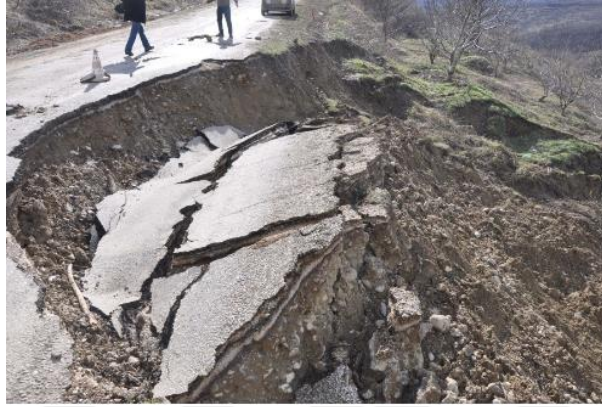
**Fotoğraf 8.** 2015'te İnegöl'ün Konurlar ve Muratbey Mahalleleri'nde yaşanan heyelana ait fotoğraflar (Bursada Bugün Gazetesi, 2015a)

İnegöl'ün Konurlar ve Muratbey Mahalleleri'nde lodosla birlikte yüksek kesimlerdeki karların erimesi sonucu heyelan meydana gelmiştir (Fotoğraf 8). Bu heyelan sebebiyle Konurlar Mahallesi'nin giriş ve çıkış yolu zarar görmüş. Köyü Bahariye Mahallesi'ne bağlayan yol tamamen kapanırken İnegöl'e bağlayan yolun da yarısı çökmüştür. Kayan topraklar Muratbey Mahallesi'ndeki evlere de tehdit oluşturmuştur.

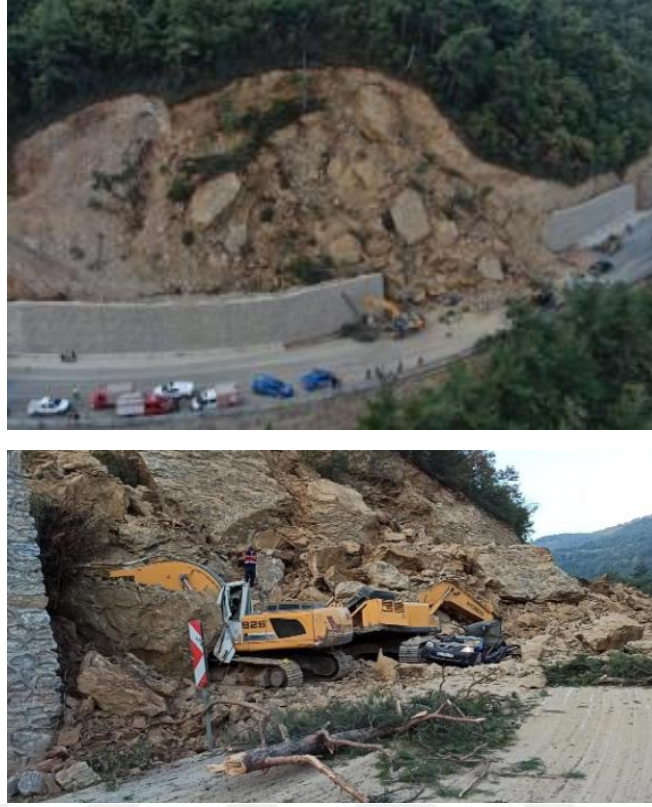
**Fotoğraf 9.** 2020'de Osmangazi'nin Doğancı Mahallesi'nde meydana gelen heyelana ait fotoğraf (Bursada Bugün Gazetesi, 2020)

Osmangazi Doğancı Mahallesi'nde 2014–2020 yılları arasında 8 heyelan yaşanmış. Bu heyelanların tamamı Orhaneli Keles yolunda meydana gelmiştir. 15.9.2020 tarihinde Osmangazi Doğancı Mahallesi'nde Orhaneli Keles yolu heyelanlar bölgesinde meydana gelen heyelan sonucunda iş makinesinin içinde olan bir kişi hayatını kaybetmiştir (Fotoğraf 9).

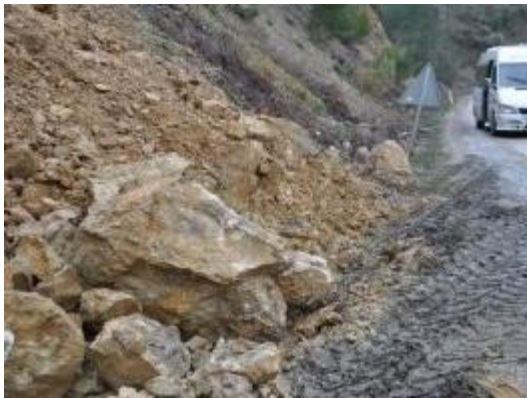
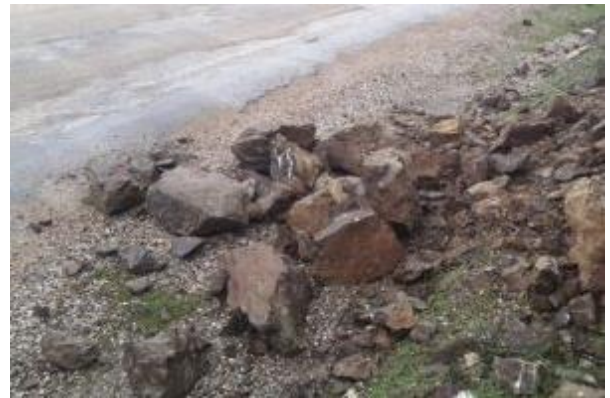
**Fotoğraf 11.** A. 2012 (Bursada Bugün Gazetesi, 2012) ve B. 2016 (Bursada Bugün Gazetesi, 2016) tarihlerinde Osmangazi ilçesi Doğancı Mahallesi'nde meydana gelen kaya düşmesine ait fotoğraflar

Osmangazi Doğancı Mahallesi, özellikle Doğancı Barajı mevkii diğer bir ifadeyle Orhaneli-Keles-Harmancık karayolu aşırı yağışlar veya kar yağışları sonucunda heyelan ve kaya düşmelerinin en yoğun yaşandığı alanlardandır. 14.3.2012 (Fotoğraf 11 A) ve 23.2.2016 (Fotoğraf 11 B) tarihlerinde Osmangazi ilçesi Doğancı Mahallesi'nde meydana gelen kaya düşmesi sürücülere zor anlar yaşatmıştır. Olay esnasında yolda taşıt bulunmaması sonucu can ve mal kaybı yaşanmamıştır. Bu yol üzerinde Mart 2018, Mayıs ve Haziran 2014 tarihlerinde ayrıca 3 farklı kaya düşmesi daha meydana gelmiştir.

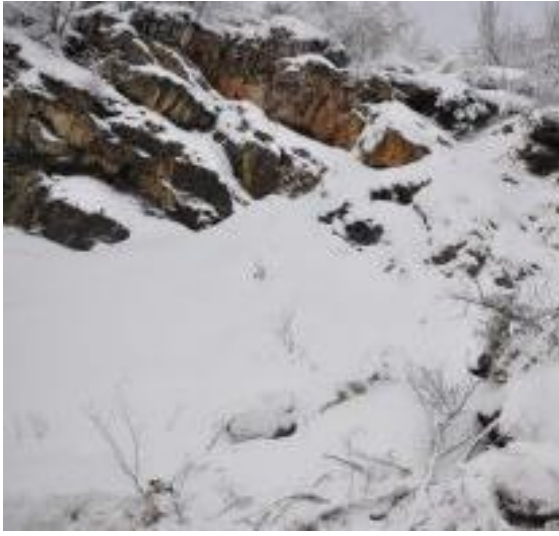
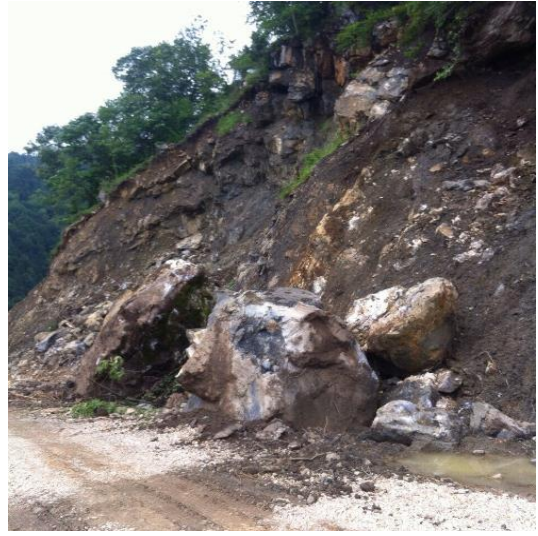
**Fotoğraf 12.** A. Şubat 2015 (Bursada Bugün Gazetesi, 2015d) ve B. Haziran 2015 (Bursada Bugün Gazetesi, 2015e) tarihlerinde İnegöl'ün Mesruriye ve Bahçekaya Mahalleleri'nde meydana gelen kaya düşmelerine ait fotoğraflar

18.2.2015 tarihinde İnegöl ilçesinin Mesruriye ve Bahçekaya Mahalleleri arasındaki yol büyük kaya bloklarının yola düşmesiyle kapanmıştır (Fotoğraf 12 A). 21.6.2015 tarihinde aynı yol üzerinde üç haftadır süren yağışlara bağlı olarak hem heyelan hem de kaya düşmesi olayları yaşanmış ve yol tekrar ulaşımına kapanmıştır (Fotoğraf 12 B). Haberde aynı alanda sürekli kaya düşmesi olayının yaşandığına dair de bilgi verilmiştir.

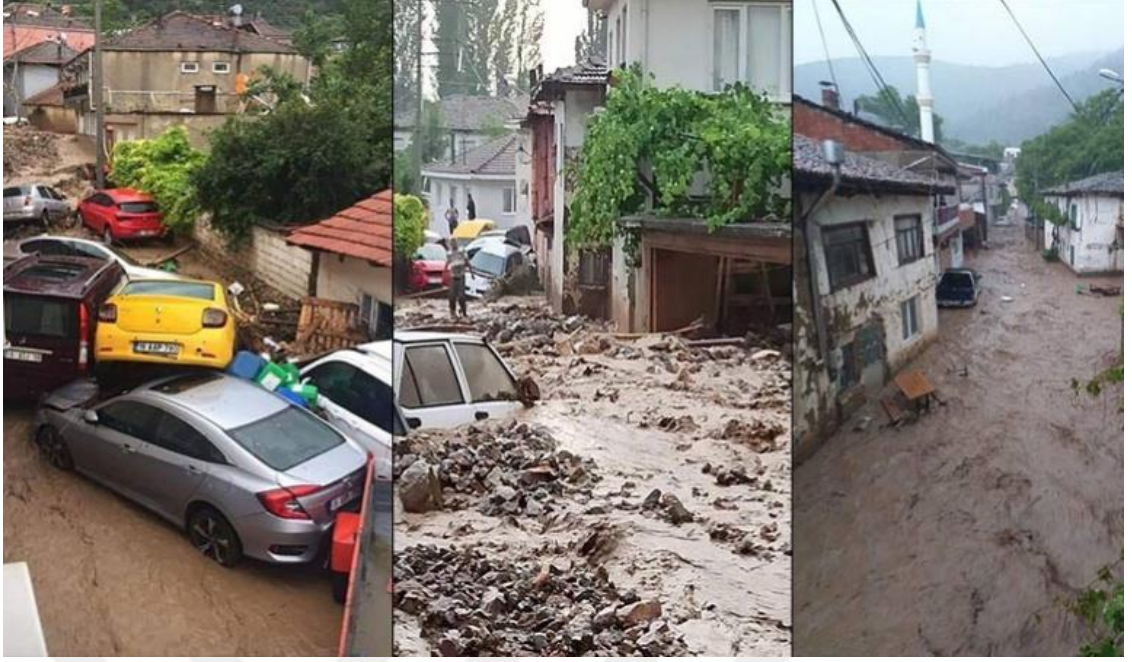
**Fotoğraf 13.** Haziran 2020’de Bursa’nın 18 farklı mahallesinde etkili olan sel-taşkınlara ait fotoğraflar (Hürseda Haber Gazetesi, 2020)

22 Haziran 2020 tarihli yaşanan sel-taşkın Bursa'nın 18 farklı mahallesinde etkili olmuş (Fotoğraf 13). Aşırı yağışlar sonucunda ortaya çıkan sel-taşkın olayında Kestel Kayacık Mahallesi'nde 5 kişi ve Dudaklı Mahallesi'nde 1 engelli kişi olmak üzere sel-taşkın olayında 6 kişi hayatını kaybetmiştir. Kestel'de 17 adet kuzu, 58 adet arı kovanı ve 400 adet kanatlı hayvan sel-taşkından zarar görmüştür. Yaşanan sel-taşkın sonucunda Kestel, Orhangazi ve İznik ilçelerinde 7 ağır hasarlı ve 26 hafif hasarlı bina tespit edilmiş. Bununla birlikte Kestel (12.000), Yenişehir (7.250), Gürsu (5.000), İznik (3.250), İnegöl (2.500) ve Orhangazi (500) ilçelerinde toplamda 30.500 dönüm tarım arazisi zarar görmüştür (Bursa Valiliği, 2020).

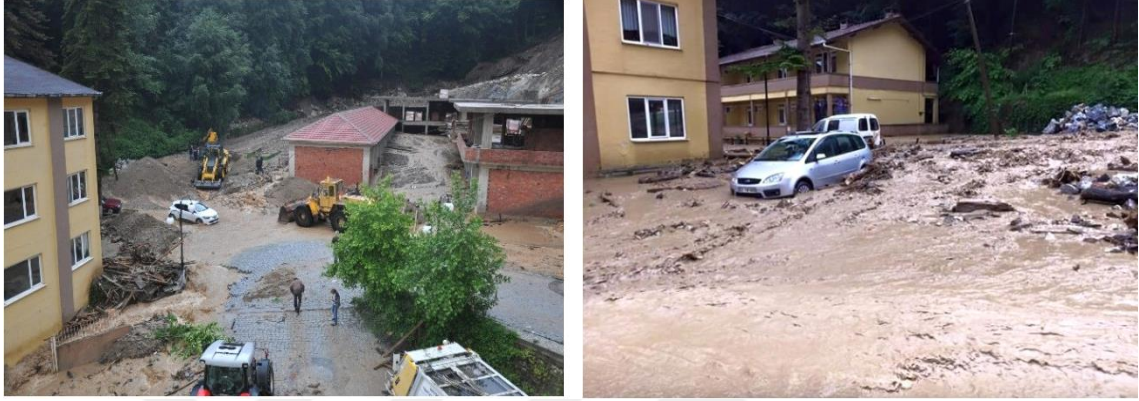
**Fotoğraf 15.** Haziran 2015'te İnegöl Oylat'ta yaşanan sel-taşkın fotoğrafları (Haberler.com Gazetesi, 2015)

7 Haziran 2015 tarihinde aşırı yağışlar sonucu İnegöl'de ve Yıldırım'da birçok mahalle sular altında kalmıştır. Yıldırım Fidyekızık Mahallesi'nde okul duvarı çökmüştür. İnegöl'ün turizm beldesi olan Oylat'ta da birçok alan sular altında kalmıştır (Fotoğraf 15). Aşırı yağışlar hem sel-taşkın hem de heyelan oluşmasını tetiklemiştir. İnegöl'de 500 dönüm tarım arazisi sular altında kalmıştır.

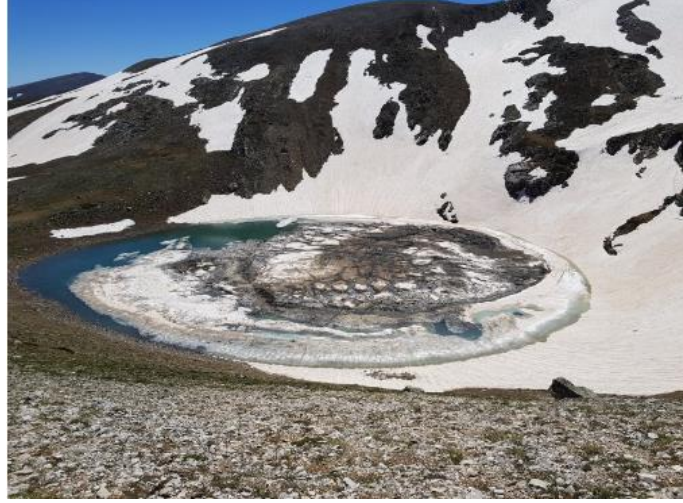
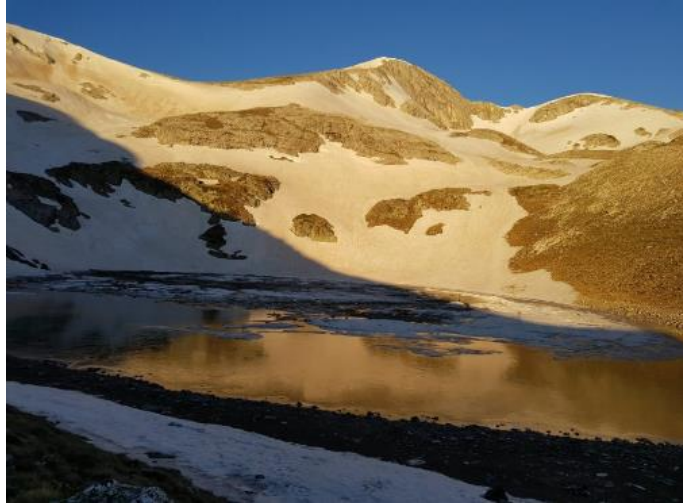
**Fotoğraf 21.** 2018'de Uludağ'ın zirvesindeki Karagöl'e düşen çığın fotoğrafları (Bursada Bugün Gazetesi, 2018)

27 Mayıs 2018 zirvedeki Karagöl'e çığ düşmüştür (Fotoğraf 21). Karagöl'ün çevresindeki havzadan kar, toprak ve kaya parçaları gölün içini doldurmuştur. Karagöl'ün bu manzarası dağcılar tarafından fotoğraflanmıştır.

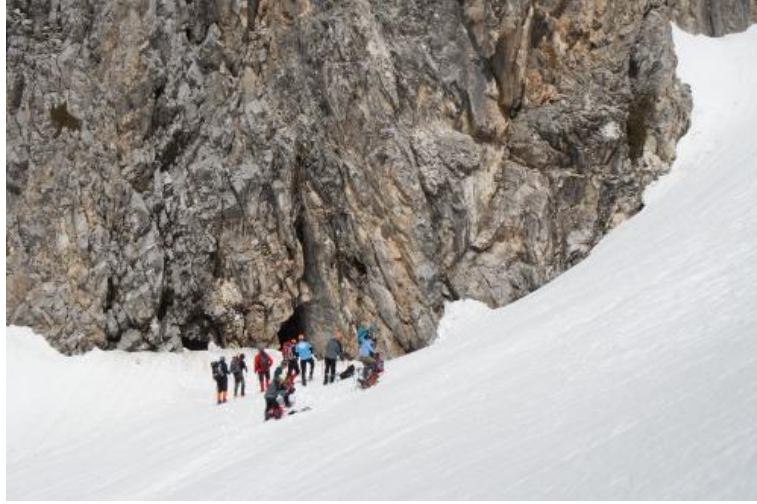
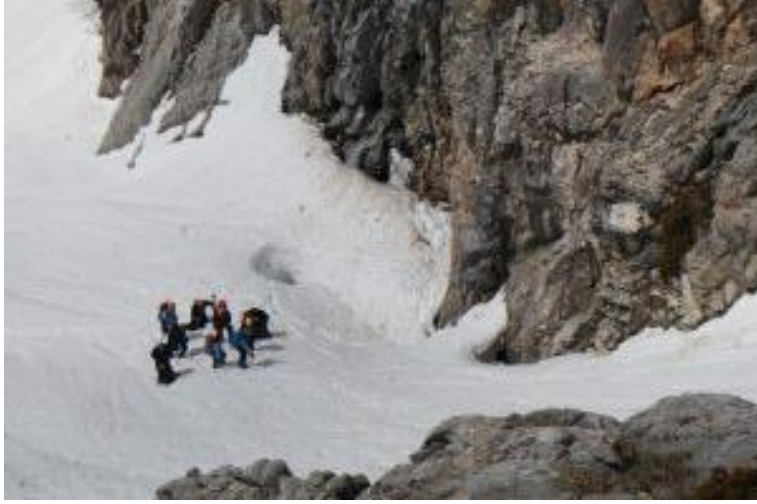
**Fotoğraf 22.** 2014'te Uludağ'da Aras Şelalesi ve çevresindeki ormanlık alana düşen çığın fotoğrafları (Bursada Bugün Gazetesi, 2015c)

29 Nisan 2014 tarihinde Aras Şelalesi ve çevresindeki ormanlık alan çığ altında kalmıştır (Fotoğraf 22). Yüzlerce çam ağacı kırılmıştır. Şelaleyi görmeye giden dağcılar şelalenin çığ altında kalması sebebiyle şelalenin üst kısmında daha önce keşfedilmemiş bir mağarayı görüntüleme şansı yakalamışlardır.

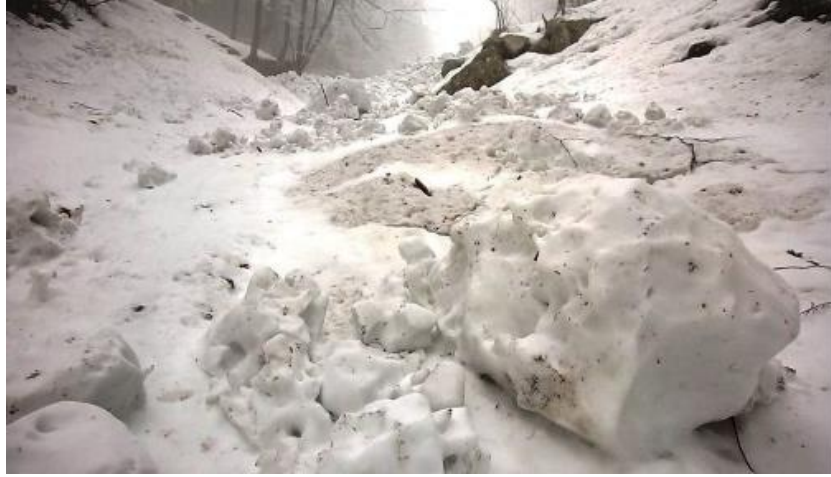
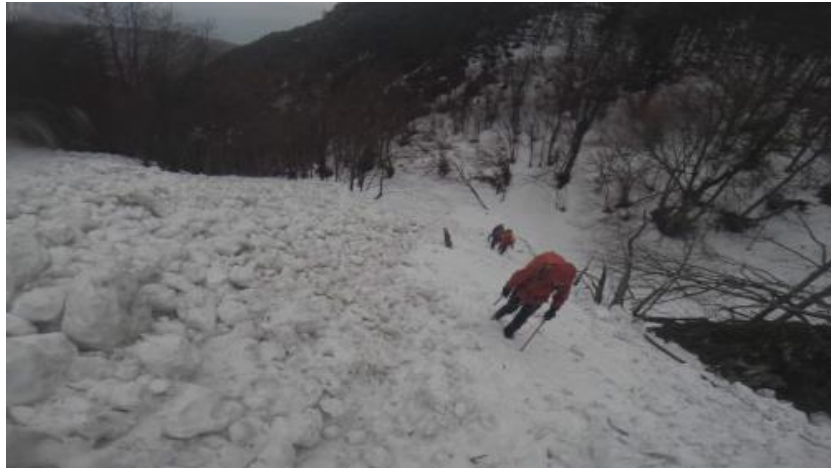
**Fotoğraf 23.** 2017’de Uludağ’da Bakacak altından Bursa istikametinde inişe karşılaşılan çığ kalıntılarının fotoğrafları (Bursada Bugün Gazetesi, 2017b)

1 Mart 2017 tarihinde Bakacak altından Bursa istikametinde inişe geçen dağcılar çok fazla çığ akıntıları ile karşılaştıklarını ifade etmişlerdir (Fotoğraf 23).
