**CIVATALARIN ÇİNKO NİKEL ELEKTROKAPLANMASI SIRASINDA  
OLUŞAN HİDROJEN GEVREKLİĞİ VE KAPLAMA  
PARAMETRELERİNİN OPTİMİZASYONU**

**YÜKSEK LİSANS TEZİ**

**ANKARA - 2024**

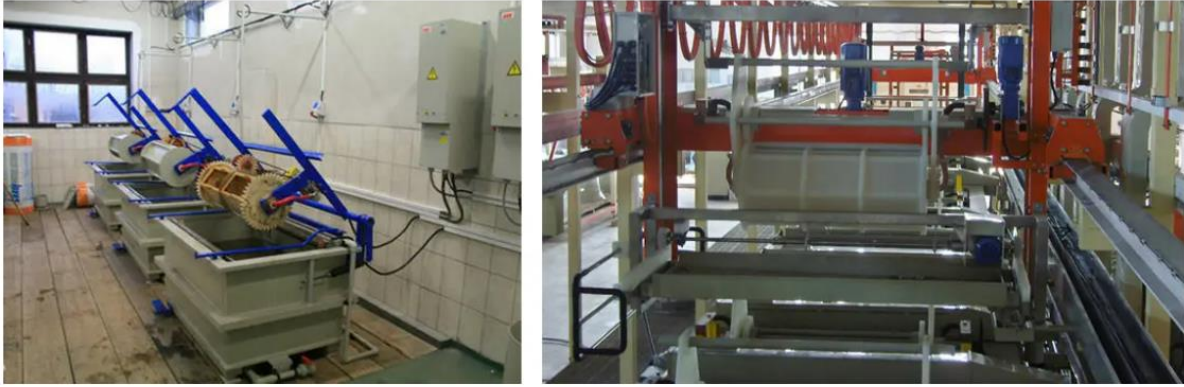
Kütle kaplama (Mass Plating) literatürde varil kaplama (barrel plating) ve çan kaplama (bell plating) olarak bilinen kütle ile kaplama yöntemlerine denir. Genellikle askılanma ile uğraşılmayacak küçüklükte, içerisine kaplama girmesi zor olan delikleri barındırmayan kolay kaplama alan parçalar için genellikle kullanılan yöntemdir. Ülkemizde tambur ile kaplama olarak da bilinen kaplama yöntemi ile kaplanan en yaygın parçalar cıvata somun gibi bağlantı elemanlarıdır. Sistem, çamaşır makinasını andıran bir eksen etrafında dairesel dönen tamburu andıran parçanın içerisinde çokça kaplanması istenilen parçaların atılarak kaplanması mantığı ile çalışır (Şekil 1.) . Parça bazlı bakıldığında raf kaplamaya göre birim sürede daha fazla parça kaplanabilir ancak kaplama kalitesi raf kaplamada yapılan

Şekil 1.4 Tambur ile kaplama havuzuna daldırma işlemi [7]

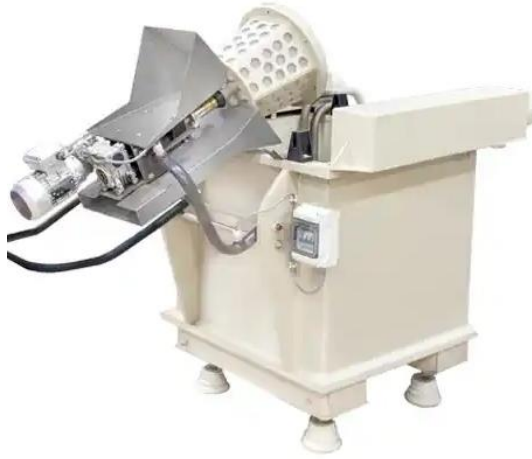
Bell plating, dikey veya dikeye yakın bir eksen etrafında dönen çokgen, çan şeklindeki kaplardır (Şekil ). Çevreleri ve zemini deliklidir ve özellikle küçük miktarlardaki işlerin kaplanması için uygundur. Piyasada küçük hacimli olmaları ve tek banyoda kalmaları sebebi ile kullanım alanları oldukça kısıtlıdır.

Şekil 1.5. Bell kaplama banyosu [7]

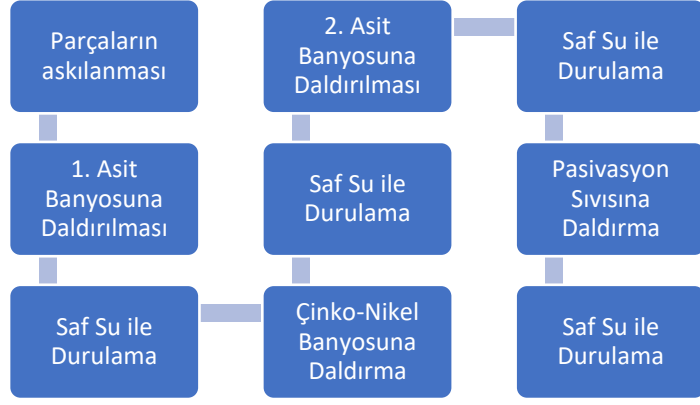
Şekil 2.4’de belirtildiği gibi kaplama işlemleri için belirli bir iş akışı bulunmaktadır. Bu iş akışı parçaların askılanması ile başlayıp parçaların asit banyolarına daldırılması ile devam etmektedir. Asit banyolarından çıkan parçalar kaplama banyosuna daldırıldıktan sonra pasivasyon sıvısına daldırılıp kaplama işlemi tamamlanır. Kaplama işlemi için dikkat edilmesi gereken noktalardan bir tanesi ise Şekil 2.4’de belirtildiği üzere her bir istasyondan sonra parçalar yüzey kalıntıları ve kimyasal kalıntılardan arındırılması amacı ile saf su ile durulanmasıdır.

Şekil 2.4 Kaplama Banyosu Akış Şeması

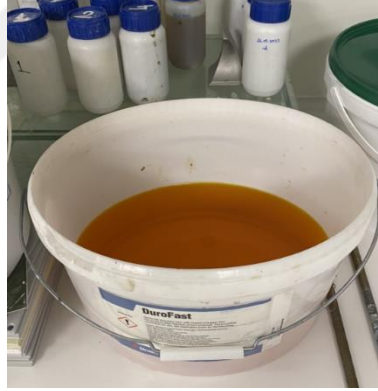
Şekil 2.5 Kullanılan pasivasyon kimyasalı

Kaplama sonrasında ise parçalar hızlı bir şekilde yüzeyinde pasivasyon işlemi uygulanmıştır. Ancak, pasivasyondan önce yeni kaplanan parçaların kaplama sıvısından arındırılması, kaplama işleminden kaynaklanan yüzeydeki yağın temizlenmesi önemlidir. Pasivasyon banyosu %2.2 oranında pasivasyon sıvısı ile oluşturulmuştur. Buna göre, Şekil 2.5’de görüldüğü üzere 4.5 litrelik pasivasyon banyosu için 90 ml pasivasyon sıvısı kullanılmıştır

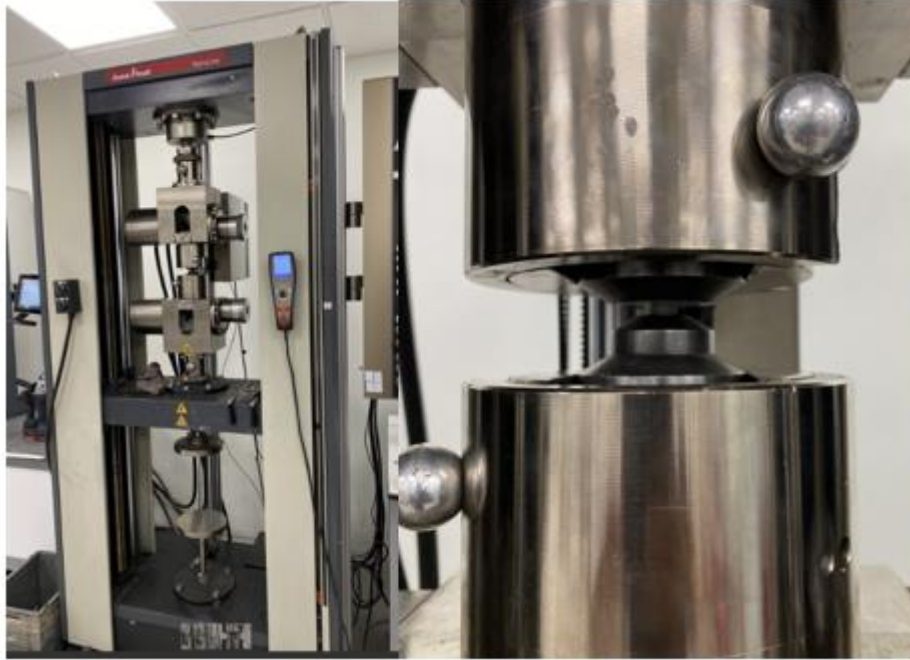
Bunun için öncelikle parçaların çekme testinde akma ve çekme noktalarının bulunması gerekmektedir. Üç adet cıvatanın mekanik özellikleri universal test cihazında çekme testi uygulanarak belirlenmiştir. Çekme testi Şekil 2.8 gösterilen Zwick/Roell (Almanya) marka cihazla yapılmış olup sonuçları Şekil 3.2 ve Tablo 3.6’da verilmiştir.

Şekil 2.8 Zwick/Roell çekme testi

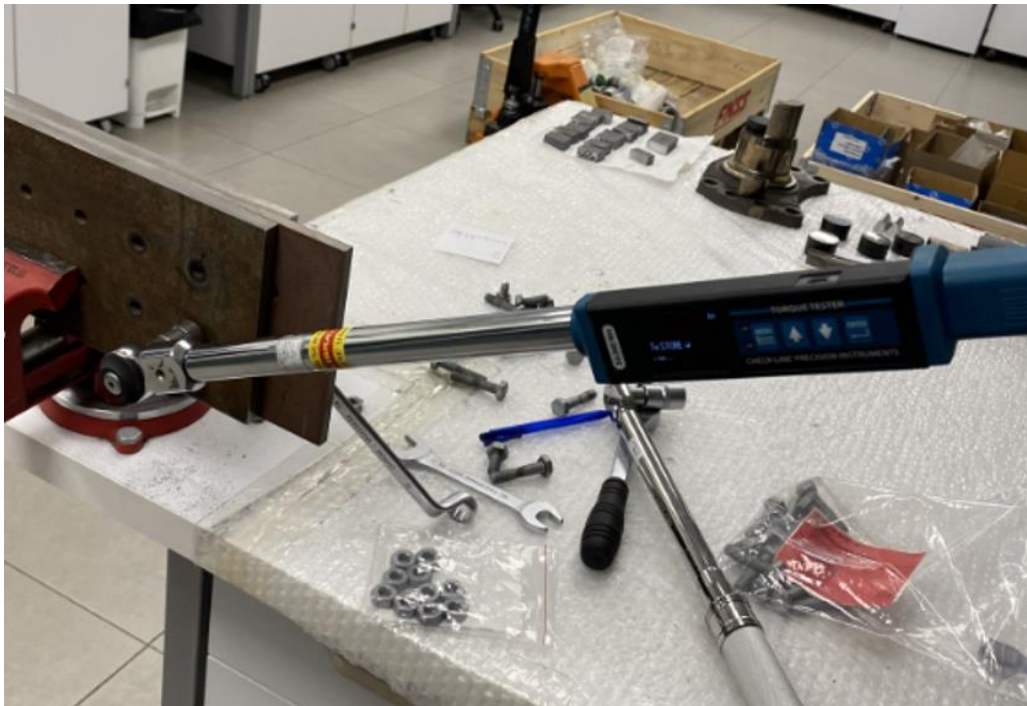
Cıvatalar yağlandıktan sonra Şekil 2.10'daki gibi yerleřtirilmiř ve 10 kalite somun ile nce n gerilme kuvveti uygulanarak sıkılmıř sonrada şekil Şekil 2.11'deki kalibrasyonu yeni yapılmıř tork anahtarı ile sıkılmıřtır. 10 adet cıvata kırıldıktan sonra kırılma değerklerinin ortalaması alınmıř olup nihai kırılma tork değeri belirlenmiřtir.

Şekil 2.11 Tork anahtarının test dzeneğ zerinde kullanılması

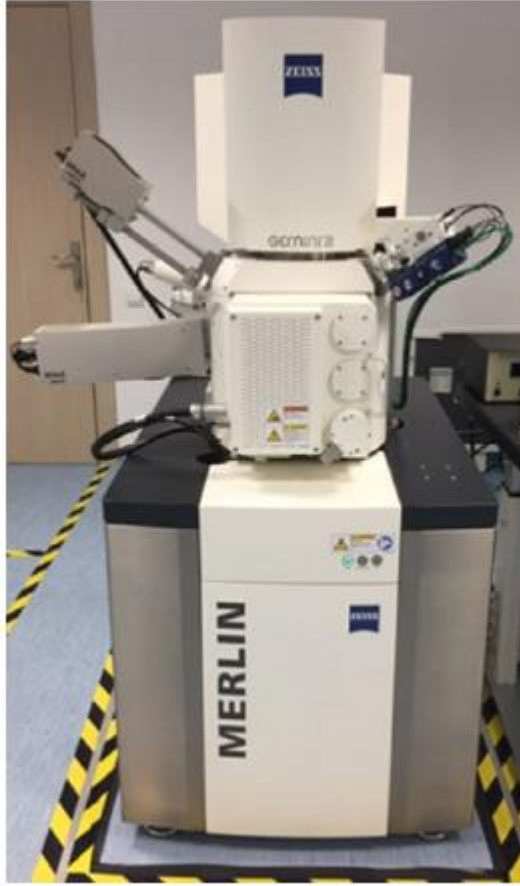
Tork testi ve çekme testinin yanı sıra kaplama parametrelerinin mikro yapıdaki değişimin incelenmesi için kırılan numenelerde (ZnNi8.1 ve ZnNi8.6) mikroskop analizi yapılmıştır. Bunun için Şekil 2.12’de gösterilen Zeiss marka Merlin model taramalı elektron mikroskop kullanılmıştır. Numunelerden enlemesine kesit alınarak iç yapı analizi yapılmıştır. Ayrıca, kırılmayan cıvatalardan ZnNi8.2 ve ZnNi8.4 numunelerde de boydan kesit alınarak cıvata dişlerinin olduğu yüzeyde mikro çatlak analizi yapılmıştır.

Şekil 2.12 ZEISS Taramalı Elektron Mikroskobu (MERLIN)

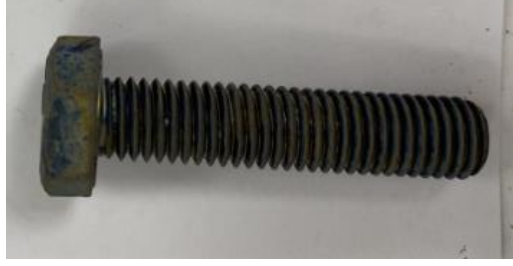
ZnNi10 numunesinin belirlenen akım yoğunluğu kaplama kalitesinin düşmesine sebep olmaktadır. Kaplama içerisindeki Nikel oranı %12 nin altına düştüğü için kaplama yüzeyinde gözle görülür renk deformasyonu ve yanma şekline benzeyen izler vardır (Şekil 3.3) . Bu izler parçanın iyi bir şekilde kaplanmadığını göstermektedir. Bu durumda bu parçaların tork testinden geçse bile kapsam dışı sayılacaktır.

Şekil 3.3 0,5 Amp/dm<sup>2</sup> ile kaplanan ZnNi10 numunesi

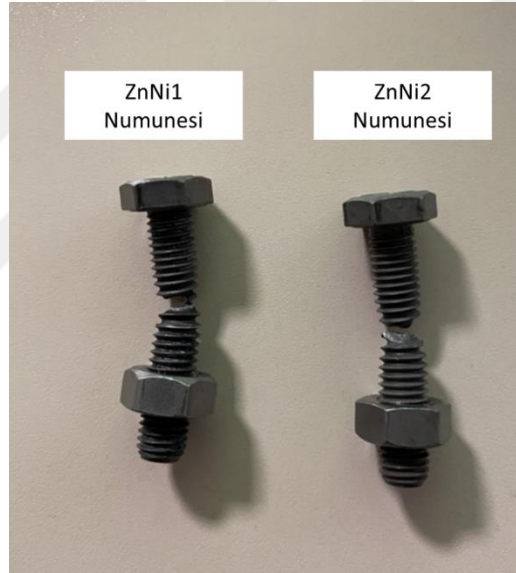
bünyede fazla sayıda  $\text{OH}^-$  ve  $\text{H}^+$  birikmesine ve parçanın yüzeyinde oluşan boşlukların çatlak şeklinde ilerlemesine sebep olmaktadır [36]. Bu yüzden Efdal Çetinkaya'nın çalışmasındaki gibi  $2.5 \text{ Amp/dm}^2$  nin çok üzerindeki akım yoğunluğu parçanın üzerinde negatif etkide bulunmasına sebep olmuştur [17]. 48 saat içerisinde kırılan ZnNi5 numunesi ise daha düşük akım yoğunluğu olan  $10 \text{ Amp/dm}^2$  ile kaplanmasına rağmen ZnNi1 numunesi (Şekil 3.5) ile aynı sürede kırılma meydana gelmiştir. ZnNi1 ve ZnNi5 numuneleri arasında akım yoğunluğu asitte kalma süresi farklıdır. Hollis in yaptığı çalışmada belirtildiği gibi hidroklorik asitin hidrojen gevrekliği sebebiyle stres çatlağının oluşmasında büyük bir rolü vardır [37]. Bu sebeple düşük akım yoğunluğuna sahip bir numunenin hidrojen gevrekliğine karşı daha dayanımlı olması beklentisine karşın daha yüksek süre asitte tutmak ZnNi5 numunesini en dayanıksız numunelerden biri yapmıştır.

Şekil 3.5 Tork testinden sonra ZnNi1 numunesi

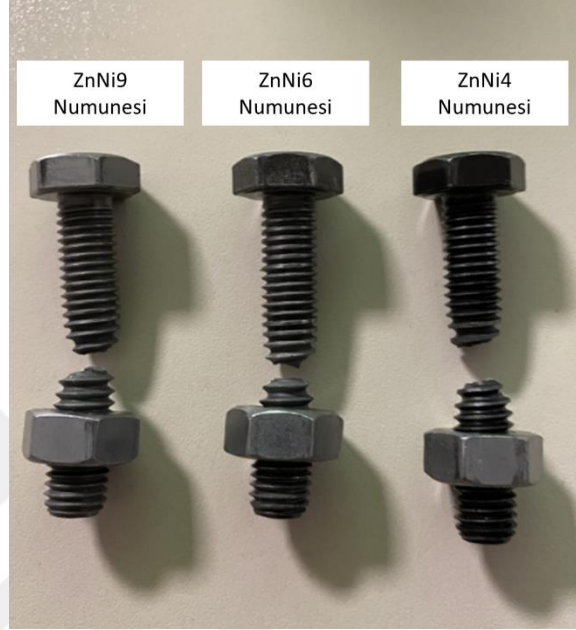
Diğer yandan; ZnNi4, ZnNi6 ZnNi2 numuneleri 72. Saatin sonunda kırılmıştır. Yani akım yoğunluğunun negatif etkisi ZnNi1 ve ZnNi5 numunelerinde görülmüştür. ZnNi4 numunesinin akım yoğunluğu ZnNi2 numunesinin akım yoğunluğuna göre 2 kat daha büyük olmasına karşın dayanım konusunda ZnNi4 numunesi ZnNi2 ile aynı sürede kırılmıştır. Her iki numunede de 900122 Fnss Standardı doğrultusunda minimum  $5 \mu\text{m}$  kriterini sağlamaktadır. ZnNi4 numunesi 15 dk boyunca kaplama banyosunda bekletilmiş olup  $5,83 \mu\text{m}$  kaplama kalınlığına sahiptir. ZnNi2 ise 30 dk kaplama banyosunda bekletilmiş olup  $9,9 \mu\text{m}$  kaplama kalınlığına ulaşmıştır. Bu durumda kaplama kalınlığı ve kaplama süresi düştüğünde hidrojen gevrekliği sebebiyle kırılmaların azalmıştır. Minimum  $5 \mu\text{m}$  kaplama kalınlığını sağlayacak şekilde en az süre kaplama havuzunda parçaların tutulması akım

yoğunluğunun getirmiş olduğu negatif etkiyi azaltmaktadır. Diğer bir yandan ZnNi6 numunesinin parametrelerine bakıldığında akım yoğunluğu daha düşük ve sıcaklık daha yüksek olmasına rağmen kaplama süresi fazla olduğu için ZnNi4 numunesi ile aynı zamanda kırılmıştır. Bunun sonucunda kaplama süresinin fazlalığının hidrojen gevrekliğine etkisini arttırıcı bir parametre olduğunu kanısına varılmıştır.

Şekil 3.6 Tork testinden sonra ZnNi9, ZnNi6 ve ZnNi4'nin gösterimi
