**HACETTEPE ÜNİVERSİTESİ  
SOSYAL BİLİMLER ENSTİTÜSÜ  
SANAT TARİHİ ANABİLİM DALI**

**ÇOCUK ESİRGEME KURUMU: MİMAR ARİF HİKMET KOYUNOĞLU VE RESSAM  
NAMIK İSMAİL'İN İŞBİRLİĞİ  
Yüksek Lisans Tezi**

**Ankara 2018**

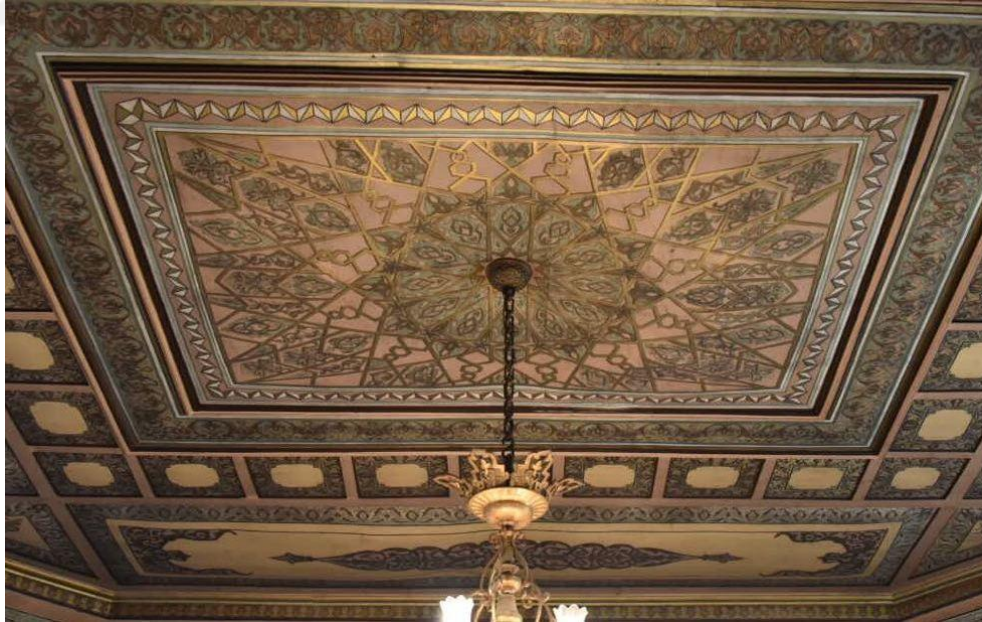
**Res. 54.** A Alanı Torbalanma, Aralık 2017, Simin ŞAY Arşivi.

- Tuvalde torbalanma ve sarkmalar (Resim 54)
- Yaklaşık 2 cm çapında bir delinme
- Boya tabakasında yoğun ağ biçimli çatlamlar ve üç adet, düz çizgi halinde çatlama
- Boya kaybı
- Eski onarımlar (5 bölgede net olarak izlenmektedir)
- Yoğun kirlenme (Resim 55).

| <b>Faktör</b> | <b>Kaynak</b> | <b>Bozulma</b> | <b>Önlem</b> |
|---|---|---|---|
| Bağıl Nem Dalgalanması | Yapı Kaynaklı; Çatı, duvarlar, doğramalar (?) | 1. A Alanında görülen torbalanma.<br>2. Tüm alanlarda ve resimde boya tabakalarında görülen çatlamlar. | 1. Etkin Koruma.<br>2. Yapıda izolasyonu sağlamak ve iklimlendirme teçhizatı kullanmak. |

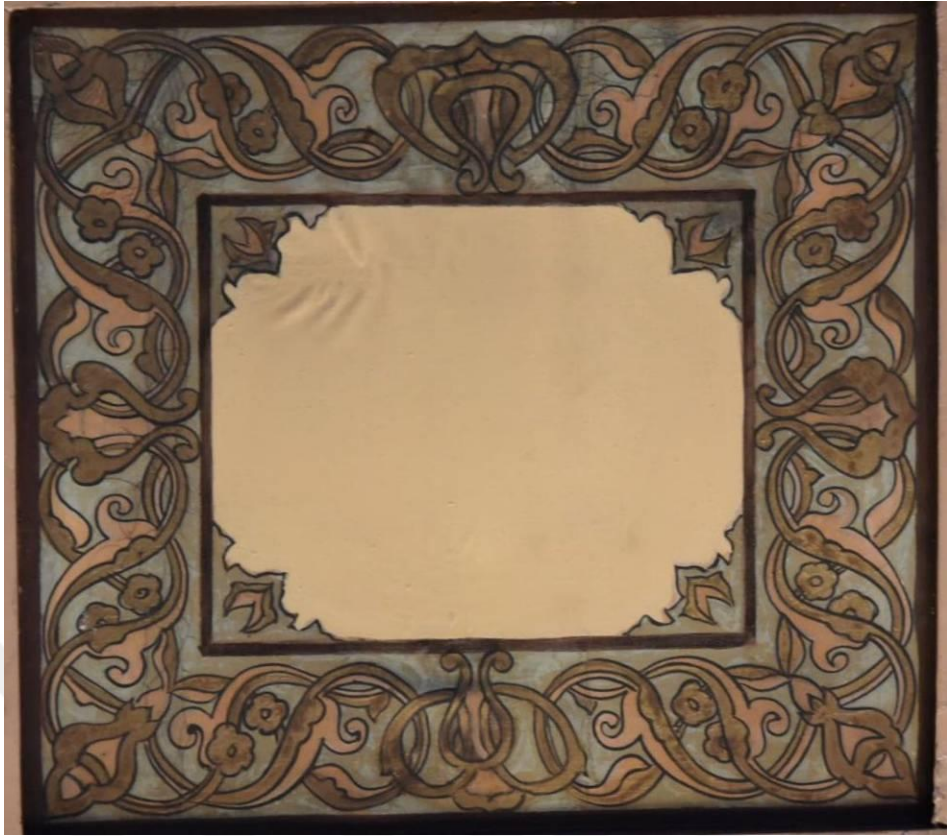
**Res. 57.** C Alanı Dalgalanma, Aralık 2017, Simin ŞAY Arşivi.

- Tuvalde gergi düzensizliği kaynaklı dalgalanma (Resim 57)
- Boya tabakasında yoğun çatlamlar
- Eski onarımlar<sup>62</sup> (Resim 58)
- Kirlenme

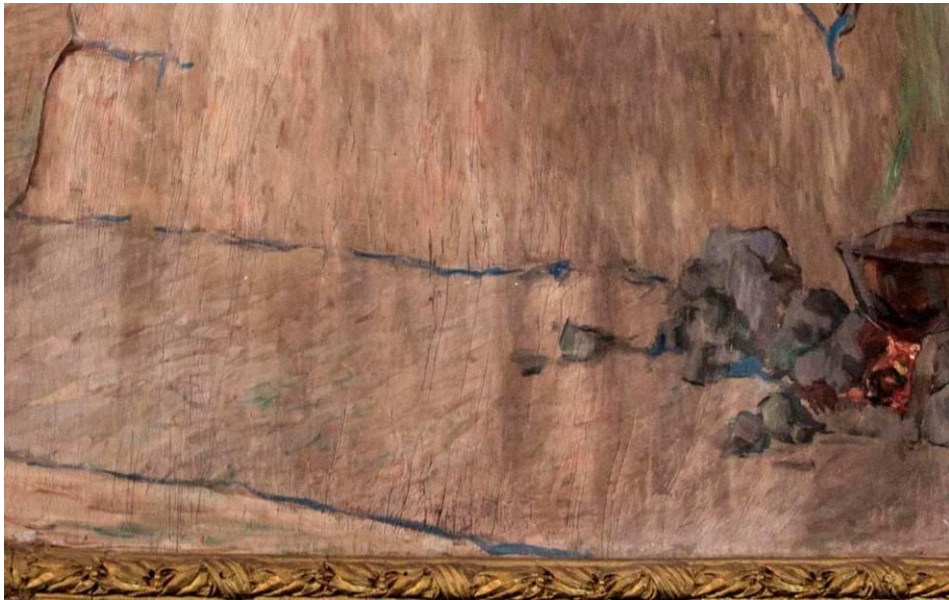
**Res. 62.** Resimdeki Çatlaklar, 2016, Simin ŞAY Arşivi.

- Tuvalde gerginlik/stres bozukluğu kaynaklı dalgalanma
- Boya tabakasında çatlamalar (Resim 62)
- Boya kayıpları (Resim 63)
- Yoğun bir kirlenme söz konusudur. Bu kirlenme ve boya kayıpları kalorifere yakın olan ve imzanın da bulunduğu sol alt köşede daha da yoğundur.

Kuzeybatı duvarda bulunan Namık İsmail imzalı duvar resminde çatlakların arttığı gözlemlenmiştir. Kalemışlerinde olduğu gibi kirliliği de fazlalaşan resmin en çok problem oluşturan kısımları alt iki köşesidir. Her iki köşeye de yakın kalorifer petekleri bulunmaktadır. Dolayısıyla köşelerde kalorifer petekleri kaynaklı is izleri gözlemlenmektedir. Kir tabakasının etkisinden ve sonucundan daha önce bahsedilmiştir fakat bu bölgelerdeki bir başka bozulma faktörü de sıcaklıktır. Yağlıboya resimler, bozulma faktörleri karşısında orta hassas-hassas eserlerdendir. Birden fazla faktörün bir arada bulunması eserlerin bozulma oranlarını ve hızlarını arttırmaktadır. Burada olduğu gibi aynı etkideki birden fazla faktör bu hızı daha da katlayacaktır. Sıcaklık da kir gibi kurutucu bir etkiye sahiptir. Eserlerin bölgesel olarak bozucu faktörlere maruz kalması olumsuz sonuçlar doğurur. Objenin bir kısmının daha hızlı bir kısmının daha yavaş bozulduğu durumlarda eser bütünlüğünü kaybedebilir. Burada bulunan bir başka risk ise resimlerin kimliği yerine geçen imzanın burada bulunmasıdır. Bu açıdan bakıldığında imzanın kaybolması ile resmin kimliğinin de kaybolacağı göz önünde bulundurulmalıdır.
