**ÇOK KATMANLI VE FONKSİYONEL DERECELENDİRİLMİŞ  
CYSZ/Gd<sub>2</sub>Zr<sub>2</sub>O<sub>7</sub> ESASLI YENİ NESİL TERMAL BARIYER KAPLAMALARIN  
ÜRETİMİ VE KARAKTERİZASYONU**

**DOKTORA TEZİ**

**Mustafa Güven GÖK**

**KASIM 2015**

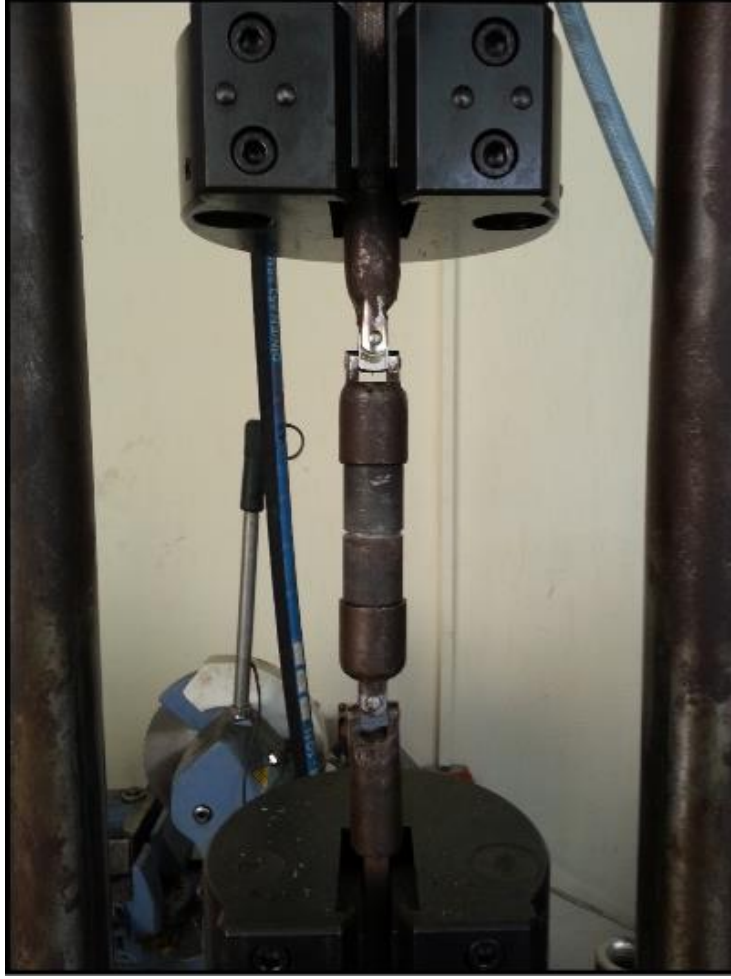
**Şekil 5.14 :** Yapışma mukavemeti testinin yapıldığı çekme cihazı ve standarda göre hazırlanmış sistem.
