**ÇOK KRİTERLİ KARAR VERME YÖNTEMİ İLE ÜSTYAPI YÖNETİM  
SİSTEMİNİN KURULMASI: ANTALYA ÖRNEĞİ**

**FEN BİLİMLERİ ENSTİTÜSÜ**

**İNŞAAT MÜHENDİSLİĞİ**

**YÜKSEK LİSANS TEZİ**

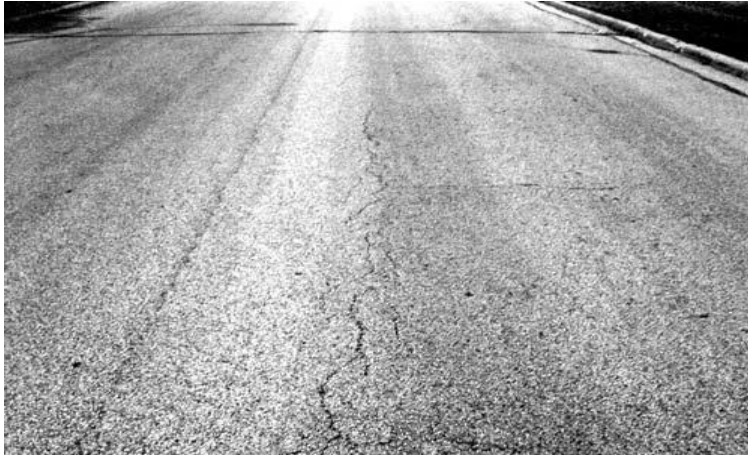
Hafif şiddetli çatlaklar, çatlama derinliği  $\leq 6$  mm olan çatlaklardır. Birbiri ile bağlantılı veya bağlantısı olmayan çatlaklardan oluşan alandır, çatlaklar parçalanmamış veya belirginleşmemiştir. Hafif şiddetli çatlaklar için bakım onarım işlemi yapılmasına gerek yoktur fakat gelişimi izlenmelidir. Şekil 2.8’de hafif şiddetli timsah sırtı çatlak meydana gelmiş bir yol üstyapısı örneği gösterilmiştir.

**Şekil 2.8.** Düşük şiddetli timsah sırtı çatlak bozulması (ASTM D6433-11 2011)

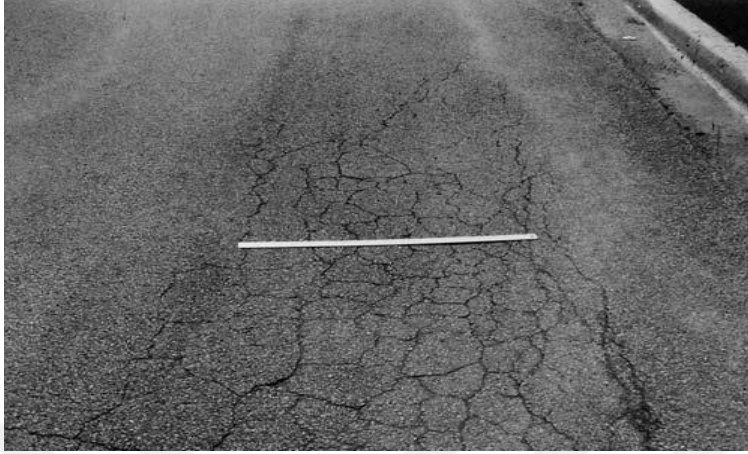
Orta Şiddetli Çatlaklar,  $6 \text{ mm} \leq \text{çatlak derinliği} \leq 19 \text{ mm}$  arasında olan çatlaklardır. Bir bütün gibi görünen birbiriyle bağlantılı çatlaklardan oluşan bir alandır, çatlaklar hafifçe parçalanmıştır, çatlaklar belirginleşmiştir, çatlaklar içindeki boşalma fark edilebilir düzeyde değildir. Orta şiddetli çatlaklar parça kopmasına sebep olup, çukur

oluşturabileceği için yol güvenliğini olumsuz etkileyeceğinden bozulmaya müdahale edilmesi gerekmektedir. Şekil 2.9'da orta şiddetli timsah sırtı çatlak meydana gelmiş bir yol üstyapısı örneği gösterilmiştir.

**Şekil 2.9.** Orta şiddetli timsah sırtı çatlak bozulması (ASTM D6433-11 2011)

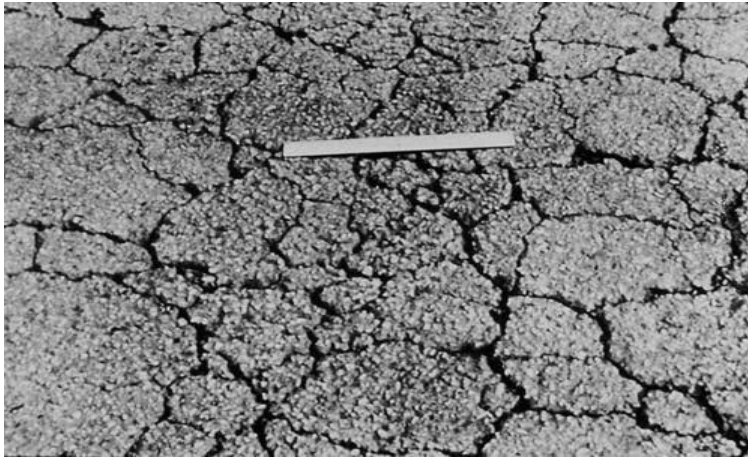
Yüksek Şiddetli Çatlaklar, çatlak derinliği  $> 19$  mm olan çatlaklardır. Bir bütün gibi görünen ciddi şekilde parçalanmış birbiriyle bağlantılı çatlaklardan oluşan bir alandır, trafik yüküne maruz kalındığında parçalar kopabilir, çatlaklar belirgindir ve çatlaklar içindeki boşalma fark edilebilir düzeydedir. Yüksek şiddetli çatlaklar parça kopmasına sebep olup, çukur oluşturabileceği için yol güvenliğini olumsuz etkileyeceğinden bozulmaya müdahale edilmesi gerekmektedir. Şekil 2.10'da orta şiddetli timsah sırtı çatlak meydana gelmiş bir yol üstyapısı örneği gösterilmiştir.

**Şekil 2.10.** Yüksek şiddetli timsah sırtı çatlak bozulması (ASTM D6433-11 2011)

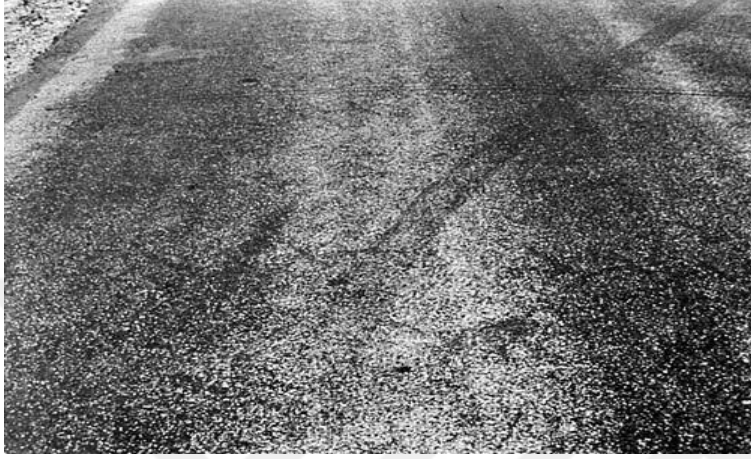
Hafif Şiddetli kuma kaplama üzerinde, özellikle tekerlek izlerinde, çok hafif siyahlaşmalar görülebilir. Hafif şiddetli kumalar için bakım onarım işlemi yapılmasına gerek yoktur fakat gelişimi izlenmelidir. Şekil 2.11’de hafif şiddetli kuma meydana gelmiş bir yol üstyapısı örneği gösterilmiştir.

**Şekil 2.11.** Düşük şiddetli bitümlü bağlayıcı terlemesi bozulması (ASTM D6433-11 2011)

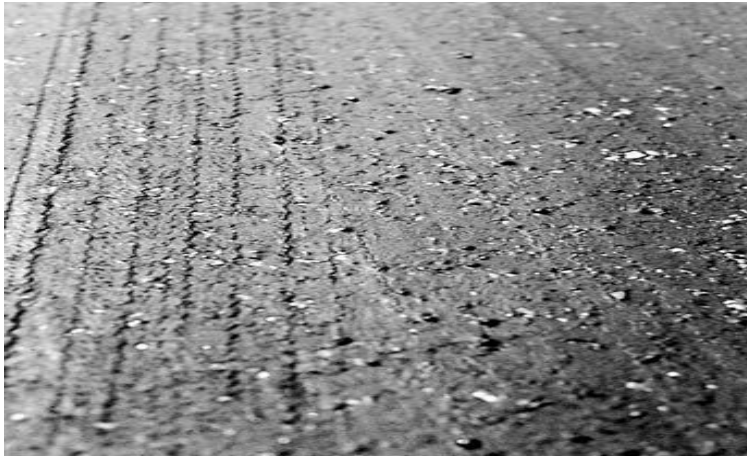
Orta şiddetli kuma, siyahlaşmanın tonu koyulaşmıştır. Yüzeyde fazla asfalt görüntüsü hissedilmektedir. Orta şiddetli kuma, meydana geldiği yolun kayma direncini olumsuz etkileyeceğinden bozulmaya müdahale edilmesi gerekmektedir. Şekil 2.12’de orta şiddetli kuma meydana gelmiş bir yol üstyapısı örneği gösterilmiştir.

**Şekil 2.12.** Orta şiddetli bitümlü bağlayıcı terlemesi bozulması (ASTM D6433-11 2011)

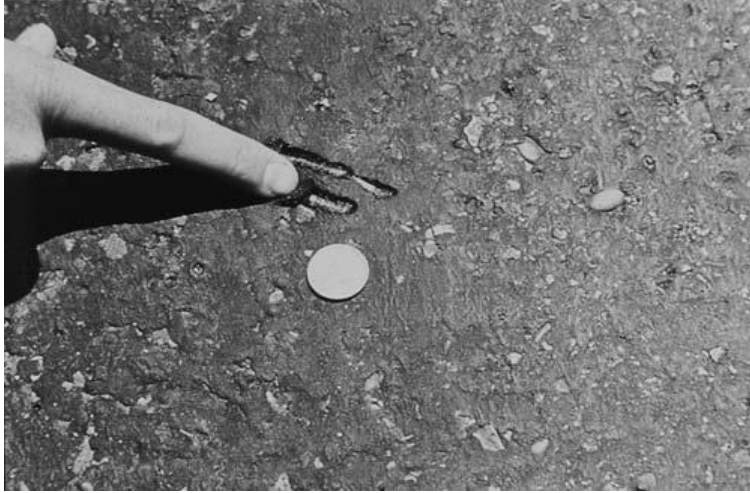
Yüksek şiddetli kuma, yüzeyde çok fazla asfalt görülmektedir. Yer yer lastik desenleri oluşmuştur. Yüksek şiddetli kuma, meydana geldiği yolun kayma direncini olumsuz etkileyeceğinden bozulmaya müdahale edilmesi gerekmektedir. Şekil 2.13’de orta şiddetli kuma meydana gelmiş bir yol üstyapısı örneği gösterilmiştir.

**Şekil 2.13.** Yüksek şiddetli bitümlü bağlayıcı terlemesi bozulması (ASTM D6433-11 2011)

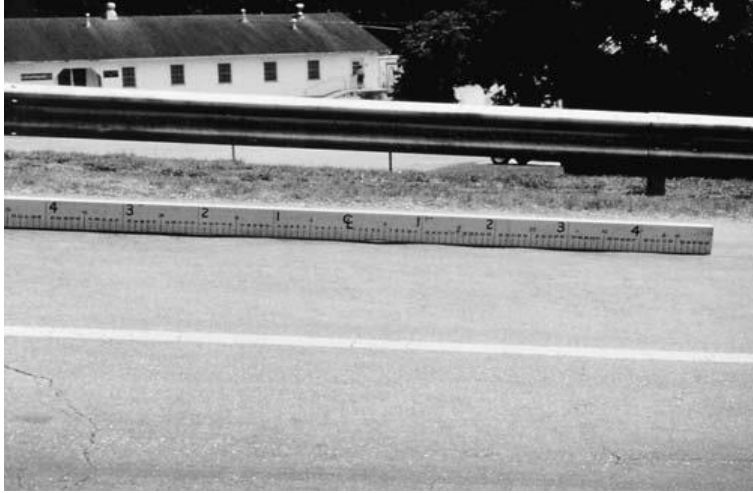
Hafif şiddetli Ondülasyon, Ötelenmeler ve Yoğrulmalar çeşitli yüksekliklerde enine ondülasyonlar ve yerel kabarmalar, ötelemeler oluşmaya başlamıştır. Sürüş konforunda düşüş hissedilmeye başlanmıştır fakat sürüş güvenliğine etkisi olmadığından bozulmaya müdahale edilmesine gerek yoktur. Şekil 2.14’de hafif şiddetli Ondülasyon, öteleme ve yoğrulma meydana gelmiş bir yol üstyapısı örneği gösterilmiştir.

**Şekil 2.14.** Hafif şiddetli ondülasyon bozulması (ASTM D6433-11 2011)

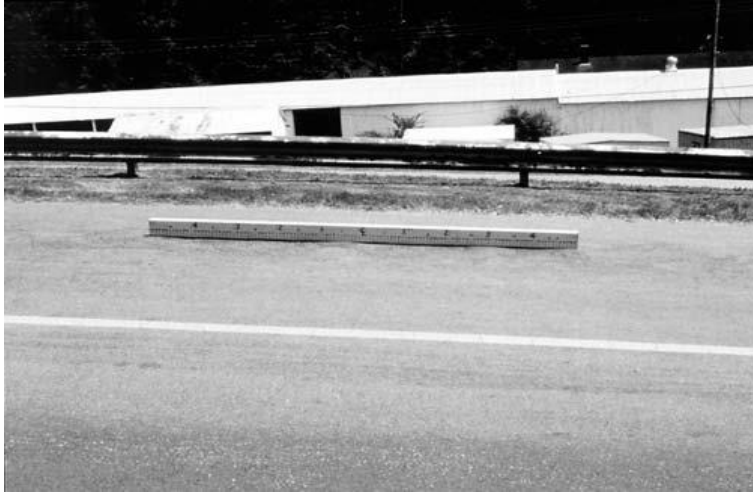
Orta şiddetli Ondülasyon, Ötelenmeler ve Yoğrulmalarda, sürüş konforu belirgin bir şekilde düşmüş, yol yüzeyi tümsekli bir görünüş almıştır. Bu durum sürüş güvenliğini de olumsuz etkileyeceğinden bozulmaya müdahale edilmesi gerekmektedir. Şekil 2.15’de orta şiddetli Ondülasyon, öteleme ve yoğrulma meydana gelmiş bir yol üstyapısı örneği gösterilmiştir.

**Şekil 2.15.** Orta şiddetli ondülasyon bozulması (ASTM D6433-11 2011)

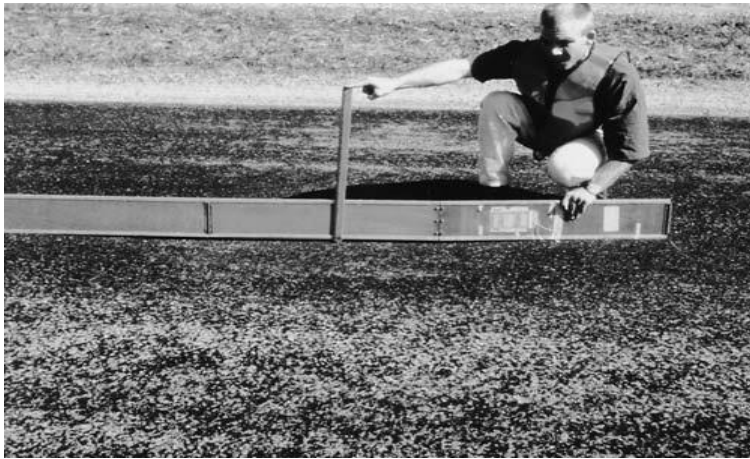
Düşük şiddetli lokal oturmalar  $\leq 13$  mm düşey yönlü deplasman  $\leq 25$  mm arasında olan oturmalarlardır. Sürüş konforundaki azalma çok az olup hafif sarsıntı yaratabilir fakat sürüş güvenliğine etkisi olmadığından bozulmaya müdahale edilmesine gerek yoktur. Şekil 2.17’de hafif şiddetli lokal oturma meydana gelmiş bir yol üstyapısı örneği gösterilmiştir.

**Şekil 2.17.** Hafif şiddetli lokal oturma bozulması (ASTM D6433-11 2011)

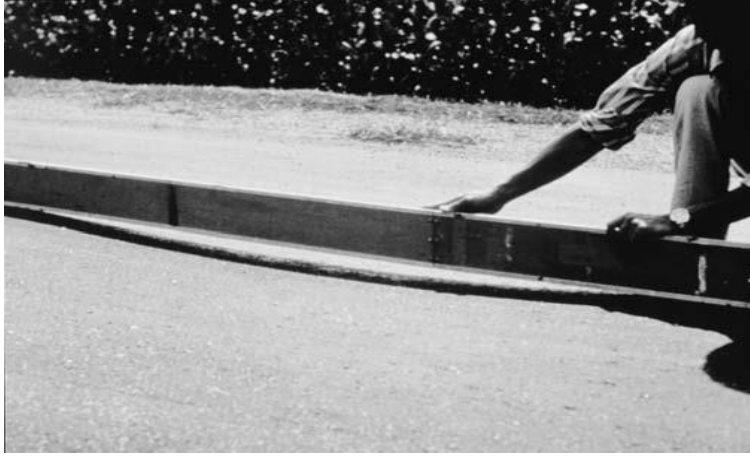
Orta şiddetli lokal oturmalarda, düşey deplasman 25 – 50 mm arasındadır. Hissedilir seviyede yükselme ve alçalmalar oluşmuştur. Bu durum sürüş güvenliğini de olumsuz etkileyeceğinden bozulmaya müdahale edilmesi gerekmektedir. Şekil 2.18’de orta şiddetli lokal oturma meydana gelmiş bir yol üstyapısı örneği gösterilmiştir.

**Şekil 2.18.** Orta şiddetli lokal oturma bozulması (ASTM D6433-11 2011)

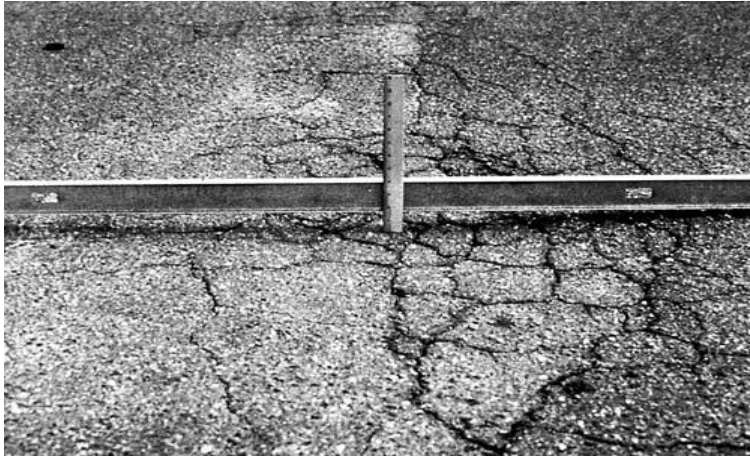
Yüksek şiddetli lokal oturmelerde, düşey deplasman 50 mm'den fazladır. Sürekli hale gelen yükselip alçalmalar rahatsızlık verici seviyededir. Hız azaltma zorunluluğu hissedilir. Bu durum sürüş güvenliğini de olumsuz etkileyeceğinden bozulmaya müdahale edilmesi gerekmektedir. Şekil 2.19'de yüksek şiddetli lokal oturma meydana gelmiş bir yol üstyapısı örneği gösterilmiştir.

**Şekil 2.19.** Yüksek şiddetli lokal oturma bozulması (ASTM D6433-11 2011)

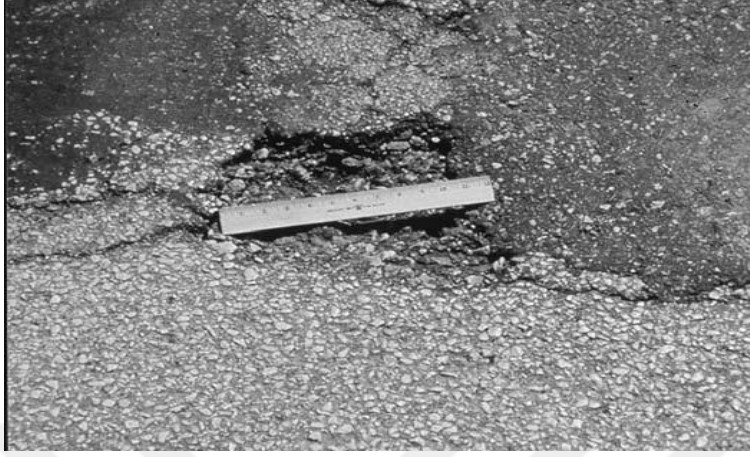
Hafif şiddetli çukurların çapı 10 cm'den azdır. Düşük şiddetli çukurlar, yol konforunu ve sürüş güvenliğini olumsuz etkilediği için müdahale edilmesi gerekmektedir. Şekil 2.20'de hafif şiddetli çukur meydana gelmiş bir yol üstyapısı örneği gösterilmiştir.

**Şekil 2.20.** Hafif şiddetli çukur bozulması (ASTM D6433-11 2011)

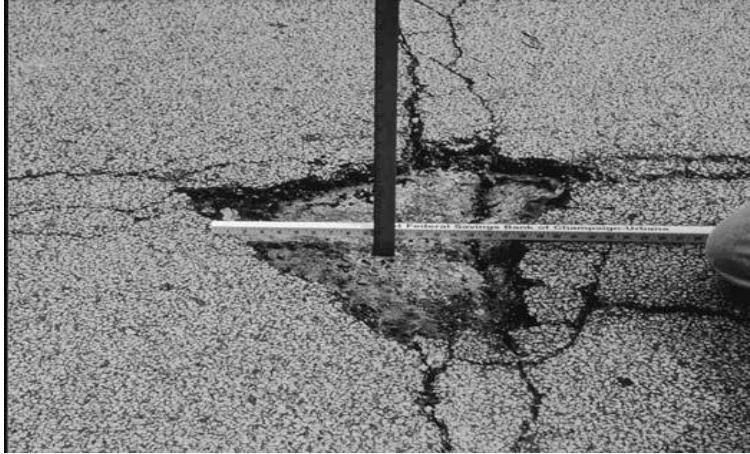
Orta şiddette çukurların çapı 10 cm ile 30 cm arasındadır. Orta şiddetli çukurlar, yol konforunu ve sürüş güvenliğini olumsuz etkilediği için müdahale edilmesi gerekmektedir. Şekil 2.21'de orta şiddetli çukur meydana gelmiş bir yol üstyapısı örneği gösterilmiştir.

**Şekil 2.21.** Orta şiddetli çukur bozulması (ASTM D6433-11 2011)

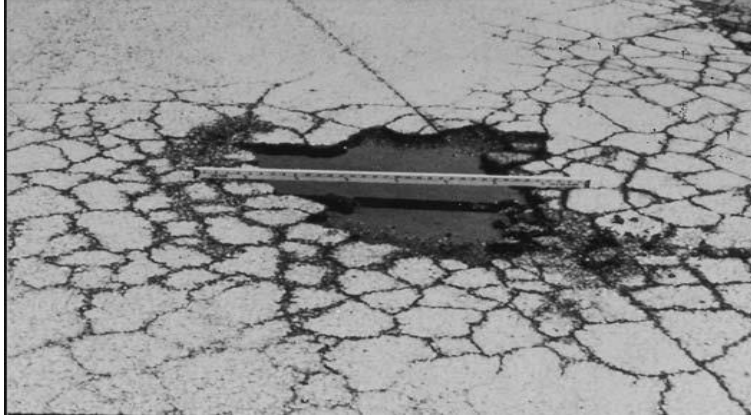
Yüksek şiddetteki çukurlar, çapı 30 cm'den fazla olan çukurlardır. Yüksek şiddetli çukurlar, yol konforunu ve sürüş güvenliğini ciddi şekilde olumsuz etkilediği için müdahale edilmesi gerekmektedir. Şekil 2.22'de yüksek şiddetli çukur meydana gelmiş bir yol üstyapısı örneği gösterilmiştir.

**Şekil 2.22.** Yüksek şiddetli çukur bozulması (ASTM D6433-11 2011)

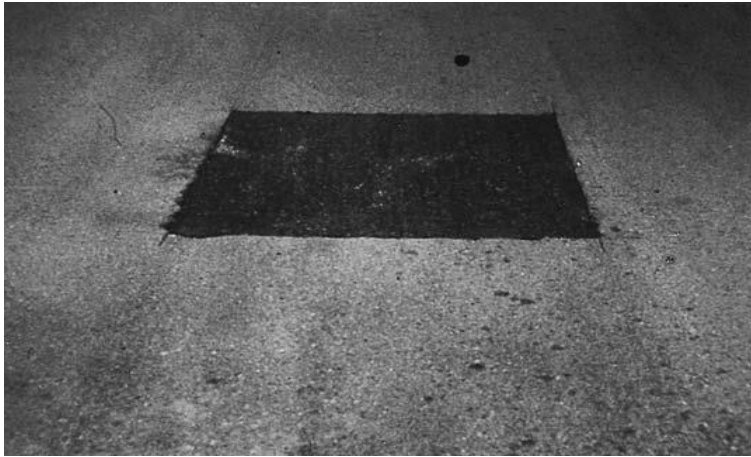
Hafif şiddetli yama bozulmaları, sürüş güvenliğini ve konforunu bozacak ciddi bir sorunun oluşturmadığından müdahaleye gerek yoktur. Şekil 2.23’de hafif şiddetli yama bozulması meydana gelmiş bir yol üstyapısı örneği gösterilmiştir.

**Şekil 2.23.** Hafif şiddetli yama bozulması (ASTM D6433-11 2011)

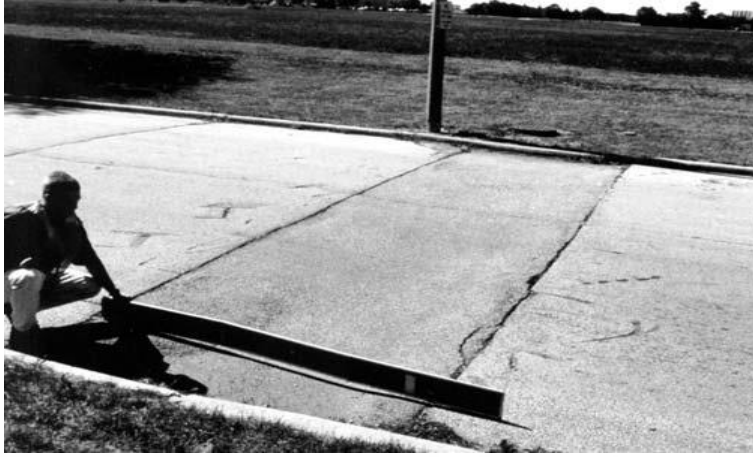
2.24’de orta şiddetli yama bozulması meydana gelmiş bir yol üstyapısı örneği gösterilmiştir.

**Şekil 2.24.** Orta şiddetli yama bozulması (ASTM D6433-11 2011)

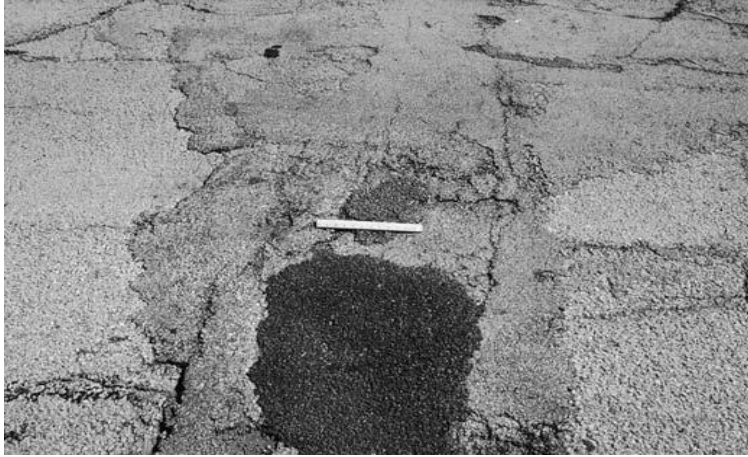
Yüksek şiddetli yama bozulmaları, sürüş konforunu ve güvenliğini ciddi şekilde etkilediği için müdahalede bulunulması gerekmektedir. Şekil 2.25’de yüksek şiddetli yama bozulması meydana gelmiş bir yol üstyapısı örneği gösterilmiştir.

**Şekil 2. 25.** Yüksek şiddetli yama bozulması (ASTM D6433-11 2011)

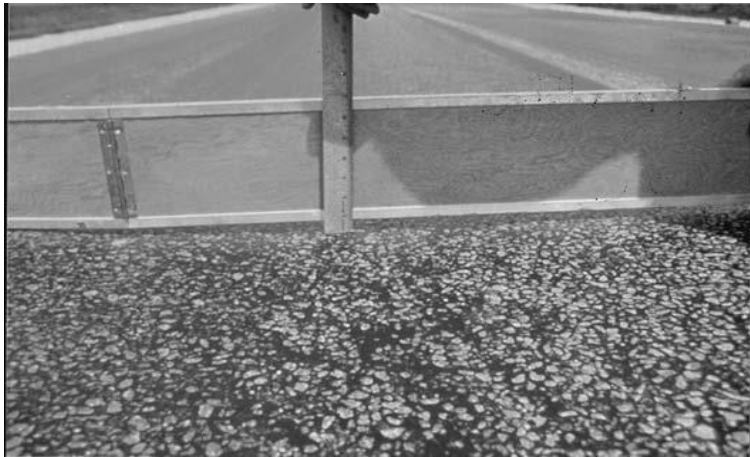
Orta şiddette tekerlek izinde oturma, 13 mm ile 25 mm arasında olan oturmalarıdır. Sürüş konforunu ciddi şekilde etkilediği, sürüş güvenliğini ise bozmaya başladığı için müdahalede bulunulması gerekmektedir. Şekil 2.27'de orta şiddetli tekerlek izinde oturma meydana gelmiş bir yol üstyapısı örneği gösterilmiştir.

**Şekil 2.27.** Orta şiddetli Tekerlek izinde oturma bozulması (ASTM D6433-11 2011)

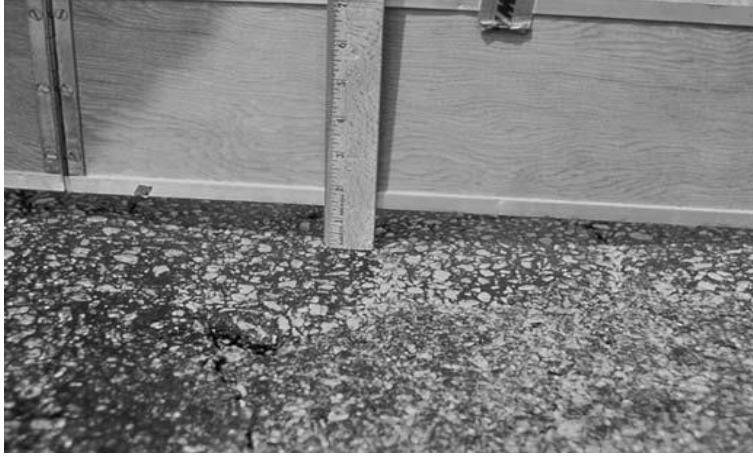
**Şekil 2.28.** Yüksek şiddetli Tekerlek izinde oturma bozulması (ASTM D6433-11 2011)

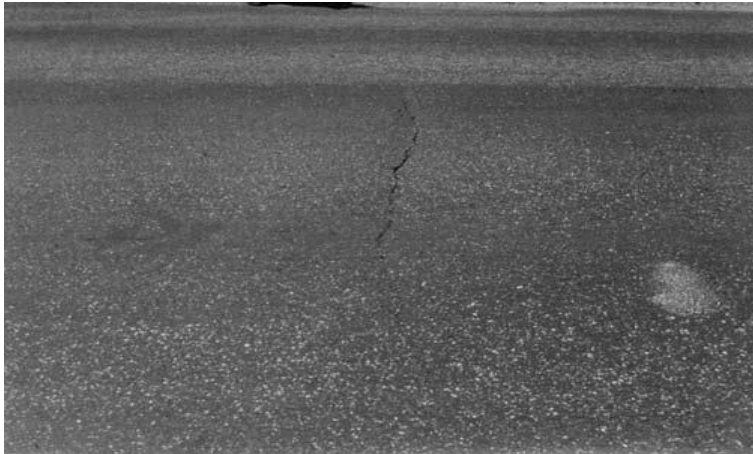
Düşük şiddetli çatlaklar 6mm’den ince olan ve ayrışmamış çatlaklardır. Bu tür bozulmaların sürüş konforu ve güvenliğine etkisi bulunmadığından müdahalede bulunulmasına gerek yoktur. Şekil 2.29’de hafif şiddetli boyuna – enine çatlak meydana gelmiş bir yol üstyapısı örneği gösterilmiştir.

**Şekil 2.29.** Hafif şiddetli boyuna – enine çatlak bozulması (ASTM D6433-11 2011)

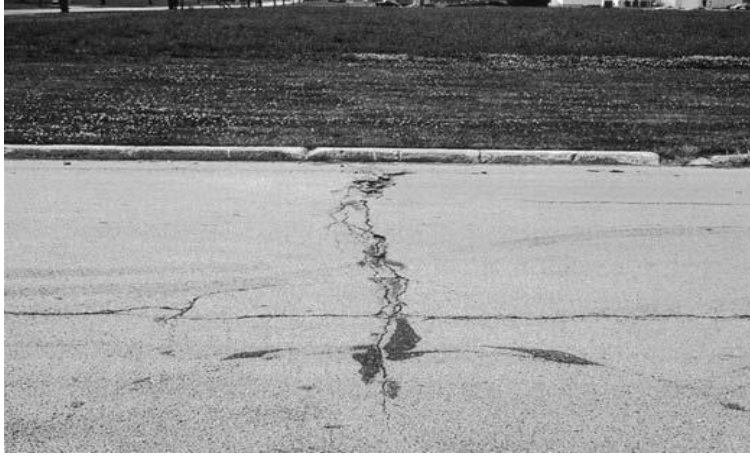
Orta şiddetli çatlaklar, 6 ile 19 mm arasında genişliğe ulaşmış, ayrışmaların başladığı ve çok yönlü kılcal çatlakların olduğu durumlardır.

**Şekil 2.30.** Orta şiddetli boyuna – enine çatlak bozulması (ASTM D6433-11 2011)

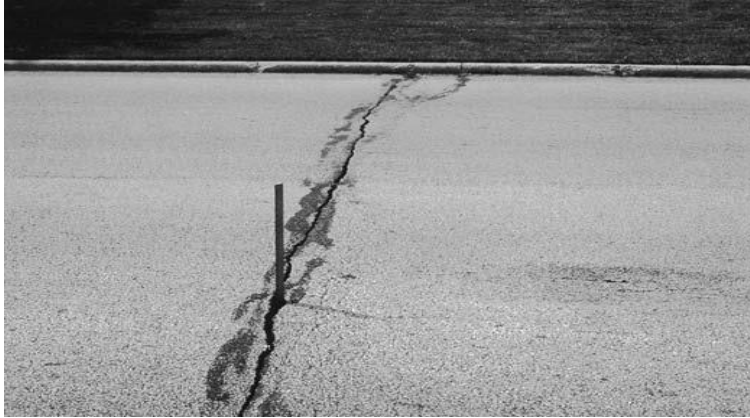
Yüksek Şiddetli çatlaklar, tek ya da birden fazla çatlaklar ayrılmaya devam edip 19 mm’den fazla açıklığa ulaşmış, ayrışmalar derinleşmiş ve çatlak sayısının arttığı durumdur.

**Şekil 2.31.** Yüksek şiddetli boyuna – enine çatlak bozulması (ASTM D6433-11 2011)

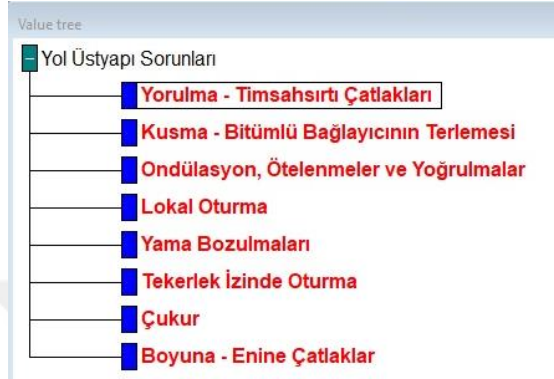
Şekil 4.1. Bozulma türleri için oluşturulan önem ağacı

Analiz sisteminin ilk aşamasının kurulması için yol üst yapısında karşılaşılan sorunlara göre cadde ya da sokağın değerlendirilmesi amacıyla yol üst yapısında karşılaşılan 8 bozulma tipi M-MACBETH programına girilerek Şekil 4.1’de gösterilen önem ağacı şeklinde gösterilmiştir.

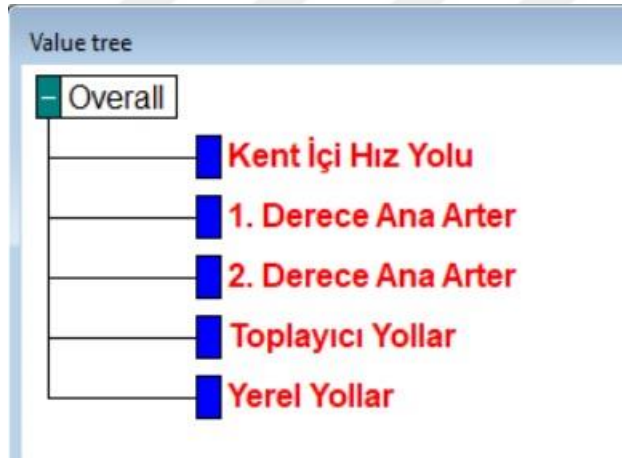
**Şekil 4.5.** Yol işlev sınıfı için oluşturulan önem ağacı

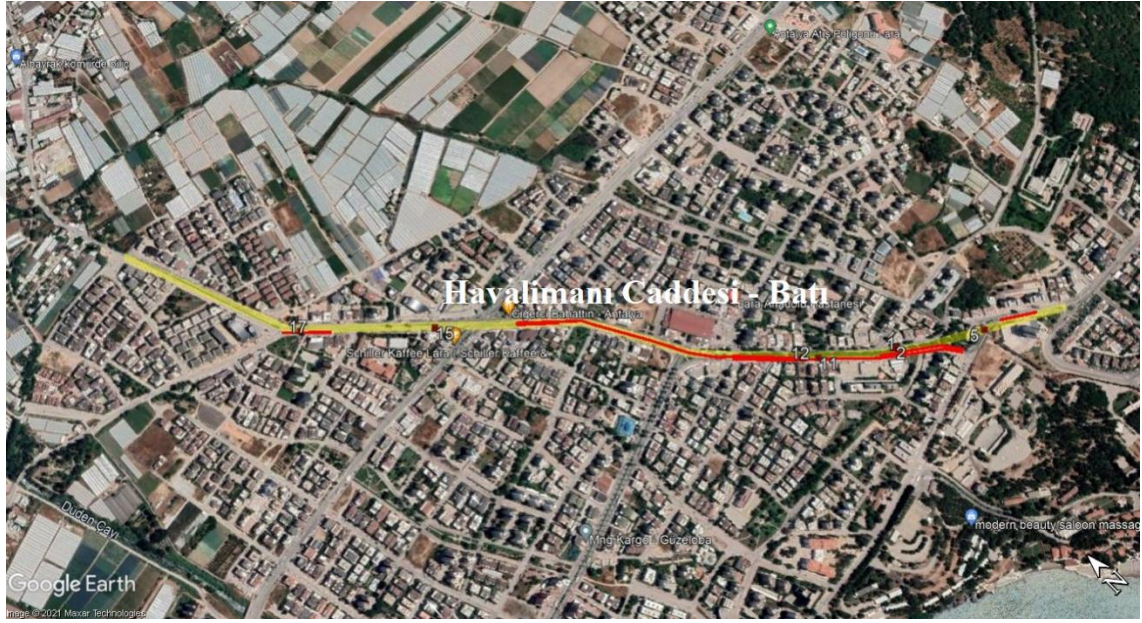
**Şekil 4.16.** Havalimanı Caddesi batı kısmında meydana gelen bozulmaların harita üstünde görünümü

Batı kısmın yol üst yapısında belirli aralıklarla Timsahsırtı çatlaklar olduğu ve bazı çatlakların yüksek ve orta şiddete ulaştığı gözlemlenmiştir. Ayrıca yapılan altyapı hat çalışmalarının yamalarının uygun yapılmaması sebebiyle bazı yamaların yol konforunu olumsuz etkileyecek şiddete ulaştığı gözlemlenmiştir. Yapılan saha ölçümlerinde; 1.628,00 m<sup>2</sup> yorulma – timsahsırtı çatlak, 35,00 m<sup>2</sup> yama oturması, 1.551,00 m<sup>2</sup> yama bozulması olmak üzere toplam 3.214,00 m<sup>2</sup> yol bozulması tespit edilmiş olup, toplam cadde puanı 18.735,98 olarak hesaplanmıştır. Çizelge 4.16.'de saha ölçümlerinde karşılaşılan bozulmaların türü, şiddeti, boyutları, konumları ve bozulma tipi ve oluşturulan analiz sistemine göre aldığı cadde puanı verilmiş olup, Şekil 4.16.'de ise bu bozulmaların harita üzerinde gösterimi yapılmıştır.

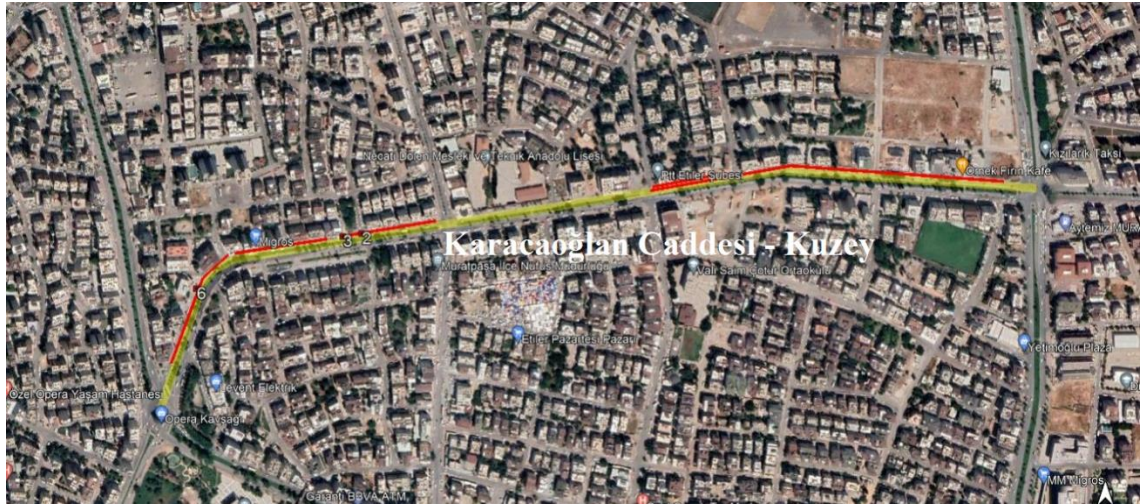
**Şekil 4.19.** Karacaoğlan Caddesi kuzey kısmında meydana gelen bozulmaların harita üstünde görünümü

Kuzey kısmın yol üst yapısında da bitümlü bağlayıcı terlemesi bozulması olmasına rağmen doğu kısmı kadar kötü durumda olmadığı tespit edilmiştir. Fakat yol boyunca altyapı hat imalatları sebebiyle tekniğine uygun olmayan şekilde yapılan yamalardan dolayı yol konforu olumsuz etkilenmektedir. Yapılan saha ölçümleri sonucunda; 1.960,00 m<sup>2</sup> kuma – bitümlü bağlayıcının terlemesi, 494,00 m<sup>2</sup> yama bozulması olmak üzere toplam 2.454,00 m<sup>2</sup> yol bozulması tespit edilmiş olup, toplam cadde puanı 5.506,80 olarak hesaplanmıştır. Çizelge 4.19.’de saha ölçümlerinde karşılaşılan bozulmaların türü, şiddeti, boyutları, konumları ve bozulma tipi ve oluşturulan analiz sistemine göre aldığı cadde puanı verilmiş olup, Şekil 4.19.’de ise bu bozulmaların harita üzerinde gösterimi yapılmıştır.

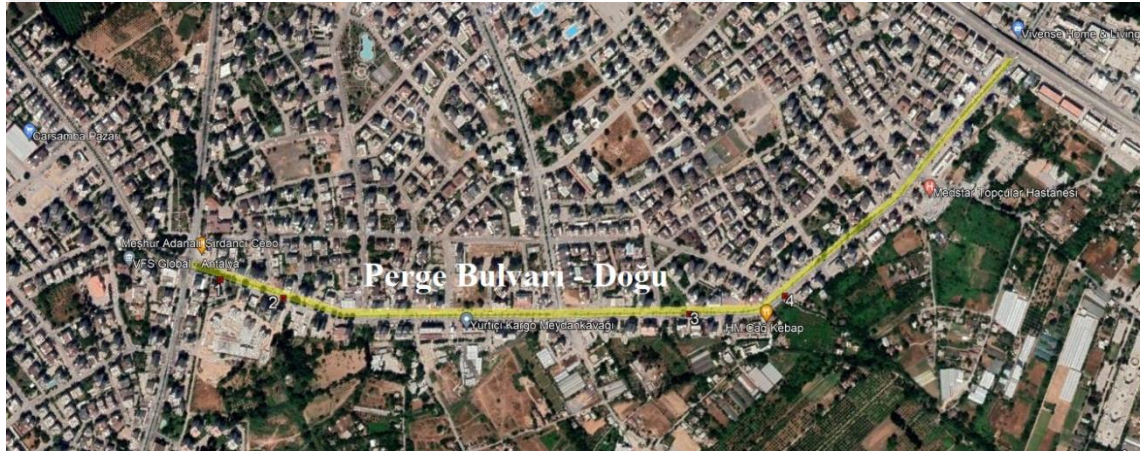
**Şekil 4.24.** Perge Bulvarı doğu kısmında meydana gelen bozulmaların harita üstünde görünümü

Doğu kısmın yol üst yapısında birkaç noktasal hafif şiddetli bozulma olduğu gözlemlenmiştir. Yapılan saha ölçümleri sonucunda; 4,00 m<sup>2</sup> yorulma - timsahsırtı çatlak, 30,00 m<sup>2</sup> lokal oturma, 24,00 m<sup>2</sup> yama bozulması olmak üzere toplam 58,00 m<sup>2</sup> yol bozulması tespit edilmiş olup, toplam cadde puanı 256,40 olarak hesaplanmıştır. Çizelge 4.24'de saha ölçümlerinde karşılaşılan bozulmaların türü, şiddeti, boyutları, konumları ve

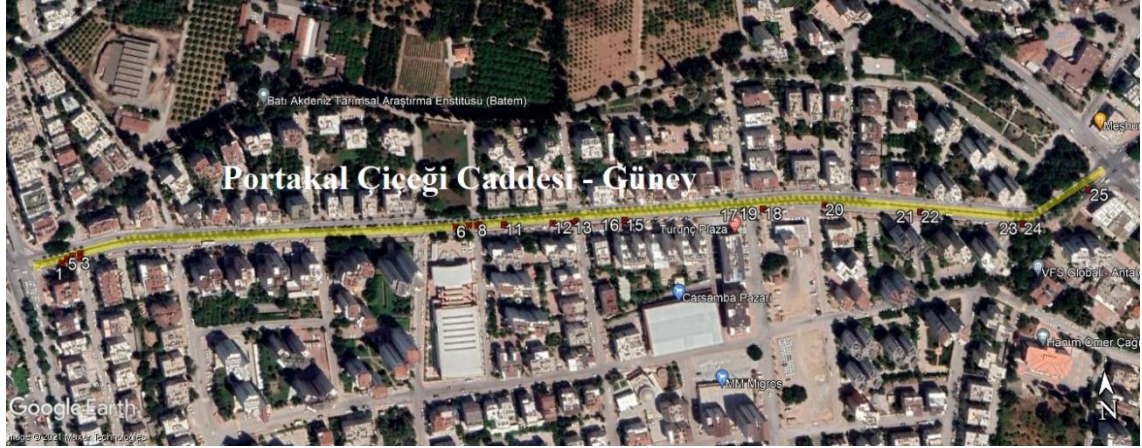
**Şekil 4.26** Portakal Çiçeği Caddesi kuzey kısmında meydana gelen bozulmaların harita üstünde görünümü

Güney kısmın yol üst yapısında da timsahsırtı çatlakların oluşmaya başladığı gözlemlenmiştir fakat noktasal oluşan çatlaklar hem hafif şiddette olduğu hem de genişleyerek birbirleri ile birleşmediği gözlemlenmiştir. Portakal Çiçeği Caddesi ile Perge Bulvarını bağlayan trafik ışıklarında oluşan yoğun trafik sebebiyle yol üst yapısında ötelenmeler oluşmaya başladığı gözlemlenmiştir. Yapılan saha ölçümleri sonucunda; 61,25 m<sup>2</sup> yorulma - timsahsırtı çatlak, 192,00 m<sup>2</sup> Ondülasyon, ötelenmeler ve yoğrulmalar, 98,00 m<sup>2</sup> lokal oturma, 143,50 m<sup>2</sup> yama bozulması, 12,00 m<sup>2</sup> tekerlerk izinde oturma olmak üzere toplam 506,75 m<sup>2</sup> yol bozulması tespit edilmiş olup, toplam cadde puanı 2.009,31 olarak hesaplanmıştır. Çizelge 4.26'de saha ölçümlerinde karşılaşılan bozulmaların türü, şiddeti, boyutları, konumları ve bozulma tipi ve oluşturulan analiz sistemine göre aldığı cadde puanı verilmiş olup, Şekil 4.26'de ise bu bozulmaların harita üzerinde gösterimi yapılmıştır.

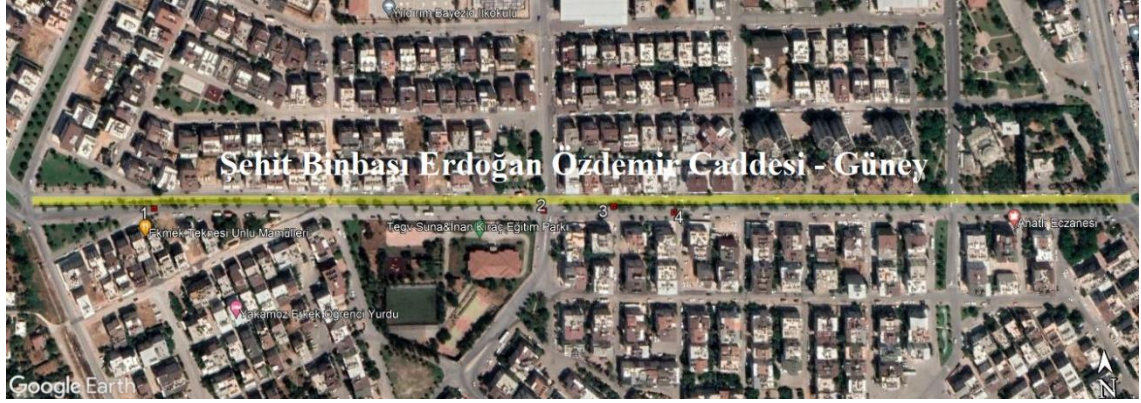
**Şekil 4.32.** Şehit Binbaşı Erdoğan Özdemir Caddesi güney kısmında meydana gelen bozulmaların harita üstünde görünümü

Güney kısmın yol üst yapısında; 73,00 m<sup>2</sup> yama bozulması olmak üzere toplam 73,00 m<sup>2</sup> yol bozulması tespit edilmiş olup, toplam cadde puanı 327,17 olarak hesaplanmıştır. Çizelge 4.32’de saha ölçümlerinde karşılaşılan bozulmaların türü, şiddeti, boyutları, konumları ve bozulma tipi ve oluşturulan analiz sistemine göre aldığı cadde puanı verilmiş olup, Şekil 4.32’de ise bu bozulmaların harita üzerinde gösterimi yapılmıştır.

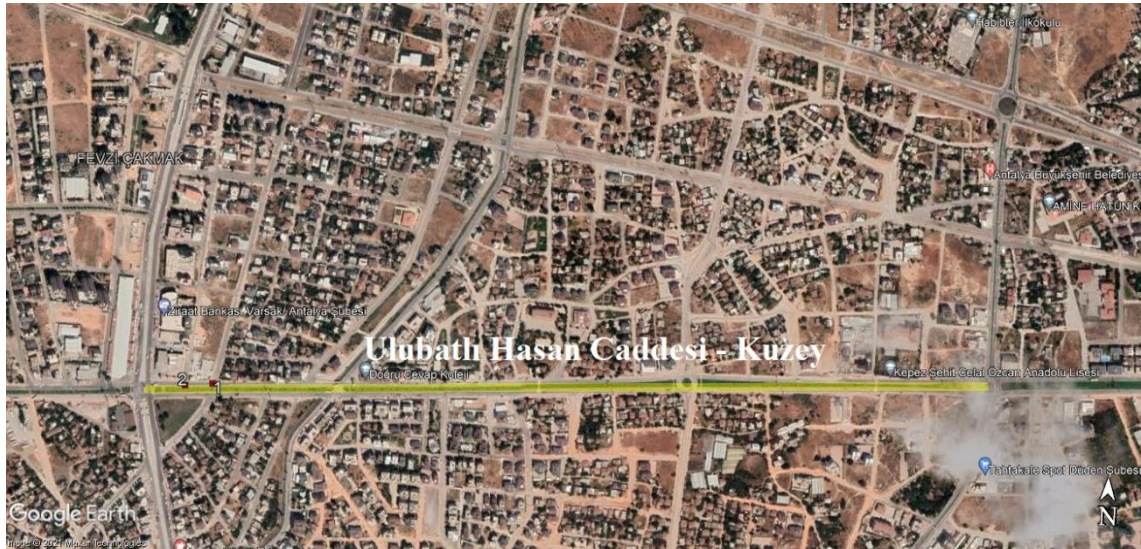
**Şekil 4.33.** Ulubatlı Hasan Caddesi kuzey kısmında meydana gelen bozulmaların harita üstünde görünümü

Ulubatlı Hasan Caddesi Antalya İlinde, Kepez İlçesinde bulunmakta olup, 1000 mt uzunluğunda ve 18 mt genişliğindedir. Ulubatlı Hasan Caddesi'nin yol işlev sınıfı 2. Derece ana arter olup, caddede orta refüj mevcut olduğu için cadde, kuzey ve güney olmak üzere 2 kısma ayrılarak ölçümler yapılmıştır. Ulubatlı Hasan Caddesi yol üstyapısı 2017 yılında yenilendiğinden ciddi bir bozulma ile karşılaşılmamıştır.

Kuzey kısmın yol üst yapısında; 16,50 m<sup>2</sup> yama bozulması olmak üzere toplam 16,50 m<sup>2</sup> yol bozulması tespit edilmiş olup, toplam cadde puanı 184,91 olarak hesaplanmıştır. Çizelge 4.33'de saha ölçümlerinde karşılaşılan bozulmaların türü, şiddeti, boyutları, konumları ve bozulma tipi ve oluşturulan analiz sistemine göre aldığı cadde puanı verilmiş olup, Şekil 4.33'de ise bu bozulmaların harita üzerinde gösterimi yapılmıştır.

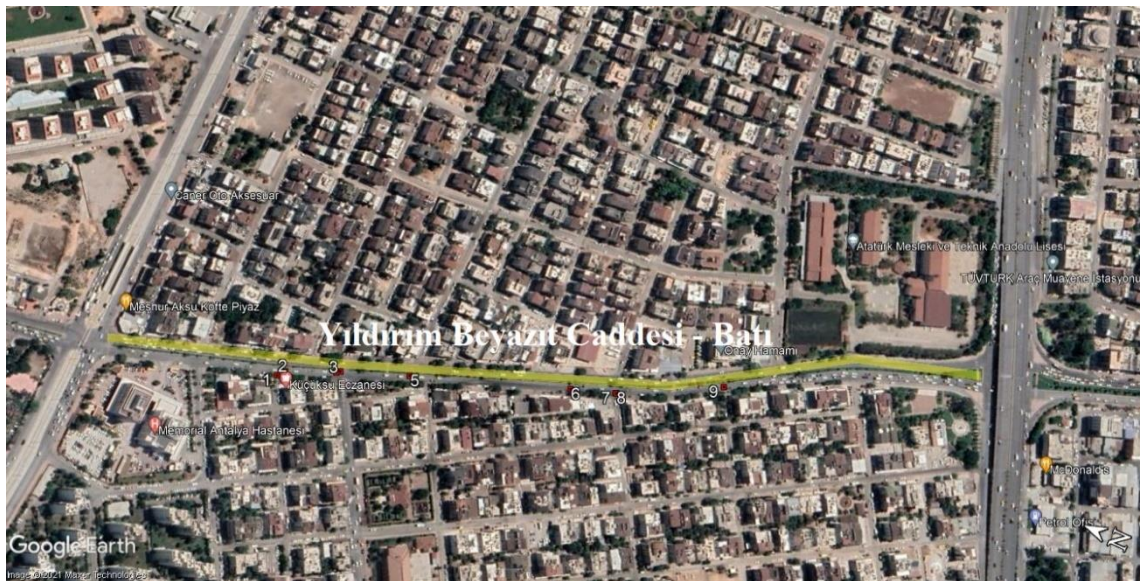
**Şekil 4.35.** Yıldırım Beyazıt Caddesi batı kısmında meydana gelen bozulmaların harita üstünde görünümü

Batı kısmın yol üst yapısında düşük kalitede yapılan noktasal yama bozulması sebebiyle oluşan çukur haricinde önemli bir bozulma ile karşılaşmamıştır. Yapılan saha ölçümleri sonucunda; 10,00 m<sup>2</sup> yorulma – timsahsırtı çatlak, 165,00 m<sup>2</sup> yama bozulması, 0,09 m<sup>2</sup> çukur olmak üzere toplam 175,09 m<sup>2</sup> yol bozulması tespit edilmiş olup, toplam cadde puanı 805,42 olarak hesaplanmıştır. Çizelge 4.35’de saha ölçümlerinde karşılaşılan bozulmaların türü, şiddeti, boyutları, konumları ve bozulma tipi ve oluşturulan analiz sistemine göre aldığı cadde puanı verilmiş olup, Şekil 4.35’de ise bu bozulmaların harita üzerinde gösterimi yapılmıştır.
