**T.C.**  
**ARTVİN ÇORUH ÜNİVERSİTESİ**  
**LİSANSÜSTÜ EĞİTİM ENSTİTÜSÜ**  
**ORMAN MÜHENDİSLİĞİ ANABİLİM DALI**

**ÇORUH NEHRİ HAVZASININ OLTU, OLUR VE YUSUFELİ  
MİKRO HAVZALARINDA OYUNTU ISLAHI KAPSAMINDA  
YAPILAN KURU DUVAR VE KAFES TEL EŞİKLERDE  
BİRİKEN RÜSUBAT MİKTARININ TESPİTİ**

**YÜKSEK LİSANS TEZİ**

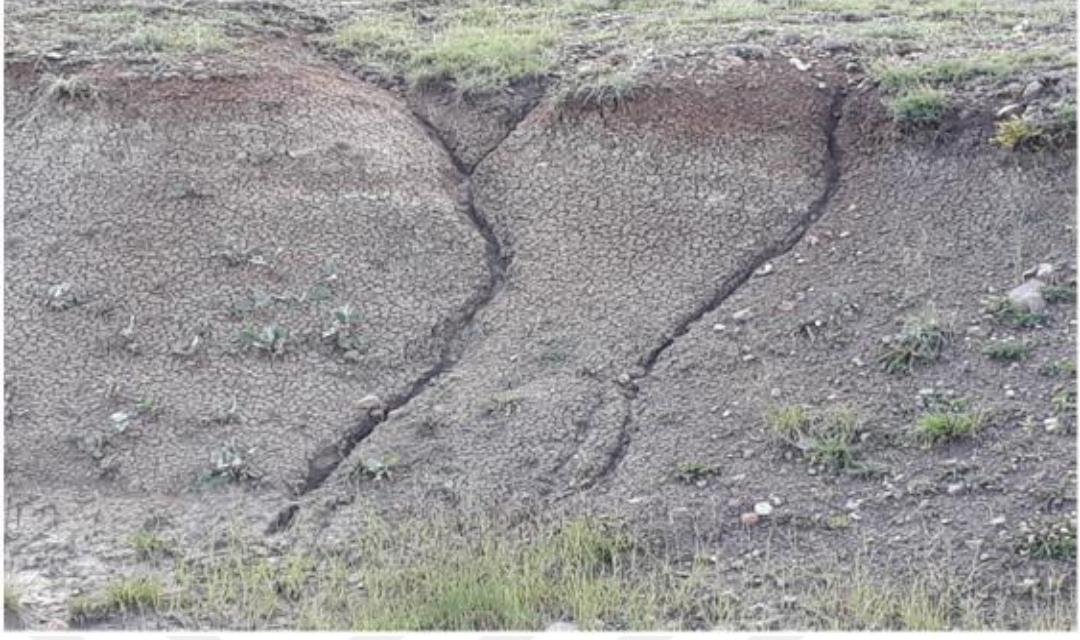
İnce kanallar içerisinde eğim yönünde akmaya başlayan yüzeysel akış sularının, akış yolunda ilerleme süresince giderek artan bir oyma ve taşıma gücü kazanmaktadır. Bu su akış yolu üstündeki her kıvrımlarda toprağı gevşeterek oyar ve toprak parçalarını yerinden koparır. Eğim yönünde akan bu su, toprağın yüzeyinde ince kanallar oluşturması ve onları genişletip derinleştirmesine el parmaklarımız gibi oluklar açmasına parmak erozyonu denilmektedir (Bahtiyar, 2006). Şekil 3’te alanımızdan (Olur MH) örnek parmak erozyonu gösterilmiştir.

Şekil 3. Parmak Erozyonu

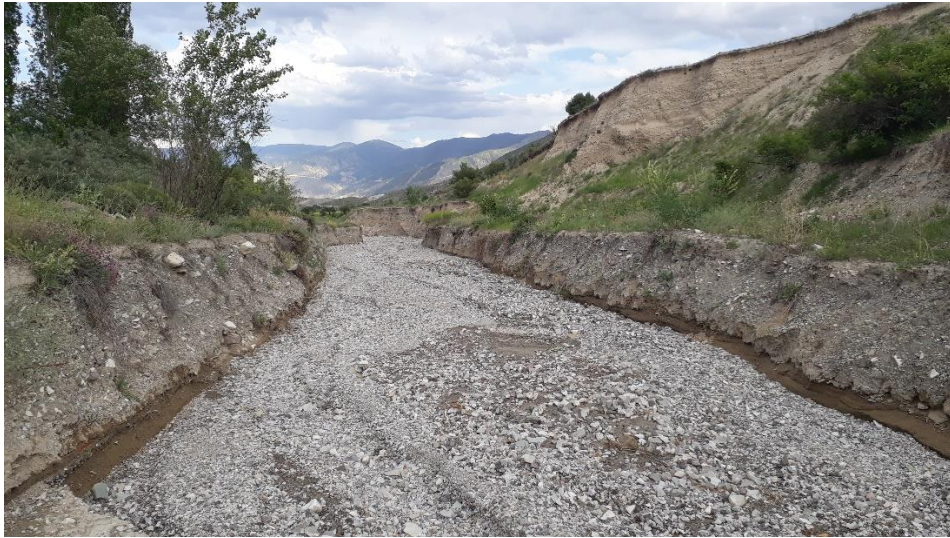
Arazilerde oluşmuş olan parmakların zamanla genişleyip derinleşerek sel yarıntısı halini alır. Oluşan bu yarıntılara etraftan gelen sel suları katılmaktadır. Bu sular yarıntının yan yarıntılara dallanmasına ve genişlemesine sebep olur. Yarıntılardaki genişlik ve derinlik toprağın jeolojik yapısına, kalınlığına, toprak altı materyalin sertliğine, arazinin eğim derecesine ve yarıntıdan akan sel sularının taşıdığı materyalin cinsine ve miktarına bağlı olarak değişmektedir (Akalın, 1987). Şekil 4'te alanımızdan (Olur MH) örnek oyuntu erozyonu gösterilmiştir.

Şekil 4. Oyuntu Erozyonu

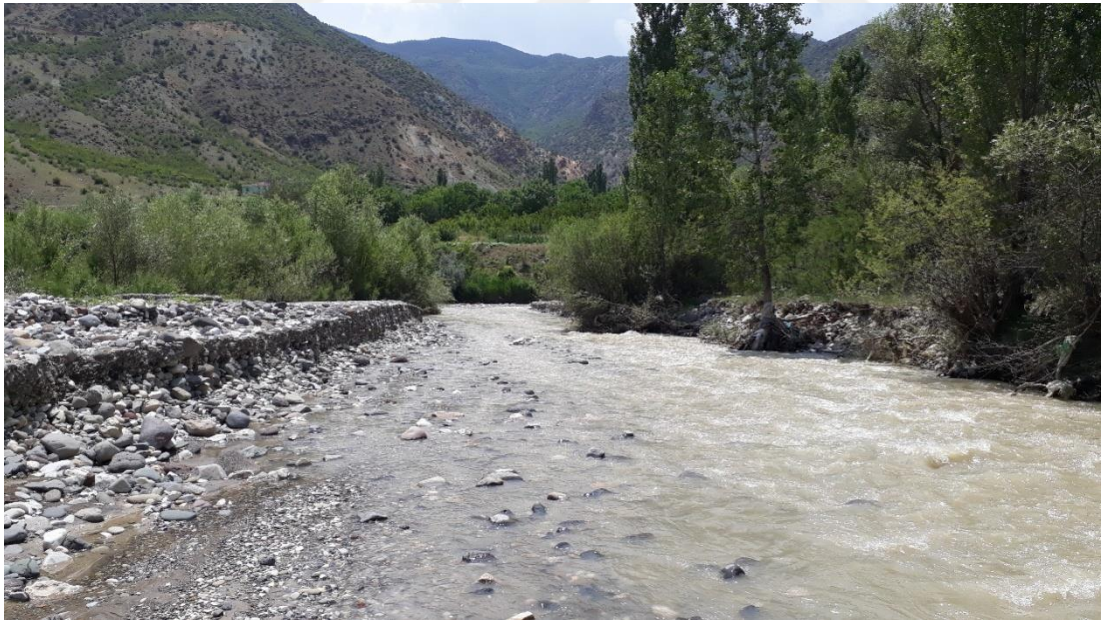
Oyuntu erozyonu ile oluşmuş yarıntılar zaman içerisinde büyüyerek akarsu yataklarını meydana getirirler. Akarsuyun, tabanı ve kıyılarını yatay olarak aşındırması sonucunda oluşur. Oyuntularda yalnızca su akışı olduğu zamanlarda erozyon meydana gelirken akarsularda sürekli bir erozyon oluşumu vardır. Akarsular, sürtünmenin etkisiyle yatak boyunca kıyılardan kopardıkları ve sel suları ile materyalleri taşımaktadır. Taşınan materyalin boyutu debi ile orantılıdır. Debi ne kadar yüksek ise materyal boyutu da o derece büyük olacaktır. Akarsu erozyonunun sürekliliği nedeniyle gerekli tedbirlerin alınması önemlidir (Çanga, 2011). Şekil 5’te alandan örnek kanal erozyonu gösterilmiştir.

Şekil 5. Kanal Erozyonu

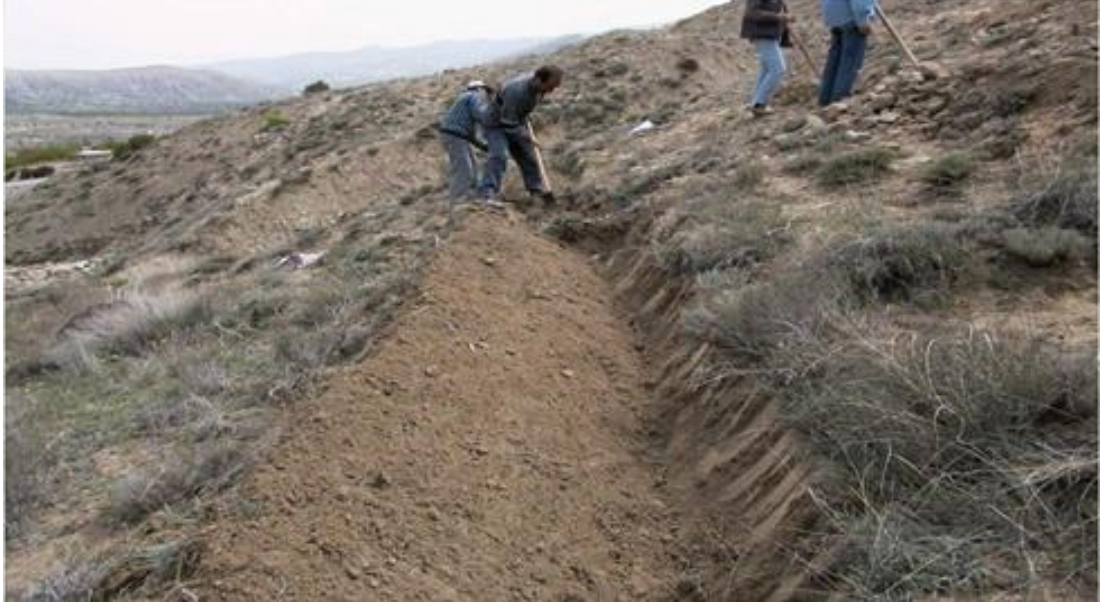
Şekil 10. Gradoni Tipi Teras arazi uygulaması (ÇEM)

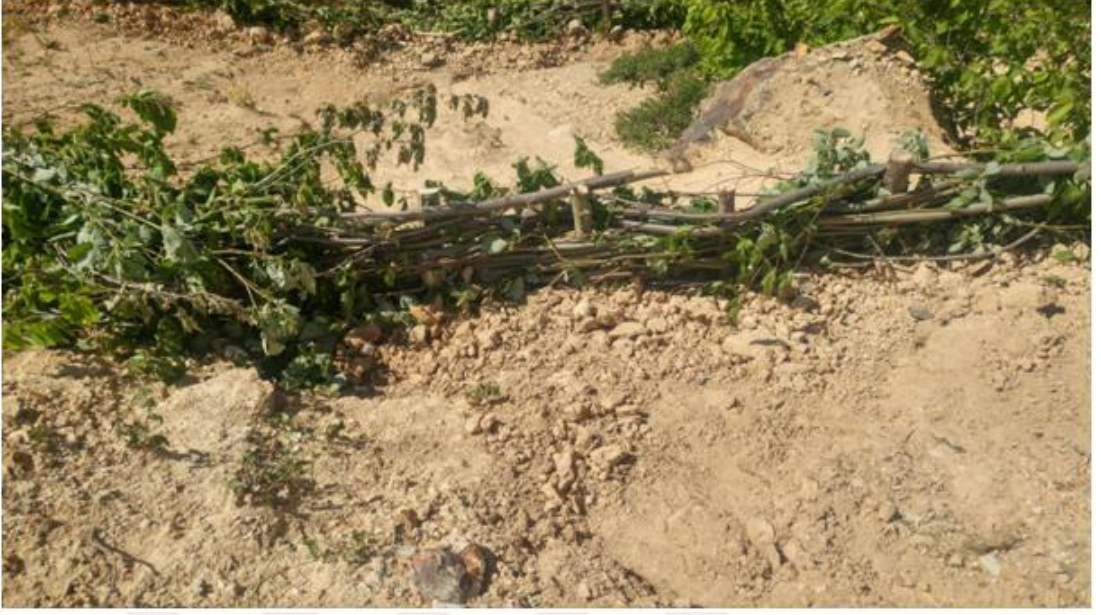
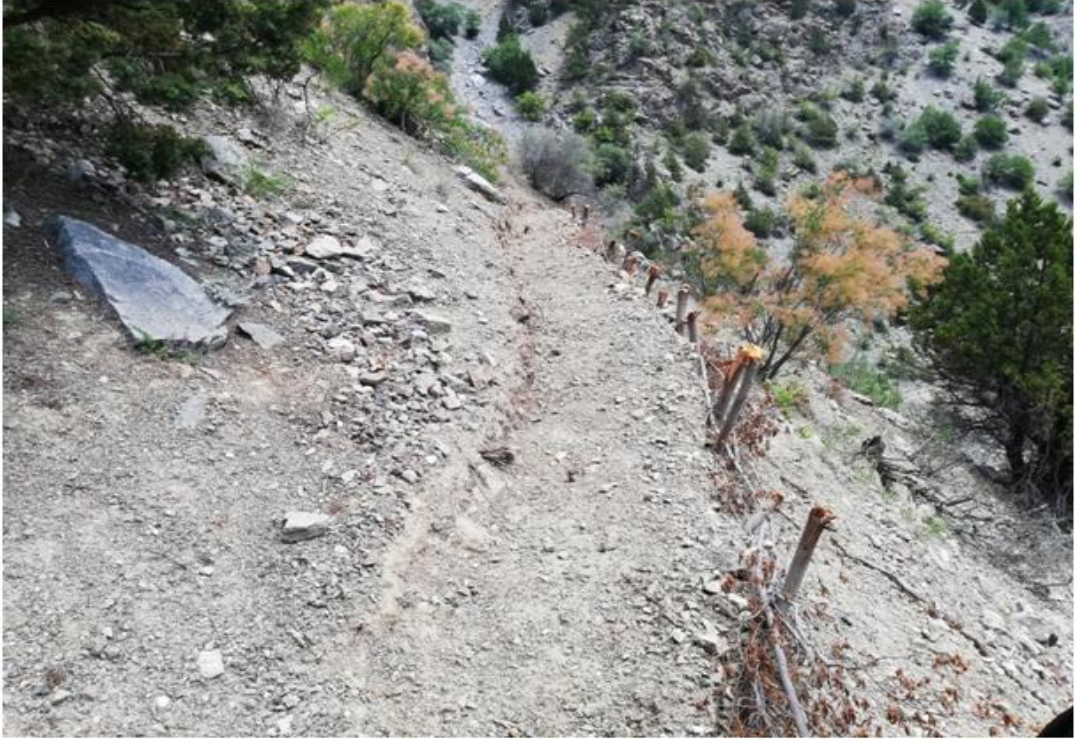
Örme çitlerde kullanılacak materyal 4-6 cm çaplarında, 90-100 cm uzunluğunda olmalıdır. Çakılacak olan iki kazık arasında 30-40 cm olmalıdır. İki teras arasındaki mesafe arazi şartları da dikkate alınarak 100-150 cm olmalıdır. İlk önce kılavuz demir çakılarak toprakta delik açılmalı daha sonra ahşap kazıklar çakılmalıdır. Örme çitlerde kullanılacak olan malzeme sürgün verme özelliğinde olan türlerden tercih edilmelidir. Kazıkların, 1/3'ünün toprak üstünde, 2/3'ünün toprak altında olmasına dikkat edilmelidir. Kazıkların arası elastikiyeti yüksek olan türler tercih edilmelidir. Örme

Şekil 11. Örme Çit (Artvin/Yusufeli/Sebzeciler Köyü)

Şekil 12. Örme Çit (Artvin/Yusufeli/Sebzeciler Köyü)

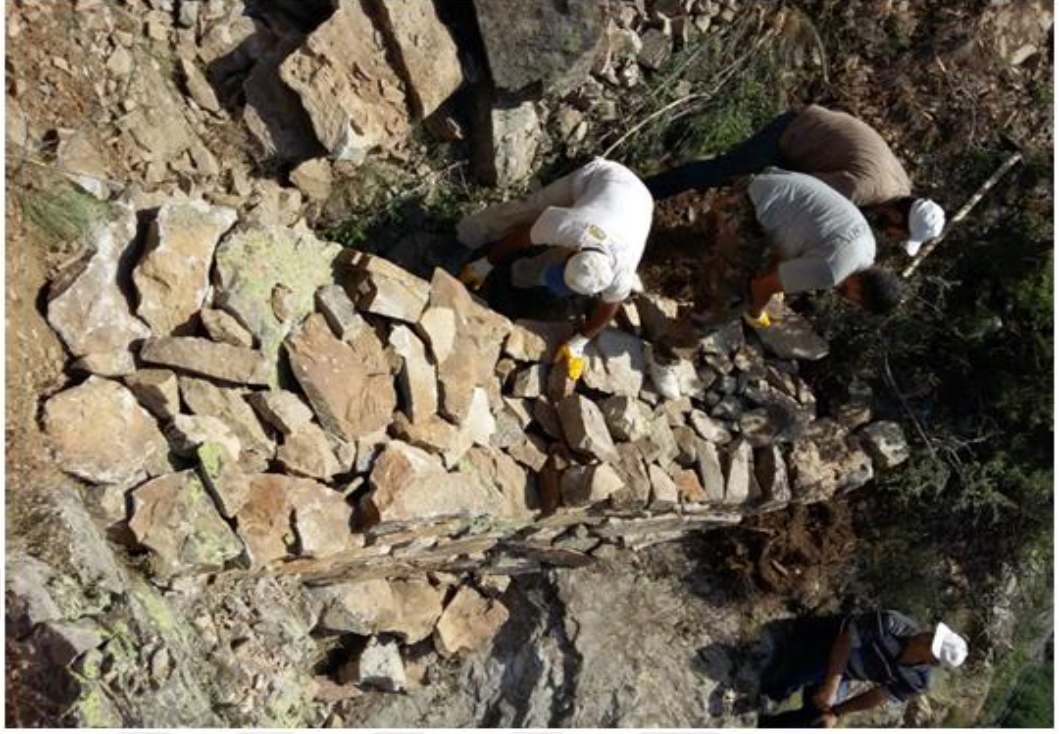
Kuru duvar eřikler, yan derelerde (oyuntularda) tesis edilirler. Arazide bulunan tařlarla yapılır ve yükseklikleri genellikle 1 metredir. Yüksek duvar tercih edilmemelidir. Temel kazı yapılarak duvarın geleceėi yer düzeltilir ve yan yamalara duvarın ucu girecek řekilde yapılmalıdır. Duvar yapılırken savak yeri derenin tam ortası olacak řekilde ayarlanmalı ve yan taraflara göre alak olmalıdır. Duvarlara alt taraftan üst tarafa doėru %10 eėim verilmelidir. Duvarlar derenin üst tarafından bařlanarak yapılmalıdır.

Şekil 14. Kuru duvar eşik yapımı (Artvin/Yusufeli/Altıparmak Köyü)

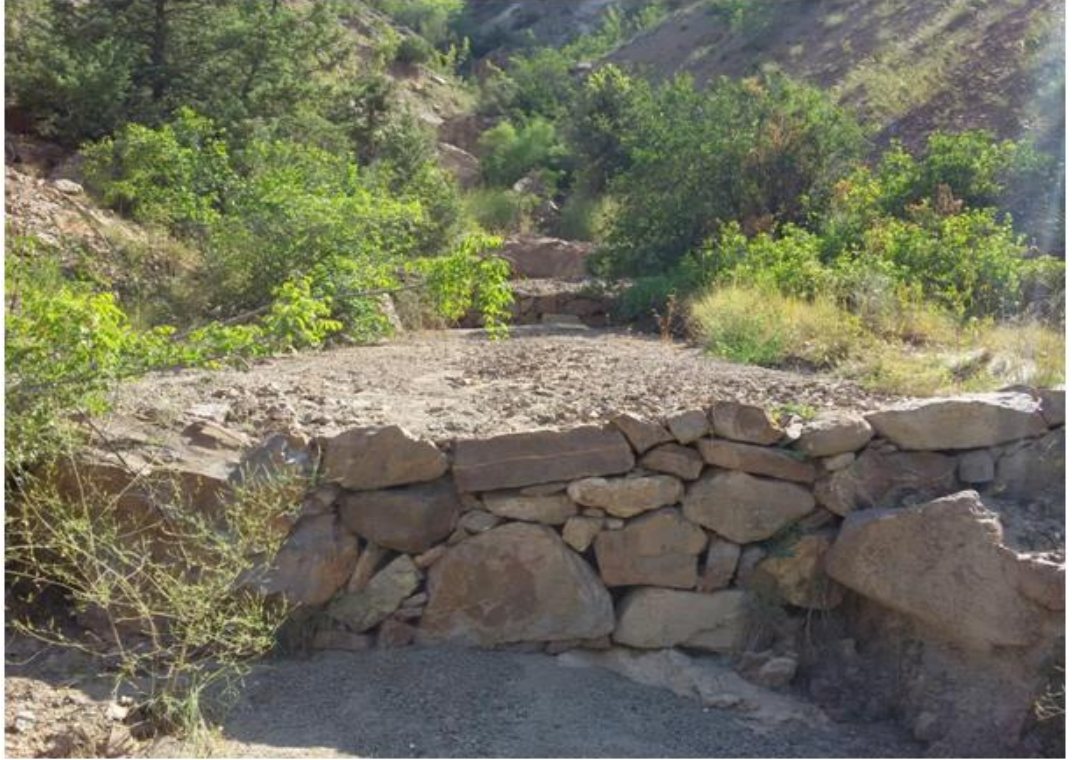
Şekil 15. Kuru duvar eşik yapım sonrası (Artvin/Yusufeli/Alanbaşı Köyü)

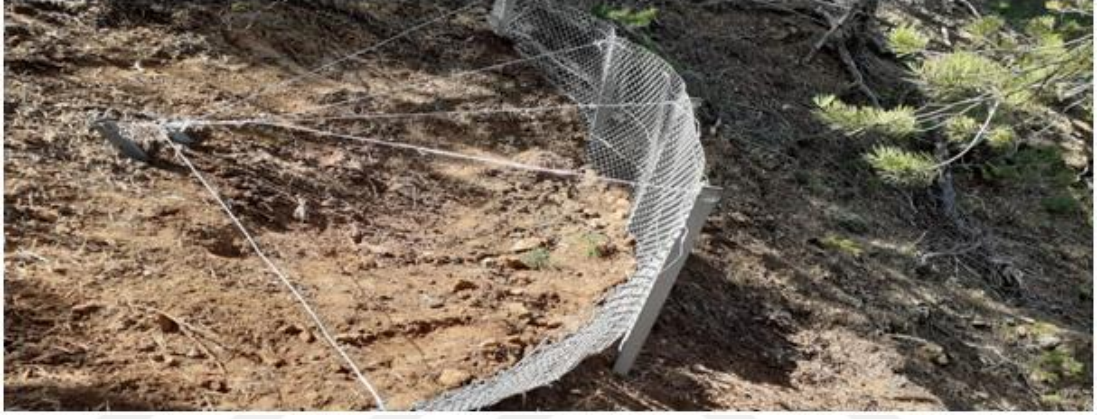
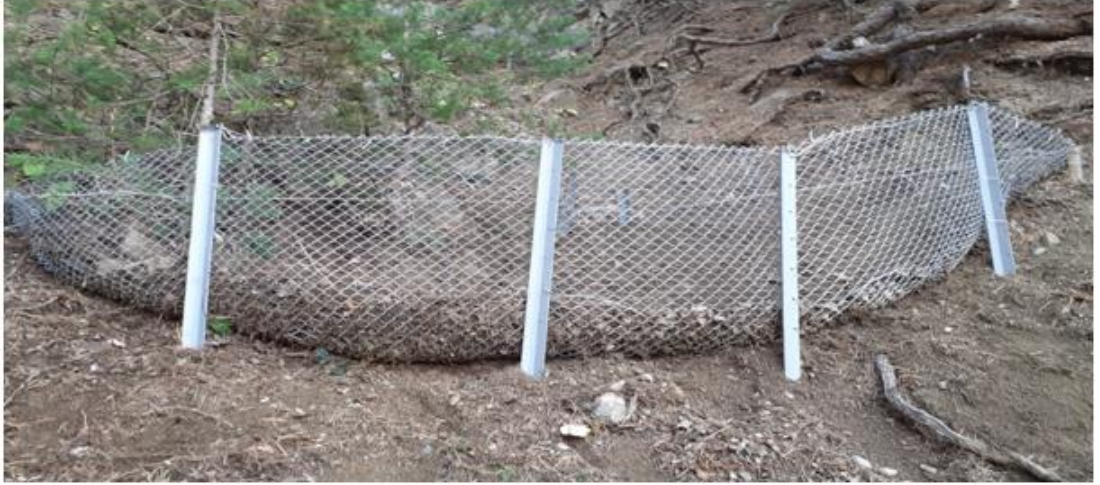
Çalışma yapılan arazide taş ve çalının olmadığı ve toprağın olduğu yerlerde oyuntu ıslahı için tercih edilir. Bu eşiklerde genellikle 70-90-140 cm L demir kazıklar kullanılır. Kazıklar 1 metre ara ile çakılır. Derenin derin yerine 140 cm kazık gelecek şekilde çakılmasına dikkat edilir. Her 3 kazık için memba kısmına 90 cm'lik kazık çakılır. Bu kazıklar galvanizli kafes teller ile bağlanarak sağlamlaştırılır. Kafes tellerin yerine serilmesinden sonra kazıklara bağlanarak sabitlenir. Kafes telin arka ucu havada kalmasın diye üzerine toprak çekilir ve kafes tel eşik tamamlanmış olur.

Şekil 16. Kafes tel eşik (Artvin/Yusufeli/Irmakyanı Köyü)

Şekil 17. Kafes tel eşik (Artvin/Yusufeli/Irmakyanı Köyü)

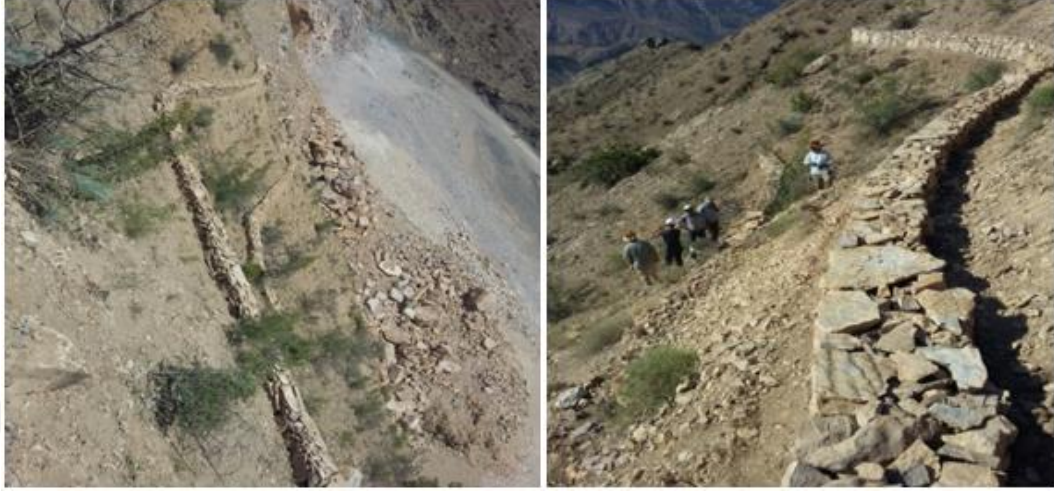
Çalışma sahasında yeteri miktarda taş var ise bu alanlara da yüzeysel akışlarla gerçekleşen erozyonu azaltmak için taş kordon yapılır. İlk önce arazide 40 cm. genişliğinde toprak işlenir. Bunu yapmamızdaki amaç taş kordonun sağlam olmasını

sağlamaktır. Daha sonra taşlar duvar yapar gibi üst üste dizilerek 30 cm. yükseklik 40 cm. genişlik olacak şekilde düzenlenir. Taş kordon, arkası toprak işlemeli ve toprak işlenmez olarak iki şekilde yapılır.

Şekil 18. Taş kordon yapımı (Artvin/Yusufeli/Yeni Yerleşim Yeri)
