**ÇORUH NEHRİ HAVZASININ UZUNDERE, ŞENKAYA VE TORTUM KUZEY  
MİKRO HAVZALARINDA OYUNTU ISLAHI KAPSAMINDA UYGULANAN  
KURU DUVAR VE KAFES TEL EŞİKLERDE BİRİKEN RÜSUBAT  
MİKTARININ ÖLÇÜMÜ**

**YÜKSEK LİSANS TEZİ**

**CİHAT KANDEMİR**

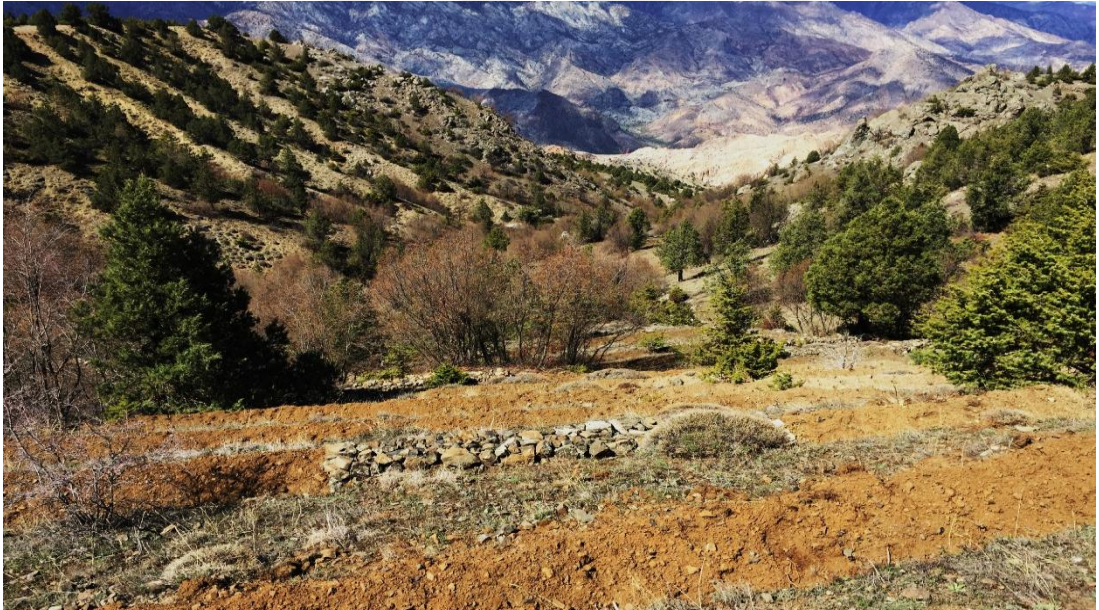
Şekil 3. Gradoni tipi teras arazi uygulaması

**Gradoni Tipi Teras:** %60'a kadar eğimli olan arazi yamaçlarında uygulanabilir. Teras genişliği 60-80 cm arasında değişkenlik gösterebilir. Oluşturulacak olan bu teraslara içe (yamaç tarafına) doğru 20-40 eğim uygulanmalıdır (Şekil 2 & 3).

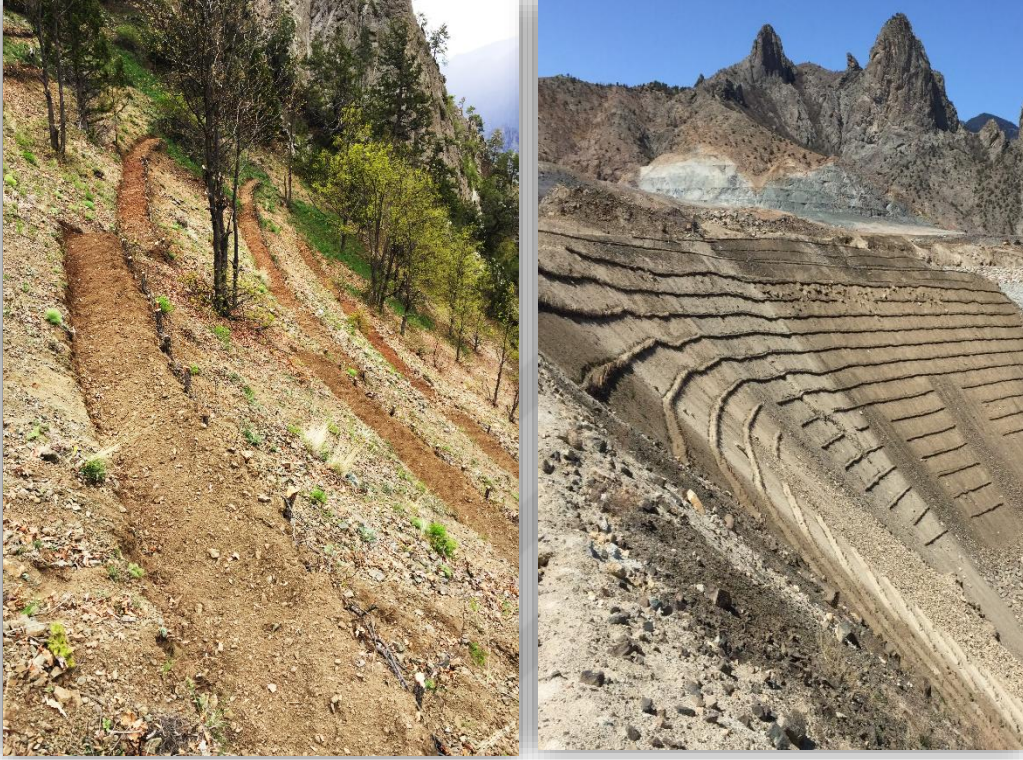
Şekil 4. Örme çit teras arazi uygulaması

**Örme Çit Teras:** Bu yöntemde kullanılacak materyal 4-6 cm çaplarında, 90-100 cm uzunluğunda olmalıdır. İki kazık arasının 30-40 cm, arazi şartlarına göre iki teras arası 100-150 cm uzunluğu olmalıdır (Şekil 4). Öncelikle toprakta delik açmak için kılavuz demir çakılır sonrasında ahşap kazıklar çakılmalıdır. Kullanılan malzeme seçiminde sürgün verme özelliği değerlendirilmelidir. Kazıklar, 1/3 oranında toprak üzerinde 2/3

oranında ise toprak altında kalması gerekmektedir. Elastikiyeti yüksek olan malzemeler kazık aralarını doldurmak için kullanılmalıdır. Bu işlem tamamlandıktan sonra teras arkasına kazıma işlemi başlatılarak teras formu verilmelidir.

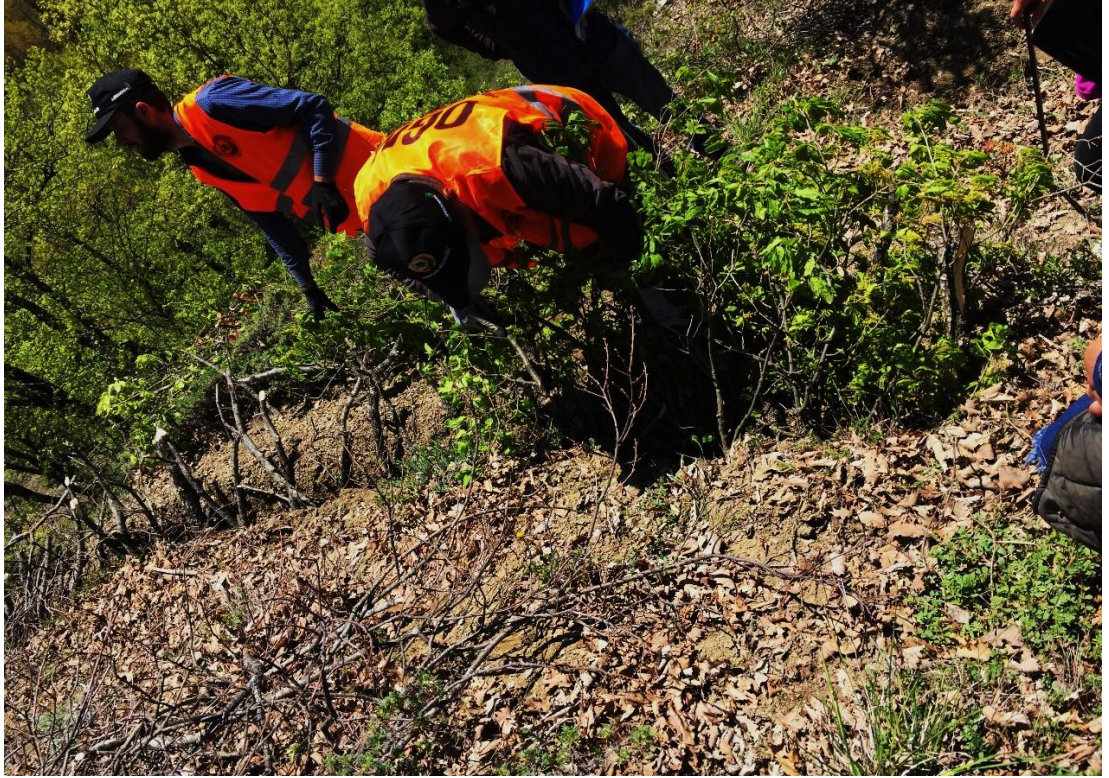
Şekil 6. Çalı takviyeli teras arazi uygulaması

**Çalı Takviyeli Teras:** Fazlasıyla yamaç eğiminin yüksek ve toprak mevcudiyetinin olduğu arazilerde tercih edilmektedir. Yamaç üzerinde 30- 40 cm genişliğinde yan kazı işlemi uygulanır (Şekil 5 & 6). Sonrasında temin edilen çalılar teras üzerine dizilir ardından arka şev üzerinden toprak kazılarak teras formu verileler çalı üzerine çekilir. Teras formu dıştan yamaç içine doğru meyilli yapılmalıdır.

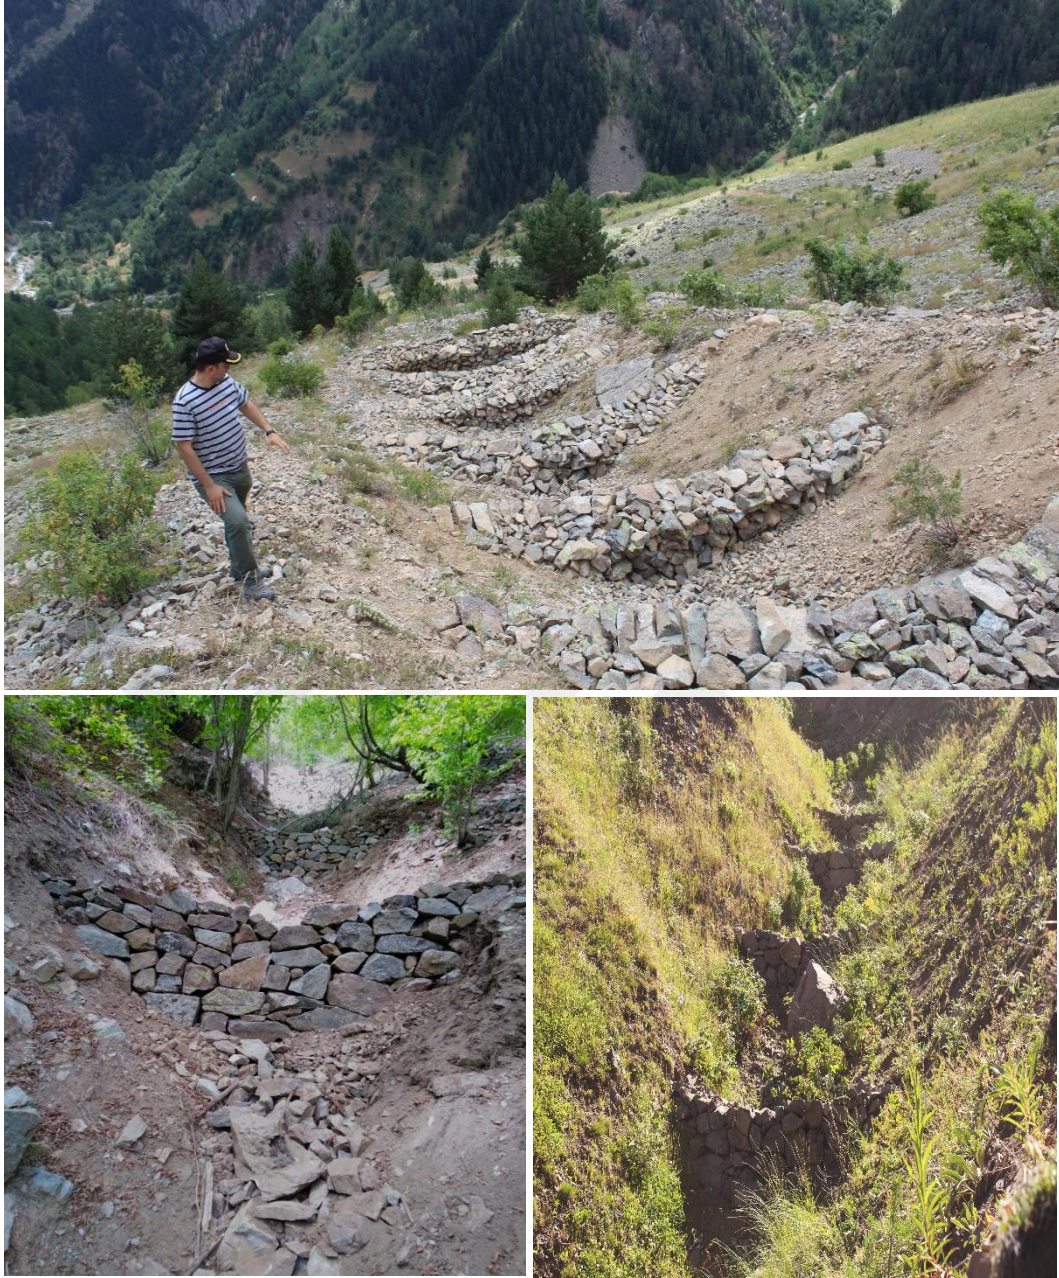
Şekil 7. Kuru duvar eşik arazi uygulaması ve ölçümü

**Kuru Duvar Eşik:** Oyuntularda (yan dereler) uygulanan bu tesisler, yükseklik değeri 1 metre olacak şekilde sahada mevcut taşlarla yapılmakta olup yüksek duvarlar tercih edilmemelidir (Şekil 7). Öncelikle duvarın işleneceği yere temel kazısı yan yamaçlara duvar ucu yerleşecek uygunlukta yapılmalıdır. Yan taraflarına göre alçal olacak olan bu yapının savak yeri derenin tam ortasına gelecek şekilde uygulanmalıdır. Duvarlar dere üstünden başlanılarak alttan yukarı %10 eğim olacak şekilde yapılmalıdır.

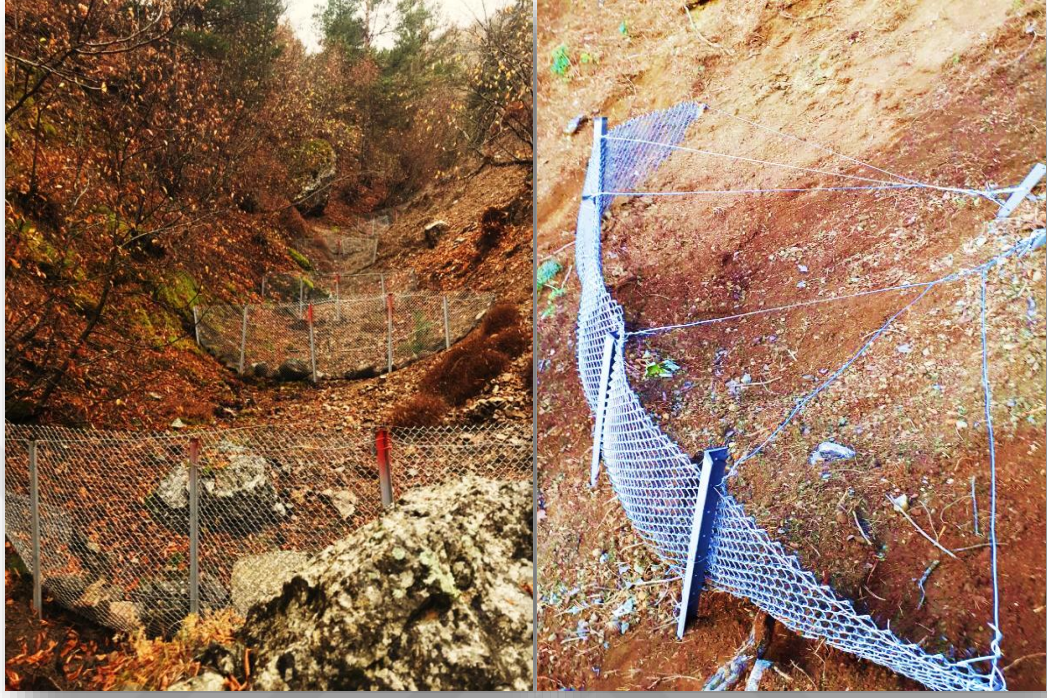
Şekil 8. Kafes tel eşik arazi uygulaması

Kafes Tel Eşikler: Oyuntu ıslahı için tercih edilen bu yapı ise çalışılacak alanın taş ve çalıdan fakir bolca toprağın mevcut olduğu yerlerde uygulanmaktadır. Bu yöntemde çoğunlukla L demir kazıklar 70- 90- 140 cm olarak tercih edilir (Şekil 8). 1er metre ara ile çakılan kazıklar derenin en derin yerine 140 cm olacak şekilde dikilmesi önem arz etmektedir. Memba kısmında her 3 kazığa 90 cm'lik kazık çakılacak şekilde uygulanır. Kullanılan bu kazıkları sağlamlaştırmak için galvanizli kafes tel ile bağlamak gerekmektedir. Kafes teller de yerine yerleştirildikten sonra kazıklara

bağlama işlemi yapılarak sabitlenir. Kafes telin arka kısmı dışarıda kalmaması için üstüne toprak çekilerek bu erozyon kontrol yöntemi tamamlanmış olur.

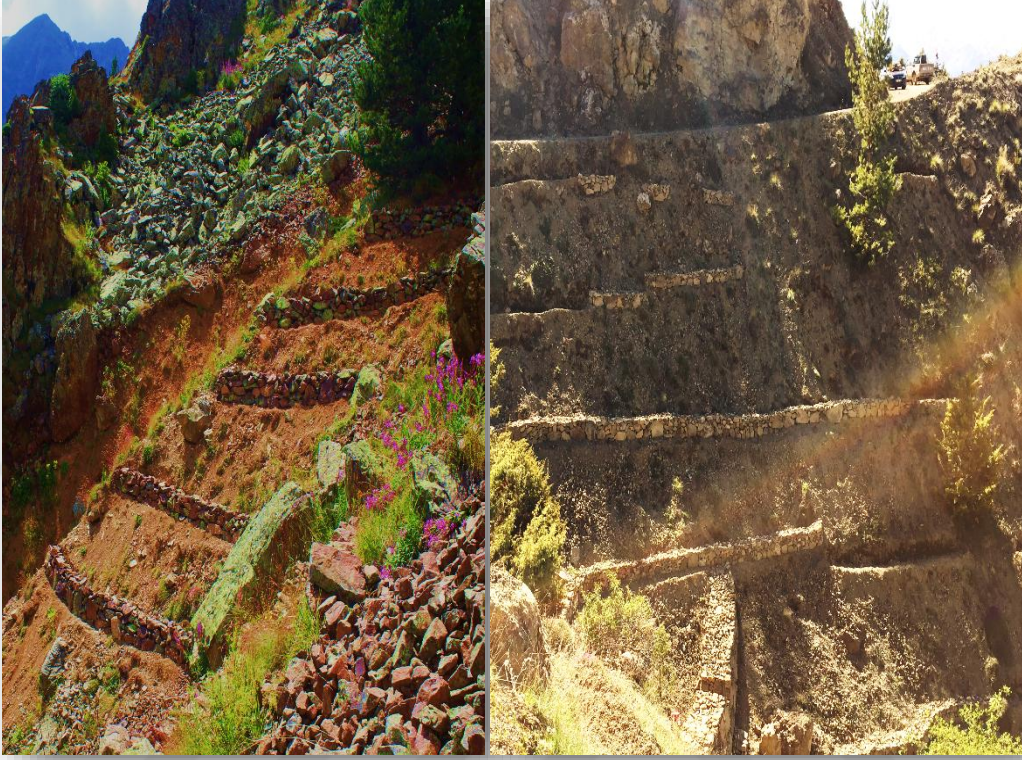
Şekil 9. Taş kordon arazi uygulaması

**Taş Kordon:** Uygulama alanında yüzeysel akış neticesinde oluşan erozyonu önleyebilmek için yeteri kadar taş kordon oluşturabilecek taş mevcudiyeti var ise bu sahalarda uygulanması tercih edilir. Öncelikle uygulama sahasında taş kordonun sağlamlığını artırmak için 40 cm. genişliğinde toprak işlemesi yapılır (Şekil 9). Sonrasında duvar örer gibi üst üste dizilerek 30 cm. yükseklik 40 cm. genişlik ölçülerine uygun olarak kordon şekli verilir. Bu yöntemde kordon arkaları toprak işlemeli ve toprak işlemez olarak iki şekilde de uygulanabilir
