**KARADENİZ TEKNİK ÜNİVERSİTESİ  
FEN BİLİMLERİ ENSTİTÜSÜ**

**DEPREM SONRASINDA İNSANSIZ HAVA ARAÇLARI İLE TEMİN EDİLEN  
GÖRÜNTÜLERDEN ÜRETİLEN 3B NOKTA BULUTU VE MEVCUT KADASTRAL  
HARİTALAR İLE HASARLI BİNALARIN OTOMATİK TESPİTİ**

**YÜKSEK LİSANS TEZİ**

**HAZİRAN 2022  
TRABZON**

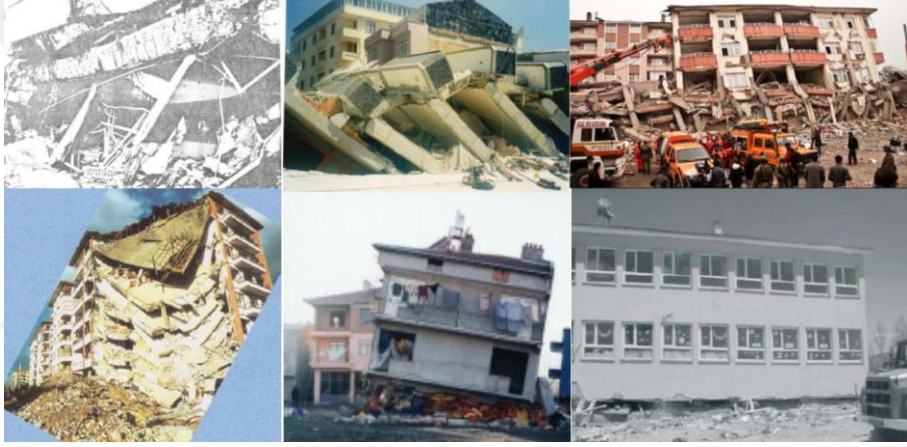
Şekil 3. Deprem sonrası 6 farklı hasar türünün gösterimi (Koç, 2016)

- 1) Üst üste yığılma yıkımı türden hasarlar
- 2) Yana yığılma (Akordeon) yıkımı hasarları
- 3) Yana yatma hasarları
- 4) Düşey hiza boyunca bir bölümün çökmesi tipinde hasarlar
- 5) Yatayda bir bölümün çökmesi hasarları
- 6) Yatayda tam kat çökmesi şeklinde

Deprem sonucu yıkılan binalar yıkılma miktarlarına göre sınıflandırılmaktadır. Bu sınıflandırmalardan, yapısal bir betonarmeyi en çok etkileyen hasar türü üst üste çökme yıkımı olarak kabul edilmektedir (Koç, 2016). Bu tür bir yıkım depremin en çok etkilediği çökmüş betonarme binaları ifade etmektedir. Deprem anında hasar alan binalar tamamıyla üst üste çökmektedir. Bu yıkımların olduğu binalarda aşırı derecede can kayıpları yaşanabilmektedir. Bu büyük hasara maruz kalmış bina türlerinde yapıyı oluşturan kolon ve kirişler taşıdığı yüklere ek olarak depremin neden olduğu sarsılmalar ve kaymalardan dolayı tüm dayanıklılığını kaybederek, binanın üst üste çökmesine ve tamamen yok olmasına neden olabilmektedir.

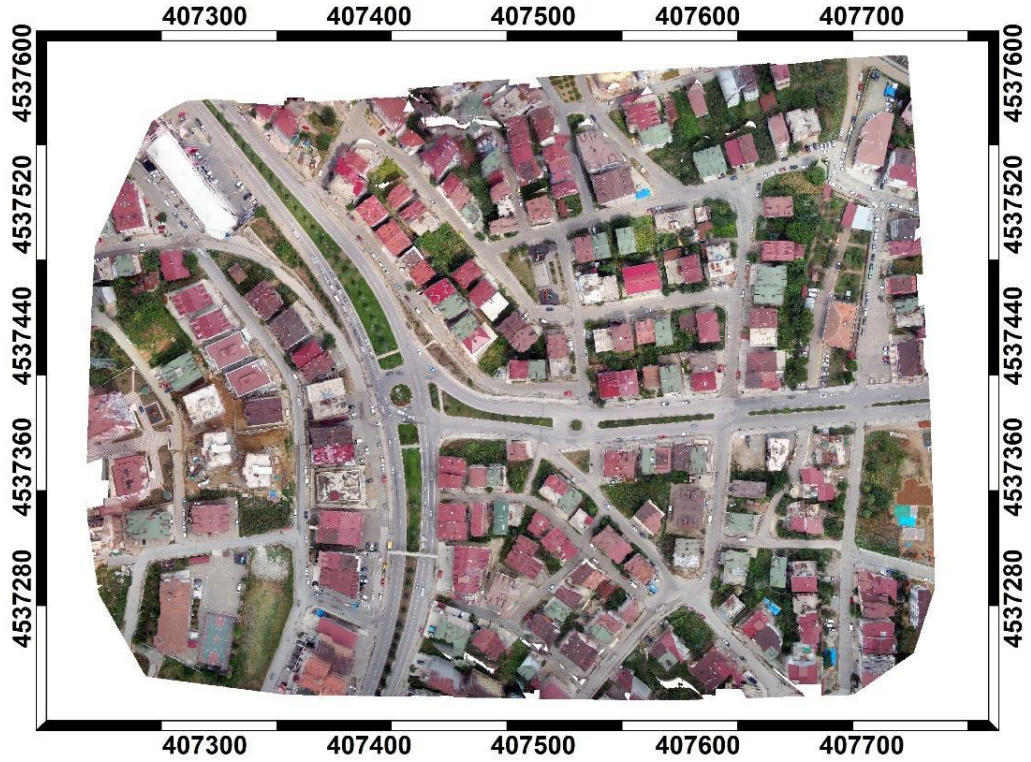
Tez kapsamında çalışma alanı olarak Ordu\Türkiye bölgesindeki Altınordu belediyesi sınırları içerisindeki Şahincili mahallesinde bir bölge seçilmiştir. Bu bölgede yapılan uçuşta yüksek çözünürlüklü sadece RGB bant içeren, Olympus E-PL5 kamera monte edilmiş (kamera sabiti:14,1 mm, ortalama uçuş yüksekliği: 194 m, GSD: 4,48 cm) insansız hava aracı (Multirotor Surveying Robot S) kullanılmıştır. Kullanılan bu insansız hava aracı ile bölgenin 72 adet görüntüsü elde edilmiştir. Seçilen bu bölge bitişik nizamda yoğun ve çok katlı binalara sahip aynı zamanda binalara yakın ağaçların olduğu eğimli bir bölgedir. Ordu çalışma alanının genel görünümü Şekil 7'de gösterilmiştir.

Şekil 7. Ordu çalışma bölgesinin genel görünümü

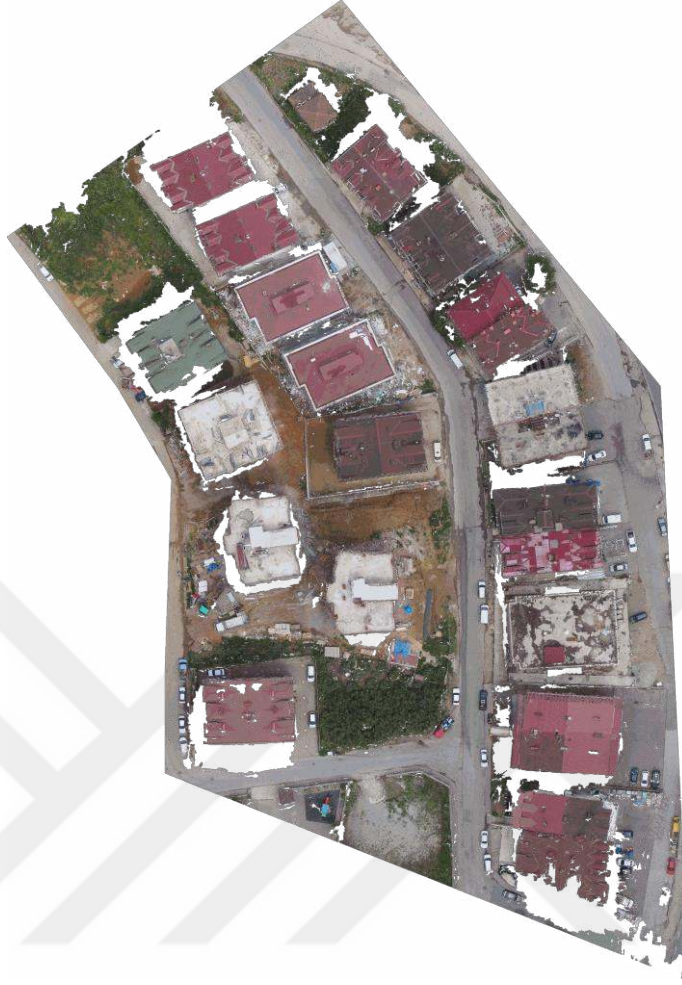
Şekil 8. Ordu çalışma bölgesinde seçilen test alanı

Çalışma bölgesi olarak seçilen Ordu iline ait görüntüler Ordu Büyükşehir Belediyesi tarafından yapılan bir proje kapsamında insansız hava aracı ile üretilmiştir. Bu çalışmada elde edilen 72 adet yüksek çözünürlüklü görüntü ile Pix4D yazılımı kullanılarak 3B nokta bulutu oluşturulmuştur. 3B yoğun ( $755 \text{ nokta/m}^2$ ) nokta bulutu içerisinde binaların yoğun, bitişik nizamda ve birbirine yakın olduğu ayrıca bitki örtüsü ve binalara yakın yüksek ağaçların olduğu bir alan seçilmiştir (Şekil 8).

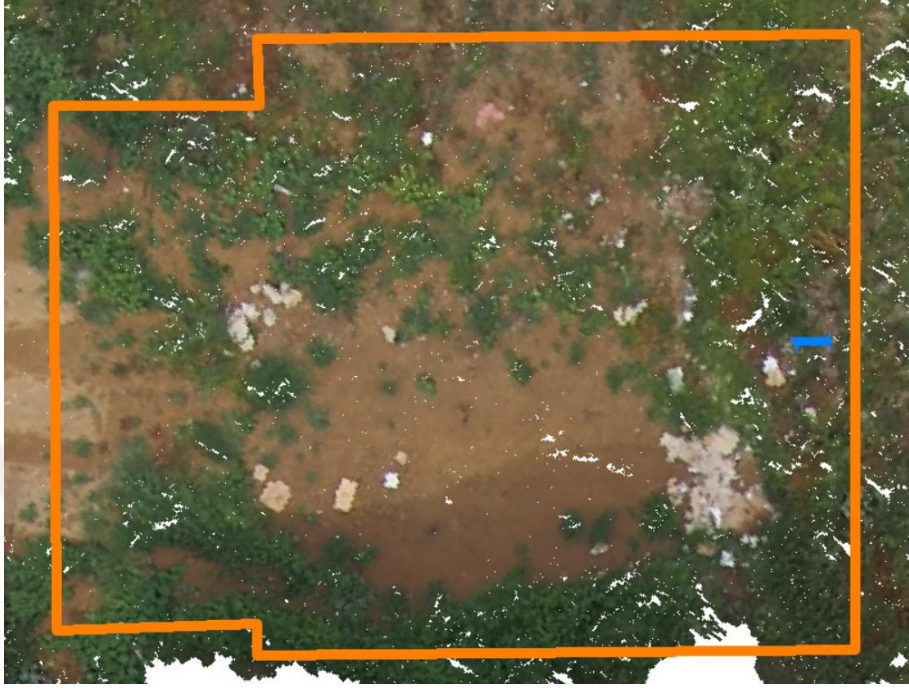
Şekil 28. 1 numaralı binanın poligonu (turuncu) ve poligon alanında üretilen 3B nokta bulutu

28 numaralı şekilde 1 numaralı binanın poligonu (turuncu) ve o alanda üretilen 3B nokta bulutu gösterilmiştir.
