**DİYARBAKIR ÇARDAKLI HAMAMI RESTORASYONU**

**YÜKSEK LİSANS TEZİ  
RESTORASYON ANABİLİM DALI**

**GAZİ ÜNİVERSİTESİ  
FEN BİLİMLERİ ENSTİTÜSÜ**

**Ağustos 1999**

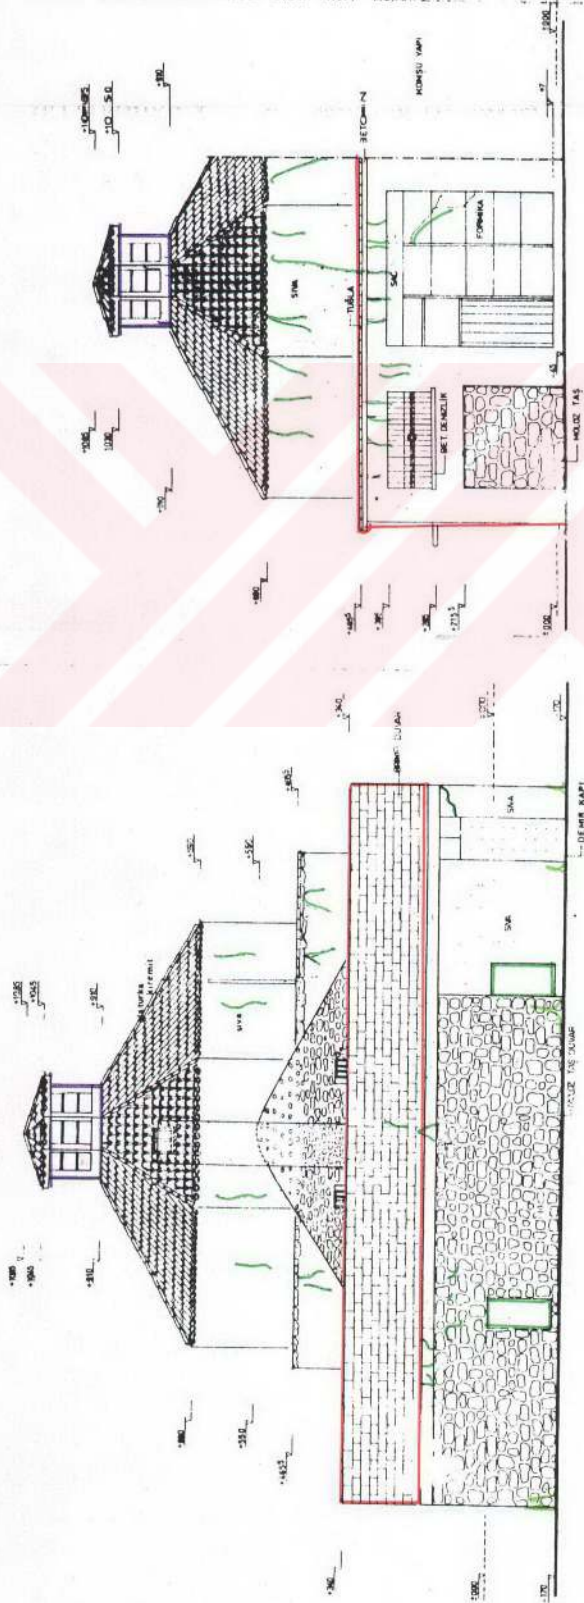
Şekil 4.58. Batı cephesi hasar tespiti

- ☒ İnsan eliyle yokedilenler /bozulmalar  
☒ Doğa etkisiyle oluşan bozulmalar  
☒ Yağmur ve kar sularından dolayı oluşan bozulmalar  
☒ Isı ve nemden dolayı oluşan bozulmalar  
☒ İnsan ve doğa etkisiyle oluşan bozulmalar  
☒ Özgün olarak günümüze ulaşanlar
