**DİYARBAKIR (HANI) KİREÇTAŞLARININ**  
**MÜHENDİSLİK JEOLJİSİ VE DOĞAL YAPI**  
**TAŞI OLARAK KULLANILABİLİRLİĞİNİN**  
**ARAŞTIRILMASI**

**Kübra COŞKUN**

**Ekim, 2015**  
**İZMİR**

**Dokuz Eylül Üniversitesi Fen Bilimleri Enstitüsü  
Yüksek Lisans Tezi  
Jeoloji Mühendisliği Anabilim Dalı, Uygulamalı Jeoloji Programı**

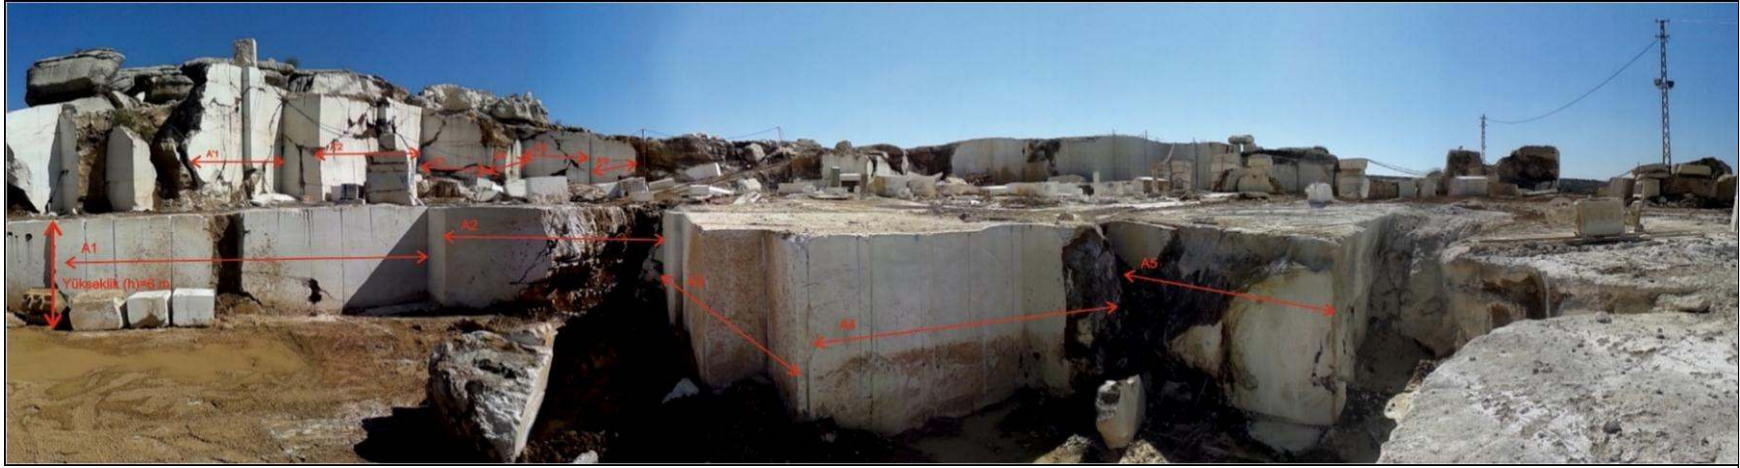
Şekil 4.1 T1 nolu ocağa ait genel görüntü.

Koki Köyü kireçtaşı mermer ocağına ait T1 nolu ocakta alttan üste doğru ortalama yükseklikleri sırasıyla 6 m ve 7 m olan iki ayrı basamakta blok üretimi yapılmaktadır (Şekil 4.1). T1 nolu ocağın olduğu bölgede kireçtaşı tabakalarının K77B/9GB konumlu olduğu belirlenmiştir.

Üst basamakta ayna yüzeyini tabakalanmaya paralel, D-B doğrultulu süreksizlik düzlemleri kesmektedir. 0,8 cm ile 1,5 m süreksizlik yüzey açıklığına sahip bu çatlaklarda toprak dolgu gözlenmektedir (Şekil 4.1).

T1 Nolu ocakta alt basamakta üst basamaktan devamlılığı olan süreksizliklerin yanı sıra yine toprak dolgulu 10 cm ile 8 m arasında değişen süreksizlik açıklığına sahip çatlaklar gözlenmiştir (Şekil 4.1).

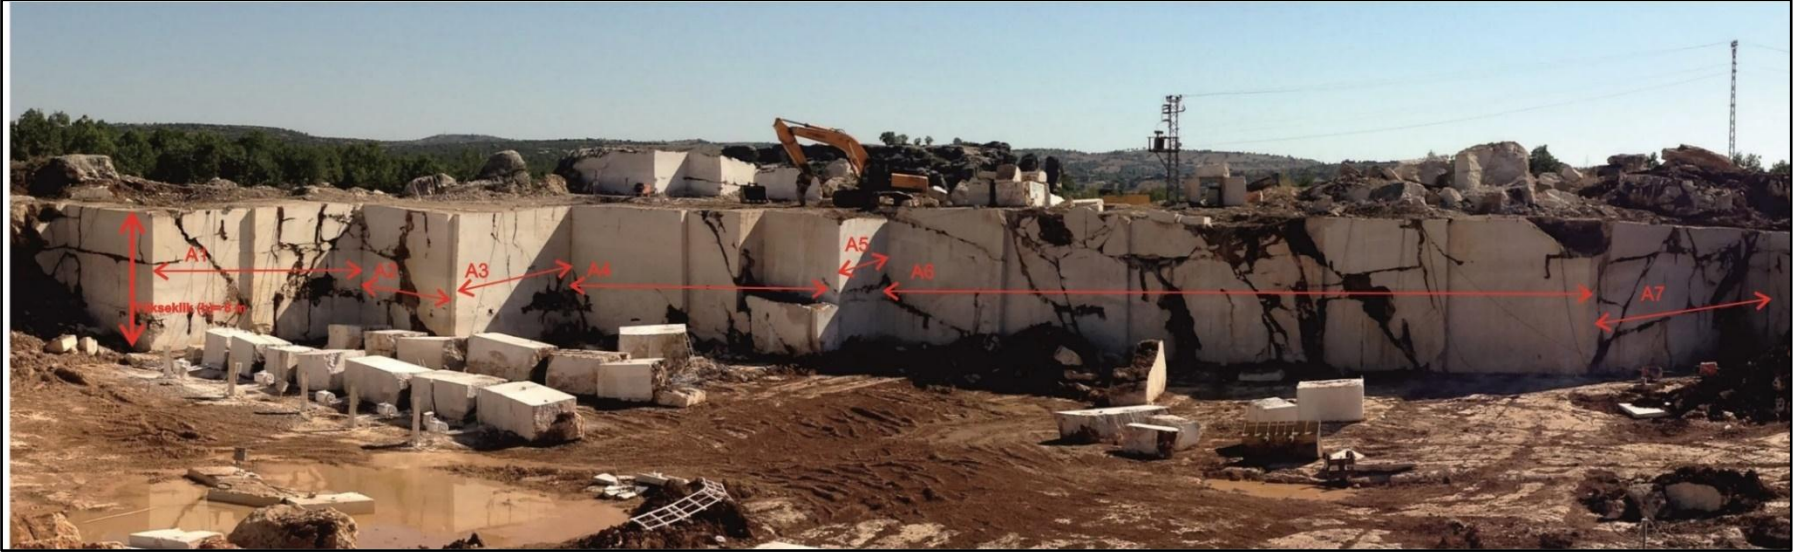
Şekil 4.2 T2 nolu ocağa ait genel görüntü.

Koki Köyü kireçtaşı mermer ocağına ait T2 nolu ocakta ortalama yüksekliği 8 m olan bir basamaktan oluşan üretim aynaları mevcuttur (Şekil 4. 2). T2 nolu ocağın olduğu bölgede kireçtaşı tabakalarının DB/ 5G konumlu olduğu belirlenmiştir.

T2 nolu ocak ayna yüzeyinde kimi yerlerde birbiriyle kesişen, bazen aynayı dik bazen paralel kesen süreksizlik düzlemleri mevcuttur. Bu süreksizliklerde toprak dolgulu ortalama 1 cm-1,5m aralığında süreksizlik yüzey açıklıklarına rastlanmıştır (Şekil 4.2).

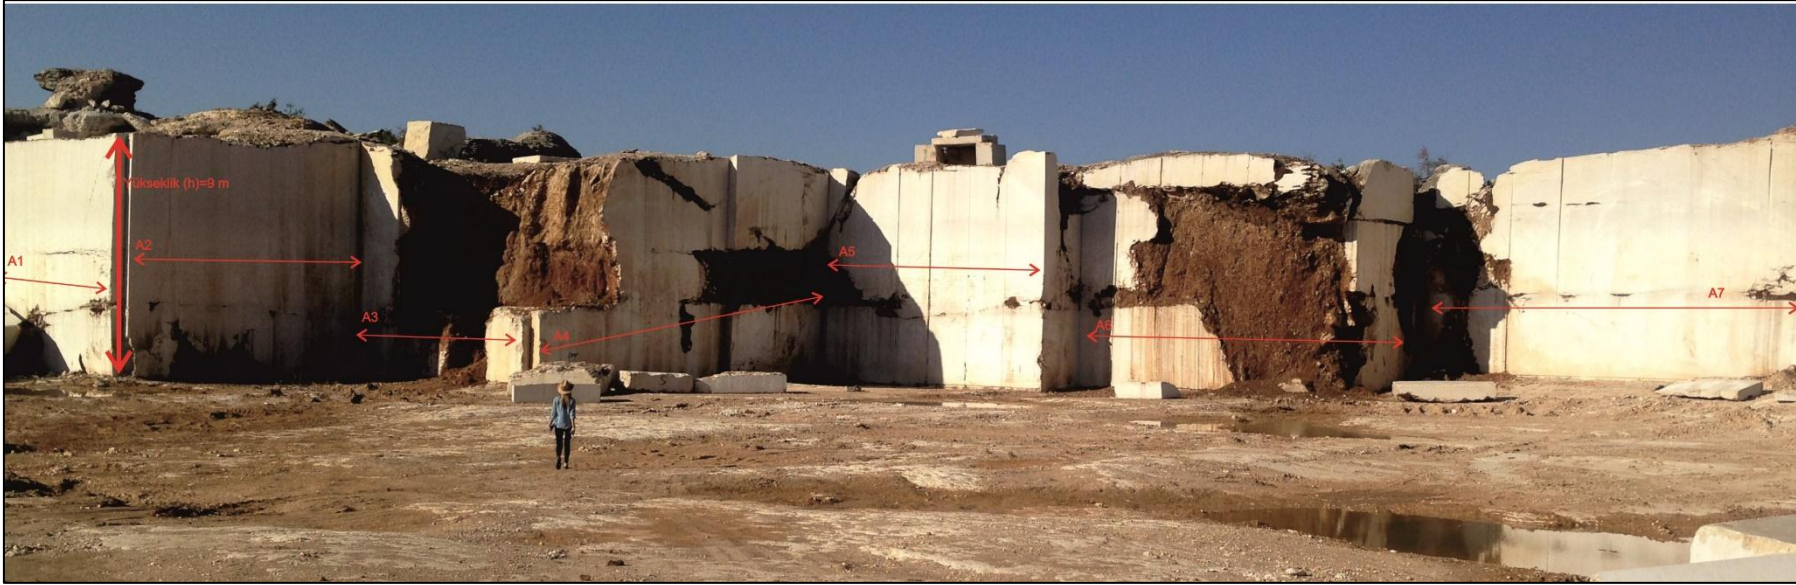
Şekil 4.3 T4 nolu ocağa ait genel görüntü.

Koki Köyü T4 nolu ocakta ortalama yüksekliği 9 m olan bir basamakta blok kireçtaşı üretimi yapılmaktadır (Şekil 4.3). T4 nolu ocağın olduğu bölgede kireçtaşı tabakalarının K85B/ 11GB konumlu olduğu belirlenmiştir.

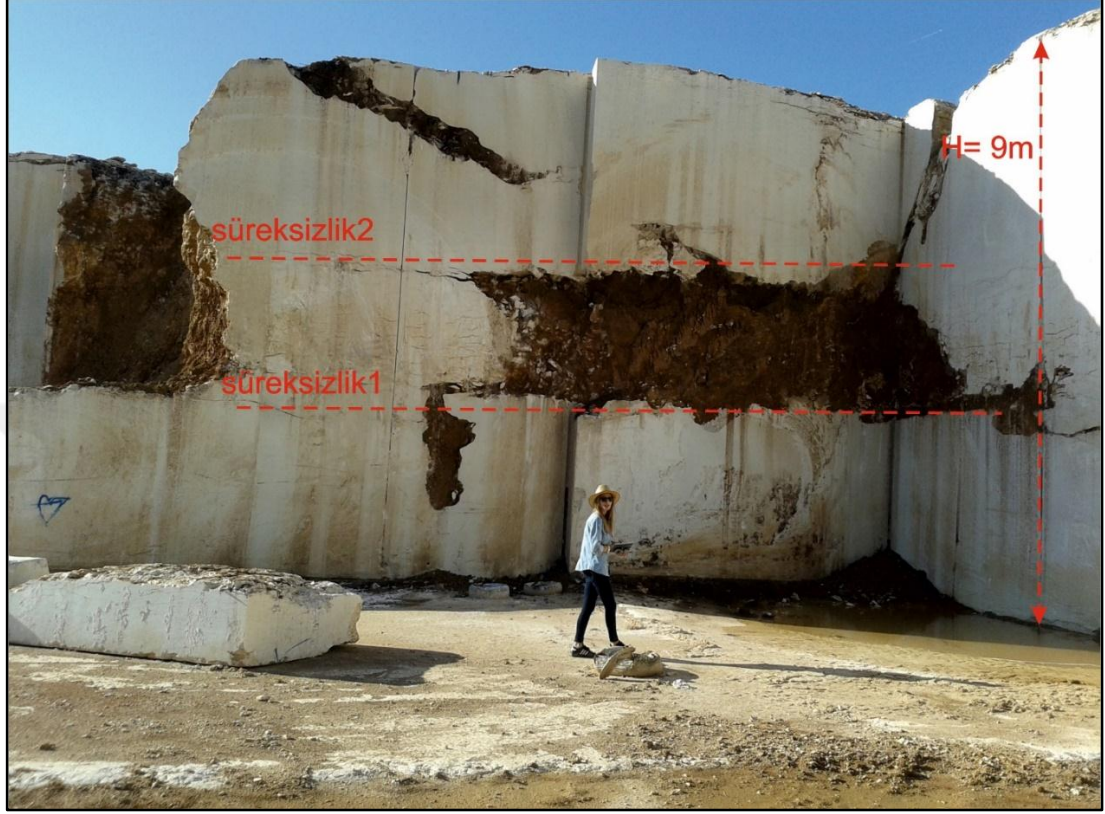
Şekil 4.5 T4 Nolu ocağa ait A3 aynası

T4 nolu ocağa ait A3 aynasında tüm aynayı kesen iki adet süreksizlik arasındaki yumuşak seviye bu aynada kendini toprak dolgu olarak göstermektedir (Şekil 4.5).
