**DÖRT AYAKLI MİNARENİN ANALİTİK MODELİ VE YAPISAL  
HASARLARININ İNCELENMESİ**

**DOKTORA TEZİ**

**İNŞAAT MÜHENDİSLİĞİ ANABİLİM DALI**

**Ocak-2019**

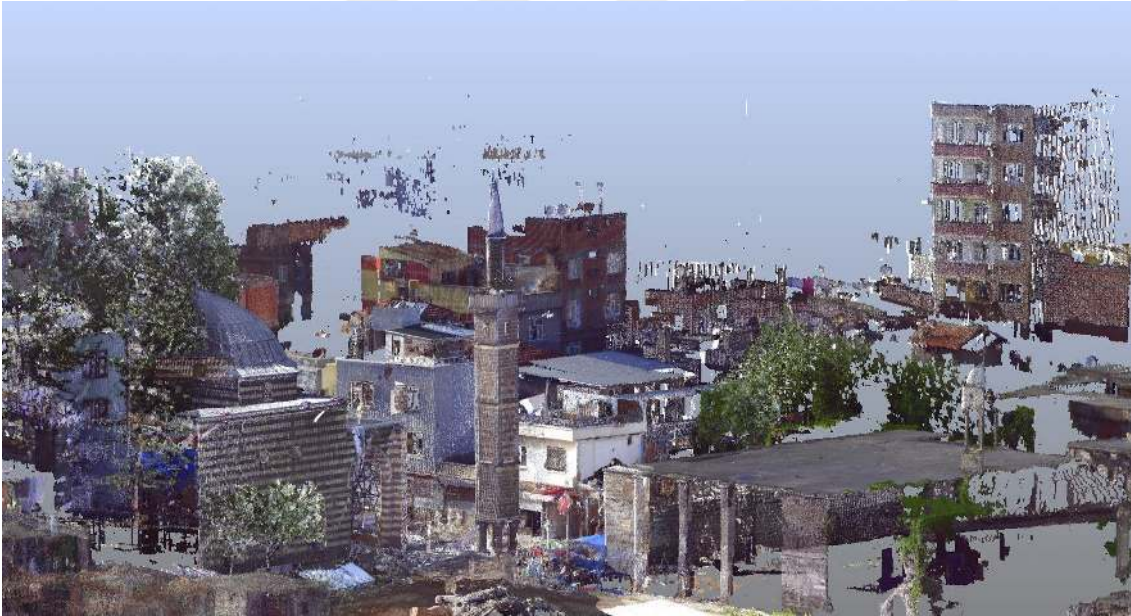
**Şekil 4.9.** Lazer taramadan elde edilen ham nokta bulutu görüntüsü.

Lazer tarayıcıdan alınan veriler Scene Process ticari yazılımı yardımıyla işlenip nokta bulutları oluşturulmuş ve bu nokta bulutlarının, Scene isimli ticari paket programla kesitleri alınıp minarenin çizimleri yapılmıştır (Scene Process, 2018; Scene, 2018). Bu paket programdan alınan ham nokta bulutu Şekil 4.9'da verilmiştir. Bu nokta bulutunu oluşturmak için minarenin çevresindeki, boş binalar ve cami kullanılmış ayrıca giriş ve balkon seviyelerinden de taramalar yapılmıştır. Bu lokasyonlar ve lazer tarama aygıtı Şekil 4.10'da gösterilmiştir. Scene Process isimli ticari paket programda ham nokta bulutu işlenmiş ve minarenin detaylı çizimlerini elde edebilmek için Şekil 4.11'de görülen nokta bulutu kesitleri oluşturulmuştur.

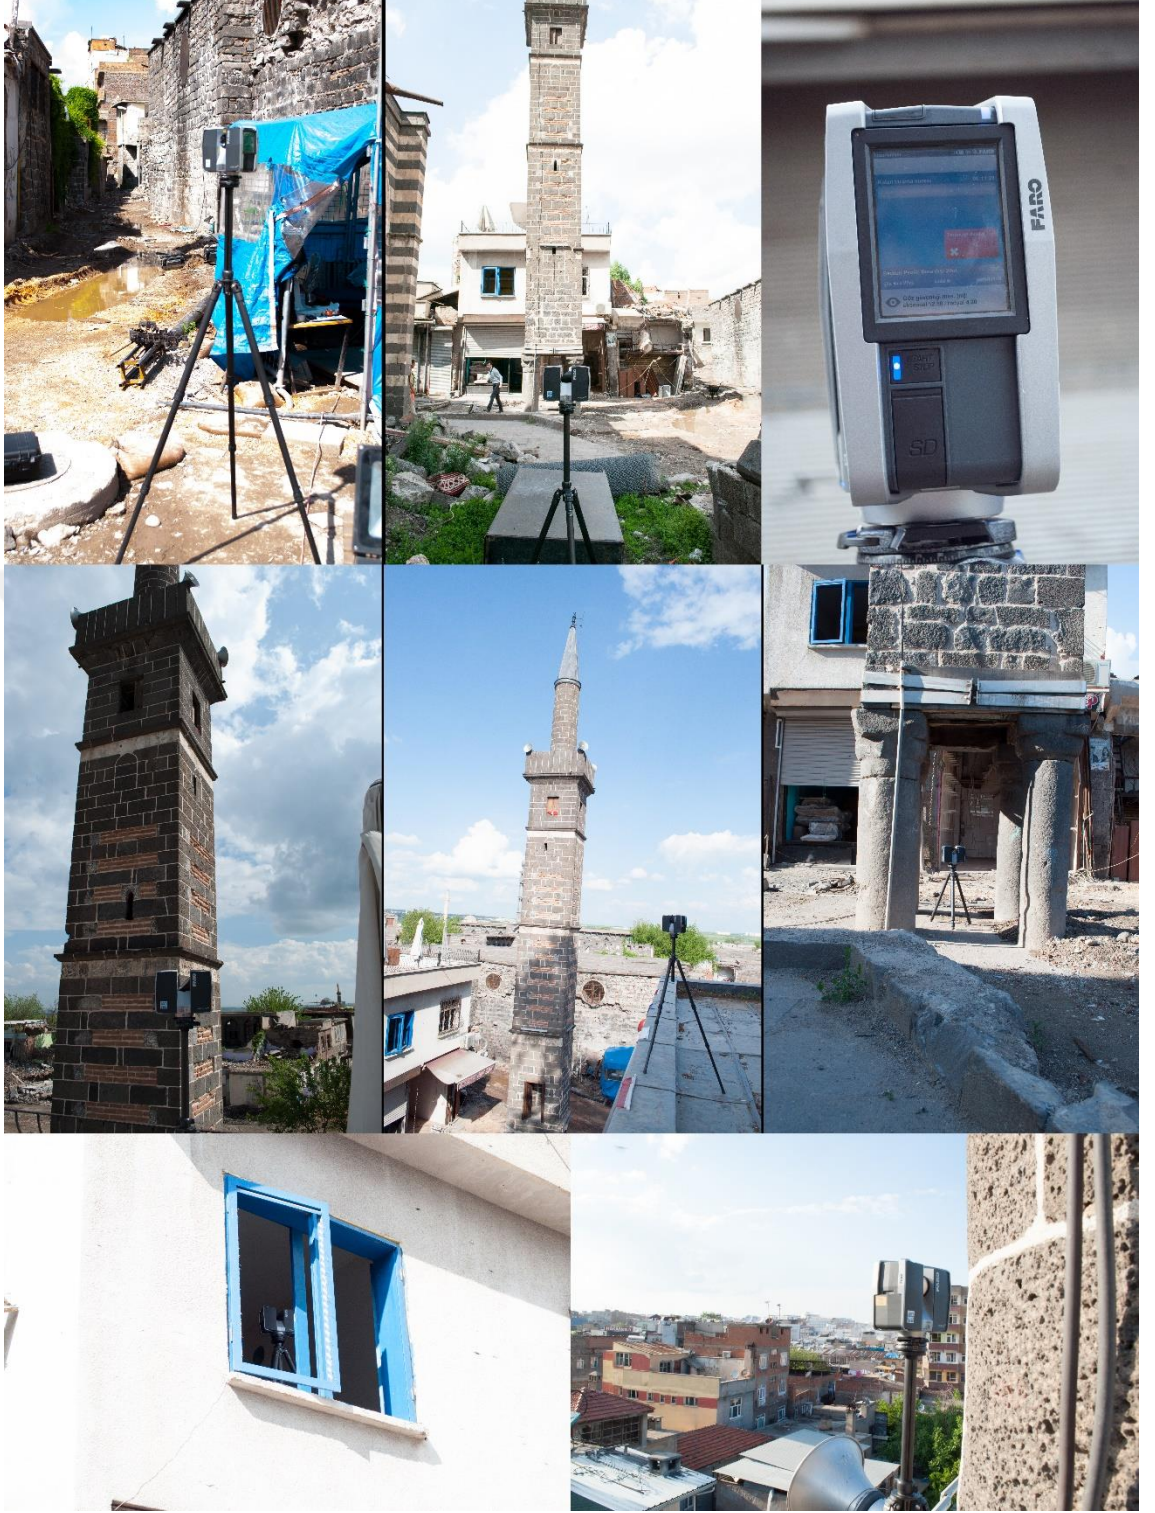
Şekil 4.10. FARO marka lazer tarayıcı ve bu cihazın tarama için yerleştirildiği bazı lokasyonlar.

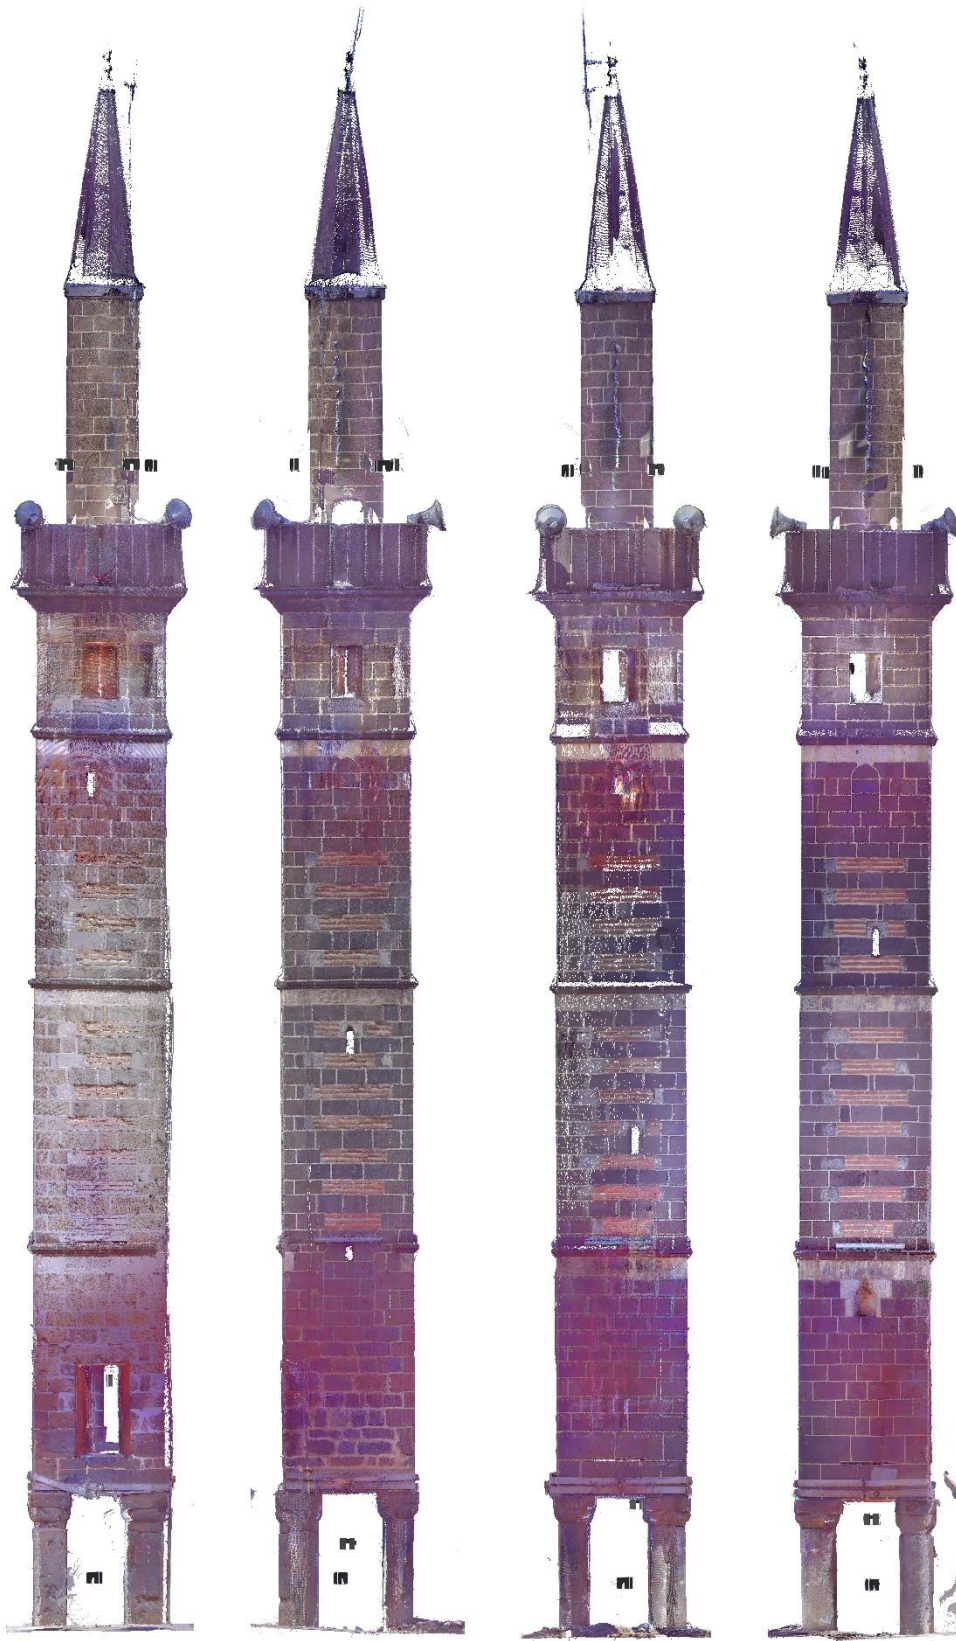
Şekil 4.11. Ham nokta bulutundan elde edilen minare kesitleri.

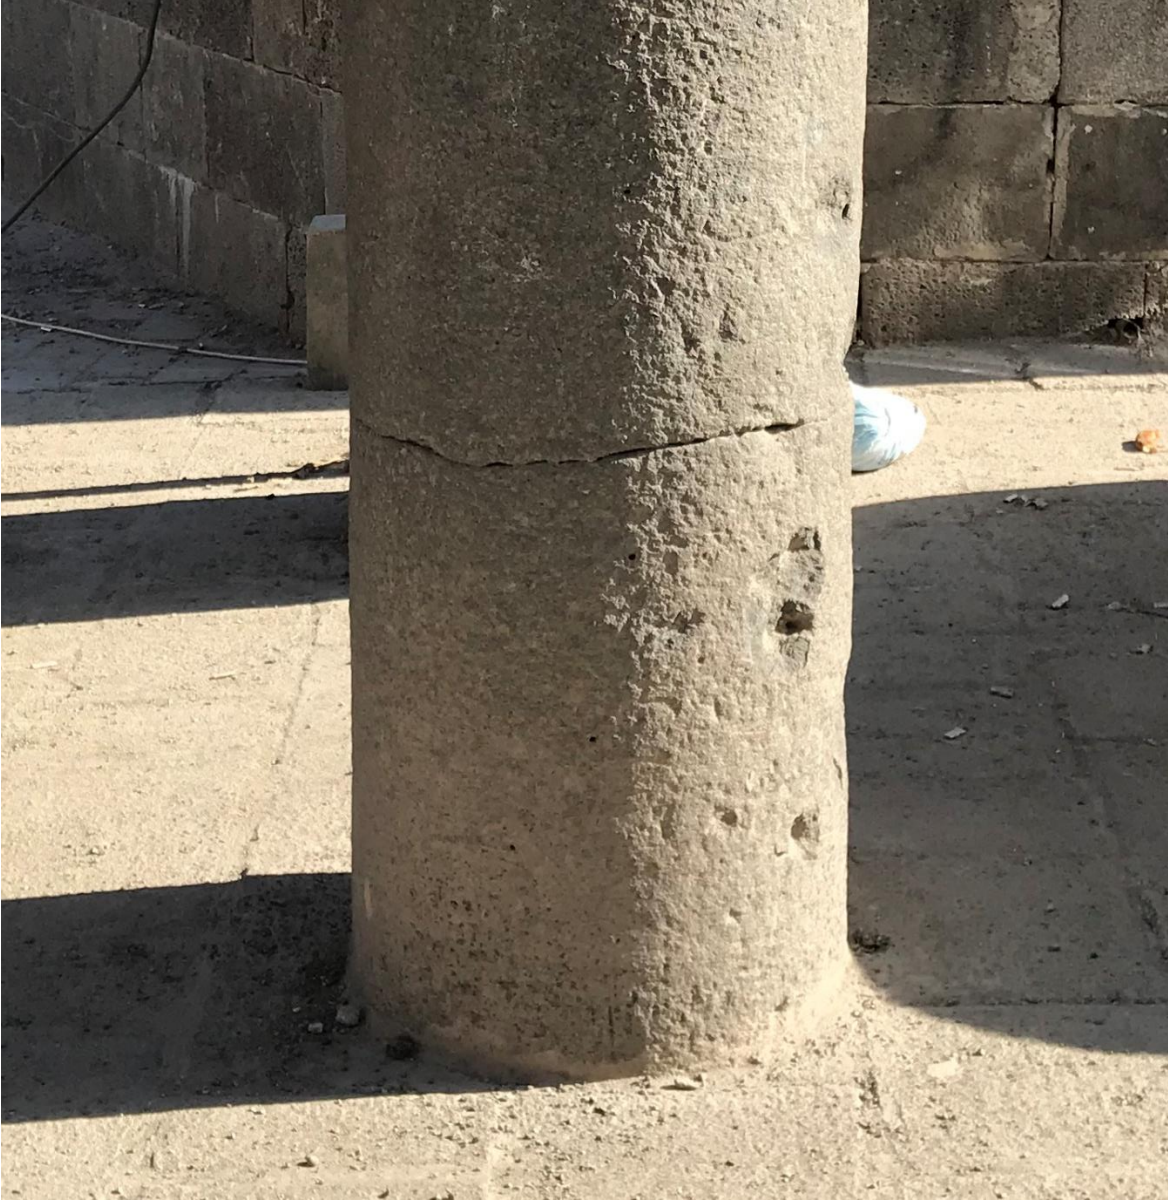
Şekil 4.12’de numaralandırılan sütunlardan, sütun 1’de 2~3 mm kalınlığında lateral bir çatlak mevcuttur (Şekil 4.15). Bu çatlak minare çevresindeki esnafların beyanlarına göre taşıt çarpması sonucu olmuştur. Yerden yüksekliği 60 cm olan bu çatlağın yapısal hareketler sonucu oluştuğu düşünülmemektedir.

**Şekil 4.15.** 1 nolu sütunda bulunan lateral çatlak.

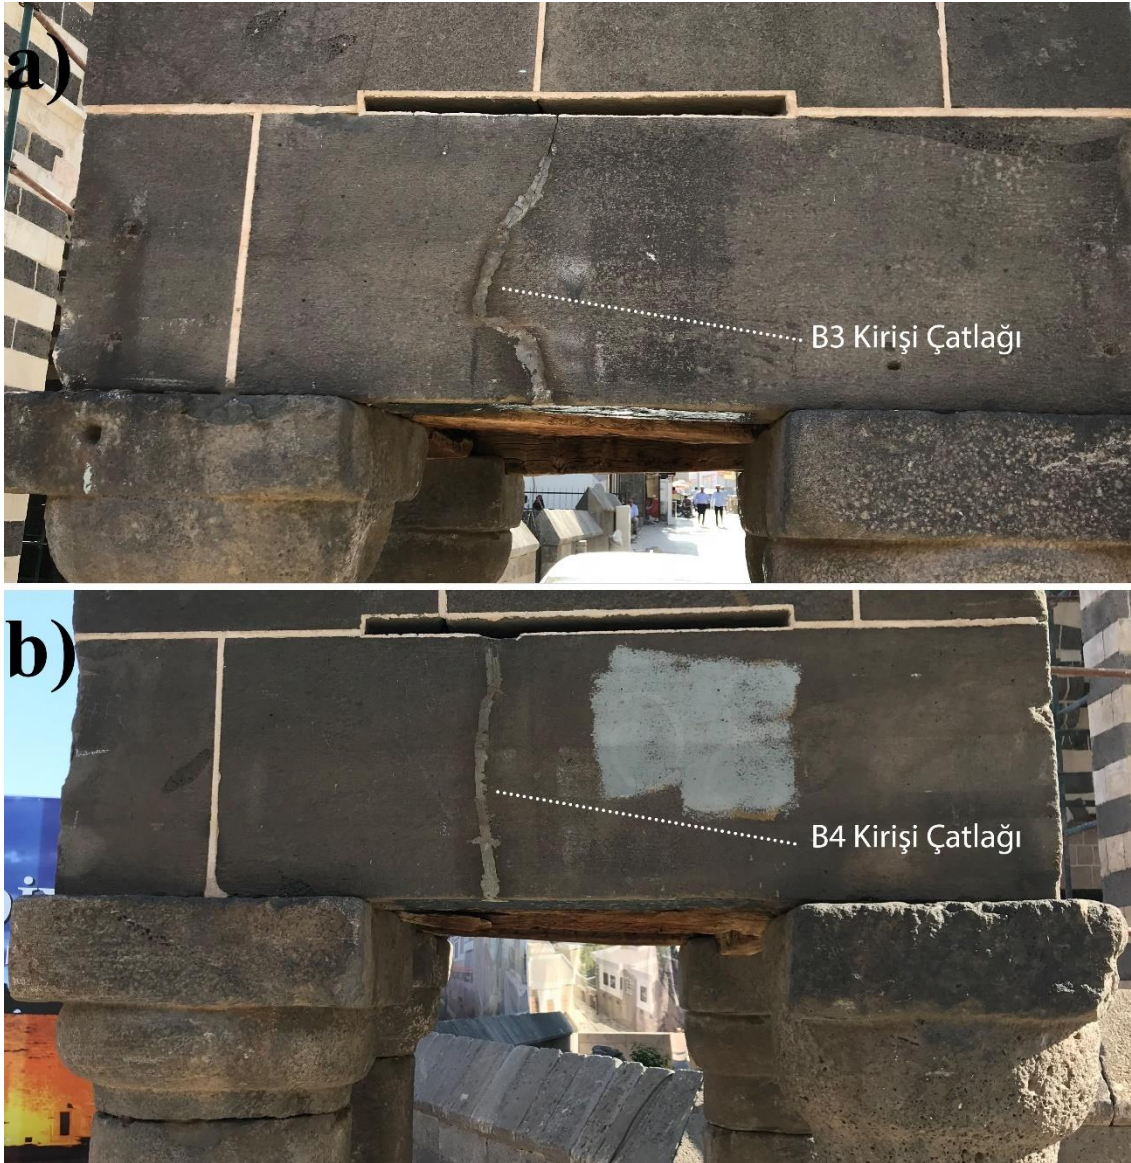
Şekil 4.16’da etiketlenen kirişlerden B3 ve B4 üzerinde yapısal çatlaklar bulunmaktadır. Çatlaklar kiriş eksenine dik bir doğrultuda, orta bölgede kiriş boyunca gözlenmektedir (Şekil 4.18 a, b). Çatlaklara yakın zamanda yapılan restorasyon çalışmasında müdahale edilmiş, çatlak bölgelerinin dışa bakan yüzleri epoksi ile doldurulmuştur. Aynı zamanda bütün kirişlerin yere bakan yüzlerine bir güçlendirme malzemesi olan FRP bantları ile sargı yapılmıştır (Şekil 4.19).

**Şekil 4.18.** Kirişlerde bulunan yapısal çatlaklar: a) B3 kirişindeki çatlak, b) B4 kirişindeki çatlak.

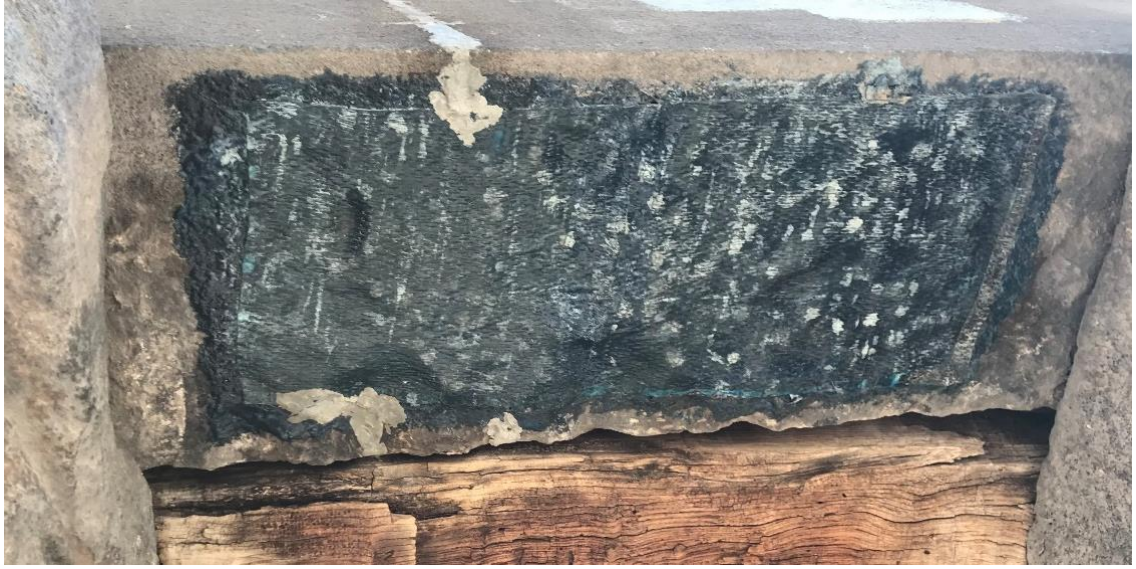
**Şekil 4.19.** Yapısal çatlak bulunan kirişlerden B4'e FRP bandı ile uygulanan sargı.

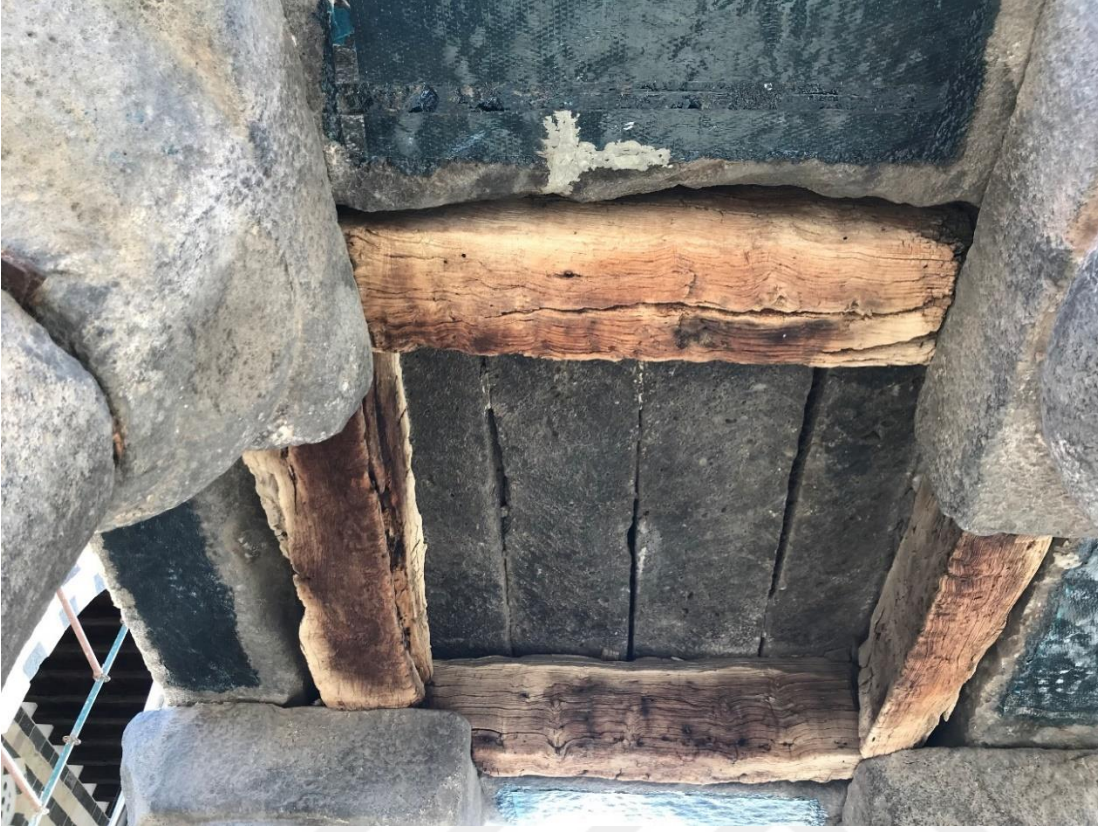
**Şekil 4.20.** Kirişlerle aynı seviyede bulunan ahşap lentolar.

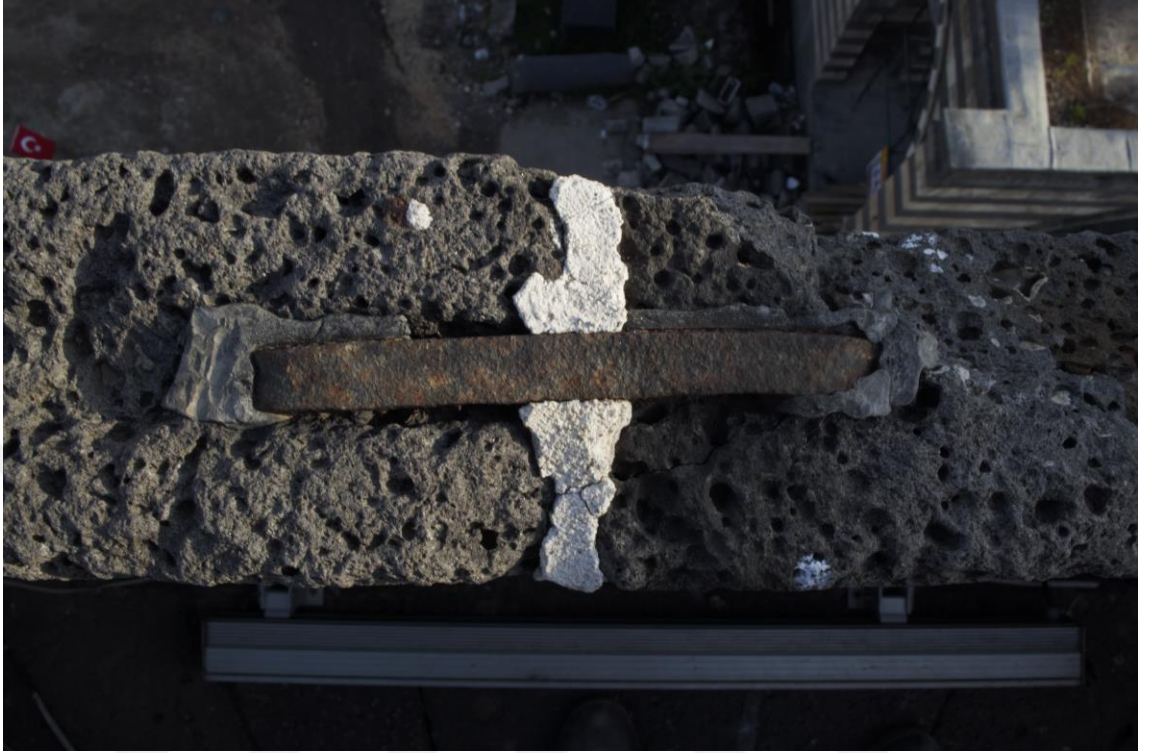
Şekil 4.39. Parapet duvarda bulunan kurşun kenet.

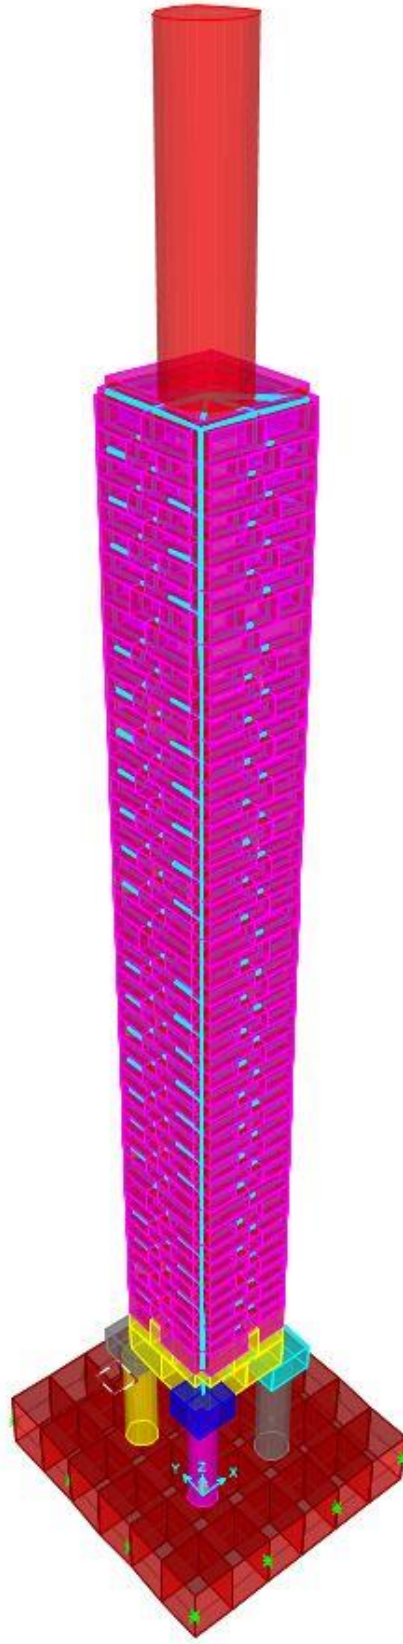
Şekil 4.41. Ticari program SAP2000’de oluşturulan minarenin geometrik modeli

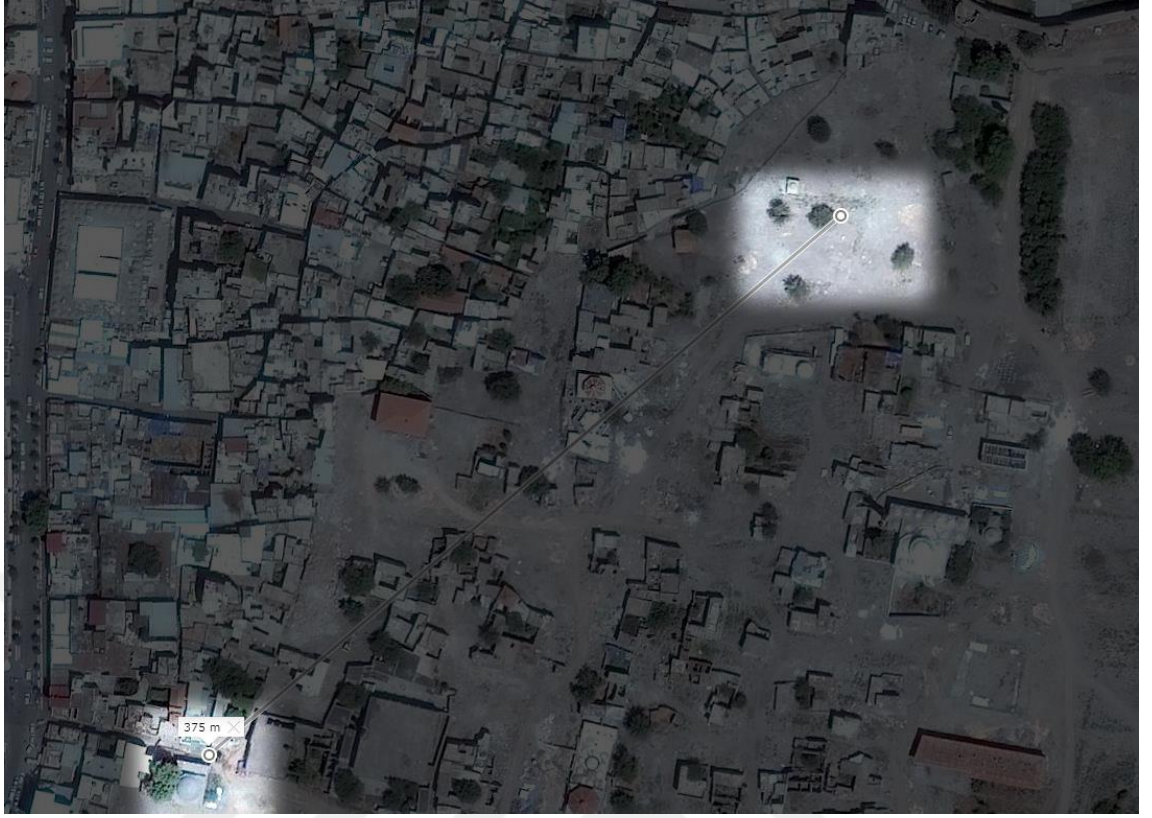
Şekil 4.43. Minare yakınlarında açılan sondaj çukurlarının lokasyonu.
