**DÜŞÜK DARBE ETKİLİ KAZIK SÜREKLİLİK DENEYİ  
İLE KAZIK KALİTESİNİN BELİRLENMESİ VE HATAY  
BÖLGESİNDE ÖRNEK BİR UYGULAMA  
(Yüksek Lisans Tezi)**

**Tezi Hazırlayan  
Didem KASAL**

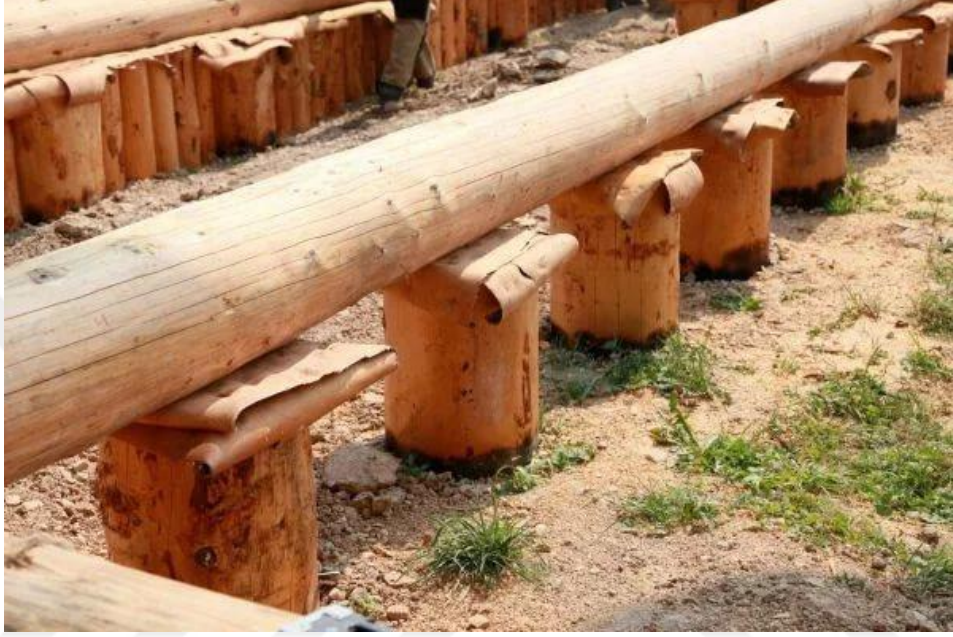
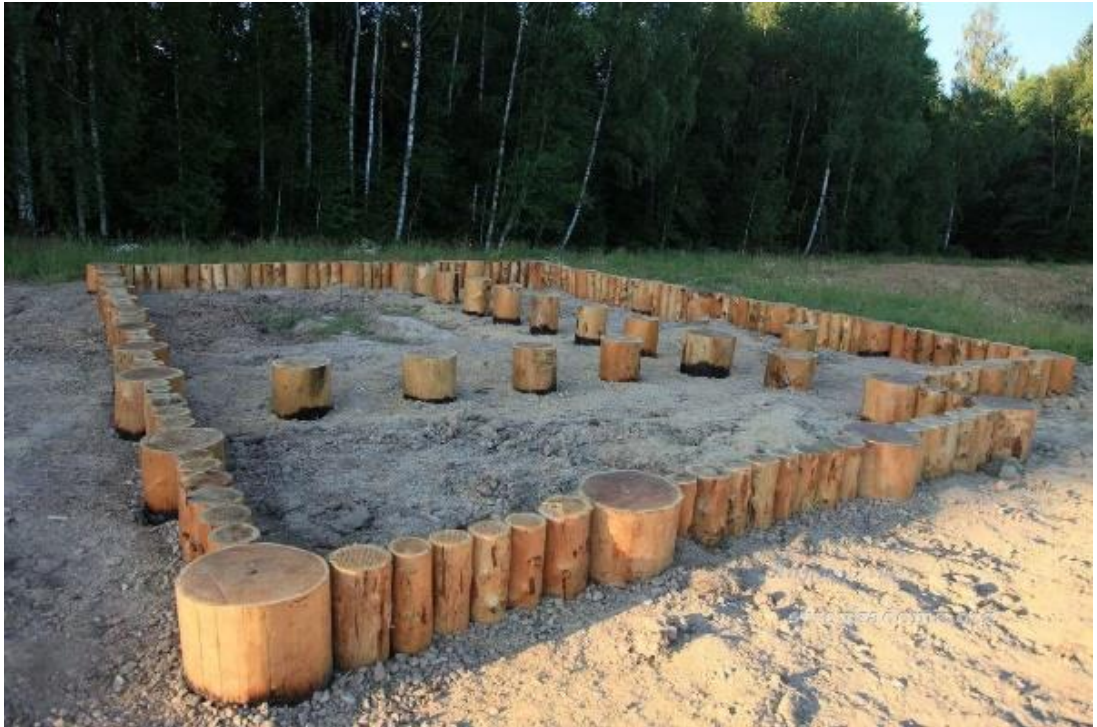
Şekil 4. Ahşap Kazıklar (Decorexpro.com)

Nakliye aşamasındaki kolaylığı ve ekonomik olmasından dolayı çoğu durumda tercih sebebi olan ahşap kazıklar; özel işlemlerden geçirilmeden su seviyesi üzerinde kullanılamamalarından dolayı büyük bir dezavantaja sahiptirler. Ahşap kazık, su ve zeminle ilişkisi kesildiğinde bozulan bir yapıya sahiptir. Su seviyesi altında uzun ömürlü iken; su seviyesi üstünde bazı mantar ve böcek türlerinden dolayı tahribat görebilir. Özellikle killi zeminlerde kazığın zemin ile adezyonu oldukça kuvvetlidir ancak sıkı kum, çakıl gibi zemin tabakalarında ahşap kazığı zemine çakmak çok zordur. Çakma işlemi sırasında zorlamalardan ötürü uçları ve gövdelerinde çatlak ve kırılmalar oluşabilir. Malzeme olarak yaygın bulunduğu bölgelerde maliyeti oldukça düşük olacağından ekonomik bir tercihtir. Kolay işlenebilirliği açısından daha çok müştemilat, ahşap ev vs.

yapımı için uygundur. Mukavemet açısından çok sağlıklı performans gösteremeyeceğinden yüksek ve ağır konut binaların yapımında kullanılamazlar. Koruyucu bir malzeme ile iyileştirmek maliyetli ve meşakkatli bir işlemdir. Bu sebeplerden dolayı çok sık kullanılan bir yöntem değildir. Ahşap kazık uygulamasının ülkemizdeki ilk en büyük örneklerden birisi 114 yıl önce inşa edilen Haydarpaşa Garı'dır.

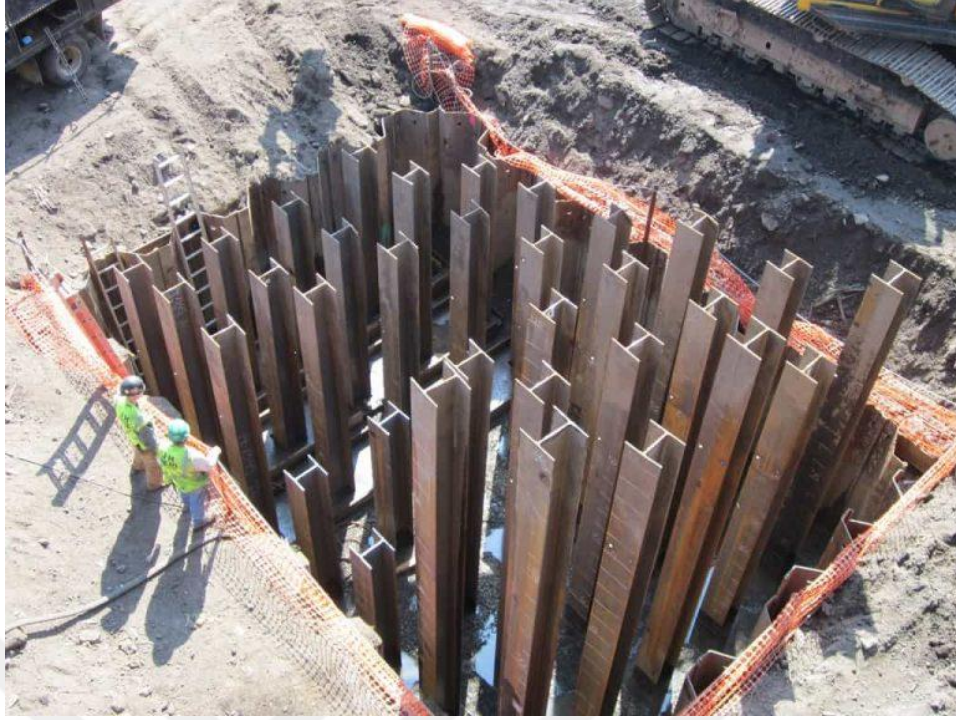
Şekil 5. Çelik Kazıklar (İsapedia.com)

Farklı kesitlere sahip olan; H,I ve dairesel profilleri bulunan bu kazık türü çakma kazık olarak kullanılırlar. Yüksek yük taşıma kapasitesine sahip bu kazıklar içleri beton doldurularak kompozit kazık olarak da kullanılabilirler. Uçları açık veya kapalı olabilir. Gövdelerinde oluşacak deformelerden dolayı yeraltı suyu ve deniz içlerinde kullanıma uygun değildir. Oksijenin olduğu yerlerde oksitlenme yaşanabileceğinden; kumlu zeminler gibi oksijenin çok olduğu zeminlerde ömürleri az iken, oksijen az olduğu daha katı zeminlerde ömürleri daha uzundur. Olumsuz dış etkilerden korunması amacıyla koruyucu malzemeler ile kaplanabilirler fakat kullanılan bu malzemeler ve işçilik, maliyeti arttıracaktır. Kaynak ile boyları uzatılabilir. Ahşap kazıkların aksine yeraltı suyu bulunan zeminlerde kullanılamazlar. İşçiliği ve maliyeti yüksek olduğundan ekonomik değildir. Çelikler ağır malzeme olduğundan nakliyesi ve uygulaması da oldukça zordur. Ekonomik ve pratik bir yöntem değildir. Bu dezavantajların yanı sıra oldukça yüksek yük taşıma kapasitesine sahiptirler.

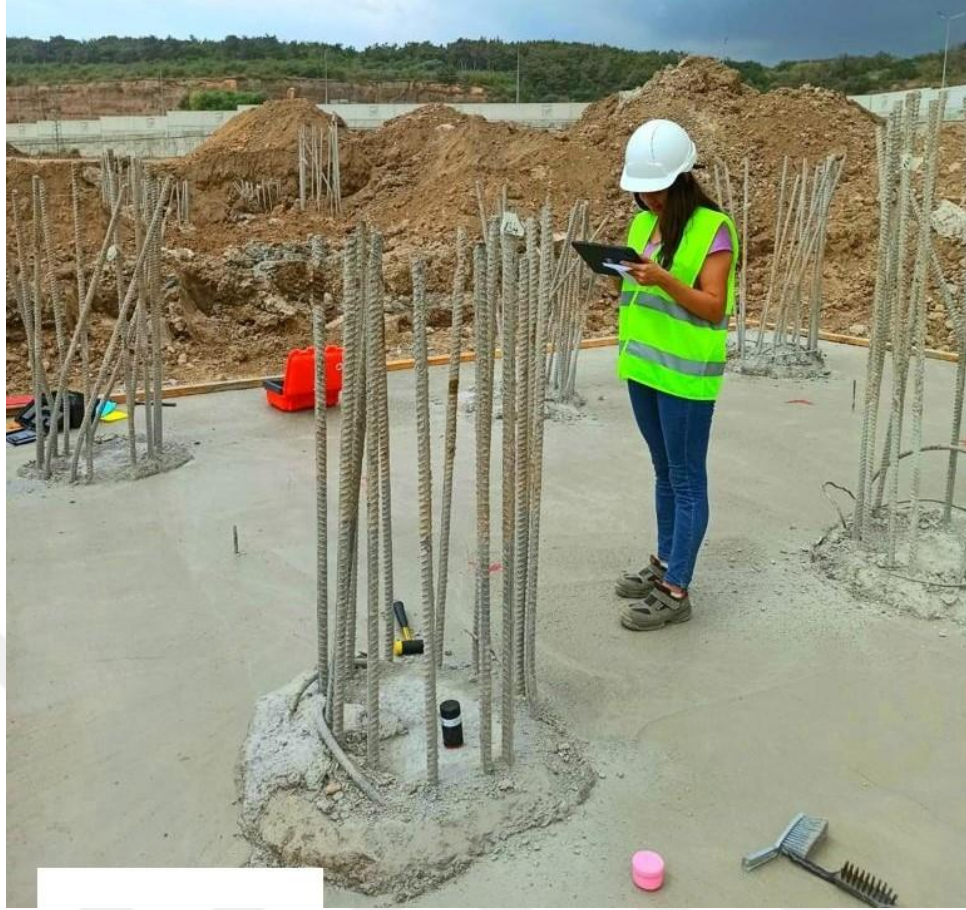
Şekil 6. Fore Kazıklar

Fore kazıklar yerinde dökülen ve içerisine donatı yerleştirilen betonarme bir kazık çeşididir. Aynı zamanda hem betonun hem donatının işlevselliğinden yararlanan kompozit bir kolondur. Bu yöntemle elde edilen betonarme kazıklar zeminin çok altında olmasından dolayı yapı ile yer hareketini bütünleştirme görevi üstlenir. Projeye uygun makine ve ekipman seçiminin yanı sıra uygulama esnasındaki hava şartları durumu da sağlıklı bir kazık için önem arz eder. Zemin, projede belirtilen çap ve derinlikte dairesel kesitli delinir. Ardından donatılar yerleştirildikten sonra beton dökülür. Yaygın olarak kullanılan derin tiplerinden biri olan fore kazıklarda kazık çapları genellikle 45, 65, 80, 120 ve 150 cm civarında olmaktadır. Şekil 6'da imalatı tamamlanan fore kazıklar üzerinde kazık bütünlük deneyi yapılmaktadır. Bir diğer yaygın zemin güçlendirme yöntemlerinden jet grout yöntemi 2.2 başlığı altında detaylı bir şekilde anlatılacaktır.

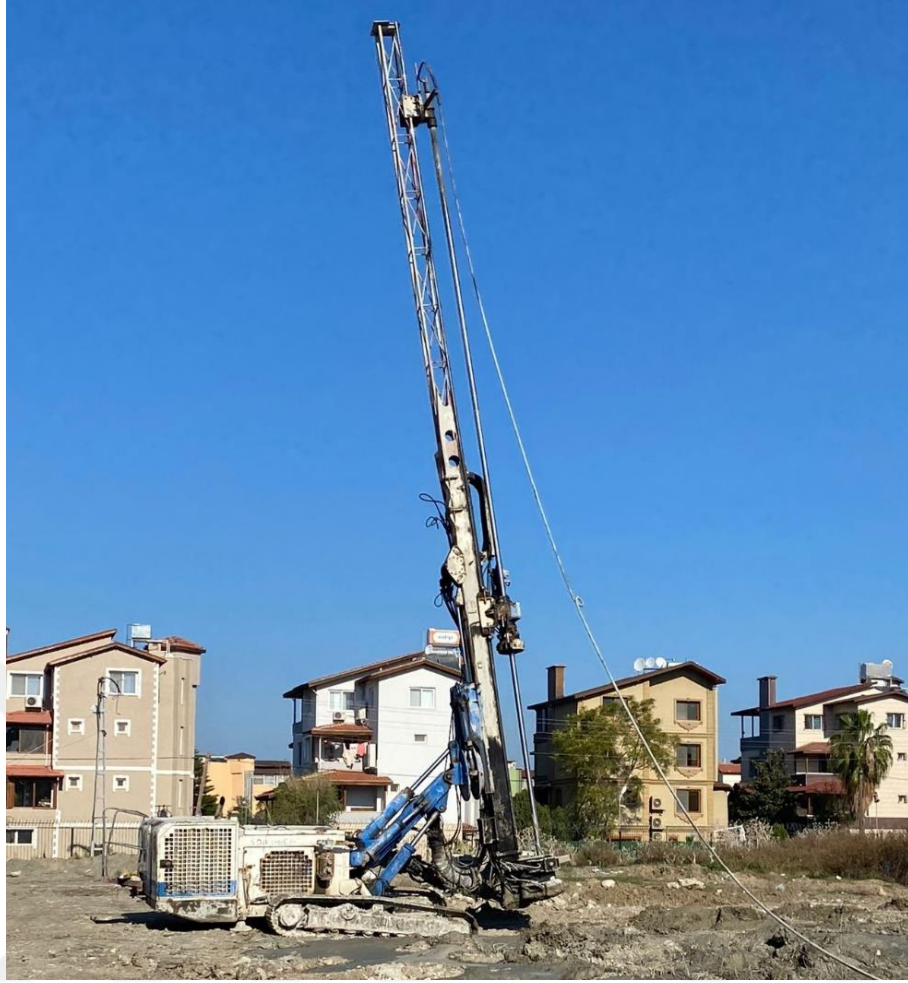
Şekil 7. Jet Grout ile Zemin İyileştirme

Jet grout yöntemi ile zemin iyileştirilmesinde amaç, olumsuz özellikler gösteren zeminin mekanik ve mukavemet özelliklerini iyileştirmektir. Bu zemin iyileştirme yönteminde kullanılan ana bileşenler; genellikle su ve çimentodur. Bu maddeler yüksek sabit basınç altında, sabit çekme hızı ve sabit dönme hızıyla yeraltında kolon oluşturur. Zemini sıkıştırma jet grout yönteminin görevlerinden biridir. Oluşan bu kolonun zeminle bütünleşmesi istenen durumdur. Bu sebeple yeraltında genişlemesi istenen bir durum iken daralmalar olumsuz etkenlerdir. Üst yapı yükünü taşıyamayan yumuşak zeminler için, zemine yardımcı elemanlar olarak görev yapan jet grout kolonları, homojen yapıdadır. Şekil 7’de iyileştirme uygulanan bir zemini görebiliriz.

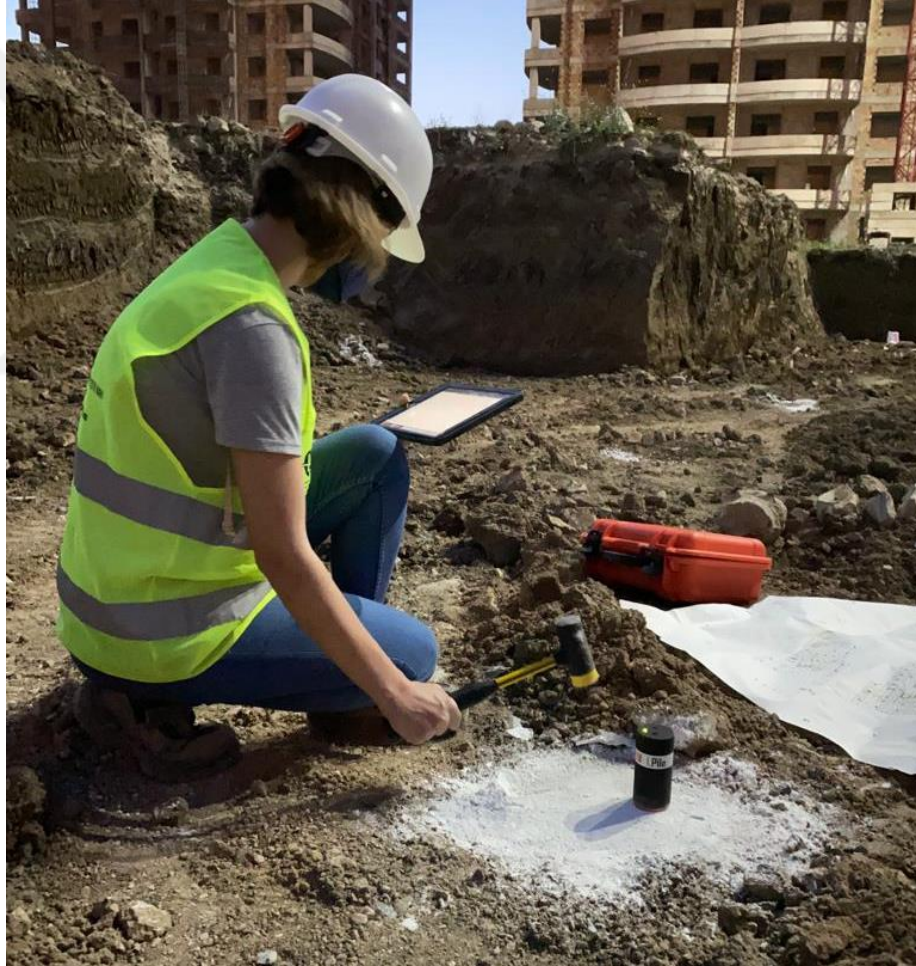
Şekil 15. Sismik Süreklilik Deneyi Saha Uygulanması

üzere kaydedilir. Birbiriyle çakışma göstermeyen grafikler sonuca yanlış etkileşim vermemesi açısından mutlaka silinmelidir. En az 3 adet uygun darbeye ait verilerin ortalaması alınır ve rastgele oluşan gürültü etkileri azaltılmalıdır. Dalga grafiklerini çevresel faktörler de etkileyebileceğinden, ölçüm alınan alanda yüksek tonajlı iş makineleri çalıştırılmamalıdır. Şekil 15’de sahada ölçüm yapıldığı görülmektedir. Tez kapsamında yapılan deney anında çekilen fotoğrafta da görüldüğü üzere kazık başı yabancı cisimlerden uzaklaştırılmış ve tıraşlanmıştır. Kireç tozu ile kazık başı işaretlenmiştir. Deneyin yapıldığı aksın sisteme doğru girilmesi için proje ile koordineli çalışılmalıdır. İnce bir bağlayıcı malzeme ile kazık başına yerleştirilen ivme ölçer ile darbe konumu arası 300 mm’den azdır.
