**T.C.**  
**KASTAMONU ÜNİVERSİTESİ**  
**SOSYAL BİLİMLER ENSTİTÜSÜ**  
**SANAT VE TASARIM ANA SANAT DALI**

**YÜKSEK LİSANS TEZİ**

**DUVAR RESİMLERİNİN KORUMASINDA TEMİZLİK VE  
TAMAMLAMA MÜDAHALELERİNDE AŞIRILIK SORUNSAĞI**

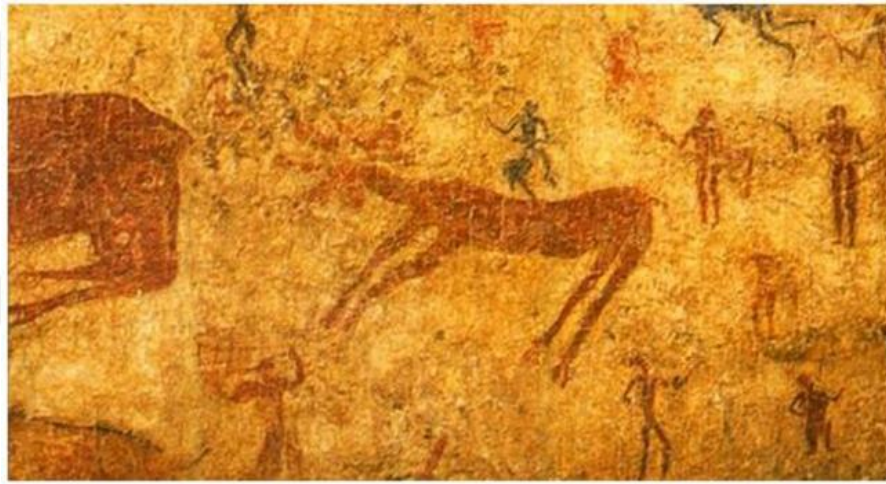
Şekil 2.3 Çatalhöyük’te bulunan geyik ve insan figürlü av sahnesi freski (Emre, 2010, s. 9)

Fresko: Antik kaynaklara ve günümüz araştırmalarına göre sıva üzerine yapılan duvar resimleri genel olarak fresk<sup>1</sup> adını almaktadır. Bu uygulamada resimler ıslak sıva veya kuru sıva üzerine yapılmaktadırlar. Gerçek fresk tekniği; Buon Fresko ya da Al Fresko olarak adlandırılmaktadır. Burada su ya da su ve kireç bileşimi bir bağlayıcı<sup>2</sup> ile karıştırılan pigmentler<sup>3</sup> ıslak sıva üzerine uygulanmaktadır. Uygulanan yüzey kurudukça kireç, pigmentin sıvaya yapışarak karışmasını sağlar. Bu uygulamada boyalar sıvanın içine geçerek kalın renkli bir sıva tabakası oluşturduğundan resim çok

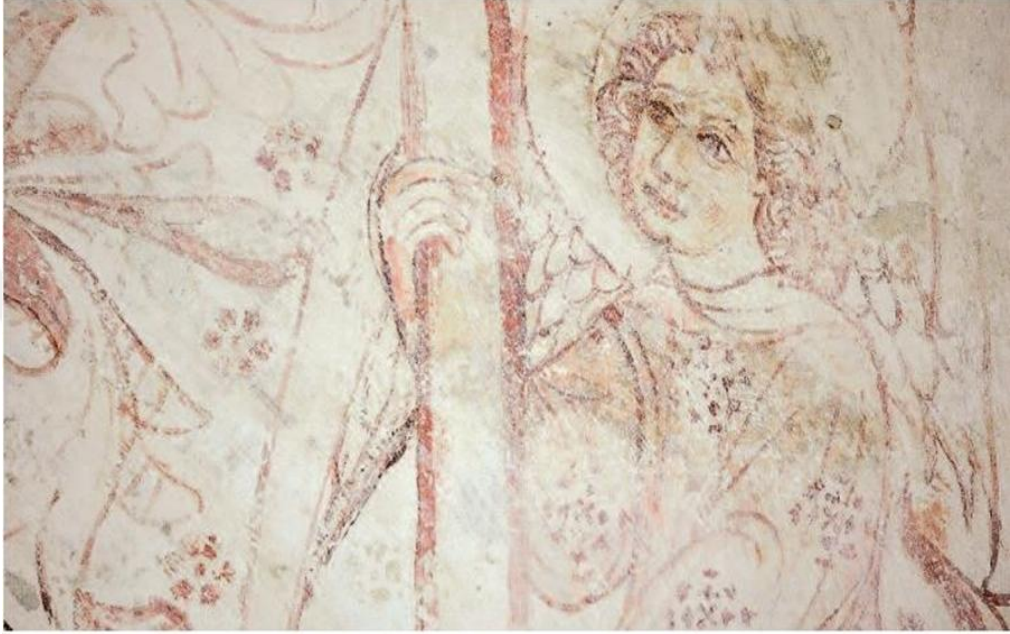
Şekil 2.4 Secco tekniği örneklerinden, Vaftizci Yahya Şapeli, Ivanić Miljanski (Weyer, 2015, s. 84)

Sekko: Resmin kuru sıva üzerine doğrudan yapılması tekniği ise “Secco” olarak adlandırılır (Özdemir, 1991, s. 59). Organik bağlayıcılar genellikle alçıdaki kireçle veya duvarın parlaklığıyla temas halindeki belirli pigmentlerin (ör: orpiment, azurit, cinnabar ve beyaz kurşun gibi) kimyasal etkilerine direnmek için kullanılmaktadır. Gölge yerine opak ve yumuşak flaşlar elde etmek için kullanılmaktadır. Kireç suyu veya sütle karıştırılıp kuru sıvaya uygulanan teknik, kireçli kuru fresko olarak adlandırılmaktadır. Pigmentlerin daha iyi tutmasını sağlamak için boyamadan önce sıva, temiz ya da kireçli su ile nemlendirilmelidir.” (EwaGlos, 2016, s. 85). Bu teknik, pigmenti sıvaya tutturmak için yumurta(tempera), tutkala veya yağ gibi bir bağlayıcı ortam gerektirir. Sekko fresklerinde hataları düzeltmek ve taze sıvanın alkali doğası nedeniyle freskte elde edilmesi mümkün olmayan tonlarda detaylar eklemek için sık sık kullanılmaktadır. Özellikle mavi renkte oluşan problemleri gidermek için kullanılmıştır. Örneğin mavi elbiseler üzerindeki boyayı elde etmek için kullandıkları

lapis lazuli ve azurit, ıslak sıva üzerine çalışmak için kimyasal olarak uyumlu olmadığından, genellikle mavi pigmentler sekko tekniği ile duvar resmine uygulanmıştır (Colalucci, 1987, s. 68).

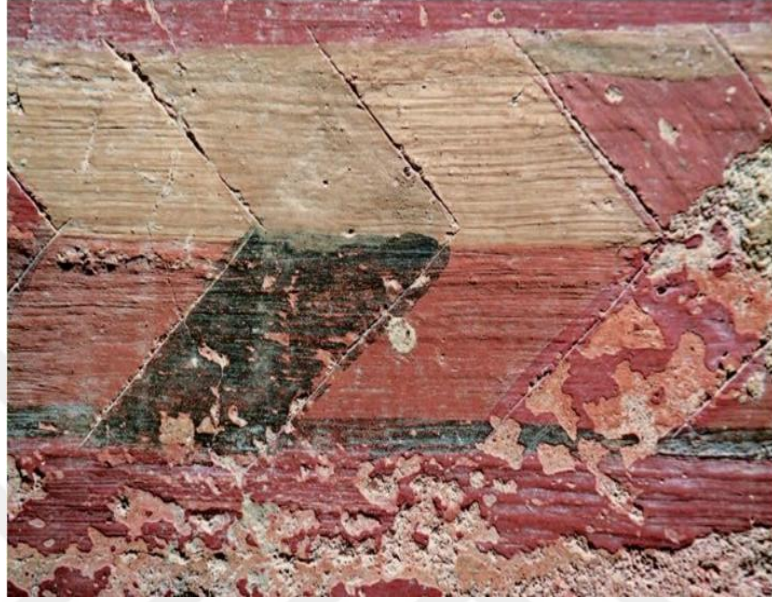
Şekil 2.5 Tempera boya tabakası örneği, St. Lawrence Kilisesi, Požega (Hırvatistan), 14. yüzyılın ilk yarısı (Weyer, 2015, s. 88)

Tempera: Pigment ve yumurta sarısının karıştırılmasıyla elde edilen sıvı doğrudan yüzeye sürülür. Gerçekleşen bu işleme Tempera<sup>4</sup> adı verilir. Tempera duvar haricinde başka yüzeylere de yapılabilmektedir. Tempera, “Suda çözünebilen maddeler, pigmentler ve organik bağlayıcılarla oluşan resim.” olarak tanımlanmıştır, boyanın yumurta, tutkal gibi bağlayıcılarla karıştırılıp yüzeye uygulanmasıyla yapılan boyama işlemidir (EwaGlos, 2016, s. 89).

Yumurta sarısı, yumurta yağ emülsiyonları, reçineler ve sütteki protein maddesi olan kazein gibi çeşitli bağlayıcılar, tempera boyası için kullanılmıştır. Genel olarak ince, yarı opak ve saydam katmanlar şeklinde uygulanır ve hızlı şekilde kurumaktadır. Boya kurduğunda yüzey üzerinde mat ve pürüzsüz bir görüme sahiptir (Ersoy, 2019, s. 101).

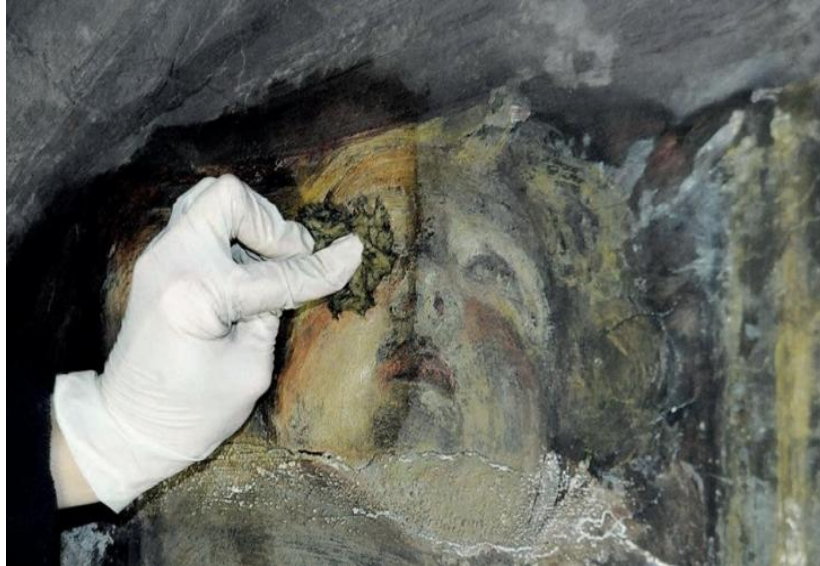
Şekil 2.7 Duvar resmi temizlik çalışması, San Nicolas Obispo ve San Pedro Martir Kilisesi, Valencia (İspanya), 1694-1700 (Weyer, 2015, s. 304)

Temizlik: Temizlik genellikle ilk yapılan onarım uygulamalarından olsa da bazı durumlarda deęişkenlik gösterebilmektedir. Bazı eserlerin mevcut korunma durumu duraęan yapıdadır. Eser üzerinde sonradan oluřan patinalar çoęu zaman herhangi bir risk oluřturmayabilir. Hatta birçok eserde bu tabakalar koruyucu bir özellik saęlayabilmektedir. Yapılan ileri arkeometrik inceleme ve analizler sonrasında eser yüzeyinde hava giriř çıkıřına zarar vermemesi ve malzeme ile olan uyumu tespit edilip herhangi bir müdahale yapılmamasına karar verilebilmektedir. Temizlik iřlemi her kořulda gerekli olmayıp, müdahale kararı öncesindeki analiz çalıřmaları ve spot test uygulamaları elzem bir durum haline gelmektedir. Eserde temizlik müdahalesi sırasında yařanabilecek olumsuz bir durum olmaması adına bazen saęlamlařtırma müdahalesi temizlięin önüne geçebilmektedir. Belirlenen yöntem eserin mevcut durumu ve istenmeyen tabakanın türüne göre deęiřebilir. Temizlik geri dönüşümü mümkün olmayan bir müdahaledir. Bu nedenle oldukça hassas ilerlenmeli ve özğüne zarar vermeyecek malzeme ve teknik seçimi yapılmalıdır.

Temizlik, yüzeyin özğü yapısını olumsuz etkileyen eserin bünyesinde sonradan oluřan sert, yumuřak, yapıřkan vb. kalıntıların yüzeyden arındırılma iřlemini kapsamaktadır. Kullanılan temizlik yöntemleri, ıslak, kuru, fiziksel ve kimyasal yöntemlerdir.

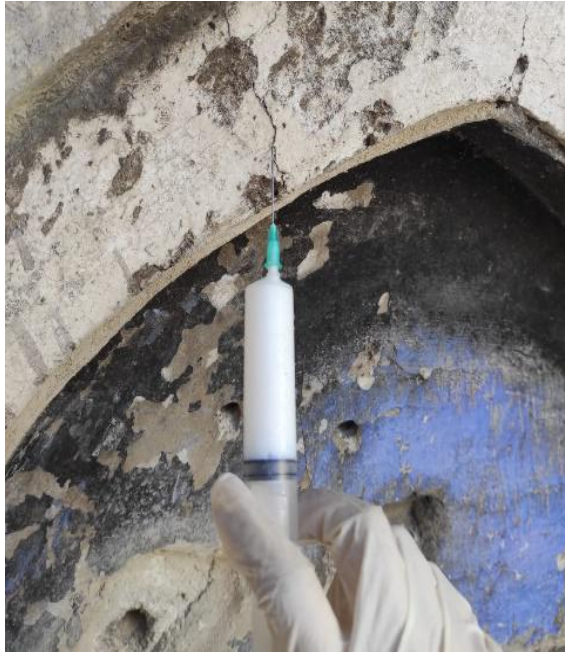
řekil 2.8 Hacı Bayram Veli Cami ev hamamı, 18. yy saęlamlařtırma çalıřması (Hayrunnisa Ünal Fotoęraf Arřivi)

Sağlamlaştırma: Duvar resimlerinin mevcut korunma durumu değerlendirildiğinde genellikle bünyesinde bulunan katmanların birbirinden ayrıldığı, boya yüzeyinde kabarma ve kırılmalık olduğu yüzeysel parça kopma riski olduğu gözlemlenir. Bu durumda öncelikle sağlamlaştırma işlemi yapılmalı sonrasında koruma müdahalelerine geçilmelidir. Sağlamlaştırma yapıldığında diğer müdahaleler sırasında eserin fiziksel dayanımı arttırılmış olur. Resmin fiziksel ve kimyasal özellikleri, çevre ve iklim koşulları, korunma durumu göz önünde bulundurularak malzeme seçimine karar verilir (Agrawal ve Pathak, 2001, s. 125).

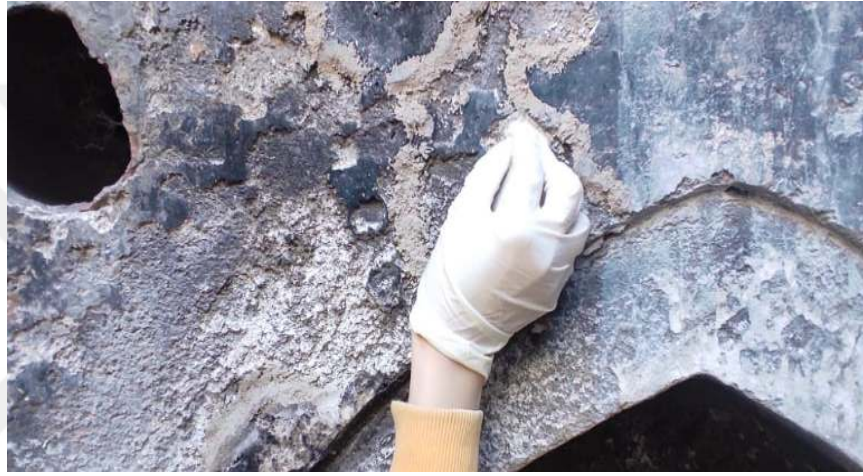
Şekil 2.9 Hacı Bayram Veli Cami ev hamamı, 18.yy dolgu çalışması (Hayrunnisa Ünal Fotoğraf Arşivi)

Dolgu ve Tamamlama: Koruma onarım uygulamaları içerisinde eserlerin yapısal olarak güçlendirilmesi ve yeniden olumsuz bir tahribatla karşılaşmaması için, sıva ve katmanlar arasında oluşan boşluk, hava cepleri, yüzeyde lakuna oluşumu gibi durumlarda özgüne uygun bağlayıcı dolgu malzemeleri ile doldurma işlemi yapılmalıdır (Agrawal ve Pathak, 2001, s. 144).

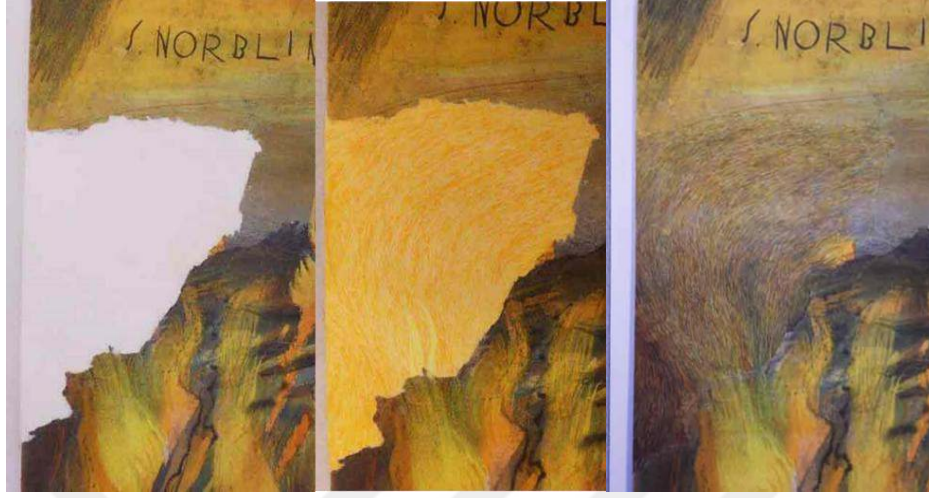
Şekil 3.1 Tratteggio çalışmasının aşamalarını gösteren örnek (Grenda, 2010)

Tratteggio: Rötüş işlemi, sulu boya renkleri ile derz dolgu üzerine yapılır. Tratteggio tekniği, eserin orijinal renklerine sadık kalarak rötüş yapılacak alanı ince dikey fırça darbeleriyle tamamlamaya dayanır. Bu teknikle klasik bir görüntüden uzaklaşmak için aynı rengin farklı tonlarıyla gölge ve ince nüanslar oluşturulabilir. İşlem sırasında vuruşların kalınlığı değişiklik gösterebilir, ancak tüm vuruşlar dikey olmalıdır. Soğuk tonlardan sıcak tonlara geçmek gerektiğinde, açık tonlardan başlayarak doğal bir geçiş sağlanır.

Ayırt edilebilir bir teknik olduğu için genellikle küçük alanlarda uygulanır. Uzaktan bakıldığında bu renkli vuruşlar bir araya gelerek estetik bir bütünlük oluşturur, ancak

yakından incelendiğinde rötuş ile orijinal yüzey arasındaki fark belirgin hale gelir (Nicolaus, 1999, s. 291).

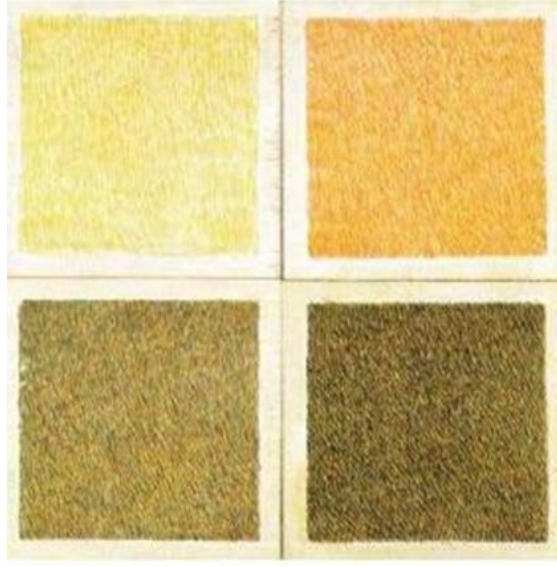
Şekil 3.3 Kromatik soyutlama aşamaları (Casazza, 1981, s. 70)

Kromatik soyutlama: Kromatik seçim tekniği, ilk kez 1966'da Floransa'daki sel felaketinde ciddi şekilde zarar gören Cimabue'nin ünlü "Çarmıha Gerili İsa" eserinde kullanılmıştır. Bu teknik, tamamlanması mümkün olmayan büyük boşluklarda tercih edilir. Eserde sarı, kırmızı, mavi ve siyah taramalar, çapraz bir örgüyle, birbirini nötrleyen şekilde uygulanır. Bu yöntemle eserin bütününde nötr bir buğu etkisi yaratılarak, eksik alanlar arka plana itilmiş olur. Bu uygulama, Brandi'nin nötr ton yerine önerdiği "camdaki leke etkisi"nin bir yansıması olarak değerlendirilmektedir.

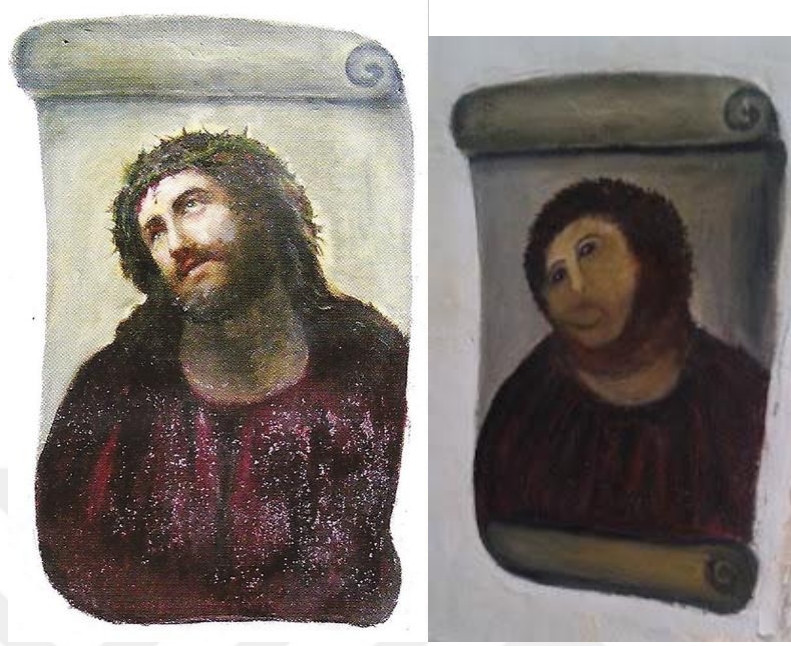
Şekil 3.5 Aitor Bengoa

Ecce Homo freski, İspanya'nın Borja kasabesindeki Merhamet Tapınağı'nda bulunan ve İspanyol sanatçı Elias García Martínez tarafından 1897 yılında yapılmış bir fresktir. Hristiyan ikonografisinde önemli bir yer tutan bu fresk, İsa'nın halk önünde dikenli taçla ve acı içinde yargılanmasını tasvir eder (Wood, 2018, s.5).

Ecce Homo freskine yapılan restorasyon, 2012’de Cecilia Giménez tarafından gerçekleştirilen ve çokça tartışılan müdahale ile gündeme gelmiştir. Bu restorasyon, freskin yüzeyindeki eski boyaların büyük ölçüde hasar görmesine ve bazı detayların kaybolmasına yol açmıştır. Restorasyon öncesi freskin yüzeyinde, toprak tonları ve kırmızı renklerde solmalar ve kayıplar vardı. Giménez, freskin yeniden görünür ve tanınabilir olabilmesi amacıyla müdahalede bulunmuştur. Ancak, kullanılan malzemeler ve teknikler özellikle restorasyon sonrasında büyük eleştiriler almıştır.

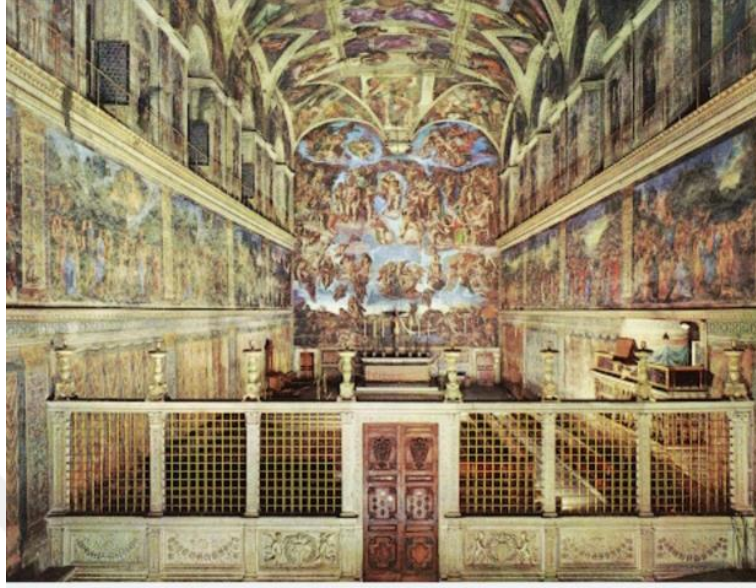
Şekil 3.6 Vatikan Museum

Sistine Şapeli, Vatikan'da bulunan ve Michelangelo'nun ünlü tavan freskleriyle tanınan, Rönesans sanatının en önemli örneklerinden biridir. 1473 ile 1481 yılları arasında Giovanni dei Dolci'nin yönettiği yapım sürecinin ardından, Papa II. Sixtus'un ismiyle anılmaktadır. Şapel, sadece dini bir mekan olmanın ötesinde, Batı sanatının en değerli yapılarından biri haline gelmiştir. Şapel, hem papalık ayinlerine hem de seçimlerine ev sahipliği yapmaktadır (Colalucci, 1986, s. 56). Sistine Şapeli, başlangıçta Papa IV. Sixtus tarafından inşa ettirilmiş ve papalık için özel bir dua mekanı olarak tasarlanmıştır. Ancak, asıl ününü Michelangelo'nun 1508-1512 yılları arasında tavanına yaptığı fresklerle kazanmıştır. Papa Julius II, şapelin tavanını yeniden boyatmaya karar verdiğinde, başlangıçta Michelangelo'ya duvar freskleri için teklif götürmüştü. Ancak, Michelangelo, kendi sanat anlayışına uygun bir şekilde, bu projeyi büyük bir sanat manifestosuna dönüştürmüştür. Tavanı süsleyen fresco dizisi, Genesis'in sahnelerinden Adem'in Yaratılışı gibi önemli ikonografik öğeleri içerir. Michelangelo'nun çalışması, insan anatomisinin mükemmel işlenişi ve dramatik perspektif kullanımıyla, Batı sanatında bir dönüm noktası olarak kabul edilir. Şapelin mimari yapısı, Rönesans dönemi İtalya'sının klasik antik çağdan ilham alan çizgilerini taşır. 40,9 metre uzunluğunda, 14 metre genişliğinde ve 20,7 metre yüksekliğindedir. Dört duvarda sıralanan freskler ve tavanın yanı sıra, şapelin iç mekânı, ziyaretçileri etkileyen bir büyüklüğe sahiptir. Yüksek pencerelerden gelen doğal ışık, tavanın

sanat anlayışına uygun hale getirilmeye çalışıldı. Restoratörler, fresklerin rengini ve tonunu yeniden canlandırmayı amaçladılar, ancak kullanılan teknikler, orijinal mimari çizimlerin özünü kaybettirdi. Bu müdahaleler, fresklerin tarihi ve sanatsal değerini zedelemiş ve izleyicilere yanlış bir izlenim sunmuştur Yanlış renk ile tamamlama; Bazı restorasyonlarda, fresklerin orijinal renk paletine sadık kalınmadığı ve bazı renklerin yanlış bir şekilde yeniden oluşturulduğu belirtilmiştir. Özellikle bazı figürlerin yüz ifadelerinin ve detaylarının, restorasyon sırasında yanlış bir biçimde yeniden çizilmesi, estetik bütünlüğü bozmuştur. Ayrıca, fresklerde kullanılan boyaların uyumsuzluğu da büyük eleştiri almıştır. Akrilik Boyaların Kullanımı; 1980'lerde yapılan restorasyonlarda akrilik boyaların kullanımı, tarihi restorasyon pratiğiyle uyumsuzdur. Akriliklerin kullanımı, fresklerin doğal dokusuna zarar vermiştir. Akrilik boyalar, özellikle pigmentlerin ışıkla etkileşime girme özellikleri nedeniyle, zamanla sararmış ve fresklerin estetik bütünlüğünü bozan bir etki yaratmıştır (Getty Conservation Institute, 1987, s 16). Freskin yanlış aktarımı; Fresklerin bazı bölümlerinde, orijinal figürler ve motifler yanlış şekilde yeniden çizilmiştir. Bu hatalar, özellikle fresklerin detaylı insan figürlerinde belirgindir. Bu durum, restorasyonun estetik kaygıları ön plana almasıyla ortaya çıkmıştır, ancak bu müdahaleler fresklerin özgünlüğünü ciddi şekilde zedelemiştir (Beck ve Daley, 1996, s. 23).

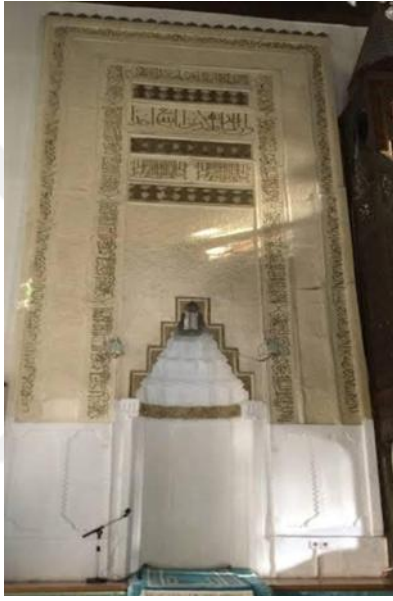
Şekil 3.8 Konservasyon öncesi boyalı yüzey (URL-2, 2024)

2021 yılında konservasyon çalışmaları başlayarak eski hatalı onarımların kaldırılması ve belirlenen özgün renklerin yeniden canlandırılması amaçlanmıştır. Yapılan bu uygulamalar estetik görünüm açısından ziyaretçilere hitap etse de konservasyon etikleri göz önünde bulundurulduğunda sanatçı üslubuna yapılan yanlış olarak nitelendirmemiz pek de yanlış olmayacaktır. Neredeyse tüm boyalı yüzeylerde overpainting yöntemi ile ilerleme sağlanmıştır. Onarımında özgün renk ve organik toz boya, su bazlı akrilik boyalar kullanılmış olsa da yapılan bu parlak ve canlı işlem ikonografik okunabilirliği doğrudan etkilediği gibi eserin tarihsel değerine de verdiği zarar kaçınılmazdır. Yapılan uygulamaların iyi niyet barındırdığı herkes tarafından bilinmektedir. Fakat ziyaretçinin algılamasında uyandırdığı yanıltıcılık etkisi bu tarz uygulamaların insani sorumluluk taşıdığı unutulmamalıdır. Kullanılan tüm

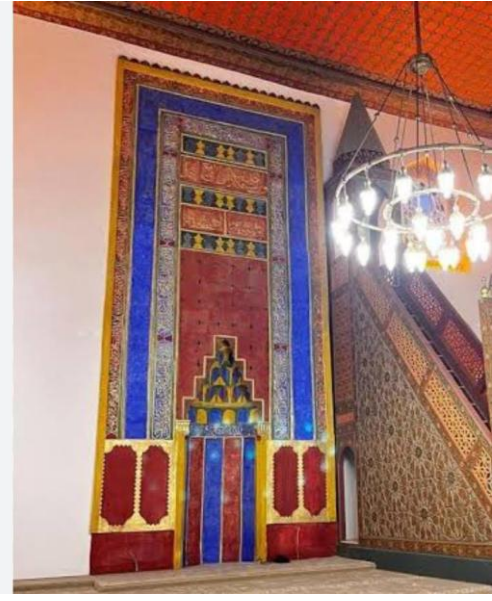
Şekil 3.9 Konservasyon sonrası boyalı yüzey (URL-2, 2024)

malzemelerin özgüne uygun olması yapılan işlemi doğrulasa da, uygulama yapan konservatörün sınır belirlemede, yani duracağı noktayı tespit edebilme yetisinde yapacağı en küçük hata eserin sonraki yaşamına ve geçmişteki hatırasına bıraktığı hasardan ileriye gidemeyecektir.
