**DÜZENLİ BOŞLUKLARA  
SAHİP BETONARME KİRİŞLERİN  
DAVRANIŞ VE DAYANIMI**

**YÜKSEK LİSANS TEZİ  
İNŞAAT MÜHENDİSLİĞİ**

**GAZİ ÜNİVERSİTESİ  
FEN BİLİMLERİ ENSTİTÜSÜ**

**BEHAVIOUR AND STRENGTH OF REINFORCED CONCRETE  
BEAMS WITH REGULAR OPENINGS**

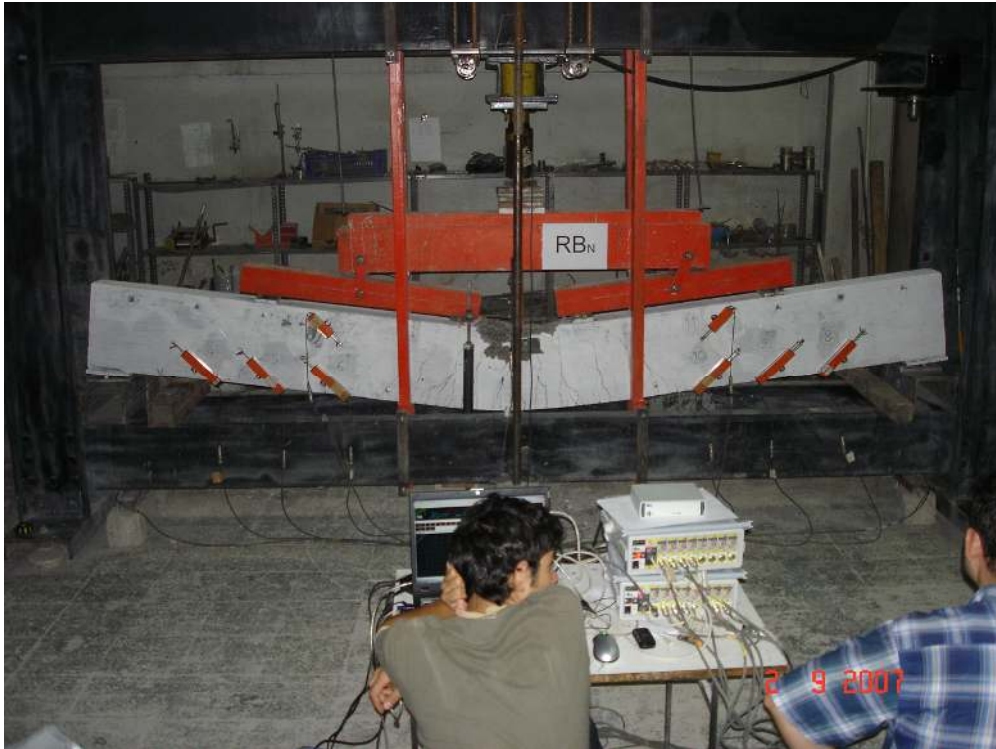
Resim 4.2. RBn kirişı deney sonrası görüntüsü

deplasman değerine gelindiğinde, orta 800 mm'de 150-200 mm aralıklarla oluşmuş eğilme çatlakları genişliği 1,5 mm mertebesinde dir. Eleman akma gerçekleşmesine rağmen hala yük almaya devam etmiştir. 155 kN yük, 93 mm deplasman değerinde elemanın orta ekseninin 300 mm sağ tarafında yük aktaran mesnette ezilme belirtisi görülmüştür. Bunu takiben kısa bir süre sonra bu belirti eksenin sol tarafında da görülmüştür. 152 kN yük, 105 mm deplasman değerinde ezilme gerçekleşmiştir. Bu ezilme paspayı ile sınırlı olup, paspayı betonu kazınıp, basınç donatılarına bakıldığında bir burkulmaya rastlanmamıştır. 158 kN yük, 185 mm değerine gelindiğinde, D1 LVDT'si deplasman okuyamayacak hale geldiği için, yük boşaltılıp LDVT'nin montajı biraz daha aşağıya yapılmıştır. Daha sonra yüklemeye tekrar başlanmıştır. Eleman eski taşıma gücüne ulaşip deplasman yapmaya devam etmiş, fakat kısa bir süre sonra 148 kN yük, 219 mm deplasman değerinde yük değeri aniden düşmeye başlamıştır. Bu esnada ezilmenin sargı bölgesine geçtiğine şahit olunmuştur. Basınç donatıları yükleme eksenine dik

bir şekilde burkulup, eleman yük taşıyamaz hale geldiğinde deney sonlandırılmıştır.

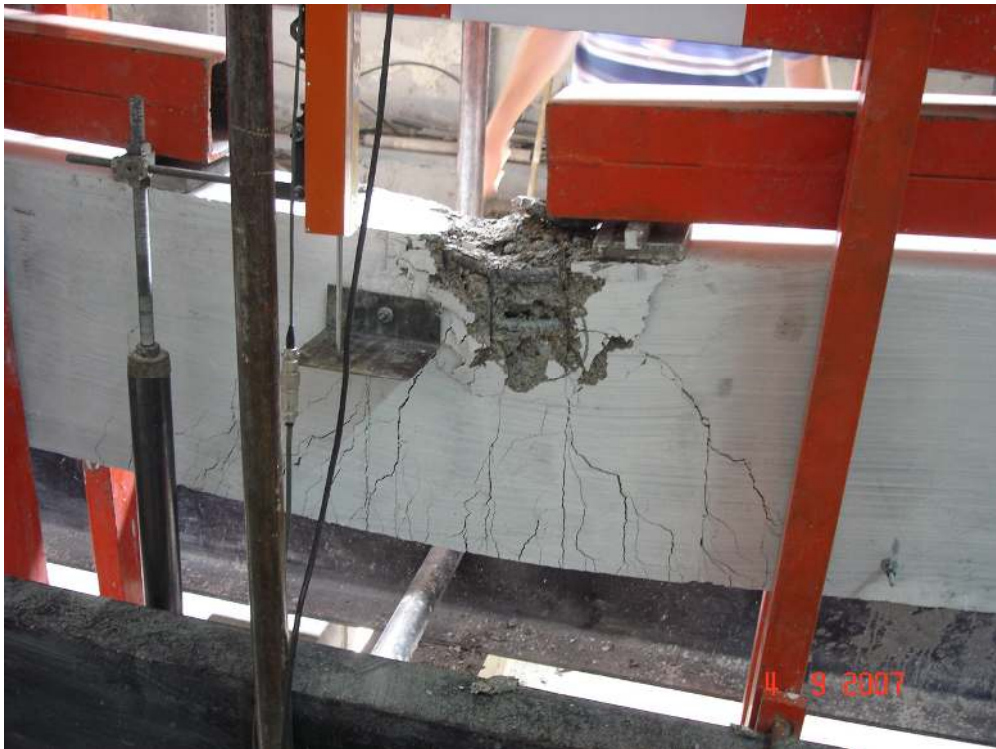
Resim 4.4. RBb kirişı deney sonrası görüntüsü

aktaran mesnet tarafında ezilme gerçekleşti. Bu ezilme paspayı ile sınırlı kalmıştır. Paspayı kazınarak basınç donatıları izlemeye alınmıştır. 240 kN yük ve 82 mm deplasman değerinde basınç donatılarında burkulma belirtisi görülmüştür. Eleman 105 mm deplasman değerine ulaştığında, ezilme bir anda sargı bölgesine geçmiş, yükte ani bir düşüş olmuştur. Elemanın üst kirişindeki altlı üstlü Ø12'lik basınç donatıları burkulmuş, eleman yük taşıyamaz hale gelmiş ve deney sonlandırılmıştır.

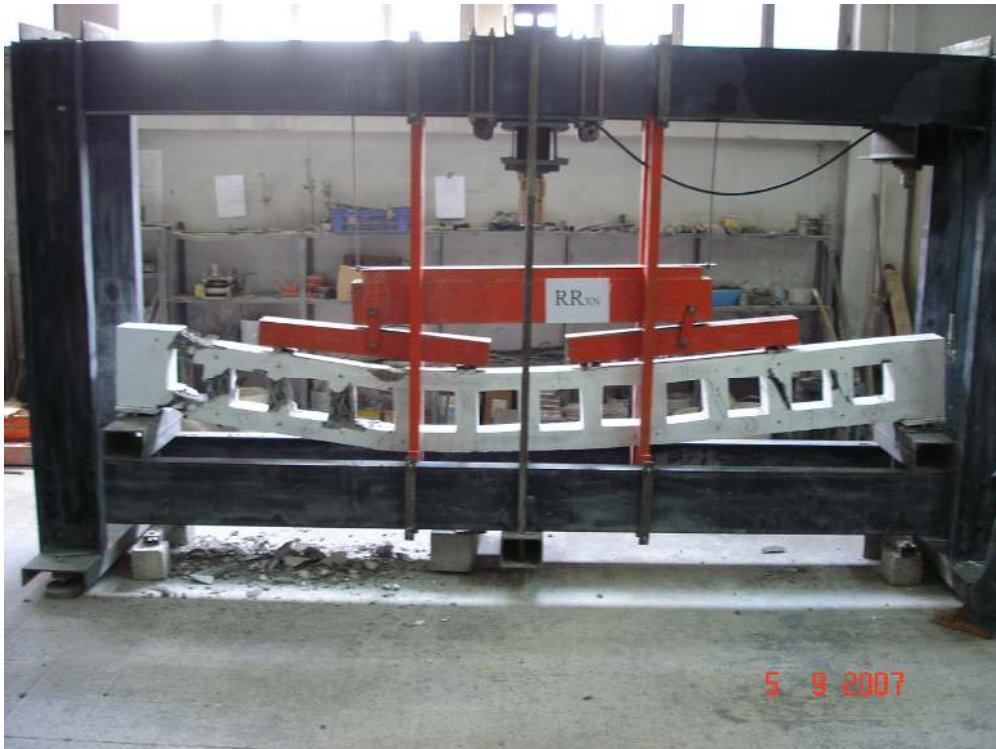
Resim 4.6. RRxn kirişi deney sonrası görüntüsü

de vardır. 143 kN yük ve 135 mm deplasman değerinde 1, 2, 3 dikmelerinde kesme çatlakları aniden genişlemiştir. Bu çatlaklar sol alt uçtan sol üst uca doğrudur. Kayma deformasyonu ölçen 7 numaralı LVDT saz telinin kurtulması sonucu devre dışı kalmıştır. Yükleme devam edildiğinde, en sol üst kirişin sol alt yüzeyinde ezilme başlamıştır. Bu ezilme simetrik bir şekilde en sağ kirişte de oluşmuş fakat sol uca göre daha küçük çaplıdır. Ayrıca dikkat çeken bir başka husus ise 4 dikmesinin üstünde oluşan ezilme olmuştur. 1, 2, 3 dikmelerinin ağır hasarlı olması mafsallaşmanın bu dikme uçlarında oluşmasını engellemiş, mafsal sağlam durumda olan 4 dikmesinin sol tarafında ki kirişin sağ ucunda başlamıştır. Bu esnada yük ölçer yük yapamaz hale geldiği için yük boşaltılıp, gerekli ayarlamalar yapıldıktan sonra deneye devam edilmiştir. Eleman eski yük değerine ulaştıktan sonra, 130 kN yük ve 185 mm deplasman değerinde en sol üst kirişin sol ucundan ortasına kadar altlı üstlü beton ezilmiş ve kiriş eğilmeye başlamıştır. Bu noktada deney sonlandırılmıştır.

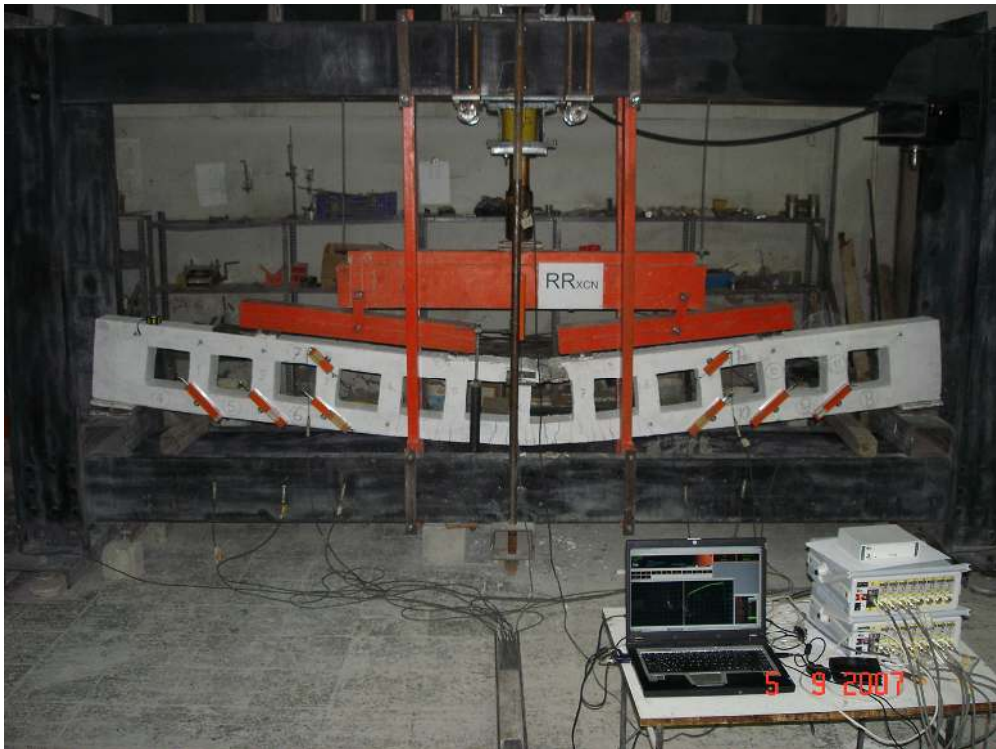
Resim 4.8. RRxcn kirişı deney sonrası görüntüsü

115 mm deplasman değerine gelindiğinde ise 6-7 dikmeleri arasında üst kirişte ezilme iyice belirginleşmiştir. Ayrıca 5 dikmesinin sol üst ucunun bulunduğu bölgede de hafif ezilme görülmeye başlamıştır. Dikmelerde bir alt köşeden öteki üst köşeye doğru giden kesme çatlakları en yüksek 0,4 mm değerini görmüştür. 164 kN yük ve 185 mm deplasman değerine gelindiğinde 6-7 dikmeleri arası üst kirişte ezilme sargı donatısına geçmiş, basınç donatıları burkulup sistem yükünü kaybetmiştir. Etriyesiz elemanın aksine eleman taşıma gücüne ortada ki betonun ezilmesiyle ulaşmıştır. Son ana kadar dikmelerde kesme nedeniyle ciddi bir hasar oluşmamıştır. Hasar sadece 0,4 mm'lik çatlaklarla sınırlı kalmıştır.

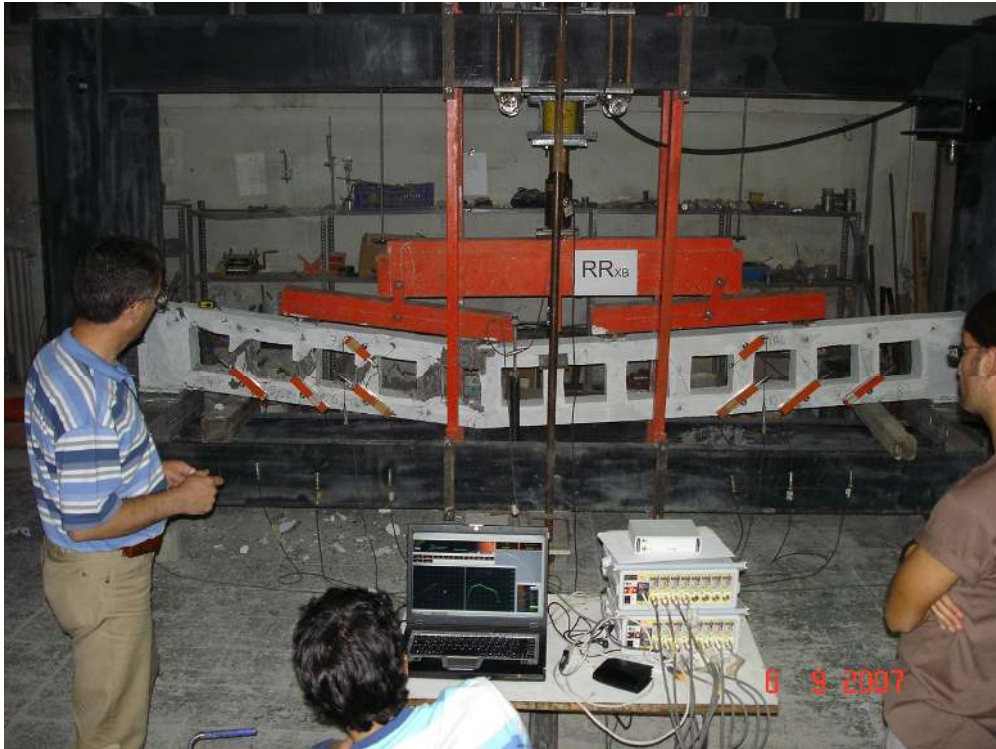
Resim 4.10. RRxb kirişı deney sonrası görüntüsü

gördüğümüz türden olmuştur. İlk plastik mafsalları yine sol üst kirişin sol ucunda oluşmuş, bundan sonra diğer plastik mafsalları solda ki 4 dikmenin ağır hasar görmesi sonucu ancak 5 dikmesinin sol üst kısmında ki kirişin sağ ucunda oluşabilmiştir. Bu elemanda yine gerçekleşen ilginç bir olay ise kirişin sol ucunun üst kısmında aderans çatlakları görülmesi olmuştur. Bunun sebebi ise gönyeli basınç donatılarının çekme kuvveti etkisi altında kalıp, gönyelerinin açılmaya çalışması olduğu görülmüştür. Gönyelerin açılmaya çalışması bir süre sonra çatlakları arttırıp, kirişin sol alınının üst bölgesinde ki paspayı betonunun patlamasına yol açmıştır. Bu bölgede altta da gönyeyi takip eden aderans çatlakları oluşmuştur. Elemanımızın dikmelerinin bu kadar hasarlı hale gelmesine karşın yükünü epey bir süre koruması, dikmelere gelen kesme kuvvetlerinin kablolarca taşınması sayesinde olmuştur. Hasarlı dikmelerin paspayı betonları temizlendiğinde kabloların gergin halde oldukları görülmesi bu tezimizi kanıtlayan bir gerçek olmuştur.

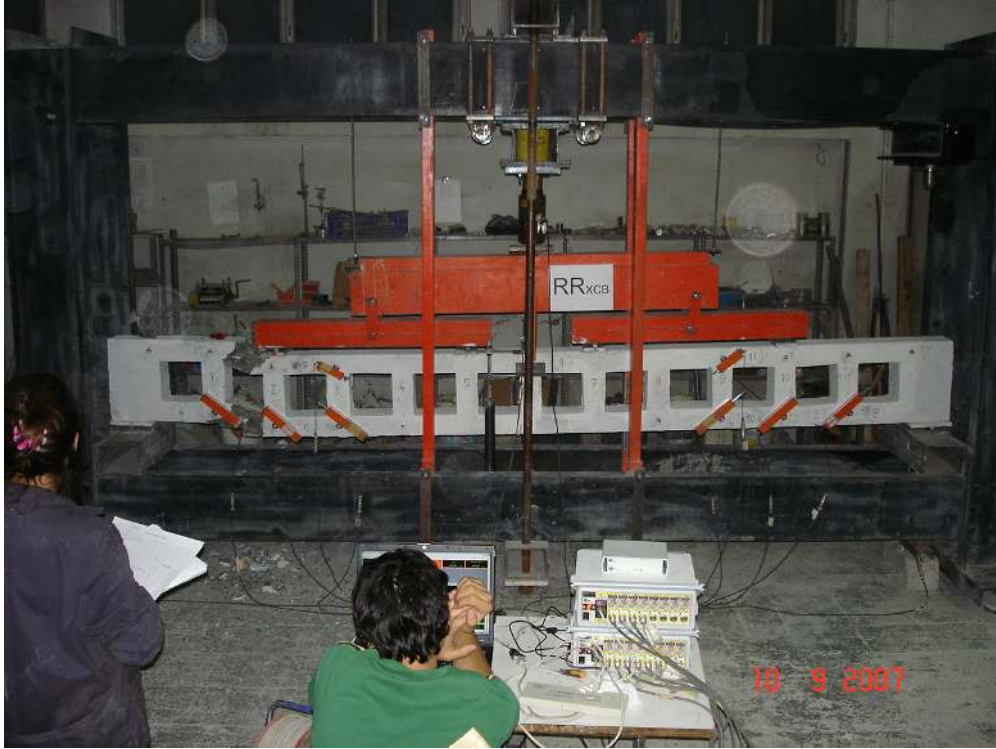
Resim 4.12. RRxcb kirişi deney sonrası görüntüsü

RRxcb kirişi, çok donatılı, X donatılı ve etriyeli kare boşluklu kiriştir. İlk ciddi çatlaklar 1 ve 2 dikmelerinde oluşmaya başlamıştır. Çatlaklar sol alt uçtan sağ üst uca doğru gitmiştir. Yüklemeye devam edildiğinde 220 kN yük mertebelerinde 1 ve 2 dikmeleri arasında ki alt ve üst kirişlerde çatlaklar oluşmaya başlamıştır. Üst kirişte 1 dikmesinin sağ üst ucundan kirişin sağ üst ucuna doğru, alt kirişte 2 dikmesinin sol alt ucundan kirişin sol alt ucuna doğru giden bu çatlaklar dikmelerde oluşan kesme çatlaklarının devamı gibi bir görüntü ortaya çıkarmıştır. Sistem 250 kN yük değerine ulaştığında 1 ve 2 dikmesi arasında ki alt ve üst kirişlerde kırılma gerçekleşip sistemde yük taşıyamaz hale gelmiştir. Kırılma kirişlerin uç noktasında oluşmamış, kiriş bir bütün halinde ezilmiştir. Dikmelerde sargı donatısı kullanılması bir önceki deneye göre kırılma mekanizmasını tamamen değiştirmiştir. Sargılama kırılmayı kirişe yönlendirmiş ve eleman dikmeler fazla bir hasar görmeden kirişin kırılmasıyla göçmüştür. Dikmelerde en büyük kesme çatlağı 1,5-2,0 mm genişliğinde olmuştur. Dikmelerin fazla rijit olması kiriş sünekliliğini etkilemiş, sistem nispeten daha zayıf bulduğu dikmelere bağlanan kirişlerde betonun ezilmesi sonucu gevrek kırılmaya uğramıştır. Deney kapsamında elemanlarımız içinde tek gevrek davranışı bu eleman göstermiştir. Diğer elemanlar eğilmeye yönelmiş veya eğilmeden yada uzun bir eğilme davranışı sonucu en sol boşlukta oluşan kesmeden göçmüştür. Bir önce ki etriyesiz RRxb elemanına göre daha sünek davranması beklenen etriyeli RRxcb elemanının davranışı şu şekilde yorumlanabilir. RRxb elmanı eğilme kapasitesine ulaşamadığı için daha sünek bir davranış göstermiştir. RRxcb elemanı ise eğilme kapasitesine ulaşmış fakat bu dayanımı uzun süre koruyamamıştır ve gevrek bir şekilde göçmüştür. Bu elemanın göçmesinin en sol boşluk yerine onun bir yanında ki 2.boşlukta oluşmasının nedeni elemanın eğilme davranışına hiç yönelmemesidir. Eleman hiç eğilmeye yönelmediği için kesme kuvvetinin ve momentin daha yüksek olduğu, yükleme noktasına daha yakın olan en soldan 2. boşlukta göçme gerçekleşmiştir.

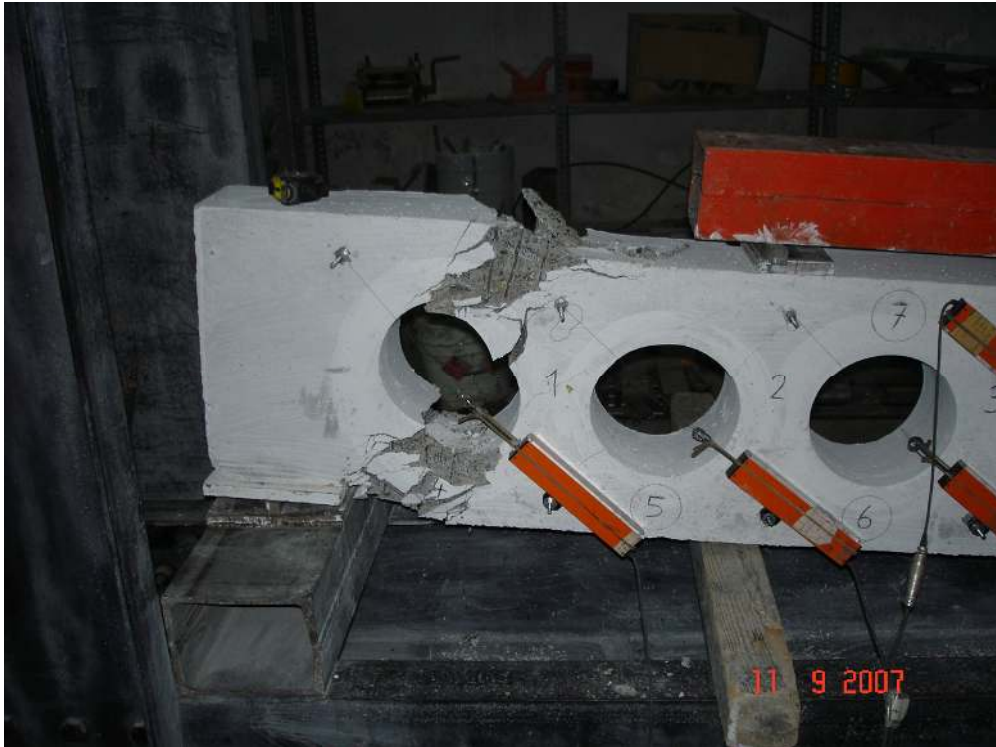
Resim 4.14. RCb kirişi deney sonrası görüntüsü

Yüklemeye devam edildiğinde 1 boşluğunun hemen üstünde ezilme gerçekleşmiştir. Bunu takiben 1 boşluğunun üstünde ki kirişin sağ üst ucundan boşluk üstüne doğru çatlaklar artmaya başlamıştır. Benzer olay boşluk altında ki kirişte de olmaya başlamıştır ve burada ki donatılar yüklemeye doğrultusunda, yani aşağı doğru, burkulmaya, eleman yük kaybetmeye başlamış ve kırılma gerçekleşmiştir. Eleman kesmeden gitmesine karşın deneyin büyük bir bölümünde eğilme davranışı içinde olmuştur. Dikmelerde etriye olmamasına karşın dikmelerde büyük sayılabilecek bir hasara rastlanmamış olması elemanın davranışını gayet tatmin edici kılmıştır.

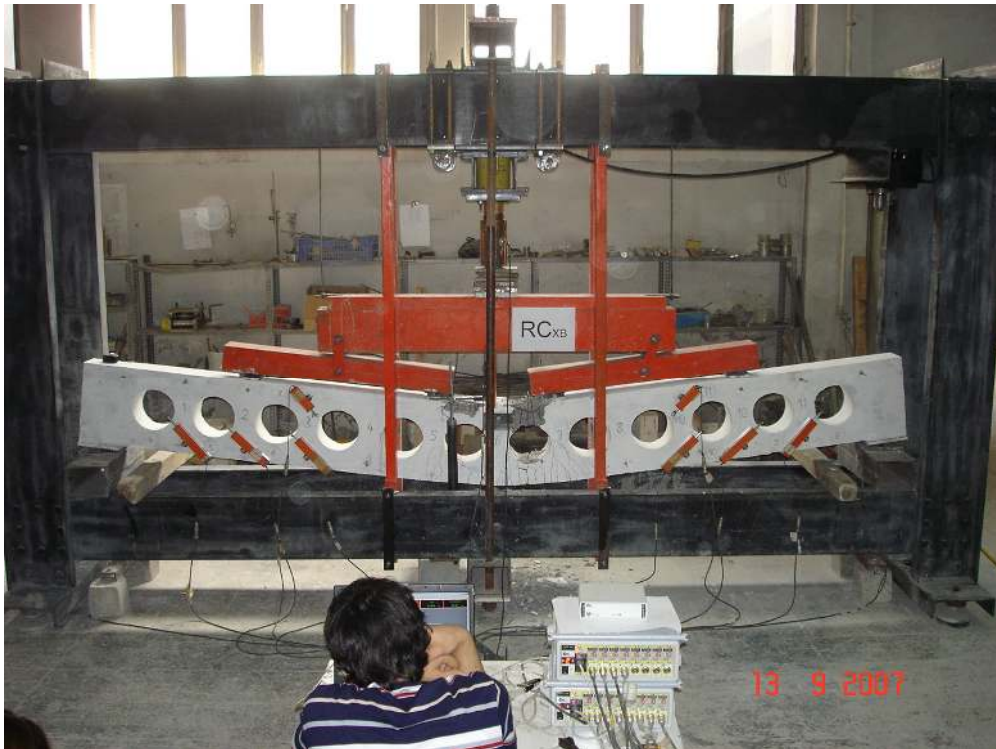
Resim 4.18. RCxb kirişı deney sonrası görüntüsü

mesnet bölgesinde sınırlı kalmıştır. 263 kN yük ve 89 mm deplasman değerine gelindiğinde 7 boşluğunun sağ alt iç kısmında betonda kabarma olmuştur. Bu bize burada ki X kablolarının çalıştığını göstermektedir. X kabloları gerilip üstünde ki beton kabuğunu patlatmıştır. Yük deplasman grafiğinde akmadan sonra yükte ki artışa X kablolarının sebep olduğu düşünülmektedir. Yüklemeye devam edildiğinde 7 deliği üstünde basınç donatılarında yükleme düzlemine dik burkulma başlamıştır. Bu esnada D1 LVDT'sinin yük okuyamayacak hale gelmesi sebebiyle yük boşaltılıp, tekrardan montajı yapılmıştır. Yüklemeye tekrar başlanıp, eski yük değerine ulaşıldığında 7 deliğinin üstünde ki 4 donatı aniden burkulmuş ve göçme gerçekleşmiştir.
