**EKİM 2011 VAN DEPREMİNDE ERCİŞ İLÇESİ KIRSALINDAKİ**  
**YAPISAL HASAR ŞİDDET DÜZEYİNİN BELİRLENMESİ**

**YÜKSEK LİSANS TEZİ**

**İNŞAAT MÜHENDİSLİĞİ ANABİLİM DALI**

**Haziran 2019**

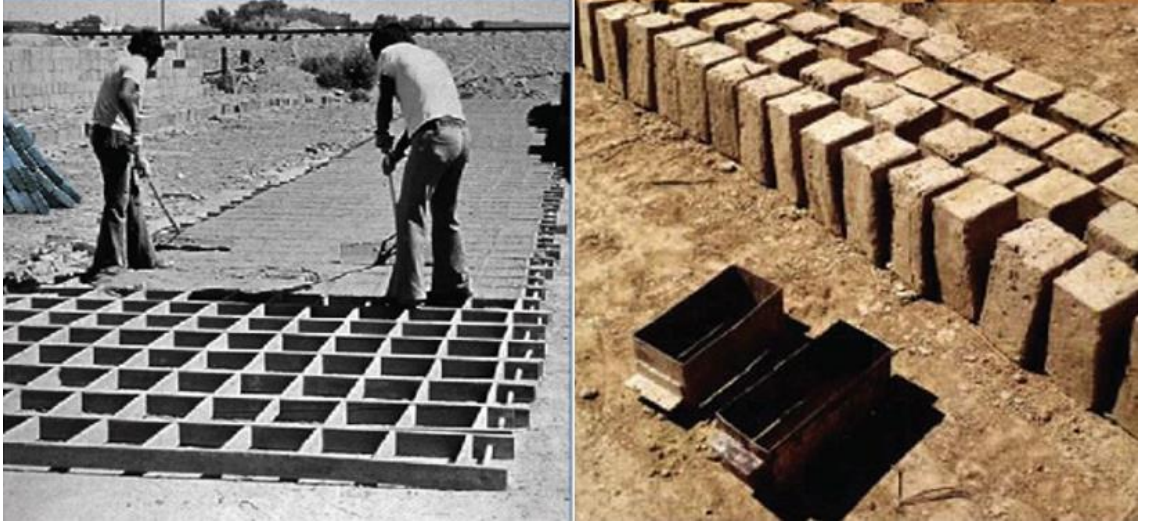
Kerpiç’i oluşturan toprak %20 -70 arasında kil içerir ve kerpiç oluşturmak için gereken ideal kil oranı %30-40 arasında olmalıdır. Şekil 3.3’te kerpiç duvar ve yapımı gösterilmiştir.

Şekil 3.3 Kerpiç Duvar Örnekleri (Arpacıoğlu,2006)

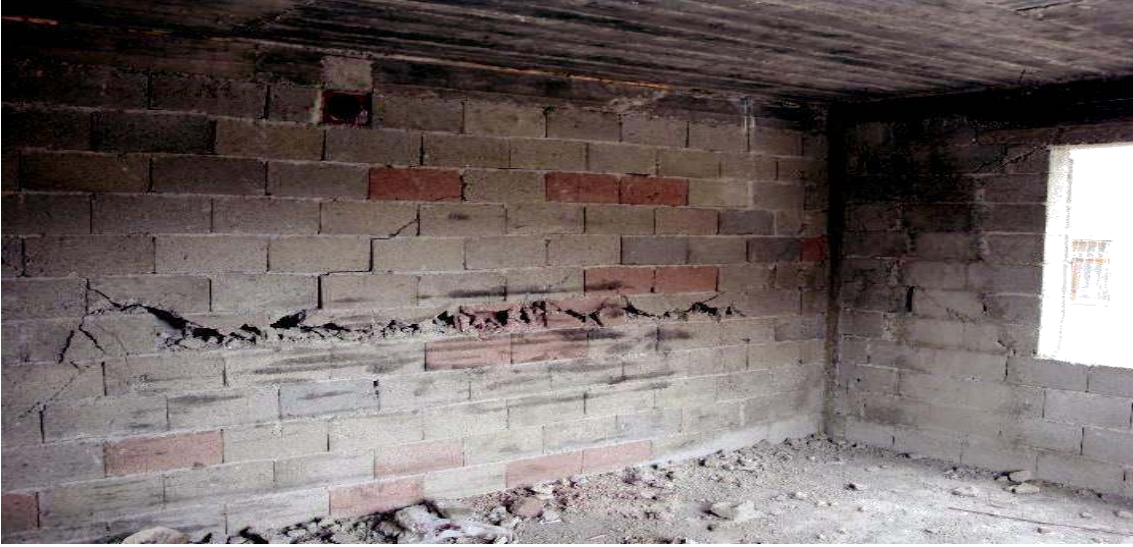
Şekil 3.5'te yığma bir duvarda oluşan yatay duvar çatlakları gösterilmiştir.

Şekil 3.5. Taşıyıcı yığma duvar çatlakları

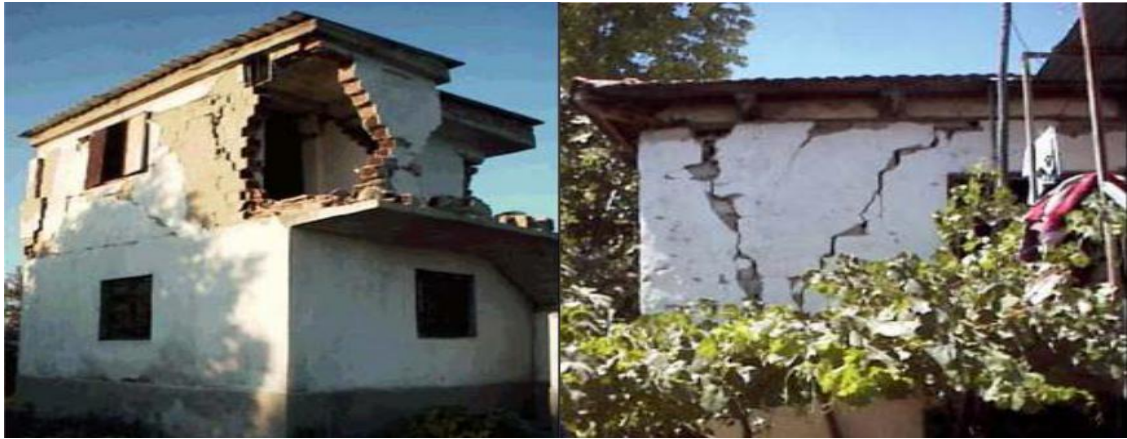
Günümüze kadar meydana gelen depremler incelendiğinde, yığma yapıların yaklaşık %70 kadarının ağır hasar gördüğü ortaya çıkıyor. Meydana gelen depremleri az hasarlı veya tamamen hasarsız olarak atlatan yapıların oranı ise en fazla %10 kadar olduğu görülüyor. Bu tür yapılarda deprem sırasında depremin kuvvetine göre dış duvarlardan başlayan hasar bölme duvarları da içine alarak ilerler. Bu yüzden bütün duvarların taşıyıcı eleman olarak görev yaptığı bu tür yığma sistemlerinde hasar değerlendirmesi dış duvarlara göre yapılır.

Şekil 3.6 Yığma yapılarda görülen farklı hasarlar (Sucuoğlu,1997)

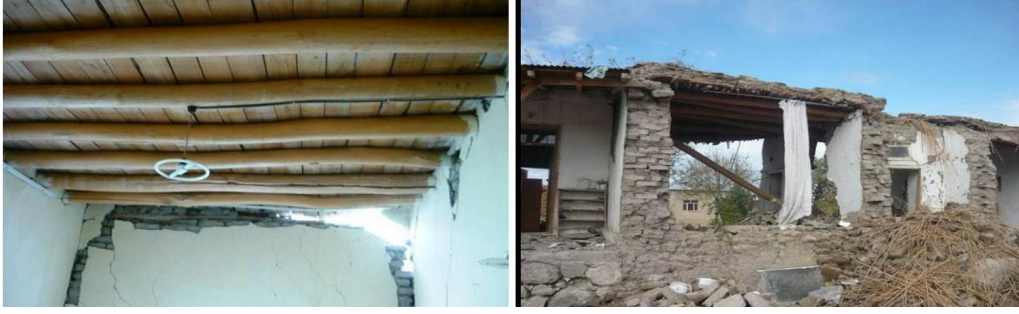
**Şekil 3.11** Van yöresinde kırsalda yaygın olan kerpiç yapıların durumu (Kızılkıran A., vd.,2011)

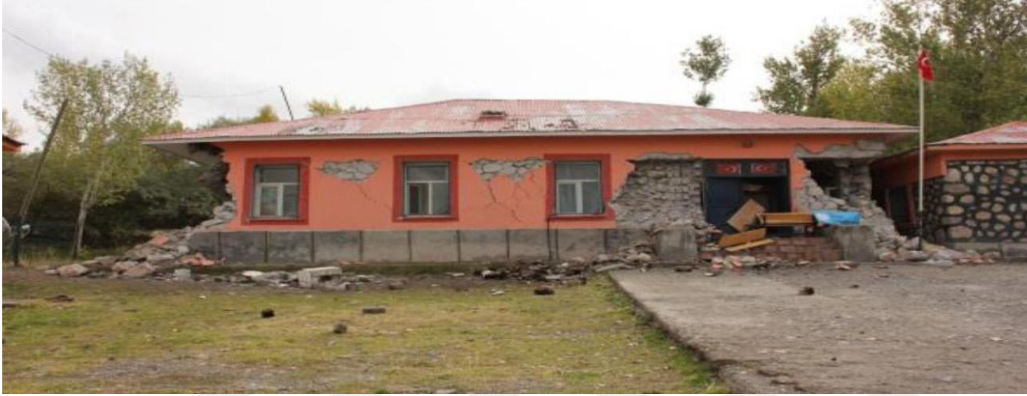
**Şekil 3.12** Ağır hasar görmüş bir okul binası

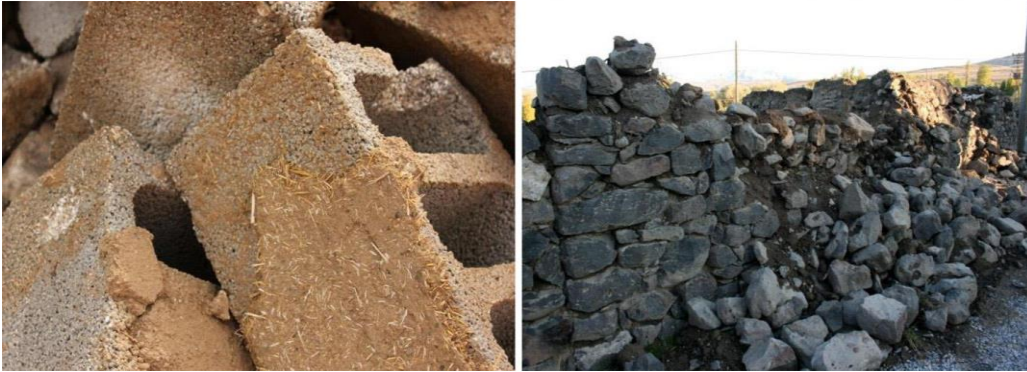
**Şekil 3.13** Beton blok ve kerpiç harç (solda), taş ve kerpiç harç (sağda)

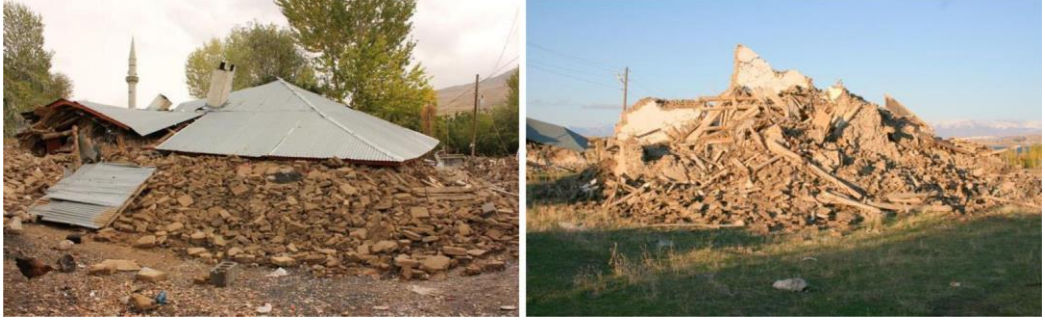
Şekil 3.14 Dağönü (solda) ve Yaylıyaka'da (sağda) köylerinde, tamamen çöküş kerpiç yapılar

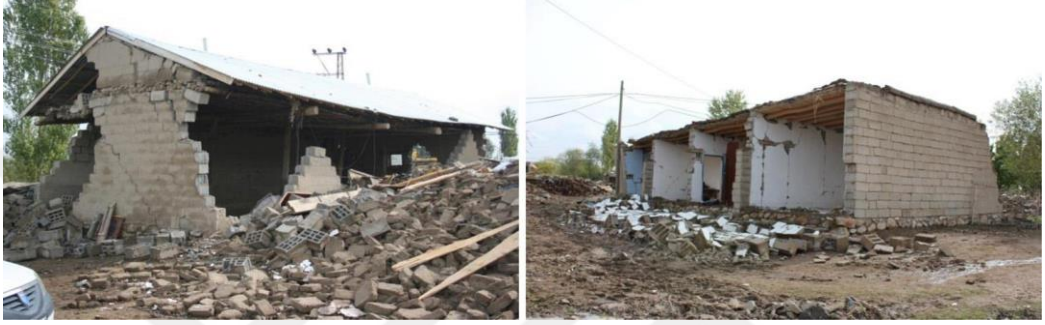
Şekil 3.15 Beton taş duvar binalarındaki hasarlar

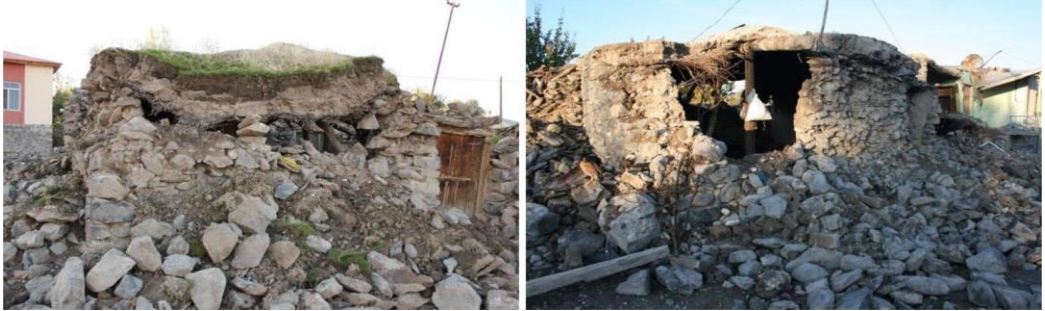
Şekil 3.16 Yaylıyaka'da yıkılmış doğal taş duvar binaları. Kerpiç harç kullanımı (solda), taş duvar kirişi yok (sağda).

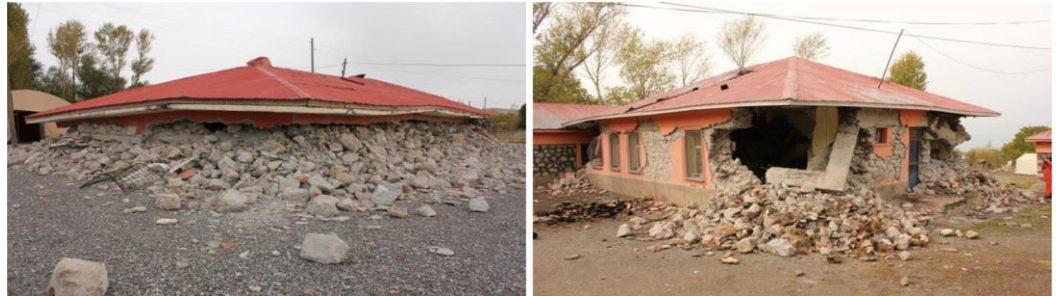
Şekil 3.17 Alaköy (solda) ve Dağönü (sağda) yıkılmış ve ağır hasar görmüş doğal taş okul binaları

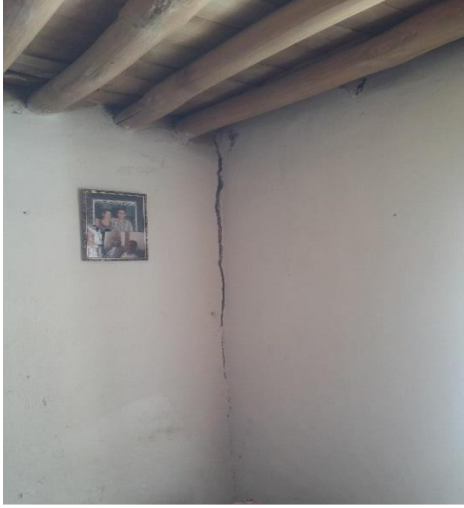
Şekil 3.18 Boyuna çatlakların içten görünüşü

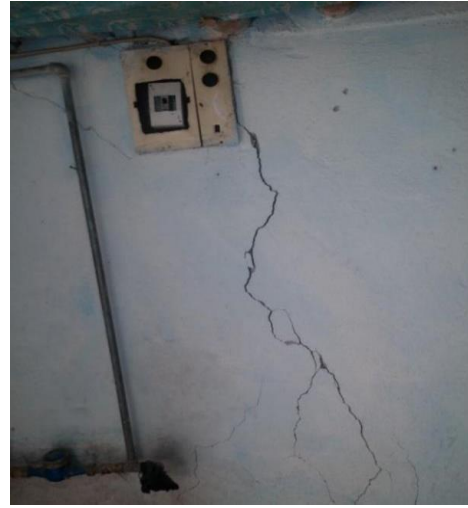
Şekil 3.19 Bağlantısı yetersiz duvarlardaki boyuna çatlaklar
