## **ELAZIĞ İLİ ÇEŞMELERİ**

YÜKSEK LİSANS TEZİ

HAZIRLAYAN  
Azime Ferya AKTAŞ

ANKARA-2009

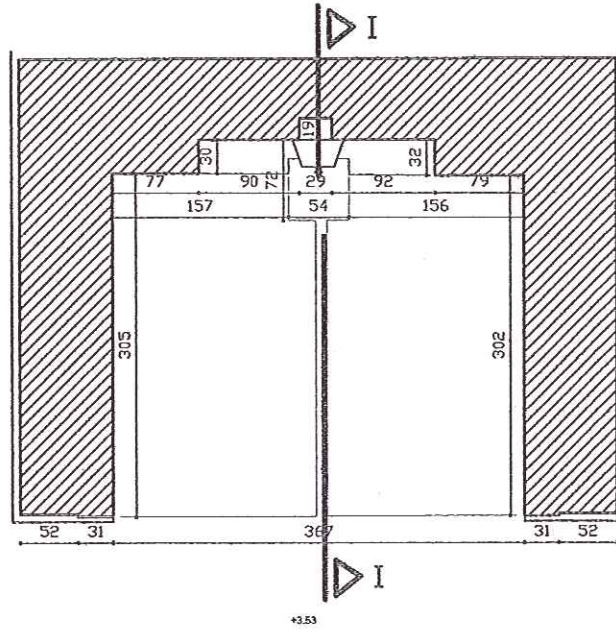
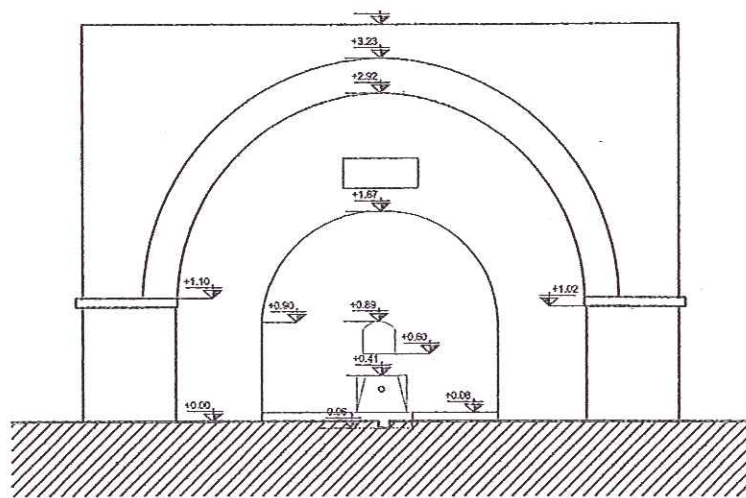
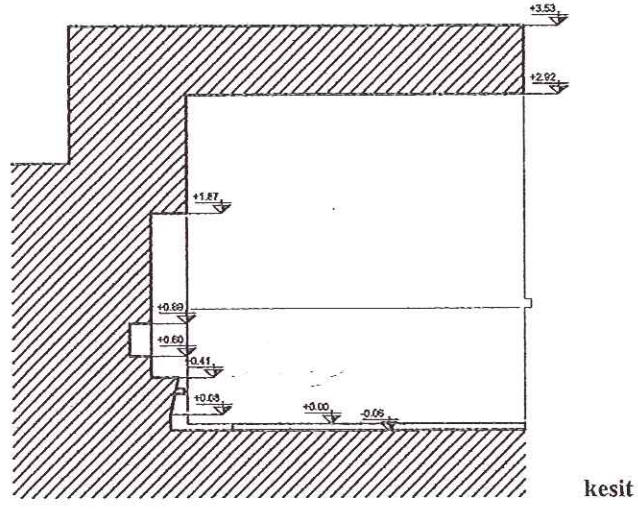
Çizim 2 Han Pınarı

görünüş

**1- Plan** : Yüksekliği 353 cm, genişliği 471 cm ve derinliği 404 cm olan çeşme, bağımsız yatay dikdörtgen bir form gösterir. 292 cm yüksekliğe, 367 cm genişliğe ve 302 cm derinliğe sahip olan çeşmenin eyvan biçimindeki derin nişi, yuvarlak kemerlidir. Yuvarlak kemerli düzenleme, üst örtü sistemi olarak devam etmekte ve yapıyı beşik tonoz olarak kapatmaktadır.

Eyvan planlı çeşme, kuzey-güney doğrultusunda dikdörtgen planlıdır. Eyvanın batı duvarında 197 cm yüksekliğe, 281 cm genişliğe ve 32 cm derinliğe sahip olan ikinci bir yuvarlak kemer bulunur. Bu ikinci kemerin

içinde 29 cm yüksekliğe, 29 cm genişliğe ve 19 cm derinliğe sahip olan dikdörtgen kesitli bir bardak nişi bulunur.

Çeşme eyvanının üst örtüsü beşik tonoz iken, üst örtü sistemi düz dam şeklindedir.

Çeşmenin üst örtüsü yağmur ve kar sularının birikmemesi için önden arkaya doğru meyilli yapılmıştır.

**2- Cephe** : Çeşmenin ön cephesi dışında kalan kuzey, güney ve batı cepheleri sağır olduğu için değerlendirme içine alınmamıştır. Çeşmenin ön cephesinde yer alan eyvan açıklığı, yuvarlak kemerlidir. Çeşme nişini örten yuvarlak kemer, profilli, yığma ayaklar üzerine oturur. Ayaklar üzerinde bulunan bu silme kuşağı çeşme nişini de aynı seviyede dolaşır. Çeşme eyvanının batı duvarında içinde su lülesi ve bardak nişi bulunan yuvarlak kemerli bir niş daha görülür. Bu nişin hemen üstünde de kitabe metni yer alır.

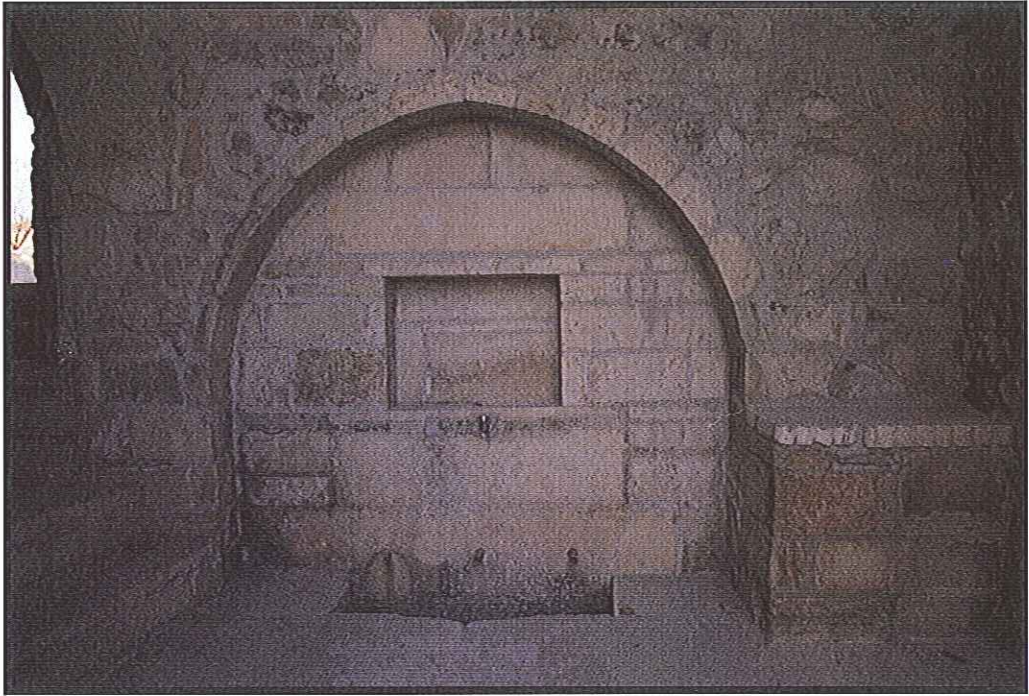
Resim 33: Harput Sara Hatun eşmesi'nin Ön Görünüşü (Onarım Sonrası)

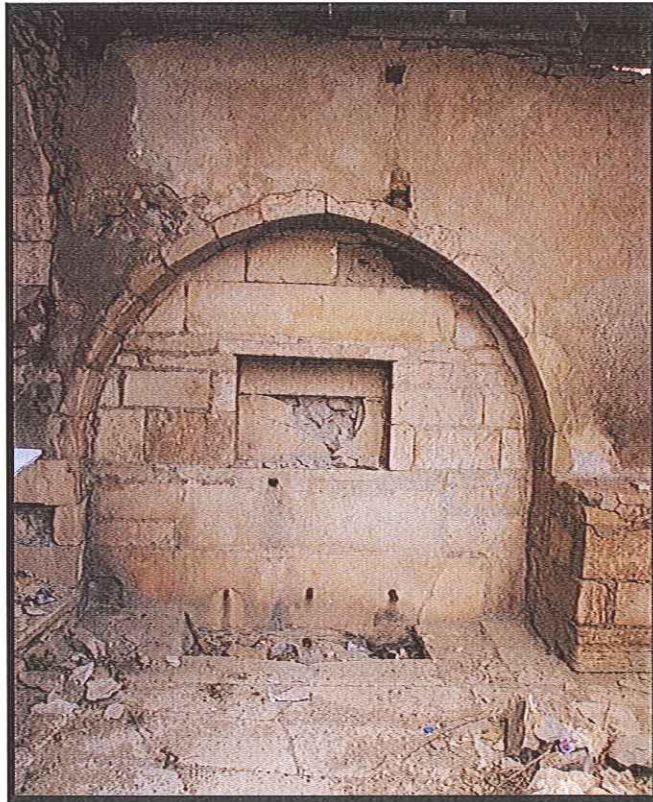
Resim 34: Harput Sara Hatun eşmesi'nin Ön Görünüşü (Onarım Öncesi)

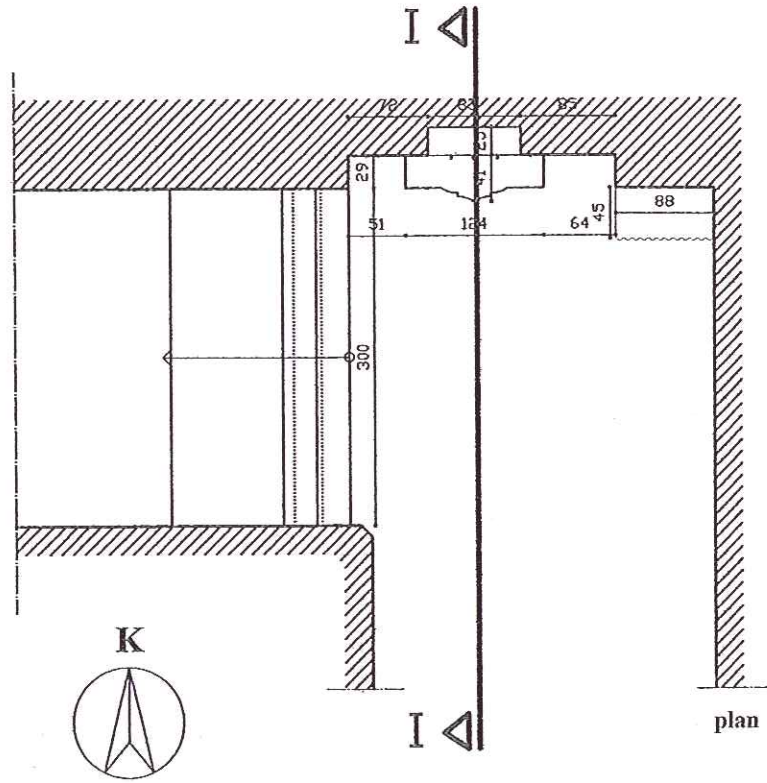
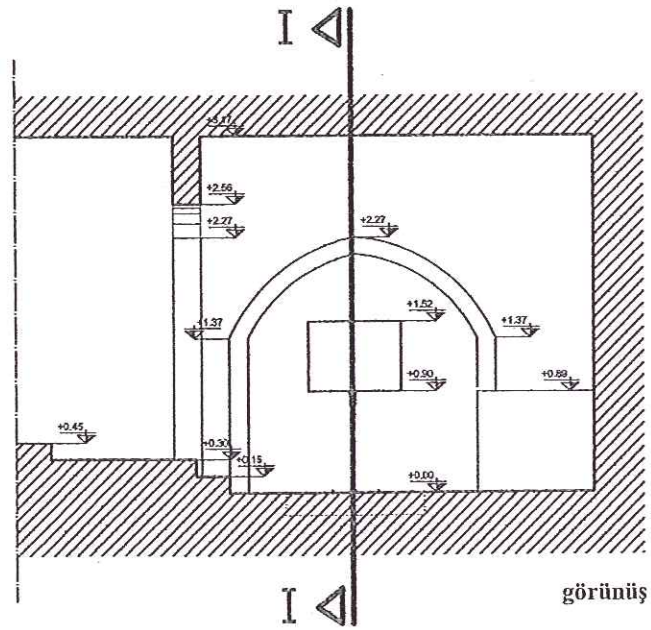
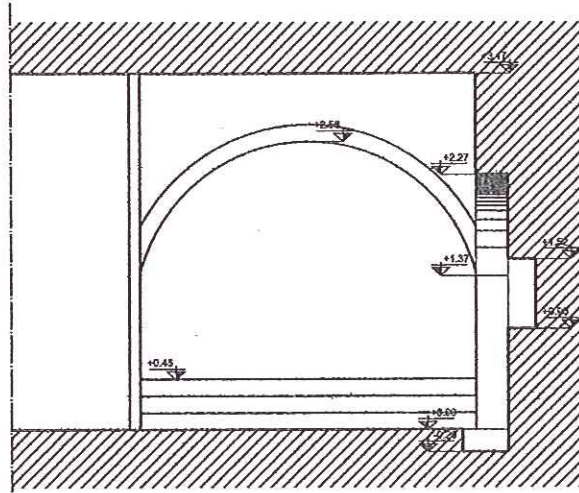
Çizim 19 Sara Hatun Çeşmesi

kesit

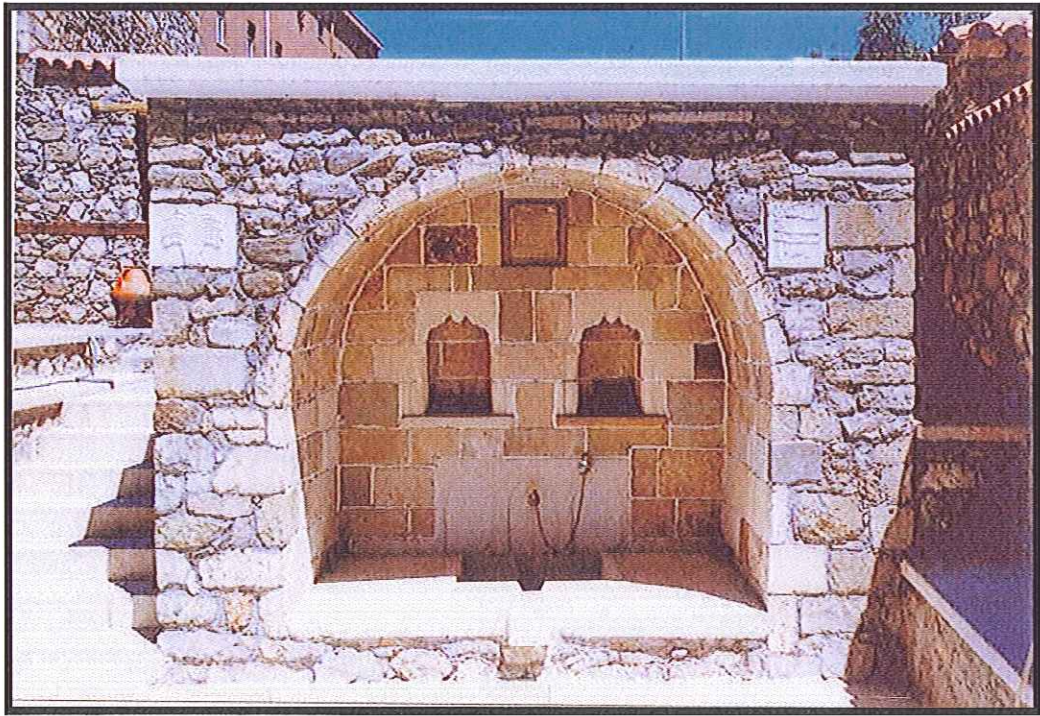
**4- Kompozisyon** : Çeşmenin batı kemer köşeliğinde yer alan bitki motifi bir vazo içine yerleştirilmiştir. Bu motif tepesine yerleştirilen bir baklava dilimi ile sonlandırılmıştır. Çeşmenin ayna taşı yüzeyi kırık çizgilerin oluşturduğu zig zag ile bezenen üç sivri kemerle bölümlenmiştir. Ortada yer alan kemerin köşeliklerine ise içine baklava dilimlerinden oluşan geometrik bir kompozisyonun yerleştirildiği iki madalyon konulmuştur.

Resim 39: Harput Ulu Cami Çeşmesi'nin Ön Görünüşü (Onarım Sonrası)

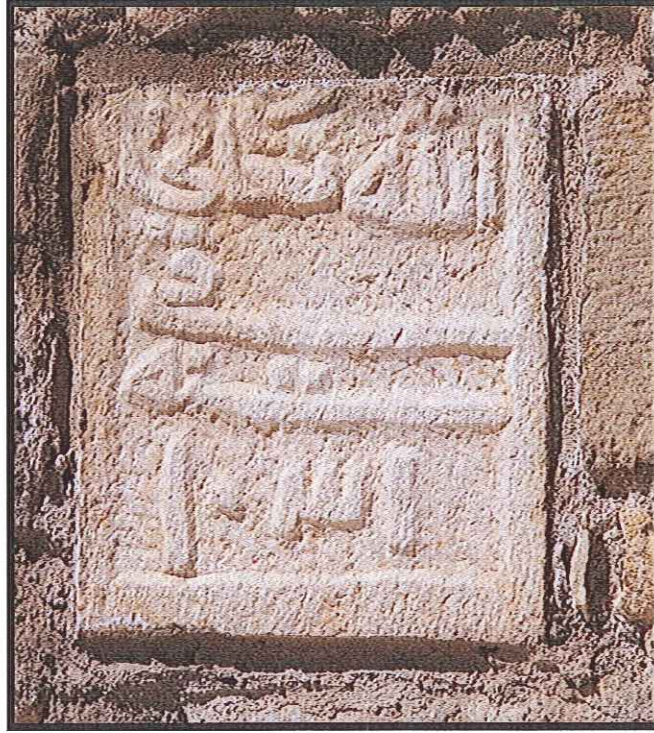
Resim 40: Harput Ulu Cami Çeşmesi'nin Kitabesi (Sonradan Eklenen)

**C- Tarihleme** : Yapıyı tarihlendirecek bilgi, belge ve kitabe bulunmamasından dolayı, çeşmenin kesin inşa tarihi ve banisi bilinmemektedir. Üzerinde tarih bulunan kitabe ise çeşmenin avlusunda bulunan evin restorasyon çalışmaları sırasında konutun avlusundan çıkmıştır. Restorasyon sırasında bu kitabe çeşmeye eklenmiştir.

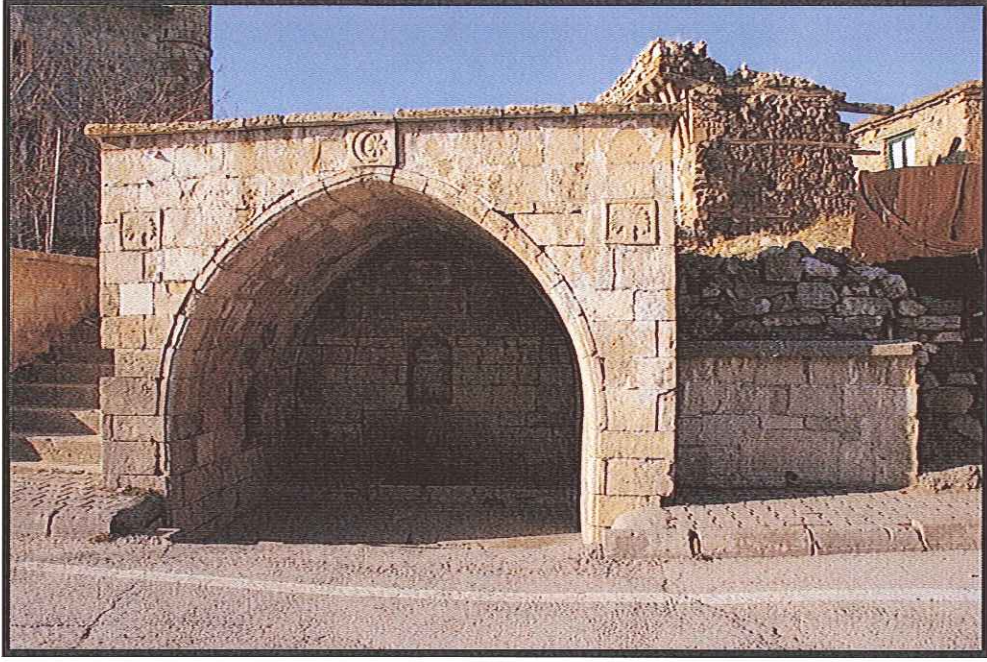
Resim 42: Harput Üç Lüleli Çeşme

**4- Kompozisyon** : Kemer köşeliklerinde birer vazo içine yerleştirilmiş ve dalları aşağı doğru sarkan birer bitki motifi görülür. Ayrıca eyvan kemerinin kilit taşı ile çeşmenin saçağı arasına yine bir pano içinde ay-yıldız kompozisyonu yerleştirilmiştir. Yıldızı sekiz yapraklı bir çiçek temsil eder. Eyvan kemerinin oturduğu doğu yönde yer alan ayakta bir taşçı işareti görülür. Buna benzer taşçı işaretlerine Harput Kalesi'nde de rastlanılmaktadır. Eyvan kemerinin kilit taşı ile çeşmenin saçağı arasında görülen ay-yıldız kompozisyonunun bir benzeri eyvanın kuzey cephesindeki kitabenin üzerinde de görülür. Çeşmenin doğu cephesine bitişik olan ikinci çeşmenin ayna taşı da bezemelidir. Ayna taşı bir çeşit zencerek motifi ile iki kare yüzeye ayrılmıştır. Bu yüzeylerin içine birer tane kaş kemer yerleştirilmiştir. Bu kemerlerin içleri de geometrik alanlara bölünmüştür.

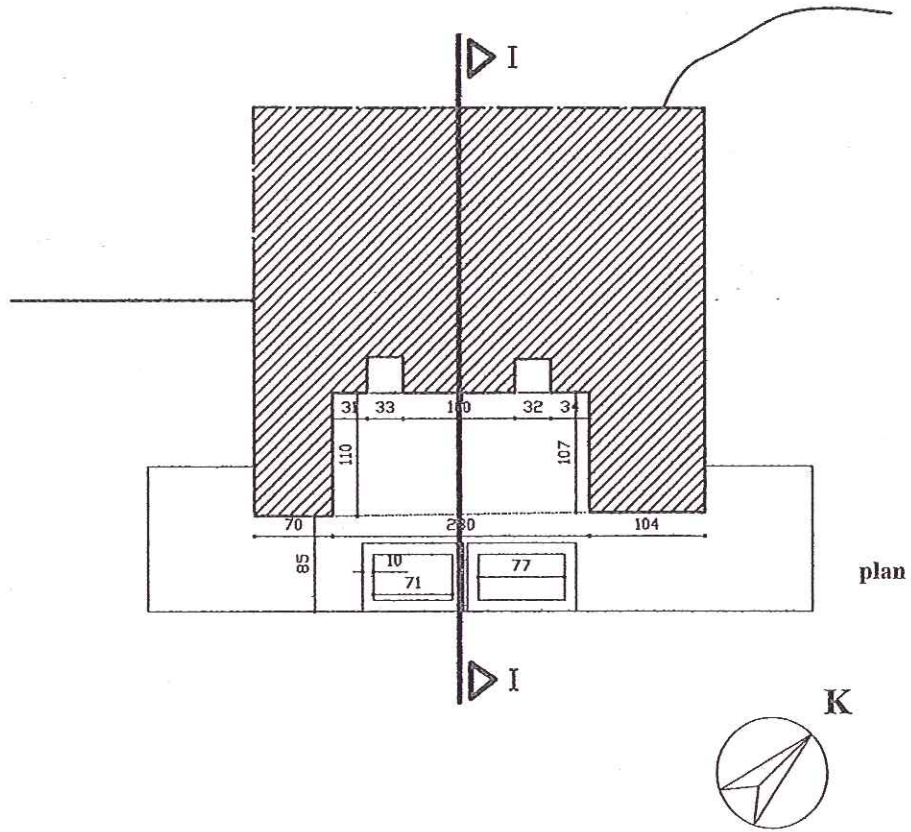
Çizim 25 Zeynep Çeşmesi

**4- Kompozisyon** : Çeşmenin yuvarlak kemeri iç ve dış bükey yarım daire profilli üç sıra silme kuşağı ile bezenmiştir.

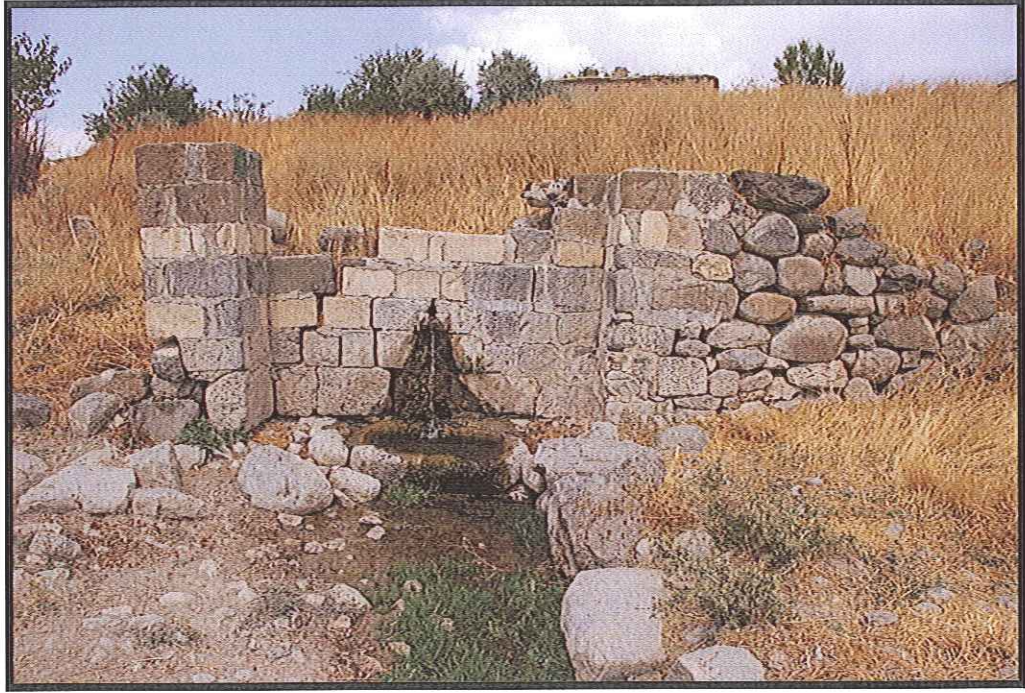
**Resim 60: Mağara Köyü Aşağı Çeşme**

| <b>Mevcut Durum</b> | : Suyu akan çeşme, sadece hayvanların su içmesi için kullanılmaktadır. Çeşme büyük oranda yıkılmıştır. |
| <b>Malzeme ve İnşa Tekniği</b> | : Düzgün kesme taş, kaba yonu ve moloz taş malzeme birlikte kullanılmıştır. |
| <b>İnşa Tekniği</b> | : Düzgün kesme taş arası moloz dolgu tekniği uygulanmıştır. |

için yükseklik ve genişlik ölçüleri alınamamıştır. Buna göre yaklaşık olarak genişliği 340 cm olan çeşmenin derinliği 125 cm'dir. Çeşmenin nişinin genişliği 188 cm derinliği ise 56 cm'dir. Tek parça taştan oyularak yapılan su yalağının uzunluğu 84 cm, genişliği 64 cm, derinliği ise 24 cm'dir.

kemer ve üst örtüsü hakkında fikir edinememekteyiz. Çeşme zemininden 0.81 m yükseklikte orijinal taş bir su lülesi bulunur. Su yalağı ise tek parça taştan oyulmuştur.

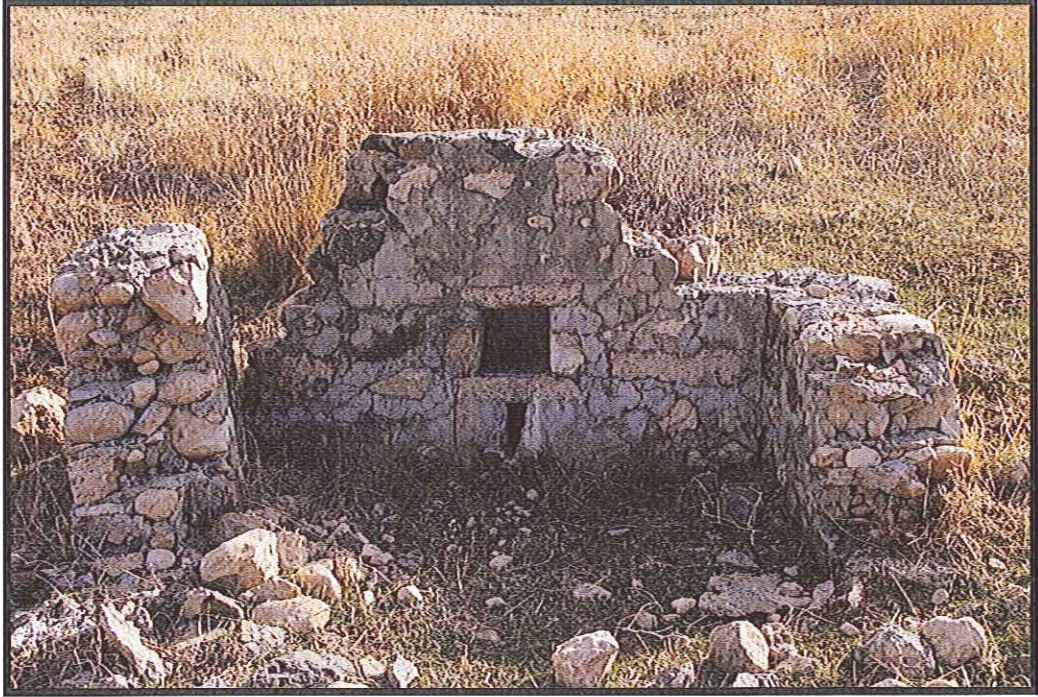
Resim 61: Palu Ahmet Efendi Çeşmesi

**B- Süsleme :** Yapıda herhangi bir süsleme elemanı bulunmamaktadır.

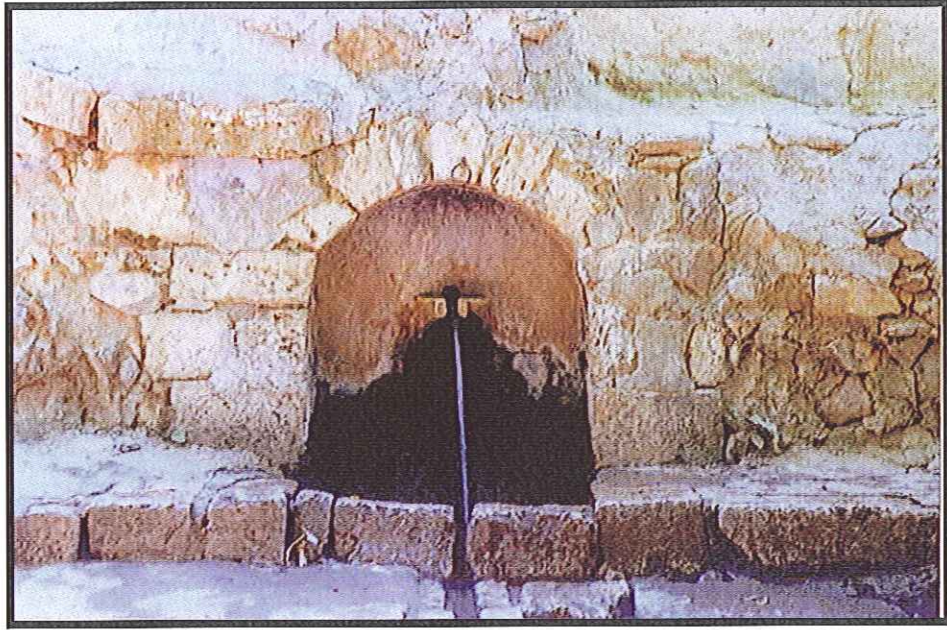
Resim 62: Palu Çay Yukarı Merkez Çeşme

**Mevcut Durum** : Suyu akan çeşme, günümüzde kullanılmaktadır. Oldukça harap durumda olan çeşmenin üzerine ev yapılmıştır. Üzerindeki sıva kalıntılarından çeşmenin bir onarım gördüğü anlaşılr.

**Malzeme** : Çeşmede moloz taş ve kesme taş inşa malzemesi olarak birlikte kullanılmıştır.

**1- Plan** : Alınan ölçüler çok sağlıklı olmamakla birlikte çeşmenin yüksekliği yaklaşık olarak 130 cm, genişliği 78 cm, derinliği ise 60 cm kadardır. Bu ölçülerle çeşme, yatay dikdörtgen bir form göstermektedir. Küçük boyutlu bir kemere sahip olan çeşme nişinin yüksekliği 80 cm, genişliği 60 cm, derinliği ise 26 cm'dir.

**2- Cephe** : Çeşme nişi yuvarlak kemerlidir. Çeşme zemininden 45 cm yükseklikte yer alan lüle orijinal taş lüledir.

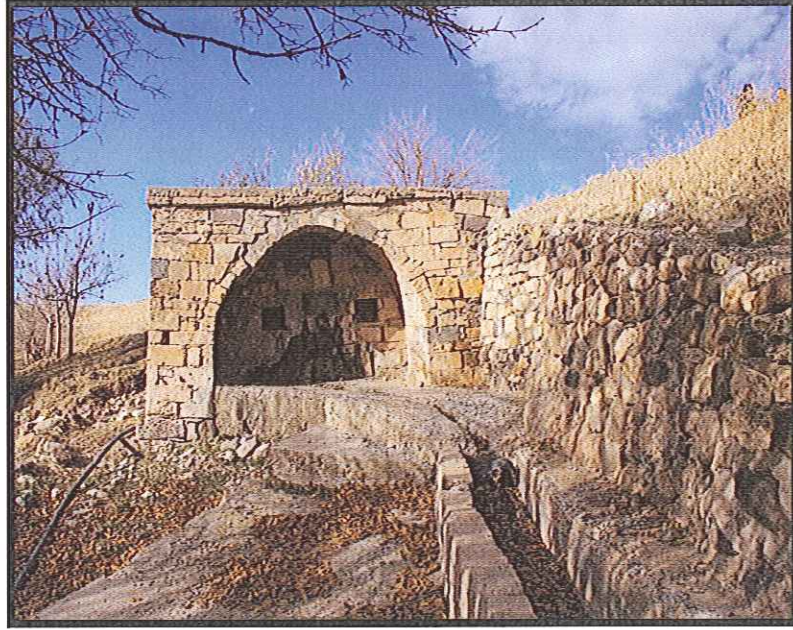
Resim 63: Palu Çeper Pınarı (Çeşmesi)

| <b>Mevcut Durum</b> | : Suyu akmayan çeşme kullanılmamaktadır. Oldukça harap durumda olan çeşmenin üstündeki sıva ve derz kalıntılarından bir onarım gördüğü anlaşılır. Çeşme lülesinin hemen üzerine bir metal boru ve musluk yan yana yerleştirilmiştir. Yapının orijinal üst örtüsünün üzerine betonarme düz dam biçiminde ikinci bir üst örtü yapılmıştır. Çeşmenin niş zemini dökülen beton dolgu ile yükseltilmiştir. Çeşmenin kuzey duvarı üst örtü seviyesine kadar, batı cephesi ise neredeyse yarısına kadar yükselen toprak seviyesinin altında kalmıştır. Kuzey cepheye bitişik olarak istinat duvarı inşa edilmiştir. Ancak yapının onarımıyla ilgili olarak herhangi bir sözlü bilgiye ya da yazılı kaynağa ulaşılamamıştır. Güneye doğru yatan çeşmenin batı duvarında ve niş kemerinde ayrılmalar görülür. Orijinalinde yuvarlak olan niş kemeri günümüzde bozulmuştur. |

**Malzeme** : Çeşmede inşa malzemesi olarak moloz taş, kaba yonu ve düzgün kesme taş malzeme kullanılmıştır.

**İnşa Tekniği** : Yapı, düzgün kesme taş arası dolgu tekniği ile yapılmış olup dolgu malzemesi olarak moloz taş kullanılmıştır.

derinliği 190 cm olan çeşme, yatay dikdörtgen bir form göstermektedir. 293 cm yüksekliğe, 280 cm genişliğe, güney yönde 103 cm ve kuzey yönde 109 cm derinliğe sahip olan çeşme nişi yuvarlak kemerlidir.

Çeşme, kuzey-güney doğrultusunda dikdörtgen bir plana sahiptir. Çeşme nişinin batı duvarında simetrik olarak yerleştirilmiş iki adet dikdörtgen kesitli bardak nişi bulunur.

Çeşme nişinin üst örtüsü sivri beşik tonoz iken, üst örtü sistemi düz dam biçimindedir.

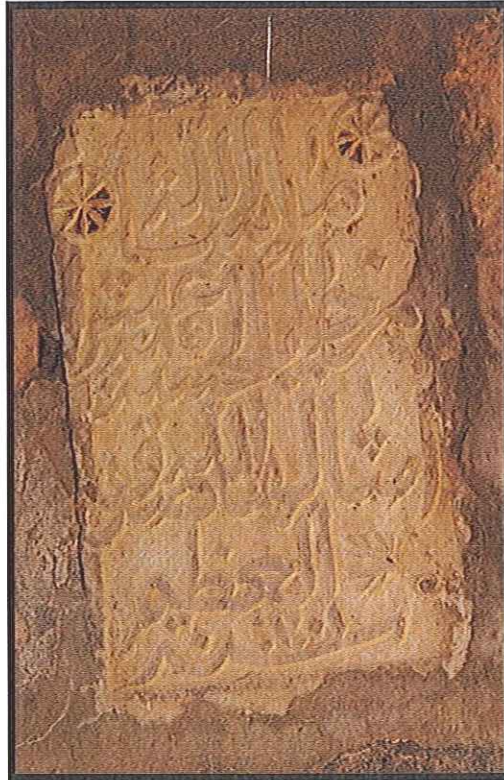
Resim 64: Palu Çeper Pınarı (Çeşmesi) İnşa Kitabesi

**Kitabe** : Çeşme nişinin batı duvarında lülenin hemen üzerinde çeşme kitabesi yer alır<sup>69</sup>.

**4- Kompozisyon** : Kitabenin üst köşelerinde yüzeyi sekiz parçaya bölünmüş birer rozet yerleştirilmiştir. Kitabenin alt köşesinde ise yapraklı bir dal motifi görülür.

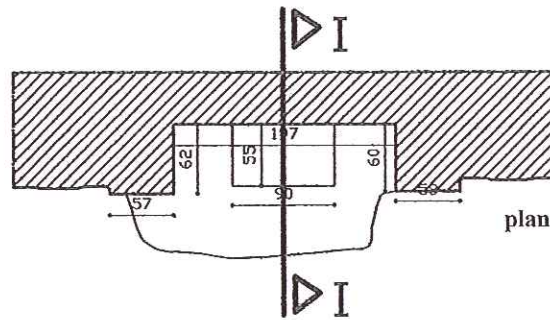
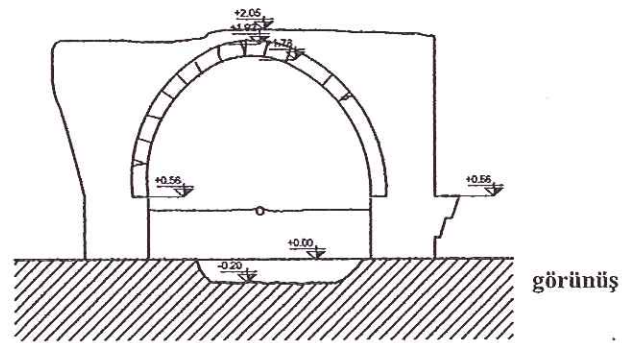
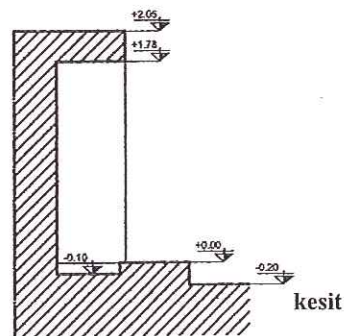
Çizim 44 Şor Pınarı

Sivri bir kemerle oluşturulan ve çok derin olmayan 132 cm yüksekliğindeki çeşme nişinin içinde ana eksen üzerinde bir bardak nişi bulunur. Bardak nişinin hemen altındaki lüleden akan su, önce 50 cm yüksekliğinde bir oluğa oradan da küçük bir havuz şeklinde düzenlenen su yalağına boşalır. Çeşmenin genişliği 135 cm, derinliği ise 46 cm'dir.

Çeşmenin cephesi yarım daire profilli bir silme kuşağı ile sonlandırılmıştır. Derin olmayan çeşme nişini örten sivri kemer, taştan örülmüş olan yığma ayaklar üzerine oturmaktadır. Çeşme nişinin içinde kaş kemerli bir bardak nişi ve oluk biçiminde düzenlenen bir su lülesi bulunur. Çeşmenin su yalağı da küçük bir havuz biçiminde düzenlenmiştir.

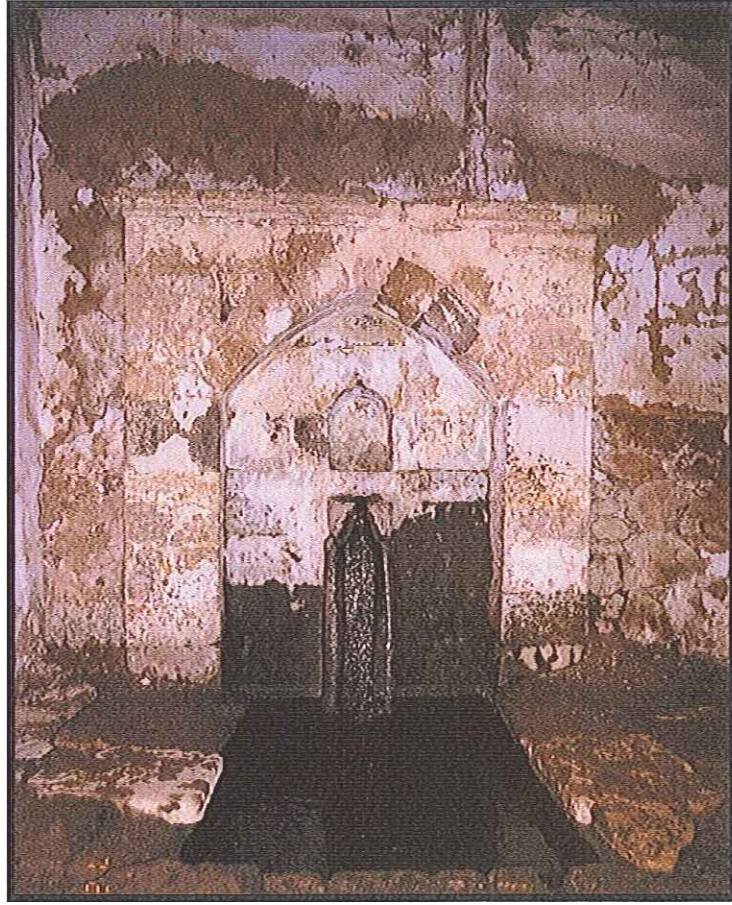
Resim 76: Yeşil Bayır Köyü Hafız Ağa Evi Çeşmesi

| <b>Mevcut Durum</b> | : Suyu akan çeşme kullanılmaktadır. Çeşmenin üzerindeki sıva izlerinden onarım gördüğü anlaşılr. |
| <b>Malzeme</b> | : İnşa malzemesi olarak düzgün kesme taş kullanılmıştır. |

: Çeşme evin avlusuna gömülü vaziyettedir.

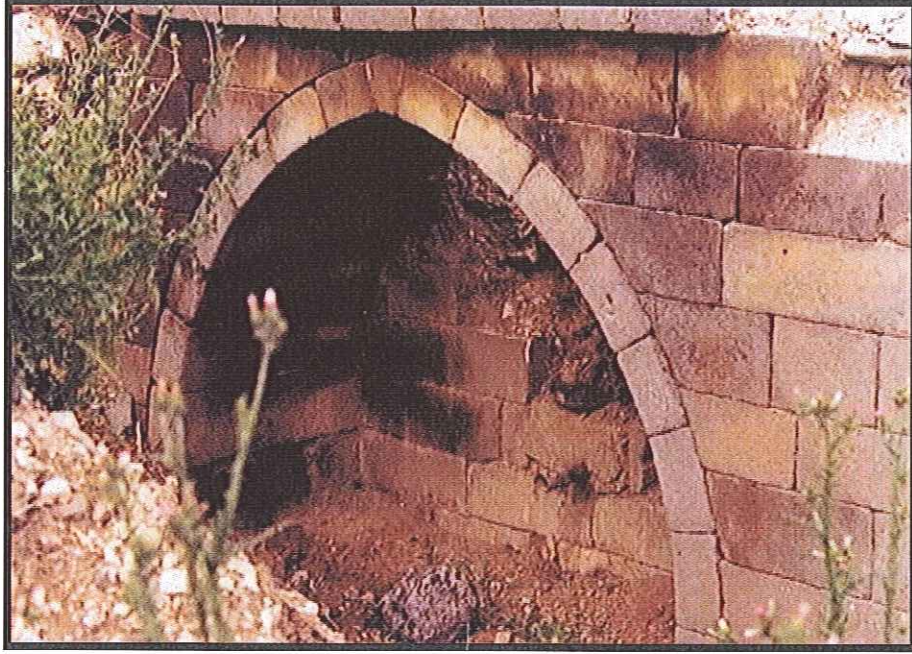
Resim 77: Palu Ulu Cami Çeşmesi (Süleyman Yapıcı Arşivi)

**2- Cephe** : Çeşmenin sadece sivri kemeri günümüze ulaşabilmiştir. Ancak arşiv fotoğraflarından çeşmeden su çıkışının metal bir boru ile sağlandığı görülmektedir. Düzgün kesme taş malzeme ile kaplanan çeşmenin üzerinde bir sıra düzgün kesme taştan oluşturulan bir saçak görülür.

**Mevcut Durum** : Çeşme oldukça harap durumdadır. Yapının sadece kemeri günümüze ulaşabilmiştir. Kemer başlangıç seviyesine kadar yükselen toprağın altında kalan çeşmenin doğu duvarı tamamen yıkılmıştır.

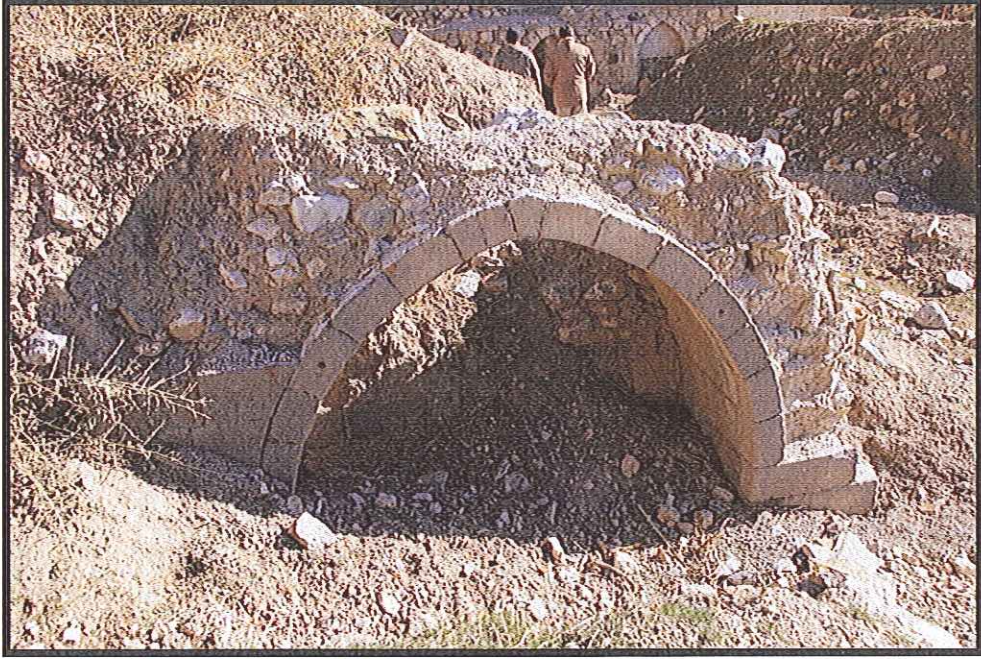
Resim 79: Palu Ulu Cami Çeşmesi

**1- Plan** : Çeşme çok harap durumda olduğu için alınan ölçüler çok sağlıklı değildir. Çeşme nişi 107 cm yüksekliğinde sivri bir kemer ile oluşturulmuştur.
