**ERGENE MERİÇ HAVZASI ÇORLU ÇAYI SU KALİTESİNİN  
BAKTERİYOLOJİK VE FİZİKOKİMYASAL AÇIDAN DEĞERLENDİRİLMESİ**

**YÜKSEK LİSANS TEZİ**  
**ÇEVRE MÜHENDİSLİĞİ ANABİLİM DALI**

Bu bölümde, Çorlu Çayı'nın fizikokimyasal ve bakteriyolojik su kalitesini Ergene Nehri'nin Muratlı-Çorlu ilçeleri arasındaki beş ayrı istasyon olan Sağlık Mahallesi sınırları içinde kalan Deri OSB öncesi ve sonrası, Asrın Çiftliği öncesi ve sonrası ile Muratlı ilçesi, Nazım Sav Caddesi bitiminde yer alan eski demir köprü noktalarından ilkbahar ve sonbahar (2024) mevsimlerinde toplanan veriler ile beş ayrı istasyondan alınmış olan numuneler detaylı bir şekilde analiz edilerek, bölgedeki kirlilik yükünün kaynaklarını ve düzeyi incelenmiştir. Analiz yöntemleri, literatür ile uyumlu olacak şekilde belirlenmiş ve istatistiksel yöntemlerle desteklenmiştir.

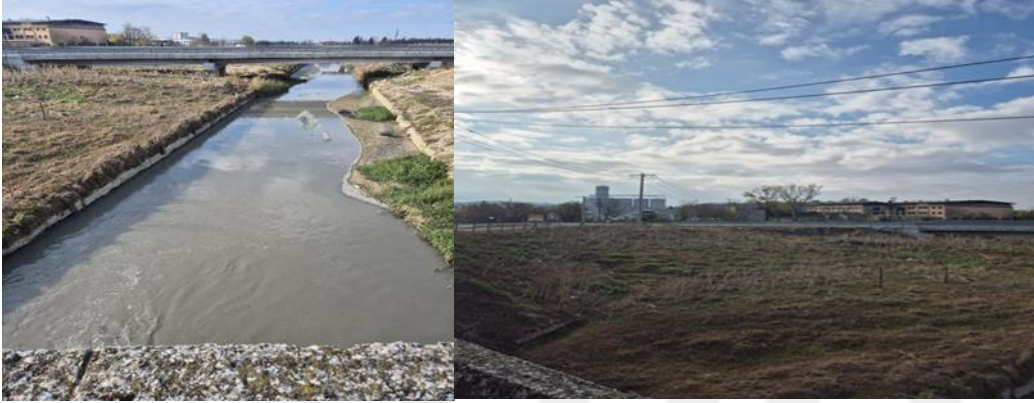
**Resim 3.1.** Deri OSB Arıtma Öncesi

Sağlık Mahallesi, Tekirdağ ili Ergene ilçesi sınırları içerisinde yer alan ve hem konut hem de sanayi alanlarına yakınlığıyla dikkat çeken bir yerleşim bölgesidir. Ergene ilçesi, özellikle tekstil, deri, kimya ve metal sanayilerinin yoğun olarak bulunduğu bir endüstriyel odak niteliğindedir. Mahallenin en belirgin özelliği, Çorlu Çayı’na yakın konumlanmış olması ve Deri Organize Sanayi Bölgesi arıtma tesisine komşu bir bölgede yer almasıdır. Bu durum, bölgeyi hem çevresel açıdan riskli bir konuma getirmekte hem de su kaynakları üzerindeki baskının doğrudan hissedildiği bir izleme alanı niteliği kazandırmaktadır. Tekirdağ İl Çevre Durum Raporları, Ergene Havzası’nın yıllardır Türkiye’nin en yoğun kirleticilere maruz kalan havzalarından biri olduğunu ve sanayi kaynaklı atık suların su kalitesini önemli ölçüde etkilediğini belirtmektedir (T.C. Çevre, Şehircilik ve İklim Değişikliği Bakanlığı, 2021).

Bölgenin su kaynakları açısından kritik önemi, Çorlu Çayı'nın bu kesimde hem endüstriyel hem de evsel atık su yüklerinden etkileniyor olmasından kaynaklanmaktadır. Sağlık Mahallesi'nde bulunan 1. numune noktasının “Deri OSB arıtma öncesi” istasyon olarak seçilmesi, bölgenin akarsuya ulaşan kirleticilerin başlangıç seviyelerini belirlemek için uygun bir izleme alanı olduğunu göstermektedir. Bu nokta, arıtma tesisi girişindeki suyun durumunu yansıttığı için endüstriyel proses atıklarının arıtma öncesi karakterinin değerlendirilmesinde temel referans niteliğindedir.

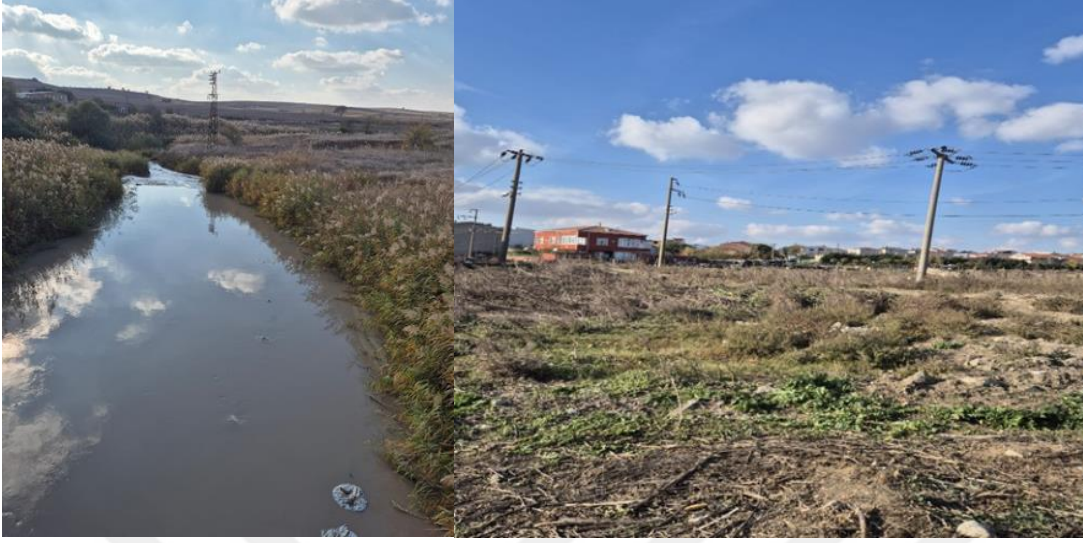
**Resim 3.2.** Deri OSB Arıtma Sonrası

Sağlık Mahallesi, Ergene ilçesinde konut alanlarının Organize Sanayi Bölgesi ve geniş tarımsal arazilerle iç içe olduğu geçiş bölgelerinden biridir. Mahallede büyük ölçekli tarımsal üretim alanları, hayvancılık işletmeleri ve yerleşim birimleri bir arada bulunmaktadır. Bu bölge, yerleşim alanlarının, tarımsal faaliyetlerin ve endüstriyel baskının iç içe geçtiği bir arazi yapısına sahiptir. Ergene ilçesi genel olarak Türkiye'nin en yoğun sanayi faaliyetlerinin gerçekleştiği Ergene Havzası içerisinde yer almakta olup, su kirliliği açısından kritik bölgelerden biridir (Tekirdağ Çevre Durum Raporu, 2023). Bu çalışma kapsamında değerlendirilen 2. numune noktası, Tekirdağ ili Ergene ilçesine bağlı Sağlık Mahallesi sınırları içerisinde yer alan Deri OSB Arıtma Sonrası akarsuya yakın bölümünden sonraki kesimde yer

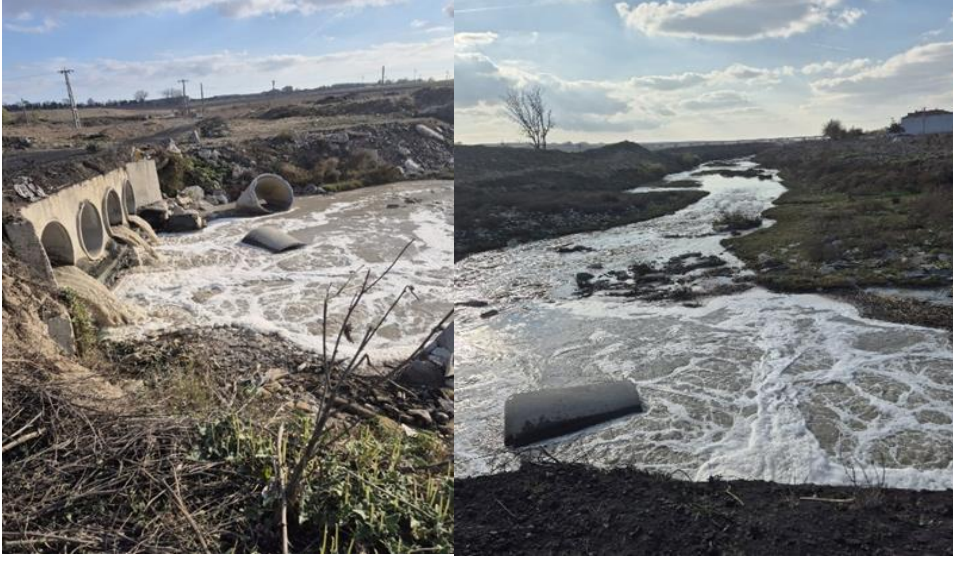
**Resim 3.3.** Asrın Çiftliği Sonrası

Çalışmada 3. numune noktası olarak ele alınan istasyon, Tekirdağ ili Muratlı ilçesine bağlı Kırkkepenekli Mahallesi sınırları içerisinde yer almaktadır. Kırkkepenekli Mahallesi, Muratlı ilçe merkezine yaklaşık 7 km, Tekirdağ il merkezine ise yaklaşık 30 km uzaklıkta bulunan, kırsal yerleşim karakteri ile sanayi alanlarına komşu bir mahalledir (Kırkkepenekli, Muratlı; Wikipedia, 2025).

Bölgenin seçilme gerekçesi, Tekirdağ'ın Muratlı ilçesi gösteren Asrın Çiftliği'nin ardından Çorlu Çayı'nın akış yönünde konumlanmaktadır. Bu nokta, tarımsal faaliyetler, hayvansal üretim kaynaklı atıklar ve yerleşimsel yüzey akışlarının su kalitesi üzerindeki etkilerini değerlendirebilmek amacıyla ve su kalitesinin tarımsal kullanım, hayvansal atık kaynaklı yüzey akışı ve yerleşimsel etkiler altında nasıl değiştiğini değerlendirmek amacıyla seçilmiştir. Kırsal yerleşim ve tarımsal faaliyetlerin Çorlu Çayı üzerindeki çevresel etkisini değerlendirmek açısından önemli kritik bir izleme istasyonudur.

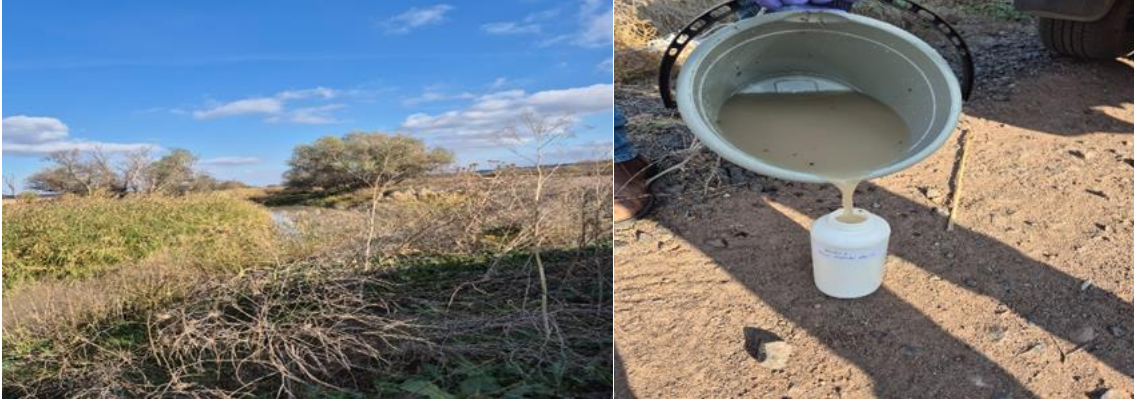
**Resim 3.4.** Asrın Çiftliği Öncesi

Çalışma alanının 4. numune noktası, Tekirdağ ili Muratlı ilçesine bağlı Kırkkepenekli Mahallesi sınırlarında, Asrın Çiftliği'ne ulaşmadan önceki kesimde yer almaktadır. Bölge, hem tarımsal üretim alanları hem de çevredeki sanayi bölgelerinden etkilenebilecek bir konumda olması nedeniyle, Çorlu Çayı'nın kirlilik yükünü analiz etmede önemli bir izleme noktasıdır (Tekirdağ İli Çevre Durum Raporu, 2023).

Kırkkepenekli Mahallesi, Muratlı ilçesinin kırsal karaktere sahip yerleşimlerinden biri olup, çevresinde geniş tarım arazileri, hayvancılık faaliyetleri ve dağınık yerleşim alanları bulunmaktadır. Ayrıca mahalle, Ergene Havzası'nın yoğun kirletici baskı altındaki bölgelerinden biri olan Muratlı OSB'ye yakın konumdadır. 4. ölçüm noktası, Asrın Çiftliği'nden önce yer alması nedeniyle, tarımsal faaliyetlerin su kalitesi üzerindeki yayılı etkilerini değerlendirmek için kritik bir konumdadır. Bölgede kullanılan kimyasal gübreler, pestisitler ve hayvansal üretimden kaynaklanan düşük yoğunluklu organik atıkların yağışla yüzeysel akışa karışarak Çorlu Çayı'na taşınma potansiyeli bulunduğundan hem tarımsal faaliyetlerin hem de havza genelindeki endüstriyel baskının birleştiği bir etkileşim bölgesi olduğu düşünüldüğünden tercih edilmiştir.

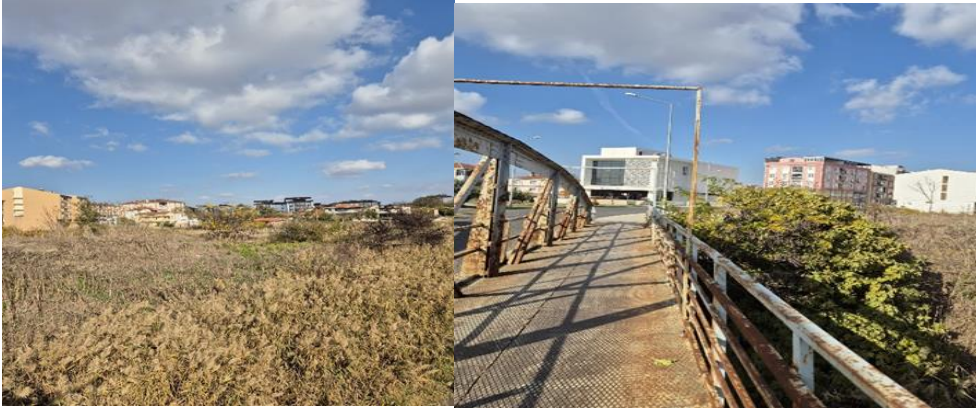
**Resim 3.5.** Muratlı Lise Köprüsü

Bu bölge, akarsu akışının kentsel yerleşim dokusu içinden geçmesi sebebi ile hem kentsel hem de sanayi-tarımsal çevresel baskıların bir arada görüldüğü bir kesimi temsil etmektedir (Tekirdağ İli Çevre Durum Raporu, 2023).

Muradiye Mahallesi, Muratlı ilçe merkezinin önemli yerleşim alanlarından biri olup, bölgede bulunan yerleşim alanlarının akarsuya yakın şekilde konumlandığı, çevresinde ticaret alanları, eğitim kurumları, küçük ölçekli işletmeler ve hizmet yapılarının bulunduğu bir bölgedir. Mahalle, Çorlu Çayı'nın Muratlı şehir merkezini geçtiği noktada yer almaktadır. 5. ölçüm noktasının Muratlı Lise Köprüsü çevresinde seçilmiş olması, akarsuyun kentsel yerleşim içindeki seyrinin değerlendirilmesinin istenmesi ve havza genelindeki kirlilik yükünün akarsu boyunca nasıl taşındığını ve şehir içi kesimlerde nasıl dönüşüme uğradığını anlamak açısından seçilmiştir.
