**ERZURUM KENT MERKEZİNDEKİ GİZLİ BUZLANMA RİSK  
DÜZEYİNİN BELİRLENMESİ VE AKILLI ULAŞIM SİSTEMLERİ**

**YÜKSEK LİSANS TEZİ**

**TEMMUZ - 2024**

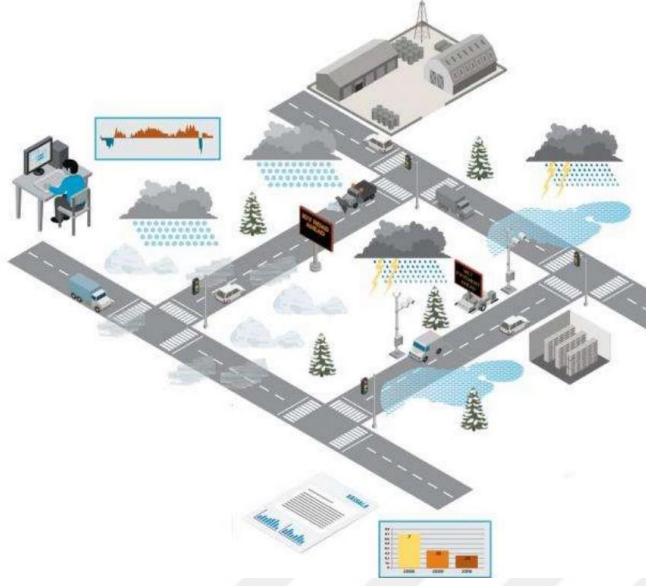
**Görsel 2:** Sabit Yol Meteoroloji Bilgi Sistemi

Sabit Yol Meteoroloji Bilgi Sistemi, yol durumunun tespiti ve gerekli önlemlerin alınması için önemli bir yöntemdir. Yol boyunca yerleştirilmiş olan istasyonlar vasıtasıyla yol hakkındaki anlık meteorolojik veriler belirli bir merkezde toplanmakta, yorumlanmakta ve kullanıcıyla paylaşılmaktadır (KGM, 16 Ocak 2024).

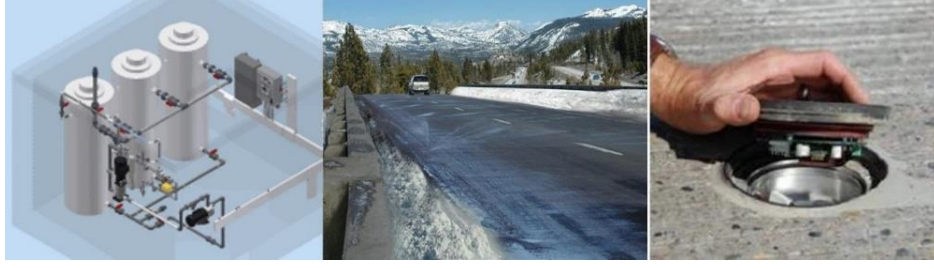
**Görsel 4:** Otomatik Solüsyon Püskürtme Sistemi

Otomatik solüsyon püskürtme sistemleri, kaplamaya yerleştirilen spreyci ağızlıklarıyla yol yüzeyine kimyasal solüsyon püskürtülmesi ve yol yüzeyi ile buz arasında kimyasal bir tabaka oluşturarak buzlanmayı önlemeyi amaçlayan bir yöntemdir. Bu sistem; depolama tankı, algılayıcı sensörler, bir pompa ve dağıtım sistemi, yanıp sönen uyarıcı levhalar ve bilgi merkezinde bulunan bir kontrol bilgisayarından oluşmaktadır (Görsel 4, 5). Kontrol bilgisayarı, algılayıcı sensörler vasıtasıyla anlık toplanan verileri sürekli olarak sorgulamaktadır. Önceden belirlenmiş olan eşik değerler sağlandığında kontrol bilgisayarı sürücülerini uyarmak için uyarıcı levhaları aktif etmekte ve levha üzerindeki ışıklar yanıp sönmeye başlamaktadır. Aynı zamanda kaplamaya yerleştirilen başlıklar aracılığıyla yol yüzeyine potasyum asetat solüsyonu püskürtülmektedir. Bu uygulama sonucunda yol yüzeyindeki buzlanma anlık olarak önlenmektedir (Goodwin, 2003: 24-25).

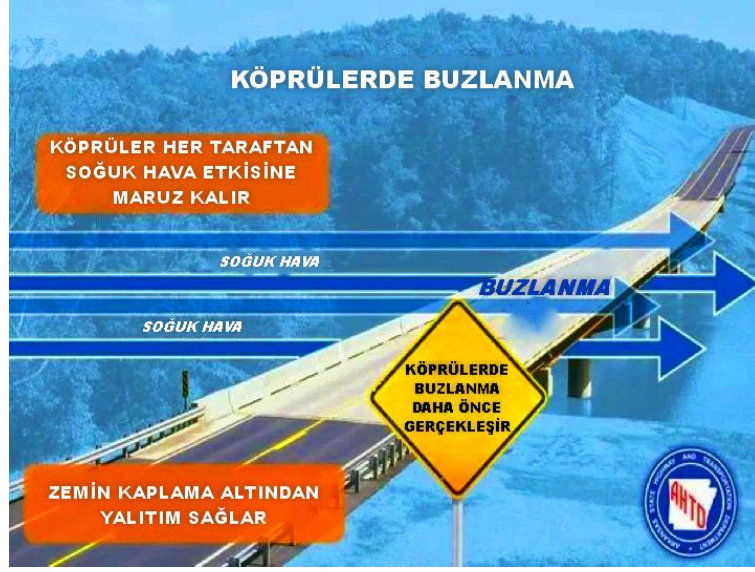
**Görsel 6: Köprülerde Buzlanma**

Buzlanma önleyici sistemler, genellikle köprü üzerine kurulmaktadır. Bunun nedeni; köprü kaplaması yüzeyindeki su buharının alt kısımdan esen rüzgâra maruz kalarak daha çabuk soğuması ve daha yaygın bir şekilde yol yüzeyinde buzlanmanın gerçekleşmesidir (Görsel 6). Amerika Birleşik Devletleri'nde Minnesota Eyaletinde Missisipi Nehri ve St. Anthony Şelalesinden gelen su buharı, kış aylarında Interstate 35 köprü kaplaması üzerinde buzlanmaya neden olmakta ve kaza açısından risk oluşturmaktadır. Ayrıca köprüdeki trafik hacminin yüksek olması da buzlanma nedeniyle meydana gelen kaza oranını artırmaktadır. Hem kaza oranını hem de kazalara bağlı trafik tıkanıklığını azaltmak için otomatik solüsyon püskürtme sistemi kurulmuştur (Monsere vd., 2006: 58). Uygulanan yöntem sonucunda aynı yıl içerisinde kazalarda %68 azalma gerçekleşmiştir (Johnson, 2001: 24).

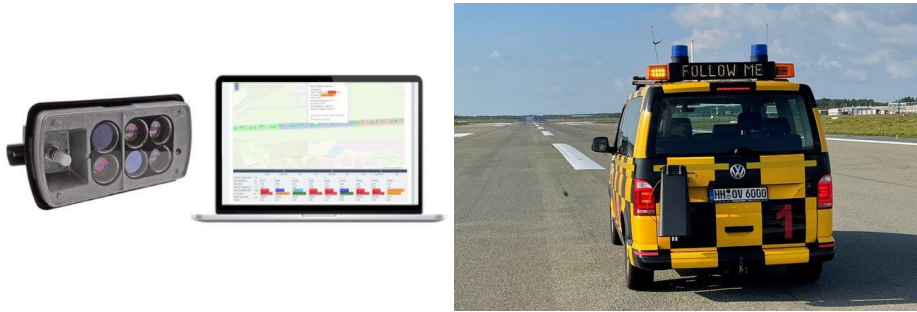
**Görsel 8:** Mobil Yol Meteoroloji Bilgi Sistemi

RWIS sistemiyle aynı mantıkta çalışan bu sistemde farklı olarak sabit istasyonlar yerine araçlara monte edilebilen mobil istasyonlar mevcuttur (Görsel 8). Bu mobil istasyonlar aracılığıyla hava ve yol durumu hakkında anlık olarak veri toplanabilmektedir. Yol durumunun tespiti için yol yüzey sıcaklığı, hava sıcaklığı, yoldaki buz oranı, çiy noktası sıcaklığı, havadaki nem oranı ve sürtünme katsayısı gibi veriler kullanılmaktadır. İlgili veriler vasıtasıyla buzlanma açısından risk teşkil eden yol zemini belirlenmekte ve buna göre buzlanmayı önlemeye yönelik çalışmalar yürütülmektedir (KGM, 16 Ocak 2024).

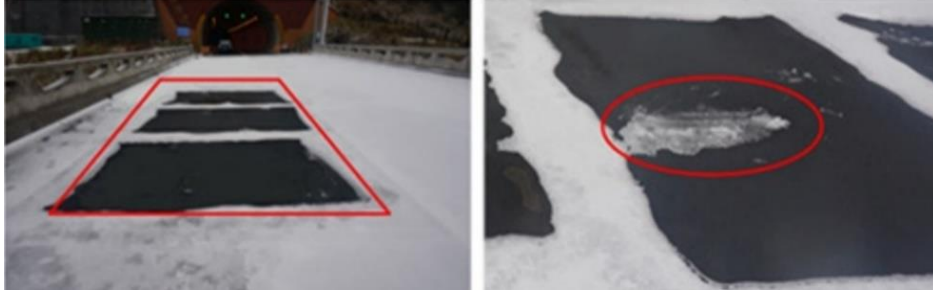
**Görsel 10:** İletken Asfalt Kaplaması ile Kar ve Buz Eritme İşlemi

Minsk tarafından 1968 yılında geliştirilmiş olan bu yöntem, asfalt beton içerisine katılan iletken malzemelerin asfalt içerisinden geçirilen akımla ısıtılması ve yüzeydeki kar/buz gibi oluşumların eritilmesi esasına dayanmaktadır (Görsel 10). İletken asfaltın 48 W/m<sup>2</sup> ortalama güç üretimi ile 30 dakika içerisinde kaplama sıcaklığının -1,1 °C’den 15,6 °C’ye yükseltilebildiği ifade edilmiştir (Yehia & Tuan, 1998: 57). İletken asfalt buz çözücü sistemi; akımı taşıyan iletken kablolar, iletken kaplama karışımı, hava durumunu ölçen sensörler ve kontrol-izleme sisteminden oluşmaktadır (Minsk, 1968; Gürer vd., 2022: 11-12).

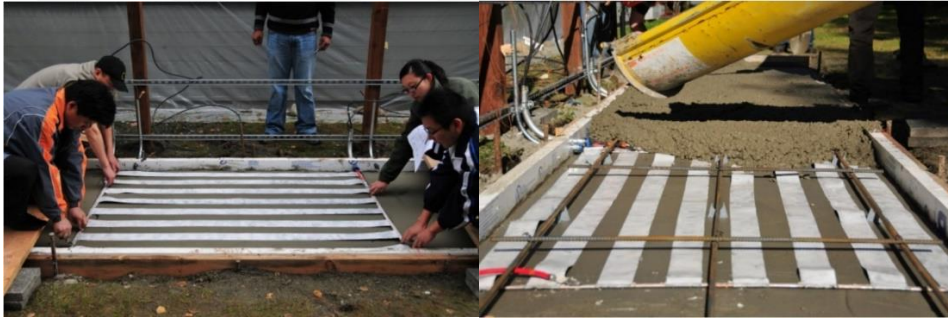
**Görsel 11:** Karbon Fiber Bantların Zemin İçerisine Yerleştirilmesi ve Betonla Kaplanması İşlemi

Yang tarafından 2011 yılında yapılan çalışma sonucunda dokuma karbon fiber kumaşı kullanılarak bir ısıtma sistemi geliştirilmiştir (Yang, 2011: 29-31). Belirli aralıklarla kaplama altına yerleştirilen kumaşlarla 16 buz çözme testi ve 3 buzlanmayı önleme testi uygulanmıştır (Görsel 11). Gerçekleştirilen testler sonucunda karbon fiber kumaşların elektrikli ısıtma için kullanılabileceği sonucuna varılmıştır (Görsel 12). Bu ısıtma sistemi uygulamasının karayollarındaki buzlanmayı önleyebileceği düşünülmektedir.

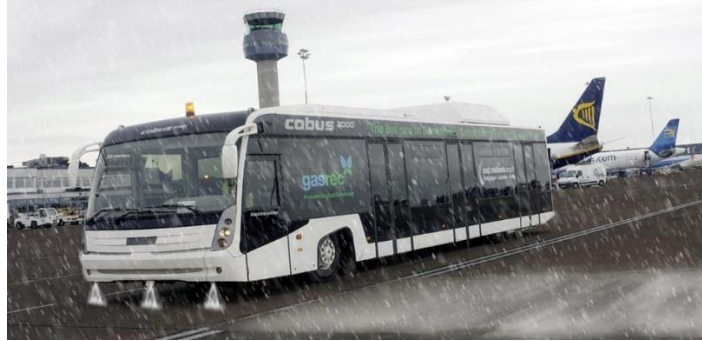
**Görsel 13:** Toplu Taşıma Araçlarında Kullanılan Otomatik Spreyleme Uygulaması

Bu sistem buzlanmayı önlemek için uluslararası düzeyde etkili ve verimli bir şekilde kullanılmaktadır. Aynı zamanda ilgili sistem diğer kamu hizmet araçları vasıtasıyla da aktif bir şekilde uygulanabilmektedir (Görsel 13). Bu sistem, buzlanmanın tespiti ve önlenmesi için; dış ortam sıcaklık sensörü, depo-motor kontrol sistemi, spreyleme kontrol sistemi, araç hız kontrol sistemi, bağlantı ekipmanları ve gösterge paneli gibi donanımlara sahiptir (Gökdemir, 2013: 52, 54).

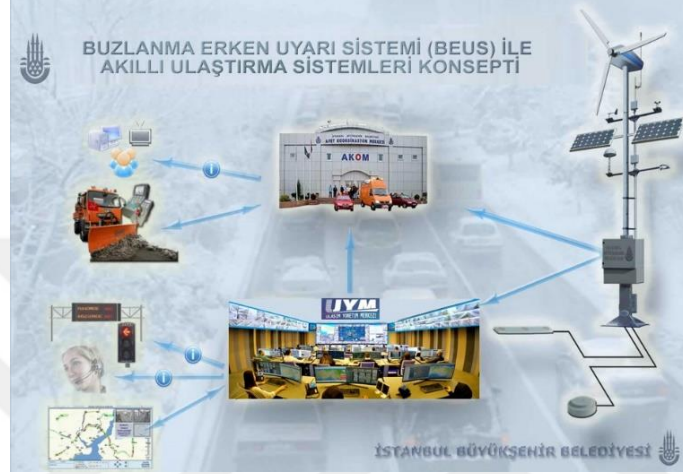
**Görsel 14:** Akıllı Ulaşım Sistemi (AUS) ile Buzlanma Erken Uyarı Sistemi (BEUS) Konsepti

adet “Buzlanma Erken Uyarı Sistemi” kurulmuştur. Hava ve yol durumunu ölçen istasyon vasıtasıyla buzlanma tespit edilebilmekte ve gerekli uyarı bilgileri mobil uygulamalar, web sitesi vasıtasıyla halkla paylaşılmaktadır (Görsel 14, 15). Bu uygulama sayesinde buzlanma 3 saat öncesinden tahmin edilebilmekte ve buzlanmanın gerçekleştiği bölgeye ekip görevlendirilerek buz çözücü maddeler (tuz veya kimyasal solüsyon) yardımıyla buzlanma önlenmektedir (AKOM, 16 Mart 2024).

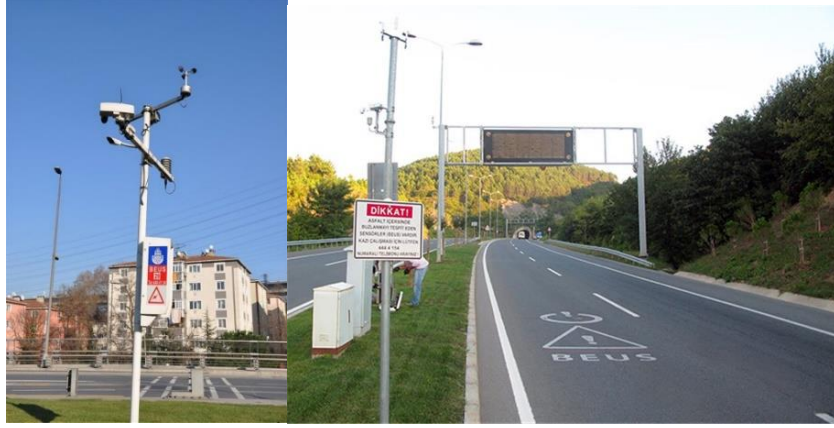
**Görsel 15: BEUS (Buzlanma Erken Uyarı Sistemi)**

Bu sistemin, buzlanmanın tespiti için etkili bir uygulama örneği olduğu söylenilebilir. Ancak buzlanmayı önlemek için bölgeye ekiplerin görevlendirilmesi emek tasarrufu açısından bir dezavantaj olarak görülmektedir. BEUS’un kurulduğu güzergahlara sabit buzlanmayı önleyici aparatlar yerleştirilebilir. Bu sayede bölgeye ekip görevlendirmeye gerek kalmadan buzlanma önlenebilecek ve emek tasarrufu sağlanabilecektir.
