**T.C.  
YILDIZ TEKNİK ÜNİVERSİTESİ  
FEN BİLİMLERİ ENSTİTÜSÜ**

**ETRİYESİZ ÇELİK LİFLİ BETONARME KİRİŞLERİN KESME MUKAVEMETİ**

**YÜKSEK LİSANS TEZİ  
İNŞAAT MÜHENDİSLİĞİ ANABİLİM DALI  
YAPI PROGRAMI**

**İSTANBUL, 2015**

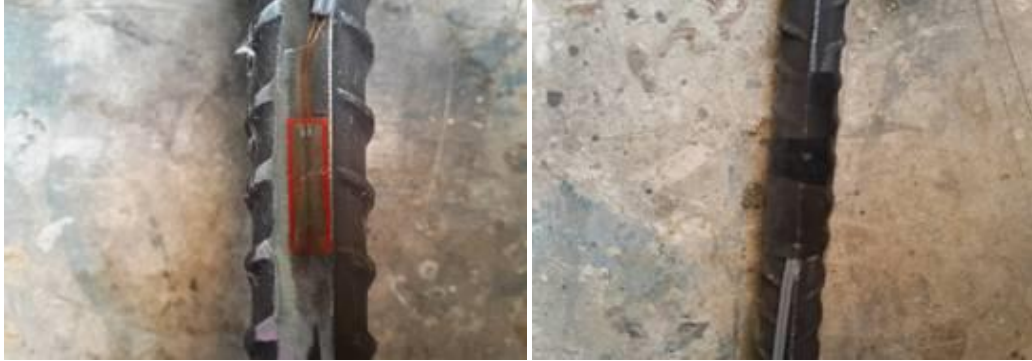
Şekil 2.1 Eğilme donatılarına şekil değiştirme ölçer yapıştırılması aşamaları

Boyuna donatı çubuklarında şekildeğiştirme ölçerlerin bağlanacağı bölge, su zımparası ile zımparalanıp aseton ile lokal olarak temizlenmiştir. Asetonun kuruması sonrası yapıştırıcı sürülmüş ve şekildeğiştirme ölçerler, donatı ile aralarında hava kabarcığı

kalmayacak biçimde üzerine bastırılarak çubuklara yapıştırılmıştır (Şekil 2.1). Beton dökümü sırasında boyuna donatının sağlaması gereken örtü beton kalınlığı plastik tırnaklar kullanılarak sağlanmıştır.

Beton yerleşimi sırasında şekil değiştirme ölçerlerin zarar görmemesi için Şekil 2.1’de görülen koruyucu koruyucu bant sarılmıştır. Sonra donatılar Şekil 2.2’de görülen kalıplara yerleştirilmiştir.

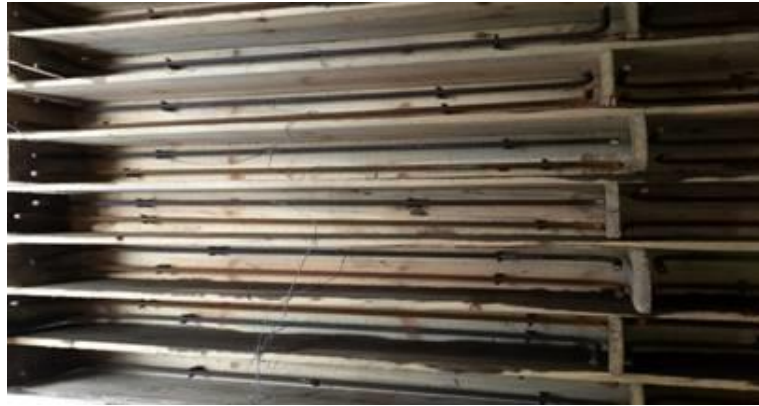
Şekil 2.2 Beton dökülmeden önce kalıplar ve donatı yerleşimi

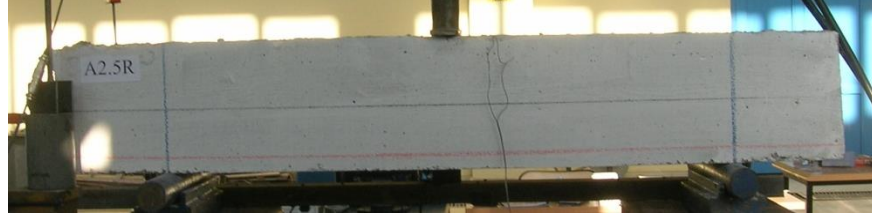
Şekil 3.1 Yükleme başlamadan önce A2.5R kirişi

A2.5R kirişı arka yüzü

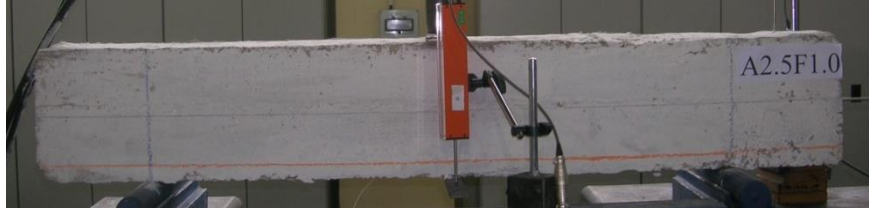
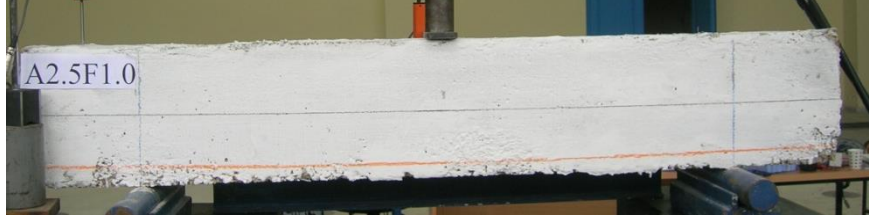
Şekil 3.4 Yükleme başlamadan önce A2.5F1.0 kirişi

A2.5F1.0 kirişı ön yüzü

A2.5F1.0 kirişı arka yüzü

Şekil 3.4–6 incelendiğinde, kirişe uygulanan yük düzeyinin artışı ile eğilme çatlaklarının mesnetten yük uygulama noktasına doğru ilerleyen eğik çatlak oluşumlarına dönüştüğü ve çatlak genişliklerinin artarak kirişin maksimum yük taşıma kapasitesine ulaştığı söylenebilir.

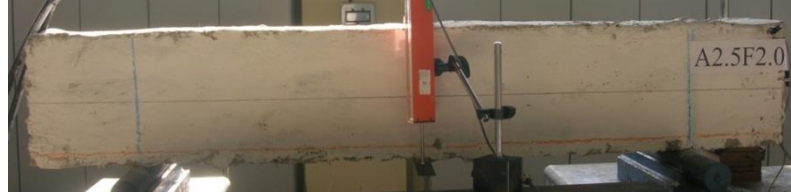
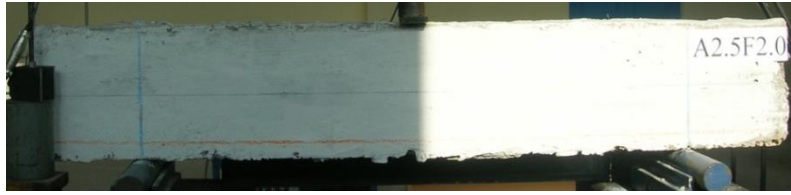
Şekil 3.7 Yükleme başlamadan önce A2.5F2.0 kirişi

A2.5F2.0 kirişi ön yüzü

A2.5F2.0 kirişi arka yüzü

Şekil 3.7–9 incelendiğinde, kirişe uygulanan yük düzeyinin artışı ile eğilme çatlaklarının mesnetten yük uygulama noktasına doğru ilerleyen eğik çatlak oluşumları şeklinde geliştiği ve çatlak genişliklerinin artarak kirişin maksimum yük taşıma kapasitesine ulaşmıştır.

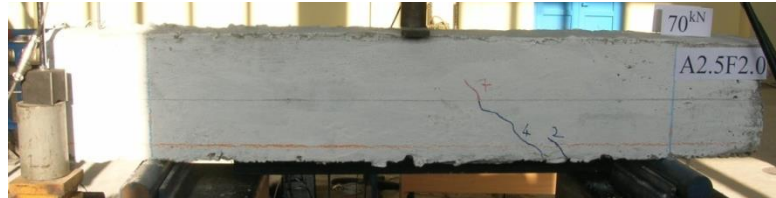
Şekil 3.8 Eğik çatlama kapasitesine (70 kN) ulaştığında A2.5F2.0 kirişi

| Uygulanan yük (kN) | Gözlenen gelişme |
|---|---|
| 65 | <b>Kiriş ön yüzeyinde 1 numaralı eğilme çatlaklarında kiriş yüksekliğinin yarısı geçen yüke doğru ilerleyen 3 numaralı kesme çatlak oluşumu gözlemlendi. Kiriş arka yüzeyinde kiriş yüksekliğinin yarısına ulaşan kesme çatlak 4 numara ile kaydedildi.</b> |

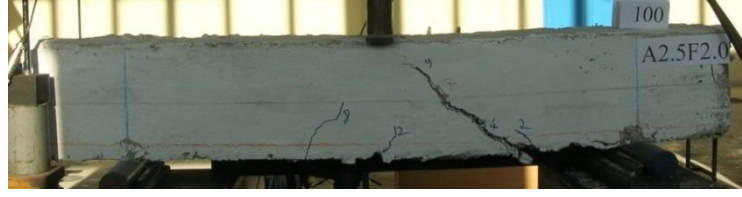
Şekil 3.9 Maksimum yük taşıma kapasitesine (100 kN) ulaştığında A2.5F2.0 kirişi

| Uygulanan yük (kN) | Gözlenen gelişme |
|---|---|
| 98 | <b>Kiriş taşıma kapasitesine ulaştı; 1, 3 ve 13 numaralı kesme çatlaklarının genişlemesi sonucu kesme kırılması ile güç tükenmesi oluştu.</b> |

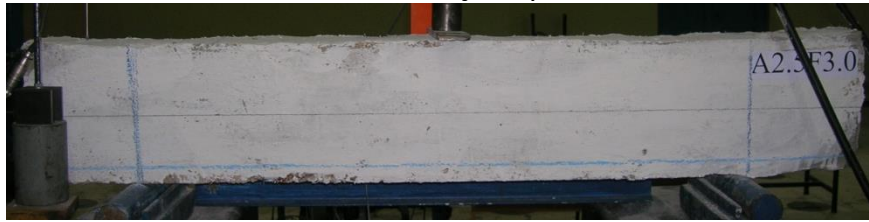
Şekil 3.10 Yükleme başlamadan önce A2.5F3.0 kirişi

A2.5F3.0 kirişi arka yüzü

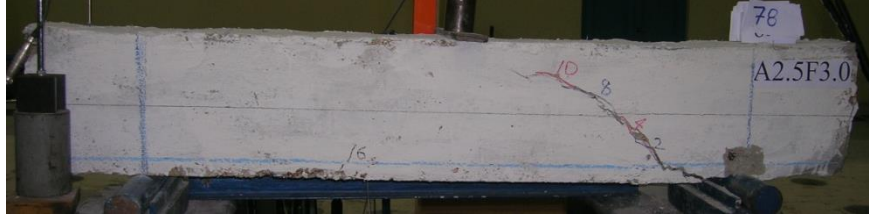
Şekil 3.12 Maksimum yük taşıma kapasitesine (78 kN) ulaştığında A2.5F3.0 kirişi

| Uygulanan yük (kN) | Gözlenen gelişme |
|---|---|
| 78 | <b>Kiriş taşıma kapasitesine ulaştı; kiriş ön yüzünde 1, 3, 7 ve 9 numaralı kesme çatlaklarının, kiriş arka yüzünde 2, 4, 8 ve 10 numaralı kesme çatlaklarının genişlemesi ve ilerlemesi sonucu güç tükenmesi oluştu.</b> |

Şekil 3.10–12 incelendiğinde, kirişe uygulanan yük düzeyinin artışı ile eğilme çatlaklarının mesnetten yük uygulama noktasına doğru ilerleyen eğik çatlak oluşumlarının şeklinde geliştiği ve yük artışı ile çatlak genişliklerinin artarak kirişin maksimum yük taşıma kapasitesine ulaştığı söylenebilir.

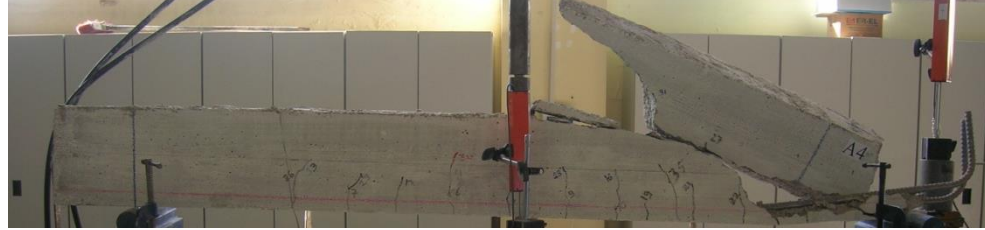
Şekil 3.27 Maksimum yük taşıma kapasitesine (76 kN) ulaştığında A4.5R kirişi
