**ETRİYESİZ OLARAK İMAL EDİLEN  
KOLON-TEMEL BİRLEŞİM BÖLGELERİNİN  
GÜÇLENDİRİLMESİ VE YAPISAL  
ONARIMININ DENEYSEL YÖNTEMLE  
İNCELENMESİ**

**Yüksek Lisans Tezi**

**İnşaat Mühendisliği Anabilim Dalı**

**Eskişehir Teknik Üniversitesi**

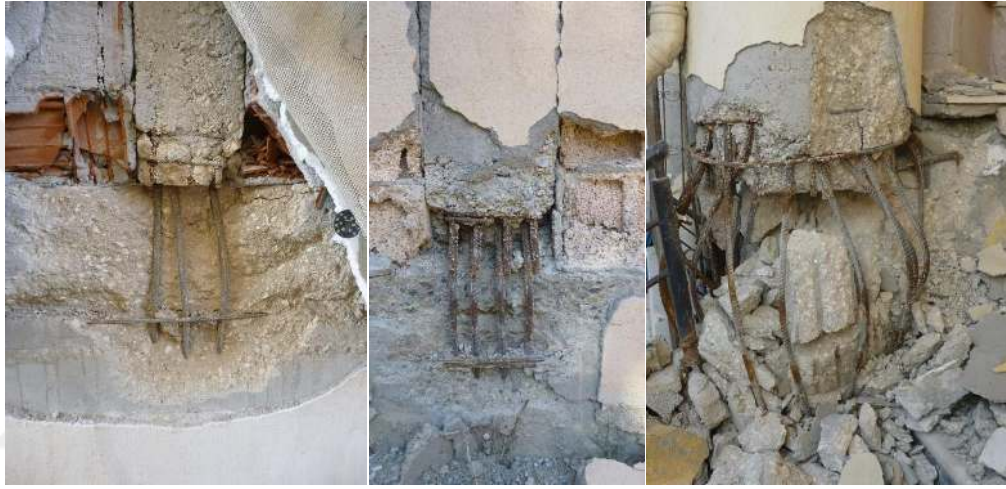
**Görsel 2.1.** Birleşim bölgesindeki enine donatı yetersizliği kaynaklı hasarlar (Avşar vd, 2023)

Görsel 2.1'de görüldüğü üzere, yönetmeliğe aykırı şekilde yapılan bu uygulamalar sonucunda hem kolon tabanında hem de temel seviyesinde boyuna donatılarda burkulmalar meydana gelmiş ve taşıyıcı sistemde hasar oluşmuştur. Bu durum, özellikle kenar ve köşe kolonlarının alt uçlarında daha belirgin şekilde tespit edilmiştir. Kolon altındaki temel betonu veya temel kirişi örtü betonunun ezilerek yerinden oynaması durumunda, boyuna donatıları yerinde tutacak enine donatıların bulunmaması, köşe ve kenar kolonlarını kritik hâle getirmektedir (Avşar vd., 2023). Saatçioğlu vd., (2001), 1999 Kocaeli depremi sırasında çok katlı betonarme çerçeve yapıların, özellikle zayıf zemin koşullarında ve yetersiz detaylandırma nedeniyle ağır hasar aldığını rapor etmiştir. Hasarlı yapılarda sık rastlanan uygulama hataları kolonlarda yetersiz enine donatı kullanımı, enine donatı kancalarının 90 derece ile sonlandırılması ve kolon-kiriş birleşim bölgelerinde enine donatı kullanılmaması olarak raporlanmıştır. Enine donatı uygulamalarının eksik ve hatalı olması sonucunda ise kesme hasarı sonucunda gevrek kırılma gözlenmiştir.

Türkiye'de betonarme yapılar, depreme dayanıklı tasarım ilkeleri doğrultusunda TS500-2000 ve TBDY2018 yönetmeliklerine uygun olarak projelendirilmektedir. Ancak yapı denetim sistemi ve şantiye şefliği gibi kontrol mekanizmalarına rağmen, 6 Şubat 2023 tarihinde meydana gelen Kahramanmaraş–Elbistan depreminin ardından yapılan saha gözlemleri, pek çok yapının inşaat aşamasında yapılan hatalar nedeniyle hasar gördüğünü ortaya koymuştur (Avşar vd., 2023). Bu hatalardan biri, bu tezin konusu olan kolon–temel birleşim bölgelerinde enine donatıların yer almamasından kaynaklı hasarlardır (Görsel 2.1).

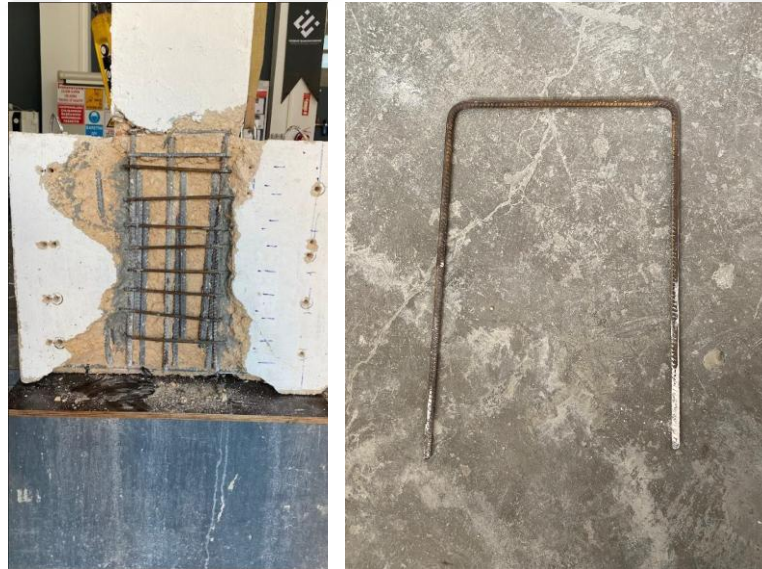
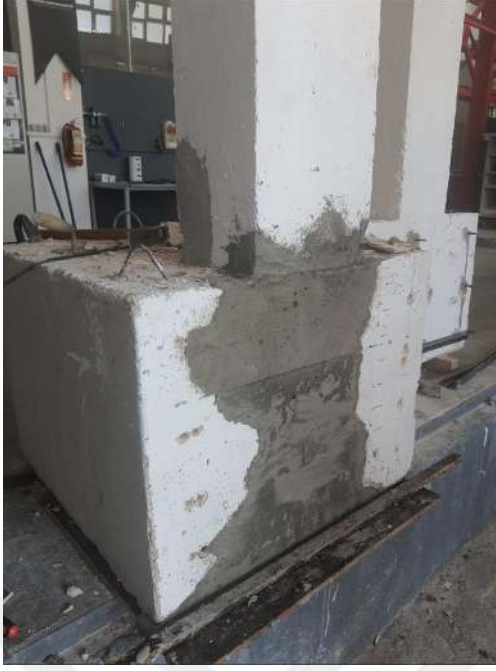
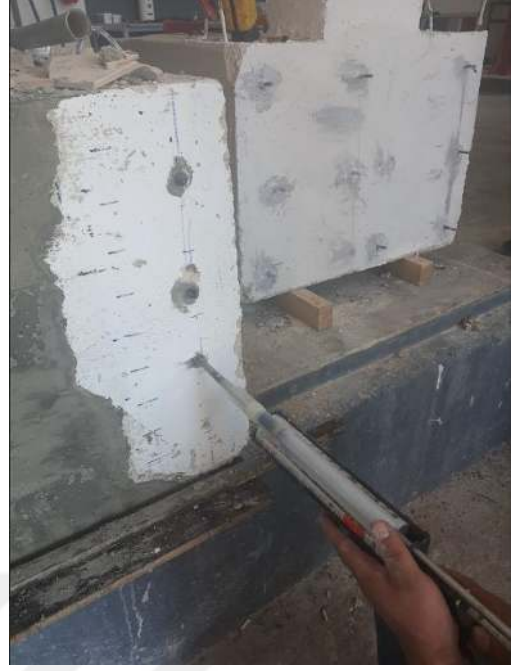
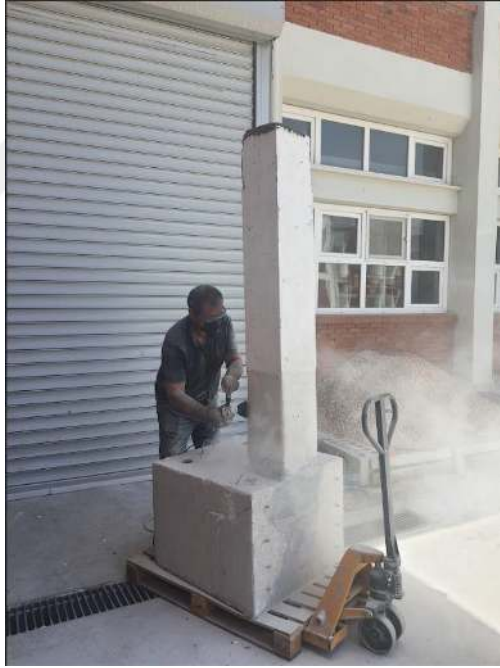
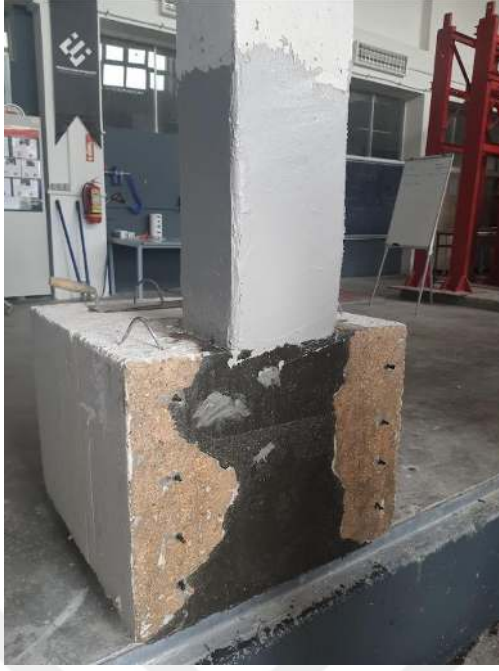
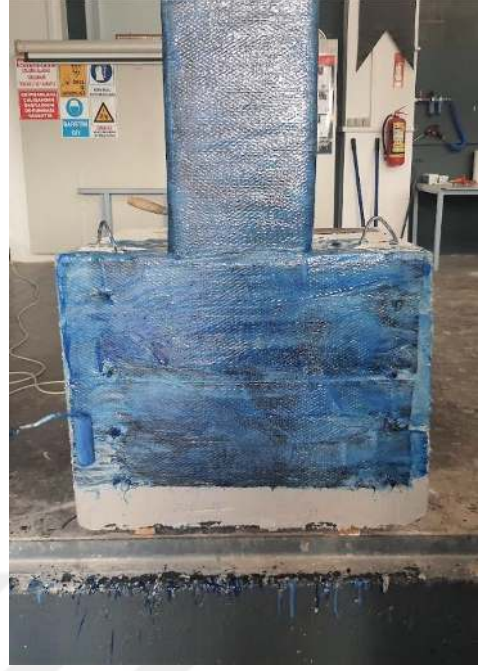
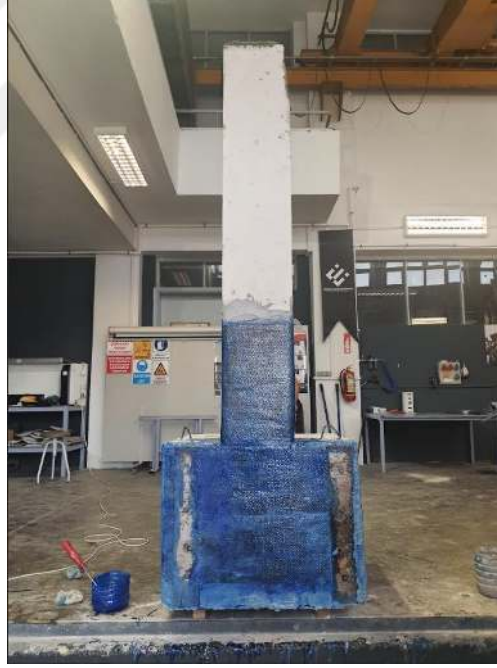
**Görsel 3.1. TK-3 onarım aşamaları**

İlk aşamada, temel seviyesindeki hasarlar onarılmıştır. Onarım öncesinde, TK-2 numunesi hidrolik piston ile sıfır pozisyonuna (deplasman yapmamış haline) geri getirilmiştir. Temel seviyesinde eksik olan enine donatılar, donatı planına uygun olarak temel seviyesine yerleştirilmiştir. Enine donatılar U şeklinde bükülerek, kol uzunluğu 40 cm olacak şekilde hazırlanmıştır. Donatının yerleştirileceği bölgeler matkap yardımıyla delinmiş, açılan deliklere epoksi esaslı kimyasal ankraj enjeksiyonu uygulanarak boşluklar doldurulmuş ve ardından enine donatılar yerlerine monte edilmiştir (Görsel 3.1 (a)).

Kimyasal ankrajların kürlenmesi için yeterli süre beklendikten sonra, temel yüzeyi yüksek dayanımlı bir tamir harcı (70 MPa) ile kaplanmıştır. Benzer şekilde, kolonda meydana gelen beton hasarları da aynı harç kullanılarak onarılmıştır (Görsel 3.1 (b)).

CFRP sargılamasından önceki son adımda, onarılan bölgeler epoksi esaslı bir onarım ve ankraj harcı ile kaplanmıştır. Bu uygulama, hem geniş çatlakların doldurulmasını sağlamakta hem de onarılan numune ile CFRP kaplama arasında yeterli aderansın oluşmasına katkıda bulunmaktadır (Görsel 3.1 (f)).

Son olarak, temel seviyesindeki CFRP levhaların yerinde kalmasını sağlamak amacıyla çelik plakalar monte edilerek onarım işlemi tamamlanmıştır (Görsel 3.1 (h)).

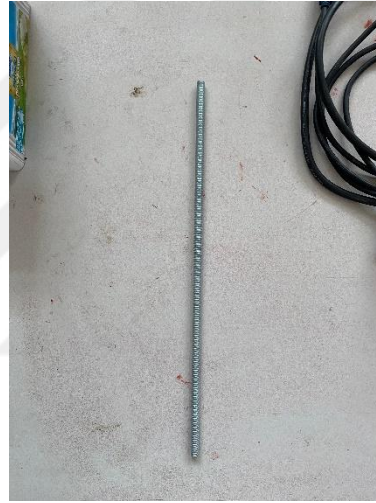
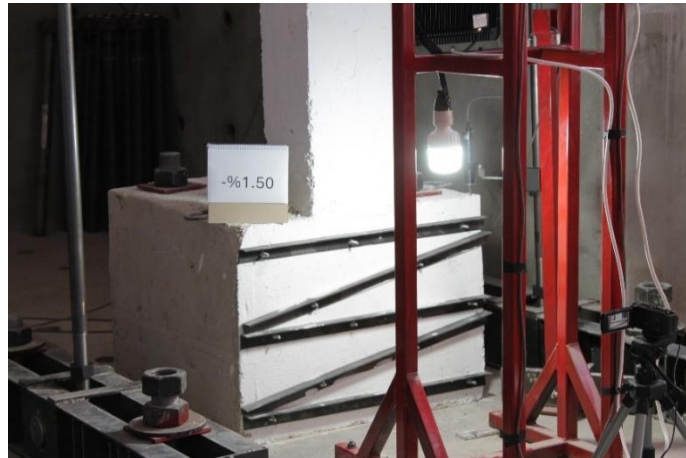
**Grsel 3.2. TK-4 glendirme yntemi**

telafi edilip edilemeyeceğini deęerlendirmektir. Glendirme iřlemi sırasında, her biri 5 cm kol uzunluęuna sahip toplam beř adet standart elik křebent (L-profil) kullanılmıřtır (Grsel 3.2). Bu křebentlerin  yatay doęrultuda yerleřtirilmiř ve temel seviyesinde etriye grevi grmesi amalanmıřtır. Dięer iki křebent ise apraz olarak konumlandırılmıř ve beton ierisindeki i gerilmelerin yzeyeye dengeli biimde yayılmasına yardımcı olarak potansiyel hasarın azaltılması hedeflenmiřtir. Uygulama sırasında, křebentleri tařıyacak olan ubukların yerleřtirilebilmesi iin, her biri 40 cm derinlięinde delikler aılmıřtır. Ø8 aplı sonsuz civatalar deliklere yerleřtirildikten sonra, oluřan bořluklar epoksi esaslı kimyasal ankraj malzemesi ile doldurularak sabitleme iřlemi tamamlanmıřtır.

(a) Temele ankre edilen sonsuz civata

(b) Profillerin uygulanması

(c) Test numunesi genel grnm

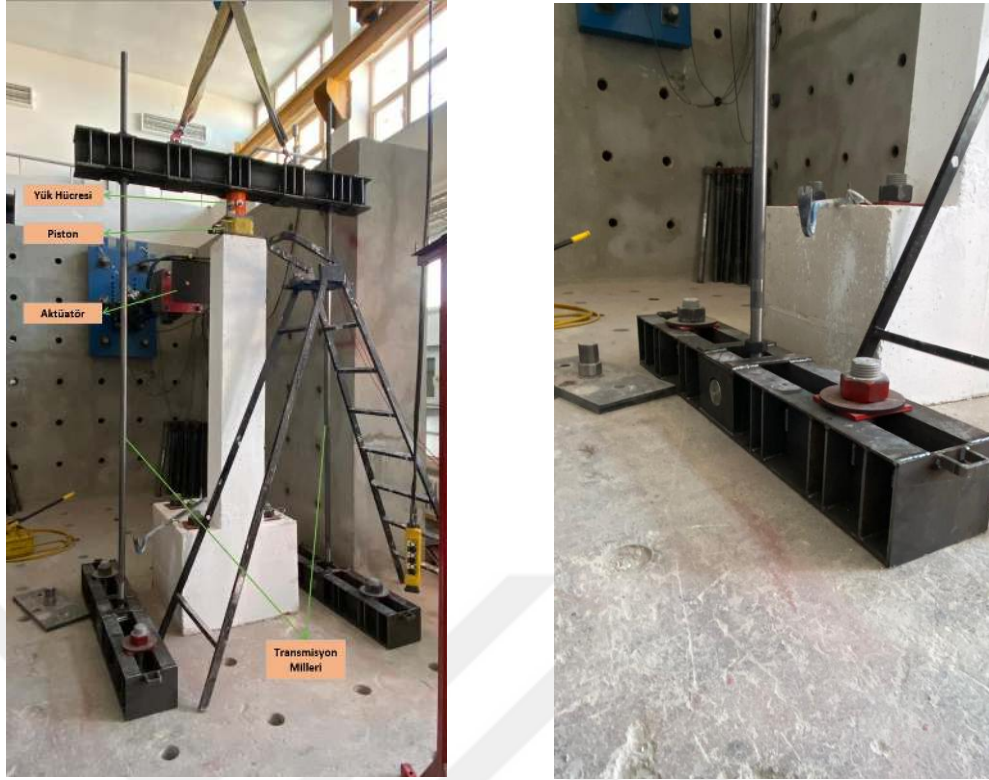
**Görsel 3.12.** Deney sistemi

Deney sistemi kurulurken, öncelikle numuneler temel köşelerinde bulunan dört adet deliklerden güçlü zemine M64 bulon ve somunlar kullanılarak sabitlenmiştir. Eksenel yük sisteminin zeminde bulunan kısmı, transmisyon milleri kolonun tam orta noktasına denk gelecek şekilde yerleştirilmiştir ve temelde olduğu gibi M64 bulon ve somunlar ile güçlü zemine sabitlenmiştir. Böylelikle deney sırasında temelin ve eksenel yük sisteminin altta kalan kısmının hareketi engellenmiştir. Kolonun üst ucuna piston ve yük hücresi yerleştirilmiştir. Bu sayede pistondan verilecek olan eksenel yük miktarı, doğrudan yük hücresi tarafından okunabilecektir. Eksenel yük sisteminin üst kısmı, yük hücresinin üstüne yerleştirilmiştir ve kolonun sağında ve solunda bulunan iki adet transmisyon mili somunlar ile sıkılarak eksenel yük sisteminin yerleştirilmesi tamamlanmıştır. Depremi benzeştiren yatay yüklemeyi verecek olan aktüatörün ucuna, kolonun yüzeyine temas eden bir çelik plaka takılmıştır. Kolonun karşı yüzüne de aynı boyutlarda imal edilen çelik plaka yerleştirilmiştir ve iki plaka üzerlerinde bulunan deliklerden geçen bulonlar ile birbirine bağlanmıştır (Görsel 3.12).

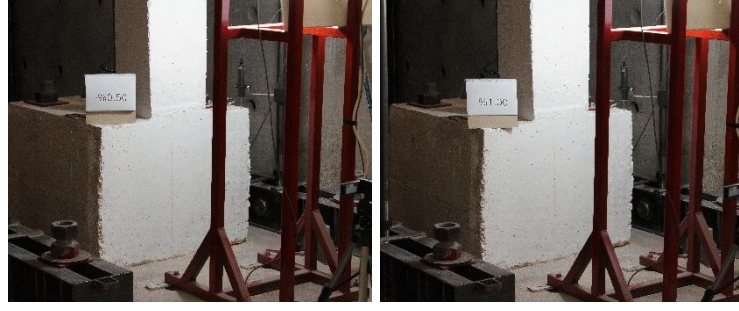
**Görsel 4.1. TK-1 numunesi hasar tipleri**

Deney sonucunda elde edilen kolon tepe deplasmanları ve bu deplasmanlara karşılık gelen yatay yük değerleri kullanılarak histerezis grafiği çizilmiştir. Deney sırasında gözlenen hasarlar kayıt altına alınmıştır. Görsel 4.1’de, TK-1 numunesine ait hasar gelişimi gösterilmiştir.

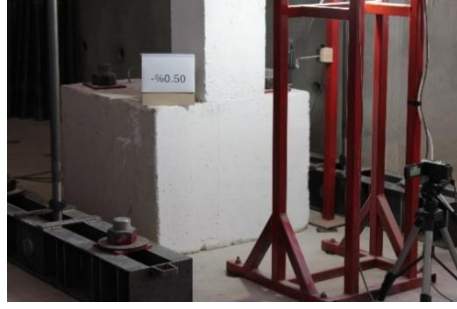
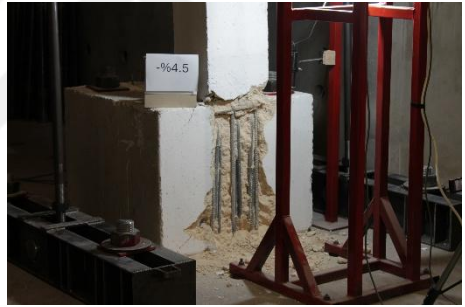
**Görsel 4.2. TK-2 numunesi hasar tipleri**

TK-2 numunesi, kolon-temel birleşim bölgesinde enine donatı bulunmayacak şekilde, Türkiye Bina Deprem Yönetmeliği (TBDY 2018) esaslarına aykırı olarak imal edilmiştir. Bu düzenleme, mevcut betonarme yapı stokunda sıkça karşılaşılan detay eksikliklerini temsil etmeyi amaçlamıştır. Numune, sabit eksenel yük ile birlikte çevrimsel yatay yük altında, belirgin yapısal hasar oluşuncaya kadar test edilmiştir. Deney sırasında numunenin taşıyabildiği maksimum yatay yük, pozitif (itme) yönde 20.9 kN, negatif (çekme) yönde ise 25.2 kN olarak kaydedilmiştir. Deney, kolon tepe noktasında 81.4 mm yatay deplasmana karşılık gelen %4.5 görelî kat ötelemesi seviyesinde sonlandırılmıştır. Bu sınır, taşıma gücündeki düşüş ve güvenlik gerekçeleri dikkate alınarak belirlenmiştir. Pozitif yükleme yönü dikkate alındığında, bu numunede referans numuneye göre yaklaşık %35 oranında taşıma gücü kaybı gözlemlenmiştir. TK-1 numunesine benzer şekilde, ilk çatlaklar yaklaşık %0.5 görelî kat ötelemesi seviyesinde, kolon-temel birleşim bölgesinde ortaya çıkmıştır. Görelî ötelemenin %3 seviyesine ulaşmasıyla birlikte hasar, temel bölgesine doğru ilerlemiş ve enine donatının bulunmaması nedeniyle beton örtüsünde dökülmeler meydana gelmiştir. Çatlak yayılımı sadece birleşim bölgesiyle sınırlı kalmamış; aynı zamanda çatlaklar, temelin sol ve sağ alt köşelerine doğru çapraz şekilde ilerlemiştir. %4.5 görelî öteleme seviyesine ulaşıldığında, temel seviyesindeki beton örtüsü tamamen dökülmüş ve kolonun boyuna donatıları tamamen açığa çıkmıştır. Bu aşamada, belirgin donatı burkulmaları ve boyuna donatıların beton içerisindeki aderansını kaybederek önemli miktarda kayma yaptığı açıkça gözlemlenmiştir. Enine donatının bulunmaması nedeniyle, birleşim bölgesi sınırlı enerji tüketimi göstermiş ve rijitlik hızla azalmıştır. Numune, taşıma kapasitesine ulaştıktan sonra ani bir dayanım kaybı sergileyerek gevrek davranış göstermiştir. Deneyden elde edilen histerezis eğrileri dar ve içe çökük döngüler şeklinde oluşmuş ve birleşimin düşük süneklik ile zayıf enerji sönümleme performansını doğrulamıştır (Şekil 4.3). Gözlemlenen hasar türleri, Görsel 4.2’de sunulmuştur. TK-2 numunesinin, hedef deplasmanlara gidilen ilk çevrimlerinin tepe noktası deplasmanları ve taban kesme kuvvetleri Tablo 4.2’de gösterilmiştir.

TK-2 numunesine uygulanan depremi benzeştiren yatay çevrimsel yükleme sonucunda, temel seviyesinde kabuk betonunun ezilerek devre dışı kalması ve boyuna donatıların burkulması gibi hasarlar gözlemlenmiştir. Bu hasarların, temel seviyesinde enine donatının bulunmamasından kaynaklandığı değerlendirilmiştir. Deneyin tamamlanmasının ardından, TK-2 numunesine CFRP kullanılarak bir onarım yöntemi uygulanmıştır.

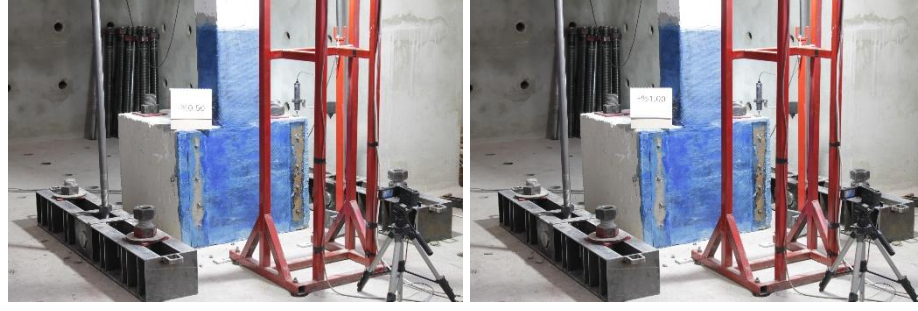
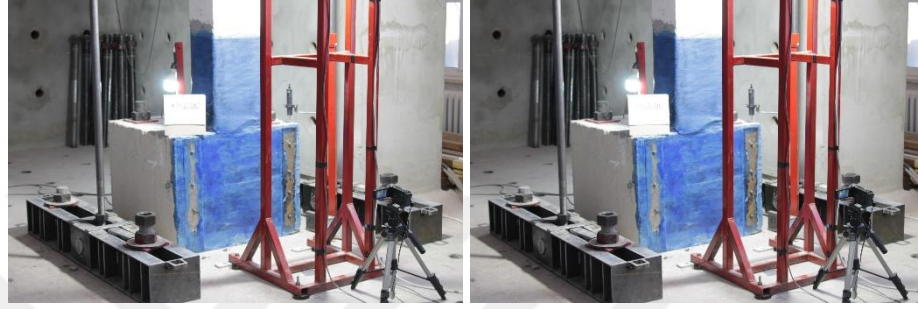
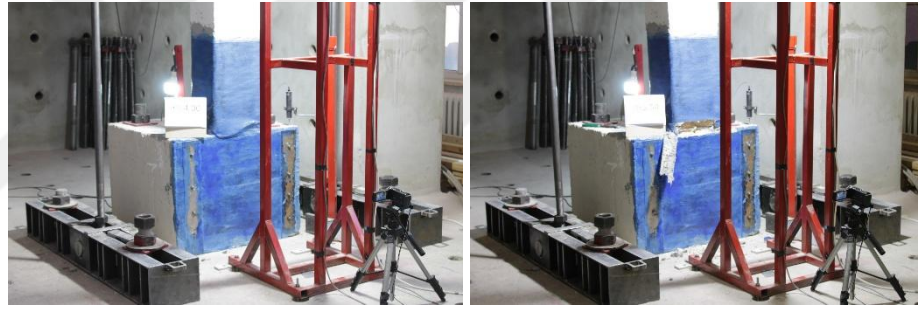
**Görsel 4.3. TK-3 numunesi hasar tipleri**

TK-3 numunesi, daha önce enine donatı eksikliği nedeniyle ciddi hasar gören TK-2 numunesinin karbon fiber takviyeli polimer (CFRP) kullanılarak onarılmış halidir. Uygulanan sistematik güçlendirme yöntemi sonrasında, bu numune tekrar teste tabi tutulmuş ve CFRP sargısının, önceden hasar görmüş ve yetersiz detaylandırılmış birleşim bölgesinin sismik performansını ne ölçüde iyileştirebildiği değerlendirilmiştir.

Onarımın ardından, TK-3 numunesi sabit eksenel yük ve çevrimsel yatay yükleme protokolü altında yeniden test edilmiştir. Deney sırasında kaydedilen maksimum yatay yük, pozitif yönde 23.7 kN, negatif yönde ise 28.6 kN olarak ölçülmüştür. Deney, kolon tepe noktasında 99.8 mm yatay deplasmana karşılık gelen %5.5 görelî kat ötelemesi seviyesinde sonlandırılmıştır (Şekil 4.4). Bu değerler, özellikle pozitif yönde, TK-2'ye kıyasla belirgin bir taşıma gücü artışına işaret etmektedir. Ancak, referans numune TK-1 ile karşılaştırıldığında, yapısal kapasitenin yalnızca kısmen geri kazanıldığı ve hala belirli bir dayanım eksikliği bulunduğu gözlenmiştir. Onarım tekniğinin uygulanmasının ardından, bu numune TK-1 ve TK-2'nin ulaştığı görelî öteleme oranlarından yaklaşık 1.2 kat daha yüksek değerlere ulaşabilmiştir. İlk hasar belirtileri, TK-1 ve TK-2 numunelerine kıyasla daha geç, yaklaşık %2 görelî öteleme seviyesinde ortaya çıkmıştır. Bu hasar, kolonun alt ucunda CFRP malzemesinin kabarması şeklinde gözlemlenmiştir. Test süresince bu kabarma giderek artmış ve %5.5 görelî öteleme oranında CFRP levhalarda yırtılma meydana gelerek güçlendirme sistemi hasar almıştır. CFRP sargılamasının sağladığı dış kısıtlama etkisi sayesinde, beton örtüsündeki dökülmeler önemli ölçüde gecikmiş ve bu aşamaya kadar malzeme bütünlüğü büyük oranda korunmuştur. Güçlendirme uygulaması, çatlak açıklıklarını sınırlandırmış, ağır hasarın gecikmesini sağlamış ve deney süresince yapısal sürekliliğin korunmasına yardımcı olmuştur. Gözlemlenen hasar türleri, Görsel 4.3'de sunulmuştur. TK-3 numunesinin, hedef deplasmanlara gidilen ilk çevrimlerinin tepe noktası deplasmanları ve taban kesme kuvvetleri Tablo 4.3'de gösterilmiştir.

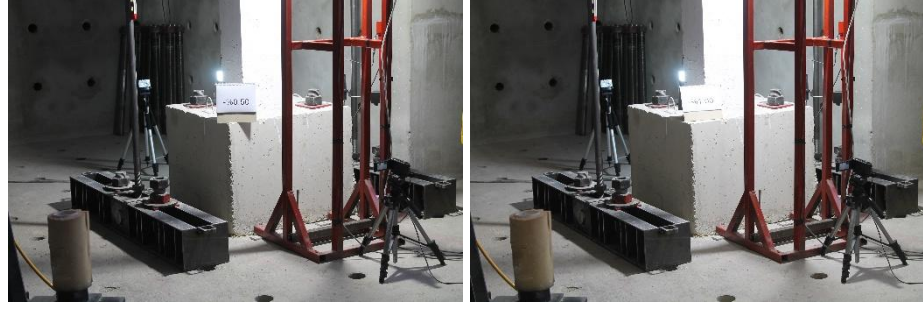
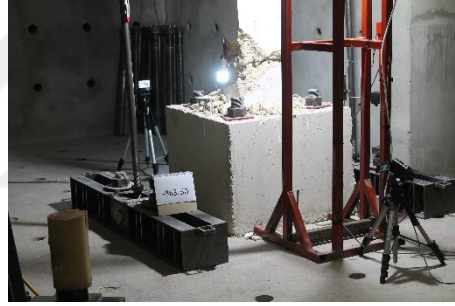
**Görsel 4.5. TK-5 numunesi hasar tipleri**

TK-5 numunesi, TK-2 ve TK-4 numunelerinde olduğu gibi, kolon-temel birleşim bölgesinde enine donatı içermeyecek şekilde imal edilmiştir. Ancak bu numunede kolon, diğerlerinden farklı olarak temelin kenarında değil, tam merkezinde konumlandırılmıştır. Bu konfigürasyon, 6 Şubat 2023 Elbistan depremlerinde ciddi hasar gören kenar kolonlardan farklı olarak, iç kolonların deprem davranışını temsil etmek amacıyla tercih edilmiştir.

Numune, sabit eksenel yük ile çevrimsel yatay yükleme birlikte uygulanarak test edilmiştir. Deney sırasında pozitif yönde 26.3 kN, negatif yönde ise 15.2 kN maksimum yatay yük değerleri kaydedilmiştir (Şekil 4.6). Deney, kolonun yapmış olduğu eksen dışı hareketten dolayı güvenlik gerekçesiyle kolon tepe noktasında 62.2 mm yatay yer değiştirmeye karşılık gelen %3.5 görelî kat ötelemesi seviyesinde sonlandırılmıştır. Hasar ilerleyişi incelendiğinde, belirgin çatlakların yaklaşık %1.5 görelî kat ötelemesi seviyesinde ve temelden 300 mm yukarıda oluşmaya başladığı görülmüştür. %2.5 görelî öteleme seviyesine ulaşıldığında çatlak genişlemiş ve temel yönüne doğru aşağıya doğru ilerlemiştir. %3 görelî öteleme seviyesinde, kolonun sol yüzeyinde beton örtüsünde dökülme meydana gelmiştir. Bu dökülmenin ardından, yaklaşık %3.5 görelî öteleme seviyesinde kolonda eksen dışı yer değiştirme başlamış ve bu durum deneyin sonlandırılmasına neden olmuştur. Sıklaştırmının yetersiz olması nedeniyle enerji tüketimi sınırlı kalmış ve taşıma kapasitesi, referans numune olan TK-1'e kıyasla daha düşük seviyede kalmıştır. Deney boyunca gözlemlenen hasar türleri ve çatlak yayılımları Görsel 4.5'de sunulmuştur. TK-5 numunesinin, hedef deplasmanlara gidilen ilk çevrimlerinin tepe noktası deplasmanları ve taban kesme kuvvetleri Tablo 4.5'de gösterilmiştir.
