**FARKLI SINIFLARDAKİ BETONARME  
ÇELİKLERİNDE GERİLİM KOROZYONUNUN  
ARAŞTIRILMASI**

**YÜKSEK LİSANS TEZİ**

**İNŞAAT MÜHENDİSLİĞİ ANABİLİM DALI**

**MAYIS 2016**

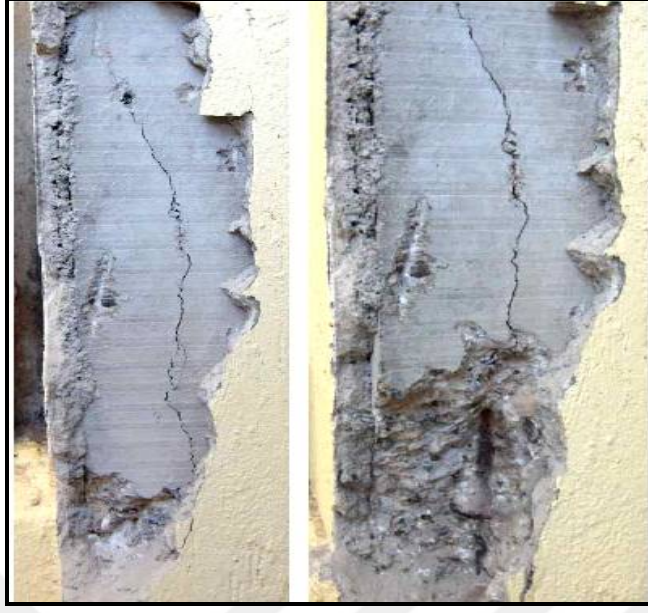
**Resim 2.1** Donatıdaki korozyondan dolayı betonda oluşan çatlak ve beton kırıldığında içerdeki çelik donatının korozyonu (Kaplan vd. 2005).

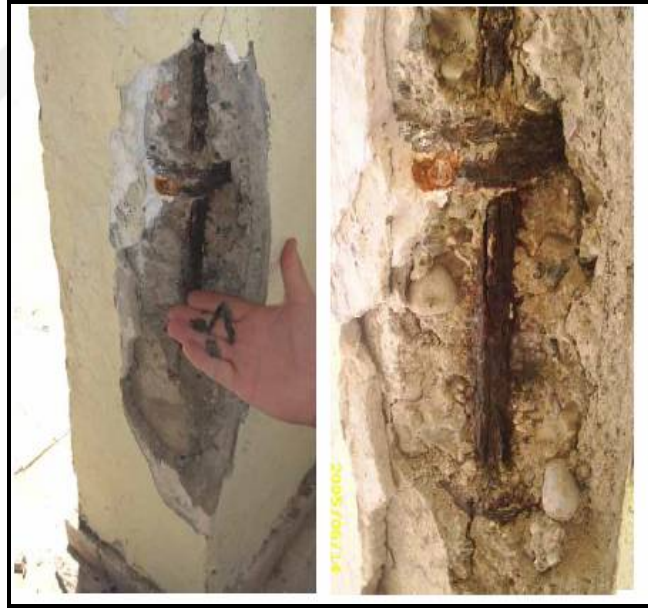
**Resim 2.2** Donatının korozyon sebebiyle ufalanması (Kaplan vd. 2005).

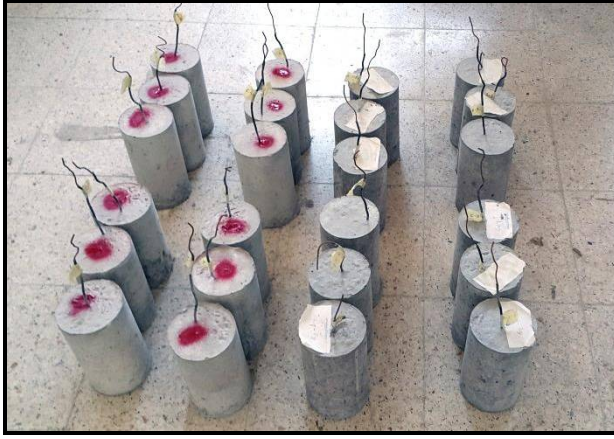
**Resim 3.2** Hızlandırılmış korozyon numuneleri.

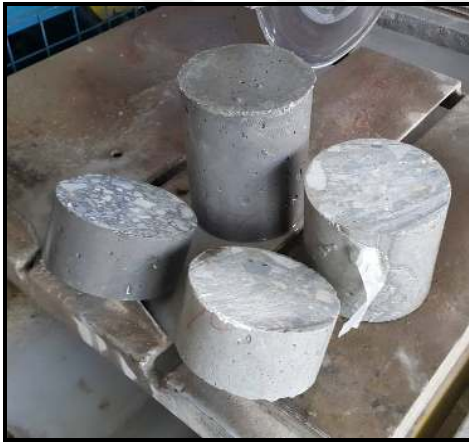
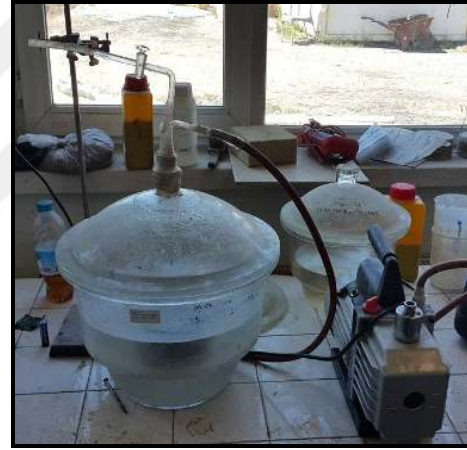
**Resim 3.5** Klorür geçirimliliği numunesinin hazırlanması.

basınç değişmeden saf su doldurulmuştur ve tamamen saf su ile dolan hazne içerisindeki numuneler bu şekilde 1 saat daha vakumda tutulmuştur. Vakumlama işleminin ardından hazneye hava girişine izin verilmiştir ve numuneler  $18 \pm 2$  saat süre ile saf suda bekletilmiştir (Resim 3.5). Bu işlemten sonra deney için hücrelere yerleştirilen numunelerin etraflarına, çözeltilerin sızıntısını engellemek için çabuk kuruyan silikon sürülmüştür. Silikonun kurumasının ardından deneye hazır hale gelen düzenekte hücrelerin birine %3'lük NaCl çözeltisi, diğerine 0.3 N NaOH çözeltisi doldurulmuştur ve 60 voltluk potansiyel fark oluşturmak için, güç kaynağının “-” kutbu NaCl hücresine, “+” kutbu ise NaOH hücresine bağlanmıştır (Resim 3.6). Güç kaynağının çalıştırılması ile birlikte ilk ölçüm yapılmıştır ve deneyin başlangıcından bitimine kadar 6 saat süre ile her 30 dakikada bir devreden geçen akım ölçülmüştür ve Coulomb cinsinden hesaplanmıştır. ASTM C 1202'ye göre sınır değerler Çizelge 3.6'da verilmiştir.

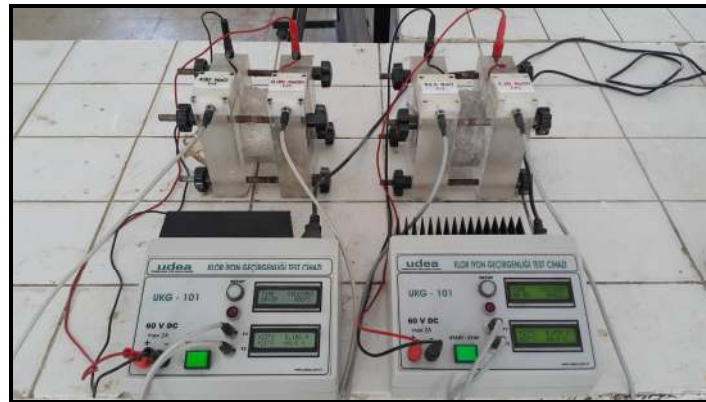
**Resim 3.6** Klor geçirimliliği deney düzeneği.

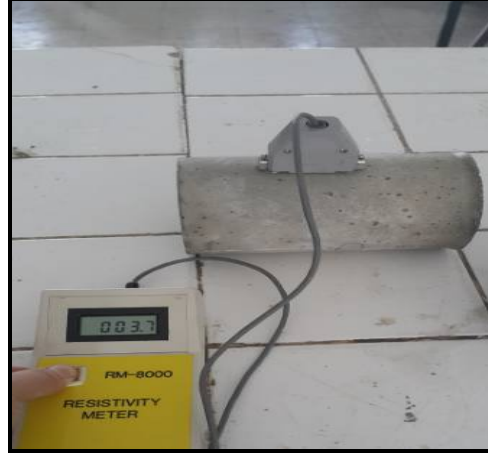
**Resim 3.7** Elektriksel direnç ölçümü.

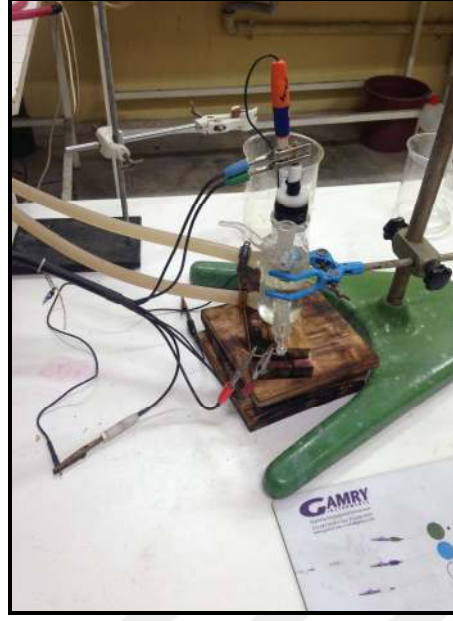
**Resim 3.8** Elektokimyasal korozyon deney hücresi.

Elektrokimyasal korozyon deney sonuçları, A.K.Ü, Fen-Edebiyat Fakültesi, Kimya Bölümünde bulunan ve Echem Analyst Soft Programı ile desteklenen Gamry Reference 600 Potansiyotat/Galvanostat cihazında yapılmıştır. Resim 3.8’de akım-potansiyel eğrilerinin elde edilmesinde kullanılan deney düzeneği gösterilmiştir. Deneye başlamadan önce analiz düzeneği sırasıyla 25 °C’de 10 dk aseton, 10 dk etil alkol ve 10 dk çift distile edilmiş suda ultrasonik olarak temizlenmiştir. Numuneler daha sonra 30 °C’de etüv fırını içerisinde kurutulmuştur. Temizlenen numuneler yaklaşık 30 dk % 0.35 M NaCl sıvısında kararlı hale gelinceye kadar bekletilmiştir. Sonrasında analize başlanmıştır. Analizde elde edilen akım yoğunluğu-potansiyel eğrilerinden korozyon akımı ( $I_{corr}$ ), korozyon akımının yüzey alanına bölünerek korozyon akım yoğunluğu ( $i_{corr}$ ), korozyon hızı, polarizasyon direnci ( $R_p$ ) korozyon potansiyeli ( $E_{corr}$ ), anodik ve katodik Tafel eğimleri ( $\beta_a$  ve  $\beta_c$ ) tespit edilmiştir.

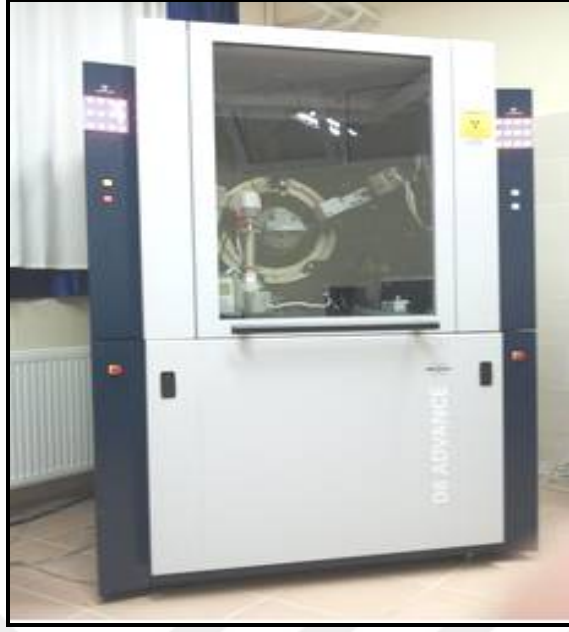
**Resim 3.9** Bruker D 8 Advance XRD cihazı.

XRD deneyimiz Afyon Kocatepe Üniversitesi Teknoloji Uygulama ve Araştırma Merkezi'nde bulunan Bruker marka D 8 Advance model XRD cihazı, numunelerin X-ışınları difraksiyon analizleri (5-80) derece arasında, monokromatik  $\text{CuK}_\alpha$  ( $\lambda=1.5406$  °Å) radyasyonu yayımlayan XRD sisteminde yapılmıştır. Kullanılan X-ışını difraksiyonu cihazının dış görünümü Resim 3.9'da gösterilmiştir.

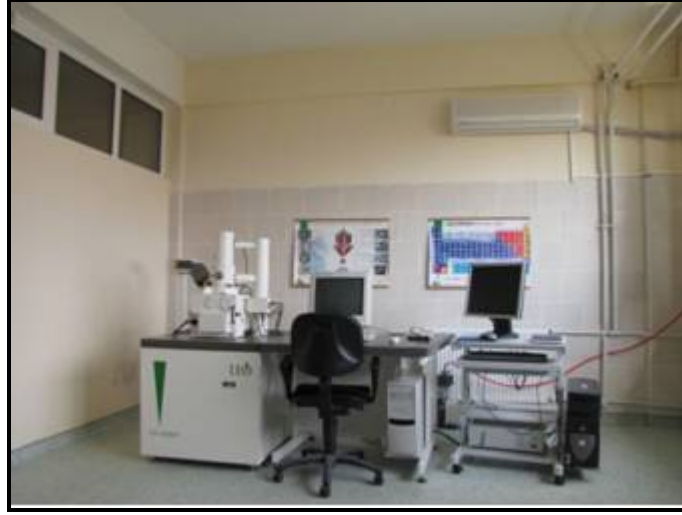
**Resim 3.10** LEO 1430 VP.

SEM analizleri Afyon Kocatepe Üniversitesi Teknoloji Uygulama ve Araştırma Merkezi'nde bulunan LEO 1430 VP marka ve modelde elektron mikroskobu kullanılarak yapılmıştır. Kullanılan SEM cihazının görünümü Resim 3.10'da verilmiştir.

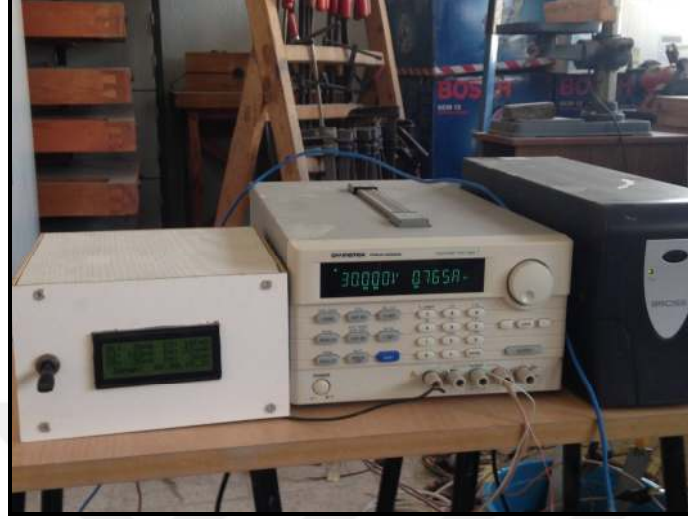
**Resim 3.11** Numuneler üzerinden geçen akımları ölçen devre.

ölçülebilmekte, veriler aynı anda LCD ekranda gösterilmekte ve hafızaya kaydedilebilmektedir (Resim 3.11).

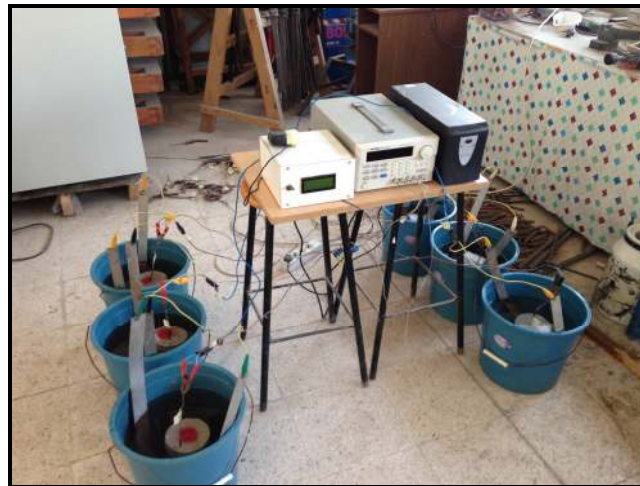
**Resim 3.12** Hızlandırılmış korozyon düzeneği.

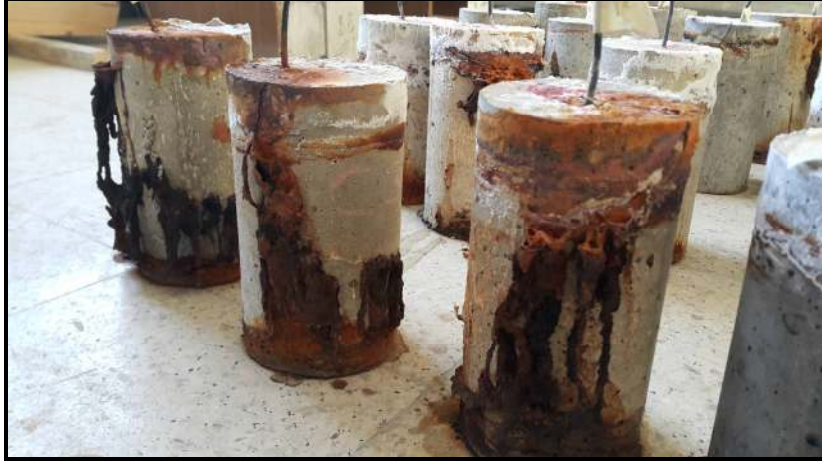
**Resim 4.1** Hızlandırılmış korozyon deneyi sonrası bir numune.

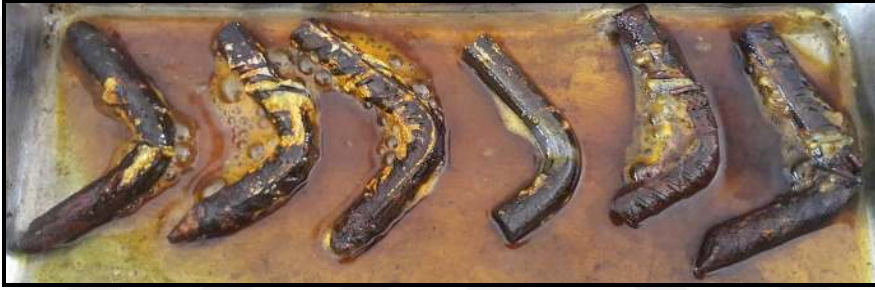
**Resim 4.2** Beton içerisinden çıkartılan donatıların beton ve pasdan temizlenmesi.

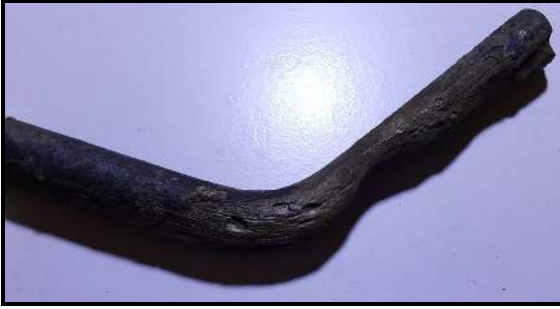
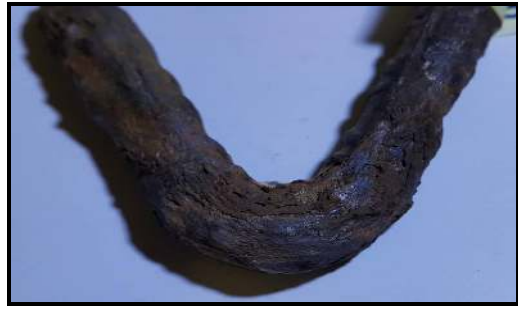
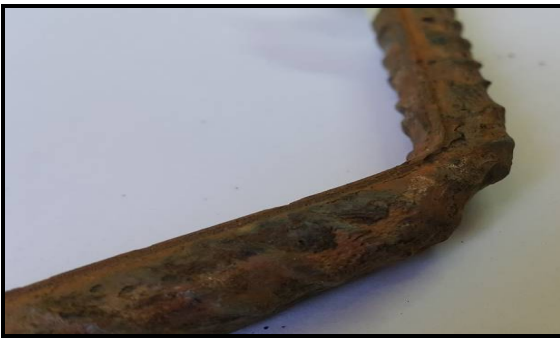
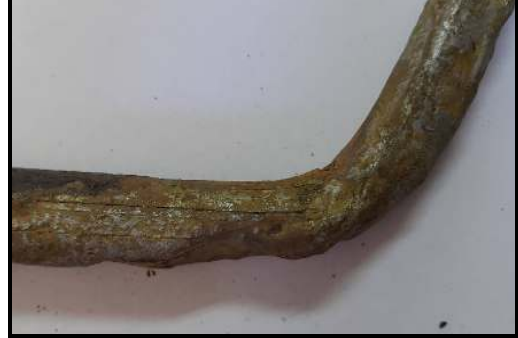
**Resim 4.3** Korozyon deneyi sonrası donatı numune örnekleri.
