**T.C.  
AKSARAY ÜNİVERSİTESİ  
FEN BİLİMLERİ ENSTİTÜSÜ**

**GALVANİZ KAPLI ÇELİK SAÇLARIN KESİM  
BÖLGELERİNDE AZALAN KOROZYON DİRENCİNE  
KOMPOZİT KAPLAMALARIN ETKİSİNİN İNCELENMESİ**

**YÜKSEK LİSANS TEZİ**

**AKSARAY, 2021**

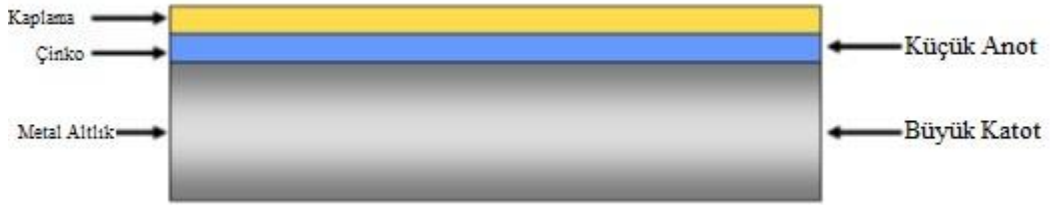
**Şekil 2.11.** Kesme kenarında alan etkisi (Lezzi, 2011).

Galvanizli saclar ticari olarak, sacın kullanım ömrünü arttırmak amacıyla, kaplanmış veya boyanmış halde olabilir. Ancak Şekil 2.11’de görüldüğü gibi kesilen bölgede istenmeyen bir anot-katot alanı oranı (1/100) oluşur. Kesilen bölgede oluşarak, çinkonun çözünmesini hızlandıran, küçük anot-büyük katot alanı bu bölgede boya filminin kabarmasına ve delaminasyonuna neden olarak korozyonu hızlandırır (Yasakau vd., 2016).

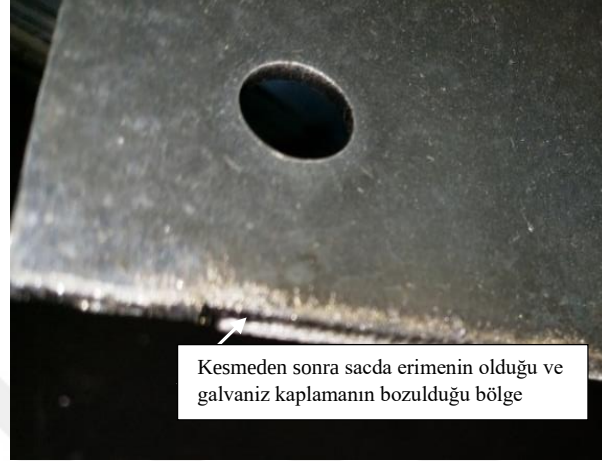
**Şekil 2.16.** Termal kesim işlemi sonrasında sacdaki galvaniz kaplamanın etkilenmesi.

ısı bu bölgelerdeki çinko yoğunluğunun azalmasına ve bölgesel olarak korozyon direncinin düşmesine neden olmaktadır. Şekil 2.16’de görülen sac parçalar kesme işlemi yapılmış montaja hazırlanan ve müşteriye teslim edilecek ürüne aittir. Ürünün kullanımı sırasında korozyon direnci kaybolan kesim bölgelerinden korozyonun nasıl ilerlediğini gösteren örnekler Şekil 2.17’de görülmektedir.

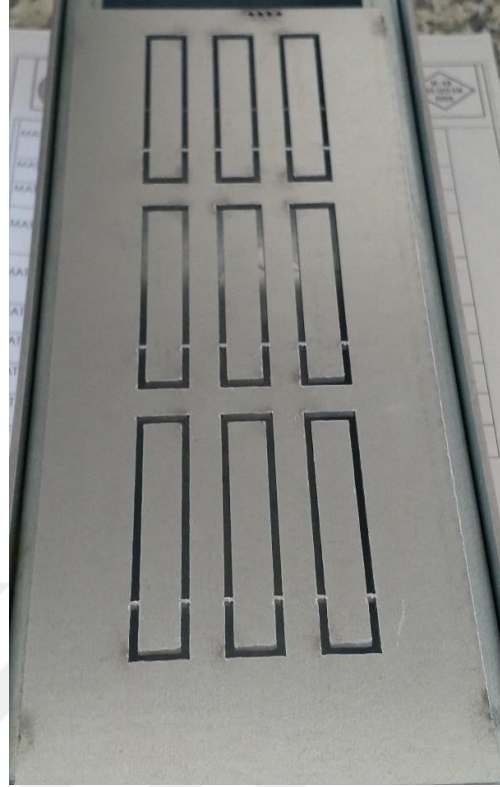
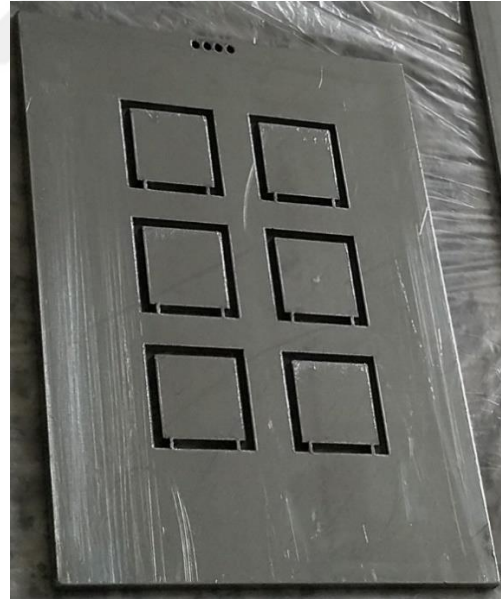
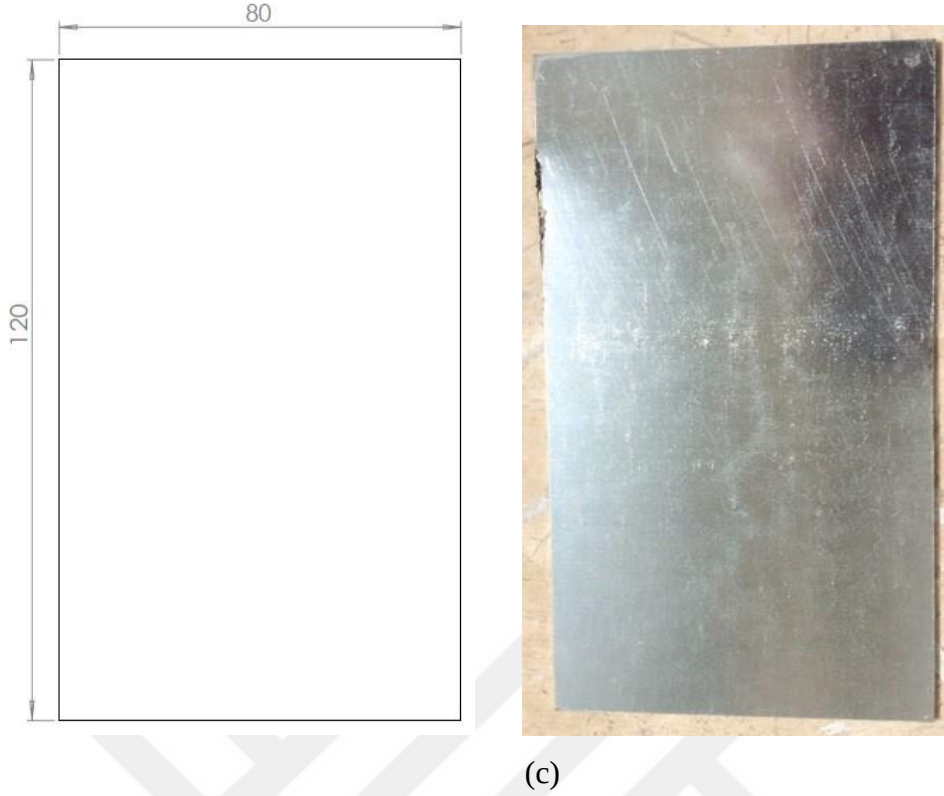
**Şekil 3.2.** Kaplama için hazırlanan test plakaları ve ölçüleri.

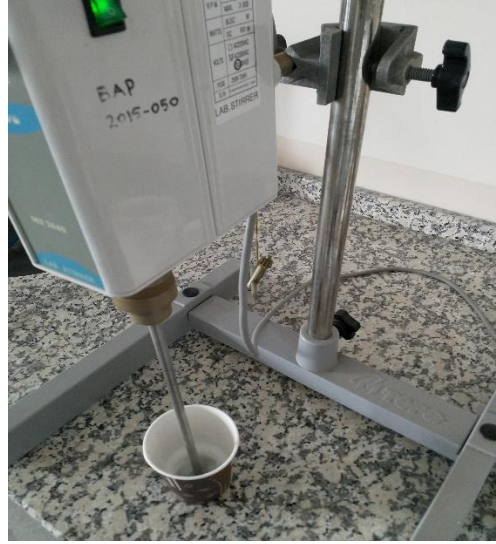
**Şekil 3.3.** Mekanik karıştırıcı.

İlk olarak nanopartikül, aseton ve epoksi homojen dağılımın sağlanması amacıyla 10 dk mekanik olarak (1000 dev/dk) karıştırılmıştır (Şekil 3.3). Ardından epoksi miktarı ile aynı oranda sertleştirici katılarak 5 dk daha karıştırıldıktan sonra kaplama karışımı uygulama için hazır hale getirilmiştir. Mikro ZnO ve hibritpartikül ile yapılan karışımlar da aynı şekilde hazırlanmıştır.

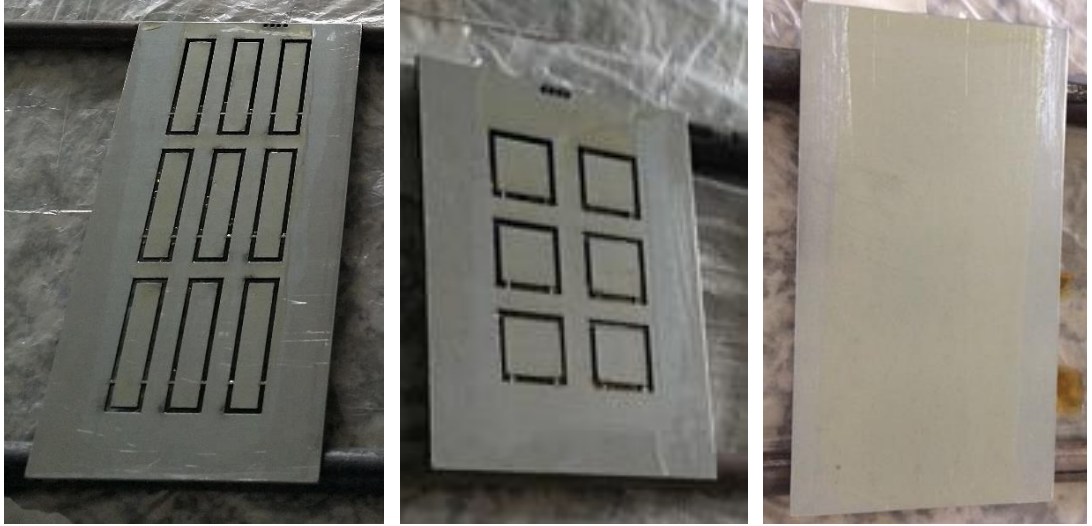
**Şekil 3.5.** Çeşitli test ve analizler için farklı ölçülerde hazırlanmış numune örnekleri.

Hazırlanan epoksi kompozit karışımlar, test ve analizlerde kullanılmak için hazırlanan farklı boyutlardaki galvanizli çelik numunelere, Şekil 3.4’de görülen film aplikatörü kullanılarak uygulanmıştır. Kaplanarak hazırlanan numuneler Şekil 3.5’te görülmektedir. Kaplanan numuneler 24 saat oda sıcaklığında bekletilmiş, ardından 2 saat 80 °C sıcaklıkta fırında kürlenmiştir. Numunelerin hazırlanması aşamaları Şekil 3.6’de şematik olarak gösterilmiştir.

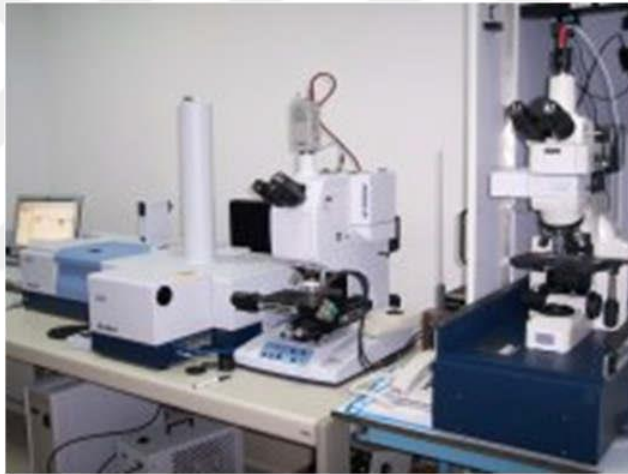
Şekil 3.7. FTIR analiz cihazı.

Epoksi reçine ile katılan partiküller arasındaki etkileşimi ve yeni kimyasal grupların oluşup oluşmadığını belirlemek amacıyla Fourier dönüşümlü kızılötesi (FTIR) spektroskopisi analizi yapılmıştır. Analiz, Orta Doğu Teknik Üniversitesi (ODTÜ) Merkez Laboratuvarı'nda Şekil 3.7'de görülen Perkin Elmer 400 markalı cihazda,  $500 - 4000 \text{ cm}^{-1}$  aralığında  $4 \text{ cm}^{-1}$  çözünürlükte infrared spektrumlar alınarak gerçekleştirilmiştir.

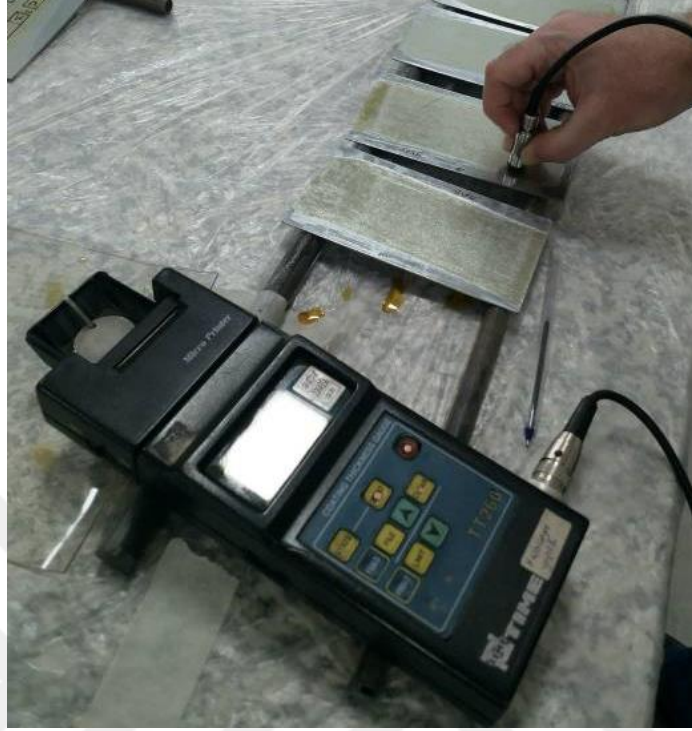
**Şekil 3.8.** Kaplama kalınlığının ölçümü.

kuru film kalınlıkları  $80\pm10$   $\mu\text{m}$  olarak belirlenmiştir. Kaplama kalınlığı değeri her numune üzerinden üçer ölçüm yapıp ortalamaları alınarak elde edilmiştir (Şekil 3.8).

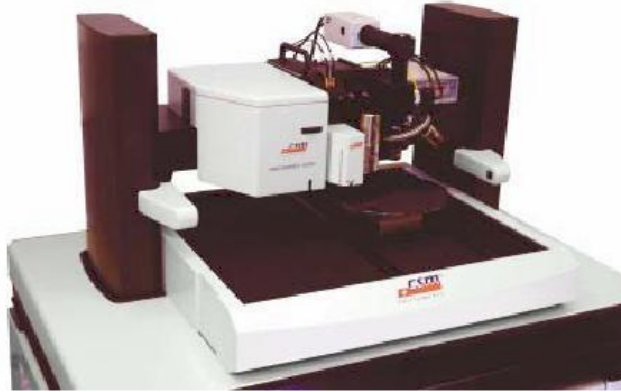
Şekil 3.11. Nanoindentasyon test cihazı.

Kaplamaların sertliğini ve çizilme direncini belirlemek amacıyla, Orta Doğu Teknik Üniversitesi (ODTÜ) Merkez Laboratuvarında (Nano-Indination Tester, CSM Instruments, Şekil 3.11) nanosertlik ve mikroçizik testleri yapılmıştır. 20 x 20 x 3 mm ölçülerinde hazırlanan ve kaplanan plakalarda test uygulanmadan önce kaplama kalınlıkları ölçülmüş ve ortalama kalınlık değeri  $80 \pm 5 \mu\text{m}$  olarak bulunmuştur (Şekil 3.12). Her formülasyon için beşer adet test yapılmıştır. Kaplanan numunelerin nanoosertliği, Berkovich nanoindentasyon testi ile belirlenmiştir. Test, batıcı uç kullanılarak numune yüzeyine dik olacak şekilde belirlenen 20 mN maksimum değere kadar yük uygulanması ve maksimum değere ulaşıldıktan sonra tekrar dereceli olarak geri yükleme yapılmasıyla gerçekleştirilmiştir. Yükleme ve geri yükleme ile elde edilen Yük (mN) – Derinlik (nm) eğrilerine Şekil 3.13’de örnekler verilmiştir. Bu eğrilerin analiz edilmesiyle kaplamanın sertliği ve elastisite modülü değerleri tespit edilmiştir.

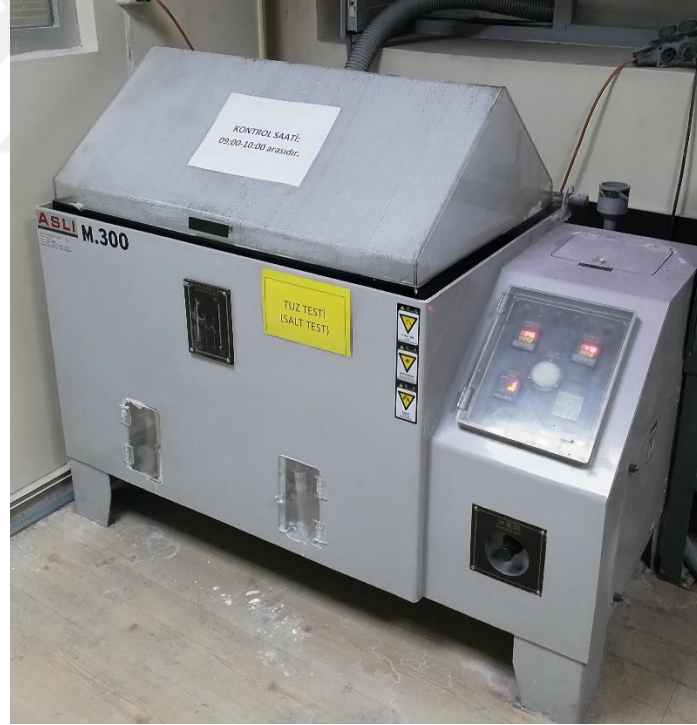
Şekil 3.15. Tuz testi kabini.

Tuzlu su sisi testleri ASTM B117 standardına uygun olarak Mysilo Firması Laboratuvarı'nda bulunan ASLI M300 marka kabin kullanılarak yapılmıştır (Şekil 3.15). Tuz testinde kullanılan plakalar kabin içerisindeki özel askıya dikeyle 15-30° açı yapacak şekilde yerleştirilmiştir (Şekil 3.16). Deneyde kullanılan tuzlu su çözeltisi, çözücü saf su kullanılarak ağırlıkça %5'lik saf sodyum klorür ile hazırlanmıştır. Püskürtme 0.9-1 bar basınçta suyla doymuş hava ile yapılır. Yoğuşan çözelti  $35\pm 2^{\circ}\text{C}$  sıcaklığında ve 6.5-7.2 aralığında pH değerine sahiptir. Numuneler kabine asılmadan önce kaplamalar çapraz olarak kesilmiştir. Kabindeki numuneler 504 saat (21 gün) süresince 24 saat aralıklarla gözlenmiştir.

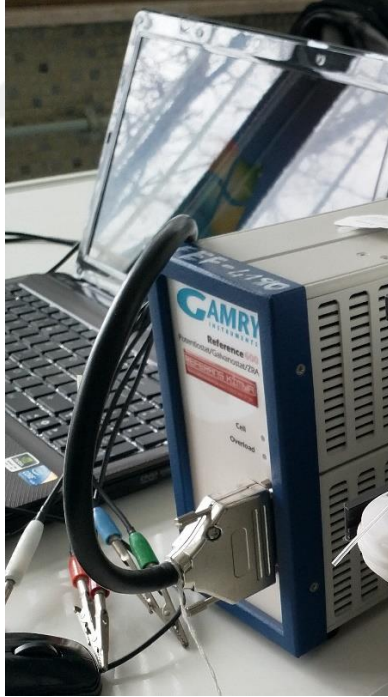
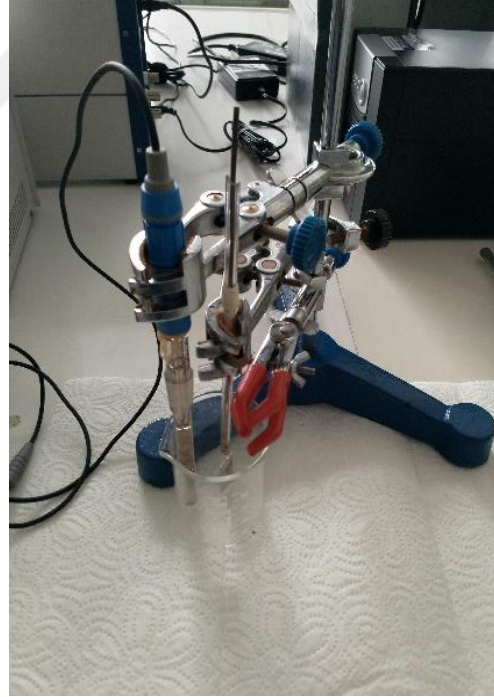
Şekil 3.19. EİS ölçümleri için kullanılan test düzeneği.

Elektrokimyasal testler klasik üç elektrotlu sistem ile oda sıcaklığında yapılmıştır. Referans elektrot olarak Schott marka 3420B model  $Ag/AgCl/Cl^-$  elektrot, karşı elektrot olarak platin levha elektrot kullanılmıştır. EİS hücresinde anot olarak kullanılan numunelerin yüzeyleri  $0.4 \text{ cm}^2$  açıkta kalacak şekilde hazırlanmıştır (Şekil 3.18). Öncelikle her bir numunenin açık devre potansiyeli ölçülmüş, EİS diyagramları, bu potansiyel değerlerinde, 0.1 ile 100.000 Hz frekans aralığında, kaydedilmiştir. EİS testi tüm numuneler için, farklı sürelerle tuz testine maruz bırakıldıktan sonra (24 saat / 7 gün / 21 gün) yapılmıştır.

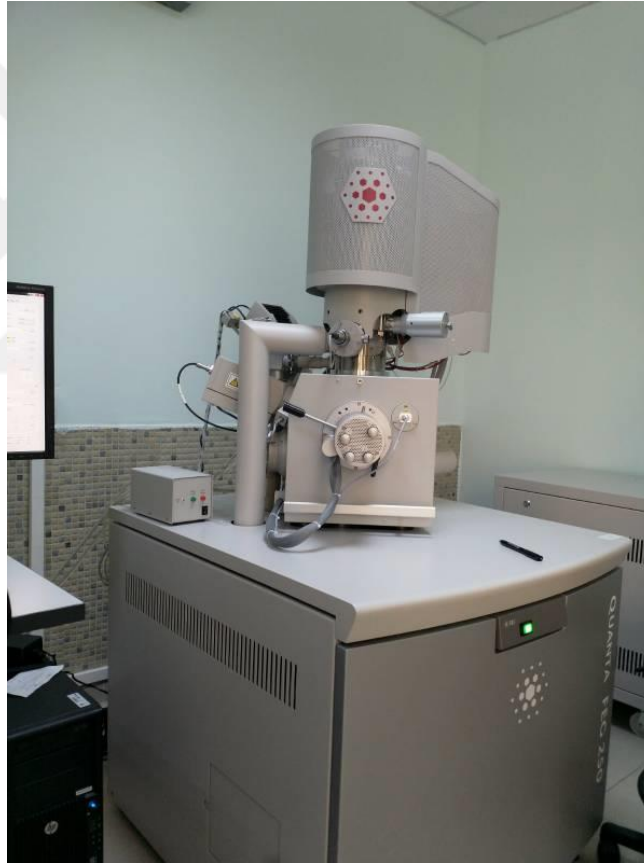
Şekil 3.20. Taramalı elektron mikroskobu.

Taramalı elektron mikroskobu (SEM), galvanizli saclarda termal kesme işlemi sonrasında oluşan yüzeyin analizi amacıyla ayrıca hem kesme kenarında hem de yüzeyde kaplamanın korozyon davranışının incelenmesi amacıyla kullanılmıştır. Ayrıca SEM analizi sonuçları, diğer test sonuçlarının yorumlanması amacıyla kullanılmıştır.

Numune yüzeyleri SEM incelemelerinden önce altın tozu kullanılarak kaplanmıştır. Analizler Şekil 3.20’de görülen Fei Quanta 250 FEG marka SEM cihazı kullanılarak, Aksaray Üniversitesi Merkezi Araştırma Laboratuvarı’nda (ASÜBTAM) yapılmıştır.

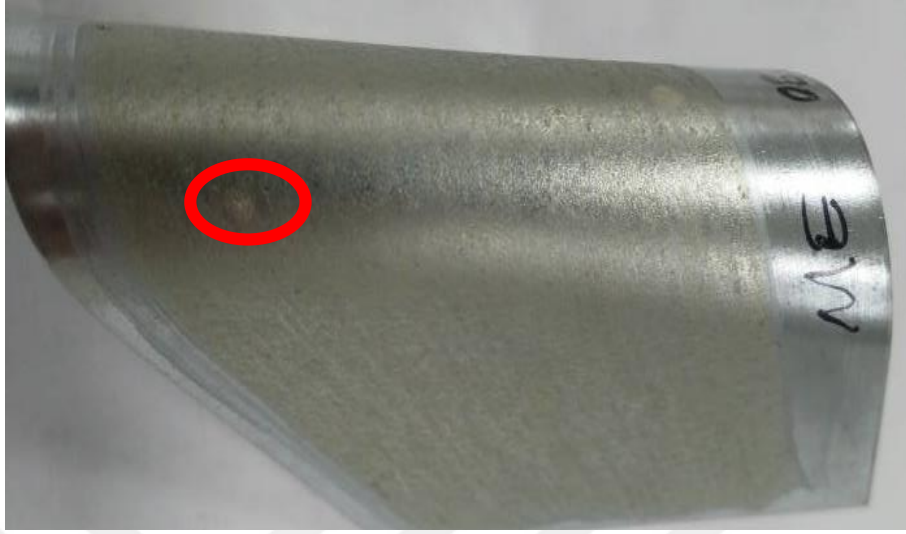
**Şekil 4.3.** Mikro ZnO partikül katılan numunede bükme testi sonrası oluşan çok küçük ayrılma görüntüsü.
