**GELENEKSEL HARPUT EVLERİNDE DEĞİŞİM VE  
DÖNÜŞÜMÜN KORUMA BAĞLAMINDA  
DEĞERLENDİRİLMESİ**

**HAZİRAN 2023**

DİCLE ÜNİVERSİTESİ LİSANSÜSTÜ EĞİTİM-ÖĞRETİM VE  
SINAV YÖNETMELİĞİNİN BİR PARÇASI OLARAK  
MİMARLIK ANA BİLİM DALINDA  
YÜKSEK LİSANS TEZİ  
OLARAK HAZIRLANMIŞTIR

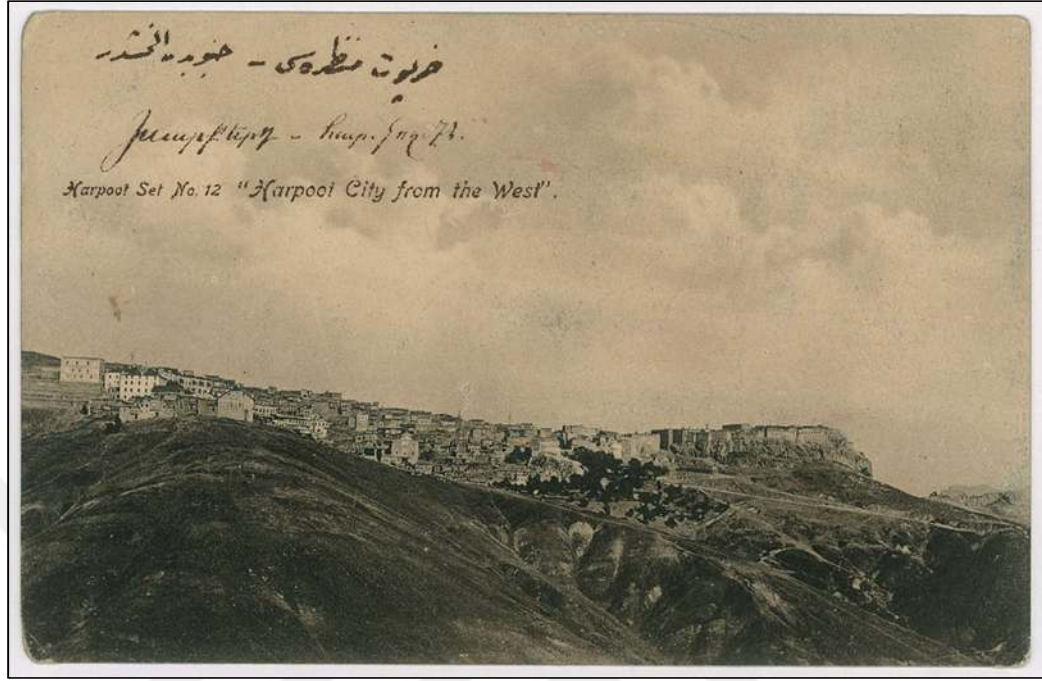
Şekil 2.3 Harput'un 19. yüzyılda batıdan görünümü (Anonim, 1909)

Harput dağlık bir arazide kurulmuştur ve yüzey şekli engebeli bir arazi yapısına sahip olduğu için evler birbirine bitişik konumlandırılmıştır (Şekil 2.3). Harput, sarp bir kayalık üzerinde kurulmuş ve yerleşim itibariyle güneye doğru yönlendirilmiştir. Evlerde genellikle küçük bahçeler bulunmakta ve her mahallede çeşmeler bulunmaktadır. Yüzey şekillerinin kayalık olması ve yer altı sularının az olması sebebiyle kent merkezinde büyük yeşil bahçeler görülmemektedir.

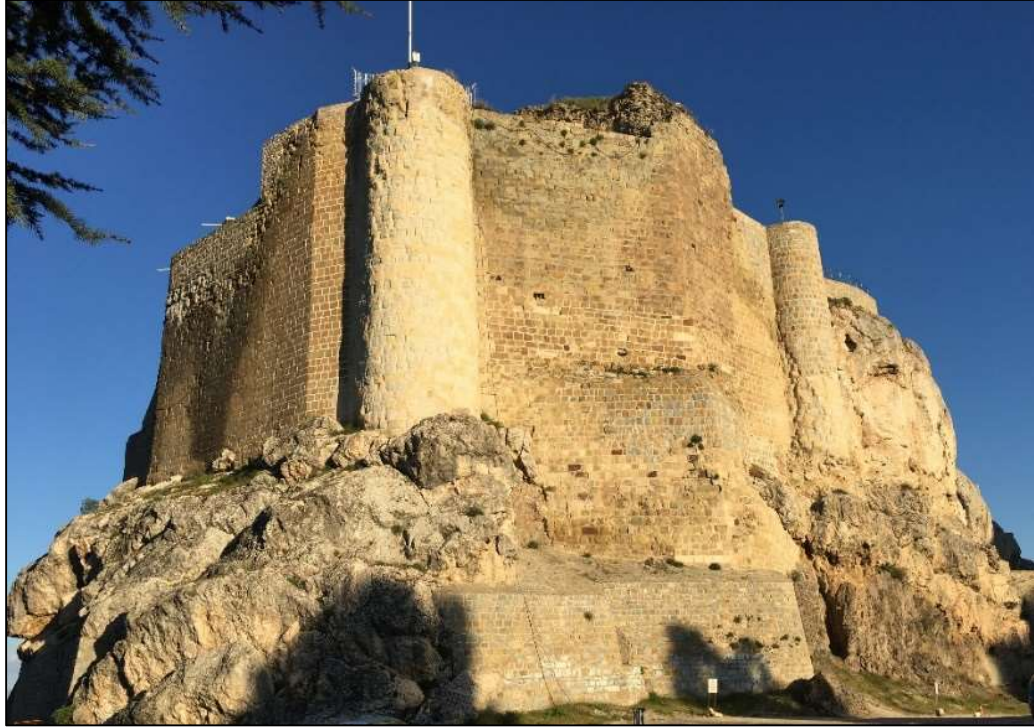
Şekil 2.10 Harput Kalesi (Akpolat, 2022)

Harput Kalesi M.Ö 8. yüzyılda Urartular tarafından kayalık bir alana kireç taşı ile inşa edilmiştir (Şekil 2.10). Harput' ta kale içine evler, ticari mekânlar, atölyeler ve dini yapılar yapıldığı tespit edilmiştir. Kale içine sığmayan halk, kale etrafına evler, sokaklar ve mahalleler inşa etmeye başlamıştır. Kalede son yapılan kazılar sonucunda birçok tarihi eser kalıntısı bulunmuştur. Günümüzde yapılan Harput Kale'si kazıları sonucunda buradaki evler hakkında bilgiler tespit edilmiştir. Kazılar sonucunda buradaki evlerin genelinde sofa, oda ve mutfak bölümleri görülmüştür. Harput Kalesi Harput'un anıtsal simgesi halinde ve günümüzde ziyaretçilere açık bulunmaktadır.

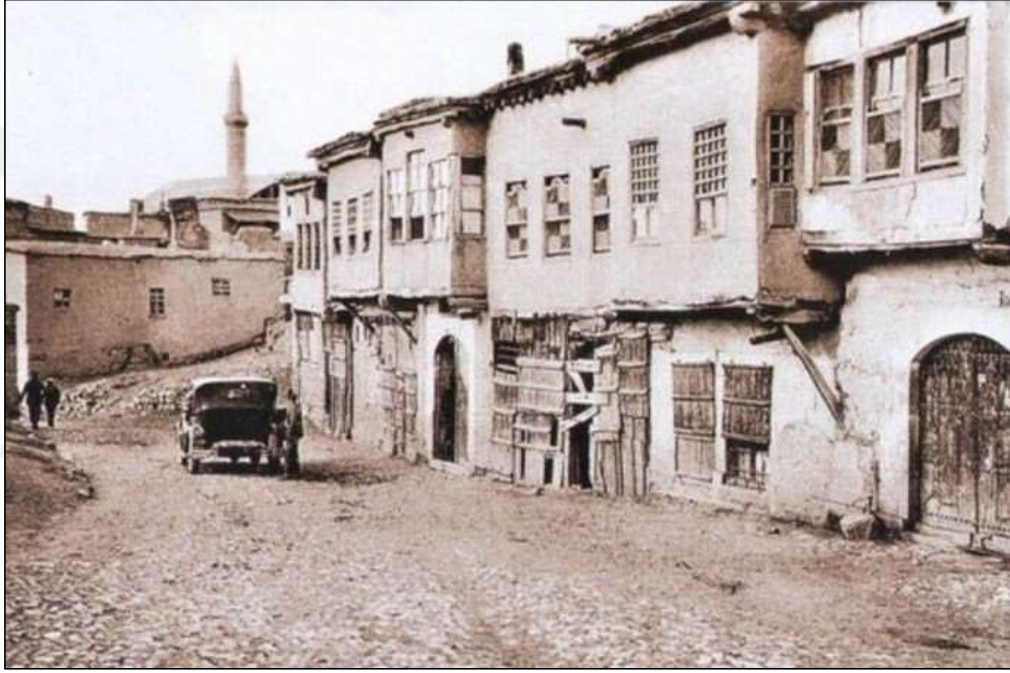
Şekil 2.13 Kurşunlu Cami'den Üç Lüleli Çeşme'ye inen cadde (Anonim, 1930)

sınırlılık nedeniyle evlerin bitişik nizam olduğu görülmektedir. Evlerin giriş kapıları sokak tarafına bakmaktadır ve bazı evlerin alt katlarının ticari mekân olarak kullanıldığı görülmektedir (Şekil 2.13). Sokaklar genellikle taş kaplamalı ve toprak dolgulu olduğu gözlenmiştir. Günümüzde Harput'un sokak dokusu birçok yerde yok olurken, Harput girişindeki Ahmet Kabaklı Bulvarı'nda özgün dokunun korunduğu gözlenmiştir. Günümüzde Harput sokaklarının taş ve asfalt malzeme ile kaplandığı tespit edilmiştir.

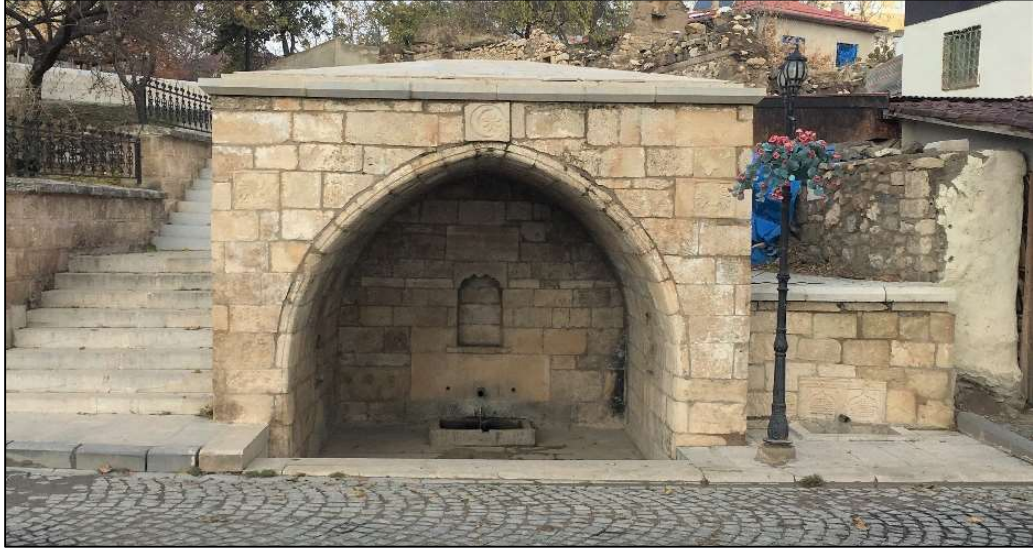
Şekil 2.14 Harput Üç Lüleli Çeşme (Akpolat, 2021)

Harput'ta 9 hamam ve 55 çeşme bulunmaktaydı. Bu çeşmelerin büyük bir kısmı şehir merkezinde, diğerleri şehir çevresinde ve kuyularda bulunmaktaydı. Bu kuyuların sularının acı olduğu kaynaklarda geçmektedir (Sunguroğulları, 1958).

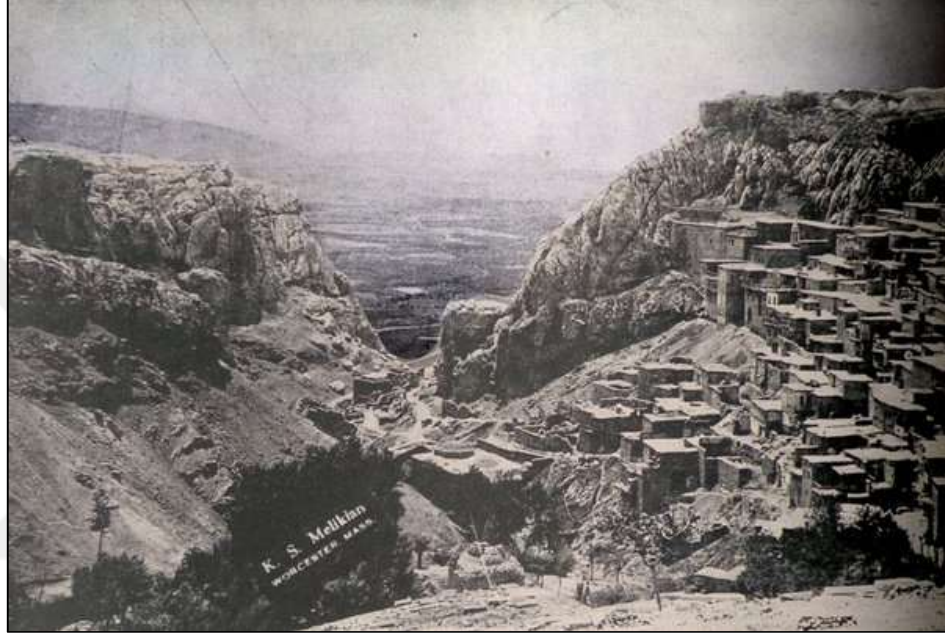
Şekil 3.14 Norsis Mahallesi'ne bir bakış (Hayg, 19.yy)

Geçmişte çekilen fotoğrafta Norsis Mahallesi ve Elâzığ ovası aynı perspektifte bulunmaktadır. Bu mahallede birçok geleneksel evin yer aldığı görülmektedir (Şekil 3.14). Günümüz fotoğrafında Norsis Mahallesi'nin yerleşim alanı ve Doğukent Mahallesi'nde yapılan binalar görülmektedir. Bu mahalleden günümüze evlerin ulaşmadığı gözlenmiştir. Alan ağaçlandırılmıştır (Şekil 3.15).

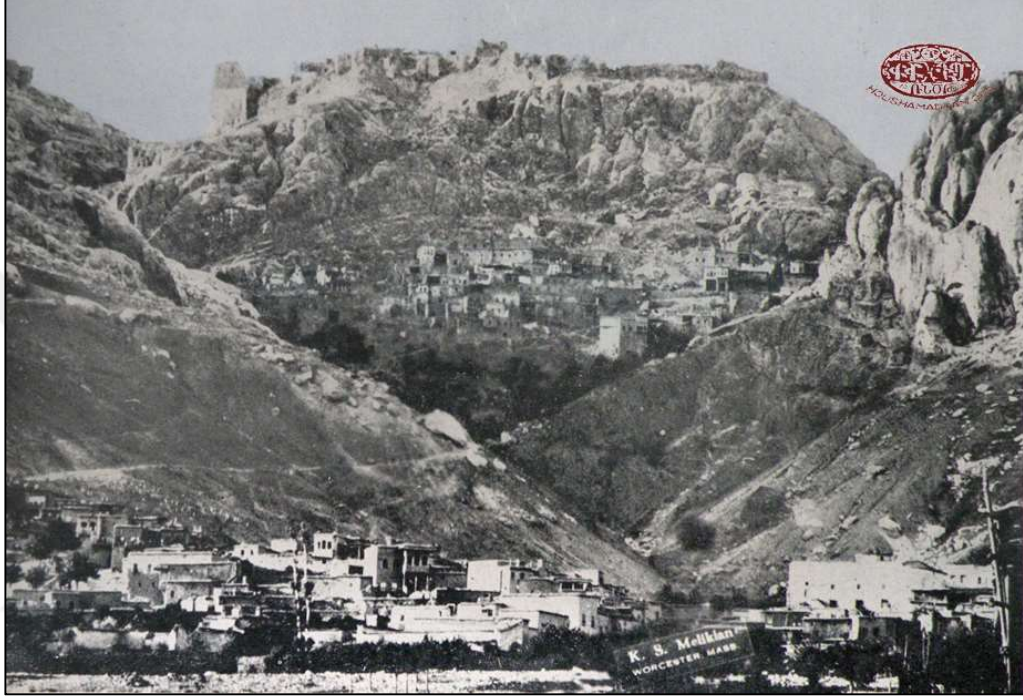
Şekil 3.16 Harput Kalesi yamacında Sinabud Mahallesi (Hayg, 1900)

Sinabud Mahallesi, Harput Kalesi'nin hemen alt bölgesine inşa edilmiştir (Şekil 3.16). Günümüzde Hüseyin Mahallesi'nin üstünde bulunan bu mahalleden herhangi bir yapının günümüze kadar ulaşmadığı tespit edilmiştir (Şekil 3.17).

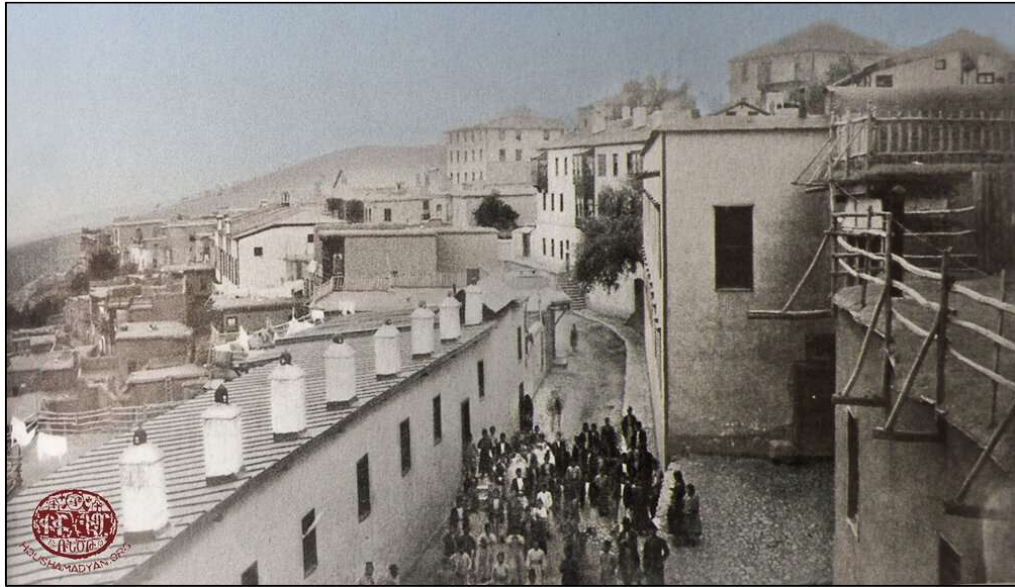
Şekil 4.2 Fırat Koleji ve çevresi (Kieser, 20.yy)

Geleneksel Harput evlerin de toprak dam üst örtü olarak kullanılmaktaydı. Kolejlerin üst örtüsünde çatı malzemesinin kullanılması, farklı malzemelerin kültürel etkileşim sonucu Harput'ta kullanıldığı tespit edilmiştir (Şekil 4.2).

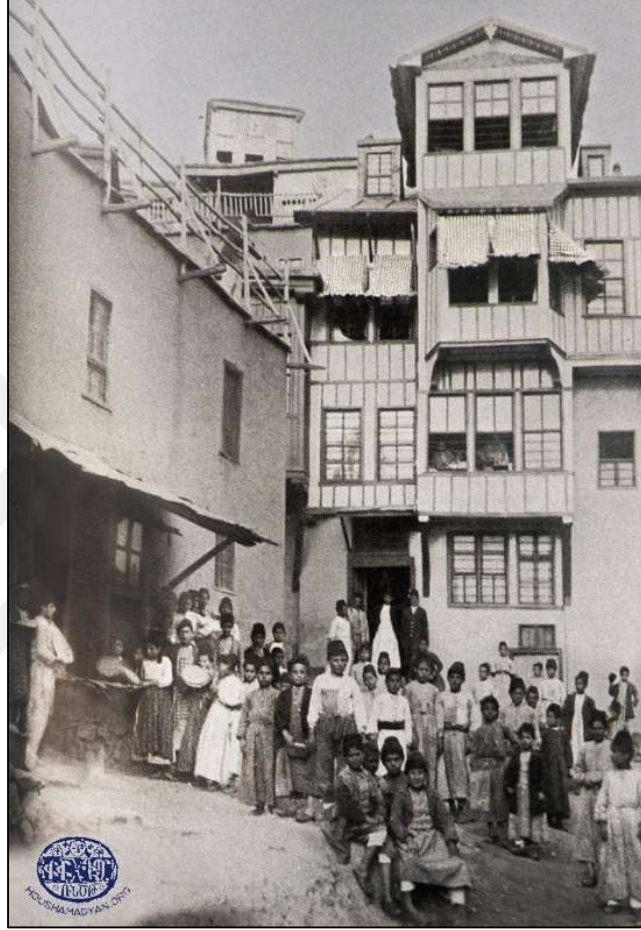
Şekil 4.3 Fırat Koleji ve çevresi (Kieser, 20.yy)

Geleneksel Harput evleri incelendiğinde, dış duvarlarda taş veya kerpiç malzemenin kullanıldığını görmekteyiz. Fırat Kolejinin dış duvarlarının boya veya boyaya benzer bir malzemeyle kaplandığı görülmektedir (Şekil 4.3).

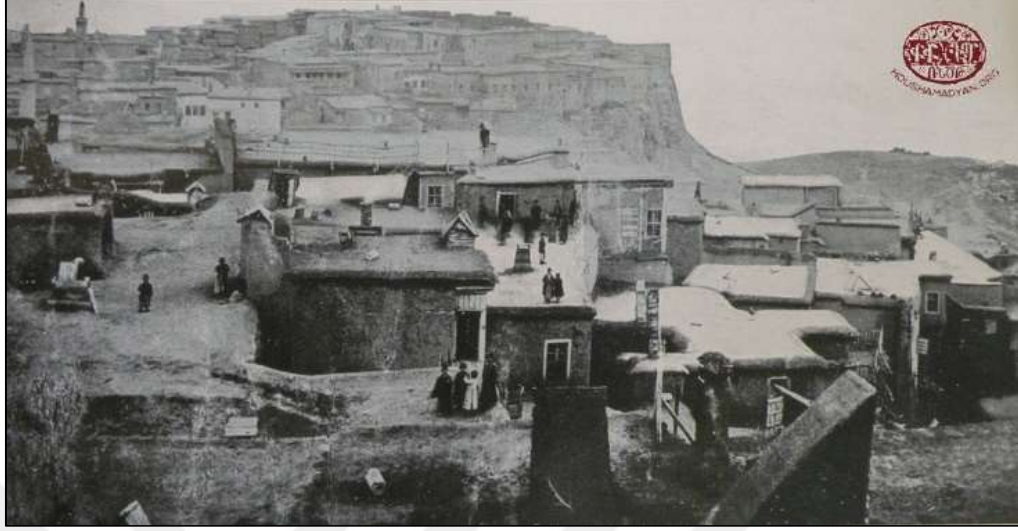
Şekil 4.4 Harput batı görünümü (Sommer, 1900)

Geleneksel Harput evlerinin oluşumunda iklim, coğrafi yapı ve yöre malzemesi etkili olmuştur. Harput'un karasal iklimi sebebiyle daha çok gün ışığından faydalansın diye evler güney ve güneybatı cephelerine yönlendirilmiştir (Şekil 4.4). Zemin kat duvarları Anadolu'nun birçok bölgesinde olduğu gibi, dışa kapalı, sağır taş duvarlar şeklindedir. Kerpiğin evin üst kat duvarlarında ve alt kat ara duvarlarında kullanıldığı tespit edilmiştir. Geleneksel evlerde yaşayanlar, kışlık yiyeceklerini kurutabilmek için evlerin damlarını kullanmışlardır. Bu evlerin damlarının bakımı her yıl düzenli olarak yapıldığı için evlerin içine suyun gelmesi ve böylece evlerde nemin oluşması engellenmiştir.

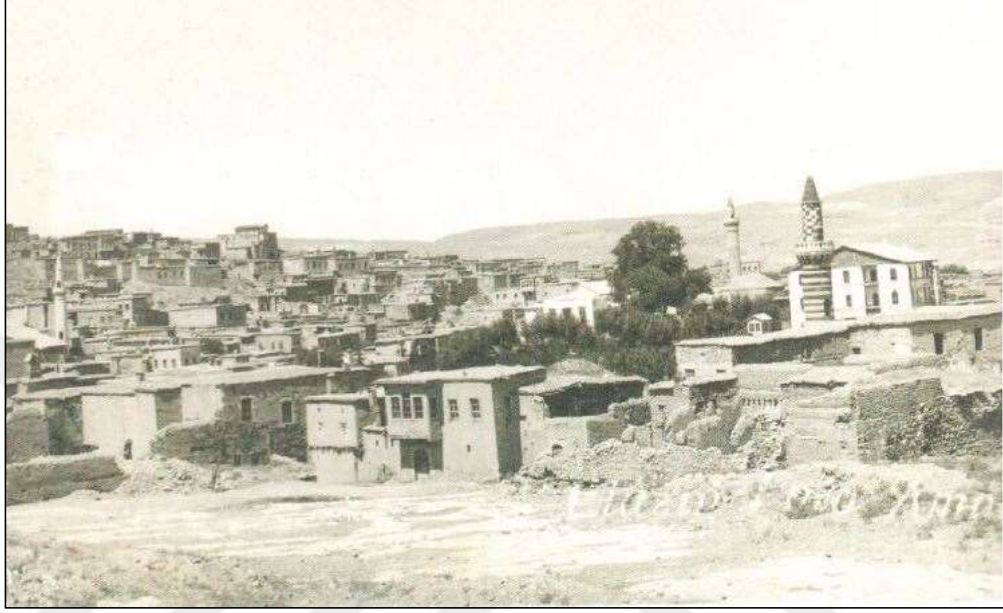
Şekil 4.5 Harput Alaca Mescid Mahallesi'nden bir görünüm (Şedele, 1940)

Güneye bakan odalarda büyük boyutlu pencereler kullanılırken, kuzey cephesine bakan bölümlerde pencere yapılmadığı yapılmış olanlar da ise küçük boyutlu pencere tercih edildiği gözlenmiştir (Şekil 4.5).

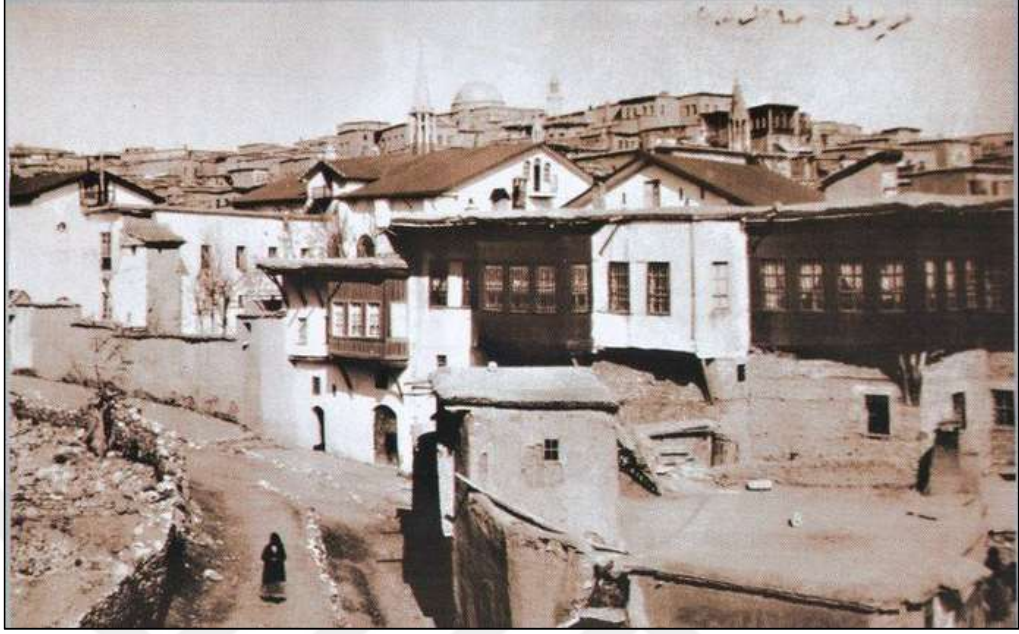
Şekil 4.6 Kale Meydanı önünden Sarı Hatun Cami'ne çıkan Hacı Murat Yokuşu (Elâzığ Müze Müdürlüğü arşivi, 1900)

Geleneksel Harput evlerinde taş, kerpiç ve ahşap ana malzeme olarak kullanılmıştır. Zemin katların duvarları genellikle taş ile örülmüşken üst kat duvarları kerpiç ile yapılmıştır. Zemin kat döşemelerinde kayrak taş kullanırken tavan döşemesinde ahşap cisirler tercih edilmiştir. Kapı ve pencerelerde ahşap malzemeler kullanılmıştır (Şekil 4.6).

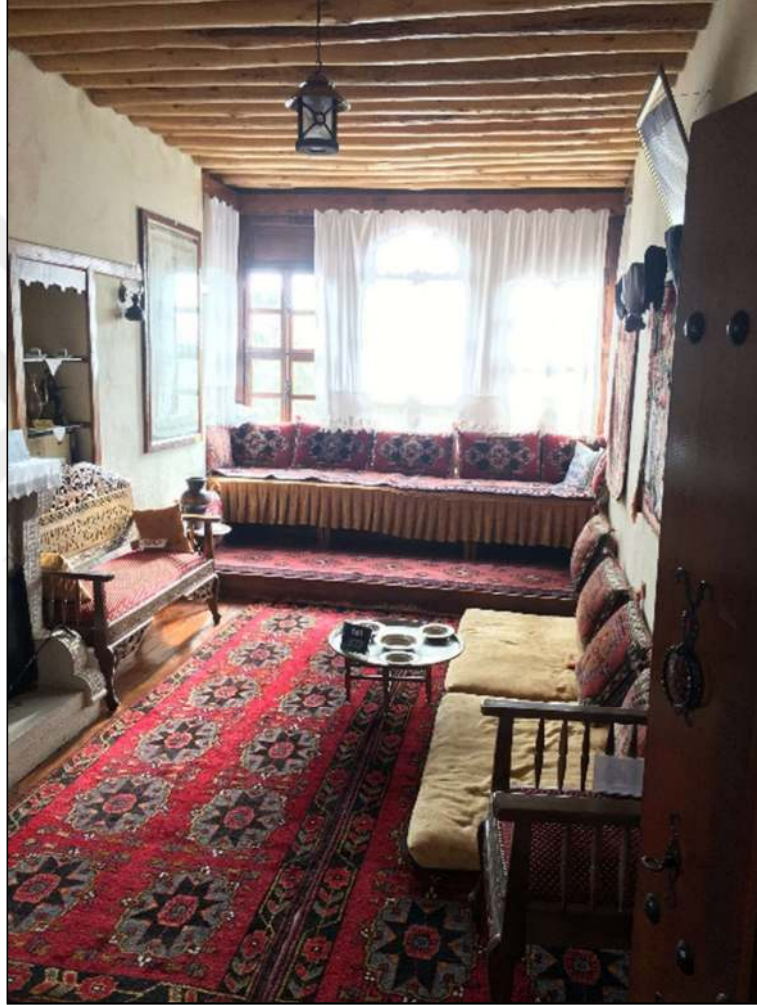
Şekil 4.10 Geleneksel Harput evleri odasının iç görüntüsü (Akpolat, 2022)

Duvarlar genellikle taş veya kerpiç malzemelerle örülmüştür. Duvar yüzeyleri sıvalıdır. Tavanlar ahşap kirişlerle yapılmıştır. Oda zeminleri zemin katta taş kaplama, üst katta ahşap kaplama ile örtülüdür. Odaların kısa kenarı 2,5-4 arası uzun kenarları 4-6 metre arasında değişmektedir (Şekil 4.10).

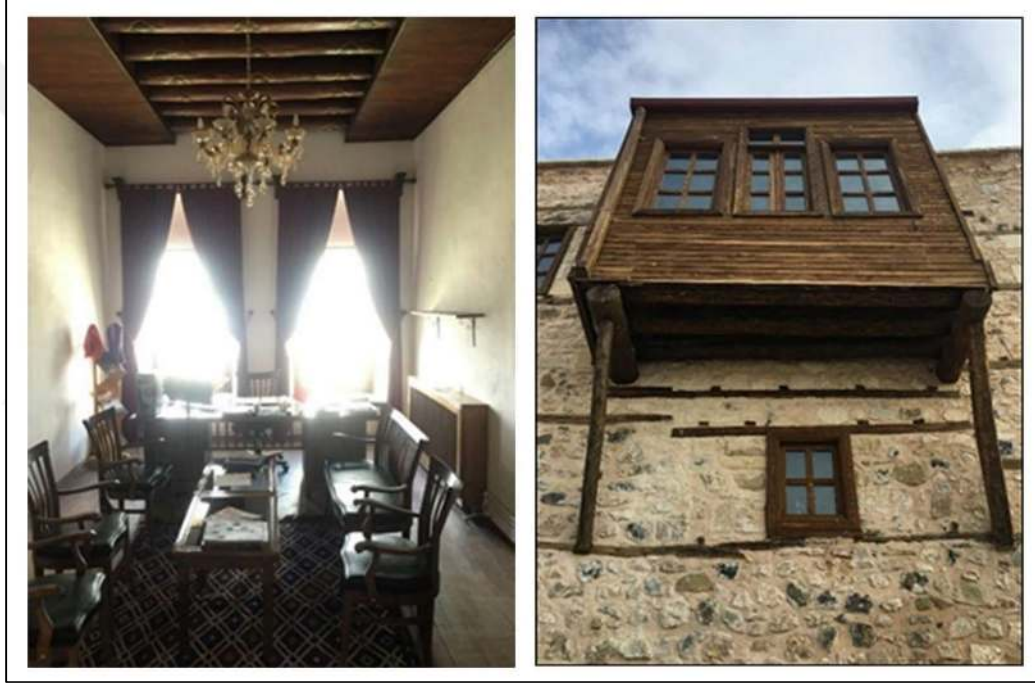
Şekil 4.11 Geleneksel Harput evleri başoda örneğinin günümüzde kullanımı ve dışarıdan görünümü (Akpolat, 2022)

Odalarda oturma, yemek yeme ve uyuma gibi eylemler yapılmaktaydı. Misafir odalarında geniş yüklükler bulunmaktaydı. Başoda olarak adlandırılan misafir odaları, evin en cazibeli odalarıdır ve iç bölümünde süslemeler bulunmaktadır (Şekil 4.11).

Misafirlerin ağırlandığı baş odalarda genellikle şahnişinler bulunmaktadır. Şahnişinlerin önünde üç, yanlarından birer pencere bulunmaktadır. Bir şahnişinde genellikle beş adet pencere bulunmaktadır. Şahnişinlerin iç kısmında genellikle ahşap sedirler bulunmaktadır. Bu sedirler 40-50 cm arası yükseklikte bulunmaktadır.

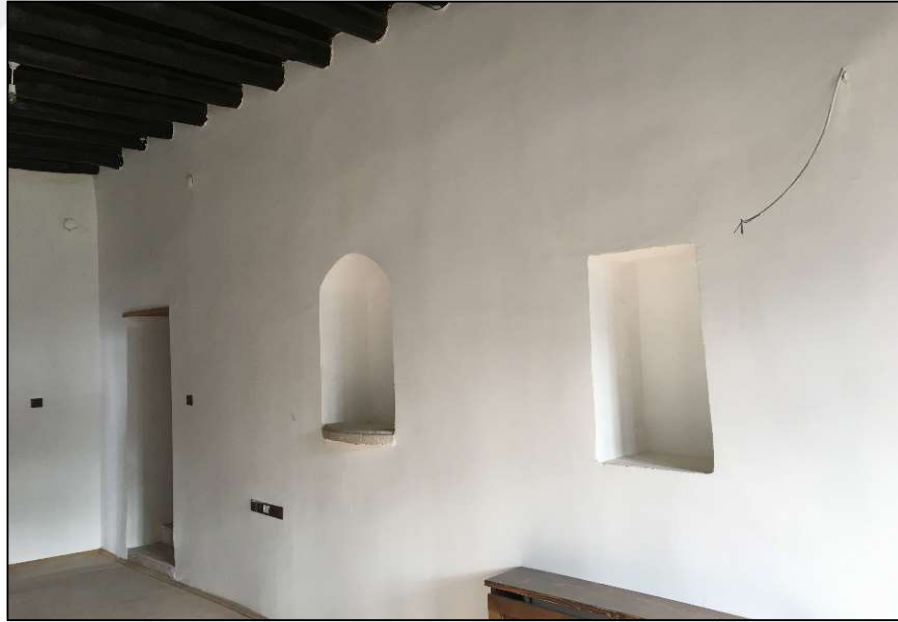
Şekil 4.13 Geleneksel Harput evleri niş örnekleri (Akpolat, 2022)

Geleneksel Harput evlerinde nişler avlu, sofa ve odalarda yer almaktaydı. İç duvarlarda dört dilimli, beş dilimli, yarım daire kemerli ve dörtgen nişlerin yapıldığı tespit edilmiştir (Şekil 4.12). Nişlere gündelik hayatta kullanılan eşyaları ve hediyelik eşyaları bırakılmaktaydı (Şekil 4.13).

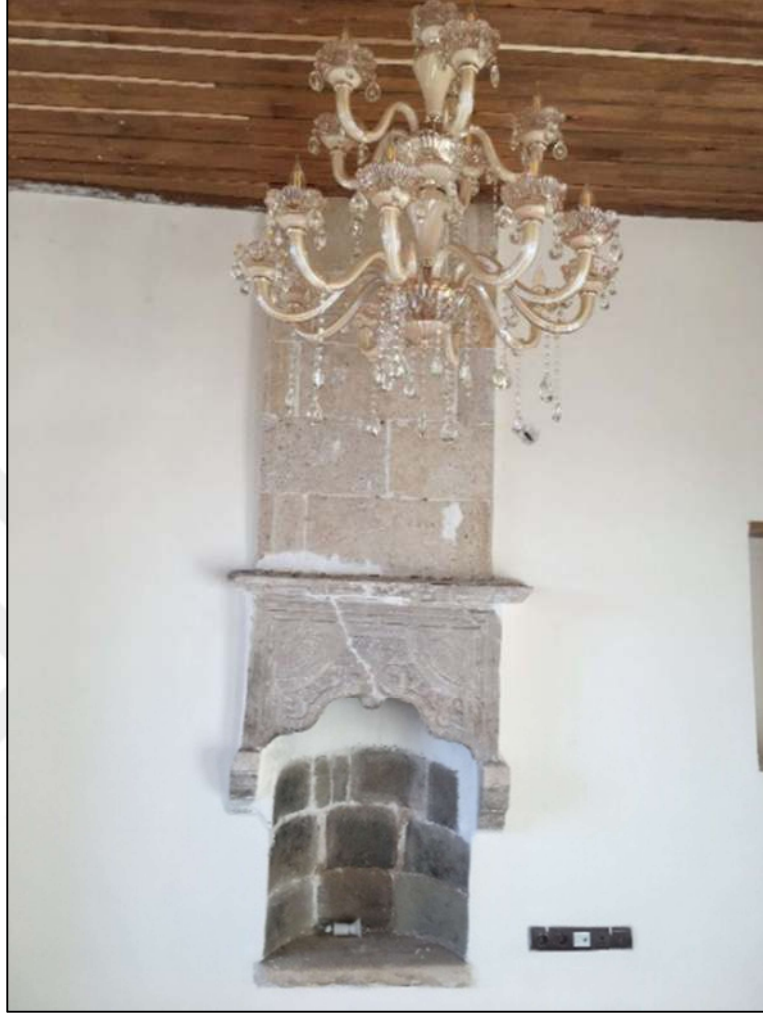
Şekil 4.14 Geleneksel Harput evleri ocak örneği (Akpolat, 2022)

Geleneksel Harput evlerinde mutfaklarda ve misafir odalarında ocaklar bulunmaktaydı. Ocaklar yemek yapma ve ısınma gibi çok amaçlı olarak kullanılmaktaydı. Ocaklar kemerli ve taşlardan yapılmıştır (Şekil 4.14).

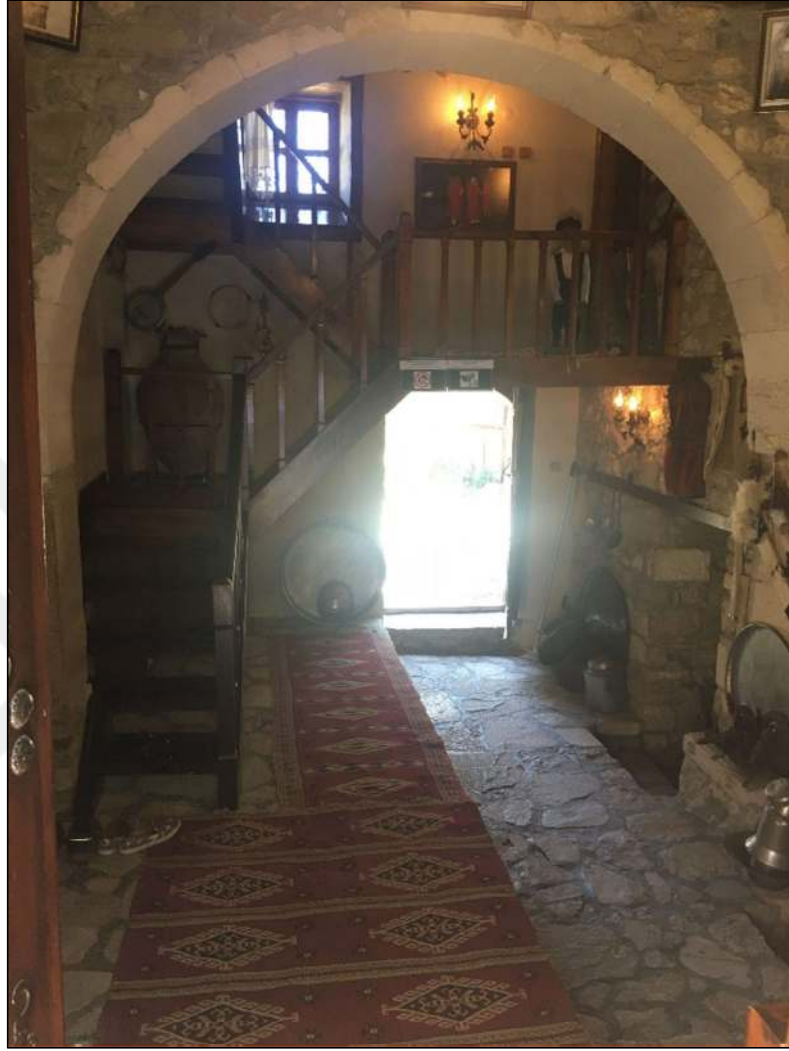
Şekil 4.15 Geleneksel Harput evleri sofa örneği (Akpolat, 2022)

Geleneksel Harput evlerinde genellikle iç sofa plan tipi görülmektedir. Geleneksel Harput evlerinde sofa evin çekirdeğini oluşturmaktadır. Birden çok odayı birbirine bağlayan geçiş birimleridir. Odalar arası ve zemin kat ile üst kat arasındaki bağlantıyı sağlamıştır (Şekil 4.15). Evin damlarına bu sofalardan çıkış ile sağlanmaktadır. Küçük evlerde sofa misafir odası olarak kullanılmaktaydı. Büyük konaklarda sofa odaların dağılımını sağlamaktadır. Sofaların duvarlarında gündelik eşyaları bırakmak için nişlerin yapıldığı gözlenmiştir. Alt kattaki sofaların zemini kayrak taşlarla kaplıdır. Üst kattaki sofaların zemini ahşap malzemeyle kaplanmıştır. Alt kattaki sofalarda üst taş kemerlerin bulunduğu gözlenmiştir.

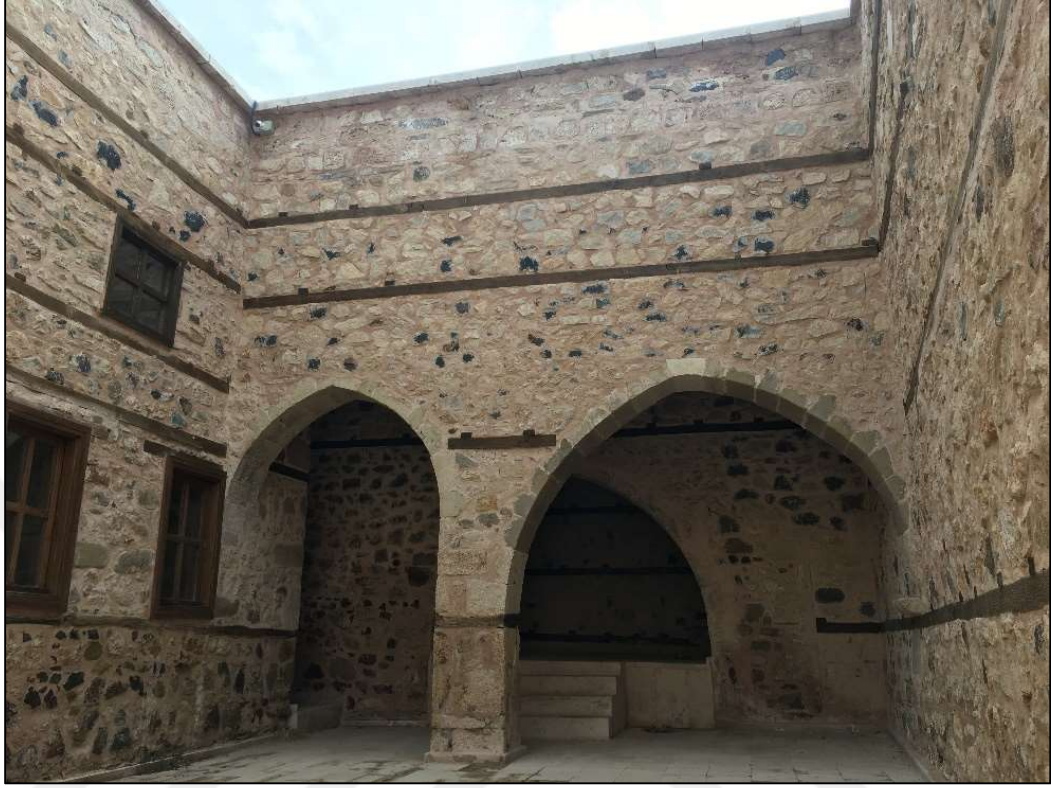
Şekil 4.16 Geleneksel Harput evleri avlu örneği (Akpolat, 2022)

Avlu evin merkezi konumdadır. Halk arasında havlu denilmektedir. Ev ile sokak arasında ve ahır, samanlık, odunluk gibi birimlerle bağlantı sağlamaktadır. Birimler arası bağlantının sağlandığı ortak mekândır. Geleneksel Harput evlerinin büyük konaklarında bulunmaktadır. Bu avluların bazılarının üstü açık, bazılarının üstü kapalıydı. Avludan harem odalarına ve mutfak gibi birimlere kapılar açılmaktadır. Burada gündelik işler yapılmaktaydı. Meşhur Harput Dibek kahvesinin bu avlularda mermerden oyulmuş dibeklerde hazırlandığı bilinmektedir (Şekil 4.16). Avluların bazılarında su kuyuları bulunmaktaydı. Bu su kuyularına sıcak yaz günlerinde serinletmek amacıyla meyveler, yoğurtlar ve ayranlar indirilmekteydi.

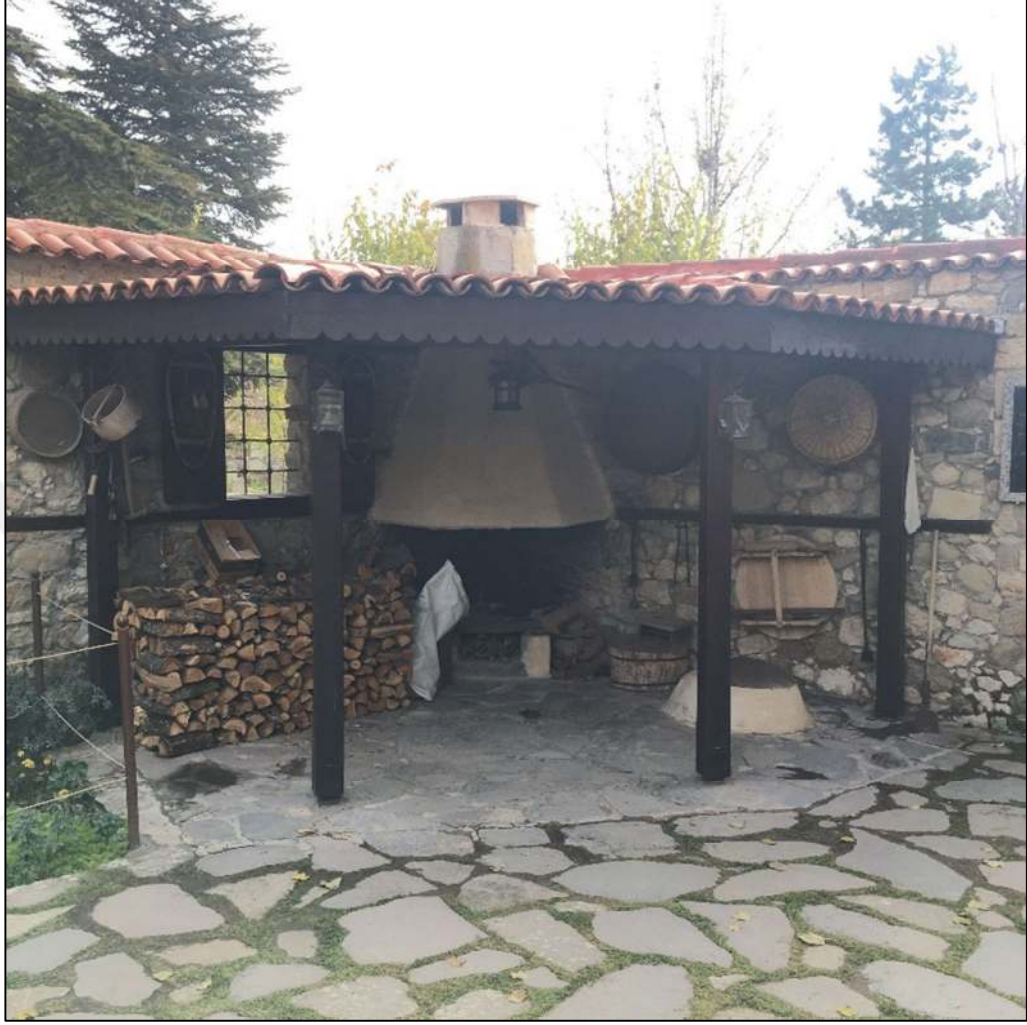
Şekil 4.17 Geleneksel Harput evleri mutfak örneği (Akpolat, 2022)

Halk arasında matbah denilmektedir. Geleneksel Harput evlerinde mutfaklar genellikle giriş katlarda bulunmaktaydı. Mutfaklarda ocak veya tandırlar bulunmaktaydı (Şekil 4.17). Gündelik yemekler mutfaklarda hazırlanmaktaydı. Küçük evlerde mutfaklar evin içinde zemin katta bulunmaktaydı. Büyük konaklarda mutfaklar ev içinde ve avlu içinde görülmekteydi.

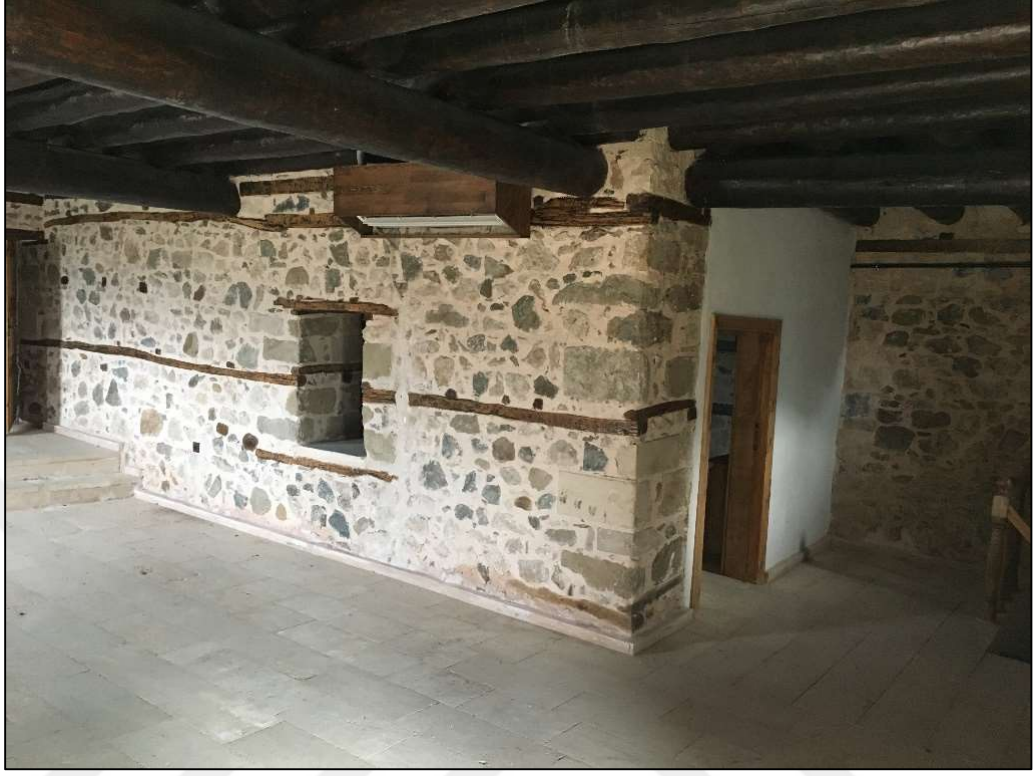
Şekil 4.18 Geleneksel Harput evleri kiler örneği (Akpolat, 2022)

Kilerler bu evler için çok önemlidir. Hasat döneminden sonra toplanan kuru erzakların istiflendiği alanlardır. Aileler erzaklarını kilerlerde depolamaktaydı. Kuru bakliyat, kurutmalıklar, etler vs malzemeler burada saklanmaktaydı (Şekil 4.18). Genellikle karanlık ve serin yerler seçilmekteydi. Geleneksel Harput evlerinde kilerler mutfağın yanında bulunmaktadır. Kilerlerde genellikle pencere bulunmamaktadır.

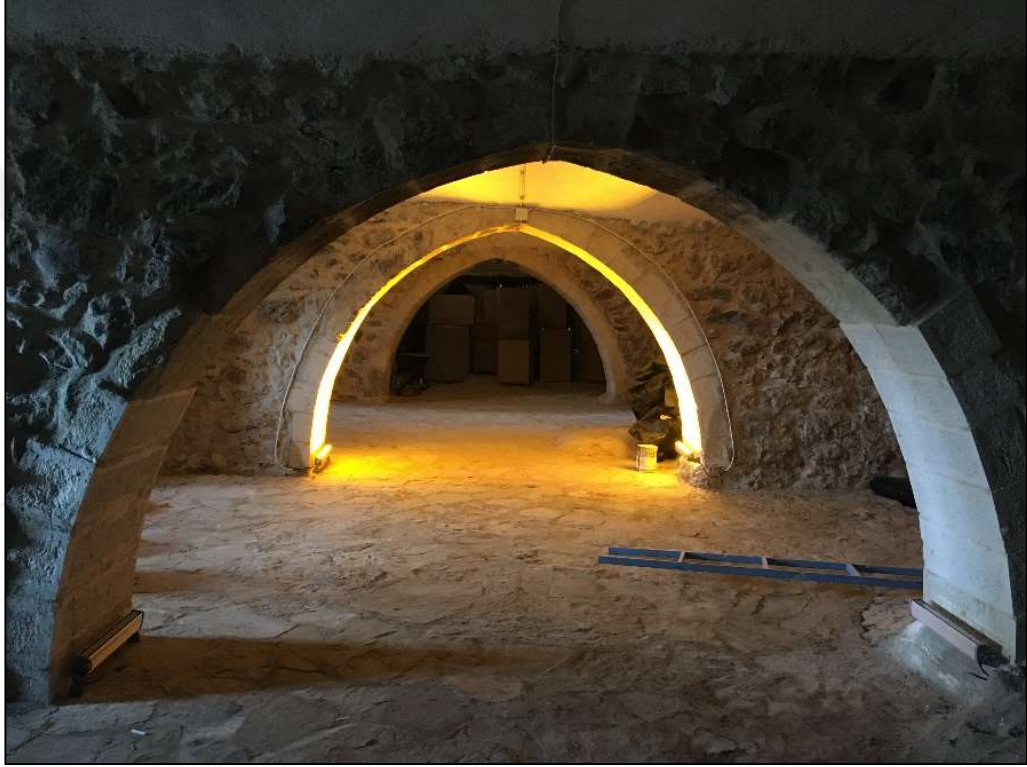
Şekil 4.19 Geleneksel Harput evleri ahır örneği (Akpolat, 2022)

Geleneksel Harput evlerinin bazılarında ahırlar görülmekteydi. Sokağa açılan ana kapıdan ahıra giriş çıkış sağlatılmaktaydı. Ahırlar zemin veya bodrum katta yer almaktaydı (Şekil 4.19). Ahırların büyüklüğü evin ekonomik durumuna göre

değişiklik göstermektedir. Evlerde ahırlar için küçük alanlar tasarlanmıştır. Konaklarda ahırlar için büyük alanlar bırakılmıştır. Büyük ahırlarda samanlık ve depo birimleri bulunmaktadır. Ahırların ev içinde tasarlanması soğuk kış günlerinde üst kat odalarının daha çok ısınmasını sağladığını düşünülmektedir. Bu ahırlarda binek, evcil, büyükbaş ve küçükbaş hayvanlar bulunmaktaydı.

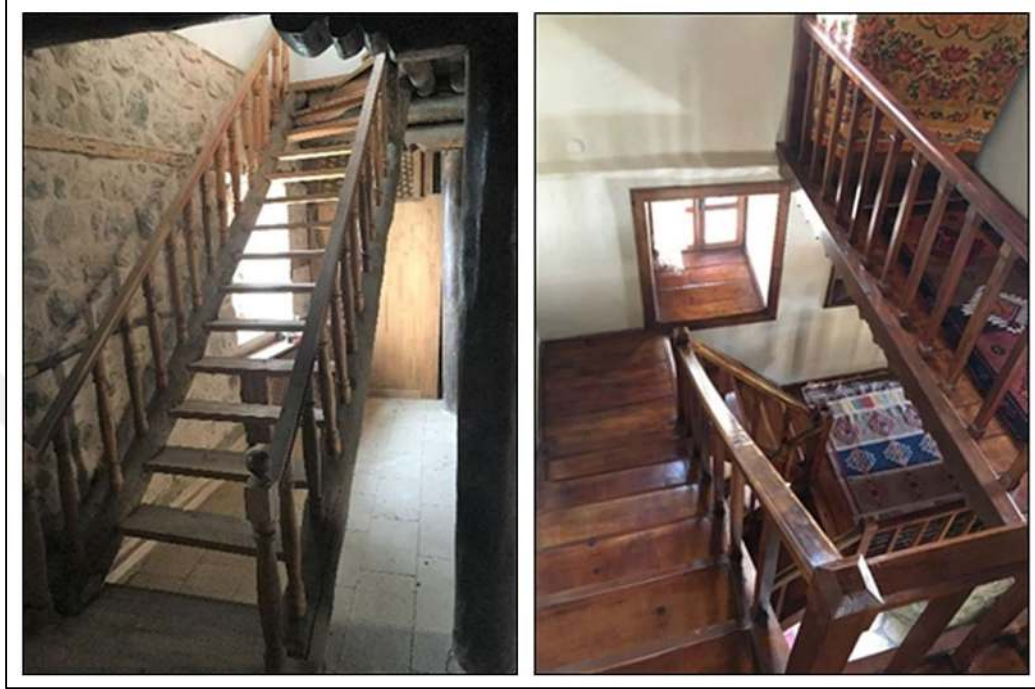
Şekil 4.20 geleneksel Harput evleri merdiven örneği (Akpolat, 2022)

Geleneksel Harput evlerinde merdivenler yapı içerisinde çoğunlukla sofada ve avluda bulunmaktadır. Ev içerisinde alt ve üst kat arasında bağlantı sağlamaktadır. Merdiven basamak sayısı kat yüksekliğine göre değişmektedir. Merdiven basamak genişliği 22-28 cm arasında değişmektedir (Şekil 4.20). Avlularda ve sofalarda taş merdivenlerin bulunduğu tespit edilmiştir. Ev içinde alt ve üst kat arasındaki geçişte ahşap malzemeli merdivenler kullanılmıştır.

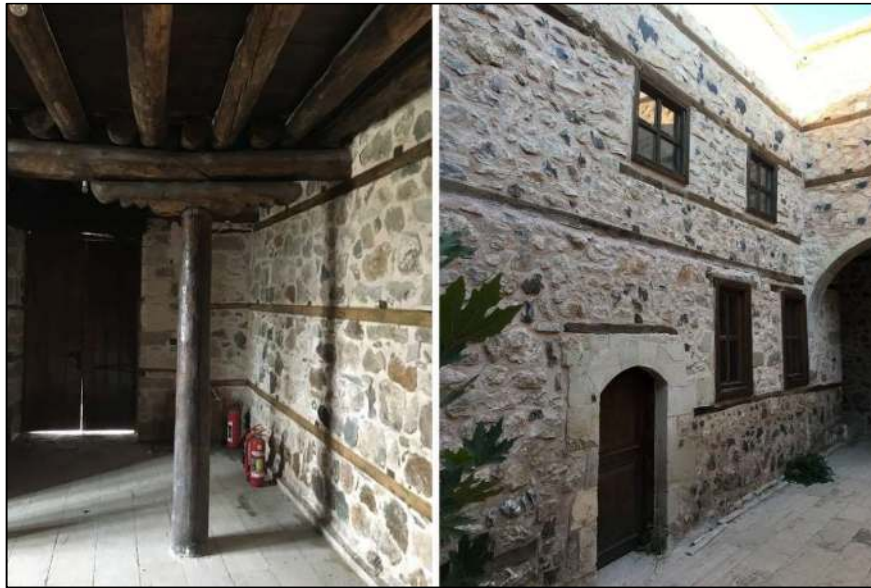
Şekil 4.27 Geleneksel Harput evleri taşıyıcı sistem (Akpolat, 2022)

Geleneksel Harput evlerinde yığma yapı tekniği kullanıldığı tespit edilmiştir. Üç ile altı metre arası modüler taşıyıcı sistem kullanılmıştır. Taşıyıcı sistemde taş, kerpiç ve ahşap malzemeler kullanılmıştır (Şekil 4.27). Giriş katlarda geniş açıklıkları daha iyi geçmek için sivri uçlu taş kemerler kullanıldığı gözlenmiştir. Dikey doğrultudaki çatlamları engellemek için ahşap hatılların kullanıldığı gözlenmiştir.

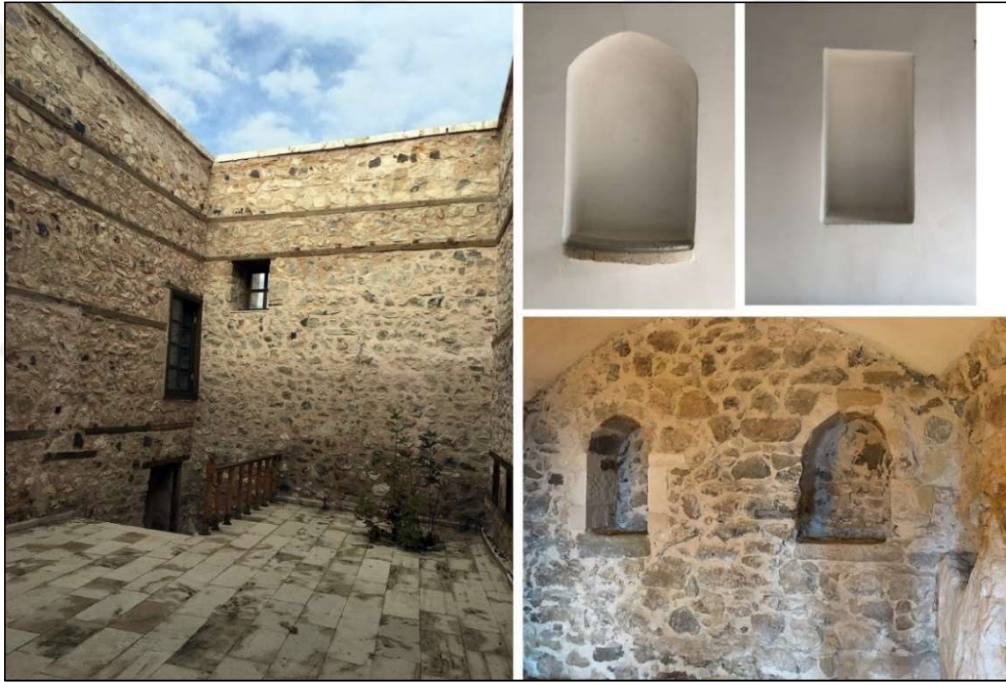
Şekil 4.28 Geleneksel Harput Evleri duvar görünümleri (Akpolat, 2022)

Geleneksel Harput evlerinde duvarların ana yapım malzemeleri taş ve kerpiçtir. Taş duvarların genellikle temellerde, dış duvarlarda ve iç duvarlarda kullanıldığı gözlenmiştir. Zemin kat duvarları genellikle üst katlara göre daha özensiz taşlardan yapıldığı gözlenmiştir. Dış duvarlar 50-70 cm kalınlığında, iç duvarlar 20-30 cm kalınlığında olduğu tespit edilmiştir. İki katlı evlerde genellikle üst kat duvarları alt kat duvarlarından daha yüksek tutulmuştur. Duvarlara gelen ağırlığı yatay bir şekilde dağıtmak için ahşap hatılların kullanıldığı gözlenmiştir. Bu hatılların 70, 100, 150 cm aralıklarla uygulanmıştır.

Duvarların ahşap hatıllarla desteklendiği ve gündelik eşyaları bırakmak için duvarlarda nişlerin yapıldığı görülmektedir (Şekil 4.28).

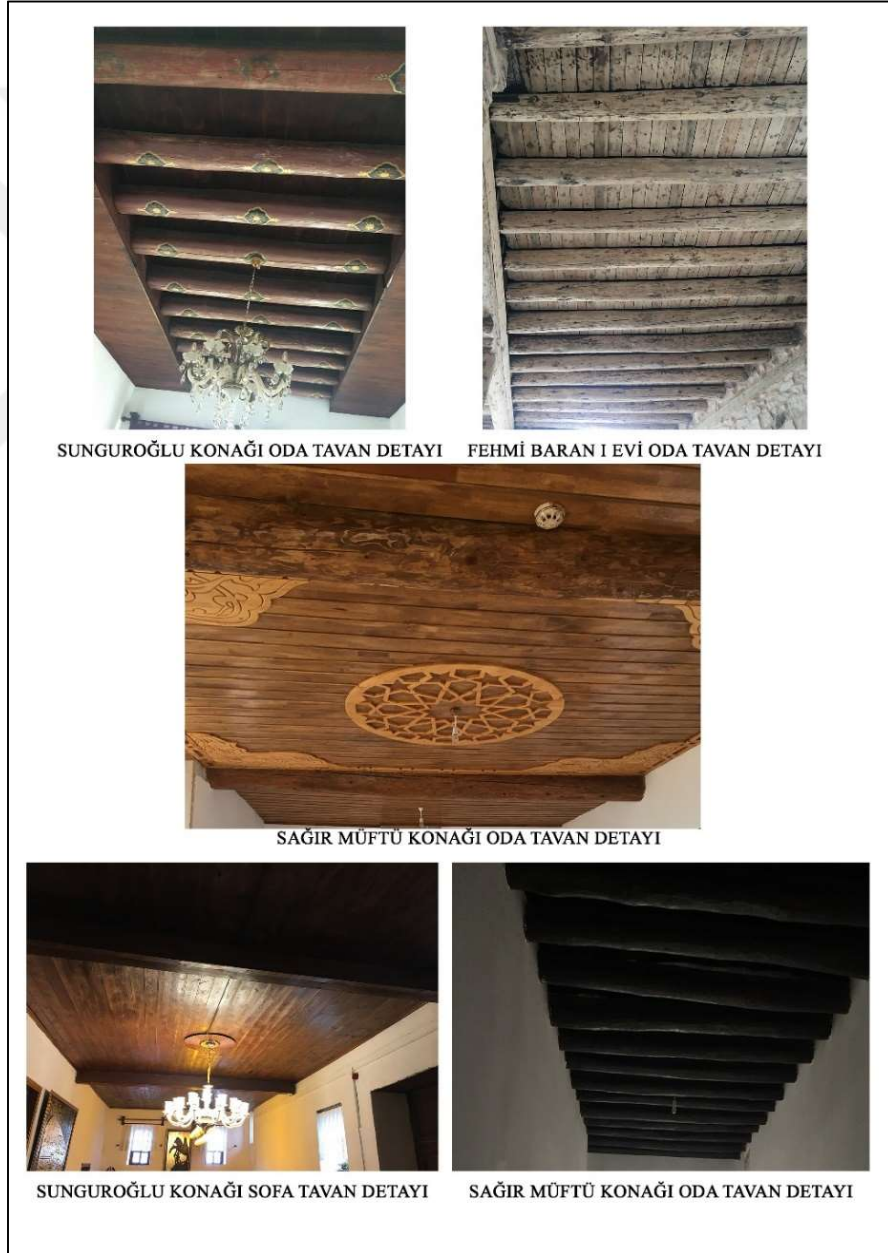
Şekil 4.29 Geleneksel Harput evleri tavan detayları (Akpolat, 2022)

Geleneksel Harput evlerinin tavanları genellikle ahşap cisirlerle inşa edilip ve ahşap malzemeyle kaplandığı görülmektedir. Köşk odalarının tavanlarında bezemeli zengin ahşap işçiliğin sunulduğu tavan örtüleri yer almaktadır (Şekil 4.30). Ahır ve depo gibi servis birimlerinde, moloz örgülü tonoz örtüler kullanılmıştır. Ahşap cisirlerin çapları genellikle 25-30 cm arasındır. Ahşap cisirler, 45-50 cm boşluklarla tavanları kaplamıştır. Ahşap kirişlerin arasına, haşerelerin ürememesi için sönmüş kireç döküldüğü bilinmektedir.

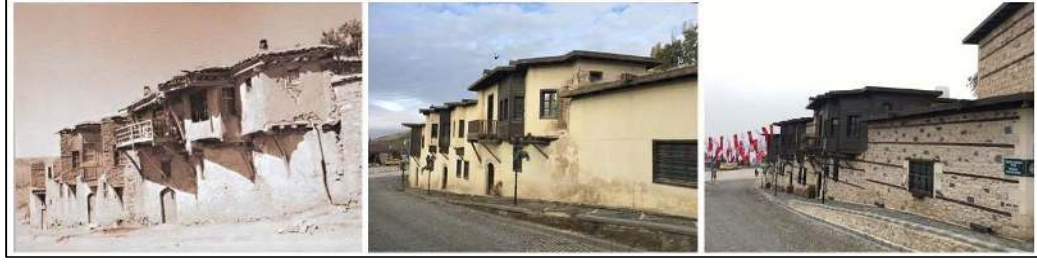
Şekil 5.1 Harput'taki evlerin onarım süreçleri (Akpolat, 2022)

Harput'ta bulunan Burcu Kaya Evi, Fehmi Baran I Evi, Fehmi Baran II Evi, Hüseyin Şaşkın Evi, Ahmet Ekşi Evi değişik dönemlerde farklı işlevlerde kullanılmış ve onarımlardan geçmiştir. 2010 yılında yapılan restorasyon süreçlerinde yapıların dış duvar malzemesi kireç katkılı sıva ile kaplandığı görülmektedir. Ancak 2021 yılında yapılan restorasyon sürecinde yapıya yeni bir işlev verilmek suretiyle yüzeydeki kireç katkılı sıvanın kaldırıldığı görülmektedir (Şekil 5.1).

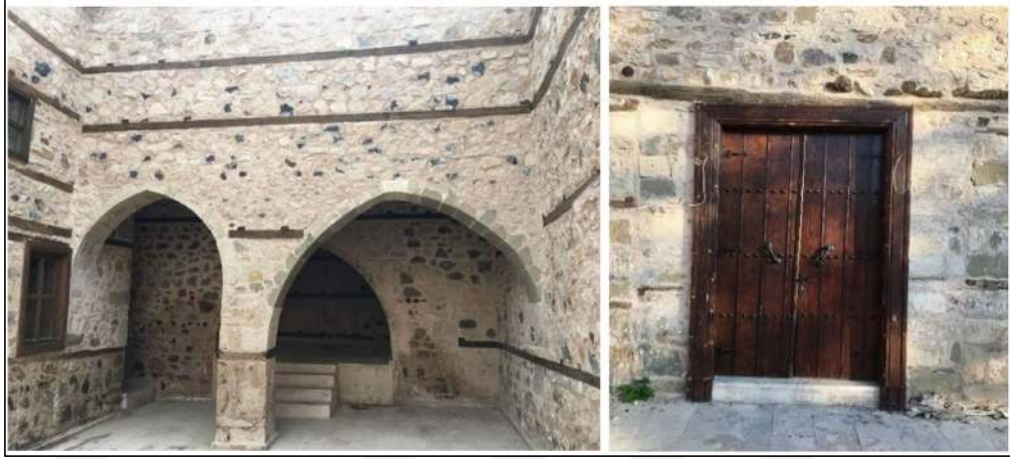
Şekil 5.11 Sağır Müftü Konağı iç avlusu ve giriş kapısı (Akpolat, 2021)

Ana taşıyıcı duvarlar moloz taş ile örülmüş, 70 cm genişliğindeyken bölücü duvarlar 30 cm'e kadar düşmektedir. Duvarlarda ve kemerlerde moloz taş, bodrum ve zemin kat döşemesinde kayrak taş kullanılmıştır. Pencerelerde, kapılarda ve merdivende ahşap malzeme kullanılmıştır. Üst kat döşemesinde ahşap kaplama kullanılmış ve dam katı ahşap cisirlerle örülmüş, üzerine toprak serilmiştir (Şekil 5.11).

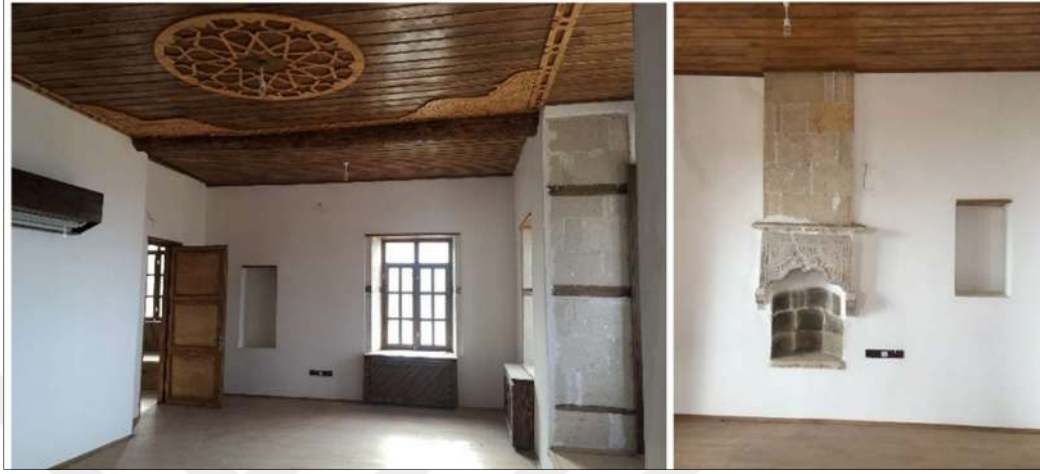
Şekil 5.13 Sağır Müftü Konağı üst kat oda (Akpolat, 2021)

Yapının üst katında bulunan ocağa yapılan müdahaleler ocağın özgünlüğünü olumsuz yönde etkilemiştir (Şekil 5.13). Yetersiz aydınlatma elemanları gözlenmiştir.

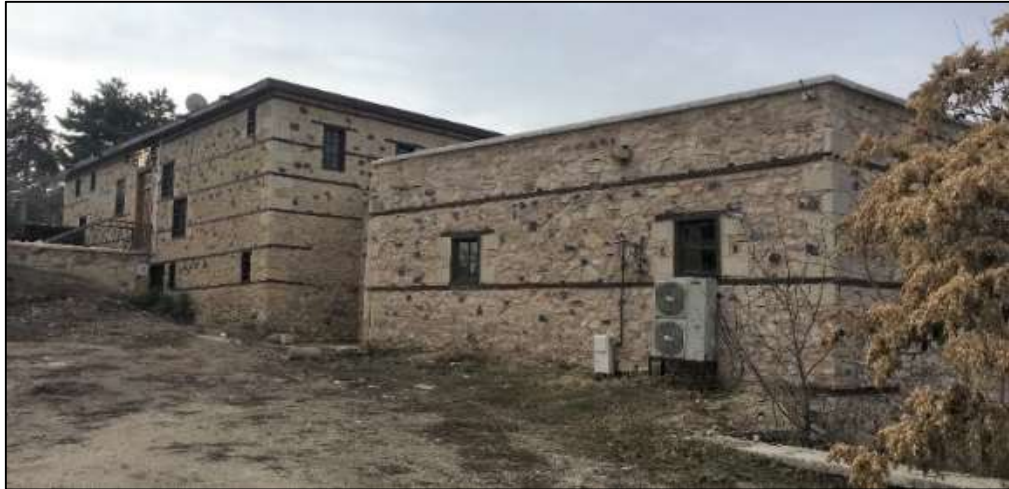
Şekil 5.14 Sağır Müftü Konağı kuzeydoğu cephesi (Akpolat, 2021)

Yapının ısıtma sistemi incelendiğinde doğal gaz tesisatı ve split klimalarla ısıtıldığı gözlenmiştir. Isıtma sistemi çalışırken büyük bir enerji harcandığı ve farklı işleve sahip mekânlarda aynı petek boyları kullanıldığı görülmüştür. Elektrik panosu ve klima dış ünitesinin, yapının dışında açık bir şekilde bulunması, görsel kirlilik oluşturmaktadır (Şekil 5.14). Yapıda yangın alarmı bulunmasına rağmen yangın söndürme sistemi bulunmamaktadır. Yapı içinde yetersiz yangın tüpleri tespit edilmiştir.
