**GELENEKSEL HARPUT EVLERİNDE DEĞİŞİM VE  
DÖNÜŞÜMÜN KORUMA BAĞLAMINDA  
DEĞERLENDİRİLMESİ**

**HAZİRAN 2023**

DİCLE ÜNİVERSİTESİ LİSANSÜSTÜ EĞİTİM-ÖĞRETİM VE  
SINAV YÖNETMELİĞİNİN BİR PARÇASI OLARAK  
MİMARLIK ANA BİLİM DALINDA  
YÜKSEK LİSANS TEZİ  
OLARAK HAZIRLANMIŞTIR

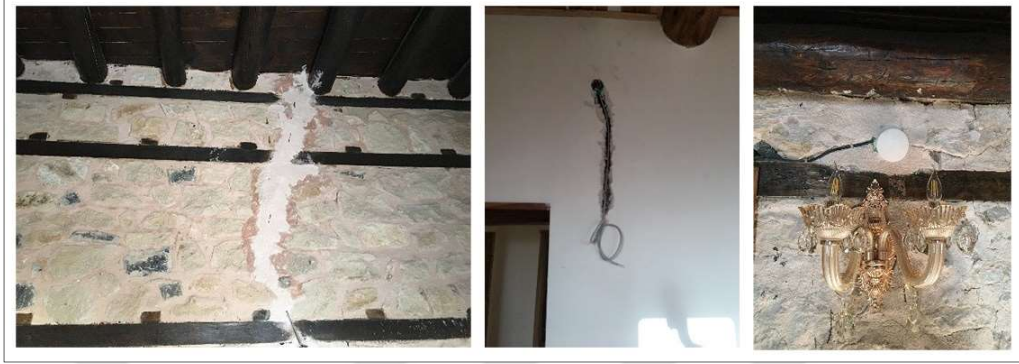
Şekil 5.15 Taş duvarın alçıyla kapatılması ve sıva üstü görülen tesisat (Akpolat, 2021)

Restorasyon sürecinde priz besleme kablosu duvar üst yüzeyinde yapılmıştır. Sonradan taş duvar kırılarak kablo çekilmiş ve taş duvar, özgün olmayan alçı

malzemesi ile kapatılmıştır (Şekil 5.15). Bu durum yapının iç mekânlarında görsel kirlilik oluşturmaktadır.

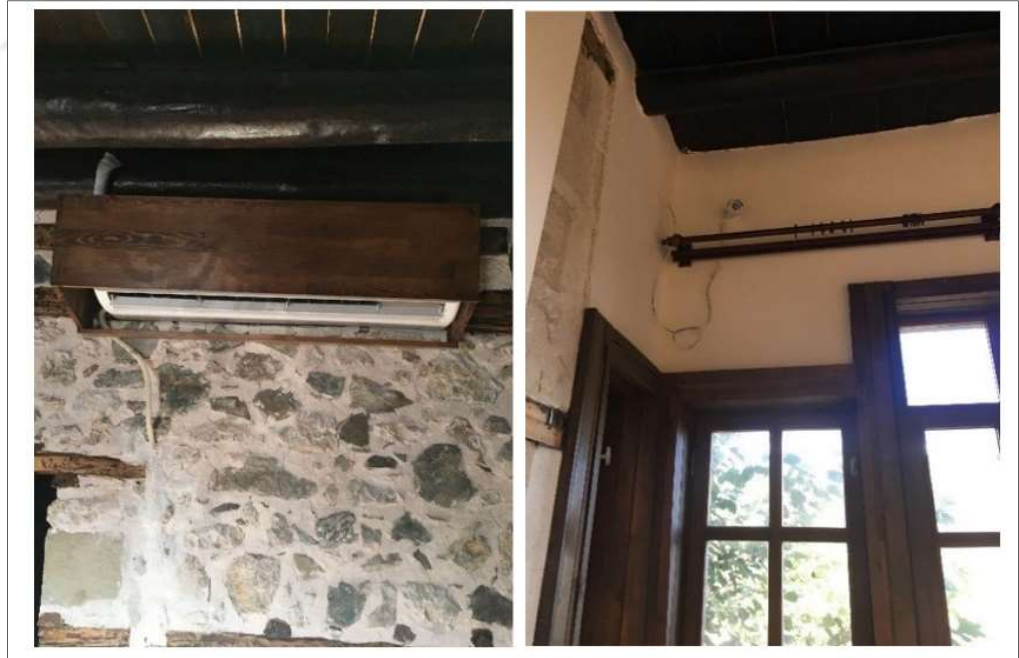
Şekil 5.16 Klima montajı tesisat bağlanması CCTV kabloların gözükmesi (Akpolat, 2021)

Yapı içinde sonradan kablo çekilmiş ve odalara dağıtım yapılmıştır. Yapıya sonradan klima eklenmiş ve CCTV cihaz kablolarının sıva üstüne eklendiği tespit edilmiştir (Şekil 5.16). 2010 yılında yapılan restorasyon çalışması tamamlanan Sağır Müftü Konağı, 2021 yılında tekrar tadilat çalışmalarına başlanmıştır.

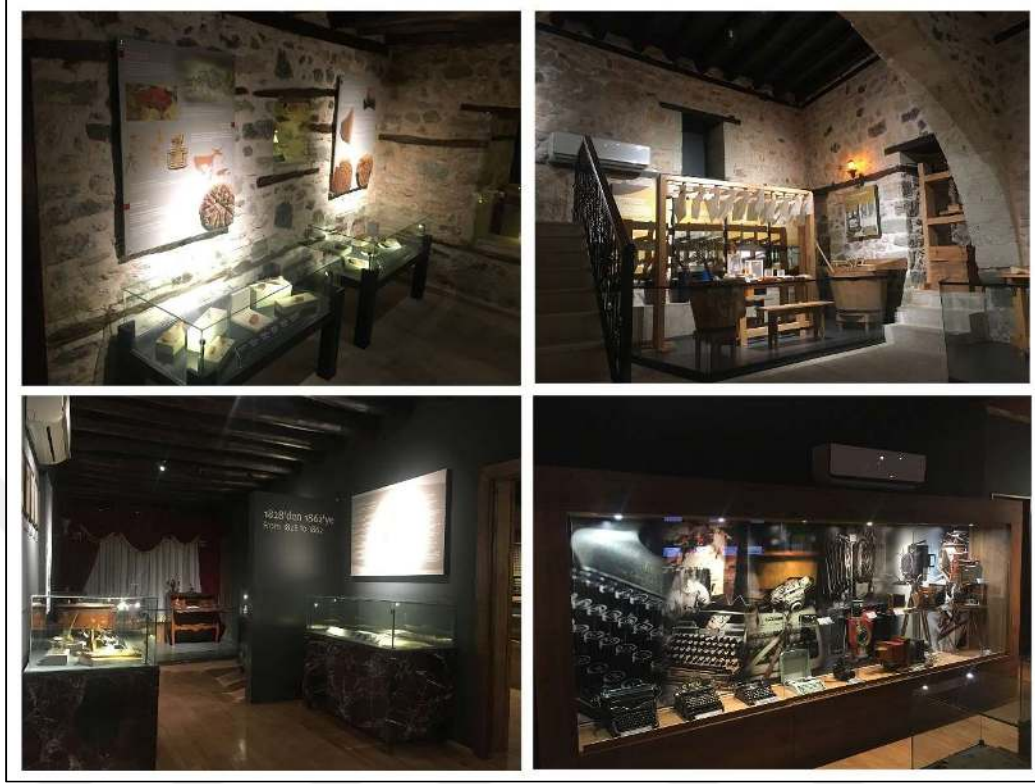
Şekil 5.17 Sağır Müftü Konağı'nın yeni işlev verilen odaların görünümü ( Akpolat, 2023)

2022 yılında yapılan restorasyon çalışmaları sonrasında Sağır Müftü Konağı, Harput Basın Müzesi olarak işlevlendirilmiştir. 2023 itibariyle sonrası Sağır Müftü Konağı halka açılmıştır. Duvarların gri renge boyandığı tespit edilmiştir (Şekil 5.17).

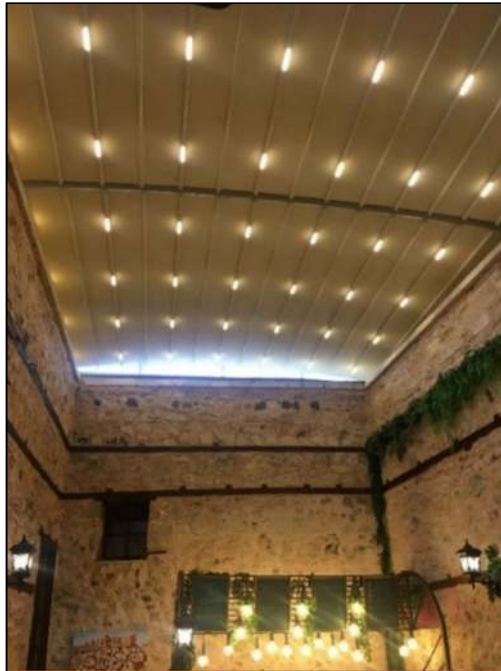
Şekil 5.18 Sağır Müftü Konağı'nın iç avlusuna çatı eklenmesi ( Akpolat, 2023)

Sağır Müftü Konağının iç avlusunun üstü alüminyum sistem ile kapatılmıştır. Bu örtü kışın müzenin ısısal dengesini sağlamaktadır. Yaz aylarında bu örtü açılabilir (Şekil 5.18).

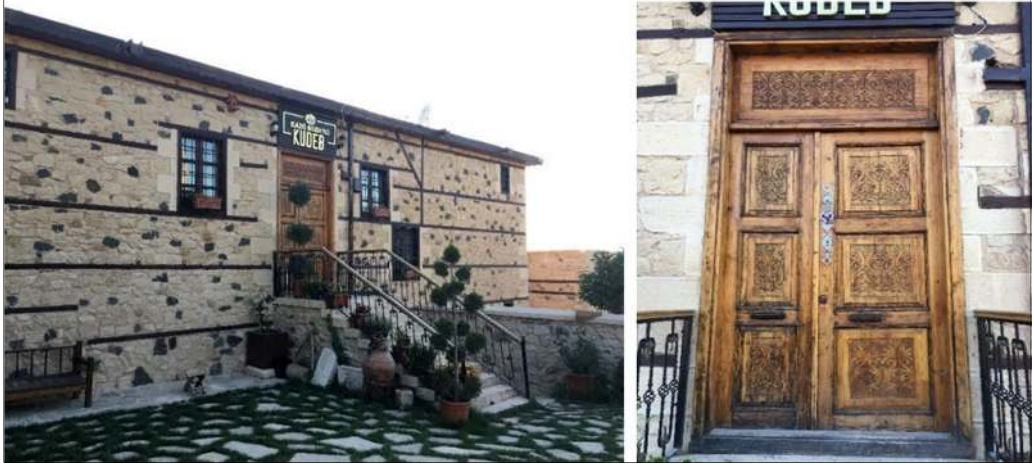
Şekil 5.25 Sunguroğlu Konağı dış avludan görünüm ve giriş kapısı (Akpolat,2021)

Dış cephesinde ana yapı malzemesi moloz taş duvarlardır ve süslemeli bir giriş kapısına sahiptir (Şekil 5.25). Duvarları birbirine bağlayan ahşap hatıllar kullanılmıştır. Pencerelerde ve kapılarda ahşap malzeme kullanılmıştır. Zemin kat döşemesi ahşap katlamayken bodrum kat döşemesi kayrak taş kaplamadır. Bodrum katta üst açıklıkta sivri uçlu kemerler ve tonozlar kullanılmıştır.

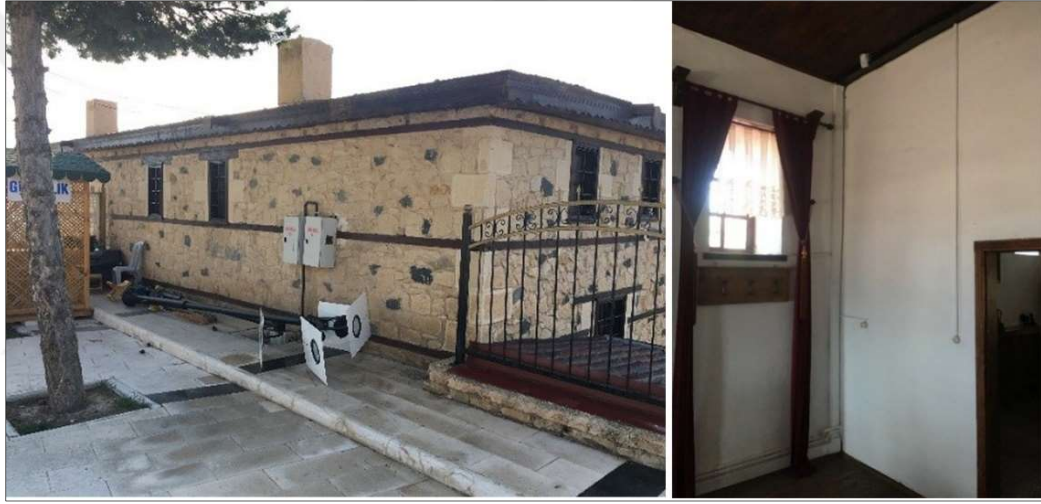
Şekil 5.28 Sunguroğlu Konağı kuzeydoğu cephesi ve Sunguroğlu Konağı zemin kat (Akpolat, 2021)

Sunguroğlu Konağı zemin kat duvarına sıva üstü monte edilen elektrik tesisat panoları yangın için tehlikeli olduğu gözlenmiştir ve yapı içinde şekil sıva üstü elektrik kablolarının metal borulardan geçirildiği tespit edilmiştir (Şekil 5.28).

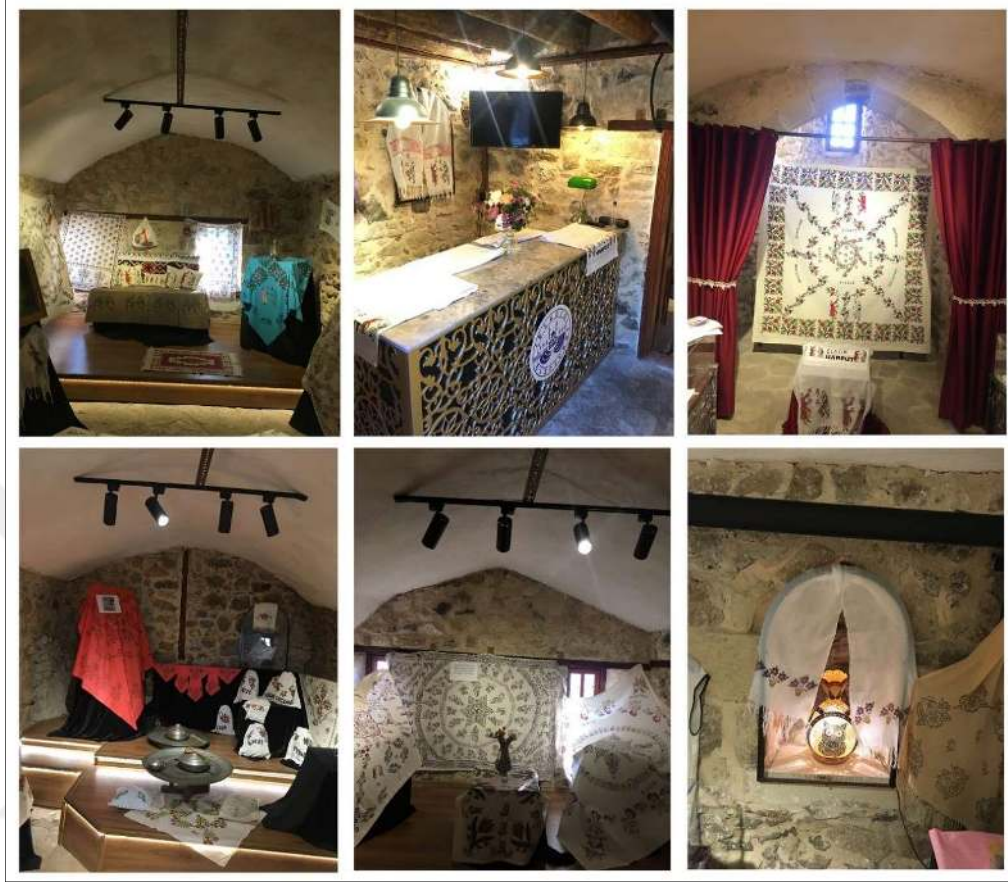
Şekil 5.29 Sunguroğlu Konağı bodrum katının iç donanımı değiştirilerek sergi salonuna dönüştürülmesi (Akpolat, 2021)

Yapının özgün planında bodrum katı; ahır, samanlık ve depo olarak inşa edilmiştir. Restorasyon sonrası yapının bodrum katı “Harput Sergi Salonu” olarak işlevlendirilmiştir. Bu işleve yönelik dekorasyon ve uygulamaların yapıldığı gözlenmiştir (Şekil 5.29).

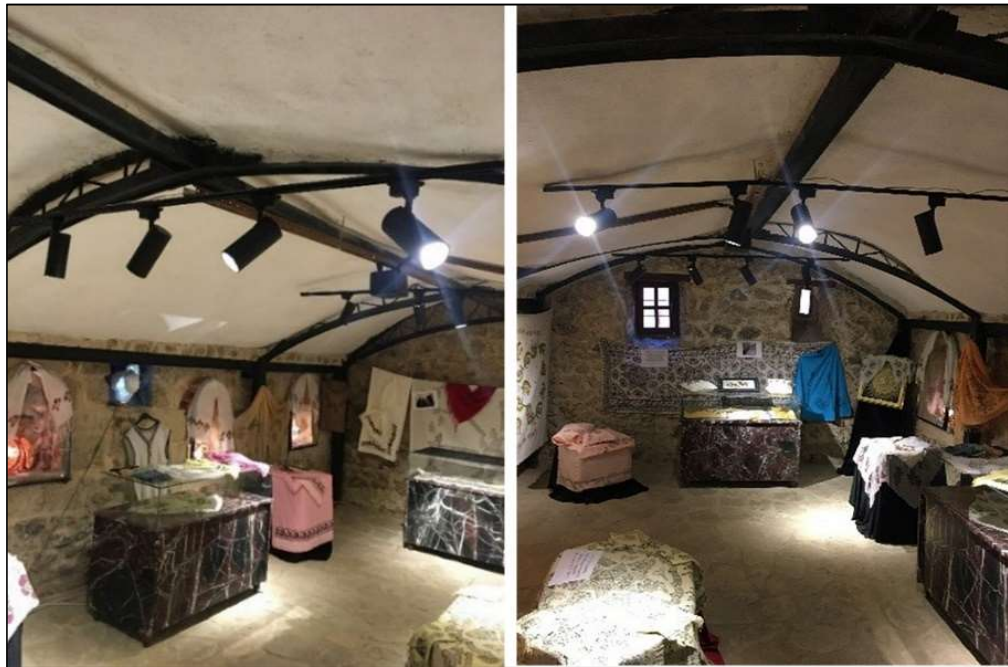
Şekil 5.30 Sunguroğlu Konağı Bodrum kata aydınlatma elemanlarının eklenmesi (Akpolat, 2021)

Aydınlatma armatürlerinin bodrum kat tonozlarına metal konstrüksiyonlarla ankraj edildiği tespit edilmiştir (Şekil 5.30). Eser aydınlatmaları doğal taş duvarlara zamanla zarar verebilmektedir. Aydınlatmalar ziyaretçi olduğu saatlerde kullanılmalıdır.

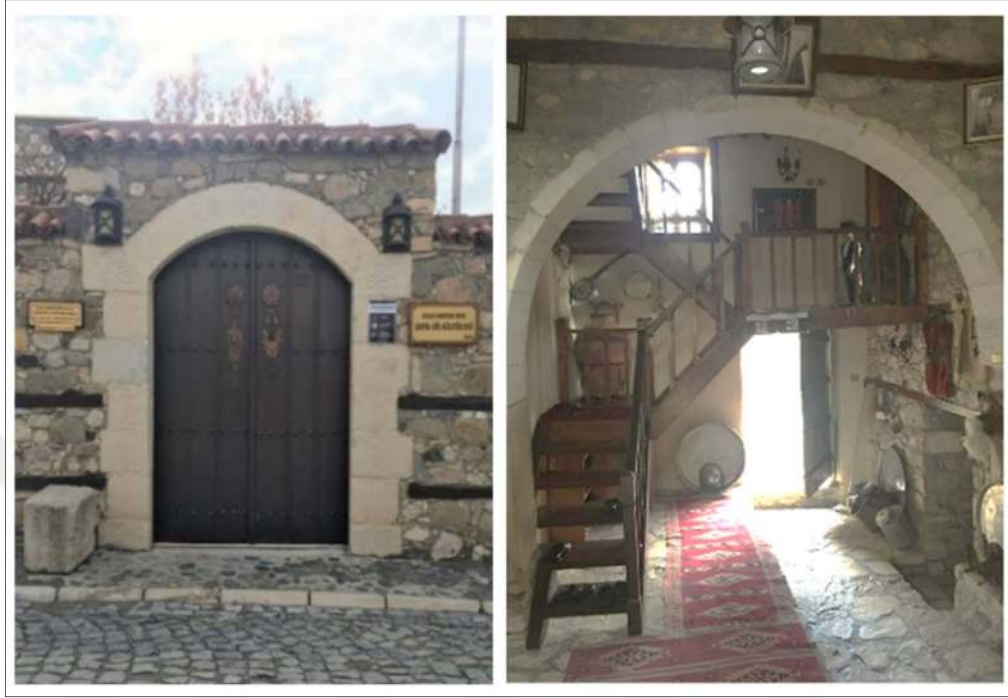
Şekil 5.37 Şefik Gül Evi giriş kapısı ve giriş sofası (Akpolat, 2021)

Dış avluya ahşap kanatlı, yuvarlak taş kemerli bir kapı ile girilmektedir (Şekil 5.37). Şefik Gül Evi'nin dış cephesinde ana yapı malzemesi moloz taş olan, ahşap hatıllı duvarlar bulunmaktadır. Pencerelede ve kapılarda ahşap malzeme kullanılmıştır. Zemin katı kayrak taş kaplama ile kaplıyken ara kat ve üst katlar ahşap malzeme ile kaplıdır. İç kapılar, pencereler ve merdivende ahşap malzeme kullanılmıştır.

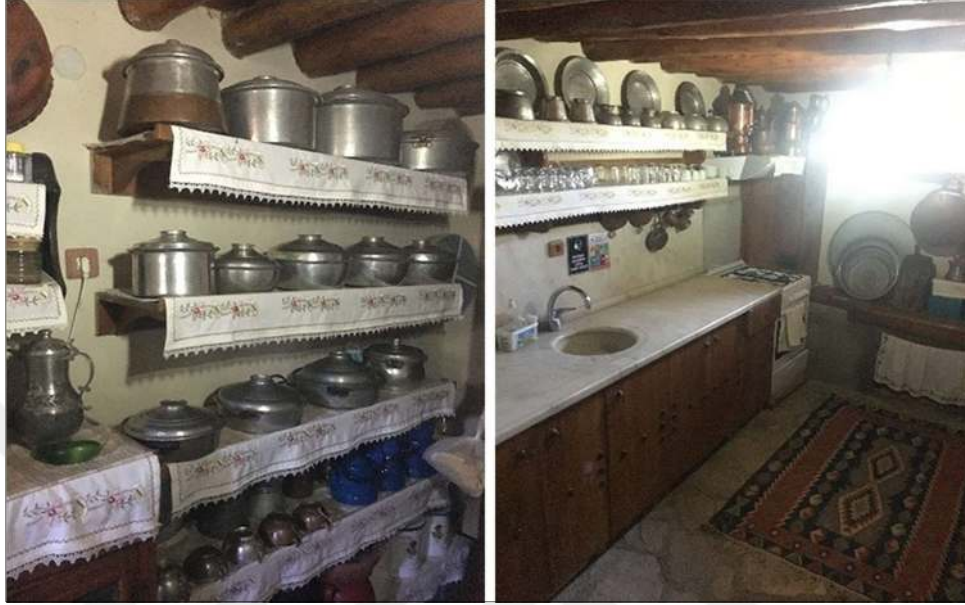
Şekil 5.40 Şefik Gül Evi zemin katta bulunan ahır ve merak bölümlerinin mutfak ve depoya dönüştürülmesi (Akpolat, 2021)

Zemin katta bulunan ahır ve merak bölümleri mutfak ve depo bölümlerine dönüştürülmüştür. Mutfak bölümündeki dolaplarda; aslına uygun ahşap terekler

kullanılmıştır, bakır tencereler ve tavalar teşhir ürünü olarak sergilenmektedir (Şekil 5.40). Mutfağa temiz su tesisatı çekilmiştir.

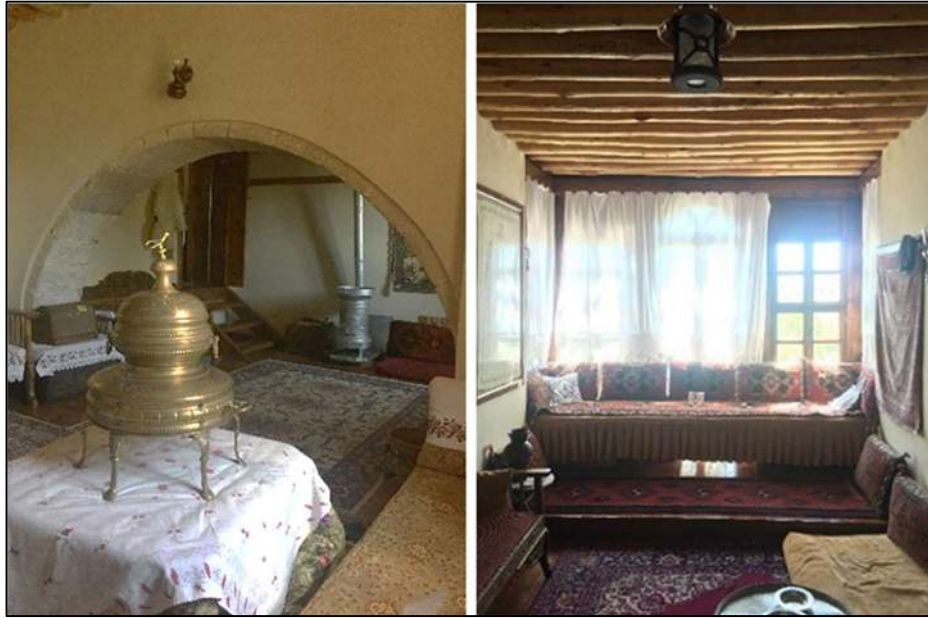
Şekil 5.41 Şefik Gül Evi ara kat ve üst kat oda (Akpolat, 2021)

Yapıyı ısıtmak için mekanik tesisat bulunmamaktadır. Yapıyı ısıtmak için zemin katta soba kullanıldığı tespit edilmiştir (Şekil 5.41). Yapıda yangın söndürme alarmı ve sistemi bulunmadığı gözlenmiştir. Yapıda yetersiz yangın tüpleri bulunmaktadır. Yapının güncel işlevine uygun mekanik projesi hazırlanmalıdır.

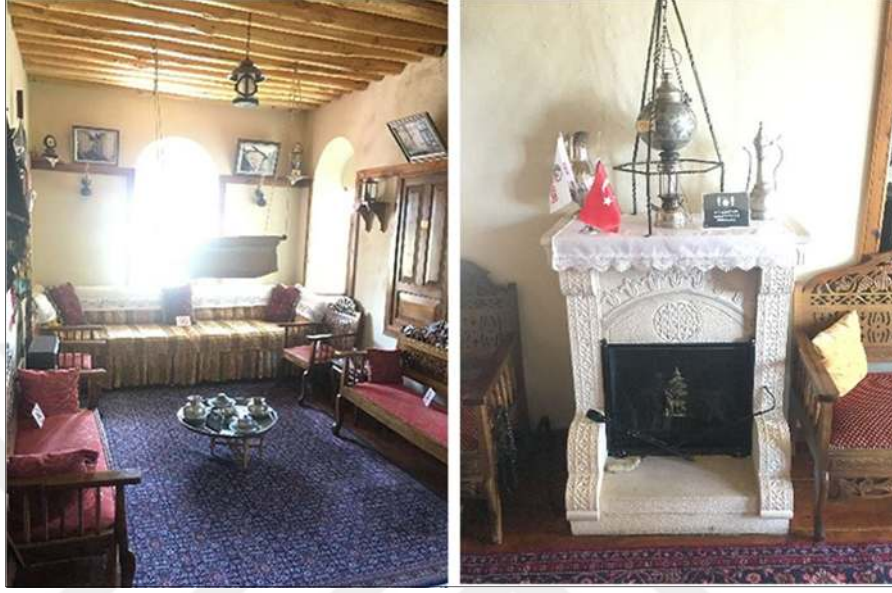
Şekil 5.42 Şefik Gül Evi üst kat oda ve ocak restorasyonu (Akpolat, 2021)

Üst katta yetersiz aydınlatma elemanları olduğu gözlenmiştir. Üst katta bulunan ocağın restorasyon sırasında özgünlüğünü kaybettiği gözlenmiştir (Şekil 5.42).

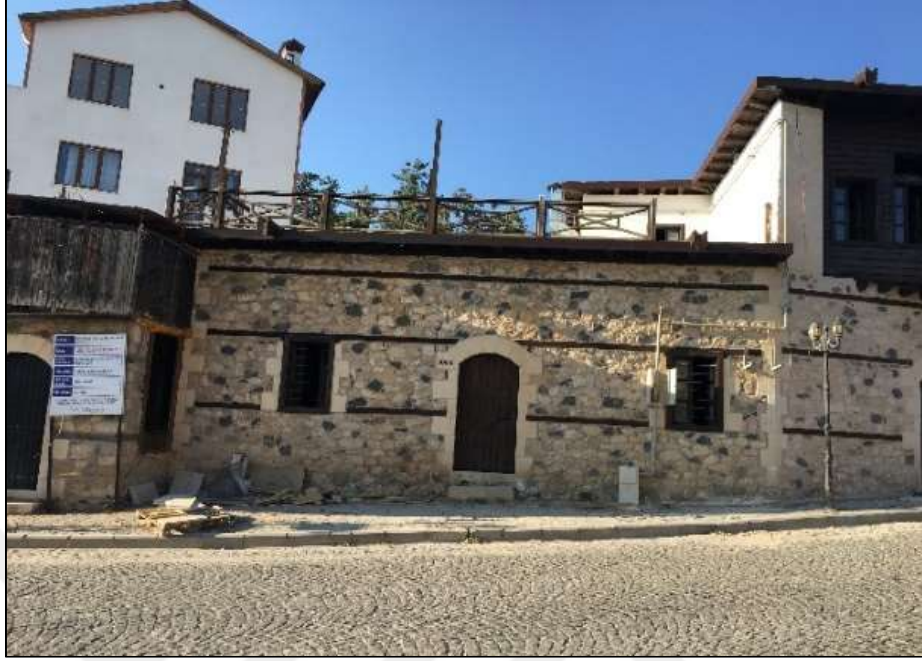
Şekil 5.47 Burcu Kaya Evi güneybatı cephesi (Akpolat, 2021)

Yapının güneybatı cephesi oldukça sade ve düzdür. (Şekil 4.46). Yapının sadece giriş cephesinde pencereler bulunmaktadır ve diğer cephelerde pencere bulunmadığı gözlenmiştir (Şekil 5.47).

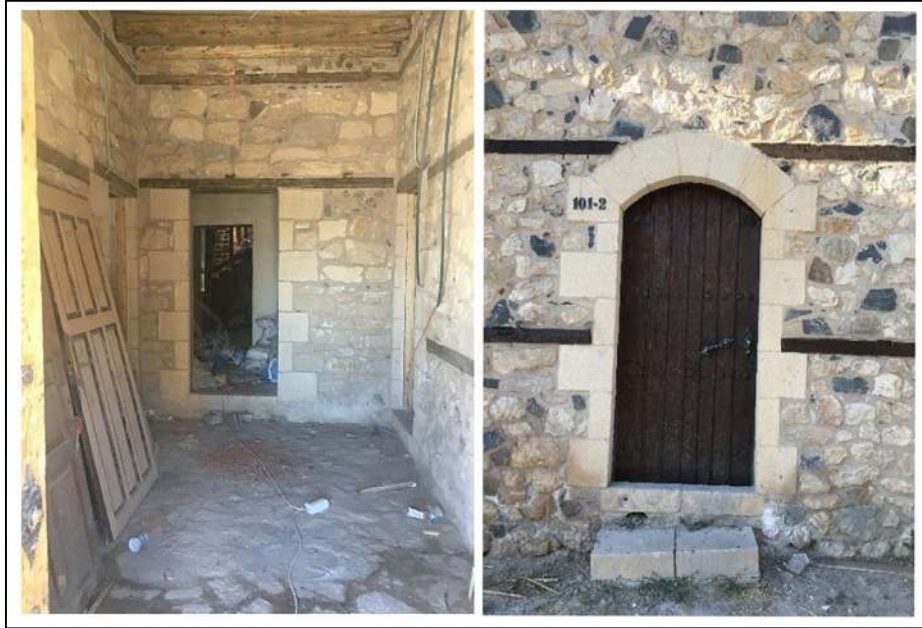
Şekil 5.48 Burcu Kaya Evi sofa ve giriş kapısı (Akpolat, 2021)

Burcu Kaya Evi dış cephesinde ana yapı malzemesi moloz taş duvarlardır. Duvarları birbirine bağlayan ahşap hatıllar bulunmaktadır; dış kapısında ahşap kanat, yuvarlak taş kemer kullanılmıştır (Şekil 4.48). Pencerelelerde ve kapılarda ahşap malzeme kullanılmıştır. Tavan ahşap cisirlerle yapılmış ve üzeri toprak dam ile örtülmüştür. Zemin katı kayrak taş ile kaplıdır. İç kapılar, pencereleler ve üst döşemelerde ahşap malzemeler kullanılmıştır.

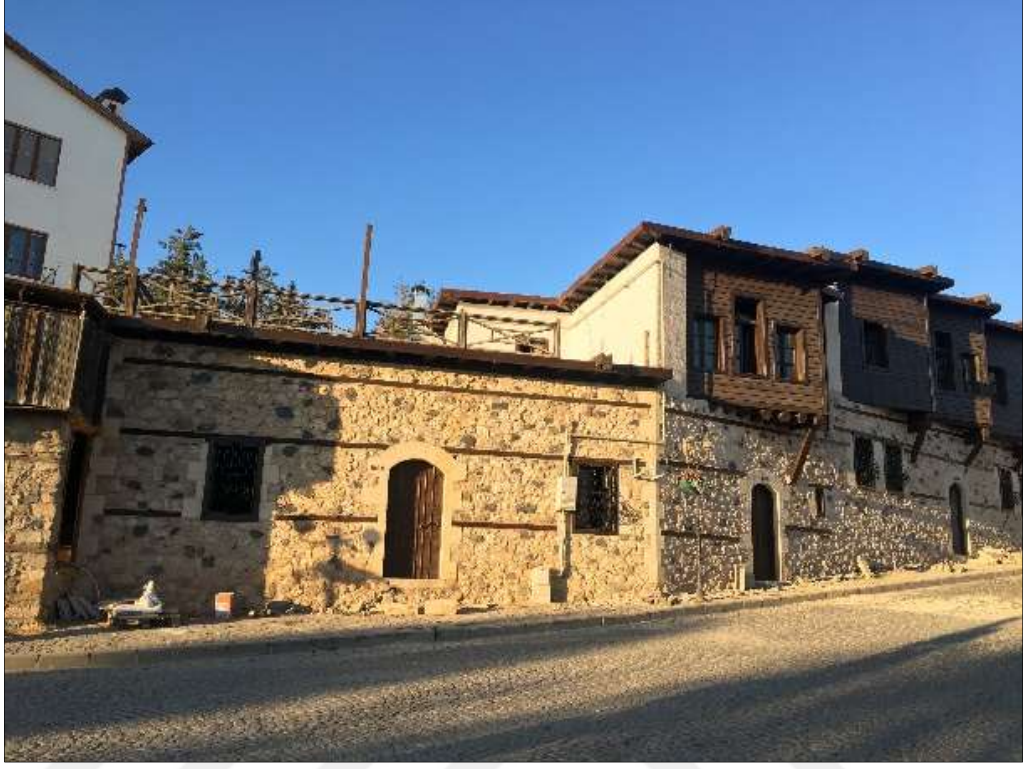
Şekil 5.50 Burcu Kaya Evi güneybatı cephesi (Akpolat, 2021)

Yapının eski fotoğrafları incelendiğinde restorasyon sırasında özgün olmayan giriş kapısı kullanılmış ve pencere boşluğunun duvar ile kapatıldığı gözlenmiştir (Şekil 5.50).

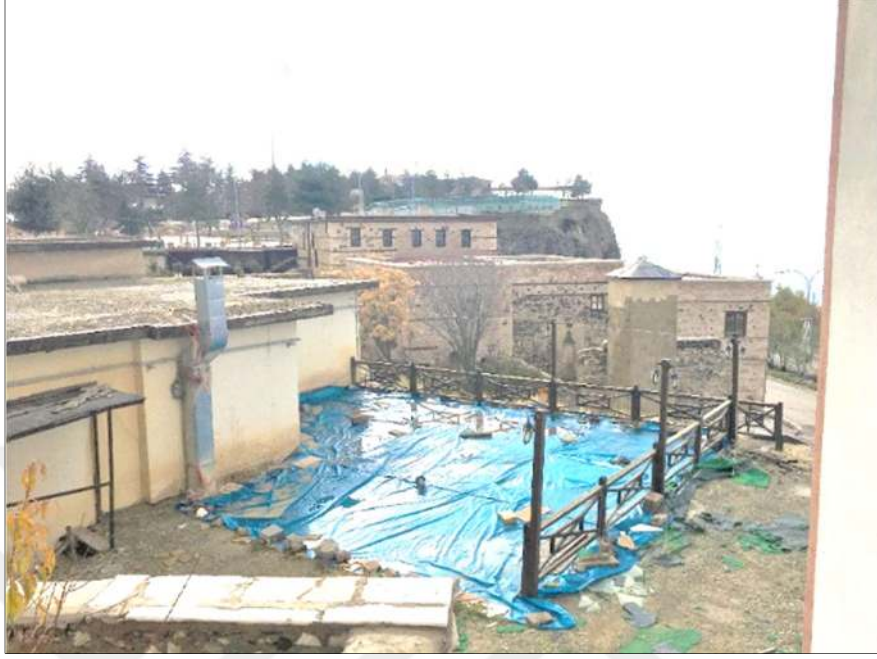
Şekil 5.51 Burcu Kaya Evi kuzeybatı cephesi (Akpolat, 2021)

Yapıda genel olarak restorasyon sırasında yenileme tekniği kullanılmıştır. Yapının yağışlı günlerde damdan su almaması için geçici bir çözüm olarak plastik örtüyle kaplandığı görülmektedir (Şekil 5.51).

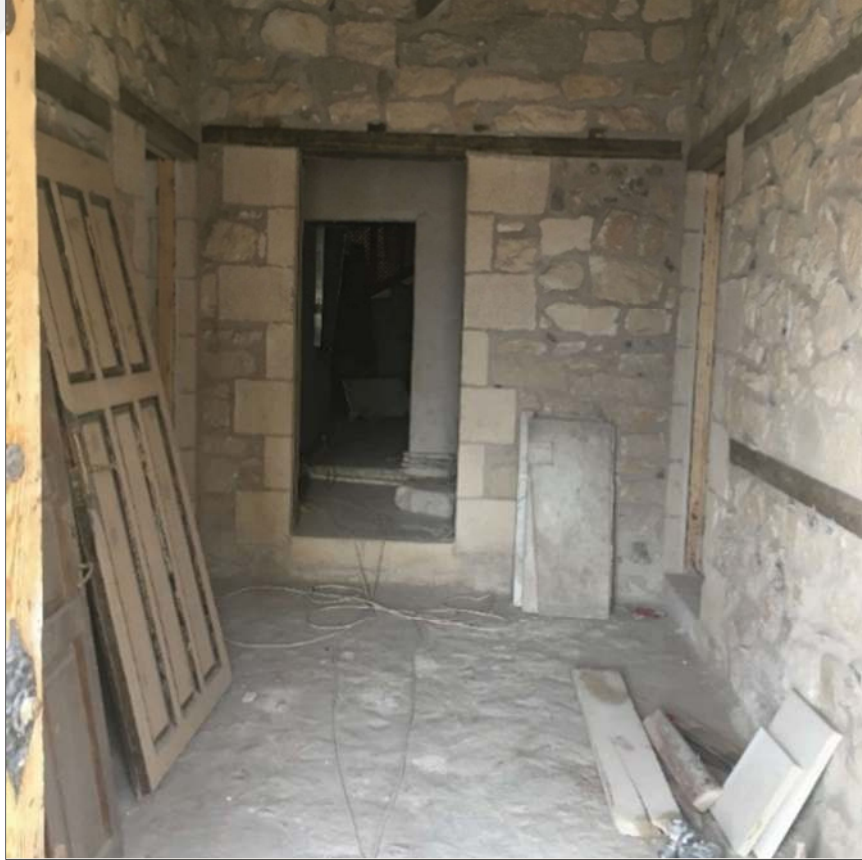
Şekil 5.52 Burcu Kaya Evi giriş (Akpolat, 2021)

Yapıda temiz su tesisatı bulunmaktadır ve yapının ısıtılması doğalgaz tesisatı ile sağlanmaktadır. Yapı da yangın alarm tesisatı ve yangın söndürme sisteminin bulunmadığı tespit edilmiştir. (Şekil 5.52). Yetersiz yangın tüpleri bulunmaktadır.

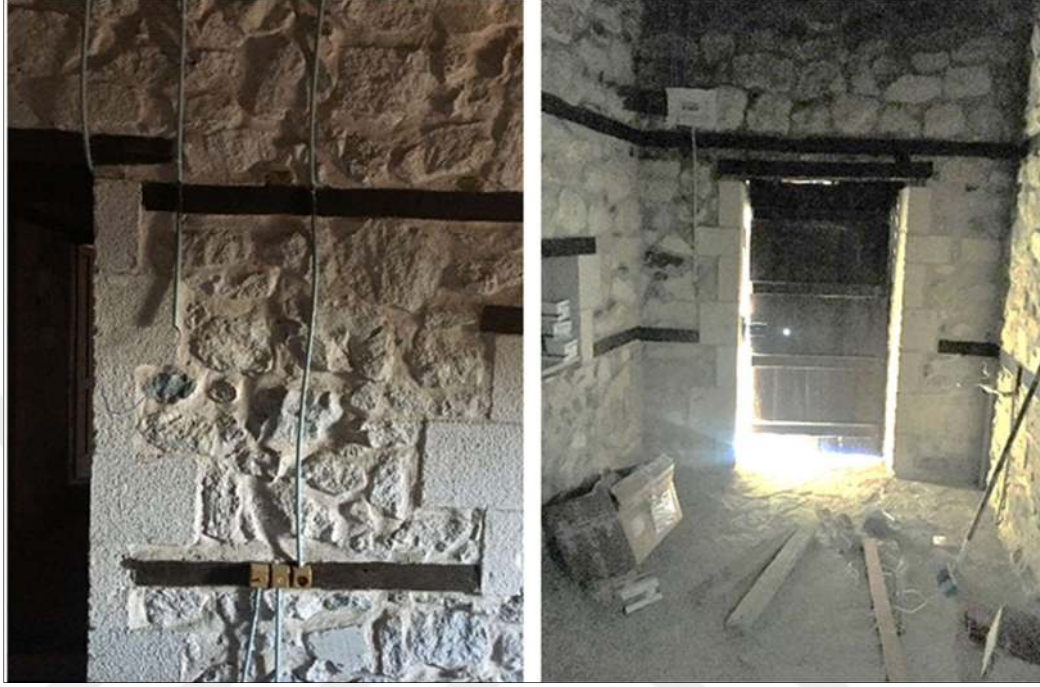
Şekil 5.53 Burcu Kaya Evi zemin kat oda ve sofasında sıva üstü uygulamalar (Akpolat, 2021)

Yapıda elektrik tesisatlarının sıva üstü yapıldığı gözlenmiş ve sigorta kutusunun açık bir şekilde duvara monte edildiği gözlenmiştir (Şekil 5.53). Yapı içinde CCTV sistemi bulunmamaktadır.

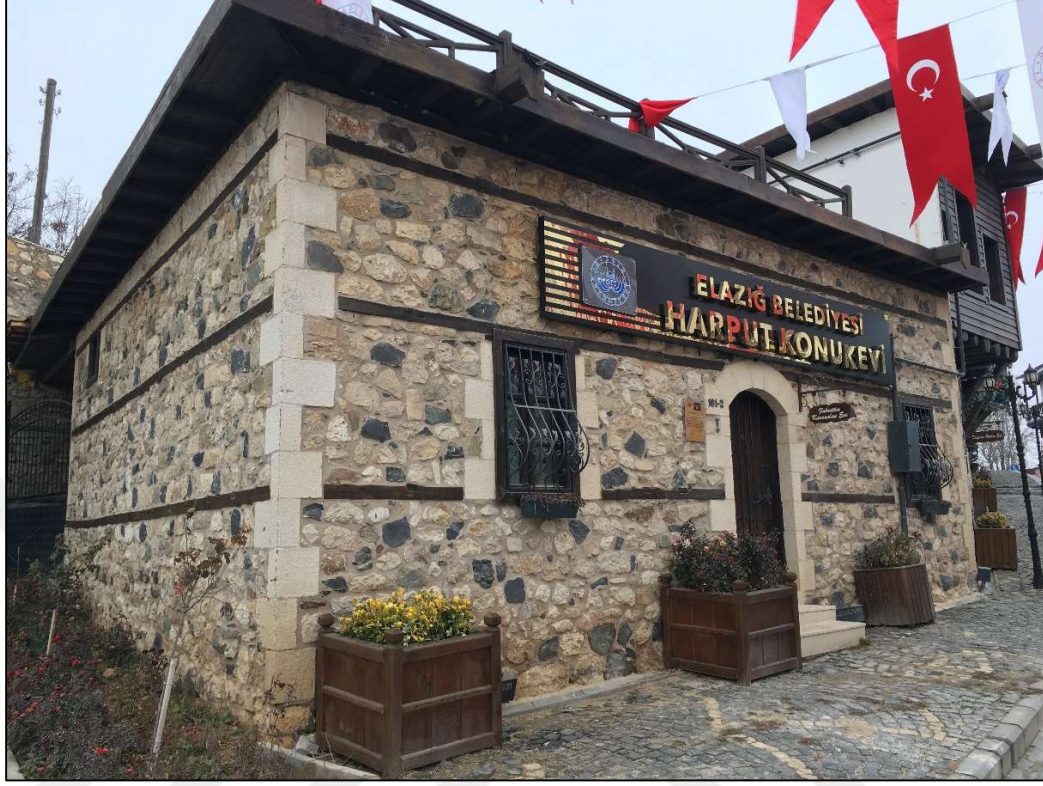
Şekil 5.54 Burcu Kaya Evi'nin güneybatıdan görünümü (Akpolat, 2023)

Burcu Kaya Evi'nin pencere korkuluklarında yapıya özgün olmayan modellerin kullanıldığı tespit edilmiştir (Şekil 5.54).

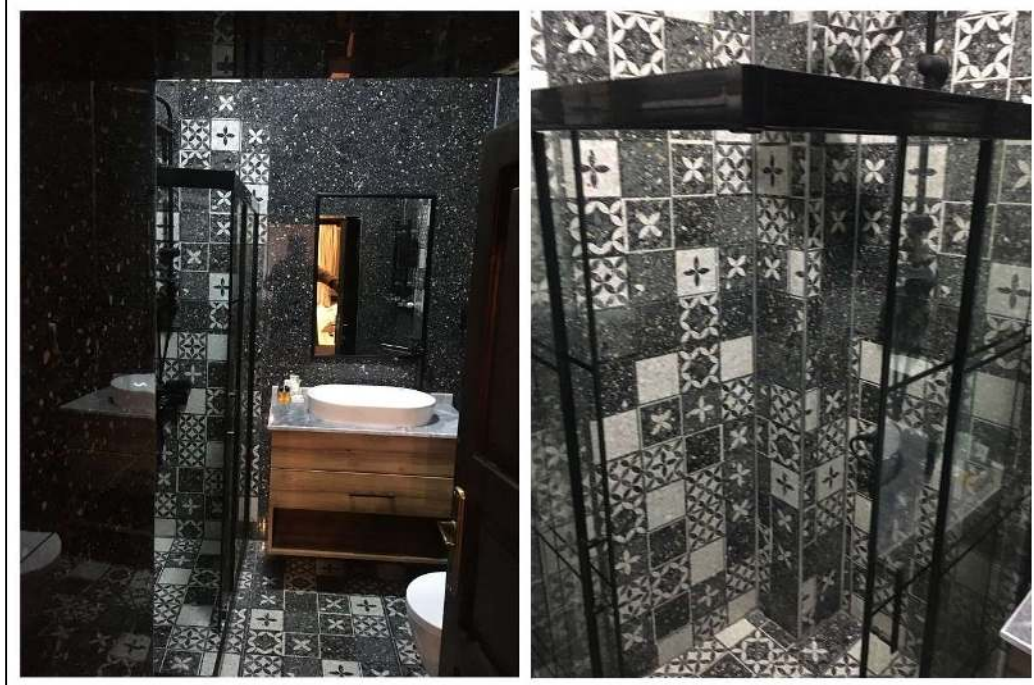
Şekil 5.55 Burcu Kaya Evi'nin ek banyolarının iç donanımı (Akpolat, 2023)

Evin iç bölümlerinin ıslak hacimlerinde yapıya özgün olmayan malzemeler kullanılmıştır (Şekil 5.55).

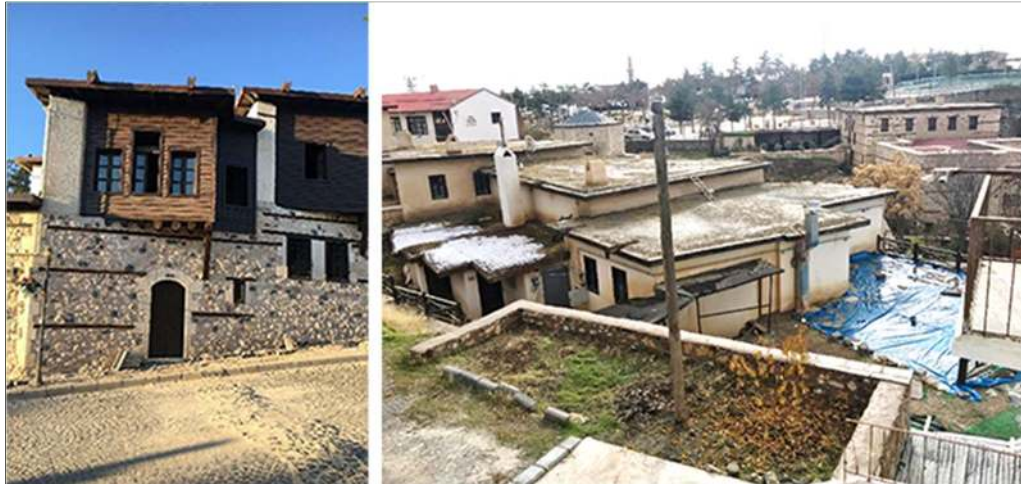
Şekil 5.64 Fehmi Baran I Evi güneybatı ve kuzeybatı cephesi (Akpolat, 2021)

Yapının giriş kapısı aslına uygun olmayan model ile değiştirilmiştir; yapının üst örtüsü dam olması sebebiyle yapı yoğun kar ve yağmur sonucunda nem ve su ile etkilenmektedir (Şekil 5.64).

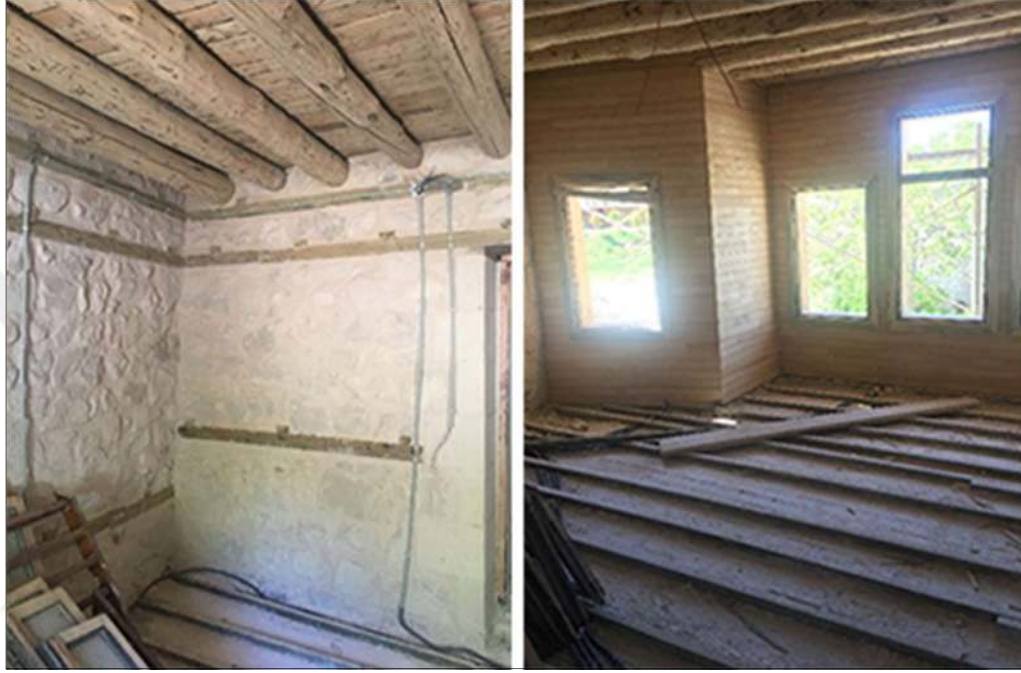
Şekil 5.65 Fehmi Baran I Evi üst kat oda (Akpolat, 2021)

Yapının ısıtılması doğalgaz sistemi ile sağlanırken soğutma sistemi bulunmamaktadır. Yapıda yangın sensörlü ve yangın söndürme sistemi bulunmamaktadır. Yetersiz sayıda yangın söndürme tüpleri bulunmaktadır.

Elektrik tesisatları görüldüğü sıva üstüne çekilmiştir; yapı içinde ve dışında CCTV sistemi bulunmadığı tespit edilmiştir (Şekil 5.65). Genel olarak yapı incelendiğinde yapıda malzeme değişikliği yapıldığı tespit edilmiştir. Yeni yapılacak onarım çalışmalarında mekanik ve elektrik tesisatları gözden geçirilmelidir. Yeni işlev verilen odalar görülmektedir (Şekil 5.66).

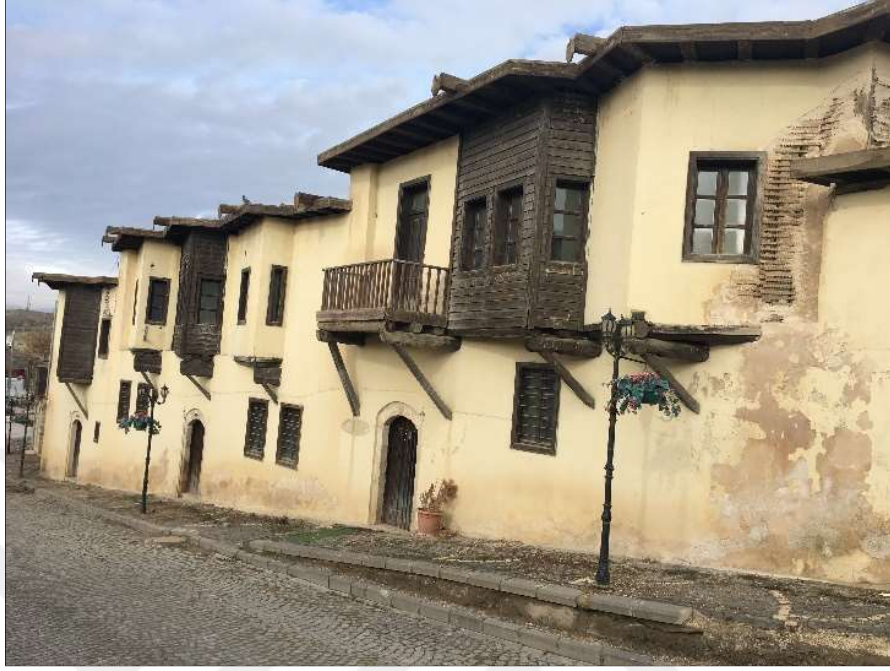
Şekil 5.75 Fehmi Baran II Evi güneydoğudan görünüm (Akpolat, 2021)

Yapının eski fotoğrafları incelendiğinde üst kat duvarları kerpiç ile yapıldığı tespit edilirken günümüzde moloz taş duvar ile örüldüğü gözlenmiştir (Şekil 5.75).

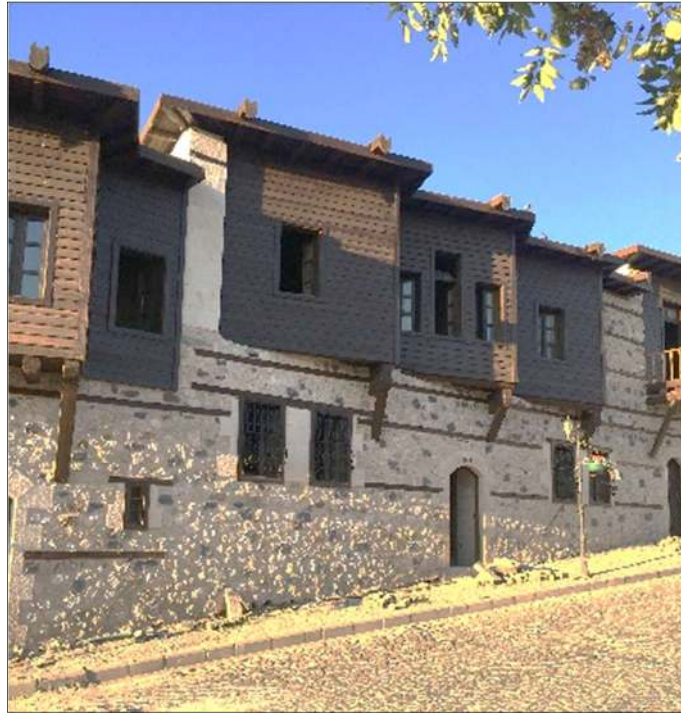
Şekil 5.76 Fehmi Baran II Evi güneybatı cephesi (Akpolat, 2021)

Son yapılan restorasyon sonucunda üst kattaki şahnişinlerde malzeme değişikliğinin yapıldığı görülmektedir (Şekil 5.76).

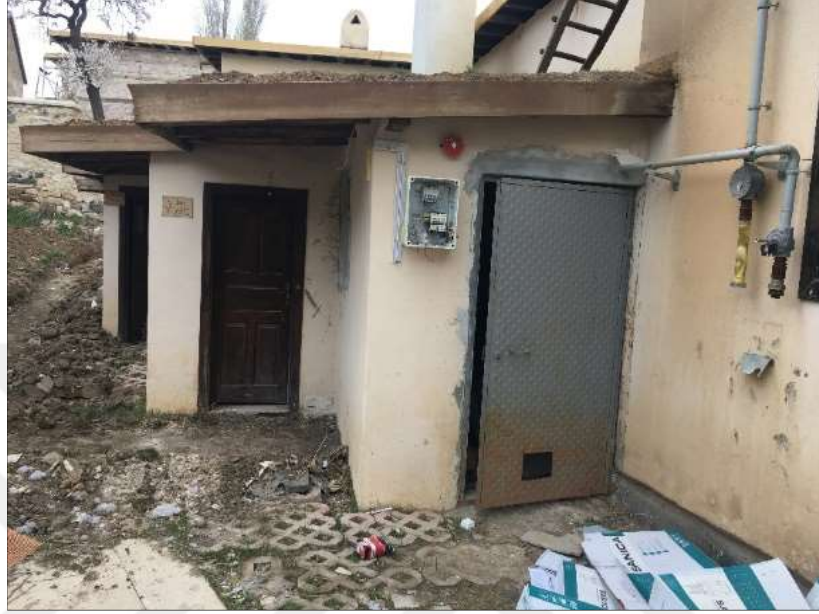
Şekil 5.77 Fehmi Baran II Evi ek yapı (Akpolat, 2021)

Zemin katın kuzey cephesine yapıya sonradan ek olarak WC ve depo gibi yeni bölümlerin eklendiği tespit edilmiştir (Şekil 5.77).

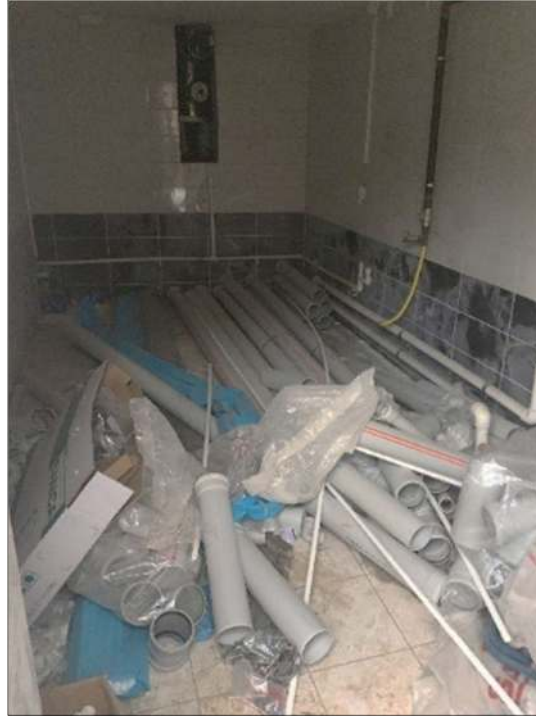
Şekil 5.78 Fehmi Baran II Evi ek yapı (Akpolat, 2021)

Ek bölümlerin içinde âtıl malzemeler bırakıldığı gözlenmiştir. İç duvar kaplama malzemelerinde seramik ürünlerin tercih edildiği gözlenmiştir (Şekil 5.78).

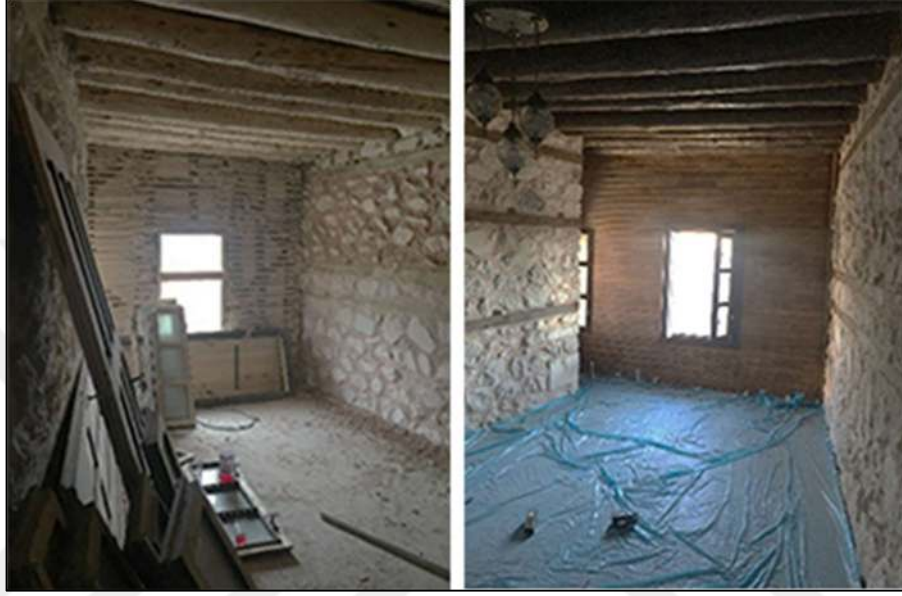
Şekil 5.79 Fehmi Baran II Evi üst kat odası (Akpolat, 2021)

Yapıda temiz su bulunmaktadır. Yapının ısıtılması doğalgaz sistemi ile sağlanırken soğutma sistemi bulunmamaktadır. Yapıda yangın sensörü ve yangın söndürme sistemi bulunmamaktadır (Şekil 5.79). Yetersiz sayıda yangın söndürme tüpleri bulunmadığı gözlenmiştir.

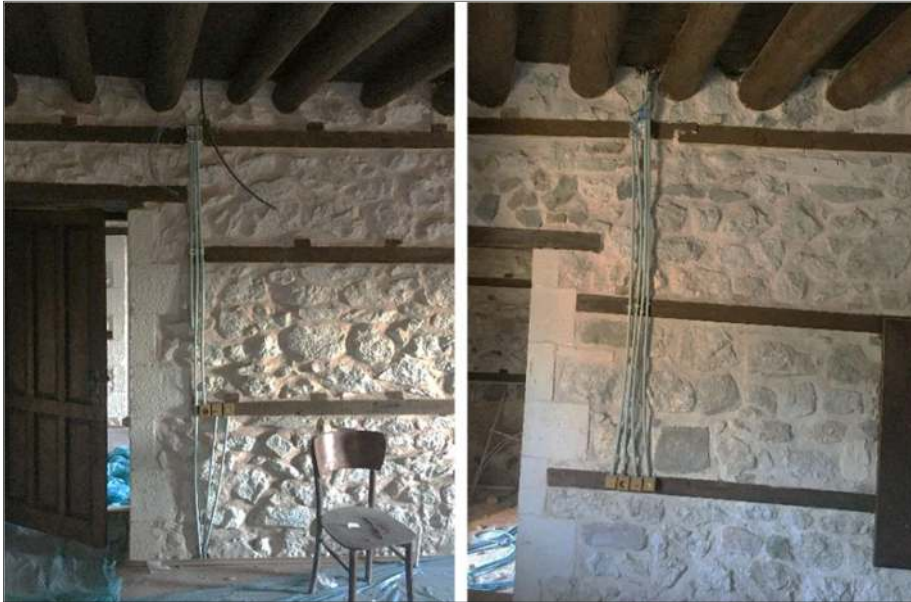
Şekil 5.80 Fehmi Baran II Evi üst kat oda (Akpolat, 2021)

Elektrik kablolarının sıva üstüne çekildiği gözlenmiştir ve yapının iç bölümlerinde CCTV sisteminin bulunmadığı gözlenmiştir (Şekil 5.80). Yapının elektrik projesi gözden geçirilmelidir.

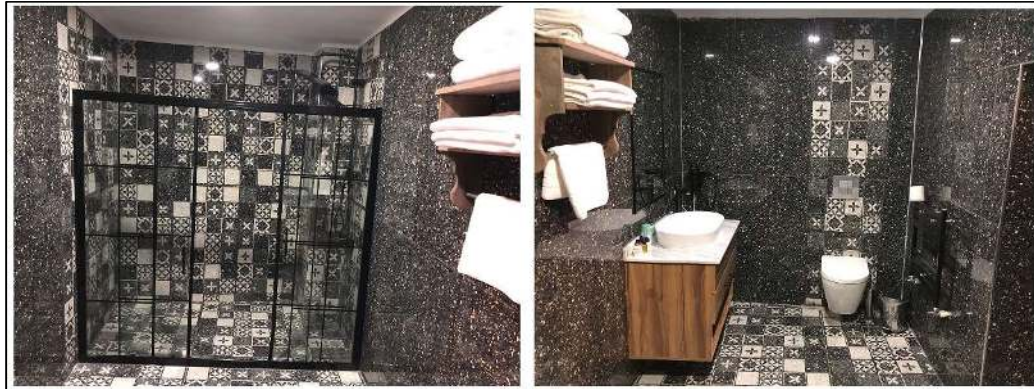
Şekil 5.82 Fehmi Baran II Evi'nin ek banyolarının iç donanımı (Akpolat, 2023)

Odaların iç bölümünde bulunan banyolarda lavabo, kloze ve duşakabin bulunmaktadır. Banyoların iç duvarlarında seramik kaplamaların tercih edildiği gözlenmiştir (Şekil 5.82).

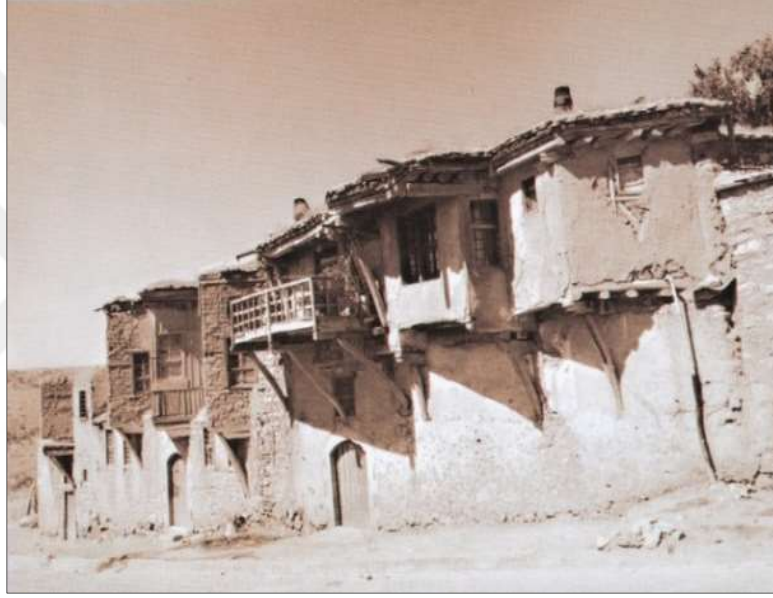
Şekil 5.83 Hüseyin Şaşkın Evi güneydoğu cephesinden görünüm (Anonim, 1987)

Hüseyin Şaşkın Evi, Ahmet Kabaklı Bulvarı üzerinde Harput Mahallesi girişinde bulunmaktadır. Ada 81, parsel 7' de yer almaktadır. 2007 yılında tescilli edilmiştir. Yapı iki katlıdır ve dış avlulu bir yapıya sahiptir (Şekil 5.83). Yapının üst katında balkon olması sebebiyle diğer evlerden ayrılan bir özelliğe sahiptir. Hüseyin Şaşkın Evi 20. yüzyıla kadar ev olarak kullanılırken günümüzde Belediye Konukevi olarak kullanılmaktadır (Şekil 5.84).

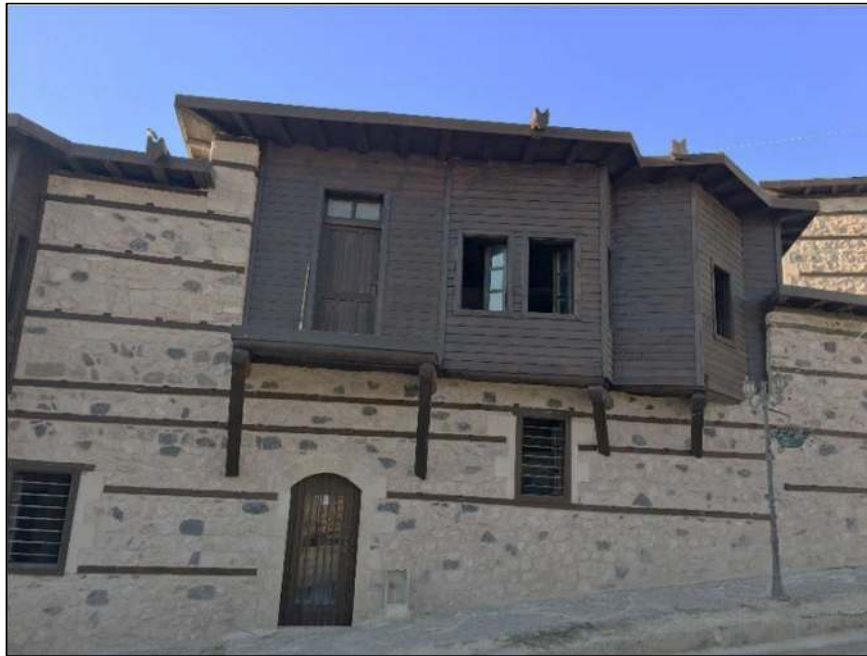
Şekil 5.87 Hüseyin Şaşkın Evi güney cephesinden görünüm (Akpolat, 2021)

Güney cephesinde; ahşap kanatlı, yuvarlak taş kemerli kapı bulunmaktadır. Üst kattaki şahnişinlerin bulunması nedeniyle giriş cephesi hareketli bir görünüme sahiptir. Zemin katta, sınırlı sayıda pencere kullanılırken üst katta pencere sayısının arttığı gözlenmiştir (Şekil 5.87).

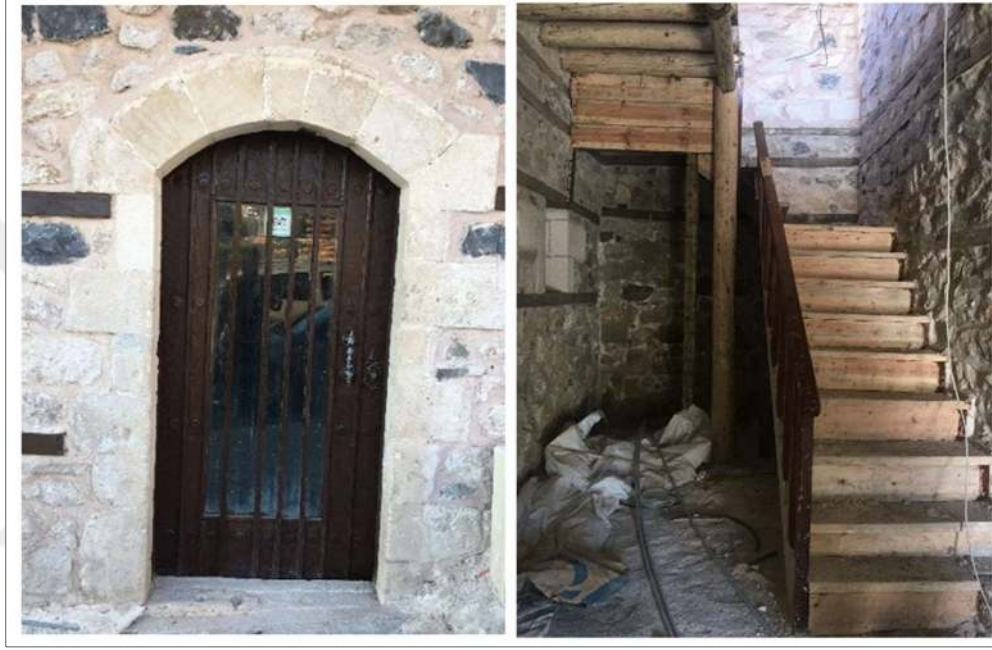
Şekil 5.88 Hüseyin Şaşkın Evi giriş kapısı (Akpolat, 2021)

Dış ve iç duvarlar moloz taş duvar ile örülmüş ve ahşap hatıllarla desteklenmiştir. Evin dış kapısı, ahşap kanatlı yuvarlak taş kemerlidir (Şekil 5.88). Zemin kat döşemesi kayrak taşlarla kaplanmışken üst kat döşemesinde ahşap kaplama kullanılmıştır. Dam döşemesi ahşap cisirlerle oluşmuş, toprak dolgu ile örtülmüştür.

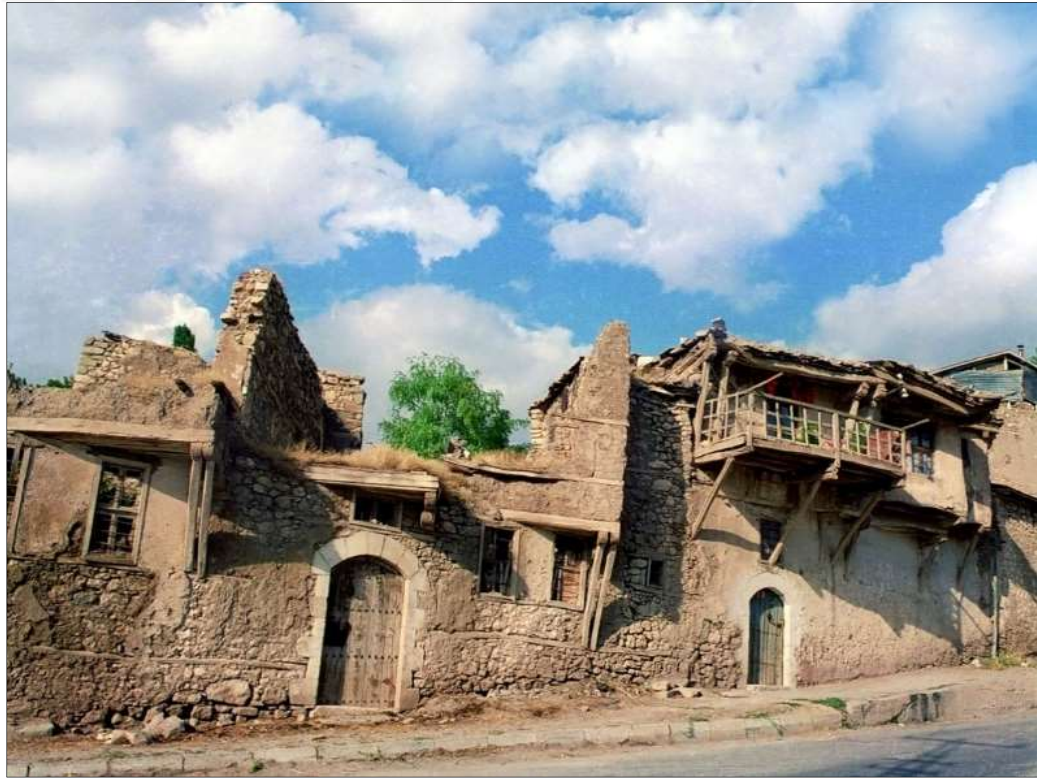
Şekil 5.90 Hüseyin Şaşkın Evi güneybatı cephesi (Anonim, 2005)

Yapının eski fotoğrafları incelendiğinde üst kat duvarları kerpiç ile yapıldığı tespit edilirken günümüzde moloz taş duvar ile örüldüğü gözlenmiştir (Şekil 5.90). Yapının şahnişlerinde ahşap malzeme kullanıldığı gözlenmiştir (Şekil 5.91).
