**GELENEKSEL HARPUT EVLERİNDE DEĞİŞİM VE  
DÖNÜŞÜMÜN KORUMA BAĞLAMINDA  
DEĞERLENDİRİLMESİ**

**HAZİRAN 2023**

DİCLE ÜNİVERSİTESİ LİSANSÜSTÜ EĞİTİM-ÖĞRETİM VE  
SINAV YÖNETMELİĞİNİN BİR PARÇASI OLARAK  
MİMARLIK ANA BİLİM DALINDA  
YÜKSEK LİSANS TEZİ  
OLARAK HAZIRLANMIŞTIR

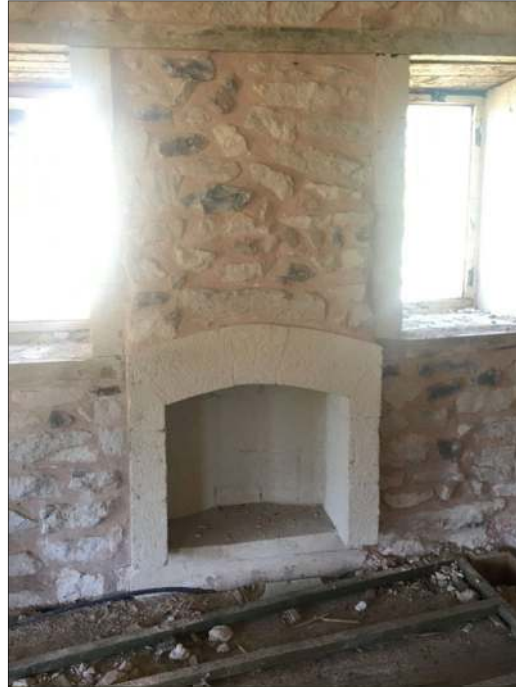
Şekil 5.92 Hüseyin Şaşkın Evi üst kat ocak (Akpolat, 2021)

Üst katta bulunan ocak, restorasyon sonrası özgünlüğünü kaybetmiştir. Günümüzde ocak olarak kullanılmamaktadır (Şekil 5.92). Yapıda yangın sensörü, yangın söndürme sistemi ve yangın tüpleri bulunmamaktadır. Elektrik tesisatının sıva üstüne çekildiği tespit edilmiştir (Şekil 5.93). Yapının elektrik tesisat projeleri gözden geçirilmelidir.

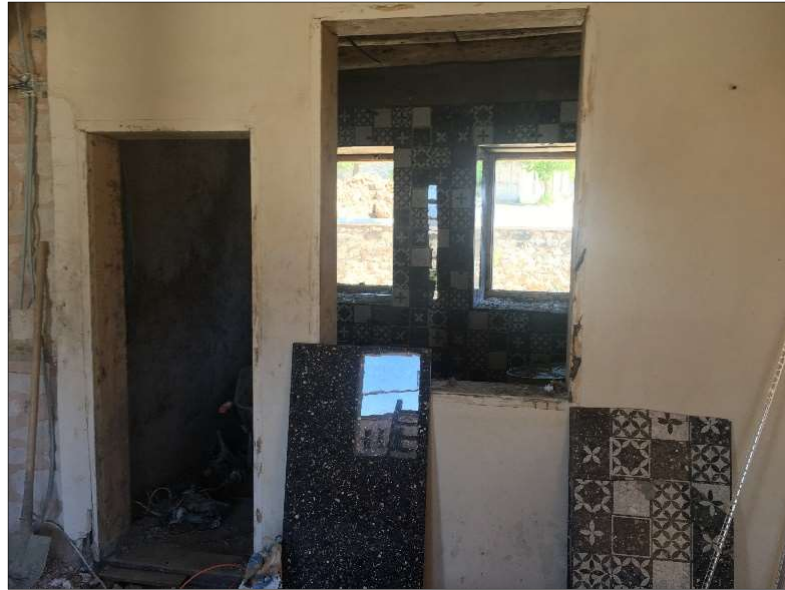
Şekil 5.94 Hüseyin Şaşkın Evi üst kat mutfak (Akpolat, 2021)

Yapının üst katına sonradan eklenen mutfakta özgün malzeme tercih edilmediği gözlenmiştir (Şekil 5.94). Genel olarak yapı incelendiğinde, yapıda malzeme değişikliği yapıldığı tespit edilmiştir.

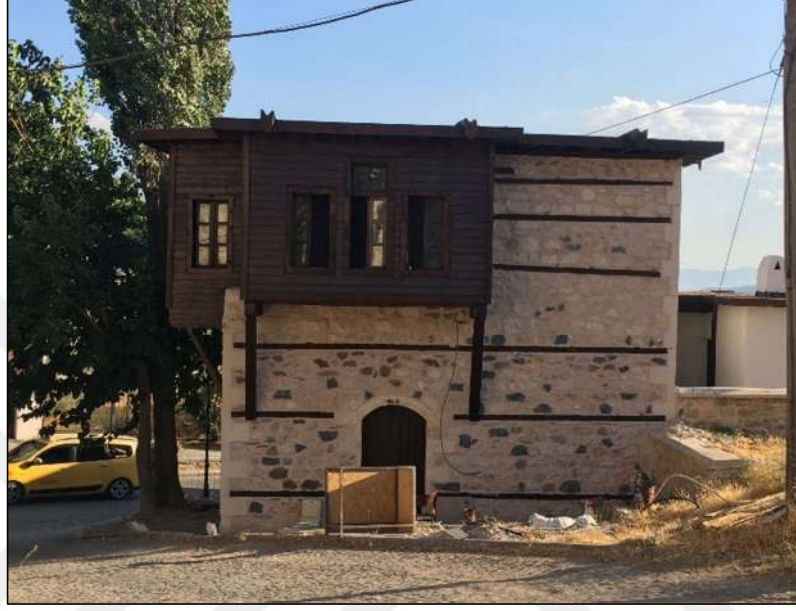
Şekil 5.100 Ahmet Ekşi Evi kuzeydoğu cephesi (Akpolat, 2021)

Kuzeydoğu ve güneydoğu cephesinde bulunan şahnişinler cepheye hareketlilik katmıştır. (Şekil 5.100). Zemin katta az küçük boyutlu pencereler kullanılırken üst katlarda büyük boyutlu pencereler kullanıldığı gözlenmiştir.

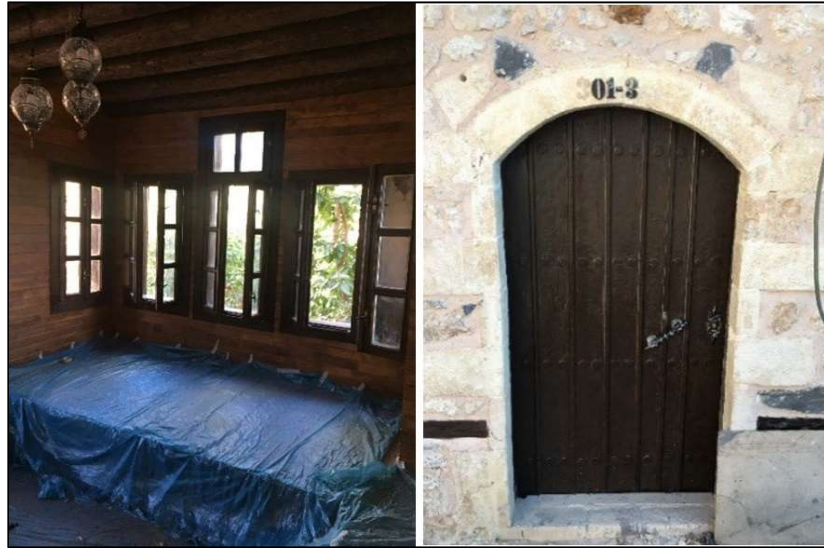
Şekil 5.101 Ahmet Ekşi Evi başoda ve giriş kapısı (Akpolat, 2021)

Yapının dış duvarları, taşlarla örülmüş ve ahşap hatıllarla desteklenmiştir. Zemin kat döşemesi kayrak taş ile kaplı iken üst kat döşemesi ahşap malzeme ile kaplıdır. Yapının dış kapısı ahşap kanatlı, yuvarlak taş kemerli bir yapıya sahiptir ve Üst kat tavan döşemesi ahşap cisirlerle yapılmıştır (Şekil 5.101). Kapılarda, pencerelerde ve merdivende ahşap malzeme kullanıldığı tespit edilmiştir.

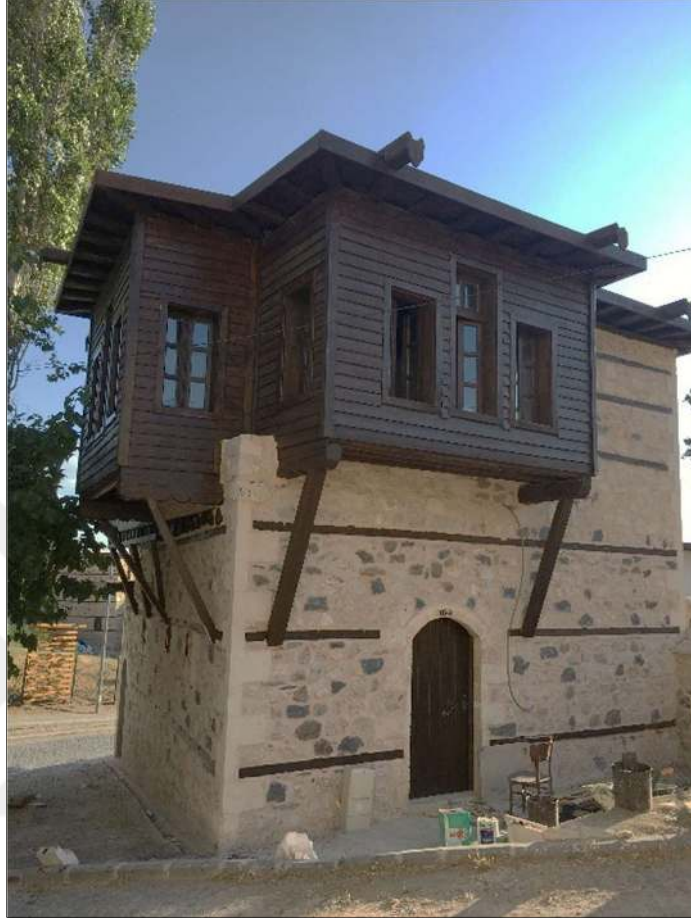
Şekil 5.103 Ahmet Ekşi Evi giriş cephesi (Akpolat, 2021)

Yapının mülkiyeti Elâzığ Belediyesine aittir. Yapının zemin katında restorasyon sırasında yenileme tekniği kullandığı gözlenmiştir (Şekil 5.103). Zemin katta görülen taş kemerdeki boşluğun alçıpanla kaplandığı tespit edilmiştir (Şekil 5.104). Üst katta mevcut durumda bulunan üç oda sayısı iki odaya düşürülmüştür. Üst katta mevcut durumda bulunan mutfak, banyoya çevrilmiştir.

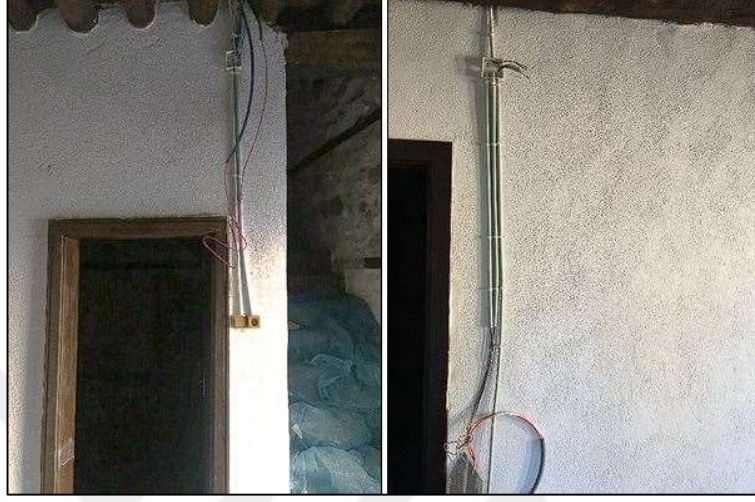
Şekil 5.105 Ahmet Ekşi sıva üstü tesisat (Akpolat, 2021)

Yapıda yangın sensörü, yangın söndürme sistemi ve yangın tüpleri bulunmamaktadır. Kültürel miraslarda çıkan yangınların hızla yayılmasının nedenlerinden biri de yapılara sonradan ihtiyaç halinde eklenmiş olan elektrik ve ısıtma sistemlerinin olduğu tespit edilmiştir. Yapının orijinaline uygun olmayan kabloları açıkta bırakmak yerine, çelik boruların içinden geçirerek izole edilmesi ya da yangına dayanıklı kablolar kullanılması tercih edilmelidir. Kültürel tarihi yapıların restorasyonu sırasında, tadilat veya onarımında yangın riskine dikkat edilmelidir. Günümüze kadar ulaşan kültürel

Elektrik tesisatlarının sıva üstüne çekildiği tespit edilmiştir (Şekil 5.105). Genel olarak yapı aslına uygun olarak restore edilmemiş ve malzeme değişikliği yapıldığı tespit edilmiştir.

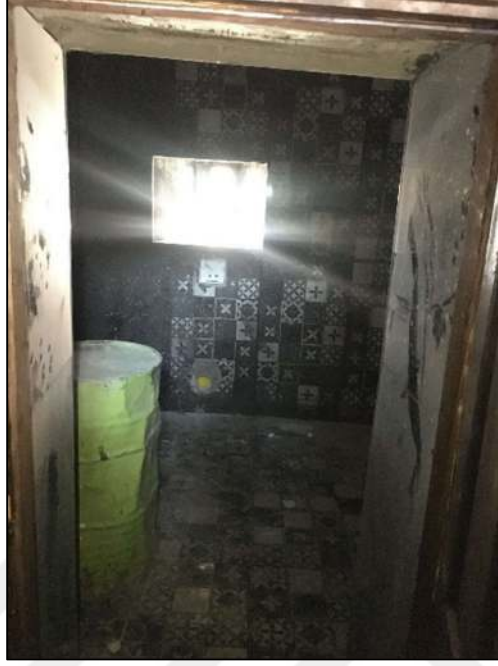
Şekil 5.106 Ahmet Ekşi Evi zemin kat ıslak hacim (Akpolat, 2021)

Zemin katta ıslak hacimlerin iç duvarlarda ve yerde seramik malzeme ile kaplandığı tespit edilmiştir (Şekil 5.106).

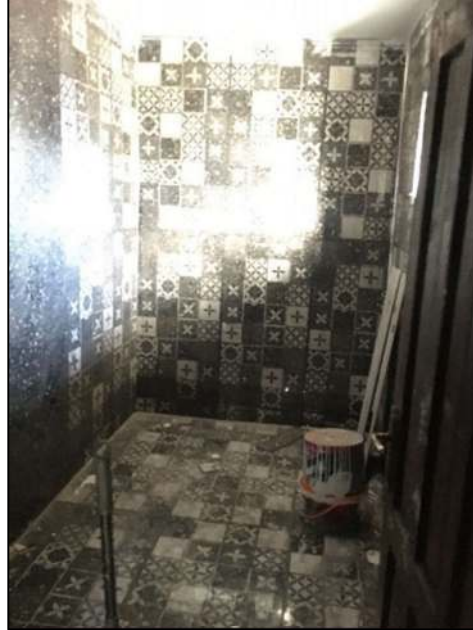
Şekil 5.107 Ahmet Ekşi Evi üst kat ıslak hacim (Akpolat, 2021)

Yapıda genel olarak özgün olmayan malzemelerin kullanıldığı tespit edilmiştir (Şekil 5.107).

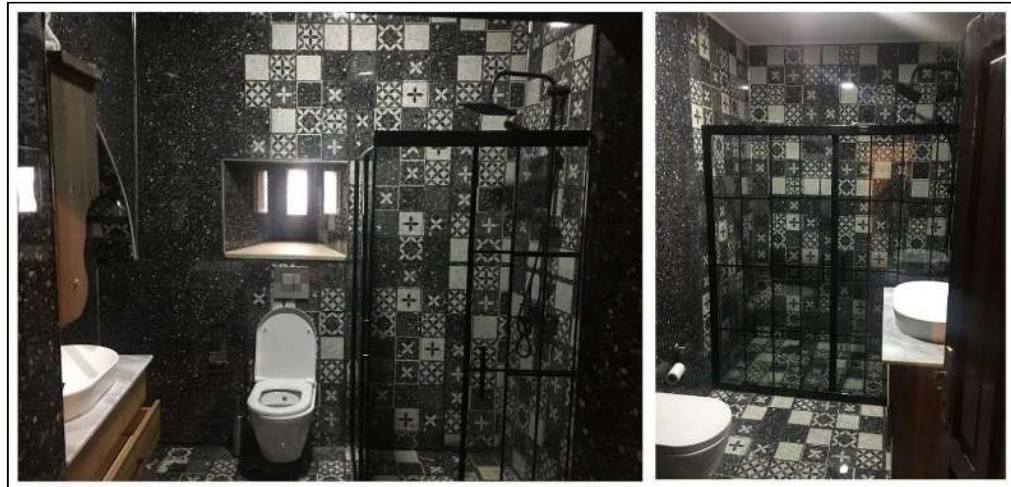
Şekil 5.109 Ahmet Ekşi Evi'nin ek banyolarının iç donanımı (Akpolat, 2023)

Odaların iç bölümünde bulunan banyolarda lavabo, kloze ve duşakabin bulunmaktadır. Banyoların iç duvarlarında seramik kaplamaların tercih edildiği gözlenmiştir (Şekil 5.109).

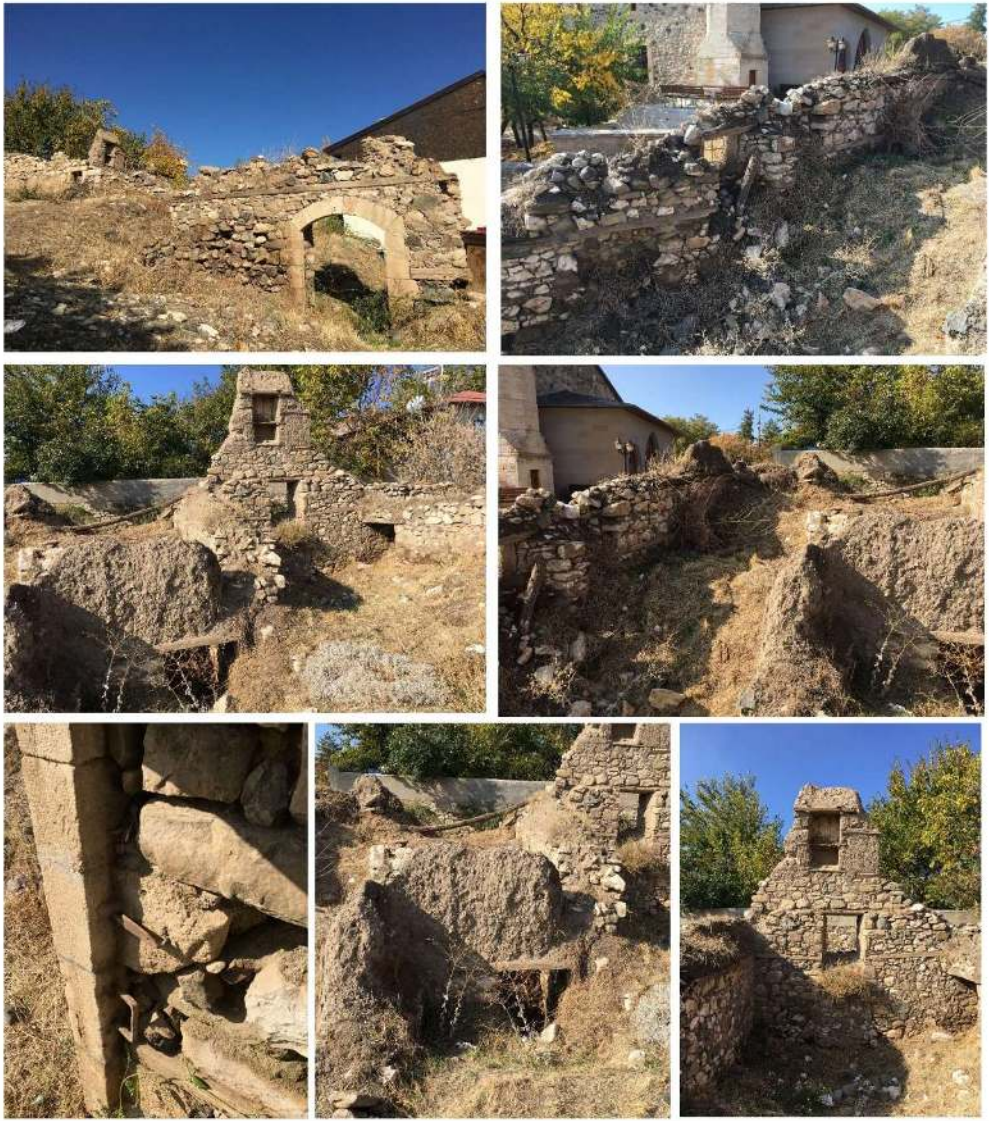
Şekil 5.110 82 Ada 3 Parsel Tespit Tutanağı (Akpolat, 2023)

| 82 ADA 3 PARSEL HASAR TESPİT TUTANAĞI | | | | |

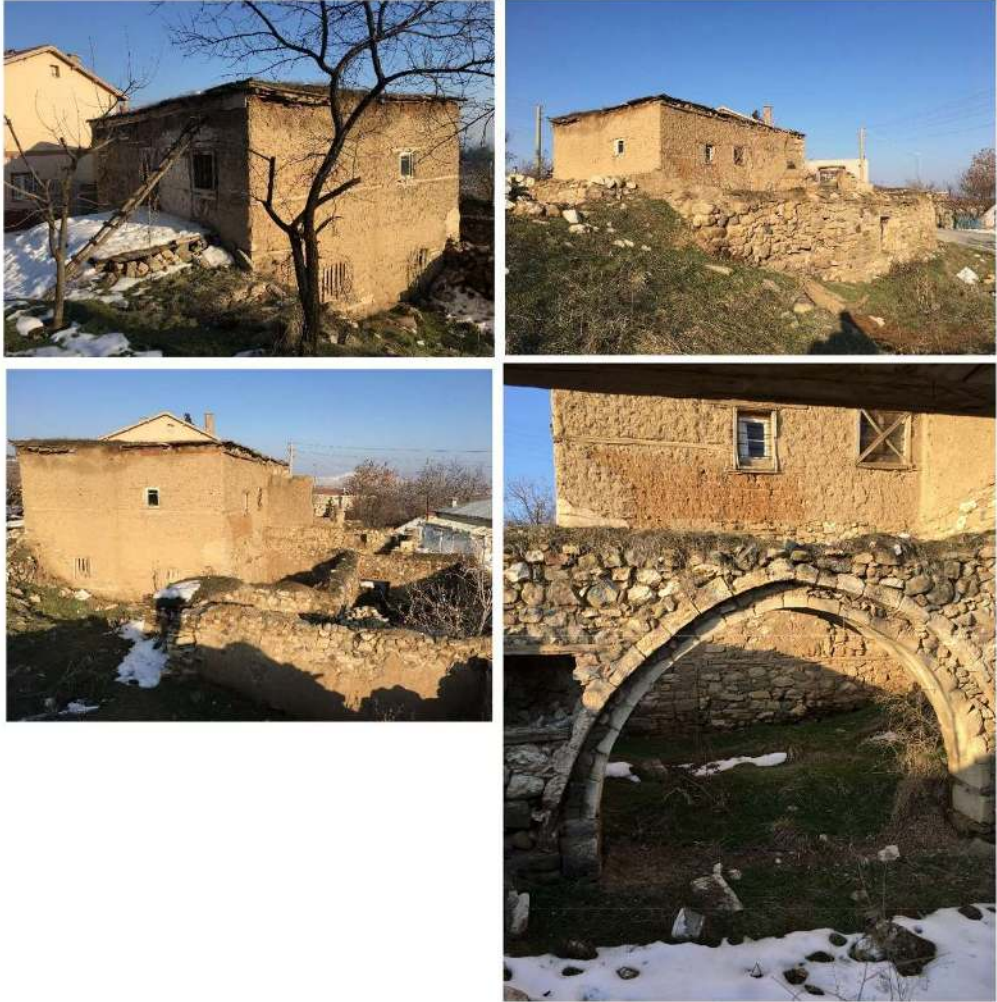
Şekil 5.111 84 Ada 4 Parsel Tespit Tutanağı (Akpolat, 2023)

| 84 ADA 4 PARSEL HASAR TESPİT TUTANAĞI | | | | |

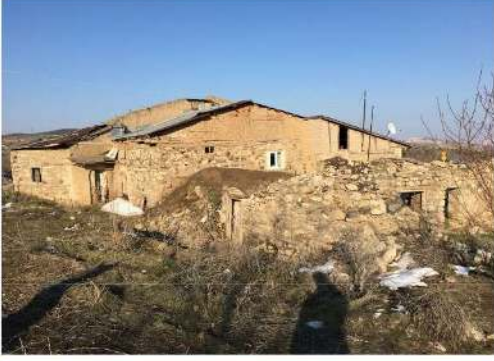
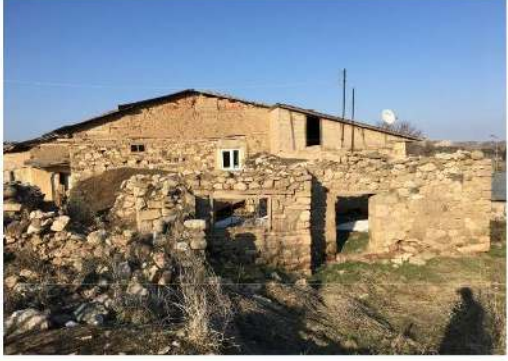
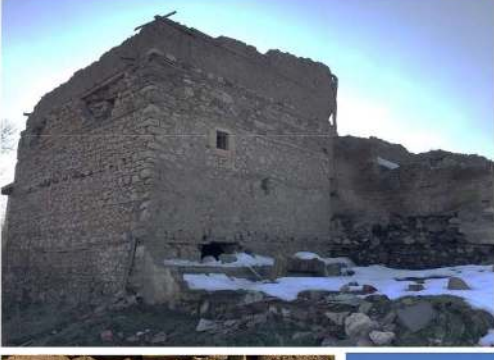
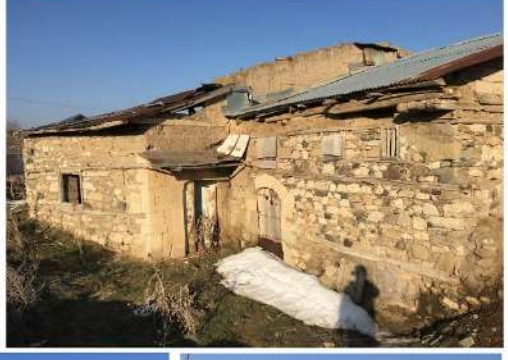
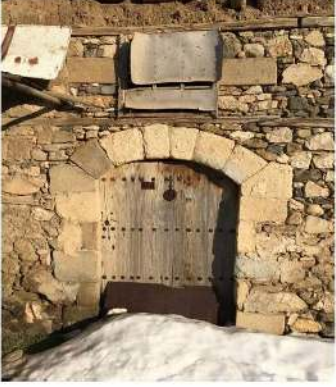
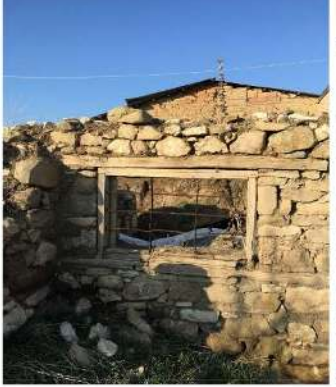
Şekil 5.112 95 Ada 2 Parsel Tespit Tutanağı (Akpolat, 2023)

Yapı Harput Mahallesi’nde 95 ada ve 2 parsel de bulunmaktadır. Günümüzde bu evin bir bölümü yıkılmış olmasına rağmen geriye kalan bölümü ayakta durmaktadır (Şekil 5.112). Yapı dikdörtgen planlı bir yapıya sahip ve tek ve iki katlı olan bölümleri bulunmaktadır.

Zemin katında taş duvarlar, üst katında kerpiç duvarlar görülmektedir. Yapı öğelerinin, kapı ve pencerelerin dışarıdan algılanabildiği bir yapıdır. Taş ve kerpiç duvarların arasındaki ahşap hatıllar görülmektedir. Yapının üstündeki toprak dam kısmen çökmüş durumdadır.

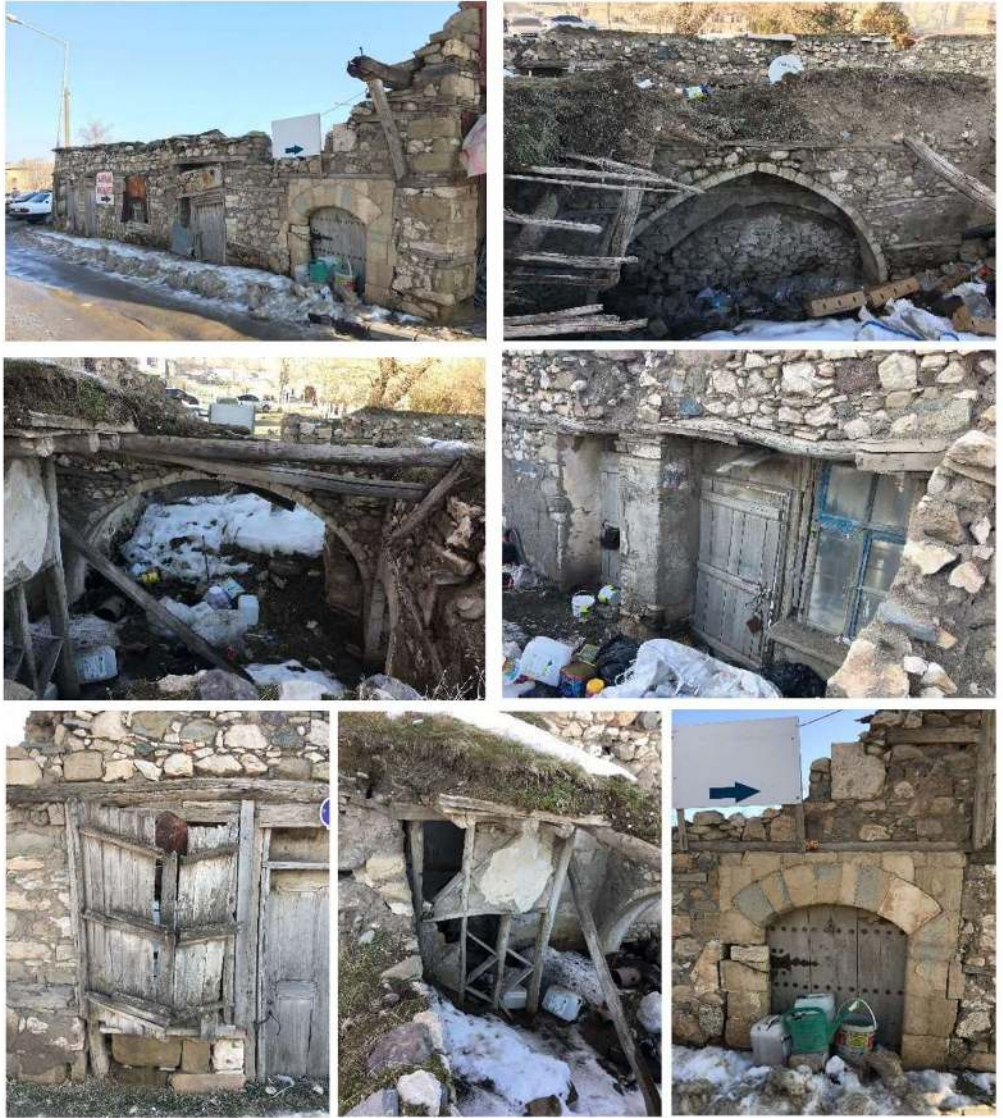
Şekil 5.113 103 Ada 1 Parsel Tespit Tutanağı (Akpolat, 2023)

| 103 ADA 1 PARSEL HASAR TESPİT TUTANAĞI | | | | |

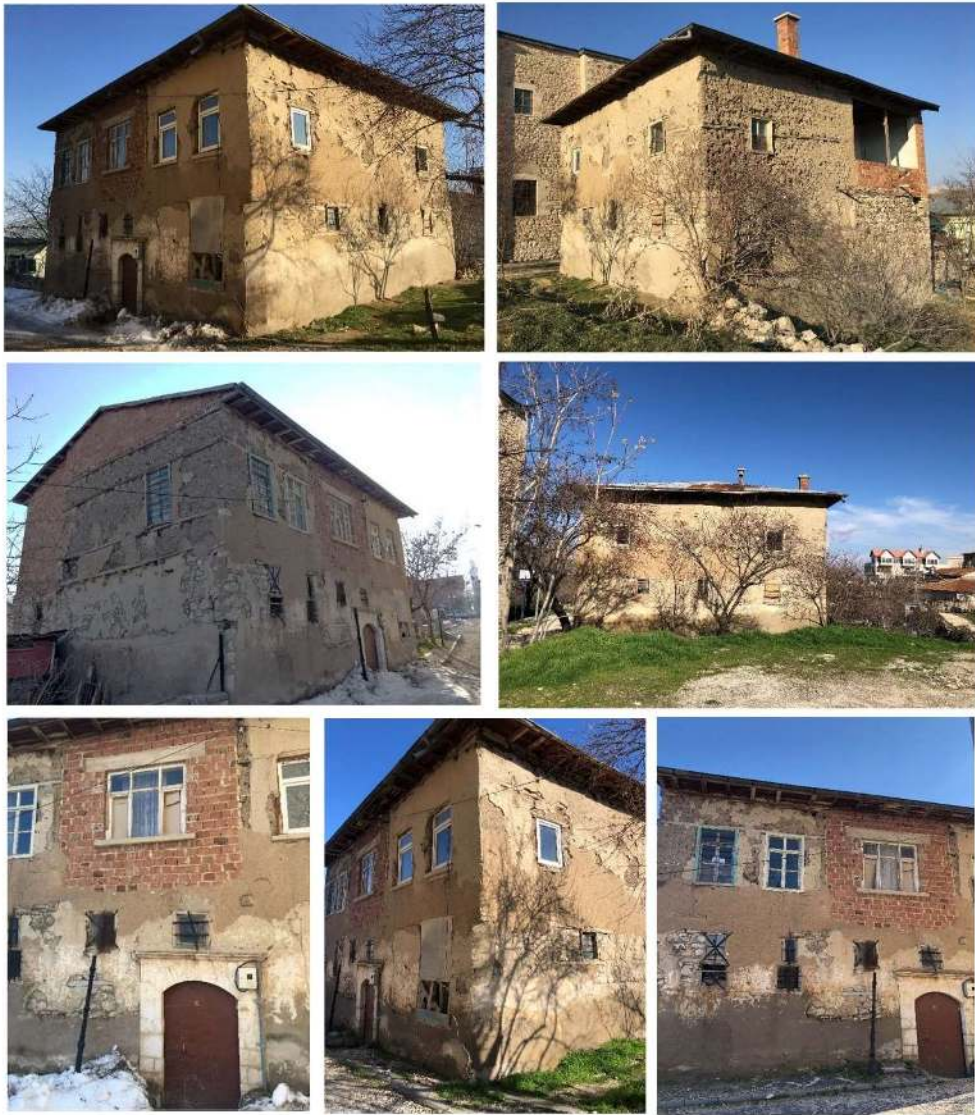
Şekil 5.114 105 Ada 1 Parsel Tespit Tutanağı (Akpolat, 2023)

| 105 ADA 1 PARSEL HASAR TESPİT TUTANAĞI | | | | |

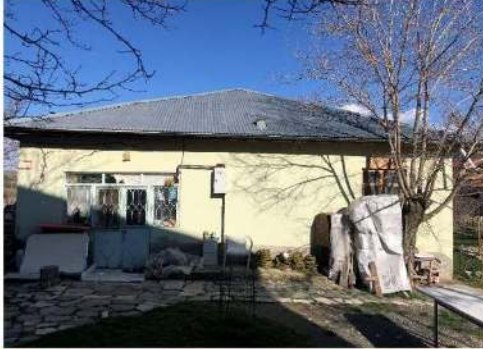
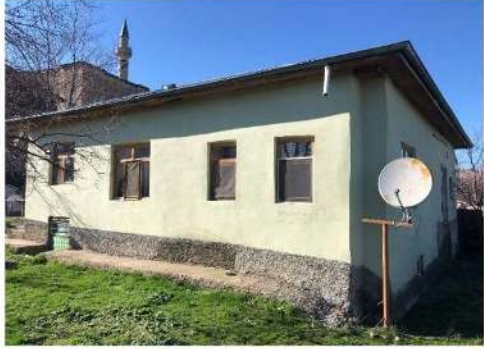
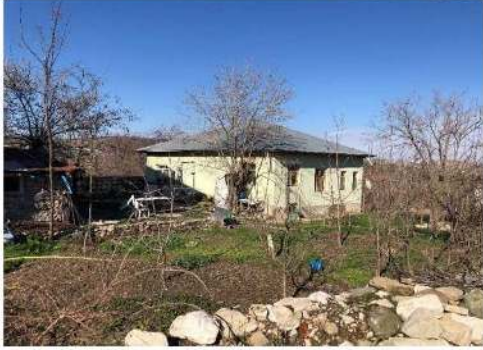
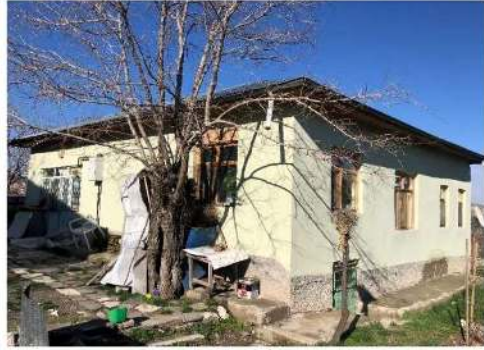
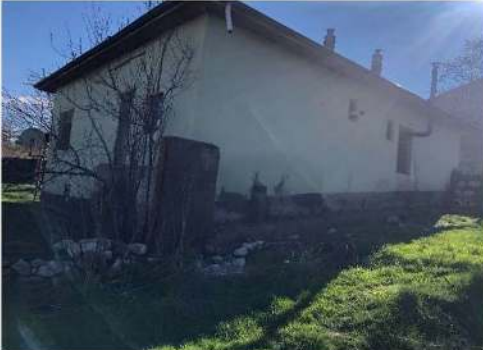
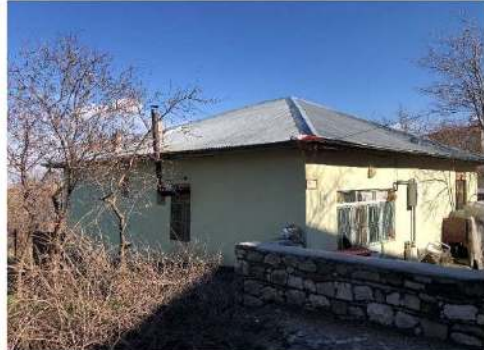
Şekil 5.115 105 Ada 2 Parsel Tespit Tutanağı (Akpolat, 2023)

| 105 ADA 2 PARSEL HASAR TESPİT TUTANAĞI | | | | |

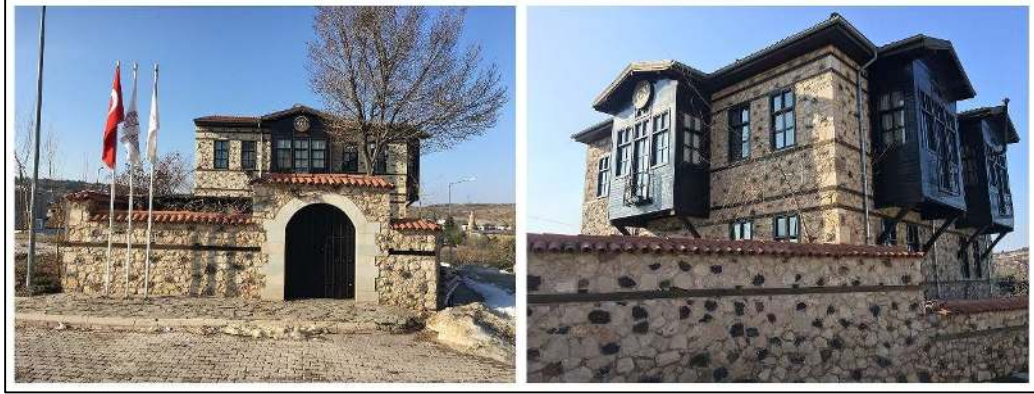
Şekil 5.116 Kürsübaşı Okuma ve Kùltür Evi (Akpolat, 2023)

Harput Mahallesi 110 ada 3 parselde bulunmaktadır. Dikdörtgen planlı, iki katlı bir yapıdır. Yapının dış avlusuna basık taş kemerli ahşap kanatlı kapıyla girilmektedir. Yapıda toplamda üç adet şahnişin bulunmaktadır. İki adet şahnişin kuzeydoğu cephesine, bir adet güneybatı cephesinde bir adet şahnişin bulunmaktadır. (Şekil 5.116).

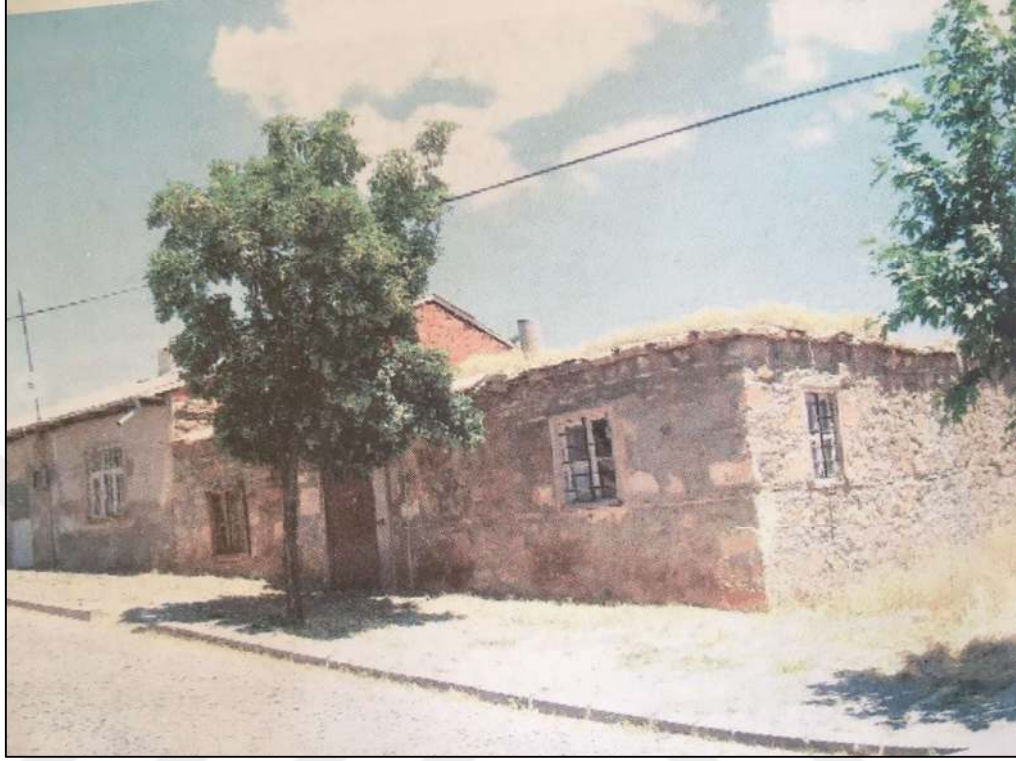
Şekil 5.117 Valilik Konuk Evi'nin restorasyon öncesi görünümü (Anonim)

Yapı, Harput mahallesi 94 ada 1,2, ve 8 parsellerde bulunmaktadır. Eski fotoğraflar incelendiğinde Valilik Konuk Evi'nin tek katlı bir yapı olduğı gör÷lmektedir (Şekil 5.117). Yapıda güney ve güneybatısına bakan pencereler bulunmaktadır.

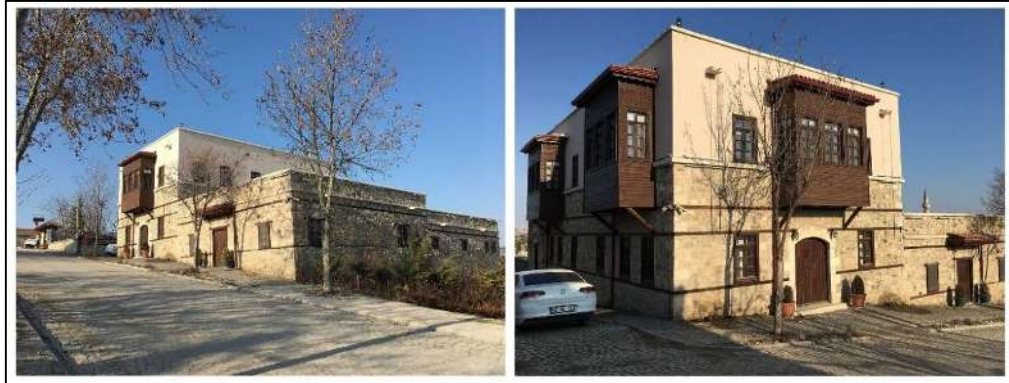
Şekil 5.118 Valilik Konuk Evi'nin restorasyon sonrası görünümü (Akpolat, 2023)

Yeniden yapım sonucunda Valilik Konuk Evi'nin yerine iki katlı bir binanın yapıldığı tespit edilmiştir. Üst katta yol cephelerine şahnişinlerin konumlandırıldığı gözlenmiştir (Şekil 5.118).

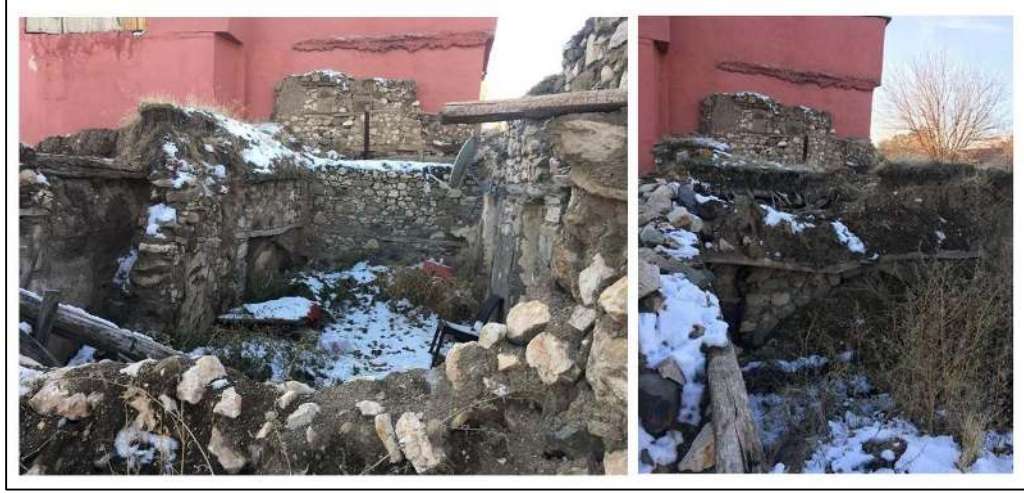
Şekil 6.1 Harput'ta yıkık bir ev kalıntısının görünümü (Akpolat, 2021)

Geleneksel Harput evlerinde yapısal sorunlar genellikle damdan kaynaklanır. Dam örtüsünün düzenli olarak bakımının yapılmaması sonucu üst örtü su almaktadır. Bunun sonucunda ahşap kaplamalar ve direkler çürümektedir. Damın çökmesi sonucunda duvarlar ve mimari öğeler hasar görmektedir (Şekil 6.1).

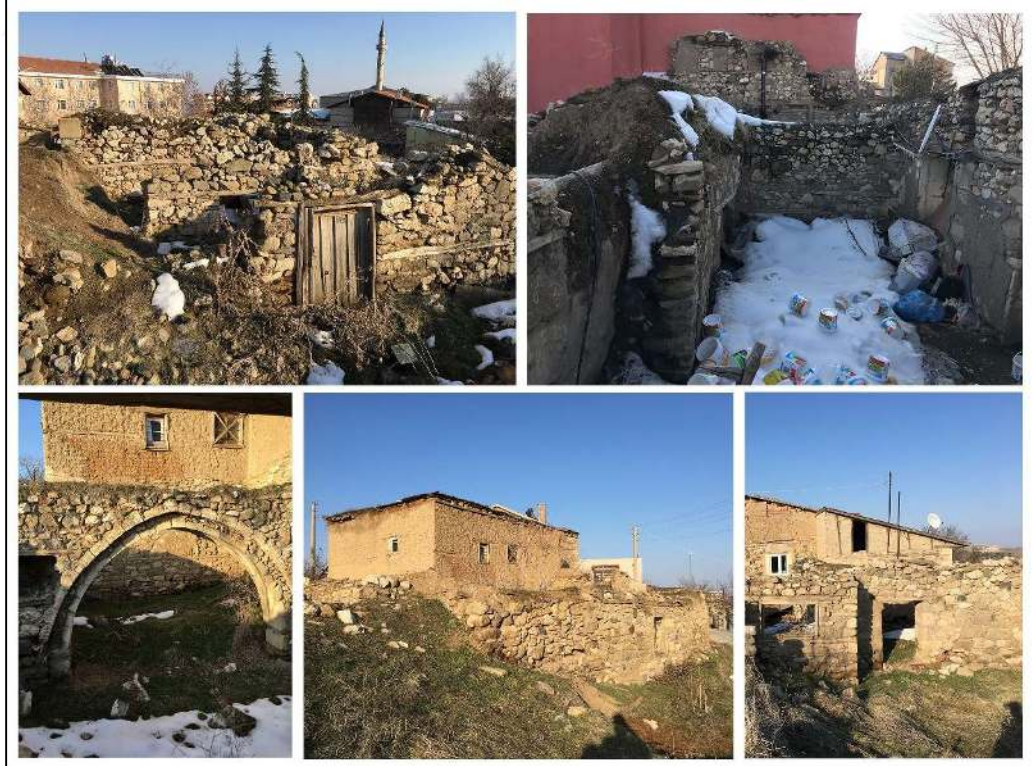
Şekil 6.2 Bakımsızlıktan dolayı büyük bir bölümü yıkılan evler (Akpolat, 2023)

Taşın ucuz ve işçiliğinin kolay olması sebebiyle geleneksel Harput evlerinde taş ve kerpiç duvarlarda kullanılmıştır. Evlerde genellikle toprak dam görülmektedir. Evlerin zamanla terk edilmesinden dolayı evler bakımsız kalınca toprak damlı, taş ve kerpiçten yapılmış bu evler zamanla yıkılmıştır (Şekil 6.2).
